**İSTANBUL BİZANS MİMARİSİNDE KULLANILAN TUĞLANIN  
FİZİKSEL VE MEKANİK ÖZELLİKLERİ**

**DOKTORA TEZİ**

**Y. Mimar Yegân KÂHYA**

### **CHARACTERISTICS OF BRICK USED IN BYZANTINE ARCHITECTURE IN ISTANBUL**

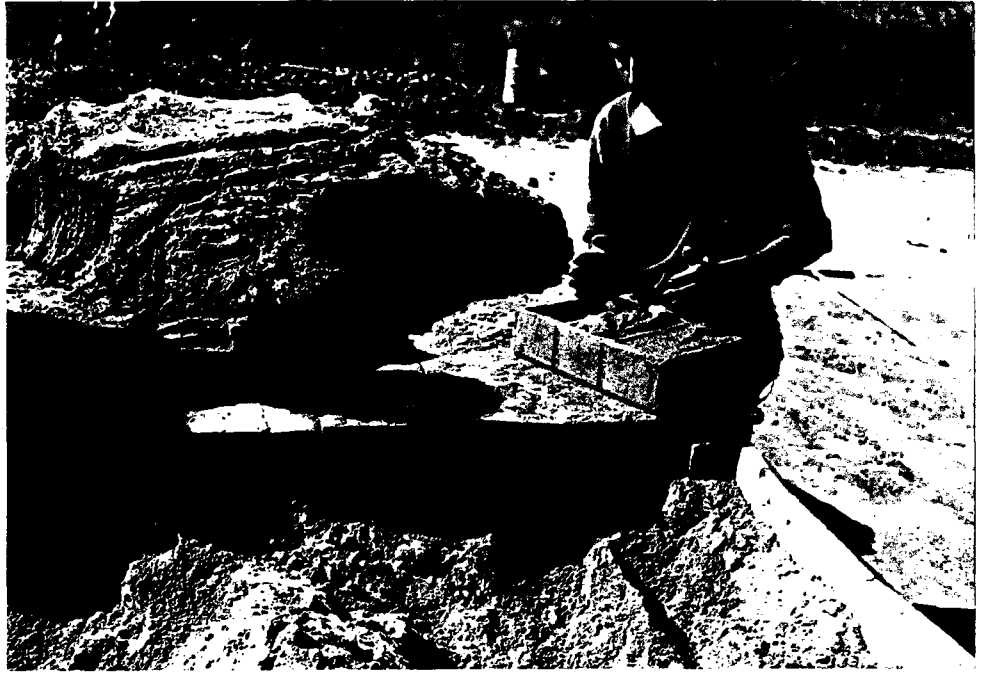
Foto. 4  
Kalıpla şekillendirme  
Foto. 5  
Sergi alanında kurutma  
Foto. 6  
İstanbul Habipler Köyünde  
"Kurt Tuğla" harmanı

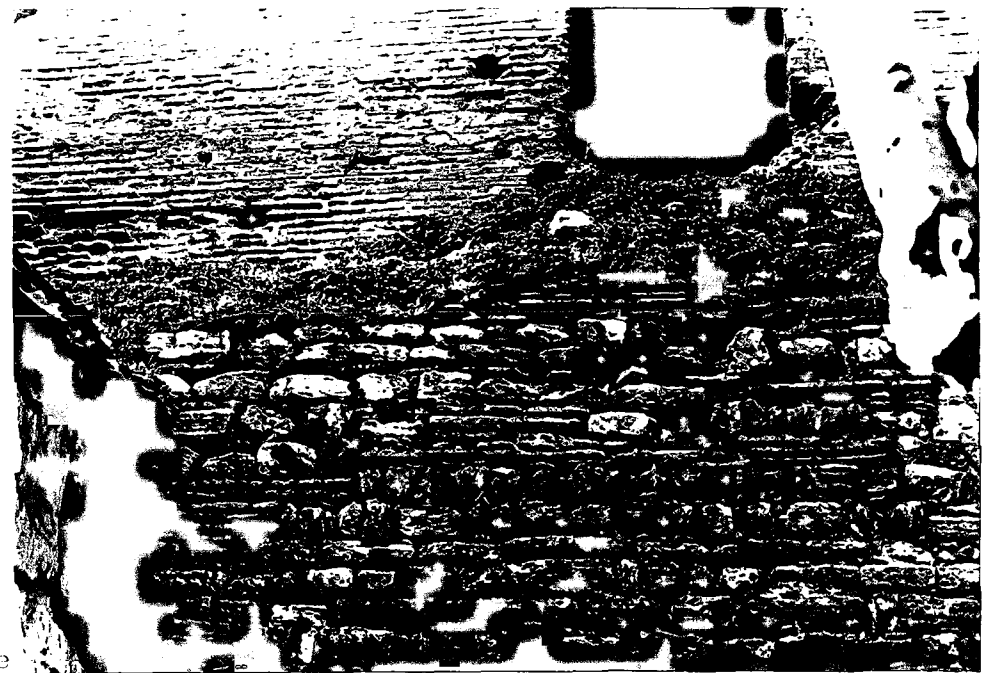
to. 22  
rasurları 54 No.lu Kule  
to. 23  
rasurları 56 No.lu Kule  
to. 24  
rasurları B.15 No.lu Kule

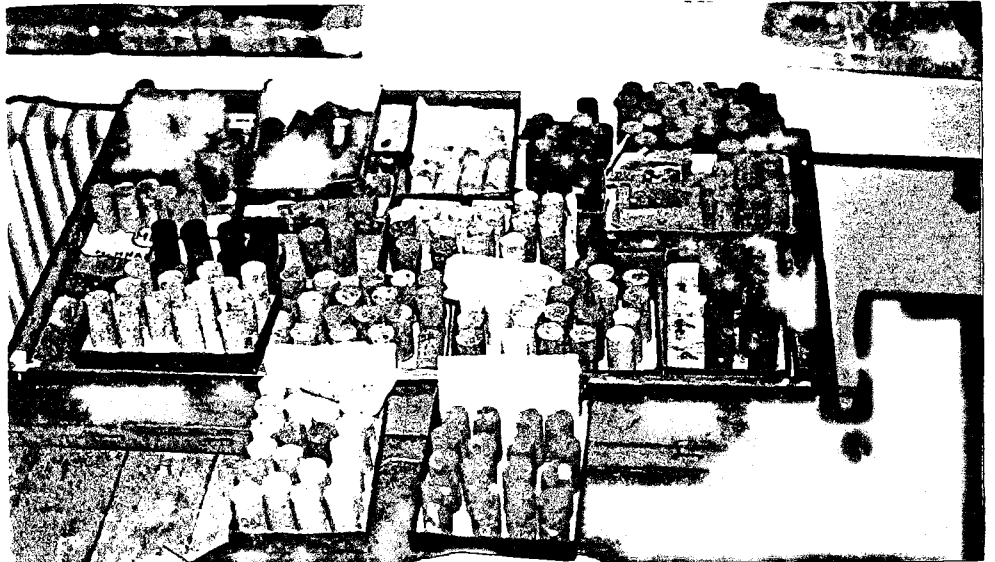
Foto. 36, 37  
Bizans tuğlalarından  
numune çıkarılma  
biçimi

Foto. 38, 39  
Silindirik kesilerek  
deneylere hazır hale  
getirilmiş numune  
grupları
