**YÜKSEK  
LİSANS  
TEZİ**

**GÜÇLENDİRİLMİŞ BİR BETONARME  
YAPININ TBDY 2018'E GÖRE  
MOD TOPLAMA  
YÖNTEMİ İLE İNCELENMESİ**

**İNŞAAT MÜHENDİSLİĞİ  
ANABİLİM DALI**

**KASIM 2023**

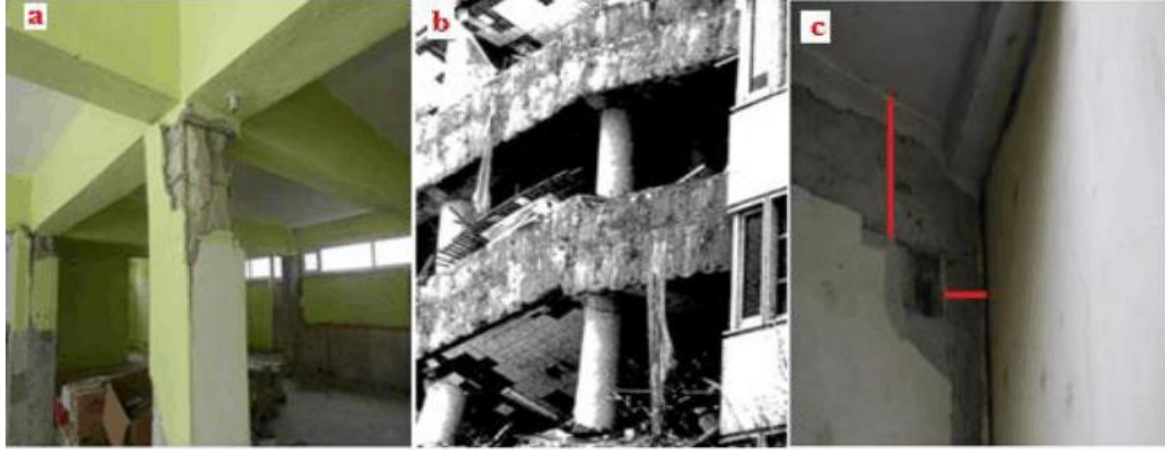
Kaçınılması gereken bir başka durum ise güçlü kiriş zayıf kolon etkisidir. Bu etkinin engellenebilmesi için kolonların kapasitesinin kirişlere göre daha yüksek tasarlanması istenmektedir. Bu duruma uyulmadığında deprem etkisi altında mafsalların kirişlerden önce kolonlarda ortaya çıkması sonucu göçme durumu oluşmaktadır. Şekil 3.2’de Güçlü kiriş zayıf kolon davranışının farklı depremlerdeki etkisi verilmiştir.

Şekil 3.2. Güçlü kiriş zayıf kolon hasarları a- Simav depremi, b- Kobe depremi, c- Van depremi [30]

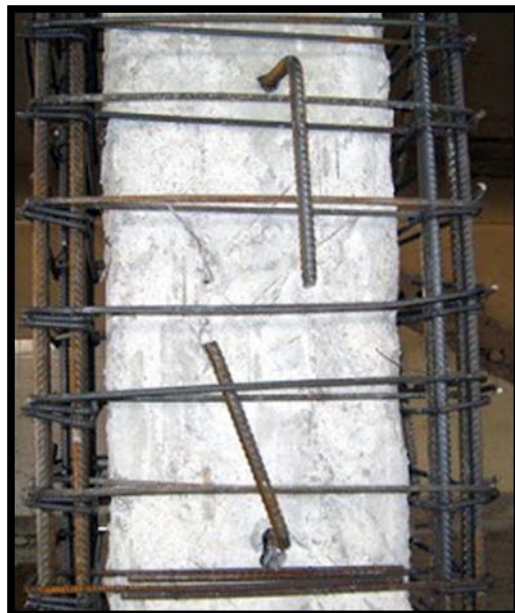
Şekil 3.7. Mantolama örneği
