**ŞIRNAK ÜNİVERSİTESİ**

**ALÇI ESASLI GELENEKSEL CAS HARCİ İLE ÇİMENTO ESASLI  
HARCIN KARŞILAŞTIRILMASI**

**YÜKSEK LİSANS TEZİ**

**ŞIRNAK, 2023**

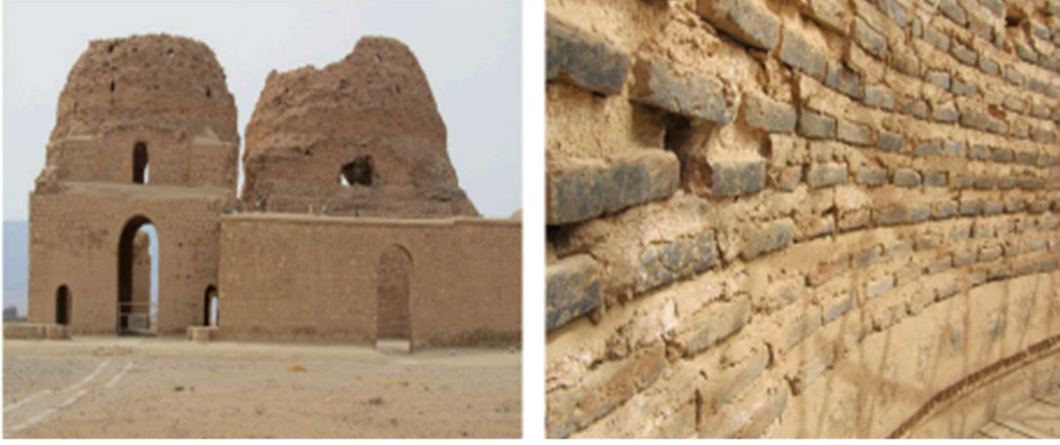
**Şekil 1.1.**Şiraz (İran) yakınlarındaki Sarvestan sarayında alçı harçlı tuğla duvar kullanımı, M.S. 5. yüzyıl: genel görünüm ve kubbe içleri

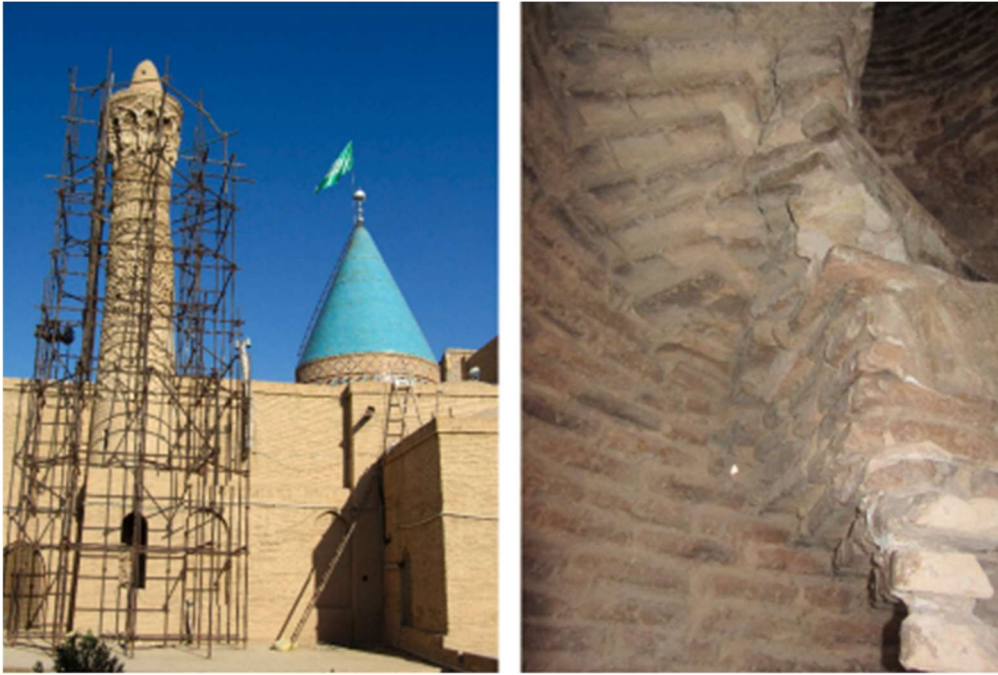
**Şekil 1.2.**İran Bastam minaresinde alçı harçlı tuğla duvar kullanımı, Bastam, MS 1120: genel görünümü ve minarenin içi

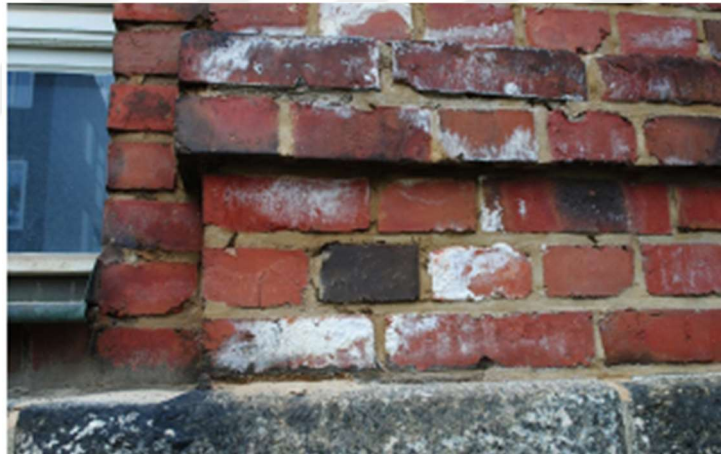
Bazı durumlarda, tuğlalardaki çözünebilir bileşenler tuzların çiçeklenmesine katkıda bulunabilir. Heksahidrit gibi tuzların yanı sıra sinjenit, glaserit, thenardit ve alçıtaşı da tuğlalardaki çiçeklenmeden rapor edilmiştir. Sorun, incelenen vakaların çoğunda örneklerin tuğla ve bitişik harç derzleri olan tuğlalardan gelmesidir. Dolayısıyla, tuğlalar üzerinde çiçeklenen çözünebilir tuzlar, derz harçlarından az ya da çok gözenekli tuğla yüzeylere de taşınmış olabilir. Aynı durum, genellikle bitişik harç yüzeyleriyle aynı çiçeklenmeyi gösteren yapı taşları için de geçerlidir. Yeni harçlarla derzlerin yeniden yapılması durumunda, (eski) dolomitik kireç ve (yeni) hidrolik kireç gibi farklı bağlayıcıların her ikisi de bitişik taşlara, tuğlalara ve hatta kaplama sıvalarına ve sıvalara çözünebilir madde sağlayabilir. Dresden Teknik Üniversitesi Kampüsteki yirminci yüzyıl başlarına ait bir binanın tuğla yüzeyinde magnezyum sülfat (heksahidrit) çiçeklenmeye bağlı görüntüsü Şekil 1.7.'de gösterilmiştir (Siedel,2018).

**Şekil 1.7.** Dresden Teknik Üniversitesi Kampüsteki yirminci yüzyıl başlarına ait bir binanın tuğla yüzeyinde magnezyum sülfat (heksahidrit) çiçeklenmesi

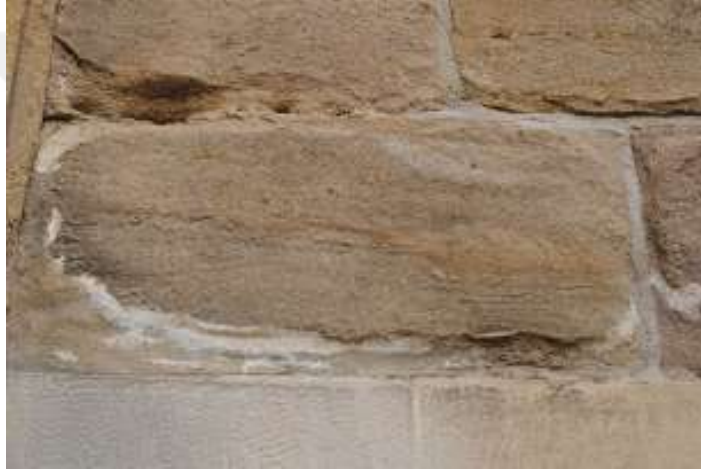
Tras, Portland çimentosu veya diğer hidrolik bileşenler içeren hidrolik harçlar gibi modern alkali taşıyıcı sistemlere özel dikkat gösterilmelidir. Son zamanlarda uygulanan sıvaların ve kaplamaların, derz harçlarının veya restorasyon harçlarının yüzeylerinde sık sık alkali karbonat bulunması, gözenekli yapı taşlarına ve tuğlalara da çözünür ve reaktif alkaliler oluşturan karbonat ve hidrojen karbonat sağlama potansiyellerinin yüksek olduğunu gösterir. Yeni harçlardan elde edilen alkali çözeltiler, kumtaşı gibi bitişik gözenekli yapı malzemelerine kolayca geçebilir (Siedel, 2018). Kumtaşı üzerinde, yeniden derzlenen derzler boyunca ve restorasyon harcı ile değiştirilen alanların çevresinde çiçeklenen tuzlar. Özellikle derzlere yakın bölgelerde tarihi ve aktif taş hasarı gözlemlenebilir (Şekil 1.8) (Siedel, 2018).

**Şekil 1.8.** Kumtaşı üzerinde, yeniden derzlenen derzler boyunca ve restorasyon harcı ile değiştirilen alanların çevresinde çiçeklenen tuzlar.

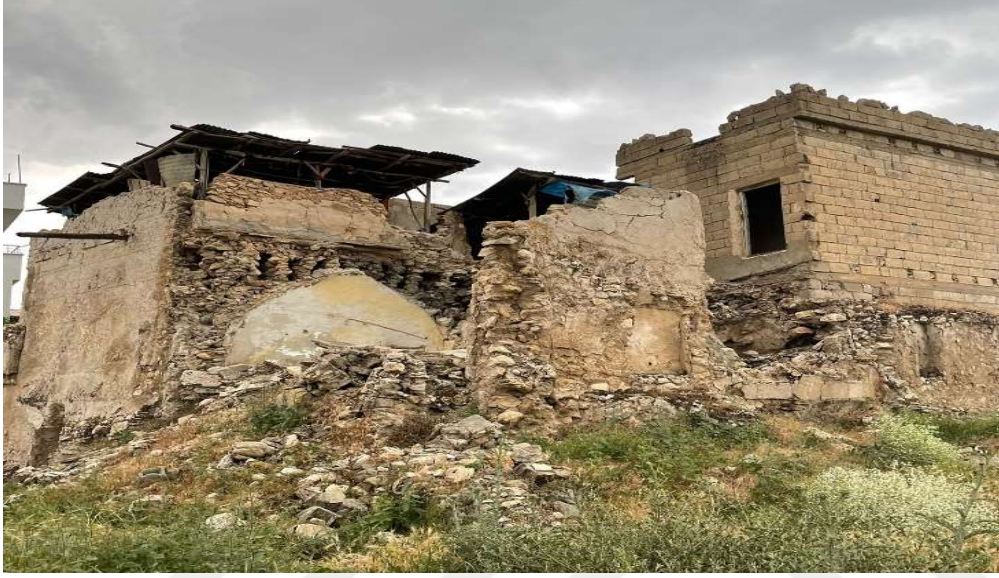
olan Cas evlerinin duvarları, blok kireçtaşlarından 50-120 cm kalınlığında Cas harcı kullanılıp bağlanarak yine Cas harcı ile sıvanarak inşa edilmişlerdir. İç yapı elemanları Anadolu Türk-konut mimarisini yansıtmakta olup merdiven, ocak, raf, yüklük, nişler, dolaplar, döşemeler, merdivenler, oda kapıları, tavan kaplamaları ve gusülhaneden oluşmaktadır (Koday vd. 2017). 19- yy. sonu inşa edilen Cas evler bugüne kadar gelmiş olup ne yazık ki bakımsızlık nedeni ile günümüzde yıkılmaya terk edilmişlerdir (Şekil 1.11).

**Şekil 1.11.** Yıkılmaya yüz tutmuş geleneksel Cas evi

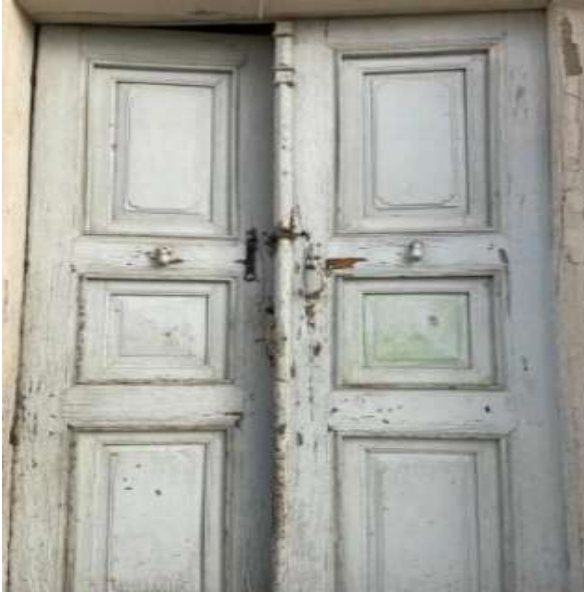
Dış kapılar, “Mısraheyn” diye tabir edilen çift kanatlıdır ve Osmanlı kültürü olarak kapı kanatlarında gelen ziyaretçinin cinsiyetinin anlaşılması için tok (Erkek ziyaretçi) ve tiz (kadın ziyaretçi) ses tonuna sahip kapı tokmakları Cas evlerinde de görülmektedir (Doğruyol vd., 2022)(Şekil 1.14).

**Şekil 1.14.** Cas evine ait ahşap kapı

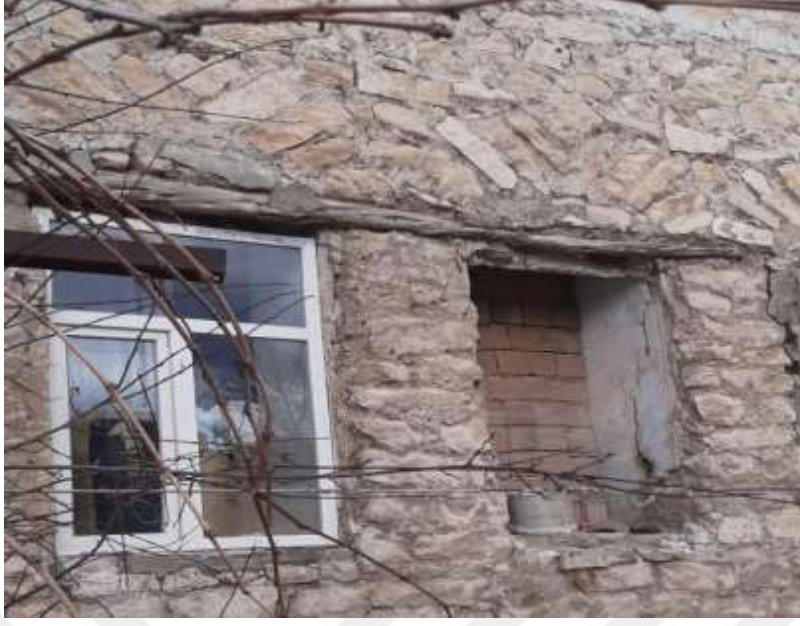
Siirt Cas Evlerinin bazılarında ahşap ilave parçalar ile örneğin günümüzde adını lento verdiğimiz pencere veya kapı üst bölgelerine yerleştirilen elemanlar ile duvar yüksekliklerinin fazla olması durumunda kullanılan hatılları temsil eden elemanlar kullanılmıştır (Doğruyol vd., 2022)(Şekil 1.15).

**Şekil 1.15.** Yığma Cas evinin ahşap lento

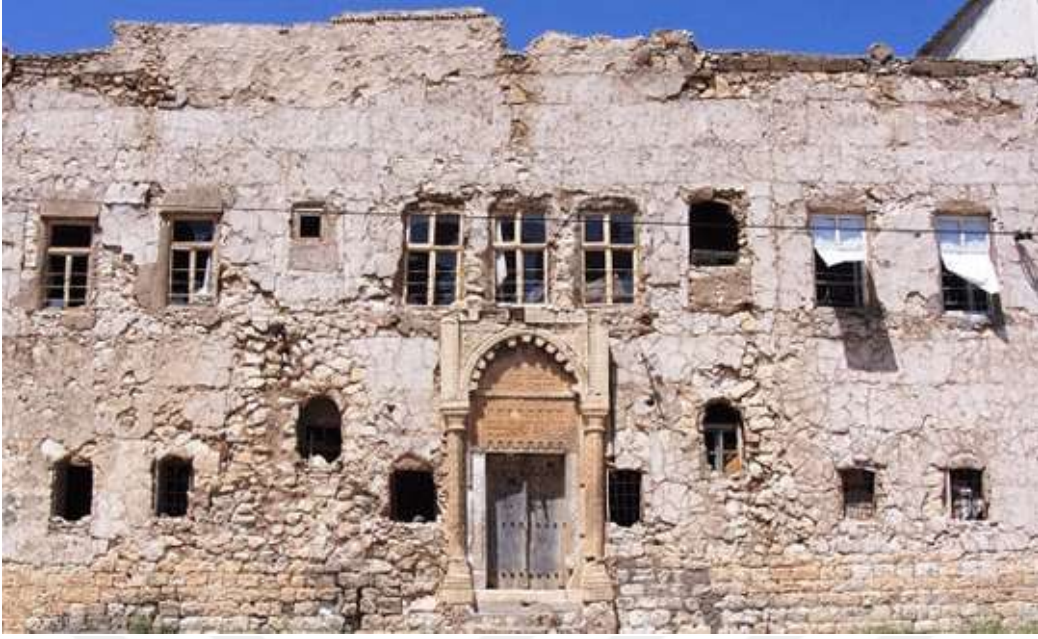
Ev moloz taştan yığma olarak inşa edilmiştir. Yapının giriş kapısında kesme taş kullanılmıştır. Avlu ve zemin kattaki bölümlerin zemini sal taşı ile döşelidir.

Şekil 1.18.Şekil Şeyh Nasrettin Evi Ön Cephe

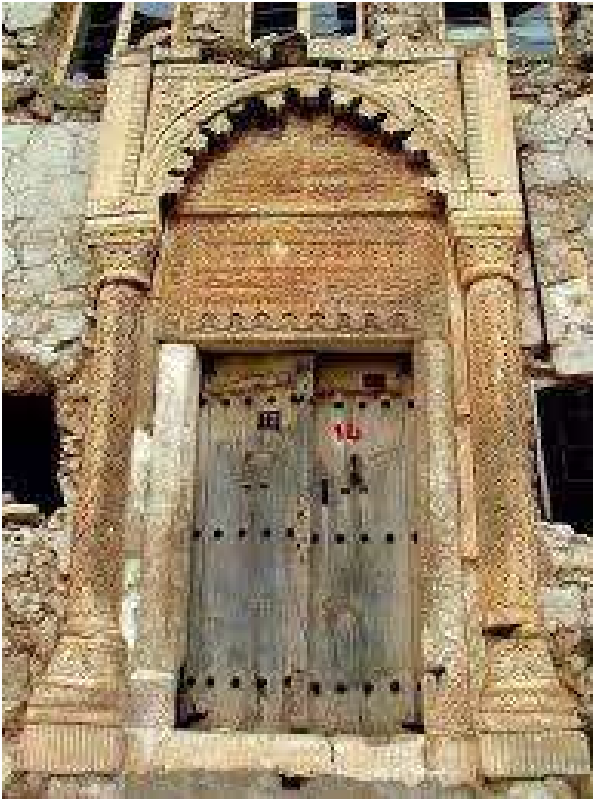
Şeyh Nasrettin evinin giriş kapısı Tillo'da “mısraheyn” denilen iki kanatlı ahşap kapıdır. Dış kapının üstü taş süslemelidir. Kapının kanatları üç sıra metal kabaralarla hareketlendirilmiştir. Kapının her iki yanında üzeri işlenmiş sütunlar vardır. Üst kısmında burma şeklindeki bileziğin üzerine sütun başlığı oturtulmuştur.

Şekil 1.19. Şekil Şeyh Nasrettin Evi Ana Kapısı

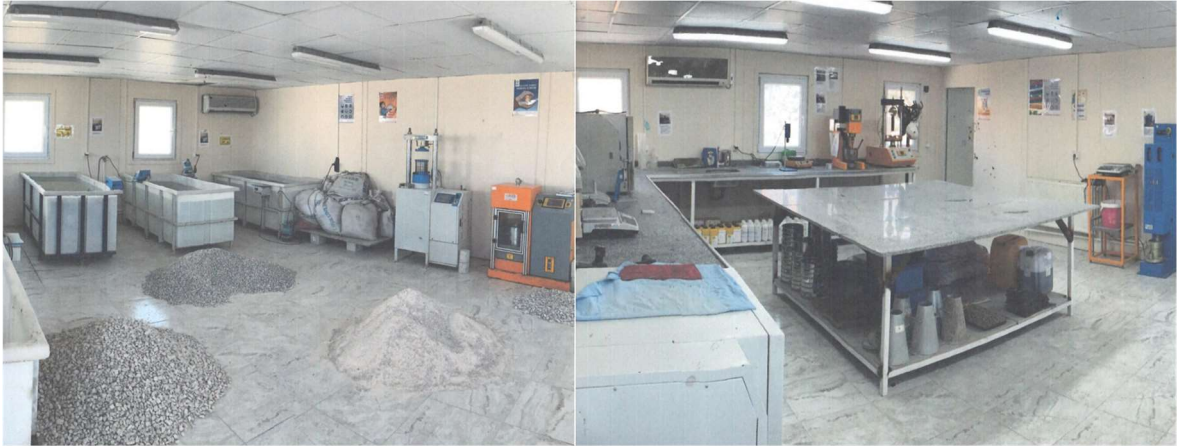
Deneysel çalışmaların yapıldığı laboratuvarın görüntüleri Şekil 2.1'de verilmiştir.

Şekil 2.1. Deneysel çalışmaların yapıldığı laboratuvarlar

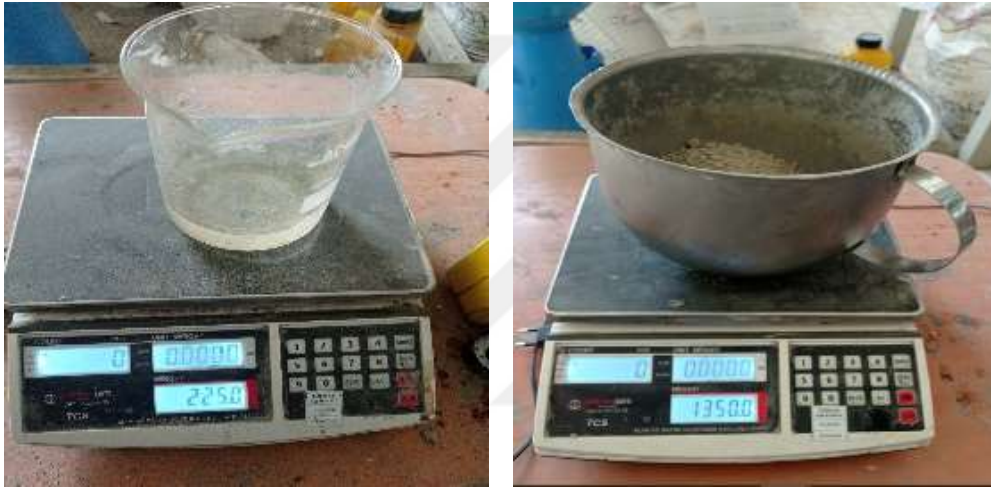
Şekil 2.2. Malzemelerin tartılması

Karışım malzemelerin miktarı Şekil 2.1.'de gösterilen hassas terazi kullanılarak ölçülmüştür. Ardından Şekil 2.3.a'da gösterilen çimento mikserinde homojen olacak şekilde karıştırıldıktan sonra Şekil 2.3.b'de gösterilen 4x4x16 cm rijit harç kalıbına yerleştirilmiştir. Harç, her bir kalıp bölümüne azar azar eklenerek tokmakla bastırılıp kademe kademe doldurulmuştur. Her kademenin doldurulmasının ardından harcın kalıp içine yerleşmesi sağlanmıştır. Daha sonra bu harç numune kalıpları 24 sn boyunca vibratörde sarsılarak hava boşluklarının çıkışı sağlanmıştır (Şekil 2.3.c). Numuneler laboratuvar ortamında nemli havlu ile örtülüp kapalı olarak 24 saat bekletilmiştir. Numuneler ertesi gün kalıptan çıkartılıp sıcaklığı  $20\pm 2^{\circ}\text{C}$  olan kür havuzuna konulmuştur. Kür havuzunda 28 gün bekletilen çimento esaslı harçlar daha sonra 12 saat boyunca  $105^{\circ}\text{C}$ 'lik etüvde kurutulmuştur.

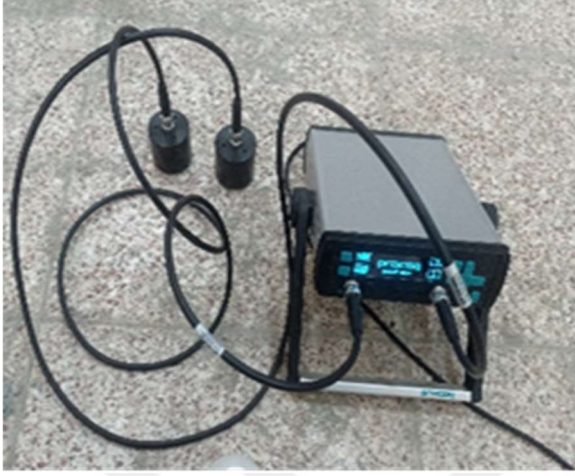
Test programının ilk aşamasında numunelere ultrasonik darbe hızı (UPV) ve ısı iletkenlik katsayısının tahribatsız testleri yapıldı. Ultrason deneyi, numunelere ultrason dalgaları göndererek ve numunedeki dalgaların hızını ölçerek numunelerin gücünü tahmin etmek için kullanılır. Bu yöntem, numune içindeki çatlakları, boşlukları ve diğer yapısal özellikleri tespit ederek numunenin mukavemetinin belirlenmesine yardımcı olur. Proceq

marka Pundit Lab cihazı kullanılmıştır. Her numuneden üç farklı yerden ölçülen değerlerin ortalaması alınarak dalganın geçiş hızları belirlenmiştir. UPV analizinin yapıldığı cihaz Şekil 2.5’te gösterilmiştir.

Şekil 2.5. Proceq marka- Pundit Lab ultra ses deney aleti

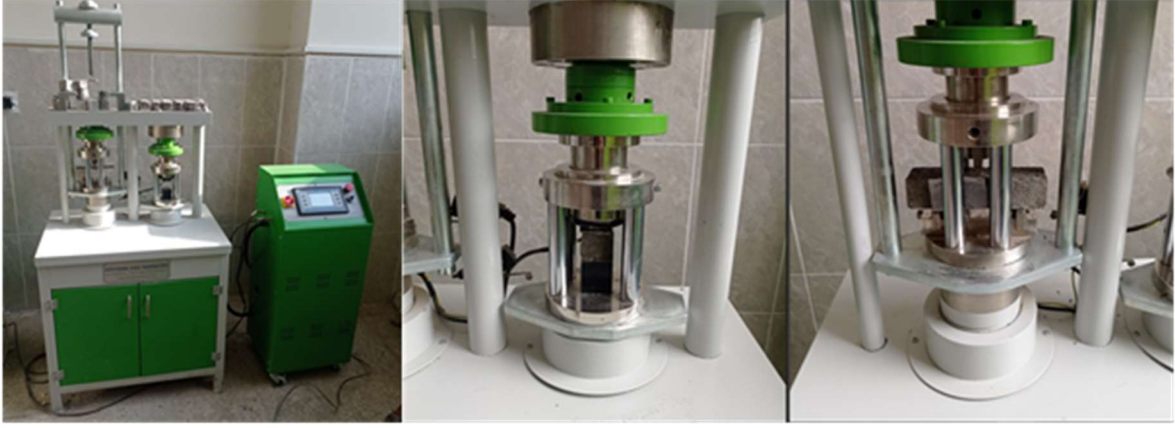
Mekanik değerleri ölçmek için ASTM C109 standartlarına uygun YKM-CM106 ekipmanı kullanılmıştır (ASTM C109, 2021). Yükleme hızı 50 N/s olarak belirlenmiştir. Mekanik analizler Limak inşaat yapı laboratuvarında yapılmıştır. Basınç ve eğilme analizlerinin yapıldığı cihaz Şekil 2.6’da gösterilmiştir.

**Şekil 2.6.** Çimento harcı basınç ve eğilme testi deney aleti

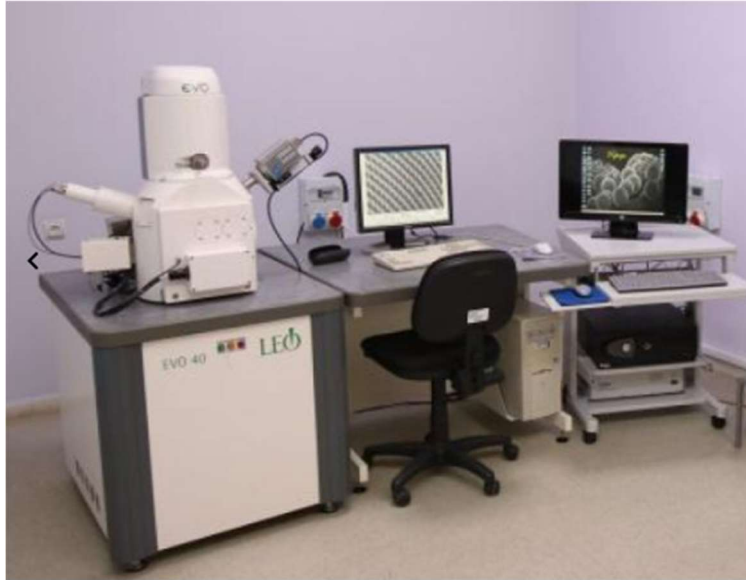
Harçların dayanım farklılıklarının arkasındaki mekanizmaları anlamaya yardımcı olmak için SEM analizi yapmak amacıyla kırık örneklerin her birinin dış kenarından örnekler alındı. SEM görüntüleri için, LEO-EVO 40 (Cambridge-İngiltere) cihazı kullanılmıştır. Numunelerin kaplama gerektirmemesi için düşük vakum koşullarında kullanılmıştır. EDX analizi için Bruker-125 eV (Berlin-Almanya) cihazı kullanılmıştır. Analizlerin yapıldığı İBTAM laboratuvarındaki SEM cihazı Şekil 2.8.'de gösterilmiştir.

Şekil 2.8. SEM görüntüleme cihazı

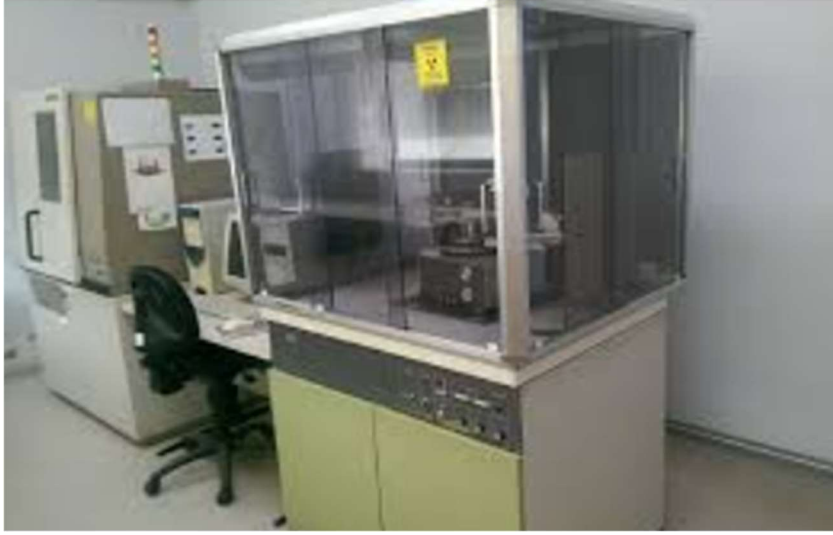
XRD analizi için Rigaku RINT-2000 X-ışını kırınım ölçer aletleri kullanıldı. Ayrıca bu sistemlere entegre bir Jade 6+ kristal analiz programı ve kütüphanesi bulunmaktadır. Analizlerin yapıldığı İBTAM laboratuvarındaki XRD cihazı Şekil 2.9.'da gösterilmiştir.

Şekil 2.9. XRD cihazı
