İSTANBUL'DA 19.YY SİVİL KÂRGİR MİMARİNİN KORUNMASI İÇİN  
FENER BÖLGESİ ÖRNEĞİNDE BİR YÖNTEM GELİŞTİRİLMESİ

DOKTORA TEZİ

TEZ YÖNETİCİSİ: Prof.Halûk SEZGİN

İSTANBUL - EKİM 1998

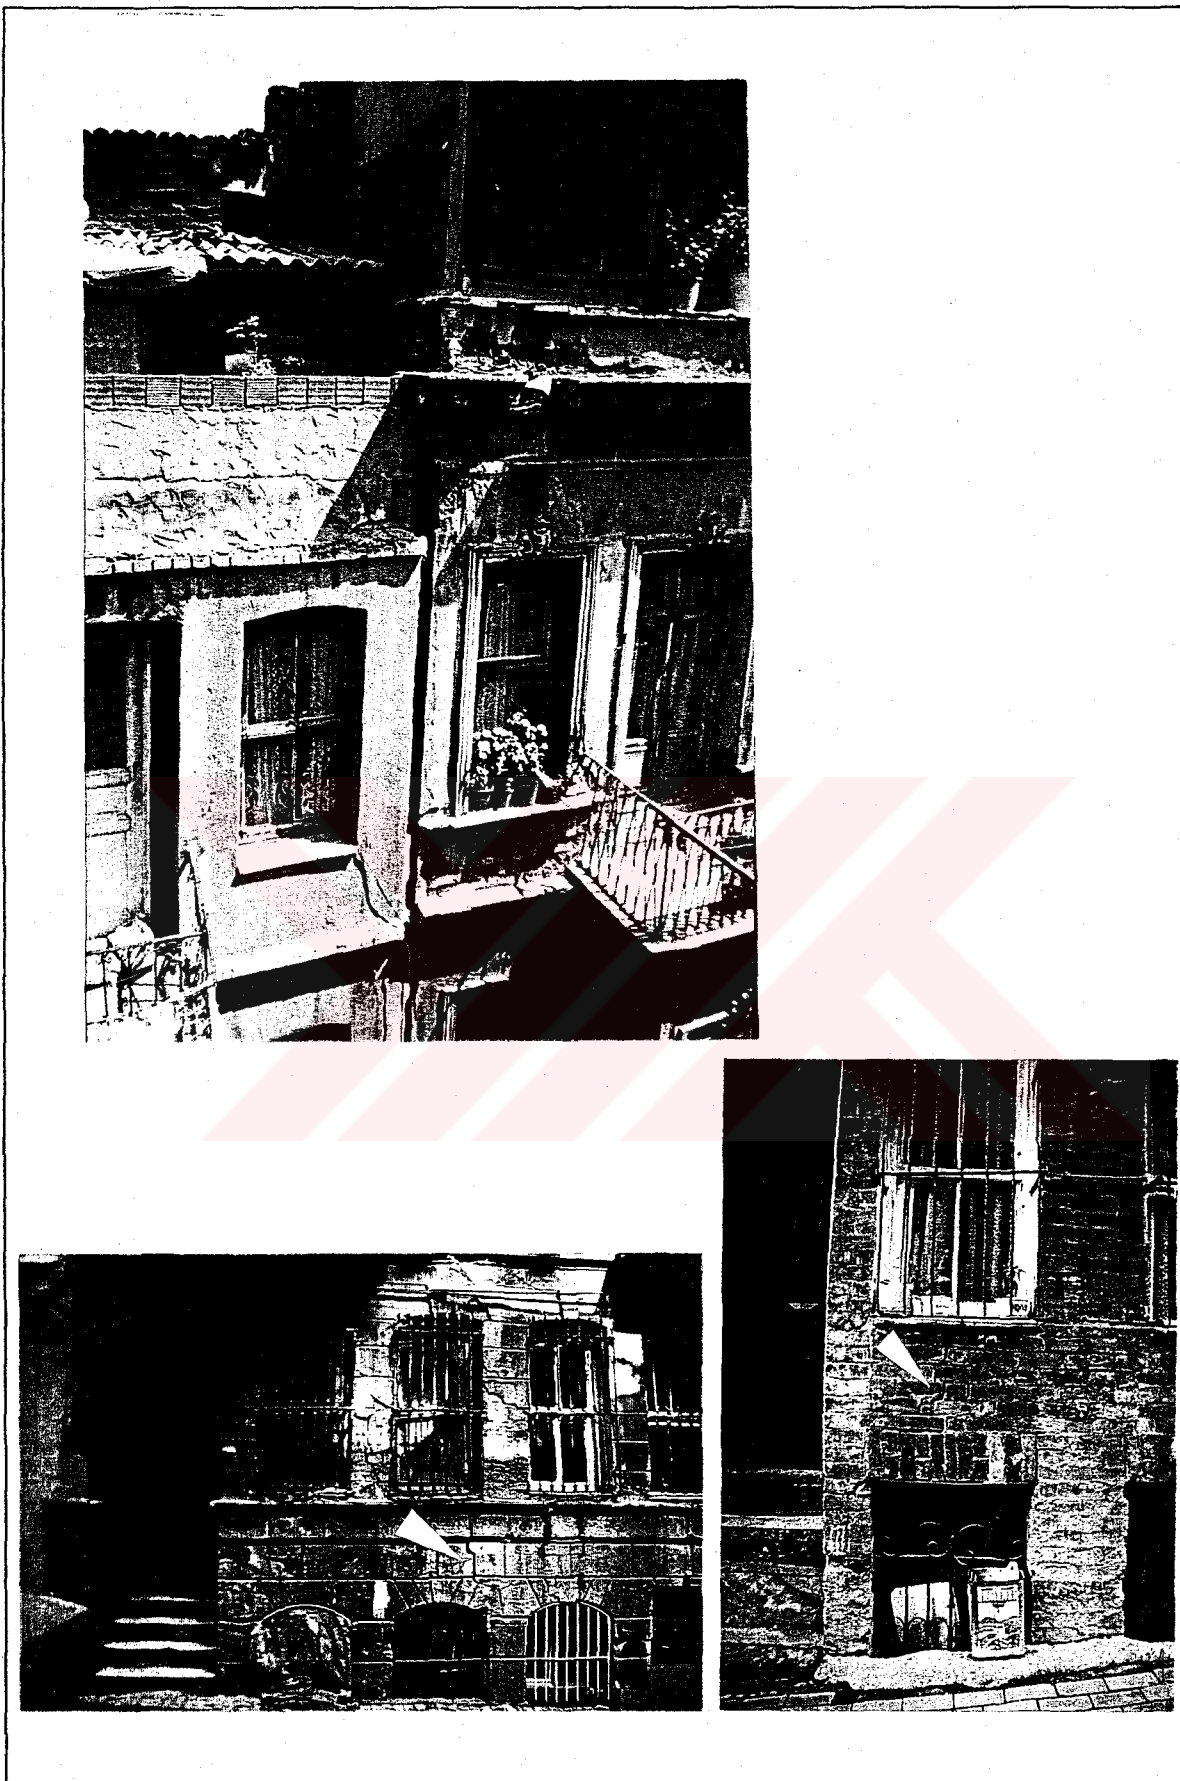
Fotoğraf 3-1. Zemin oturmalarından kaynaklanan deformasyonlar

yapı ağırlığı ile sıkışması sonucu oluşur. Bu oturmalar suya dolgun zeminlerde suyun boşalmasının uzun sürmesinden ötürü zaman alır. Ayrıca temellerde de farklı oturmalar görülmektedir. Zeminin farklı sıkışma özelliklerine sahip noktalarına oturan temeller, binada dönmelere neden olmaktadır<sup>31</sup>. Özellikle Haliç'e yakın Vodina Caddesi ve Yıldırım Caddesi üzerinde yer alan binalarda konsolidasyon oturmalarından ötürü, zemin ve bodrum katlarda, zayıf nokta olan pencere lentolarında dönmeden ötürü çatlaklar oluşmuştur. Yıldırım Caddesinde sur duvarları üzerinde bulunan binalarda bu durum daha belirgin bir şekildedir. Ayrıca farklı zemin oturmalarının neden olduğu dönmeler de binalar arasında 15-20cm'ye varan ayrılmalara neden olmuştur. (Fotoğraf 3-1) Farklı oturma bir başka oluşum şekli ise binanın yol tarafına doğru eğilmesi durumudur. Bazı binalarda bu nedenle düşeyde de hareketler görülmektedir.

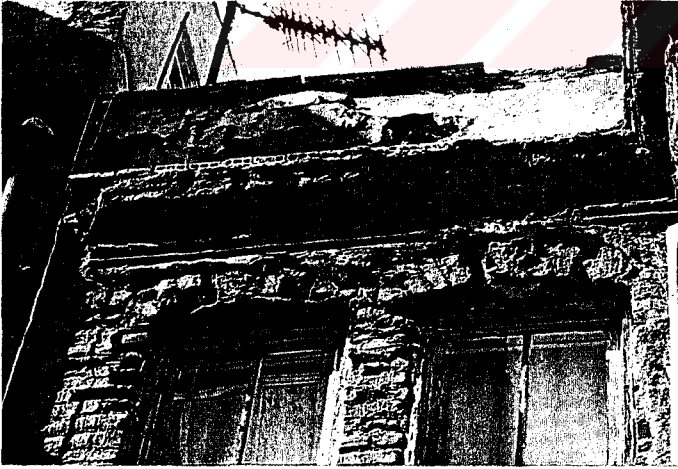
Fotoğraf 3-5. Cephe bozulmaları

Tuğlanın bozulması: Tuğla duvarlar, tuğlanın bünyesinde bulunan sülfatlardan, ayrıca yapısal ya da ısı etkisiyle doğan hareketlerden dolayı çatlar veya ufalanır. Özellikle bu çatlaklardan tuğla bünyesine büyük ölçüde yağmur suyu girer. Bu su buharlaşamaz ve burada kalır. Isı değişmesi ve diğer atmosfer etkileri ile bünyedeki su tuğlanın yapısını bozar<sup>35</sup>.
