# **MOBİLYA ÜRETEN İŞLETMELERDE ERGONOMİK RİSK ANALİZİ**

## **THE ERGONOMIC RISK ANALYSIS IN FURNITURE PRODUCING COMPANIES**

YÜKSEK LİSANS TEZİ olarak hazırlanmıştır.

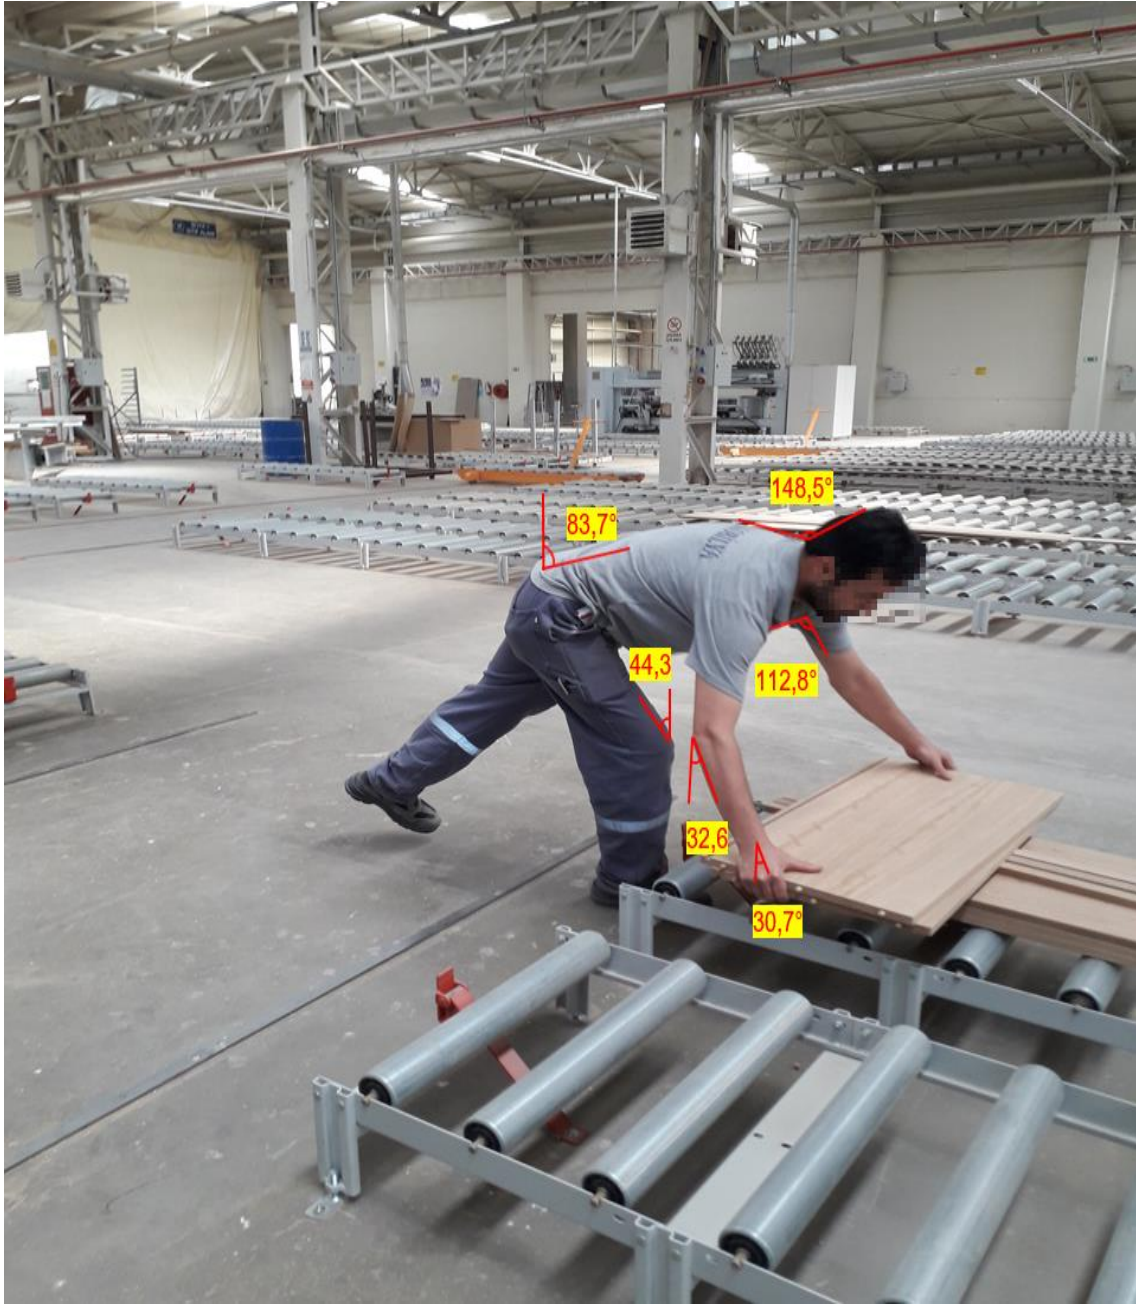
Şekil 10. Firma 1: 1. İş İstasyonu En Riskli Çalışma Pozisyonları.

Şekil 10’da ise 1. İş İstasyonuna ait en riskli çalışma duruşlarını gösteren bir görsel yer almaktadır. İş için kullanılan parça ağırlıkları 5 ile 10 kg arasında değişmekte olup, çalışanın kas iskelet sistemine rahatsızlık verebilecek en riskli pozisyonun, işlem yapılacak parçaların konveyörlerin üzerinden çalışan tarafından yere eğilmek suretiyle alınıp kaldırıldığı ve makine tezgâhına kadar el ile taşındığı anlarda ortaya çıktığı gözlemlenmiştir. Görselin devamında ise, aşağıdaki şekilde belirtilen açıların da kullanılması ile hesaplanan REBA, OWAS, HMD ve RULA analizlerine yer verilmiştir.

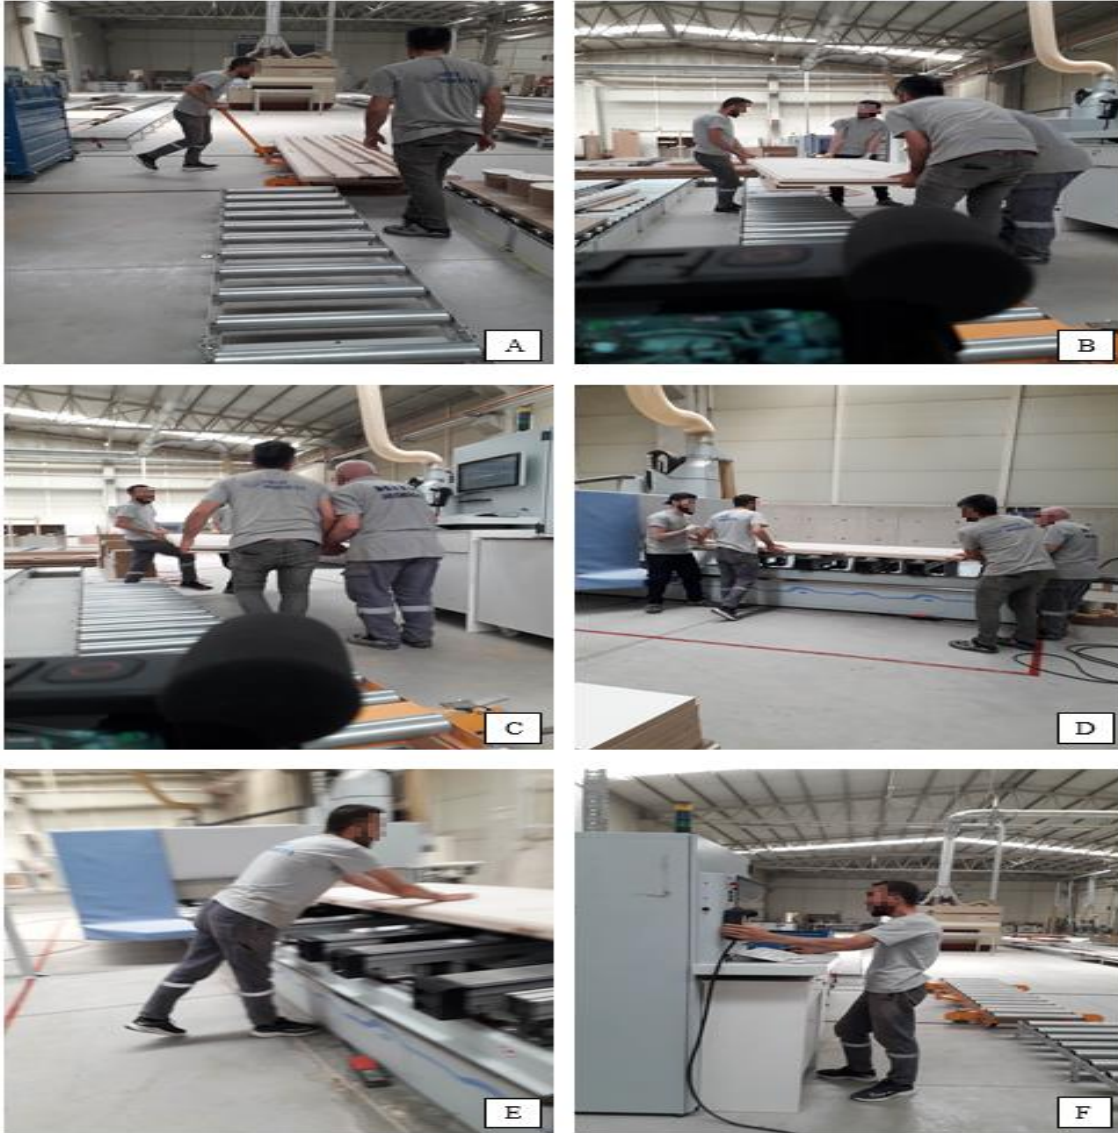
Şekil 11. Firma 1: 2. İş İstasyonuna Ait Görseller.

Şekil 11’de Çok Amaçlı CNC Makinesi ile yapılan kapı üzeri anahtar deliği ve kanal açma işlemine ait görseller yer almaktadır. Bu iş istasyonunda yük taşıma için el forklifti ve konveyörler kullanılmaktadır. CNC operatörü olan çalışan parçanın taşınıp makine tezgâhına yüklenmesine kadarki süreçte aktif rol almaktadır. A görselinden F’ye kadar yapılan işlemler sırasıyla; işlem yapılacak parçanın forklift ile taşınması, forkliftten konveyöre aktarılan parçanın el ile tutulup kaldırılması, parçanın makine tezgâhına taşınması, parçanın makine tezgâhına yerleştirilmesi, parçanın el ile kontrol edilmesi, makineye veri girişi yapılmasıdır.

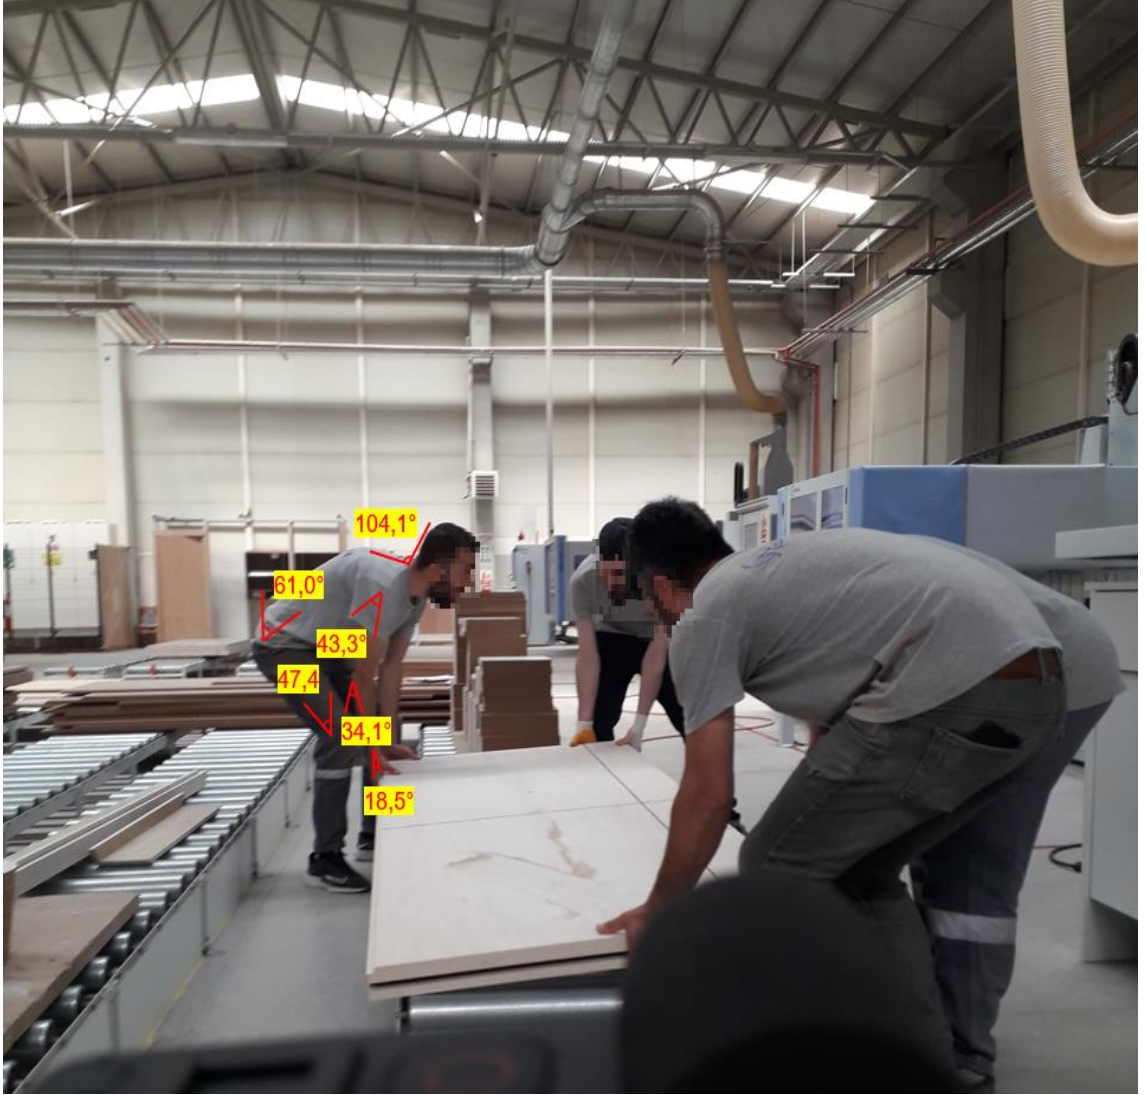
Şekil 12. Firma 1: 2. İş İstasyonu En Riskli Çalışma Pozisyonları.

Şekilde 12’de ise 2. İş İstasyonuna ait en riskli çalışma duruşlarını gösteren bir görsel yer almaktadır. İş için kullanılan parça ağırlığı 100 kg olup, bazı parçalar bu ağırlığın bir miktar aşağısında veya yukarısında da olabilmektedir. Kapı istiflendiği alandan el forklifti ile alınıp makine başındaki konveyöre kadar getirilmektedir. Daha sonra forkliftten kaydırılmak suretiyle konveyöre alınan parça, konveyörün üzerinden el ile kaldırılmak suretiyle makine tezgâhına konulmaktadır. Çalışanın kas iskelet sistemine rahatsızlık verebilecek en riskli pozisyonun, işlem yapılacak parçanın konveyörün üzerinden çalışan tarafından yere eğilmek suretiyle tutulup kaldırıldığı ve makine tezgâhına kadar el ile taşındığı anlarda ortaya çıktığı gözlemlenmiştir. Görselin devamında ise, aşağıdaki şekilde yer alan açıların da kullanılması ile hesaplanan REBA, OWAS, HMD ve RULA analizlerine yer verilmiştir.

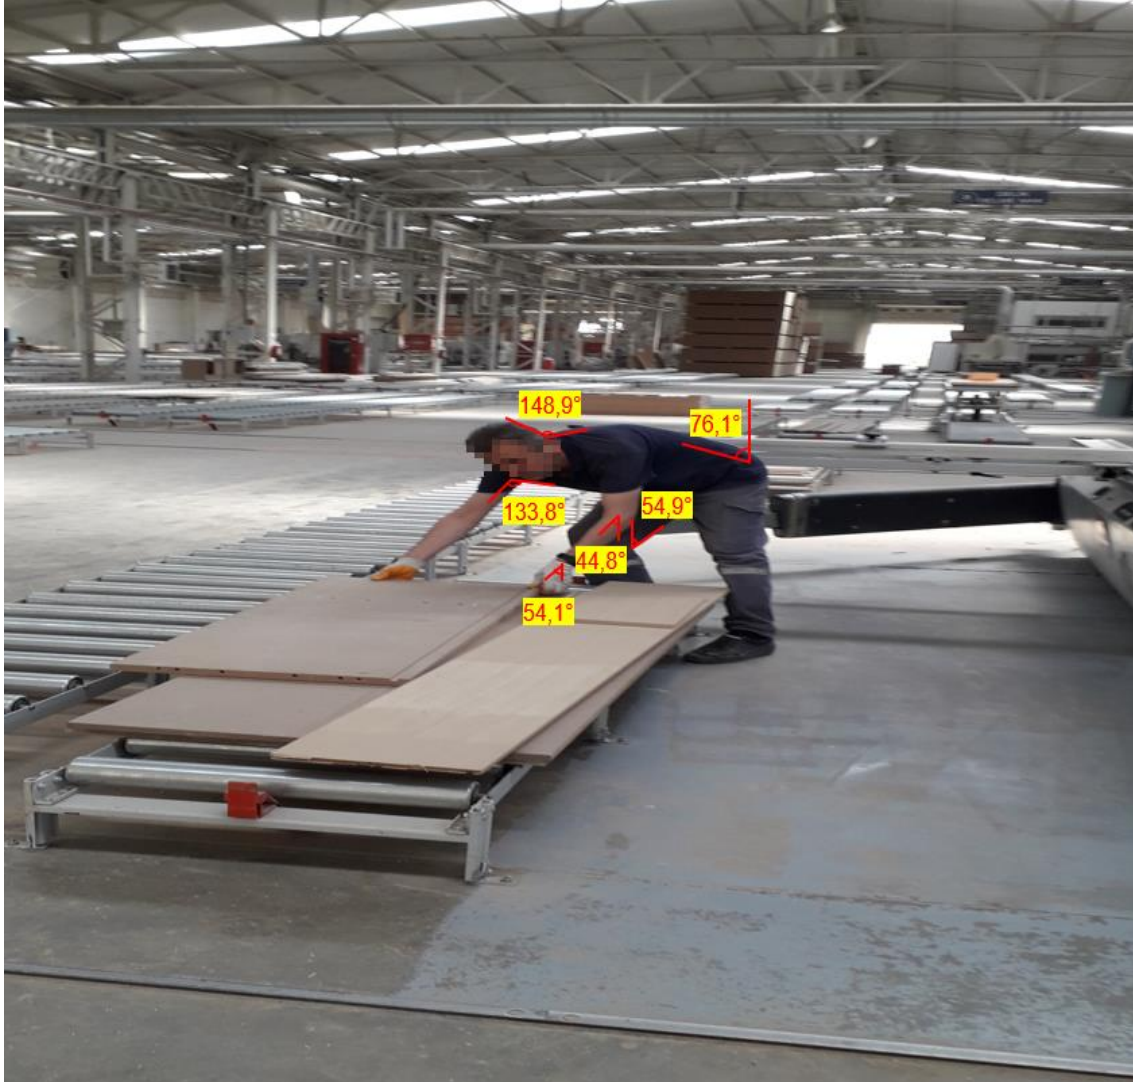
Şekil 14. Firma 1: 3. İş İstasyonu En Riskli Çalışma Pozisyonları.

Şekilde 14'te 3. İş İstasyonuna ait en riskli çalışma duruşlarını gösteren bir görsel yer almaktadır. İş için kullanılan parçalar 2, 2.5, 3 ve 25 kg arasında değişen ağırlıklardadır. Paneller istiflendiği alandan el forklifti ile alınıp makine başındaki konveyöre kadar getirilmektedir. Daha sonra forkliftten kaydırılmak suretiyle konveyöre alınan parça, konveyörün üzerinden el ile kaldırılmak suretiyle makine tezgâhına konulmaktadır. Bu iş istasyonunda da 2. İstasyonda olduğu gibi, çalışanın kas iskelet sistemine rahatsızlık verebilecek en riskli pozisyonun, işlem yapılacak parçanın konveyörün üzerinden çalışan tarafından yere eğilmek suretiyle tutulup kaldırıldığı ve makine tezgâhına kadar el ile taşındığı anlarda ortaya çıktığı gözlemlenmiştir. Görselin devamında ise, aşağıdaki şekilde belirtilen açıların da kullanılması ile hesaplanan REBA, OWAS, HMD ve RULA analizlerine yer verilmiştir.

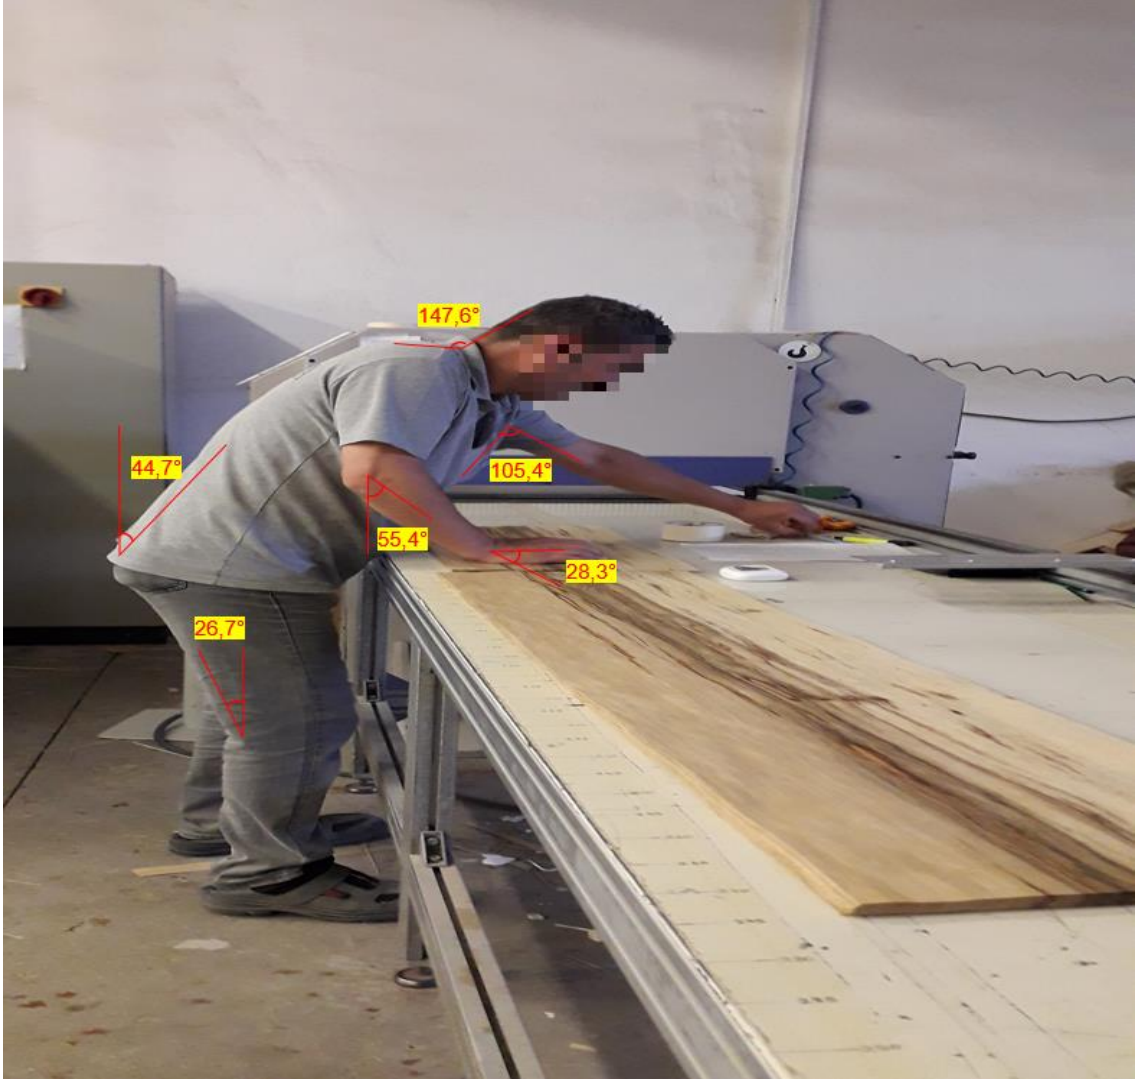
Şekil 16. Firma 1: 4. İş İstasyonu 1. Çalışana Ait En Riskli Çalışma Pozisyonları.

Şekilde 16'da ise 4. İş İstasyonu 1. Çalışana ait en riskli çalışma duruşlarını gösteren bir görsel yer almaktadır. İş için kullanılan kaplamalar 2 ağırlığında olup, parça taşıma yalnızca el ile yapılmaktadır. Kaplama ebatlama işlemi kaplama kesme makinesi (giyotin) ve kaplama baş kesme makinesi ile yapılmakta olup, dikiş işlemi ise kaplama dikiş makinesinde gerçekleştirilmektedir. Bu iş istasyonunda kaldırılan parça ağırlıkları düşük miktarda olup, çalışanın postüründe meydana gelen zorlanmaların genellikle makine tezgâhları başında eğilme ve uygun olmayan duruşlardan kaynaklandığı gözlemlenmiştir. Ayrıca iş tekrarının yoğun olmasının da kas iskelet sisteminin zorlanmasında önemli bir etken olduğunu söylemek mümkündür. Görselin devamında ise, aşağıdaki şekilde belirtilen açıların da kullanılması ile hesaplanan REBA, OWAS, HMD ve RULA analizlerine yer verilmiştir.

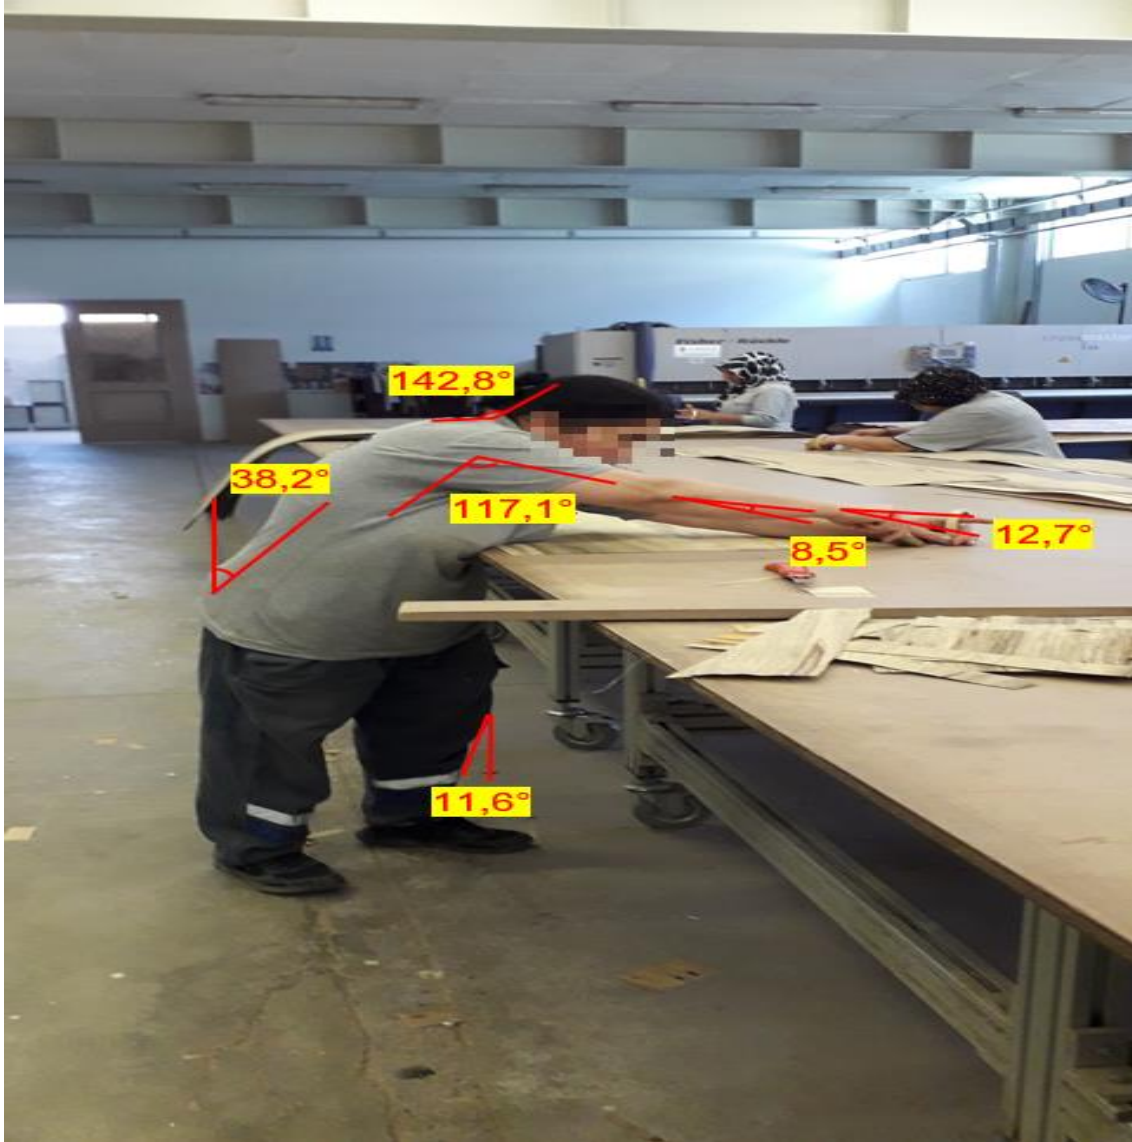
Şekil 18. Firma 1: 4. İş İstasyonu 2. Çalışana Ait En Riskli Çalışma Pozisyonları.

Şekil 18’de ise 4. İş İstasyonu 2. Çalışana ait en riskli çalışma duruşlarını gösteren bir görsel yer almaktadır. İş için kullanılan kaplamalar 2 ağırlığında olup, parça taşıma yalnızca el ile yapılmaktadır. Kaplama kontrol işlemi el ve göz ile muayene edilmek suretiyle, bantlama işlemi ise yine el marifetiyle yapılmaktadır. 4. İş İstasyonunun bu bölümünde de kaldırılan parça ağırlıkları düşük miktarda olup, çalışanın postüründe meydana gelen zorlanmaların genellikle tezgâh başında eğilme ve uygun olmayan duruşlardan kaynaklandığı gözlemlenmiştir. İlave olarak iş tekrarının yoğun olmasının kas iskelet sisteminin zorlanmasını artırdığı görülmektedir. Görselin devamında ise, aşağıdaki şekilde belirtilen açıların da kullanılması ile hesaplanan REBA, OWAS, HMD ve RULA analizlerine yer verilmiştir.

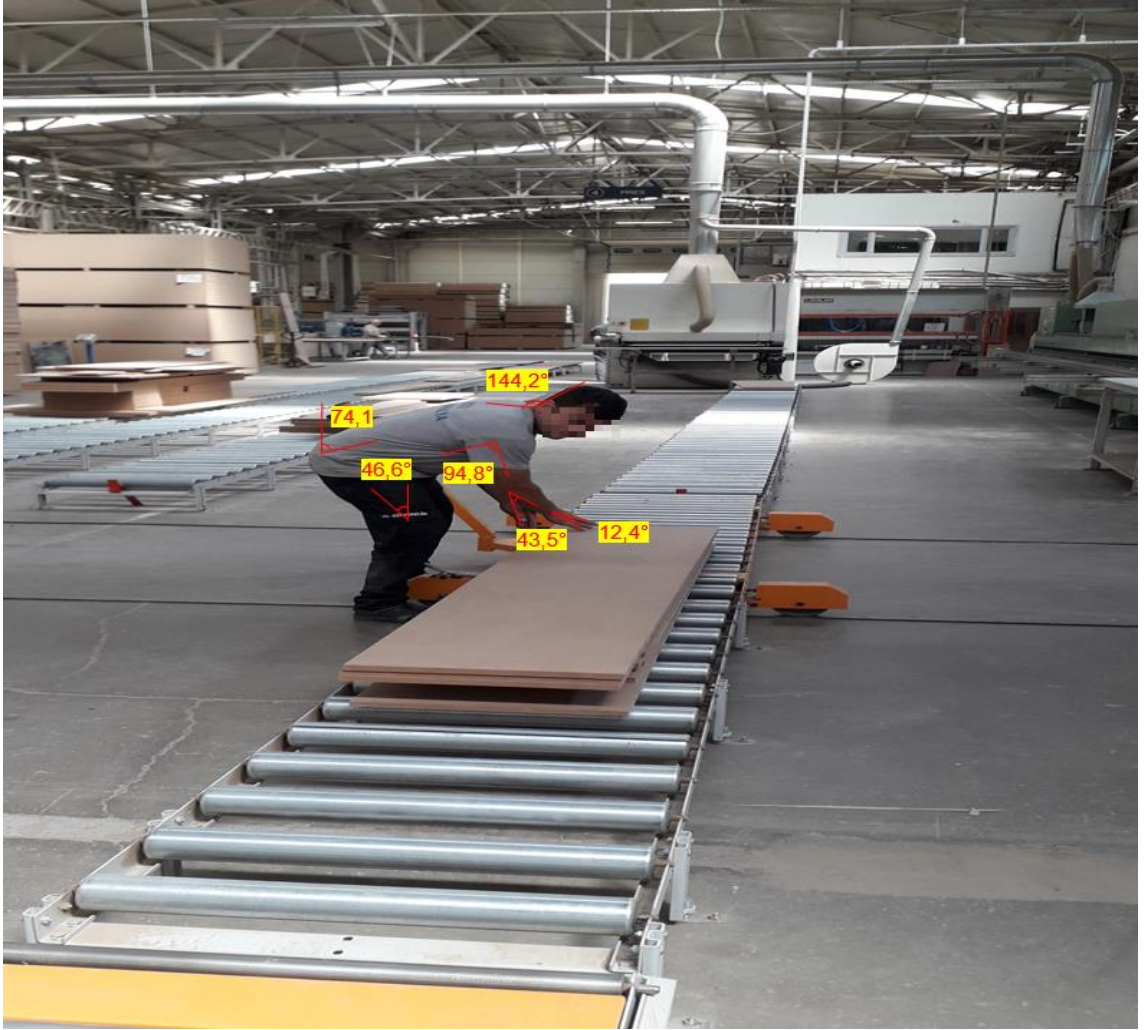
Şekil 20. Firma 1: 5. İş İstasyonu En Riskli Çalışma Pozisyonları.

Şekil 20’de 5. İş İstasyonuna ait en riskli çalışma duruşlarını gösteren bir görsel yer almaktadır. İş için kullanılan parçalar 0,5, 0,7, 2,5 ve 25 kg arasında değişen ağırlıklardadır. İşlem yapılacak parçalar konveyör üzerine istiflenmekte olup, buradan el ile kaldırılmak suretiyle asansöre konulmakta daha sonra asansör makineye yanaştırılıp tezgâh seviyesine yükseltilmektedir. Devamında ise parçalar asansör üzerinde el ile çekme ve belirli bir miktar kaldırma ile işlenmek üzere makineye verilmektedir. Bu iş istasyonunda da ilk üç iş istasyonunda olduğu gibi, çalışanın kas iskelet sistemine rahatsızlık verebilecek en riskli pozisyonun, işlem yapılacak parçanın konveyörün üzerinden çalışan tarafından yere eğilmek suretiyle tutulup kaldırıldığı ve asansörün üzerine konulduğu anlarda ortaya çıktığı gözlemlenmiştir. Görselin devamında ise, aşağıdaki şekilde belirtilen açıların da kullanılması ile hesaplanan REBA, OWAS, HMD ve RULA analizlerine yer verilmiştir.

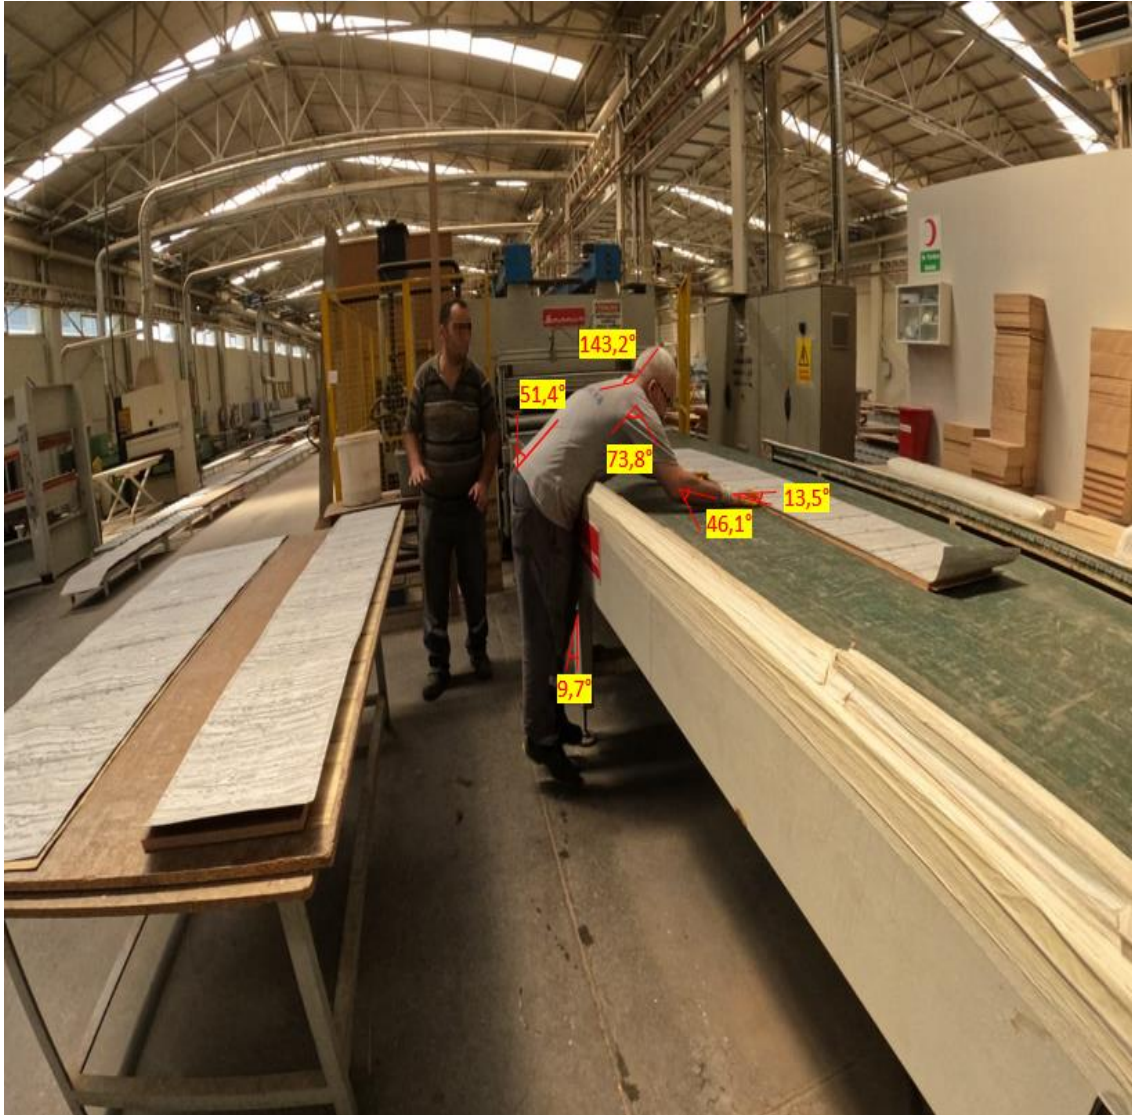
Şekil 22. Firma 1: 6. İş İstasyonu-1. Çalışana Ait En Riskli Çalışma Pozisyonları.

Parça taşıma ve tutkal sürme işlemleri 1. ve 2. Çalışanın her ikisi tarafından da yapılmakta olup, 1. Çalışanın parça kaldırma ve taşıma esnasındaki çalışma duruşları incelenmiştir. Şekil 22’de 6. İş İstasyonu 1. Çalışana ait en riskli çalışma duruşlarını gösteren bir görsel yer almaktadır. İş için kullanılan parçalar 10, 12,5 ve 15 kg arasında değişen ağırlıklardadır. İşlem yapılacak parçalar istiflendiği alandan el ile kaldırılmak suretiyle işlem yapılacak tezgâha konulmakta, daha tutkalı sürülerek ve kaplaması yerleştirilerek pres makinesinin tezgâhına el ile taşınmaktadır. Bu iş istasyonunda çalışanın kas iskelet sistemine rahatsızlık verebilecek en riskli pozisyonların, parçaların el ile kaldırılıp işlem yapılacak tezgâhlar arasında taşınması esnasında ortaya çıktığı gözlemlenmiştir. Görselin devamında ise, aşağıdaki şekilde belirtilen açıların da kullanılması ile hesaplanan REBA, OWAS, HMD ve RULA analizlerine yer verilmiştir.

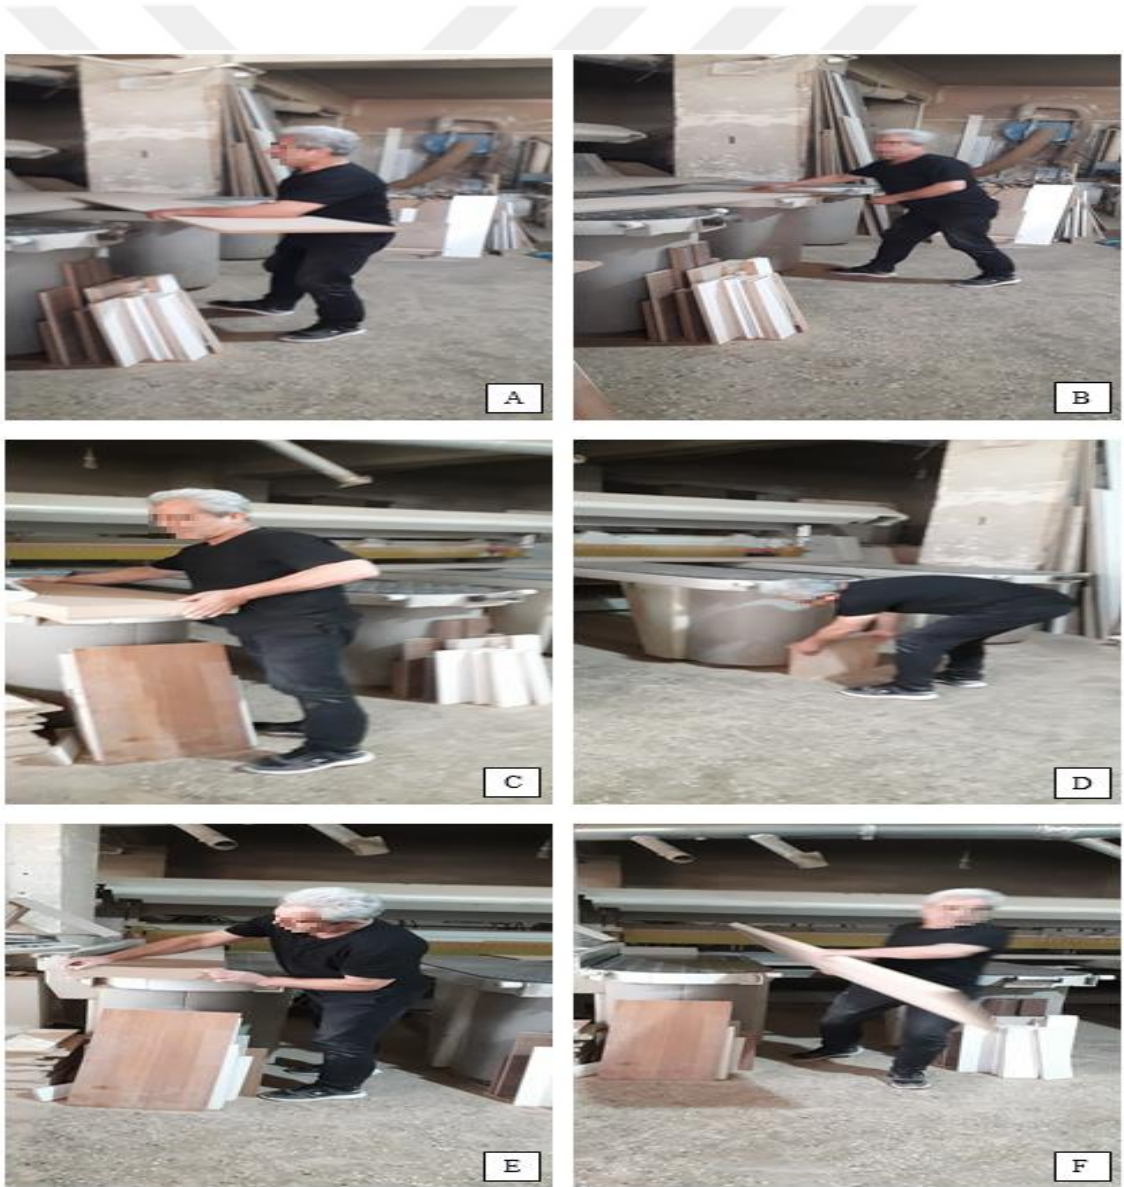
Şekil 25. Firma 2: Panel Ebatlama İşlemine Ait Görseller.

Şekil 25'te CNC Çoklu Kesim Makinesi ile panel ebatlama işlemine ait görseller yer almaktadır. Bu iş istasyonunda yük taşıma için el forklifti, yük asansörü ve konveyör gibi araçlar bulunmamaktadır. A görselinden F'ye kadar yapılan işlemler sırasıyla; ebatlama yapılacak parçanın makine tezgâhı üzerine taşınması, parçanın makine beslemesine verilmek üzere hizalanması, ebatlanan parçanın makine tablasından alınması, parçanın yere istiflenmesi, başka bir parçanın ebatlanmak üzere hizalanması, kesim işlemi yapılan bir parçanın istiflenmek üzere makine tezgâhından kaldırılıp taşınmasıdır.

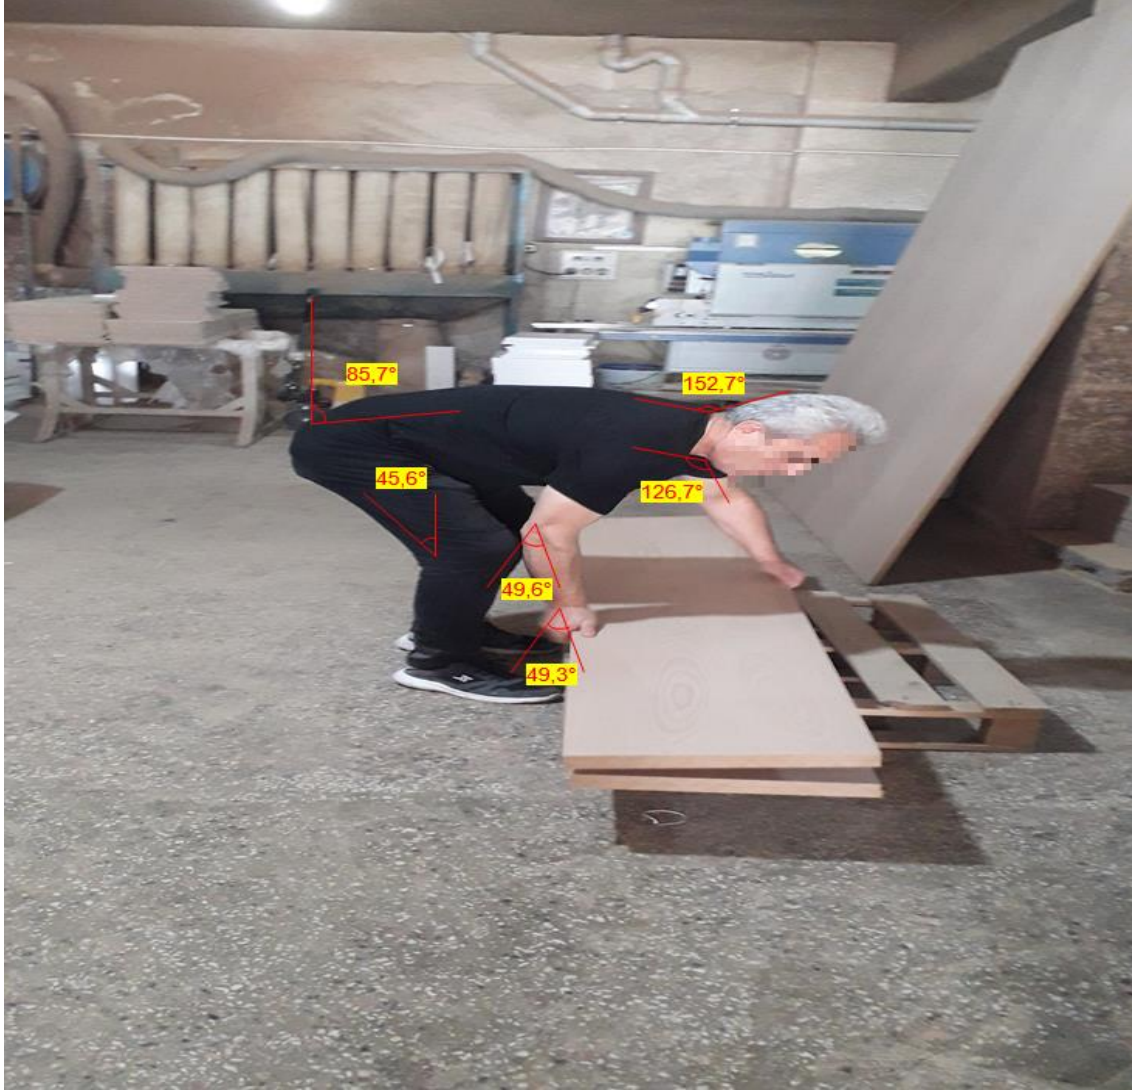
Şekil 26. Firma 2: Panel Ebatlama İşlemi En Riskli Çalışma Pozisyonları.

Şekil 26’da ise panel ebatlama işlemi sürecinde, çalışan üzerinde meydana gelen en riskli çalışma duruşlarına ait bir görsel yer almaktadır. Bu iş sürecinde parçalar istiflendiği yerden el ile kaldırılıp taşınmak suretiyle makine tezgâhına yerleştirilmekte olup, kesim işlemi bittikten sonra parçalar tekrar el ile kaldırılıp taşınarak istifleneceği yere götürülmektedir. İş için kullanılan parçalar 25 kg ağırlığındadır. Bu iş istasyonunda, çalışanın kas iskelet sistemine rahatsızlık verebilecek en riskli pozisyonların, parçaların makineye taşınmak üzere istiflendiği yerden yere eğilmek suretiyle el ile kaldırılması ve kesimi biten parçaların aynı şekilde istiflenmesi esnasında meydana geldiği gözlemlenmiştir. Görselin devamında ise, aşağıdaki şekilde belirtilen açıların da kullanılması ile hesaplanan REBA, OWAS, HMD ve RULA analizlerine yer verilmiştir.

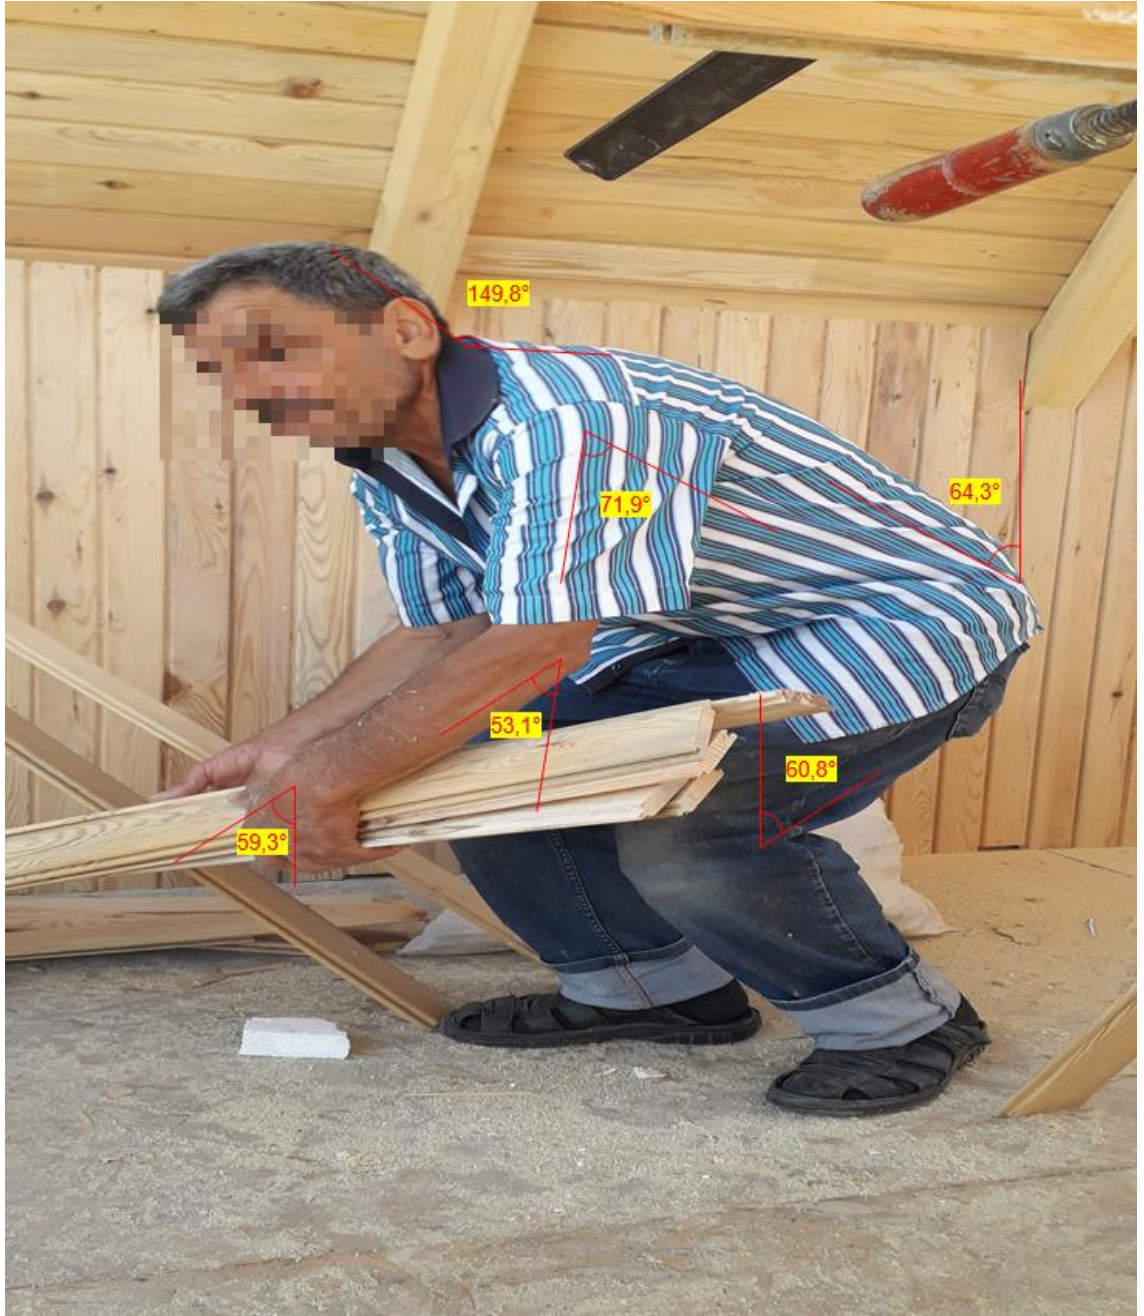
Şekil 28. Firma 3: Lambri Kesme İşlemi En Riskli Çalışma Pozisyonları.

Şekil 28’de lambri kesme işlemi sürecinde, çalışan üzerinde meydana gelen en riskli çalışma duruşlarına ait bir görsel yer almaktadır. Bu iş istasyonunda, çalışanın kas iskelet sistemine rahatsızlık verebilecek en riskli pozisyonların, parçaların kesim işlemi yapılmak üzere istiflendiği yerden, yere eğilmek suretiyle el ile kaldırılması ve kesimi biten parçaların aynı şekilde istiflenmesi esnasında meydana geldiği gözlemlenmiştir. Görselin devamında ise, aşağıdaki şekilde belirtilen açıların da kullanılması ile hesaplanan REBA, OWAS, HMD ve RULA analizlerine yer verilmiştir.

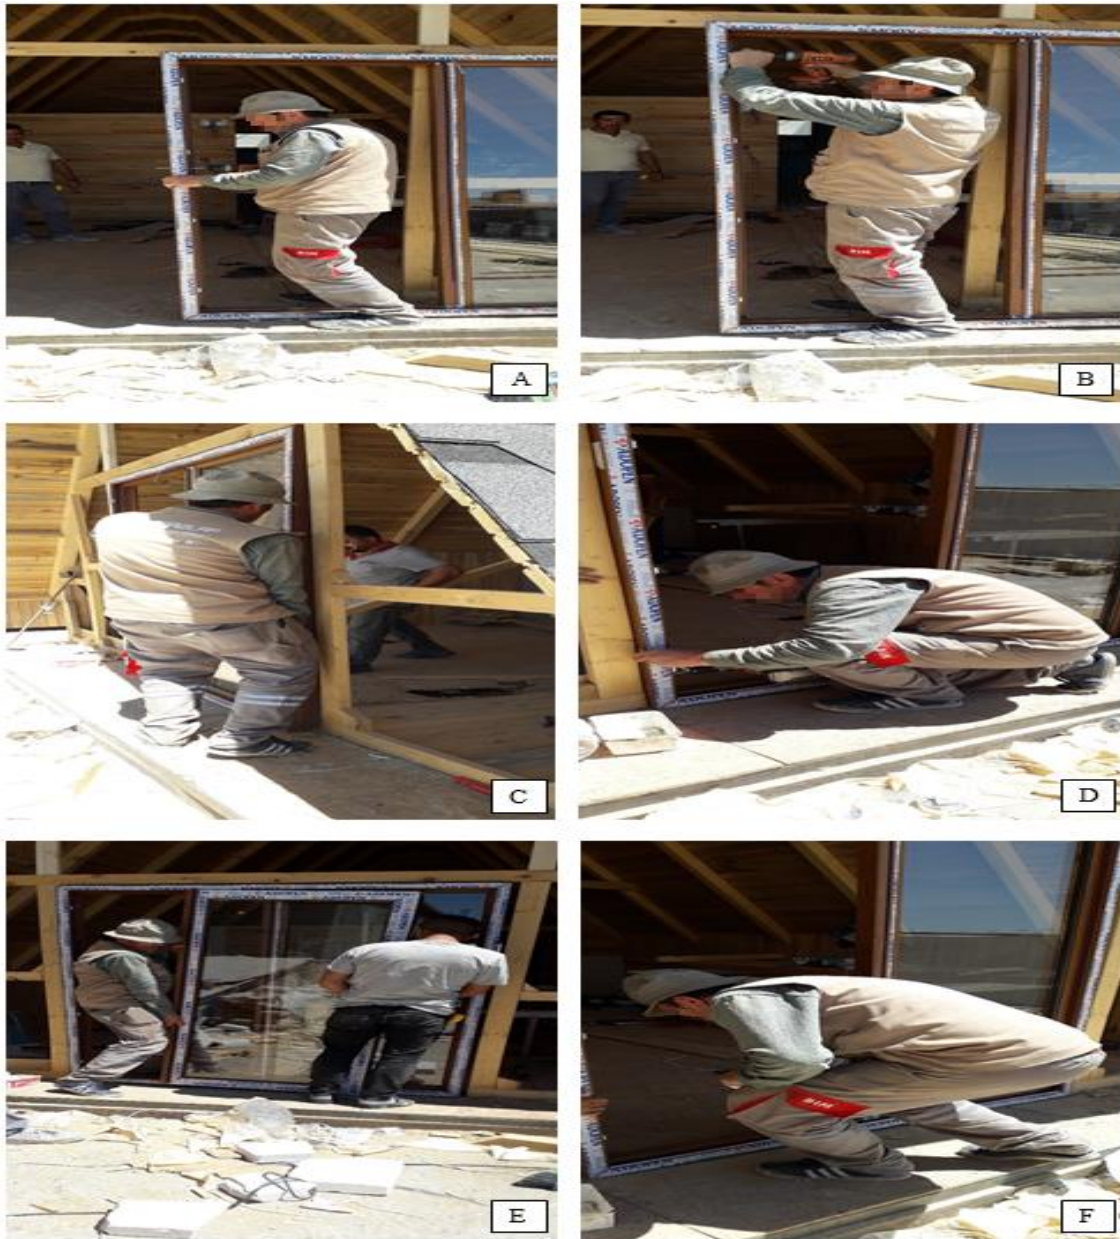
Şekil 31. Firma 3 Bungalov Ev Kapı Montajı İşlemi 1. Çalışana Ait Görseller.

Şekil 31’de Bungalov Ev imalatı esnasında kapı montajı işleminde 1. Çalışana ait görseller yer almaktadır. Bu iş sürecinde 1. Çalışan, el matkabı ile kapı çerçevesinin vidalanması esnasında sergilediği çalışma duruşları için incelenmiştir. A görselinden F’ye kadar yapılan işlemler sırasıyla; matkap ile kapı çerçevesinde delik açılması, kapı çerçevesinin kasaya hizalanması, kapı çerçevesinin kasaya vidalanması ve kapının çerçeve içine yerleştirilmesidir.

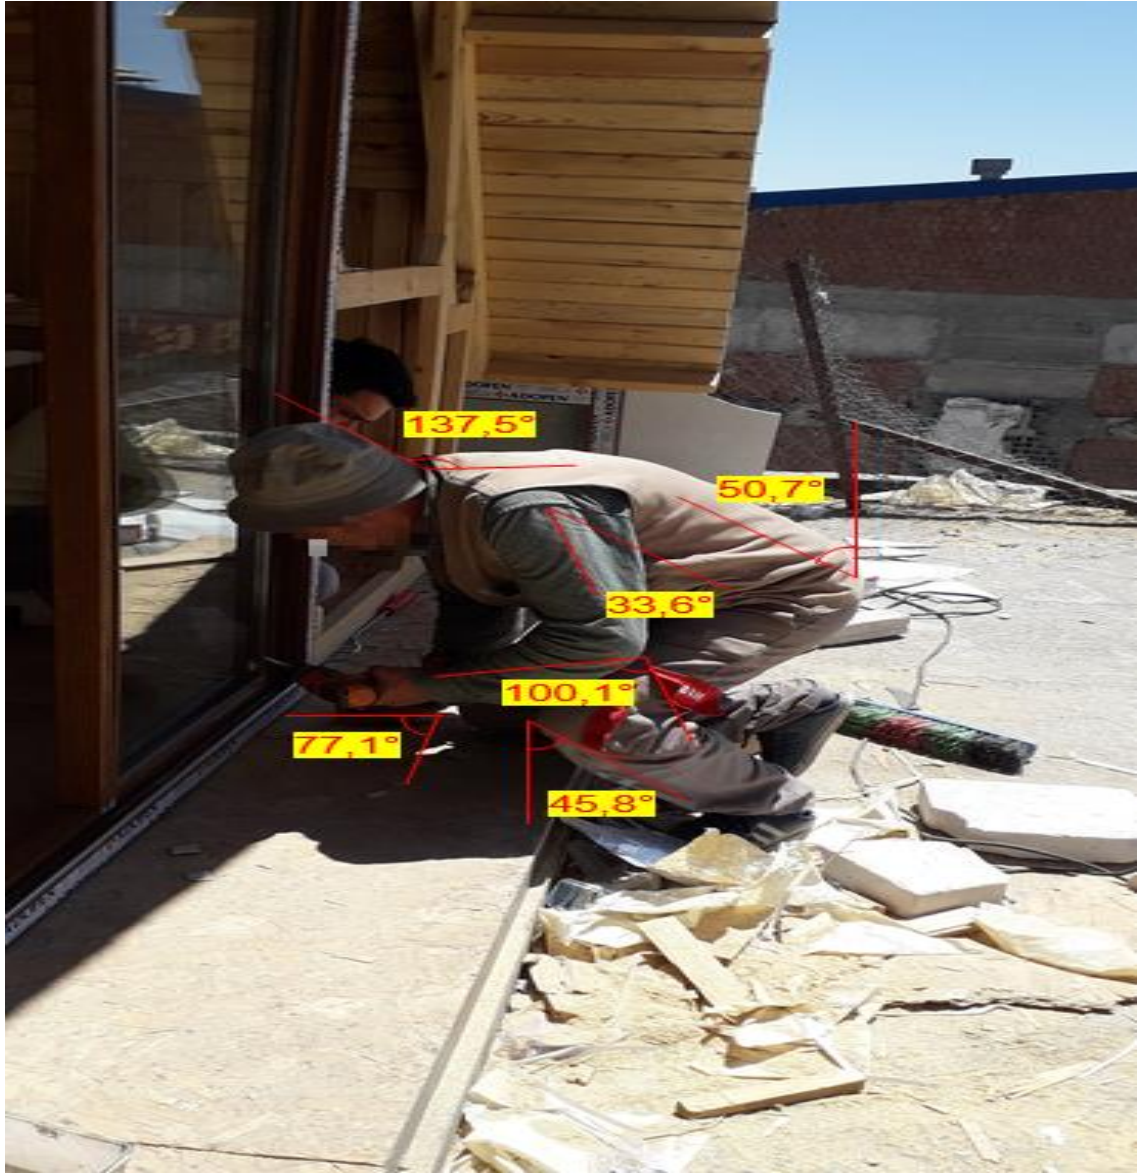
Şekil 32. Firma 3: Bungalov Ev Kapı Montajı İşlemi 1. Çalışana Ait En Riskli Çalışma Pozisyonları.

Şekil 32’de kapı montajı işlemi sürecinde, 1. Çalışan üzerinde meydana gelen en riskli çalışma duruşlarına ait bir görsel yer almaktadır. Bu iş sürecinde kullanılan el matkabı 2 kg ağırlığında olup, harici bir ağırlık taşıma söz konusu değildir. Matkap kullanımı iş süreci boyunca sıkça kullanılmakta olup, buna bağlı olarak bir miktar titreşime maruz kalınmaktadır. Bu iş istasyonunda, çalışanın kas iskelet sistemine rahatsızlık verebilecek en riskli pozisyonların, kapının yapıdaki yerine sabitlenmesi esnasında çalışanın uygun olmayan duruşlar ile eğilmesi sonucu ortaya çıktığı gözlemlenmiştir. Görselin devamında ise, aşağıdaki şekilde belirtilen açıların da kullanılması ile hesaplanan REBA, OWAS, HMD ve RULA analizlerine yer verilmiştir.

Firma 3: Bungalov Ev Kapı Montajı İşlemi 1. Çalışana Ait Çalışma Pozisyonu REBA Analizi (Zengin, 2020'den değiştirilerek kullanılmıştır).

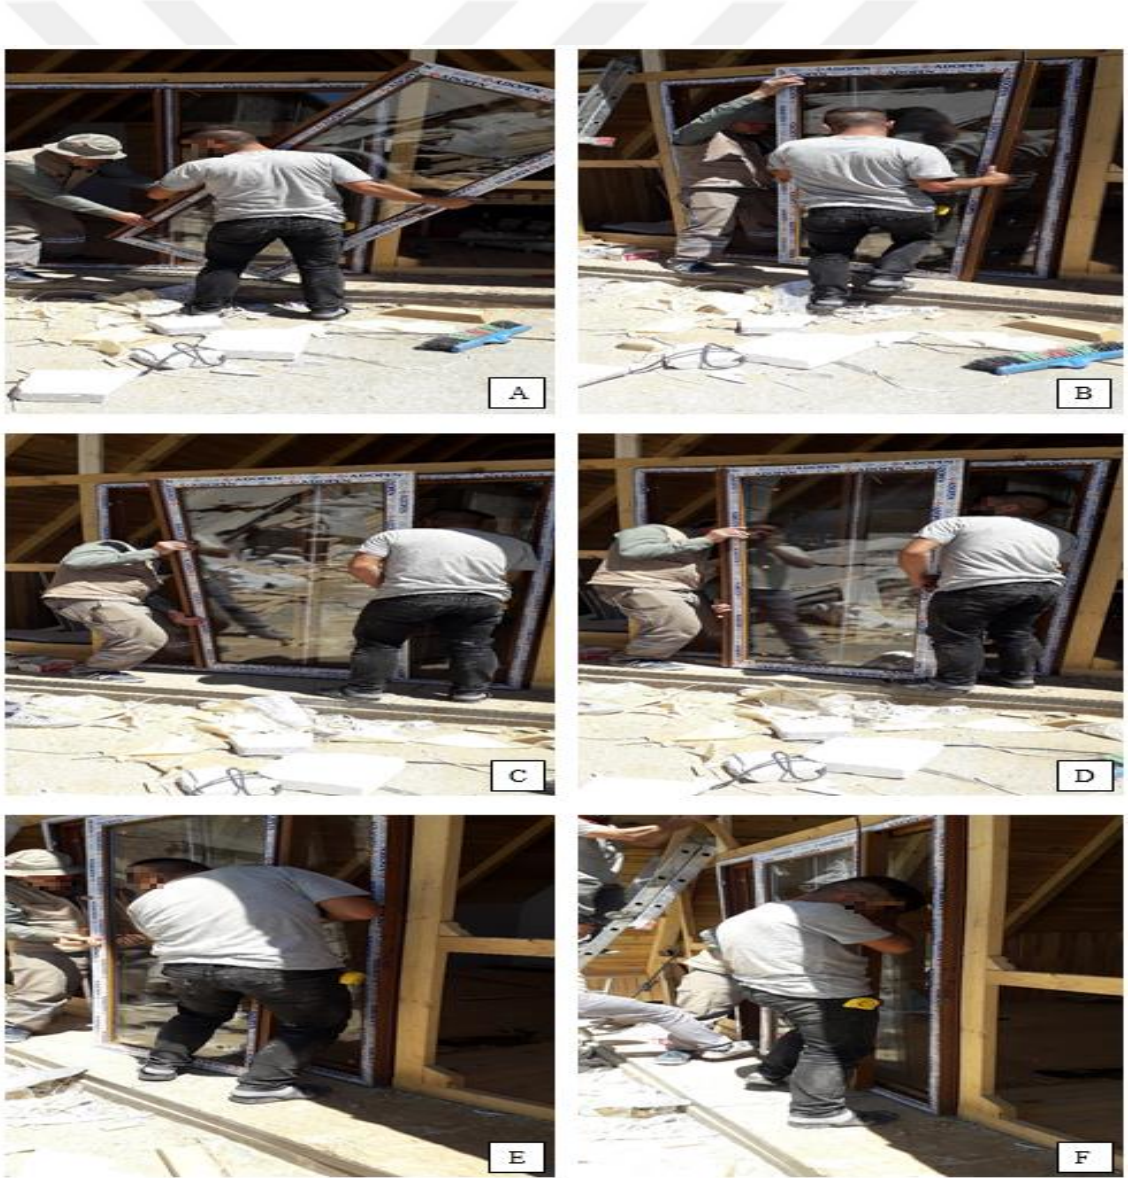
Şekil 33. Firma 3: Bungalov Ev Kapı Montajı İşlemi 2. Çalışana Ait Görseller

Şekil 33'te Bungalov Ev imalatına ait kapı montajı sürecinde, 2. Çalışana ait görseller yer almaktadır. Bu iş istasyonunda yük taşıma için el forklifti, yük asansörü ve konveyör gibi araçlar bulunmamaktadır. Şekilde görüldüğü üzere bu iş istasyonunda, kapı 2. Çalışan tarafından istiflendiği yerden el ile tutulup kaldırılmak suretiyle monte edileceği yere kadar taşınmaktadır. Daha sonra 2. Çalışan kapıyı 1. Çalışan ile birlikte yapıdaki yerine hizalayarak monte etmektedir. A görselinden F'ye kadar yapılan işlemler sırasıyla; kapının el ile taşınması, kapının çerçeveye hizalanması ve çerçeve içine yerleştirilmesidir.
