# **MOBİLYA ÜRETEN İŞLETMELERDE ERGONOMİK RİSK ANALİZİ**

## **THE ERGONOMIC RISK ANALYSIS IN FURNITURE PRODUCING COMPANIES**

YÜKSEK LİSANS TEZİ olarak hazırlanmıştır.

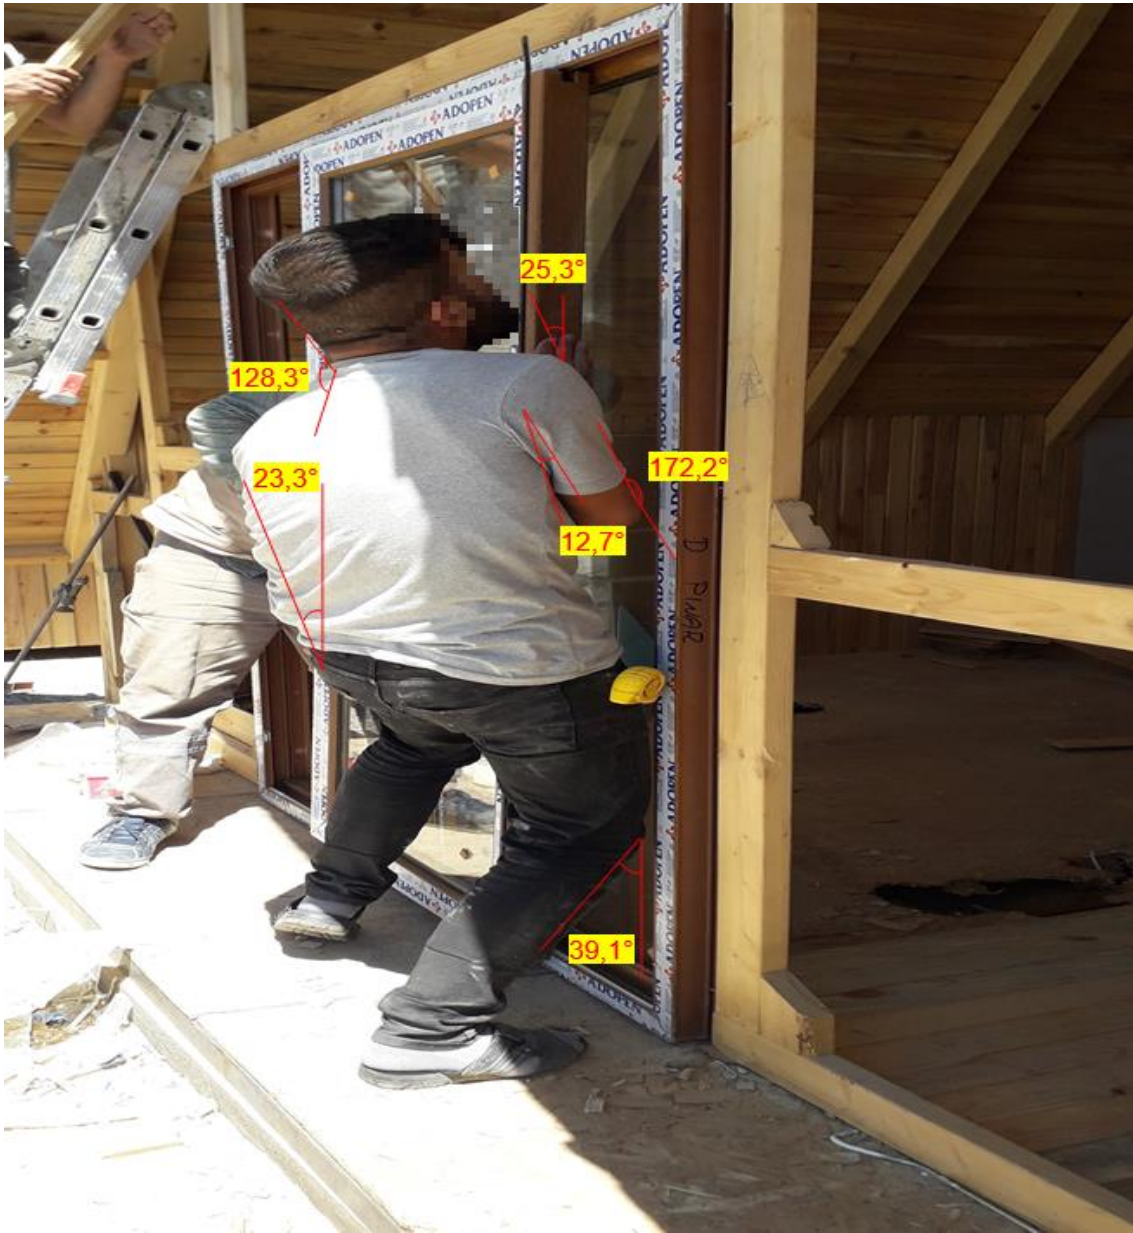
Şekil 34. Firma 3: Bungalov Ev Kapı Montajı İşlemi 2. Çalışana Ait En Riskli Çalışma Pozisyonları.

Şekil 34'te kapı montajı işlemi sürecinde, 2. Çalışan üzerinde meydana gelen en riskli çalışma duruşlarına ait bir görsel yer almaktadır. Bu iş sürecinde işlem yapılan parça ağırlığı 50 kg olan kapıdır. Bu iş istasyonunda, çalışanın kas iskelet sistemine rahatsızlık verebilecek en riskli pozisyonların, kapının istiflendiği alandan el ile kaldırılarak monte edileceği yere kadar taşınması ve kapının yapıdaki yerine sabitlenmesi esnasında çalışanın uygun olmayan duruşlar sergilemesi sonucu ortaya çıktığı gözlemlenmiştir. Görselin devamında ise, aşağıdaki şekilde belirtilen açıların da kullanılması ile hesaplanan REBA, OWAS, HMD ve RULA analizlerine yer verilmiştir.

Firma 3: Bungalov Ev Kapı Montajı İşlemi 2. Çalışana Ait Çalışma Pozisyonu REBA Analizi (Zengin, 2020'den değiştirilerek kullanılmıştır).

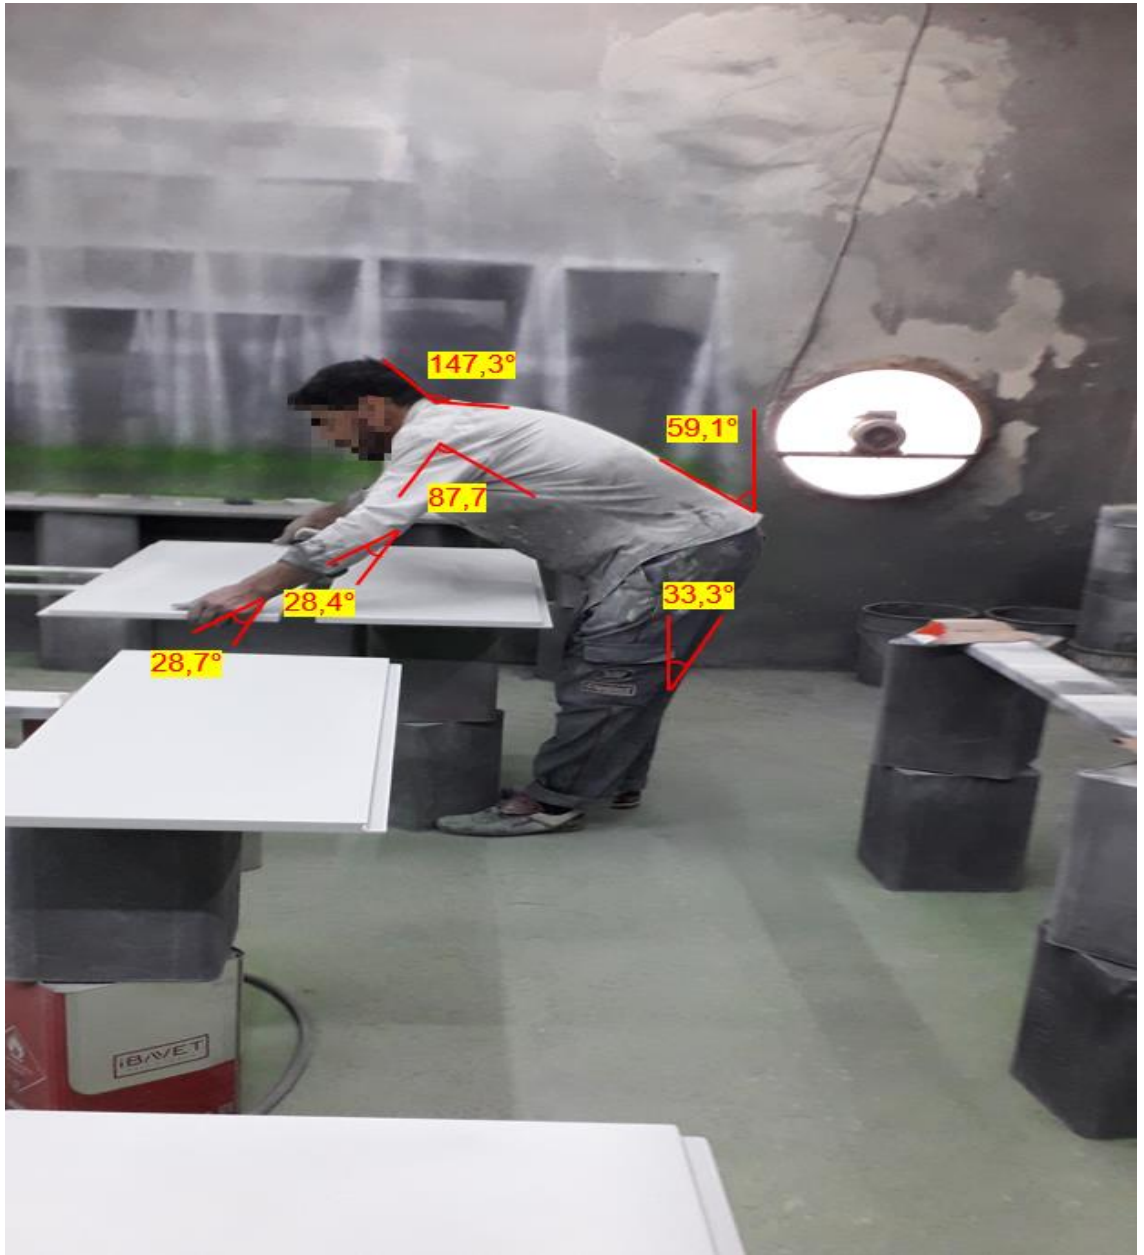
Şekil 36. Firma 3: Zımpara ve Boya İşlemi En Riskli Çalışma Pozisyonları.

Şekil 36’da ise zımpara ve boya işlemi sürecinde, çalışan üzerinde meydana gelen en riskli çalışma duruşlarına ait açıların yer aldığı bir görsel bulunmaktadır. Bu iş istasyonunda, çalışanın kas iskelet sistemine rahatsızlık verebilecek en riskli pozisyonların, zımpara ve boya yapılacak parçaların el ile taşınıp tezgâhların üzerine yerleştirilmesi esnasında uygun olmayan duruşlar sergilenmesi sonucu ortaya çıktığı gözlemlenmiş olup, görseldeki iş esnasında maruz kalınan yük 12 kg’dır. Görselin devamında ise, aşağıdaki şekilde belirtilen açıların da kullanılması ile hesaplanan REBA, OWAS, HMD ve RULA analizlerine yer verilmiştir.

Firma 3: Zımpara ve Boya İşlemine Ait Çalışma Pozisyonu REBA Analizi (Zengin, 2020'den değiştirilerek kullanılmıştır).

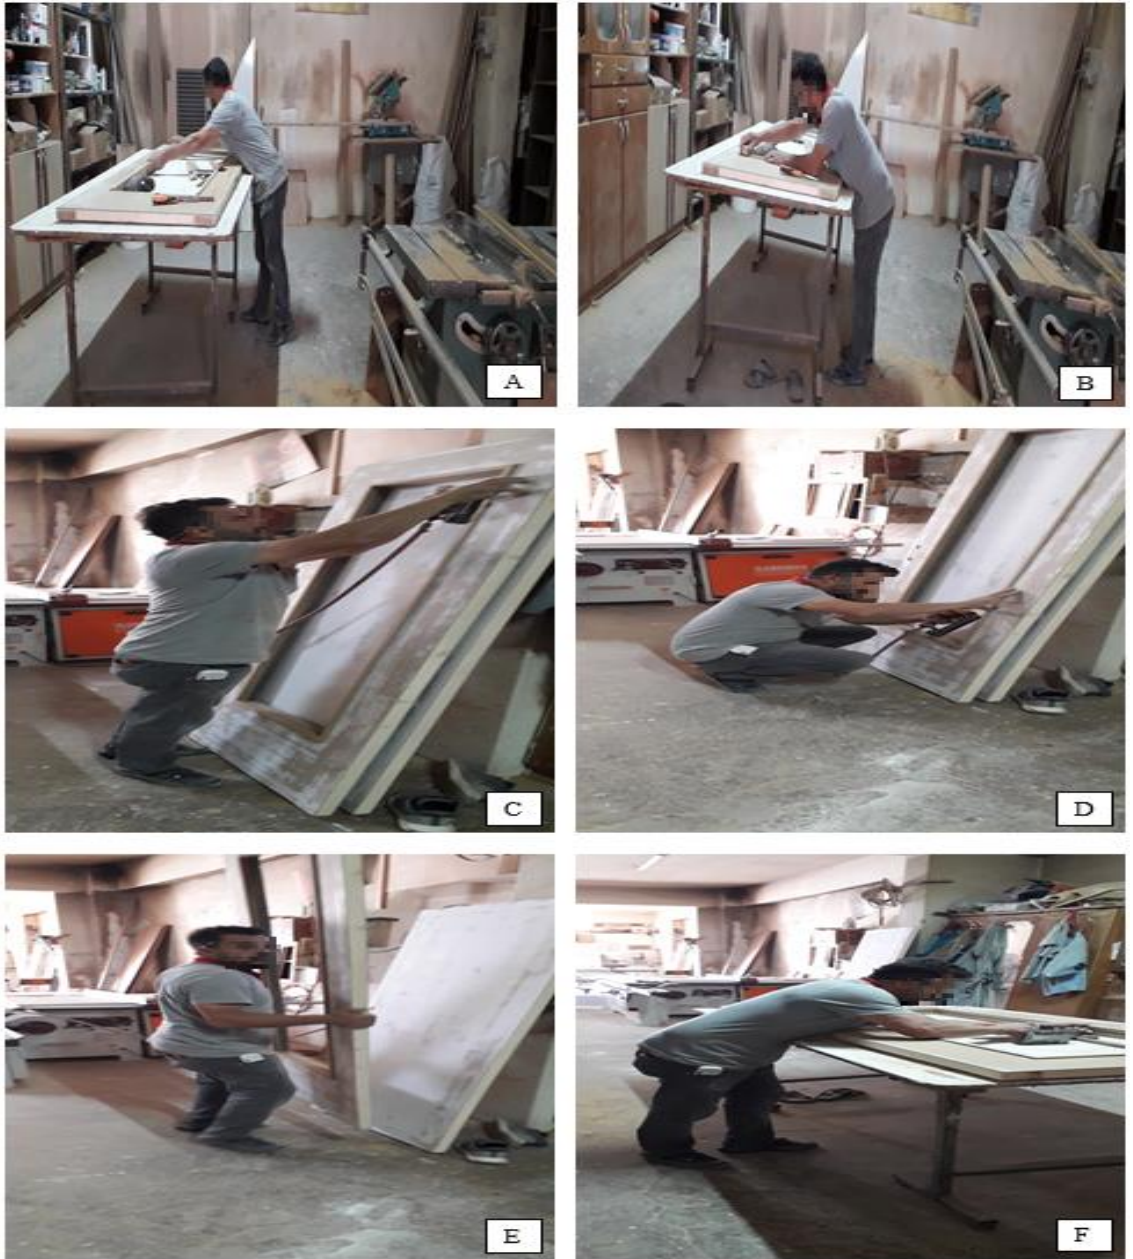
Şekil 37. Firma 3: Camlı Kapı Zımpara ve Çita Vidalama İşlemine Ait Görseller.

Şekil 37’de zımpara ve çıta vidalama işlemine ait görseller yer almaktadır. Bu iş istasyonunda parça taşıma için el forklifti, yük asansörü ve konveyör gibi araçlar

bulunmamaktadır. Şekilde görüldüğü üzere bu iş istasyonunda parçalar çalışan tarafından zımpara ve vidalama yapılacağı alana el ile taşınmaktadır. İş esnasında kaldırılan parça ağırlıkları 5 ile 25 kg arasında değişiklik göstermekte olup, en riskli çalışma duruşunu oluşturan süreçte genel olarak 5 ile 10 kg arasında ağırlığı olan parçalar, el matkabı ve çivi tabancası ile çalışılmaktadır. A görselinden F'ye kadar yapılan işlemler sırasıyla; parçaların tezgâh üzerinde düzenlenmesi, zımpara yapılması, çitelerin kapıya çakılması, kapının el ile tutulup kaldırılmak suretiyle taşınması ve kapı üzerinde vida deliği açılmasıdır.

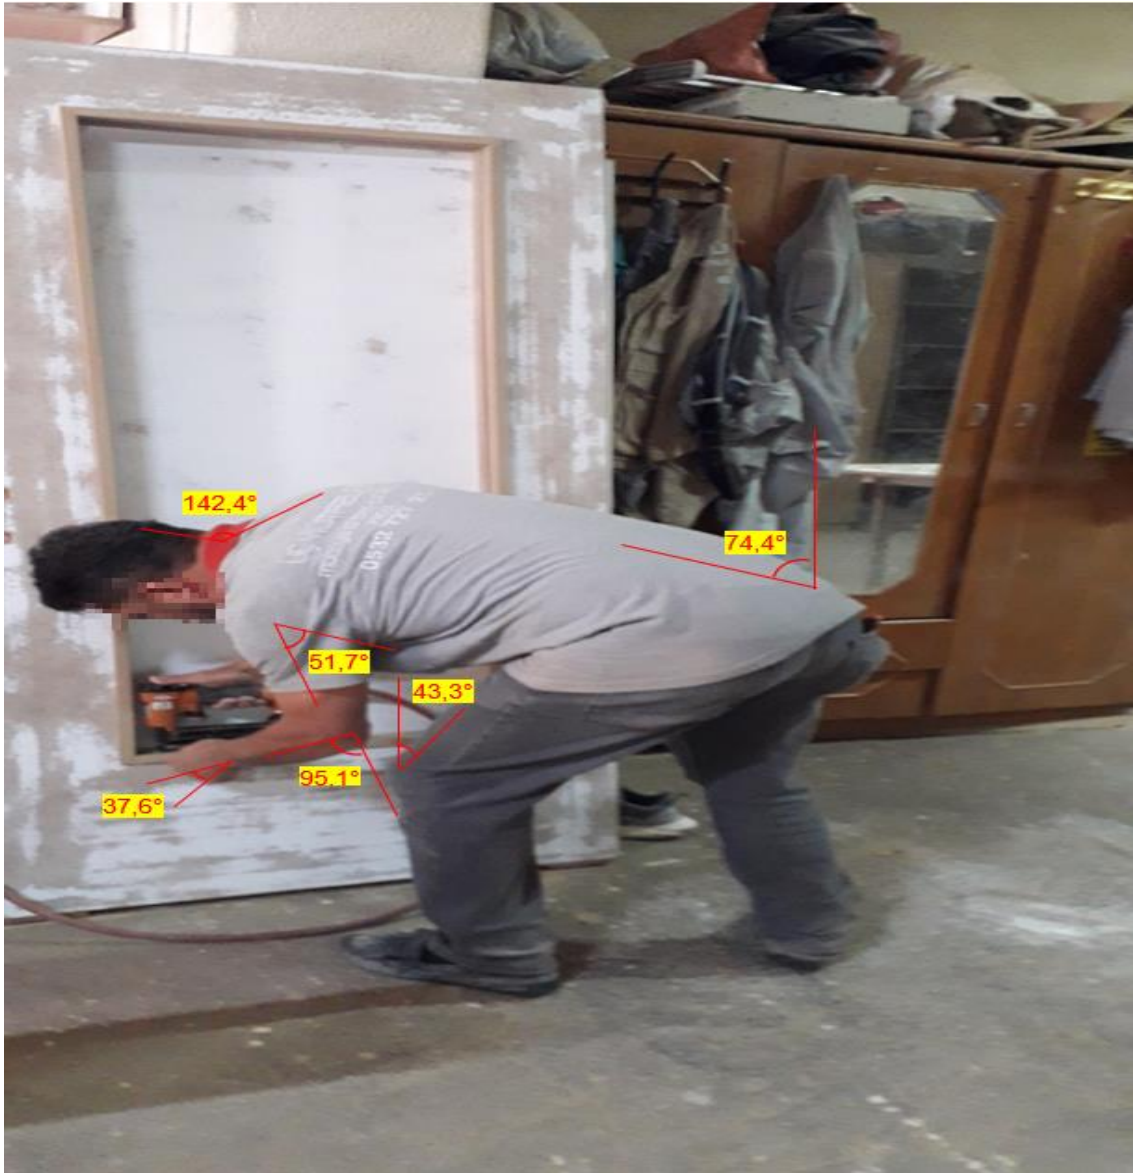
Şekil 38. Firma 3: Camlı Kapı Zımpara ve Çıta Vidalama İşlemi En Riskli Çalışma Pozisyonları.

Şekil 38’de camlı kapı imalatı esnasında zımpara ve çıta vidalama işlemleri sürecinde, çalışan üzerinde meydana gelen en riskli çalışma duruşlarına ait açıların yer aldığı bir görsel bulunmaktadır. Zımpara ve çıta vidalama işlemi yapılacak olan parçalar çalışan tarafından istiflendiği yerden el ile tutulup kaldırılmak suretiyle işlem yapılacağı alana kadar taşınmaktadır. Bu iş istasyonunda, çalışanın kas iskelet sistemine rahatsızlık verebilecek en riskli pozisyonların, çıta çakma işlemi esnasında çalışanın eğilerek uygun olmayan duruşlar sergilemesi sonucu ortaya çıktığı gözlemlenmiştir. Görselin devamında ise, aşağıdaki şekilde belirtilen açıların da kullanılması ile hesaplanan REBA, OWAS, HMD ve RULA analizlerine yer verilmiştir.

Firma 3: Camlı Kapı Zımpara ve Çıta Vidalama İşlemine Ait Çalışma Pozisyonu REBA Analizi (Zengin, 2020'den değiştirilerek kullanılmıştır).

- Çıta vidalama ve çakma işlemleri zaman zaman iş istasyonu içinde bulunan tezgâh üzerinde zaman zaman ise duvara dayanmış haldeki kapının üzerinde yapılmaktadır. Çalışan üzerinde en riskli çalışma duruşları duvara dayanmış kapı üzerinde çıta çakma işlemi yaparken gerçekleşmektedir. Çalışan çivi tabancası ile kapının alt bölümünde yer alan çitaları sabitlerken yere doğru aşırı miktarda eğilmekte olup, bel, boyun, bacak ve bileklerinde uygunsuz duruşların oluşması sebep olmakta ve ilerleyen zamanlarda kas-iskelet sisteminde meydana gelebilecek olası hasarlara zemin hazırlamaktadır.

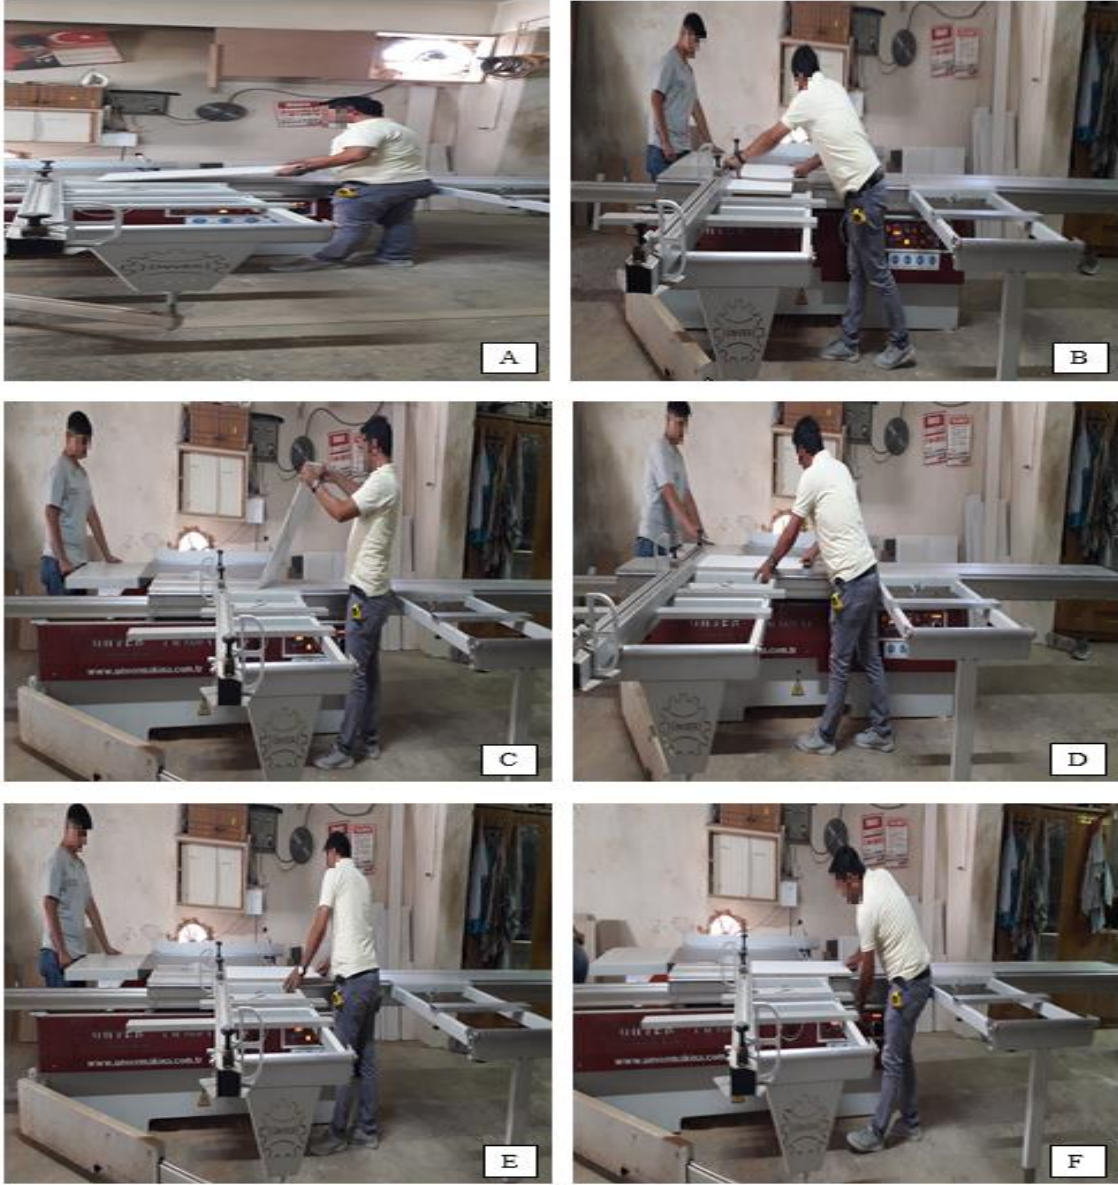
Şekil 39. Firma 3: Panel Ebatlama İşlemine Ait Görseller.

Şekil 39’da Daire Testere Makinesi ile suntalam ebatlama işlemine ait görseller yer almaktadır. Bu iş istasyonunda parça taşıma için el forklifti ve yük asansörü gibi araçlar bulunmamaktadır. Parçalar makineye kadar el ile taşınmakta olup, ebatlama işlemi biten parçalar yine el ile taşınarak istifleneceği alana konulmaktadır. A görselinden F’ye kadar yapılan işlemler sırasıyla; parçanın makine tablasına yerleştirilmesi, kesim işleminin yapılması, parçanın kontrol edilerek kesim işlemine devam edilmesi ve ebatlama işleminin sonlandırılarak makinenin kapatılmasıdır.

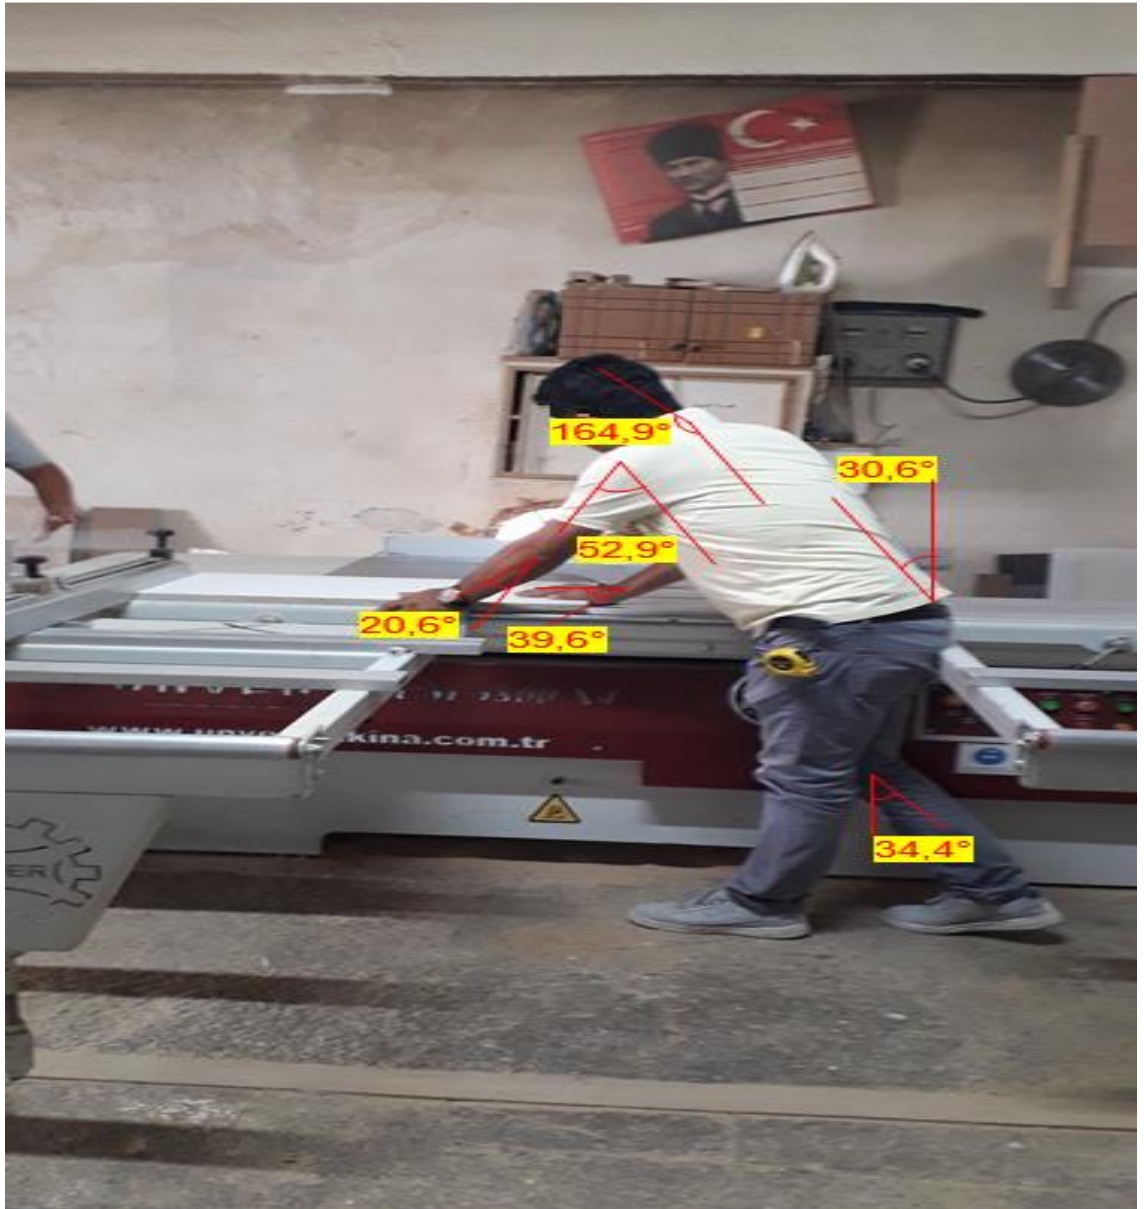
Şekil 40. Firma 3: Panel Ebatlama İşlemi En Riskli Çalışma Pozisyonları.

Şekil 40'ta suntalam ebatlama işlemi sürecinde, çalışan üzerinde meydana gelen en riskli çalışma duruşlarına ait açıların yer aldığı bir görsel bulunmaktadır. Bu iş esnasında kaldırılan parça ağırlığı 2 kg'dır. Ebatlama işlemi yapılacak olan parçalar çalışan tarafından istiflendiği yerden el ile tutulup kaldırılmak suretiyle işlem yapılacağı makine tezgâhına kadar taşınmaktadır. Bu iş istasyonunda, çalışanın kas iskelet sistemine rahatsızlık verebilecek en riskli pozisyonların, parçanın makinede ebatlanması esnasında çalışanın uygun olmayan duruşlar sergilemesi sonucu ortaya çıktığı gözlemlenmiştir. Görselin devamında ise, aşağıdaki şekilde belirtilen açıların da kullanılması ile hesaplanan REBA, OWAS, HMD ve RULA analizlerine yer verilmiştir.

Firma 3: Daire Testere Makinesiyle Suntalam Ebatlama İşlemine Ait Çalışma Pozisyonu REBA Analizi (Zengin, 2020'den değiştirilerek kullanılmıştır).

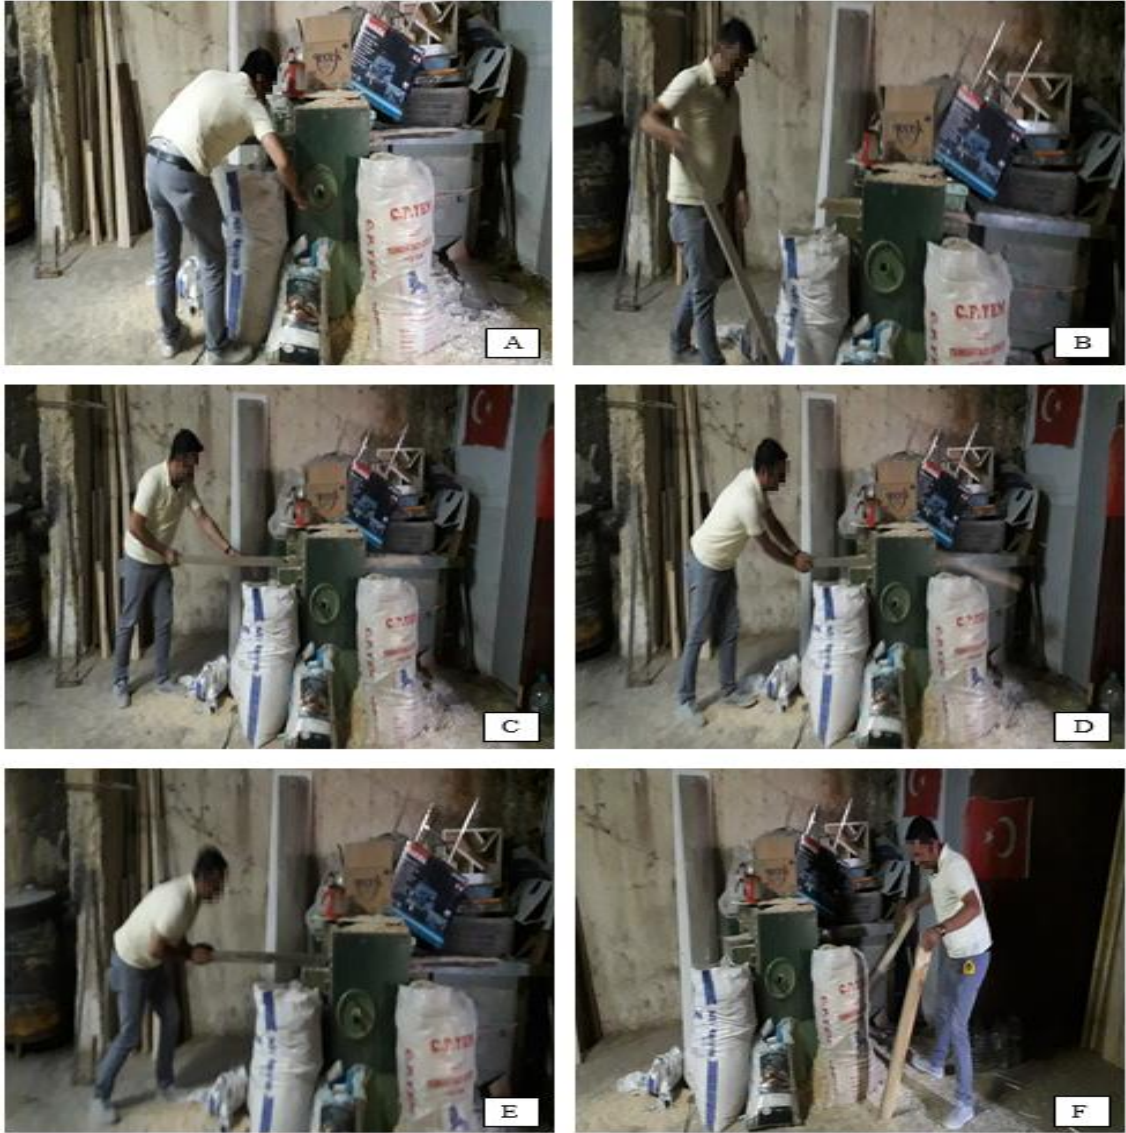
Şekil 41. Firma 3: Yüzey Rendeleme İşlemine Ait Görseller.

Şekil 41’de Kalınlık Makinesi ile yüzey rendeleme işlemine ait görseller yer almaktadır. Bu iş istasyonunda parça taşıma için el forklifti, yük asansörü ve konveyör gibi araçlar bulunmamaktadır. Çalışan parçaları makineye kadar el ile taşımakta olup, rendeleme işlemini yaptıktan sonra işlemi biten parçaları yine el ile taşıyarak istifleneceği alana bırakmaktadır. A görselinden F’ye kadar yapılan işlemler sırasıyla; makinenin tabla yüksekliğinin ayarlanması, parçanın makineye taşınması, parçanın el ile desteklenerek makine beslemesine verilmesi ve işlemi biten parçaların istiflenmek üzere kaldırılmasıdır.

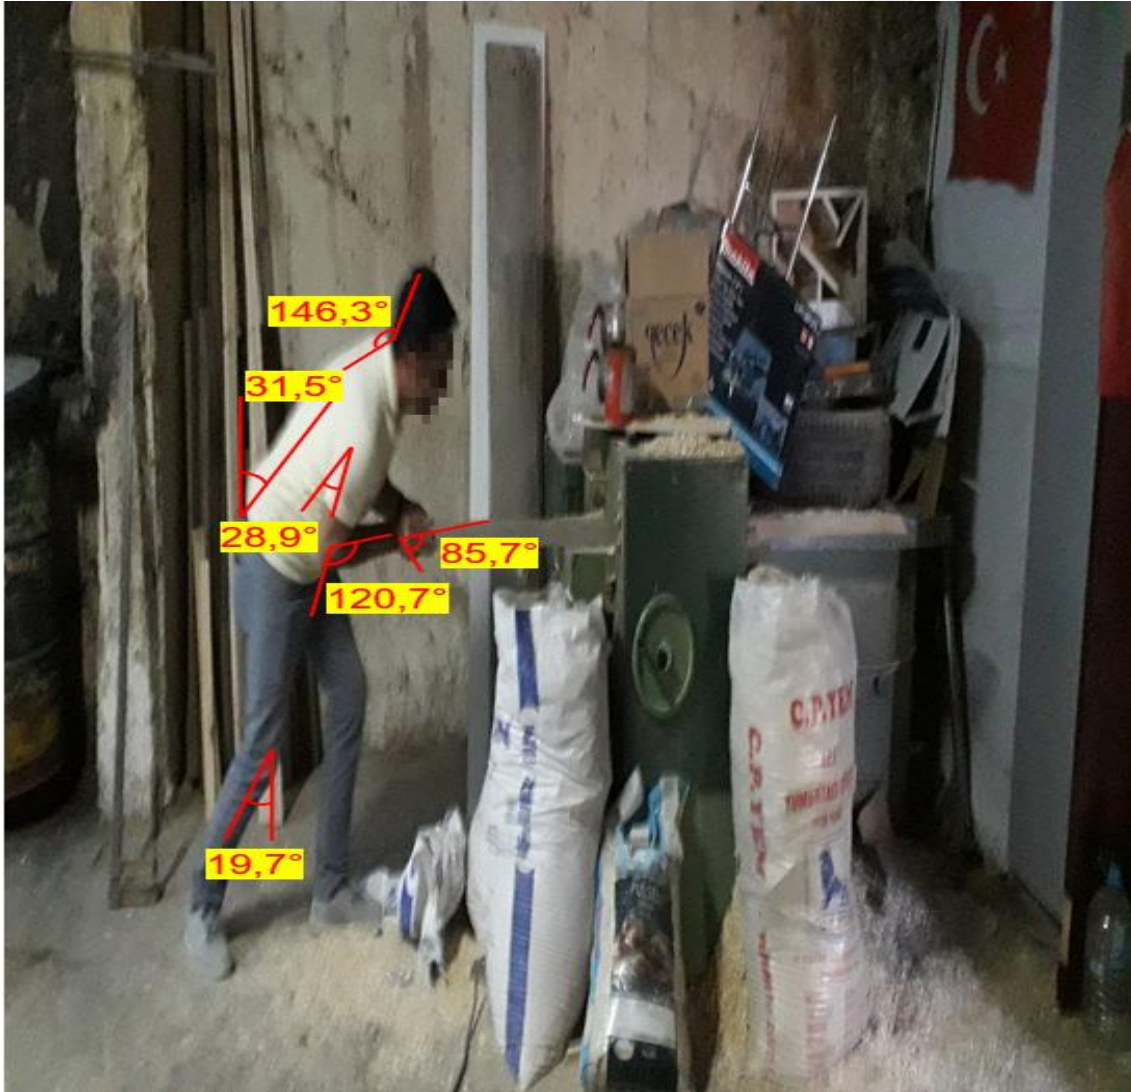
Şekil 42. Firma 3: Yüzey Rendeleme İşlemi En Riskli Çalışma Pozisyonları.

Şekil 42’de Rendeleme işlemi sürecinde, çalışan üzerinde meydana gelen en riskli çalışma duruşlarına ait açıların yer aldığı bir görsel bulunmaktadır. Bu iş esnasında kaldırılan parça ağırlıkları 1-2 kg arasında değişiklik göstermektedir. Rendeleme işlemi yapılacak olan parçalar çalışan tarafından istiflendiği yerden el ile tutulup kaldırılmak suretiyle işlem yapılacağı makine tezgâhına kadar taşınmaktadır. Bu iş istasyonunda, çalışanın kas iskelet sistemine rahatsızlık verebilecek en riskli pozisyonların, parçanın makine beslemesine el ile verilmesi esnasında, çalışanın uygun olmayan duruşlar sergilemesi sonucu ortaya çıktığı gözlemlenmiştir. Parçanın makinaya beslemesi sırasında hem yük arttığı hem de gövde öne eğildiği ve yana esnediği için risk artmaktadır. Görselin devamında ise, aşağıdaki şekilde belirtilen açıların da kullanılması ile hesaplanan REBA, OWAS, HMD ve RULA analizlerine yer verilmiştir.

Firma 3: Kalınlık Makinesiyle Yüzey Rendeleme İşlemine Ait Çalışma Pozisyonu REBA Analizi (Zengin, 2020'den değiştirilerek kullanılmıştır).

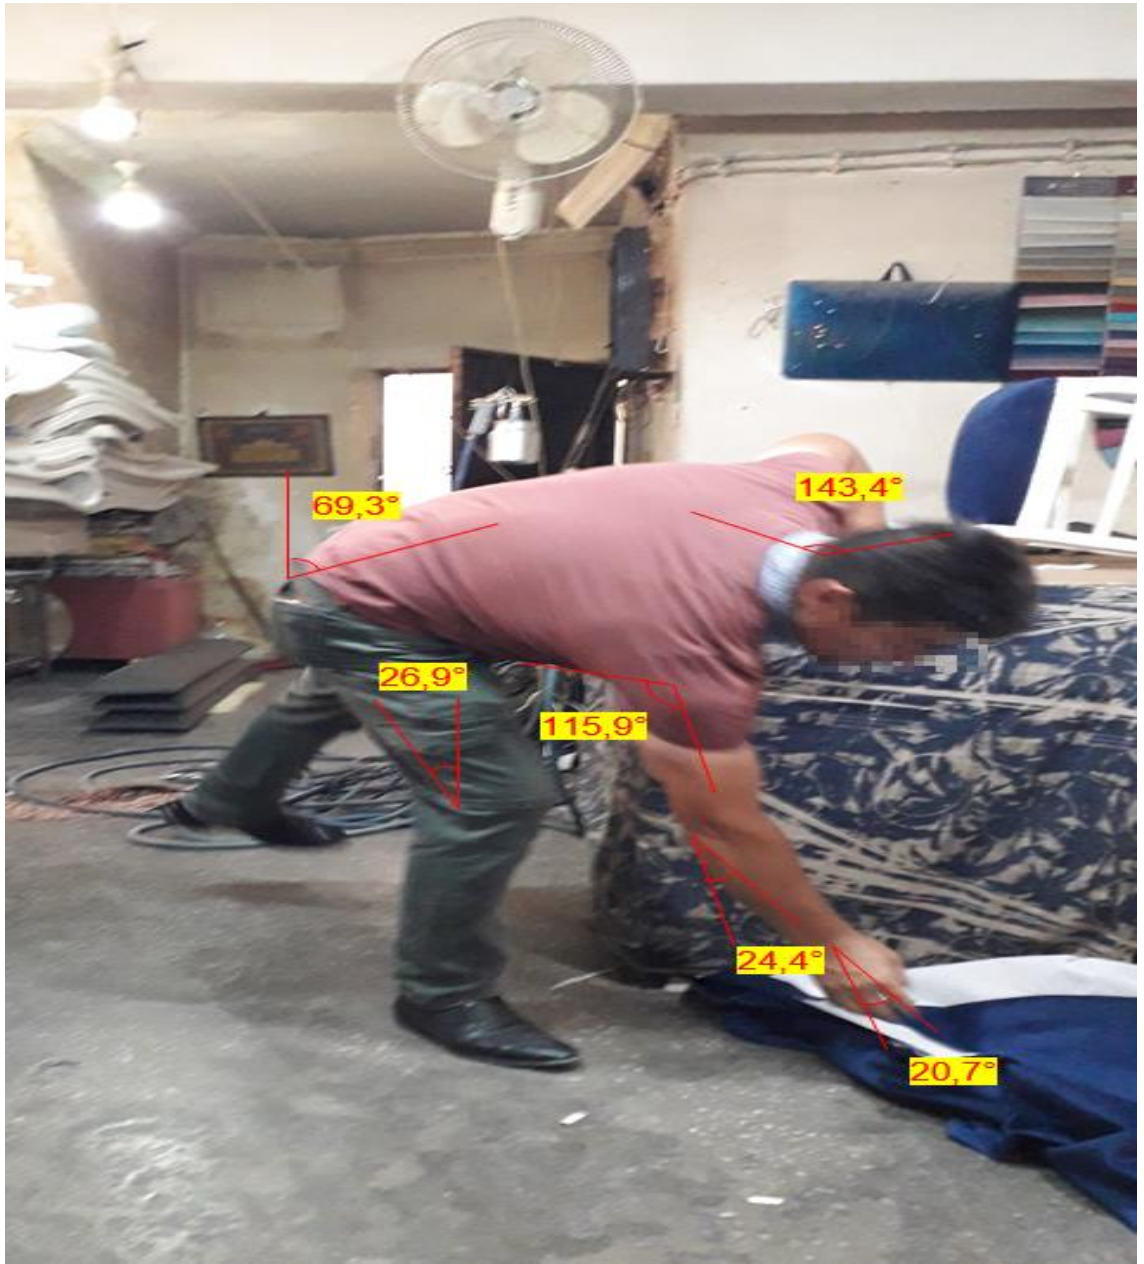
Şekil 44. Firma 4: Sandalye Döşeme İşlemi En Riskli Çalışma Pozisyonları.

Şekil 44'te sandalye döşeme işlemi sürecinde, çalışan üzerinde meydana gelen en riskli çalışma duruşlarına ait açıların yer aldığı bir görsel bulunmaktadır. Bu iş istasyonunda, çalışanın kas iskelet sistemine rahatsızlık verebilecek en riskli pozisyonların, çalışanın yerde istifli bulunan kumaş ve süngerleri eğilmek suretiyle tutup kaldırdığı esnada sergilediği uygun olmayan duruşlar sonucu ortaya çıktığı gözlemlenmiş olup, iş anında maruz kalınan yük 2 kg'ın altındadır. Görselin devamında ise, aşağıdaki şekilde belirtilen açıların da kullanılması ile hesaplanan REBA, OWAS, HMD ve RULA analizlerine yer verilmiştir.

Firma 4: Sandalye Döşeme İşlemine Ait Çalışma Pozisyonu REBA Analizi (Zengin, 2020'den değiştirilerek kullanılmıştır).

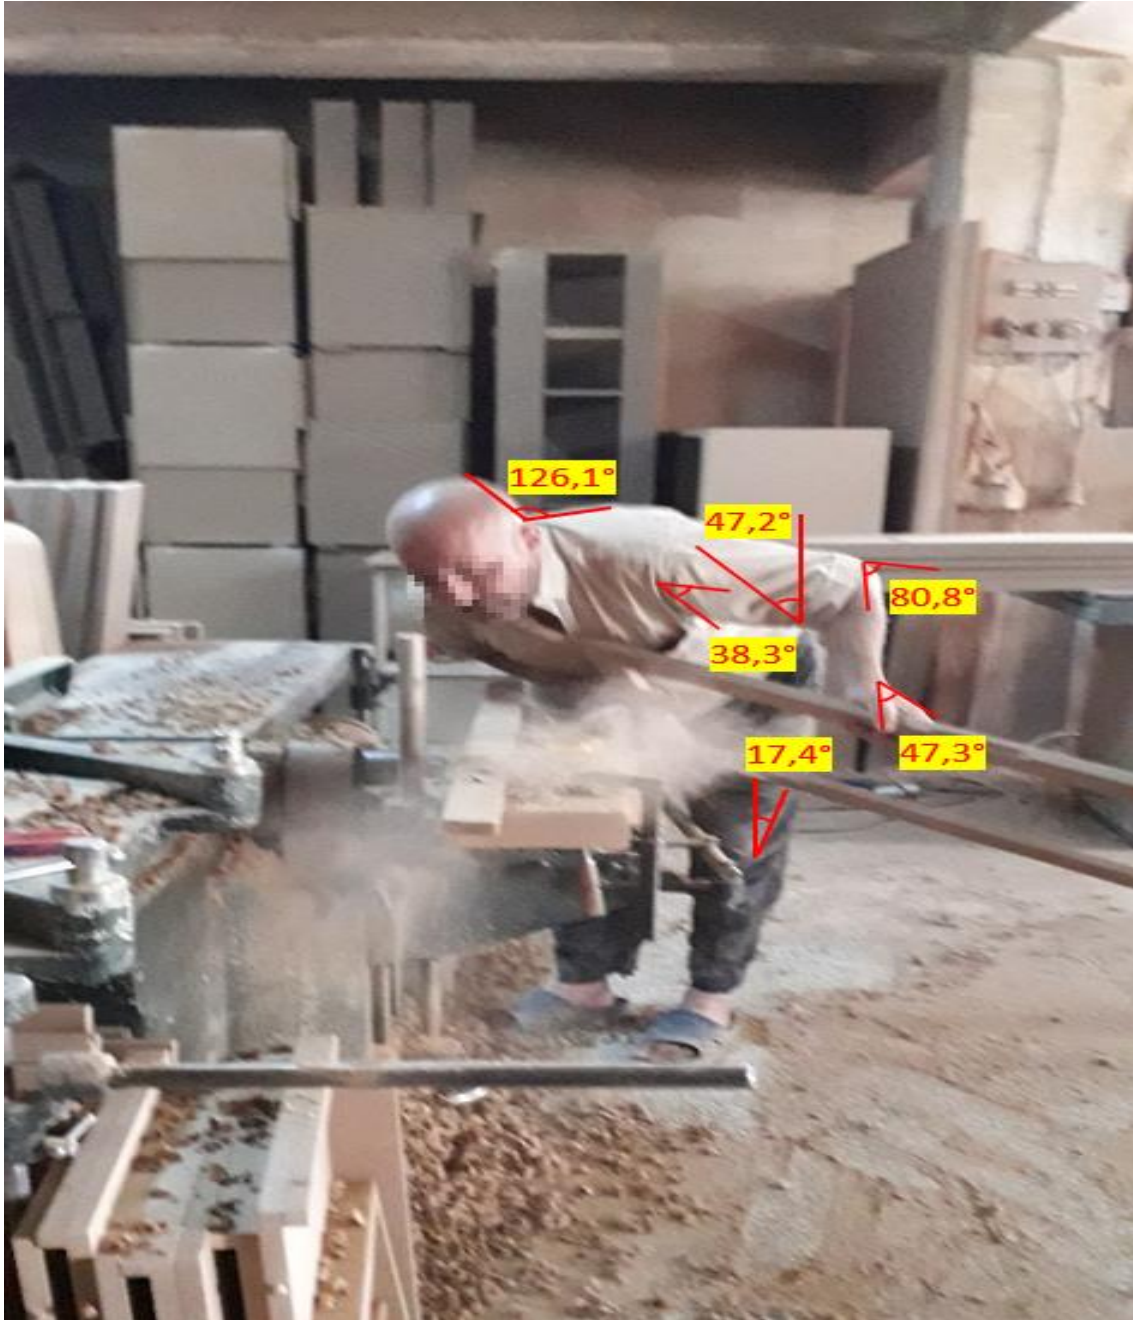
Şekil 46. Firma 5: Menteşe Deliği Delme İşlemi En Riskli Çalışma Pozisyonları.

Şekil 46’da menteşe deliği delme işlemi sürecinde, çalışan üzerinde meydana gelen en riskli çalışma duruşlarına ait açıların yer aldığı bir görsel bulunmaktadır. Bu iş istasyonunda, çalışanın kas iskelet sistemine rahatsızlık verebilecek en riskli pozisyonların, delik delme işlemi esnasında çalışanın sergilediği uygun olmayan duruşlar sonucu ortaya çıktığı gözlemlenmiştir. Görselin devamında ise, aşağıdaki şekilde belirtilen açıların da kullanılması ile hesaplanan REBA, OWAS, HMD ve RULA analizlerine yer verilmiştir.

Firma 5: Delik Delme Makinesiyle Menteşe Deliği Delme İşlemine Ait Çalışma Pozisyonu REBA Analizi (Zengin, 2020'den değiştirilerek kullanılmıştır).

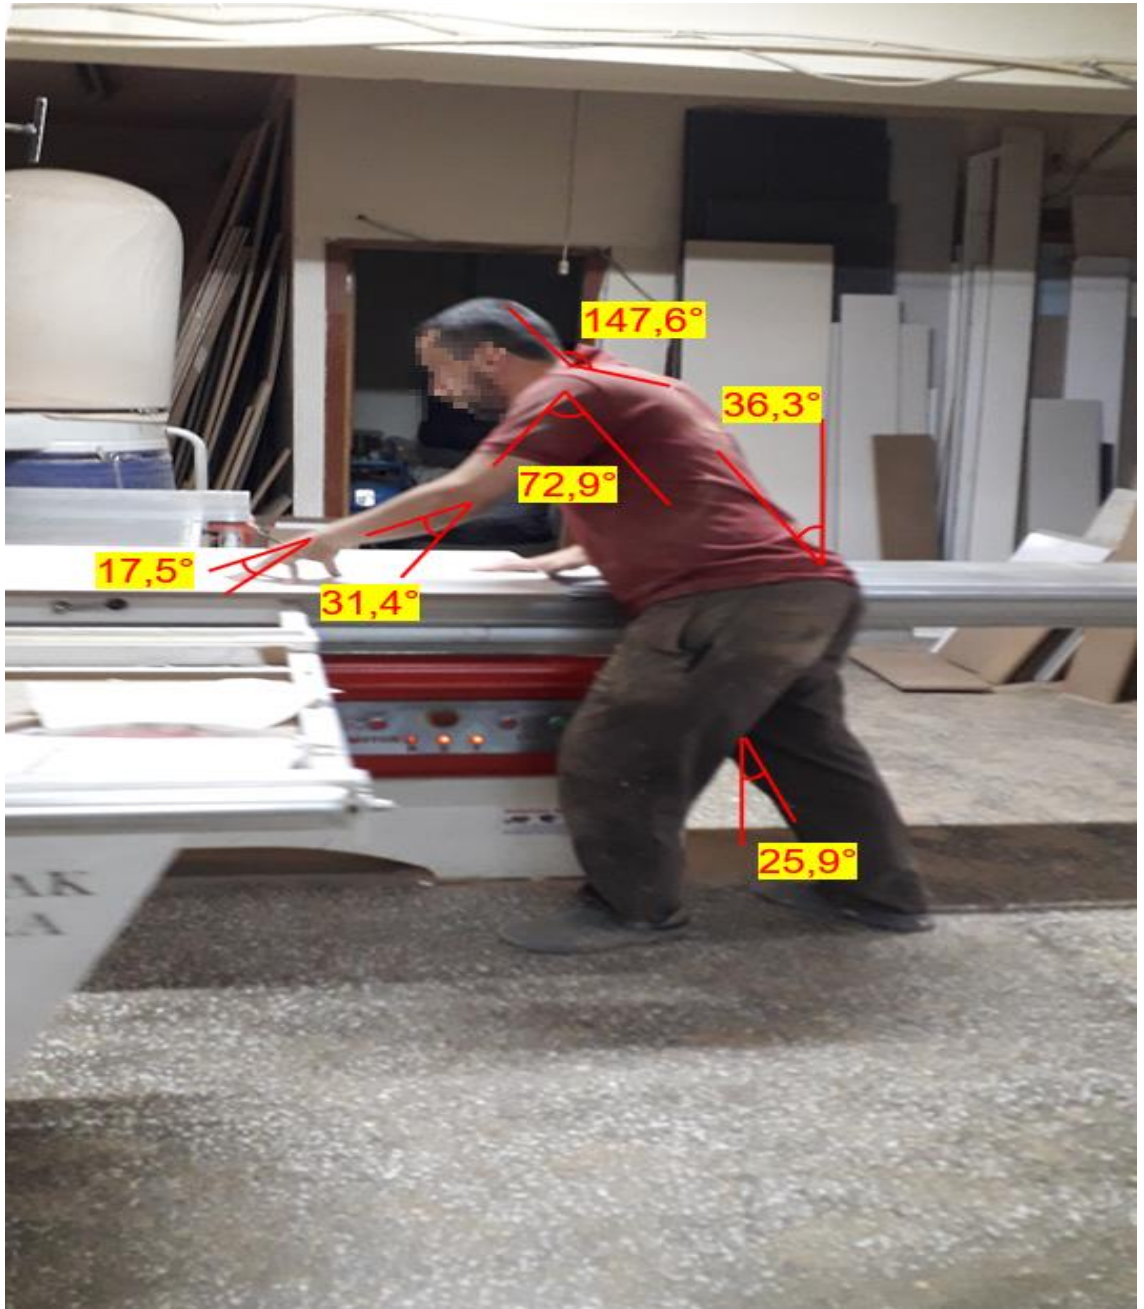
Şekil 48. Firma 6: Panel Ebatlama İşlemi En Riskli Çalışma Pozisyonları.

Şekil 48’de MDF Lam kesme işlemi sürecinde, çalışan üzerinde meydana gelen en riskli çalışma duruşlarına ait açıların yer aldığı bir görsel bulunmaktadır. Bu iş istasyonunda, çalışanın kas iskelet sistemine rahatsızlık verebilecek en riskli pozisyonların, levha kesme işlemi esnasında çalışanın sergilediği uygun olmayan duruşlar sonucu ortaya çıktığı gözlemlenmiş olup, incelenen süreçte maruz kalınan yük 2 kg’ın altındadır. Görselin devamında ise, aşağıdaki şekilde belirtilen açıların da kullanılması ile hesaplanan REBA, OWAS, HMD ve RULA analizlerine yer verilmiştir.

Firma 6: Daire Testere Makinesiyle MDF Lam Kesme İşlemine Ait Çalışma Pozisyonu  
REBA Analizi (Zengin, 2020'den değiştirilerek kullanılmıştır).
