**BURSA İLİ YILDIRIM İLÇESİ İSABEY  
MAHALLESİ'NDEKİ SİVİL MİMARİ YAPI  
ÖRNEKLERİNİN YAPIM SİSTEMİ VE TAŞIYICI  
SİSTEM ÖZELLİKLERİ AÇISINDAN İNCELENMESİ**

YÜKSEK LİSANS TEZİ  
MİMARLIK ANABİLİM DALI

Bursa Uludağ Üniversitesi  
Fen Bilimleri Enstitüsü  
Mimarlık Anabilim Dalı

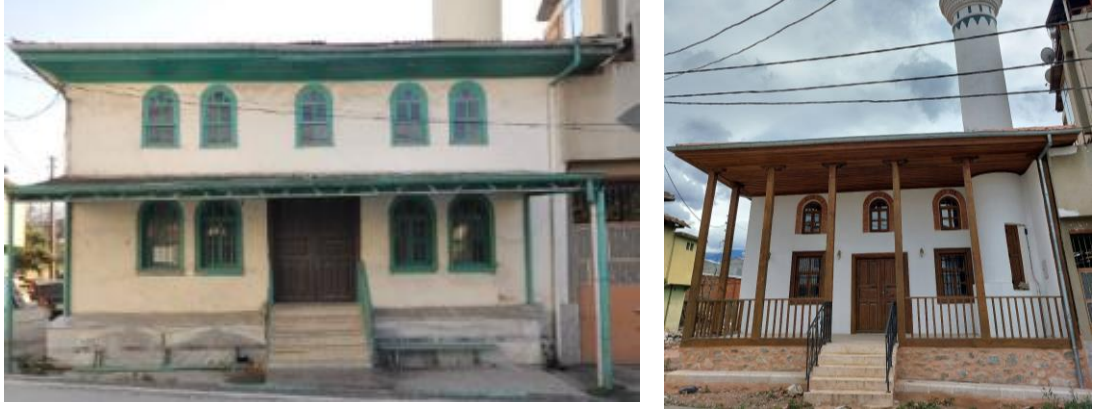
İsabey Mahallesi'nde tescillenmiş tek anıtsal yapı İsabey Cami'dir. Yapı, BKKVK tarafından 2010 yılında tescillenmiştir. Cami, dikdörtgen planlı, ahşap karkas sistemde tuğla ve moloz taş örgü ile inşa edilmiştir.

**Şekil 2.19:** İsabey Cami Restorasyon Öncesi ve Restorasyon Sonrası Kuzey Cephesi (Soldaki fotoğraf ARJ Mimarlık Arşivi, sağdaki fotoğraf Karabulut 2022 Arşivi)

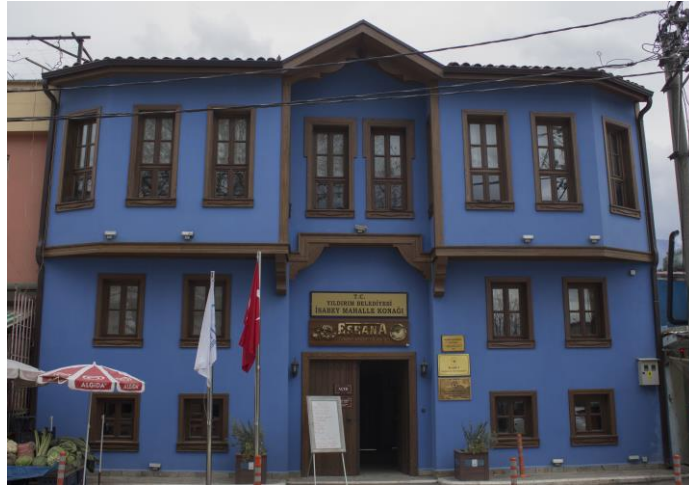
Günümüzde İsabey Mahalle Konağı olarak hizmet veren ve restore edilen 2704 Ada 15-16 Parsel No.lu yapının sokağa bakan cephesinde esas katta çıkma yapan iki köşenin de mahallede bulunan diğer örneklerden farklı olarak pahlı bir şekilde çıkma yaptığı tespit edilmiştir (Şekil 2.31).

**Şekil 2.31:** 2704 Ada 15-16 Parsel No.lu Yapının Sokak Cephesi (Karabulut 2022)

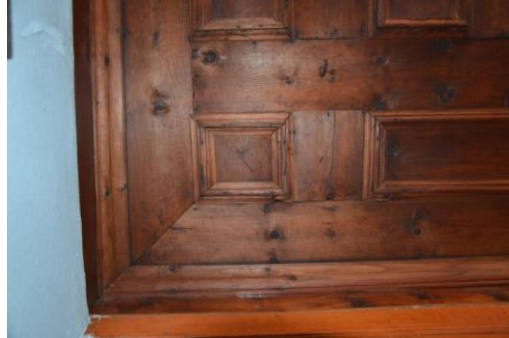
**Şekil 2.33:** 2704 Ada 15-16 Parsel Ahşap Pasalı Tavan Kaplaması (ATB Mimarlık Arşivi)

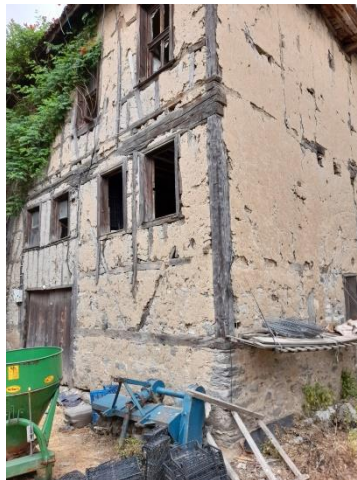
**Şekil 3.4:** 2697 Ada 18 Parsel No.lu Yapının Kerpiç Dolgulu ve Kerpiç Sıvalı Dış Duvarı

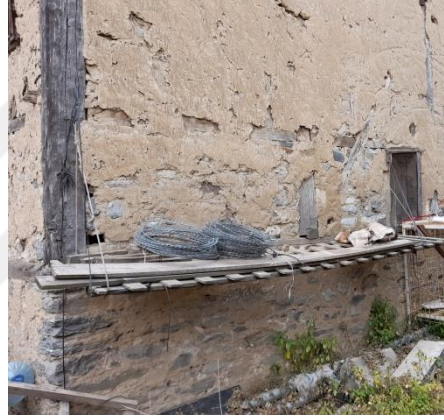
**Şekil 3.5:** Moloz Taş Yığma Duvar Örneği (2697 Ada 18 Parseldeki Yapı)

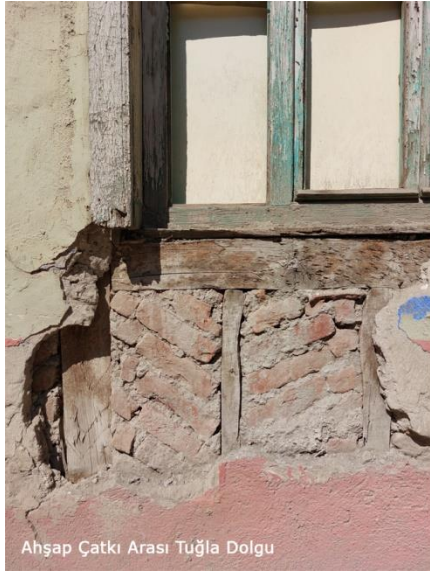
Tuğla Dolgu Malzemesi Kullanılmış Yıkılmış Bir Yapının İzleri

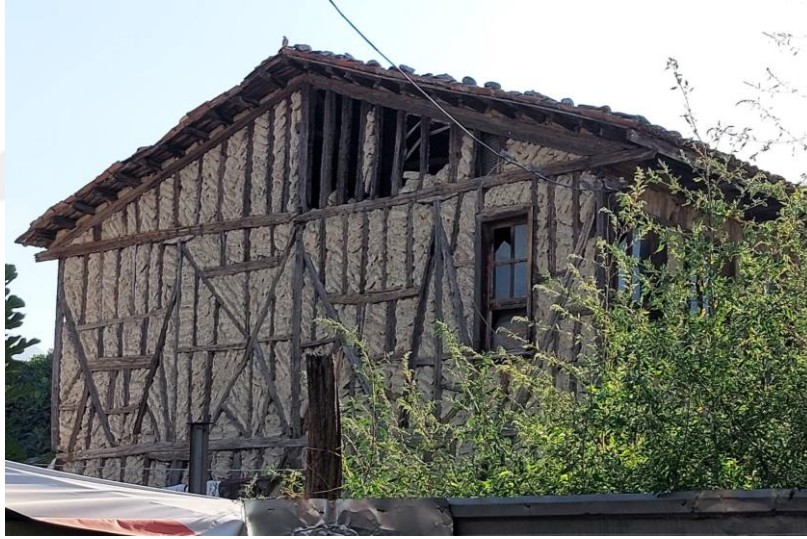
**Şekil 3.9:** Ahşap Çatki Arası Kerpiç Dolgulu Duvar Örneği

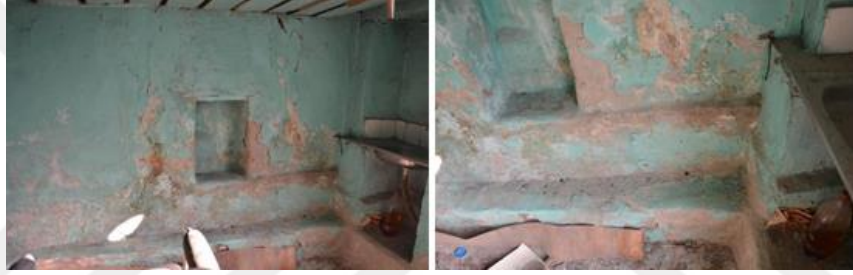
**Şekil 3.10:** 2704 Ada 15-16 Parsel Nolu Yapının Z03-1 Mekanından Temel Çıkıntısı (ATB Mimarlık Arşivi)

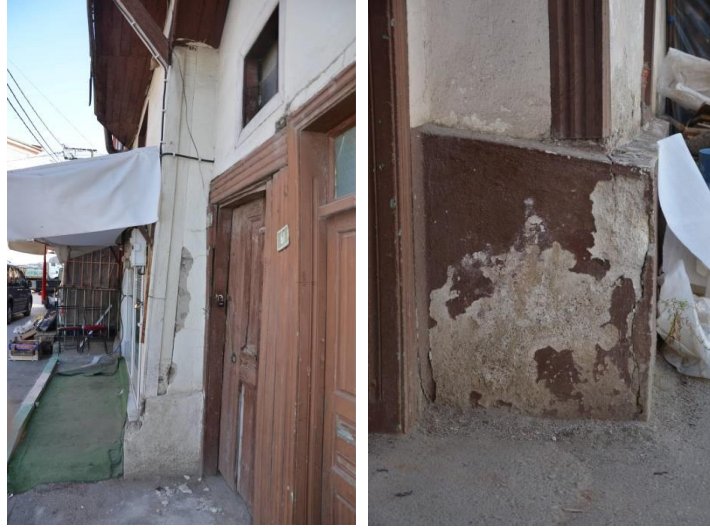
**Şekil 3.11:** 2704 Ada 15-16 Parsel No.lu Yapının Kuzey Cephesinden Temel Görüntüsü

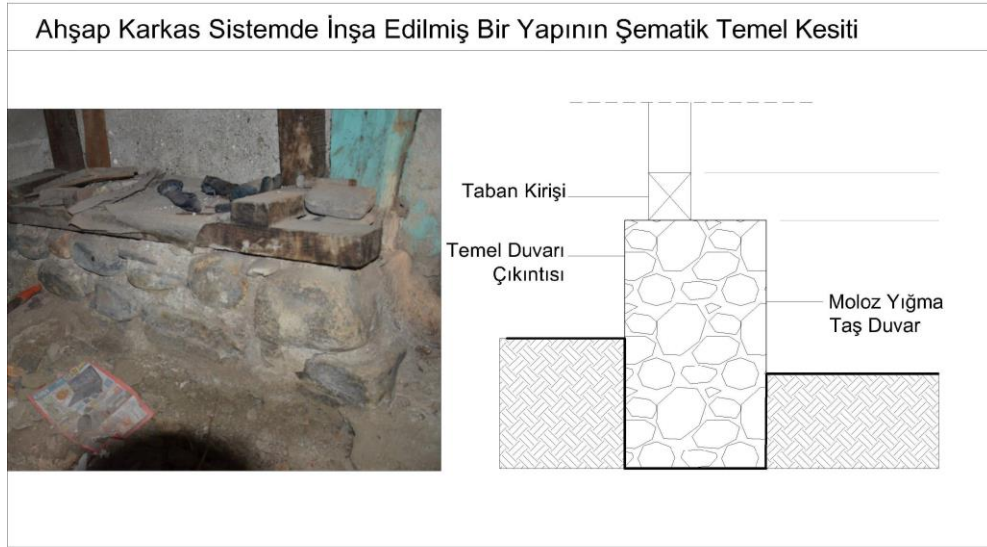
**Şekil 3.12:** Şematik Temel Kesiti (Karabulut 2023)

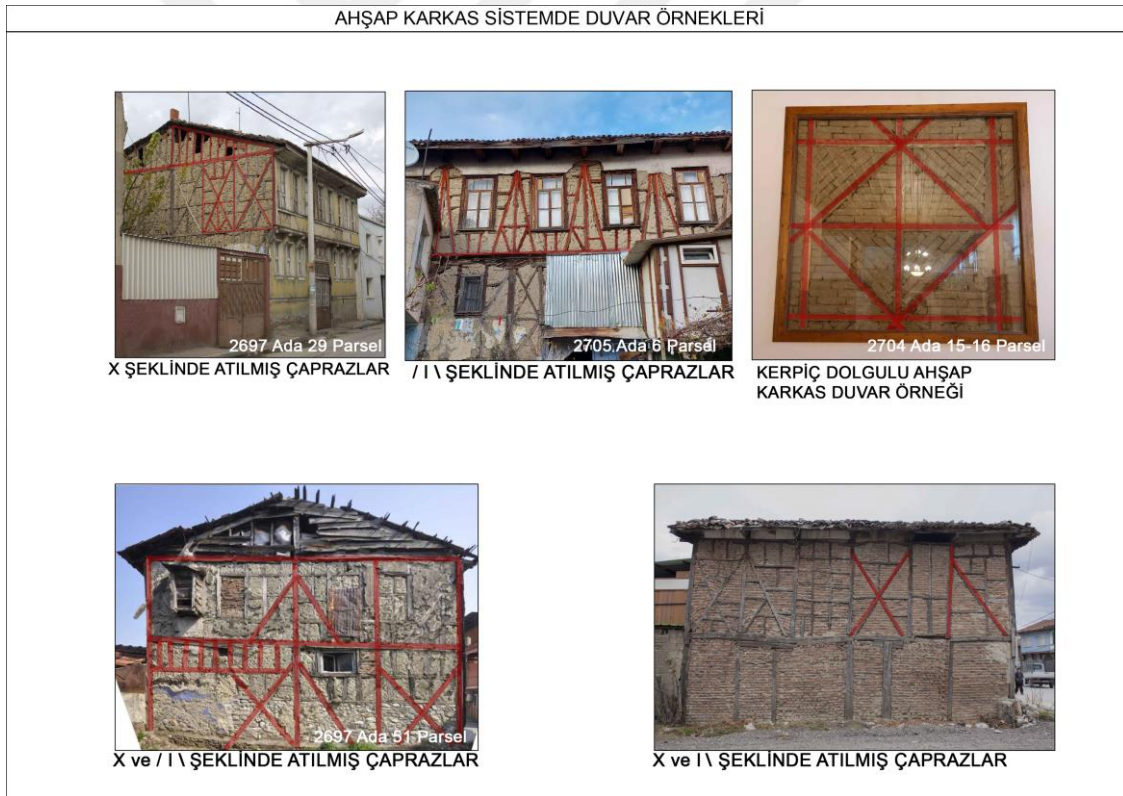
**Şekil 3.14:** İsabey Mahallesi'nden Ahşap Karkas Sisteminde Duvar Örnekleri (Karabulut 2023)

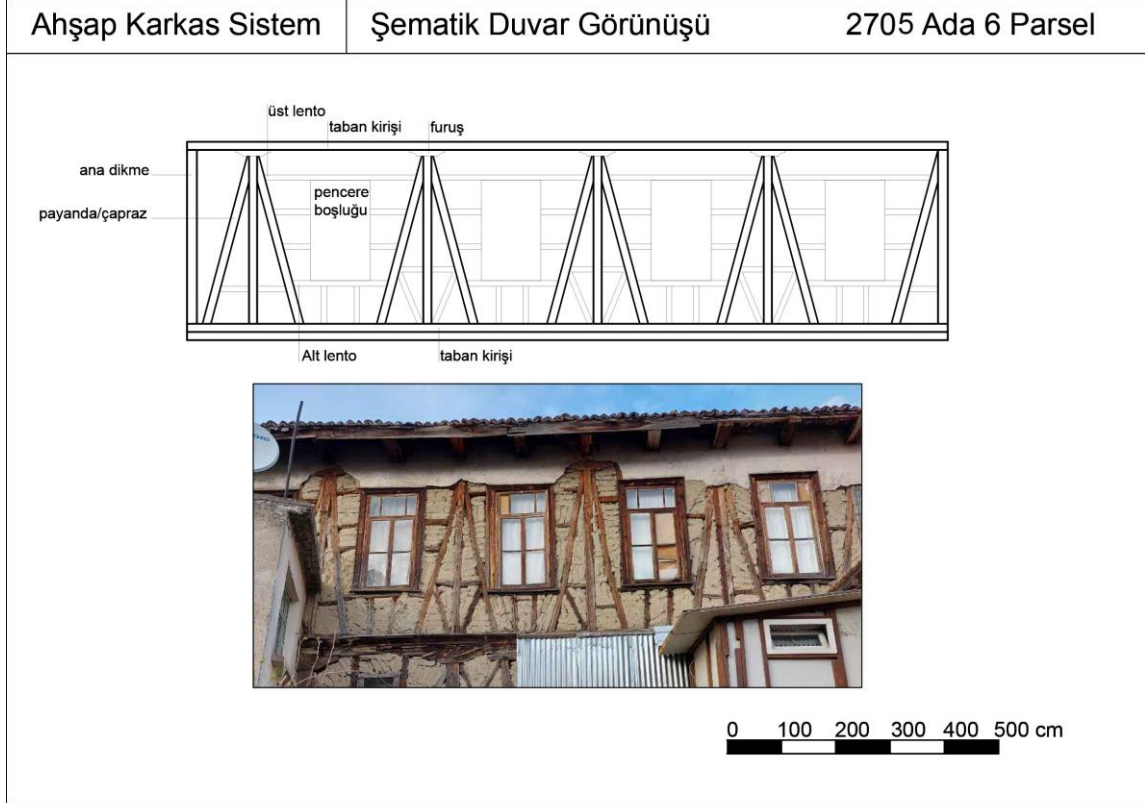
**Şekil 3.15:** Ahşap Karkas Sistemde Şematik Duvar Görünüşleri (Karabulut 2023)

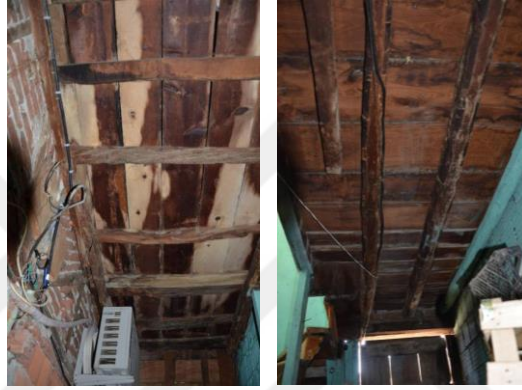
**Şekil 3.16:** 2704 Ada 15-16 Parsel No.lu Yapının Döşemesi (ATB Mimarlık Arşivi)

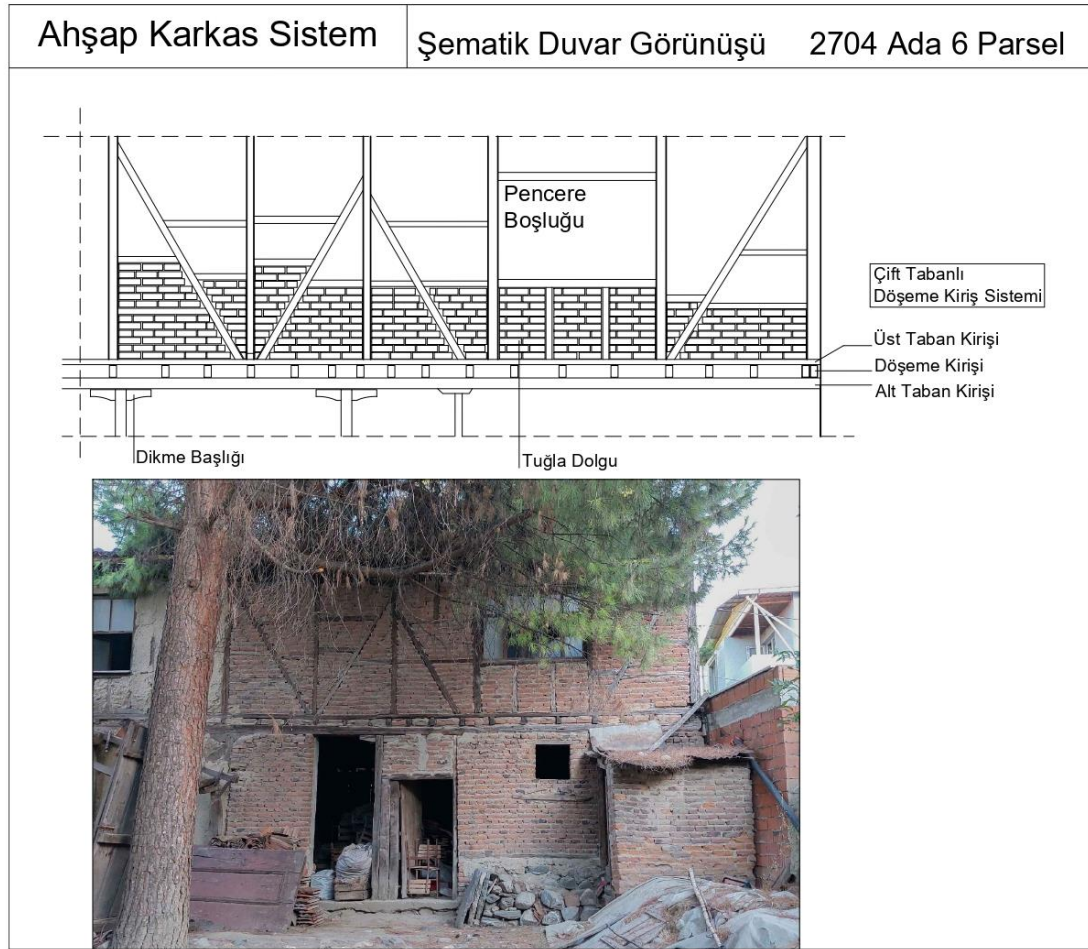
**Şekil 3.18:** Çift Tabanlı Döşeme Kiriş Sistemi

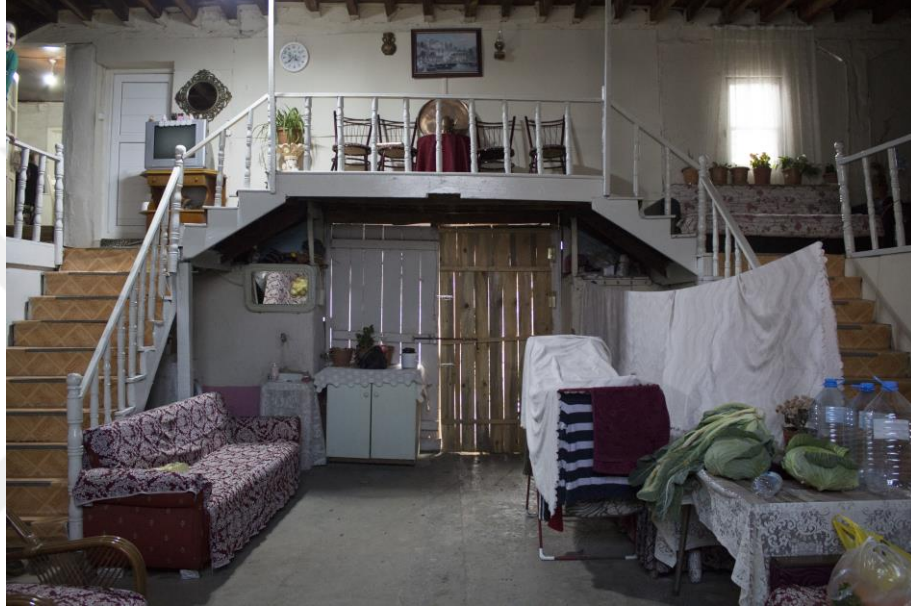
**Şekil 3.22:** 2705 Ada 6 Parsel No.lu Konutun Merdiveni (Karabulut 2022 Arşivi)

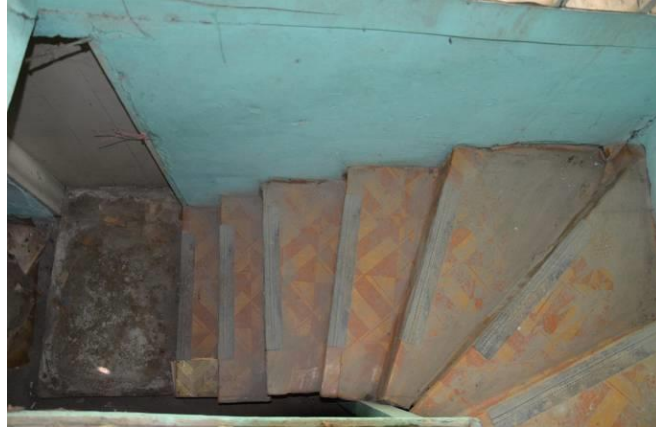
**Şekil 3.23:** 2704 Ada 15-16 Parsel No.lu Konutun Restore Edilmeden Önce Z02-1 Avlu Mekanında Bulunan Merdiven

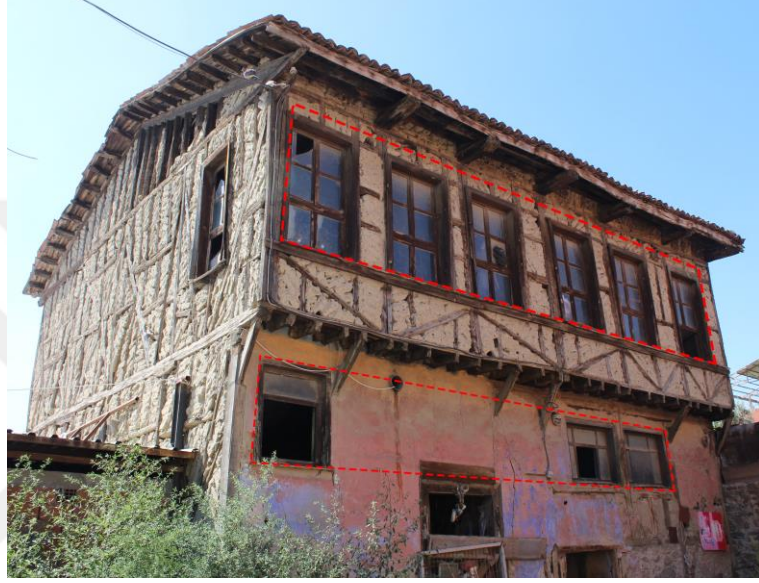
**Şekil 3.25:** 2705 Ada 43 Parseldeki Konutun Ara Kat ve Esas Kat Pencereleleri

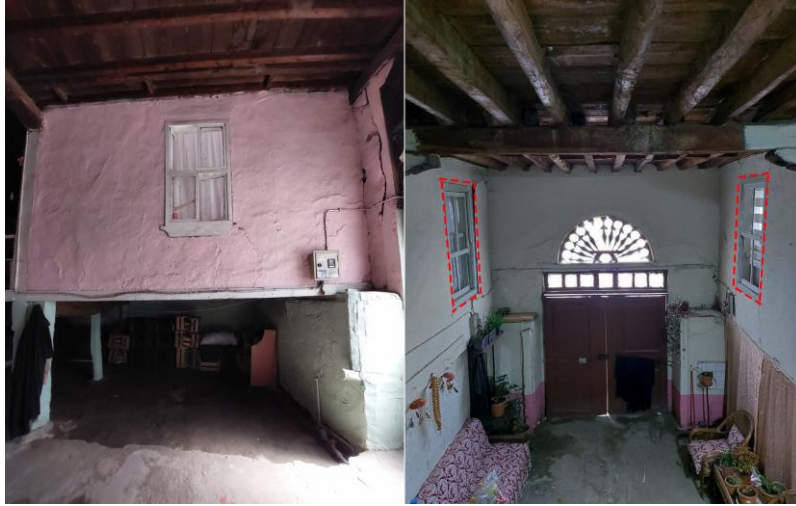
**Şekil 3.27:** Taşlık Mekanına Bakan Pencereler (sol: 2697 Ada 29 Parsel, sağ: 2705 Ada 6 Parsel) (Karabulut, 2023)

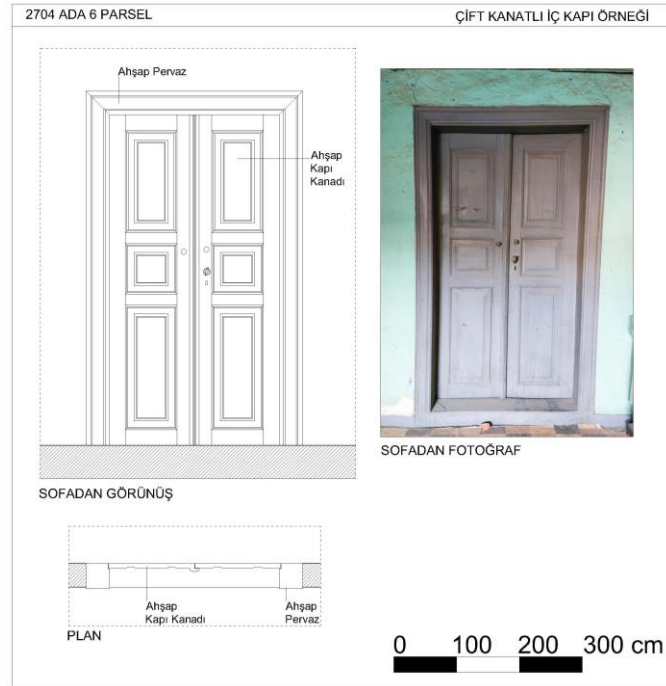
**Şekil 3.30:** Çift Kanatlı İç Kapı Örneği (Karabulut 2023)
