T.C.  
SÜLEYMAN DEMİREL ÜNİVERSİTESİ  
FEN BİLİMLERİ ENSTİTÜSÜ

CUMHURİYET DÖNEMİ MİMARİSİ VE KENT KİMLİĞİNE  
KATKISI: BURDUR KENT MERKEZİ ÖRNEĞİ

YÜKSEK LİSANS TEZİ  
MİMARLIK ANABİLİM DALI  
ISPARTA-2024

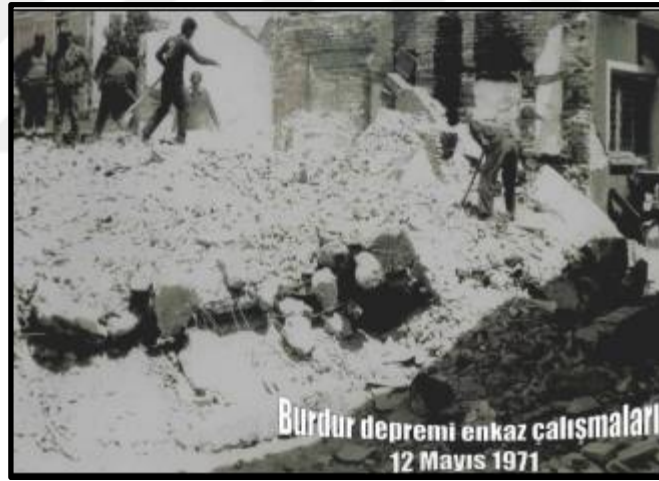
Şekil 5.1. 1971 depremi sonrası kentin durum (Burdur Belediyesi fotoğraf arşivi, 2005)

Kentte yaşanan bir başka büyük depremde 12 Mayıs 1971 tarihinde gerçekleşmiştir. Yaklaşık 60 kişinin yaşamını yitirdiği depremde can kaybının şiddetine göre az olması, depremin iş saatinde ve hava şartları iyiymen olmasıdır. Meydana gelen kayıpların kentteki sosyal ve ekonomik yaşamı sarstığı ve yaklaşık 10.000 işinin çevre illere göçtüğü bilinmektedir. Kentin fiziksel gelişiminde bakıldığında ise bu depremi %70'lik bir hasar oranıyla geçirdiği tespit edilirken, merkezde yer alan PTT binası, Cezaevi, Hastane ve iki tane ilkokul binasının hasar gördüğü bilinmektedir (Şekil 5.1) (Anonim, 1974). Kentte birçok yapının yıkıldığı 1971 depreminden sonra şehrin yeniden imarının yapılması için mimar ve mühendislerin incelemeleri doğrultusunda çevre illerden gelen ustalar tarafından yapılar inşa edilmeye başlamıştır (Şimşek Tolacı, 2015).

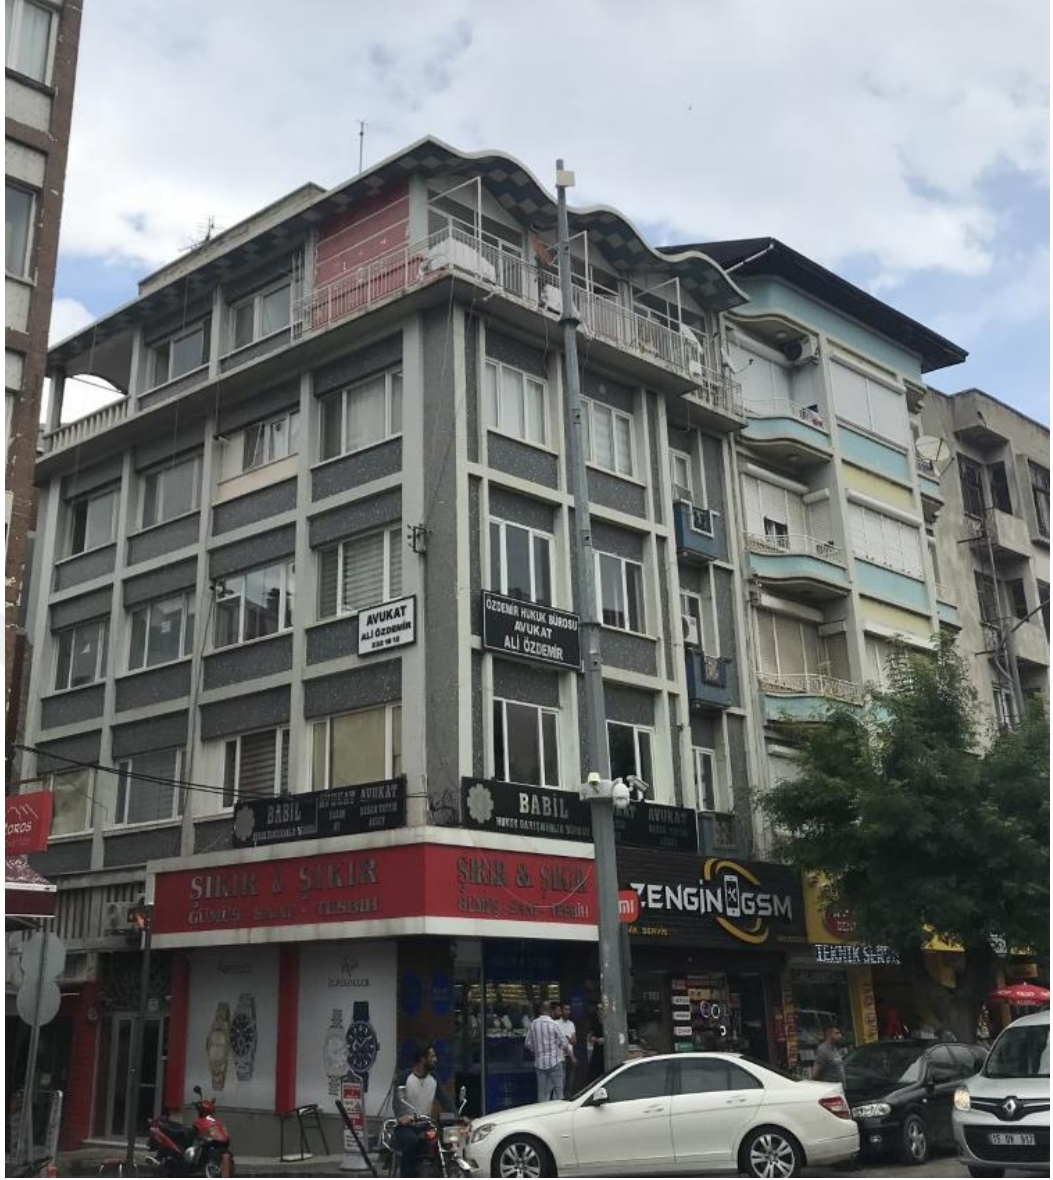
Şekil 5.8. Çöllü Apartmanı (Kalkan, 2023)

Çöllü apartmanı, Burdur İli Merkez İlçesi Konak Mahallesi Gazi Caddesi No: 11 adresinde ve 330 Ada, 16 Parsel tapu kayıtlı taşınmazda yer almaktadır. Köşe parselde konumlanan yapının kullanımı şahsa aittir. Çöllü ailesi tarafından yaptırılan bina bodrum, zemin kat üzeri üç kat ve çatı katından oluşmaktadır. Binanın zemin katında ticari, diğer katlarındaki konut işlevi günümüzde de devam etmektedir (Şekil 5.8).

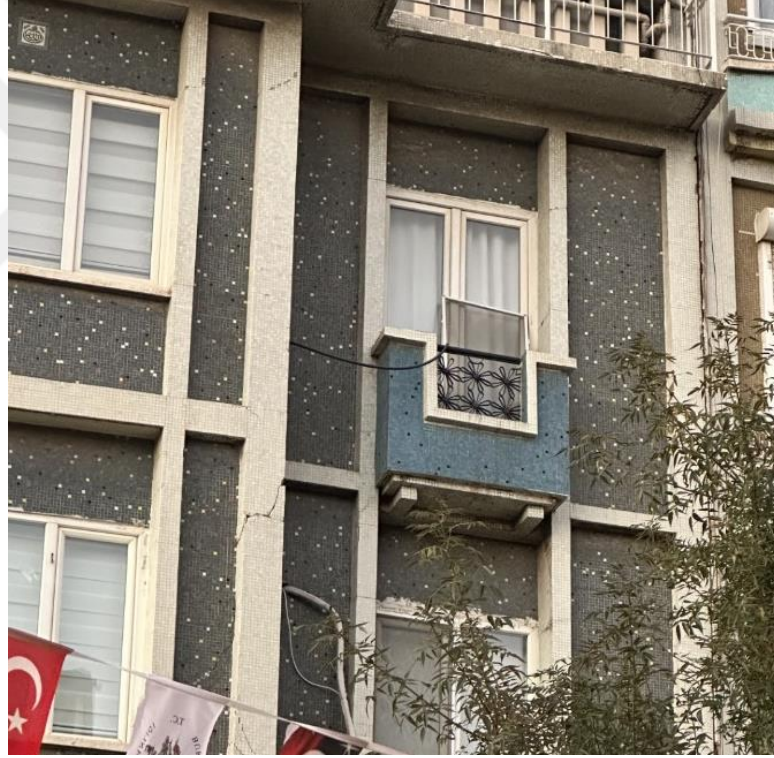
Şekil 5.9. Çöllü Apartmanı Fransız balkon detayı (Kalkan, 2023)

Güney cephedeki diğer karakteristik özellikler, çıkmanın geride kalan bölümündeki, dönem yapılarından farklı olan demir ferforje korkuluklu Fransız balkonlar ve özgün demir ferforje korkuluklardır (Şekil 5.9) (Şimşek Tolacı vd., 2011). Bu bölümde de yatay silmeler ve düşey pencere sövelerine yer verilmiştir. Binaya giriş, batı cepheden dairesel formları olan demir kapıdan sağlanmaktadır. Giriş bölümünün üzeri düşey elemanlarla vurgulanan ışıklık ile aydınlatılmaktadır (Şekil 5.10). Binanın güney cephesindeki pencereler ikişer adet düşey sövelerle zenginleştirilirken, batı cephesindeki pencere kenarlarında birer adet düşey eleman kullanılmıştır. Bunların dışında cepheye hareketlilik katan bir diğer özelliği ise dış cephe ve çatı saçağında renkli mozaik kaplama, yatay ve düşey elemanlarda ise beyaz renkli mozaik kaplama yapılmasıdır.

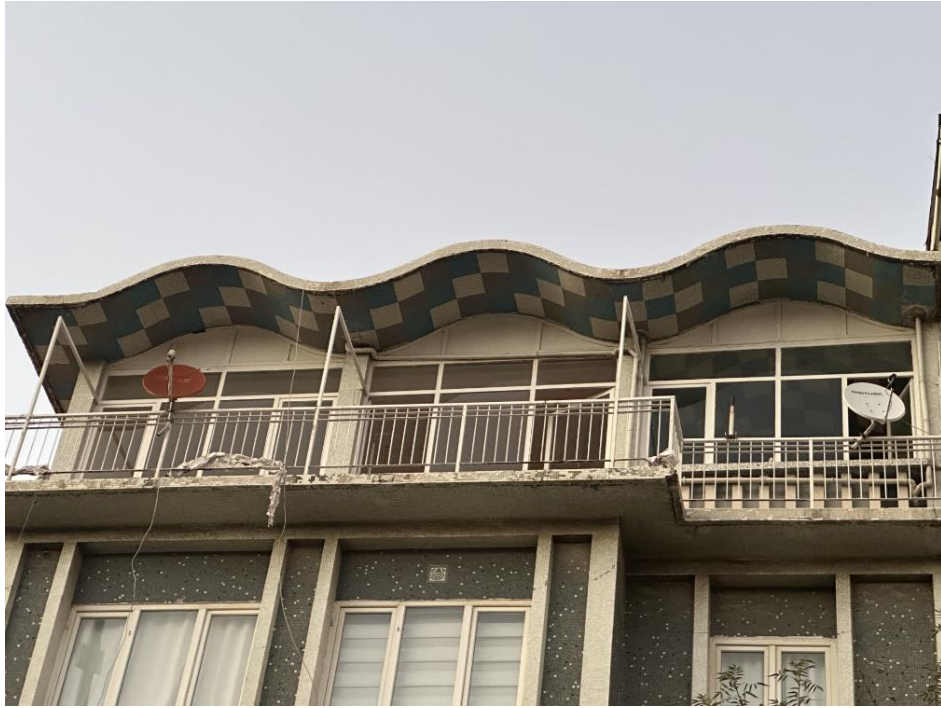
Şekil 5.11. Çöllü Apartmanı çatısı (Kalkan, 2023)

Binanın öne çıkan en karakteristik özelliği ise dalgalı formlu beton plak çatısıdır (Şekil 5.11). Renkli ve damalı tasarlanan çatı saçağı oldukça ilgi çekicidir. Süslemeden uzak bir anlayışla tasarlanan bina; dalgalı çatısı, dairesel formlu demir kapısı, özgün cephe kaplaması gibi özellikleri ile döneminin yapıları arasında öne çıkmaktadır. Döneminin özelliklerini yansıtmaları ve özgün yapılarıyla kent kimliğinde öne çıkan yapının korunması ve gelecek nesillere aktarılması gerekmektedir.

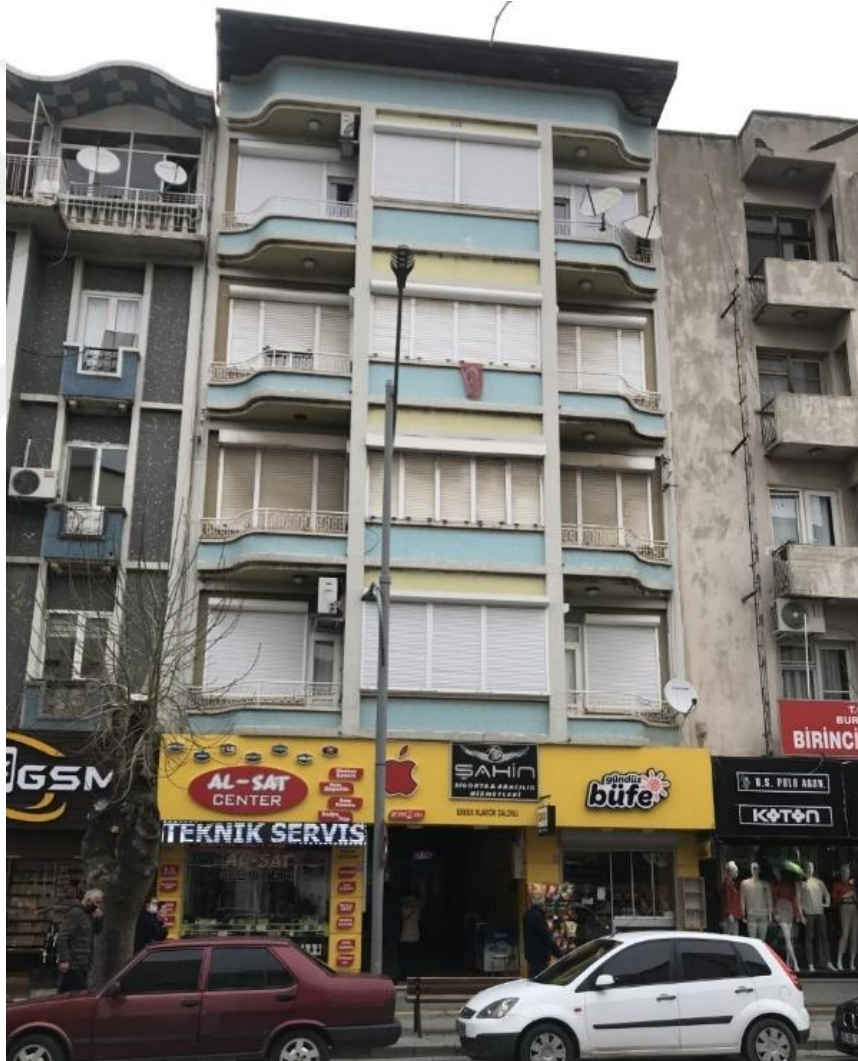
Şekil 5.12. Özboyacı Apartmanı (Kalkan, 2023)

Özboyacı apartmanı, Burdur İli Merkez İlçesi Konak Mahallesi Gazi Caddesi No: 13 adresinde ve 330 Ada, 15 Parsel tapu kayıtlı taşınmazda yer almaktadır (Şekil 5.12). İnşaatı 1964 yılında tamamlanan bina, dönemin sosyal ve ekonomik açıdan iyi durumda olan Hüseyin Özboyacı tarafından yapılmıştır. Bina, bodrum, zemin kat üzeri dört kat olarak inşa edildikten sonra zaman içinde çatı katı ilave edilmiştir. Zemin kattaki dükkanlara ve üst katlara ulaşım, zemin katta Gazi Caddesi'ne bakan cephede tasarlanan “U” formlu galerinden sağlanmaktadır (Büyükemir vd., 2016).

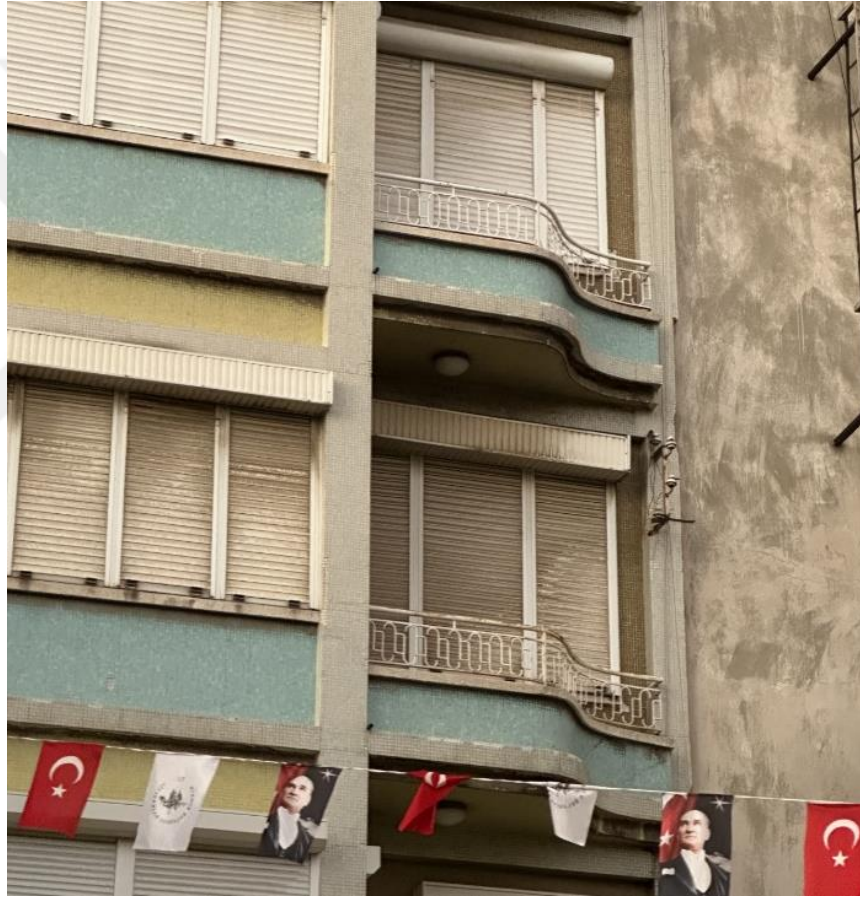
Şekil 5.13. Özboyacı Apartmanı detay fotoğrafı (Kalkan, 2023)

Caddesi'ne bakan güney cephesinde seramik mozaik kaplama uygulanmıştır. Güney cephede, tam orta hizada bulunan 1 m uzunluğunda yapılan çıkma, dört katta da mevcuttur. Simetrik düzende tasarlanan cephenin ortasında, tüm katlarda devam eden kapalı çıkmanın her iki tarafında da köşesi yumuşatılmış balkonlar yer almaktadır. Balkonlardaki, döneminin özelliklerini de yansıtan demir ferforje korkuluklar özgünlüğünü korumuştur. Güney cephede farklı renkte mozaik kaplanan düşey elemanlar cepheyi üçe bölerek hareketlendirmiştir. Yalın tasarım anlayışının benimsendiği binada kullanılan kat silmeleri ile söveler binaya estetik özellik kazandırmıştır (Şekil 5.13). Bina, geniş saçaklı ahşap oturtma çatı ile örtülüdür.

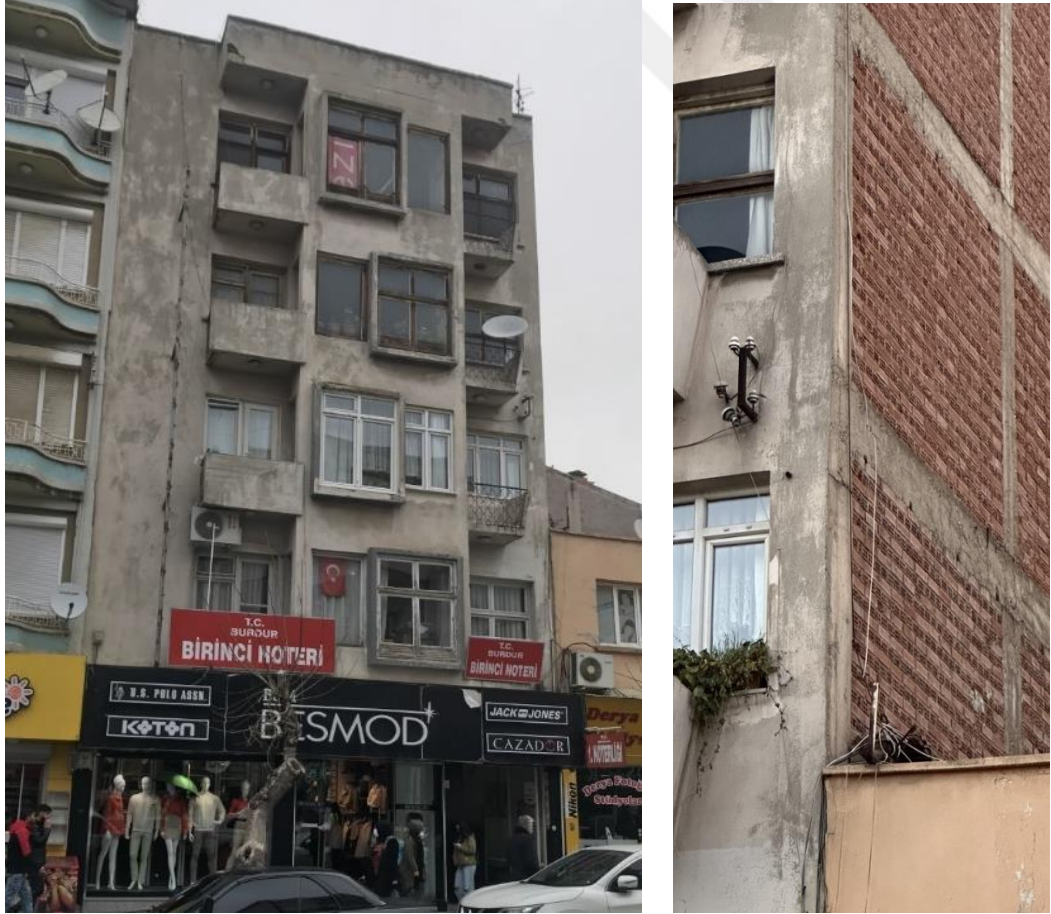
Şekil 5.14. Rastgele Apartmanı kuzey ve batı cephe görselleri (Kalkan, 2023)

Günümüzde, binanın üçüncü ve dördüncü katları kullanılmamaktadır. Bina gabarisi çevresindeki yapılar ile genel olarak uyumludur ancak; doğusundaki yapının gabarisi oldukça düşüktür (Şekil 5.14). Düşük gabarili yapının üzerinde kalan açıklıktan beden duvarları ve malzeme analizi yapılabilmektedir.

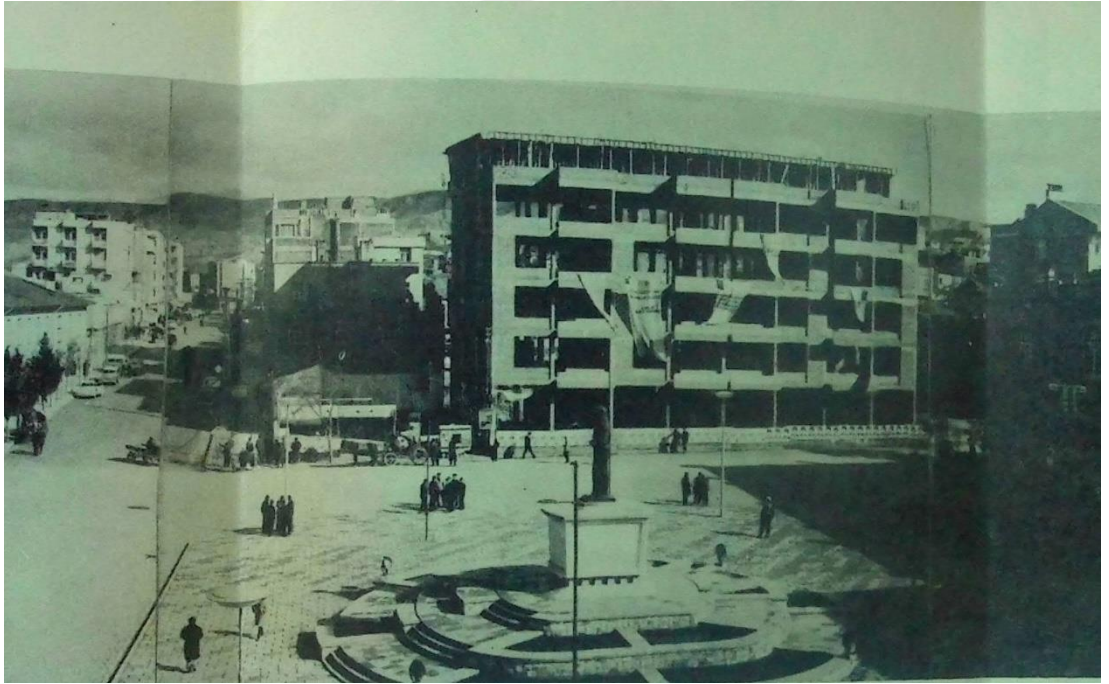
Şekil 5.16. Berberoğlu Apartmanı'nın yapım aşamasındaki görseli (Tanış, 1967)

Berberoğlu apartmanı, Burdur İli Merkez İlçesi Çeşmedamı Mahallesi Cumhuriyet Caddesi No: 2 adresinde ve 296 Ada, 37 Parsel tapu kayıtlı taşınmazda yer almaktadır. Zemin kat üzeri dört kattan ve çatı katından oluşmaktadır. Çatı katının meydana bakan tarafı geri çekilerek teras alanı bırakılmıştır (Şekil 5.16). Bitişik nizamda konumlanan yapının kullanımı şahsa aittir. Yapının inşa edildiği ilk yıllardan bugüne kullanımı değişmemiş olup konut ve ticari fonksiyonludur.

Bina yapım tekniği bakımından betonarme karkas sistemde inşa edilmiştir. Dış cephesi ise sarı ve yeşil renklerde mozaik kaplamalıdır. Binanın doğu cephesindeki pencere ve balkon düzeniyle, yediye bölünmüş görünümlü bir cephe kurgusu oluşmuştur. Doğu cephede, pasaj girişinin üzerinde ve binanın tam ortasında, her

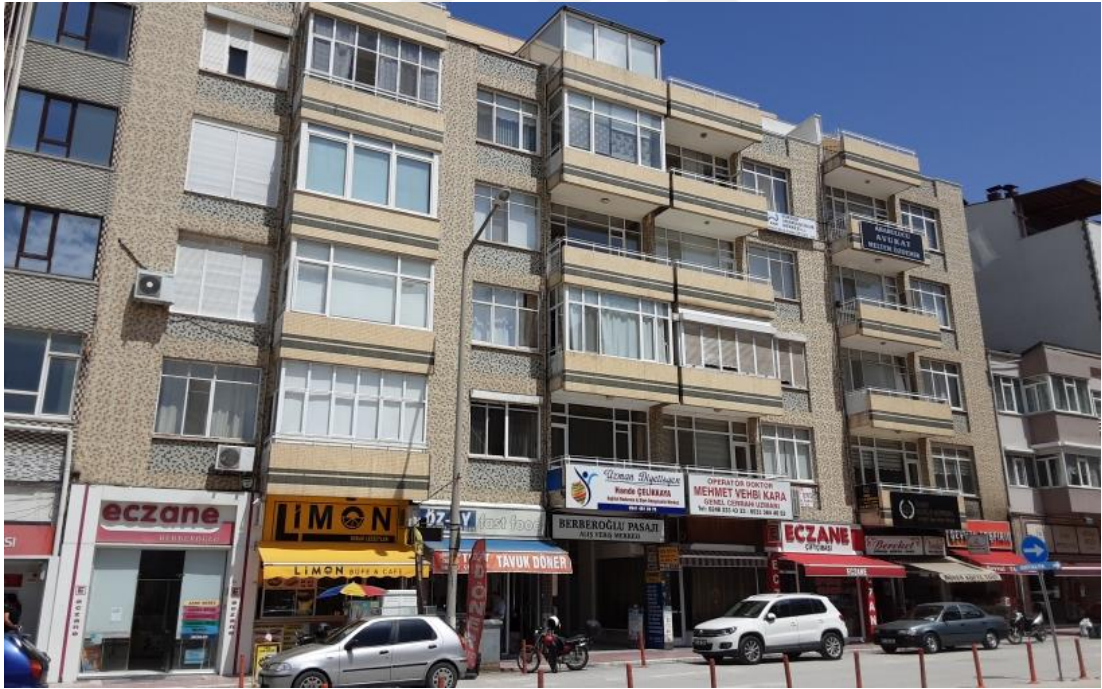
Şekil 5.17. Berberoğlu Apartmanı doğu cephesi (Kalkan, 2023)

Pencereler, aynı büyüklükte, kare formlu ve sabit ve hareketli kanatlıdır. Binada kullanılan yatay bant pencere düzeni modern mimarlık özelliği taşımaktadır. Balkonlar, meydana bakan doğu cephesi mozaik malzemeye kaplanmış beton korkuluklu, kuzeye ve güneye bakan cephede demir ferforje korkuluklu olarak tasarlanmıştır. Doğü cephesinde çatı katı bir miktar geriye çekilerek teras alını bırakılmıştır. Çatı üst örtüsü yapılmayan bina, kentteki bilinen ilk asansörlü bina olması nedeniyle de oldukça önemlidir (Şekil 5.17).

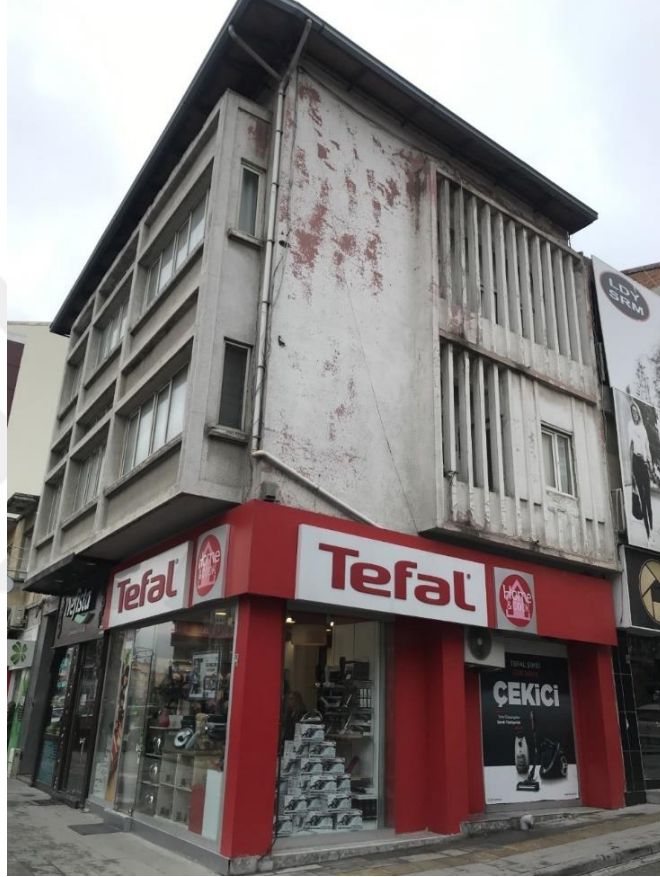
Şekil 5.19. Solmaz Apartmanı batı cephesi (Kalkan, 2023)

dikdörtgen kesitli beton elemanların düşeyde kullanılmasıyla hem gizlenmiş hem de cepheye hareketlilik kazandırılmıştır (Şekil 5.19). Zaman içinde, birinci kattaki balkonun bir bölümünün duvar örülerek kapalı alana dönüştürüldüğü görülmektedir. Binaya giriş kuzey cephede çıkma yapılmayan bölümden verilmiştir. Giriş kapısının üst kısmında sabit doğramalı pencere vardır. Bina, ahşap oturtma çatıdır ve oldukça geniş saçaklıdır.

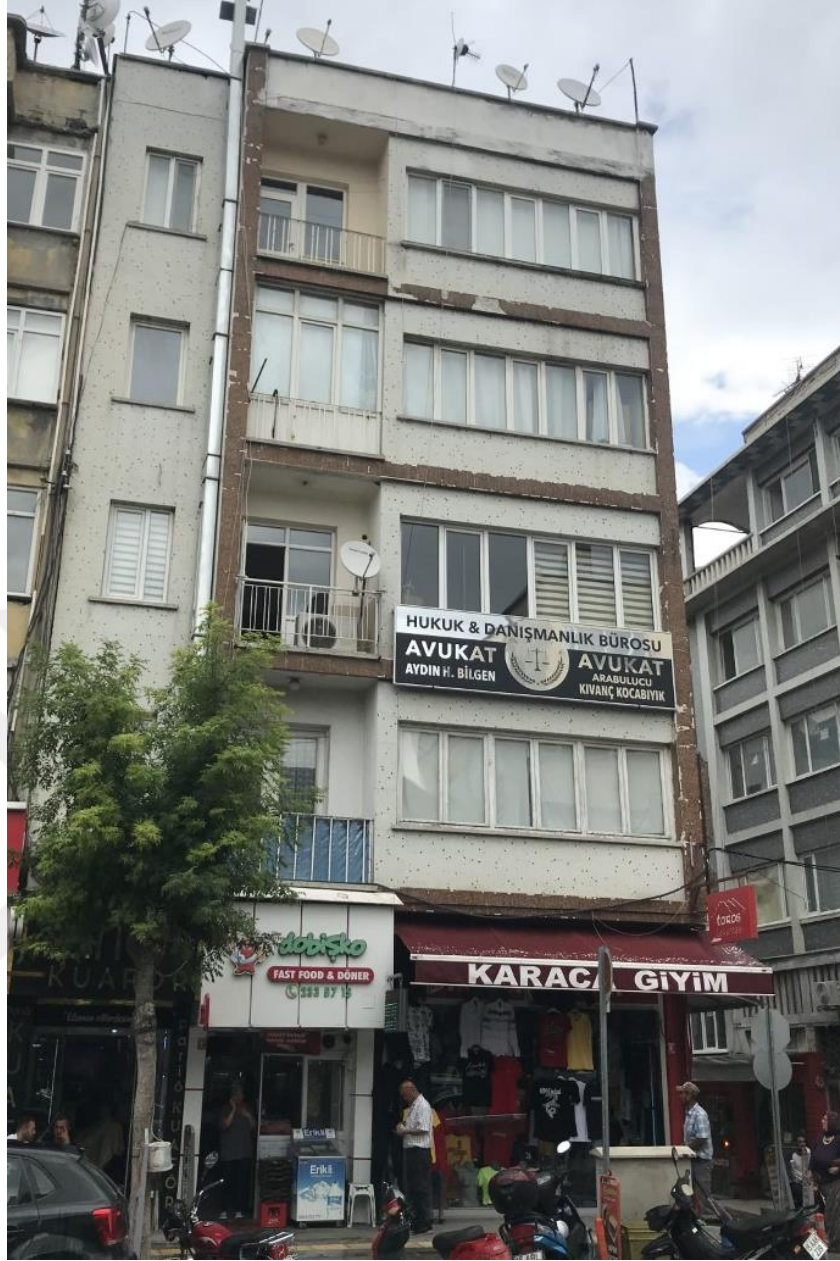
Şekil 5.20. Gür Apartmanı güney cephesi (Kalkan, 2023)

Gür apartmanı, Burdur İli Merkez İlçesi Konak Mahallesi Gazi Caddesi No: 9 adresinde ve 331 Ada, 13 Parsel tapu kayıtlı taşınmazda yer almaktadır. Yapı, bodrum, zemin kat üzeri dört kattan oluşmaktadır (Şekil 5.20). Köşe parselde konumlanan yapının kullanımı şahsa aittir. Yapının inşa edildiği ilk yıllardan bugüne kullanımı değişmemiş olup konut ve ticari fonksiyonludur.

Binanın Gazi Caddesi'ne bakan güney cephesinin bir bölümünde 1.5 m'lik çıkma yapılmıştır. Düşey elemanların çevrelediği ve yatay elemanlarla vurgulanan bu cephe binaya hareketlilik sağlamıştır. Çıkmanın bir bölümü kapalı, bir bölümü ise açık çıkma olarak düzenlenmiştir. Kapalı çıkma bölümünde her katta, aynı ebatlarda yatayda dikdörtgen formlu pencereler kullanılmıştır. Pencereler zaman içinde, 6 veya 7 kanatlı olarak değiştirilmiştir. Özgün ahşap pencere doğramaları yerine ise PVC malzeme kullanılmıştır. Balkonlarda kullanılan ve dönemin özelliklerinden olan demir ferforje korkulukların ikinci, üçüncü ve dördüncü katlarda özgünlüğünü koruduğu görülmektedir. Cephenin geride kalan bölümünde ise her katta birer adet pencere kullanılmış ve bu pencereler zaman içinde değiştirilmiştir.

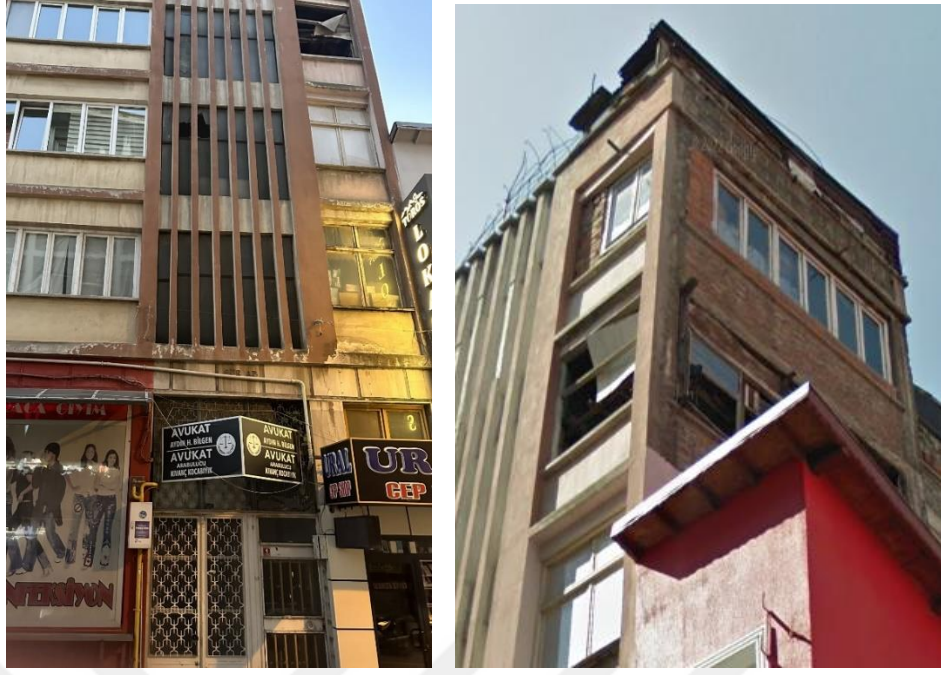
Şekil 5.21. Gür Apartmanı doğu ve kuzey cephe görselleri (Kalkan, 2023)

Köşe parselde yer alan bitişik nizamlı binanın Gazi Caddesi'ne bakan ve batı cephesinde yer alan bina ile çevresinde yer alan aynı dönemde inşa edilmiş binaların geneliyle gabarisi uyumludur. Yapım tekniği bakımından betonarme karkas sistemde inşa edilen binanın duvarları tuğla dolguludur. Bu durum, binanın kuzey cephesindeki açıklıklardan gözlemlenebilmektedir. Binanın doğu cephesi sıva ve boyalı iken güney cephesi kahverengi ve beyaz renkli mozaik kaplamalıdır. Mozaik kaplama uygulaması düşey ve yatay öğelerde farklı renkte kullanılarak cepheye estetik nitelik kazandırmıştır (Şekil 5.21).

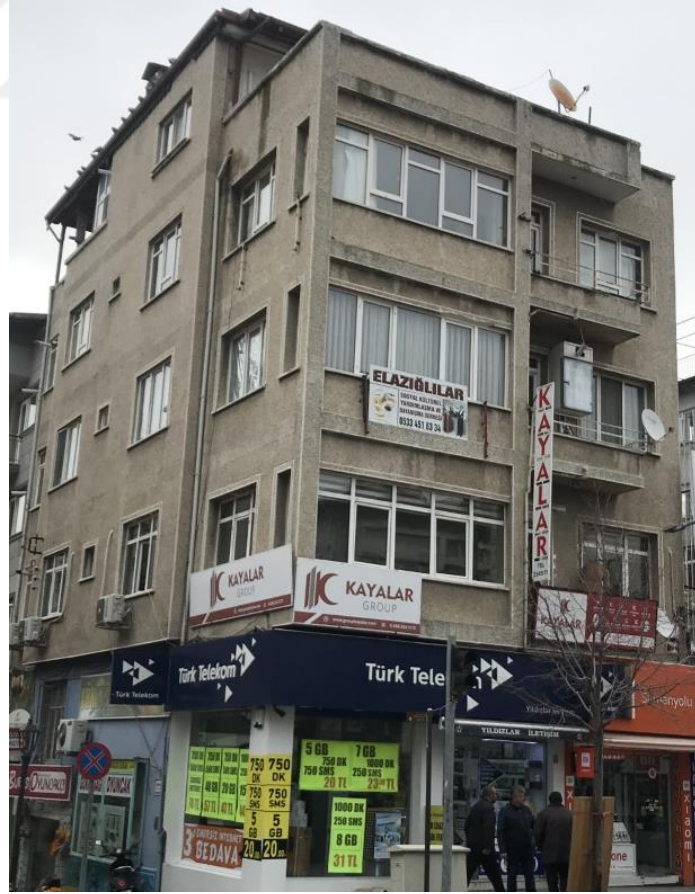
Şekil 5.22. Kayışlı Apartmanı (Kalkan, 2023)

Bina yapım tekniği bakımından betonarme karkas sistemde inşa edilmiştir. Dış cephesi ise katkılı mozaik sıvalıdır. Binanın Gazi Caddesi'ne bakan güney cephesinde 1,5 m uzunluğunda kapalı çıkma yapılmıştır. Çıkmanın doğru tarafında birinci, ikinci ve üçüncü katlarda balkon bulunmaktadır. Kapalı çıkma, düşey strüktür elemanlar ve döşemeleri takip eden yatay elemanlar ile vurgulanmıştır. Her katta, iki düşey eleman arası boyunca hareketli ve sabit kanatlı pencereler yapılmıştır. Bütün pencereler ve balkon kapıları 5 cm dışa çıkan sövelerle çevrelenmektedir. Balkon döşemelerinde de yatay silmeler mevcuttur. Pencere söveleri, batı cephedeki tüm pencerelerde de kullanılmaya devam edilmiştir. Binanın çatı katının kuzey ve güney cephede iki adet terası bulunmaktadır.

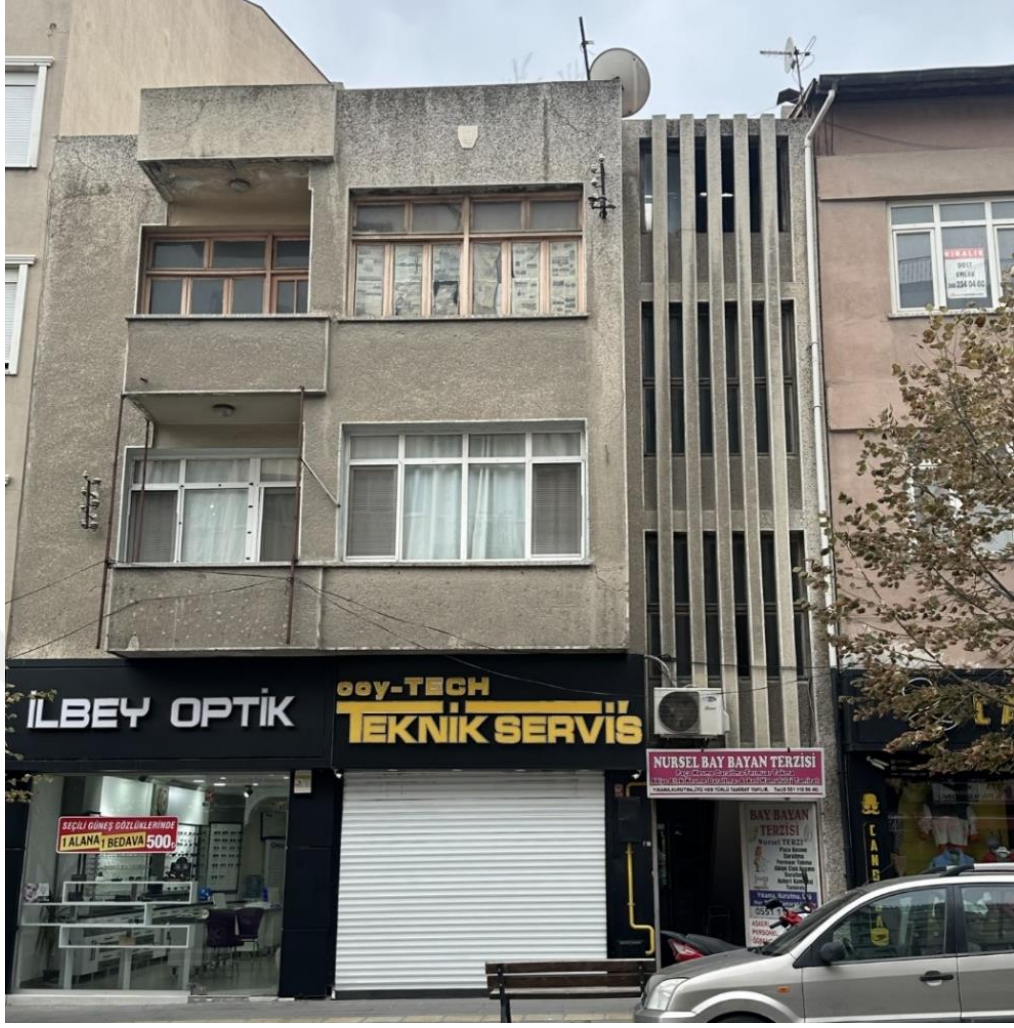
Şekil 5.23. Erdevci Apartmanı (Kalkan, 2023)

Erdeveci apartmanı, Burdur İli Merkez İlçesi İnönü Mahallesi Gazi Caddesi No: 94 adresinde ve 128 Ada, 23 Parsel tapu kayıtlı taşınmazda yer almaktadır. Zemin kat üzeri iki kattan oluşan yapı toplamda üç katlıdır (Şekil 5.23). Bitişik nizamda konumlanan yapının kullanımı şahsa aittir. Yapının inşa edildiği ilk yıllardan bugüne kullanımı değişmemiş olup konut ve ticari fonksiyonludur. Binanın gabarisi, bitişikindeki yapılara oranla oldukça azdır.

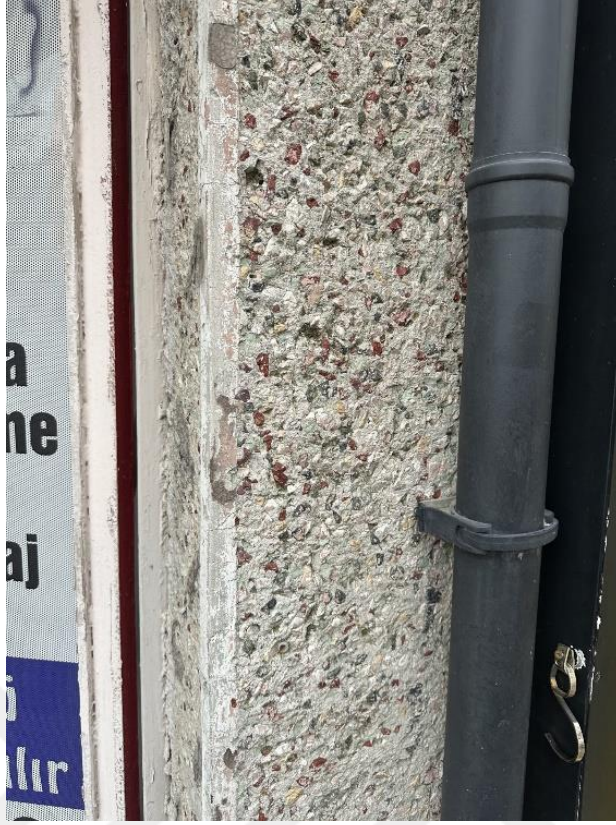
Şekil 5.24. Erdeveci Apartmanı malzeme detayı (Kalkan, 2023)

Bina yapım tekniği bakımından yığma kagir yapıda inşa edilmiştir. Dış cephesi ise katkılı mozaik sıvalıdır (Şekil 5.24). Binanın Gazi Caddesi'ne bakan kuzey cephesinde 1 m uzunluğunda kapalı ve açık çıkma yapılmıştır. Hem kapalı çıkmanın hem balkonun bulunduğu bölümlerde, birinci ve ikinci katlarda birer adet ahşap doğramalı pencere bulunmaktadır. Bu pencereler ikinci katta özgünlüğünü koruyabilmişken, birinci kattaki pencere doğramalarının PVC malzeme ile değiştirildiği görülmektedir. Binaya giriş, kuzey cephede çıkmanın gerisinde kalan bölümden bir demir kapı ile sağlanmaktadır. Giriş holünden çatıya uzanan merdiven holünün aydınlatılması için, cephede dikdörtgen kesitli beton elemanlarla hareketlendirilen bir alan oluşturulmuştur. Bu alan cepheye, diğer dönem yapılarıyla da benzer bir nitelik kazandırmaktadır.

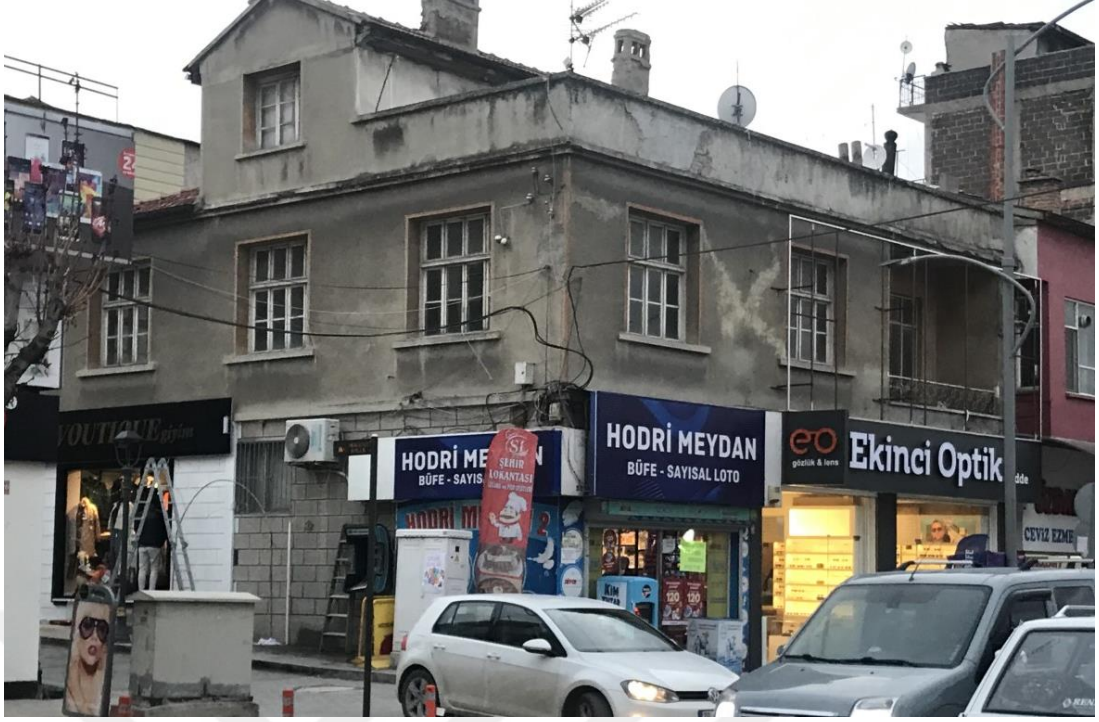
Şekil 5.25. Semiz Apartmanı (Kalkan, 2023)

Bina yapım tekniği bakımından yığma kagir yapıda inşa edilmiştir. Dış cephesi ise bodrum katta taş malzeme, diğer katlarda sıva üzeri boyalıdır. Cephede eşit büyüklükte ve kare formda ahşap doğramalı pencereler bulunmaktadır. Bu pencereler dört kanatlı ve 16 bölümlüdür. Binada, çatı katının kuzey cephesinde parapet çıkılmış bir teras yer almaktadır. Bina cepheleri kat silmeleri ve pencere söveleri ile zenginleştirilmiştir. Ayrıca kuzey cephede, beton üzeri demir ferforje korkuluklu bir adet içe gömülmüş balkon bulunmaktadır. Bina cephelerinde oldukça sade bir tasarım anlayışı benimsenmiştir.

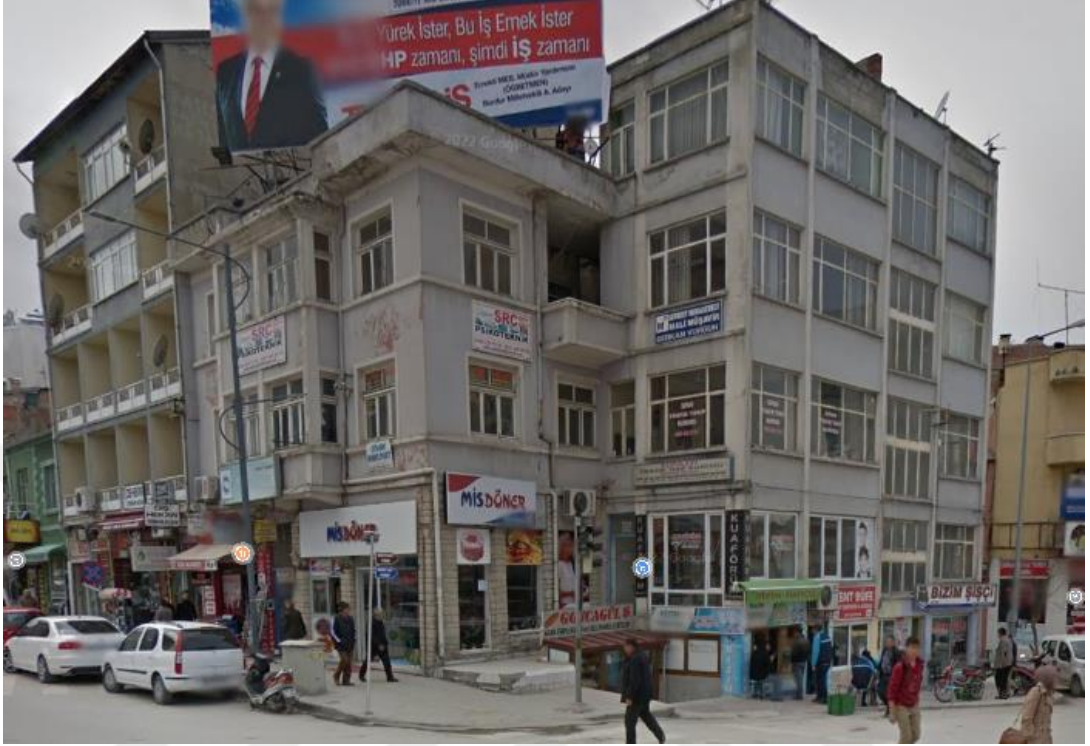
Şekil 5.26. Yalçındağ Apartmanı (Google Street View 2015 yılına ait görüntü)

Bina yapım tekniği bakımından yarı yığma özellikte inşa edilmiştir. Dış cephesi ise sıva ve boyalıdır. Cephede hareketlilik sağlayan balkon öğeleri ve kat silmeleri yer almaktadır. Ayrıca, eşit büyüklükteki ve kare formdaki pencerelerin etrafı sövelidir. Bina teras çatılıdır ve ön cephesindeki kapalı ve açık çıkmalar cepheye hareketlilik katmaktadır.

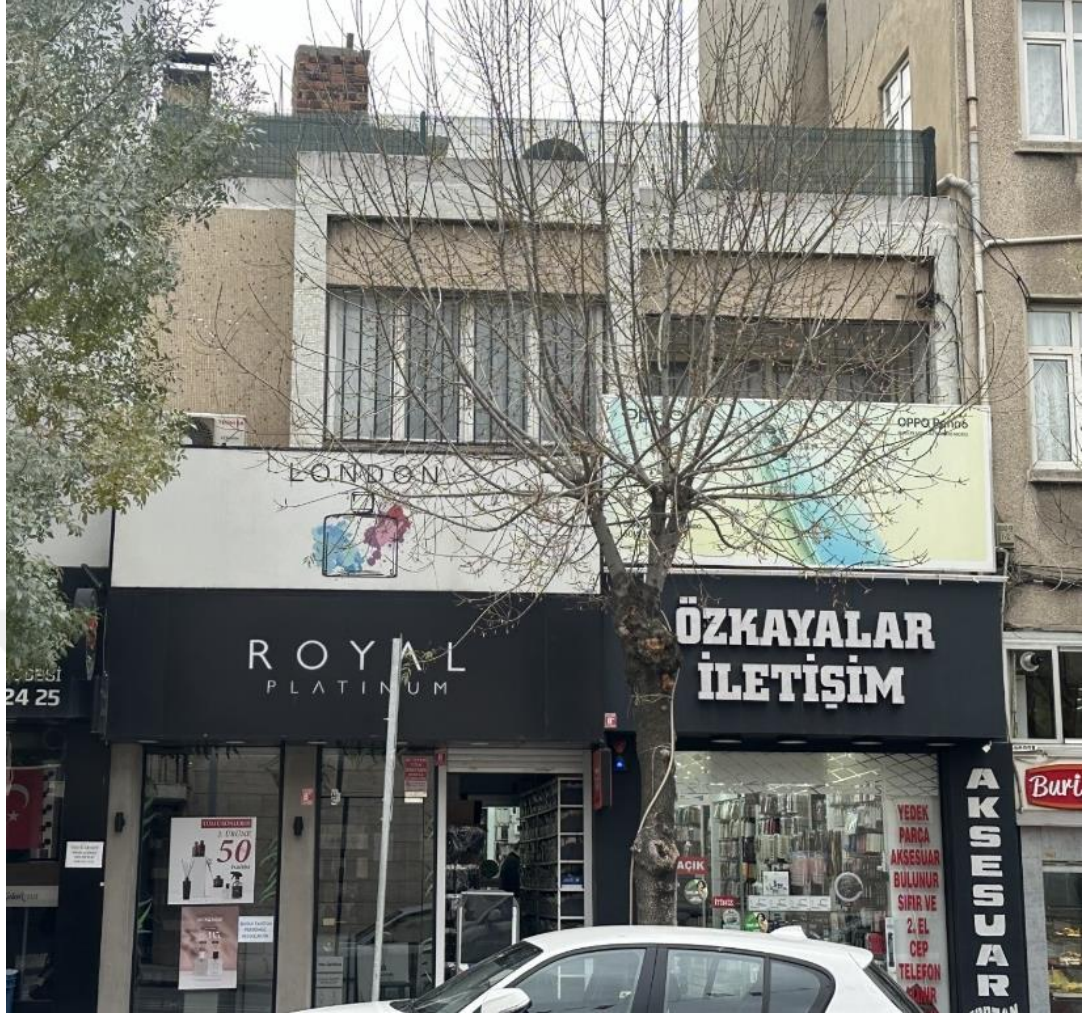
Şekil 5.27. Benli Apartmanı (Kalkan, 2023)

Bina yapım tekniği bakımından betonarme karkas sistemde inşa edilmiştir. Dış cephesi ise dökme mozaik sıvalıdır. Binanın Gazi Caddesi'ne bakan kuzey cephesinde birinci katta yapılan 50 cm'lik bir çıkma yer almaktadır. Kapalı çıkmada yapılan pencerenin sövesi öne çıkarılarak ve farklı renk bir mozaik kaplama yapılarak cepheye hareketlilik kazandırılmıştır. Bu çıkmanın batısında da bir adet balkon bulunmaktadır.

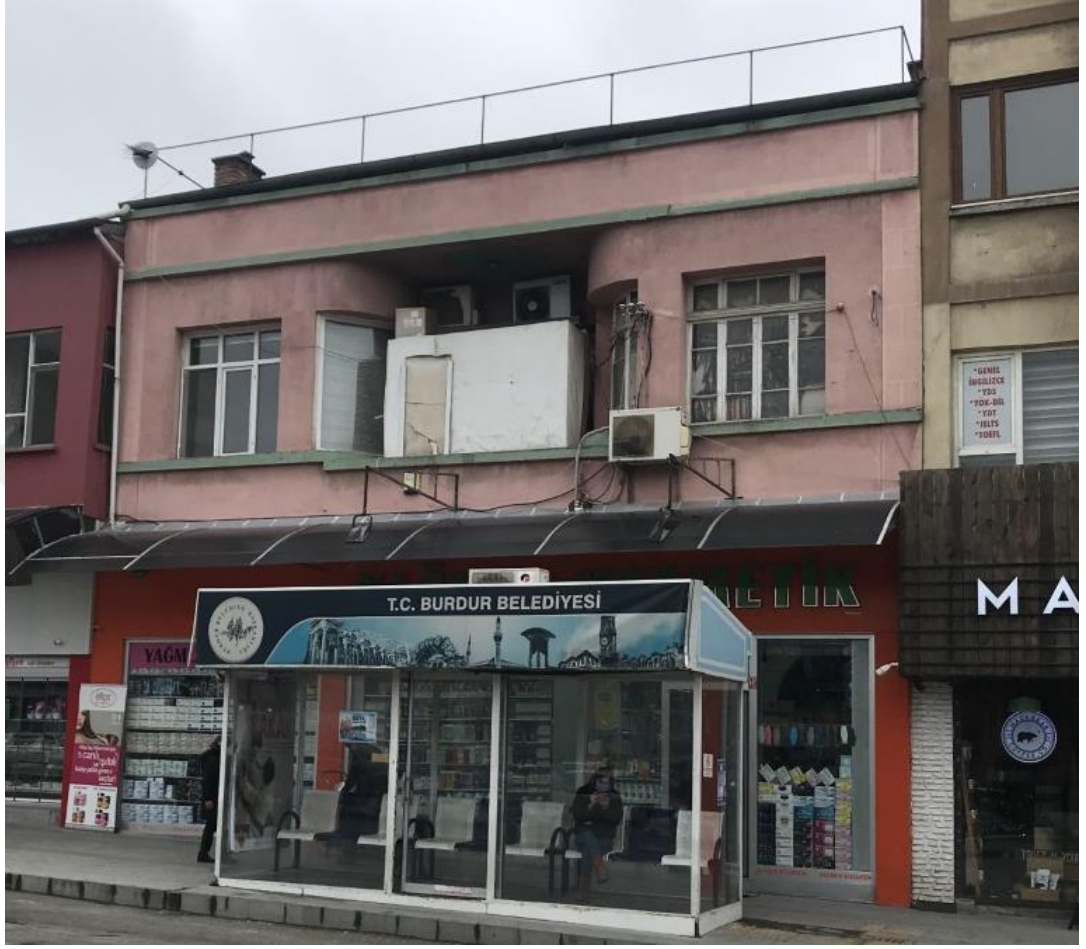
Şekil 5.28. Boyacıoğlu Apartmanı (Kalkan, 2023)

Bina yapım tekniği bakımından betonarme karkas sistemde inşa edilmiştir. Yapının zemin katı ticari dükkân olarak kullanılmaya devam ederken, birinci katı günümüzde kullanılmamaktadır. Dış cephe sıva ile biçimlendirilmiş ve boyalıdır. Pencere hizalarını belirleyen sövelere, kat döşemelerinde de yatay elemanlar olarak yer verilmiştir. Birinci katta cephenin tam orta hizasından bir bölüm 1,5 m uzunluğunda geri çekilmiştir. Bu alan balkon olarak değerlendirilmiştir. Cephede en dikkat çeken özellik de bu balkonun batı ve doğu cephesinin duvarlarının simetrik ve eğrisel şekilde inşa edilmiş olmasıdır. Duvarlarda yapılan bu yumuşatma tasarımı, yapının kuzey cephesine farklı bir nitelik kazandırmıştır. Birinci katta kuzey cephenin batısında kalan pencereler, özgünlüğünü koruyabilmişken, doğu cephesine bakan pencerelerin ahşap döşemelerinin PVC malzeme ile değiştirildiği görülmektedir.

Binanın özgün pencereleri ahşap doğramalı, 4 kanatlı ve 16 bölümlüdür. Zaman içinde, binanın kuzey cephesine sonradan eklenen klima, aydınlatma elemanları ve kablolar görüntü kirliliği oluştursa da bina, mimari nitelikleri bakımından dönem yapıları arasında önem arz etmektedir.

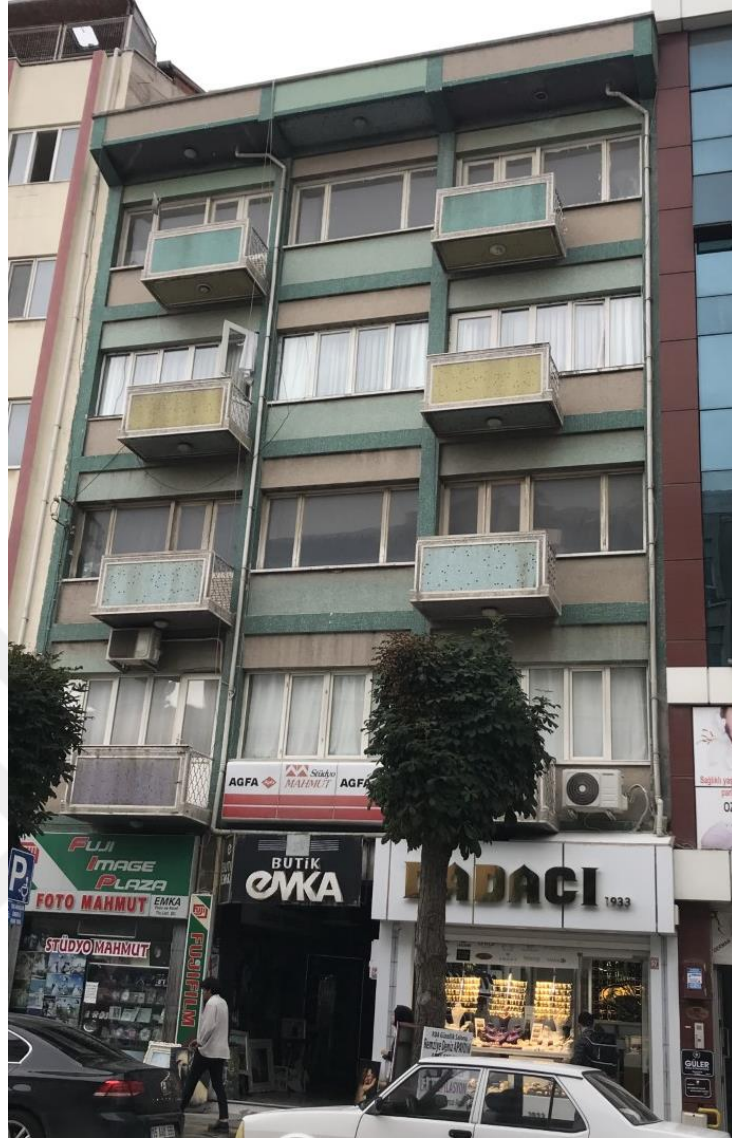
Şekil 5.29. Kanık Apartmanı (Kalkan, 2023)

Bir diğer cephe hareketi ise, düşey elemanlarla üçe ayrılan cephenin orta bölümün her iki yanında yer alan balkonlardır. Balkonların kuzey cephesi mozaik kaplı beton, batı ve doğu cepheleri ise farklı tasarım anlayışıyla oluşturulan demir ferforje korkulukludur. Güney cepheye bakan mozaik kaplamalar, tüm katlarda farklı renk kullanılarak uygulanmıştır. Balkon döşemelerinin alt yüzeylerinde de mozaik kaplama uygulaması yapılmıştır. Apartmana ve dükkanlara giriş, binanın güney cephesinin orta bölümünün içe çekilmesiyle oluşturulan galeriden sağlanmaktadır. Binanın çatı üst örtüsü bulunmamaktadır.

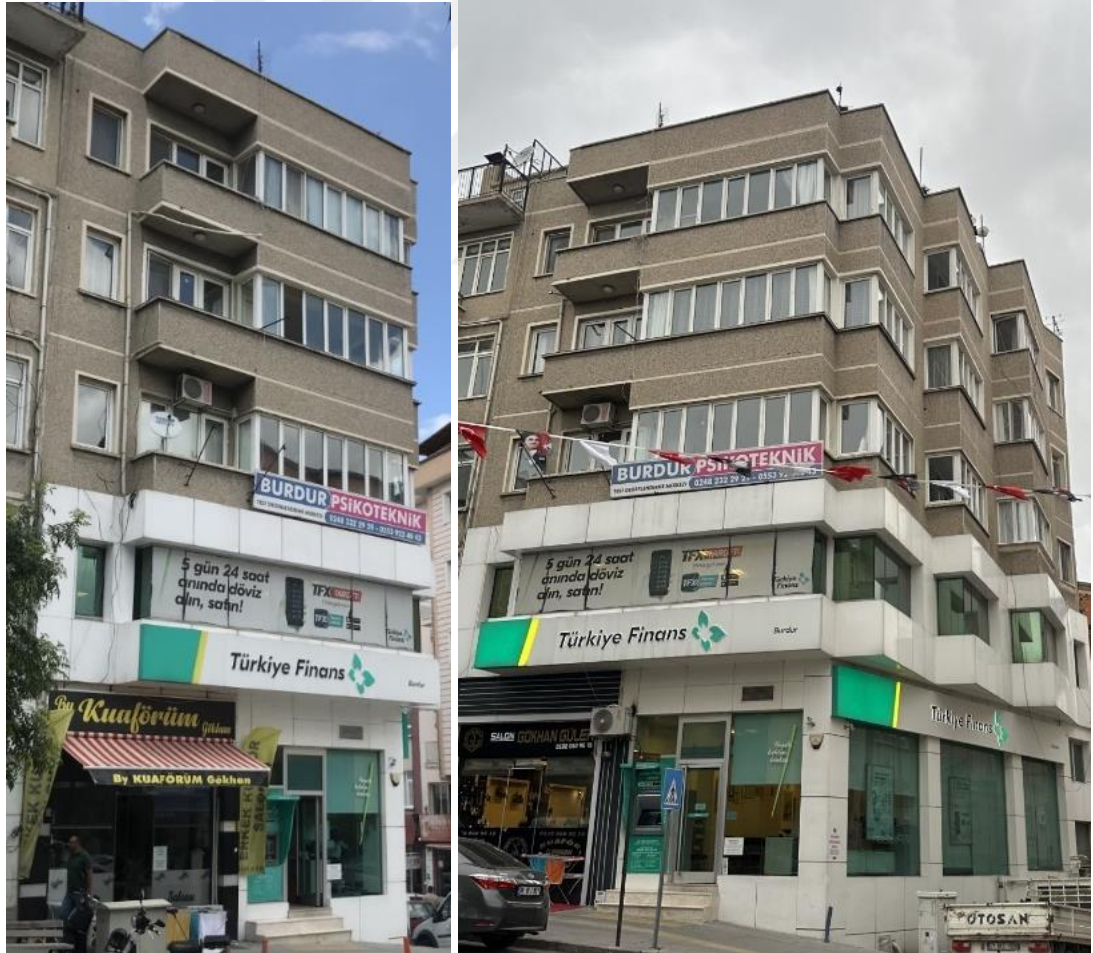
Şekil 5.30. Esdirici Apartmanı güney ve doğu cephe görselleri (Kalkan, 2023)

Bina yapım tekniği bakımından betonarme karkas sistemde inşa edilmiştir. Dış cephesi ise katkılı mozaik kaplamadır. Binanın Gazi Caddesi'ne bakan güney cephesinin bir bölümü 1 m öne çıkarılmıştır. Bu bölümün bir kısmı açık bir kısmı kapalı çıkma şeklindedir. Tamamı pencere ile döndürülmüş kapalı çıkmada, pencere hizası boyunca devam eden yatay bantlar bulunmaktadır. Bu yatay bantlar cepheye hareketlilik sağlarken bir yandan da binanın düşey etkisi azaltılmıştır (Şekil 5.30). Güney cephenin geride kalan bölümünde ise, her katta tek kanatlı dikdörtgen formlu pencereler yer almaktadır. Binanın doğu cephesi, parseli göre şekillendiğinden hareketli bir görsel oluşturmaktadır. Kuzey cephedeki kapalı çıkmada başlayıp doğu cephesinde devam eden, köşelerin pencere ile dönülmesi tasarımı, cephenin ne denli düşünülmüş ele alındığını göstermektedir. Kat silmeleri bu bölümde de devam etmektedir. Cephe boyunca tüm pencerelerin etrafı söve ile çevrelenmiştir.

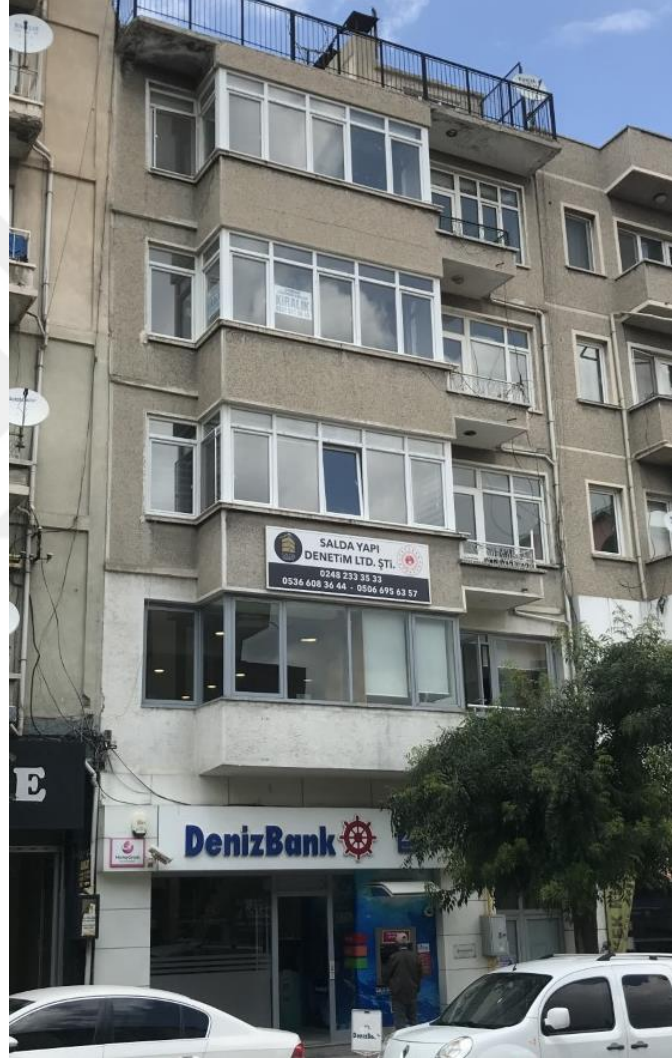
Şekil 5.31. Serdaroğlu Apartmanı (Kalkan, 2023)

Bina yapım tekniği bakımından betonarme karkas sistemde inşa edilmiştir. Dış cephesi ise katkılı mozaik sıvalıdır. Binanın Gazi Caddesi'ne bakan güney cephesinin orta bölümü 1 uzunluğunda konsol çıkma yapılmıştır. Bu çıkmanın doğu cephesi tarafında bulunan balkonların korkulukları beton üzeri demir ferforjedir. Bu

bölümde ahşap doğramalar yatay ve köşede dönen bant pencereler kullanılmıştır. Cephede bulunan balkonlar ile beyaz kat silmeleri cepheye hareketlilik katmaktadır. Binanın zemin katı kompozit panel ile kaplanmış, birinci katında dış cephe kaplaması kaldırılarak sıva yapılmış ve pencere doğramaları alüminyum malzeme ile değiştirilmiştir. İkinci, üçüncü ve dördüncü katlarda ise pencere düzeni, özgün balkon korkulukları korunmuştur. Bina teras çatılı olup demir ferforje korkulukları sonradan eklenmiştir.
