T.C.  
SÜLEYMAN DEMİREL ÜNİVERSİTESİ  
FEN BİLİMLERİ ENSTİTÜSÜ

CUMHURİYET DÖNEMİ MİMARİSİ VE KENT KİMLİĞİNE  
KATKISI: BURDUR KENT MERKEZİ ÖRNEĞİ

YÜKSEK LİSANS TEZİ  
MİMARLIK ANABİLİM DALI  
ISPARTA-2024

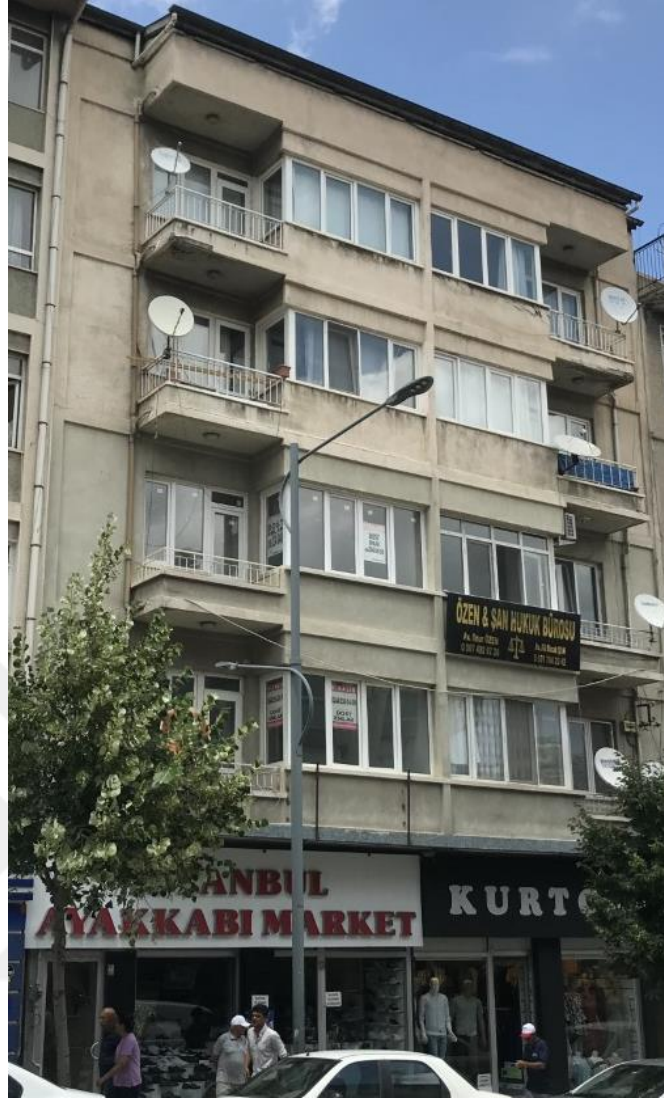
Şekil 5.32. Özmumcu Apartmanı (Kalkan, 2023)

Güney cephede, cepheyi simetrik olarak ikiye bölen düşey eleman kullanılmıştır. Kat döşemelerini takip eden yatay elemanlar ile hem cepheye hareketlilik kazandırılmış hem de binanın düşey etkisi azaltılmıştır. Bezeme ve süslemeden uzak, yalın bir anlayışın benimsendiği bir cephe karakteri oluşturulmuştur. Binadaki özgün ahşap doğramalı pencereleri zaman içinde değiştirilerek PVC malzeme kullanıldığı görülmektedir. Binanın ahşap çatısı, oluklu levha ile kaplıdır.

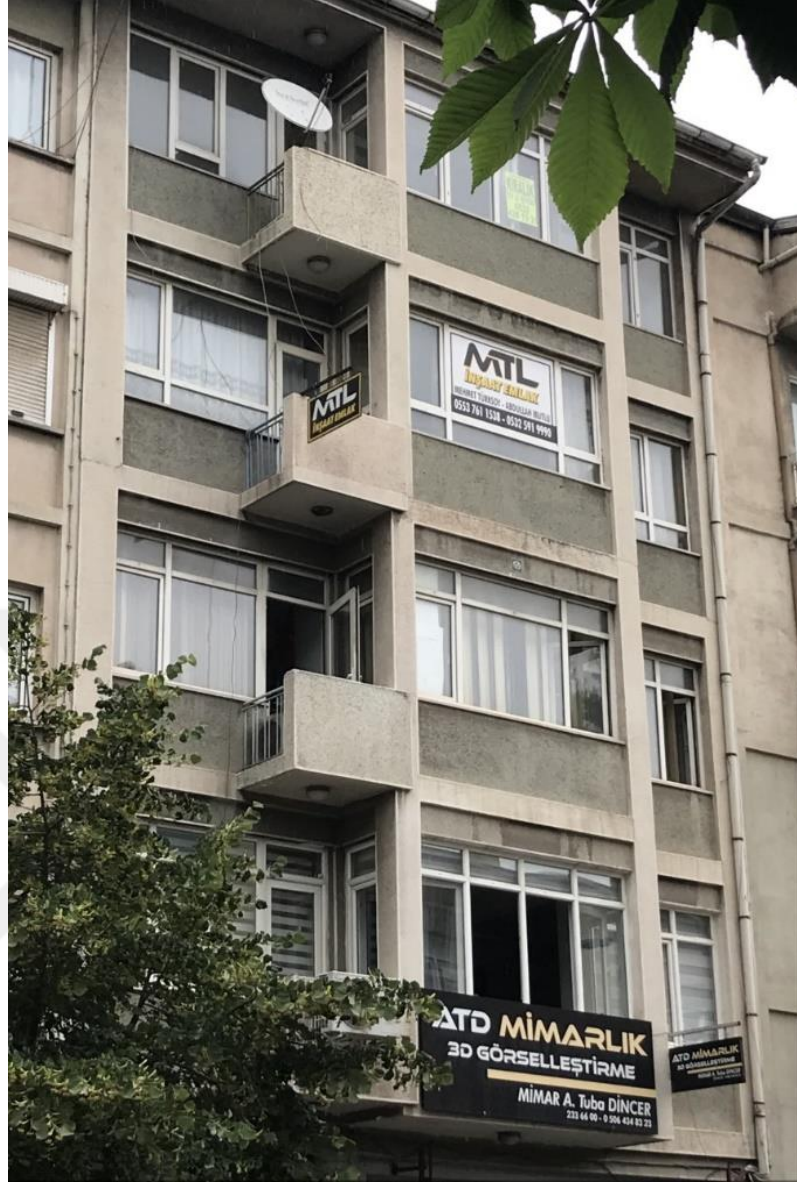
Şekil 5.33. Uluçınar Apartmanı (Kalkan, 2023)

Bina yapım tekniđi bakımından betonarme karkas sistemde inşa edilmiştir. Dış cephesi ise sıva ve boyalıdır. Binaya giriş güney cepheden demir kapı ile sağlanmaktadır. Gazi Caddesi'ne bakan güney cephesinde tam ortadan kütsel olarak 1 m uzunluğunda çıkma yapılmıştır. Birinci kattan başlayıp çatı katına kadar devam eden çıkmada batı cephesi tarafında her katta balkon bulunmaktadır. Balkonların caddeye bakan kısımları beton, batı cephe tarafında ise demir ferforje korkuluk bulunmaktadır. Bu yönüyle yaklaşık aynı dönemde inşa edilen diğel nitelikli yapılarla benzerdir (Şekil 5.33). Binanın güney cephesinde bulunan pencerelerin her iki tarafında bulunan söveler çıkma boyunca devam etmekte ve öne çıkan cephe vurgusunu kuvvetlendirmektedir. Bitişik nizamlı binanın batı ve doğu cephesindeki binalarda da görülen döşeme boyu devam eden yatay elemanlarla cephe hareketlendirilmiştir. Günümüzde, binanın her katında pencere ebatlarının korunmuş olduđu görülse de iç bölmeleri ve doğramaları özgün halinden farklıdır. Zemin katta ise cephe özgünlüğü korunamamıştır. Bina geniş saçaklı ve ahşap oturtma çatılıdır.

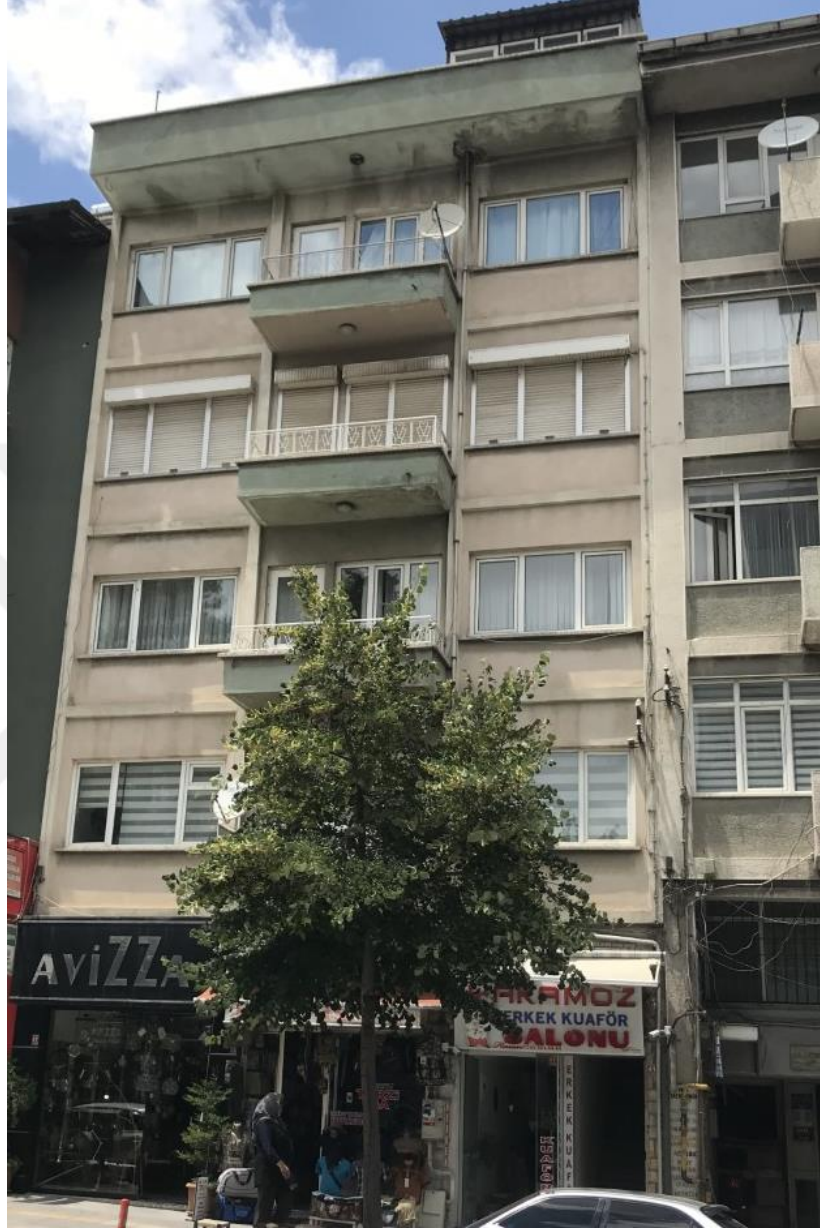
Şekil 5.34. Ayas Apartmanı (Kalkan, 2023)

Binanın gabarisi çevresindeki yapılar ile uyumludur. Bitişik nizamlı yapının çevresindeki benzer dönem yapılarından farklı olarak çıkması bulunmamaktadır. Binaya giriş, Gazi Caddesi'ne bakan güney cepheden sağlanmaktadır. Bu cephe, düşey elemanlar kullanılarak eşit büyüklükte üç parçaya bölünmüş gibidir. Ortada kalan bölümde birinci kattan çatı katına kadar tüm katlarda balkon yer almaktadır. Balkonlar beton üzeri demir ferforje korkulukludur. Döneminin özelliklerinden olan

bu korkuluklar özgünlüğünü günümüze kadar koruyabilmiştir. Binadaki cephe hareketliliği, döneminin benzer yapılarında olduğu gibi yatay ve düşey elemanlar kullanılarak sağlanmıştır. Bunların dışında ise oldukça yalın bir cephe anlayışı benimsenmiştir. Binadaki ahşap doğramalı, ortası sabit iki açılı kanatlı pencerelerin doğramaları tadilat yapılarak PVC malzeme ile değiştirilmiştir. Çatı katında da sonradan eklenen kapalı bir alan mevcuttur.

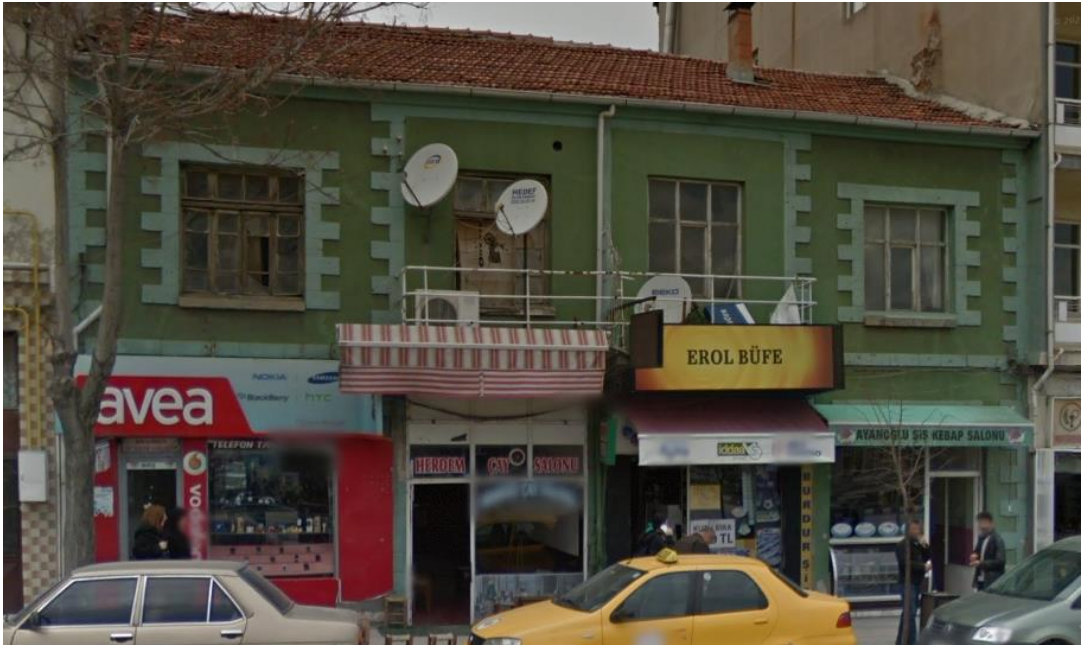
Şekil 5.35. Ayan Apartmanı (Google Street View 2015 yılına ait görüntü)

Bina yapım tekniği bakımından yığma kagir yapıda inşa edilmiştir. Dış cephesi ise sıva ve boyalıdır. Binanın birinci katında dört adet kare formlu, ahşap doğramalı ve 6

bölümlü pencereler yer almaktadır. Ortada bulunan iki pencereyi birlikte çevreleyen söveler ve doğu ve batı cephedeki pencereleri üç taraftan çevreleyen dış şeklindeki söveler cepheye nitelik kazandırmıştır. Bina ahşap oturtma çatılıdır.

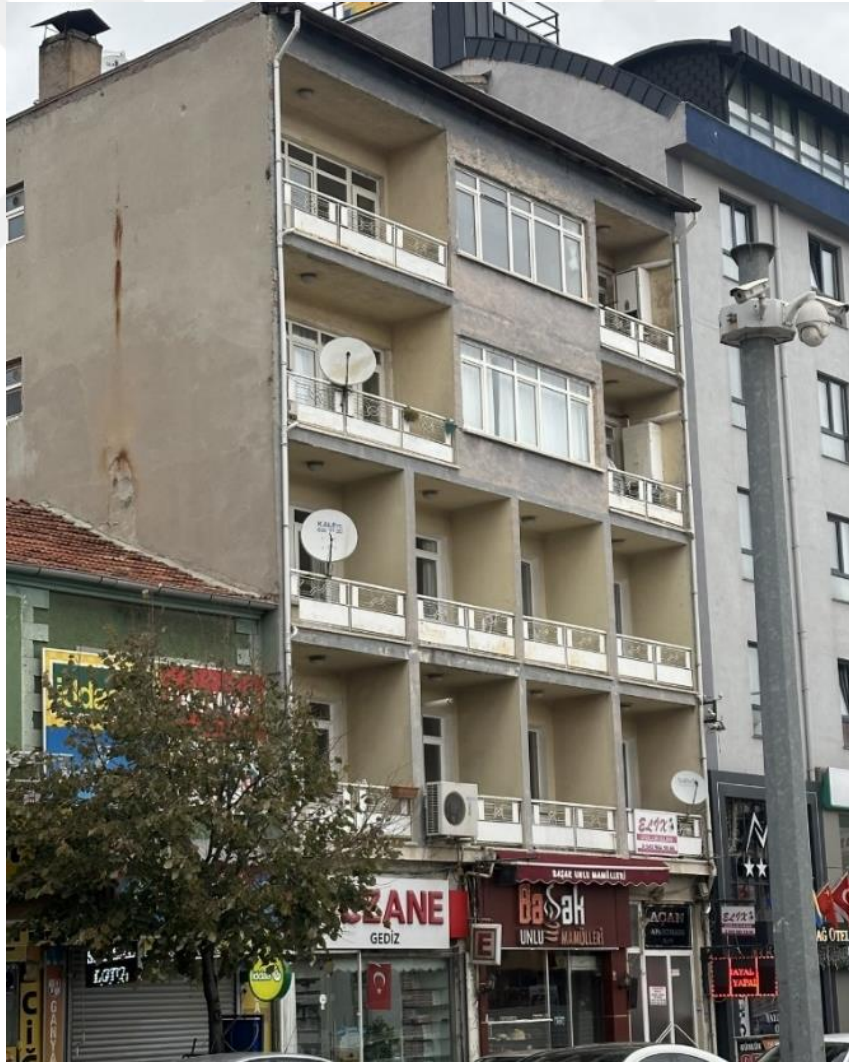
Şekil 5.36. Açan Apartmanı (Kalkan, 2023)

Bina yapım tekniği bakımından betonarme karkas sistemde inşa edilmiştir. Dış cephesi ise sıva ve boyalıdır. Binanın gabarisi, her iki cepheden bitişik olduğu yapılara oranla oldukça fazladır. Binanın güney cephesinde birinci ve ikinci katlar eşit büyüklükte dörde bölünürken, üçüncü ve dördüncü katlar bu katlardan farklı tasarlanmıştır. Birinci ve ikinci katlarda içe çekilen balkon ile gridal bir görünüm elde edilmiştir. Üçüncü ve dördüncü katlarda ise binanın orta bölümünden cephede simetrik olmayan bir çıkma yapılmıştır. Çıkmanın doğu ve batı cephesinde eşit olmayan büyüklükte ikişer adet balkon yer almaktadır. Balkonların tümü demir dikdörtgen formlu ferforje korkulukludur. Korkuluklar günümüze kadar özgünlüğünü koruyabilmiştir. Kapalı çıkmada her iki katta da ortaları sabit üç açılır kanatlı pencere kullanılmıştır.

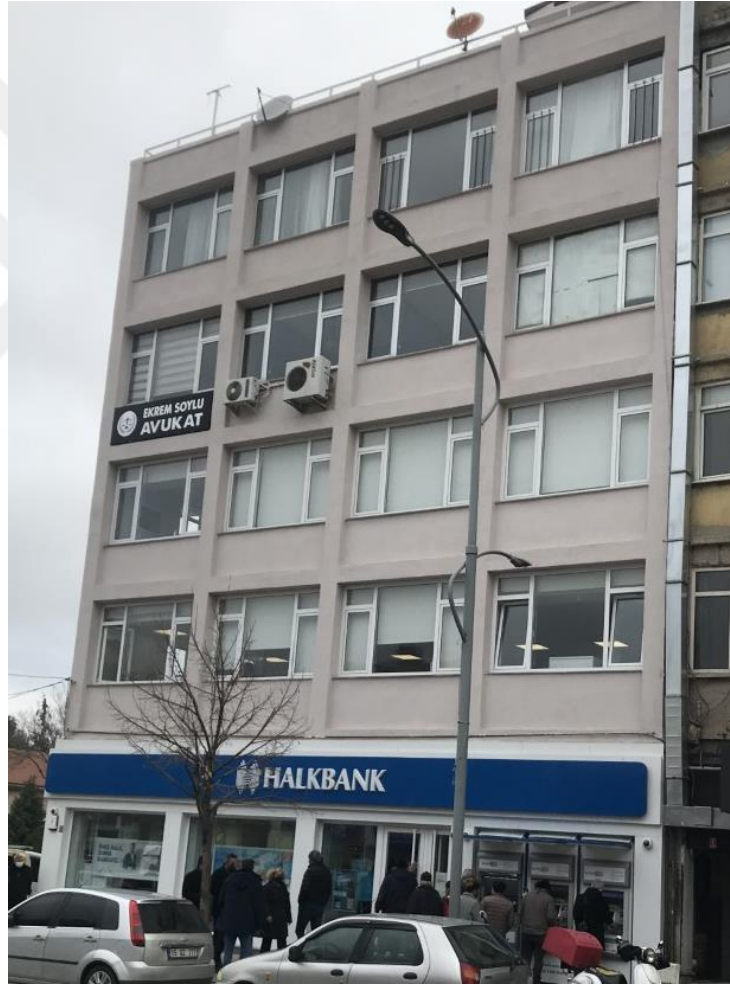
Şekil 5.38. Halk Bankası binası güney cephesi (Kalkan, 2023)

Bina yapım tekniği bakımından betonarme karkas sistemde inşa edilmiştir. Duvarları tuğla dolguludur. Oldukça yalın bir cephe anlayışının benimsendiği binanın dış cepheleri sıva üzeri boyalıdır. Yapının Gazi Caddesi'ne bakan güney cephesi düşey elemanlarla dörde bölünmüştür. Bu düşey elemanlar, aynı kalınlıkta yatayda da

kullanılınca cepheye gridal bir görünüm katmıştır. Cephede uygulanan bu hareketlendirme çabası ile cephede 16 bölüm oluşturulmuş gibi algılanmaktadır. Aynı düzenin sağlandığı bölümlerde ortası sabit iki tarafı açılır pencereler kullanılmıştır. Günümüzde pencere doğramaları özgünlüğü yitirmiş, özgün malzeme yerine alüminyum doğrama kullanıldığı görülmektedir.

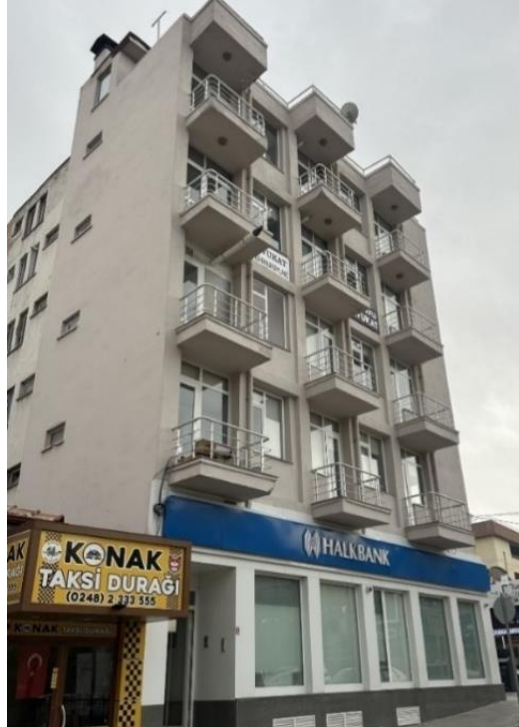
Şekil 5.39. Halk Bankası binası batı cephesi (Kalkan, 2023)

Zemin kat, günümüzde de ilk kullanımını sürdürmekte ve banka olarak kullanılmaktadır. Banka girişi güney cephede, alüminyum doğramalı kapıdan verilmiştir. Diğer katlara ulaşım ise batı cepheden sağlanmaktadır. Kapılar binanın özgün kapılarından farklıdır. Binanın batı cephesinde de güney cephedeki düzenle uyumlu olarak düşey ve yatay elemanlar kullanılmıştır (Şekil 5.39). Bu mimari öğeler ile bu cephede altı parçaya bölünmüş şekilde algılanmaktadır. Cephenin güneye bakan kısmı sağır bırakılırken, diğer beş bölüm birbirine simetrik tasarlanmıştır. Birinci, üçüncü ve beşinci bölümlerde, tüm katlarda balkon inşa edilmiştir. Balkon korkulukları zaman içinde alüminyum malzeme ile değiştirilmiş ve özgünlüğünü yitirmiştir. Binanın kuzey cephesi de sağır bırakılmış ancak; her katta havalandırma penceresi açılmıştır. Bina çatı düzeni ise teras çatı olarak tasarlanmıştır.

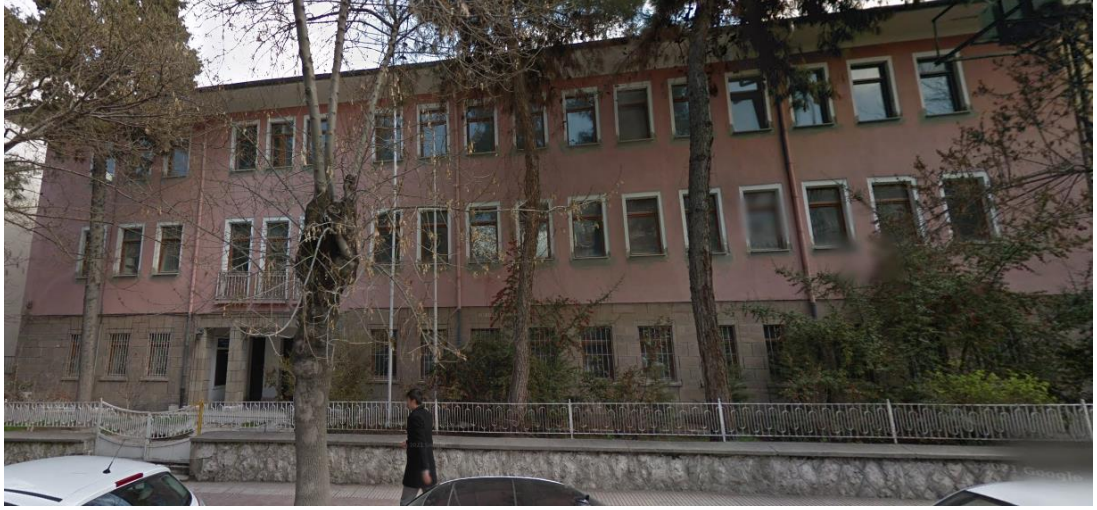
Şekil 5.40. Akşam Sanat Okulu (Google Street View, 2015 yılına ait görüntü)

Kız Meslek Lisesi, Burdur İli Merkez İlçesi Konak Mahallesi İstasyon No: 12 adresinde ve 294 Ada, 5 Parsel tapu kayıtlı taşınmazda yer almaktadır. Zemin kat üzeri iki kattan oluşan yapı toplamda üç katlıdır (Şekil 5.40). Ayrık nizamda konumlanan yapının kullanımı kamuya aittir. Restorasyon aşaması tamamlanmak üzere olan binanın eğitim işlevi ticariye dönüştürülecektir.

Parsel üzerinde üç farklı bina bulunmaktadır. Yapının inşa edildiği tarih tam olarak bilinmemekle birlikte, İstasyon Caddesi'ne cephesi bulunan bina 1940'lı yıllarda inşa edilen özgün yapıdır. Zaman içinde ihtiyaç doğrultusunda 1960'lı yıllarda bir dönem eki ve 2001 yılı sonrasında geç bir dönem eki daha eklenmiştir (Şekil 5.41). Özgün yapının zemin katında yanaşık derzli kesme taş kaplama mevcuttur. Diğer iki kat ise boyalıdır. Erken dönem ekinde ve geç dönem ekinde cepheler sıvalı ve boyalıdır (Şimşek Tolacı vd., 2020).

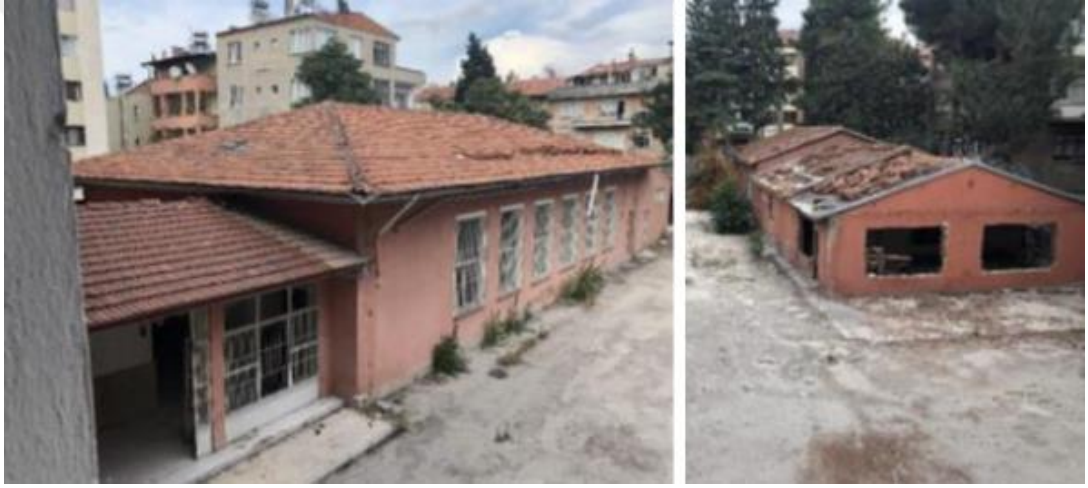
Şekil 5.41. Yapının muhdes bağlantısı ve niteliksiz ek (Şimşek Tolacı vd., 2020)

Zaman içinde, erken dönem ekinin özgün binaya kuzey cepheden eklenmesi, bazı pencerelerin kaldırılmasına neden olmuştur. Bu tadilat cephedeki malzemelerde bozulmalara da yol açmıştır. Erken ve geç dönem eklerinde de olumsuz hava şartları ve bakımsızlık nedeniyle bozulmalar meydana gelmiştir. Yapının kuzey ve güney

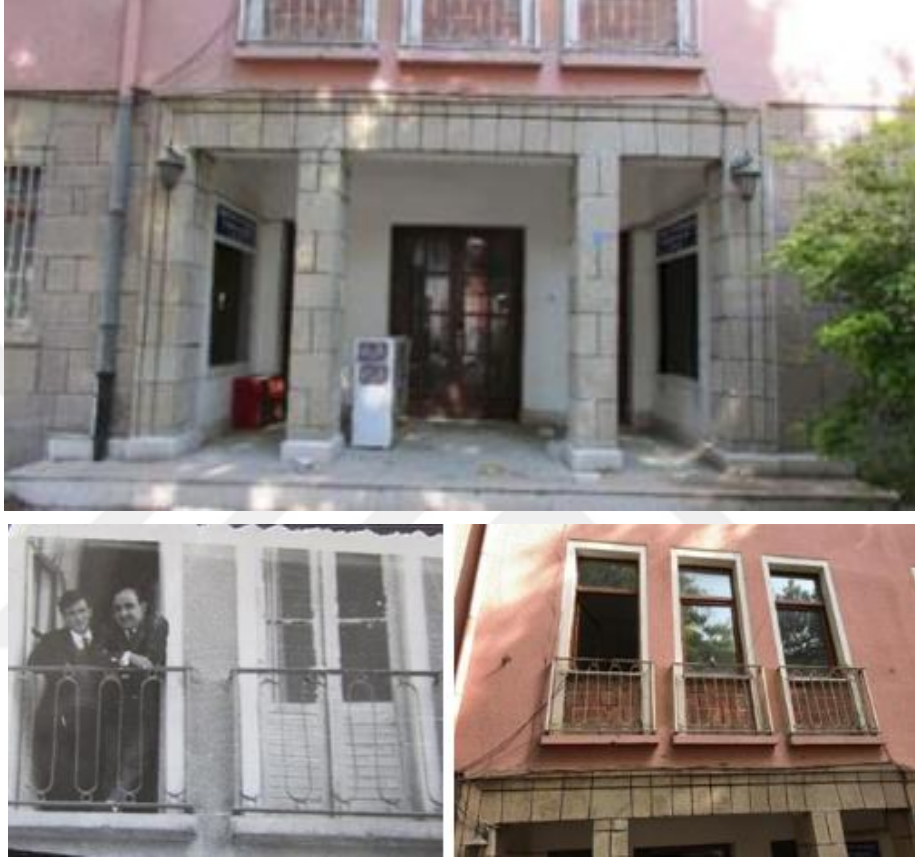
Şekil 5.42. Akşam Sanat Okulu detay fotoğrafları (Şimşek Tolacı vd., 2020)

cephesinde özgün Fransız balkonlar yer almaktadır (Şekil 5.42). Birinci ve ikinci katlarda ikişer adet olarak yer alan bu Fransız balkonların sonradan, tuğla duvar örülerek bir kısmının kapatıldığı ve normal pencereye dönüştürüldüğü görülmüştür. Binanın çatısı ahşap oturtma çatı üzeri Marsilya tipi kiremitlidir (Şimşek Tolacı vd., 2020).

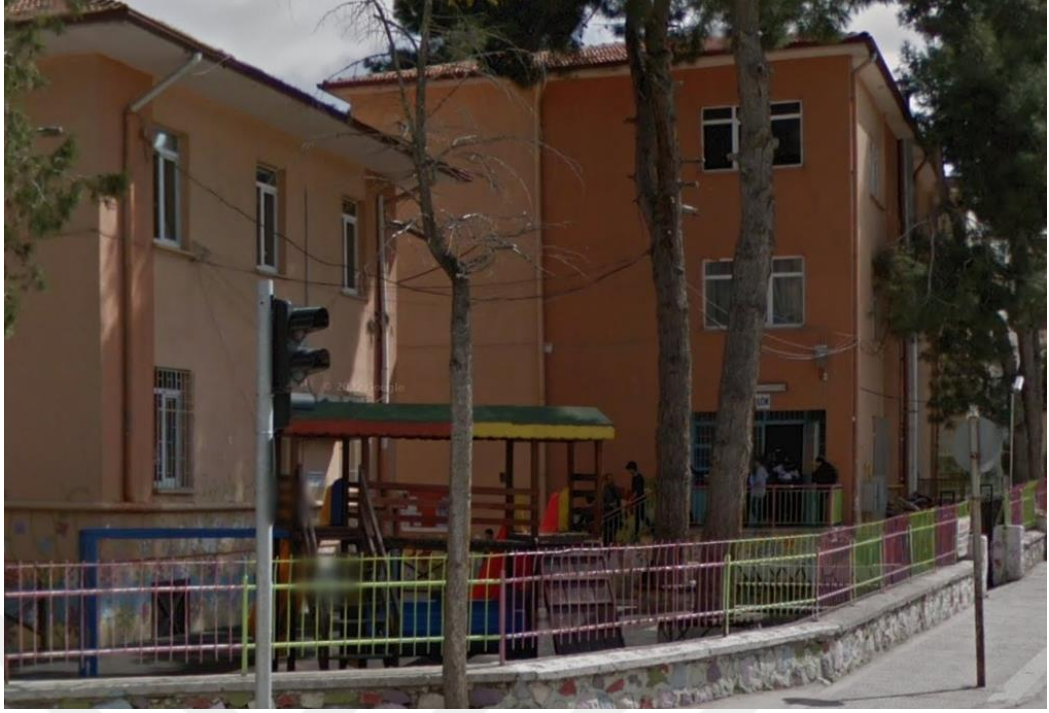
Şekil 5.45. Gazi İlkokulu ilk dönem eki (Google Street View 2015 görüntüsü)

Zaman içinde, özgün binanın kuzey cephesinde bir kütle eklenmiştir (Şekil 5.45). Bu dönem ekinin yapım tekniği ve kaplama malzemesi özgün bina ile uyumludur. Kat yüksekliği özgün binadan fazla olan yapıda, farklı ebatlarda dikdörtgen formlu pencereler kullanılmıştır. Daha sonra, özgün binaya batı cepheden bitişik bir kütle daha eklenmiştir (Şekil 5.46). Özgün kütleinin batı cephesinin duvarları yıkılarak birleştirilen bu betonarme binanın, dış cephesindeki boya malzeme ile uyum sağlanmaya çalışılsa da pencere ebatları ve düzeni açısından özgün binadan farklıdır.

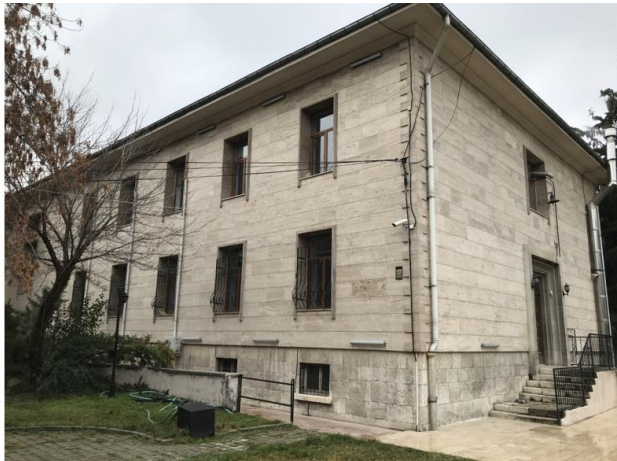
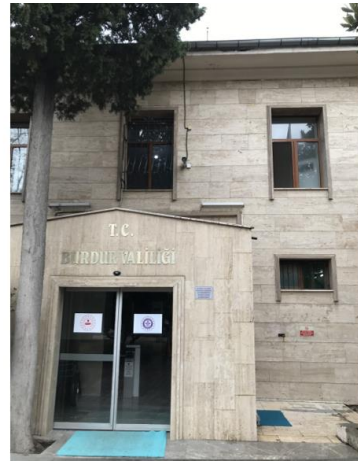
Şekil 5.47. Valilik binası doğu cephesi fotoğrafları (Kalkan, 2022)

Yapının bulunduğu parselin bahçe yönü olan doğu cephesi, halkın kullandığı girişin bulunduğu cephedir. Geç dönemde yapıya eklenen üçgen çatılı bir rüzgarlık alanından binaya girilmektedir. Bu girişin özgün olup olmadığı bilinmemektedir. Giriş bölümünün her iki tarafına dikdörtgen formda pencereler mevcuttur. Bu pencereler bodrum zemin ve birinci katlarda aynı tekrarlarla devam etmektedir. Zemin ve birinci katta bulunan pencereler üç bölmeli olup çift kanatlı, bodrum kattakiler ise iki bölmelidir. Pencerelerin etrafında özgün olmayan söveler mevcuttur. Bodrum ve zemin kat pencerelerinde demir parmaklıklar kullanılmıştır. Ayrıca, giriş bölümünün sağ yanında, zeminden birinci kata uzanan, düşeyde üç sıralı farklı bir pencere tipi yer almaktadır. Bu pencere içeride merdiven holünü aydınlatmaktadır (Şekil 5.47).

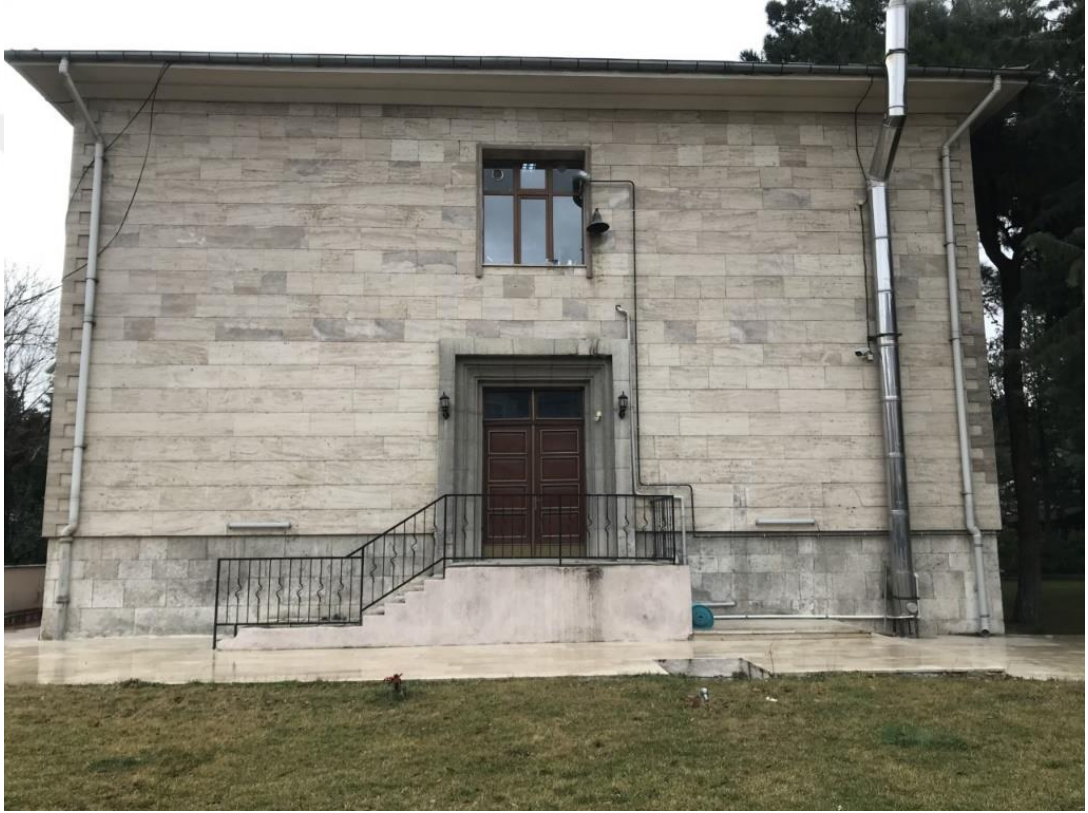
Şekil 5.48. Valilik binası kuzey cephesi fotoğrafı (Kalkan, 2022)

Binanın kuzey cephesi en dar cephesidir (Şekil 5.48). Bu cephede merdivenle çıkılan bir giriş kapısı daha bulunmaktadır. Giriş kapısına demir korkuluklu geniş basamaklardan ulaşılmaktadır. Günümüzde kullanılmayan bu kapının söveleri özgün malzeme ve formunu koruyabilmiştir. Özgün halini koruyabilen bodrum kat dışında tüm cephe traverten ile kaplıdır. Gazi Caddesi'nin uzun süreli kullanıcıları ile görüşüldüğünde bu cadde yönünde olan cephedeki özgün kaplama taşlarının bezemeli/işlemeli olduğu bilgisi edinilmiştir.

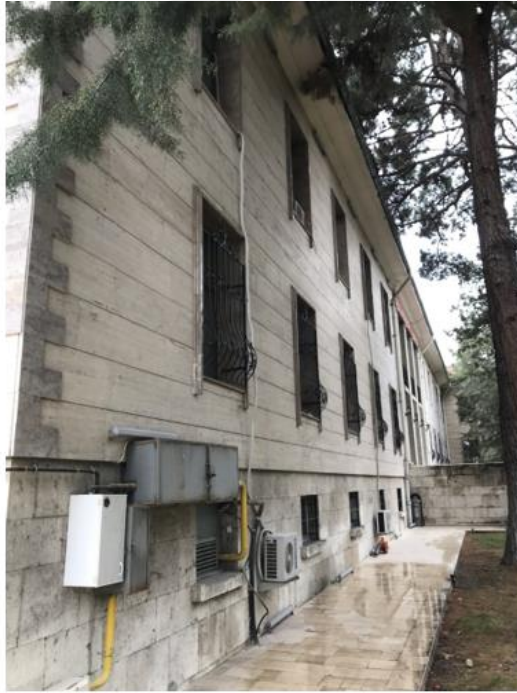
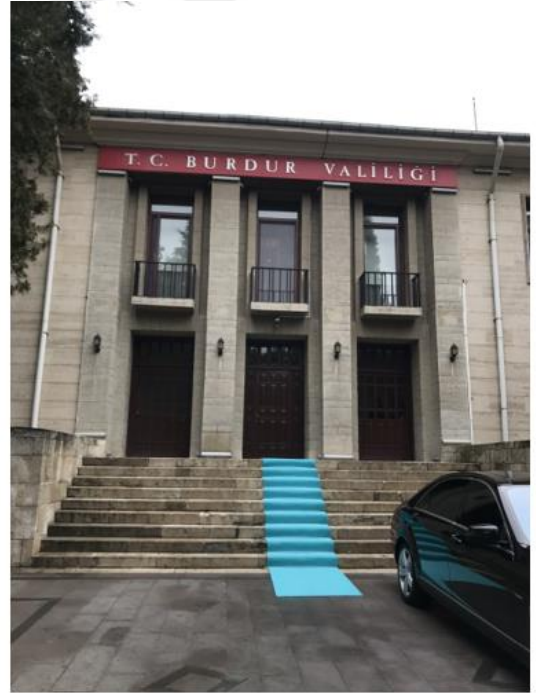
Şekil 5.49. Valilik binası batı cephesi fotoğrafları (Kalkan, 2022)

Yapının İstasyon Caddesi yönündeki batı cephesi, anıtsal girişin bulunduğu en görkemli cephedir (Şekil 5.49). Binaya giriş, parsel yatay olarak konumlanan kütlenin tam ortasından sağlanmaktadır. Bu alana parsel sınırından geniş bir yol uzanmaktadır. Geniş basamaklarla ulaşılan giriş bölümünde dört adet kolon bulunmaktadır. Yapının özgün malzemesi olan kesme taştan yapılmış bu kolonlar girişi üçe bölmektedir. Bu bölümlerin ortasında binaya girişin sağlandığı büyük bir kapı, diğer iki bölümde ise kapıyla aynı boyut ve özelliklerde pencereler yer almaktadır. Birinci katta ise üç bölümde de Valilik Makamını aydınlatan demir

korkuluk ile çevrili Fransız balkonlar vardır. Anıtsal giriş alanında cephe ve zemin döşemesinin özgün hali korunmuştur. Yapı girişinin sağında ve solunda, diğer cephelerde ki pencere dizilimi devam etmiştir.

Burada da bodrum ve zemin katlardaki pencerelerde demir korkuluklar bulunmaktadır. Bodrum kattaki pencerelerde söve yoktur. Bu pencerelerde bulunan kesme taştan yapılan özgün denizlikler oldukça geniştir. Bodrum kat özgünlüğünü korurken diğer katlar traverten ile kaplıdır. Ayrıca, kuzey cepheye bakan dar bir kütle daha uzanmaktadır. Bu kütlede bahçe yönünde pencere dizilimi ve formu diğer cephelerle aynı şekilde tekrar etmektedir. Caddeye bakan dar cephede ise tam ortada zemin ve birinci kat boyunca devam eden pencere-kapı ile bu pencerenin sağında ve solunda, zemin ve birinci katta bulunan birer adet pencere bulunmaktadır. Demir korkuluklu balkona çıkılan bu pencere ve kapıların etrafında özgün form ve malzemesi günümüze kadar ulaşmıştır.

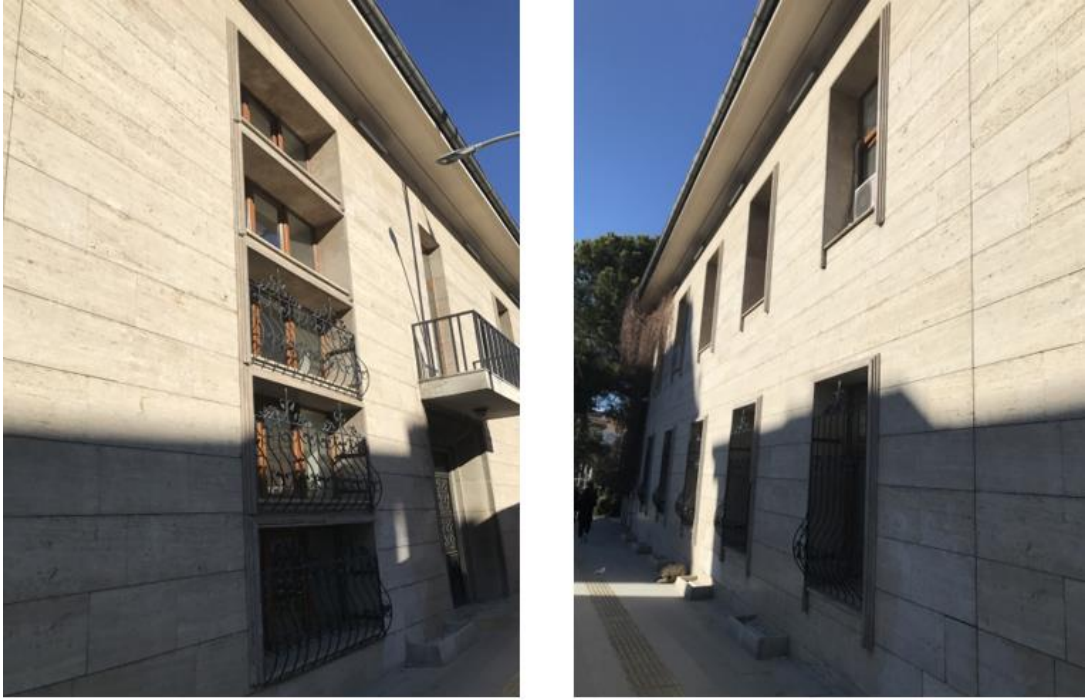
Şekil 5.50. Valilik binası güney cephesi fotoğrafları (Kalkan, 2022)

Yapının Gazi Caddesi'ne bakan güney cephesinde kot farkından dolayı bir eğim bulunmaktadır. Bu cephede bodrum kat gömülü olduğu için görülmemektedir. Dikdörtgen formdaki pencereler zemin ve birinci kat boyunca bir düzen halinde tekrar etmiştir (Şekil 5.50). Valilik binasının günümüze kadar ulaşan halinde özgün

olan tek kat bodrum katıdır. Diğer tüm katlar traverten malzeme ile kaplıdır. Ayrıca, anıtsal girişin olduğu bölüm ile diğer cephelerdeki büyük boyutlu kapı ve pencere söveleri de özgündür. Dikdörtgen formdaki pencereler binanın tüm cephelerinde aynı düzende tekrar etmiştir. Merdiven hollerini ve uzun holleri aydınlatan pencereler de dikdörtgen formludur ancak, diğer pencerelere oranla oldukça büyüktür. Bodrum ve zemin katlardaki pencerelerde ve balkonlarda bulunan demir korkuluklar özgün değildir. Ayrıca, tüm pencerelerin ahşap doğramaları ve camları tadilat esnasında yenilenmiştir. Binanın üzerinde bulunan ahşap kırma çatı Marsilya kiremit ile örtülüdür. Çatı elemanları tadilat esnasında yenilenmiş olsa da özgün formu korunmuştur. Çatı saçakları oldukça geniş ve sadedir. Binanın güney cephesi hariç tüm cephelerinde klima, havalandırma borusu, kablo gibi tesisat ekleri mevcuttur. Bu ekler cephelerin özgün algısını bozmaktadır.

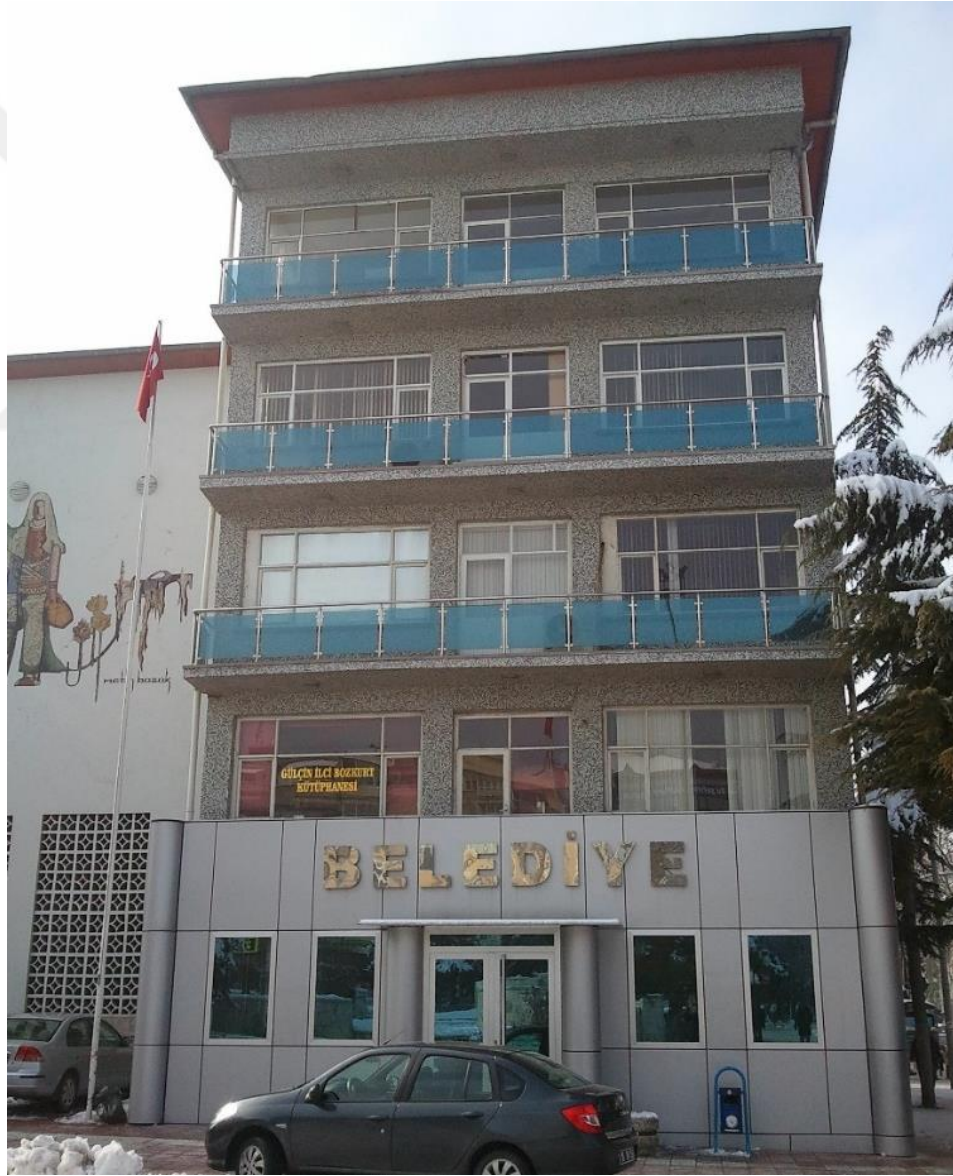
Şekil 5.52. Belediye binası 2022 yılı (Kalkan, 2023)

Betonarme karkas sistemde inşa edilen binanın dış cephesi sıva ve boya malzeme kaplamalıdır. Dikdörtgen formlu, biri sabit üç kanatlı pencereler hem doğu hem kuzey cephelerde aynı ebatlarda ve düzende tekrarlı olarak kullanılmıştır. Özgün halinde bina girişi, kuzey cephede kalan Gazi Caddesi tarafındadır. Zaman içinde, iç

mekan deęişiklikleri de yapılarak giriş bölümü meydana bakan doğu cephesine alınmıştır. Kuzey cephedeki giriş alanı duvar örölerek kapatılmış ve bir adet pencere yerleştirilmiştir. Doğü cephede ise zemin katta alüminyum malzeme ile kaplı bir rüzgarlık alanı oluşturularak giriş alanı buraya taşınmıştır. Binanın, meydana bakan doğu cephesinde, her katta cephe boyunca uzanan demir ferforje korkuluklu balkonlar bulunmaktadır. Bu balkon korkulukları özgünlüğü korunamamış ve alüminyum malzeme ile deęiştirilmiştir (Şekil 5.52). Binada dikkat çeken bir dięer özellik ise kuzey cephedeki kat döşemelerini takip eden yatay elemanlardır. Bu yatay strüktür elemanları ile binadaki yatay etki artırılmıştır.

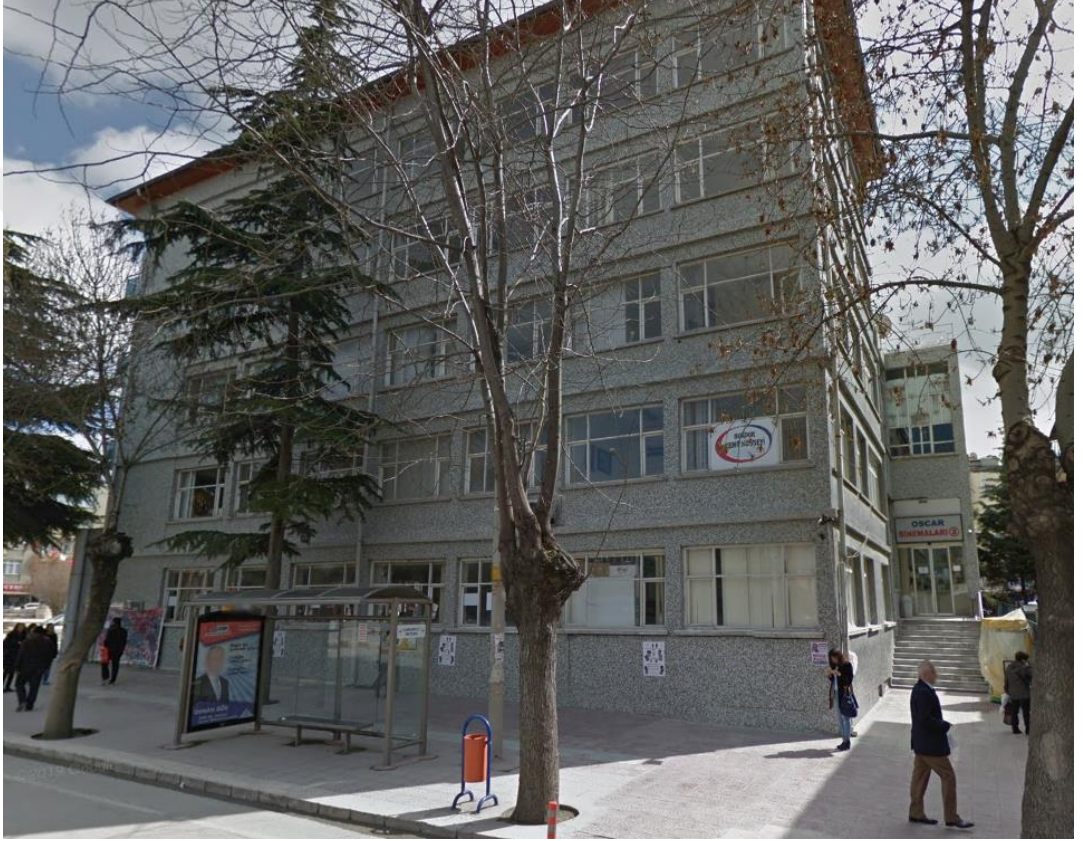
Şekil 5.53. Belediye binası kuzey cephesi (Google Street View 2015 görüntüsü)

Özgün halinde teras çatılı inşa edilen bina, sonraki dönemlerde ahşap çatı ile örtülmüştür. Binanın dış cephesindeki bozulmalar nedeniyle, 2005 yılında tadilat yapılarak dış cephe mozaik malzeme ile kaplanmıştır. 1960'lı yıllarda oldukça sık kullanılan mozaik kaplama malzeme 2000'li yıllarda tekrar tercih edilmeye başlandığından bu malzeme seçilmiştir (Şekil 5.53). Zaman içinde geçirdiği tadilatlar nedeniyle oldukça değişime uğrayan bina günümüzde yıkılmış ve bulunduğu parsel meydan alanına dahil edilmiştir.

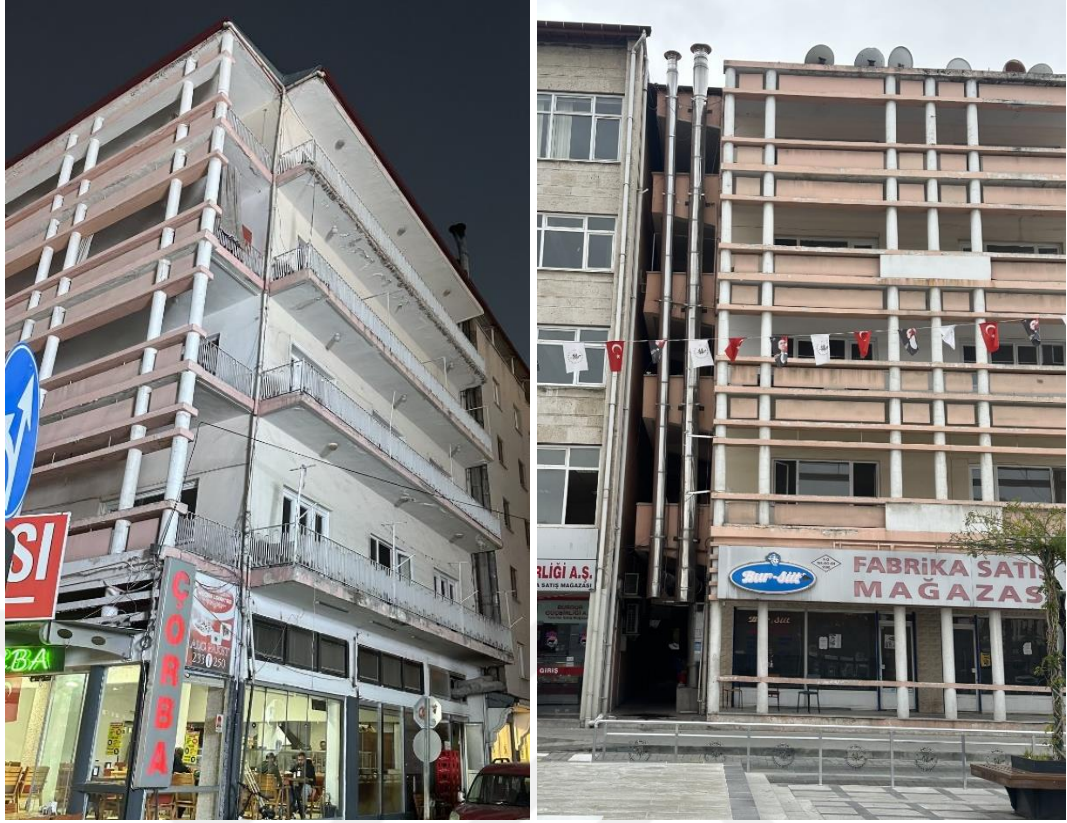
Şekil 5.56. İl Özel İdare lojman binası detay fotoğrafları (Kalkan, 2023)

Betonarme karkas sistemde inşa edilen binanın dış cephesi sıva ve boyalıdır. Binaya giriş meydana bakan kuzey cepheden sağlanmaktadır. Kuzey cephede, cepheden farklı bir cephe düzeni daha oluşturulmuştur. Bu kısım, zeminden çatıya ulaşan dairesel kolonlarla desteklenmektedir. Ayrıca, bu dairesel formlu kolonlar her katta yatay beton parapet duvarlar taşımaktadır. Bu cephe kurgusu ile yapının kuzey cephesi tam kapatılmadan bir miktar gizlenmiştir. Binanın cephe karakterini oluşturan bu cephe kurgusu döneminin en ilgi çekici örneklerindendir. Giriş bölümünün üzerinde ise tüm katlarda devam eden pencere ve düşey elemanlarla düşey sirkülasyon alanı aydınlatılmıştır. Binadaki balkonların batı ve doğu cephesi taraflarındaki demir ferforje korkuluklar özgünlüğünü koruyabilmiştir (Şekil 5.56).

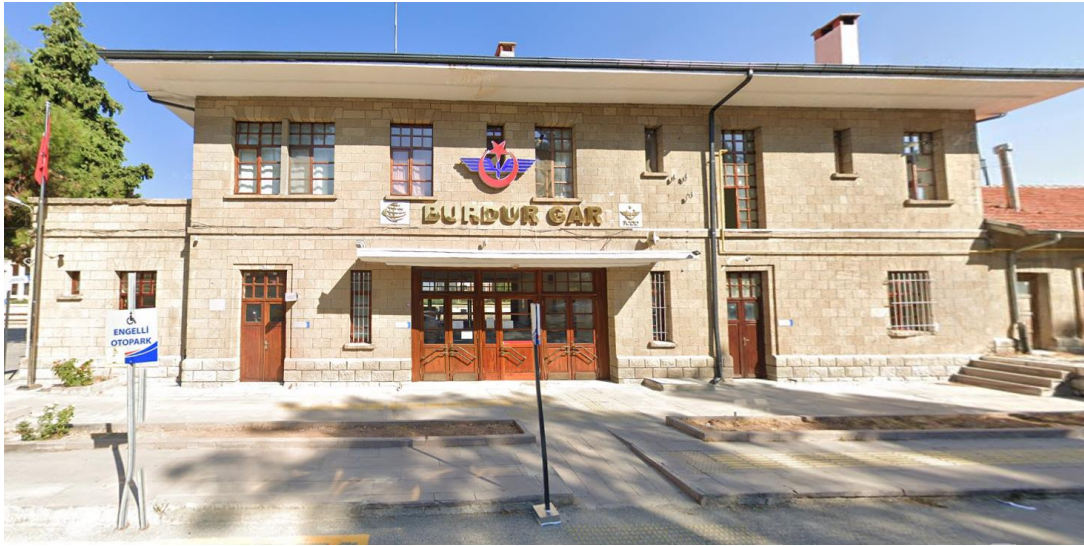
Şekil 5.58. Gar binası güney cephesi (Google Street View 2019 görüntüsü)

Gar binası bodrum, zemin üzeri birinci kattan oluşmaktadır (Şekil 5.58). Betonarme hatıllı yığma sistemde inşa edilen binanın bodrum katı moloz taş malzemeden oluşurken diğer katları tuğla duvar dolguludur. Dış cephe kaplaması ise yöreye özgü Kurna Taşı ile kaplıdır. Binaya giriş için oluşturulmuş üç adet ahşap çarpma kapısı, cephenin oldukça dikkat çeken özelliğidir (Ateş Can vd., 2015). Ana kütleyle bitişik hangar yapısı ise ahşap malzeme kullanılarak inşa edilmiştir. Hangar yapısının söveleri de oldukça farklıdır. Hangarın giriş kapısında uygulanan söve, dışa doğru eğimli şekilde yerleştirilen, kabartmalı söve taşları kullanılarak inşa edilmiştir (Haştemoğlu ve Erkan, 2013). Hangar yapısı, ana kütleyle doğu cephesinden bitişiktir. Yapıya giriş, kuzey cepheden verilmiştir.

Uzun dikdörtgen formlu bina, hat boyu uzanan tek taraflı istasyon projelerine uygun tasarlanmıştır. Gar kompleksindeki iki katlı istasyon binasının çatısı kırma, hangar yapısındaki ise asma çatıdır. Hangar yapısı oldukça geniş olduğu için çatı strüktürü çift kuşaklıdır (Çetin vd., 2014). İstasyon binasındaki betonarme saçaklar, döneminin

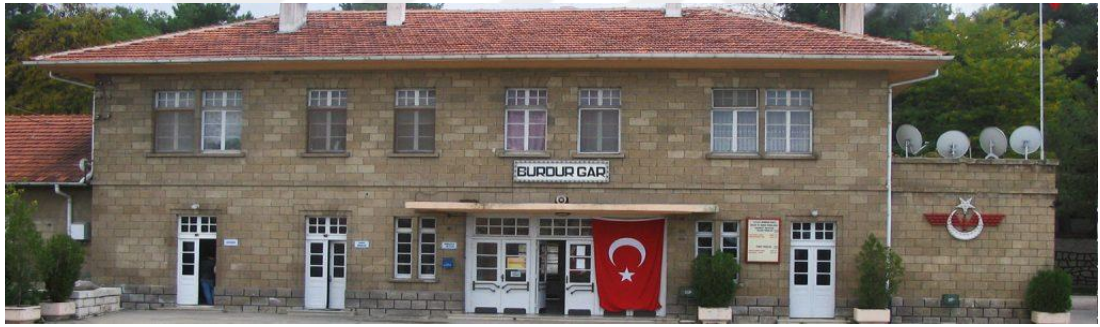
Şekil 5.59. Gar binası kuzey cephesi (Anonim, 2023)

Binanın kuzey cephesinde, güney cephesinin tam karşı aksına gelen bir kapı daha bulunmaktadır. Üç kapıdan oluşan bu büyük giriş kapısı ahşap doğramalıdır. Giriş kapısının doğu ve batı cephesinde ikişer adet ince uzun dikdörtgen formlu pencereler yer almaktadır. Bu pencerelerin yanında, güney cephedeki kapıların tam karşısına denk gelen birer adet kapı daha bulunmaktadır. Kuzey cephede güney cepheden farklı olarak, birinci kattaki pencereler aynı ebat ve formdadır. Binanın batı cephesindeki bölüm zemin kat üzeri parapet duvarı olarak bırakılmıştır. Bu bölümde de ahşap doğramalı, söveli kapı ve pencereler yer almaktadır (Şekil 5.59).

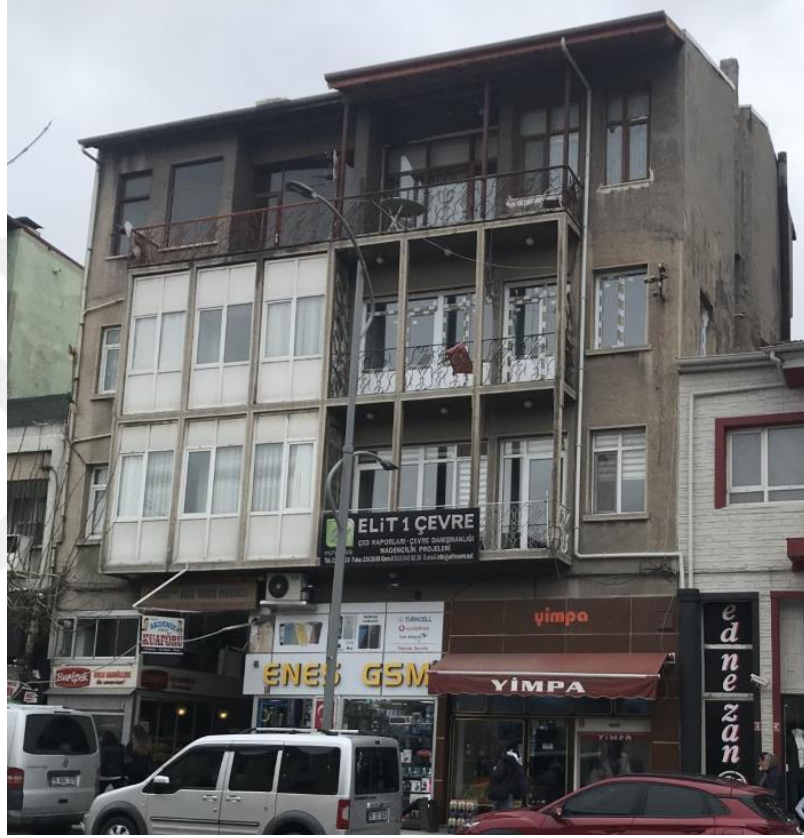
Şekil 5.61. İpek Palas Oteli günümüzdeki görünüşü (Kalkan, 2023)

Yapının bitiřindeki her iki yapıya oranla gabarisi fazladır. İlk olarak zemin üzeri iki katlı inşa edilen yapının üçüncü katı sonraki dönemlerde eklenmiştir. Bu durum, eski fotoğraflardan ve cephedeki malzeme farklılığından da anlaşılmaktadır (Şekil 5.61). Yapının ilk kullanımı konaklama işlevli olup, İpek Palas Oteli'dir. Günümüzde ise konut ve ticari işlevini birleştirerek kullanılmaya devam edilmektedir. Zemin ve birinci kat ticari, diğerkatlar ise konut kullanımındadır.

Betonarme karkas sistemde inşa edilen binanın duvarları Başmakçı Tuğlası dolguludur. Dış cephede ise katkılı mozaik sıva uygulaması yapılmıştır. Binanın Gazi Caddesi'ne bakan kuzey cephesinde, açık çıkmalarda kullanılan 15x15 ebatlarındaki düşey elemanlarla cepheye estetik nitelik kazandırılmıştır. Bu düşey elemanlar, küçük ebatlı agregalarla imal edilmiş mozaik malzeme ile kaplıdır. Balkonlarda kullanılan ve dönem özelliklerinden olan demir ferforje korkuluklar özgünlüğünü günümüze kadar koruyabilmiştir. Özgün ahşap pencere doğramalarının bir kısmı da korunabilmiş ancak, bir kısmı PVC malzeme ile değiştirilmiştir.

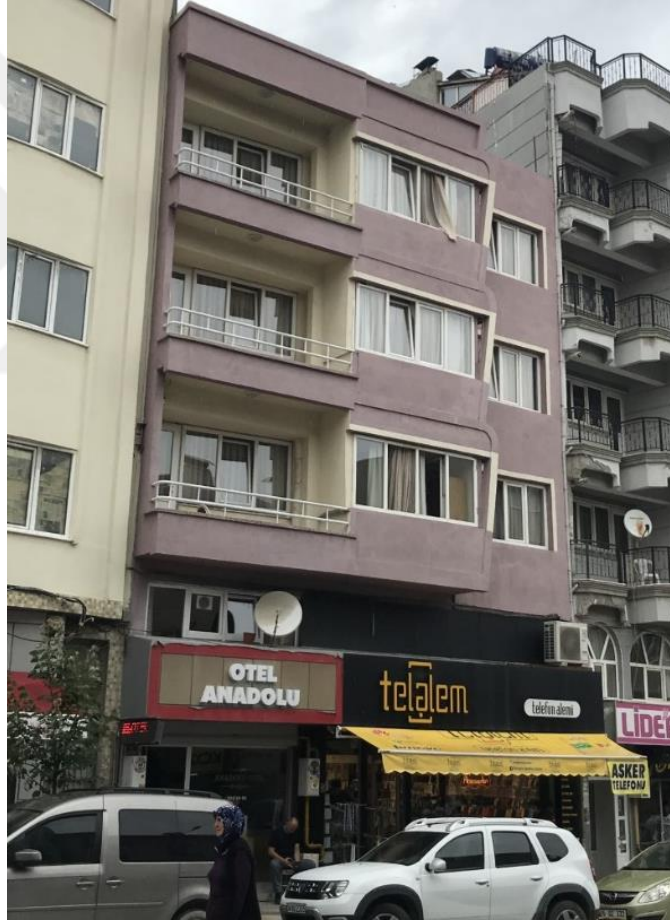
Şekil 5.62. Anadolu Oteli (Kalkan, 2023)

Anadolu Oteli, Burdur İli Merkez İlçesi Konak Mahallesi Gazi Caddesi adresinde ve 127 Ada, 5 Parsel tapu kayıtlı taşınmazda yer almaktadır. Zemin kat üzeri üç kattan oluşan yapı toplamda dört katlıdır. Bitişik nizamda konumlanan yapının kullanımı şahsa aittir. Yapının inşa edildiği ilk yıllardan bugüne kullanımı değişmemiş ve otel olarak kullanılmaktadır (Şekil 5.62).

Bina yapım tekniği bakımından betonarme sistemde inşa edilmiştir. Dış cephesi ise sıva ve boyalıdır. Binanın Gazi Caddesi'ne bakan güney cephesinin orta hizasından 1.5 m'lik kapalı çıkma yapılmıştır. Çıkmanın yuvarlatılan köşesi cepheye farklı bir estetik nitelik kazandırmıştır. Bu çıkma boyunca birinci, ikinci ve üçüncü katlarda
