T.C.  
SÜLEYMAN DEMİREL ÜNİVERSİTESİ  
FEN BİLİMLERİ ENSTİTÜSÜ

CUMHURİYET DÖNEMİ MİMARİSİ VE KENT KİMLİĞİNE  
KATKISI: BURDUR KENT MERKEZİ ÖRNEĞİ

YÜKSEK LİSANS TEZİ  
MİMARLIK ANABİLİM DALI  
ISPARTA-2024

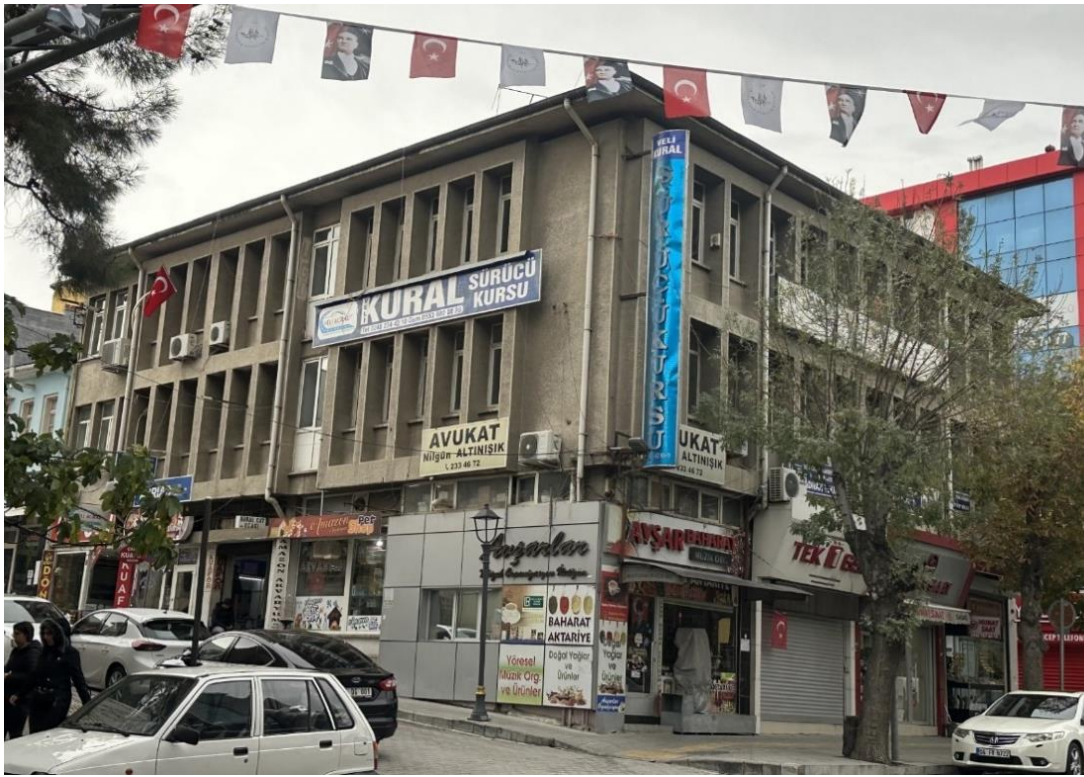
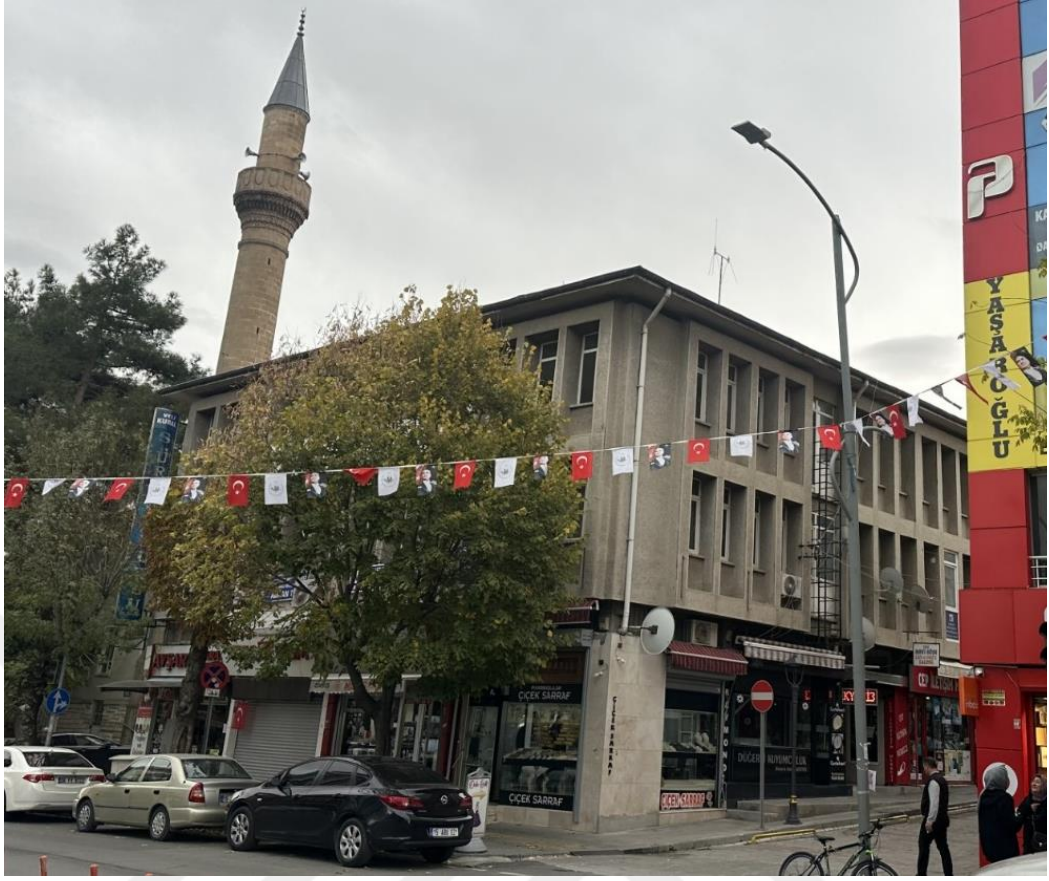
Şekil 5.63. Vakıf İş Hanı kuzey doğu cephesi (Kalkan, 2023)

Şekil 5.64. Vakıf İş Hanı kuzey batı cephesi (Kalkan, 2023)

Kagir sistemde inşa edilen binanın duvarları yöreye özgü Başmakçı Tuğlası ile örülmüştür. Birinci ve ikinci katlarda dikdörtgen formlu iki kanatlı pencereler bir düzen içinde sıralanmıştır. Tüm pencerelerin etrafı sövelidir. Bu söveler, dış cepheden yatayda ve düşeyde çıkma yapılarak oluşturulduğundan, cepheye gridal bir görünüm kazandırmıştır. Zaman içinde özgün ahşap pencere doğramaları yıprandığı için, plastik malzeme ile değiştirilmiştir. Ayrıca, binanın doğu cephesindeki bir bölüm

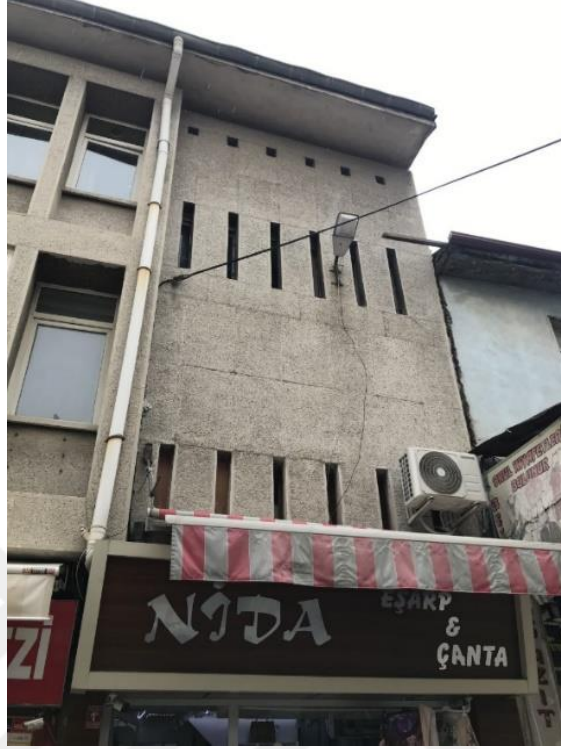
řekil 5.65. Vakıf İř Hanı ıřıklandırma ve havalandırma boşlukları (Kalkan, 2023)

kare ve dikdörtgen formlu farklı büyüklükteki ıřıklandırmalar ile hareketlendirilmiřtir (řekil 5.65). Bina, ahřap oturtma řatılıdır.

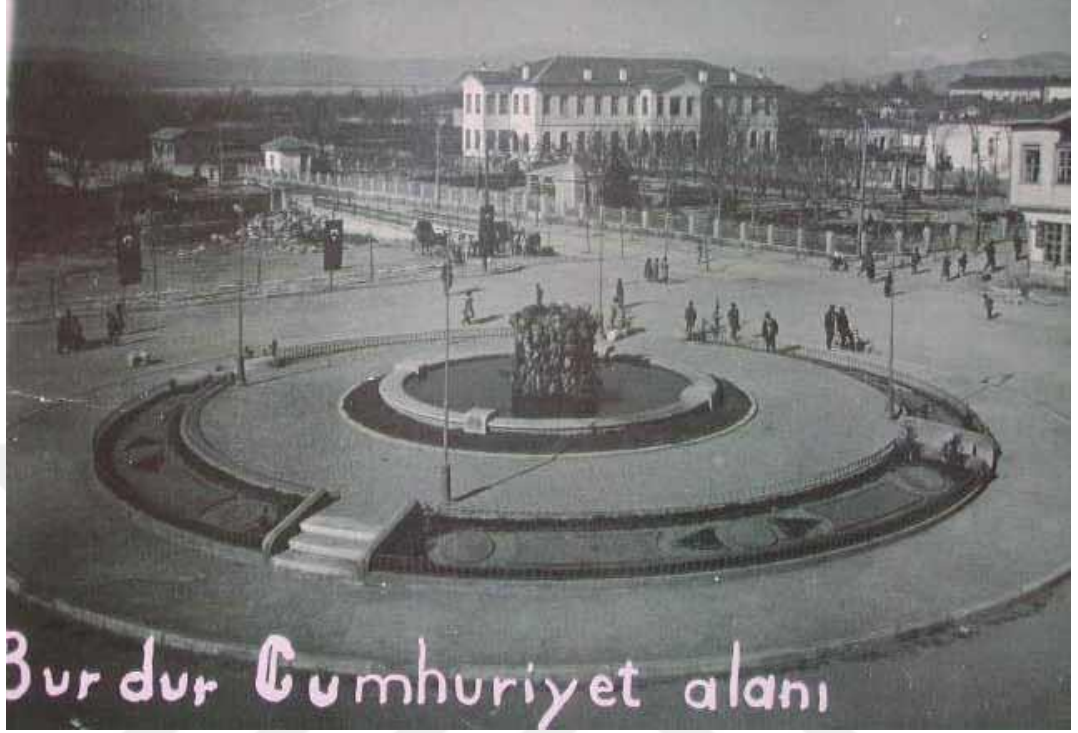
Şekil 5.66. Cumhuriyet Meydanı 1936 (Burdur Belediyesi fotoğraf arşivi, 2005)

İlk meydan tasarımında alanın ortasında dairesel bir platform düzenlenmiřtir. Platforma üç basamakla çıkılmaktadır. Yapılan meydanın tam ortasında yine dairesel

formlu bir havuz yer almaktadır (Şekil 5.66). İlk meydana ait eski fotoğraflardan, çevredeki binaların genelde bir veya iki katlı yığma yapılar olduğu anlaşılmaktadır.

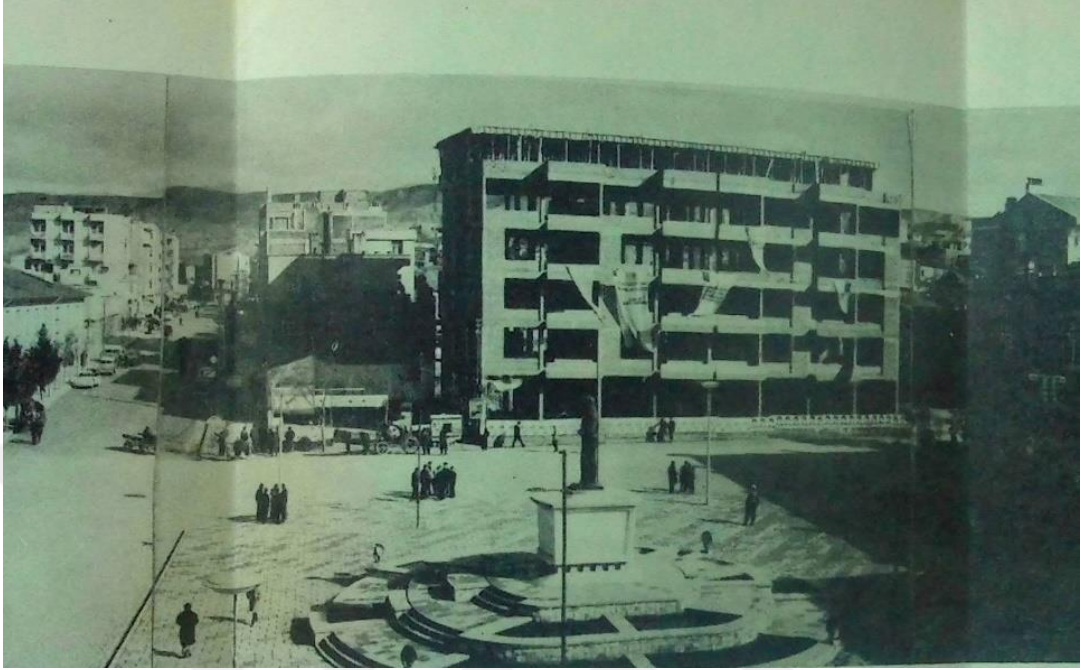
Şekil 5.67. Cumhuriyet Meydanı 1963 (Tanış, 1967)

Kentteki ikinci meydan düzenlemesi, 1963 yılındaki Cumhuriyet'in 40. Yıl kutlamalarında yapılmıştır. İlk meydan tasarımında havuz olarak inşa edilen alana Şadi Çalık'ın eseri olan Atatürk heykeli getirilmiştir (Burdur Valiliği, 1967). Heykelin altında Mehmet Hulusi Haydaroğlu tarafından inşa edilen kaide yer almaktadır. Bu kaideye ulaşım üç kademeli platformdan sağlanmaktadır. Platformu birbirine zıt yönlerde dört farklı basamaklı yollar bölmektedir. Yolların arasında kalan bölümler ise yeşillendirilmiş veya su öğeleri ile süslenmiştir (Şekil 5.67). Bu

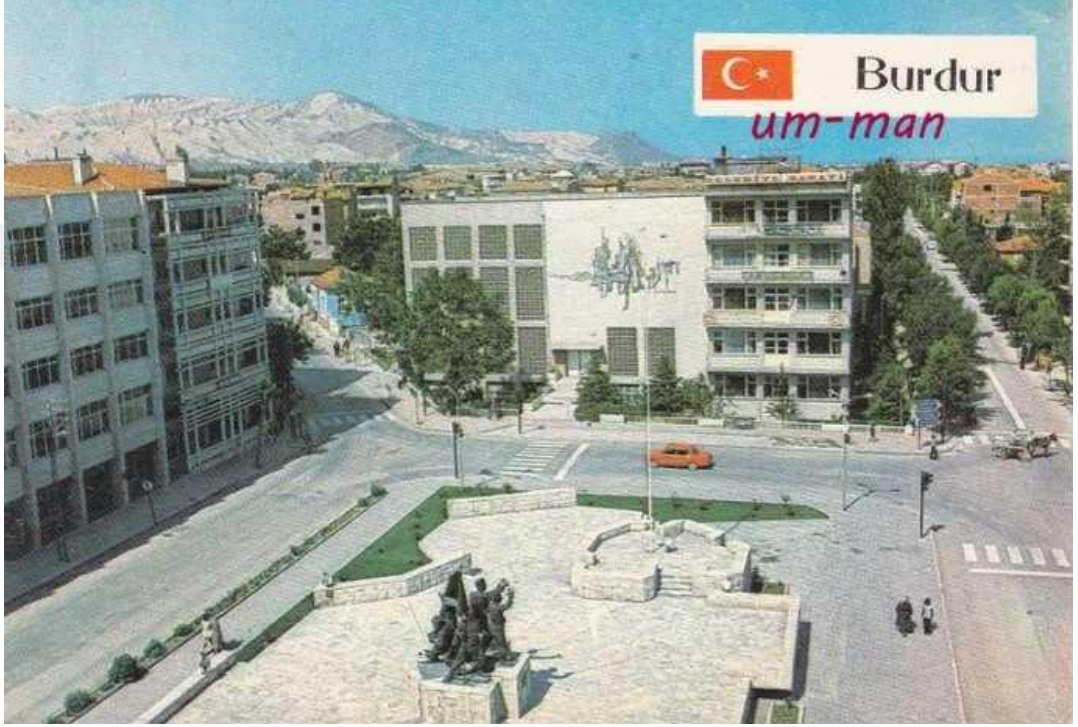
Şekil 5.68. Cumhuriyet Meydanı 1973 sonrası (Kartpostal, 2005)

1976 yılında Atatürk heykelinin yapımı tamamlanmıştır. Bu anıtın altında bir platform bulunmaktadır. Platformun yer aldığı dikdörtgene yakın formdaki meydan alanı, yollardan geniş kaldırımlar ile ayrılmıştır. Kaldırım ile meydan alanı ise yeşil bantlarla birbirinden koparılmıştır. Meydan platformuna kuzey cephesinin iki köşesinden basamaklarla ulaşılmaktadır. Burada bazı bölümler farklı açılarla içe

çekilirken, bazı bölümlerde dışa çıkma yapılmıştır. Anıtın bulunduğu platform, meydanın tam merkezinde değildir. Anıtın batısında bir bölümün platformdan daha yüksek inşa edildiği görülmektedir. Bu bölümde bir adet bayrak direği yer almaktadır. Bu platformla anıt arasında kalan ve bir sahne görevini de üstlenen alan ise güney cephede yeşil banda doğru çıkma yapmıştır. Meydanın zemini ve duvarları taş malzemeden inşa edilmiştir (Şekil 5.68).

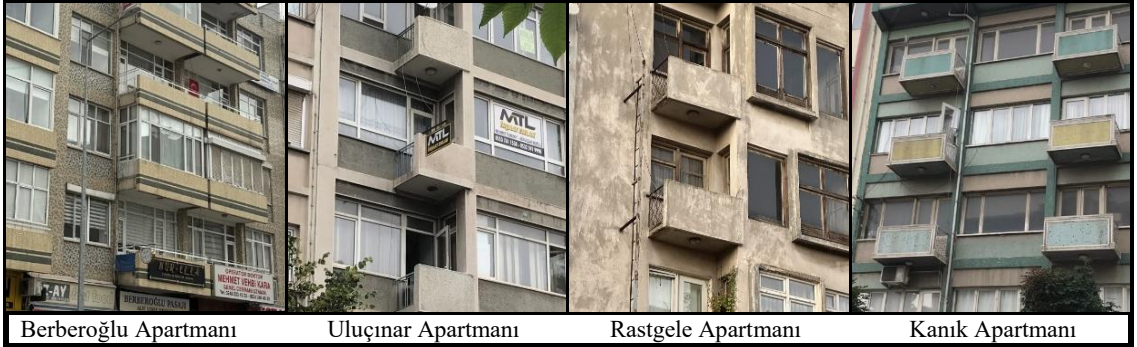
Şekil 5.77. Bir cephesi beton, bir cephesi demir korkuluklu balkonlar (Kalkan, 2023)

Bir cephenin beton, diğer cephelerin demir ferforje korkuluk kullanılarak oluşturulan balkon tasarımları, dönem yapıları arasında oldukça dikkat çekmektedir. Rastgele, Kanık, Uluçınar ve Berberoğlu apartmanlarında bulunan bu balkon tasarımı bina cephesine estetik bir görünüm kazandırmıştır (Şekil 5.77). Valilik binası, Akşam Sanat okulu ve Çöllü apartmanında döneminin nadir bulunan bir mimari özelliği olan Fransız balkon tasarımı uygulanmıştır (Şekil 5.78).

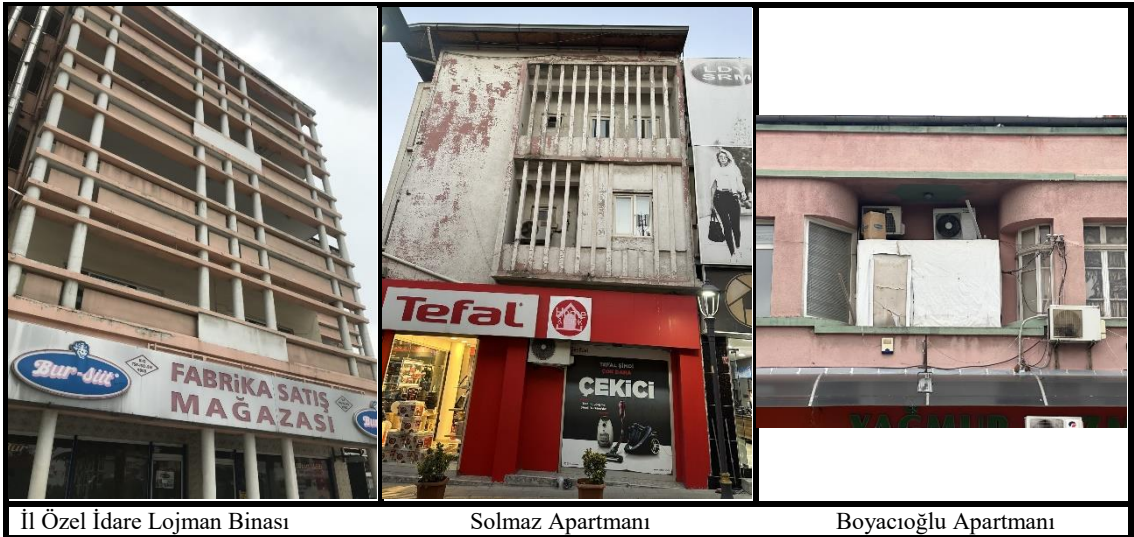
Şekil 5.79. Binalardaki gizlenmiş ve içe çekilen balkonlar (Kalkan, 2023)

Özel İdare lojman binasında ve Solmaz apartmanında balkonlar cephede bir miktar gizlenmiştir. Lojman binasında bu tasarım ikinci bir cephe kurgusu oluşturularak, Solmaz apartmanında ise düşey elemanların balkon dışında kullanılmasıyla sağlanmıştır. Özellikle lojman binasının cephe kurgusu, dönem yapılarından binayı ayıran önemli bir tasarım olmuştur. Boyacıoğlu apartmanında diğer dönem yapılarında bulunmayan farklı bir tasarım uygulaması dikkat çekmektedir. Yapının birinci katında bulunan balkon cephenin orta bölümünün içe çekilme ve bu duvarların eğrisel olarak dönmesiyle oluşturulmuştur. Binadaki balkon oluşumu cepheye estetik özellik kazandırmıştır (Şekil 5.79).

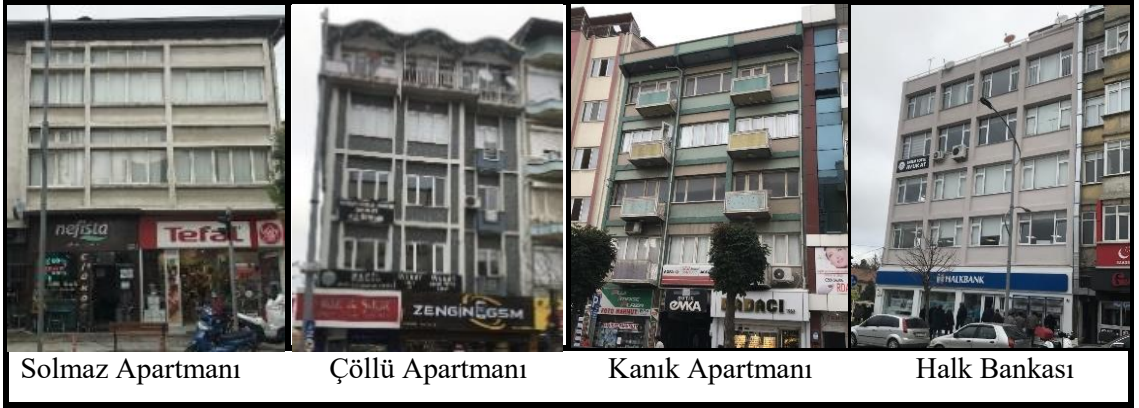
Şekil 5.80. Gridal cephe görüntülü yapı görselleri (Kalkan, 2023)

Dönem yapılarında oldukça sık rastlanılan düşey ve yatay öğelere, çalışma alanında ele alınan yapılarda da yer verildiği görülmektedir. Çöllü, Özboyacı, Solmaz, Gür, Kayışlı, Erdeveci, Kanık, Halk Bankası, Özmumcu, Uluçınar, Ayas apartmanlarında, Özel İdare lojman binasında, İpek Palas Oteli ve Vakıf İş hanında kullanılan yatay ve düşey öğeler cepheye hareketlilik katmıştır. Düşey ve yatay öğelerin birlikte kullanıldığı cephelerin bazılarında gridal bir görünüm elde edilmiştir. Bu etki Çöllü,

Solmaz, Gür, Kanık, Halk Bankası ve Açıan apartmanlarında ve Vakıf İş hanında görülmektedir (Şekil 5.80).

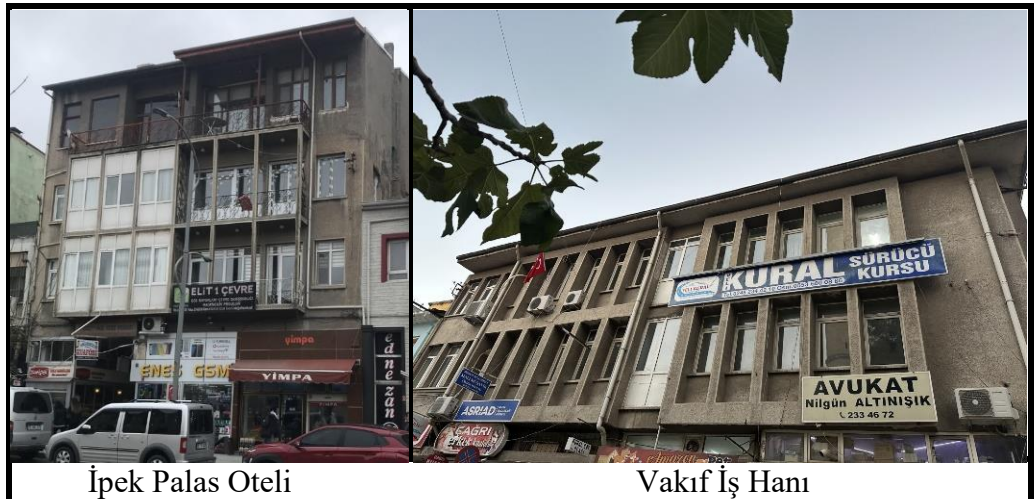
Şekil 5.81. Yatay ve düşey elemanların kullanıldığı yapı görselleri (Kalkan, 2023)

Farklı olarak, düşey elemanlar İpek Palas Oteli'nde balkonlarda kullanılmıştır. Vakıf İş hanında ise cepheden çıkma yaparak pencerelere söve etkisi kazandırmıştır (Şekil 5.81). Özel İdare lojman binası ve Solmaz apartmanında da balkonlar düşey elemanlarla gizlenerek farklı bir kurgu oluşturulmuştur. Düşey elemanlar bazı dönem yapılarında giriş kapılarının üstünde, giriş hollerini aydınlatan açıklıkları öretecek şekilde, tekrarlı bir düzende sıralanmıştır (Şekil 5.82). Bu tasarımla, bina giriş cephesine hareketlilik de kazandırılmıştır.

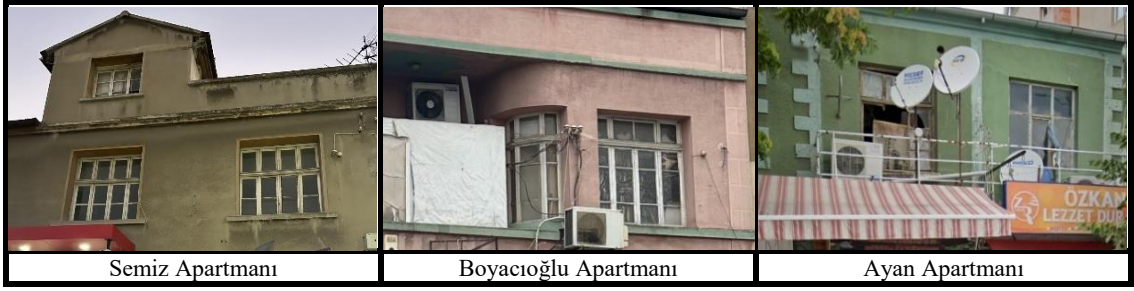
Dönem yapılarında pencereler, kare ve dikdörtgen formlu tasarlanmıştır. Berberoğlu, Çöllü, Ayan, Rastgele, Semiz, Boyacıoğlu, Benli, Kayışlı ve Yalçındağ apartmanlarında ve Özel İdare lojman binasında kare formlu pencereler kullanılmıştır. Bu pencereler, iki kanatlı ve dört bölümlü, üç kanatlı ve altı bölümlü veya dört kanatlı ve sekiz bölümlüdür (Şekil 5.85). Dikdörtgen formlu pencereler ise Valilik, Belediye, Özel İdare lojman binalarında ve Gür, Çöllü, Rastgele, Solmaz, Kanık, Ayas, Uluçınar, Erdeveci, Açı, Özmumcu, Serdaroğlu, Özboyacı, Halk Bankası ve Kayışlı apartmanlarında ve Vakıf İş hanı, Anadolu Oteli ve İpek Palas Oteli'nde görülmektedir. Dikdörtgen formlu pencerelerde tek kanattan başlamak üzere, yatayda beş veya altı kanatlı pencerelere kadar yer verilmiştir (Şekil 5.86).

Şekil 5.85. Kare formulu pencereli yapı görselleri

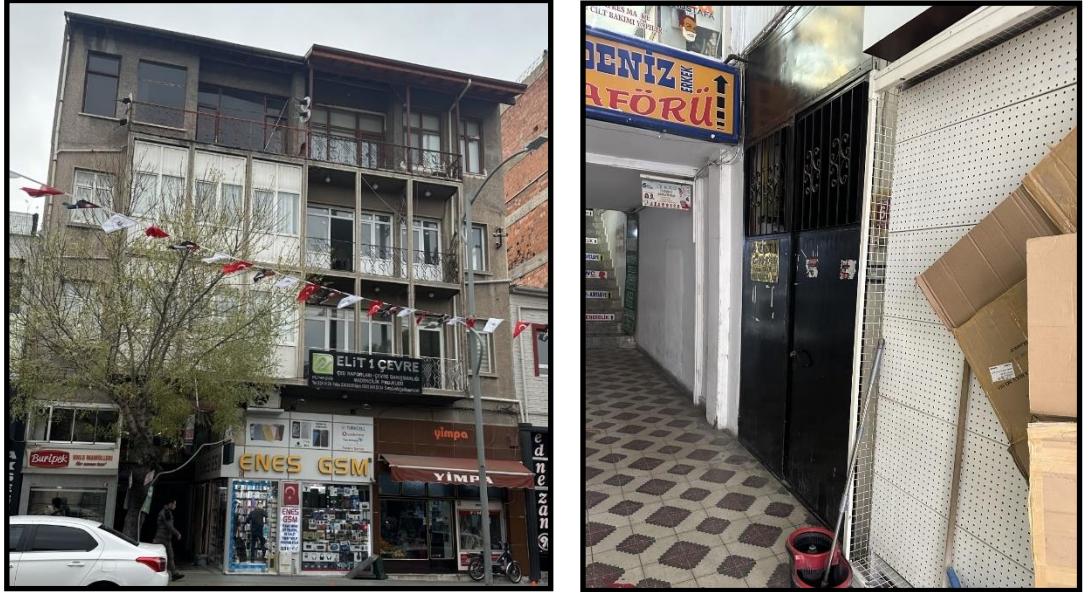
Şekil 5.88. Pasaj girişi-İpek Palas Oteli (Kalkan, 2023)

Dönem yapılarında giriş bölümlerinde farklı tasarımlar uygulanmıştır. Bunlar, girişe zemin katın bir bölümünün boşaltılmasıyla ulaşılması, girişin cepheden doğrudan verilmesinde düşey elemanlarla vurgulanması, pasaj içinden veya anıtsal kolonadlı tasarımlardır. İpek Palas Oteli'ne kentin en büyük pasajı olan Berberoğlu Pasajı'ndan giriş verilmiştir (Şekil 5.89). Özboyacı, Rastgele, Kanık, Uluçınar apartmanlarında ve Vakıf İş hanında giriş, özellikle zemin katın ticari amaçla kullanılmasının da etkisiyle, zemin katın bir bölümünün boşaltılmasıyla sağlanmıştır (Şekil 5.90). Böylece hem her dükkana giriş sağlanabilmiş hem de diğer katlara ulaşım sağlanabilmiştir.

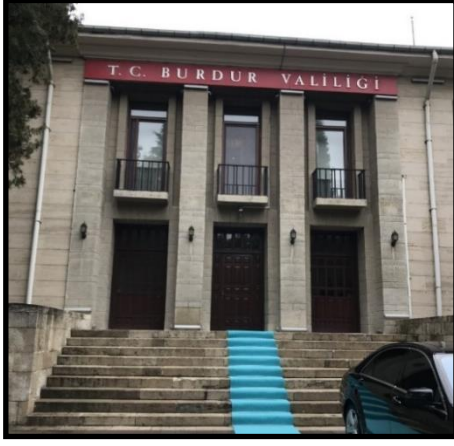
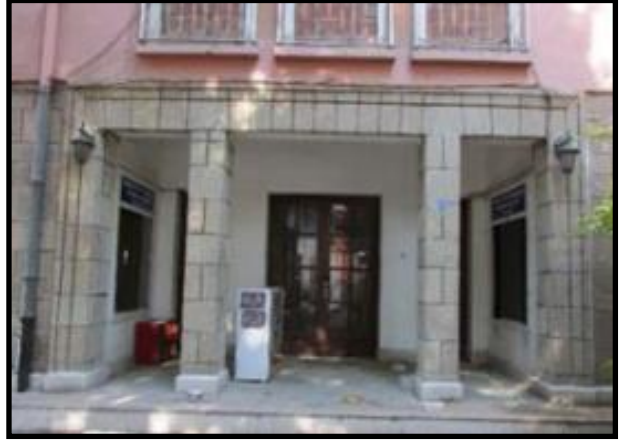
Şekil 5.90. Kolonadlı giriş (Kalkan, 2023)

Valilik binası ile Akşam Sanat Okulu'nda girişler, zemin katın bir bölümünün iç çekilmesiyle burada oluşturulan kolonadlı sistemle sağlanmıştır (Şekil 5.92). Döneminin özelliklerinden olan anıtsal girişin bu binalara yansıdığını görmekteyiz. Gür, Çöllü, Erdeveci ve Özel İdare lojman binasında giriş alanı, cephede yükselen düşey elemanlarla vurgulanarak belirginleştirilmiştir (Şekil 5.93).

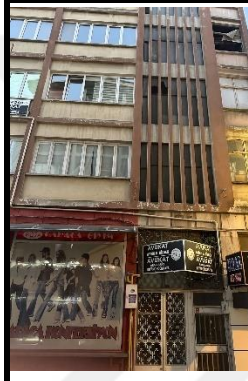
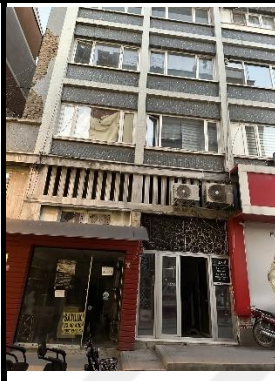
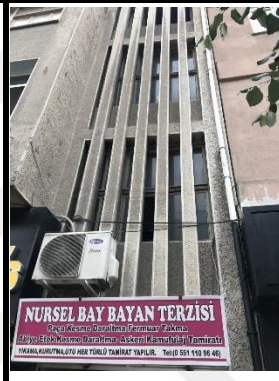
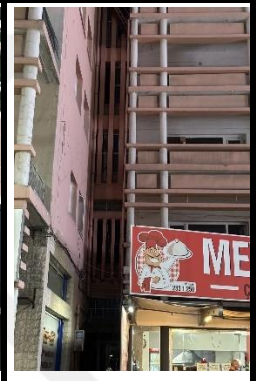
Şekil 5.91. Bina girişlerinde düşey beton elemanlar (Kalkan, 2023)

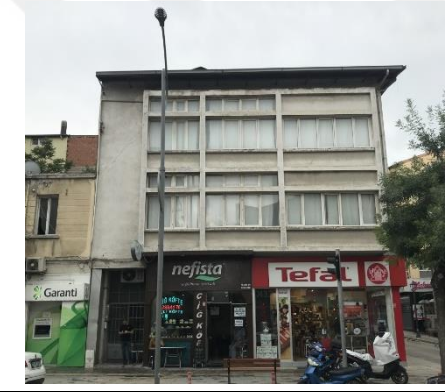
| Cumhuriyet Dönemi Mimarisi ve Kent Kimliğine Katkısı: Burdur Kent Merkezi Örneği | | | | | | | | |
|---|---|---|---|---|---|---|---|---|
| | | | | | Kat Adedi: 4<br>Bölge İçerisindeki Konumu<br>Ayrık ( )    Bitişik ( )    Köşe (x)<br>Yapının Kullanıcı Durumu<br>Kamu ( )    Vakıf ( )    Özel (x)<br>Strüktür-Malzeme Özellikleri<br>Yığma Kargir ( )    Yarı Yığma ( )<br>Betonarme Karkas (x) | | | |

| Solmaz Apt. | 1953 | | <ul style="list-style-type: none"> <li>✓ Betonarme karkas</li> <li>✓ Katkılı mozaik kaplama</li> <li>✓ Geniş saçaklı ahşap çatılı</li> <li>✓ Beton prekast kullanımı</li> </ul> | | <ul style="list-style-type: none"> <li>✓ Binanın batı cephesinde sonradan sıva uygulaması yapılmıştır.</li> <li>✓ Batı cephede birinci kattaki balkonun bir kısmı duvar örülerek kapalı alana dönüştürülmüştür.</li> <li>✓ Zemin katta cephe kaplaması yapıldığından algılanamamaktadır.</li> </ul> |

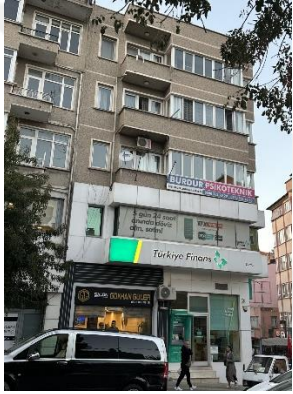
| Cumhuriyet Dönemi Mimarisi ve Kent Kimliğine Katkısı: Burdur Kent Merkezi Örneği | | | | | | | | |
|---|---|---|---|---|---|---|---|---|
| | | | | | Kat Adedi: 6<br><u>Bölge İçerisindeki Konumu</u><br>Ayrıntı ( )    Bitişik (x)    Köşe ( )<br><u>Yapının Kullanıcı Durumu</u><br>Kamu ( )    Vakıf ( )    Özel (x)<br><u>Strüktür-Malzeme Özellikleri</u><br>Yığma Kargir ( )    Yarı Yığma ( )<br>Betonarme Karkas (x) | | | |

| | Esdirici Apt. | 1965 | | <ul style="list-style-type: none"> <li>✓ Betonarme karkas</li> <li>✓ Katkılı mozaik sıva</li> <li>✓ Kapalı çıkma</li> <li>✓ Balkon çıkması</li> <li>✓ Kat silmesi</li> <li>✓ Söve</li> </ul> | | <ul style="list-style-type: none"> <li>✓ Zemin ve birinci katta dış cephesi alüminyum giydirme cephe uygulaması yapılmıştır.</li> <li>✓ Dış cephedeki panolar, klimalar ve kablolar görüntü kirliliği oluşturmaktadır.</li> </ul> |

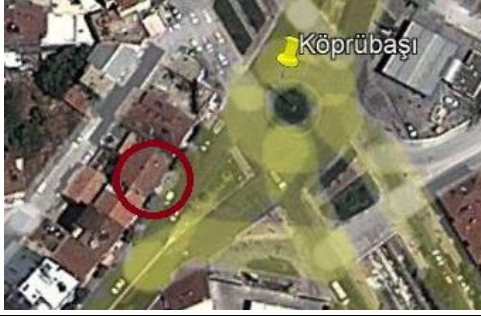
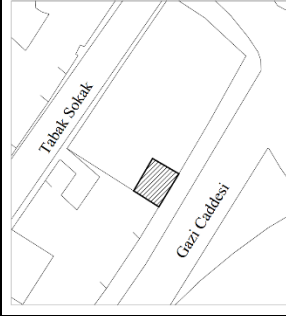
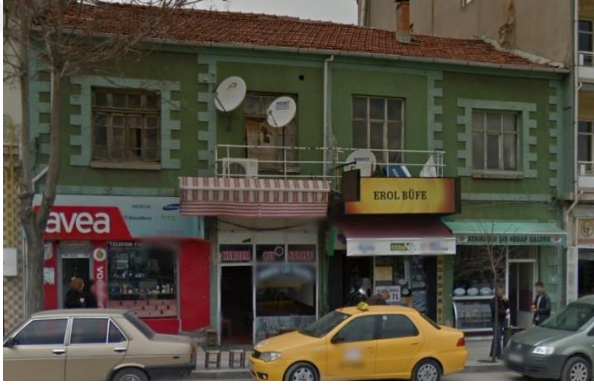
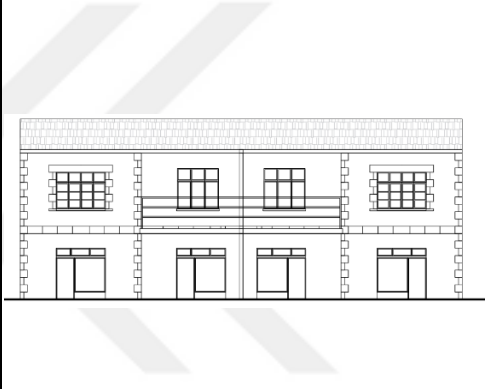
Şekil A.20. Yapı tanıtım fişi-20

| Ada No: 127    Parsel No: 12<br>Yapı Adı: Ayan Apartmanı<br>Adres: Konak Mahallesi Gazi Caddesi No: 75 | | | | | Orijinal Kullanım: Konut + Ticari<br>Bugünkü Kullanım: Konut + Ticari | | | |
| | | | | | Kat Adedi: 3 | | | |
| | | | | | Yığma Kargir (x)    Yarı Yığma ( )<br>Betonarme Karkas ( ) | | | |
| | | X | | | | X | | |

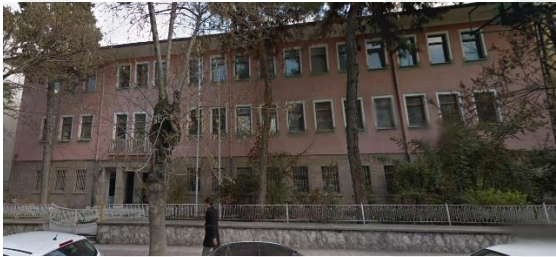
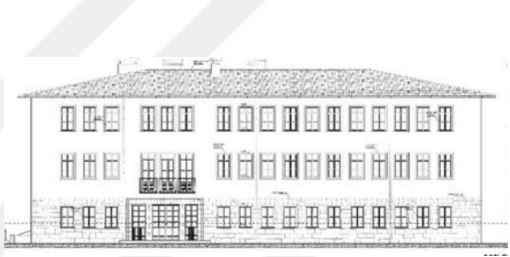
Şekil A.22. Yapı tanıtım fişi-22

| Cumhuriyet Dönemi Mimarisi ve Kent Kimliğine Katkısı: Burdur Kent Merkezi Örneği | | | | | | | | |
|---|---|---|---|---|---|---|---|---|
| Ada No: 294 Parsel No: 5<br>Yapı Adı: Akşam Sanat Okulu<br>Adres: Konak Mahallesi İstasyon Caddesi No: 12 | | | | | Orijinal Kullanım: Konut + Ticari<br>Bugünkü Kullanım: Konut + Ticari | | | |
| | | | | | Kat Adedi: 4<br>Bölge İçerisindeki Konumu<br>Ayrık (x) Bitişik ( ) Köşe ( )<br>Yapının Kullanıcı Durumu<br>Kamu (x) Vakıf ( ) Özel ( )<br>Strüktür-Malzeme Özellikleri<br>Yığma Kargir (x) Yarı Yığma ( )<br>Betonarme Karkas ( ) | | | |
| | | X | X | | | X | X | |

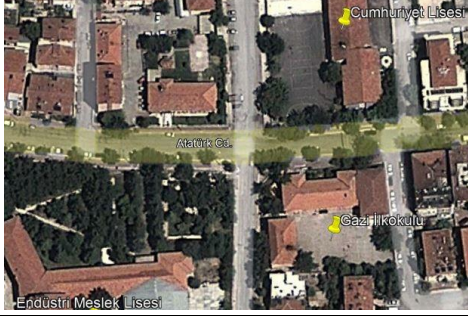
| Ada No: 313      Parsel No: 1<br>Yapı Adı: Gazi İlkokulu<br>Adres: Burç Mahallesi Atatürk Caddesi No: 23 | | | | | Orijinal Kullanım: Konut + Ticari<br>Bugünkü Kullanım: Konut + Ticari | | | |
| | | | | | Yıkılmıştır. | | | |
| | | | | | Yığma Kargir (x)    Yarı Yığma ( )<br>Betonarme Karkas ( ) | | | |

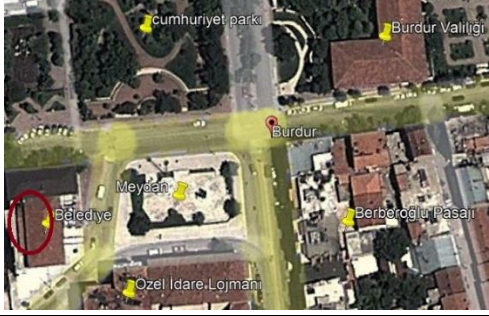
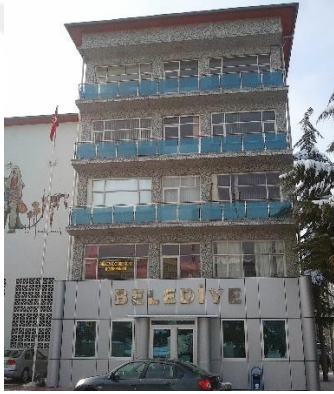
| Ada No: 304    Parsel No: 1<br>Yapı Adı: Belediye Sarayı<br>Adres: Burç Mahallesi Cumhuriyet Meydanı No: 6 | | | | | Orijinal Kullanım: Konut + Ticari<br>Bugünkü Kullanım: Konut + Ticari | | | |
| | | | | | Yıkılmıştır. | | | |

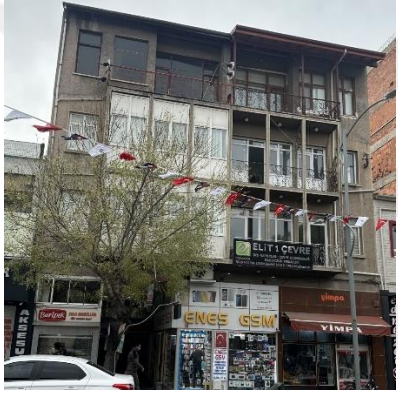
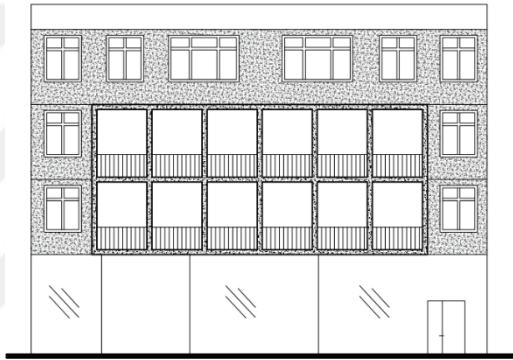
| Cumhuriyet Dönemi Mimarisi ve Kent Kimliğine Katkısı: Burdur Kent Merkezi Örneği | | | | | | | | |
|---|---|---|---|---|---|---|---|---|
| Ada No: 296      Parsel No: 4<br>Yapı Adı: İpek Palas Oteli<br>Adres: Çeşmedamı Mahallesi Gazi Caddesi No: 6 | | | | | Orijinal Kullanım: Konut + Ticari<br>Bugünkü Kullanım: Konut + Ticari | | | |
| | | | | | Kat Adedi: 4<br><u>Bölge İçerisindeki Konumu</u><br>Ayrık ( )    Bitişik (x)    Köşe ( )<br><u>Yapının Kullanıcı Durumu</u><br>Kamu ( )    Vakıf ( )    Özel (x)<br><u>Strüktür-Malzeme Özellikleri</u><br>Yığma Kargir ( )    Yarı Yığma ( )<br>Betonarme Karkas (x) | | | |

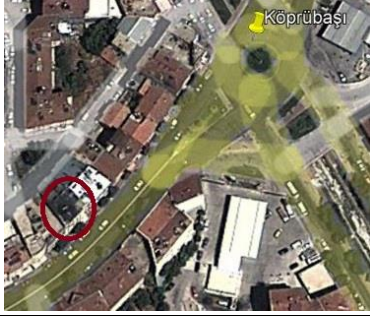
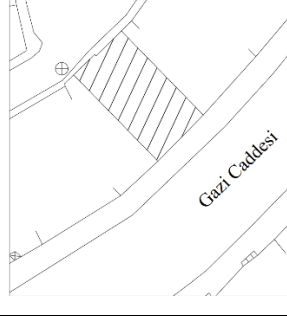
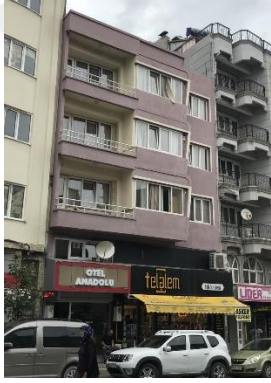
| Cumhuriyet Dönemi Mimarisi ve Kent Kimliğine Katkısı: Burdur Kent Merkezi Örneği | | | | | | | | |
|---|---|---|---|---|---|---|---|---|
| Ada No: 127      Parsel No: 5<br>Yapı Adı: Anadolu Oteli<br>Adres: Konak Mahallesi Tabak Sokak No: 10 | | | | | Orijinal Kullanım: Konut + Ticari<br>Bugünkü Kullanım: Konut + Ticari | | | |
| | | | | | Kat Adedi: 5 | | | |
