**YÜZEY KAPLAMASI UYGULANMIŞ AZ31  
ALAŞIMININ DARBELİ AŞINMA  
DAVRANIŞLARININ ARAŞTIRILMASI**

**Yüksek Lisans Tezi**

**Makine Mühendisliği Ana Bilim Dalı**

(Investigation of Impact Wear Behaviors of AZ31 Alloy with Surface Coating Applied)

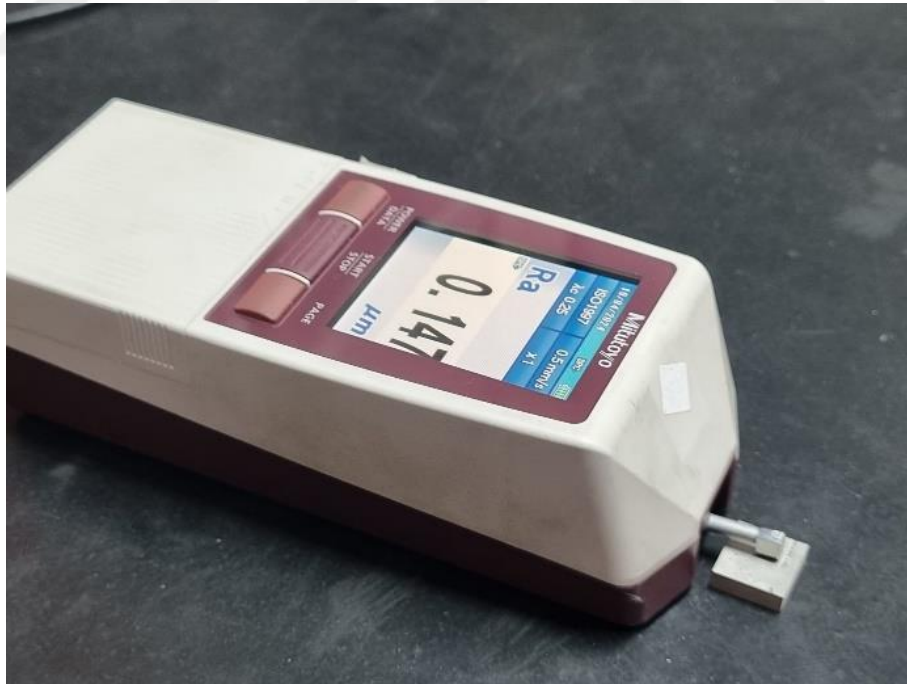
**Şekil 4.** Mitutoyo SJ-210 marka portatif yüzey pürüzlülük ölçüm cihazı

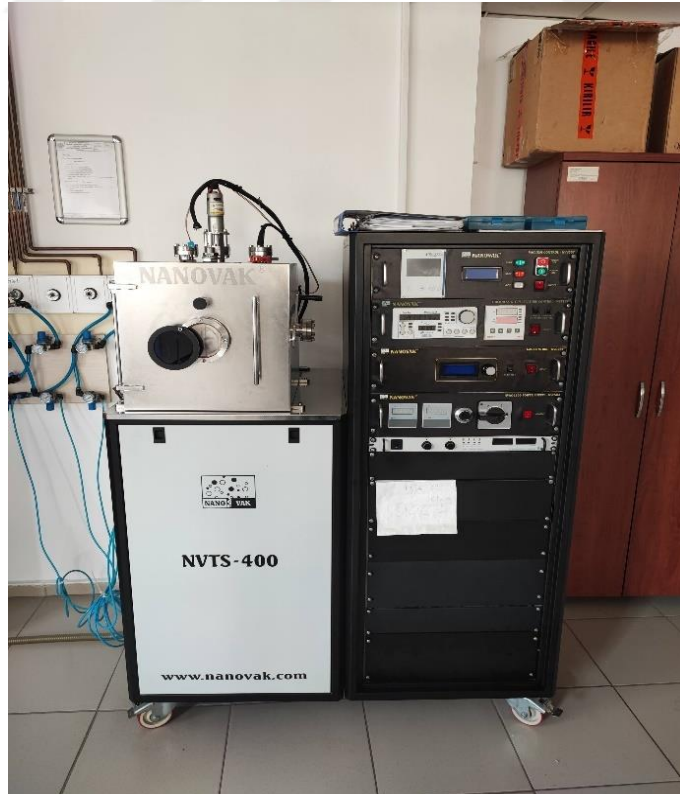
**Şekil 5.** NANOVAK NVTS-400 marka ince film kaplama sistemi

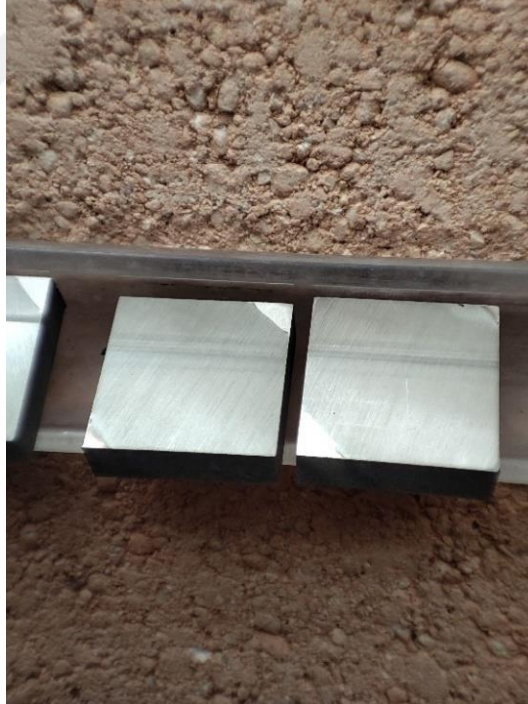
**Şekil 7.** Kaplama sonrası tavllanmış numuneler

işlemleri için BÜMLAB’da bulunan Şekil 6’daki “MTI Corporation-GSL-1500X” marka tavlama fırını kullanıldı. Kaplama sonrası tavllanmış numuneler Şekil 7’deki durumdadır.

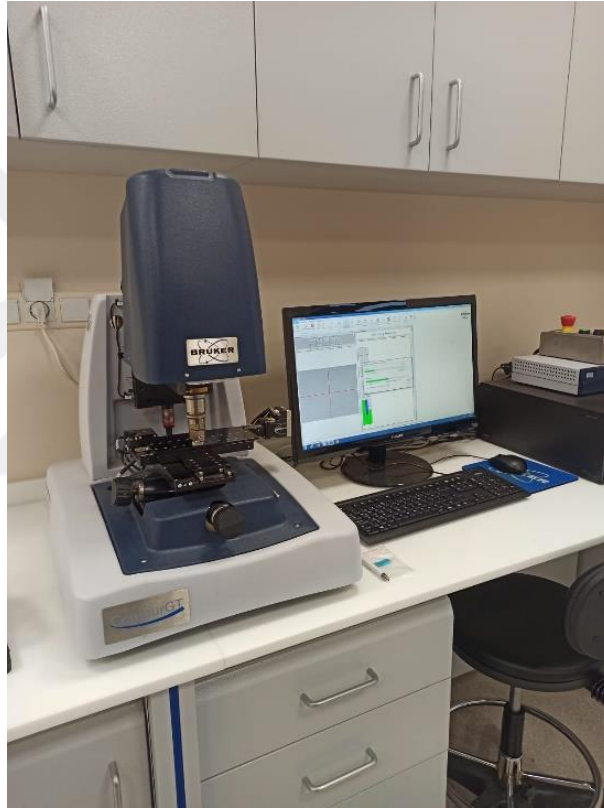
**Şekil 9.** Bruker-Contour GT marka 3D profilometre cihazı

Kaplama sonrası numunelere darbe aşınma testleri uygulandı. Uygulanan darbe testleri sonunda numunelerin yüzeyinde oluşan darbeli aşınma izlerinin krater ölçümleri YÜTAM’ da bulunan “Bruker-Contour GT” marka 3D profilometre cihazı ile gerçekleştirilmiştir. Bu analiz sonucunda AZ31 taban malzemesinin darbe dayanımını iyileştirdiği görülen kaplamaların ve darbe elemanı olan darbe elamanı olan çelik bilyelerin yüzey morfolojisi analizleri DAYTAM’da bulunan taramalı elektron mikroskobu “Zeiss Sigma 300” marka SEM görüntüleme cihazı ve BÜMLAB’da bulunan “JEOL-JSM 6510” marka SEM görüntüleme cihazlarıyla gerçekleştirildi.

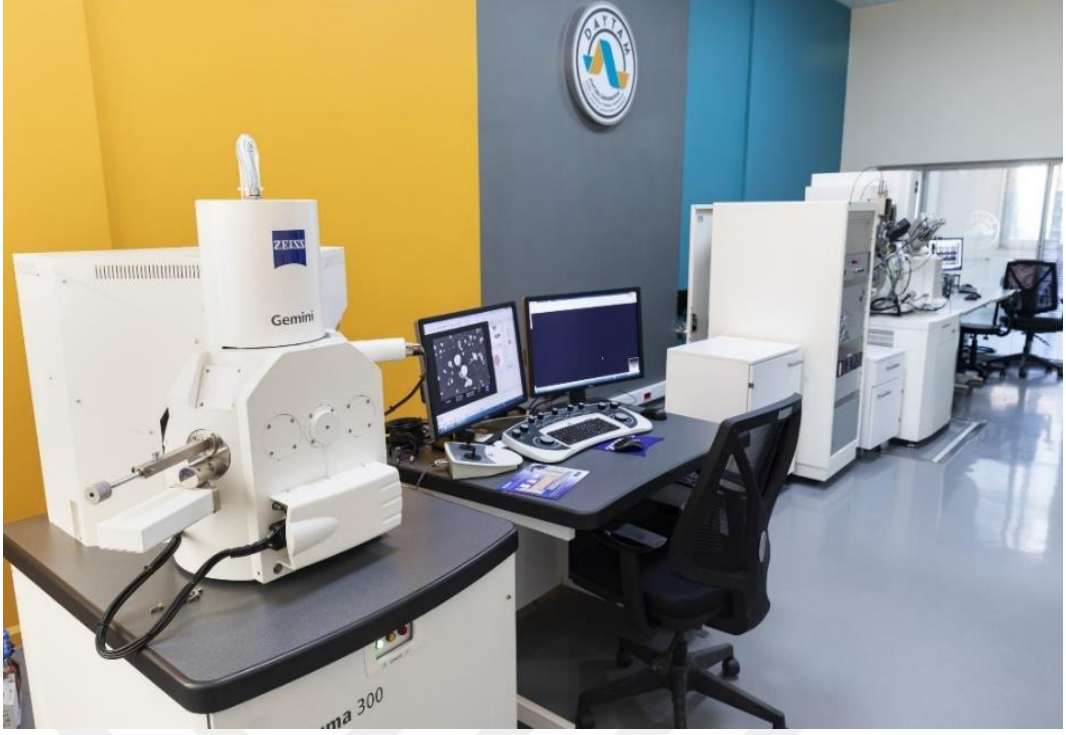
Şekil 10. Zeiss Sigma 300 marka SEM görüntüleme cihazı

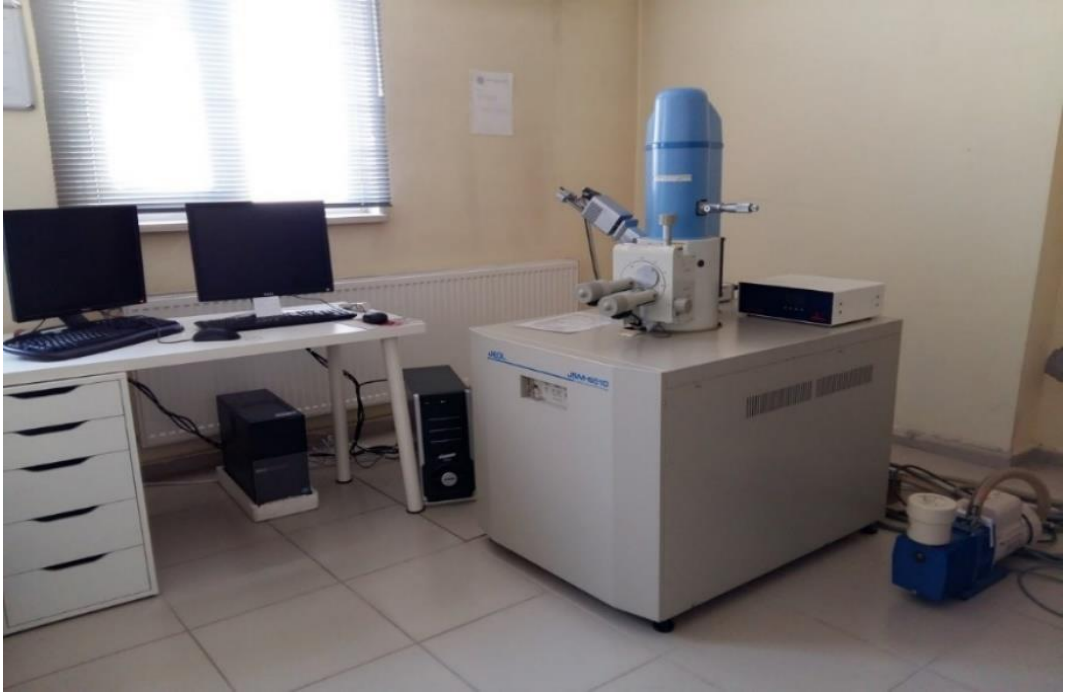
Şekil 11. JEOL-JSM 6510 marka SEM cihazı
