**KARABÜK-YENİCE YOLU, BOLKUŞ KÖYÜ CİVARI  
KM: 12+200-12+600 ARASI HEYELAN İNCELEMESİ**

**YÜKSEK LİSANS TEZİ**

**LANDSLIDES INVESTIGATION ALONG THE KARABÜK-YENİCE  
ROAD AROUND BOLKUŞ VILLAGE (KM:12+200-12+600)**

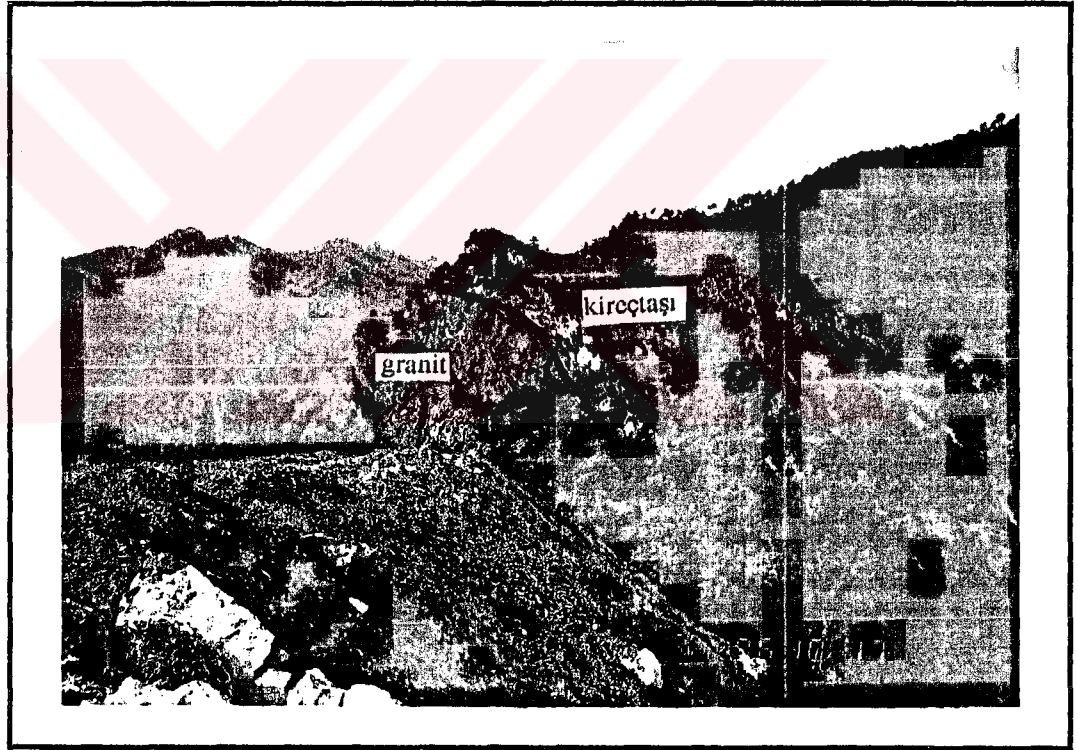
**Resim 1** Yılanlı formasyonu (GD-KB).

Yılanlı formasyonu geniş alanlar kaplaması ve geniş yaş aralığında olması dolayısıyla farklı özellikler göstermektedir. Genelde kireçtaşı, dolomitik kireçtaşı, dolomit, çörtlü kireçtaşı ardalanmasından oluşur (Resim 1).

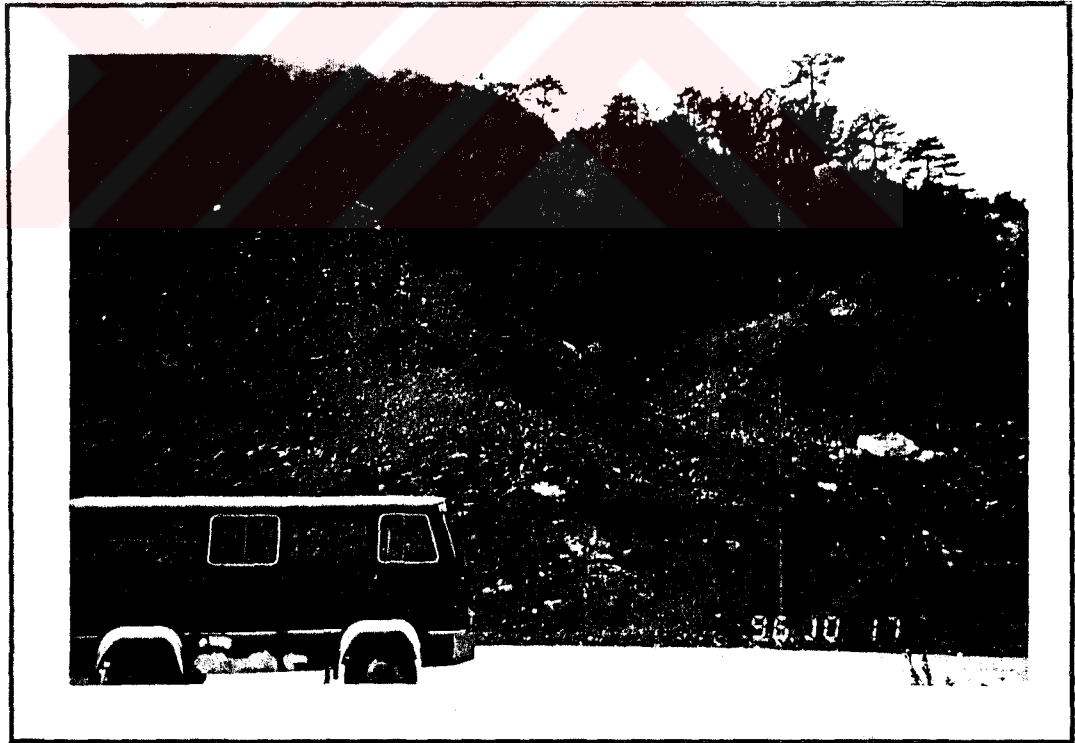
**Resim 5** Heyelan sahasında kurumuş bir dere yatağı.

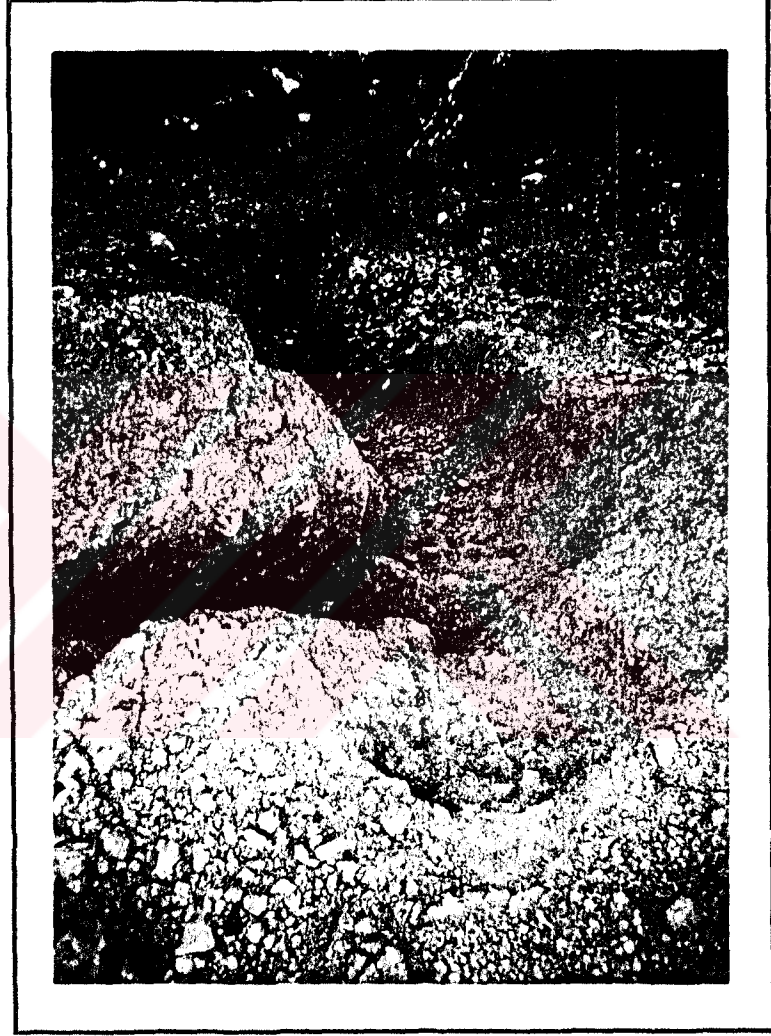
**Resim 6** Yoğun mevsim yağışlarıyla heyelan sahasında bir aşınma.

Bölgede çok etkin bir akarsu ağ sistemi mevcuttur. Mevcut akarsu ağ kayaçların dayanımına bağlı olarak dendritiktir. Bölgedeki kiltası, silttaşı, volkanik ve metamorfik birimler suyu tuttukları için yüzey sellenmelerine sıkça rastlanır. Bunun en güzel örneklerinden biri heyelan sahasında görülmektedir. Heyelanlı kesimde bulunan şistler içerisinden, özellikle kış aylarında ve bol yağışlı mevsimlerde yer yer sular çıkmaktadır (Resim 4). Bu olay bölgedeki yüzey sellenmelerine güzel bir örnektir. Bölgede bir çok kurumuş dere yatağı bulunmaktadır (Resim 5). Yenice Irmağı Batı Karadeniz Bölgesinde en yüksek debiye sahip ırmaklardan biridir. Çalışma alanında bitki örtüsü bulunmayan yüzeyler yoğun mevsim yağışlarıyla yoğun bir aşınmaya maruz kalmaktadır (Resim 6).

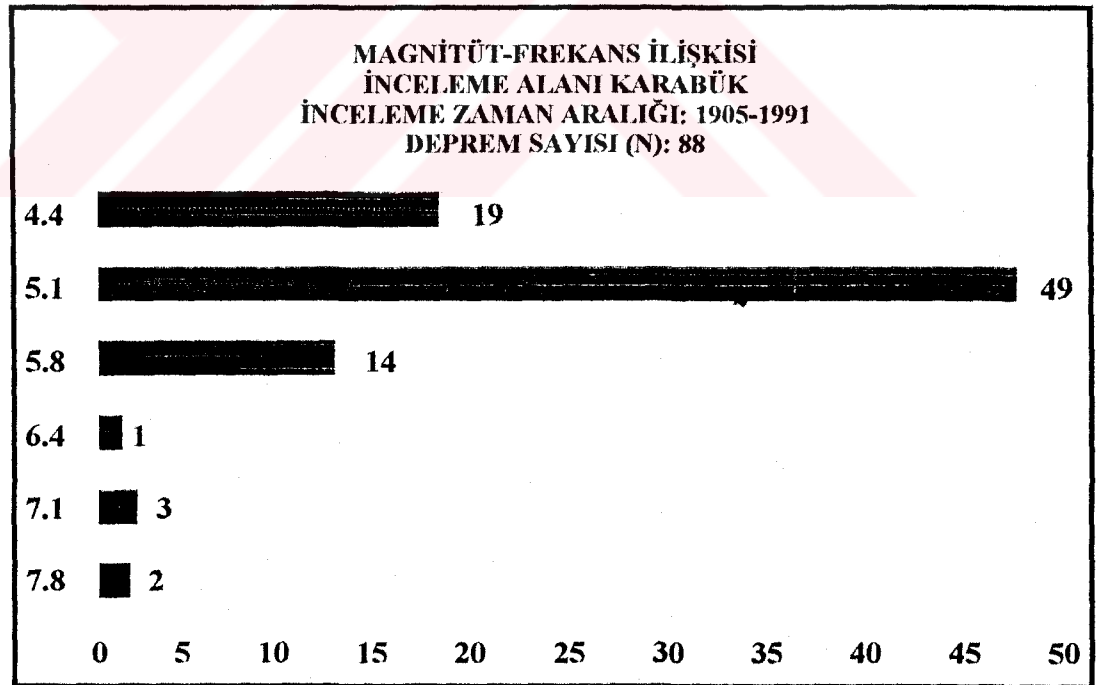
**Sekil 8** Magnitüt Frekans İlişkisi (DAM, 1996).

Bölge ile ilgili kentin depremselliği; 1905-1991 yılları arasında magnitüdü 4.0'dan büyük olan depremlere ait kayıt listesi (Çizelge 4), Magnitüd-Frekans ilişkileri (Şekil 8) ve deprem tehlikesinin belirli yıl aralıklarında oluş ihtimalleri yüzde olarak verilmiştir (Çizelge 5). Çizelge 5'e göre bölge için hasar yapabilecek bir deprem bina ömrü 50 yıl kabul edilirse, bu zaman aralığında %90 ihtimalle, diğer bir deyişle 18-20 yılda bölgede hasar yapıcı bir deprem meydana gelebilecektir.

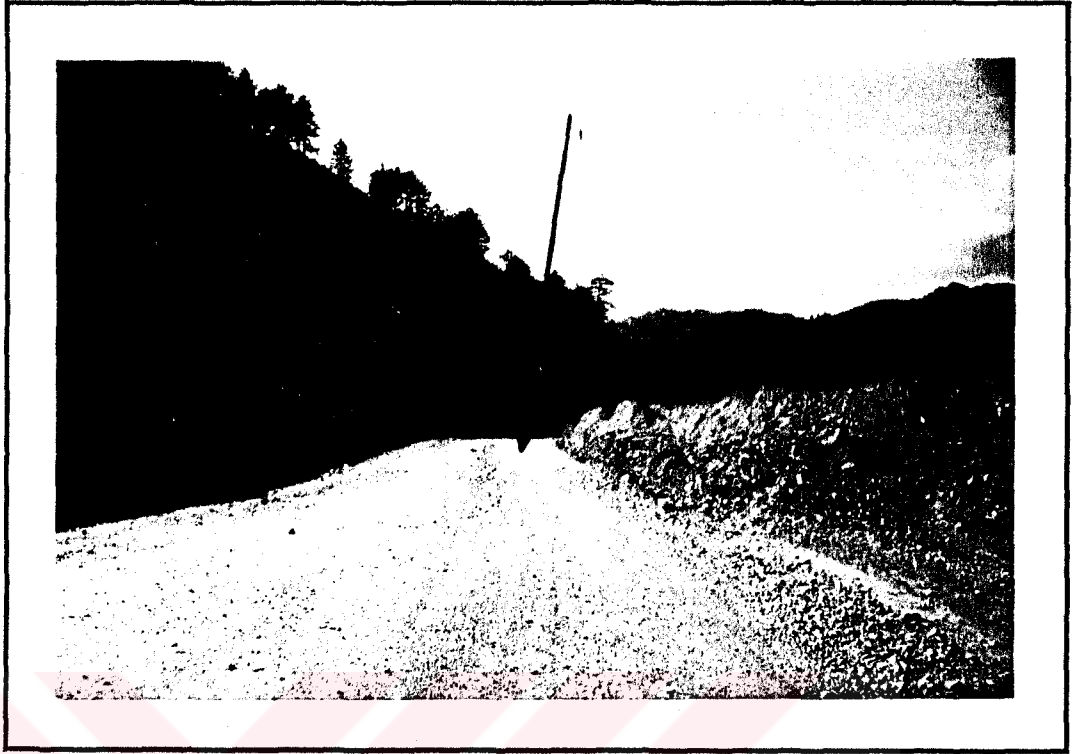
**Resim 10.** Heyelanın yolu daralttığı kesim.

Heyelanın oluşmasıyla 300 ile 400 m kotları arasında gerilme çatlakları oluşmuştur (Ek-1). Heyelanın olduğu kilometreler arasında yolun çok dar olması (Resim 10) nedeniyle genişletme çalışmalarının yapılması gerektiğinden karşılaşılan bu sorunun çözümlenmesi için bir takım çalışmalar yapılmıştır. İlk aşamada yamaç hareketinin gözlemlendiği km:12+300-12+600 arasına üç adet palye yapılmıştır (Resim 4). Bu kesimde yol kotu ortalama 305 m ve birinci palye 319 m, ikinci palye 334 m ve üçüncü palye 344 m kotlarındadır.
