**AHŞAP YAPILARDA TAŞIYICI SİSTEM  
ÖZELLİKLERİ VE GÜÇLENDİRMELERİNİN  
ÇORUM VELİ PAŞA HANI YAPISINDA İNCELENMESİ**

**Yüksek Lisans Tezi**

**Aralık 2020  
KAYSERİ**

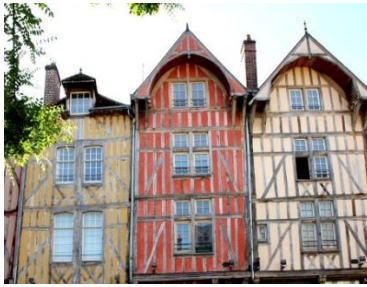
Şekil 5. Colompage [10]

Ahşap yapıların maliyeti, taş ve tuğla ile inşa edilmiş yapılardan düşüktür, buna karşın deprem karşısındaki dayanımları ahşap olmayan yapılara göre daha yüksektir [9]. Bundan dolayı, yine deprem riski gözetilerek; Fransa'da (colombage) (Şekil 5), Almanya'da (fachwerk) (Şekil 6) ve İngiltere'de de(half-timbered) (Şekil 7) yarı ahşap sistem adını verdikleri ahşap çerçevesi kâgir binalar yapılmıştır [9]. Bu sistemler; ahşap çerçeve taşıyıcı sistemlere taş, tuğla ya da bitkisel malzemeler ile dolgu yapılarak inşa edilmektedir.

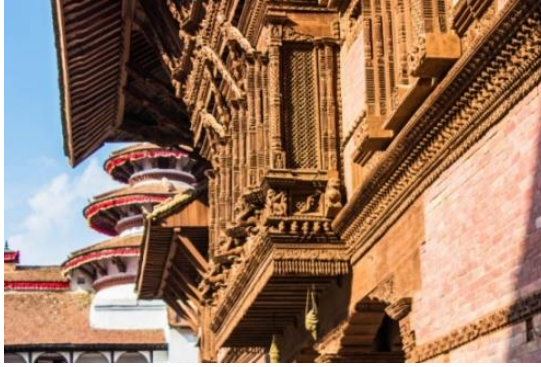
Şekil 19. Ahşap Pencere Çıkması [38]

Nepal’de yer alan Katmandu gibi büyük vadilerde; göl ve nehir yataklarından elde edilen kum, çakıl vb. malzemeler bina yapımında kullanılmaktadır. Yoğun ormanlara sahip bitki örtüsü de inşaatlarda ahşabın yaygın kullanımına neden olmaktadır [37]. Katmandu’da anıtsal yapılarda; tuğla ve taş malzemenin yanında, ahşap malzeme ve ahşap iskelet sistem de kullanılmıştır. Yapıların neredeyse tamamında dikkat çeken özellikler; cephelerinde yer alan yarı kapalı mekânlar, çıkmalar ve çatılardır (Şekil 19-Şekil 20) [33].

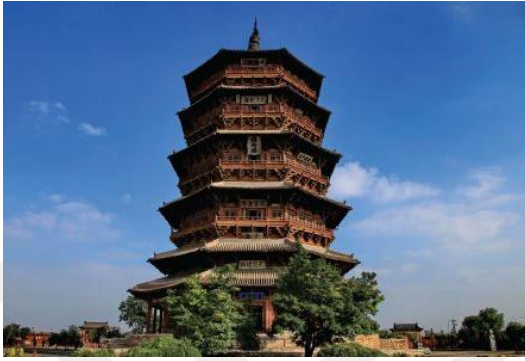
Şekil 27. Yingxian Ahşap Pagodası  
[48, 49]

Bu teknikler kullanılarak inşa edilmiş; 67.1 m yüksekliği olan Yingxian Ahşap Pagoda'sı (Şekil 27), şiddetli depremler sonrasında bile ayakta kalmıştır. Çin mimarisinin ahşap yapım tekniğindeki ustalığının görüldüğü yapı; dünyadaki en yüksek ahşap yapıdır (Şekil 28) [35].

Çin’de yer alan dünyanın en eski ve en yüksek ahşap yapılarından biri olan Yingxian Pagodası da inşa edildiği tarihten günümüze kadar birçok onarım geçirmiştir ve taşıyıcı sistemine çeşitli yapısal güçlendirme teknikleri uygulanmıştır. M.S. 1057 yılında inşa edilmiş olan ve 67.5 m yüksekliği bulunan yapıda; zamanla ahşap elemanlarda oluşan hasarlar, deprem ve rüzgar yükü, yapıya yönelik gerçekleşen saldırılar vb. sebepler ile taşıyıcı sistemde eğilmeler meydana gelmiştir [227].

Ahşap pagodanın taşıyıcı sistemi; dikmeler, kirişler, “dougong” olarak adlandırılan ahşap destek sistemi ve diğer ahşap elemanlardan oluşmaktadır (Şekil 199) [227]. Özellikle 1930'larda yaşanan saldırılar ve yapının aldığı hasarlardan sonra uygulanan onarım ve güçlendirme çalışmalarında yapının özgün hali korunmamış, taşıyıcı sistem ve diğer elemanlar aslına uygun olarak yenilenmemiştir [227]. Bu müdahaleler sırasında, her katta bulunan ve taşıyıcı sistemi destekleyen çamur sıvalı duvarlar ve ahşap çapraz elemanlar kaldırılmış bu da yapının taşıyıcı sisteminde sorunlar olmasına yol açmıştır (Şekil 200) [227].

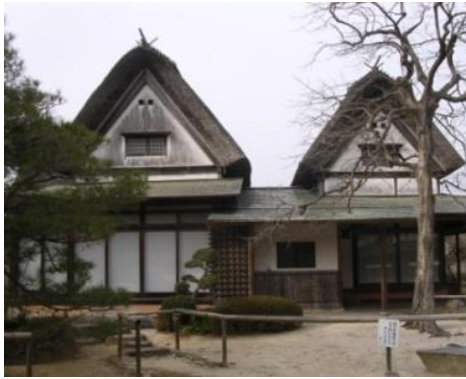
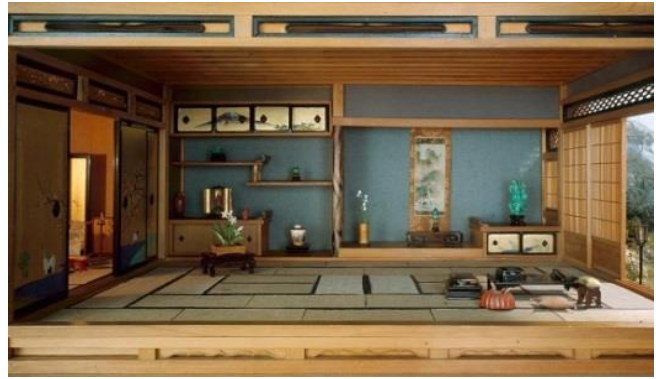
Şekil 36. Geleneksel Japon Evi [33] Şekil 37. Geleneksel Japon Evi İç Mekân Kesit [33]

Japon ahşap konut mimarisinde de ahşap çerçeve sistem kullanılmaktadır. Ahşap çerçeve yapının cephesinden de okunabilmektedir (Şekil 36, 37). Ahşap konut yapılarının temel özelliklerinden biri de geri dönüşüme açık olmasıdır. Yapı elemanlarına zarar verilmeden, taşıyıcılar sökülüp yeniden monte edilebilmektedir [50].

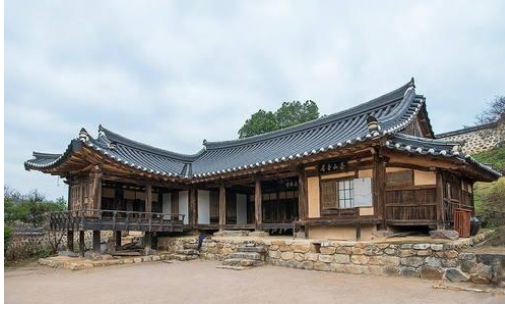
Şekil 40. Hahoe-Yangdong [63]

Kore ahşap mimarisinde; taştan inşa edilmiş subasmanlar, ahşap taşıyıcı sistem ve ahşap çatılar görülmektedir. Cephede; ahşap kapı, pencere vs. elemanlar ve kilden yapılan kiremitler görülmektedir [60]. Taşıyıcı sistemde ahşap kolonlar ve kirişler görülmektedir. İç mekânda genellikle ahşap kapı ve pencereler ile mekânlar bölünmektedir. Bunlar dışında kalan alanlarda ise ahşap karkas sistem arası dolgu malzemesi kullanılarak duvarlar oluşturulmaktadır (Şekil 40, Şekil 41) [60].

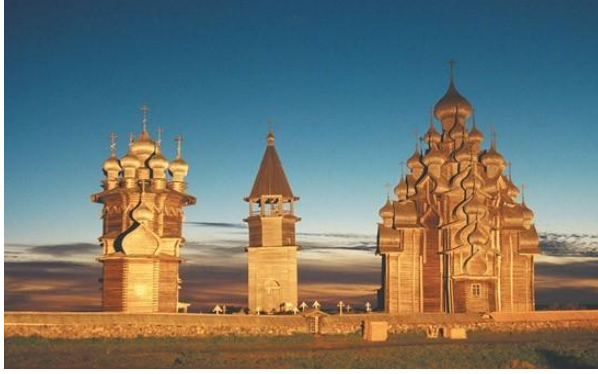
Şekil 49. Kizhi Pogost [76]

Konut ve kamu binaları dışında kilise yapılarında da ahşap kullanılmıştır. Günümüzde ziyaret edilebilen Kizhi Açık Hava Müzesi'nde ülkenin farklı bölgelerinden taşınmış 80 ahşap yapı ve Kizhi Pogost olarak bilinen geleneksel yaz kilisesi, kış kilisesi ve çan kulesi üçlü yapılarından oluşan eserler de bulunmaktadır (Harita 12) (Şekil 49, 50) [70, 74].

Tamamı ahşap taşıyıcı sistem ve ahşap malzemeden inşa edilen yapılarda en çok dikkat çeken ise; yapıların tamamında hiç çivi kullanılmamış olması ve kiliselerin ahşap malzemeden el yapımı olarak inşa edilen çatılarıdır [70, 74]. Yaz kilisesi olarak bilinen Başkalaşım Kilisesi'nin 22 kubbesi ve kış kilisesi olarak bilinen Şefaath Kilisesi'nin 9 kubbesi bulunmaktadır (Şekil 51, 52) [74]. Birden fazla yapıdan oluşan ve bu özellikli kubbeleri taşıyan ahşap yapılardan günümüze kadar ulaşan tek yapı grubunun Kizhi Pogost olduğu bilinmektedir [70].

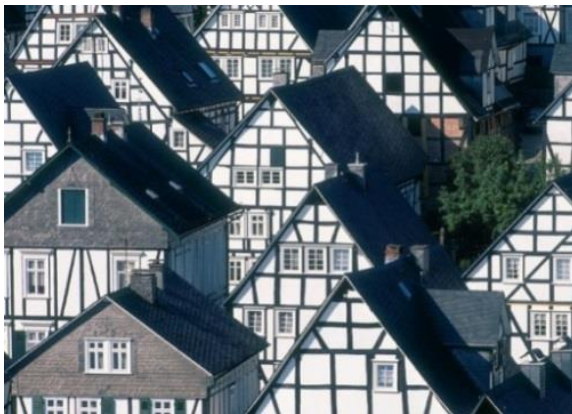
Şekil 68. Fachwerk Yapım Sistemi [102]

İncelemeye konu olan diğer Avrupa ülkesi **Almanya**; yüzölçümünün yaklaşık % 30'u olan 10,7 hektar orman alanı ve 3,4 milyar metreküp ağaç varlığıyla kıtanın ağaç potansiyeli en çok olan ülkesidir [101]. Bir sanayi ve endüstri ülkesi olarak Almanya, doğal kaynakların kullanımı, enerji tüketimi ve çevre bilinci konuları için çalışmalar yapıp önlemler almaktadır [101]. Modern üretim sistemleri kullanılarak günümüzde de ahşap yapıların yaygınlaştırılmaya çalışıldığı Almanya'da geleneksel ahşap mimari ile inşa edilmiş, Dünya Miras Listesi'nde yer alan yapılar da bulunmaktadır. Alman geleneksel ahşap karkas sistemi (Fachwerkkonstruktion), nadiren de olsa halen kullanılmakta olan bir yapım sistemidir. Bu sistem 1320'lerde başlamış olsa da, deprem vs. etkilerden dolayı günümüze ulaşan yapıların büyük bir kısmı 18. yy.dan kalmadır (Şekil 68, 69) [9].

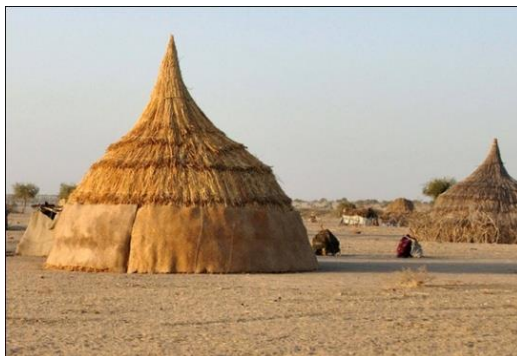
Şekil 76. Afrika- Çad [112]

Afrika mimarisinde taş, toprak ve ahşap öne çıkmaktadır. Taş, toprak malzemeden daha kolay işlenebilen ve daha kolay ulaşılabilen ahşap; saman ile birlikte kullanılarak Afrika'nın geleneksel mimari yapılarını oluşturmuştur [110]. Günümüzde bile göçebe kabileler tarafından kullanılan sistemde ahşap kolon ve kirişler ile taşıyıcı sistem oluşturulmakta, saman ve/veya toprakla da dolgu yapılmaktadır (Şekil 76, 77, 78, 79) [110].

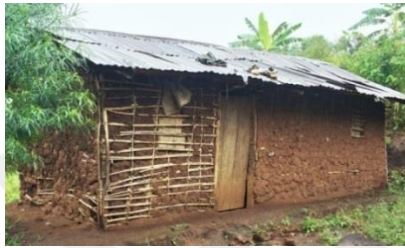
Şekil 82. Uganda Ev [119]

Tropikal iklime sahip bir kara ülkesi olan **Uganda**'da ise toprakların büyük çoğunluğu düz ovalardan oluşurken; yoğun yağış alan bölgelerde sık ormanlar bulunmaktadır [117]. Bu durum geleneksel yapılarda ahşap çerçeve sistem ve kerpiç dolgu kullanılmasına neden olmaktadır [117, 118]. Kırsal bölgede yer alan geleneksel evlerde taşıyıcılarda; ahşap çerçeve sistem, duvarlarda kerpiç ve çatılarda ise bölgede yer alan kamış vb. bitkisel malzemeler kullanılmaktadır (Şekil 82, 83) [117, 118].

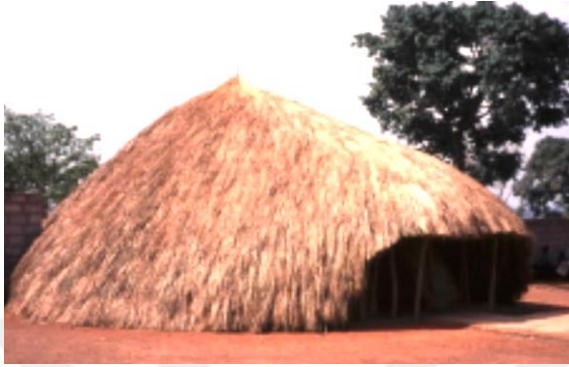
Şekil 85. Bujjabukula [118]

Söz konusu yapıların yapımında tamamen bitkisel malzemeler kullanılmıştır. Taşıyıcı olarak ahşap kolonlar kullanılan yapılarda duvarlar ve çatılar saz, kamış vb. maddeler kullanılarak inşa edilmiştir (Şekil 85, 86, 87, 88) [121, 122].

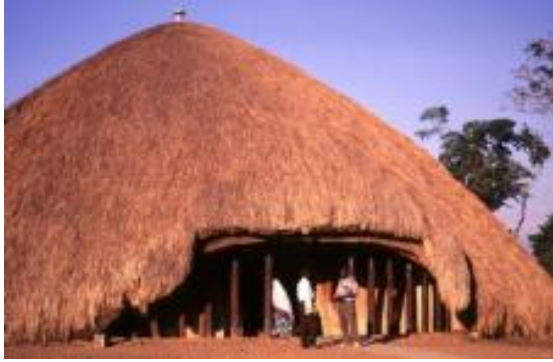
Şekil 89. Muzibu-Azaala-Mpanga [118]

Ana mezar olan Muzibu-Azaala-Mpanga'nın yapımında da aynı teknik kullanılmıştır. Ahşap kolonlar ile taşıyıcı sistemi oluşturulan ve bitkisel elemanlar kullanılarak duvarları ve çatısı inşa edilen yapı; 1882 yılında inşa edilmiştir (Şekil 89, 90, 91, 92) [118, 121, 122]. Yaklaşık 30 metre yüksekliği ve 8 metre genişliği olan yapı; 2010 yılında çıkan bir yangında tamamen yok olmuştur, 2013 yılında başlayan yenileme çalışmaları ise devam etmektedir (Şekil 93) [123].

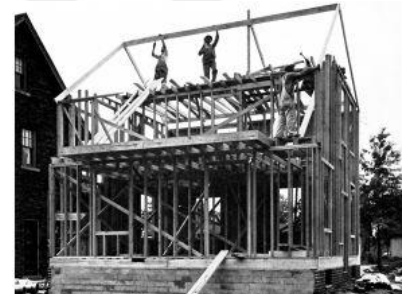
Şekil 102. Balon Çerçeve [136]

Amerikan Sistemi olarak da adlandırılan Balon Çerçeve Sistem; klasik ahşap yapıların aksine ince ve hafif elemanlar ile inşa edilmektedir [135, 137, 138]. Balon sistem adını buradan alan yapılarda; duvarları oluşturan ahşap elemanlar zeminden başlayıp tüm yapı boyunca kesintiye uğramadan yükselmekte ve aynı zamanda dikme görevi görmektedir (Şekil 103, 104) [135, 137, 138]. Betonarme ya da taş sürekli temeller üzerinde yükselen yapılarda; döşemeler ahşap döşeme kirişleri üzerine yerleştirilmektedir. Ahşap elemanlar köşelerde birbirine çivi ile sabitlenmektedir [135, 137, 138]. Amerikan ahşap evleri Avrupa mimarisi ile başlasa da kendi sistemleri oluşmuştur (Şekil 105, 106)

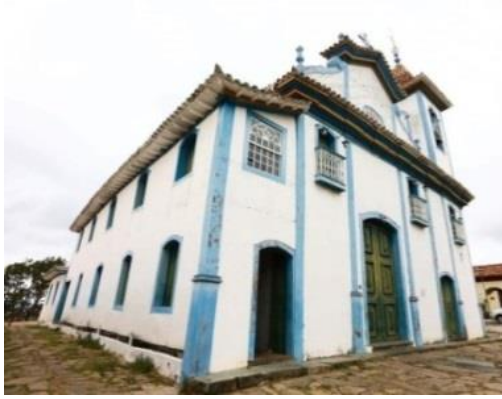
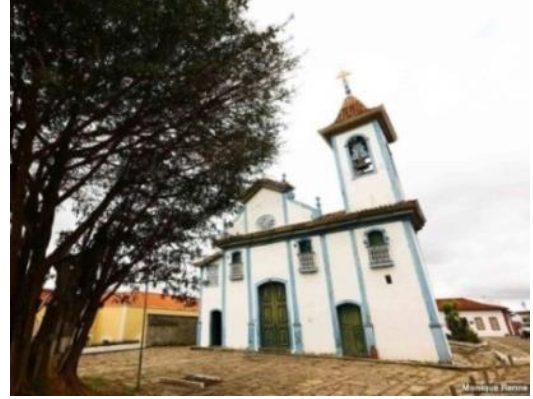
Şekil 117. Nossa Senhora do Rosário [156] Şekil 118. Nossa Senhora do Rosário [156]

1731 yılında tamamlanan Nossa Senhora do Rosário kilisesi ise; Diamantina'nın en eski kiliselerinden biridir. Ahşap taşıyıcı sistem kullanılarak inşa edilen yapıda Barok mimari izleri görülmektedir. Duvarlar; ahşap çerçeve sistem arası kerpiç dolgu kullanılarak inşa edilmiştir (Şekil 117, 118) [157, 158].

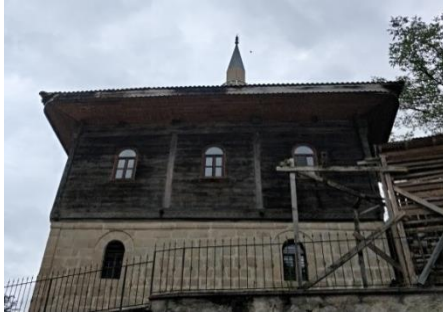
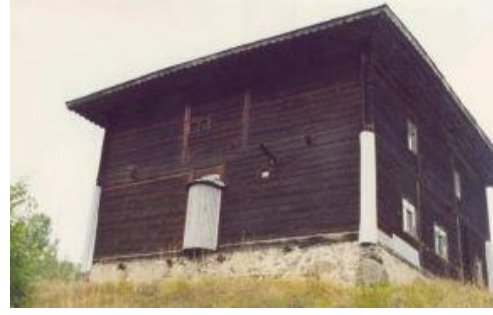
Yığma sistemlerin daha detaylı inşa edilmesiyle oluşan gelişmiş sisteme ise bazı bölgelerde çantı denilmektedir [140]. Çantı sistem; taş duvarlar ya da ahşap dikmeler üzerine oturmaktadır. Taş duvarlar üzerine oturan sistemde; basit taş duvara ahşapların

birbirlerine aktardıkları yük iletilmektedir [140]. Kuzey Anadolu’da çantı sistem ile inşa edilmiş camilere de sıklıkla rastlanmaktadır (Şekil 123, 124).

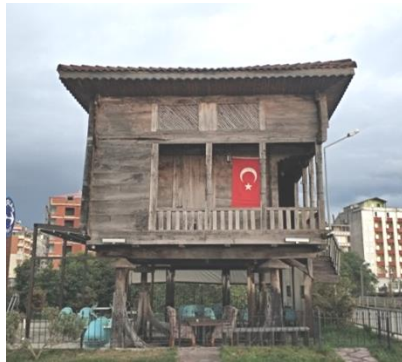
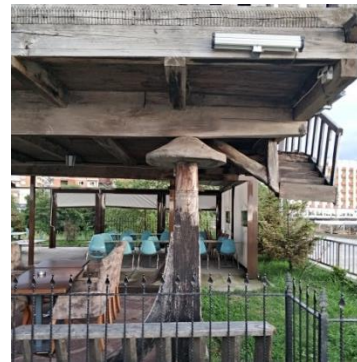
Şekil 125. Serender-Rize (2018)  
[168]

Dikmeler üzerine oturan sistemde ise; ahşap dikmeler yardımıyla bir taban oluşturulur ve üst üste yığılan ahşapların yükü noktasal olarak toprağa aktarılır [140]. Doğu Karadeniz’e özgü serenderler, bu sistemle inşa edilmektedir. Serenderler; depo amacıyla kullanılan yapılardır. Depolanan malzemelerin rutubet, böcek, fare vb. etkenlerden korunması gerektiği için serenderler ahşap dikmelerle yerden yükseltilmektedir (Şekil 125, 126) [140, 163].

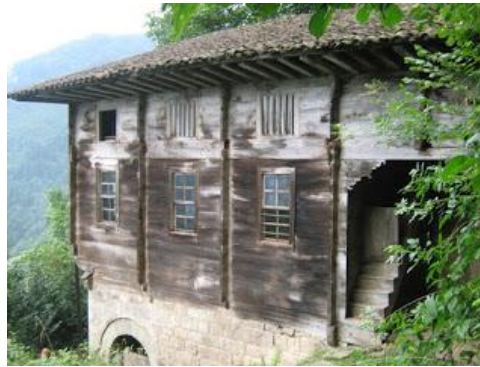
Şekil 129. Blok ahşap dolma sistem [172]

Blok ahşap dolma tekniği; dikmelerin arasına yerleştirilen 5-6 cm kalınlığında 30-40 cm genişliğinde sert ağaç ve çıralı çamların dolgu malzemesi olarak kullanıldığı tekniktir. Yatayda olduğu kadar düşeyde de kullanılan dolgu malzemeleri sayesinde sistemde çapraz payandalara gerek duyulmamaktadır (Şekil 129) [140, 159,163, 164].Ahşabın yoğun olduğu Doğu Karadeniz bölgesinde bu teknik sıklıkla kullanılmıştır.

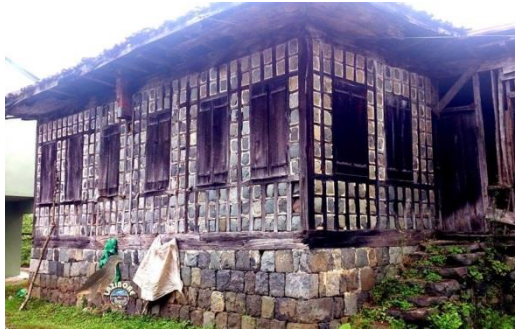
Şekil 130. Göz Dolma Tekniği Uygulaması  
[173]

Göz dolma tekniğinde; düşey taşıyıcı elemanlara ek olarak yatay taşıyıcıların geçme tekniği ile bağlanmasıyla “gözlü” denilen yapı tipi oluşmaktadır [140, 159]. Yüzeydeki boşluklar genellikle taş ve kireç harç ile sıvanarak doldurulmaktadır (Şekil 130, 131). Gözlü sistem cephe elemanlarının, iklim ve diğer etkenler gereğince doldurulmasıyla oluşan sistem göz dolma olarak adlandırılmaktadır [140, 159].

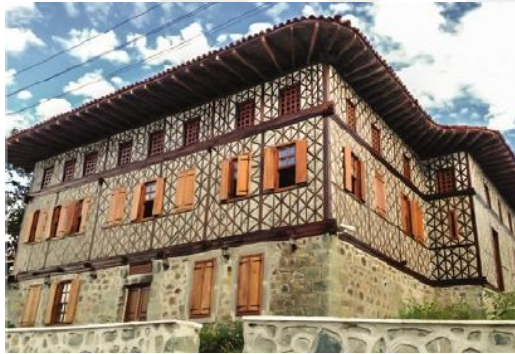
Şekil 132. Muskalı Dolma Tekniği Uygulaması [175]

Muskalı dolma duvar tekniğinde ise; dolgu elemanı olarak yine küçük taşlar ve kireç siva kullanılmakta, düşey taşıyıcılara çapraz ahşapların metal elemanlar yardımıyla sabitlenmesiyle sistem kurulmaktadır (Şekil 132, 133, 134) [140, 159].

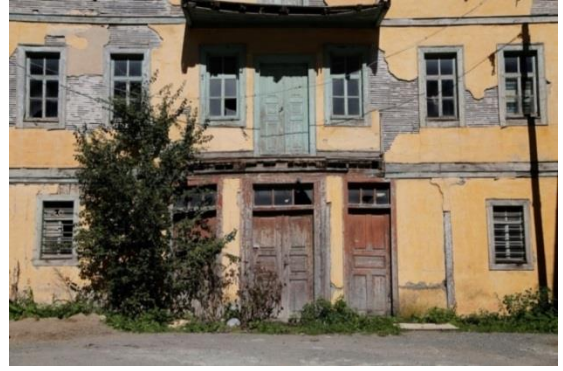
Şekil 135. Bağdadi Sıva Tekniği Kullanılan Bir Ev [171]

Bu tekniklere ek olarak; Artvin ili ile civarında “çakatura” olarak adlandırılan ve bağdadi çıta ve siva tekniği kullanılarak inşa edilen evler de görülmektedir [176]. Temel duvarının ya da zemin katın taş malzemenen inşa edildiği yapılarda; duvarlarda ahşap iskelet sistem arasında bağdadi çitalar bulunmaktadır. Döşemelerde ahşap kirişler taşıyıcı sistemde de ahşap dikmeler kullanılmaktadır (Şekil 135) [171]. Evlerde kapı, pencere vb. doğrama elemanlarında da ahşap malzemeler kullanılmıştır.

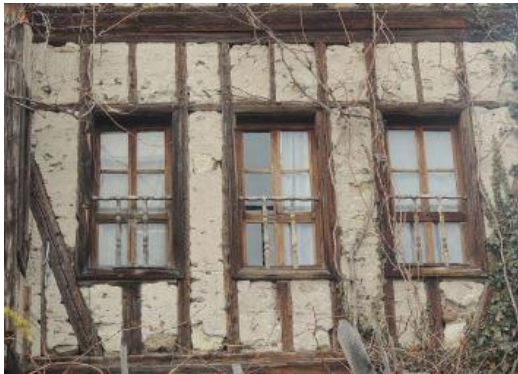
Şekil 136. Taş Dolgu-Safranbolu [170]

Safranbolu evleri, bölgedeki ahşap evlere örnek olarak incelenebilmektedir. Geleneksel Safranbolu evlerinde; zemin katlarda genellikle kalker esaslı taşlarla oluşturulan yığma sistem, zaman zaman da kerpiç yığma sistem olarak görülmektedir. Her ikisinde de üst katlarda ahşap karkas sistem taşıyıcı olarak kullanılmıştır [170, 177]. Taşın aynı zamanda ahşap karkas sistemde dolgu malzemesi olarak da kullanılması söz konusudur. Bununla birlikte ahşap karkasın arasında dolgu malzemesi olarak; tuğla, ahşap ve kerpiç malzemelerin yer aldığı yapı örnekleri de mevcuttur (Şekil 136, 137, 138, 139) [170, 177].

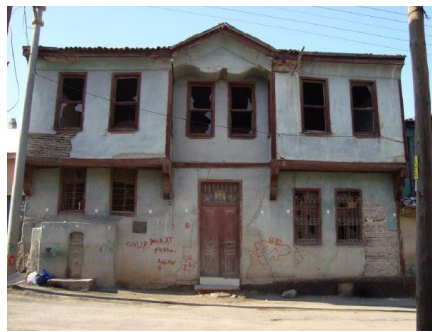
Şekil 147. Ali Osman Bey Evi-Odunpazarı Ahşap Karkas Sistem [184]

Eskişehir-Odunpazarı evleri; bölgede geleneksel ahşap yapılara örnek teşkil etmektedir. Odunpazarı evleri; taş temel üzerinde ahşap karkas sistem kullanılarak inşa edilmiştir (Şekil 147) [184, 185]. Hımsı dolgulu olarak üretilen ahşap karkas sistem konutların cepheleri ise bağdadi sıva sistemi ile bitirilmiştir (Şekil 148). Kerpiç ya da tuğla malzemeler ise; dolgu malzemesi olarak kullanılmıştır [184, 185]. Zemin kat döşemelerinde taş malzeme kullanılırken; üst kat döşemeleri, saçaklar, kat silmeleri ve dikmeler taşıyıcı olarak kullanılan ahşap malzemeden oluşturulmuştur [184, 185].

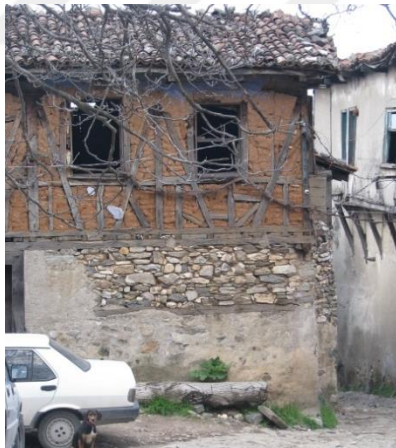
Şekil 153. Bursa Ahşap Ev [168]

Bölgede, ahşap karkas ve ahşap yığma taşıyıcı sisteme sahip yapılara rastlanmaktadır. Ahşap evler; 15.yy’dan 18.yy’a kadar, zeminde moloz taş duvar, üst katlarda ise ahşap karkas arası tuğla dolgu ya da kerpiç dolgu kullanılarak inşa edilmiştir (Şekil 153) [159, 164]. Zemin kat duvarlarında yaklaşık 150 cm aralıklarla yerleştirilmiş hatıl kullanımının yanı sıra, bazı yapılarda hatılların duvar içinde gizlendiği belirlenmiştir. Zemin katta ahşap karkas ile yığma sistemin karışık kullanıldığı örnekler de mevcuttur. Bu örneklerde; hatıllar yardımı ile sistemin birlikte çalışması sağlanmış, taşlar üzerine yerleştirilen ana dikmeler payandalar yardımı ile desteklenmiştir (Şekil 154) [159, 164].

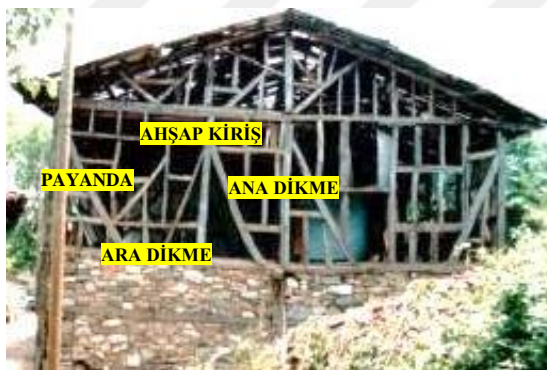
Şekil 155. Taşıyıcı Sistem, Cumalıkızık-Bursa [192]

Cumalıkızık evleri; Bursa ve çevresindeki ahşap yapı sistemlerine örnek verilebilmektedir. Cumalıkızık; yaklaşık 700 yıl önce kurulmuş ve günümüze kadar korunarak gelmiş bir yerleşkedir. Burada bulunan ahşap yapılar yerel malzemeler ve geleneksel yapım sistemleri kullanılarak inşa edilmiştir [192, 193]. Zemin katta ahşap hatıllı yığılma taş duvar, ikinci ve üçüncü katlarda ise ahşap karkas taşıyıcı sistem arası kerpiç dolgu görülmektedir [192, 193]. Taş duvarlar üzerine ahşap ana dikmeler, ana dikmeleri destekleyen payandalar ve ana dikmeler ile payandalar arasına da ara dikmeler yerleştirilmektedir (Şekil 155) [193]. Zemin katlara sıva uygulanmazken; evlerin üst katları sıvanarak genellikle çivit mavisi, sarı ve yeşil gibi renklere boyanmıştır [192, 193]. (Şekil 156). Zemin katta döşemede yassı taş kullanılırken, üst katlarda; döşeme kirişleri üzerine yerleştirilen ahşap kaplama tahtaları ile döşeme oluşturulmuştur [193]. (Şekil 157). Duvarlar ve döşemeler dışında; çatı elemanları, merdivenler, kapı ve pencere kasaları da ahşap malzeme kullanılarak yapılmıştır (Şekil 158) [192].

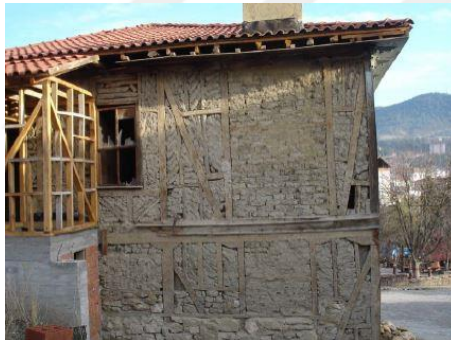
Şekil 159. Taşıyıcı Sistem-Çakırlar Konağı [195]

Sakarya ili Taraklı ilçesinde yer alan yapılar da bölgedeki ahşap yapılara örnek gösterilebilmektedir. Çevresinde bulunan ağaç yoğunluğunun da etkisiyle Taraklı evlerinde ahşap taşıyıcı sistem kullanılmıştır. Taraklı evleri; zemin katta yığma taş duvar ve üst katlarda ahşap karkas taşıyıcı sistem arasında genellikle kerpiç dolgu ile oluşturulan duvarlar olacak şekilde inşa edilmiştir (Şekil 159, 160) [195-197]. Çoğunlukla kerpiç dolgu duvarların üzeri çamur sıva ile sıvanırken, bağdadi sıva tekniğinin kullanıldığı örnekler de görülmektedir [195]. Zemin kat döşemelerinde kayrak taşı ya da dere taşı kullanılırken üst kat döşemelerinde ahşap kirişler üzerine yerleştirilmiş ahşap kaplama tahtaları kullanılmaktadır [195].

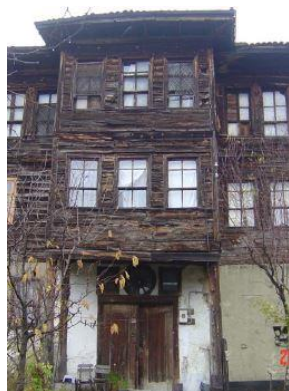
Şekil 161. Dikmelerle Taşınan Ahşap Çıkma [195]

Taraklı evlerinde ahşap çıkmalar da görülmektedir. Açık ya da kapalı olarak inşa edilebilen bu çıkmalar; ahşap dikmeler ya da ahşap payandalar yardımıyla taşınmaktadır (Şekil 161, 162) [195, 197]. Bu elemanlar dışında; kapı, pencere, merdiven, çatı, dolaplar vb. ince yapı elemanlarında da ahşap malzeme kullanılmıştır [195-197].

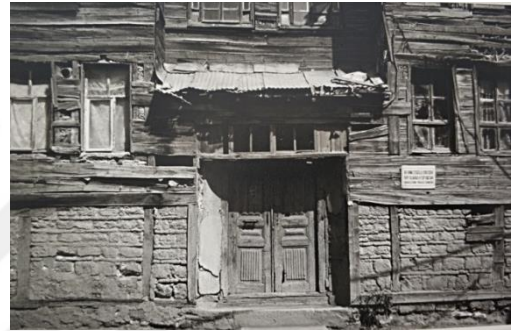
Şekil 164. Eyüp-İstanbul [200]

Marmara Bölgesi'ndeki ahşap yapılara; İstanbul ve çevresindeki konutlar da örnek verilebilmektedir. Bu alanda ahşap yapım sistemi olarak boşluklu karkas sistem kullanılmaktadır [198, 199]. Yığma sistemle inşa edilen zemin kat, bodrum ya da temel duvarlarına; ahşap taşıyıcı duvarlara kadar 1-1.5 m arayla ahşap hatıllar yerleştirilmiştir (Şekil 163) [198, 199]. Yatay, dikey ve diyagonal ahşap elemanlar yardımıyla ahşap karkas sistem tarafından yığma duvarlara aktarılan yük, oradan da zemine iletilmektedir (Şekil 164) [161, 199].

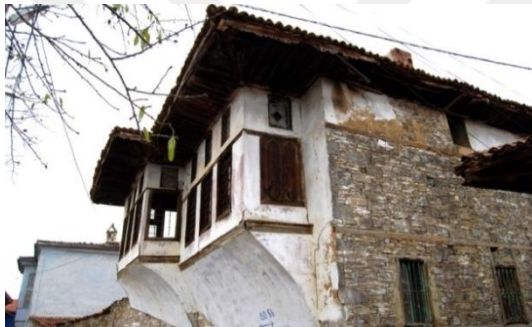
Şekil 171. Kula-Beyler Evi [202]

sistemin dolgu elemanı olarak ise; kerpiç, taş, tuğla ve ahşap kullanılmıştır. Bağdadi sistemin kullanıldığı örnekler de bulunmaktadır [161]. Çoğunlukla ise taş dolgulu ahşap karkas sistemlere rastlanmaktadır (Şekil 171). Örneğin; Manisa Kula'da ahşap sistemin arası 'köfeke' denilen yerel volkanik taş malzeme ile doldurulmuş, kerpiç kullanılmamıştır [161, 164]. Muğla'da ise arazi eğimine uyum sağlamak amacıyla yapıların kimi cepheleri yığma sistemle sağır olarak inşa edilmiş, üzerine ahşap karkas sistem yerleştirilerek; ahşap karkasın boşlukları kum ve kireç harcı kullanılarak küçük taşlar ve bitkisel malzemeler yardımıyla doldurulmuştur (Şekil 172) [161, 164]. Döşemelerde de; genellikle kayrak taşından derzli taş malzeme kullanılan zemin kat döşemeleri hariç, ahşap kirişli döşeme kullanılmıştır.

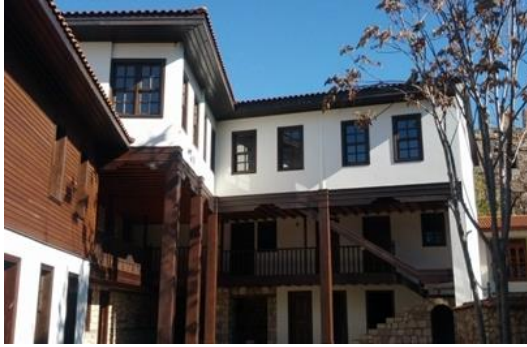
Şekil 175. Antalya Kaleiçi Ahşap Ev [208]

Antalya, Isparta, Burdur'da ahşap karkas sistem ile inşa edilen evlerin dolgu malzemesi; taş, kerpiç ve kısmen tuğla olmuştur (Şekil 175). Alanya bölgesindeki evlerde ise; yazlık ve kışlık bölümler ayrı sistemler ile oluşturulmuştur. Zemin kat ve üst katların Kuzey cepheleri (kışlık bölümler) ahşap hatıllı taş yığma sistem ile inşa edilirken; yazlık bölümler ise üst katlarda ahşap karkas sistem ile inşa edilmiş, bağdadi çıtalar ve bağdadi sıva ile kaplanmıştır (Şekil 176) [159, 161, 164].

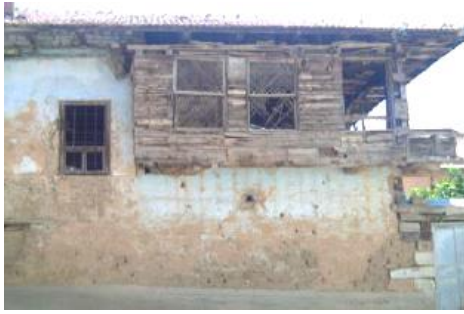
Şekil 180. Isparta Evi Taşıyıcı Sistem [214]

Geleneksel Isparta evlerinde de ahşap taşıyıcı sistem görülmektedir. Zemin katlar genelde yığma taş ile inşa edilirken üst katlarda ahşap dikmeler, hatıllar ve döşemeler görülmektedir (Şekil 180) [213, 214]. Ahşap malzeme üst kat duvarlarında da kullanılmış; duvarlar, hımiş ya da bağdadi çıtalı sistem ile inşa edilmiştir (Şekil 181) [213, 214]. Ayrıca; kapı, pencere vb. yapı elemanlarında da ahşap malzeme kullanılmıştır.

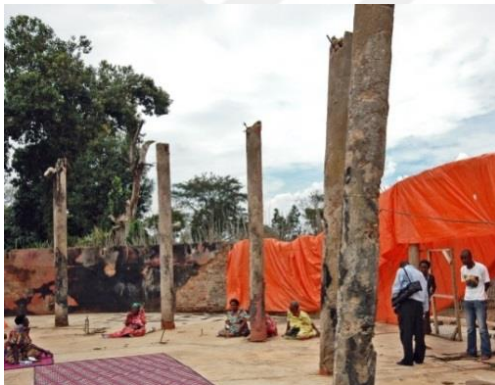
Şekil 184. Yangın Sonrası Muzibu Azaala Mpanga [123]

Geleneksel ahşap yapıların; inşa edildikleri günden itibaren çeşitli etkilere maruz kalarak yıpranmasının etkenleri arasında (Şekil 184, 185) [161, 219];

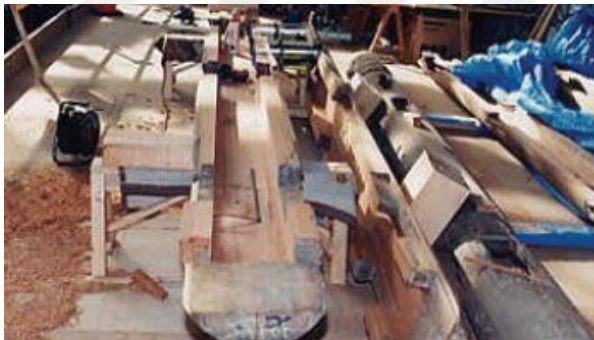
Şekil 186. Hasarlı Kısımın Çıkarılması [223]

Yapılan çalışmaların incelenmesi sonucunda ulaşılan ortak amaç; yapı bütünlüğünü bozmadan, yapıya mümkün olan en az müdahale ile çalışmaları sonlandırabilmektedir. Örneğin; iç kısmında çürümelerin saptandığı ahşap bir taşıyıcıda sadece hasarlı kısımların değiştirilmesi ile elemanın güçlendirilmesi ve yeniden kullanılması mümkün olmaktadır (Şekil 186, 187) [223].

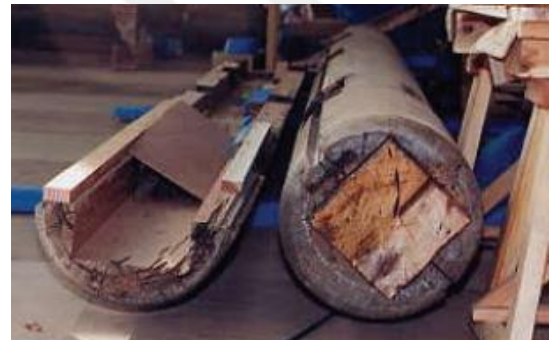
Şekil 187. Yeni Ahşap Elemanın Eklenmesi [223]

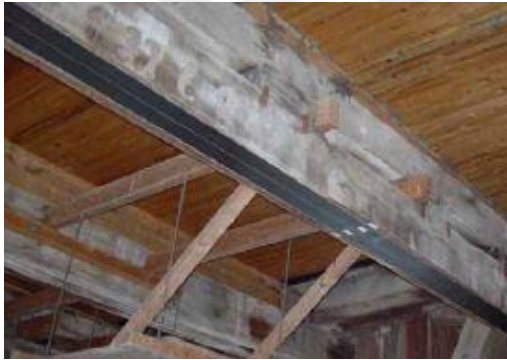
Şekil 188. CFRP İle Güçlendirme [301]

Bu malzemeler arasında, ahşap taşıyıcı sistemlerde son dönemde kullanılmaya başlayan Karbon fiber takviyeli plastik ya da polimer (CFRP) malzemeler de yer almaktadır. CFRP malzemeler ile ilgili çalışmalarda, metal ile güçlendirme yapılması öngörülen yapılarda CFRP malzemenin kullanımının olumlu olumsuz yönleri de araştırılmaktadır. İki malzemenin deneysel olarak karşılaştırılması ile elde edilen sonuçlarda CFRP güçlendirme elemanlarının çelik elemanlara göre; çekme ve konsol eğilme dayanımlarının daha yüksek olduğu tespit edilmiştir [299]. Buna ek olarak; metal ahşap birleşimleri zaman içerisinde ahşapta hasar meydana getirmektedir. Fakat fiber takviyeli polimer malzemeler ahşap ile uyumlu çalışacağı için daha uzun ömürlü ve dolayısıyla sürdürülebilir malzemeler olarak öne çıkmaktadır [300]. CFRP malzeme; ahşap taşıyıcı elemanlarda, ahşap taşıyıcı elemanların birleşim noktalarında ya da ahşap elemanların hasarlı bölgelerinde kullanılabilir (Şekil 188, 189, 190, 191).

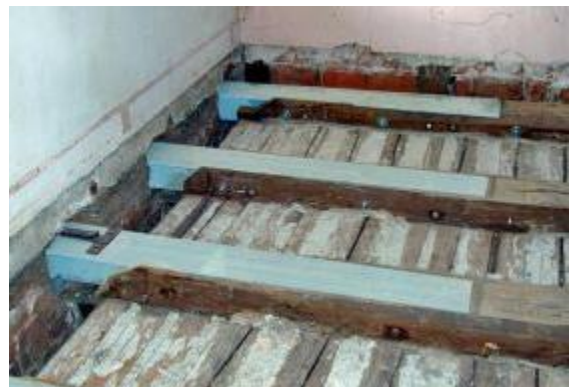
Şekil 191. CFRP İle Güçlendirme [303]

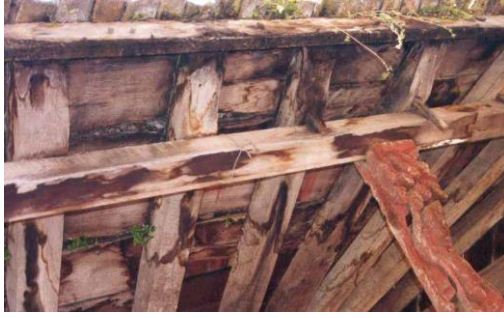
Şekil 192. Çatıda Bitkilenme Ve Çürüme [224]

Yapıların çatılarında bitkilenme, nemden dolayı çatıyı oluşturan ahşaplarda çürüme meydana gelmektedir [224]. (Şekil 192). Zemine temas eden ahşaplarda nem ve zemin hareketlerinden kaynaklanan çürümeler ve çatlamlar oluşmaktadır [224-226] (Şekil 193). Ahşap malzemenin çalması, depremler ve yapıdaki diğer yüklerden dolayı da taşıyıcı sistem elemanlarında hasarlar meydana gelmektedir [224, 225] (Şekil 194). Bazı yapılar ise deprem, yangın vb. etkenlerden dolayı tamamen yok olmuştur ve yeniden inşa edilmektedir. Bu yapılar aslına uygun inşa edilmekte, hasar görmemiş elemanlar ise korunarak gerekli onarımlar yapıldıktan sonra yeniden kullanılmaktadır [226] (Şekil 195).

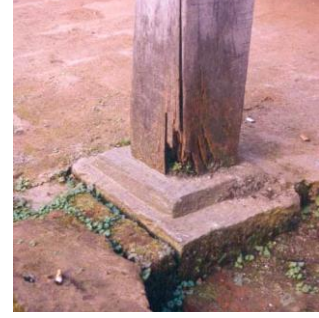
Şekil 193. Zeminde Çürüme Ve Çatlama [224]

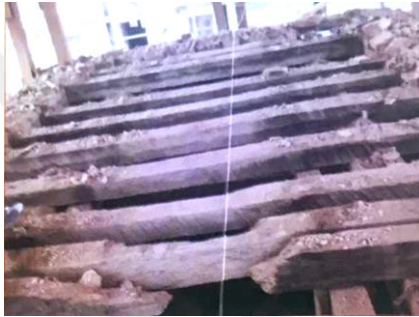
Şekil 194. Depremde Hasar Gören Taşıyıcılar [225]

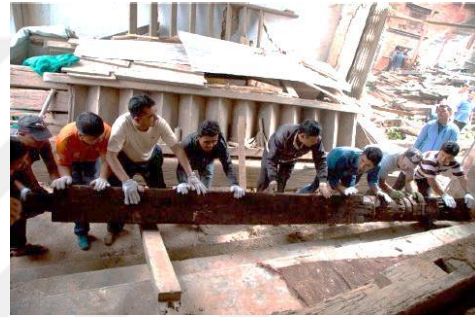
Şekil 195. Kasthamandap Tapınağı Yeniden Kullanılacak Dikme [226]

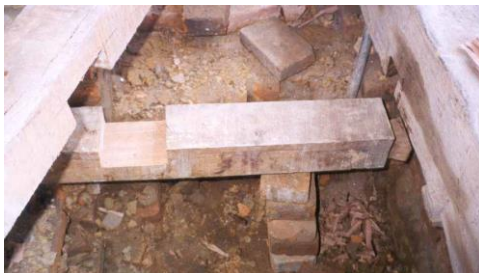
Şekil 196. Kirişlerin Birleşimi [224]

Onarımlarda ahşap elemanları ve yapının taşıyıcı sistemini güçlendirecek, yapıda daha önce oluşmuş hasarların önüne geçebilecek yollar izlenmektedir. Örneğin Kathmandu'da yer alan Narayan Tapınağı'nın onarımları sırasında zeminde yer alan taşıyıcı ahşap elemanlar taş duvarları destekleyecek şekilde yerleştirilmiştir. Ara kirişlerin ana kirişle kırlangıç kuyruğu (ahşapların açılan dişlerle birbirine kenetlenmesi) tekniği kullanılarak birleştirildiği temelde; köşelerin ise çelik levhalar ile güçlendirilmesi planlanmıştır (Şekil 196, 197) [224].

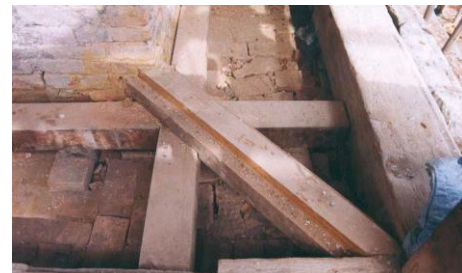
Şekil 197. Kirişlerin Birleşimi [224]

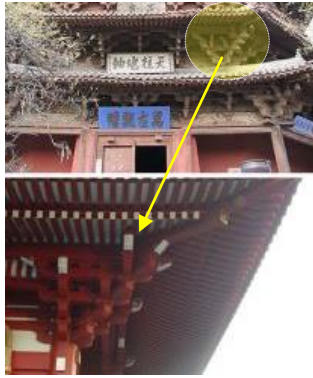
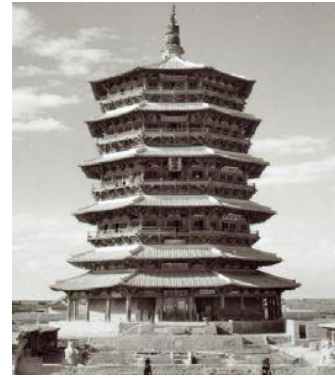
Şekil 199. Dougong destek sistemi [228]

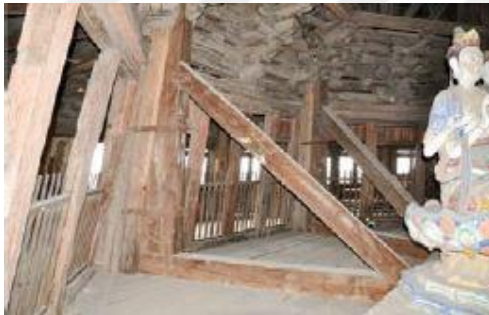
Şekil 201. Dikmelerdeki Üçgen Destek [227]

1980'lerdeki onarımda ikinci kattaki ahşap taşıyıcılara üçgen şeklinde ahşap elemanlar ile destek sağlanarak taşıyıcı sistem güçlendirilmiştir. Bu müdahale özgün taşıyıcı sistemi değiştirmiş fakat yapının günümüze dek ayakta kalmasının da en büyük sebeplerinden biri olmuştur [227]. Üçgen destek elemanları hem dikmelerde hem de ahşap kirişlerin arasında güçlendirme için kullanılmıştır (Şekil 201, 202) [227].

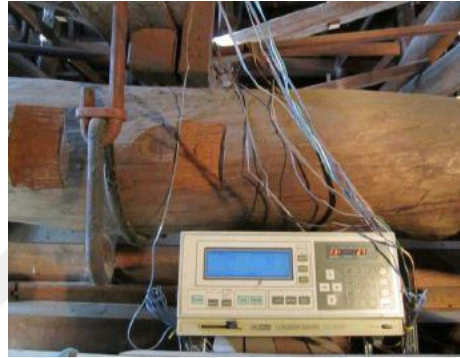
Şekil 203. Taşıyıcılarda Oluşan Gerilimin Ölçülmesi [229]

kullanılmaktadır (Şekil 203) [229]. Japonya’da yer alan ahşap taşıyıcı sisteme sahip yapıların çoğunda kendilerine özgü bir teknik olan “nuki” tekniği kullanılmıştır [230]. Düşey taşıyıcılarda açılan boşluklara ahşap kirişlerin monte edildiği sistem sayesinde metal ya da farklı malzemeden ara elemanlar kullanılmadan sistem birbirine bağlanmaktadır (Şekil 204) [229, 230]. Düşey taşıyıcılar da taş ayaklar üzerine yerleştirilerek zemin ile bağlantı sağlanmaktadır (Şekil 205) [230].

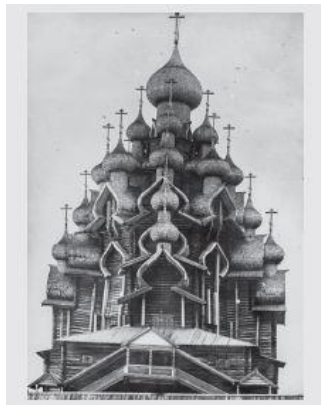
Şekil 214. Kilisenin Restorasyon Öncesi Durumu [234]

15. yy'ın başlarında inşa edilen Başkalaşım Kilisesi 1980'lerde taşıyıcı sisteminde oluşan eğilme, çürüme, çatlama vb. problemler nedeniyle kullanılması güvenli olmayan bir yapı haline gelmiştir (Şekil 214) [233, 234]. 1980'lerde yapılan restorasyon çalışmasında, yapıya taşıyıcı sistemi içten destekleyecek bir metal çerçeve yerleştirilmiş ve yapı ziyaretçi girişine kapatılmıştır (Şekil 215) [233, 234].

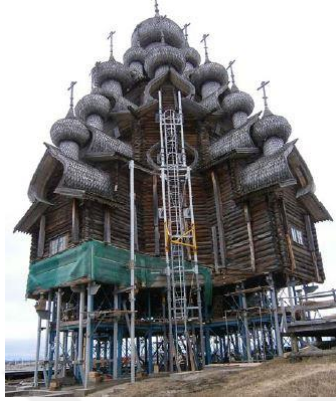
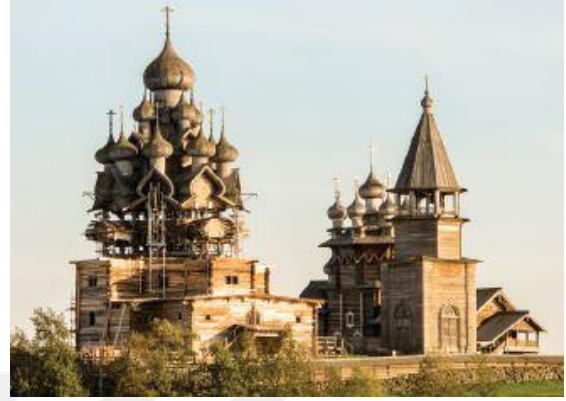
Şekil 216. Başkalaşım Kilisesi-2012 [233] Şekil 217. Başkalaşım Kilisesi 2014 [234]

Bu sistem ile 30 yıl kadar sağlam kalan kilise; 2000'lerin başında yeniden restorasyona girmiştir. Mevcut metal strüktür korunarak kilisenin 7 ayrı katman halinde aşağıdan yukarıya doğru güçlendirilmesine karar verilmiştir (Şekil 216, 217) [233, 234]. Kütüklerin birleştirilmesi ile oluşan taşıyıcı sistem böylelikle korunmuş ve

güçlendirme/onarım çalışmalarında sökülüp depolanan eleman kayıplarının da önüne geçilmiştir [233, 234].

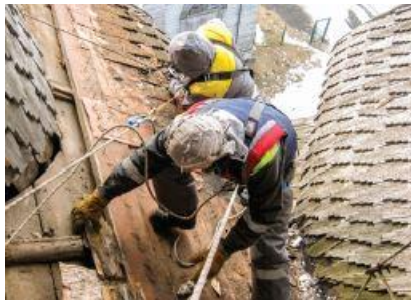
Şekil 218. Geleneksel Yöntemler İle Çatı Sökümü [234]

Yapıyı güçlendirme amacı ile yürütülen restorasyon çalışmalarında öncelik; geleneksel yöntemler ve malzemelerin kullanımı olmuştur (Şekil 218). Üçüncü katmanın güçlendirme çalışmaları başlamadan önce, modern kütüklerden inşa edilmesi planlanan bir yüzey modellenerek hasarsız yöntemler kullanılarak test edilmiştir [234]. Test sonucunda, modern birleşim yöntemlerinin yapıya uygun olmadığı görülmüş ve geleneksel yöntemler kullanılarak dörtgen kirişler ile güçlendirme yapılmıştır (Şekil 219) [234].

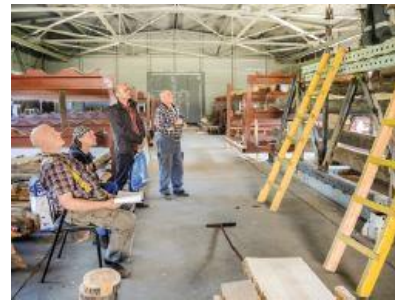
Şekil 219. Hasarsız Deneysel Yöntemler İle Yapılan Test [234]

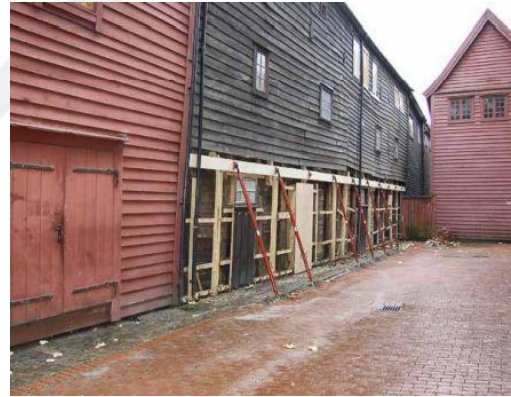
Şekil 224. Güçlendirme Çalışmaları [237]

Norveç'in Bergen şehrinde yer alan Bryggen (Eski Liman Bölgesi), alan olarak koruma altındadır. Bu alandaki yapıların koruma ve güçlendirme çalışmalarında öncelik, yapılardan suyu uzaklaştırması, çürümeye engel olunması ve yapıların yangından korunmasıdır [236]. Bu yapılardaki en büyük problem, yapılar su ile temas halinde olduğu için temellerde yaşanmaktadır. Önceki dönemlerde betonarme ya da başka malzemeler kullanılarak yapılan restorasyon çalışmalarının aksine günümüzde geleneksel yöntemler ve teknikler kullanılması uygun görülmüştür. Yapıların temel güçlendirmelerinde yapı kaldırılarak temel aslına uygun olarak restore edilmekte, geleneksel malzemeler ile güçlendirilmektedir (Şekil 223) [236, 237]. Zemin altı su seviyelerinden dolayı yollarda ve binalarda çökmeler de yaşanmaktadır, bunun önüne geçmek için de geçici ya da kalıcı güçlendirme yöntemleri uygulanmaktadır (Şekil 224) [237].

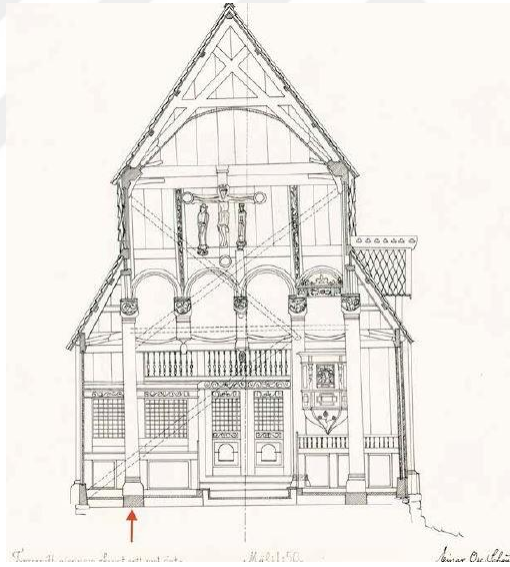
Şekil 225. Urnes Stave Kilisesi Kuzey Kısımındaki Çökme [238, 239]

2001 yılından sonra başlayan çalışmalarda; Urnes Stave Kilisesi'nin kuzey kısmının güney kısmından 12 cm aşağıda olduğu, yapının bu kısmında temelden kaynaklanan bir çökme olduğu tespit edilmiştir (Şekil 225) [238, 239]. Yapının kuzey ve güney bölgesindeki bu farklılığın taşıyıcı sistemi etkilediği, kuzey kısmındaki kütüklerin taşıdığı yükler dengeli dağılmadığı için yapının koridor kirişine fazla yük geldiği anlaşılmıştır [238, 239]

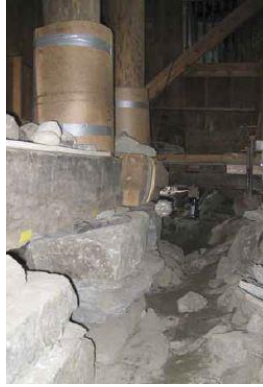
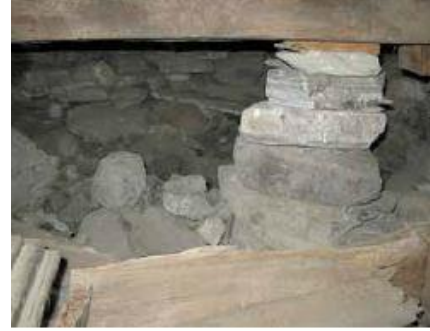
Şekil 226. Yeni Taş Kaideler [239] Şekil 227. 1971'den Kalan Taş Kaideler [239]

Güçlendirme ve onarım aşamasına gelindiğinde; temellerdeki çökmenin sadece sorunlu bölgenin onarımı ile çözülmeyeceğine karar verilmiştir. Uzun vadede yeniden çökme yaşanma ihtimali düşünülerek tüm temel sistemi yenilenmiştir. Bu işlemden önce yapının iç kısmındaki kütükler sökülmüş ve yapı askıya alınmıştır. Daha sonra temellere taş kaideler yerleştirilmiş ve temel onarımı yapılmıştır (Şekil 226, 227) [238, 239].

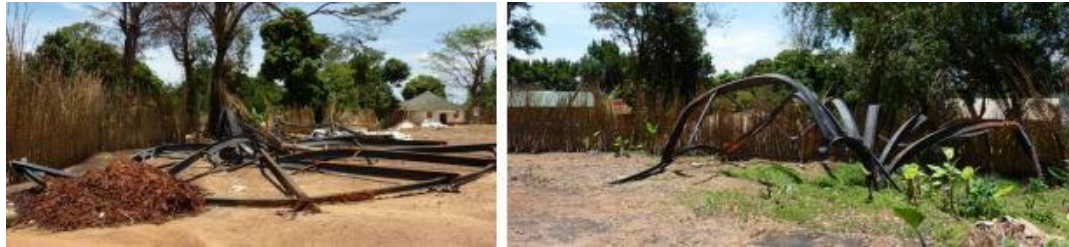
Şekil 228. 1938 Restorasyonundan Kalan Çelik Kirişler [240]

Uganda'da yer alan Kasubi Mezarları yapım tekniği ve yapımında kullanılan malzemelerden dolayı yangın ve iklim olaylarından etkilenme ihtimali yüksek yapılardır. 2010 yılında alanda çıkan yangında “Muzibu Azaala Mpanga” olarak adlandırılan yapıdan sadece; önceki restorasyon ve güçlendirme çalışmalarında eklenen çelik kirişler, betonarme kolonlar, zemin döşemesi ve tuğla duvarların bir kısmı kalmıştır (Şekil 228, 229) [118, 240, 241].

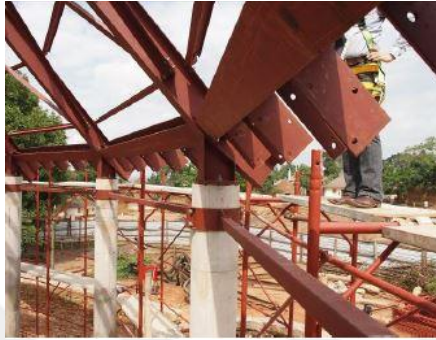
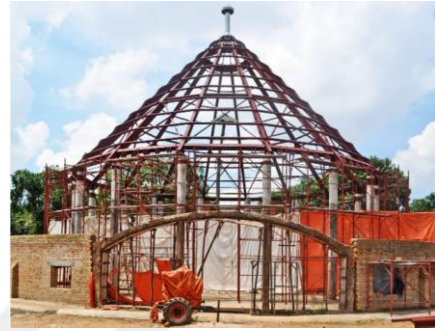
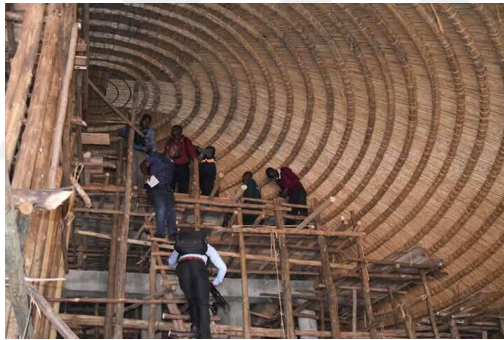
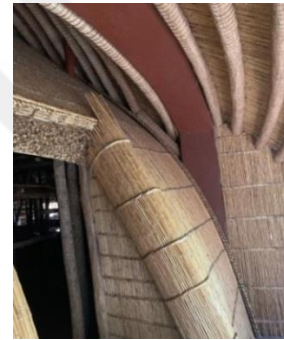
yöntemler de kullanılmaya devam edilmiştir. Sonuçta; taşıyıcı sistem elemanları çelik ve betonarme olarak inşa edilirken, kaplamalar ve yapıdaki geleneksel mimari elemanları korunarak bitkisel malzemeden ve ahşaptan elde edilmiştir (Şekil 230, 231, 232, 233) [118, 240, 241].

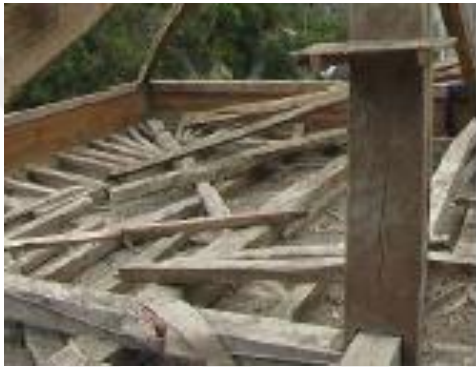
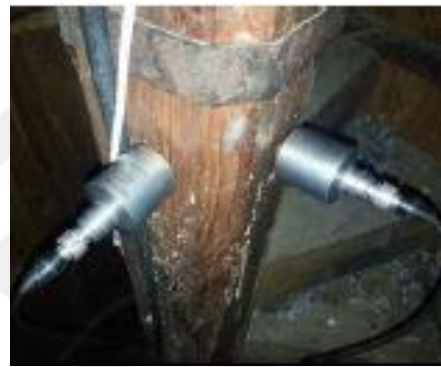
Şekil 237. Çatı Elemanları Yenileme [244]      Şekil 238. Minare Ahşap Dikme [244]

Camideki restorasyon çalışmalarında, ahşap çatı ve ahşap çatı saçağı tamamen sökülerek taşıyıcı sistem yenilenmiştir (Şekil 237) [244]. Ahşap duvarlarda çürüyen ahşap elemanlar yenilenmiştir. Taş bir kaide üzerinde yer alan ve 24.5 m yüksekliği bulunan ahşap minarede de ciddi bir salınım olduğu tespit edilmiştir [244]. Çürüyen elemanlar yenilendikten sonra, ahşap ve çelik takviye elemanları ile minarede güçlendirme çalışmaları yapılmıştır. Restorasyon çalışması tamamlandıktan sonra hasarsız deneysel yöntemler kullanılarak minarenin salınım frekansları ölçülmüştür (Şekil 238) [244].

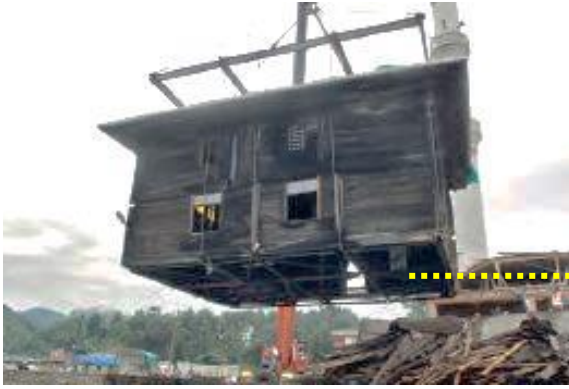
Şekil 239. Caminin Taşınması [245]

Rize’de bulunan Sahil Cami ise; çelik takviyeler ile güçlendirilerek bulunduğu yerden başka bir noktaya taşınmıştır. Metruk bir depo üzerinde yer alan caminin bölge için taşıdığı değer göz önünde bulundurulduğunda yerel yönetimce caminin yerinin değiştirilmesi talebi doğmuştur [245]. Restorasyon çalışmasını yürüten mimari ekiplerin çalışmaları caminin taşıyıcılarının ve diğer elemanlarının sökülmeden yapının taşınabileceğini göstermiştir. Özgün olmayan çatı eklentisi söküldükten sonra, çatı ve zemin bölgelerine yapıların çelik kafes takviyeler ile cami, vinç yardımı ile kaldırılarak inşa edilen subasman üzerine yerleştirilmiştir (Şekil 239, 24) [245].

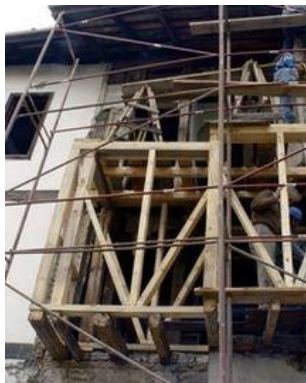
Şekil 241. Hacımemişler Konağı Taşıyıcıların Yenilenmesi [246]

Her iki konakta da ahşap taşıyıcı sistem elemanları zarar görmüştür. Taşıyıcı sistemin güçlendirilmesi için elemanlara takviye yapılmasının yeterli olmadığı durumlarda taşıyıcı sistem elemanları yenilenmektedir. Bu iki konakta da taşıyıcılar yenilenerek yapıların taşıyıcı sistemi güçlendirilmiştir (Şekil 241, 242) [246, 247]. Gökçüler konağında ek olarak, yapının güneybatı cephesindeki çökme nedeniyle taş malzeme kullanılarak inşa edilen istinat duvarı ile zemin güçlendirmesi sağlanmıştır [246, 247].

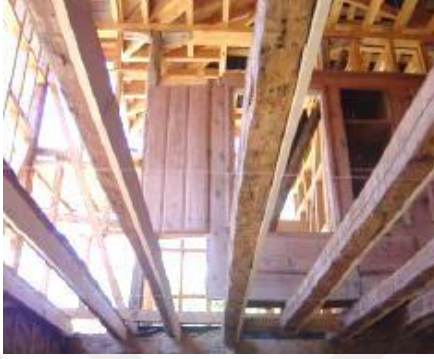
Şekil 243. Hacı Rıfatlar Konağı Kirişler [248]

yenilenmesi ile taşıyıcı sistemin sağlamlaştırılması mümkündür. Sakarya'nın Taraklı ilçesinde yer alan Hacı Rıfatlar Konağı restorasyonunda da taşıyıcı sistem elemanlarının kısmi olarak yenilediği uygulamalar yer almaktadır (Şekil 243, 244) [248].

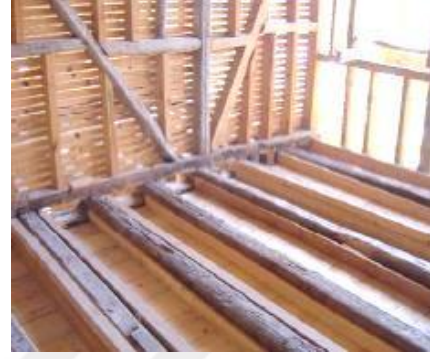
Şekil 244. Hacı Rıfatlar Konağı Kirişler [248]

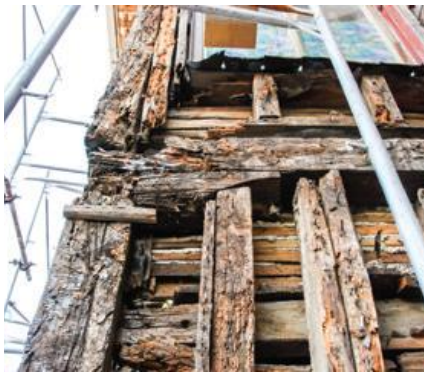
Şekil 245. Ahşap İskeletteki Hasarlar [249]

İstanbul Beylerbeyi'nde yer alan Tuzcuoğlu Evi'nde de, 2012 yılında başlayan restorasyon çalışmalarında ahşap taşıyıcı sistemin hasar gören elemanları değiştirilmiştir (Şekil 245) [249]. Özgün yapı iskeletinde kullanılan meşe ağacı onarımlarda da kullanılarak konutun özgün dokusu korunmuştur (Şekil 246) [249]. Ahşap birleşim detayları ve ahşap elemanların boyutları değiştirilmeden yeni ahşap taşıyıcı sistem uygulaması gerçekleştirilmiştir. Çalışmalar esnasında ev askıya alınarak ahşap taban değiştirilmiş ve özel olarak üretilen çelik çivilerle ahşap taban tahtası taş duvara monte edilmiştir (Şekil 247, 248, 249) [249]. Kıрма çatı taşıyıcıları, kaplama tahtasının çürüyen bölümleri ve alın tahtası yenilenmiştir (Şekil 250) [249].

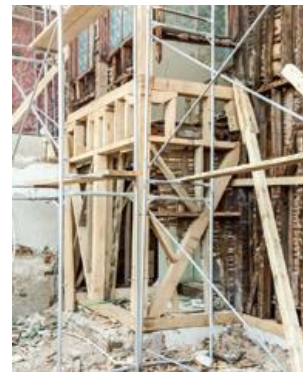
Şekil 246. Ahşap Taşıyıcıların Değiştirilmesi [249]

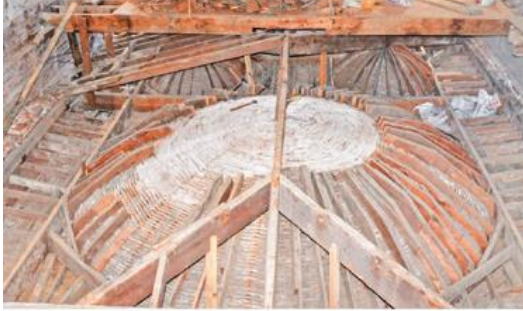
Şekil 251. Ahşap Kubbe [250]

İstanbul-Beşiktaş'ta yer alan Yıldız Sarayı; birçok yapının bir araya geldiği bir kompleks olması sebebi ile de kültürel önem taşımaktadır. Yıldız Sarayı kompleksinde yer alan yapılardan biri olan Kadın Efendiler 2 dairesinde yapılan restorasyon çalışmalarında, ahşap kubbe ve duvar taşıyıcılarında güçlendirme teknikleri uygulanmıştır [250]. Ahşap döşemeli yığma yapı 19. yy sonlarında tek katlı olarak inşa edilmiş fakat sonrasında üzerine eklenen kat ile günümüze iki katlı olarak ulaşmıştır [250]. Yapı kubbesinde ve ahşap tavanında onarım çalışmalarının yapılması için ilk olarak yapı askıya alınmış, askı işleminden sonra bozulmuş ahşap taşıyıcılar sökülerek kubbe serbest bırakılmıştır (Şekil 251) [250]. Bu işlemde sonra kubbe karkasının asılabilmesi için; mertekler üzerine dört yönde yerleştirilen ahşap kirişler

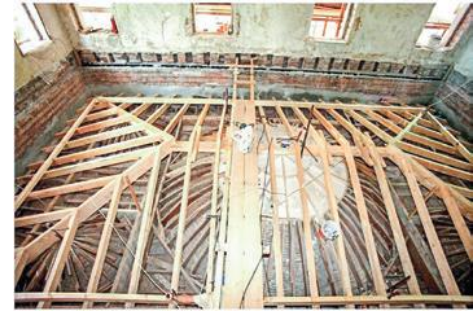
Şekil 252. Mertek Üzeri Ahşap Kirişler [250]

oluşturulmuştur (Şekil 252) [250]. Kubbe karkası bu kirişlere metal elemanlar yardımı ile asılmıştır.

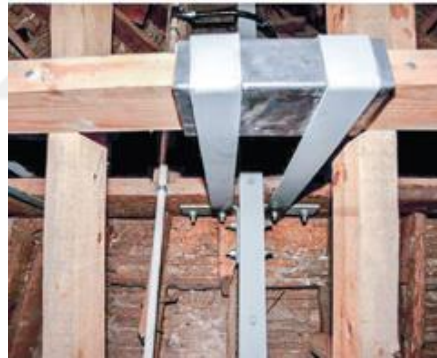
Şekil 253. Kurşun Levha [250]

Metal kirişler ile ahşap elemanların birleştiği noktalarda da ahşap elemanların zarar görmesinin önlenmesi için kurşun levhalar kullanılmıştır (Şekil 253) [250].

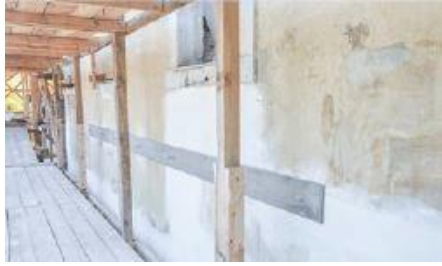
Şekil 254. Duvarın Hareketini Engelleyen Levha [250]

Kubbeli tavan ve üst kat döşeme kirişlerinin bastığı kuzey duvarına gelen yük, duvarın hasar görmesine neden olmuştur. Restorasyon çalışmalarında, duvarın yanal basınç etkisinde kalmayacak şekilde güçlendirilmesi planlanmıştır. Birinci kat döşeme kirişlerinin alt kotuna denk gelecek şekilde duvar yüzeyine paslanmaz çelik bir levha yerleştirilerek duvardaki yanal hareket ve duvarın olası dönme hareketi engellenmiştir [250]. Levha metal elemanlarla döşeme kirişine bağlanmış, döşeme kirişlerinin de sürekli kirişlere bağlanması ile duvarın bütünlüğü sağlanmıştır (Şekil 254, 255) [250]. Kadın Efendiler 2 Dairesi'nin çatısında da güçlendirme yapılmıştır. Zaman içerisinde deforme olarak sehim yapan eğik mahyalarda ve çatıda hasar göre diğer elemanlarda çelik ya da ahşap elemanlar kullanılarak güçlendirme sağlanmıştır. Tümü hasarlı

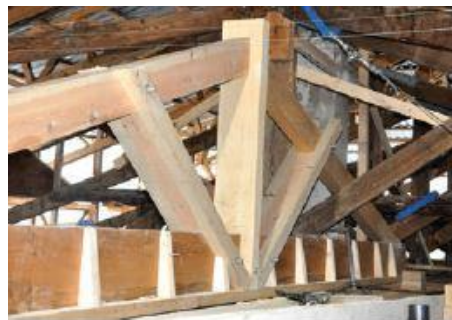
Şekil 258. Çatıya Yerleştirilen Yeni Makas [251]

Onarım çalışmalarında çatıda yükü taşıması gereken ana makasların, bırakma kirişine ve tavan kirişlerine oturarak yükü tavan kirişlerine aktardığı tespit edilmiştir. Bu yük aktarımı tavan kirişlerinde deformasyon oluşmasına ve kirişlerin sehim yapmasına neden olmaktadır. Tavan kirişlerine oturan makasların yerine “*açıklığın iki yakasındaki yastıklara oturan bir makas*” inşa edilerek tavan kirişleri ve çatı strüktürü birbirinden ayrılmıştır (Şekil 258) [251].

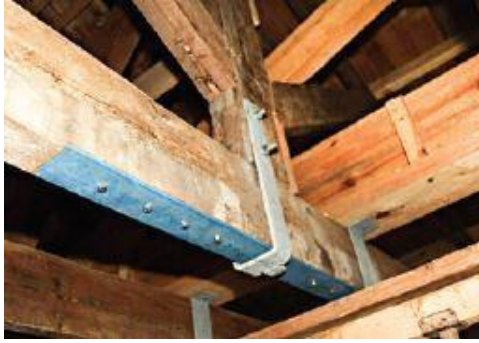
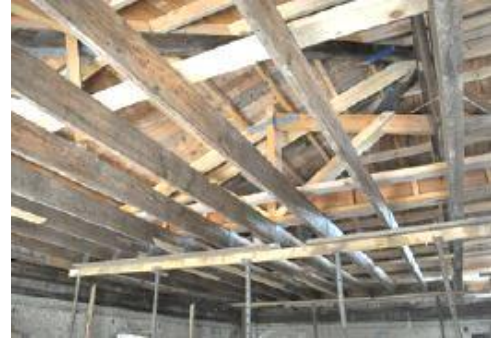
Şekil 259. Makas Ve Kiriş Birleşimi [251]      Şekil 260. Yastığa Asılmış Kirişler [251]

Bu işlemden sonra tavan kirişleri metal elemanlar yardımı ile yeni yastığa asılmış ve kirişlerde oluşan sehim problemi de çözülmüştür (Şekil 259, 260) [251].

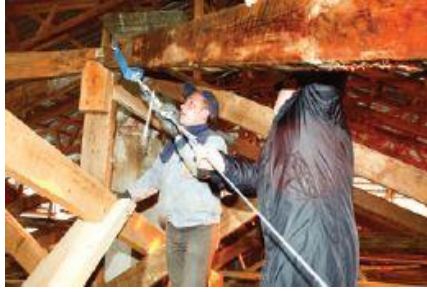
Şekil 261. Gergi Elemanları [251]

Selbesoğlu [251] çalışmasında bu işlemi; *“Bu teknikte; aşığın her iki ucuna “U” şeklinde lamalar yerleştirilmiş, ahşap ile metal elemanın birleştiği noktalar, ahşabın ezilmesini önlemek amacıyla çelik plakalarla desteklenmiştir. Gergi (9.5x20x110cm), aşığı saracak şekilde aynı aksa yerleştirilmiştir. Gergi elemanının alt noktasına, halatın çekilmesi için bir makara yerleştirilmiştir. Aşığın her iki ucundaki “U” lamalara, gergi elemanındaki makaradan geçecek şekilde çelik halat düzeneği yerleştirilmiştir. Gerilme sırasında aşıқта elastikiyetin sağlanması için, nem tutucu pamuklu tekstil malzemesi kirişe sarılmış ve belirli zaman aralıklarında ıslatılmıştır. İstenen elastikiyet derecesi elde edildikten sonra germe işlemine geçilmiştir. Eşit sayıda ve eş zamanlı olarak, her iki uçtan sonsuz vidalar sıkılarak aşıktaki sehim giderilmiştir.”* ifadeleri ile anlatmıştır (Şekil 261, 262, 263, 264) [251].

Hasar gören ve çeşitli yöntemler ile güçlendirilme şansı olan elemanların yenilenmesi yerine onarılması ve güçlendirilmesi kültürel değeri olan yapılar için önemlidir. Bu doğrultuda ilerleyen restorasyon çalışmasında; sehim yapan eğik mahya aşıkları çelik halatlar ve gergi kullanılarak güçlendirilmiş ve hasar giderilmiştir.
