**AHŞAP YAPILARDA TAŞIYICI SİSTEM  
ÖZELLİKLERİ VE GÜÇLENDİRMELERİNİN  
ÇORUM VELİ PAŞA HANI YAPISINDA İNCELENMESİ**

**Yüksek Lisans Tezi**

**Aralık 2020  
KAYSERİ**

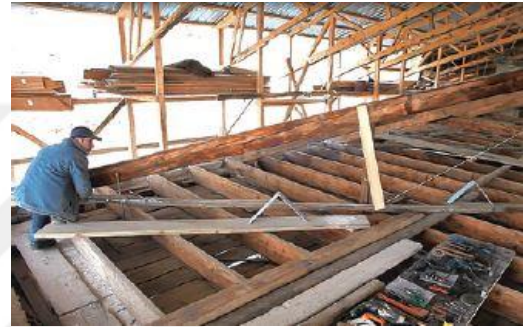
Şekil 264. Gergi İşlemi Sonrası Aşıklar [251]

Selbesoğlu [251] çalışmasında bu işlemi; *“Bu teknikte; aşığın her iki ucuna “U” şeklinde lamalar yerleştirilmiş, ahşap ile metal elemanın birleştiği noktalar, ahşabın ezilmesini önlemek amacıyla çelik plakalarla desteklenmiştir. Gergi (9.5x20x110cm), aşığı saracak şekilde aynı aksa yerleştirilmiştir. Gergi elemanının alt noktasına, halatın çekilmesi için bir makara yerleştirilmiştir. Aşığın her iki ucundaki “U” lamalara, gergi elemanındaki makaradan geçecek şekilde çelik halat düzeneği yerleştirilmiştir. Gerilme sırasında aşıқта elastikiyetin sağlanması için, nem tutucu pamuklu tekstil malzemesi kirişe sarılmış ve belirli zaman aralıklarında ıslatılmıştır. İstenen elastikiyet derecesi elde edildikten sonra germe işlemine geçilmiştir. Eşit sayıda ve eş zamanlı olarak, her iki uçtan sonsuz vidalar sıkılarak aşıktaki sehim giderilmiştir.”* ifadeleri ile anlatmıştır (Şekil 261, 262, 263, 264) [251].

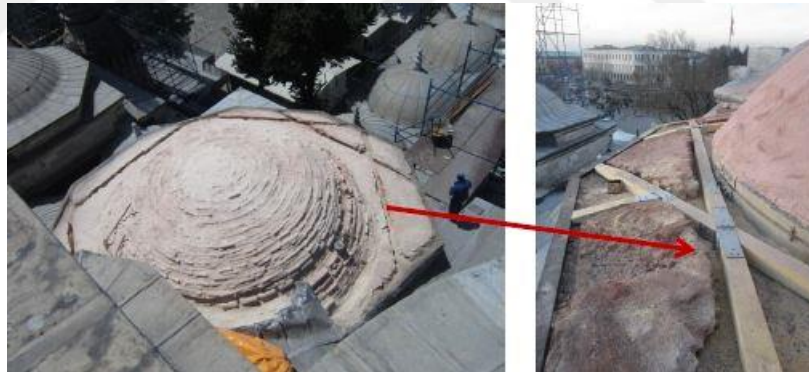
Şekil 273. Kubbede Ahşap Hatıl Boşluğu [254] Şekil 274. Ahşap Hatıl [254]

Beyazıt Cami kubbelerin restorasyonu sırasında küçük kubbelerin kurşun örtüsü açılıp horasan sıvası temizlendikten sonra kubbe eteklerindeki ahşap hatıl boşlukları dikkat çekmiştir (Şekil 273) [254]. Onarım işlemleri sırasında; çelik plakalar ile güçlendirilmiş ahşap elemanlar kullanılarak, hatıl boşluklarına yeniden ahşap hatıl sistemi kurulmuştur (Şekil 274) [254].

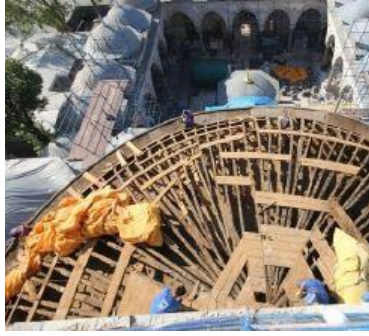
Şekil 275. Yarım Kubbe Ahşap Karkas Sistem [254]

Beyazıt Cami yarım kubbeleri ise ahşap karkas sistem kullanılarak inşa edilmiştir. Yarım kubbeler üzerindeki kurşun örtü kaldırıldığında, kubbelerdeki ahşap taşıyıcıların çürüdüğü ya da hasar gördüğü gözlenmiştir (Şekil 275). Kubbe örtüsü kaldırıldığında diğer kubbelerde olduğu gibi burada da ahşap hatıl boşlukları ortaya çıkmıştır (Şekil 276). Restorasyon aşamasında; hasar gören ahşap elemanlar ve kubbenin tüm ahşap karkas sistemi yenilenmiş, ahşap bağlantıları da metal elemanlar yardımı ile güçlendirilerek kubbe onarımı gerçekleştirilmiştir (Şekil 277, 278) [254].

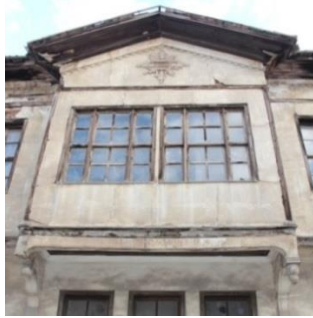
Şekil 313. Duvarda Taşıyıcılar (2015)  
[265, 271]

Su basmanı kaba yonu taş malzemeden inşa edilmiş olan konağın taşıyıcı sistemi ise ahşap karkas sistemdir. Yapının duvarlarında, ahşap karkas sistem arası kerpiç dolgu olduğu görülmektedir. Duvarlarda sıva malzemesi olarak, geleneksel Çorum evlerinde görülen tatlı kireç sıva kullanılmıştır (Şekil 313) [265, 271]. Pencereler için alt ve üst başlık görevi de gören ahşap silmeler, iç mekânlarda da devam ettirilerek dekoratif olarak kullanılmıştır (Şekil 314).

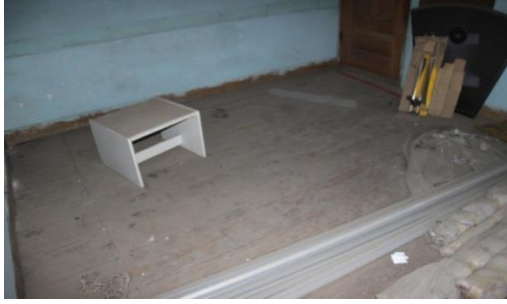
Zemin kat ve birinci kat döşemelerinde, ortalama 25 cm aralıklarla yerleştirilmiş ahşap kirişler üzerinde ahşap döşeme kaplaması kullanılmıştır (Şekil 315). Tavanlarında da ortalama 25 cm aralıklarla yerleştirilmiş ahşap çıtalardan oluşan ahşap tavan kaplaması görülmektedir (Şekil 316).

Şekil 315. Ahşap Döşeme [265, 271] Şekil 316. Çıtalı Ahşap Tavan [265, 271]

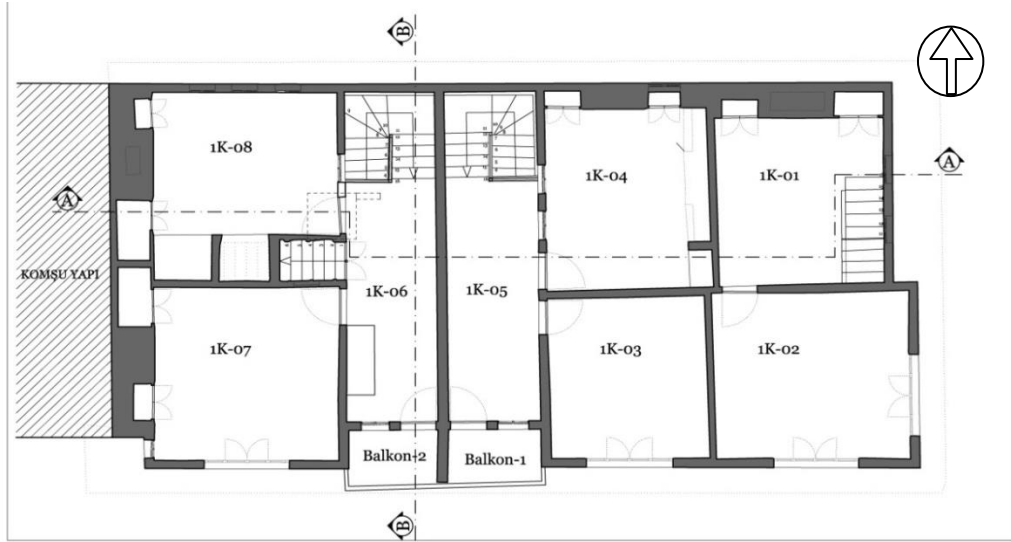
Şekil 327. Birinci Kat Planı [265, 271]

Konağın önceden haremlik olarak kullanılan alanının simetrik olarak bölünmesi sonucu iki ayrı ev gibi kullanılan A ve B bölümlerinin birinci katlarında sofaya açılan iki oda ve A bölümünde çatıya çıkan ahşap merdiven bulunmaktadır. Özgün ahşap kapılardan balkona çıkış bulunmaktadır. Önceden selamlık olarak kullanılan C bölümünün birinci katında ise ahşap merdiven ile ulaşılan bir mekân ve o mekâna açılan bir oda daha bulunmaktadır (Şekil 327).

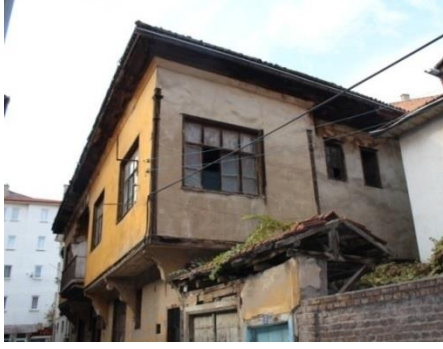
Şekil 330. Cephede Taşıyıcılar [265, 271]

Su basmanı moloz taş malzemeden inşa edilmiş olan konağın taşıyıcı sistemi ise ahşap karkas sistemdir (Şekil 330). Yapının duvarlarında ahşap karkas sistem arası kerpiç

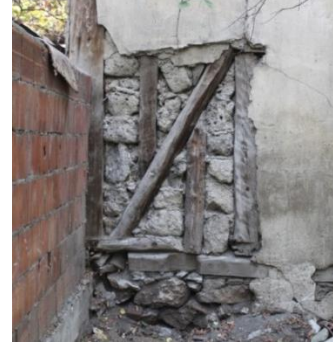
Şekil 331. Taşıyıcı Sistem [265, 271]

dolgu olduğu görülmektedir (Şekil 331). Duvarlarda sıva malzemesi olarak, geleneksel Çorum evlerinde görülen tatlı kireç sıva kullanılmıştır.

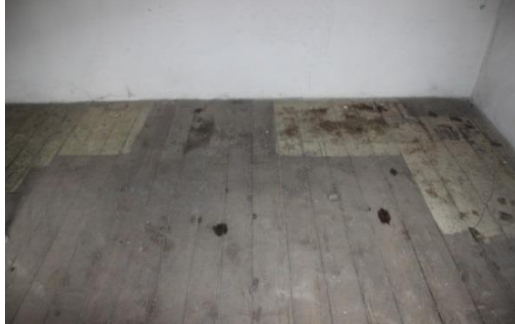
Şekil 332. Ahşap Döşeme [265, 271]

Zemin kat ve birinci kat döşemelerinde, ortalama 25 cm aralıklarla yerleştirilmiş ahşap kirişler üzerinde ahşap döşeme kaplaması kullanılmıştır (Şekil 332). Zaman içerisinde kullanıma bağlı olarak ahşap döşemelerin yerini çimento şap almıştır. Birinci katta yer alan 1K-01 mekânında ise geleneksel Çorum evlerinde zaman zaman görülen pişmiş toprak döşeme yer almaktadır (Şekil 333).

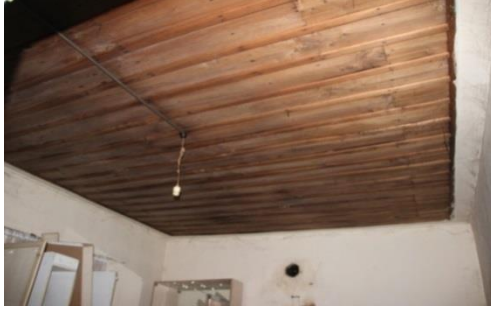
Şekil 334. Zemin Kat Tavan Kaplaması [265, 271]

Yapının A ve B bölümlerinin tavanlarında zemin katta ortalama 15 cm aralıklarla, C bölümünün tavanında ise; ortalama 25 cm aralıklarla yerleştirilmiş çیتالardan oluşan ahşap tavan kaplaması görülmektedir (Şekil 334). Yapının birinci katında ise; tüm bölümlerde ortalama 30 cm aralıklarla yerleştirilmiş çیتالardan oluşan ahşap tavan kaplaması görülmektedir (Şekil 335).

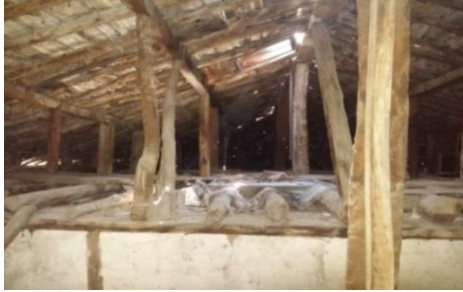
Şekil 336. Ahşap Çatı Sistemi [265, 271]

Geleneksel Çorum evlerinde görülen kırma çatı tekniği bu evde de bulunmaktadır; yapının çatısı ahşap taşıyıcı sistem üzeri alaturka kiremit kaplama kullanılarak inşa edilmiştir (Şekil 336, 337). Ahşap malzeme; yapıdaki kapı, pencere, dolap gibi elemanların doğramalarında ve yapı içerisinde yer alan merdivenlerde de kullanılmıştır (Şekil 338, 339, 340). Birinci katın tavanında ise ahşap malzeme aynı zamanda süsleme elemanı olarak kullanılmıştır (Şekil 341).

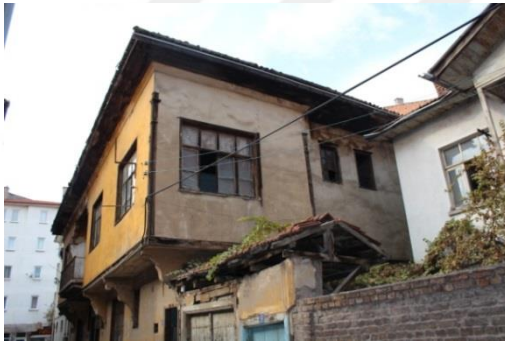
Şekil 342. Alçı Dolgulu Payandalar [265, 271]

Yapı cephesinde sokağa doğru olan çıkmlar alçı dolgulu payandalar ile desteklenmektedir (Şekil 342). Yapı içerisindeki lambalık vb. süsleme elemanlarının yanı sıra, balkonda yer alan ve yapının yapım tarihini gösteren motifte de alçı malzeme kullanılmıştır (Şekil 343).

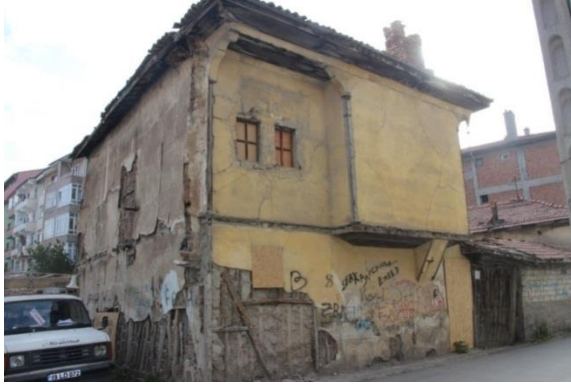
Şekil 351. Taşıyıcı Sistem [265,271]

Su basmanı kaba yonu taş malzemedan inşa edilmiş olan konağın taşıyıcı sistemi ise ahşap karkas sistemdir. Yapının duvarlarında, ahşap karkas arası kerpiç dolgu olduğu görülmektedir (Şekil 351, 352). Duvarlarda sıva malzemesi olarak, geleneksel Çorum evlerinde görülen tatlı kireç sıva kullanılmıştır.

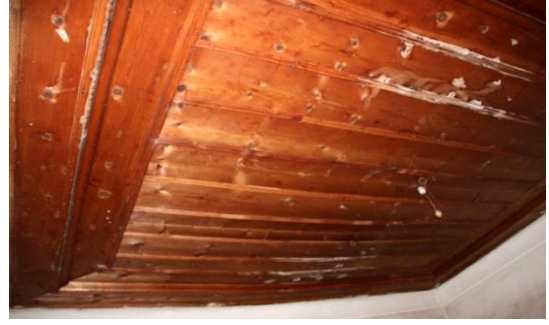
Şekil 354. Çıtalı Ahşap Tavan  
Kaplaması [265, 271]

Zemin katta sofada tuğla döşeme bulunmaktadır. Z-06 olarak adlandırılmış mekânında ise; ortalama 25 cm aralıklarla yerleştirilmiş ahşap kirişler üzerinde ahşap döşeme kaplaması kullanılmıştır. Zemin kattaki diğer mekânlarda özgün zemin kaplamaları bozulmuştur. Birinci katta ise; sofada ortalama 30 cm, odalarda ortalama 25 cm aralıklarla yerleştirilmiş ahşap kirişler üzerinde ahşap döşeme kaplaması kullanılmıştır (Şekil 353). Tavanlarında da ortalama 30 cm aralıklarla yerleştirilmiş ahşap çیتالardan oluşan ahşap tavan kaplaması görülmektedir (Şekil 354).

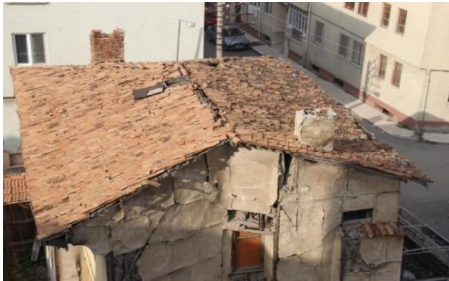
Şekil 355. Ateş Konağı Çatı [265, 271]

Geleneksel Çorum evlerinde görülen kırma çatı tekniği bu evde de bulunmaktadır; yapının çatısı ahşap taşıyıcı sistem üzeri alaturka kiremit kaplama kullanılarak inşa edilmiştir (Şekil 355). Ahşap malzeme; yapıdaki kapı, pencere, dolap gibi elemanların doğramalarında ve yapının içinde yer alan merdivenlerde de kullanılmıştır (Şekil 356, 357). Yapı cephesindeki çıkma alçı dolgulu payanda ile desteklenmektedir, yapıyı özgün kılan en önemli detaylardan biri ise yapı cephesinde yer alan alçı sarkıttır (Şekil 358).

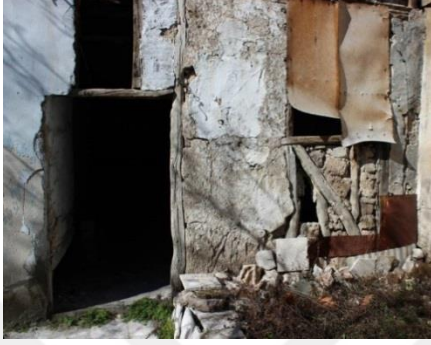
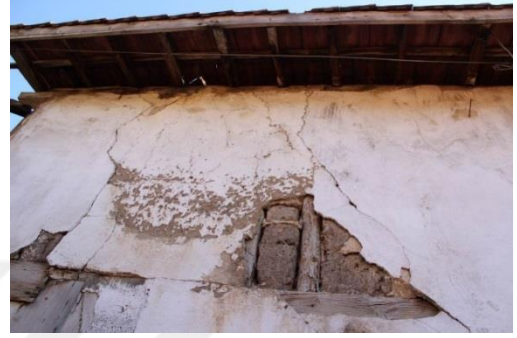
Şekil 367. Taşıyıcı Sistem [265, 272]

Su basmanı moloz taş örgülü olarak inşa edilmiş evin taşıyıcı sistemi ise ahşap karkas sistemdir. Yapının duvarlarında, ahşap karkas sistem arası kerpiç dolgu olduğu görülmektedir. Duvarlarda sıva malzemesi olarak, geleneksel Çorum evlerinde görülen tatlı kireç sıva kullanılmıştır (Şekil 367, 368).

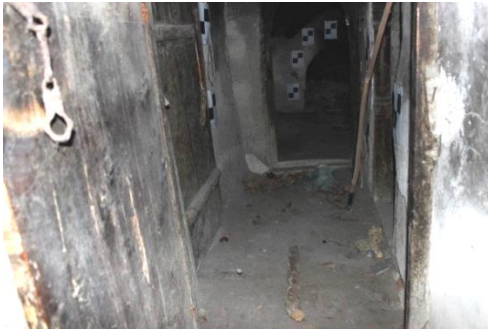
Şekil 369. Zemin Kat Beton Şap [265, 272]

Zemin kat döşemelerinde bozulan ya da beton şapla sıvalı olan kısımların, evin inşa edildiği döneme bağlı olarak ve incelenen diğer geleneksel Çorum evleri referans alınarak kare formda pişmiş tuğlalı olduğu düşünülmektedir (Şekil 369). Birinci katta ise; dış sofada ahşap kaplama ve kare formda pişmiş toprak kullanılmıştır (Şekil 370).

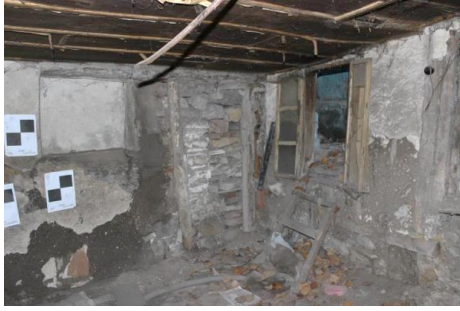
Şekil 371. Z11 Mekâmi Çıtalı Ahşap Tavan Kaplama [265, 272]

Zemin katta Z11 mekânında çitalı ahşap tavan kaplaması mevcuttur. Diğer mekânların tavanı ahşap ters tavadır (Şekil 371). Tavandaki ahşap kirişler ortalama 30 cm aralıklarla yerleştirilmiştir (Şekil 372). Birinci kattaki odalarda da tavan ahşap ters tavan olup, ahşap kirişler ortalama 30 cm aralıklarla yerleştirilmiştir (Şekil 373). Bazı mekânlarda, ahşap kirişlerin arasında kalem işi süslemeler bulunmaktadır (Şekil 374).

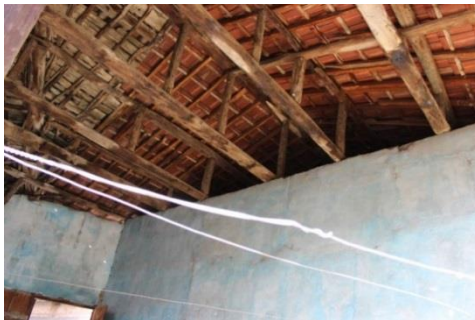
Şekil 375. Ahşap Çatı [265, 272]

Geleneksel Çorum evlerinde görülen kırma çatı tekniği ve formu bu evde de bulunmaktadır; yapının çatısı ahşap taşıyıcı sistem üzeri alaturka kiremit kaplama kullanılarak inşa edilmiştir (Şekil 375). Dış sofada bulunan ahşap dikmeler ve payandalar çatının taşıyıcı sistemini desteklemektedir (Şekil 376). Ahşap malzeme; yapıdaki kapı, pencere, dolap gibi elemanların doğramalarında (Şekil 377, 378) ve dış sofada yer alan merdivenler ile korkuluklarda da kullanılmıştır (Şekil 379, 380).

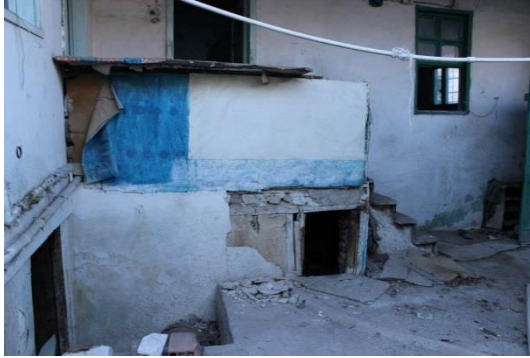
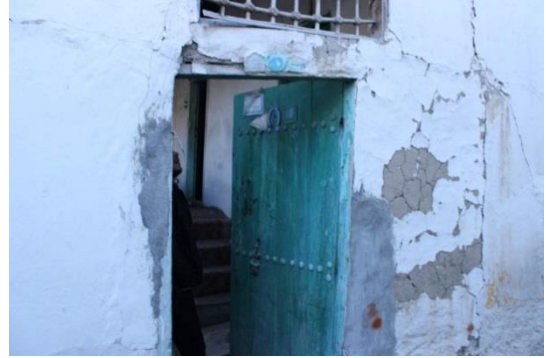
Şekil 388. Duvarda Taşıyıcı Sistem İzleri [265, 272]

Su basmanı moloz taş örgülü olarak inşa edilmiş evin taşıyıcı sistemi ise ahşap karkas sistemdir. Yapının duvarlarında, ahşap karkas sistem arası kerpiç dolgu bulunmaktadır. Duvarlarda sıva malzemesi olarak, geleneksel Çorum evlerinde görülen tatlı kireç sıva kullanılmıştır (Şekil 388, 389).

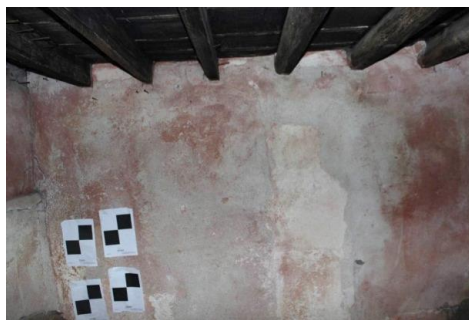
Şekil 390. Bodrum Kat Tavanı [265, 272]

Bodrum katta tavan kaplamasında ahşap kirişlerin ortalama 30 cm aralıklarla yerleştirildiği görülmektedir (Şekil 390). Zemin katta ise; Z02 sofası ve Z03 olarak adlandırılmış mekânlarda ortalama 30 cm aralıklarla yerleştirilmiş ahşap kirişler görülürken (Şekil 391), diğer mekânlarda ortalama 30 cm aralıklarla yerleştirilmiş ahşap çıtaldan oluşan ahşap tavan kaplaması görülmektedir (Şekil 392, 393).

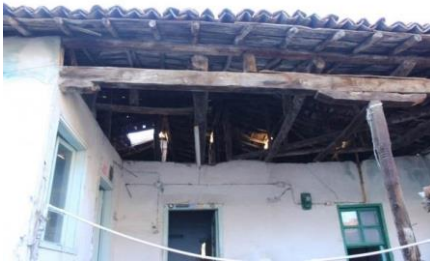
Şekil 394. Kale İçi 2. Ev Ahşap Çatı [265, 272]

Geleneksel Çorum evlerinde görülen kırma çatı tekniği bu evde de bulunmaktadır; yapının çatısı ahşap taşıyıcı sistem üzeri alaturka kiremit kaplama kullanılarak inşa edilmiştir (Şekil 394). Yapının avlusunda bulunan depo mekânında da ahşap dikmeler ve ahşap çatı görülmektedir (Şekil 395). Ahşap malzeme; yapıdaki kapı, pencere, dolap gibi elemanların doğramalarında ve avludan eve ulaşımı sağlayan merdivenlerde de kullanılmıştır (Şekil 396, 397). Yapının gelenekselliğini en fazla; özgün ahşap giriş kapıları, ahşap dolap, gusülhane ve ocaklıktır (Şekil 398, 399).

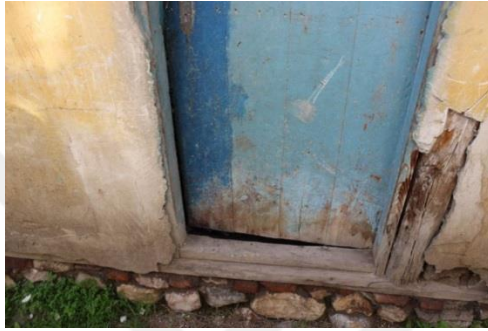
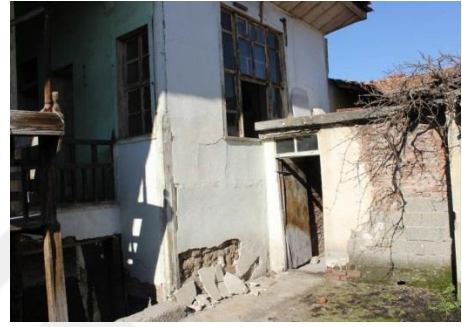
Şekil 406. Taşıyıcı Sistem [265, 272]

Evin taşıyıcı sistemi ahşap karkas sistemdir. Yapının duvarlarında, ahşap karkas sistem arası kerpiç dolgu bulunmaktadır. Duvarlarda sıva malzemesi olarak, geleneksel Çorum evlerinde görülen tatlı kireç sıva kullanılmıştır (Şekil 406, 407). Zemin kat

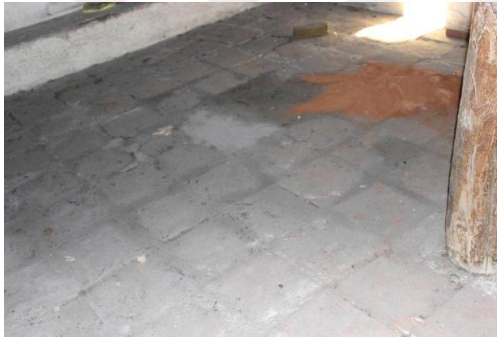
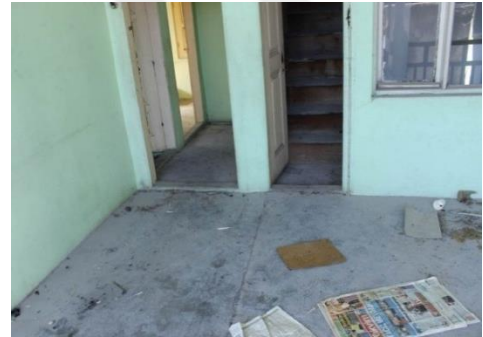
Şekil 408. Zemin Kat Döşeme [265, 272]

döşemelerinde 27x27 cm ölçülerinde kare formlu pişmiş toprak döşeme kullanılmıştır (Şekil 408, 409). Birinci katta dış sofanın döşemesinde de Kale İçi 1. Ev ve diğer geleneksel Çorum evlerinde olduğu gibi kare formlu pişmiş tuğla malzeme kullanıldığı düşünülmektedir. Birinci kattaki diğer tüm döşemelerde ise; tesviye betonu ile kaplanmış olan kısımların, evin inşa edildiği döneme bağlı olarak ve incelenen diğer geleneksel Çorum evleri referans alınarak ahşap döşeme olduğu düşünülmektedir.

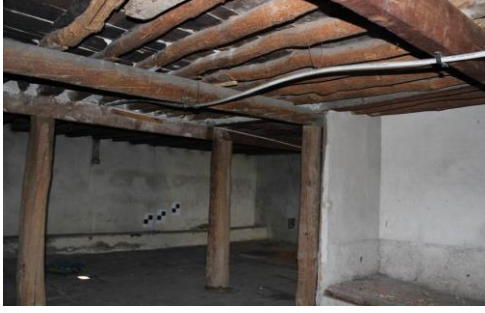
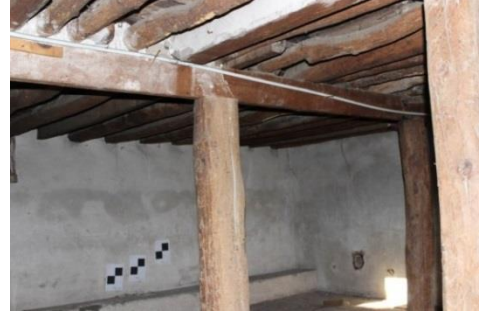
Şekil 410. Zemin Kat Ahşap Kirişler  
[265, 272]

Zemin katta depo olarak kullanılan Z02 olarak adlandırılmış mekân ile Z06 ve Z12 olarak adlandırılmış hollerde ahşap ters tavan görülmektedir. Açıkta olan ahşap kirişler arasında ortalama 30 cm mesafe bulunmaktadır (Şekil 410, 411). Yukarıda bahsedilen mekânların dışında kalan özgün tüm mekânlarda ve çatı saçağında ise ortalama 25 cm aralıklarla yerleştirilmiş çitalardan oluşan çitalı ahşap tavan kaplaması görülmektedir (Şekil 412, 413).

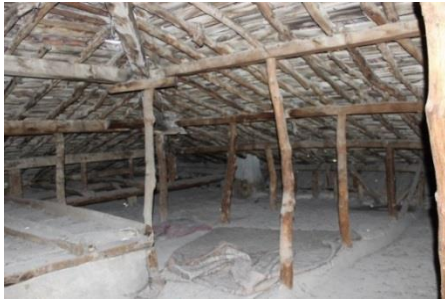
Şekil 414. Ahşap Çatı [265, 272]

Geleneksel Çorum evlerinde görülen kırma çatı tekniği bu evde de bulunmaktadır; yapının çatısı ahşap taşıyıcı sistem üzeri alaturka kiremit kaplama kullanılarak inşa edilmiştir (Şekil 414). Dış sofada yer alan ahşap dikmeler ve payandalar da çatının taşıyıcı sistem elemanlarıdır (Şekil 415).

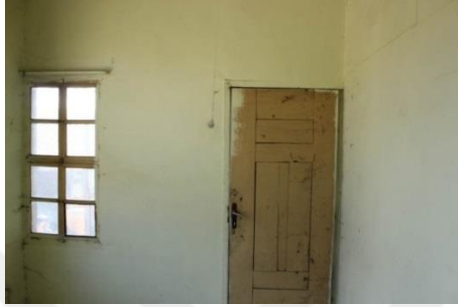
Şekil 416. Giyotin Ahşap Pencere-Ahşap Kapı [265, 272]

Ahşap malzeme; yapıdaki kapı, pencere, dolap gibi elemanların doğramalarında da kullanılmıştır. Yapı içinden çatıya ulaşımı sağlayan merdivenler, avludan dış sofaya ulaşımı sağlayan merdivenler ve sofanın ahşap korkulukları da ahşap malzeme kullanılarak yapılmıştır (Şekil 416, 417, 418). Birinci katın tavanında ise ahşap malzeme aynı zamanda süsleme elemanı olarak kullanılmıştır (Şekil 419).

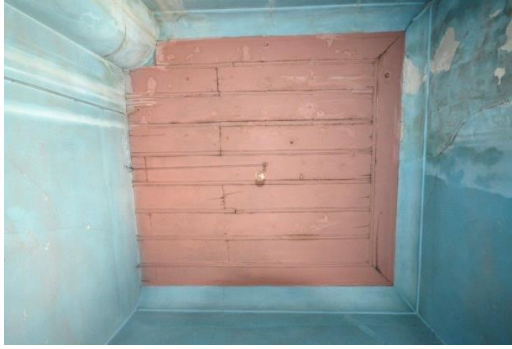
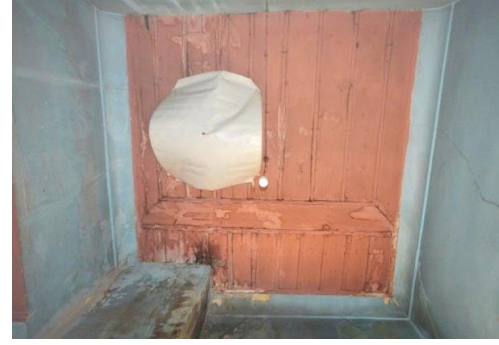
Şekil 452. Bölünmüş Tavan Kaplaması  
[265, 281]

Birinci katta Köşk kısmında dört oda ve tuvaletler bulunmaktadır. Bu mekânların yanı sıra Anadolu Oteli’ne ayrılan koridorda günümüzde dört oda daha yer almaktadır (Şekil 449, 450). Fakat bu odaların özgün olmadığı, mekân bölünmelerinde değişiklikler yapıldığı düşünülmektedir. Geleneksel Çorum Evleri’nde incelediğimiz tavan kaplaması düzeni, Veli Paşa Hanı’nda da uygulanmıştır. Söz konusu dört oda incelendiğinde ise; tavanların bölündüğü görülmektedir (Şekil 451, 452, 453).

Tüm mekânlarda dikkat edilen tavan düzeninin bu mekânlarda sağlanmamış olması ve koridor yüksekliği ile oda yüksekliklerinin aynı olması bölünmelerin sonradan olduğu konusundaki fikirleri güçlendirmektedir. Ayrıca otel olarak kullanıldığı dönemde bu mekânlarda bulunmuş kişilerin sözlü beyanları dikkate alındığında, söz konusu mekânların tek bir oda olduğu ve bir toplanma alanı olarak kullanıldığını söylemek mümkündür (Şekil 454).

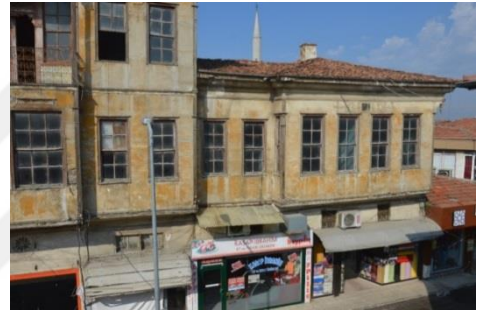
Şekil 466. Ahşap Pencere ve Kat Silmeleri [265, 281]

Hanın giriş cephesi de olan Doğu Cephesi; Veli Paşa Hanı'nın ve Anadolu Otelinin tüm özelliklerinin görüldüğü cephedir. Üç katlı köşk bölümü, otelin balkonu, alçı süslemeler, ahşap giyotin pencereler, ahşap dikmeler ve kat silmeleri bu cephede de almaktadır (Şekil 464, 465, 465, 466, 467, 468).

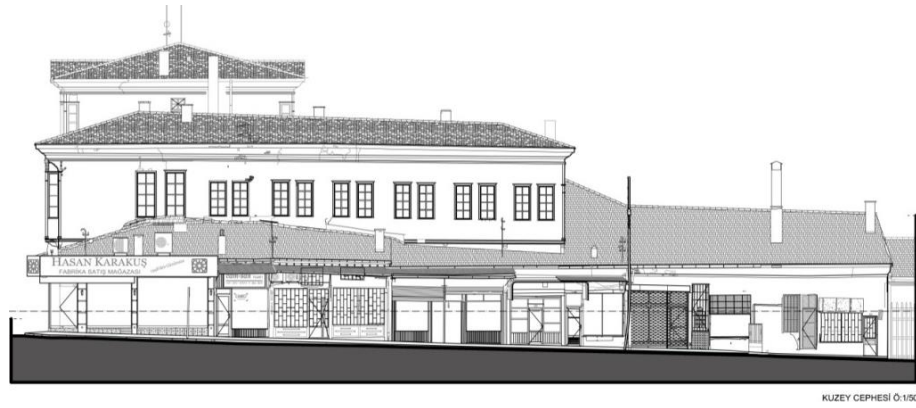
Şekil 469. Veli Paşa Hanı Kuzey Cephesi [265, 281]

Yapının diğer önemli cephesi; özellikle dükkân girişlerinin bulunduğu, tarihi çarşıya bakan Kuzey Cephesi'dir. Bu cephede; han odalarının ahşap giyotin pencereleri, ahşap kat silmeleri ve zemin kattaki dükkânlar görülmektedir (Şekil 469, 470, 471).

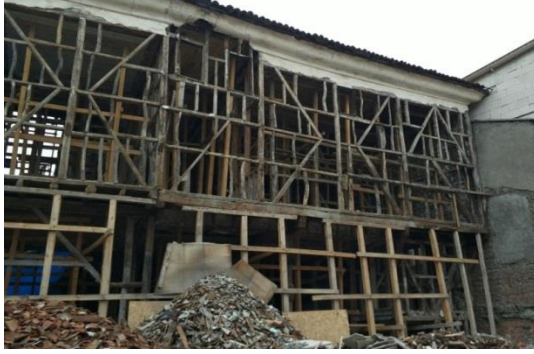
Şekil 472. Veli Paşa Hanı Taşıyıcı Sistem (2018) [168]

Anadolu'da önemli bir ticaret yolu üzerinde yer alan Veli Paşa Hanı'nda ahşap malzeme tüm taşıyıcı sistemde kullanılmıştır (Şekil 472). Küçük bir kentte bu ölçekte ahşap bir yapıya rastlanması ve bu yapının neredeyse hiç bozulmadan günümüze kadar ulaşmış olmasının nadir rastlanan bir durum olduğu düşünülmektedir. Yapının duvarlarında çoğunlukla ahşap iskeletli taşıyıcı duvar arası kerpiç dolgu, özellikle çıkma olan kısımlarda da bağdadi sıva tekniği için kullanılan çitalar bulunmaktadır (Şekil 473, 474, 475, 476, 477). Duvarlarda sıva malzemesi olarak; Çorum'da geleneksel olarak kullanılan tatlı kireç sıva yerine, hidrolik kireç yoğunluklu sıva kullanıldığı analizler sonucunda tespit edilmiştir [265].

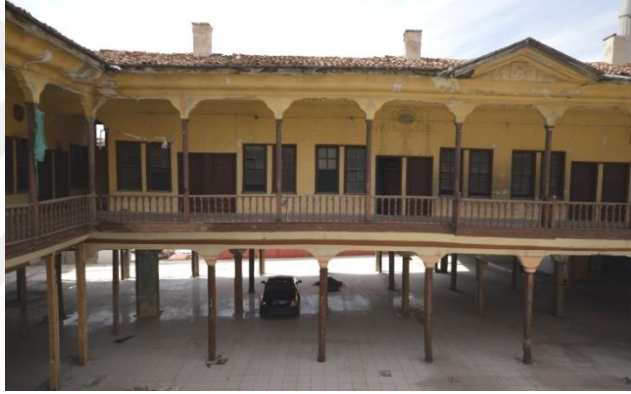
Şekil 479. Veli Paşa Hanı Ahşap Dikmeler [265, 281]

Revakta ve zemin katta bulunan ahşap dikmeler hanın taşıyıcı sisteminin gözle görülür bir kısmını oluşturmaktadır (Şekil 478, 479). Revakta bulunan ahşap dikmeler,

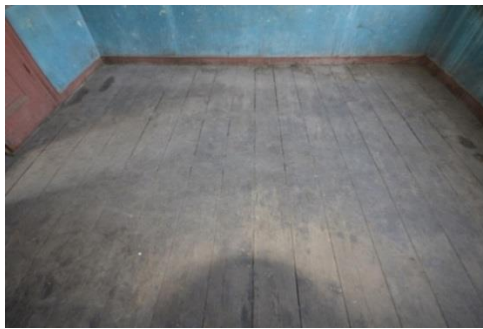
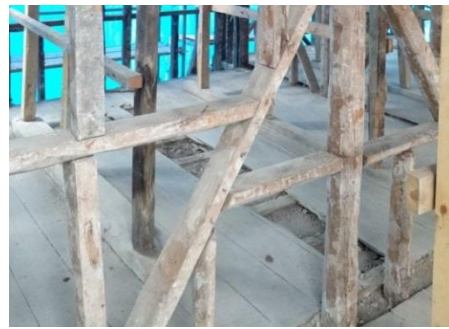
Han odalarında ise; ortalama 30 cm aralıklarla yerleştirilmiş ahşap döşeme kirişleri üzerinde ahşap kör döşeme, onun üzerinde ise ahşap kadronlar bulunmaktadır. Ahşap kadronların arasında yalıtım malzemesi olarak kireç kullanılmıştır. Kaplama malzemesi olarak da yaklaşık 25 cm genişliğinde ahşaplar kullanılarak zemin döşemesi yapılmıştır (Şekil 484, 485, 486, 487).

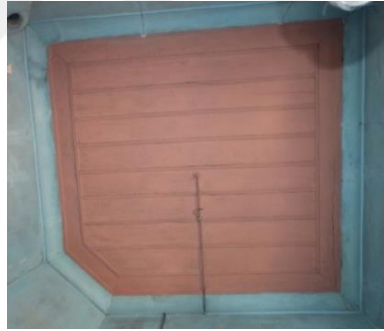
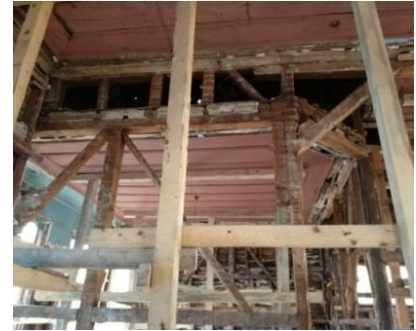
Tavan kaplamalarında da ahşap döşeme kirişlerinin altından uygulanan Geleneksel Çorum Evleri'nde görülen çıtalı ahşap tavan kaplaması kullanılmıştır. Yaklaşık 30 cm aralıklarla yerleştirilmiş çıtalar ile yapılan tavan kaplamaları, önceki bölümde belirtildiği gibi mekân bölünmelerinin tespit edilmesinde de önemli bir unsur olmuştur (Şekil 488). Koridorlar ve odaların tavan yükseklikleri arasında 50 cm kot farkı bulunmaktadır (Şekil 489, 490).

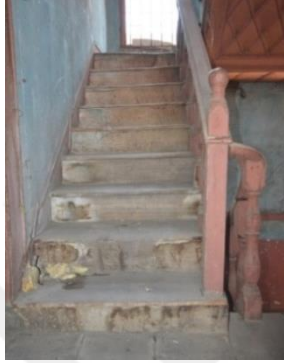
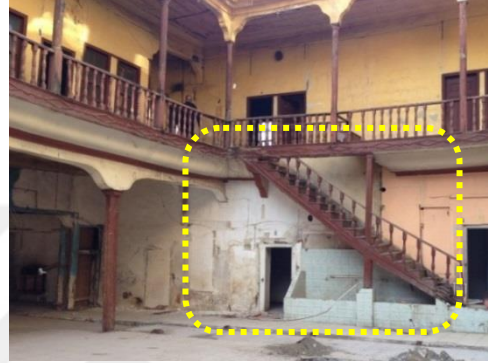
Şekil 491. Ahşap Merdiven [265, 281] Şekil 492. Ahşap Merdiven Bozulma [265, 281]

Handa yer alan merdivenlerde de ahşap taşıyıcı sistem görülmektedir. Ahşap limon kirişleri üzerinde yer alan ahşap basamakların rıht yükseklikleri 20 cm'dir (Şekil 491). Merdivenlerin rıhtları, korkuluk ve küpeştelere de ahşap malzeme kullanılmıştır. Avludan birinci kata ulaşmayı sağlayan merdivenin düşey yönde deformasyona uğradığı gözlenmiştir (Şekil 492).

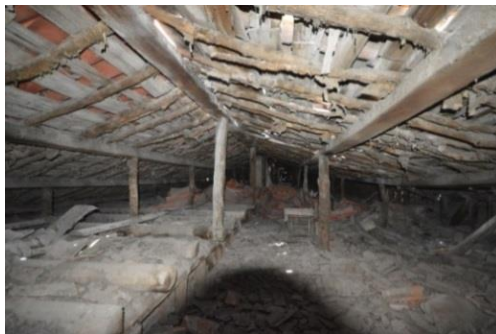
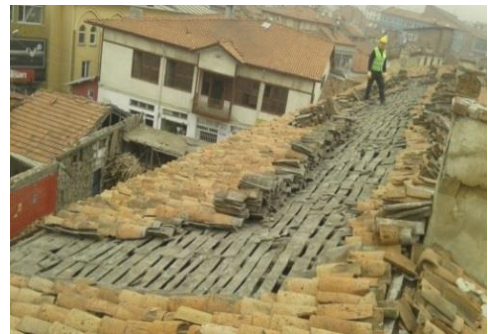
Hanın çatısında da Geleneksel Çorum Evleri'nde görülen kırma çatı formu kullanılmıştır. Revak alanından ahşap merdiven ile çatı arasına ulaşılabilir. Bu alanda yapının oturtma çatı strüktürü görülmektedir (Şekil 493). Çatı kaplama malzemesi olarak ise alaturka kiremit kullanılmıştır (Şekil 494). Yapıda tüm taşıyıcı elemanların dışında; korkuluklar, kapılar, pencereler hatta tavan süslemelerinde de ahşap malzeme kullanılmıştır (Şekil 495, 496, 497, 498).

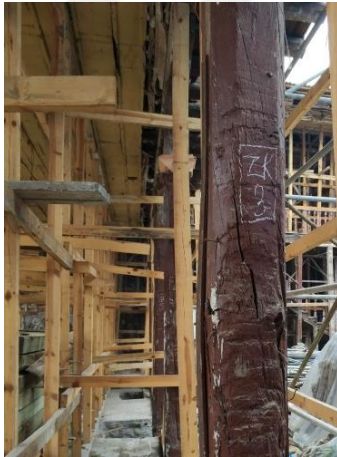
Şekil 510. Dikme  
[168]

Hanın taşıyıcı sistem elemanlarında ahşabın çalışmasına bağlı olarak hasarlar meydana gelmiştir. Dikmelerde çatlaklar, yarıklar ve eğilmeler gözlenmiştir (Şekil 510). Diğer ahşap karkas elemanlarında da; çatlaklar, eğilmeler, çürümeler ve böceklenmeler gözlenmiştir (Şekil 511). Ahır kısmında yer alan ahşap dikmelerin birkaçının altında taş ayaklar yerine ahşap hatıllar yer almaktadır. Bu elemanlarda da neme bağlı çürümeler ve bozulmalar olmuştur (Şekil 512). Bunlara ek olarak; ahşap karkas sistemde endüstriyel ahşap elemanlar yerine işlenmemiş ahşap elemanların kullanımının böceklenme ve bozulmayı artırdığı düşünülmektedir. Emprenye edilmiş ya da benzer maddelerle korunan ahşap malzemede çürüme, böceklenme vs en aza indirgenirken işlem görmeden yapı taşıyıcısına dahil edilen ahşaplarda söz konusu hasarlar, çürüme ve böceklenmeler görülebilmektedir [288].

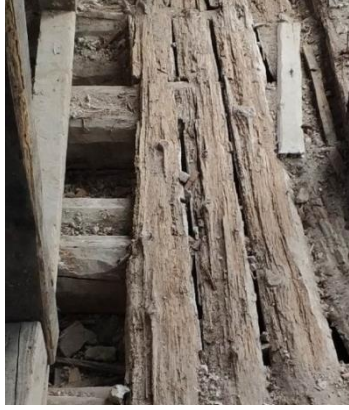
Şekil 513. Çürümüş Döşeme [168]

Döşemelerde ve tavan kaplamalarında da neme bağlı bozulmalar ve çürümeler bulunmaktadır (Şekil 513, 514). Birinci katta Köşk kısmında koridorun tavan kaplamasında çatıdan gelen su, tavan kaplamasına zarar vermiş ve su sızıntısı başlamıştır (Şekil 515). Avludan revak alanına ulaşmayı sağlayan merdiven döşemesinin de sehim yaptığı gözlenmiştir (Şekil 516).

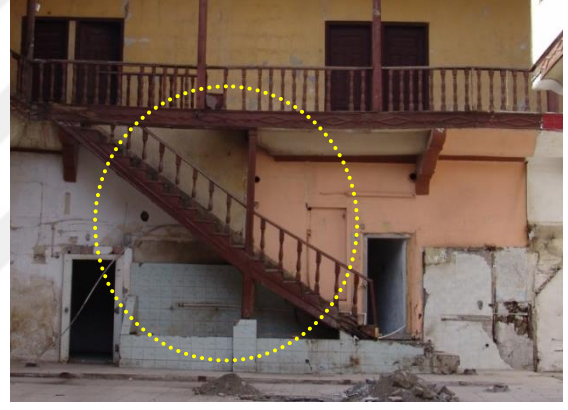
Şekil 516. Sehim Yapan Merdiven [168]

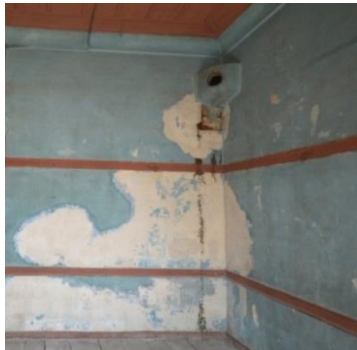
Şekil 517. Duvarlarda Bozulma [265, 281]

Duvarlarda; sıvalarda dökülmeler ve çatlaklar mevcuttur (Şekil 517). Birinci katta, marketin tuvalet-lavabo olarak kullandığı mekânın yanında yer alan odanın duvarında ise su tesisatından kaynaklanan şişme ve bozulma mevcuttur (Şekil 518).

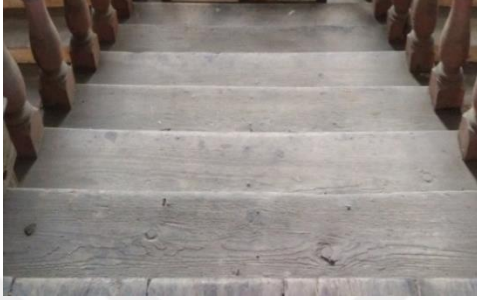
Şekil 519. Merdiven Kaplaması Aşınması [168]

Handa yer alan ahşap elemanlarda özellikle döşemelerde, merdiven kaplamalarında ve doğramalarda kullanımdan kaynaklı aşınmalar ve bozulmalar gözlenmiştir (Şekil 519, 520, 521). Doğramalarda gözlemlenen bir diğer bozulma nedeni ise yoğun güneş ışığından kaynaklanan UV ışınlarıdır (Şekil 522) [287].

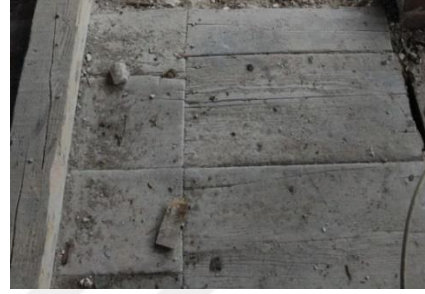
Şekil 520. Döşeme Aşınması [168]

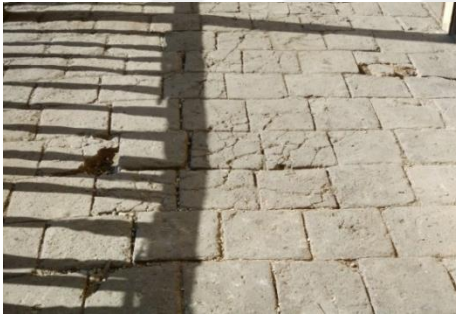
Şekil 521. Döşeme Aşınması [168]

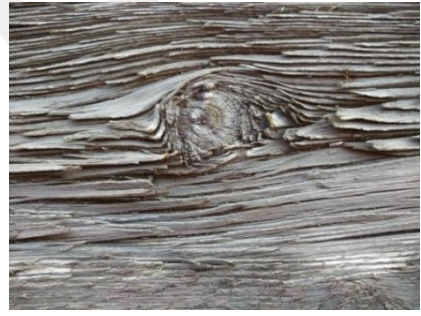
Şekil 522. Doğrama Aşınması [168]

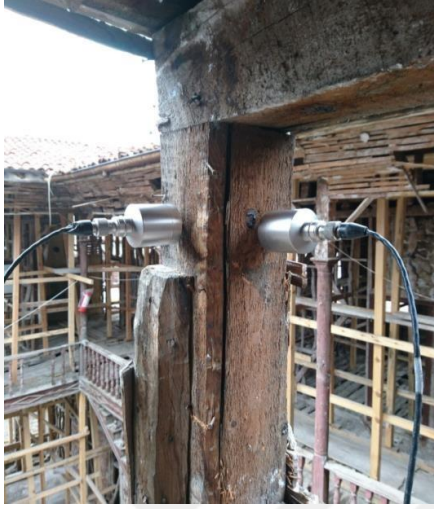
Şekil 525. Hasarsız Ölçüm Yöntemleri [287]

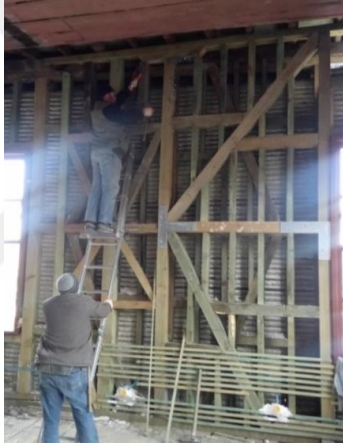
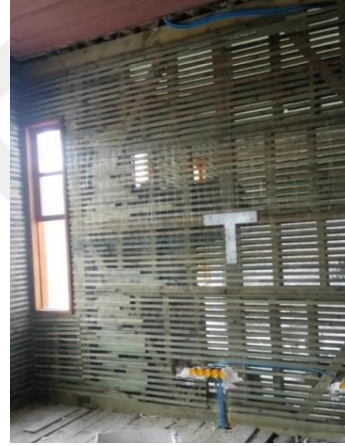
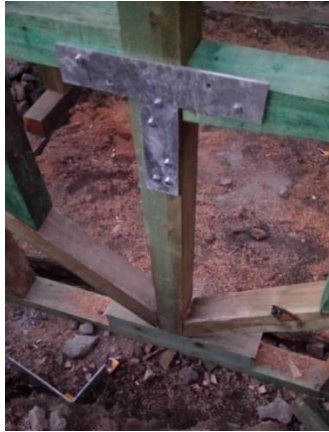
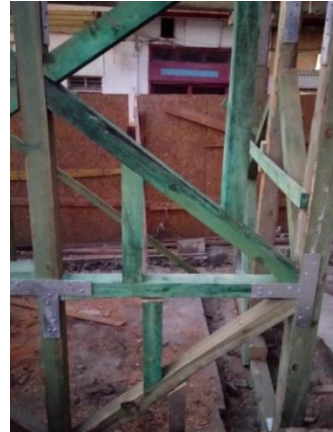
Şekil 531. Taşıyıcı Eleman Birleşimleri [265]

Şekil 532. Taşıyıcı Eleman Birleşimleri [265]

Şekil 533. Taşıyıcı Eleman Birleşimleri [265]

Şekil 534. Taşıyıcı Eleman Birleşimleri [265]

Tarafımızca Çorum Belediyesi Etüd Proje Müdürlüğü ile yapılan görüşmelerde; restorasyon çalışmalarının söz konusu rapora uygun olarak başladığı ve ilerlediği bilgisi edinilmiştir (Şekil 531, 532, 533, 534, 535, 536).

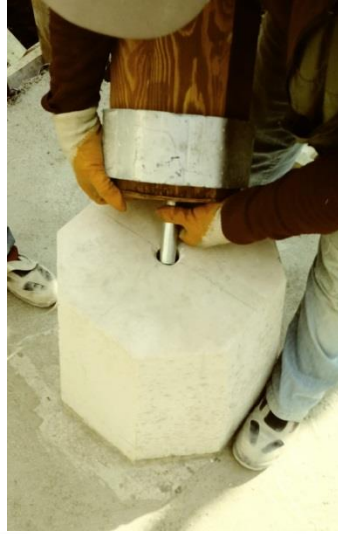
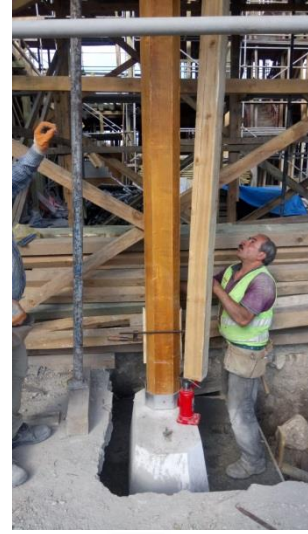
Şekil 535. Güçlendirilmiş Dikmelerin Yerleştirilmesi [265]

Şekil 536. Güçlendirilmiş Dikmelerin Yerleştirilmesi [265]
