**19. YÜZYIL BOĞAZİÇİ RUMELİ YAKASI  
YALILARINDA MİMARİ ÜSLUPLAR ve  
KORUNMUŞLUK ANALİZLERİ**

**YÜKSEK LİSANS TEZİ**  
Mimarlık Anabilim Dalı  
Mimarlık Yüksek Lisans Programı  
Danışman: Prof. Dr. İlter Büyükdığan

### 19. YÜZYIL BOĞAZİÇİ YALILARI MİMARİ ÜSLUPLARININ ve RESTORASYONLARININ İNCELENMESİ

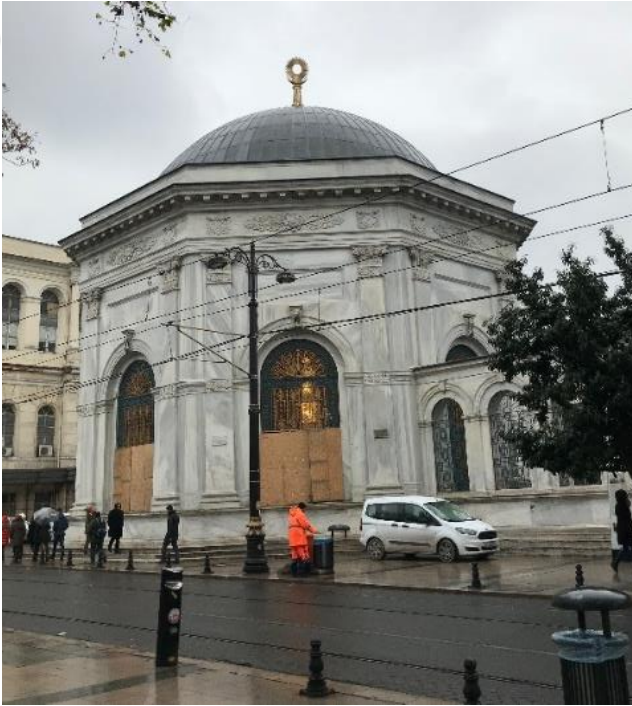
çiçek kabartmaları, İyonik sütun başlıklı pilastrlar, kemerli pencereler ve demir pencere kafesleri gibi detaylarla yansıtmıştır (Şekil 3.35). Silmelerin pilastrlar ile birleştiği kısımlardaki palmet frizleri, saçak altındaki attikanın her yüzeyinde pilastrların üzerine rastlayan çift kılıçlı kalkan kabartmaları ve bu kalkan figürlerinin arasındaki enine bezemeler; Fransız ve Osmanlı Ampirinin özelliklerini taşıyan diğer öğelerdendir. İç mekânda ise dış cephede olduğu gibi bitkisel ve arma bezemelerle süslenmiş Korent başlıklı pilastrlar ve altın varaklı metal yarım daire pencere şebekeleri (Şekil 3.36) Ampir Üslubu'nun türbedeki etkilerindendir.

Şekil 3. 35: II. Mahmud Türbesi dış cephesi (Özgül, 2018)

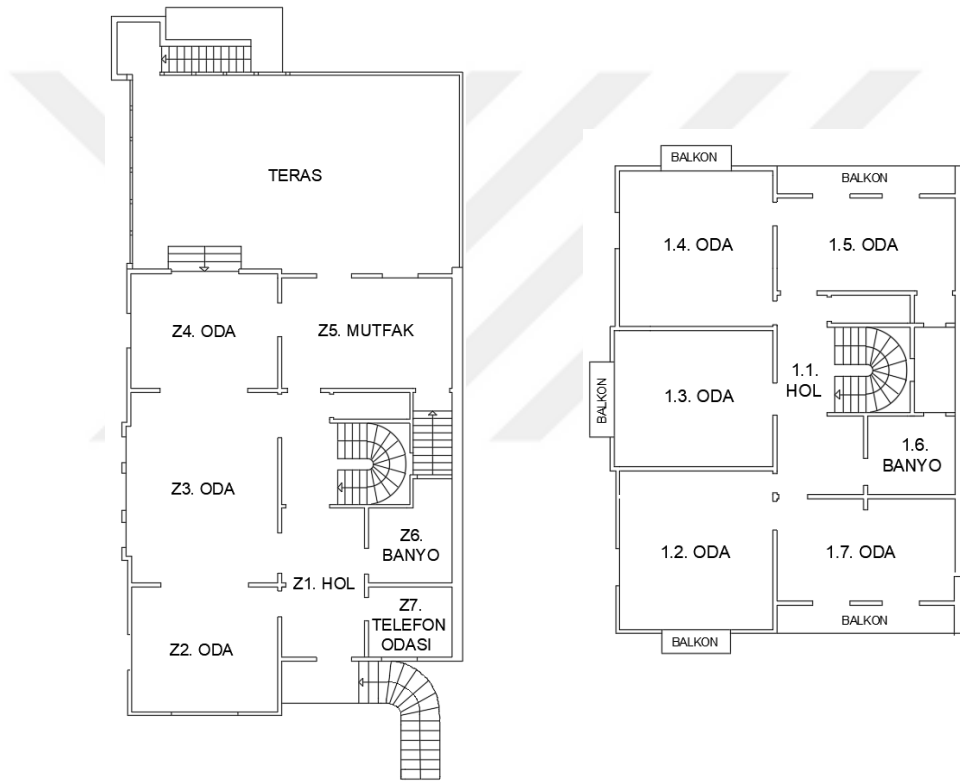
Şekil 5. 7: Kalkavan Yalısı zemin kat planı (Rekonstrüksiyon öncesi plana göre çizilmiştir)

1. katta: her biri balkonlu üç yatak odası (1.2) (1.3) (1.4) ve iki oda (1.5) (1.7) bulunmaktadır. Köşelerde bulunan yatak odaları ile yan odalar arasında birer geçiş bulunmaktadır. Odalara dağılım alt kattakinin benzeri bir holle (1.1) sağlanmaktadır (Şekil 5.8). Çatı katının rekonstrüksiyon öncesi planlarına ulaşılammıştır.

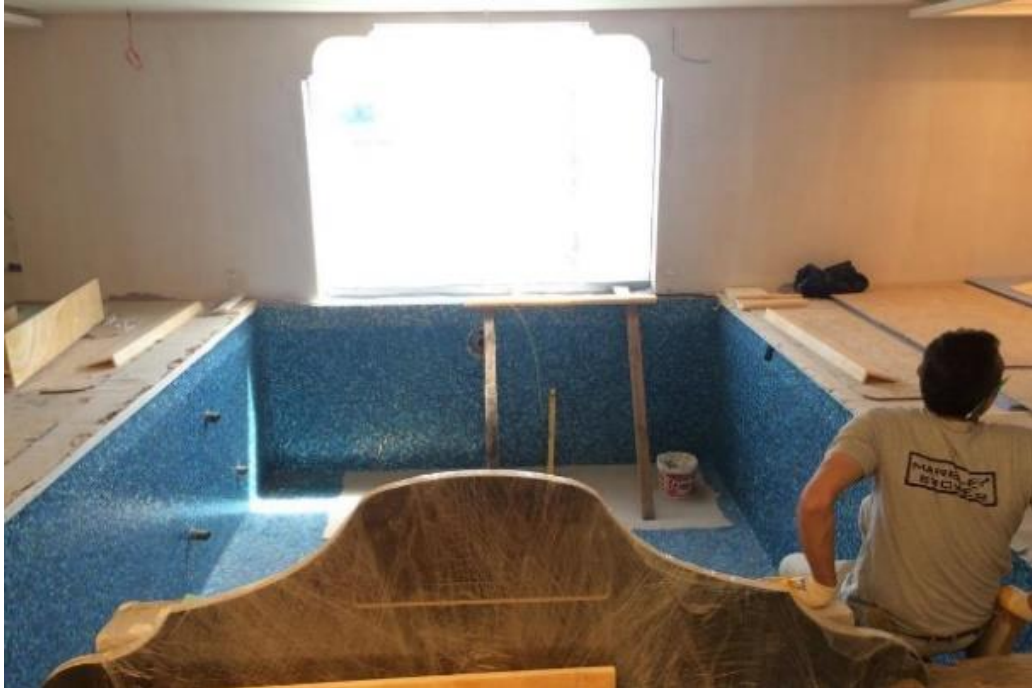
Şekil 5. 12: Kalkavan Yalısı eski kayıkhâne girişi ve havuzu: rekonstrüksiyon aşaması (URL 29)

Bodrum katta kayıkhâne ortadan kaldırılmış, girişi ise yüksek basınca dayanıklı özel bir cam sistemle denizden ayrılmıştır. Girişin hemen önüne bir havuz yapılmıştır (Şekil 5.12). Bu katta ayrıca mutfak, spor odası, sauna, hizmetçi odası, banyo ve otopark (araç parkı yerine oturma odası olarak kullanılmaktadır) mekânları bulunmaktadır. Bu kata bahçe bölümünden bir giriş bulunmaktadır (Şekil 5.13). Bu katın altında teknik birimlerin bulunduğu bir bodrum katı daha oluşturulmuştur.

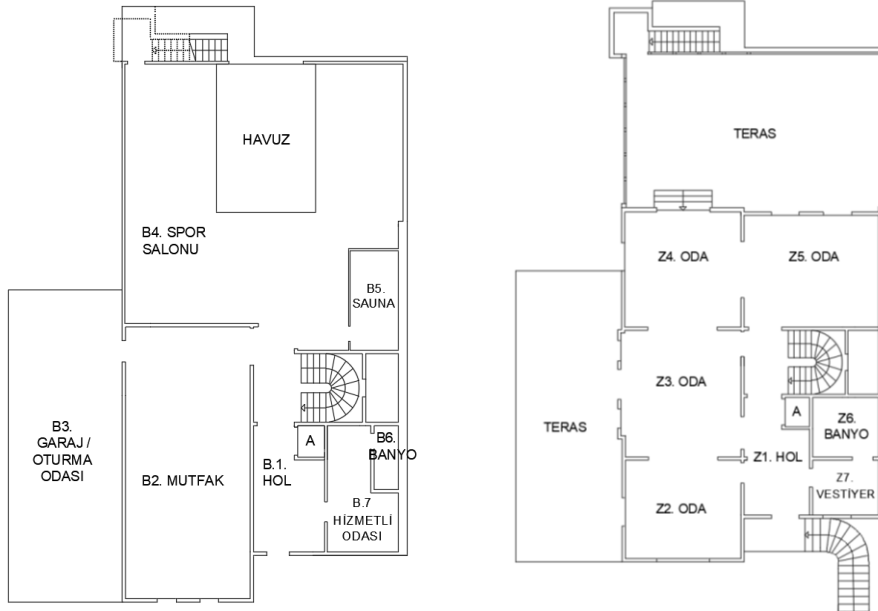
Şekil 5. 13: Kalkavan Yalısı bodrum kat planı (Rekonstrüksiyon sonrası plana göre çizilmiştir)

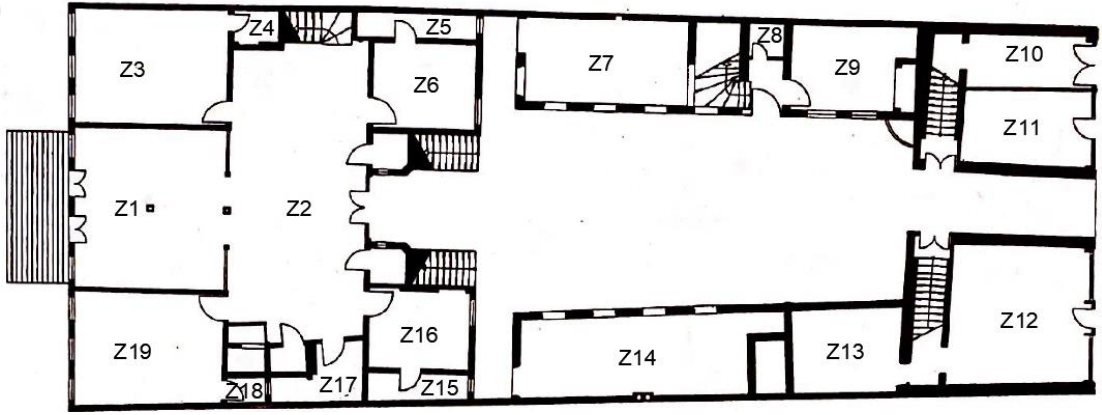
Şekil 5. 24: Fuad Paşa Yalısı rekonstrüksiyon öncesi zemin kat plan çizimi (Erdenen, 2006: 81)

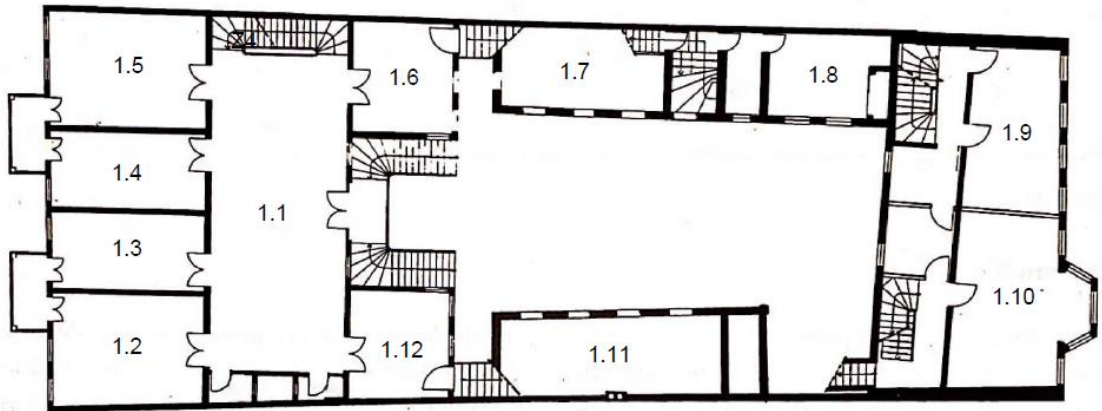
Şekil 5. 25: Fuad Paşa Yalısı rekonstrüksiyon öncesi 1. kat planı (Erdenen, 2006: 81)

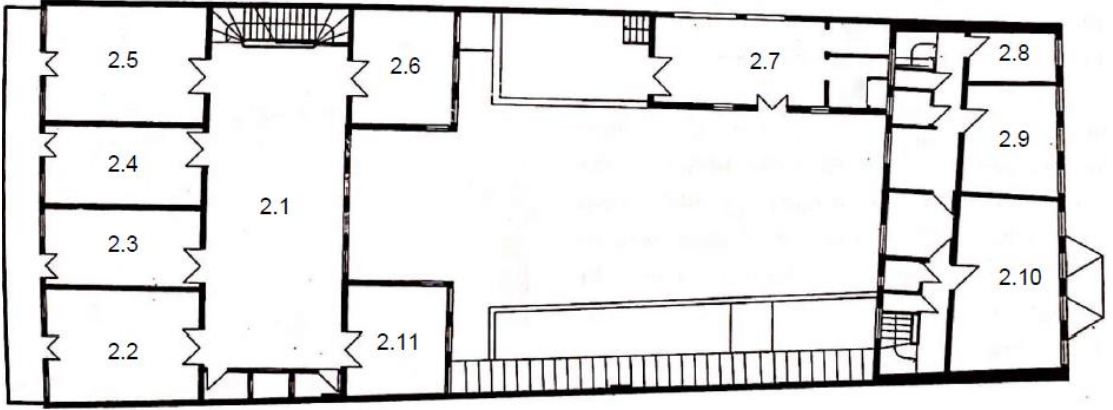
Şekil 5. 26: Fuad Paşa Yalısı rekonstrüksiyon öncesi 2. kat planı (Erdenen, 2006: 81)

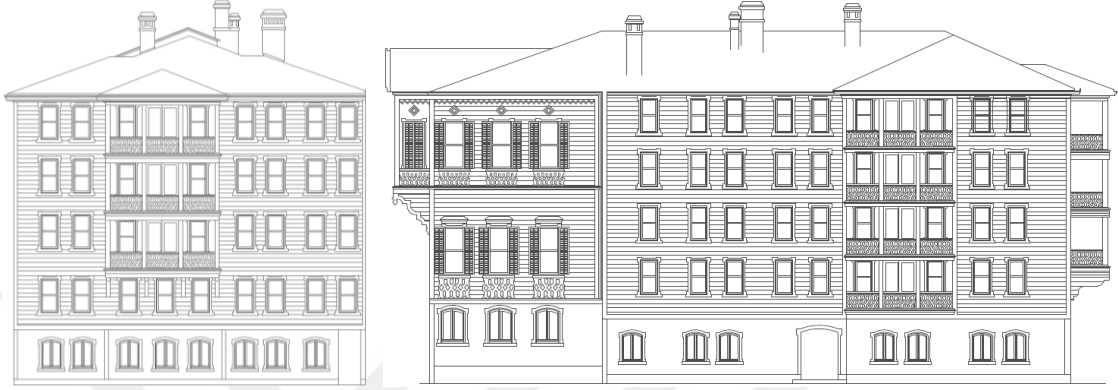
Şekil 5. 60: Eseyan Yalısı arka cephesi çizimi (Özgül, 2020)

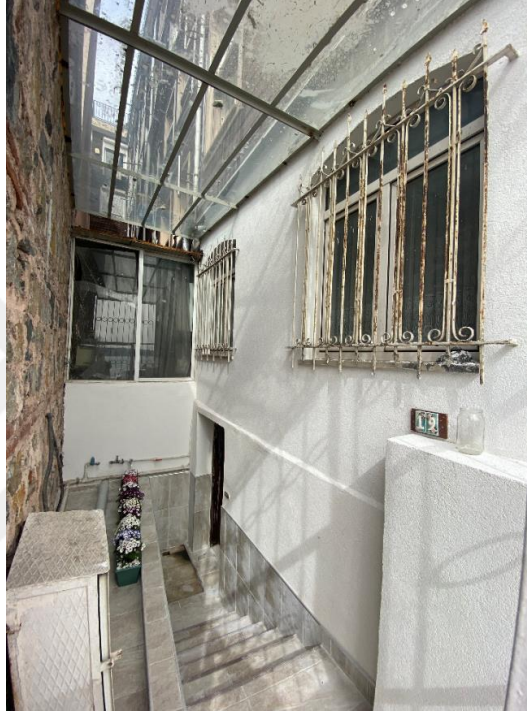
Şekil 5. 67: Eseyan Yalısı batı cephesi kısmi görünümü (Özgül, 2019)

Özgün ahşap cephe kaplamaları yalı baskısı yöntemi ile yapılmıştır. Rekonstrüksiyon sonrası fugalı biçimde yenilenen kaplamaların sayısında ise artış olmuştur (Tablo 5.31).

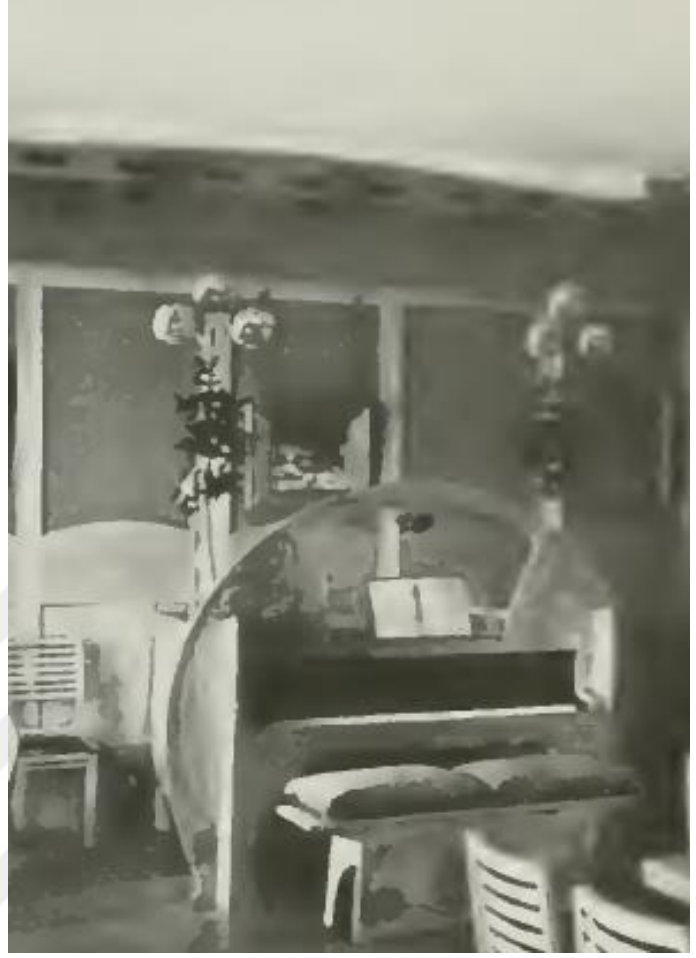
Şekil 5. 115: Dikranyan Yalısı 1. kat pencere çerçevesi süsleme detayları (Ciner, 1982: 153)

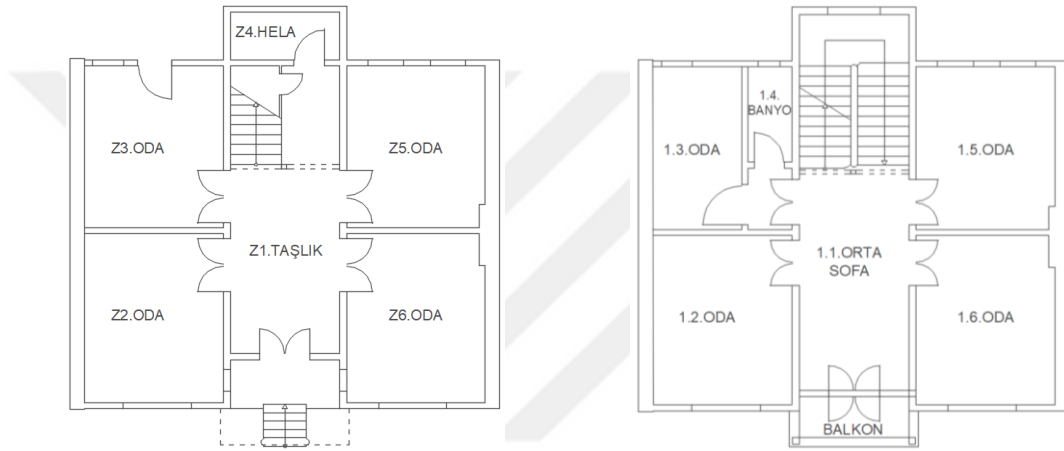
Şekil 5. 123: Dikranyan Yalısı özgün zemin kat planı (Restitüsyon raporları doğrultusunda çizilmiştir)

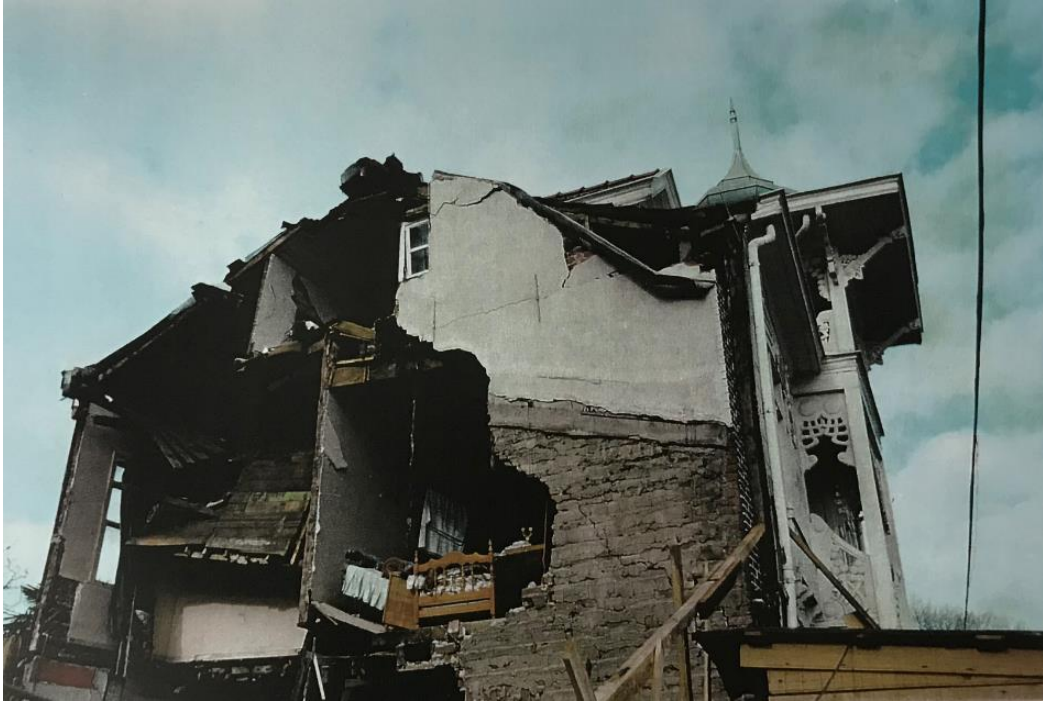
Şekil 5. 132: Dikranyan Yalısı, 1992 yılında yan parseldeki inşaat sırasında yıkılan yangın duvarı

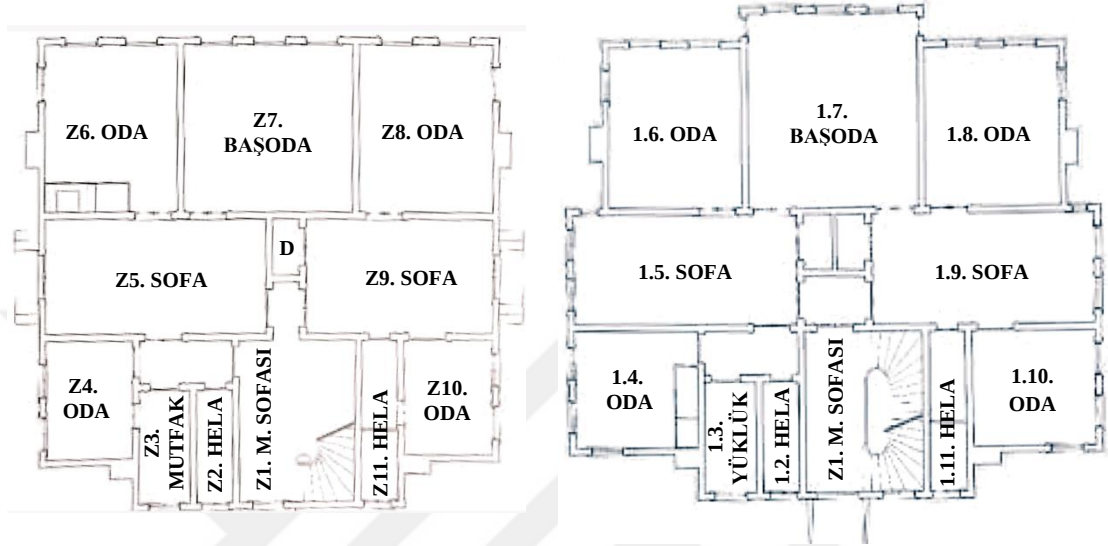
Şekil 5. 141: Baras Yalısı zemin kat restitüsyon çizimi (Öztek Mimarlık Arşivi)

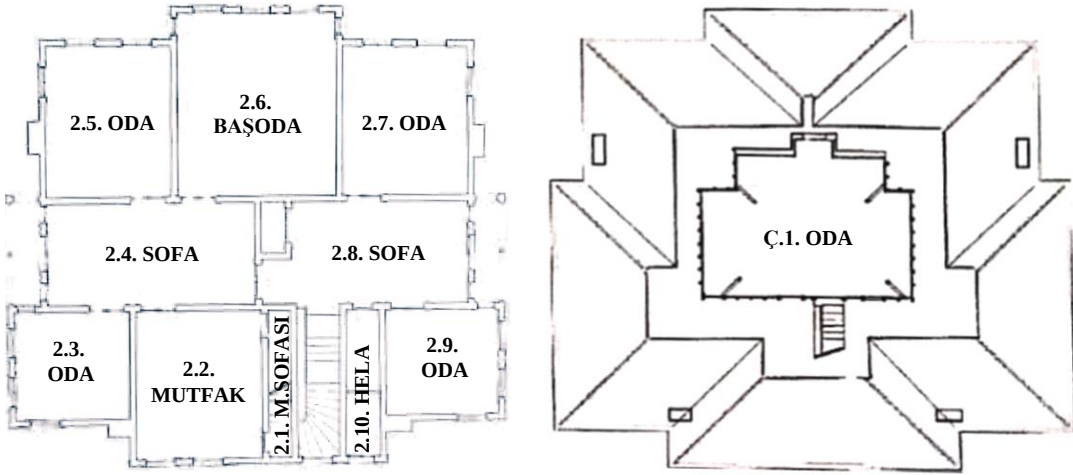
Şekil 5. 143: Baras Yalısı 2. kat restitüsyon çizimi (Öztek Mimarlık Arşivi)

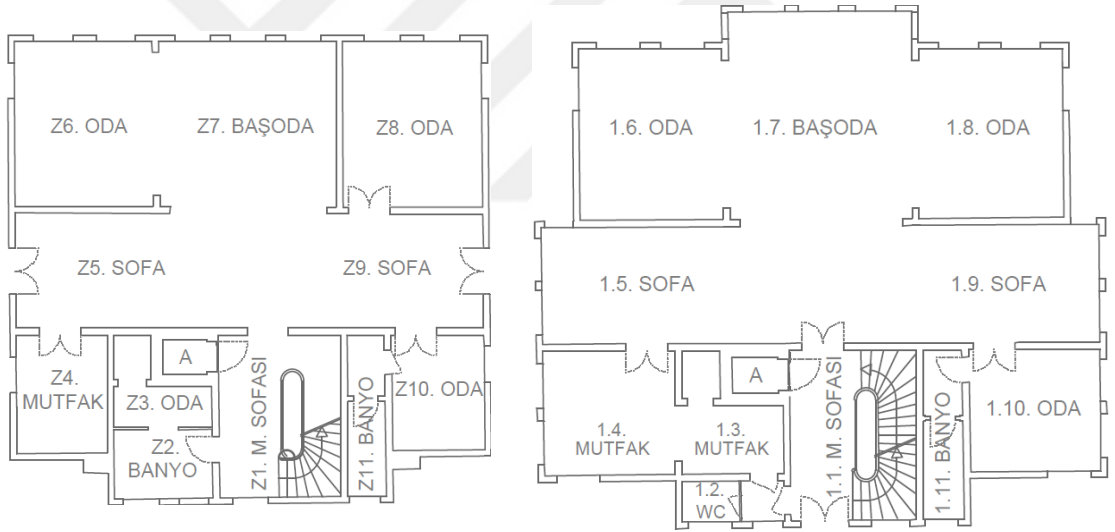
Şekil 5. 147: Baras Yalısı zemin kat restorasyon çizimi (Öztek Mimarlık Arşivi)

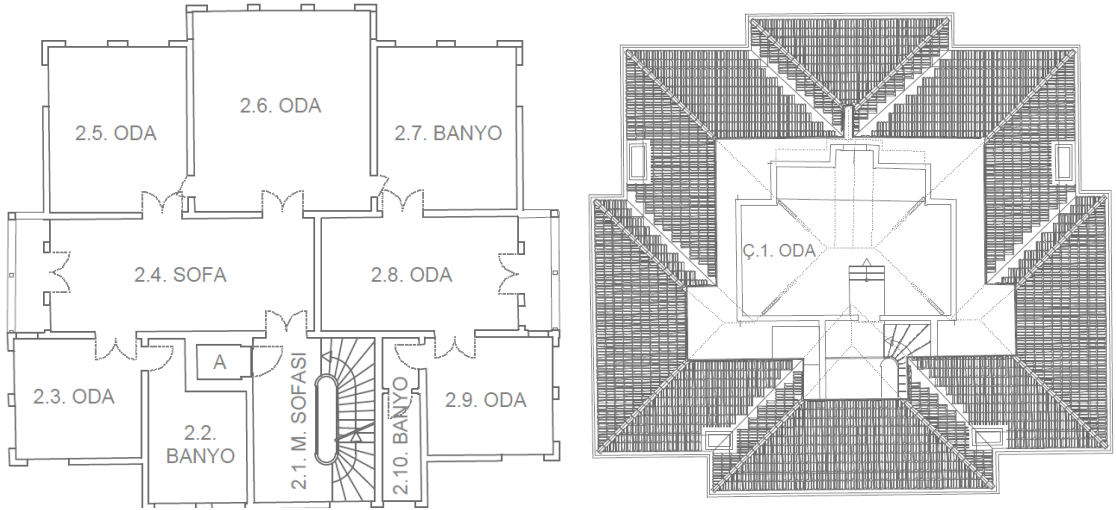
Şekil 5. 149: Baras Yalısı 2. kat restorasyon çizimi (Öztek Mimarlık Arşivi)
