**İSTANBUL BOĞAZI'NDAKİ GEMİ KAZALARI VE  
ARIZALARININ ANALİZİ**

**YÜKSEK LİSANS TEZİ**

**Deniz Ulaştırma Mühendisliği Anabilim Dalı  
Deniz Ulaştırma Mühendisliği Programı**

## **ANALYSIS OF SHIPS' ACCIDENTS AND DEFECTS AT ISTANBUL STRAIT**

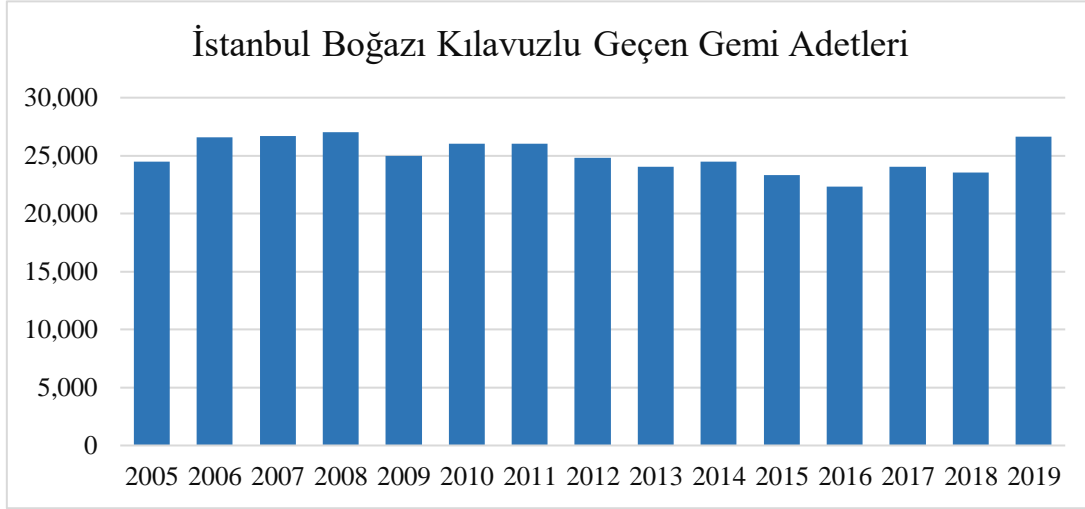
**Şekil 1.5 :** Yıllara göre kılavuz kaptanlı geçen gemi miktarları.

Şekil 1.5 ve Şekil 1.6’da görüleceği üzere 2005 yılında kılavuz kaptanlı geçiş yapan gemilerin toplam geçişlere oranı %45’li seviyelerden %65 seviyesine gelmiştir. İstanbul Boğazı kaza ve arıza analizlerinin paylaşılacağı çalışmanın 4.bölümünde gemi tür, cins ve diğer özelliklerinin risk analizi yapılırken, kılavuz kaptan alan gemilerin tür ve boylarına göre dağılımını gösteren tablolar da paylaşılacaktır.

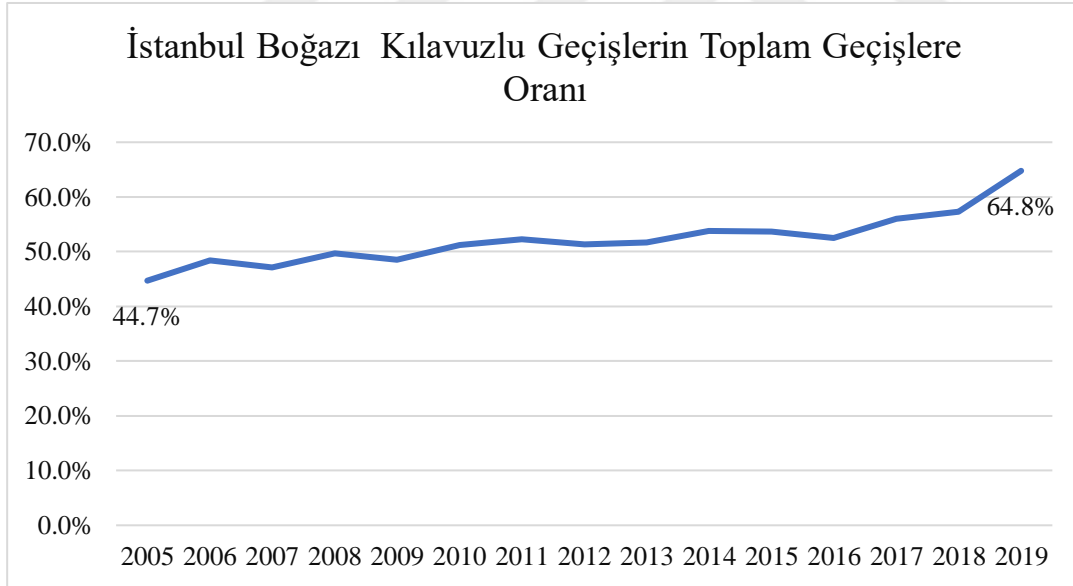
**Şekil 1.6 :** Yıllara göre kılavuz kaptanlı geçiş yapan gemilerin toplam geçişe oranı.

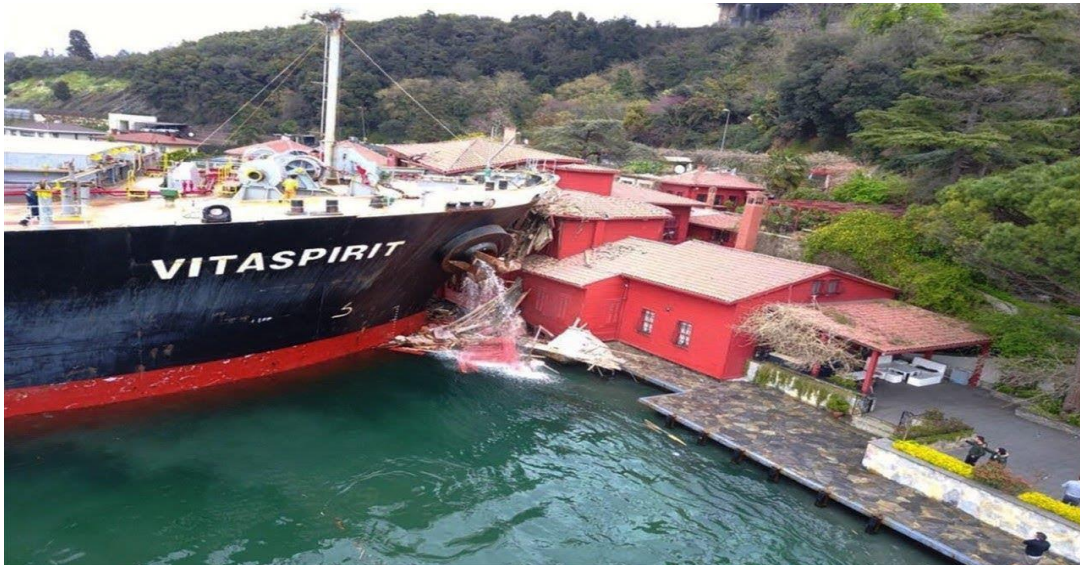
**Şekil 3.1 :** Vita Spirit gemi kazası ve Hekimbaşı Salih Efendi yalısı görüntüsü  
(Url-7).

7 Nisan 2018 tarihinde Vita Spirit isimli 225 metre boyunda Malta bayraklı yüklü dökme yük gemisi Kandilli önlerinde makine arızası ve akabinde dümen arızası vermiş ve kontrolsüz bir şekilde sahil şeridine ilerlemeye başlamıştır. Geminin üzerindeki kılavuz kaptanın ve gemi kaptanının tüm çabaları sonuçsuz kalmış ve gemi tarihi değeri yüksek Hekimbaşı Salih Efendi yalısına çatmıştır.

Dönemin Ulaştırma Ve Altyapı Bakanı kaza ile ilgili olarak "... kılavuz kaptanların basiretli yönetimi ve romorkörlerin vakitlice müdahalesi olmasaydı Karadeniz'den Marmara yönüne giden 80 bin ton petrol yüklü tanker, Hekimbaşı Salih Efendi Yalısı'na çarpan Vita Spirit isimli gemiye çarpabilirdi ve bu bir felaketle sonuçlanabilirdi..." demiştir (Url-7). Kaza sonrası Vita Spirit isimli dökme yük gemisi, Kıyı Emniyetine ait romorkörlerin yardımıyla Ahırkapı demir sahasına demirletilmiştir. Şekil 3.1'deki gazete fotoğrafından da görüleceği üzere tarihi öneme sahip bir yalıda bu kaza sonrasında geri döndürülemeyecek şekilde ağır hasar oluşmuştur.

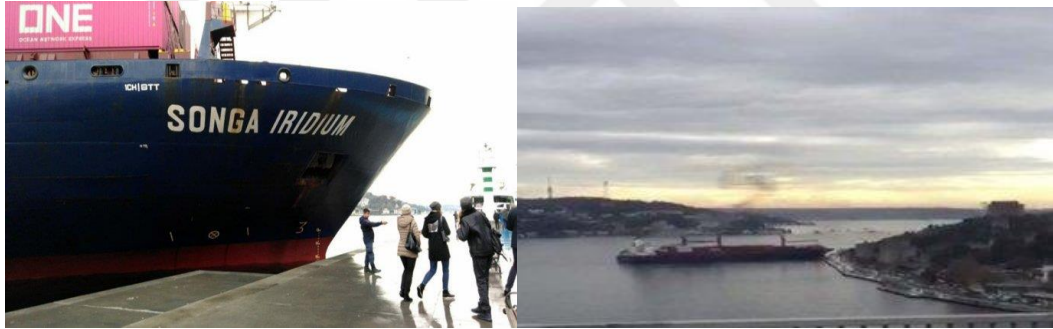
**Şekil 3.2 : Songa Iridium Çatma Kazası Görüntüleri (Url-8).**

Vita Spirit kazasına benzer medyada geniş yer bulmuş çatma kazasına örnek oluşturabilecek bir başka olay da 27 Aralık 2019 tarihinde Aşıyan önlerinde yaşanmıştır. Şekil 3.2'de fotoğrafları görülen kazada Liberia bayraklı 191 metre boyundaki Songa Iridium isimli konteyner gemisi üzerinde kılavuz kaptan ile güney yönlü seyrine devam ederken Aşıyan önlerinde makine arızası vermiştir.

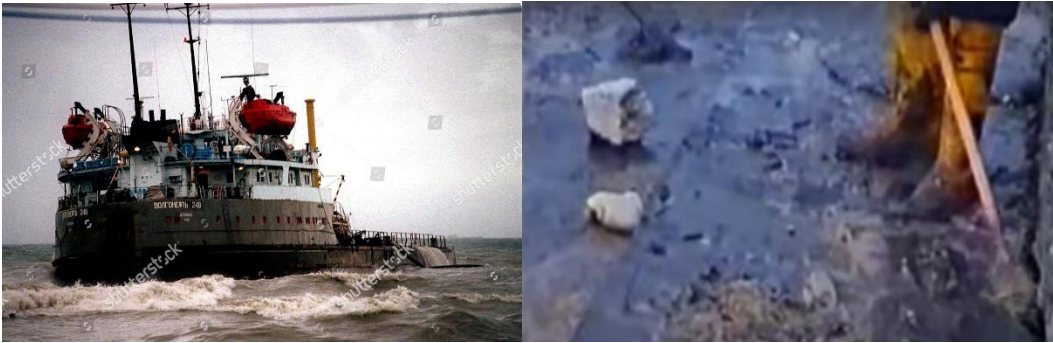
Şekil 3.6 : Volgoneft 248 kazası ile ilgili görseller (Url-11).

Şekil 3.6’da fotoğrafları görülen Volgoneft 248 isimli yaklaşık 4.000 ton fuel oil taşıyan Rus Bandıralı tanker 29 Aralık 1999 tarihinde Küçükçekmece Menekşe mevkiinde demirliyken şiddetli fırtınanın etkisiyle demir tarayarak Florya sahiline sürüklenmiş ve sürüklenme sırasında ise ikiye parçalanmıştır. Parçalardan biri olan geminin baş kısmı Menekşe sahiline 1 kilometre uzaklıkta 30 metre derinlikte batmış, diğer kısmı ise menekşe sahilinde karaya oturmuştur. Yaklaşık 1.500 ton fuel oil denize yayılmış, hem denizde hem de sahilde büyük bir çevre kirliliğine sebep olmuştur. Sahil şeridinde bulunan restoran,kafe gibi işletmelerle halkın kullandığı parklar, bahçeler kirlilikten çok etkilenmişlerdir. Tankerin yüzen kış kısmı çekilerek Aliğa limanında gemi söküm tesislerine götürülmüş, baş tarafının çıkarılma çalışmaları ise 2000 yılının mayıs ayına kadar devam etmiştir.

Konu ile ilgili o dönemde Kıyı Emniyeti Genel Müdürlüğünden yapılan açıklamaya göre, Volganefit 248’in batan kısmının deniz trafiğine etki etmemesine rağmen çevreye zarar verme ihtimalinin yüksek olması ve çevreye duydukları duyarlılık sebebiyle çıkarılmasına destek verdiklerini iletmışler, ayrıca 10 Mart 2000 tarihine kadar kıyıda yapılan temizlik sırasında 4 bin 556 ton artık toplandığını, kıyı boyunca kalan 100 ton yağlı atığın da hazirana kadar temizleneceğini bildirmişlerdir (Url-12).

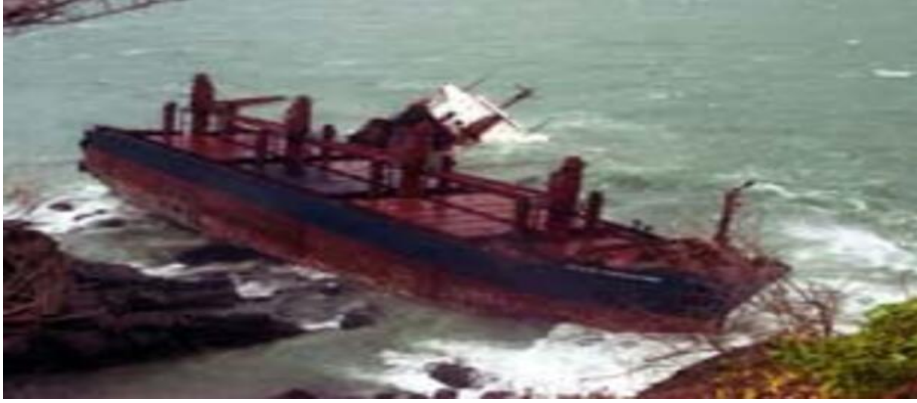
**Şekil 3.7 :** Svyatoy Panteleyman karaya oturma gemi kazası (Url-13).

kayalık bir bölge olması nedeniyle oturmasına müteakip gemi aynı zamanda kırılmış yaşam mahali ve güvertesi birbirinden ayrılmıştır.

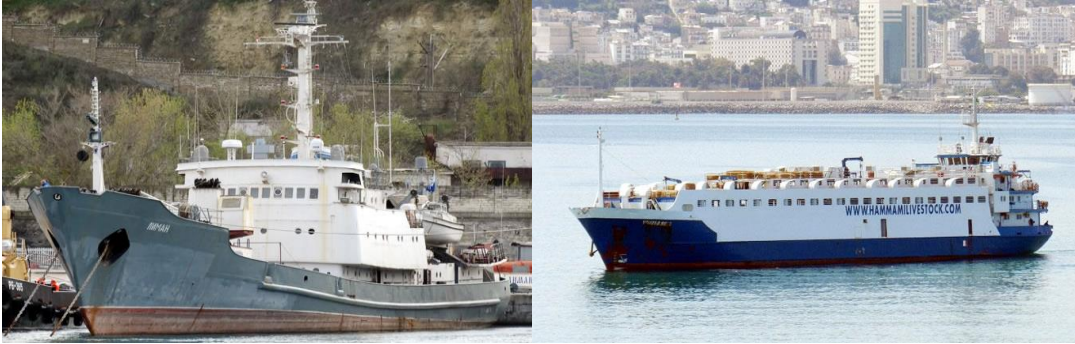
**Şekil 3.8 :** Rus askeri gemisi Liman ile Youzarsif-H gemi fotoğrafları (Url-14).

27 Nisan 2017 tarihinde İstanbul Boğazı'nın yaklaşık 15 deniz mili kuzeyinde Şekil 3.8'de fotoğrafları görülen 81 metre uzunluğunda 2160 gros ton Togo bayraklı Youzarsif-H isimli canlı hayvan gemisi ile Rus savaş gemisi Liman çatıştı. Çatışmanın etkisi ile Rus savaş gemisi battı. Kıyı Emniyeti botları ve romorkörleri ile 78 Rus askeri gemisi personelinin 63'ü kurtarıldı, kalanını da Youzarsif-H isimli gemi kurtardı.

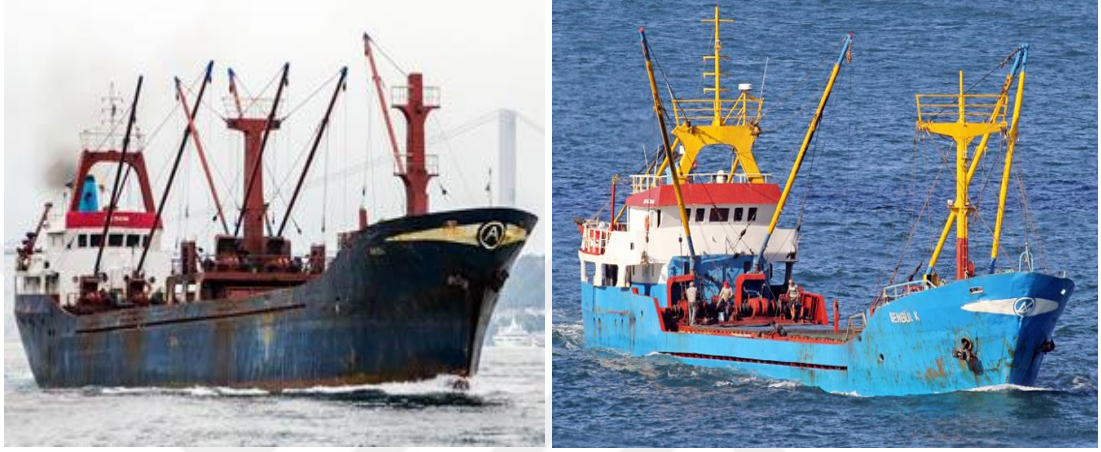
**Şekil 3.9 :** Akel gemisi ile Şengül K gemi fotoğrafları (Url-15).

22 Temmuz 2015 tarihinde Şekil 3.9’da fotoğrafları görülen Şengül K isimli Türk Bayraklı 60 metre boyundaki 44 yaşındaki genel kargo gemisi, Riva’nın batısında, Akel isimli 72 metre boyunda 47 yaşında genel kargo gemisi ile çatıştı ve Akel isimli geminin battığını beyan etti. Şengül K gemisinde ise herhangi bir su alma ya da batma olayı gerçekleşmedi. Bölgeye acilen kıyı emniyeti botları müdahale etti ve sekiz kişi kurtarıldı fakat bir personel bulunamadı.

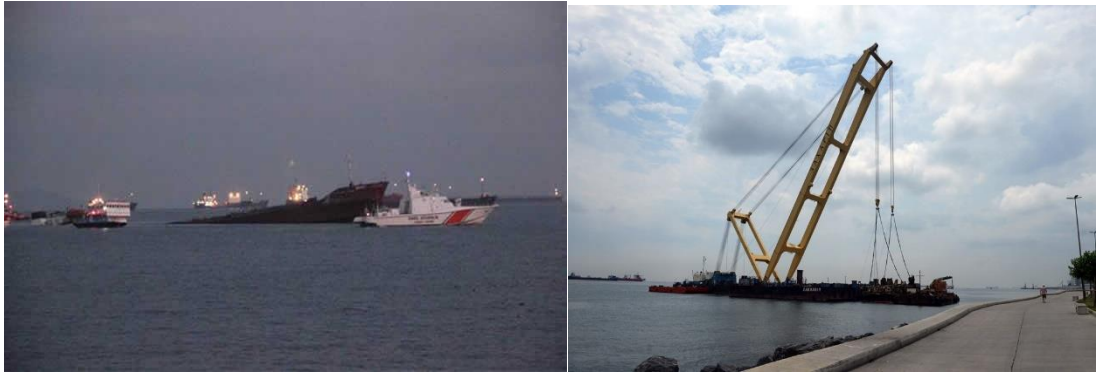
**Şekil 3.10:** Bereket gemisinin battığı anı ve parçalanarak taşındığını gösteren fotoğraflar (Url-16).

Şekil 3.10’da fotoğrafı bulunan Bereket isimli 115 metre boyundaki Tanzania bayraklı 33 yaşındaki gemi icra işlemleri sebebiyle üzerinde personel olmadığı halde Ahırkapı demir sahasında demirlemiş olarak beklemekteydi. 27 Ocak 2017 tarihinde sebebi bilinmedik bir şekilde bulunduğu bölgede yaşam mahali su üzerinde kalacak şekilde battı. Bölgeye kıyı emniyeti botları ve romorkörleri sevk edildi ve gerekli önlemler alındı.

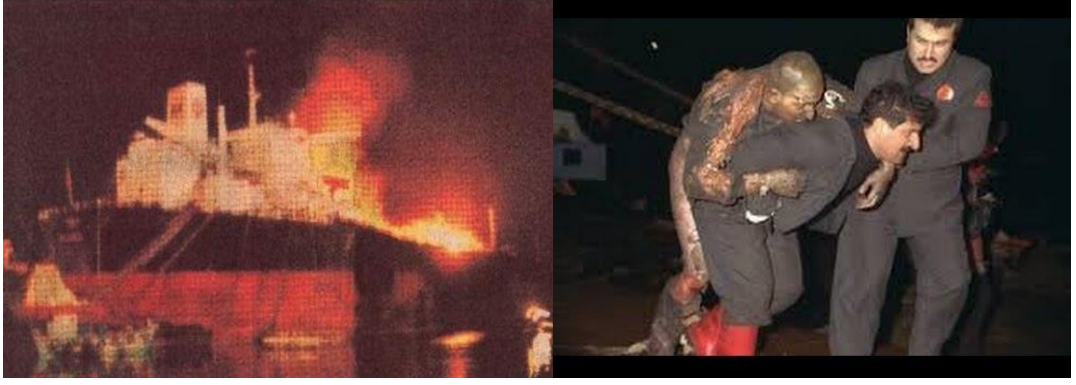
**Şekil 3.11** : TPAO tankeri yangını fotoğrafları (Url-17).

Gemi yangını kazası olarak Türkiye’de insanların hafızasına kazınmış en büyük olay 13 Şubat 1997 yılında Tuzla tersaneler bölgesinde meydana gelen, 307 metre boyundaki TPAO tankerinin tankında sıkışan gazın kaynak yapılmak isterken patlaması sonucu yangın çıkması, devamında tankerin çevresindeki Salih ve Krazina isimli iki geminin de yanmaya başlaması ile yangının daha da büyümesiyle felakete dönüşen kazadır. Bu olaya denizden söndürme işleri için yapılmış romorkörler ile müdahale edilmek istenmişse de çok başarılı olunamamıştır. Bu sebeple karadan da itfaiye ekiplerinin müdahale etmesi gerekmiştir. Ancak itfaiyenin gemi yangınları için yeterli korumayı sağlayacak kıyafetlerinin olmaması ve bu tür yangınlar için eğitilmiş olmamaları sebebiyle itfaiyenin müdahalesi maalesef facia ile sonuçlanmış 19’u itfaiyeci olmak üzere 24 kişi yaralanmış ve 2 itfaiyeci hayatını kaybetmiştir. Bu olay sonucunda İstanbul çevresinde yaşanabilecek herhangi bir gemi yangınına müdahale etmesi gereken kara personelinin yetersiz ve donanımsız olduğu görülmüştür (Url-17). Şekil 3.11’de konu kaza ile ilgili görseller paylaşılmıştır.
