**KENT İÇİ RAYLI SİSTEMLERDE HAT  
BAKIMI VE İŞLETME MALİYETLERİ**

**YÜKSEKLİSANS TEZİ**

**İNŞAAT MÜHENDİSLİĞİ  
ANABİLİM DALI**

**T.C.**  
**ONDOKUZMAYIS ÜNİVERSİTESİ**  
**FEN BİLİMLERİ ENSTİTÜSÜ**

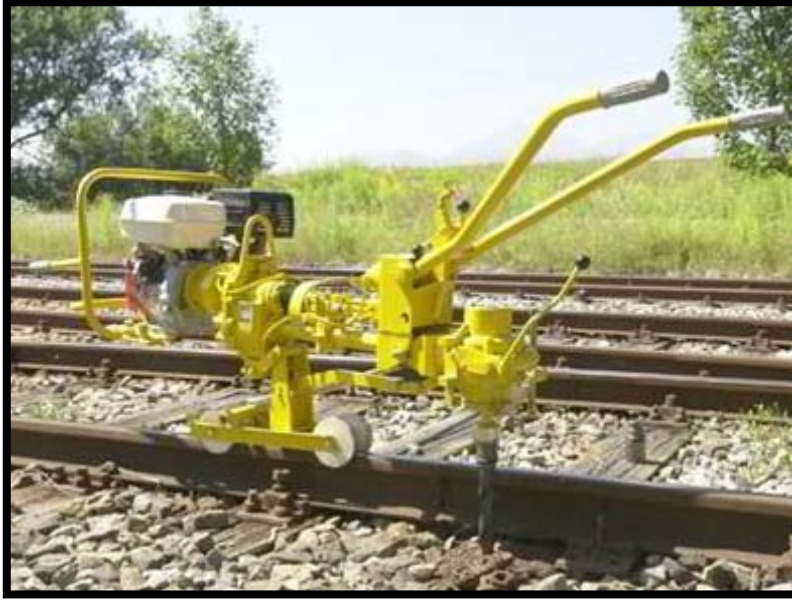
**Şekil 1.10. Trifonaj (Trifonöz) Makinesi**

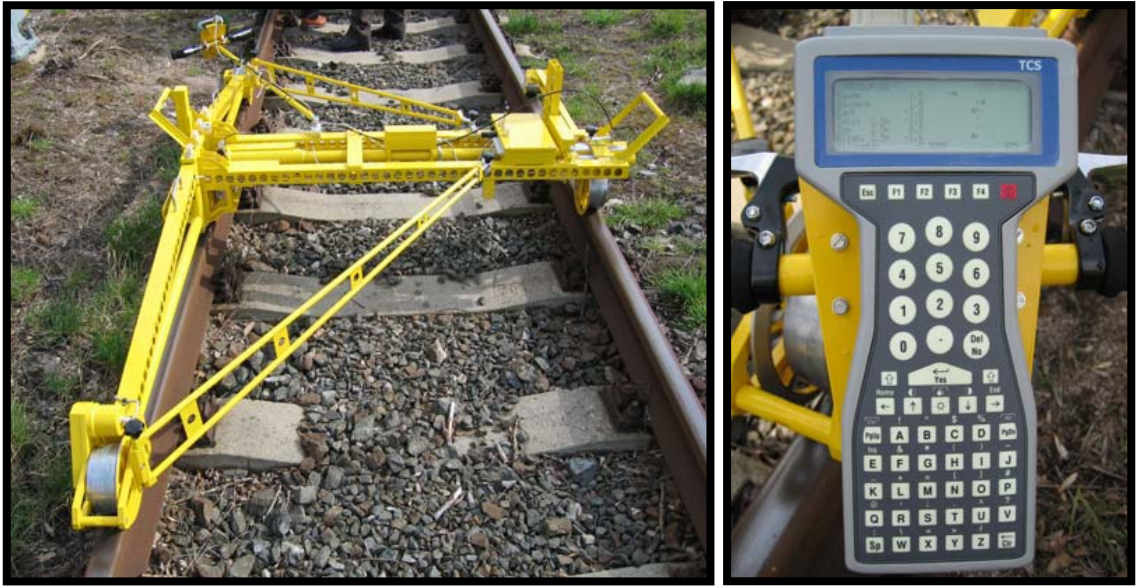
** ekil 1.11. Hat Geometrisi  l  m Cihazı ve El Bilgisayarı**

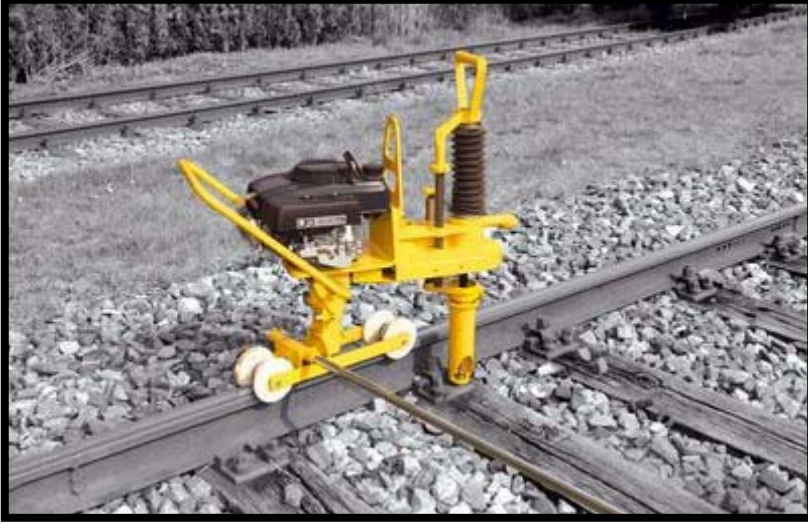
Beton traverslerde travers üzerindeki dübellerin hasarlı olması veya dübellerin dişlerinin görevini yerine getirememesi ve tirfon dişlerinin hasar görmesi sonucu tirfonun işlevini yerine getirememesinden kaynaklanan bağlantı elemanı arızaları görülmektedir. Dübelde problem olmaması durumunda, arıza tirfonun değiştirilmesi ile giderilebilir. Dübel hasarlı ise; hasarlı olan dübel, şekil 1.21’de gösterilen dübel delme makinesi kullanılarak yenisi ile değiştirilir. Dübel değiştirildikten sonra tirfon takılıp minimum tork değerinde sıkılır.

**Şekil 1.21. Dübel Delme Makinesi**

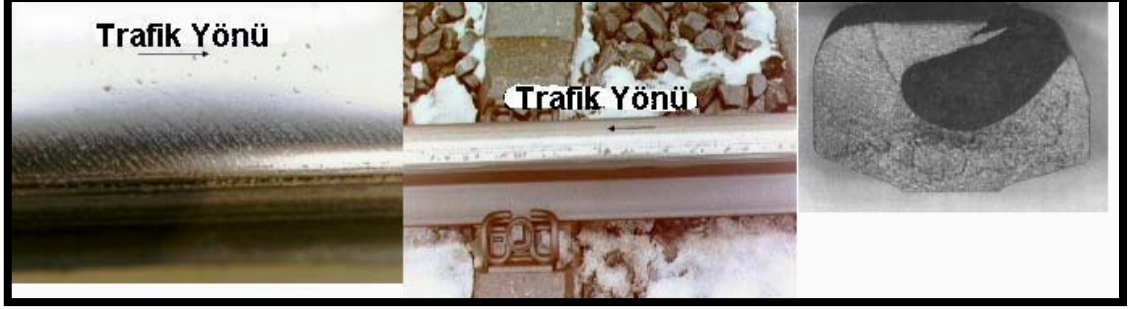
Yuvarlanma temas yüzeyinin yorulması; rayın yuvarlanma yüzeyinin derece derece ayrışmasıdır (Şekil 1.27). Nedeni trafik yükü altında malzemenin yorulmasından kaynaklanmaktadır. Özellikle kentiçi raylı sistemlerde makas bölgelerinde görülmektedir. Bakım kontrollerinde gözlem altında tutularak program dahilinde ray değiştirilir.

**Şekil 1.27. Ray Yuvarlanma Temas Yüzeyinin Yorulması**

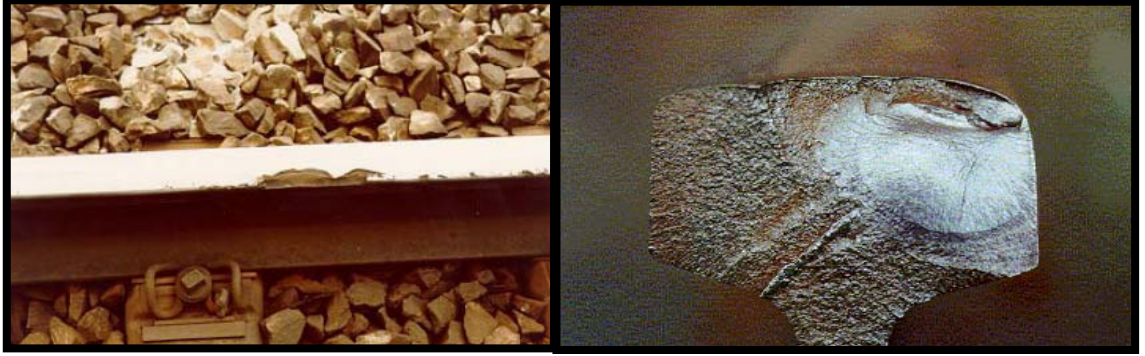
Raylarda kabuklanma genellikle kurplardaki dış raylarda meydana gelir ve bunlar ray mantarının iç kısmının köşesinde ilk zamanlarda dağınık halde uzun koyu noktalar belirir. Bu noktalar metalin ayrışmasının ilk belirtileridir. Daha sonra mantar yan yüzeyinde açılmalar ve çatlaklar oluşarak kendini göstermeye başlar (Şekil 1.28). Bu hatalar ultrasonik cihazlar ve görsel kontroller sonucu fark edilebilir.

**Şekil 1.28. Raylarda Kabuklanmalar**

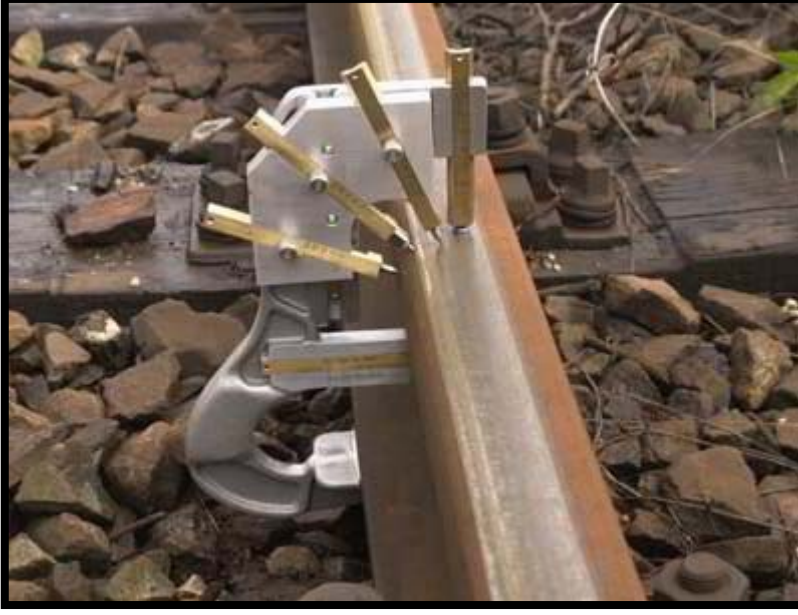
**Şekil 1.31. Ray Aşınma Ölçüm Aleti**

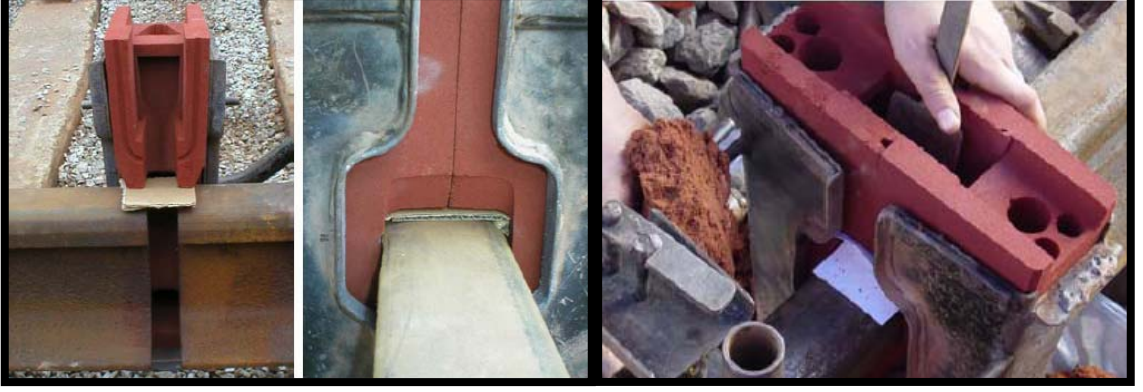
raya sabitlendirilerek termit kaynak kumu veya özel macun vasıtasıyla ray ile kalıplar arasındaki boşluklar doldurulur, (Şekil 1.37).

**Şekil 1.37. Kaynak Kalıplarının Montajı ve Kumlama**

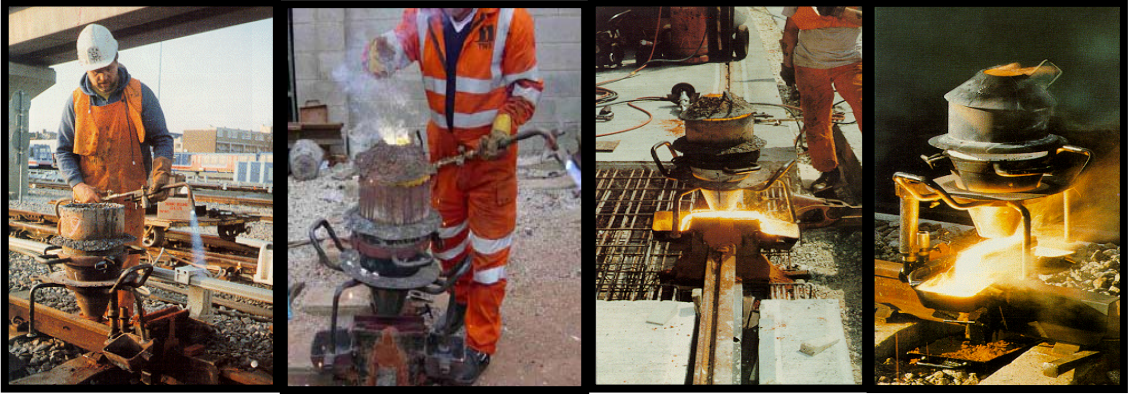
Belirlenmiş gaz basınçlarının uygulanması suretiyle şaloma tutuşturularak gerekli ayarlar yapıldıktan sonra şaloma kalıp tutucu üzerine tekrar yerleştirilerek ön ısıtma yapılır. Ön ısıtma işlemi kullanılan gazların basıncına göre sabit bir süre boyunca devam eder. Ateşe dayanıklı olan ve kalıplar üzerine yerleştirilecek olan tıpa kalıplardan çıkan alevler ile ısıtılır. Süre dolduktan sonra şaloma çıkarılarak kalıp tıpası kalıplar üzerine maşa vasıtasıyla yerleştirilir ve termit potası kalıplar üzerinde merkezi bir konuma sahip olacak şekilde ayarlanır. Potadaki termit özel ateşleyici vasıtasıyla tutuşturularak reaksiyon başlatılır (Şekil 1.40). Aşırı şekilde eriyen termit porsiyonu kalıplar üzerinden uygun yollarla ray aralığını doldurur ve artan erimiş termit ise cüruf kaplarını doldurur. (Keskin, 1992)

**Şekil 1.40. Rayların Isıtılması ve Termit Porsiyonun Erimesi**

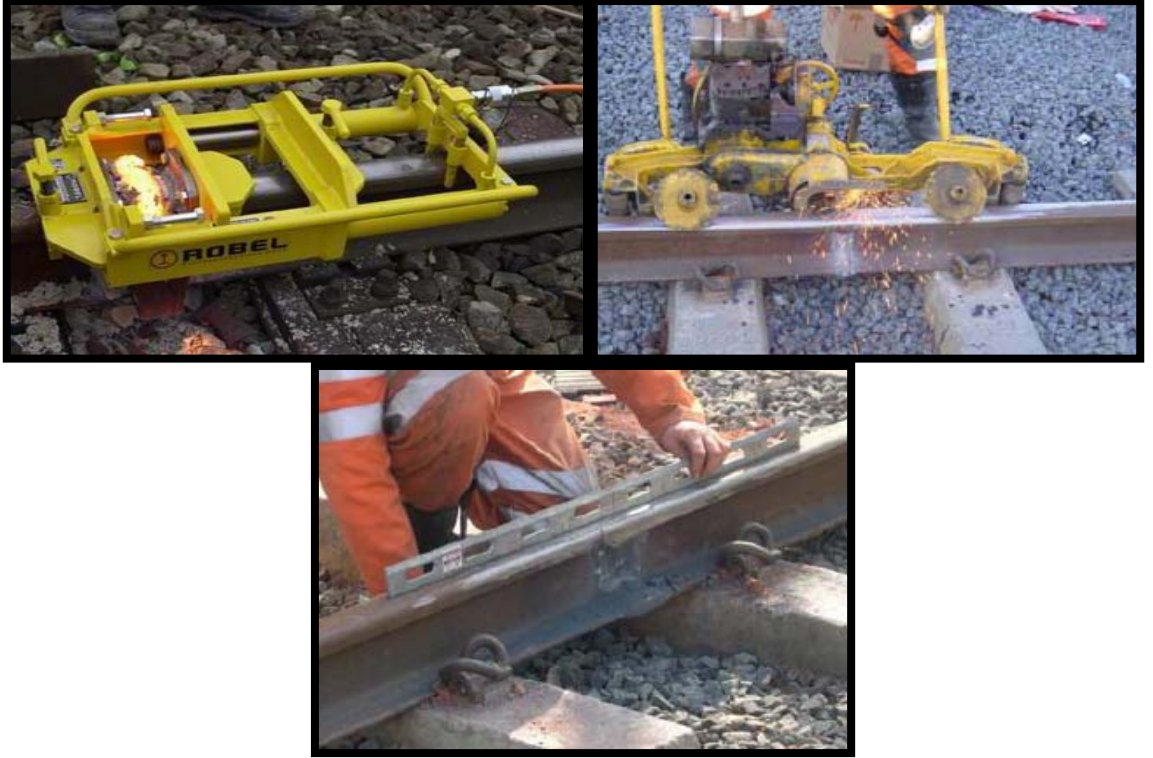
Kullanılan porsiyona göre belli bir süre bekleddikten sonra ekipmanlar belli bir sıra dahilinde sökölür ve ray mantarı üzerinde bulunan fazla termit soğumaya bırakılmadan kaynak sıyırma makinesi tarafından tıraşlanır. Tüm ray bağlantı elemanları ray mantarının son profil taşlama işlemi başlamadan önce monte edilir. Uygun ray taşlama makinesi kullanılarak belirlenmiş taşlama toleranslarına uygun şekilde minimum düzeyde taşlanır (Şekil 1.41)

**Şekil 1.41: Kaynağın Sıyırma Makinesi ile Tıraşlanması ve Rayın Taşlanması**

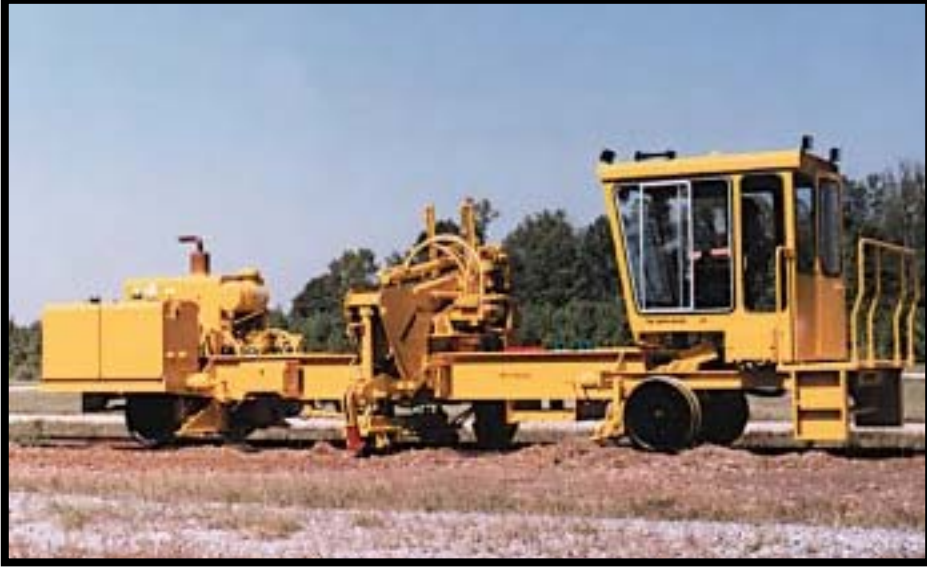
Balastlı hatlarda travers değiştirme makinesi vasıtasıyla çok rahat bir şekilde traversleri değiştirmek mümkündür (Şekil 1.43)

**Şekil 1.43. Travers Değiştirme Makinesi ile Travers Değiştirme**

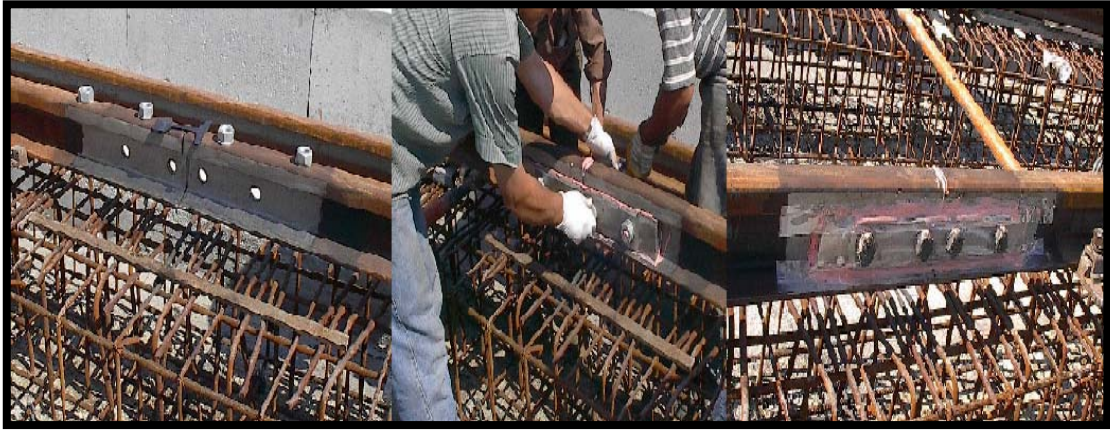
Şekil 1.57’de ise yeni yapılan bir hatta izole cebirenin yapımı görülmektedir.

**Şekil 1.57. Yeni İzolecebre Raylarının Yapılması**

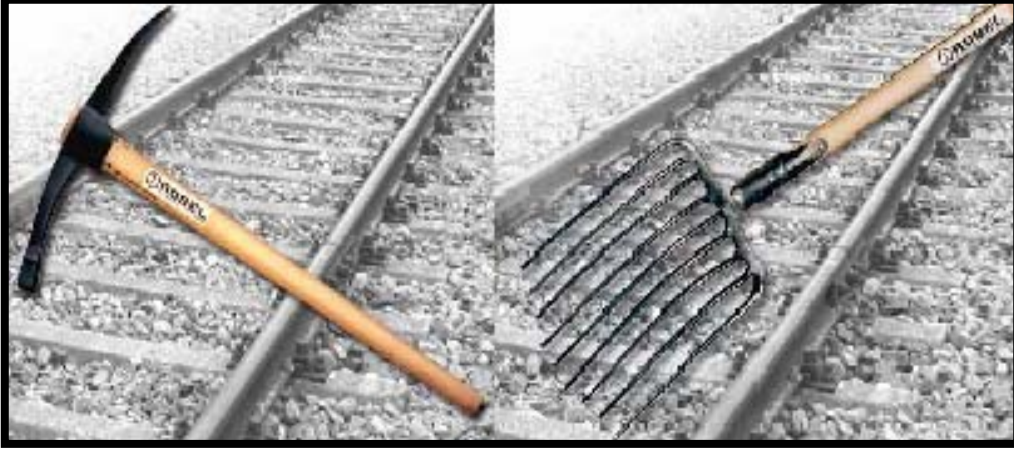
**Şekil 1.58. Buraj Kazması ve Buraj Çapası**

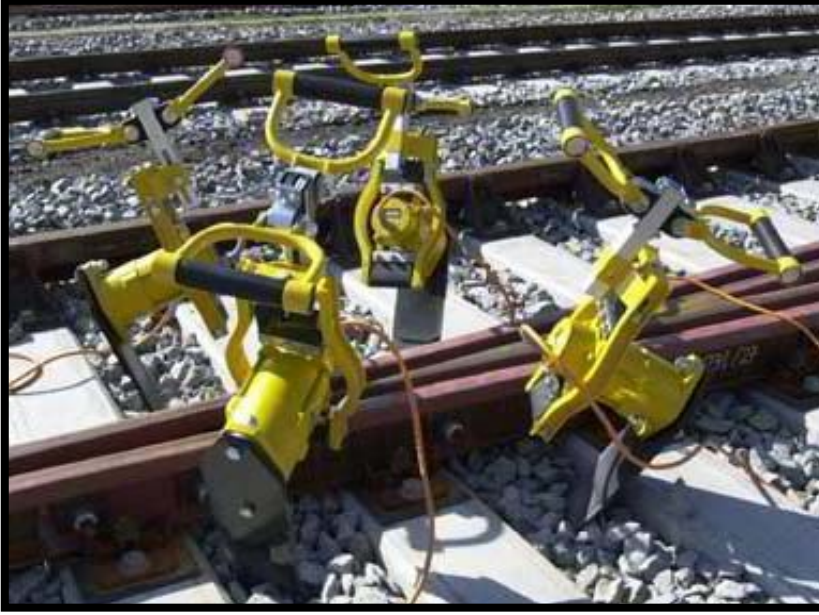
**Şekil 1.59. Küçük Buraj Makineleri**

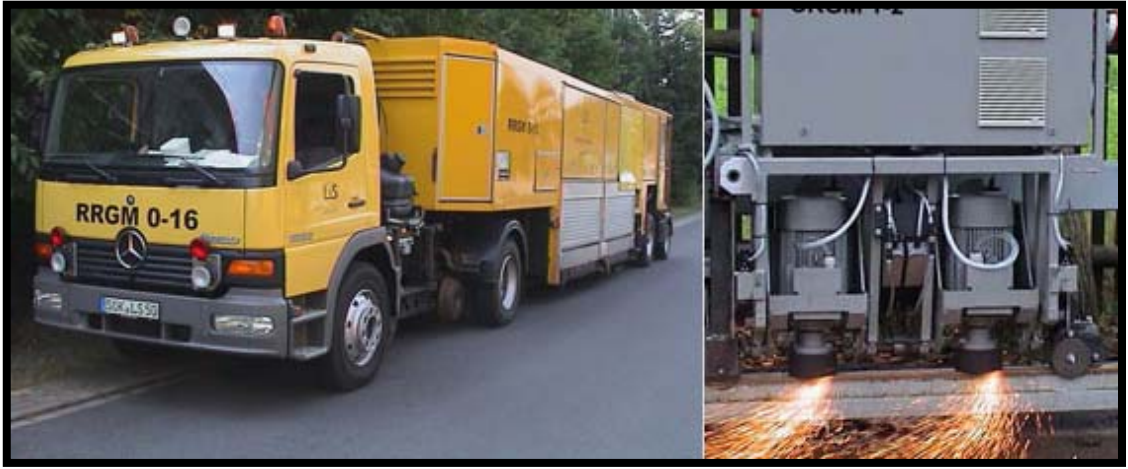
Şekil 1.70. Ray Taşlama Makinesi
