**MEVLANA MÜZESİNDE OLUŞAN HASAR  
NEDENLERİNİN ARAŞTIRILMASI VE  
UYGUN TEMEL GÜÇLENDİRME  
SİSTEMİNİN SEÇİLMESİ**

**YÜKSEK LİSANS TEZİ**

**İnşaat Mühendisliği Anabilim Dalını**

**Mart-2011  
KONYA  
Her Hakkı Saklıdır**

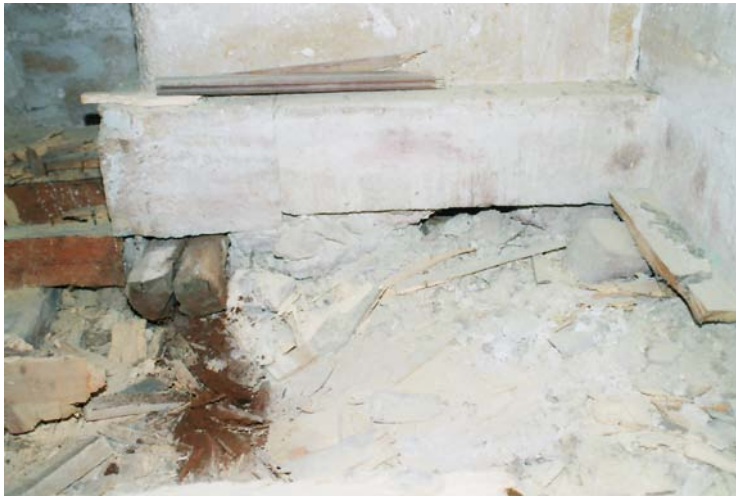
Şekil 2.11 Taşıyıcı fil ayağın çürümüş ahşap ızgara destekli temel sistemi

Şekil 2.10'de görülen temel içindeki iki yönlü ahşap ızgara temel zaman içinde topraktan aldığı nem ile çürümüş ve taşıyıcı özelliğini kaybetmiştir. Ahşapların yerleri tamamen boşluk haline gelmiş ve üst bölümün düşey hareketine yani oturmasına neden olabileceği düşünülmüştür. Düşey hareketlerin devam etmesini önlemek için, bu boşluklara tekrar ahşap kirişler teşkil edilmiş, boşaltılan yerlere yaklaşık 80 cm kalınlığında kum-çakıl dolgu yapılmıştır. Bunun üzerine 3–4 cm kireç ile tesviye yapılmış ve 10x10 cm<sup>2</sup> kesitli ahşap kirişler üzerine 5x10 cm<sup>2</sup> kesitli ahşap kadronlar konularak ahşap döşeme tekrar yapılmıştır (Şekil 2.11,2.12).

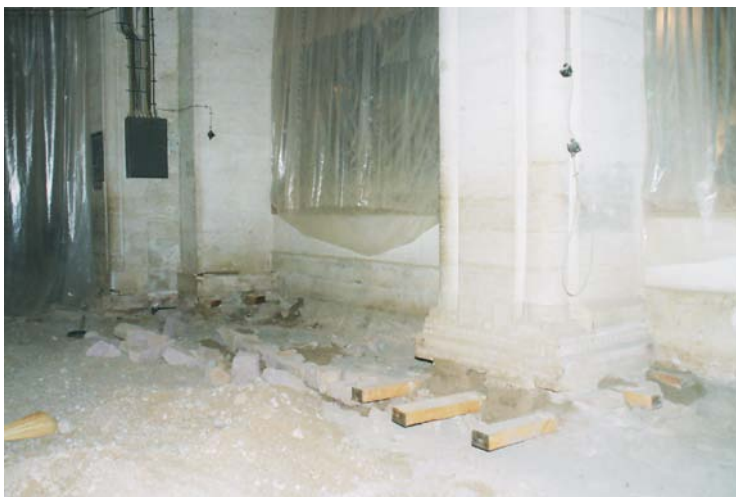
Şekil 2.12 Taşıyıcı fil ayağın yenilenmiş ahşap ızgara destekli temel sistemi

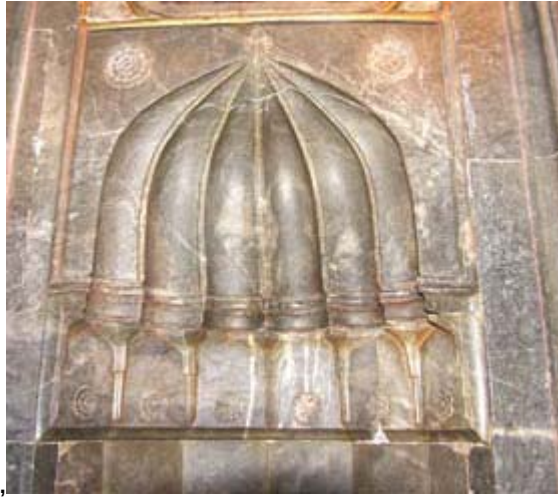
1995 yıllarında gerçekleşen bu olay, son zamanlarda mescit bölümünde yer alan mevcut mermer mihrapta bazı çatlama sorunları ile devam etmiştir. Mihrap zeminde oluşan oturma ya da arkasında yaslandığı, fil ayağın baskısı ile kavsara (mihrap gibi yerlerin yarım kubbeye benzeyen üst bölümü) başlangıcından itibaren yukarı doğru çatlamış ve taşta yaklaşık 7–8 mm açılma olduğu tespit edilmiştir (Şekil 2.13).

Şekil 2.13 Mermer mihrap ve bünyesinde oluşan çatlama.

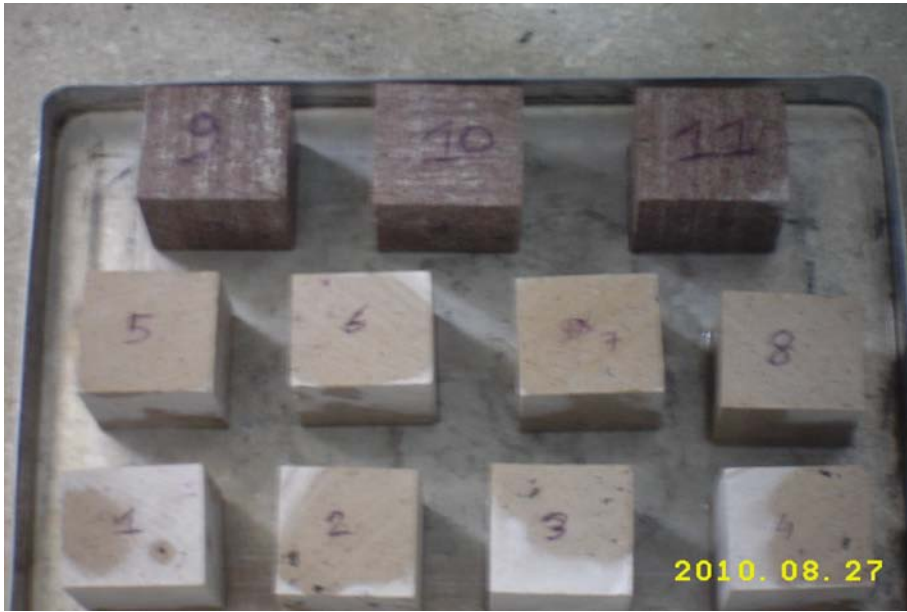
Müzedden iki farklı doğal taş numunesi alınmıştır. Bunlar müzenin taşıyıcı sistemini oluşturan ve gödene taşı olarak tabir edilen sert kireçtaşı, sahada genellikle daha basit kaplama ve benzeri işlerde kullanılan ve sille taşı olarak tabir edilen andezit taşlarından, 7x7x7 cm boyutlarında hazırlanan numuneler üzerinde laboratuvar deneyleri yapılmıştır.(Koyu renkli taşlar andezit) (Şekil 3.1)

Şekil 3.1 7x7x7 cm boyutlarındaki küp numuneler

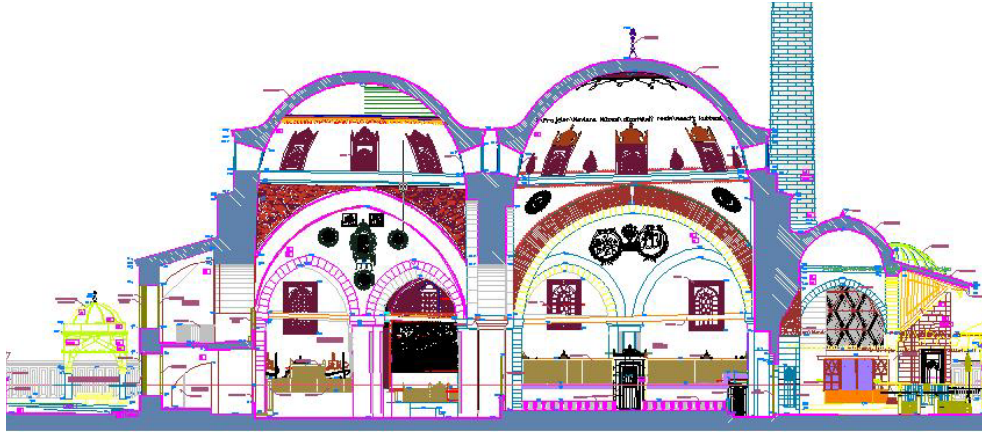
SK-5 kuyusunda ise; 0.00-0.50 m de bitkisel toprak, 0.50-4.00 metre arasında çakıl-kum-silt karışımı malzeme, 4.00-6.00 metre arasında kil, çakıllı kil, kumlu kil ve siltli kil malzeme, 6.00-9.00 metre arasında çakıl-kum-silt karışımı malzeme, 9.00-12.00 metre arasında kil, çakıllı kil, kumlu kil ve siltli kil malzeme, 12.00-20.00 metre arasında çakıl-kum-silt karışımı malzeme bulunmaktadır. Müzenin oturduğu zemin profili (kesiti) Şekil 3.6 ' da verilmiştir. SK-1, SK-2, SK-3, SK-4 ve SK-5 sondajlarına ait loglar ve SPT diyagramları ekte verilmiştir (Ek 1 ).

Şekil 3.6 Müzenin oturduğu zemin profili (kesiti)

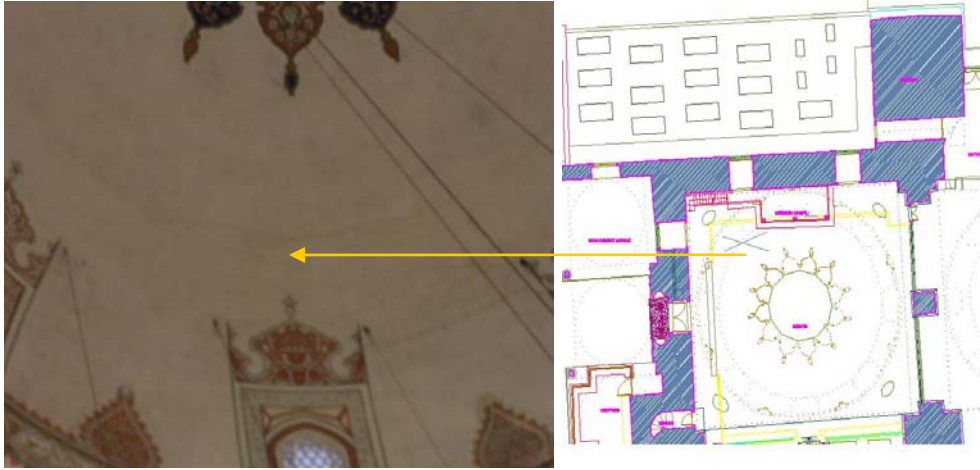
Müzede kubbelerde meridyen şeklinde irili ufaklı çatlaklar tespit edilmiştir. Bunlardan en belirgin olanı, en büyük kubbe olan Mescit kubbesindeki çatlaktır (Şekil 5.1). Kubbede bulunan çatlak SAP 2000 modellemesi ile karşılaştırılmış oluşan çatlakların model ile uyumlu olduğu ve o noktalarda çekme gerilmelerinin olduğu görülmüştür(Şekil 5.2 ). (Modellemede açık sarı ile görülen noktalar + işaretli çekme gerilmelerini, daha koyu altın rengi görülen noktalar – işaretli basınç gerilmelerini göstermektedir.) Modellemeden de anlaşılacağı üzere, sol yan cephe temelini diğer temellere göre daha fazla oturmasından dolayı kubbelerde ve kemerlerde yer yer çekme gerilmeleri görülmüştür. Bu çekme gerilmelerinden dolayı oluşan çatlaklar plandaki durumları ile birlikte Şekil 5.3, Şekil 5.4, Şekil 5.5, Şekil 5.6 da ki gibidir.

Şekil 5.1 Mescit kubbesinde meridyen şeklinde oluşan çatlak ve plandaki durumu

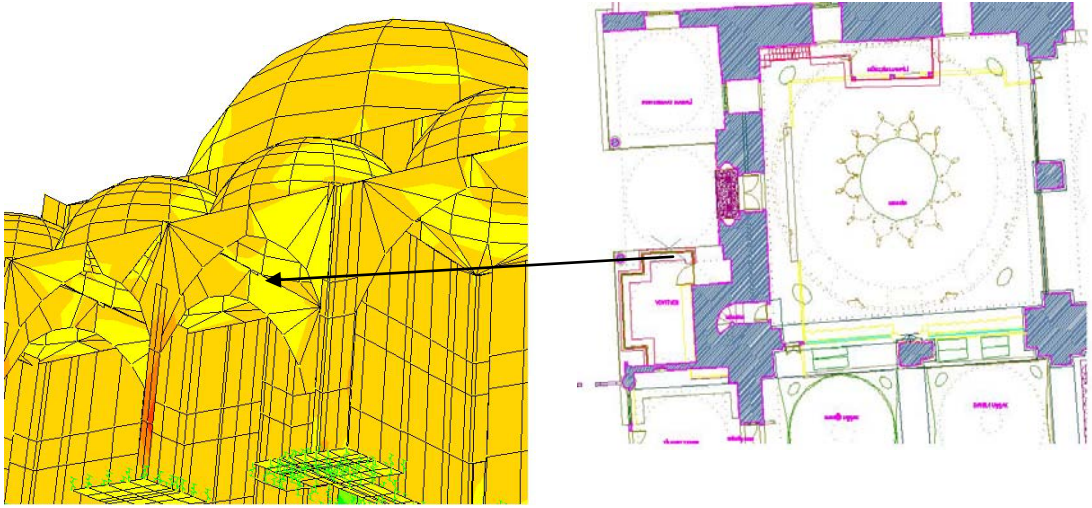
Şekil 5.6 Vestiyer-Giriş arası kemer çatlağı modelleme görünümü
