**ESKİ GÜMÜŞHANE (SÜLEYMANİYE MAHALLESİ) SİT ALANI  
İÇİN KENTSEL VE YAPISAL KORUMA ÖNERİLERİ**

**YÜKSEK LİSANS TEZİ  
Yusuf Burak DOLU**

**Anabilim Dalı : Mimarlık**

**Programı : Restorasyon**

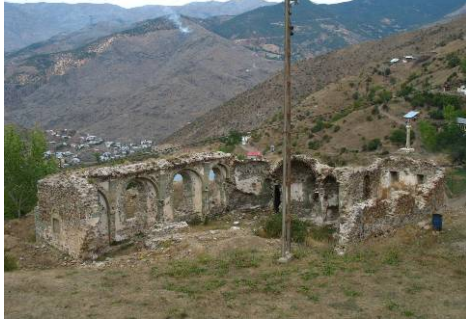
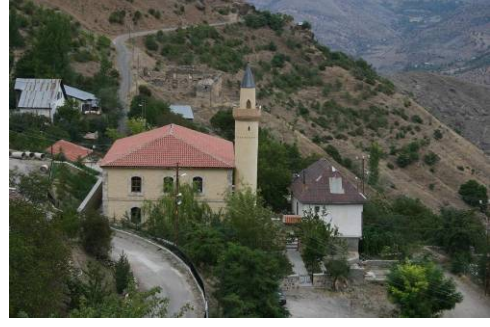
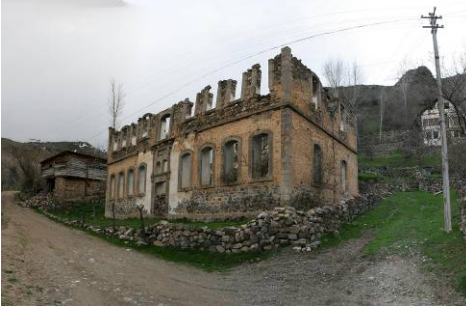
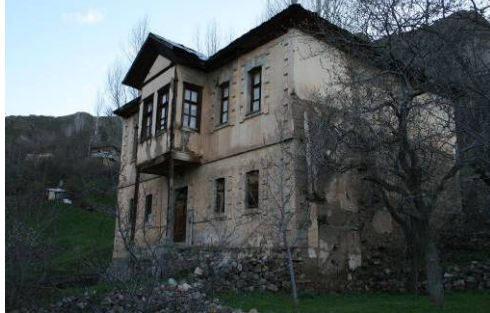
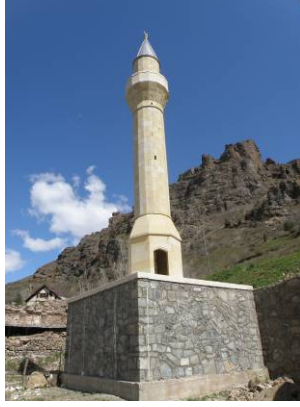
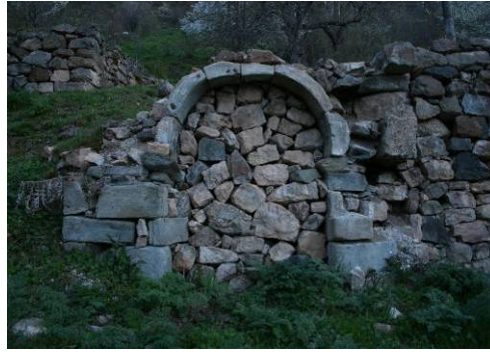
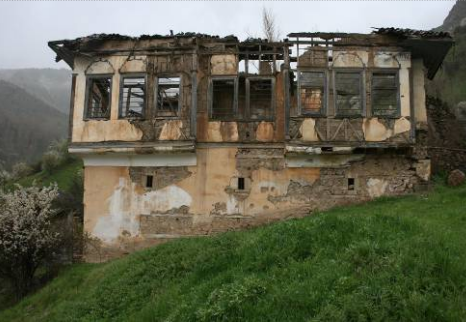
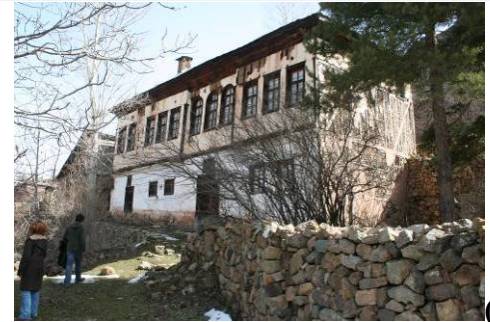
**Şekil 3.22 :** Tescilli yapı örnekleri: (a) Hagios Georgios Metropolitlik Kilisesi, (b) Süleymaniye Camii ve Eski İlkokul, (c) Rum Erkek Okulu, (d) Rum Kız Okulu, (e) Çarşı Camii Minaresi, (f) Hıdrellez Mahallesi Çeşmesi, (g) Kadirbeyzade Zeki Bey Konağı, (h) Fahri Gümüşeli Evi

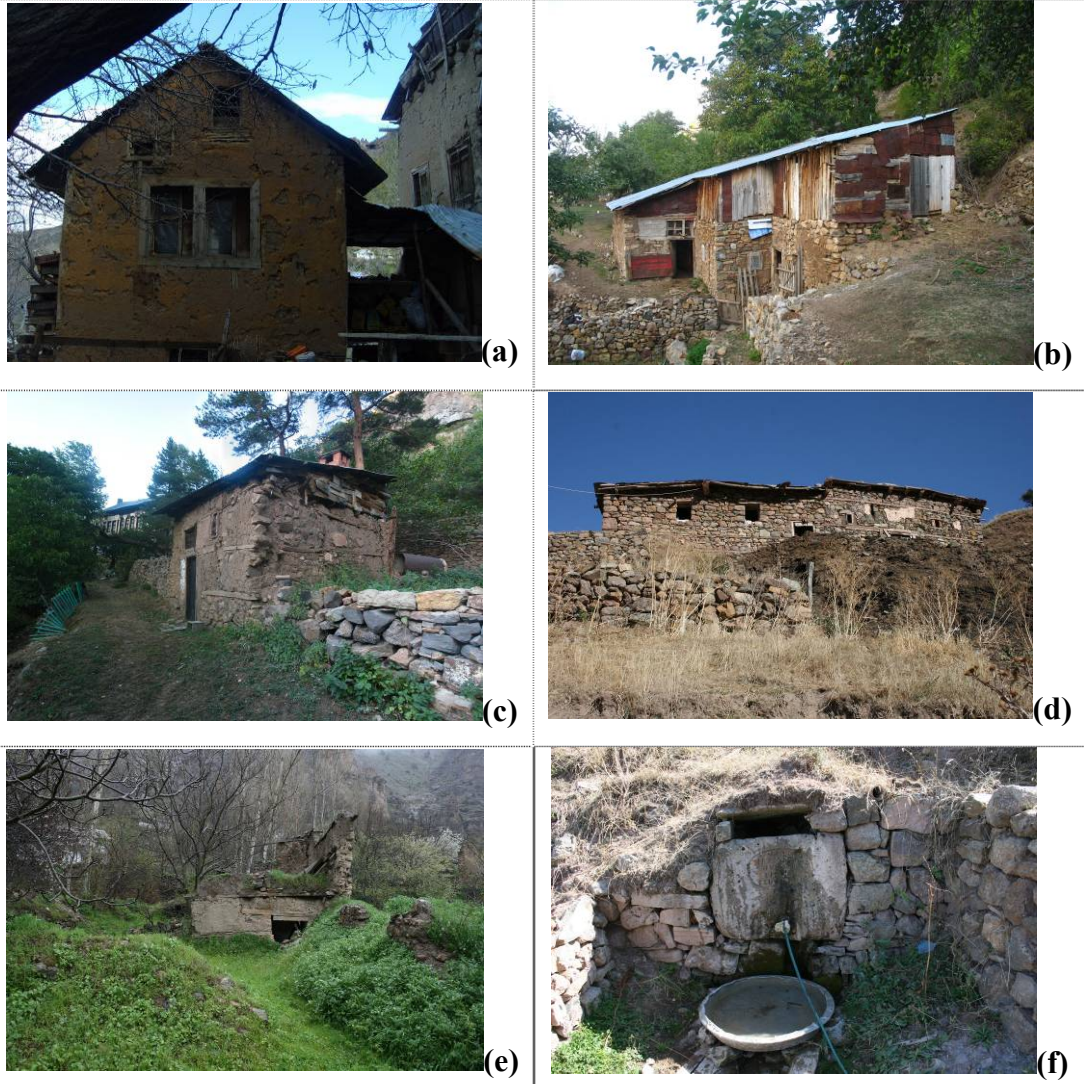
**Şekil 3.24 :** Tescili önerilen ek yapı örnekleri: (a) Ruhiye Özdamar Küçük Evi (Env.No:9d), (b) üst kat yıkılmış ve ahıra dönüştürülmüş yapı (Env.No:107e), (c) Fahri Gümüşeli Evi Fırını (Env.No:112d), (d) üst kat yıkılmış ve ahıra dönüştürülmüş yapılar (Env.No:129d-e), (e) Kadirbeyzade Zeki Bey Konağı bahçesinde konut harabesi (Env.No:28), (f) Çeşme (Env.No:130)

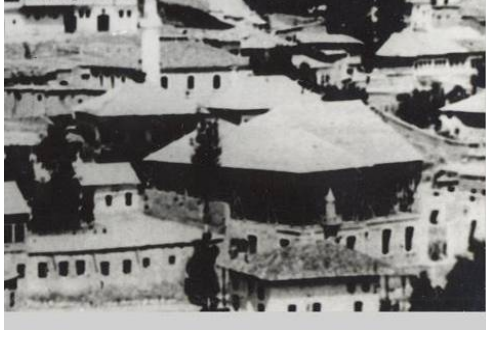
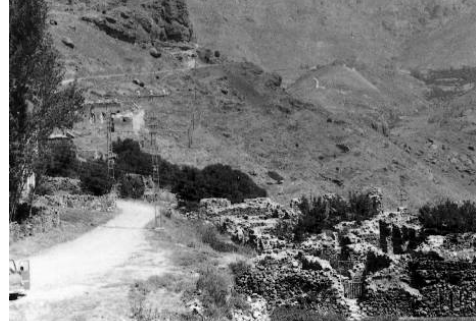
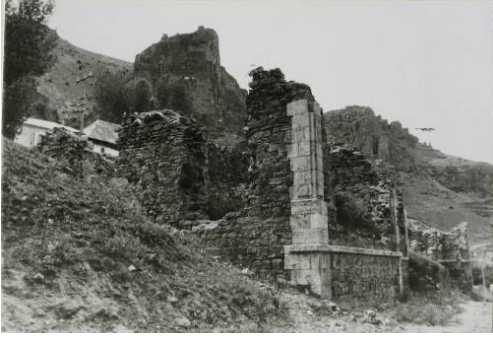
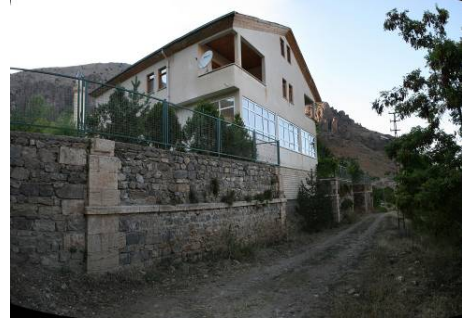
**Şekil 3.34 :** Hükümet Konağı: (a) 20. yy başında inşaat halindeyken (Güneri Kadirbeyoğlu Arşivi), (b) 1970'lerde (Güneri Kadirbeyoğlu Arşivi), (c) 1980'lerde (TKTVKK Arşivi), (d) günümüzde

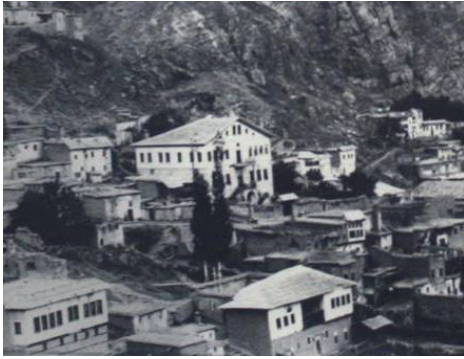
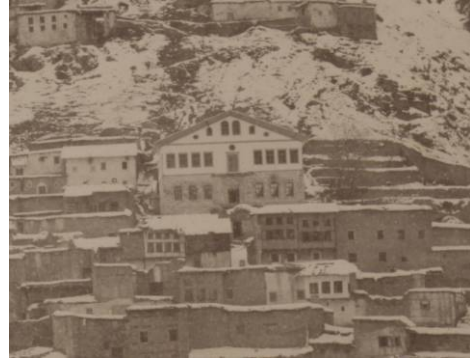
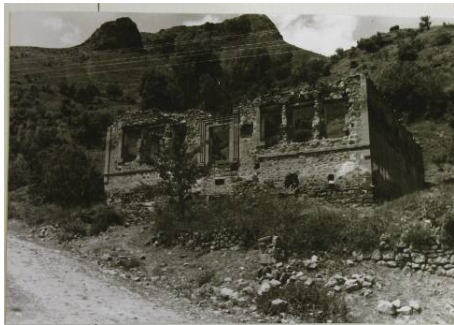
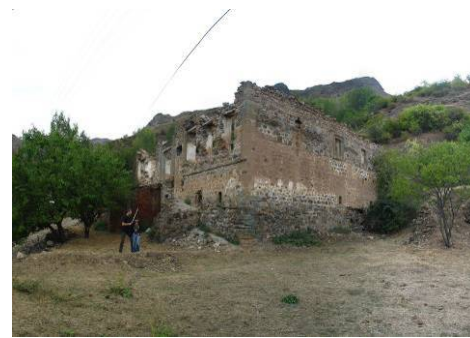
**Şekil 3.35 :** Metropolitlik: (a) 19. yy sonunda (Kostas Papadopoulos, ELPNA Arşivi), (b) 1890'larda (Yıldız Albümleri), (c) 1980'lerde (TKTVKK Arşivi), (d) günümüzde

1886 yılında Metropolit Gervasios Soumelidis tarafından kurulmuştur (Kandilaptis, 1911, s.143). Elli yıl kadar Haldiya (Gümüşhane) bölgesindeki Rum nüfusun dini ve idari merkezi işlevini sürdürmüştür. İki kat üzerinde bir çatı katından oluştuğu anlaşılan yapıdan günümüze sadece iki kat yüksekliğinde beden duvarları ulaşmış, oldukça harap durumdadır (Env.No: 61) (Şekil 3.35) (Ek F).

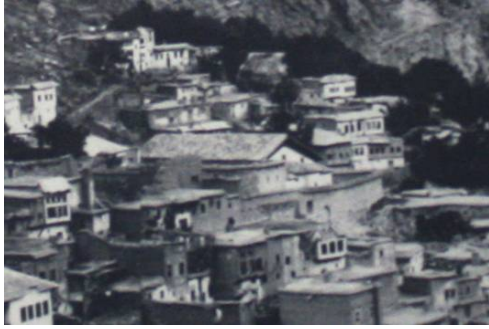
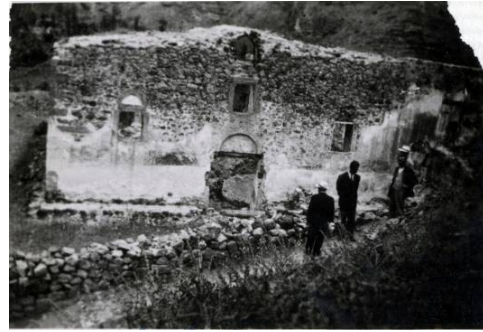
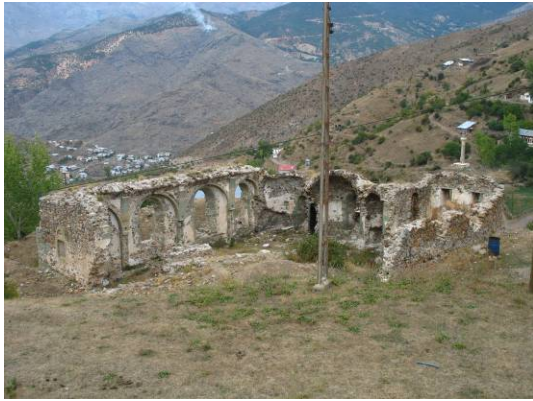
**Şekil 3.42 :** Agios Georgios Kilisesi: (a) 19. yüzyıl sonlarında (Kostas Papadopoulos, ELPN Arşivi), (b) 1953'te (Kostas Papadopoulos Arşivi), (c) günümüzde, (d) özgün zemin kat planı (Gülyüz Akagün Uslu Arşivi)

kadar üst örtüsü yıkık fakat bütün duvarları ayakta olan yapının günümüze yalnızca kuzey ve doğu duvarları ile güney ve batı duvarlarının bir kısmı ulaşmıştır. Güneybatı köşesinin yol genişletilmesi ile yıkıldığı anlaşılmaktadır. Girişi doğuda olan ana kilise bölümü üç neflidir. Güneydeki tek nefli bölümde bir şapel olabileceği gibi, duvarlardaki döşeme izlerinden buranın iki katlı olduğu anlaşılmakta, papaz odası gibi birimlerin buraya yerleştirilmiş olabileceği anlaşılmaktadır.

Beden duvarları moloz taş yığma olarak yapılan yapının ara döşemelerinin ahşap olduğu anlaşılmaktadır. Köşe pilastrları, pencere ve kapı söveleri kesme taştan yapılmıştır. Beşik çatı ile örtüldüğü anlaşılan yapının çatı kaplaması alaturka kiremittir. Batı, kuzey ve doğu cephelerindeki alçı süslemeler dışında yer yer yakın zamanları işaretleyen kaba üsluplu freskolar (Uslu, 1980, s.9) görülebilmektedir.

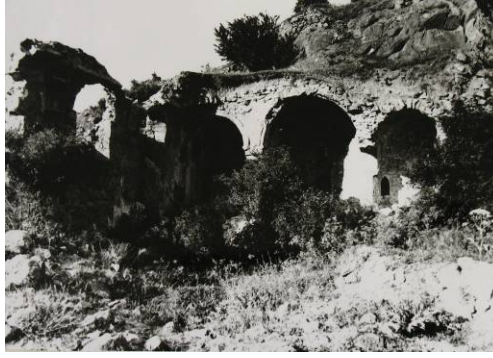
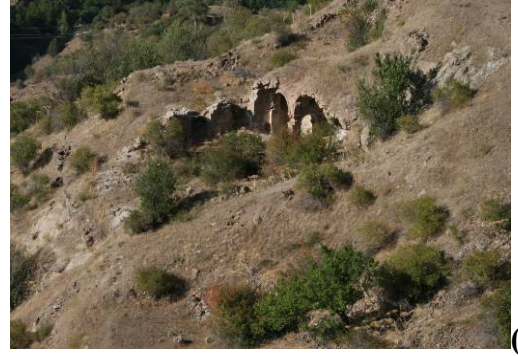
**Şekil 3.45 :** Agios Theodoros Manastırı: (a) 1980’lerde (Trabzon KTVKK Arşivi), (b) günümüzde

Günümüzde harabe halindeki yapının çevresinde kareye yakın avlu duvarlarının kalıntıları vardır. Avlunun güney bölümüne doğu-batı istikametinde yerleşen kilise yapısı üç nefli bir bazilikadır. Apsisleri kısmen kaya içine oyulan yapının üst örtüsü yok olmuştur.

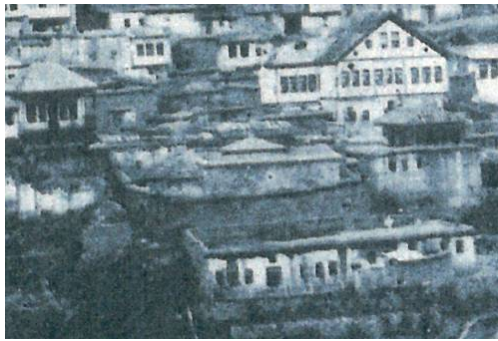
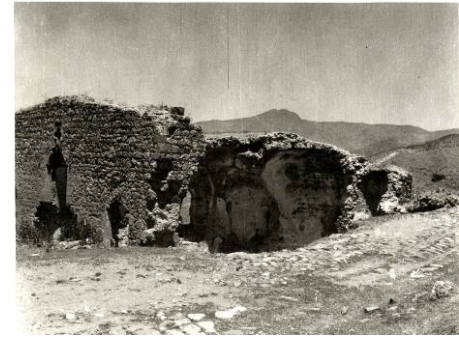
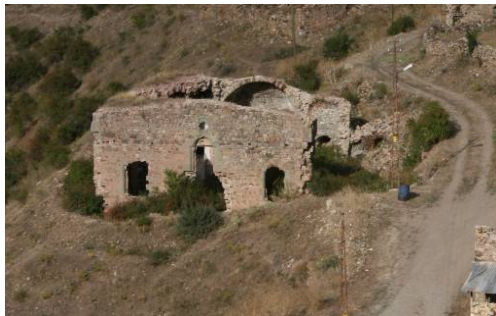
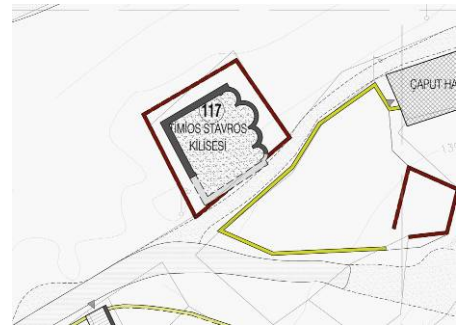
**Şekil 3.46 :** Timios Stavros Kilisesi: (a) 19. yüzyıl sonlarında (Halim Mısırlıoğlu Arşivi), (b) 1980’lerde (TKTVKK Arşivi), (c) günümüzde, (d) vaziyet planı

1832’de inşa edilen Timios Stavros (Kandilaptis, 1931, s.36) kilisesi halk arasında Lavrandiyos’un Kilisesi adıyla da bilinmektedir (San, 1990, s.80). Çarşı Mahallesi içinden geçen ana yolun kuzeyinde, yol kotunun altında kalan yapı (Env. No: 117) oldukça sıkışık bir avlu içinde kuzeydoğu-güneybatı doğrultusunda yer almaktadır (Şekil 3.46).

Üç nefli ana kilise mekanının yanında güneydoğuda tek nefli bir bölüm olduğu anlaşılmaktadır. Avlu duvarları çoğunlukla yıkılmış olan yapının doğu duvarı kısmen yol altında kalmış ve yıkılmıştır. Ayakta kalan apsis bölümü ile kuzey ve batı duvarlarının durumu oldukça kötüdür. Beden duvarları moloz taş ile kagir olarak yapılan yapının köşe pilastrları, iç mekan pilastrları, kapı ve pencere söveleri kesme taştan yapılmıştır. Duvarlarında yer yer oldukça tahrip olmuş freskler görülmektedir.

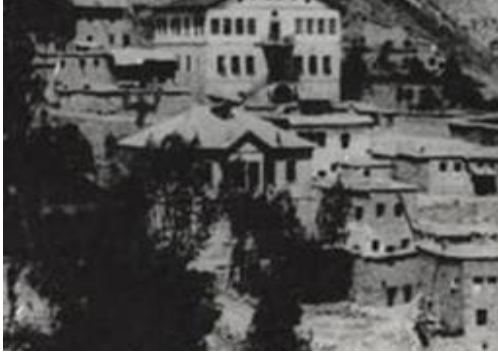
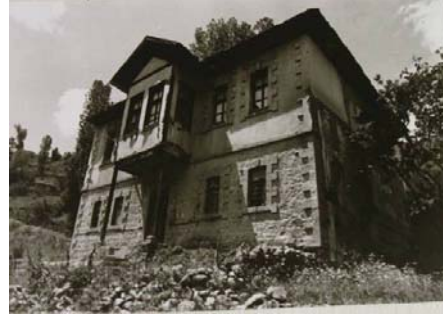
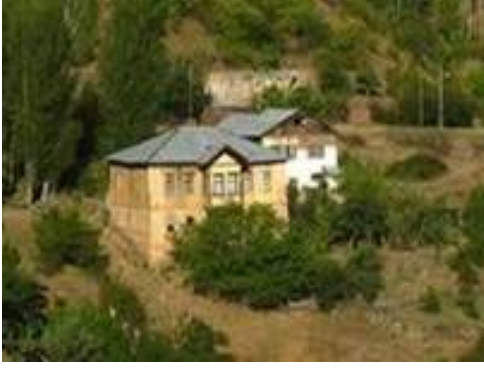
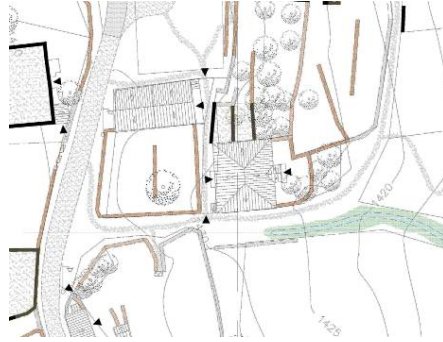
**Şekil 3.50 :** Rum Kız Okulu: (a) 19. yüzyıl sonlarında (Halim Mısırlıoğlu Arşivi), (b) 1980'lerde (TKTVKK Arşivi), (c) günümüzde, (d) vaziyet planı

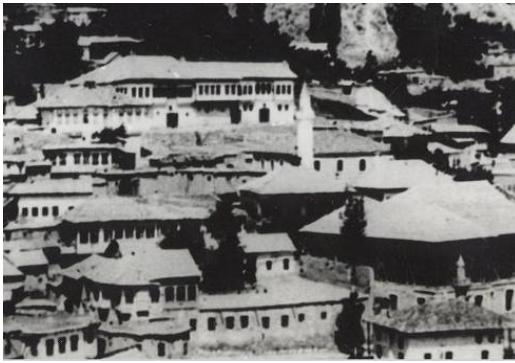
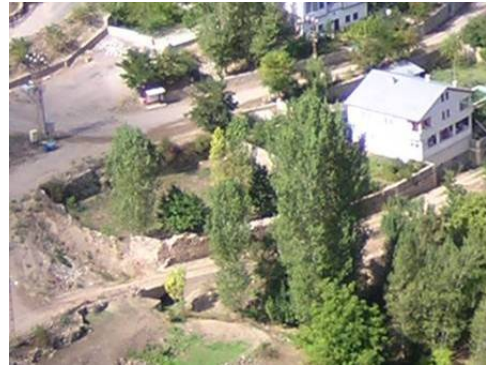
**Şekil 3.56 :** Sulu Han: (a) 19. yy. sonunda (Halim Mısırlıoğlu Arşivi), (b) Kukulas Dağı'ndan günümüzdeki görünümü

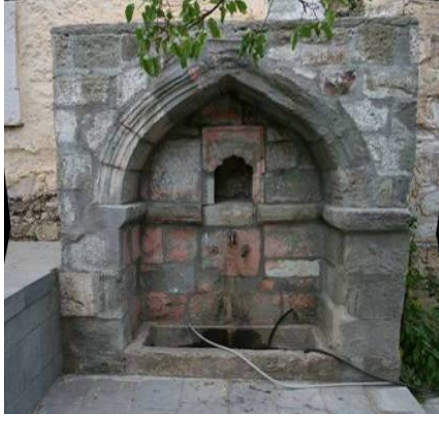
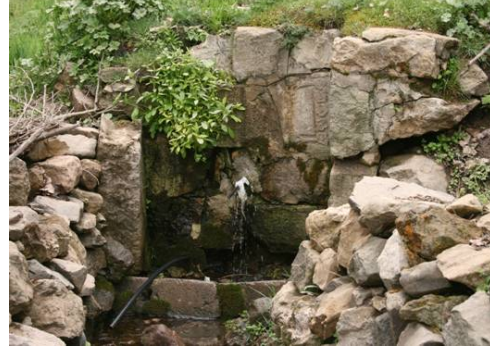
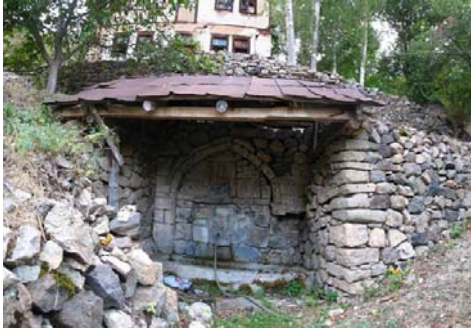
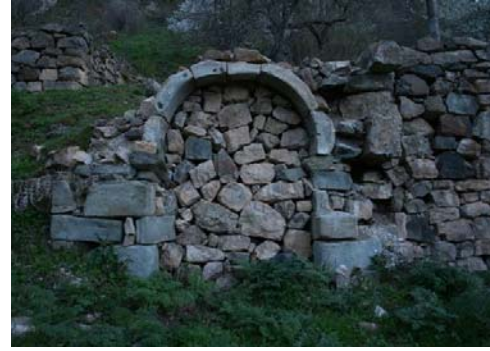
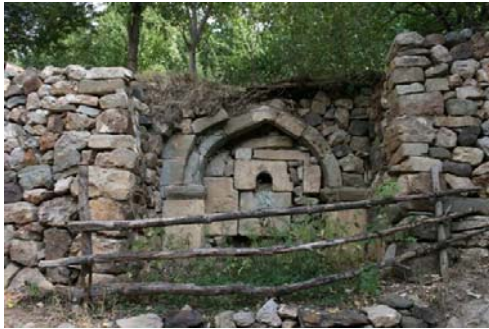
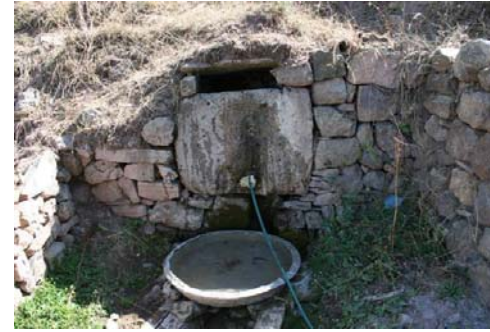
**Şekil 3.60 :** Özgün niteliklerini tasmmamen veya kısmen koruyan çeşme örnekleri: (a) Süleymaniye Camii Çeşmesi, Env.No:31b, (b) Zıllıl Çeşmesi, Env.No:65, (c) Komiserin Çeşmesi, Env.No:71, (d) Hızırilyas Çeşmesi, Env.No:75, (e) Musalla Mahallesi'nde 87 Env.No.'lu Çeşme, (f) Atatodor Mahallesi'mde 130 Env.No.'lu Çeşme

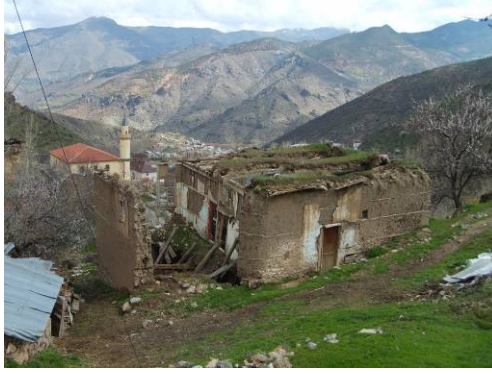
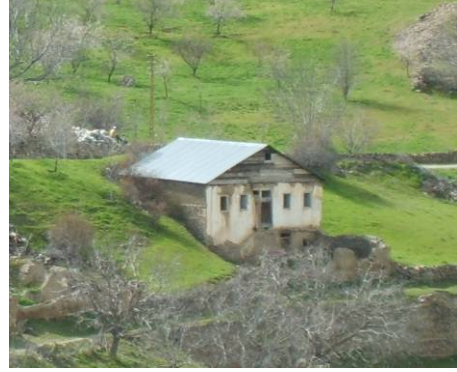
**Şekil 3.64 :** Düz damlı konut örnekleri: (a) Eskicioğlu Evi (Env. No: 52), (b) üzeri sonradan çatı ile kapatılan Rüküş Hanım Evi (Env. No: 8)

Eski Gümüşhane yerleşimindeki sivil mimarlık yapılarının bacalı (düz damlı) (Şekil 3.64) ve çatılı (Şekil 3.65) olarak iki farklı karaktere sahip olduğu görülmektedir. Kutlutan (1998, s.73) düz damlı konutların kırsal özellik gösteren yerleşimlerde çatılı konakların ise Eski Gümüşhane ve Yeni Gümüşhane gibi kentin ana merkezlerinde bulunduğunu belirtmektedir. Fakat Eski Gümüşhane'nin 19. yüzyıl sonu ve 20. yüzyıl başında çekilmiş fotoğraflarında (Şekil 3.3, Şekil 3.6, Şekil 3.8, Şekil 3.10, Şekil 3.12, Şekil 3.14 ve Şekil 3.16) düz damlı yapıların kent dokusunun yarından fazlasını oluşturduğu görülmektedir. Yerleşimin merkezinde, Cami-i Kebir mahallesi çevresindeki devlet daireleri ve yönetici/tüccar ailelerin konaklarının çatılı, diğer konutların düz damlı olduğu görülmektedir. Günümüze ulaşan düz damlı ve çatılı konut örnekleri karşılaştırıldığında düz damlı konutların daha erken dönemlere ait olduğu, çatılı konak biçiminin 19. yüzyıl sonlarında yaygınlık göstermeye başladığı anlaşılmaktadır. Eski Gümüşhane, Yeni Gümüşhane ve çevrelerindeki diğer yerleşimlerde görülen yapı biçimleri incelendiğinde düz damlı konuttan çatılı konağa geçiş süreci açıklık kazanmaktadır (Şekil 3.66 ve Şekil 3.67).

Erken dönem düz damlı konut örnekleri *aşhanalı* plan şemasına sahipken, geç dönem örneklerinde iç sofalı plan şeması görülmektedir. Plan şeması dönemsel olarak değişim gösterirken üst örtünün düz damlı olarak devam ettirilmesi ahşap çatı strüktürü ve ahşap çatı kaplamasının (*hartama*) bulunması güç ve pahalı bir malzeme olması ile açıklanabilir.

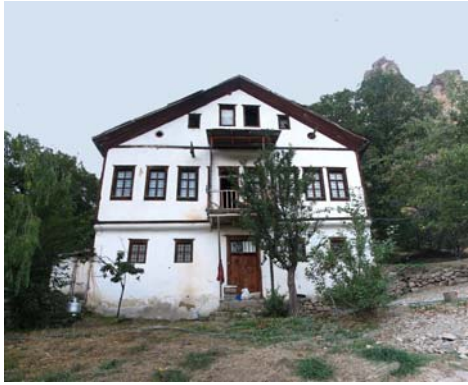
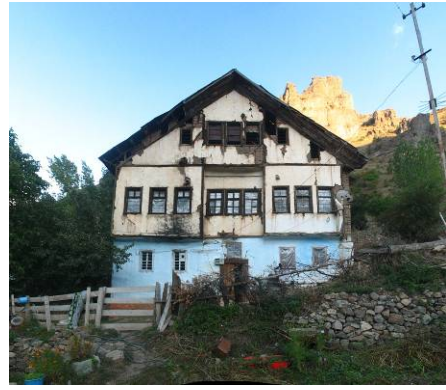
**Şekil 3.65 :** Çatılı konak örnekleri: (a) Ali Erkan Evi (Env. No: 18), (b) İhsan Efendi Evi (Env. No: 115)

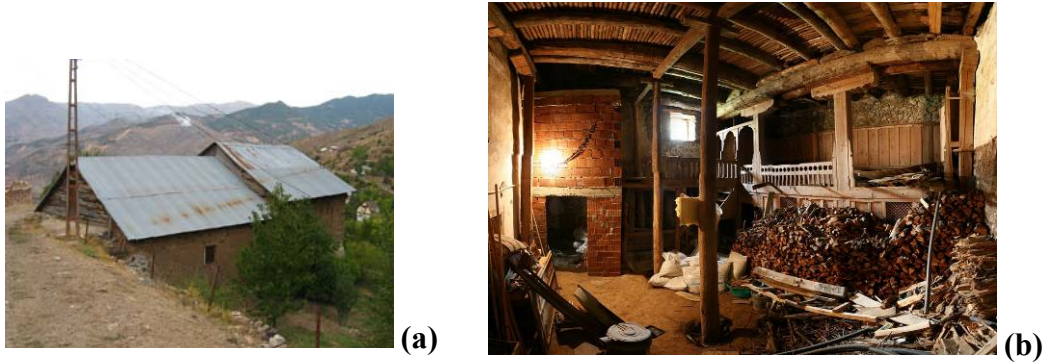
**Şekil 3.68 :** (a) Mehmet Ali Çubukçu Evi'nin (Env.No: 60) güneybatıdan görünümü ve *aşhana*

Mehmet Ali Çubukçu Evi’nde (Env. No: 60) yaklaşık kare boyutlarında bir *aşhana* ve bunun önünde yaklaşık aynı boyutlarda iki odalı bir birim bulunmaktadır (Şekil 3.68.a). Plan düzeni, kot farkları ve ahşap işçiliğindeki farklılıklar bu iki bölümün ayrı dönemlerde inşa edildiğini göstermektedir. *Aşhananın* ana mekanı iki kat yüksekliğinde olup, batı cephesinin dayandığı duvar boyunca ahşaptan oluşturulmuş

galerili bir bölüm yer almaktadır (Şekil 3.68.b). *Aşhanada* tandır veya ocak izine rastlanmamıştır fakat bu elemanların kapatılmış olması muhtemeldir. Ana mekanın batı kısmındaki ahşap bölümün alt katı ahşap kaplama bir duvarla ve kafesli pencerelerle ayrılmış kiler birimidir. Galeri biçimindeki üst kat ise selamlık olarak bilinen özellikli yaşama mekanıdır. Selamlığın iki tarafında ahşap dolaplar yer almaktadır ve batısındaki taş duvar ahşap ile kaplanmıştır. Bu duvar boyunca sıralanmış askılar, selamlık korkulukları ve dolaplarındaki incelikli ahşap dekorasyonu buranın daha çok misafirlerin ağırlandığı, toplantıların yapıldığı, muhtemelen konutta yaşayanların dinlenmek ve uyumak için kullandığı bir bölüm olduğunu göstermektedir. Ana mekandan ahşap bir merdivenle ulaşılan selamlık bölümü ayrıca bir köprü ile evin ön bölümündeki odalara bağlanmaktadır.

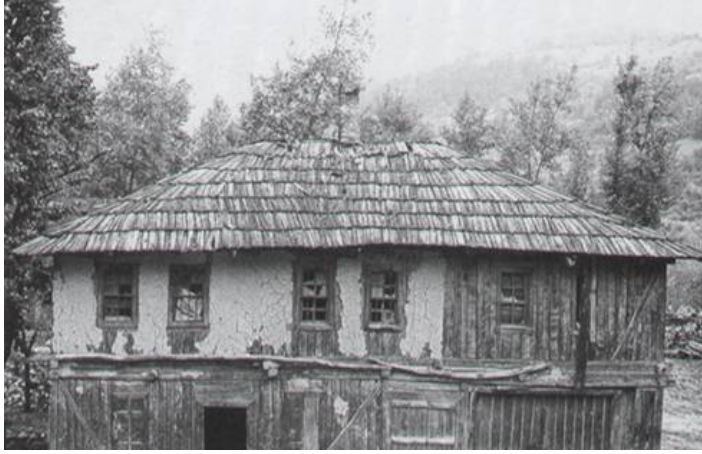
**Şekil 3.72 :** Safranbolu-Bartın yolunda *hartama* (pedavra) kaplı bir ev (Günay, 1998, s.308)

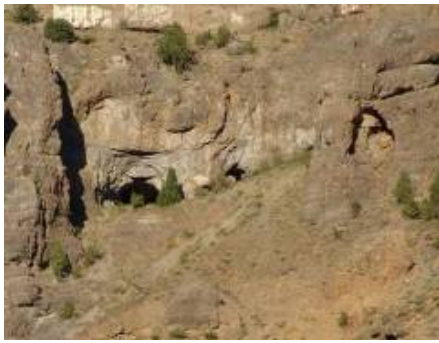
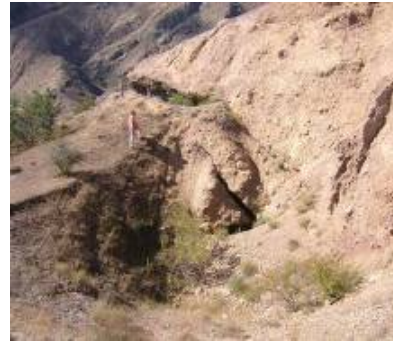
**Şekil 4.4 :** Yerleşimin doğusundaki Kukulas Dağı'nın batı yüzündeki tarihi maden tünel girişleri (a) ve güneybatı yüzündeki maden sahası (b)
