**AKŞEHİR'DE BULUNAN TARİHİ YAPILARIN TİPOLOJİSİ  
ÜZERİNE BİR ARAŞTIRMA**

**YÜKSEK LİSANS TEZİ  
YAPI EĞİTİMİ ANABİLİM DALI**

**ISPARTA - 2011**

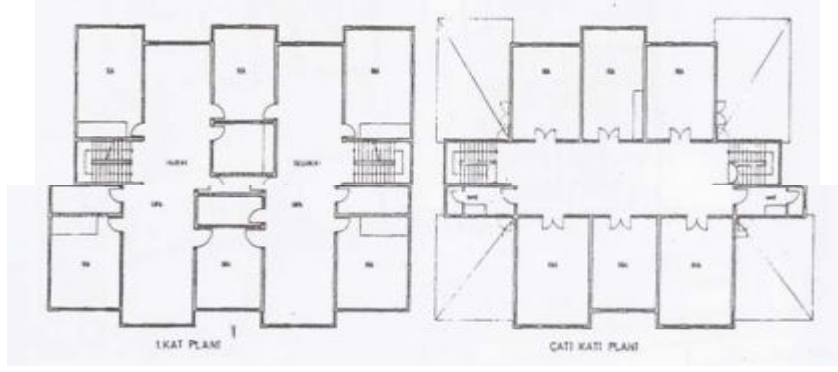
Şekil 2.9. İki sofalı konut örneği (Kamarlı, 2009).

Bu konutların temel özellikleri; harem ve selamlık bölümleri için ayrı giriş kapıları ve bu kapılardan ulaşılan birbirinden uzakta konumlandırılmış merdivenler aracılığıyla bağımsız kullanılabilen iki bölümden oluşmalarıdır. Söz konusu örnekler sofalı ve sofalı konutlar, iki çardaklı konutlar ve iki sofalı konutlar olmak üzere üçe ayrılmaktadır (Şekil 2.9) (Kamarlı, 2009).

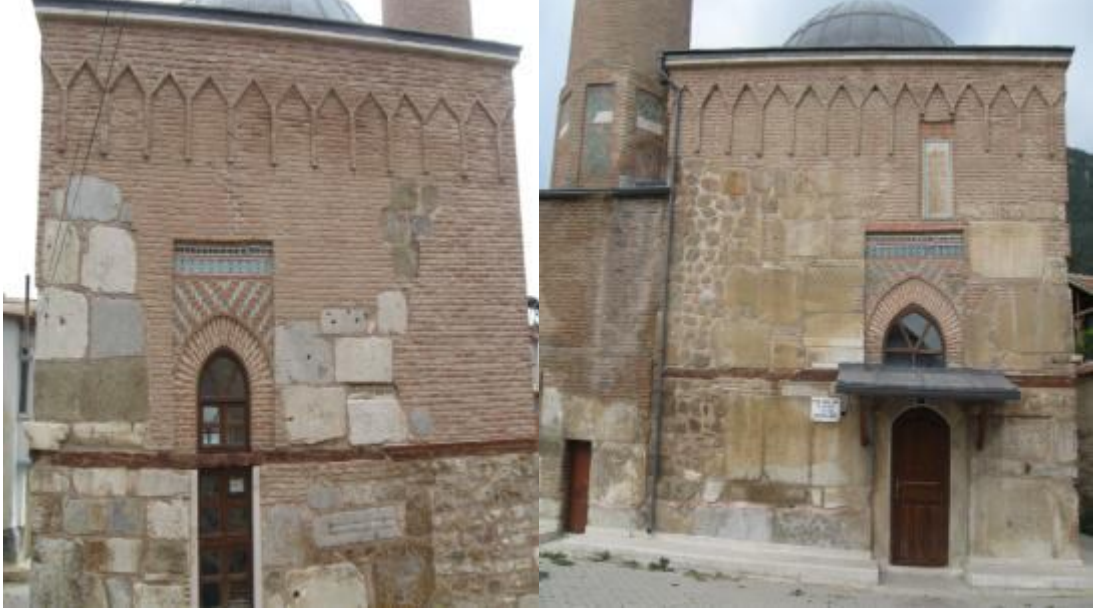
Şekil 4.1. Güdük minareli mescidi

ile örülmüştür. Üçgen şekiller oluşturulmuş ve minaresi tuğla örgü sistemi ile örülmüştür (Şekil 4.1).

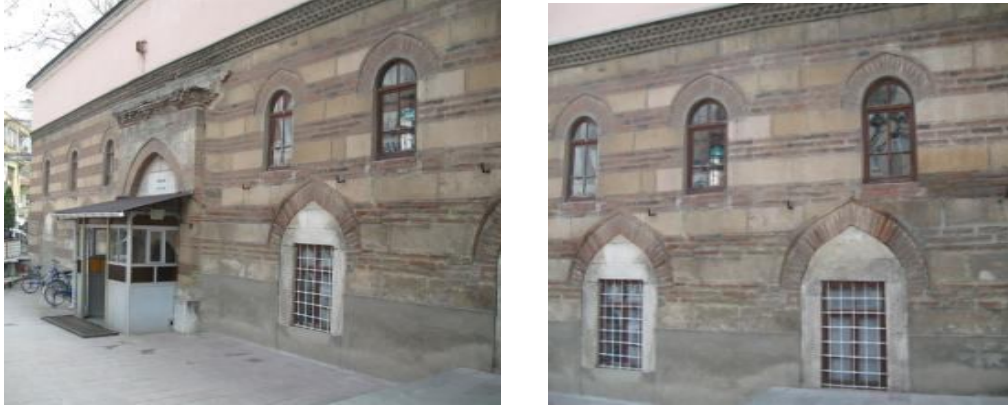
şekil 4.5. İplikçi cami görünüş

Örtü sistemi olarak kubbe ve kırma çatı göze çarpmaktadır ve geçiş elemanı olarak pandadif geçişler görülmektedir. Ön cephede 6 üst 3 alt kesme taşlarla oluşmuş, arka cephede 2 alt, yan cephede 5 alt pencere ve kapı mevcuttur (Şekil 4.5).

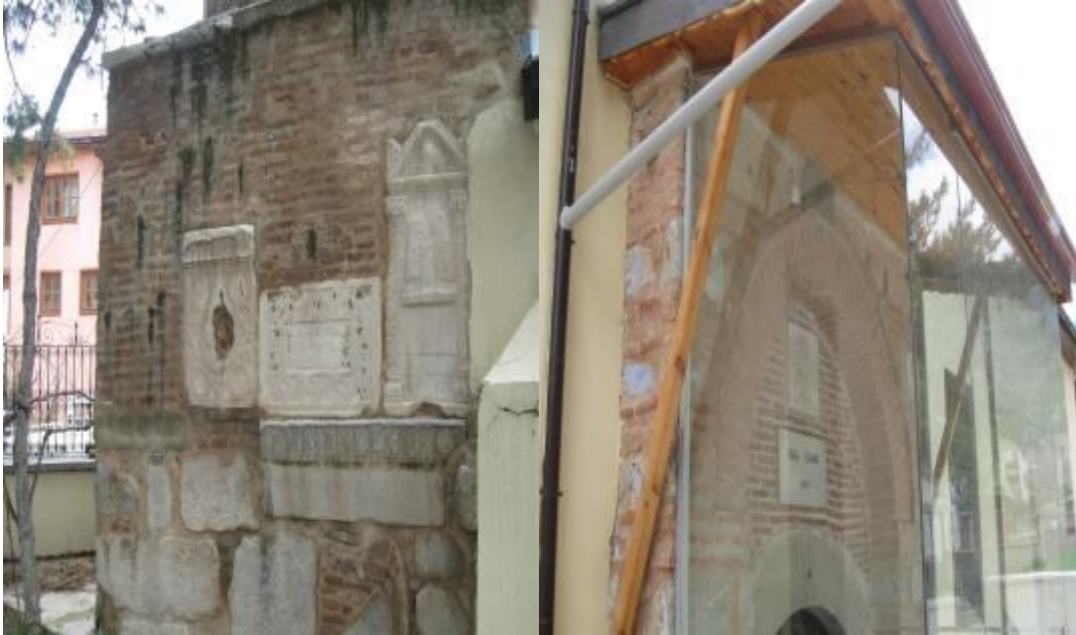
Şekil 4.9. Ulu cami minare 1 kısmı ve Ulu cami giriş kısmı

Ön cephede 6 alt kesme taşlarla oluşmuş ve kemerli bir giriş kapısı, arka cephede 4 alt, yan cephede 3 alt pencere ve kapı mevcuttur. Süsleme sanatı kubbelerde mevcut olup moloz taş, devşirme taş ve tuğla kullanılmıştır. Ahşap malzeme kullanımı fazladır.

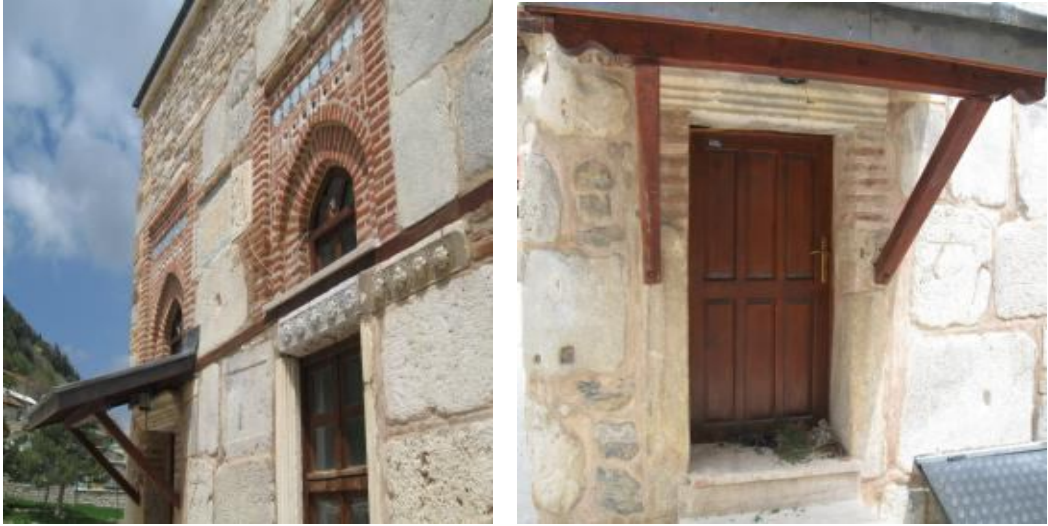
Şekil 4.12. Ferruh şah cami cephe tipolojisi

Ön cephede 2 alt kesme taşlarla oluşmuş ve kemerli, arka cephede 2 alt, yan cephede 3 alt pencere ve kapı mevcuttur. Süsleme sanatı kubbelerde mevcut olup moloz taş kullanılmıştır. Mescidin içi sıvalı ve badanalıdır (Şekil 4.12).

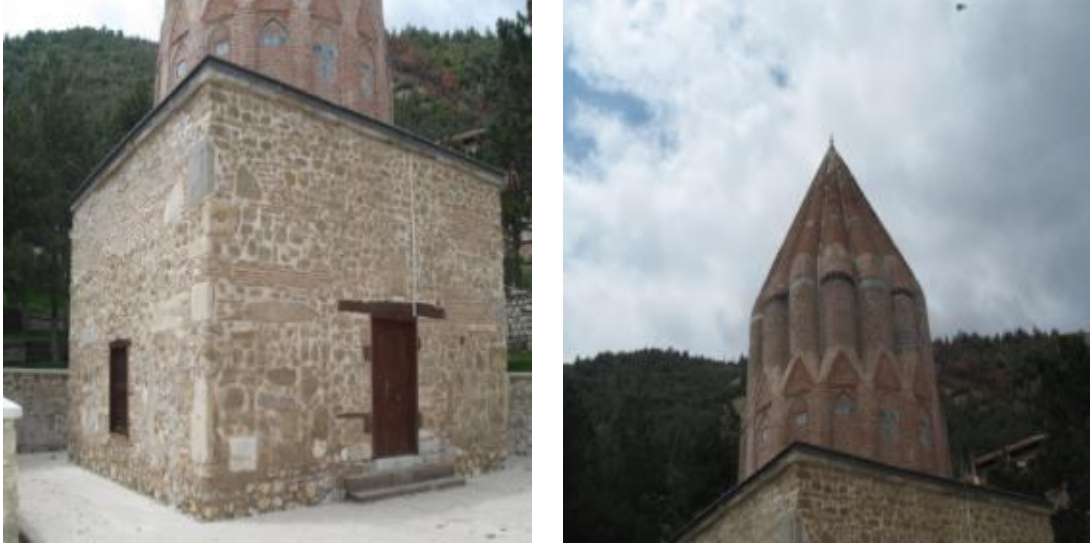
Şekil 4.14. Seyyid Mahmud Hayrani Türbesi Görünüşü

Türbe, şuan yok olmuş olan Akşehir kalesi içinde inşa edilmiştir. Dört köşeli bir temel üzerine yapılan yapı inşa malzemesi ve plan şeması açısından iki farklı bölümden oluşmaktadır Şekil 4.14'de Seyyid Mahmud Hayrani Türbesinin görünüşü verilmiştir. Altta devşirme malzeme, moloz taş ve tuğlanın düzensiz şekilde örülmüştür. Düzgün olmayan kare şekline benzeyen plan vardır. Tuğla ile inşa edilmiş on altıgen piramidi şeklini alan bir üst yapı vardır (Şekil 4.14).

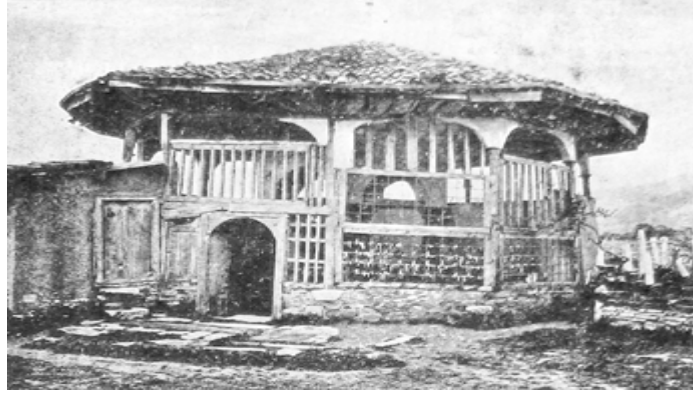
Şekil 4.16. Nasreddin Hoca türbesinin restorasyonlar öncesi görünüşü (Anonim, 2011c)

Nasreddin hoca türbesi, yaklaşık olarak 80 dönümlük bir arazi içerisinde. Türbenin ilk yapılan kısmı 6 tane köşeli olup, silindirik taş sütun ve bunlar arasında kemerlerin taşıdığı ahşap destek yardımıyla küçük bir kubbe ile örtülüdür. 1905 yılında tadilattan önce ki, fotoğraf dan da görüldüğü gibi 12 kenarlıdır. Üstü köşelerde yükselen kare planlı ahşap destekler ve bunların arasında atılan kemerlerin taşıdığı kiremitlerle piramit şeklinde çatı oluşturulmuştur (Şekil 4.16).

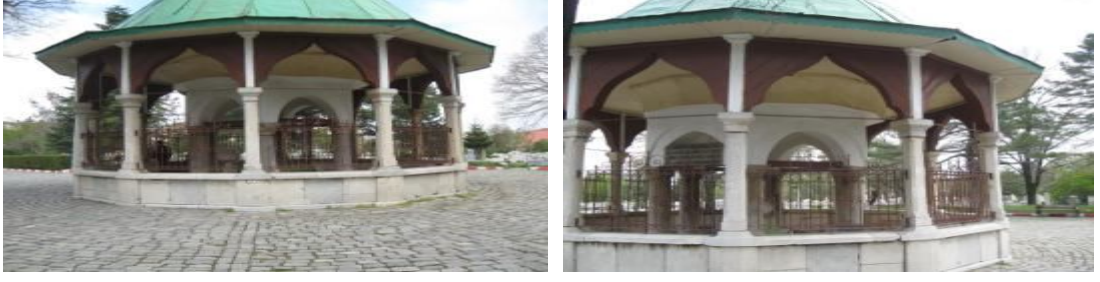
Şekil 4.17. Nasreddin Hoca türbesi günümüz görüntüsü

Taşıyıcı sistem olarak; yığma kagir olup, ahşap dikmeler kullanılmıştır. 0.5 m mermer ile örülmüştür. Tavan kaplamasında ahşap kullanılmıştır (Şekil 4.17).

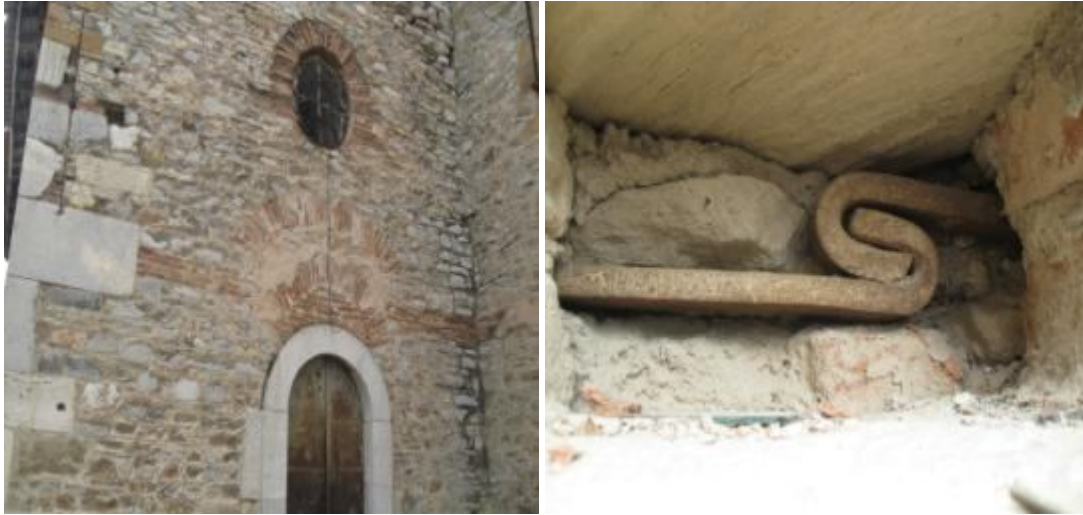
Şekil 4.24. Akşehir kilisesi kesitler

Kilisede genel olarak plan elemanları; avlu yüksek duvarlarla çevrili avluya kuzey yönünden girilir, avlu duvarları kaba yonu taştan oluşturulmuştur ve arada ahşap hatıl bulunur. Duvarın yüksekliği yaklaşık 5-6 m'dir (Şekil 4.24).

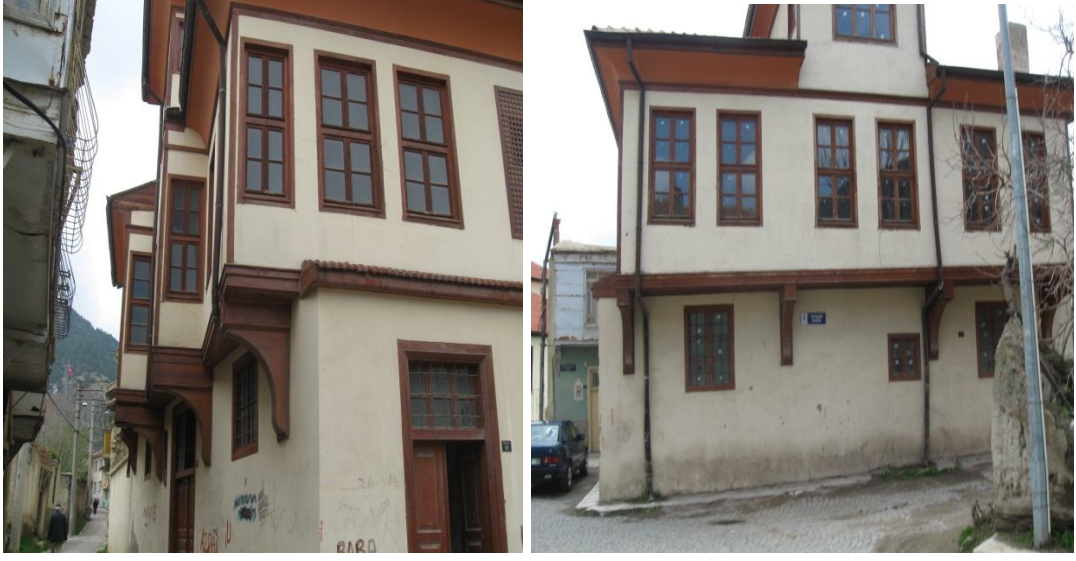
Şekil 4.25. Aslımlar evi görünüşü

Kullanılma amacı "sivil mimari ve kültürel yapılar" olarak gruplanan bu yapı tipolojik açıdan incelendiğinde benzer Anadolu'daki sivil mimari özelliklerini taşımaktadır, Akşehir evlerinde, örtü sistemi olarak dam ve düz tavan göze çarpmaktadır.

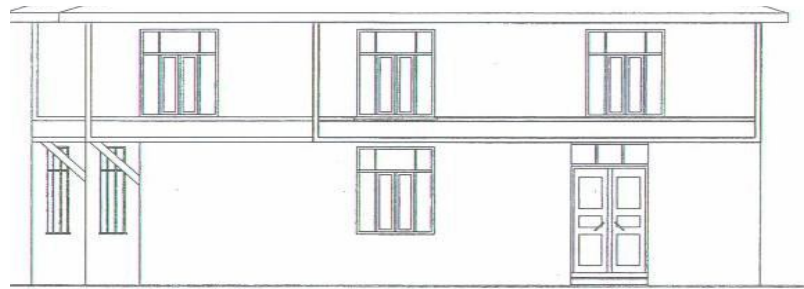
Şekil 4.28. Musa Muallim evi benzer planı (Çelebioğlu, 2006)

Kullanılma amacı “sivil mimari ve kültürel yapılar” olarak grpladığımız bu yapı tipolojik açıdan incelediğinde Pazaryeri evleri ile Akşehir evleri benzer özellik gösterir. (Şekil 4.28).

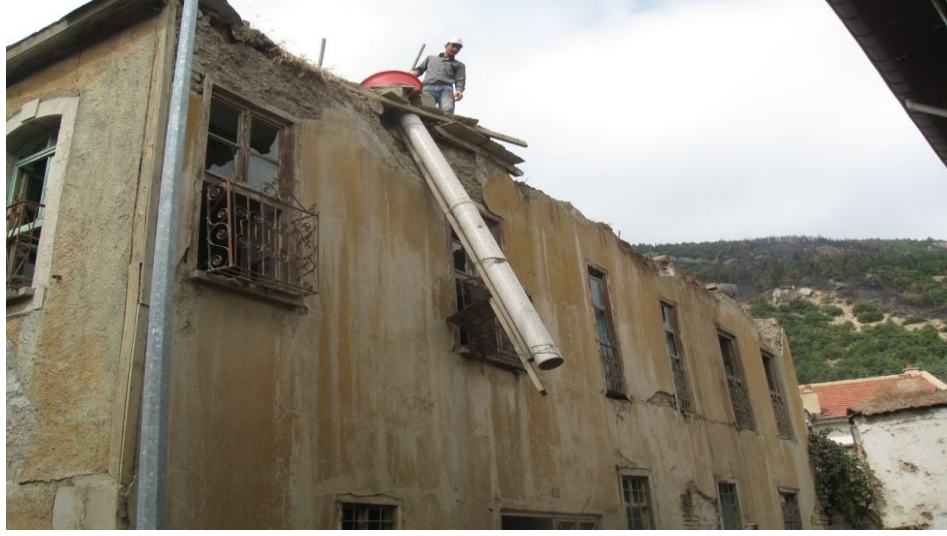
Şekil 4.29. Musa Muallim evi görüntüsü

Restorasyon çalışmaları yapılmadığından, yapının sahibi kendi şartlarına göre yapılandırma yapmaktadır. Çatı sistemini, elektrik sistemini, tesisat sistemi yeniden elden geçirilmiştir. Yapı dikdörtgen planlı, olup gömme dolaplar, gusülhane gibi mahaller mevcuttur. İç sofalı yapıya sahiptir (Şekil 4.29).

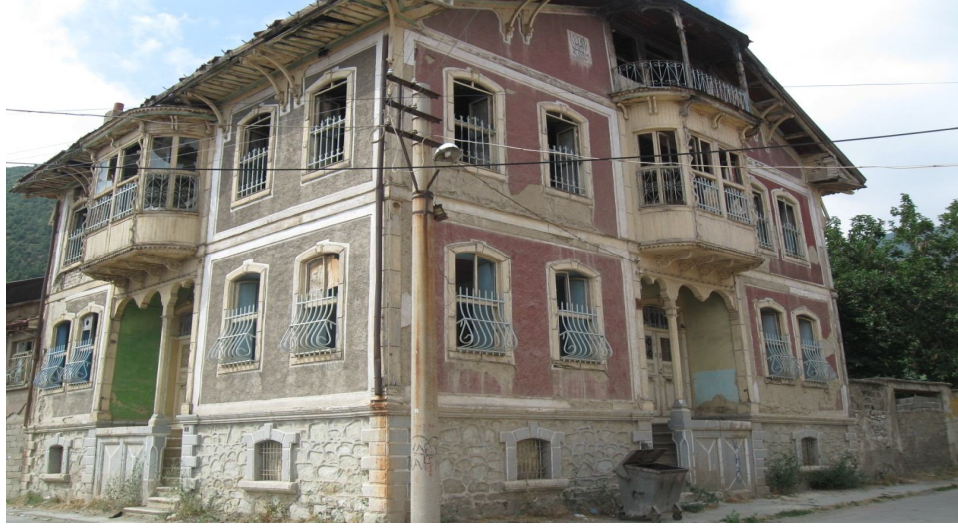
Şekil 4.32. Takkasızlar evi görüntüsü

yapılmış pencere parmaklıkları, merdiven korkulukları bulunmaktadır. Ahşap saçak 50 cm uzunluğunda süslemeli payandalarla desteklenmektedir (Şekil 4.32).

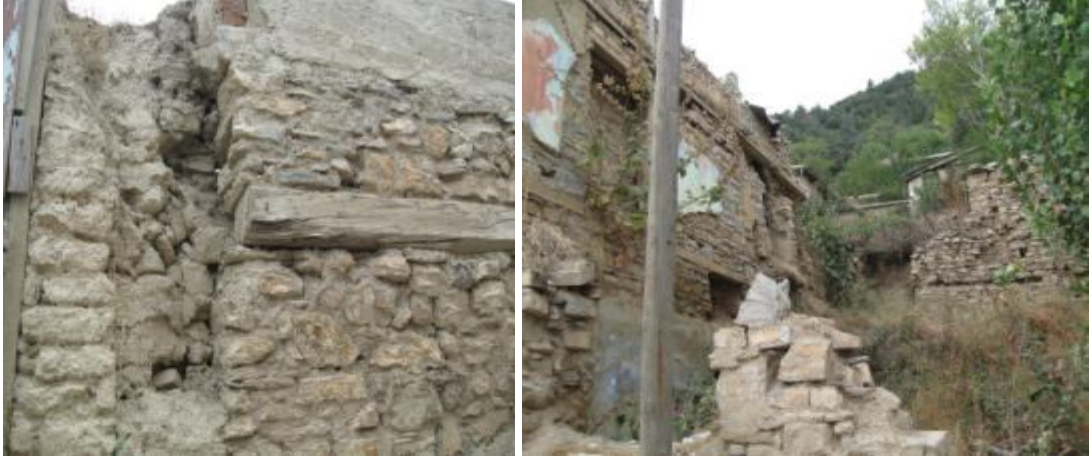
Şekil 4.33. Yığma taş duvar örneği

Akşehir evlerinde zemin kat duvarları çoğunlukla taş kullanılarak yapılmış kerpiç duvar altlarında, ahşap karkas altında, temel duvarlarında, dolgu malzemesi olarak, zemin kat döşemelerinde de taş kullanılmıştır. Şekil 4.33’de yığma taş duvar görülmektedir.

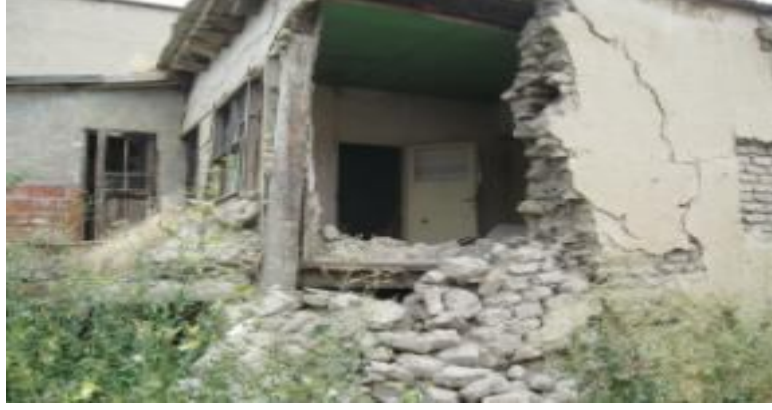
Şekil 4.34. Akşehir evlerin ahşap ve kerpiçin kullanımı

Akşehir evlerinde diğer bölgelere kıyasla ağaç çeşidinin az olması, ucuz kerpiçin ucuz (toprak malzeme) ve hammaddesinin kolay bulunması nedeniyle ana malzeme olarak kullanılmıştır. (Şekil 4.34), Ahşap ise taşıyıcı ve dekoratif malzeme olarak kullanılmaktadır.

Genellikle Akşehir Evlerin alt katlarının ahır ve ardiye olarak kullanılması durumunda zemin katlar taş yığma veya zeminden 90–120 cm ye kadar taş, sonra kerpiç yığma olarak yapılmış, ahır olarak kullanılmayan alt katlarda da yine taş duvar 30–50 cm ye kadar yükseltilip, üzerine kerpiç ve ahşap hatıl oluşturulmuştur. Genellikle zemin kat duvarları sadece taş veya taş-kerpiç duvar olarak yapılmıştır (Cavdar, 2009).

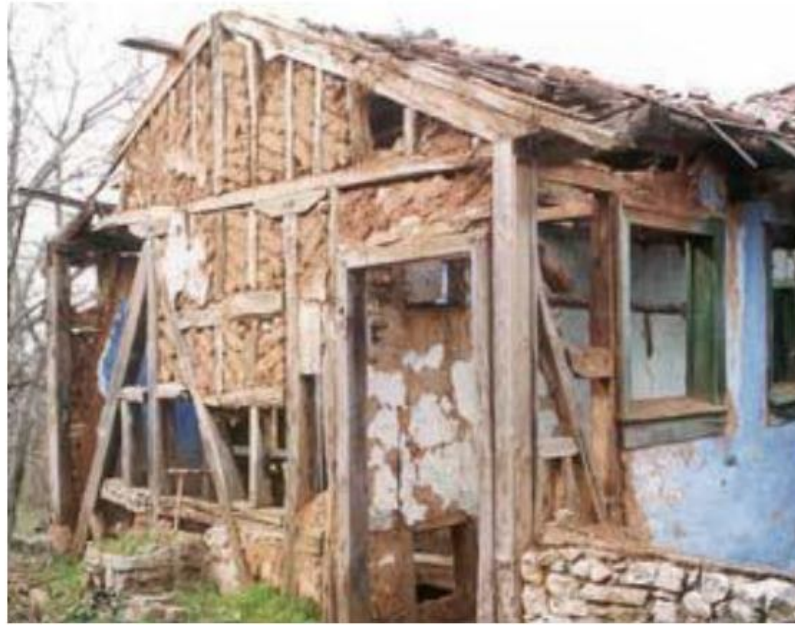
Şekil 4.36. Ahşap karkas evi (Perker ve Akıncı Türk, 2006)

Akşehir evlerinde ahşap karkas duvarlar nadir görülmektedir. Çatki sistemine göre; ahşap iskeleti, köşe dikmeleri, tabanlar, ara dikmeler, payandalar, başlıklar, yatay ve dikey ara bölme elemanları, destekler oluşturur (Şekil 4.36).

Köşe dikmelerinin taban ağaçlarına bağlantısında köşe başlıkları ara dikmelerde ise orta başlıklar kullanılmış, bağlantıya destek sağlanarak daha sağlam bir bağlantı oluşturulmuş, ayrıca tabanlar ile dikmelerin bağlantısı daha geniş bir yüzeyde yapılmıştır (Çavdar, 2009). Bağdadi tekniğinde yapılmış çıkmalarda, bazı

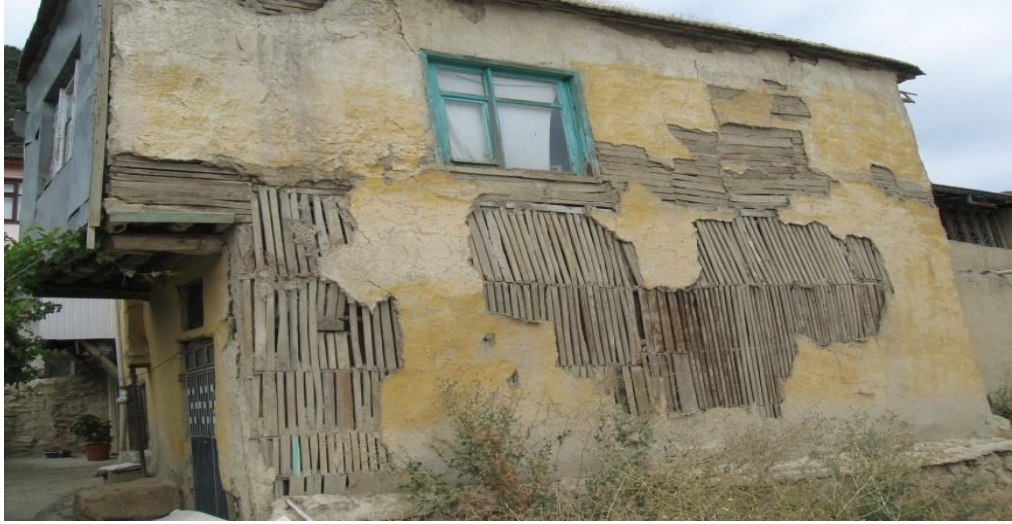
Şekil 4.37. Bağdadi yapım tekniğiyle yapılmış Akşehir evi

Ahşap karkas sistem yine kurulmuş, duvar iskeleti dikmelerden oluşmuştur, fakat dolgu olarak kerpiç kullanılmamış, duvar iskelet sistemine dıştan içe doğru, 1 cm kalınlığındaki ve 3-5 cm enindeki çitalar 0.5-2 cm aralıklı yatay olarak çakılmış, bunun üzerine çamur-saman karışımı veya çamur harcıyla sıva yapılmıştır (Gencer, 1995). Kireç veya boya ile badana yapılmıştır. Aslımlar evi bağdadi yapım tekniği ile yapılmıştır (Sekil 4.37 ve 4.38).

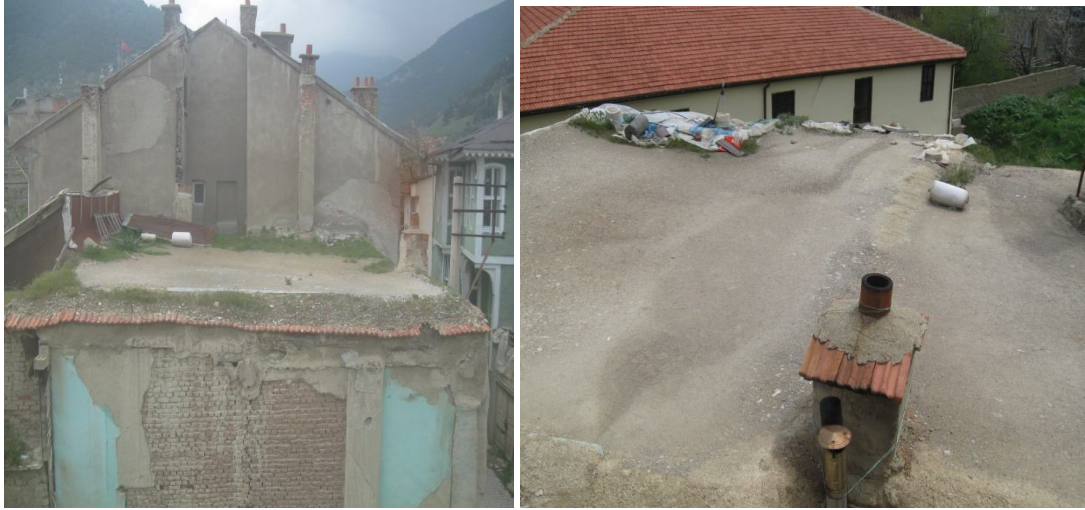
Şekil 4.39. Akşehir evlerindeki dam üstten bakış

Evlerin tavanı ahşap kirişlidir. Direklerin üzeri kaplama tahtaları ile kaplanır. Tahtanın üzerine poyralar konulur ve naylon ile örtülür, üstü çamur tabakayla kaplanır. Toprak ile sıkıştırılır. En üst tabaka saman karışımı toprakla örtülür ve loğ adı verilen silindir şeklinde ağır taş ile aşağı yukarı çekilerek başlanır (Şekil 4.39).

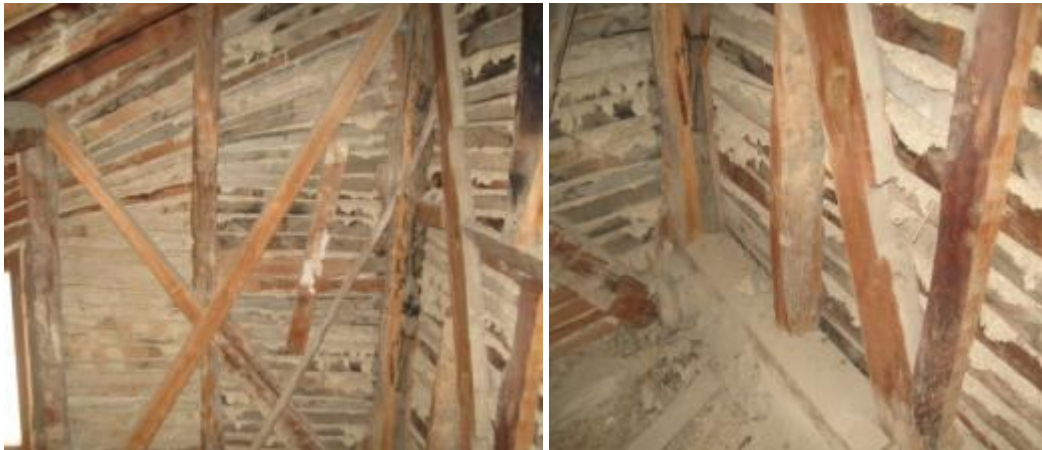
Şekil 4.40. Çatı sistemi

Günümüzde Akşehir evleri restorasyon yapıldıkları için çatı eklenmiştir. Eski Akşehir evlerinde az da olsa çatı vardı. Çatı yapımında; meşe, çınar, kavak sedir, taşıyıcı yapı da kullanılan ahşap türleridir (Şekil 4.40 ve 4.41).

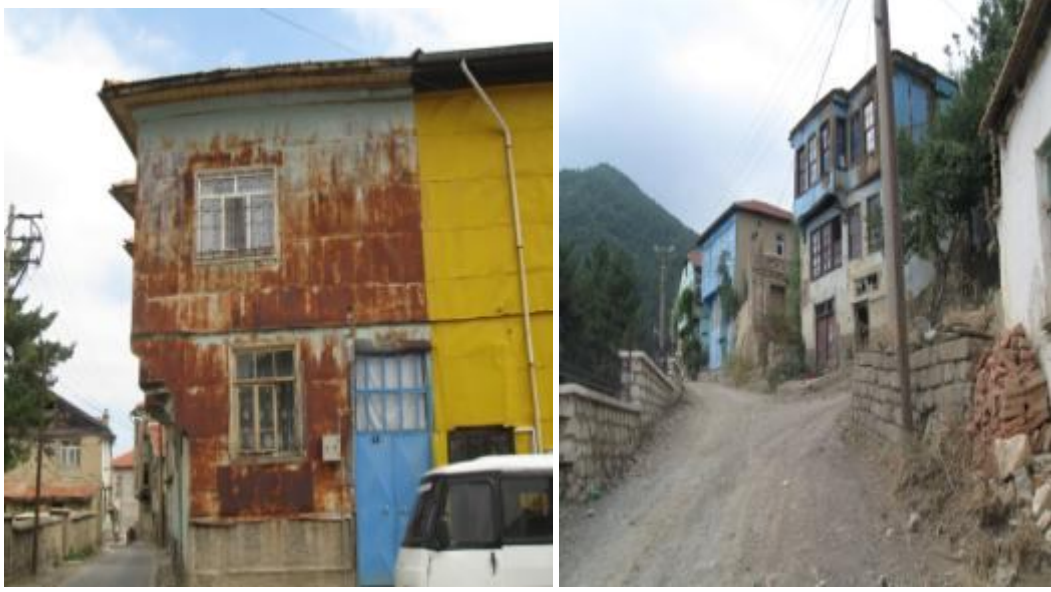
Şekil 4.42. Geleneksel Akşehir evlerinde metal kaplama kullanımı

Akşehir evlerinde dış kapının çeşitli yerlerinde demir malzemesi değişik amaçlarla kullanılmıştır. Metal yapı malzemesini en çok sokağa cumbası olan evlerde görülmektedir. Bağdadi tekniği ile yapılan cumbaların dış yüzeyleri çinko levhalarla kaplanmıştır. Ayrıca çoğu evin avlu kapısı çinko veya saç kaplama ile kaplanmıştır (Şekil 4.42).

Dış mekanlar'da yapılması yanında bahçeye bakan büyük pencerelere ve bodrum pencerelerine yapılan koruma amaçlı korkuluklar (bel bet) yassı demir çubuk veya yuvarlak demirden yapılmıştır (Kılıç, 2007).

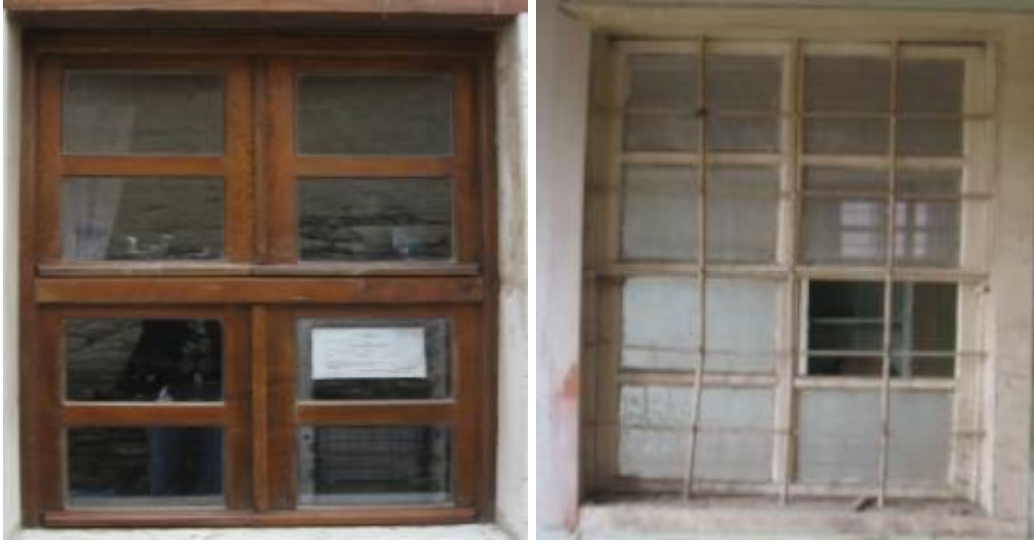
Şekil 4.43. Geleneksel Akşehir pencere görünümü

Geleneksel Türk mimarisinde kullanılan yapım malzemesi olan ahşap, Akşehir’de pencere kasalarında, pencere kanatlarında ve pencere pervasızlarında kullanılmıştır.

Akşehir evleri pencereleri tipolojik olarak Burdur ve Malatya evleriyle paralellik göstermektedir. Ancak Akşehir evlerinde diğerlerinden farklı olarak katlarda pencere açıklıkları değişmektedir (1. katta düz 2. katta kemerli pencere açıklıkları

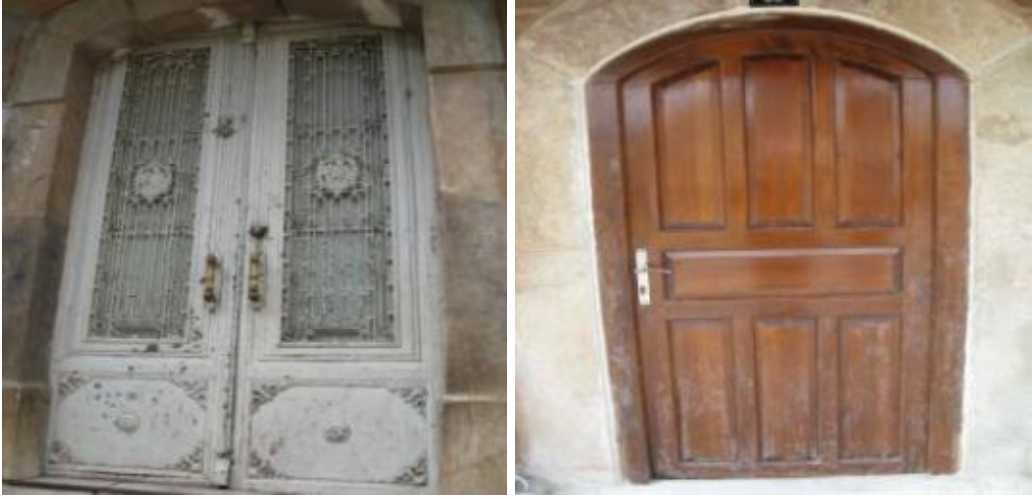
Şekil 4.46. Akşehir evlerinin kapı görünüşü

Avlu giriş kapıları yörede inek, at, gibi binek hayvanlarının kullanılması nedeniyle daha büyük ve yüksek yapılmıştır. Yapılarda avluya giriş kapıları iki kanatlı, sofalara giriş kapıları tek kanatlıdır (Şekil 4.46). Sokak kapılarında süslemeli tokmaklar vardır. Kapılar; iç kapılar ahşap malzemeyle, dış kapılarda ahşap demir birleşimiyle yapılmıştır (Şekil 4.47).

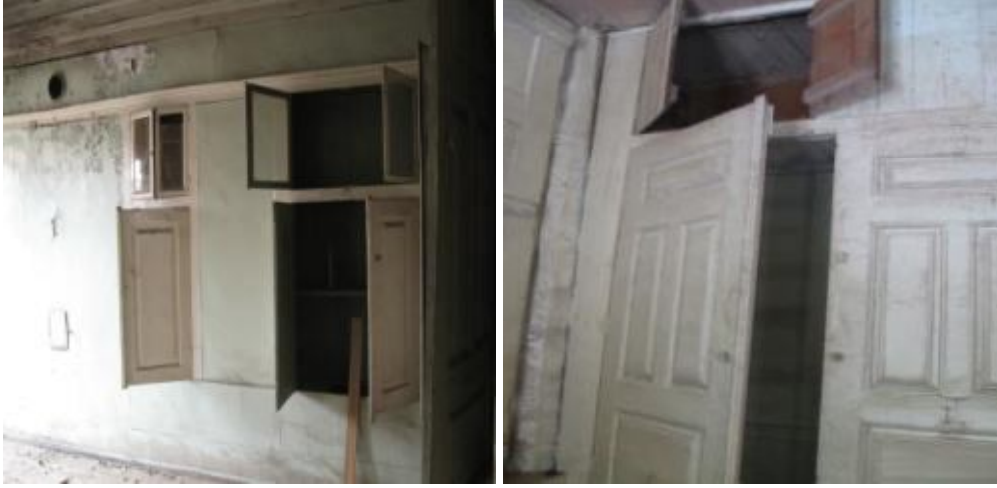
Şekil 4.50. Gömme dolap

Odalarda yer alan gömme dolaplar eski AkŐehir evlerinin vazgeçilmez unsurlarının başında gelmektedir. Öyle ki bazı evlerde dolapların odaların her tarafını kapladıkları da görölmektedir (Őekil 4.50).

Dolaplar ahşap malzemeden yapılmışlardır. Dolaplar tek kapaklı veya çift kapaklı olabilmekte, dolap kapaklarında işleme ve süsleme kullanılmamıştır. Kanatları tek veya ikişer ahşap tabladan oluşmaktadır (Şekil 4.50).

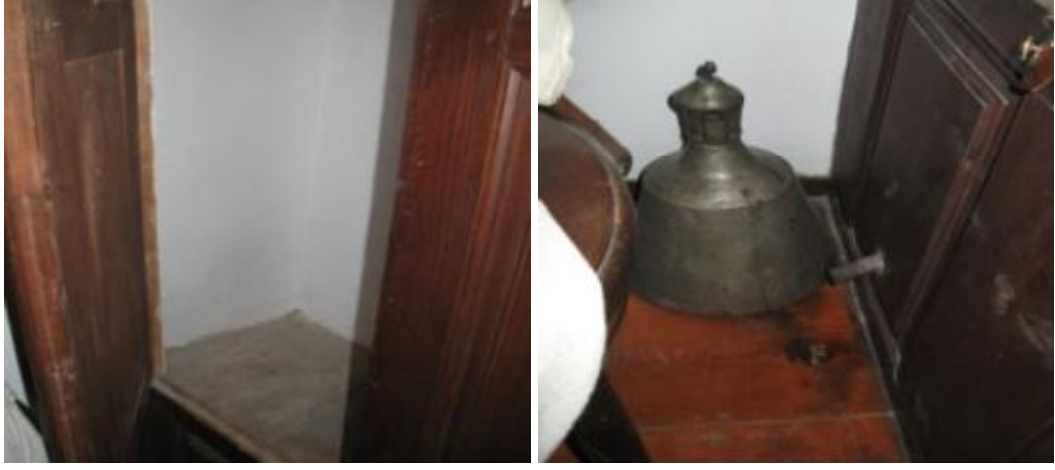
Şekil 4.52. Gusülhane görüntüsü

Akşehir evlerinde kaynana odası ile gelin odası arasına yapılmış gusülhaneler göze çarpmaktadır. Her iki mahalde de gusülhane kapısı vardır. Günümüzde özgün

işlevini kaybetmiştir. Bazı konutlarda ise tamamen kapatılmıştır. Kullanıcıların banyo ihtiyacı yapı eklerinde ya da hanayın bir bölümünde çözülmeye çalışılmıştır, şimdiki yerini banyolar almıştır (Şekil 4.52).

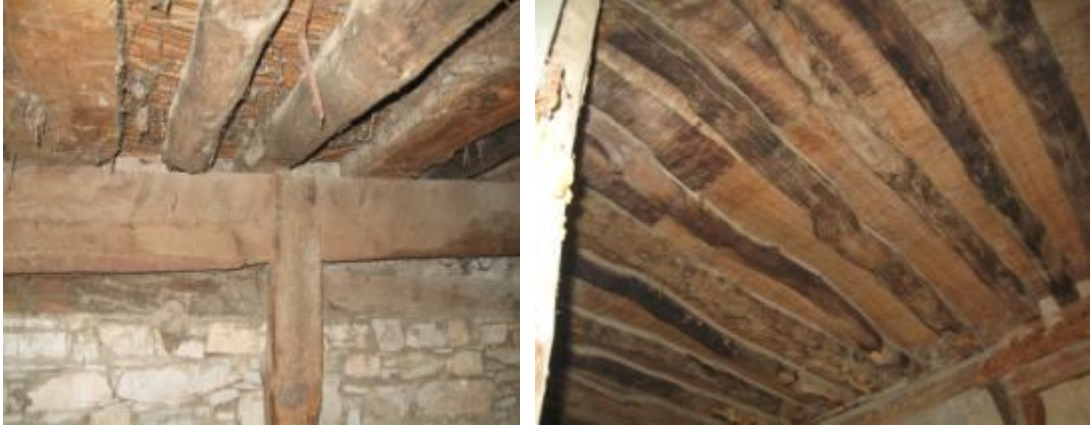
Şekil 4.55. Dikme ve ahşap kirişler

Akşehir evlerinde döşemelerde ahşap kullanılmıştır. Döşeme kirişlerinde eklem yapılmamış bu sebeple odalarda olabilecek en fazla açıklık boyutları bulunabilen en uzun ahşap boyuyla sınırlandırılmıştır. Ahşap kirişler evlerde genellikle, açıklığın kısa doğrultusu üzerinde atılmış, kirişlerin yerleştirilmesine duvar üzerinden başlanmış, iki duvar arasında kalan araya eşit mesafelerde kirişler yerleştirilmeye çalışılmıştır (Şekil 4.55).

Döşeme kirişlerinin altı, alt katın tavanını, üstü ise üst katın tabanını veya döşemesini oluşturur. Döşeme kirişleri üzerinde taşıdıkları hareketli veya hareketsiz yükleri yığma duvarlar üzerindeki hatıllar vasıtasıyla veya karkas duvarlarda taban ağaçlarıyla duvarlara iletirler (Çavdar, 2009).

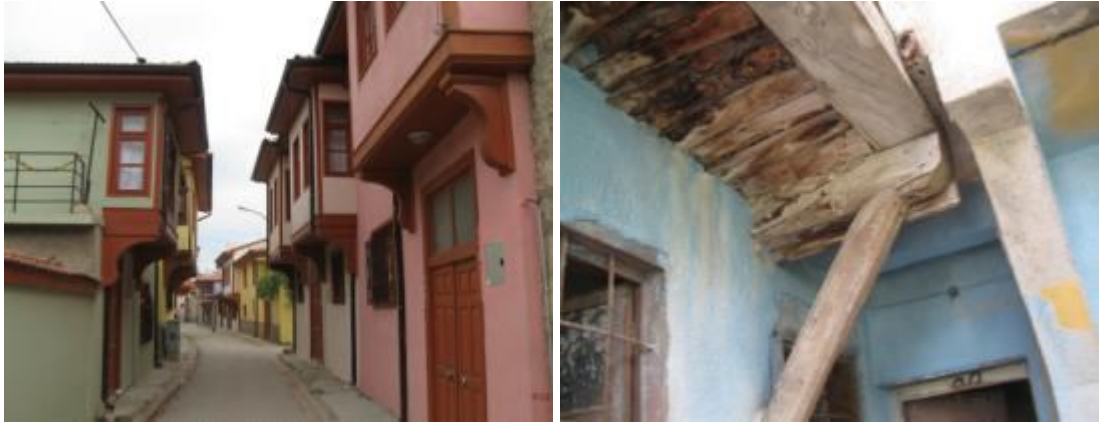
Şekil 4.59. Çıkma, cumbaları ve payanda görünümü

Saçaklar yapı strüktür malzeme olarak ahşap kullanılmıştır. Saçaklar bazı durumlarda çıkmanın meydana getirdiği cephe girinti-çıkıntılara göre kademe yaparken bazen de bütün cepheyi düz geçmektedir (Divleli, 2008). Akşehir konutlarında saçakların boyları bazı evlerde 50 cm'e varan çıkma vardır. Saçakların altları ahşap çitalar ile veya kontrplaklarla kapatılmıştır (Şekil 4.59).

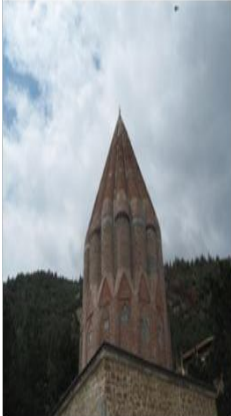
Seyyid Mahmut Hayranı Türbesi	
						ARAZİDE HAZIRLAYAN Mustafa KOCATAŞ

AKŞEHİR KENTSEL KÜLTÜR VARLIKLARI ENVANTERİ		ANIT		ENVANTER NO:	9		
				YAPI	Yığma yapı		
				YAPILIŞ AMACI	İNANÇ TURİZM		
				DOĞA ÖGESİ	YOK		
YAPININ KİMLİK BİLGİLERİ							
İLİ: KONYA		İLÇE: AKŞEHİR		MAHALLE: MERKEZ			
ADRES: AKŞEHİR MERKEZ		YAPIM YI: 1409 yılında					
MÜLK SAHİBİ/VAKIF							
YAPI TÜRÜ	KONUT YAPISI	KONAK	EV	MÜŞTEMİLAT			
	DİNİ YAPI	CAMI	KİLİSE	MEDRESE	TÜRBE	**	DİĞER
	SU YAPISI	HAMAM	ÇEŞME	SARNIÇ	SU KEMERİ		DİĞER
ÖZGÜN KULLANIMI				GÜNÜMÜZ KULLANIMI			
KULLANIM DÖNEMİ:		KULLANILMIYOR		**	BELLİ ZAMANLARDA **	SÜREKLİ KULLANIM	
YAPININ FİZİKSEL ÖZELLİKLERİ							
YAPIYA GİRİLDİ	YAPIYA GİRİLEMEDİ		**				
KAT ADEDİ	1 KATLI		2 KATLI	**	3 KATLI	ÇOK KATLI	
TAŞIYICI SİSTEM	BAĞDADI		BETONAME	**	AHŞAP KARKAS	YIĞMA TAŞ	DİĞER
ÖRTÜ TÜRÜ	BEŞİK ÇATI		KIRMA ÇATI		TERAS ÇATI	DAM	DİĞER
ÖRTÜ MALZEMELERİ	ALATURKA KİREMİT		MAEŞİLYA KİREMİT		ETERNİT	KUŞŞUN	DİĞER **
SAÇAK TÜRÜ	SAÇAKSIZ		DAR SAÇAK	**	GENİŞ SAÇAK	DİĞER

CEPHE ÖZELLİKLERİ							
CEPHE KAPLAMALARI	AHŞAP		TAŞ	**	TUĞLA	KERPIÇ	DİĞER
ÇIKMA ÖZELLİKLERİ	VAR	**	YOK	TEK KATLI	**	ÇOK KATLI	BALKON
			PARALEL		TUĞLA		ÇOKGEN
PENCERE TİPİ				GİRİŞ KAPAN TİPİ			
KEMERLİ	GYOTİN	ÇİFT KANATLI	TEK KANATLI	**	KEMERLİ	ÇİFT KANATLI	TEK KANATLI
PENCERE MALZEMESİ				GİRİŞ KAPAN MALZEMESİ			
AHŞAP	**	METAL	DİĞER		AHŞAP	**	METAL
MEVCUT DURUM BİLGİLERİ							
TAŞIYICI SİSTEM	HİMİŞ		BETONAME		AHŞAP KARKAS	YIĞMA TAŞ	DİĞER
SAĞLAMLIK DURUMLARI	HARABE	**	KÖTÜ	ORTA	İYİ	**	
ÖZGÜNLÜK DURUMU	YENİ YAPI		KÖTÜ	ORTA	İYİ	**	
ONARIM BİLGİLERİ	ONANRIM GÖRMEMİŞ	ONARIM GÖRMÜŞ	**	KÜÇÜK ÇAPLI	KAPSAMLI		
TEKNİK DURUM BİLGİLERİ							
ELEKTRİK	SU	KANALİZASYON	ISITMA		Kalorifer		
					Soba		
AÇIKLAMA

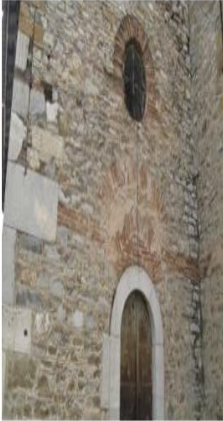
KİLİSE			
ARAZİDE HAZIRLAYAN Mustafa KOCATAŞ

AKŞEHİR KENTSEL KÜLTÜR VARLIKLARI ENVANTERİ		AMT		ENVANTER NO:	12				
				YAPI	Yığma yapı				
				YAPILIŞ AMACI	DİNİ YAPILAR				
				DOĞA ÖĞENİ	YOK				
YAPININ KİMLİK BİLGİLERİ									
İLİ: KONYA			İLÇE: AKŞEHİR			MAHALLE: MERKEZ			
ADRES: AKŞEHİR MERKEZ				YAPIM YY: 19.YY BAŞI					
MÜLK SAHİBİ BİLİNİYOR.									
YAPI TÜRÜ	KONUT YAPISI	KONAK		EY		MÜŞTEMLAT			
	DİNİ YAPI	CAMİ		KİLİSE		**	MEDRESE	TÜRBE	DİĞER
	SU YAPISI	HAMAM		ÇEŞME			SARNIÇ	SU KEMERİ	DİĞER
ÖZGÜN KULLANIMI					GÜNÜMÜZ KULLANIMI				
KULLANIM DÖNEMİ:		KULLANILMIYOR			**	BELLİ ZAMANLARDA	SÜREKLİ KULLANIM		
YAPININ FİZİKSEL ÖZELLİKLERİ									
YAPIYA GİRİLDİ	YAPIYA GİRİLEMEDİ		**						
KAT ADEDİ	1 KATLI		2 KATLI		3 KATLI		ÇOK KATLI **		
TAŞIYICI SİSTEM	BAĞDADI		BETONAME		AĞŞAP KARKAS		YİĞMA TAŞ **		
ÖRTÜ TÜRÜ	BEŞİK ÇATI **		KIRMA ÇATI		TERAS ÇATI		DAM **		
ÖRTÜ MALZEMELERİ	ALATURKA KİREMİT **		MARSÜLYA KİREMİT		ETERNİT		KURŞUN		
SAÇAK TÜRÜ	SAÇAKSIZ **		DAR SAÇAK		GENİŞ SAÇAK		DİĞER

CEPHE ÖZELLİKLERİ									
CEPHE KAPLAMALARI		AĞŞAP		TAŞ		**	TUĞLA	KERPIÇ	DİĞER
ÇIKMA ÖZELLİKLERİ	VAR	**	YOK	TEK KATLI **		ÇOK KATLI		BALKON	
					PARALEL	TUĞLA		ÇOKGEN	
PENCERE TİPİ					GİRİŞ KAPAN TİPİ				
KEMERLİ	GHYOTIN	**	ÇİFT KANATLI	TEK KANATLI	**	KEMERLİ	ÇİFT KANATLI	**	TEK KANATLI
PENCERE MALZEMESİ					GİRİŞ KAPAN MALZEMESİ				
AĞŞAP	METAL	**	DİĞER			AĞŞAP	METAL	**	DİĞER
MEVCUT DURUM BİLGİLERİ									
TAŞIYICI SİSTEM	HİMİŞ		BETONAME		AĞŞAP KARKAS		YİĞMA TAŞ **		
SAĞLAMLIK DURUMLARI	HARABE	**	KÖTÜ	ORTA	İYİ				
ÖZGÜNLÜK DURUMU	YENİ YAPI	KÖTÜ		ORTA	**	İYİ			
ONARIM BİLGİLERİ	ONANRIM GÖRMEMİŞ	**		KÜÇÜK ÇAPLI	KAPSAMLI				
TEKNİK DURUM BİLGİLERİ									
ELEKTRİK	**	SU	**	KANALİZASYON	**	ISITMA	Kalorifer	Soba	
AÇIKLAMA
