**BİGA İLÇESİ OSMANLI DÖNEMİ YAPILARI**  
**(YÜKSEK LİSANS TEZİ)**

**ÇOMÜ BAP 2010- 129**

**BİGA İLÇESİ OSMANLI DÖNEMİ YAPILARI**

**Yüksek Lisans Tezi**

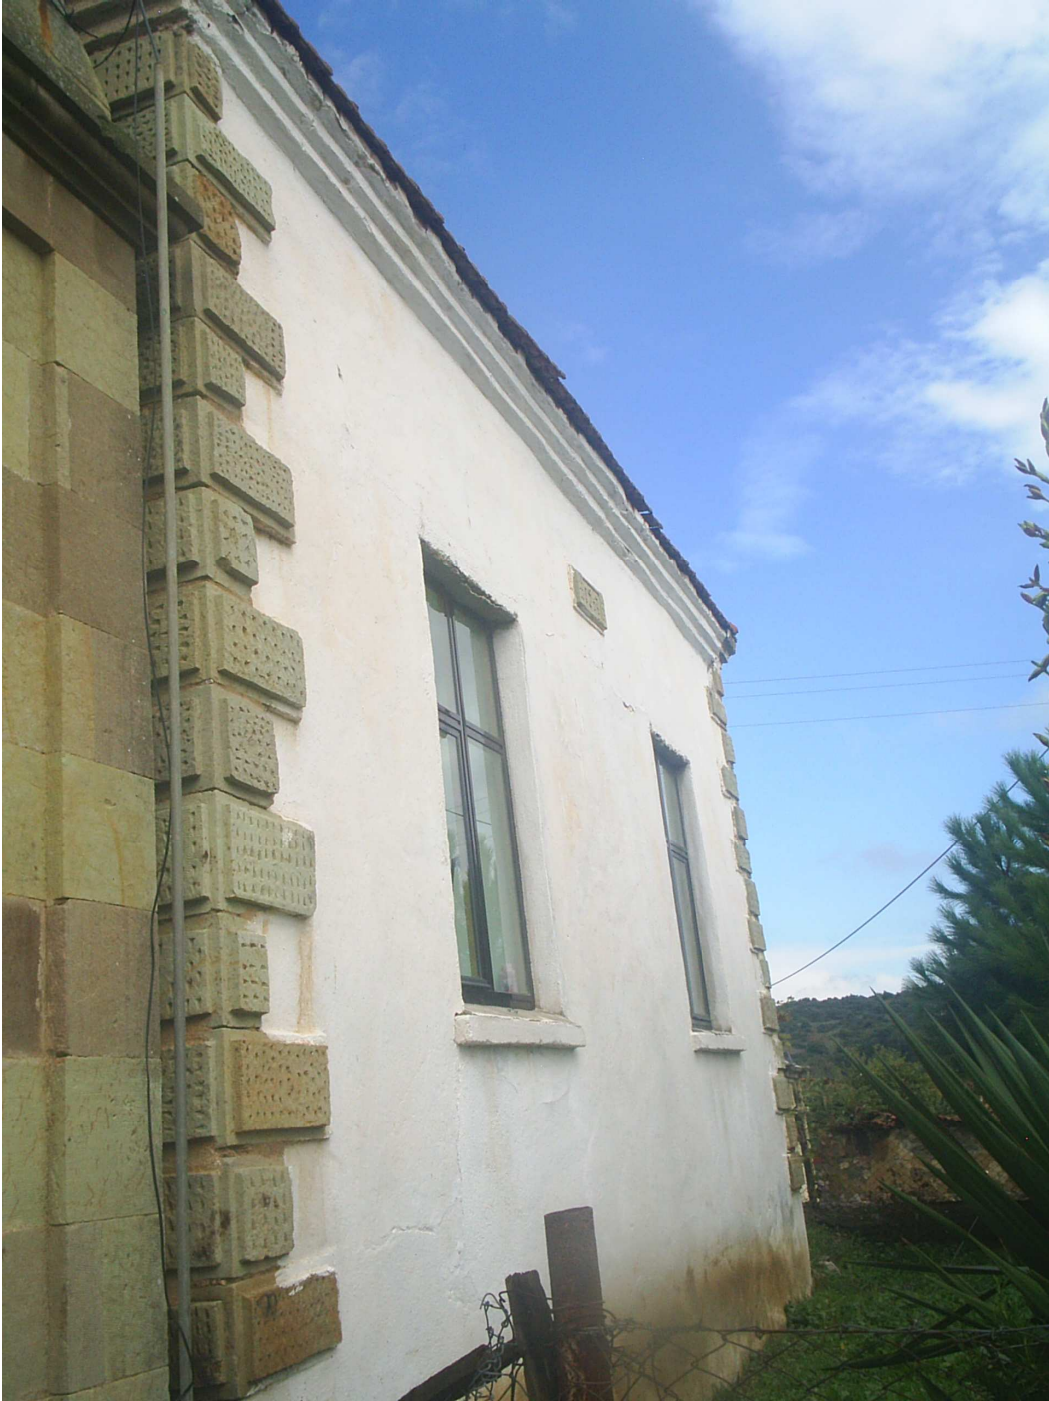
Fotoğraf 187 Yapının köşelerindeki kesme taşlarla yapılmış bezeme görünüm
