DİYARBAKIR MEHMET UZUN EVİ RESTORASYON PROJESİ

YÜKSEK LİSANS TEZİ

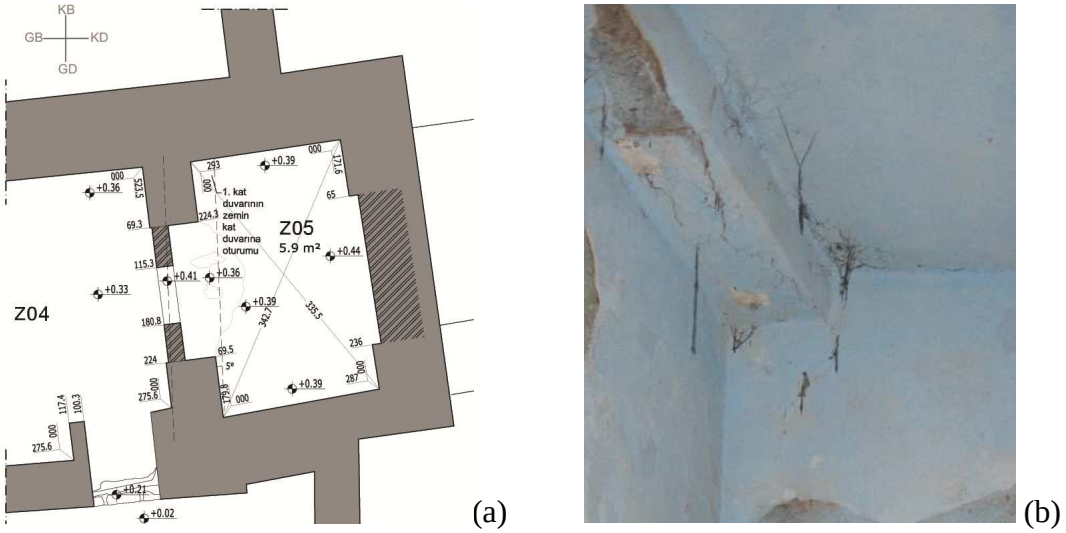
Şekil 3.21 : Z05 no'lu oda: (a)Odanın planı. (b)Tavanın kesişme noktasında görülen çıkma.

Odanın güneybatı duvarı sıvalı ve boyalıdır. Duvarda sıvanın döküldüğü kısımda alttaki yarım daire kemerin ve üstteki hafifletme kemerinin kesme bazalt taşlarının bir kısmı görülebilmektedir Bu duvarın tavanla kesiştiği noktada +3.19 m kotunda duvar boyunca devam eden kiriş dikkati çekmektedir (Şekil 3.21.b). Kiriş duvarın güneydoğu ucundan kuzeybatı ucuna doğru genişlemektedir. Sıvaların döküldüğü yerlerden, bu kirişin kesme bazalt taşlarla oluşturulduğu anlaşılmıştır. Bu veriler doğrultusunda, bu kirişin plan düzleminde nereye denk geldiğinin anlaşılması için kat planları çakıştırıldığında, kirişin 104 no'lu odanın güneybatı duvarının devamı olduğu ortaya çıkmıştır. 104 no'lu odanın güneybatı duvarı, Z05 no'lu odanın

güneybatı duvarı üzerine saat yönünde 5° açı yaparak oturmaktadır. Bu da kiriş gibi görülen bu duvarın neden güneydoğu ucundan kuzeybatı ucuna doğru genişlediğini açıklamaktadır.

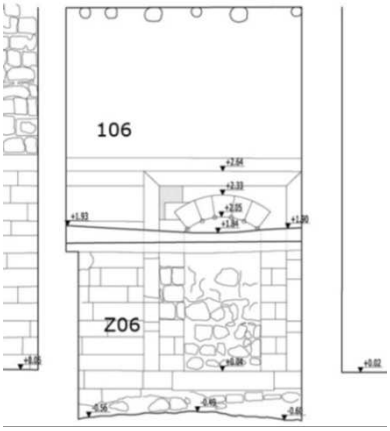
Şekil 3.28 : Z06 no'lu oda: (a)Kuzeydoğu duvarı ve kapatılmış kapının bir bölümü. (b)Dönem yapısının arkasında kalmış avlu kapısının teknik çizimi.

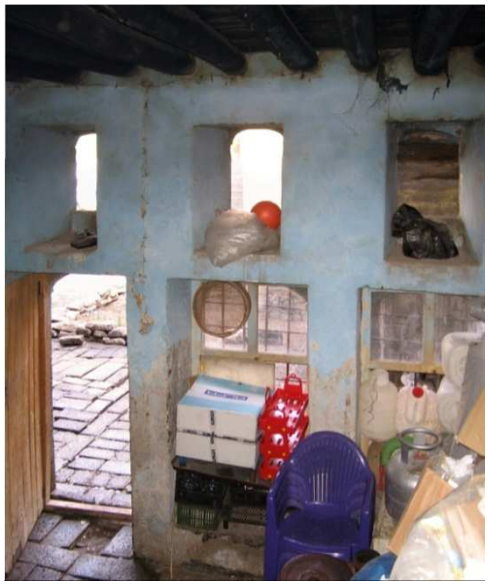
Şekil 3.31 : Z07 no'lu oda: (a)Özgün bazalt döşeme taşları. (b)Kuzeydoğu duvarı.

Böylelikle odanın daha fazla ışık alması sağlanmıştır. Bu pencerelerin özgün doğramları da günümüze ulaşmamıştır.

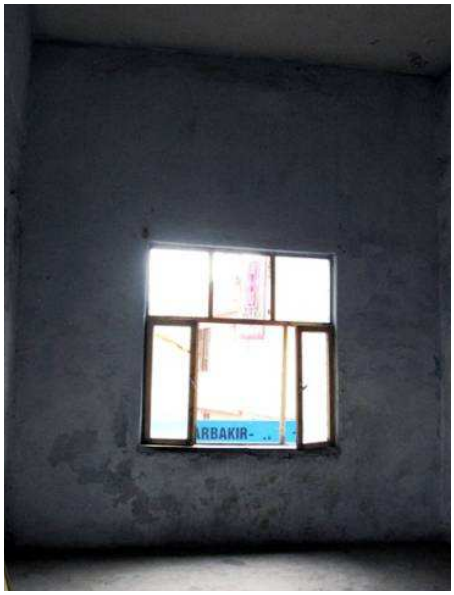
Şekil 3.41 : 102 no'lu oda: (a) Sonradan eklenmiş niteliksiz kuzeydoğu duvarı. (b)Yenilenmiş niteliksiz güneybatı duvarı.

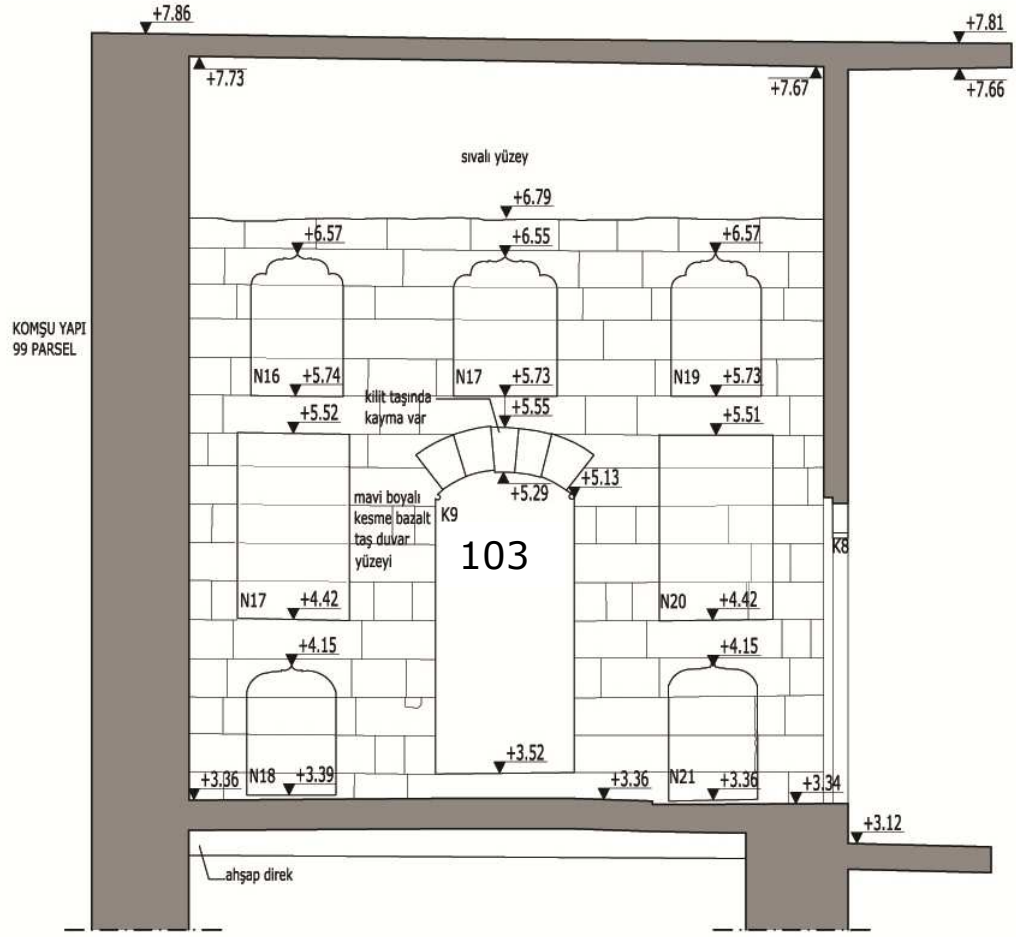
Şekil 3.45 : 103 no'lu odanın kuzeydoğu duvarı, 104 no'lu odaya açılan kapı ve duvardaki nişler.

Kuzeydoğu duvarında 102 ve 103 no'lu odaları birbirine bağlayan K9 kapısı bulunmaktadır. 82x177 cm ölçülerinde olan kapının duvar boşluğu basık bir kemerle oluşturulmuştur. Kapı kemerinin kilit taşının yerinden oynadığı görülmektedir. Duvarda kapının üstünde +5.74 m kotunda 3 niş, kapının iki yanında da +4.42 m kotunda ve +3.39 kotunda birer tane olmak üzere toplam 7 niş bulunmaktadır (Şekil 3.45).

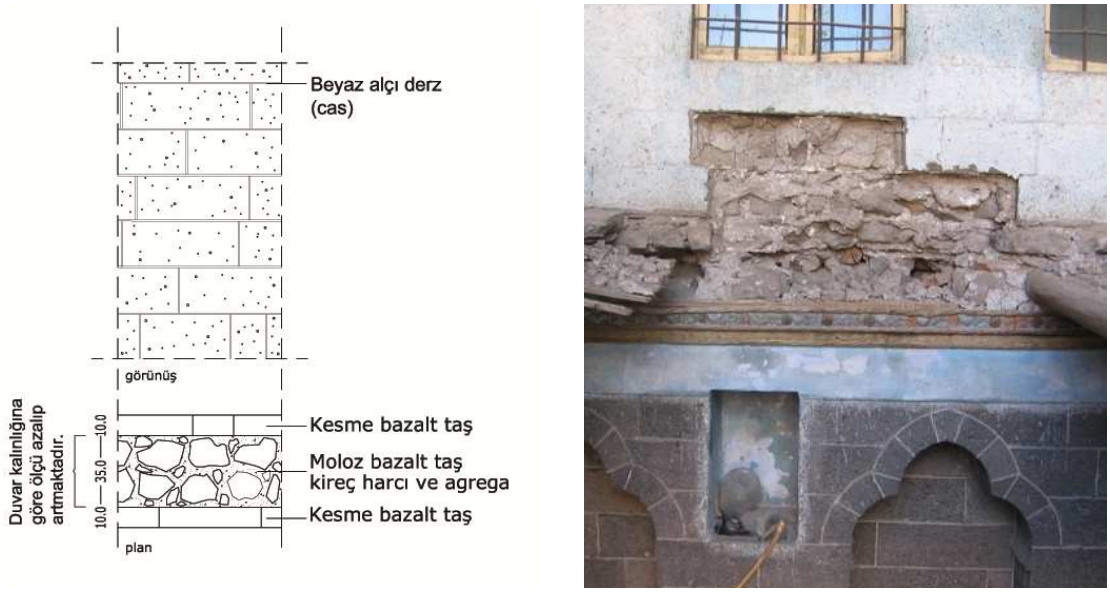
Şekil 3.66 : Yapıda iki yüzü de kesme bazalt taş olan duvar detayı ve birinci kat eyvan döşemesinin çöktüğü noktada bazalt taş duvar.

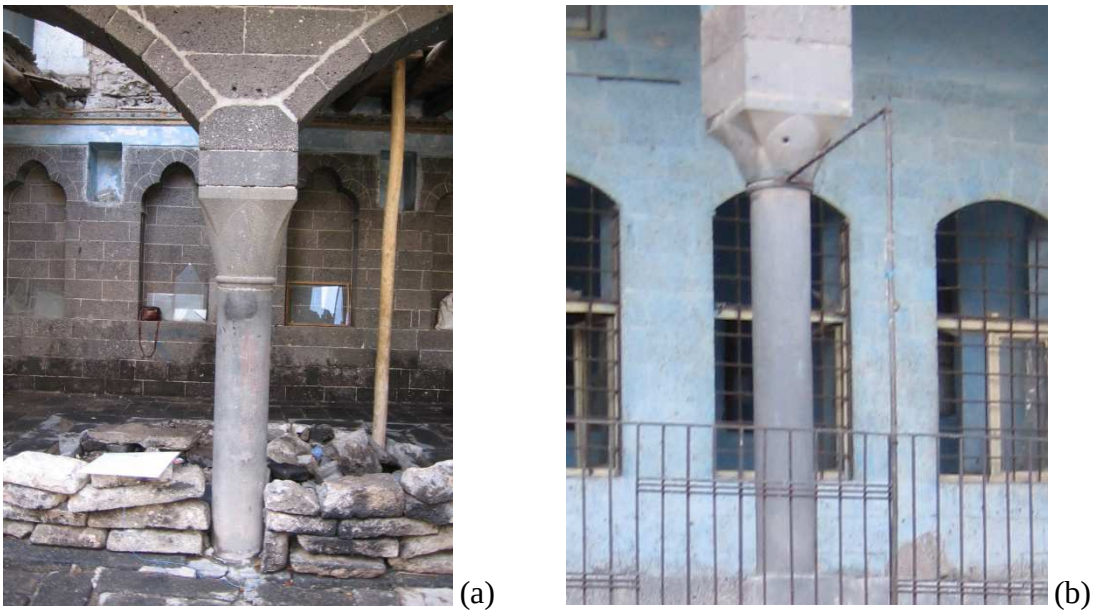
Şekil 3.68 : Eyvan kemerlerini taşıyan sütunlar.(a)Zemin kat eyvanı. (b)Birinci kat eyvanı.

Yapının duvarlar dışındaki düşey taşıyıcıları eyvan kemerlerinin zemin katta ve birinci katta oturduğu sütunlardır. Zemin katta 28 cm ve birinci katta 25 cm (Şekil çapında olan dairesel kesitli bu sütunlar mukavemeti dişi bazalt taşa göre daha yüksek ve daha az gözenekli erkek bazalt taşından yapılmışlardır (Şekil 3.68).

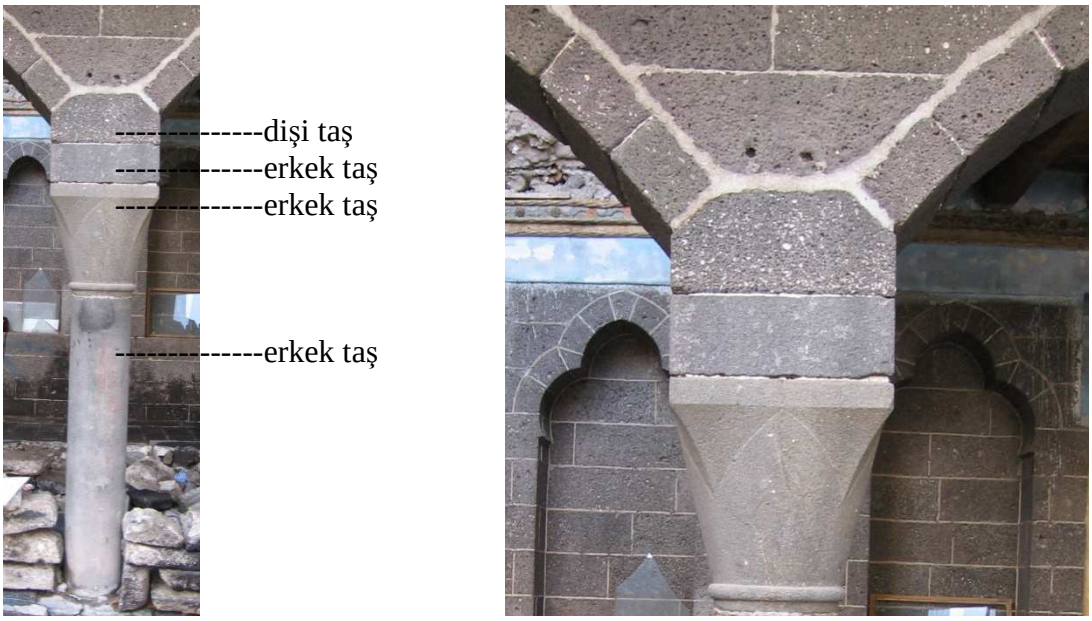
Şekil 3.76 : Zemin kat eyvanının gözeneksiz bazalt taşında yapılmış sütun ve sütun başı.

sağlamıştır. Bu nedenle yapıların çoğu bazalttan inşa edilmiştir. Geleneksel bir Diyarbakır konutu olan Mehmet Uzun Evi'nde de duvarlarda, sütunlarda, sütun başlıklarında, kemerlerde, merdiven basamaklarında, kapı ve pencere lentolarında, havuzda ve döşeme kaplamalarında bazalt kullanılmıştır (Şekil 3.76).

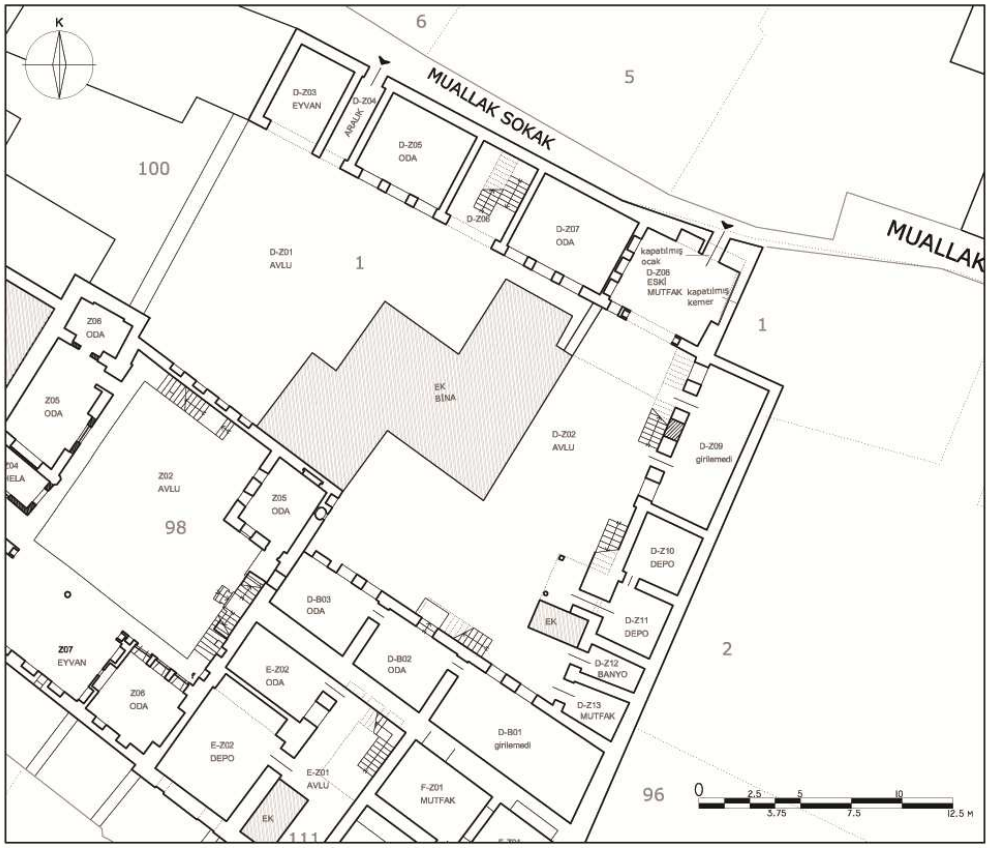
Şekil 4.14 : D binası zemin kat planı.

Hasırlı Mahallesi'inde 635 ada 1 parselde bulunan yapı grubu yaklaşık 700 m²'lik bir parsel alanına oturan büyük bir geleneksel Diyarbakır konutudur. Üç koldan ve bu kolların sardığı büyük bir avludan oluşan yapı, günümüzde avlusundan ikiye bölünerek iki farklı ailenin kullandığı bir konut halini almıştır. Yapının Muallak Sokak üzerinden biri özgün diğeri sonradan açıldığı anlaşılan iki girişi bulunmaktadır. Sonradan açılan kapı, kuzeydoğu kanadının güneydoğu ucundaki mutfağın sokağa bakan ocak duvarı yıkılarak oluşturulmuştur. Son kullanıcıları tarafından evin avlusuna iki katlı betonarme bir bina yapılmıştır. Bu büyük kütle evin algısını ve bütünlüğünü büyük ölçüde bozmaktadır (Şekil 4.14 ve Şekil 4.15).

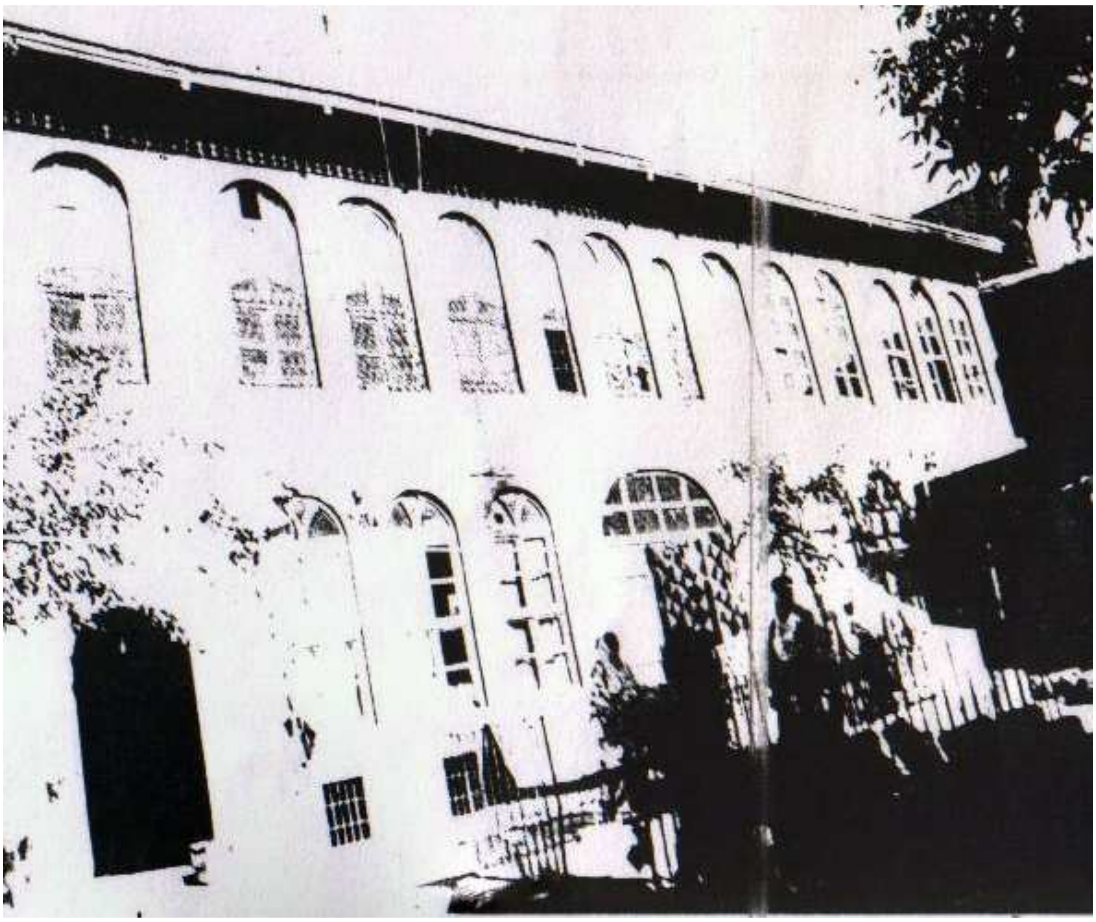
Şekil 4.17 : D binası kuzeydoğu avlu cephesi 1980'ler (Diyarbakır Anıtlar Yüksek Kurulu Arşivi).

Yapının geneline bakıldığında evin kuzeydoğu kanadı diğer iki kanada göre özgün cephe biçimlenişini daha çok koruduğu söylenebilir. İki tam ve bir yarı gömük bodrum kattan oluşan yapının cephe düzeni, zemin katta kapatılan eyvanlar dışında büyük ölçüde korunmuştur. Yapının üst katındaki pencere doğramalarının bazılarının özgün olduğu ancak zemin kattaki doğramaların tamamının değiştirilmiş olduğu görülmektedir. Yapının özgün toprak damı da kaldırılarak yerine betonarme düz bir çatı yapılmıştır. Bu çatının üzerine yaklaşık 1.50 m yüksekliğinde tuğla duvar örüldüğü görülmektedir. Kuzeydoğu kanadının güneydoğu tarafında zemin kattaki mutfak eyvanının önünü kapatacak şekilde betonarme bir balkon yapılmıştır. Bu da cephenin algılanışını güçleştirmektedir (Şekil 4.16). Ayrıca Diyarbakır Anıtlar Yüksek Kurulu Arşivi'nden elde edilen yapının kuzeydoğu kanadının 1980'lerdeki durumunu gösteren fotoğraf incelendiğinde günümüzde avlu kotunun yaklaşık 40 cm yükseltilmiş olduğu anlaşılmaktadır (Şekil 4.17).

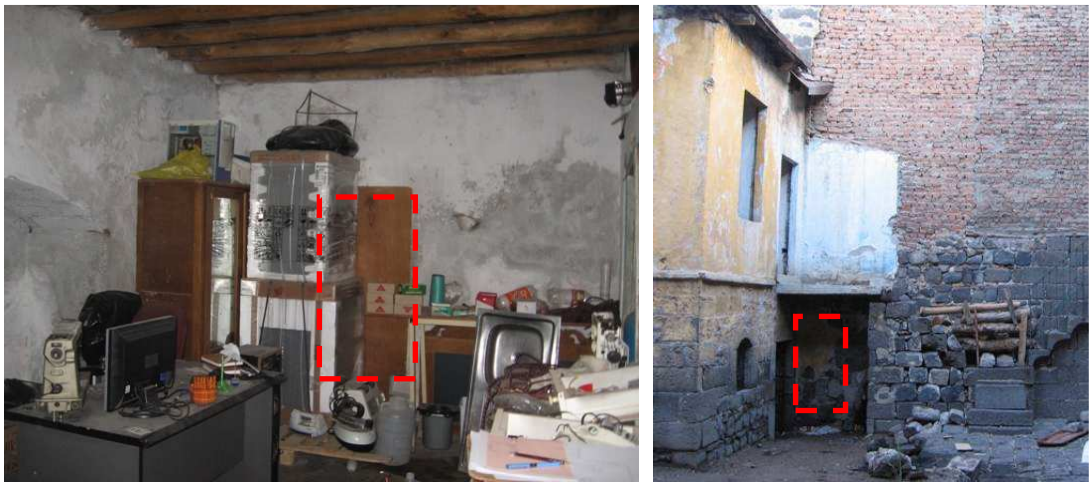
Şekil 4.20: D binası B03 odası kuzeybatı duvarında ve Mehmet Uzun Evi güneydoğu avlu duvarında kapatılmış olan kapının yeri.

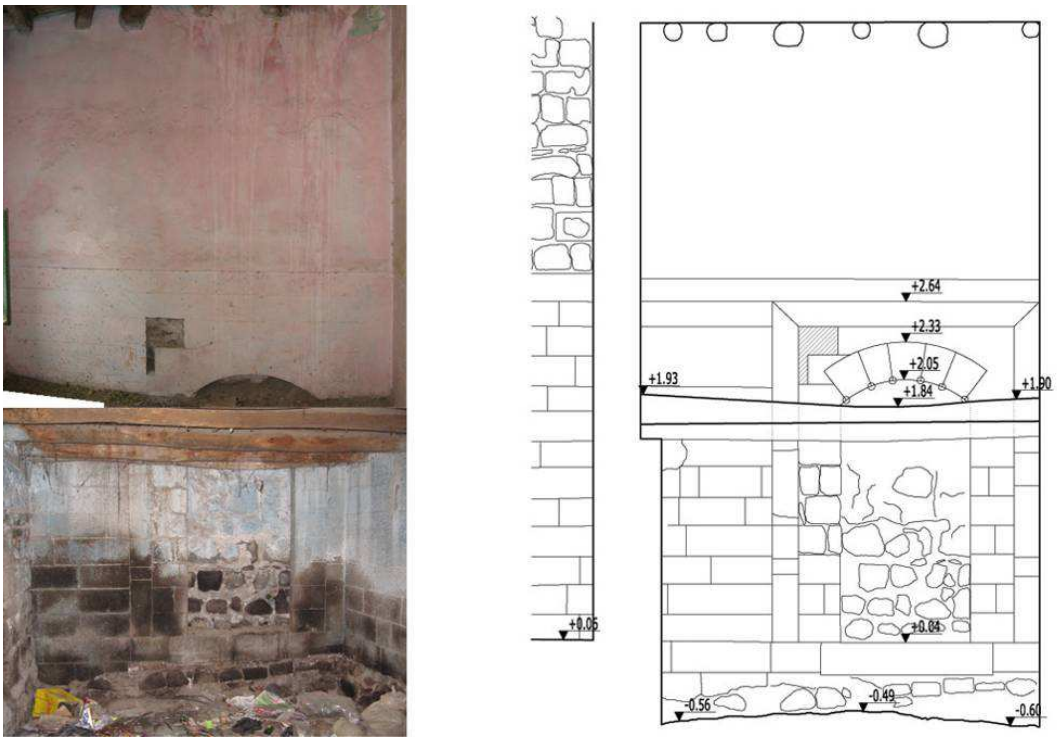
Şekil 4.22 : Mehmet Uzun Evi, kuzeydoğu avlu duvarı, kapatılmış kapı ve duvarın teknik çizimi.

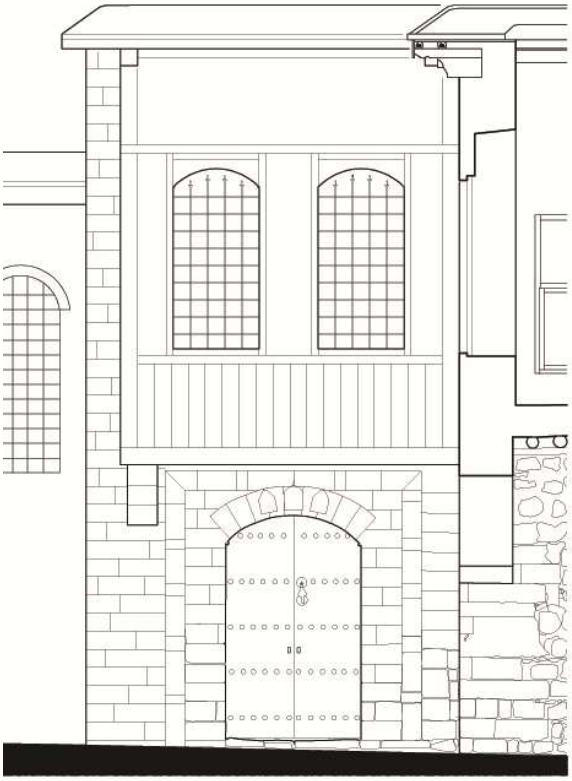
Şekil 4.29 : Giriş cephesi restitüsyon önerisi.

Tez konusu yapının da 102 no’lu mekanı Çizmeci Sokak’a çıkma yapmaktadır. Çıkma zaman içinde niteliksiz bir şekilde yenilenmiştir. Bu müdahale yapının sokak cephesinin özgün niteliğini bozmaktadır. Yapının çıkmasının restitüsyonun yapılabilmesi için ise tarihi kentte günümüze ulaşabilmiş çeşitli konutların çıkmaları incelenmiş ve bu konuda yapılmış araştırmalardan faydalanılmıştır. Yapılan çalışma sonucunda çıkmanın cephe düzeninin Şekil 4.29’daki gibi olabileceği düşünülmektedir.

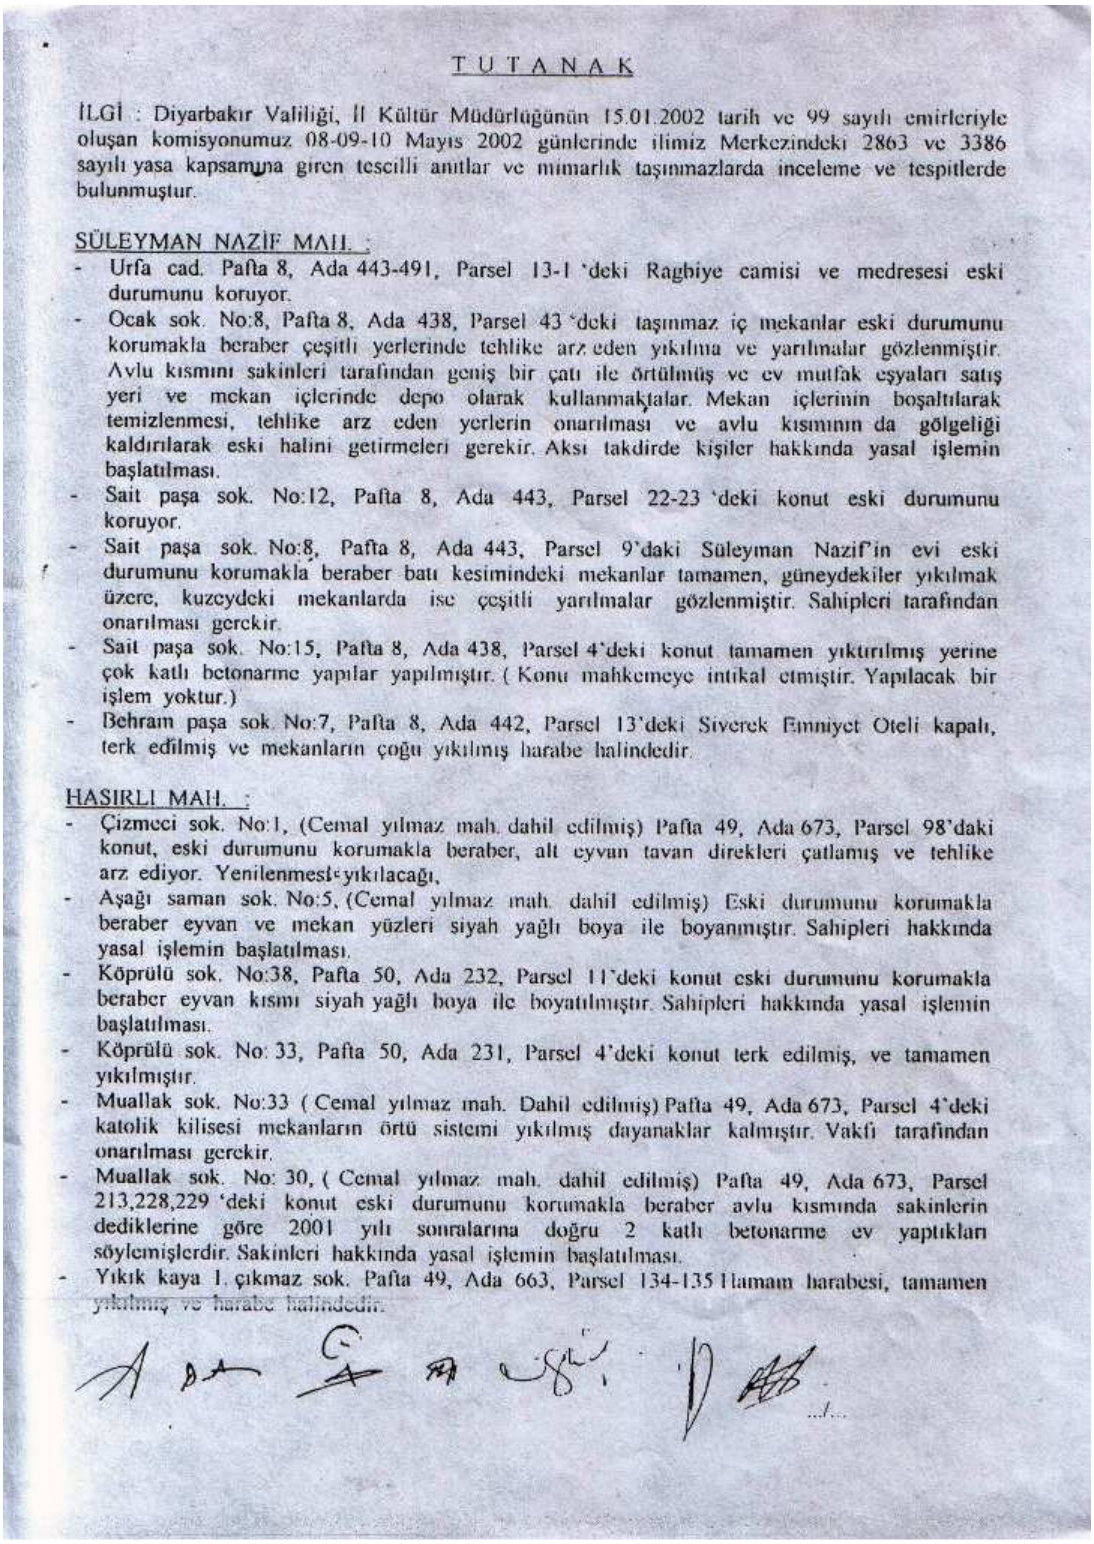
- Çizmeci sok. No:1, (Cemal yılmaz mah. dahil edilmiş) Pafta 49, Ada 673, Parsel 98'daki konut, eski durumunu korumakla beraber, alt eyvan tavan direkleri çatlamış ve tehlike arz ediyor. Yenilenmesi yıkılacağı,

Şekil A.7 : Süleyman Nazif Mahallesi ve Hasırlı Mahallesi'nde bulunan tescilli yapıların fiziksel durumlarına yönelik hazırlanmış ''Tutanak'' belgesi.

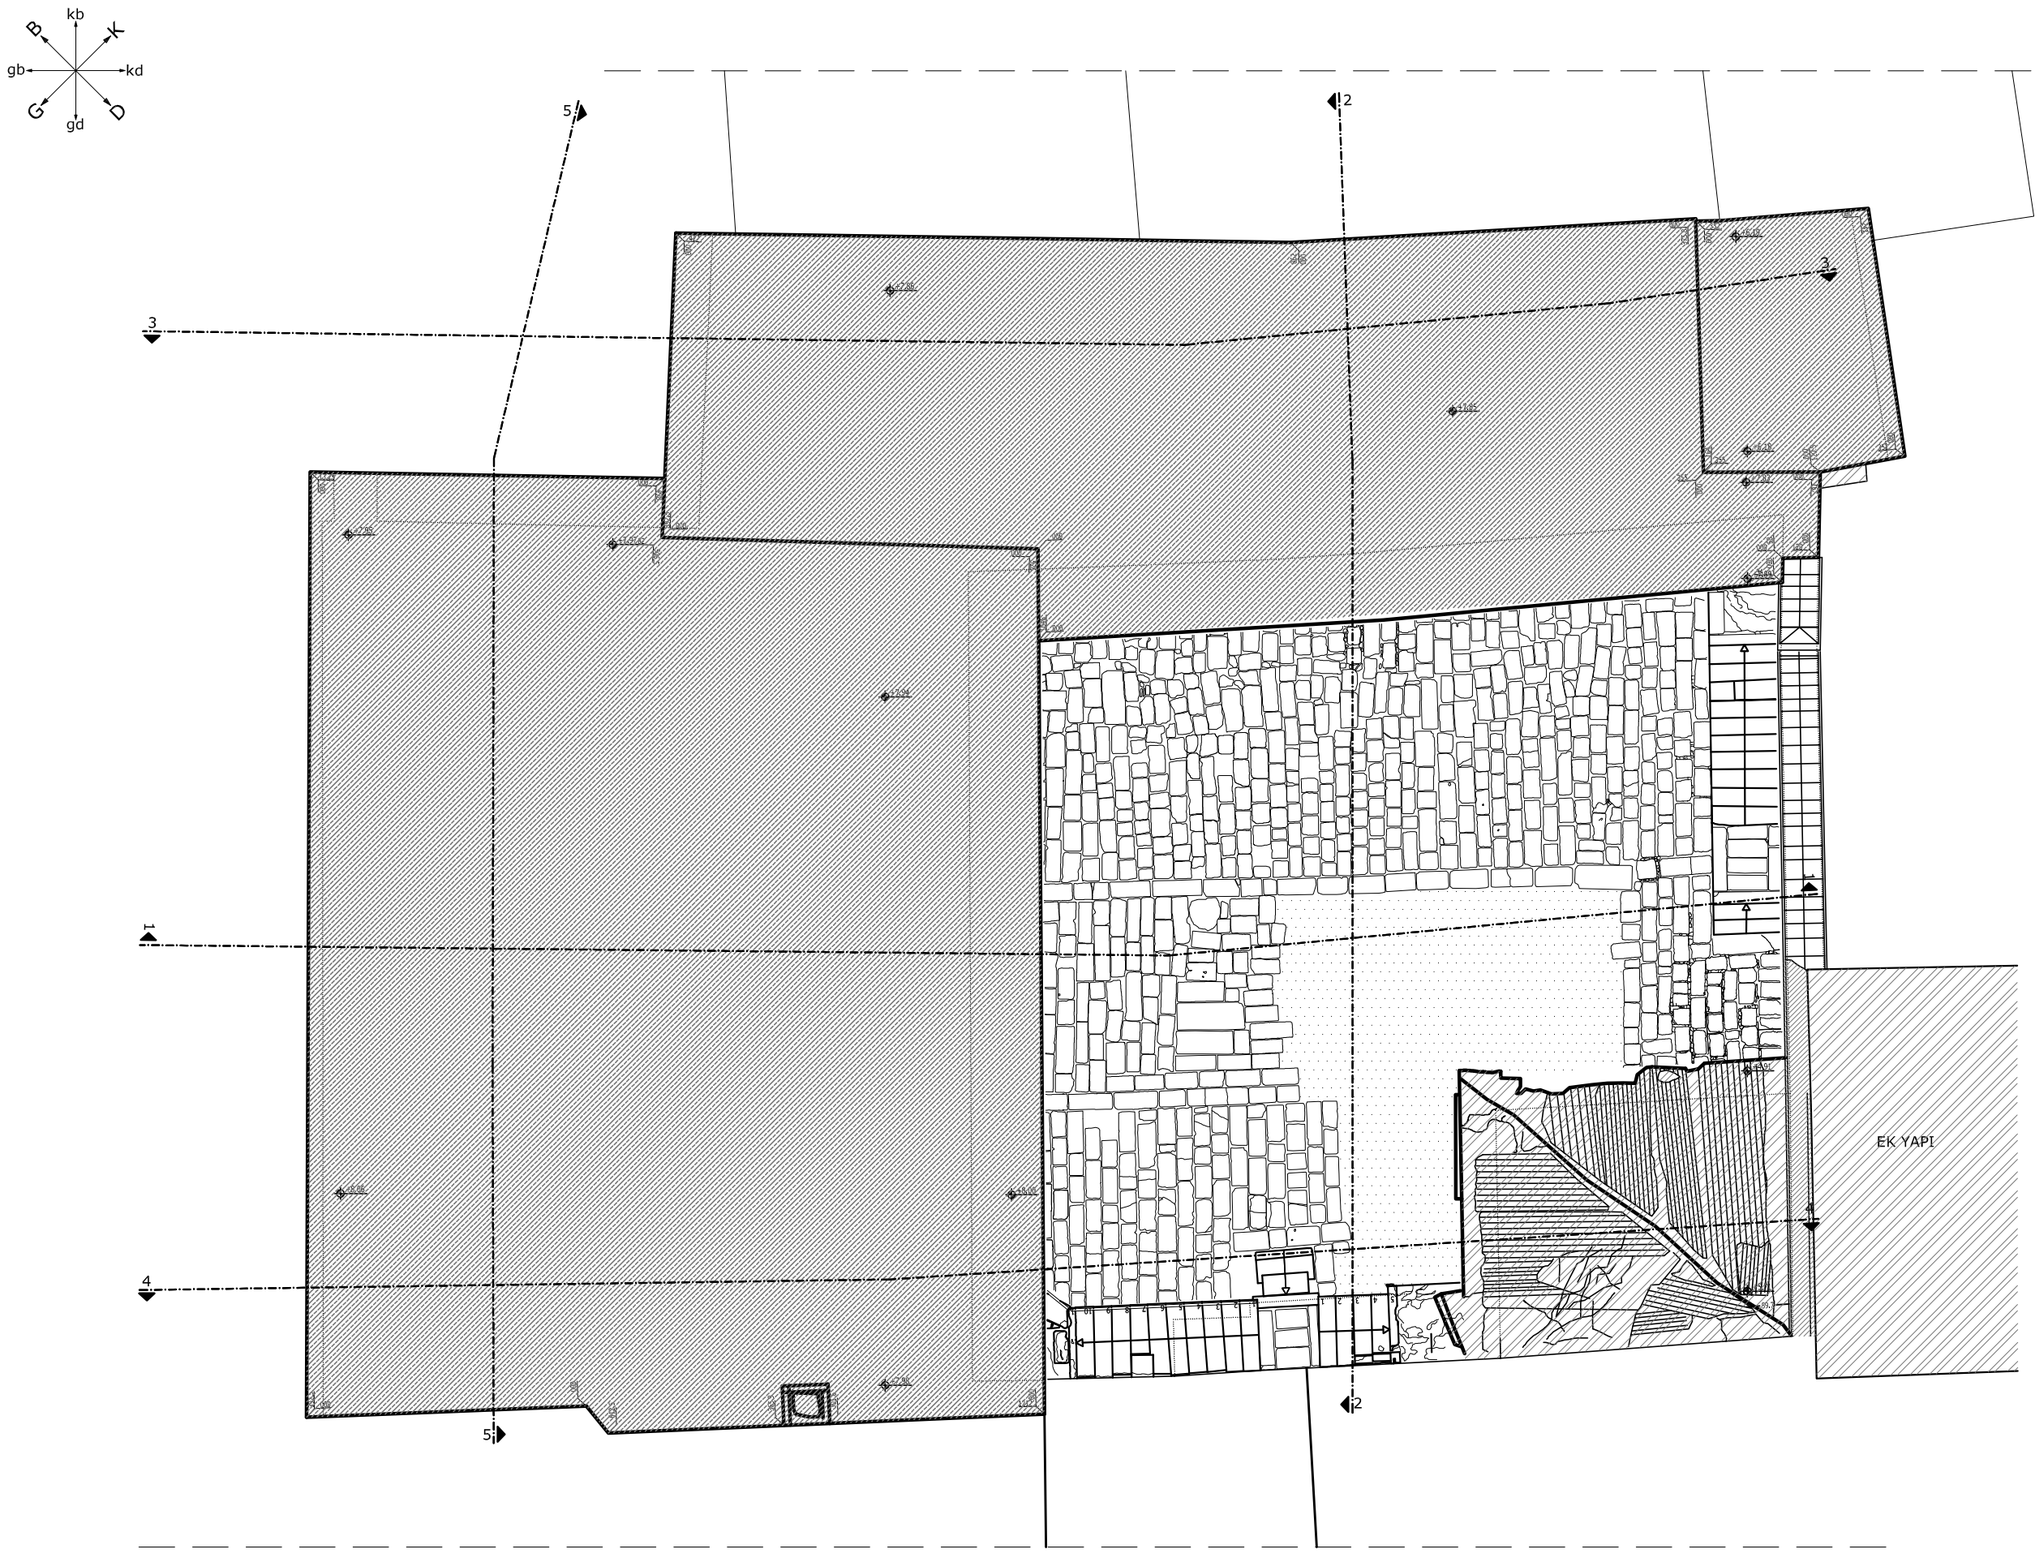
PAFTA ADI	BİRİNCİ KAT PLANI - BOZULMA
ÇİZEN	ŞENEL KAYA
ÖLÇEK	1/50
PAFTA NO	14
	EK - D14

Yapının çatı dışında en çok hasar gören diğer kısımları yine ahşap kirişlerle taşıtılmış olan kat döşemeleridir. Yapının 110 no'lu mekanı olan birinci kat eyvanının döşemesinin büyük bölümü ahşap kirişlerinin çürümesi nedeniyle çökmüştür. 104 no'lu mekanın döşemesi de özellikle duvar diplerinde ahşap kirişlerin çürümesi nedeniyle taşıyıcılığını büyük ölçüde kaybetmiş durumdadır. Bu nedenle her iki mekanın da döşemelerinin özgün yapım tekniklerine bağlı kalınarak yeniden inşa edilmesi gerekmektedir. Bu döşemelerin yeniden inşasında kullanılacak olan ahşap elemanların da çatıdaki ahşap elemanlarda olduğu gibi organik çözücülü, mantar ve böceğe karşı etkili kimyasal koruyucularla emprenye edilmeleri gerekmektedir.
