MARDİN İLİ ARTUKLU İLÇESİ, FERİT KOÇ EVİ RESTORASYON ÖNERİSİ

MİMARLIK
YÜKSEK LİSANS TEZİ

SÜLEYMAN GENÇ
NİSAN 2021

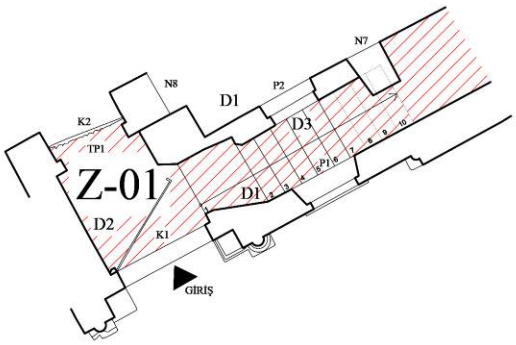
ZEMİN KAT - Z-01 GİRİŞ ARALIĞI

Tablo 3.1.Z-01 mekânı mevcut durum tablosu

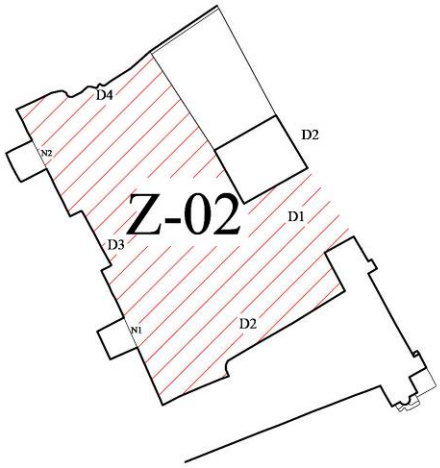
ZEMİN KAT - Z-02 ODA

Tablo 3.2. Z-02 mekânı mevcut durum tablosu

YAPI ELEMANI		MALZEME															BOZULMA NEDENİ			MEVCUT DURUM		
		MİMARİ					YÜZEY						TAŞIYICI									
TAŞIYICI	MİMARİ	T	P	M	A	KSZ	T	ÇS	KS	B	Ş	TO	SE	DKT	KT	MT	BR	MK	BRK	AYR	İYİ	ORTA	KÖTÜ
D1							●							●					●	●		●	
D2									●						●				●	●			●
D3									●					●					●	●		●	
	N1	●							●										●	●		●	
	N2	●							●										●	●		●	
D4								●	●						●				●	●			●
ZEMİN DÖŞEMESİ												●							●				●
TAVAN DÖŞEMESİ								●										●	●	●			●

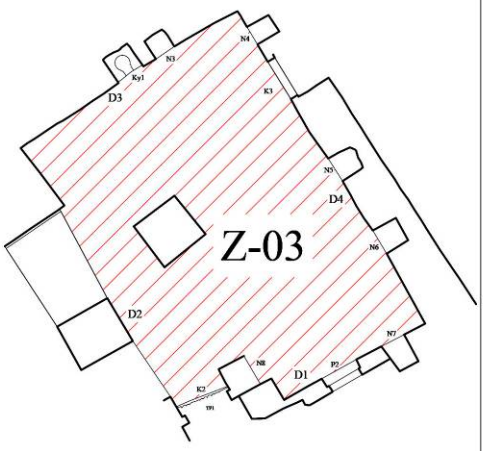
ZEMİN KAT - Z-03 ODA

Tablo 3.3. Z-03 mekânı (1/2) mevcut durum tablosu

YAPI ELEMANI		MALZEME															BOZULMA NEDENİ			MEVCUT DURUM		
		MİMARİ					YÜZEY						TAŞIYICI									
TAŞIYICI	MİMARİ	T	P	M	A	KSZ	T	ÇS	KS	B	Ş	TO	SE	DKT	KT	MT	BR	MK	BRK	AYR	İYİ	ORTA	KÖTÜ
D4									●					●	●			●	●	●			●
	N4	●					●								●				●	●		●	
	K3					●													●			●	
	N5	●							●										●	●		●	
	N6	●					●											●	●	●			●
ZEMİN DÖŞEMESİ												●							●				●
TAVAN DÖŞEMESİ								●	●									●	●	●			●

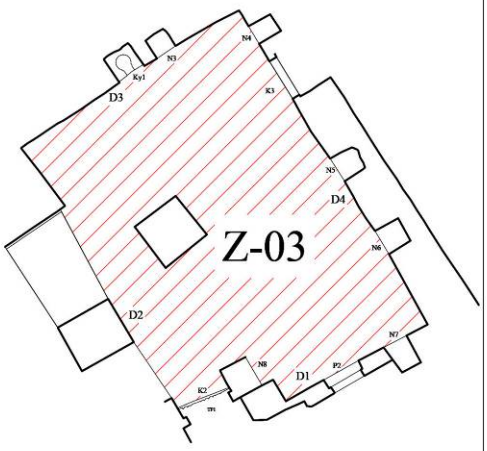
ZEMİN KAT - Z-03 ODA

Tablo 3.3. Z-03 mekânı (2/2 devamı) mevcut durum tablosu

YAPI ELEMANI		MALZEME															BOZULMA NEDENİ			MEVCUT DURUM		
		MİMARİ					YÜZEY						TAŞIYICI									
TAŞIYICI	MİMARİ	T	P	M	A	KSZ	T	ÇS	KS	B	Ş	TO	SE	DKT	KT	MT	BR	MK	BRK	AYR	İYİ	ORTA	KÖTÜ
D4									●					●	●			●	●	●			●
	N4	●					●								●				●	●		●	
	K3					●													●			●	
	N5	●							●										●	●		●	
	N6	●					●											●	●	●			●
ZEMİN DÖŞEMESİ												●							●				●
TAVAN DÖŞEMESİ								●	●									●	●	●			●

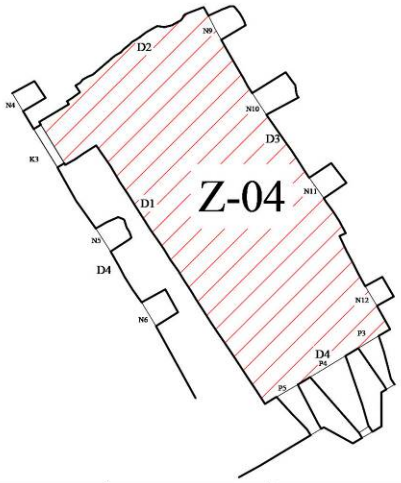
ZEMİN KAT - Z-04 ODA

Tablo 3.4. Z-04 mekânı (1/2) mevcut durum tablosu

YAPI ELEMANI		MALZEME															BOZULMA NEDENİ			MEVCUT DURUM		
		MİMARİ					YÜZEY						TAŞIYICI									
TAŞIYICI	MİMARİ	T	P	M	A	KSZ	T	ÇS	KS	B	Ş	TO	SE	DKT	KT	MT	BR	MK	BRK	AYR	İYİ	ORTA	KÖTÜ
D1									●						●			●	●	●			●
	K3					●													●			●	
D2									●					●	●			●	●	●			●
D3									●					●	●			●	●	●			●
	N9	●							●										●	●			●
	N10	●							●									●	●	●			●
	N11	●							●										●	●		●	
	N12	●					●											●	●	●			●
D4									●					●	●				●	●		●	
	P3					●														●		●

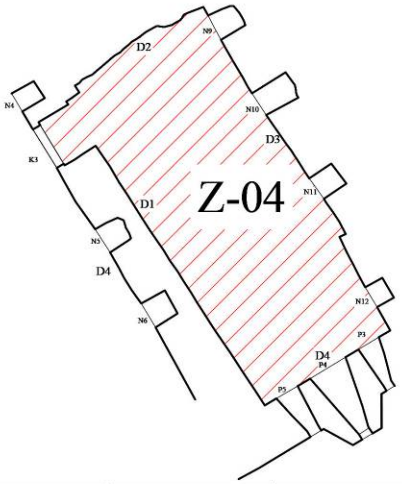
ZEMİN KAT - Z-04 ODA

Tablo 3.4. Z-04 mekânı (2/2 devamı) mevcut durum tablosu

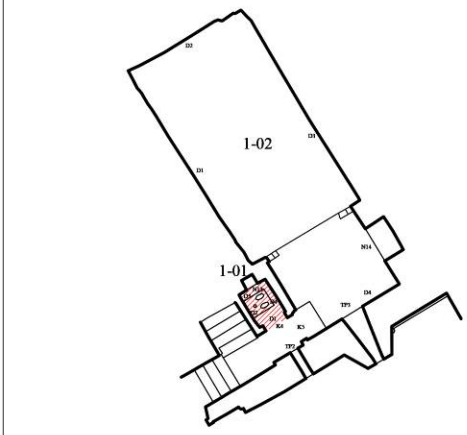
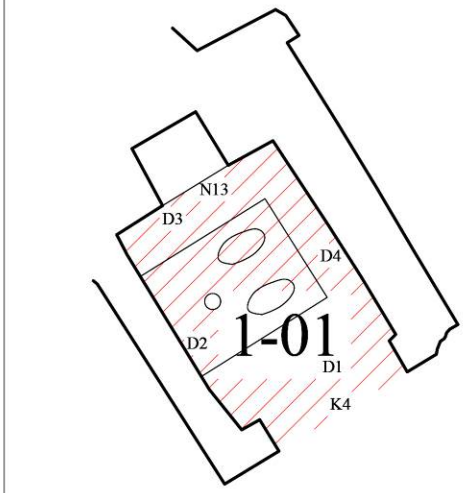
BİRİNCİ KAT - 1-01 ARA KAT TUVALET

Tablo 3.5. 1-01 mekânı mevcut durum tablosu

YAPI ELEMANI		MALZEME															BOZULMA NEDENİ			MEVCUT DURUM		
		MİMARİ					YÜZEY							TAŞIYICI								
TAŞIYICI	MİMARİ	T	P	M	A	KSZ	T	ÇS	KS	B	Ş	TO	SE	DKT	KT	MT	BR	MK	BRK	AYR	İYİ	ORTA	KÖTÜ
D1										●				●					●	●		●	
	K4					●																	●
D2										●				●					●	●		●	
D3										●				●					●	●		●	
	N13	●								●									●	●		●	
D4										●				●					●	●		●	
ZEMİN DÖŞEMESİ							●												●			●	
TAVAN DÖŞEMESİ							●												●	●			●

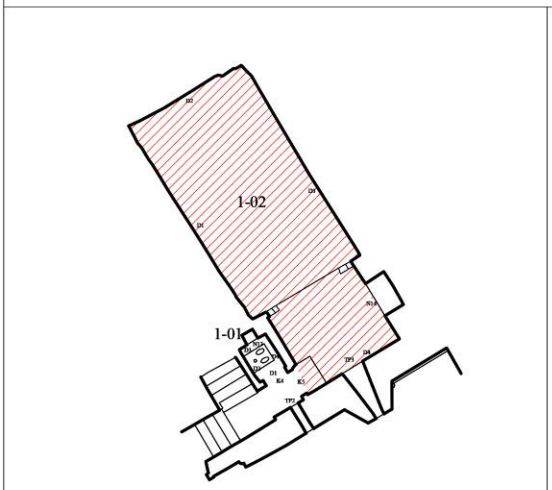
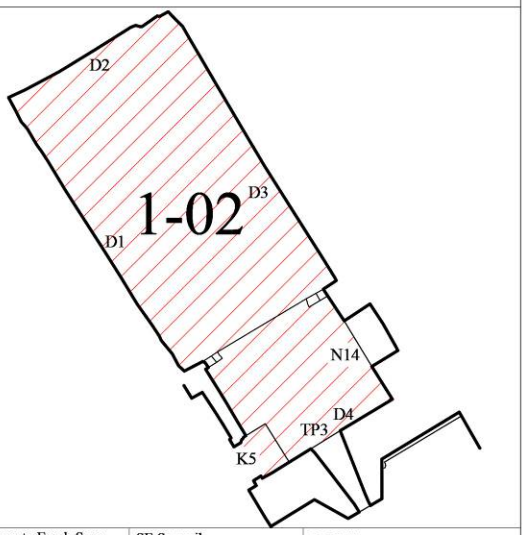
BİRİNCİ KAT - 1-02 ARA KAT ODA

Tablo 3.6. 1-02 mekânı mevcut durum tablosu

YAPI ELEMANI		MALZEME															BOZULMA NEDENİ			MEVCUT DURUM		
		MİMARİ					YÜZEY						TAŞIYICI									
TAŞIYICI	MİMARİ	T	P	M	A	KSZ	T	ÇS	KS	B	Ş	TO	SE	DKT	KT	MT	BR	MK	BRK	AYR	İYİ	ORTA	KÖTÜ
D1									●						●	●			●	●		●	
	K5					●																	●
D2									●							●			●	●		●	
D3									●						●	●			●	●		●	
	N14	●					●												●	●		●	
D4										●					●				●	●		●	
	TP3					●														●			●
ZEMİN DÖŞEMESİ												●							●			●	
TAVAN DÖŞEMESİ									●									●	●	●			●

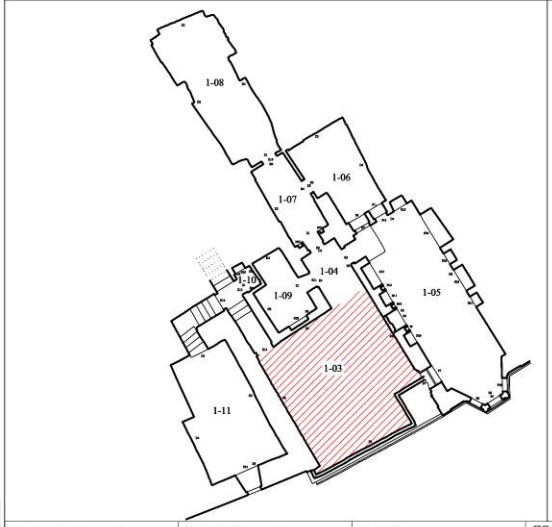
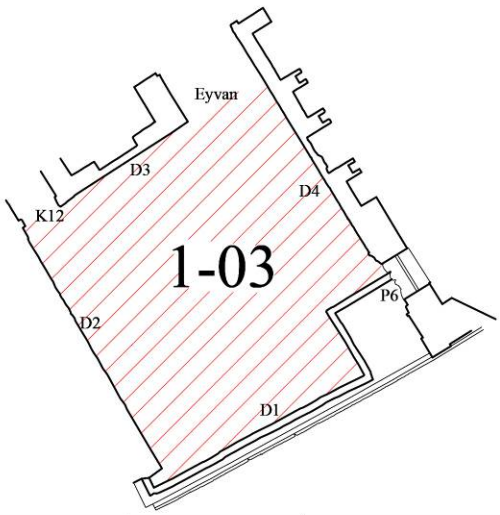
BİRİNCİ KAT - 1-03 TERAS

Tablo 3.7. 1-03 mekânı mevcut durum tablosu

YAPI ELEMANI		MALZEME															BOZULMA NEDENİ			MEVCUT DURUM		
		MİMARİ					YÜZEY							TAŞIYICI									
TAŞIYICI	MİMARİ	T	P	M	A	KSZ	T	ÇS	KS	B	Ş	TO	SE	DKT	KT	MT	BR	MK	BRK	AYR	İYİ	ORTA	KÖTÜ
D1								●						●			●		●	●		●	
D2							●		●					●	●			●	●	●			●
D3							●	●						●					●	●		●	
	K12					●														●			●
D4							●	●						●				●	●	●			●
	P7					●														●			●
ZEMİN DÖŞEMESİ							●												●	●		●

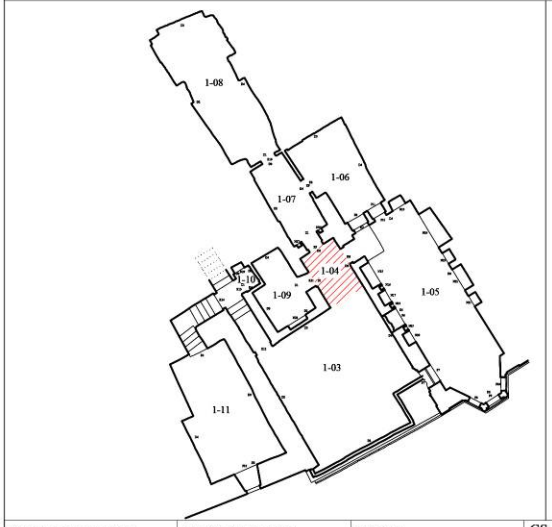
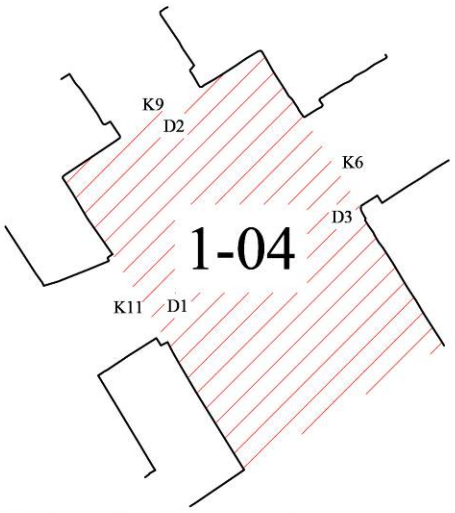
BİRİNCİ KAT - 1-04 EYVAN

Tablo 3.8. 1-04 mekânı mevcut durum tablosu

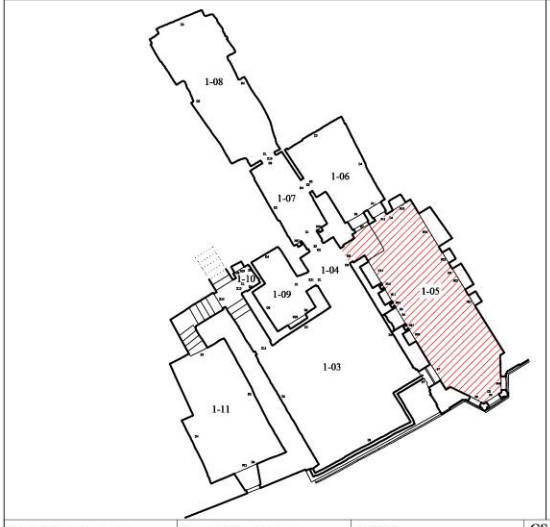
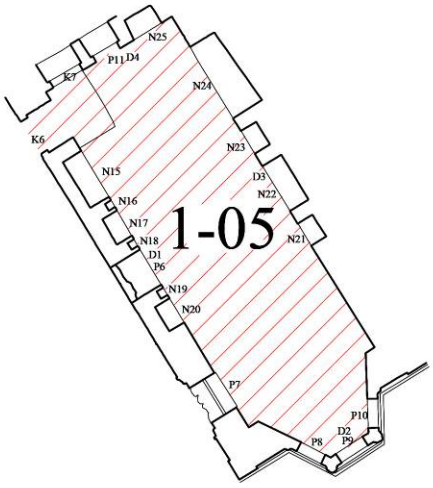
BİRİNCİ KAT - 1-05 ODA

YAPI ELEMANI		MALZEME																BOZULMA NEDENİ			MEVCUT DURUM		
		MİMARİ					YÜZEY							TAŞIYICI									
TAŞIYICI	MİMARİ	T	P	M	A	KSZ	T	ÇS	KS	B	Ş	TO	SE	DKT	KT	MT	BR	MK	BRK	AYR	İYİ	ORTA	KÖTÜ
D1								●						●				●	●	●			●
	K6					●														●			●
	N15	●					●	●											●	●		●	
	N16	●					●												●	●		●	
	N17	●					●												●	●		●	
	N18	●					●												●	●		●	
	P6					●														●			●
	N19	●					●												●	●		●	
	N20	●					●		●										●	●		●	
	P7					●														●			●

Tablo 3.9. 1-05 mekânı (2/3 devamı) mevcut durum tablosu

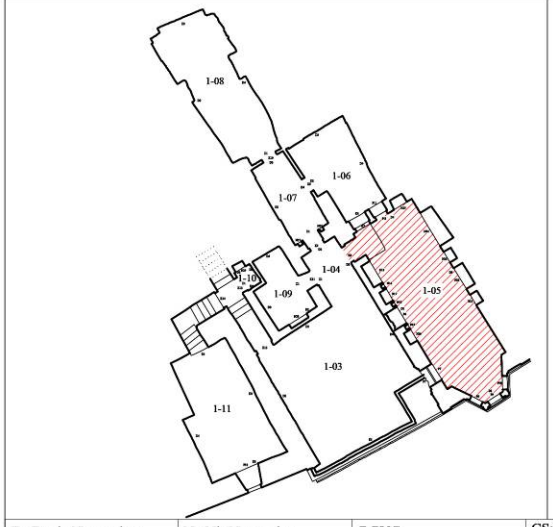
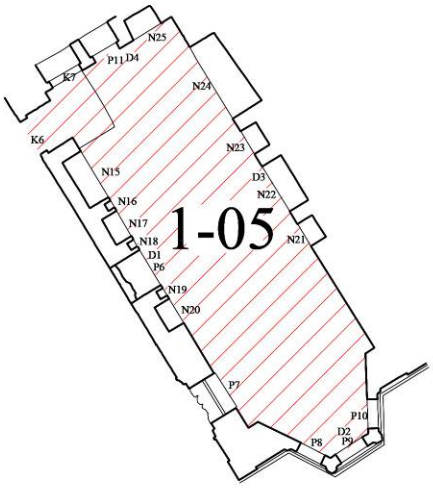
BİRİNCİ KAT - 1-05 ODA

YAPI ELEMANI		MALZEME															BOZULMA NEDENİ			MEVCUT DURUM		
		MİMARİ					YÜZEY							TAŞIYICI								
TAŞIYICI	MİMARİ	T	P	M	A	KSZ	T	ÇS	KS	B	Ş	TO	SE	DKT	KT	MT	BR	MK	BRK	AYR	İYİ	ORTA	KÖTÜ
								●						●						●		●	
D2	P8					●														●			●
	P9					●														●			●
	P10					●														●			●
							●	●						●				●	●	●			●
D3	N21	●					●	●											●	●		●	
	N22	●					●		●										●	●		●	
	N23	●					●		●										●	●		●	
	N24	●					●		●										●	●		●

Tablo 3.9. 1-05 mekânı (3/3 devamı) mevcut durum tablosu

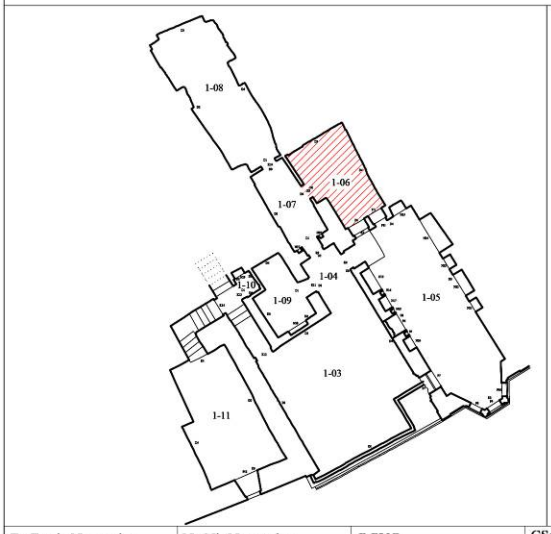
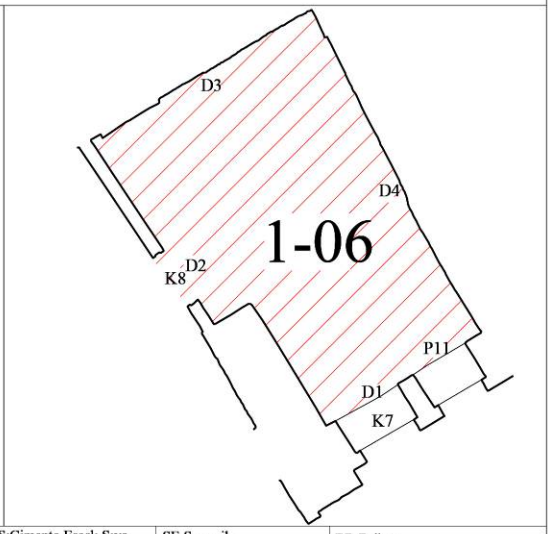
BİRİNCİ KAT - 1-06 ODA

YAPI ELEMANI		MALZEME															BOZULMA NEDENİ			MEVCUT DURUM		
		MİMARİ					YÜZEY							TAŞIYICI								
TAŞIYICI	MİMARİ	T	P	M	A	KSZ	T	ÇS	KS	B	Ş	TO	SE	DKT	KT	MT	BR	MK	BRK	AYR	İYİ	ORTA	KÖTÜ
							●	●						●				●	●	●			●
D4	N25	●						●											●	●		●	
	P11					●														●			●
	K7					●														●			●
ZEMİN DÖŞEMESİ							●												●			●	
TAVAN DÖŞEMESİ								●										●	●	●			●

Tablo 3.10. 1-06 mekânı mevcut durum tablosu

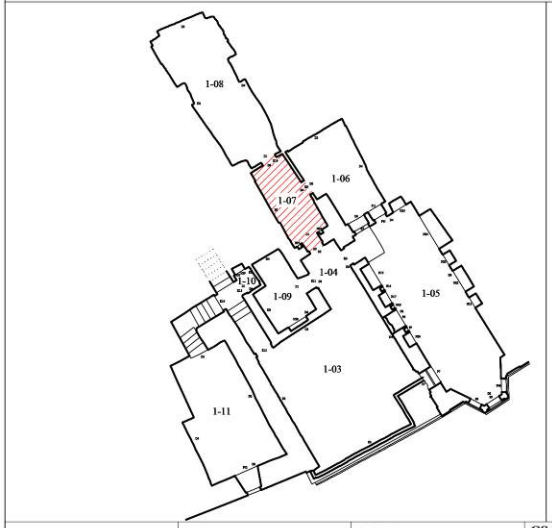
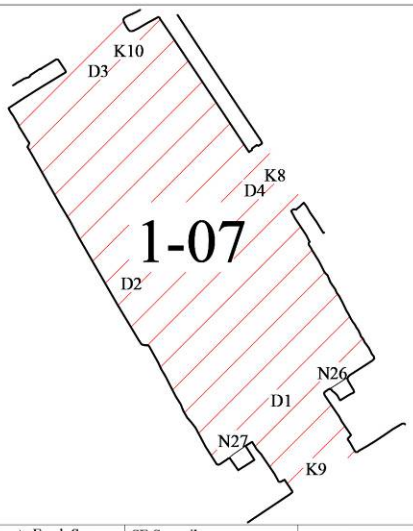
BİRİNCİ KAT - 1-07 ODA

YAPI ELEMANI		MALZEME															BOZULMA NEDENİ			MEVCUT DURUM		
		MİMARİ					YÜZEY							TAŞIYICI								
TAŞIYICI	MİMARİ	T	P	M	A	KSZ	T	ÇS	KS	B	Ş	TO	SE	DKT	KT	MT	BR	MK	BRK	AYR	İYİ	ORTA	KÖTÜ
D1								●						●					●	●		●	
	K7					●														●			●
	P11					●														●			●
D2								●							●				●	●		●	
	K8					●														●			●
D3								●	●										●	●		●	
D4								●											●	●		●	
ZEMİN DÖŞEMESİ							●					●							●			●	
TAVAN DÖŞEMESİ								●											●	●		●

Tablo 3.11. 1-07 mekânı (1/2) mevcut durum tablosu

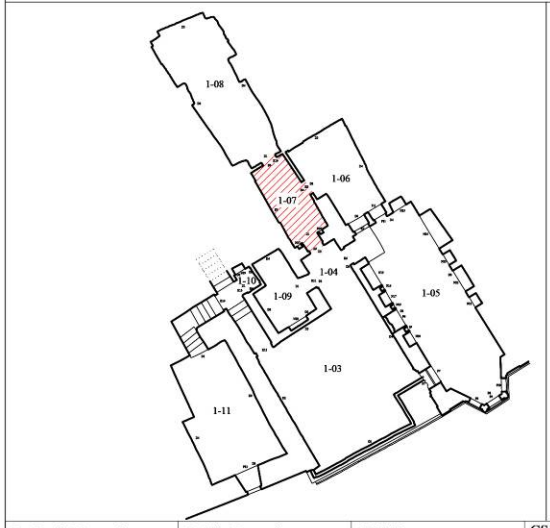
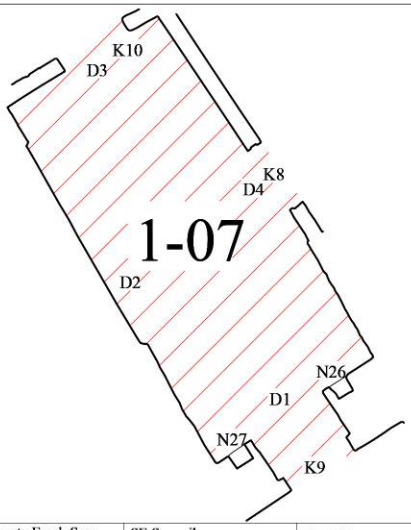
BİRİNCİ KAT - 1-07 ODA

YAPI ELEMANI		MALZEME															BOZULMA NEDENİ			MEVCUT DURUM		
		MİMARİ					YÜZEY							TAŞIYICI								
TAŞIYICI	MİMARİ	T	P	M	A	KSZ	T	ÇS	KS	B	Ş	TO	SE	DKT	KT	MT	BR	MK	BRK	AYR	İYİ	ORTA	KÖTÜ
D1								●						●					●	●		●	
	N26	●						●											●	●		●	
	N27	●						●											●	●		●	
	K9					●														●			●
D2								●							●				●	●		●	
D3								●						●					●	●		●	
	K10					●														●			●
D4								●									●		●	●		●	
	K8					●														●			●

Tablo 3.11. 1-07 mekânı (2/2 devamı) mevcut durum tablosu

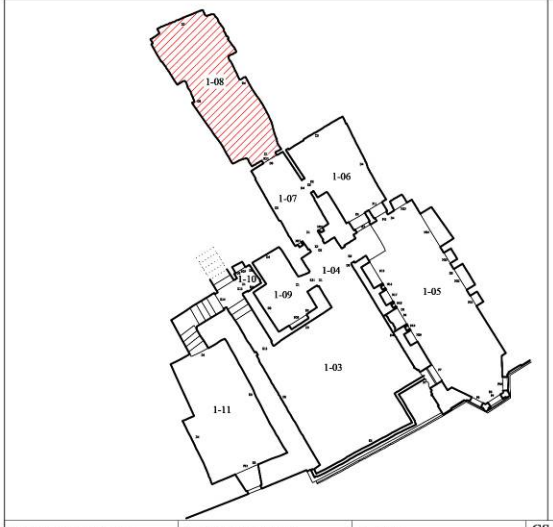
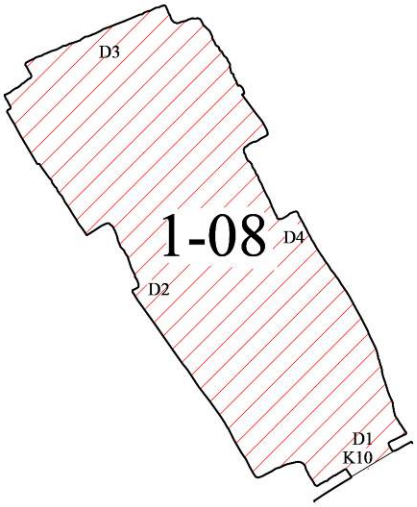
BİRİNCİ KAT - 1-08 ODA

YAPI ELEMANI		MALZEME															BOZULMA NEDENİ			MEVCUT DURUM		
		MİMARİ					YÜZEY						TAŞIYICI									
TAŞIYICI	MİMARİ	T	P	M	A	KSZ	T	ÇS	KS	B	Ş	TO	SE	DKT	KT	MT	BR	MK	BRK	AYR	İYİ	ORTA	KÖTÜ
 ZEMİN DÖŞEMESİ							●					●							●			●	
 TAVAN DÖŞEMESİ								●	●										●	●		●

Tablo 3.12. 1-08 mekânı mevcut durum tablosu

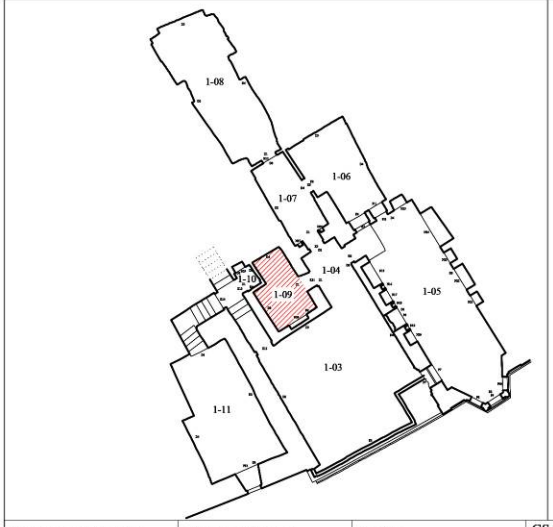
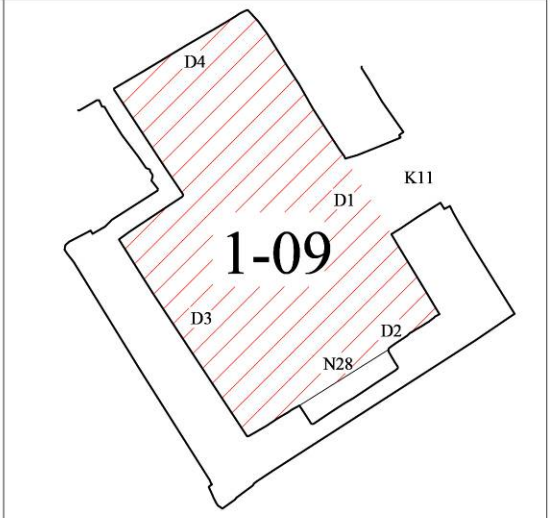
BİRİNCİ KAT - 1-09 ODA

YAPI ELEMANI		MALZEME															BOZULMA NEDENİ			MEVCUT DURUM		
		MİMARİ					YÜZEY							TAŞIYICI								
TAŞIYICI	MİMARİ	T	P	M	A	KSZ	T	ÇS	KS	B	Ş	TO	SE	DKT	KT	MT	BR	MK	BRK	AYR	İYİ	ORTA	KÖTÜ
D1							●		●					●				●	●	●			●
	K10					●														●			●
D2							●		●						●				●	●			●
D3							●		●						●				●	●			●
D4							●		●						●			●	●	●			●
 ZEMİN DÖŞEMESİ							●					●							●	●		●	
 TAVAN DÖŞEMESİ									●									●	●	●			●

Tablo 3.13. 1-09 mekânı mevcut durum tablosu

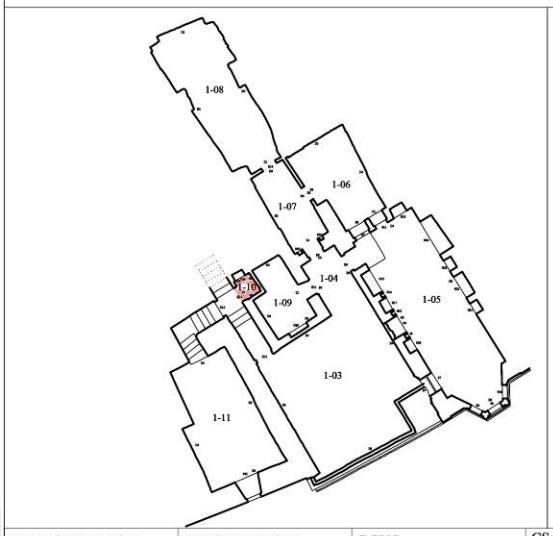
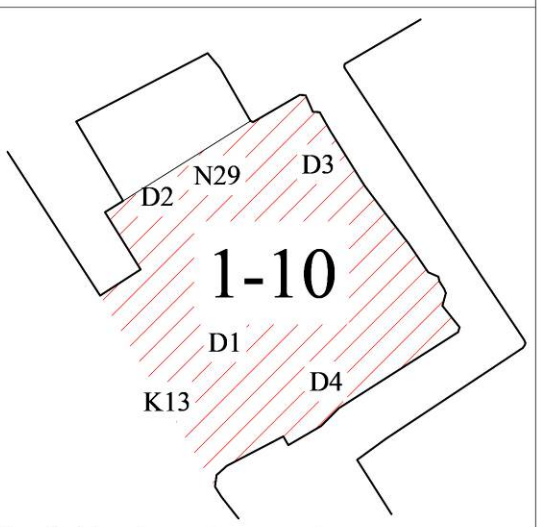
BİRİNCİ KAT - 1-10 ARA KAT TUVALET

YAPI ELEMANI		MALZEME															BOZULMA NEDENİ			MEVCUT DURUM		
		MİMARİ					YÜZEY							TAŞIYICI								
TAŞIYICI	MİMARİ	T	P	M	A	KSZ	T	ÇS	KS	B	Ş	TO	SE	DKT	KT	MT	BR	MK	BRK	AYR	İYİ	ORTA	KÖTÜ
D1									●						●				●	●		●	
	K11					●														●		●	
D2									●						●				●	●		●	
	N28	●							●										●	●		●	
D3									●						●				●	●		●	
D4									●						●				●	●		●	
ZEMİN DÖŞEMESİ							●					●							●			●	
TAVAN DÖŞEMESİ									●										●	●		●

Tablo 3.14. 1-10 mekânı mevcut durum tablosu

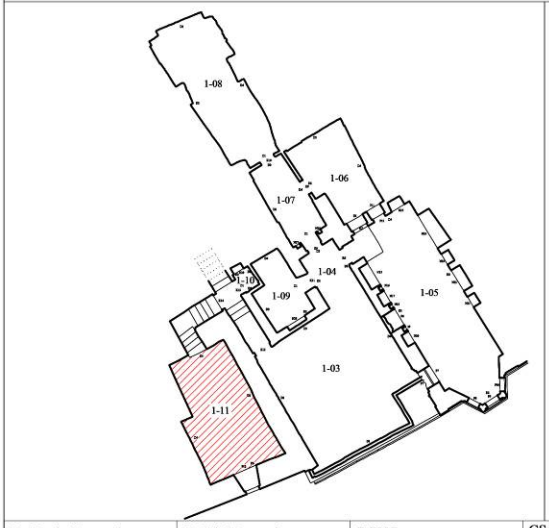
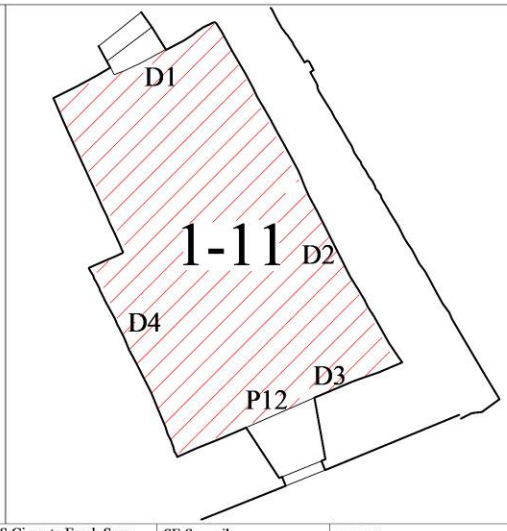
BİRİNCİ KAT - 1-11 ARA KAT ODA

YAPI ELEMANI		MALZEME															BOZULMA NEDENİ			MEVCUT DURUM		
		MİMARİ					YÜZEY							TAŞIYICI									
TAŞIYICI	MİMARİ	T	P	M	A	KSZ	T	ÇS	KS	B	Ş	TO	SE	DKT	KT	MT	BR	MK	BRK	AYR	İYİ	ORTA	KÖTÜ
D1							●			●				●			●		●	●		●	
	K13					●														●			●
D2							●			●				●					●	●		●	
	N29	●								●									●	●			●
D3							●			●									●	●		●	
D4							●			●									●	●		●	
ZEMİN DÖŞEMESİ							●												●	●		●	
TAVAN DÖŞEMESİ										●									●	●		●

Tablo 3.15. 1-11 mekânı mevcut durum tablosu

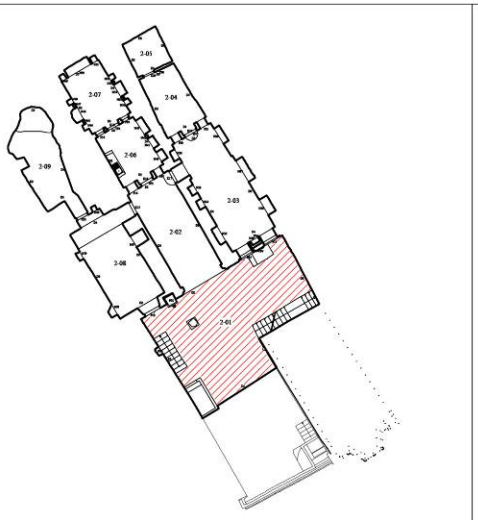
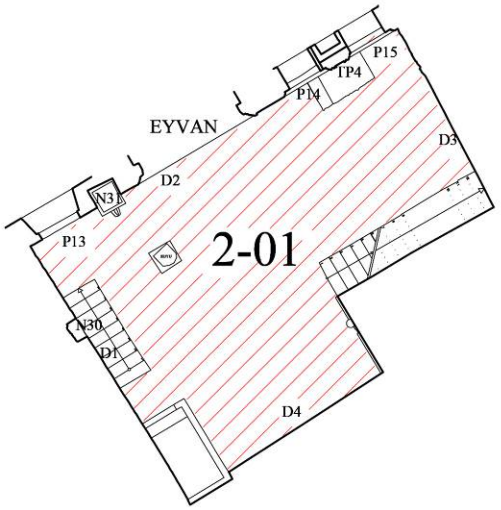
İKİNCİ KAT - 2-01 TERAS

YAPI ELEMANI		MALZEME															BOZULMA NEDENİ			MEVCUT DURUM		
		MİMARİ					YÜZEY							TAŞIYICI								
TAŞIYICI	MİMARİ	T	P	M	A	KSZ	T	ÇS	KS	B	Ş	TO	SE	DKT	KT	MT	BR	MK	BRK	AYR	İYİ	ORTA	KÖTÜ
D1							●		●					●	●				●	●		●	
D2							●		●						●				●	●		●	
D3									●					●					●	●		●	
	P12					●														●			●
D4									●						●				●	●		●	
ZEMİN DÖŞEMESİ							●												●			●	
TAVAN DÖŞEMESİ									●										●	●		●

Tablo 3.16. 2-01 mekânı (1/2) mevcut durum tablosu

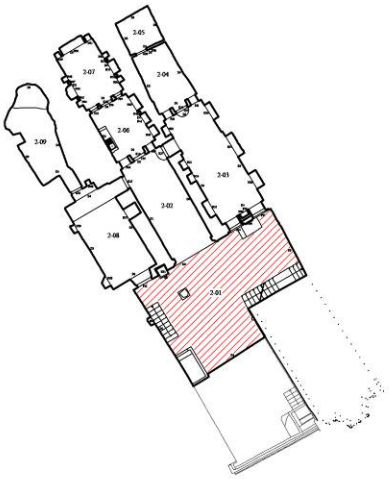
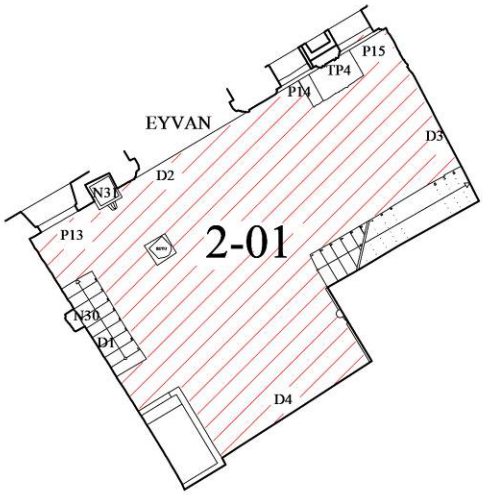
İKİNCİ KAT - 2-01 TERAS

YAPI ELEMANI		MALZEME															BOZULMA NEDENİ			MEVCUT DURUM		
		MİMARİ					YÜZEY							TAŞIYICI								
TAŞIYICI	MİMARİ	T	P	M	A	KSZ	T	ÇS	KS	B	Ş	TO	SE	DKT	KT	MT	BR	MK	BRK	AYR	İYİ	ORTA	KÖTÜ
D1							●	●	●					●	●			●	●	●			●
	N30	●					●		●										●	●		●	
D2							●							●					●	●		●	
	P13					●														●			●
	N31	●					●												●	●		●	
	P14					●														●			●
	TP4					●														●			●
	P15					●														●			●
D3							●							●	●				●	●		●	
D4							●							●					●	●		●

Tablo 3.16. 2-01 mekânı (2/2 devamı) mevcut durum tablosu

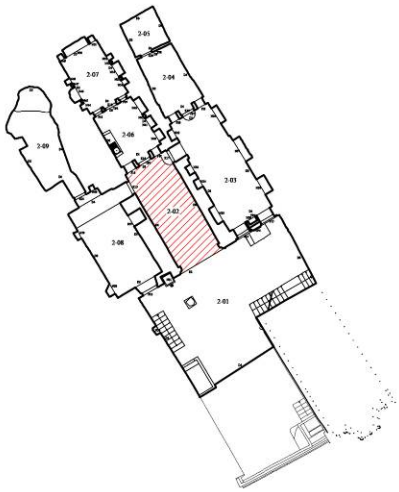
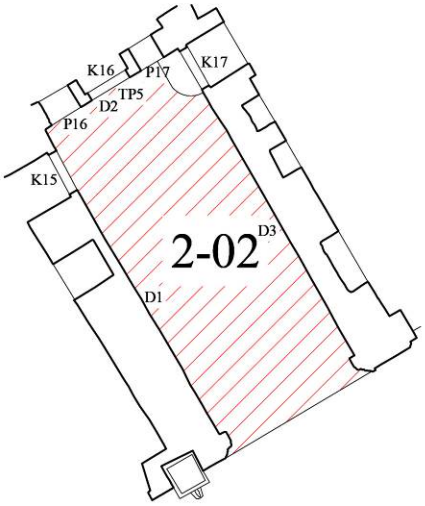
İKİNCİ KAT - 2-02 EYVAN

YAPI ELEMANI		MALZEME															BOZULMA NEDENİ			MEVCUT DURUM		
		MİMARİ					YÜZEY							TAŞIYICI								
TAŞIYICI	MİMARİ	T	P	M	A	KSZ	T	ÇS	KS	B	Ş	TO	SE	DKT	KT	MT	BR	MK	BRK	AYR	İYİ	ORTA	KÖTÜ
 ZEMİN DÖŞEMESİ							●												●			●

Tablo 3.17. 2-02 mekânı (1/2) mevcut durum tablosu

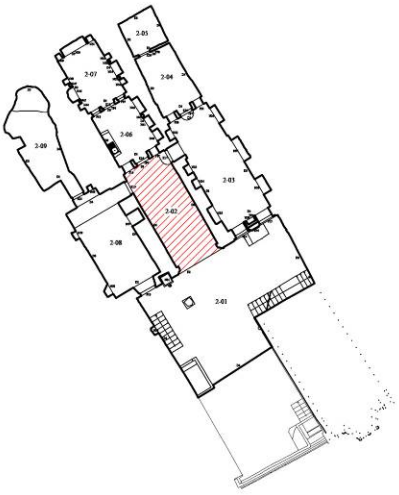
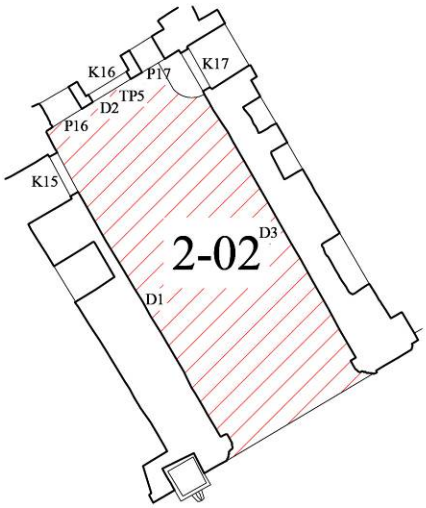
İKİNCİ KAT - 2-02 EYVAN

YAPI ELEMANI		MALZEME															BOZULMA NEDENİ			MEVCUT DURUM		
		MİMARİ					YÜZEY							TAŞIYICI								
TAŞIYICI	MİMARİ	T	P	M	A	KSZ	T	ÇS	KS	B	Ş	TO	SE	DKT	KT	MT	BR	MK	BRK	AYR	İYİ	ORTA	KÖTÜ
D1									●						●			●	●	●			●
	K15					●														●			●
D2							●		●					●					●	●		●	
	P16					●														●			●
	TP5				●															●		●	
	K16					●														●			●
	P17					●														●			●
D3									●						●			●	●	●			●
	K17					●														●			●

Tablo 3.17. 2-02 mekânı (2/2 devamı) mevcut durum tablosu

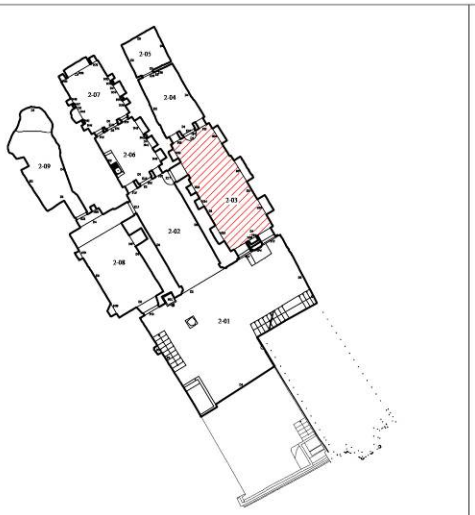
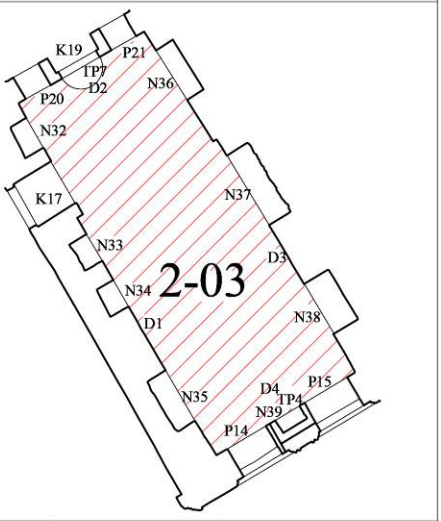
İKİNCİ KAT - 2-03 ODA

YAPI ELEMANI		MALZEME															BOZULMA NEDENİ			MEVCUT DURUM		
		MİMARİ					YÜZEY							TAŞIYICI								
TAŞIYICI	MİMARİ	T	P	M	A	KSZ	T	ÇS	KS	B	Ş	TO	SE	DKT	KT	MT	BR	MK	BRK	AYR	İYİ	ORTA	KÖTÜ
 ZEMİN DÖŞEMESİ							●												●			●	
 TAVAN DÖŞEMESİ									●									●	●	●			●

Tablo 3.18. 2-03 mekânı (1/3) mevcut durum tablosu

Başoda olarak kullanılan 2-03 mekânının üst örtüsünden kopan parçalar yapıdan gelen izler doğrultusunda tamamlanmıştır. 2-04 mekânının duvarlarında yer alan korozyona uğramış delikler kapatılarak özgün haline getirilmiştir. Yapının çürüyen ve kopan tüm ahşap kapı lentoları yenilenmiş dolapları olmayan nişlere dokuya uygun şekilde dolap üretilmiştir. 2-08 mekân duvarlarında oluşan strüktürel çatlaklar dokuya uygun enjeksiyon malzemesi ile tamamlanmıştır. 2-03, 2-04, 2-06, 2-08 mekânlarında sonradan yapılan tüm betonarme şap döşemeler kaldırılarak yerine yapıdan gelen izler doğrultusunda taş döşenmiştir. Damda sonradan yapılan betonarme şap döşeme kaldırılarak yerine taş döşeme yapılıp yalıtımı sağlanmıştır (Bkz: EK-4. Restitüsyon Projesi Detay Çizimleri). Tüm duvar ve tavanlarda yer alan boya, çimento ve kireç esaslı sıvalar temizlenerek özgün taş yüzeyi ortaya çıkarılmıştır. Derzleri yenilenen mekânların duvar seviyesi taş bırakılarak tavanlar yöresel harç olan ınkara harç ile sıvanmıştır.

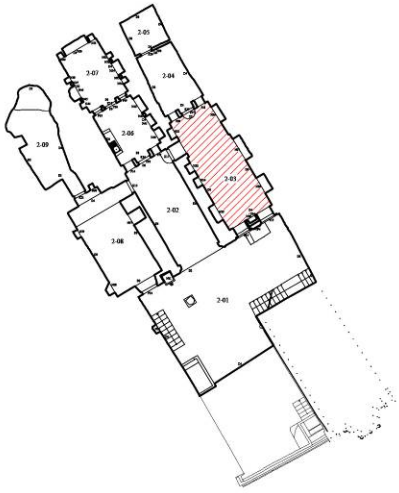
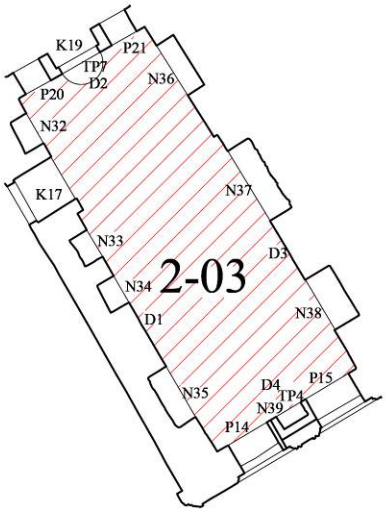
İKİNCİ KAT - 2-03 ODA

YAPI ELEMANI		MALZEME															BOZULMA NEDENİ			MEVCUT DURUM		
		MİMARİ					YÜZEY							TAŞIYICI								
TAŞIYICI	MİMARİ	T	P	M	A	KSZ	T	ÇS	KS	B	Ş	TO	SE	DKT	KT	MT	BR	MK	BRK	AYR	İYİ	ORTA	KÖTÜ
							●		●					●	●			●	●	●			●
D1	K17					●														●			●
	N32	●					●		●									●	●	●			●
	N33	●					●		●									●	●	●			●
	N34	●					●		●									●	●	●			●
	N35	●					●		●									●	●	●			●
							●		●					●					●	●		●	
D2	P20					●														●			●
	K19					●														●			●
	TP7					●														●			●

Tablo 3.18. 2-03 mekânı (2/3 devamı) mevcut durum tablosu

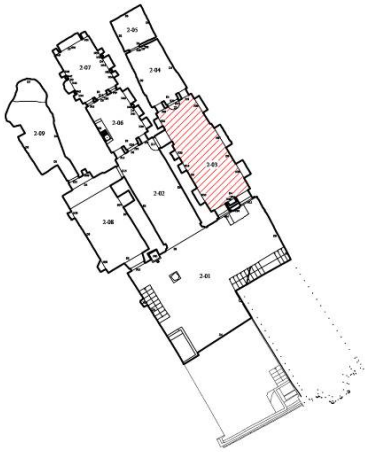
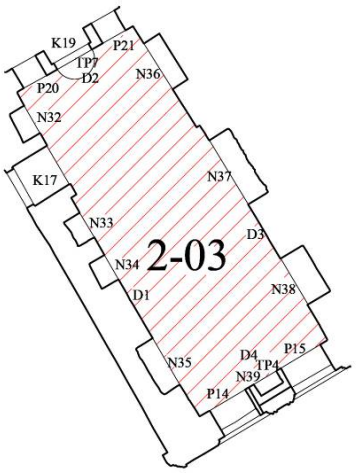
İKİNCİ KAT - 2-03 ODA

YAPI ELEMANI		MALZEME															BOZULMA NEDENİ			MEVCUT DURUM		
		MİMARİ					YÜZEY							TAŞIYICI								
TAŞIYICI	MİMARİ	T	P	M	A	KSZ	T	ÇS	KS	B	Ş	TO	SE	DKT	KT	MT	BR	MK	BRK	AYR	İYİ	ORTA	KÖTÜ
D2	P21					●														●			●
D3							●		●					●	●			●	●	●			●
	N36	●					●		●									●	●	●			●
	N37						●		●									●	●	●			●
	N38	●					●		●									●	●	●			●
D4							●		●					●	●				●	●		●	
	P14					●														●			●
	N39	●								●										●		●	
	TP4					●														●			●
	P15					●														●			●

Tablo 3.18. 2-03 mekânı (3/3 devamı) mevcut durum tablosu

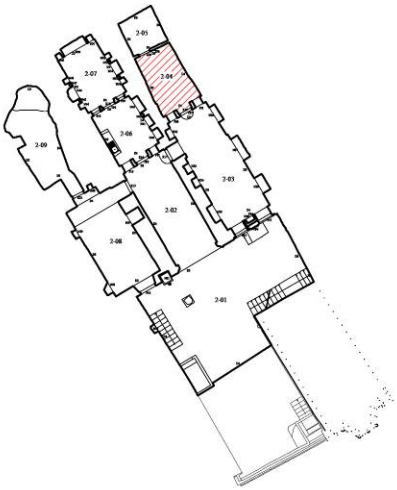
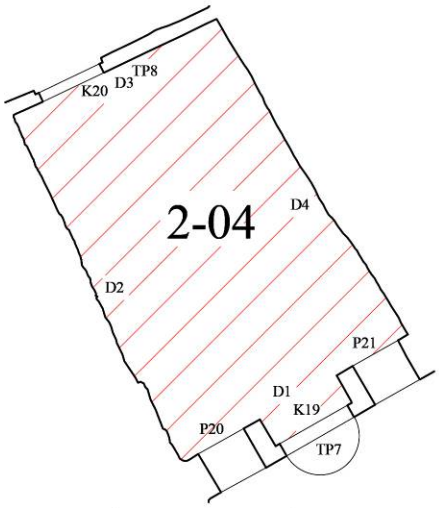
İKİNCİ KAT - 2-04 ODA

YAPI ELEMANI		MALZEME															BOZULMA NEDENİ			MEVCUT DURUM		
		MİMARİ					YÜZEY							TAŞIYICI								
TAŞIYICI	MİMARİ	T	P	M	A	KSZ	T	ÇS	KS	B	Ş	TO	SE	DKT	KT	MT	BR	MK	BRK	AYR	İYİ	ORTA	KÖTÜ
 ZEMİN DÖŞEMESİ							●				●								●			●	
 TAVAN DÖŞEMESİ									●									●	●	●			●

Tablo 3.19. 2-04 mekânı (1/2) mevcut durum tablosu

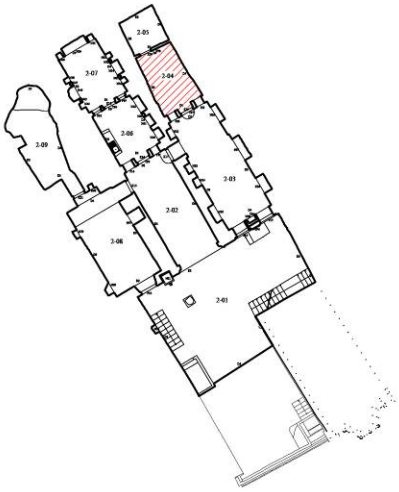
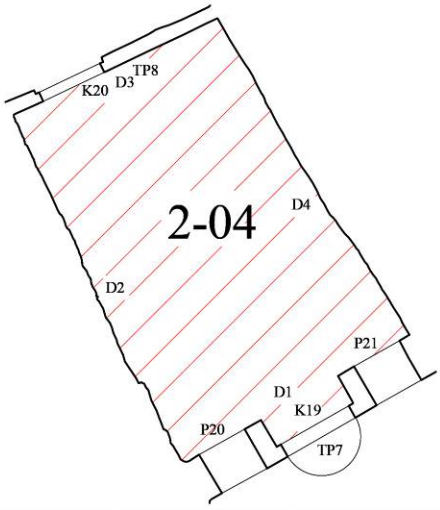
İKİNCİ KAT - 2-04 ODA

YAPI ELEMANI		MALZEME															BOZULMA NEDENİ			MEVCUT DURUM		
		MİMARİ					YÜZEY							TAŞIYICI								
TAŞIYICI	MİMARİ	T	P	M	A	KSZ	T	ÇS	KS	B	Ş	TO	SE	DKT	KT	MT	BR	MK	BRK	AYR	İYİ	ORTA	KÖTÜ
D1							●		●					●					●	●		●	
	P20					●														●			●
	K19					●														●			●
	TP7					●														●			●
	P21					●														●			●
D2							●		●						●			●	●	●			●
D3							●		●					●	●			●	●	●			●
	K20					●														●			●
	TP8					●														●			●
D4							●		●						●			●	●	●			●

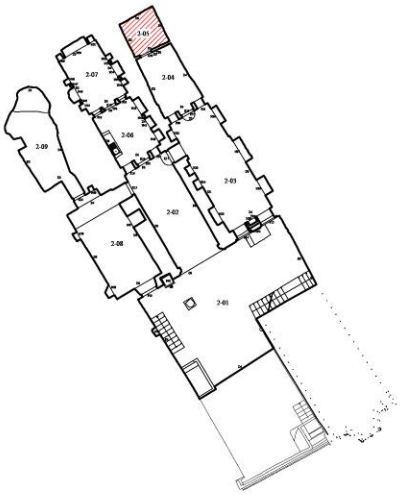
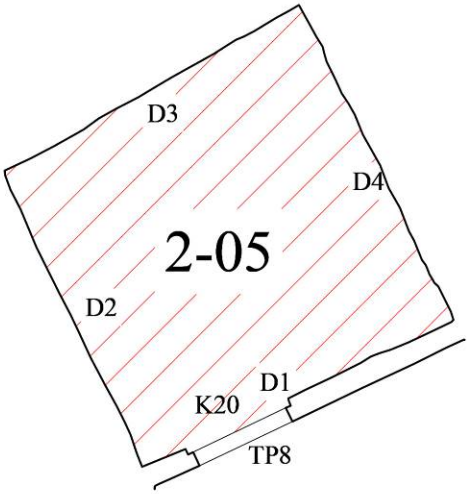
İKİNCİ KAT - 2-05 ODA

YAPI ELEMANI		MALZEME															BOZULMA NEDENİ			MEVCUT DURUM		
		MİMARİ					YÜZEY							TAŞIYICI									
TAŞIYICI	MİMARİ	T	P	M	A	KSZ	T	ÇS	KS	B	Ş	TO	SE	DKT	KT	MT	BR	MK	BRK	AYR	İYİ	ORTA	KÖTÜ
ZEMİN DÖŞEMESİ											●								●			●	
TAVAN DÖŞEMESİ							●		●									●	●	●			●

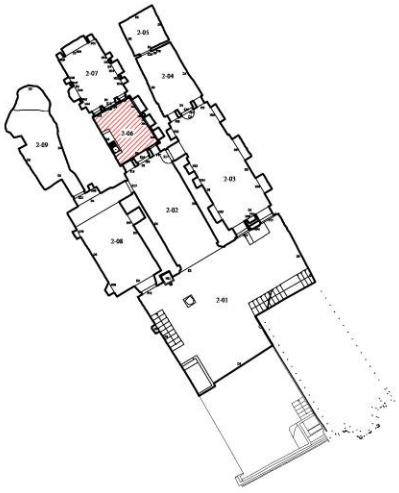
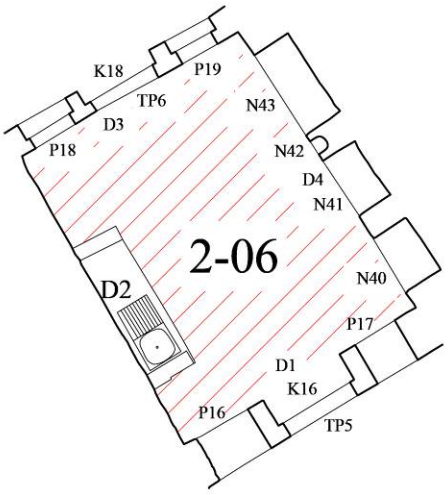
İKİNCİ KAT - 2-06 MUTFAK

YAPI ELEMANI		MALZEME															BOZULMA NEDENİ			MEVCUT DURUM		
		MİMARİ					YÜZEY							TAŞIYICI								
TAŞIYICI	MİMARİ	T	P	M	A	KSZ	T	ÇS	KS	B	Ş	TO	SE	DKT	KT	MT	BR	MK	BRK	AYR	İYİ	ORTA	KÖTÜ
D1							●		●						●				●	●		●	
	K20					●														●			●
	TP8					●														●			●
D2							●		●						●				●	●		●	
D3							●		●						●				●	●		●	
D4							●		●						●				●	●		●	
 ZEMİN DÖŞEMESİ							●												●			●	
 TAVAN DÖŞEMESİ									●											●		●

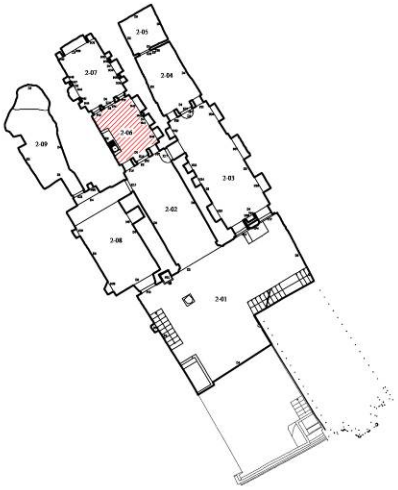
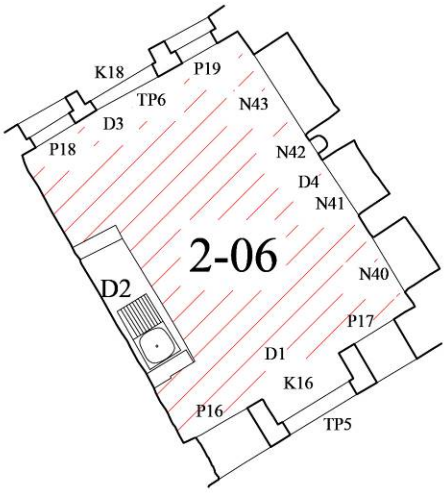
İKİNCİ KAT - 2-06 MUTFAK

YAPI ELEMANI		MALZEME															BOZULMA NEDENİ			MEVCUT DURUM		
		MİMARİ					YÜZEY							TAŞIYICI								
TAŞIYICI	MİMARİ	T	P	M	A	KSZ	T	ÇS	KS	B	Ş	TO	SE	DKT	KT	MT	BR	MK	BRK	AYR	İYİ	ORTA	KÖTÜ
D1							●		●				●	●					●	●		●	
	P16					●														●			●
	TP5				●															●		●	
	K16					●														●			●
	P17					●														●			●
D2									●				●		●				●	●		●	
D3							●		●					●	●			●	●	●			●
	P18					●														●			●
	TP6					●														●			●
	K18					●														●			●

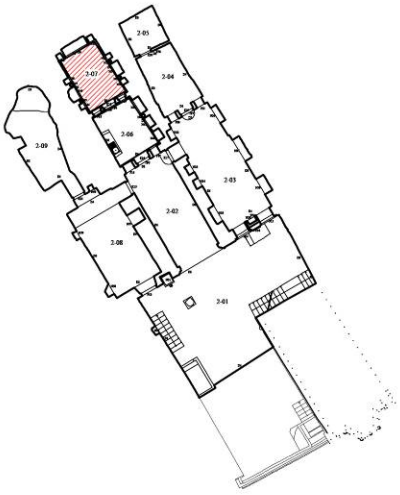
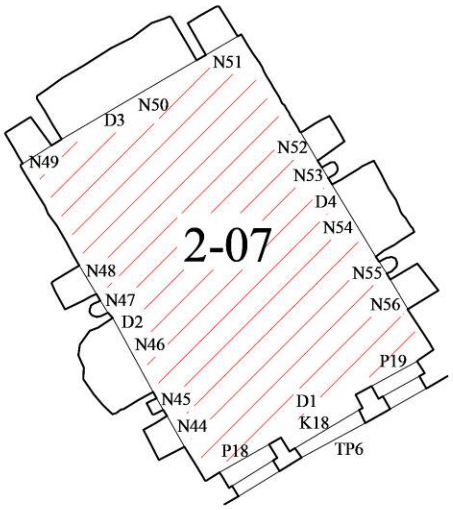
İKİNCİ KAT - 2-07 ODA

YAPI ELEMANI		MALZEME															BOZULMA NEDENİ			MEVCUT DURUM		
		MİMARİ					YÜZEY							TAŞIYICI									
TAŞIYICI	MİMARİ	T	P	M	A	KSZ	T	ÇS	KS	B	Ş	TO	SE	DKT	KT	MT	BR	MK	BRK	AYR	İYİ	ORTA	KÖTÜ
D3	P19					●														●			●
D4							●		●					●				●	●	●			●
	N40	●							●										●	●		●	
	N41	●							●										●	●		●	
	N42	●							●										●	●		●	
	N43	●							●										●	●		●	
ZEMİN DÖŞEMESİ							●				●								●			●	
TAVAN DÖŞEMESİ										●									●	●		●

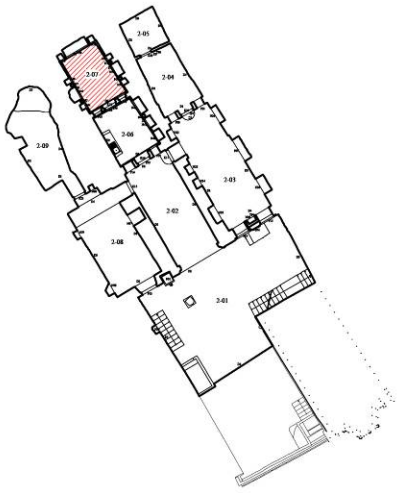
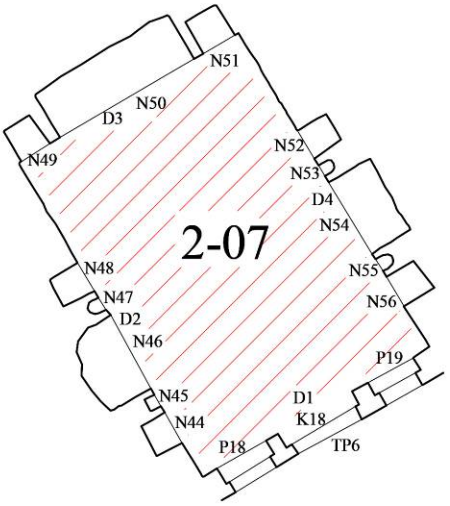
İKİNCİ KAT - 2-07 ODA

YAPI ELEMANI		MALZEME															BOZULMA NEDENİ			MEVCUT DURUM		
		MİMARİ					YÜZEY							TAŞIYICI									
TAŞIYICI	MİMARİ	T	P	M	A	KSZ	T	ÇS	KS	B	Ş	TO	SE	DKT	KT	MT	BR	MK	BRK	AYR	İYİ	ORTA	KÖTÜ
D1							●		●					●				●	●	●			●
	P18					●														●			●
	TP6					●														●			●
	K18					●														●			●
	P19					●														●			●
D2									●						●				●	●		●	
	N44	●							●										●	●		●	
	N45	●							●									●	●	●			●
	N46	●							●										●	●		●	
	N47	●							●										●	●		●

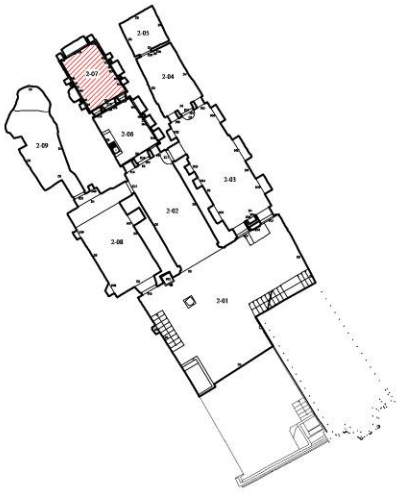
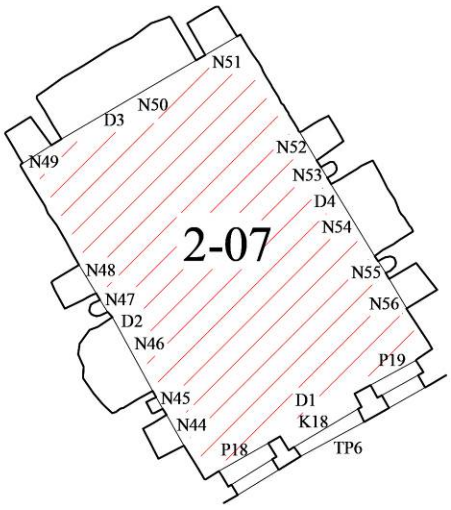
İKİNCİ KAT - 2-07 ODA

YAPI ELEMANI		MALZEME															BOZULMA NEDENİ			MEVCUT DURUM		
		MİMARİ					YÜZEY						TAŞIYICI									
TAŞIYICI	MİMARİ	T	P	M	A	KSZ	T	ÇS	KS	B	Ş	TO	SE	DKT	KT	MT	BR	MK	BRK	AYR	İYİ	ORTA	KÖTÜ
D2	N48	●							●										●	●		●	
D3									●						●				●	●		●	
	N49	●							●										●	●		●	
	N50	●							●										●	●		●	
	N51	●							●										●	●		●	
D4									●				●		●				●	●		●	
	N52	●							●									●	●	●			●
	N53	●							●										●	●		●	
	N54	●							●										●	●		●	
	N55	●							●										●	●		●

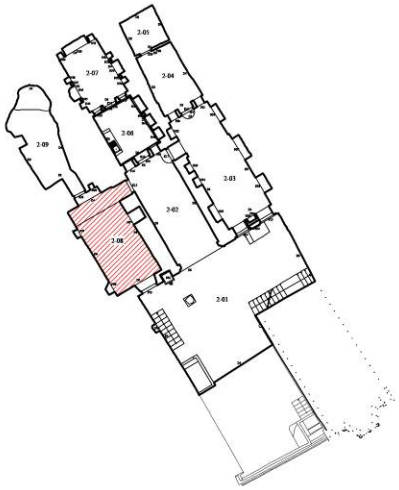
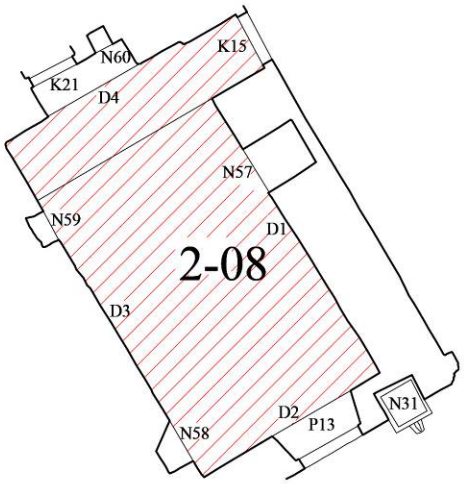
İKİNCİ KAT - 2-08 ODA

YAPI ELEMANI		MALZEME															BOZULMA NEDENİ			MEVCUT DURUM		
		MİMARİ					YÜZEY							TAŞIYICI									
TAŞIYICI	MİMARİ	T	P	M	A	KSZ	T	ÇS	KS	B	Ş	TO	SE	DKT	KT	MT	BR	MK	BRK	AYR	İYİ	ORTA	KÖTÜ
D3	N56	●							●									●	●	●			●
 ZEMİN DÖŞEMESİ							●											●	●			●	
 TAVAN DÖŞEMESİ									●										●	●		●

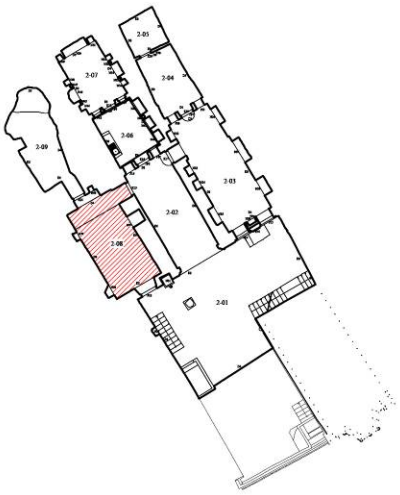
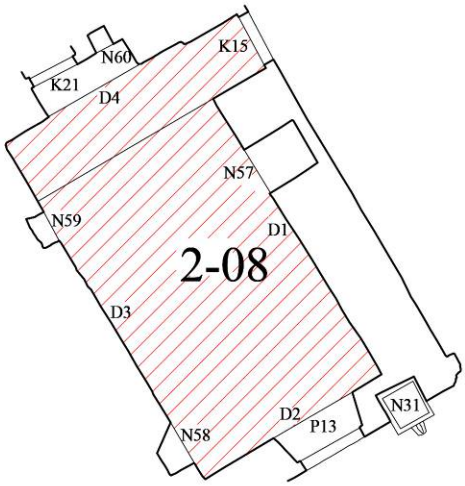
İKİNCİ KAT - 2-08 ODA

YAPI ELEMANI		MALZEME															BOZULMA NEDENİ			MEVCUT DURUM		
		MİMARİ					YÜZEY							TAŞIYICI								
TAŞIYICI	MİMARİ	T	P	M	A	KSZ	T	ÇS	KS	B	Ş	TO	SE	DKT	KT	MT	BR	MK	BRK	AYR	İYİ	ORTA	KÖTÜ
D1							●			●				●	●			●	●	●			●
	K15					●														●			●
	N57	●								●									●	●		●	
D2							●			●				●				●	●	●			●
	P13					●														●			●
D3							●			●				●	●			●	●	●			●
	N58	●								●									●	●		●	
	N59	●								●									●	●		●	
D4							●			●				●	●				●	●			●
	K21					●														●			●

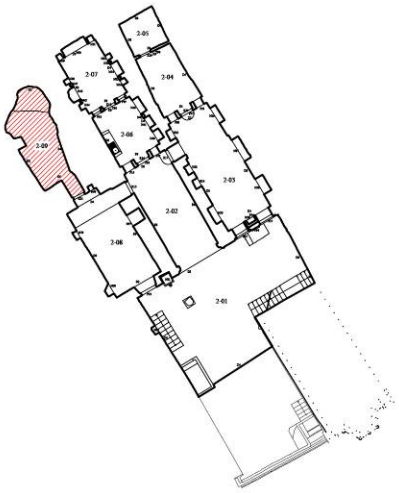
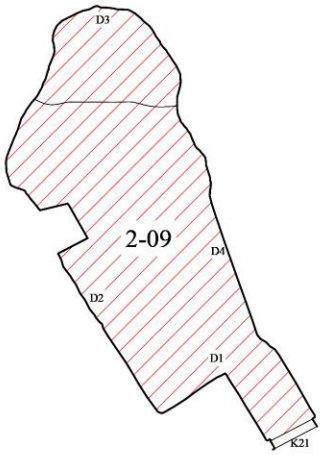
İKİNCİ KAT - 2-09 ODA

YAPI ELEMANI		MALZEME															BOZULMA NEDENİ			MEVCUT DURUM		
		MİMARİ					YÜZEY							TAŞIYICI									
TAŞIYICI	MİMARİ	T	P	M	A	KSZ	T	ÇS	KS	B	Ş	TO	SE	DKT	KT	MT	BR	MK	BRK	AYR	İYİ	ORTA	KÖTÜ
D4	N60	●								●									●	●		●	
 ZEMİN DÖŞEMESİ							●				●								●			●	
 TAVAN DÖŞEMESİ									●									●	●	●			●

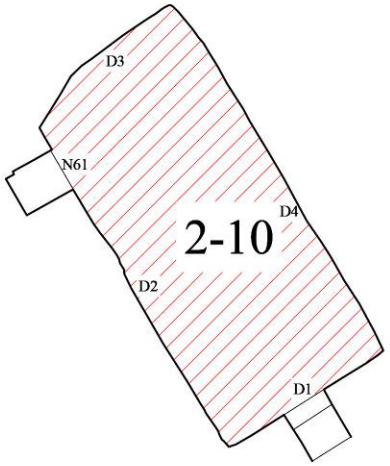
İKİNCİ KAT - 2-10 ARA KAT ODA

YAPI ELEMANI		MALZEME															BOZULMA NEDENİ			MEVCUT DURUM		
		MİMARİ					YÜZEY							TAŞIYICI								
TAŞIYICI	MİMARİ	T	P	M	A	KSZ	T	ÇS	KS	B	Ş	TO	SE	DKT	KT	KY	BR	MK	BRK	AYR	İYİ	ORTA	KÖTÜ
D3									●						●			●	●	●			●
	K21					●														●			●
D2									●						●				●	●		●	
D3																●			●	●		●	
D4									●						●				●	●		●	
ZEMİN DÖŞEMESİ												●							●			●	
TAVAN DÖŞEMESİ							●		●											●	●	●

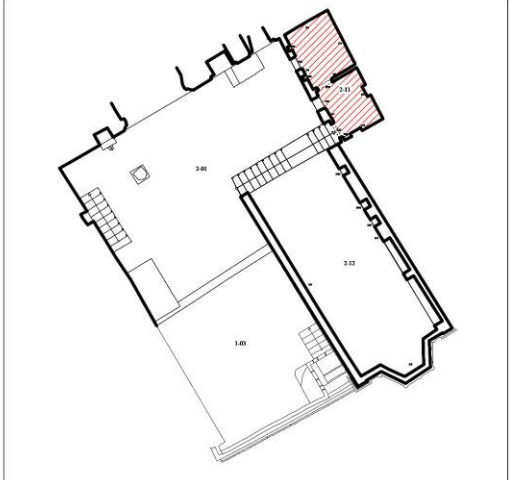
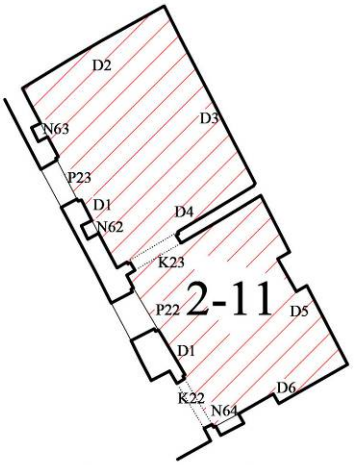
İKİNCİ KAT - 2-11 ODA

YAPI ELEMANI		MALZEME															BOZULMA NEDENİ			MEVCUT DURUM		
		MİMARİ					YÜZEY							TAŞIYICI								
TAŞIYICI	MİMARİ	T	P	M	A	KSZ	T	ÇS	KS	B	Ş	TO	SE	DKT	KT	MT	BR	MK	BRK	AYR	İYİ	ORTA	KÖTÜ
D1									●						●				●	●		●	
									●						●			●	●	●			●
D2	N61	●					●											●	●	●			●
D3									●						●				●	●		●	
D4									●							●			●	●		●	
 ZEMİN DÖŞEMESİ												●							●	●		●	
 TAVAN DÖŞEMESİ									●											●	●	●

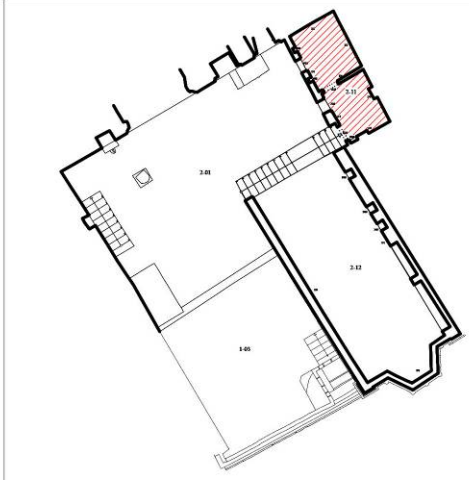
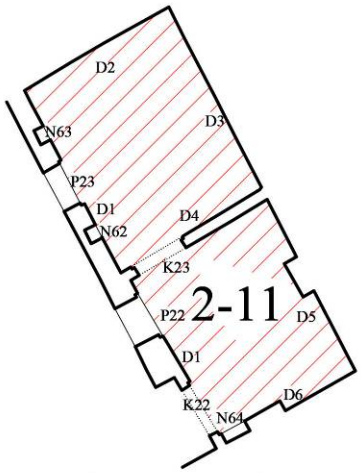
İKİNCİ KAT - 2-11 ODA

YAPI ELEMANI		MALZEME															BOZULMA NEDENİ			MEVCUT DURUM		
		MİMARİ					YÜZEY							TAŞIYICI								
TAŞIYICI	MİMARİ	T	P	M	A	KSZ	T	ÇS	KS	B	Ş	TO	SE	DKT	KT	MT	BR	MK	BRK	AYR	İYİ	ORTA	KÖTÜ
D1										●				●					●	●		●	
	K22					●														●			●
	P22					●														●			●
	N62	●								●									●	●		●	
	P23					●														●			●
	N63	●								●									●	●		●	
D2										●				●					●	●		●	
D3										●				●					●	●		●	
D4										●				●					●	●		●	
	K23					●														●			●
