MARDİN İLİ ARTUKLU İLÇESİ, FERİT KOÇ EVİ RESTORASYON ÖNERİSİ

MİMARLIK
YÜKSEK LİSANS TEZİ

SÜLEYMAN GENÇ
NİSAN 2021

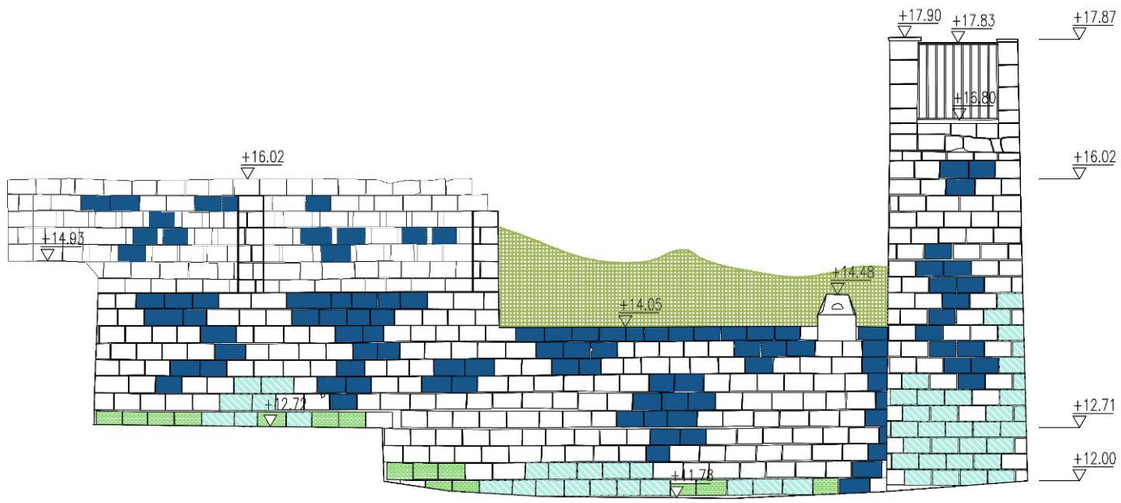
GÜNEY CEPHESİ	BOZULMA ANALİZİ	Ölçek : 1 / 50	0 1 2 3 4 5 m

Yapının güney ve kuzey cephesindeki taş yüzeylerinde genel olarak renk bozulması, nem, parça kopmaları, derz boşalması ve bitki oluşumu görülmektedir. Güney cephede yer alan cumbada ve 1.kat terasının doğu duvarında strüktürel çatlaklar tespit edilmiştir. Taş yüzeylerinde kireç ve çimento esaslı harç ile müdahaleler görülmektedir. Güney cepheye bakan kapı ve pencere kasaları günümüze ulaşamamıştır. Teras korkuluk duvarlarını yükseltme amaçlı örülen briket eklentiler tespit edilmiştir. 2.kat terasının güneybatısında sonradan yapılmış günümüzde işlev dışı olan bir geçiş aralığı mevcuttur. Güney ve kuzey cephesinde yer alan hasarlar ve müdahale yöntemleri Tablo 6.5'te verilmiştir.

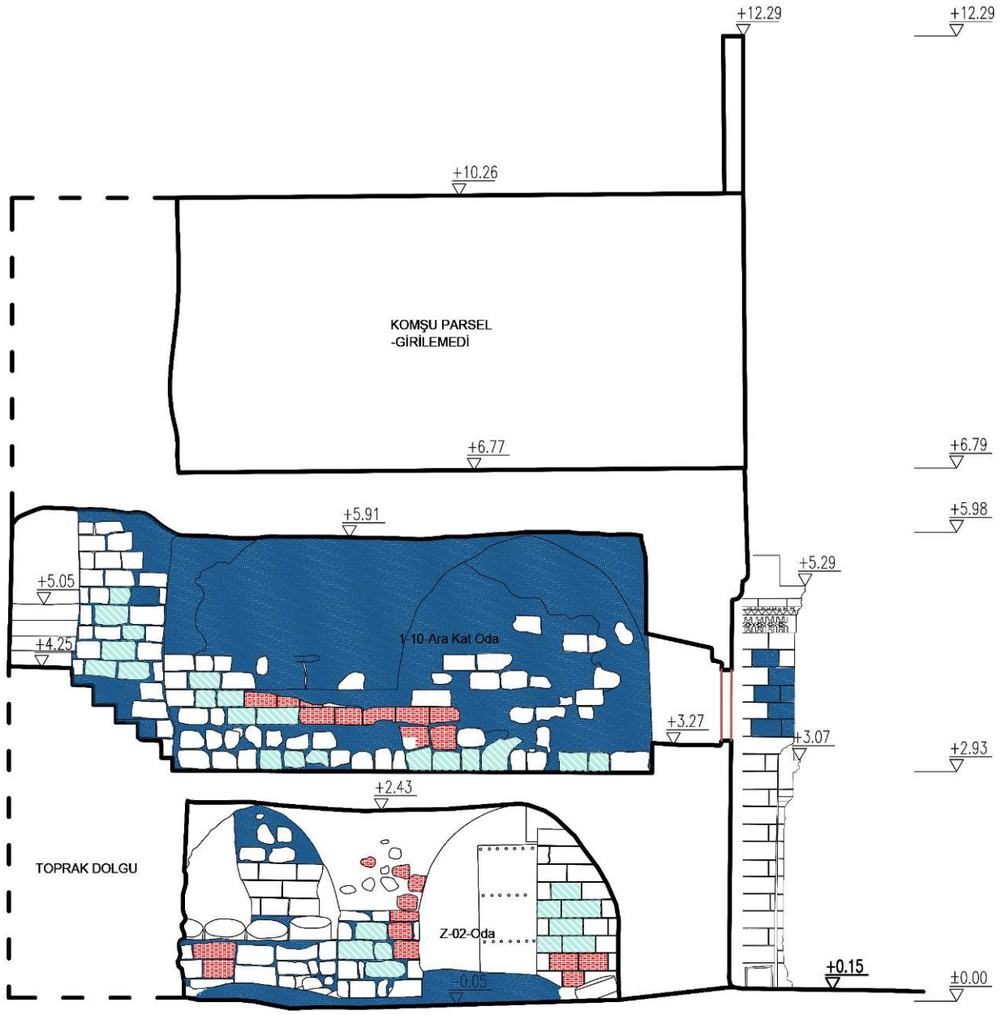
H-H KESİTİ	BOZULMA ANALİZİ	Ölçek : 1 / 50	0 1 2 3 4 5 m

MALZEMEDEKİ BOZULMALAR

MALZEME KAYIPLARI
- DÖKÜLMELER
- STRÜKTÜREL ÇATLAKLAR
- MALZEME ÇATLAKLARI
