UŞAK İLİ BLAUNDOS ANTİK KENTİ CERES (DEMETER) KUTSAL ALAN PROPYLONU ANASTİLOSİS ÇALIŞMASI

Canan Gözde GÜR

Ekim, 2024

Dokuz Eylül Üniversitesi Fen Bilimleri Enstitüsü
Yüksek Lisans Tezi
Mimarlık Anabilim Dalı, Restorasyon Programı

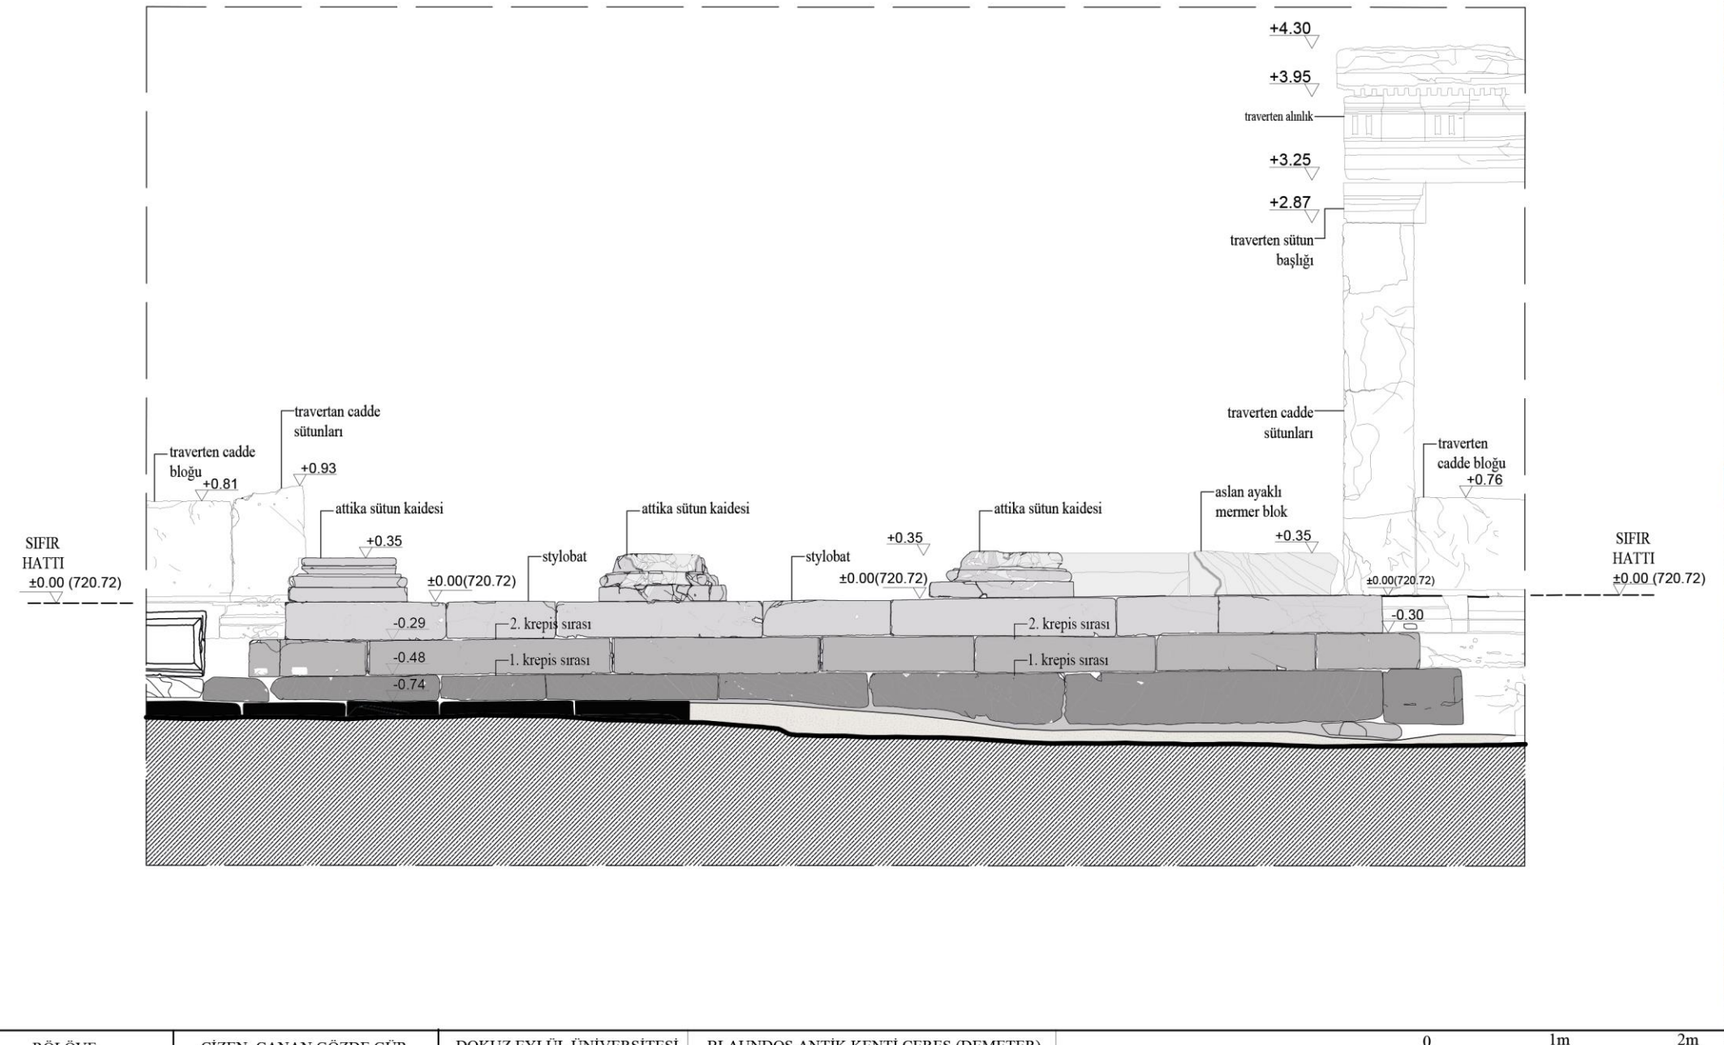
Bu mermer krepidoma sırası üzerinde in-situ durumda üç adet attika düzeninde kaide oldukça sağlam durumda ortaya çıkmıştır. Bu attika tarzı kaidelerin herbirinin üst yüzeyinde dikdörtgen formda kenet yuvaları bulunmaktadır. Batıda yer alan dikdörtgen formdaki attika kaide üzerinde kenet yuvaları içinde kurşun parçalarına rastlanmaktadır. Batı uçtaki kaidenin merkez kaideye uzaklığı 1,49 metreyken, merkezdeki iki kaide arası uzaklık 1.64 metredir. Bu da roma dönemi tapınak cepheli propylon tipolojisinin izlerini barındırdığını göstermektedir.

Şekil 5.33 Propylon Batı Attika Kaide (Kişisel Arşiv, 2022)

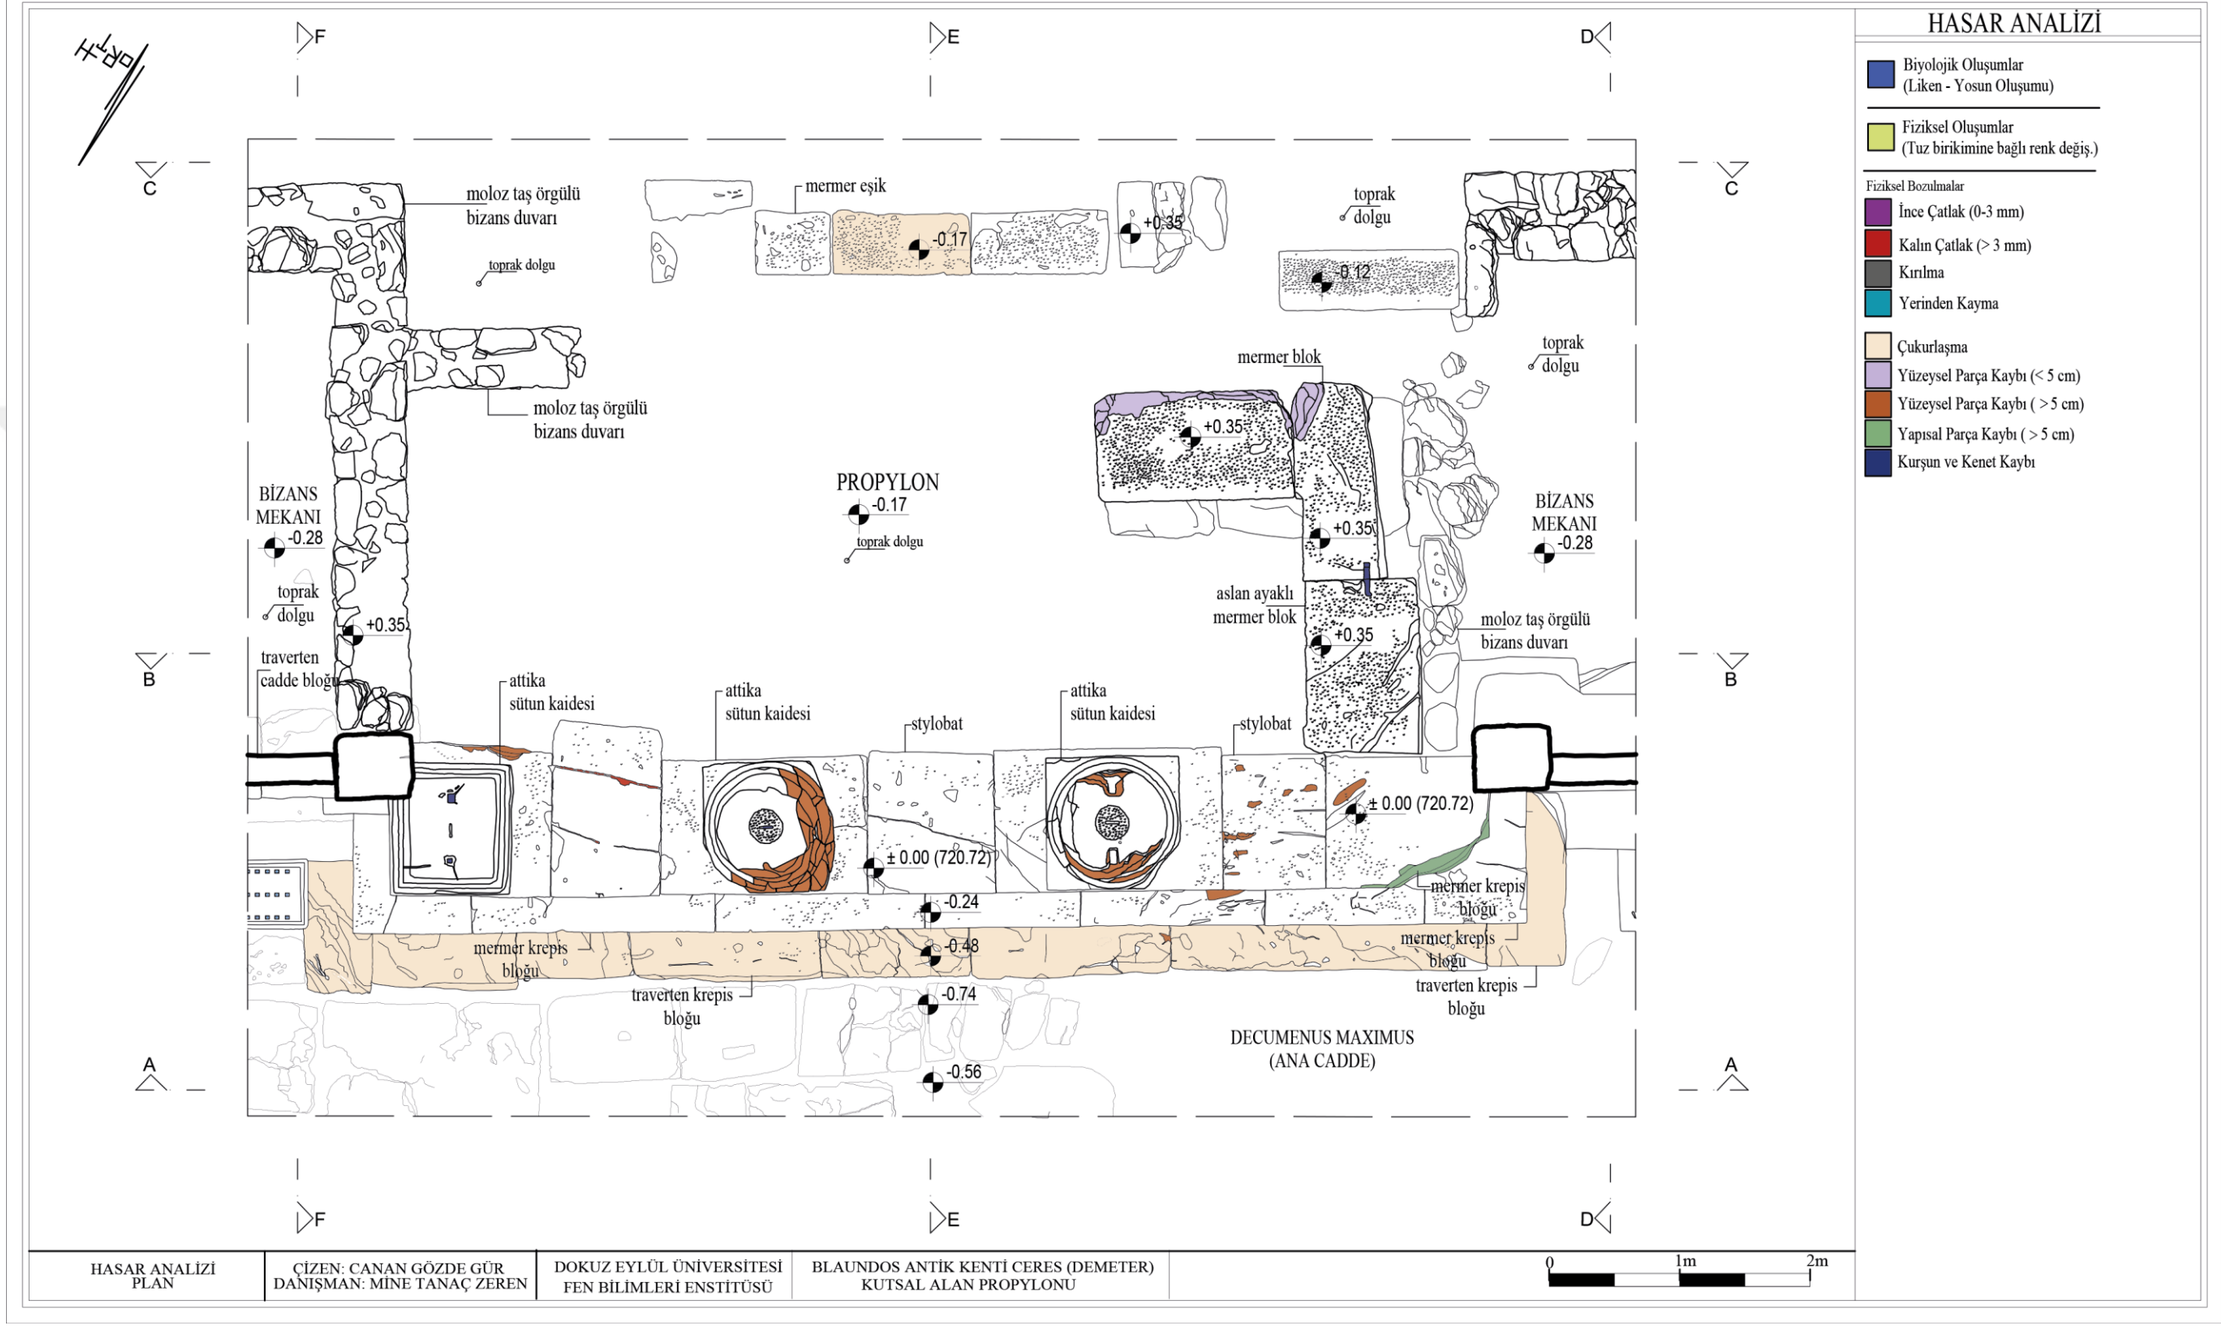
Biyolojik oluşumlar, taş üzerindeki aktif veya ölü mantar, likenleri ve yosunlaşmaları ifade eder.

Fiziksel birikimler, taş bloklarının su veya hava gazları v.b şartlardan etkilenerek renk değiştirmesidir. Bu renk değişimi taşın yapısını bozmasa da bütünlük anlamında yapıya zarar verdiği için bozulma olarak ele alınmıştır.

Fiziksel Bozulmalar ise kılcal çatlaklar (0-3 mm), yapısal çatlaklar (3 mm'den büyük çatlaklar), yapısal parça kaybı (derinliği 5cm'den büyük), yüzeysel parça kaybı (derinliği 1-5 cm), özgün kenet ve kurşun kaybı biçiminde ele alınmıştır.

Yapıya dair tespit edilen hasarlar çalışma kapsamında hazırlanmış olan rölöve çizimleri üzerinde uygun lejant gösterimiyle aktarılmıştır. Gösterimlere bakıldığında; krepidoma altında yer alan traverten bloklarının yüzeyinde derin çukurlaşmalar ve yüzeysel parça kayıpları görülmektedir. Krepidoma blokları oldukça iyi durumdadır. 1. Krepis sırasında ince çatlaklar ve yüzey kirliliği görülmektedir. 2. Krepis sırasındaysa kalın çatlaklar görülmektedir. Kaidelerdeyse doğu yönde bulunan kaide bütünlüğünü korumaktadır. Merkezde yer alan iki adet dairesel formda kaidedeyse yüzey kayıpları ve kurşun, kenet kayıpları mevcuttur.

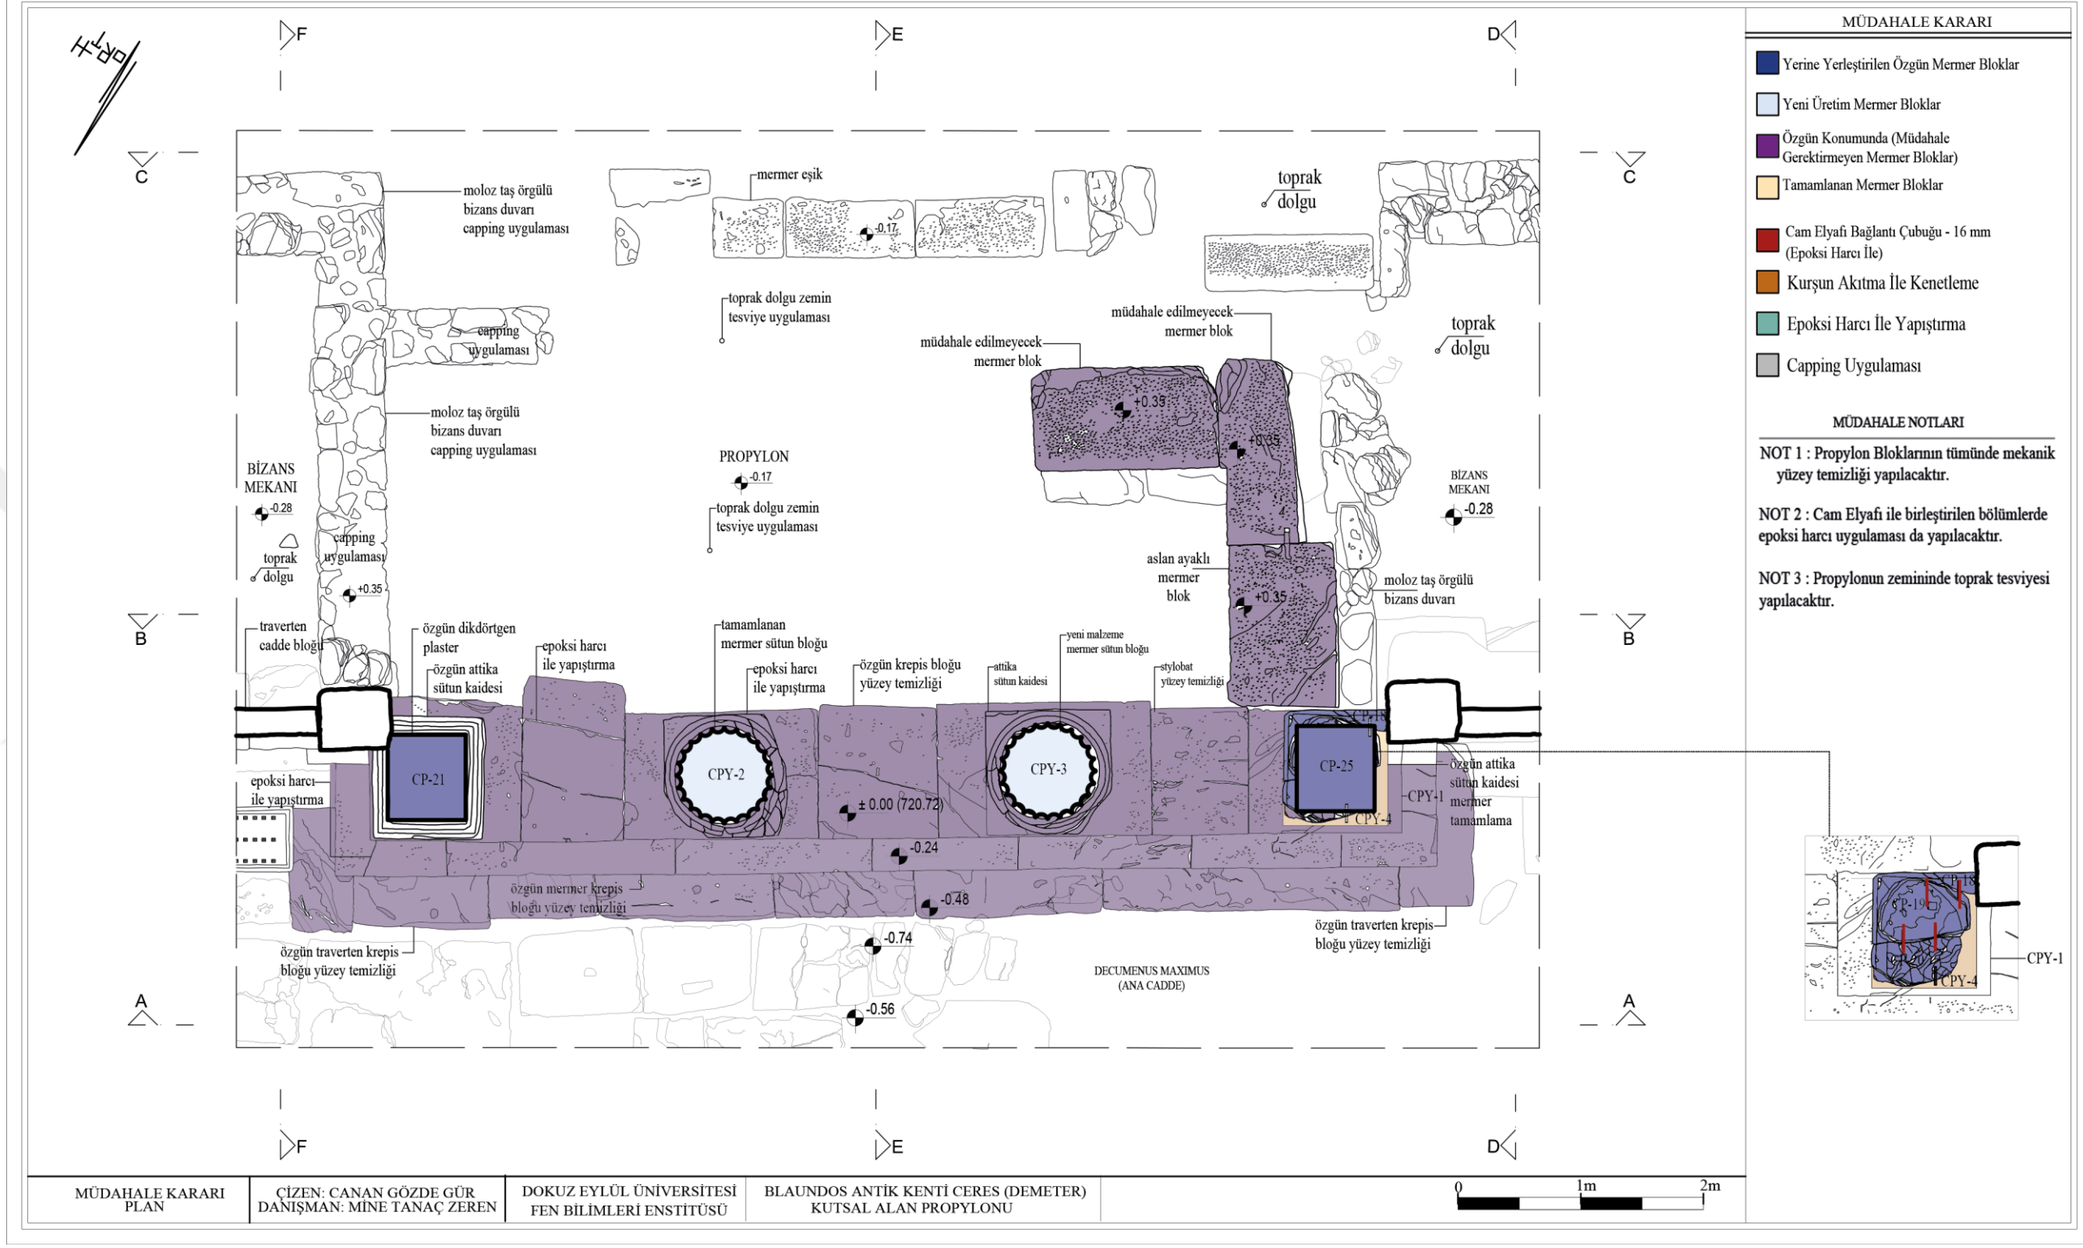
Ceres (Demeter) Propylonunda ortaya çıkarılan blokların çoğunun yüzeyinde toprağa ve havayla temasa bağlı olarak renk değişimi, yosun ve liken oluşumları, tuz oluşumuna bağlı beyazlaşmalara yönelik mekanik yüzey temizliği yapılacaktır. Bu temizlik yapının yıkılmışlık, harabe estetiğinin görünürlüğünü kaybettirmeyecek ölçüde uygulanacaktır. Bu bakımdan sadece blokların yüzeyine zarar veren ve yapının bezemelerinin okunurluğunu tamamen engelleyen yüzey kirliliklerine müdahale yapılacak ve bu uygulama minimum müdahaleyle uygulanacaktır. Temizleme müdahaleleri alanında uzman restoratörler tarafından neşter, yumuşak baskılı fırçalar, dişçi ekipmanları, saf su kullanılarak yapılacaktır. Gerekmedikçe kimyasal maddelere başvurulmayacaktır. Yüzeyde oluşan kalsiyum karbonat birikimleri bezemelerin görünürlüğünü bozmadıkça; renk değişimlerine sebep olsa da müdahale edilmemelidir. Çünkü bilinmektedir ki kalsiyum karbonat birikimi mimari bloğun yapısına zarar vermez.

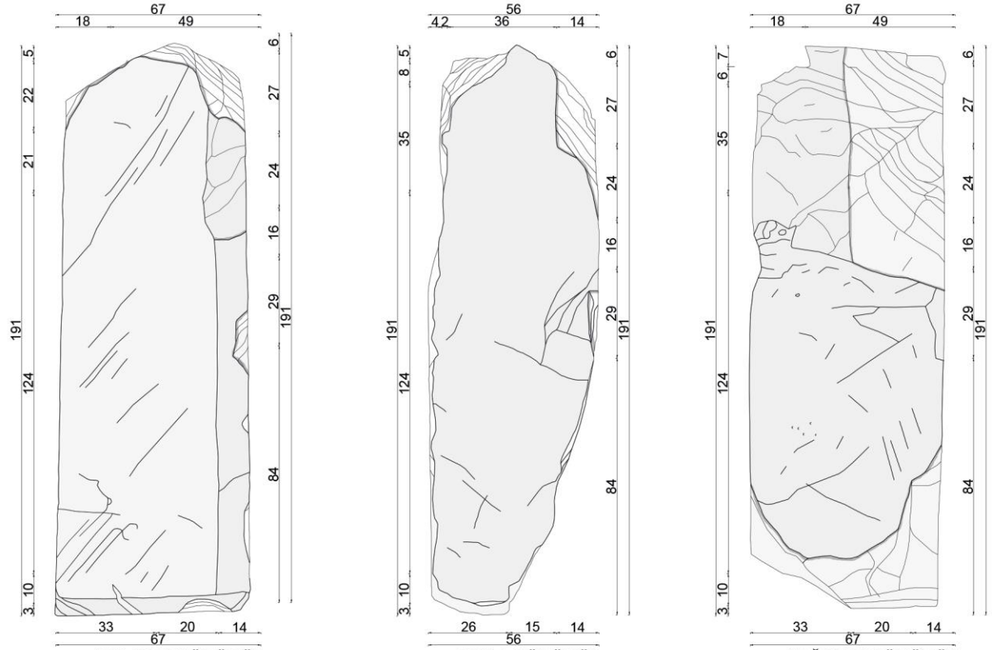
CP - 28 BLOK ENVANTER FİŞİ	ÇİZEN: CANAN GÖZDE GÜR DANIŞMAN: MİNE TANAÇ ZEREN	DOKUZ EYLÜL ÜNİVERSİTESİ FEN BİLİMLERİ ENSTİTÜSÜ	BLAUNDOS ANTİK KENTİ CERES (DEMETER) KUTSAL ALAN PROPYLONU	0 0,5 1 m

CP-28 BLOK ENVANTER FİŞİ		
Ait Olduğu Yapı : Ceres (Demeter) Kutsal Alan Propylonu		
Yapı Bölümü : 4. Kaide Bloğu (Doğu)	Buluntu Tarihi: 2019	
Blok No: CP-28	Buluntu Plankaresi: 870.440	
Bezemeler: -	Yazıt: -	
	Majiskül	-
	Miniskül	-
Blok Ölçüleri (g/d/y): 0.70 x 0.39 x 0.35	Kenet Ölçüleri (g/d/y): -	
Bulunduğu Konum / Durum: 	Tanım: Mermerden yapılmış batı kaide bloğunun 2. parçasıdır. Attika tipinde olan bu kaide parçası en alttan başlayarak; plinthe (0.11), torus (0.10), bant (0.01, trokhilos (0.04), bant (0.01), torus (0.06) profillerinden oluşmaktadır. Kaide üzerinde yazıt ve bezeme bulunmamaktadır. Ex-situ olarak ortaya çıkarılan, batı kaide bloğunun üç parçasından biri olan bu bloğun torus bölümünde fazlaca kırık ve eksikler bulunmaktadır. Eksiklerden dolayı parçanın özgününde bulunduğu öngörülen kenet yuvası ve kurşun akıtma kanalı izlerine rastlanmamaktadır.	
Bloğa Ait Görseller (Kazı Arşivi, 2019-2020)

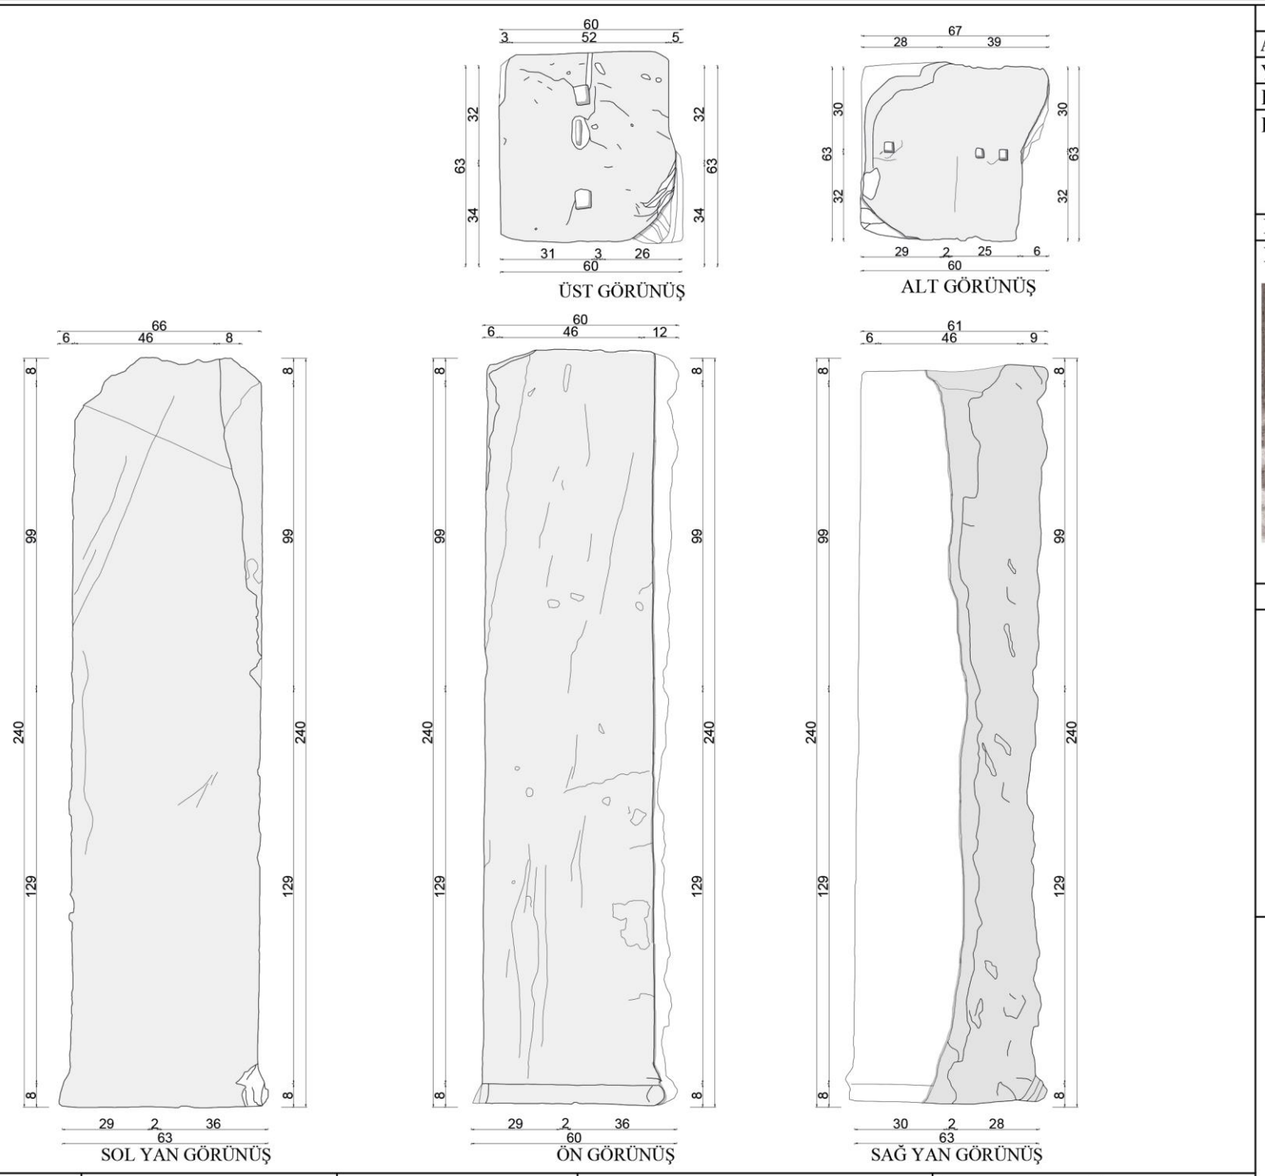
CP-30 BLOK ENVANTER FİŞİ	ÇİZEN: CANAN GÖZDE GÜR DANIŞMAN: MİNE TANAÇ ZEREN	DOKUZ EYLÜL ÜNİVERSİTESİ FEN BİLİMLERİ ENSTİTÜSÜ	BLAUNDOS ANTİK KENTİ CERES (DEMETER) KUTSAL ALAN PROPYLONU	0 0,5 1 m

CP-30 BLOK ENVANTER FİŞİ	
Ait Olduğu Yapı : Ceres (Demeter) Kutsal Alan Propylonu	
Yapı Bölümü : Doğu Plaster Alt Bloğu	Buluntu Tarihi: 2019
Blok No: CP-30	Buluntu Plankaresi: 870.440
Bezemeler: -	Yazıt: -
	Majiskül: -
	Miniskül: -
Blok Ölçüleri (g/d/y): 0.56 x 0.66 x 1.90	Kenet Ölçüleri (g/d/y): 0.04 x 0.05 x 0.03
Bulunduğu Konum / Durum: 	Tanım: Mermerden yapılmış batı plaster bloğunun alt bloğunun 2. parçasıdır. Bloğun üst yüzü profilsiz olup; bir adet kenet yuvası bulunmaktadır. Bloğun sol cephesinde çürütme izleri bulunmaktadır. Blok üzerinde yazıt veya bezeme yer almamaktadır. Blok yüzeyinde kırıklara ve liken oluşumlarına rastlanır.

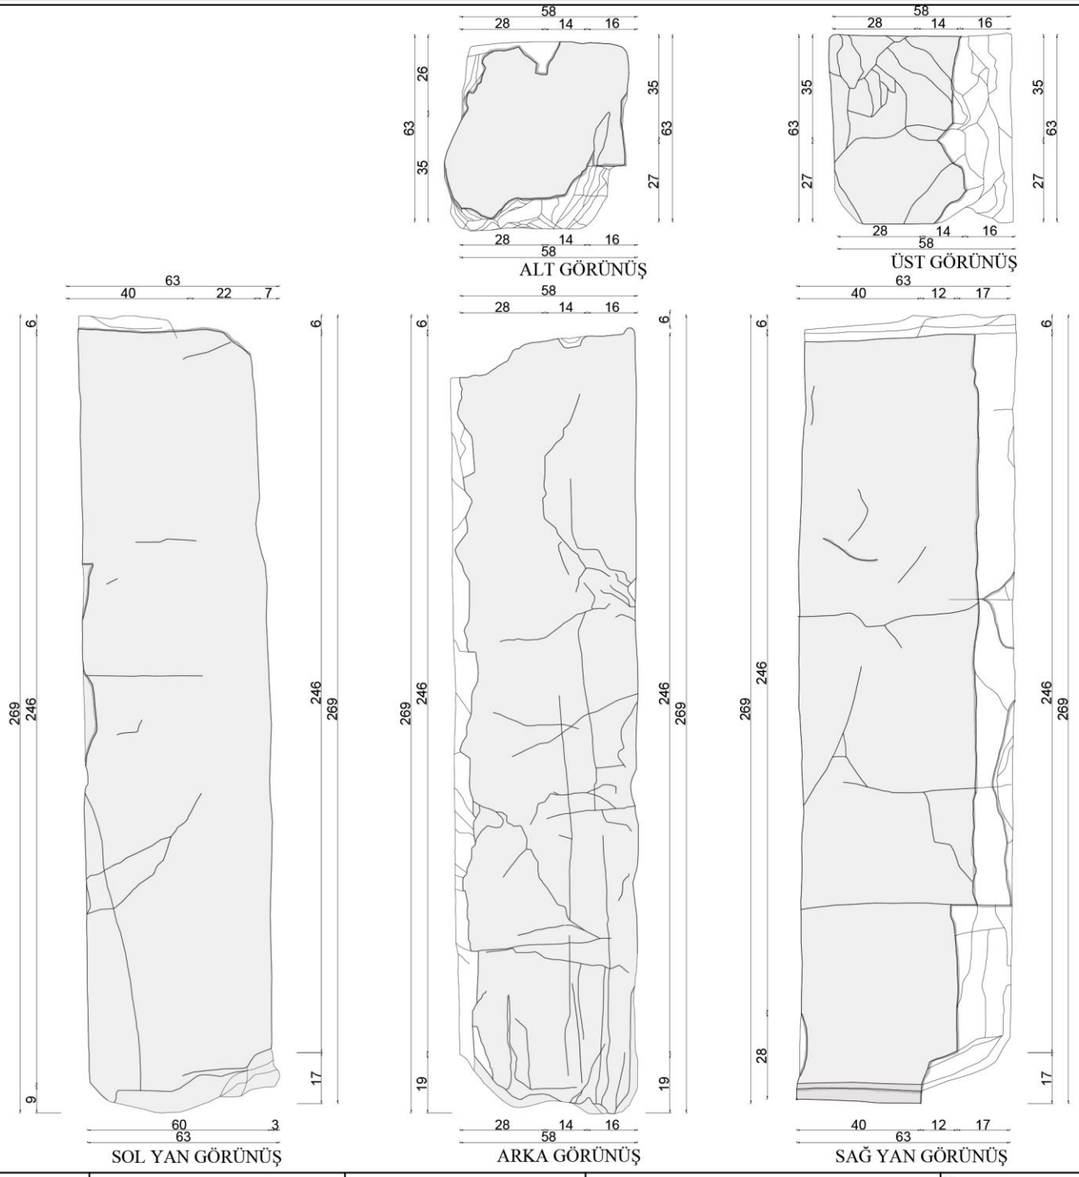
CP-34 BLOK ENVANTER FİŞİ	ÇİZEN: CANAN GÖZDE GÜR DANIŞMAN: MİNE TANAÇ ZEREN	DOKUZ EYLÜL ÜNİVERSİTESİ FEN BİLİMLERİ ENSTİTÜSÜ	BLAUNDOS ANTİK KENTİ CERES (DEMETER) KUTSAL ALAN PROPYLONU	0 0,5 1 m

CP-34 BLOK ENVANTER FİŞİ				
Ait Olduğu Yapı : Ceres (Demeter) Kutsal Alan Propylonu				
Yapı Bölümü : Doğu Sütun Bloğu		Buluntu Tarihi: 2019		
Blok No: CP-34		Buluntu Plankaresi: 870.440		
Bezemeler:		Yazıt: -		
		Majiskül	-	
		Miniskül	-	
Blok Ölçüleri (g/d/y): 0.61 x 0.61 x 0.93		Kenet Ölçüleri (g/d/y): -		
Bulunduğu Konum / Durum: 		Tanım: Mermerden yapılmış doğu sütun bloğuna ait tespit edilen 2. parçadır. 24 yivden oluşmakta olup; dor düzenlidir. Alt bölümünden üst bölümüne doğru yivler daralmaktadır. Yivlerin genişliği yüksekliğe bağlı olarak 0.06 m ve 0.07 m aralığında değişebilmektedir.

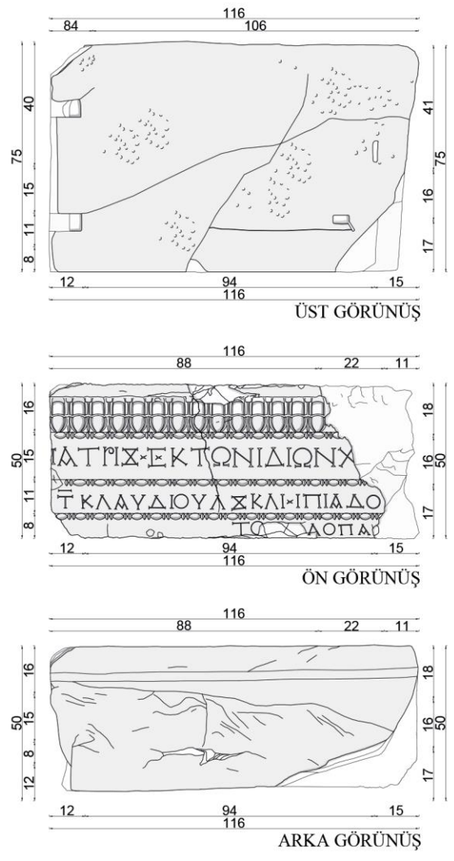
CP-44 BLOK ENVANTER FİŞİ				
CP-44 BLOK ENVANTER FİŞİ	ÇİZEN: CANAN GÖZDE GÜR DANIŞMAN: MİNE TANAÇ ZEREN	DOKUZ EYLÜL ÜNİVERSİTESİ FEN BİLİMLERİ ENSTİTÜSÜ	BLAUNDOS ANTİK KENTİ CERES (DEMETER) KUTSAL ALAN PROPYLONU	0 0,5 1 m

Yapı Bölümü : 2. Arşitrav Bloğu	Buluntu Tarihi: 2019
Blok No: CP-44	Buluntu Plankaresi: 870.440
Bezemeler: Dil Motifi Ion Kymation Astragal Dizisi	Yazıt: - Majiskül: 1.satır: - 2.satır: AMENOY Miniskül: 1.satır: - 2.satır: αμενου
Blok Ölçüleri (g/d/y): 0.46 x 0.75 x 0.38	Kenet Ölçüleri (g/d/y): -
Bulunduğu Konum / Durum: 	Tanım: Mermerden yapılmış, 2. arşitrav bloğuna ait 4. parçadır. Ön yüzünde üç fasciası bulunan mimari blokta, fascialar arasındaki geçişler makara-boncuk dizisiyle bezenmiştir. Üstten iki fasciada Grekçe yazıt bulunmaktadır. Taç kısmında 3.5 cm'lik silmeden hemen sonra dil bezemesi bulunur. Dil bezemesinin hemen altında yumurta ve mızrak uçlarından oluşan ion kymationu bezemesi yer alır. Mimari blok parçası, deprem nedeniyle üzerinde kırık ve eksikler bulunmaktadır.

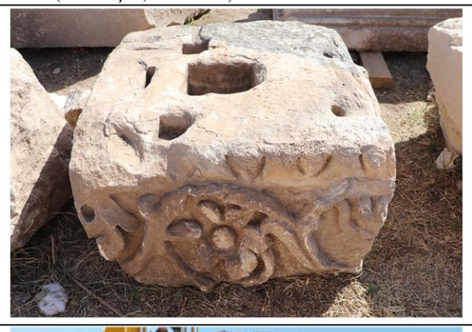
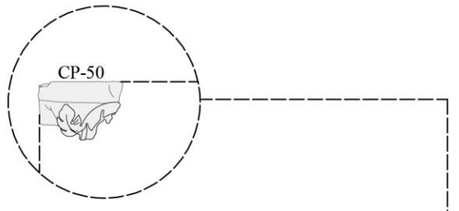
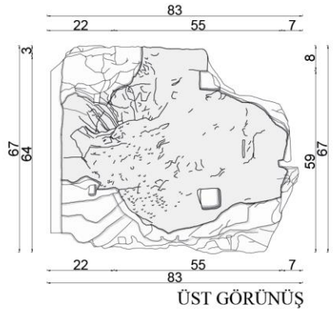
CP-48 BLOK ENVANTER FİŞİ	ÇİZEN: CANAN GÖZDE GÜR DANIŞMAN: MİNE TANAÇ ZEREN	DOKUZ EYLÜL ÜNİVERSİTESİ FEN BİLİMLERİ ENSTİTÜSÜ	BLAUNDOS ANTİK KENTİ CERES (DEMETER) KUTSAL ALAN PROPYLONU	0 0,5 1 m

CP-48 BLOK ENVANTER FİŞİ	
Ait Olduğu Yapı : Ceres (Demeter) Kutsal Alan Propylonu	
Yapı Bölümü : 2.Friz Bloğu	Buluntu Tarihi: 2019
Blok No: CP-48	Buluntu Plankaresi: 870.440
Bezemeler: Ion Kymation Kıvrıkdal (Ranke)	Yazıt: -
	Majiskül -
	Miniskül -
Blok Ölçüleri (g/d/y): 0.65 x 0.75 x 0.39	Kenet Ölçüleri (g/d/y): 0.04 x 0.03 x 0.03
Bulunduğu Konum / Durum: 	Tanım: Mermerden yapılmış, 2. friz bloğuna ait ikinci parçadır. Ön yüzünde süreklilik içerisinde yaklaşık 0.3 m yükseklikte kıvrıkdal (ranke) motifi yer alır. Motifin üzrindeyse yaklaşık 0.06 m yükseklikte Ion Kymation bezemesi görülmektedir. Bloğun üst yüzeyinde beş adet kenet yuvası, bir adet blok taşıma yuvası yer almaktadır. Bloğun yüzeylerinde küçük yüzey kayıpları ve liken oluşumları görülmektedir.

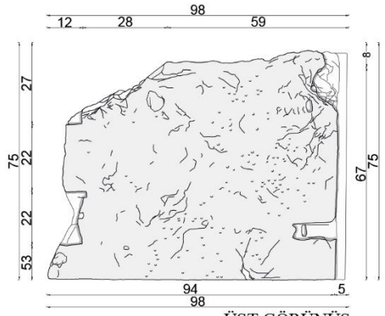
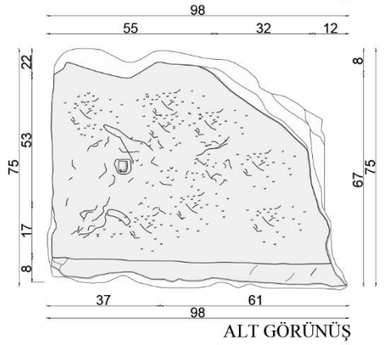
CP-49 BLOK ENVANTER FİŞİ	ÇİZEN: CANAN GÖZDE GÜR DANIŞMAN: MİNE TANAÇ ZEREN	DOKUZ EYLÜL ÜNİVERSİTESİ FEN BİLİMLERİ ENSTİTÜSÜ	BLAUNDOS ANTİK KENTİ CERES (DEMETER) KUTSAL ALAN PROPYLONU	0 0,5 1 m

CP-49 BLOK ENVANTER FİŞİ				
Ait Olduğu Yapı : Ceres (Demeter) Kutsal Alan Propylonu				
Yapı Bölümü : 3.Friz Bloğu			Buluntu Tarihi: 2019	
Blok No: CP-49			Buluntu Plankaresi: 870.440	
Bezemeler: Ion Kymation Kıvrıkdal (Ranke)			Yazıt: -	
			Majiskül	
			Miniskül	
Blok Ölçüleri (g/d/y): 0.83 x 0.67 x 0.40			Kenet Ölçüleri (g/d/y): 0.06 x 0.03 x 0.03	
Bulunduğu Konum / Durum:			Tanım: Mermerden yapılmış, 3. friz bloğunun parçasıdır. Ön yüzünde süreklilik içerisinde yaklaşık 0.03 m yükseklikte kıvrıkdal (ranke) motifi yer alır. Motifin üzrindeyse yaklaşık 0.6 m yükseklikte Ion Kymation bezemesi görülmektedir. Bloğun üst yüzeyinde iki adet kenet yuvası, bir adet blok taşıma yuvası yer almaktadır. Bloğun yüzeylerinde küçük yüzey kayıpları ve liken oluşumları görülmektedir.

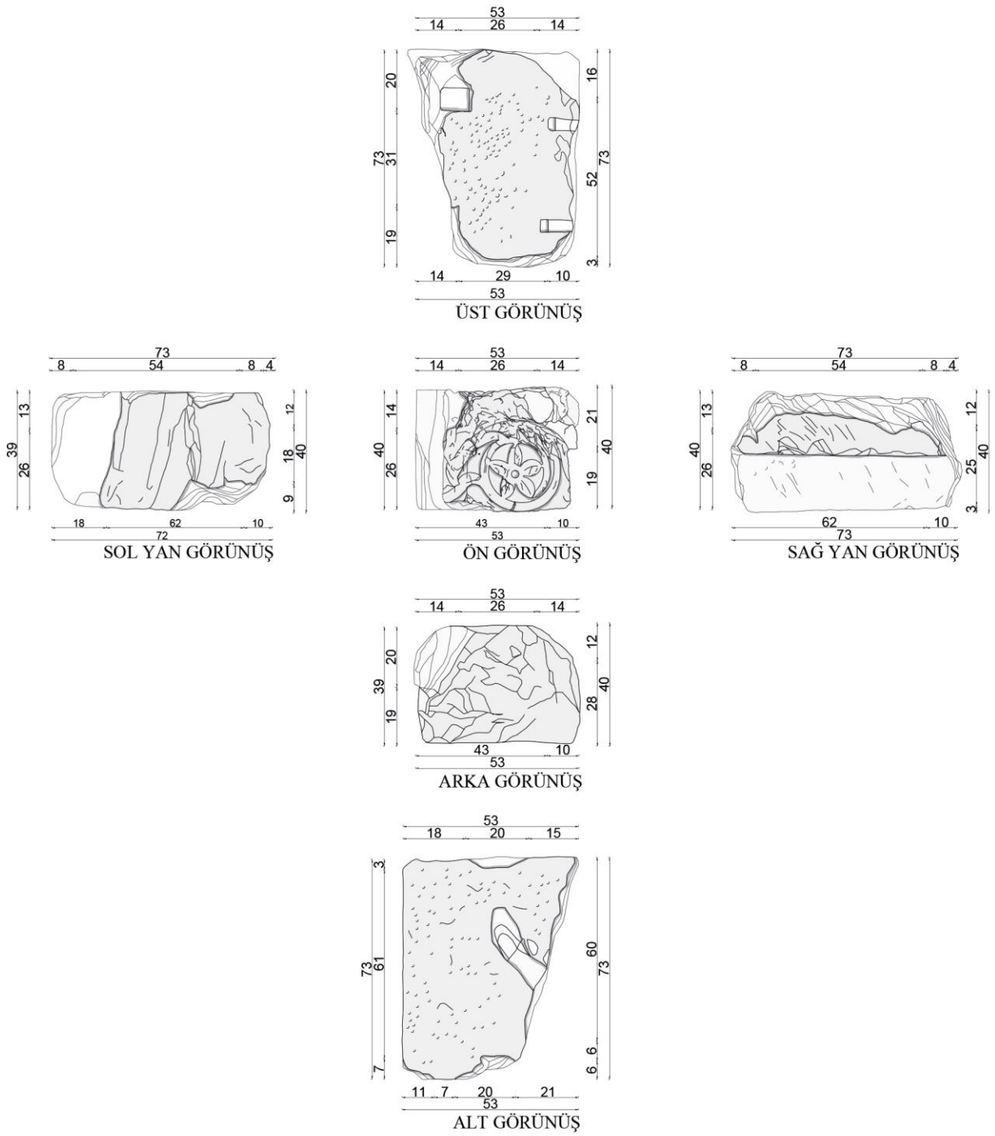
CP-52 BLOK ENVANTER FİŞİ	ÇİZEN: CANAN GÖZDE GÜR DANIŞMAN: MİNE TANAÇ ZEREN	DOKUZ EYLÜL ÜNİVERSİTESİ FEN BİLİMLERİ ENSTİTÜSÜ	BLAUNDOS ANTİK KENTİ CERES (DEMETER) KUTSAL ALAN PROPYLONU	0 0,5 1 m

CP-52 BLOK ENVANTER FİŞİ				
Ait Olduğu Yapı : Ceres (Demeter) Kutsal Alan Propylonu				
Yapı Bölümü : 5.Friz Bloğu		Buluntu Tarihi: 2019		
Blok No: CP-52		Buluntu Plankaresi: 870.440		
Bezemeler: Ion Kymation Kıvrıkdal (Ranke)		Yazıt: -		
		Majiskül	-	
		Miniskül	-	
Blok Ölçüleri (g/d/y): 0.75 x 0.47 x 0.40		Kenet Ölçüleri (g/d/y): 0.05 x 0.05 x 0.03		
Bulunduğu Konum / Durum:		Tanım: Mermerden yapılmış, friz sırasına ait 5. bloğun 1. parçasıdır. Arşitrav dizisinin merkez bloğudur. Blok friz sırasından farklılaşan motifle bezenmiştir. Motifin üzrindeyse yaklaşık 0.06 m yükseklikte Ion Kymation bezemesi görülmektedir. Bloğun üst yüzeyinde kenet yuvaları bulunmaktadır. Bloğun yüzeylerinde küçük yüzey kayıpları bulunur. Bloğun tüm yüzeyi likenle kaplıdır.

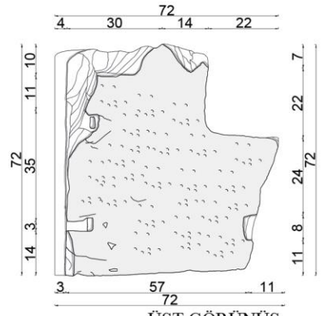
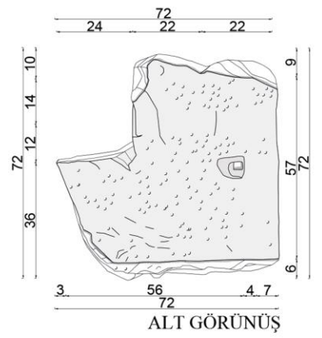
CP-53 BLOK ENVANTER FİŞİ	ÇİZEN: CANAN GÖZDE GÜR DANIŞMAN: MİNE TANAÇ ZEREN	DOKUZ EYLÜL ÜNİVERSİTESİ FEN BİLİMLERİ ENSTİTÜSÜ	BLAUNDOS ANTİK KENTİ CERES (DEMETER) KUTSAL ALAN PROPYLONU	0 0,5 1 m

CP-53 BLOK ENVANTER FİŞİ	
Ait Olduğu Yapı : Ceres (Demeter) Kutsal Alan Propylonu	
Yapı Bölümü : 5. Friz Bloğu	Buluntu Tarihi: 2019
Blok No: CP-53	Buluntu Plankaresi: 870.440
Bezemeler: Ion Kymation Kıvrıkdal (Ranke)	Yazıt: - Majiskül - Miniskül -
Blok Ölçüleri (g/d/y): 0.53 x 0.73 x 0.40	Kenet Ölçüleri (g/d/y): 0.03 x 0.04 x 0.03
Bulunduğu Konum / Durum: 	Tanım: Mermerden yapılmış, friz sırasına ait 5. friz bloğunun 2. parçasıdır. Ön yüzünde süreklilik içerisinde yaklaşık 0.3 m yükseklikte kıvrıkdal (ranke) motifi yer alır. Motifin üzrindeyse yaklaşık 0.06 m yükseklikte Ion Kymation bezemesi görülmektedir. Bloğun üst yüzeyinde üç adet kenet yuvası, iki adet kurşun akıtma yuvası yer almaktadır. Blokların birbirine kenetlenmesinde olanak verecek şekilde; blok tabanından yüzeyine doğru 0.2 m yüksekliğe kadar; 0.05 m geniştir. Arka yüzeyinde profil bulunmaz. Bloğun yüzeylerinde küçük yüzey kayıpları ve liken oluşumları görülmektedir.

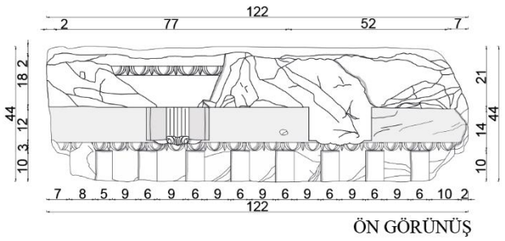
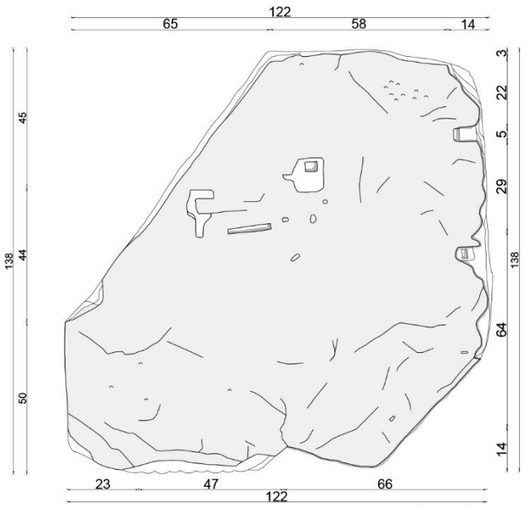
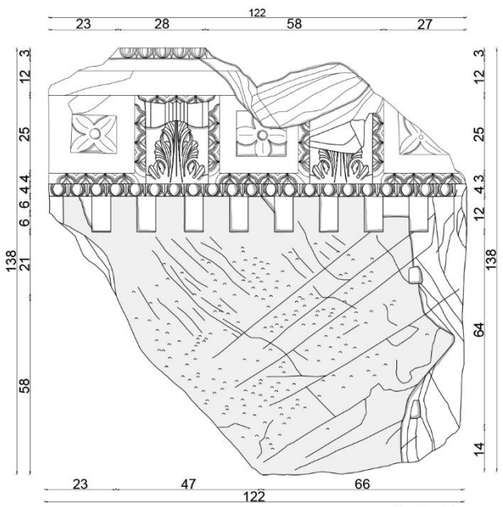
CP-61 BLOK ENVANTER FİŞİ	
Ait Olduğu Yapı : Ceres (Demeter) Kutsal Alan Propylonu	
Yapı Bölümü : 2.Geison Bloğu	Buluntu Tarihi: 2019
Blok No: CP-61	Buluntu Plankaresi: 870.440
Bezemeler: Rozet Çiçek Akantuslu Konsol Diş Sırası Ion Kymation / Lesbos Kymation	Yazıt: - Majiskül - Miniskül -
Blok Ölçüleri (g/d/y): 1.22 x 1.38 x 0.45	Kenet Ölçüleri (g/d/y): 0.04 x 0.04 x 0.03
Bulunduğu Konum / Durum: 	Tanım: Mermerden yapılmış geison sırasının 2. bloğudur. Bloğun alt yüzeyinde kasetler yer almakta ve her kasetlein merkezinde rozet çiçekler konumlanmaktadır. Kasetler arası akantuslu konsollar yer alır. Konsollar lesbos kymation bezemesi ile çevrelenmiştir.Konsol sırasının yaklaşık 0.1 m üzerinde Ion-kymation bezemesi bulunur.Bezemenin hemen altında diş sıraları bulunmaktadır. Alt yüzeyde kenet izlerine rastlanmaktadır. Blok yüzeyinde parça kayıpları ve liken oluşumu görülmektedir.
Bloğa Ait Görseller (Kazı Arşivi, 2019-2020)

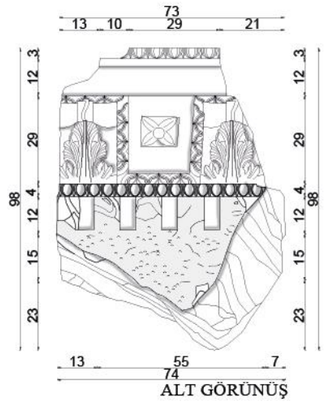
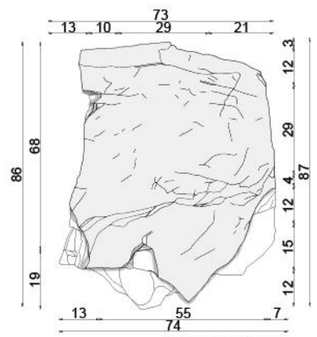
CP-62 BLOK ENVANTER FİŞİ	
Ait Olduğu Yapı : Ceres (Demeter) Kutsal Alan Propylonu	
Yapı Bölümü : 3.Geison Bloğu	Buluntu Tarihi: 2019
Blok No: CP-62	Buluntu Plankaresi: 870.440
Bezemeler: Rozet Çiçek Akantuslu Konsol Diş Sırası	Yazıt: - Majiskül - Miniskül -
Blok Ölçüleri (g/d/y): 0.70 x 0.82 x 0.45	Kenet Ölçüleri (g/d/y): 0.04 x 0.04 x 0.03
Bulunduğu Konum / Durum: 	Tanım: Mermerden yapılmış geison sırasının 3. bloğunun 1. parçasıdır. Bloğun alt yüzeyinde kasetler yer almakta ve her kasetlein merkezinde rozet çiçekler konumlanmaktadır. Kasetler arası akantuslu konsollar yer alır. Konsollar lesbos kymation bezemesi ile çevrelenmiştir.Konsol sırasının yaklaşık 0.1 m üzerinde Ion-kymation bezemesi bulunur.Bezemenin hemen altında diş sıraları bulunmaktadır. Alt yüzeyde kenet izlerine rastlanmaktadır. Blok yüzeyinde parça kayıpları ve liken oluşumu görülmektedir.

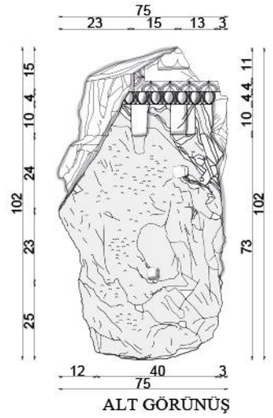
CP-64 BLOK ENVANTER FİŞİ	
Ait Olduğu Yapı : Ceres (Demeter) Kutsal Alan Propylonu	
Yapı Bölümü : 3.Geison Bloğu	Buluntu Tarihi: 2019
Blok No: CP-64	Buluntu Plankaresi: 870.440
Bezemeler: Rozet Çiçek Akantuslu Konsol Diş Sırası	Yazıt: - Majiskül - Miniskül -
Blok Ölçüleri (g/d/y): 1.02 x 0.75 x 0.43	Kenet Ölçüleri (g/d/y): 0.04 x 0.04 x 0.03
Bulunduğu Konum / Durum: 	Tanım: Mermerden yapılmış geison sırasının 3. bloğunun 3. parçasıdır. Bloğun alt yüzeyinde kasetler yer almakta ve her kasetlein merkezinde rozet çiçekler konumlanmaktadır. Kasetler arası akantuslu konsollar yer alır. Konsollar lesbos kymation bezemesi ile çevrelenmiştir.Konsol sırasının yaklaşık 0.1 m üzerinde Ion-kymation bezemesi bulunur.Bezemenin hemen altında diş sıraları bulunmaktadır. Alt yüzeyde kenet izlerine rastlanmaktadır. Blok yüzeyinde parça kayıpları ve liken oluşumu görülmektedir.

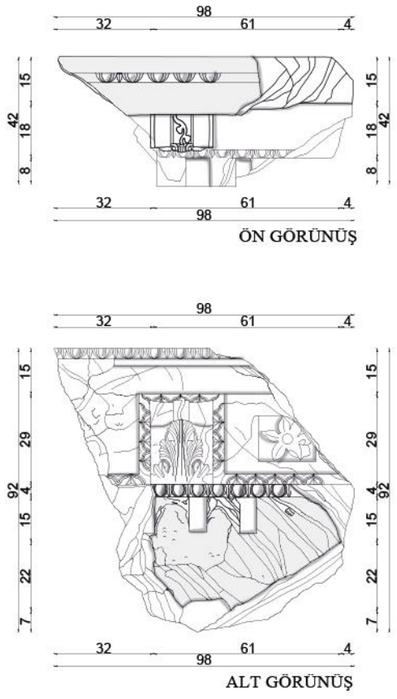
CP-66 BLOK ENVANTER FİŞİ	
Ait Olduğu Yapı : Ceres (Demeter) Kutsal Alan Propylonu	
Yapı Bölümü : 4.Geison Bloğu	Buluntu Tarihi: 2019
Blok No: CP-66	Buluntu Plankaresi: 870.440
Bezemeler: Rozet Çiçek Akantuslu Konsol Diş Sırası	Yazıt: - Majiskül: - Miniskül: -
Blok Ölçüleri (g/d/y): 0.98 x 0.92 x 0.42	Kenet Ölçüleri (g/d/y): 0.04 x 0.04 x 0.03
Bulunduğu Konum / Durum: 	Tanım: Mermerden yapılmış geison sırasının 4. bloğunun 2. parçasıdır. Bloğun alt yüzeyinde kasetler yer almakta ve her kasetlein merkezinde rozet çiçekler konumlanmaktadır. Kasetler arası akantuslu konsollar yer alır. Konsollar lesbos kymation bezemesi ile çevrelenmiştir.Konsol sırasının yaklaşık 0.1 m üzerinde Ion-kymation bezemesi bulunur.Bezemenin hemen altında diş sıraları bulunmaktadır. Alt yüzeyde kenet izlerine rastlanmaktadır. Blok yüzeyinde parça kayıpları ve liken oluşumu görülmektedir.
Bloğa Ait Görseller (Kazı Arşivi, 2019-2020)

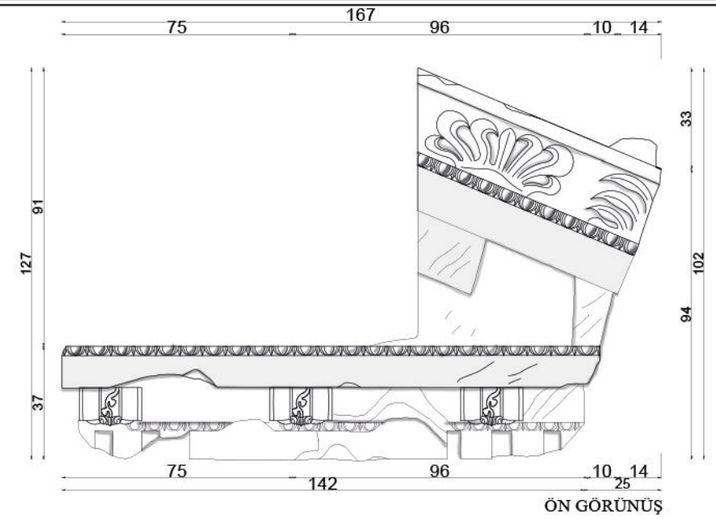
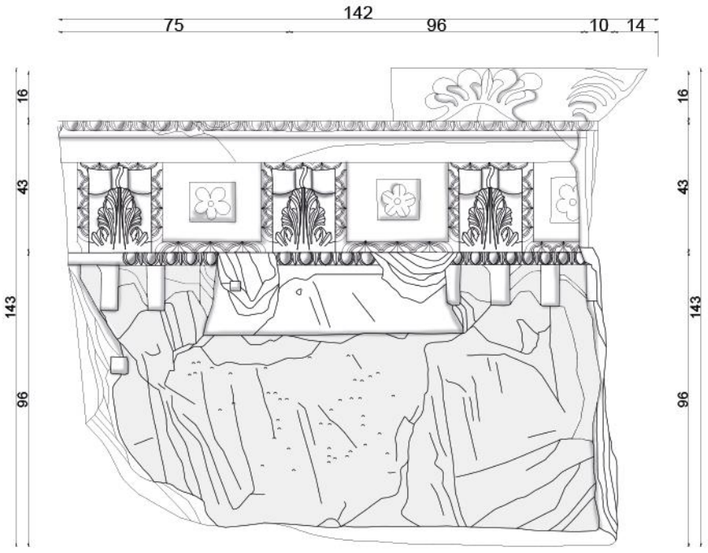
CP-67 BLOK ENVANTER FİŞİ				
CP-67 BLOK ENVANTER FİŞİ	ÇİZEN: CANAN GÖZDE GÜR DANIŞMAN: MİNE TANAÇ ZEREN	DOKUZ EYLÜL ÜNİVERSİTESİ FEN BİLİMLERİ ENSTİTÜSÜ	BLAUNDOS ANTİK KENTİ CERES (DEMETER) KUTSAL ALAN PROPYLONU	0 0,5 1 m

Ait Olduğu Yapı : Ceres (Demeter) Kutsal Alan Propylonu	
Yapı Bölümü : 5.Geison Bloğu	Buluntu Tarihi: 2019
Blok No: CP-67	Buluntu Plankaresi: 870.440
Bezemeler: Rozet Çiçek Akantuslu Konsol Diş Sırası	Yazıt: - Majiskül: - Miniskül: -
Blok Ölçüleri (g/d/y): 1.42 x 1.43 x 1.02	Kenet Ölçüleri (g/d/y): 0.04 x 0.04 x 0.03
Bulunduğu Konum / Durum: 	Tanım: Mermerden yapılmış geison sırasının 5. bloğunun 1. parçasıdır. Bloğun alt yüzeyinde kasetler yer almakta ve her kasetlein merkezinde rozet çiçekler konumlanmaktadır. Kasetler arası akantuslu konsollar yer alır. Konsollar lesbos kymation bezemesi ile çevrelenmiştir.Konsol sırasının yaklaşık 0.1 m üzerinde Ion-kymation bezemesi bulunur.Bezemenin hemen altında diş sıraları bulunmaktadır. Alt yüzeyde kenet izlerine rastlanmaktadır. Blok yüzeyinde parça kayıpları ve liken oluşumu görülmektedir.

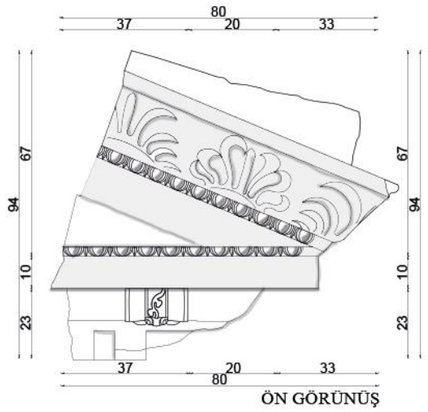
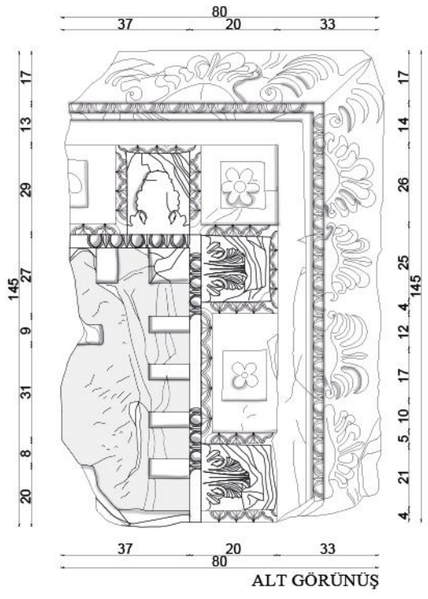
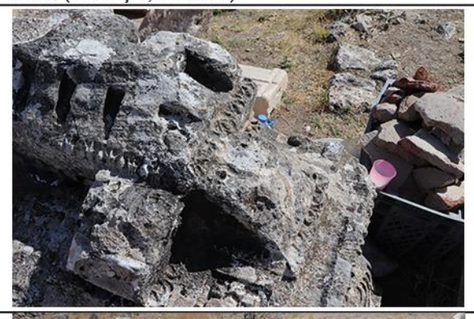
CP-69 BLOK ENVANTER FİŞİ	
Ait Olduğu Yapı : Ceres (Demeter) Kutsal Alan Propylonu	
Yapı Bölümü : 5.Geison Bloğu	Buluntu Tarihi: 2019
Blok No: CP-69	Buluntu Plankaresi: 870.440
Bezemeler: Rozet Çiçek Akantuslu Konsol Diş Sırası	Yazıt: - Majiskül - Miniskül -
Blok Ölçüleri (g/d/y): 0.80 x 1.45 x 0.94	Kenet Ölçüleri (g/d/y): 0.04 x 0.04 x 0.03
Bulunduğu Konum / Durum: 	Tanım: Mermerden yapılmış geison sırasının 5. bloğunun 1. parçasıdır. Bloğun alt yüzeyinde kasetler yer almakta ve her kasetlein merkezinde rozet çiçekler konumlanmaktadır. Kasetler arası akantuslu konsollar yer alır. Konsollar lesbos kymation bezemesi ile çevrelenmiştir.Konsol sırasının yaklaşık 0.1 m üzerinde Ion-kymation bezemesi bulunur.Bezemenin hemen altında diş sıraları bulunmaktadır. Alt yüzeyde kenet izlerine rastlanmaktadır. Blok yüzeyinde parça kayıpları ve liken oluşumu görülmektedir.
Bloğa Ait Görseller (Kazı Arşivi, 2019-2020)

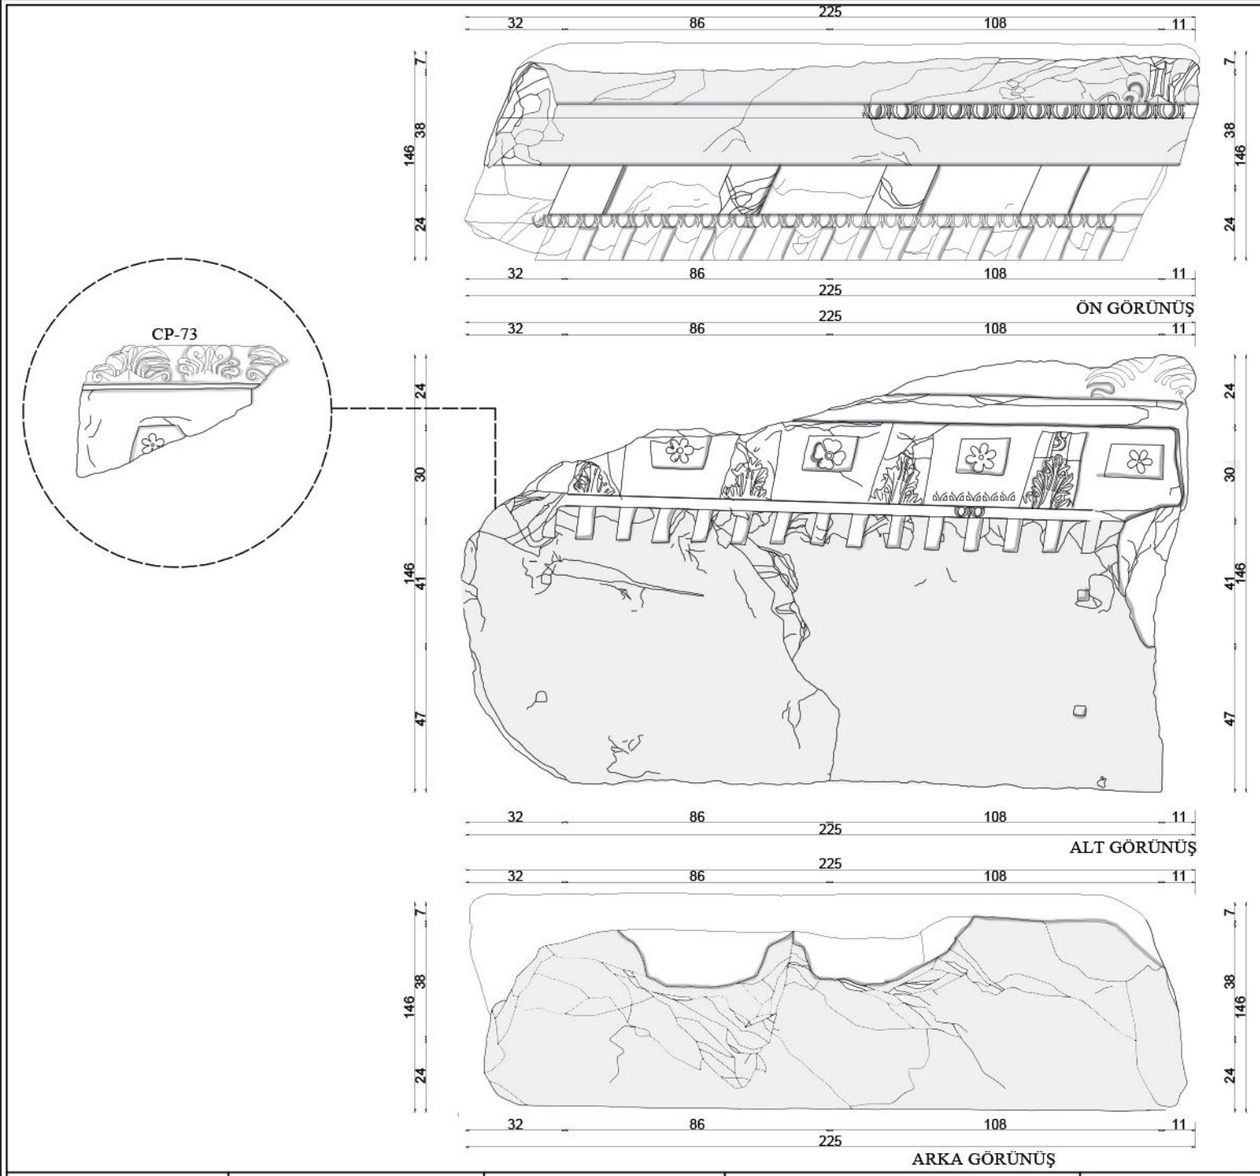
CP-72 BLOK ENVANTER FİŞİ	
Ait Olduğu Yapı : Ceres (Demeter) Kutsal Alan Propylonu	
Yapı Bölümü : 1. Eğik Geison Bloğu	Buluntu Tarihi: 2019
Blok No: CP-72	Buluntu Plankaresi: 870.440
Bezemeler: Rozet Çiçek Akantuslu Konsol Diş Sırası	Yazıt: - Majiskül: - Miniskül: -
Blok Ölçüleri (g/d/y): 2.25 x 1.46 x 0.70	Kenet Ölçüleri (g/d/y): 0.5 x 0.3 x 0.3
Bulunduğu Konum / Durum: 	Tanım: Mermerden yapılmış eğik geison sırasının 1. bloğunun 1. parçasıdır. Bloğun alt yüzeyinde kasetler yer almakta ve her kasetlein merkezinde rozet çiçekler konumlanmaktadır. Kasetler arası akantuslu konsollar yer alır. Konsollar lesbos kymation bezemesi ile çevrelenmiştir.Konsol sırasının yaklaşık 0.1 m üzerinde Ion-kymation bezemesi bulunur.Bezemenin hemen altında diş sıraları bulunmaktadır. Alt yüzeyde kenet izlerine rastlanmaktadır. Alınlık kısmında açık ve kapalı palmet dizisi yer alır. Blok yüzeyinde parça kayıpları ve liken oluşumu görülmektedir.
