UŞAK İLİ BLAUNDOS ANTİK KENTİ CERES (DEMETER) KUTSAL ALAN PROPYLONU ANASTİLOSİS ÇALIŞMASI

Canan Gözde GÜR

Ekim, 2024

Dokuz Eylül Üniversitesi Fen Bilimleri Enstitüsü
Yüksek Lisans Tezi
Mimarlık Anabilim Dalı, Restorasyon Programı

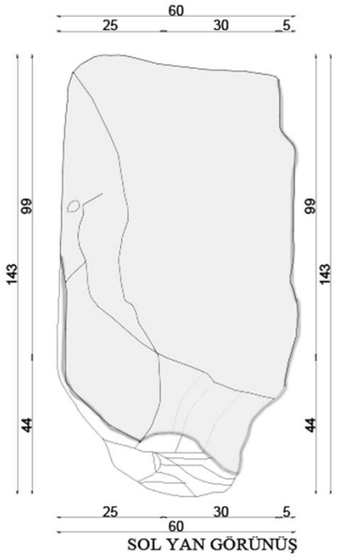
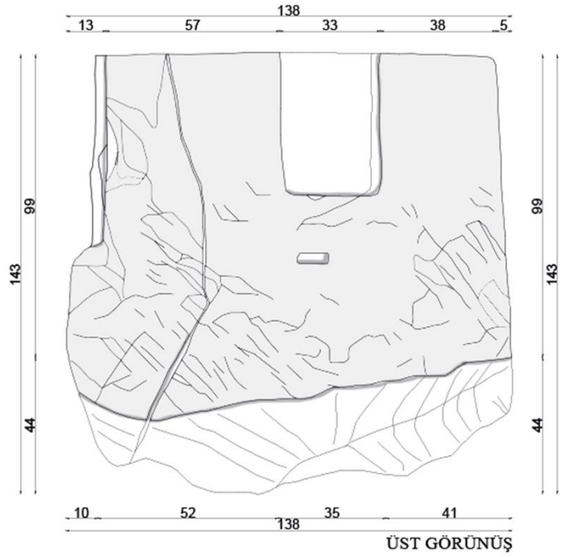
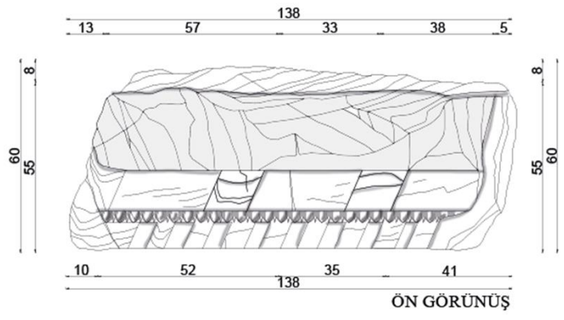
CP - 74 BLOK ENVANTER FİŞİ	ÇİZEN: CANAN GÖZDE GÜR DANIŞMAN: MİNE TANAÇ ZEREN	DOKUZ EYLÜL ÜNİVERSİTESİ FEN BİLİMLERİ ENSTİTÜSÜ	BLAUNDOS ANTİK KENTİ CERES (DEMETER) KUTSAL ALAN PROPYLONU	0 0,5 1 m

CP-74 BLOK ENVANTER FİŞİ	
Ait Olduğu Yapı : Ceres (Demeter) Kutsal Alan Propylonu	
Yapı Bölümü : 2. Eğik Geison Bloğu	Buluntu Tarihi: 2019
Blok No: CP-74	Buluntu Plankaresi: 870.440
Bezemeler: Rozet Çiçek Akantuslu Konsol Diş Sırası	Yazıt: -
	Majiskül: -
	Miniskül: -
Blok Ölçüleri (g/d/y): 1.38 x 1.43 x 0.60	Kenet Ölçüleri (g/d/y): 0.05 x 0.03 x 0.03
Bulunduğu Konum / Durum: 	Tanım: Mermerden yapılmış eğik geison sırasının 2. bloğunun 1. parçasıdır. Bloğun alt yüzeyinde kasetler yer almakta ve her kasetlein merkezinde rozet çiçekler konumlanmaktadır. Kasetler arası akantuslu konsollar yer alır. Konsollar lesbos kymation bezemesi ile çevrelenmiştir.Konsol sırasının yaklaşık 0.1 m üzerinde Ion-kymation bezemesi bulunur.Bezemenin hemen altında diş sıraları bulunmaktadır. Alt yüzeyde kenet izlerine rastlanmaktadır. Blok yüzeyinde parça kayıpları ve liken oluşumu görülmektedir.
Bloğa Ait Görseller (Kazı Arşivi, 2019-2020)

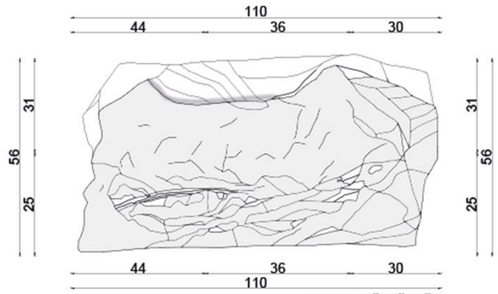
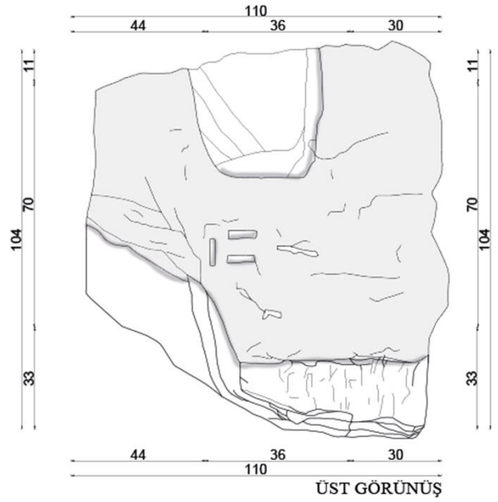
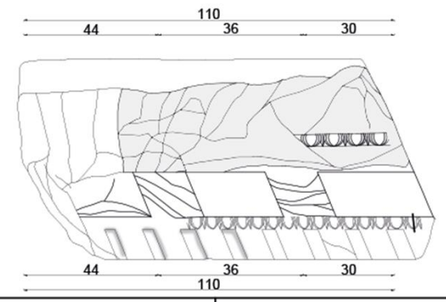
CP-75 BLOK ENVANTER FİŞİ	
Ait Olduğu Yapı : Ceres (Demeter) Kutsal Alan Propylonu	
Yapı Bölümü : 3. Eğik Geison Bloğu	Buluntu Tarihi: 2019
Blok No: CP-75	Buluntu Plankaresi: 870.440
	Yazıt: -
	Majiskül: -
	Miniskül: -
Blok Ölçüleri (g/d/y): 1.10 x 1.04 x 0.56	Kenet Ölçüleri (g/d/y): 0.04 x 0.04 x 0.03
Bulunduğu Konum / Durum: 	Tanım: Mermerden yapılmış eğik geison sırasının 2. bloğunun 2. parçasıdır. Bloğun alt yüzeyinde kasetler yer almakta ve her kasetlein merkezinde rozet çiçekler konumlanmaktadır. Kasetler arası akantuslu konsollar yer alır. Konsollar lesbos kymation bezemesi ile çevrelenmiştir.Konsol sırasının yaklaşık 0.1 m üzerinde Ion-kymation bezemesi bulunur.Bezemenin hemen altında diş sıraları bulunmaktadır. Alt yüzeyde kenet izlerine rastlanmaktadır. Blok yüzeyinde parça kayıpları ve liken oluşumu görülmektedir.
Bloğa Ait Görseller (Kazı Arşivi, 2019-2020)

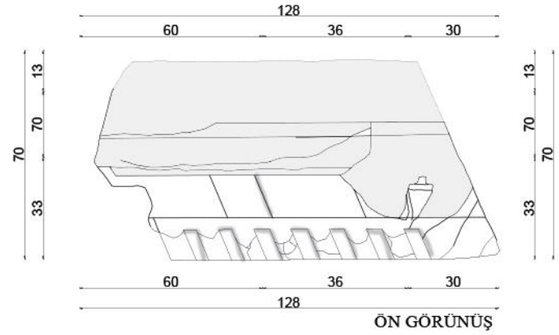
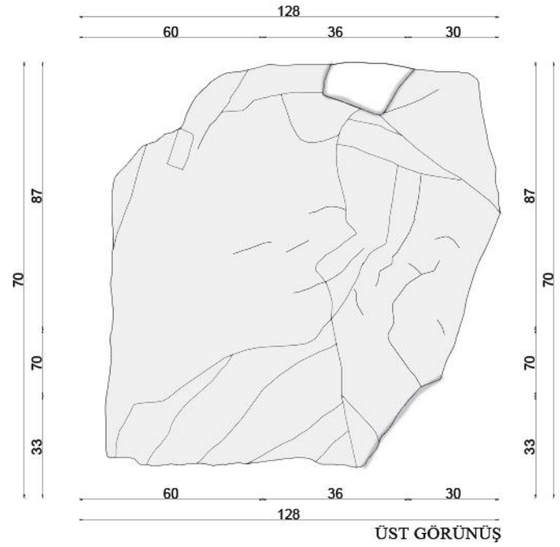
CP-77 BLOK ENVANTER FİŞİ	
Ait Olduğu Yapı : Ceres (Demeter) Kutsal Alan Propylonu	
Yapı Bölümü : 4. Eğik Geison Bloğu	Buluntu Tarihi: 2019
Blok No: CP-77	Buluntu Plankaresi: 870.440
	Yazıt: -
	Majiskül -
	Miniskül -
Blok Ölçüleri (g/d/y): 1.30 x 1.04 x 0.62	Kenet Ölçüleri (g/d/y): 0.04 x 0.04 x 0.03
Bulunduğu Konum / Durum: 	Tanım: Mermerden yapılmış eğik geison sırasının 4. bloğunun 2. parçasıdır. Bloğun alt yüzeyinde kasetler yer almakta ve her kasetlein merkezinde rozet çiçekler konumlanmaktadır. Kasetler arası akantuslu konsollar yer alır. Konsollar lesbos kymation bezemesi ile çevrelenmiştir.Konsol sırasının yaklaşık 0.1 m üzerinde Ion-kymation bezemesi bulunur.Bezemenin hemen altında diş sıraları bulunmaktadır. Alt yüzeyde kenet izlerine rastlanmaktadır. Alınlık kısmında açık ve kapalı palmet dizisi yer alır. Blok yüzeyinde parça kayıpları ve liken oluşumu görülmektedir.
Bloğa Ait Görseller (Kazı Arşivi, 2019-2020)

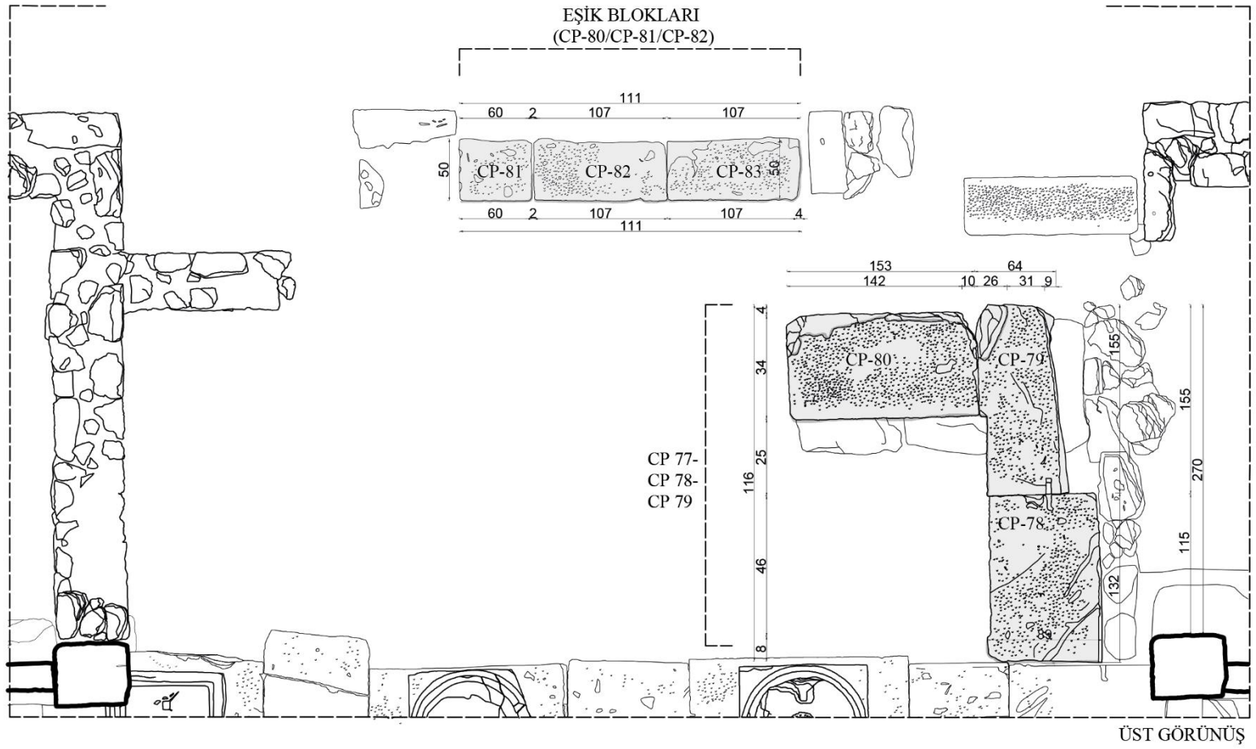
CP-78 / CP-83 BLOK ENVANTER FİŞİ	
Ait Olduğu Yapı : Ceres (Demeter) Kutsal Alan Propylonu	
Yapı Bölümü :Eşik ve Tanımsız Bloklar	Buluntu Tarihi: 2019
Blok No: CP-78 /CP-83	Buluntu Plankaresi: 870.440 (CP Açması)
Bezemeler: -	Yazıt: -
	Majiskül -
	Miniskül -
Blok Ölçüleri (g/d/y): -	Kenet Ölçüleri (g/d/y): -
Tespit Edildiği Konumu : 	Tanım: Mermerden yapılmış in-situ olarak ortaya çıkarılmış 3 adet mermer eşik bloğu bulunmaktadır. Üzerindeki murç izleri merkez bölümünde aşınmıştır. Mermerden yapılmış in-situ halde üç adet blok propylonun iç bölümünde konumlanmaktadır. CP-77 bloğunda sol yüzünde aslan ayaklı profil yer alır. CP-78 ve CP-79 bloklarının üst yüzeyinde kenet izleri yer almaktadır. CP-78 VE CP-79 blokları aynı profil oranlarını içerse de özel bir figür içermemektedir. Bloklar üzerinde yüzey kirlilikleri ve parça kayıpları mevcuttur.
Bloklara Ait Görseller (Kazı Arşivi, 2019-2020)
