# BOLU İLİ SEBEN İLÇESİ KOZYAKA KÖYÜ'NÜN GELENEKSEL KONUT DOKUSUNUN İNCELENMESİ VE KORUMA ÖNERİLERİ

**YÜKSEK LİSANS TEZİ**
**MİMARLIK ANA BİLİM DALI**

**HAZİRAN 2019**

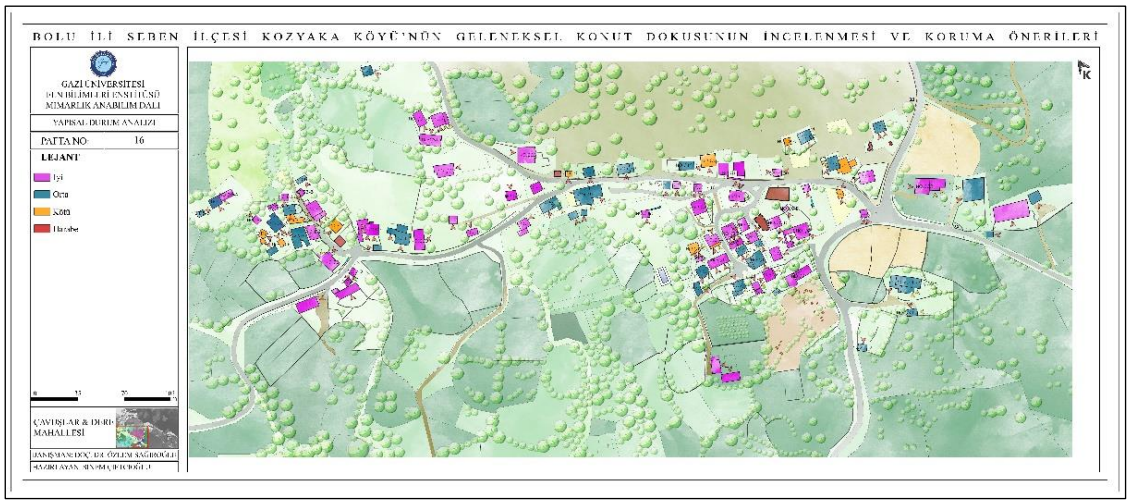
Harita 4.19. Demirciler Mahallesi yapısal durum analizi paftası

Çavuşlar ve Dere Mahallesi'nde yer alan yapıların 69 tanesi iyi, 41 tanesi orta, 13 tanesi kötü, 5 tanesi harabe durumdadır (Bkz. Harita 4.19) (Ek-24).

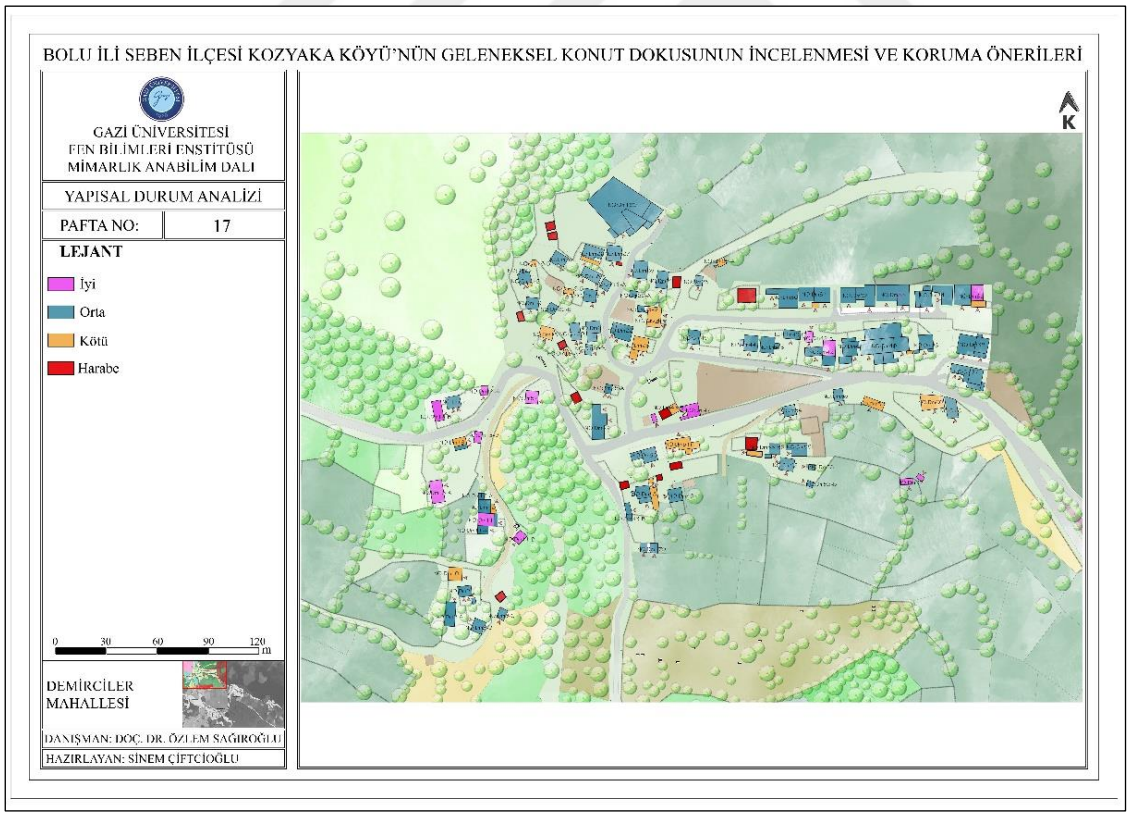
Harita 4.20. Demirciler Mahallesi yapısal durum analizi paftası

Demirciler Mahallesi'nde yer alan yapıların, 13 tanesi iyi, 84 tanesi orta, 25 tanesi kötü, 13 tanesi harabedir (Harita 4.20) (Ek-25).

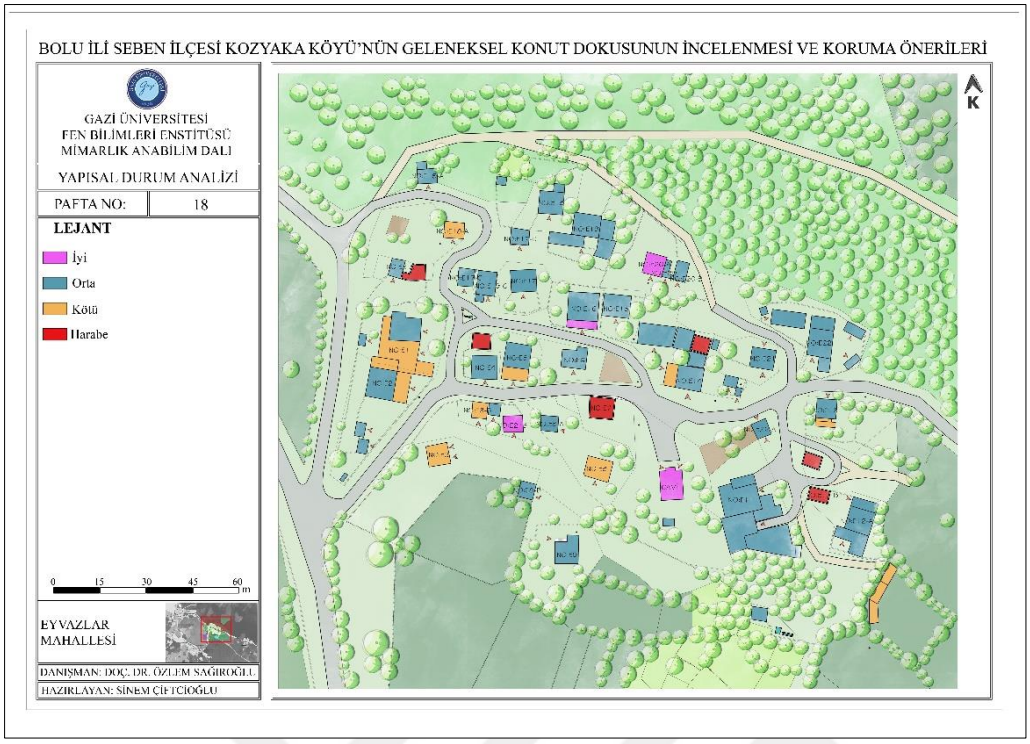
Harita 4.21. Eyvazlar Mahallesi yapısal durum analizi paftası

Eyvazlar Mahallesi'nde yer alan yapıların 4 tanesi iyi, 51 tanesi orta, 10 tanesi kötü, 6 tanesi harabedir (Bkz. Harita 4.21) (Ek-26).

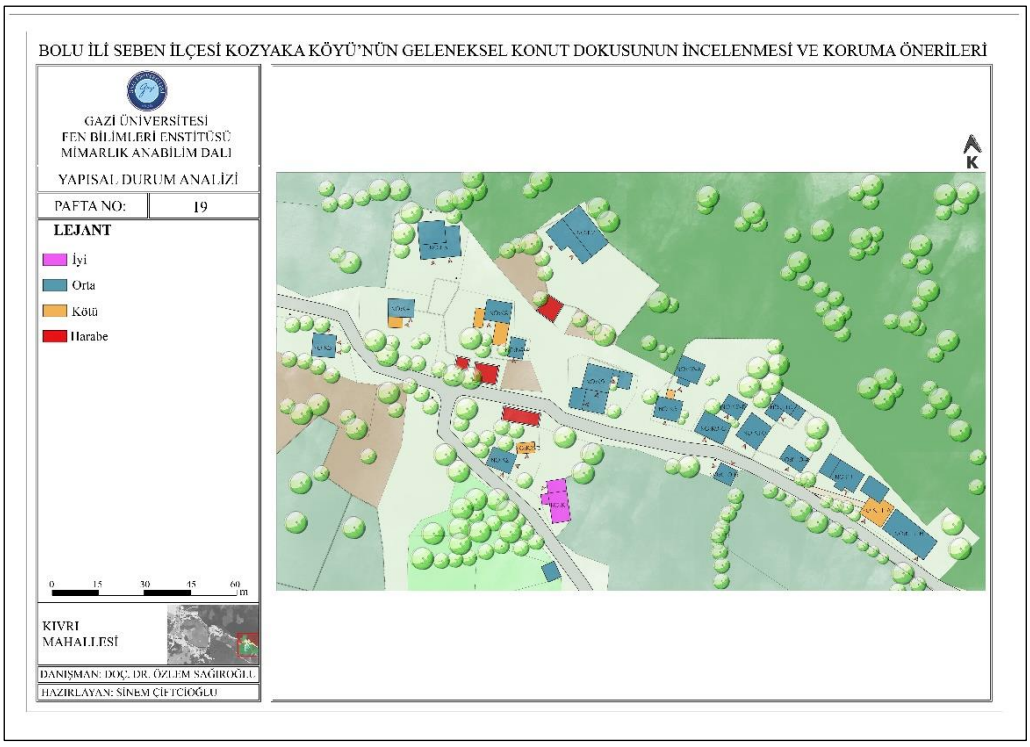
Harita 4.22. Kıvrı Mahallesi yapısal durum analizi paftası

Kıvrı Mahallesi'nde ise; 1 tane iyi, 22 tane orta, 6 tane kötü, 4 tane harabe yapı olduğu tespit edilmiştir (Harita 4.22) (Ek-27).

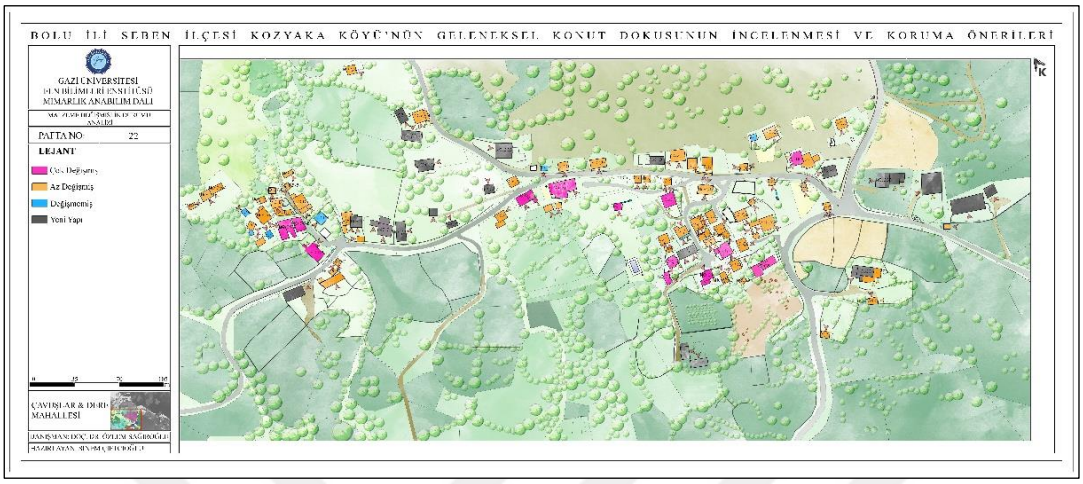
Harita 4.25. Çavuşlar ve Dere Mahallesi malzeme değişmişlik durumu analizi

Yapılan analize göre Çavuşlar Mahallesi'nde 71 adet az değişmiş yapı, 21 adet çok değişmiş yapı, 7 adet değişmemiş yapı ve 24 adet ise yeni yapı bulunmaktadır (Harita 4.25) (Ek-28).

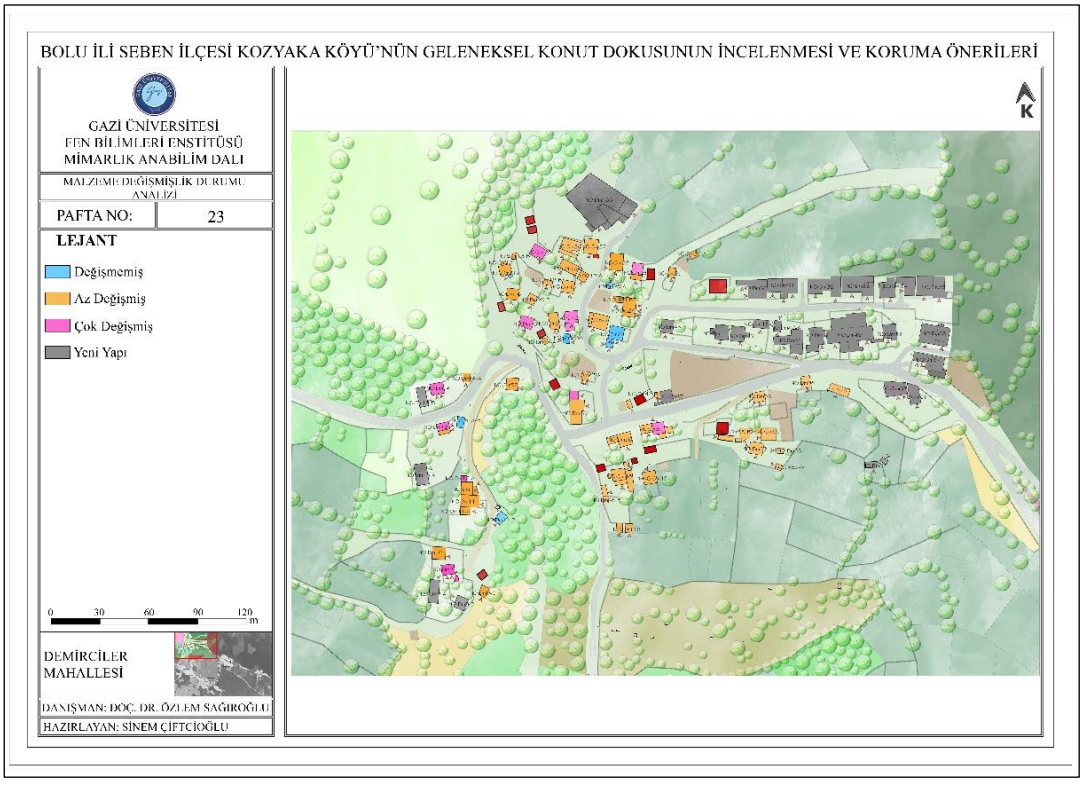
Harita 4.26. Demirciler Mahallesi malzeme değişmişlik durumu analizi

Demirciler Mahallesi'nde bulunan 122 adet yapının; 52 adeti az değişmiş yapı, 11 adeti çok değişmiş yapı, 6 adeti değişmemiş yapı ve 53 adeti ise yeni yapıdır (Harita 4.26) (Ek-29).

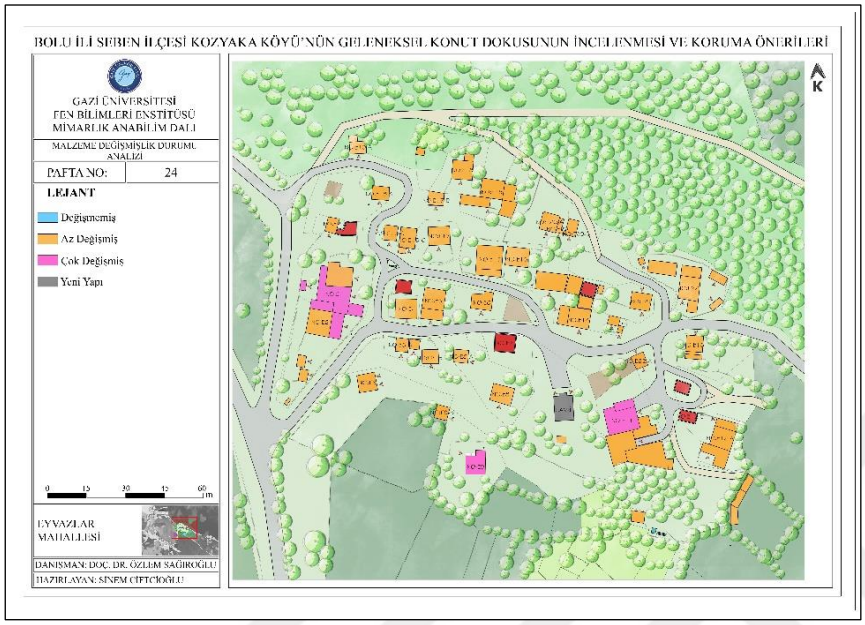
Harita 4.27. Eyvazlar Mahallesi malzeme değişmişlik durumu analizi

Yapılan analize göre; Eyvazlar Mahallesi'nde yer alan 65 adet yapının 60 adeti az değişmiş, 5 adeti ise çok değişmiş yapıdır. Mahallede malzeme bakımından değişmemiş yapı ve yeni yapı bulunmamaktadır (Harita 4.27) (Ek-30).

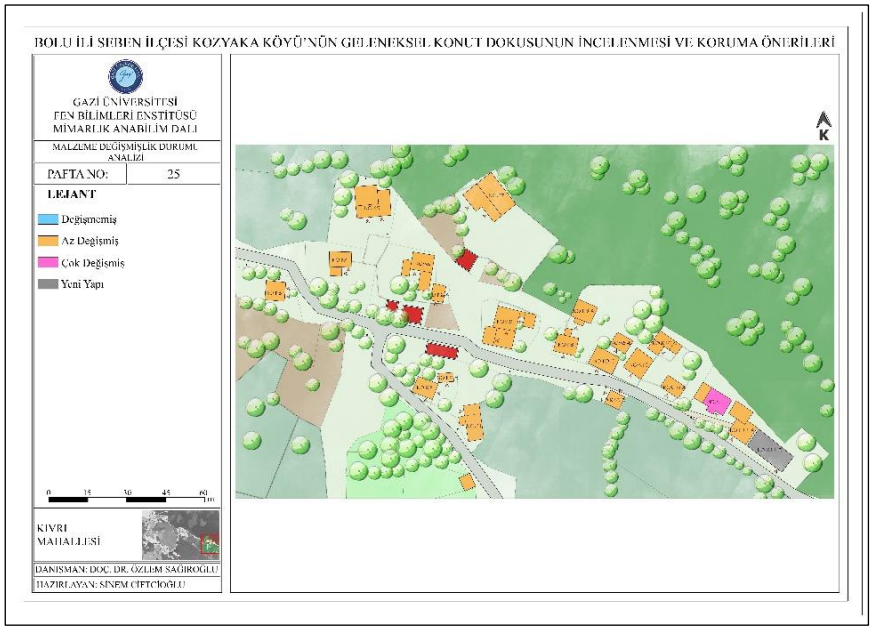
Harita 4.28. Kıvrı Mahallesi malzeme değişmişlik durumu analizi

Kıvrı Mahallesi'nde ise yapılan analize göre; 27 adet az değişmiş yapı, 1 adet çok değişmiş yapı ve 1 adet yeni yapı olduğu tespit edilmiştir (Harita 4.28) (Ek-31).

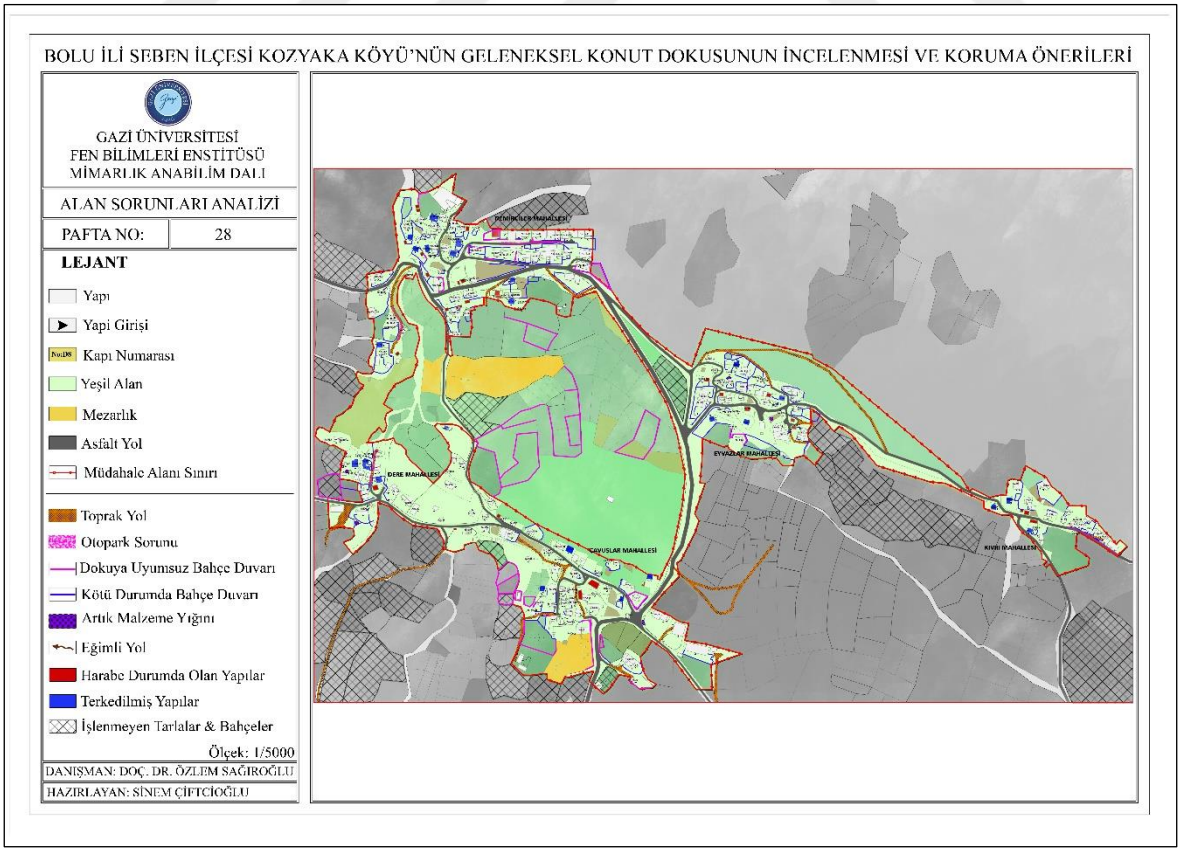
Harita 5.3. Alan sorunları analizi paftası

-Yapılarda hasar gören kısımlara, yapının bütünlüğünü bozan, mevcut dokuya uyumsuz günümüzde rahat ulaşılabilen malzemelerle onarım yapılması (Resim 5.3),

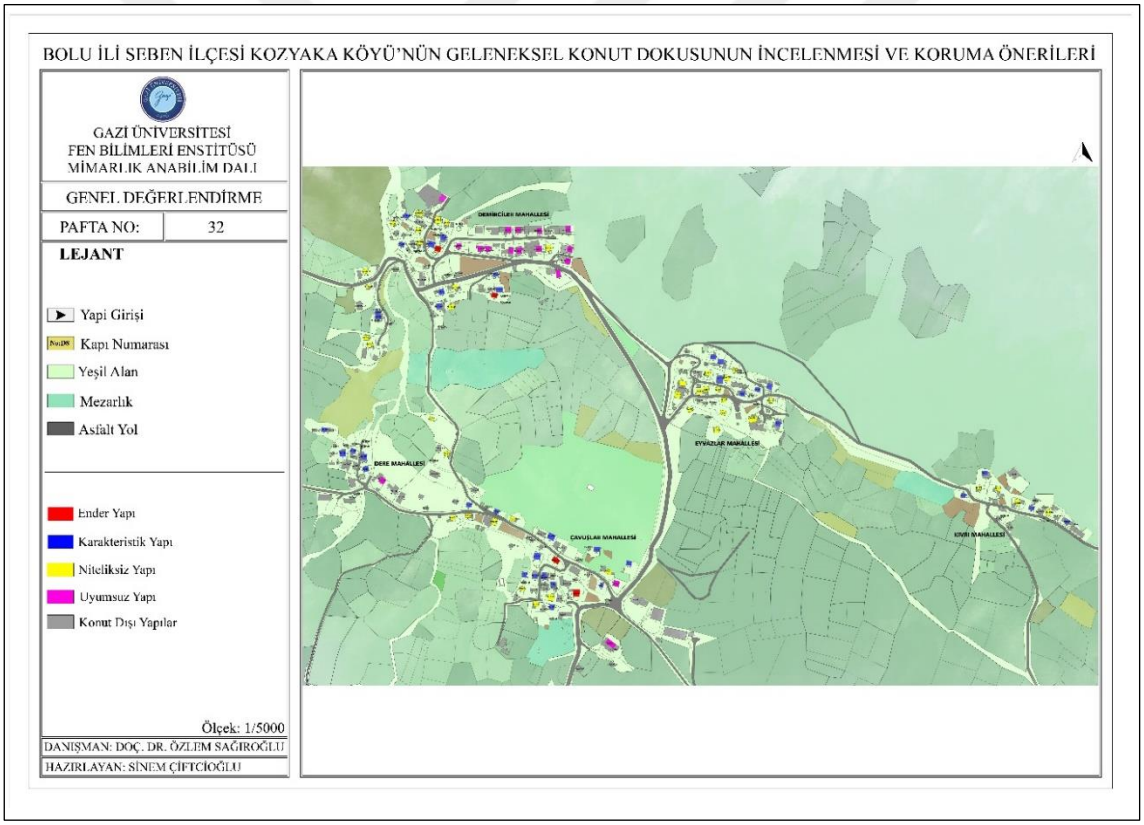
Harita 5.7. Genel değerlendirme sonuçları paftası

Köy genelinde bulunan konutların nitelikleri Harita 5.7'de gösterilmiştir.

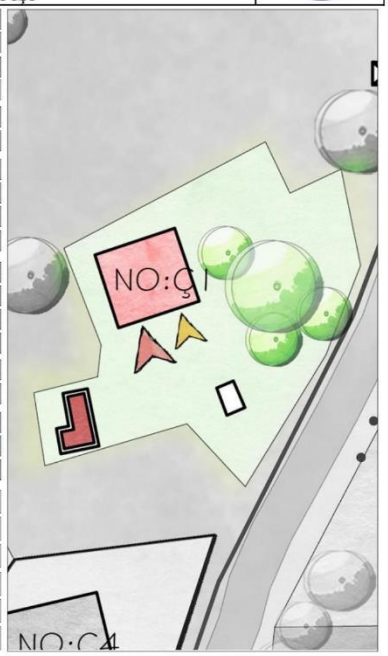
EK-37. Dış tespit fişi

| YAPI DURUM | İYİ [ ] | MALZEME DEĞİŞMİŞLİK DURUMU | ÇOK DEĞİŞMİŞ [ ] |
| | ORTA [X] | | AZ DEĞİŞMİŞ [X] |
| | BAHÇE KAPISI [ ] | | UYUMLU [ ] UYUMSUZ [X] |

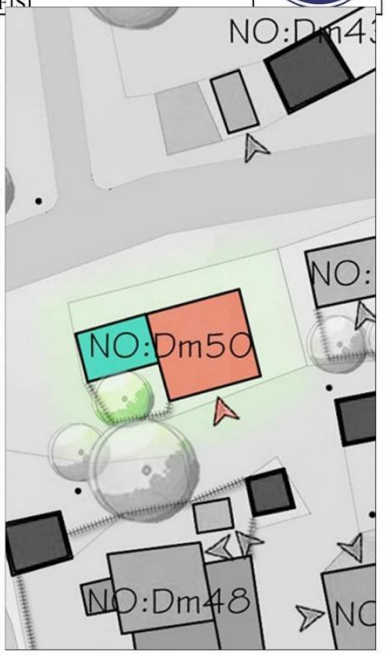
| ENVANTER NO | GAZİ ÜNİVERSİTESİ MİMARLIK ANABİLİM DALI TEZ ÇALIŞMASI |
|---|---|
| 68 | BOLU İLİ SEBEN İLÇESİ KOZYAKA KÖYÜ'NÜN GELENEKSEL KONUT DOKUSUNUN İNCELENMESİ VE KORUMA ÖNERİLERİ |

| YAPI DURUM | İYİ ☐ / ORTA ☐ / KÖTÜ ☒ / HARABE ☐ | MALZEME DEĞİŞMİŞLİK DURUMU | ÇOK DEĞİŞMİŞ ☒ / AZ DEĞİŞMİŞ ☐ / DEĞİŞMEMİŞ ☐ / YENİ YAPI ☐ |
| DIŞ CEPHE YAPI ELEMANLARI | BALKON ☒ / MERDİVEN ☒ / ÇIKMA ☐ / AHŞAP PENCERE KAFESİ ☐ / AHŞAP KORKULUK ☒ / BAHÇE KAPISI ☒ / PAYANDA ☐ | YAPININ ÇEVRE İLE UYUMU | YAPININ KONUMU: UYUMLU ☒ UYUMSUZ ☐ / YAPININ MİMARİSİ: UYUMLU ☒ UYUMSUZ ☐ / YAPININ MALZEMESİ: UYUMLU ☐ UYUMSUZ ☒ |

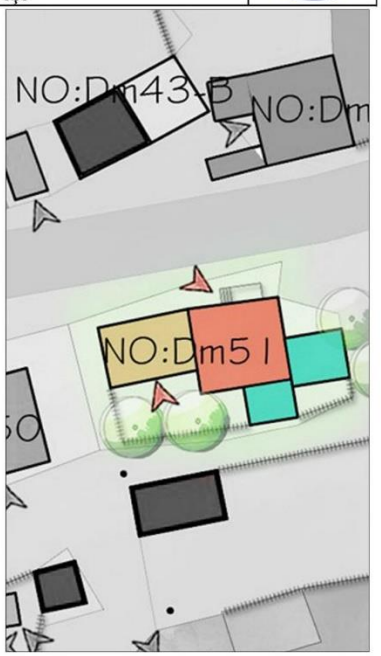
| ENVANTER NO | GAZİ ÜNİVERSİTESİ MİMARLIK ANABİLİM DALI TEZ ÇALIŞMASI |
|---|---|
| 69 | BOLU İLİ SEBEN İLÇESİ KOZYAKA KÖYÜ'NÜN GELENEKSEL KONUT DOKUSUNUN İNCELENMESİ VE KORUMA ÖNERİLERİ |

| YAPI DURUM | İYİ ☐ / ORTA ☒ / KÖTÜ ☐ / HARABE ☐ | MALZEME DEĞİŞMİŞLİK DURUMU | ÇOK DEĞİŞMİŞ ☐ / AZ DEĞİŞMİŞ ☒ / DEĞİŞMEMİŞ ☐ / YENİ YAPI ☐ |
| DIŞ CEPHE YAPI ELEMANLARI | BALKON ☐ / MERDİVEN ☐ / ÇIKMA ☒ / AHŞAP PENCERE KAFESİ ☐ / AHŞAP KORKULUK ☐ / BAHÇE KAPISI ☐ / PAYANDA ☒ | YAPININ ÇEVRE İLE UYUMU | YAPININ KONUMU: UYUMLU ☒ UYUMSUZ ☐ / YAPININ MİMARİSİ: UYUMLU ☒ UYUMSUZ ☐ / YAPININ MALZEMESİ: UYUMLU ☒ UYUMSUZ ☐ |

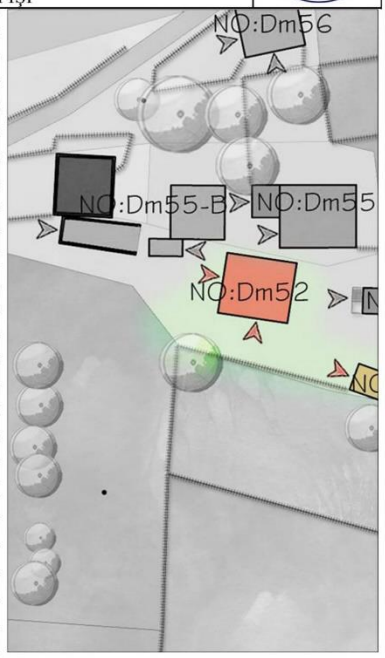
| ENVANTER NO | GAZİ ÜNİVERSİTESİ MİMARLIK ANABİLİM DALI TEZ ÇALIŞMASI |
|---|---|
| 70 | BOLU İLİ SEBEN İLÇESİ KOZYAKA KÖYÜ'NÜN GELENEKSEL KONUT DOKUSUNUN İNCELENMESİ VE KORUMA ÖNERİLERİ |

| YAPI DURUM | İYİ ☐ / ORTA ☒ / KÖTÜ ☐ / HARABE ☐ | MALZEME DEĞİŞMİŞLİK DURUMU | ÇOK DEĞİŞMİŞ ☐ / AZ DEĞİŞMİŞ ☒ / DEĞİŞMEMİŞ ☐ / YENİ YAPI ☐ |
| DIŞ CEPHE YAPI ELEMANLARI | BALKON ☐ / MERDİVEN ☐ / ÇIKMA ☒ / AHŞAP PENCERE KAFESİ ☐ / AHŞAP KORKULUK ☐ / BAHÇE KAPISI ☒ / PAYANDA ☐ | YAPININ ÇEVRE İLE UYUMU | YAPININ KONUMU: UYUMLU ☒ UYUMSUZ ☐ / YAPININ MİMARİSİ: UYUMLU ☒ UYUMSUZ ☐ / YAPININ MALZEMESİ: UYUMLU ☐ UYUMSUZ ☒ |

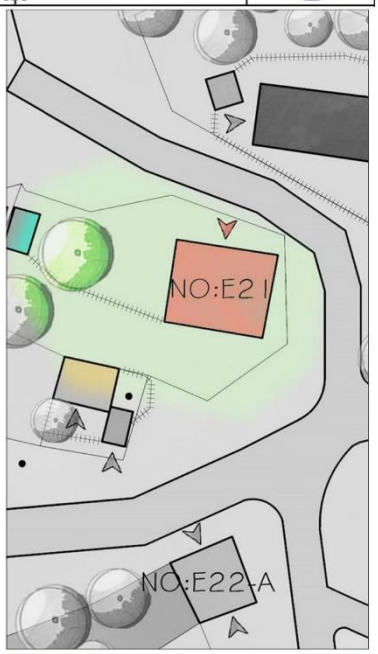
| ENVANTER NO | GAZİ ÜNİVERSİTESİ MİMARLIK ANABİLİM DALI TEZ ÇALIŞMASI |
|---|---|
| 102 | BOLU İLİ SEBEN İLÇESİ KOZYAKA KÖYÜ'NÜN GELENEKSEL KONUT DOKUSUNUN İNCELENMESİ VE KORUMA ÖNERİLERİ |

| YAPI DURUM | İYİ ☐ / ORTA ☒ / KÖTÜ ☐ / HARABE ☐ | MALZEME DEĞİŞMİŞLİK DURUMU | ÇOK DEĞİŞMİŞ ☐ / AZ DEĞİŞMİŞ ☒ / DEĞİŞMEMİŞ ☐ / YENİ YAPI ☐ |
| DIŞ CEPHE YAPI ELEMANLARI | BALKON ☐ / MERDİVEN ☐ / ÇIKMA ☒ / AHŞAP PENCERE KAFESİ ☒ / AHŞAP KORKULUK ☐ / BAHÇE KAPISI ☒ / PAYANDA ☐ | YAPININ ÇEVRE İLE UYUMU | YAPININ KONUMU: UYUMLU ☒ UYUMSUZ ☐ / YAPININ MİMARİSİ: UYUMLU ☒ UYUMSUZ ☐ / YAPININ MALZEMESİ: UYUMLU ☐ UYUMSUZ ☒ |
