KÖPRÜLÜ KÜLLİYESİ RESTORASYON PROJESİ

YÜKSEK LİSANS TEZİ
Mimar Serra Özay
(Enstitü No:502991038)

OCAK 2003

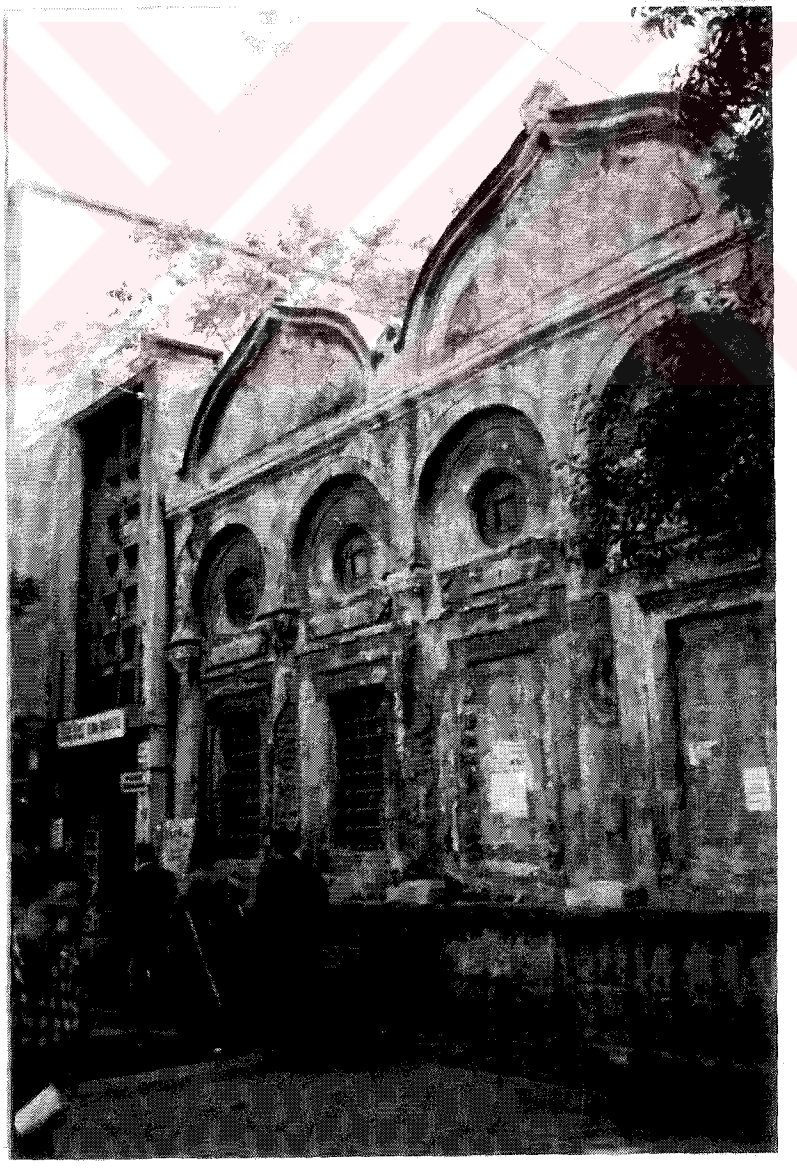
19. yüzyılda medresenin kuzeydoğu kolunun ucunda yer alan ve Divanyolu'nun genişletilmesi sırasında kesilen hücreye, dönem üslubuna uygun bir cephe giydirilmiştir. Günümüzde hasarlı olan bu cephenin, müdahale dönemini belgeleyen nitelikli bir ek olması nedeniyle temizlenip bütünlenerek korunmasına karar verilmiştir. Yer yer sıva dökülmesi, yüzey kirliliği ve zemine yakın bölgelerde mikrobiyolojik oluşumlar gözlenmektedir. Uygun malzeme ve teknik seçilerek yapılacak yüzey temizliğinde, mikrobiyolojik oluşumların da giderilebilceği düşünülmektedir. Cephenin özgün sıva örneği incelenmeli, uygun kireç harçlı bir sıva kullanılarak gerekli onarımlar yapılmalıdır.

Foto.200- 19. yüzyıl üslubuyla yenilenen cephe
