KARYAĞDI BABA TEKKESİ RESTORASYON PROJESİ

YÜKSEK LİSANS TEZİ

MİMARLIK ANABİLİM DALI

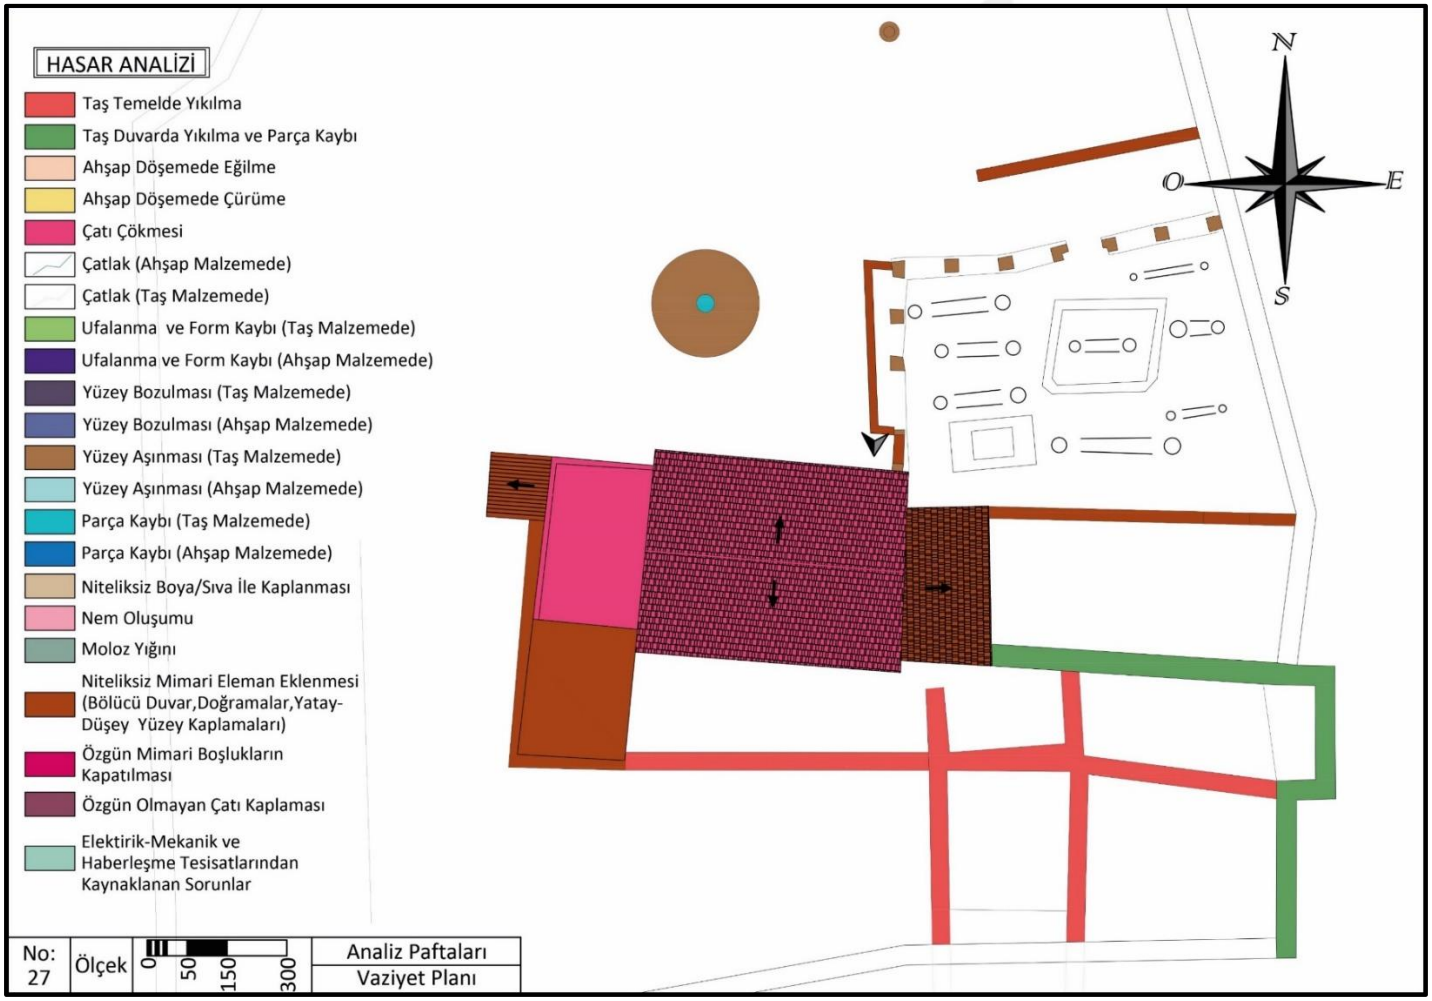
Şekil 4.80: Vaziyet Planı Hasar Analizi.

Bütün bunlar doğrultusunda vaziyet planının hasar analizi incelendiğinde bahçede yer alan kuyu ve sarnıç taşlarında yüzey aşınması, çalınan sarnıç bileziği için ise taş malzemede parça kaybı görülmektedir. Hazire duvarını oluşturan taş sütunlarda da yüzey aşınmasından kaynaklı şekil değişmeleri ve çatlaklar görülmektedir. Hazireyi oluşturan sütunlar dışında bulunan yığma taşlarla oluşturulmuş duvarlar niteliksiz mimari eleman eklenmesi olarak kabul edilmektedir. Parselin güneyinde yer alan kalıntı olan taş temellerde yıkılma, kalıntı taş duvarlarda ise yıkılma ve parça kaybı görülmektedir. Yapının kendisine bakıldığında da özgün olan çatısında çökme olduğu görülmekte, diğer bölümlerde ise niteliksiz mimari eleman eklendiği düşünülmektedir.

gerekmektedir. Hazire duvarını oluşturan taş sütunlardaki çatlaklar ve yüzey aşınması da kuyu ve sarnıçta olduğu gibi strüktürel bir sorun oluşturmamaktadır. Malzemenin özgünlüğünü ve orijinalliğini koruması amacıyla bu sütunlarda da müdahale gerekmediği düşünülmektedir. Hazirenin etrafını çeviren özgün olmayan yığma taş duvarlar ise temizlenmeli ve niteliksiz eklerin kaldırılması sağlanmalıdır.
