EDİRNE - KEŞAN ESKİ HAMAM RESTORASYON PROJESİ

YÜKSEK LİSANS TEZİ

MİMARLIK ANABİLİM DALI

EDİRNE-2022

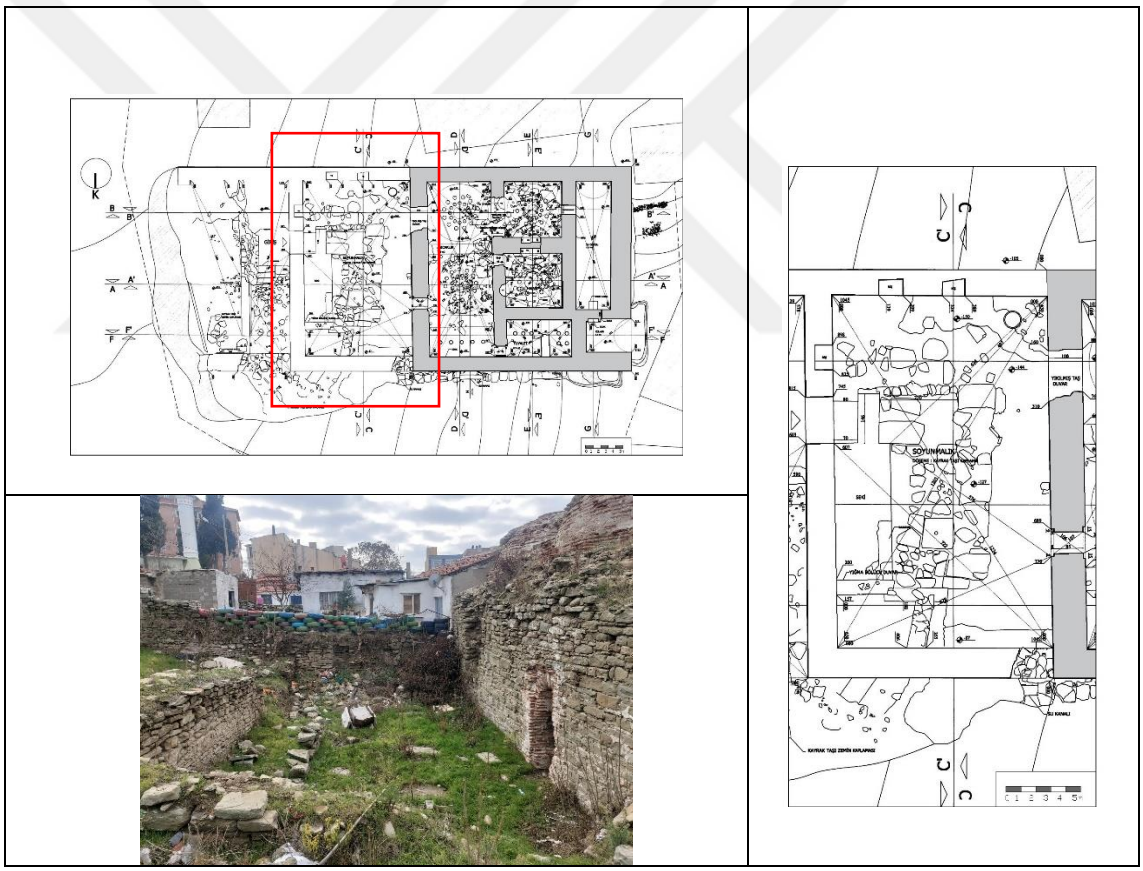
Şekil 4. 6. Z01 Soyunmalık (Aliji, 2021).

Hamamın güney duvarı ortalama 0.80 m kalınlığında ve 1.55 m yüksekliğindedir. Tespit çalışmaları sonucu ortaya çıkan izlere göre soyunmalık bölümü ölçüsü içten 10,10 x 6,10 m dikdörtgen plan şeklinde düzenlenmiştir.

Mekanın kuzeydoğu duvarına bitişik olan seki günümüze kadar ulaşmıştır. Bu sekinin önünde onikigen planlı mermer bir havuz bulunmaktadır (Şekil 4.6).

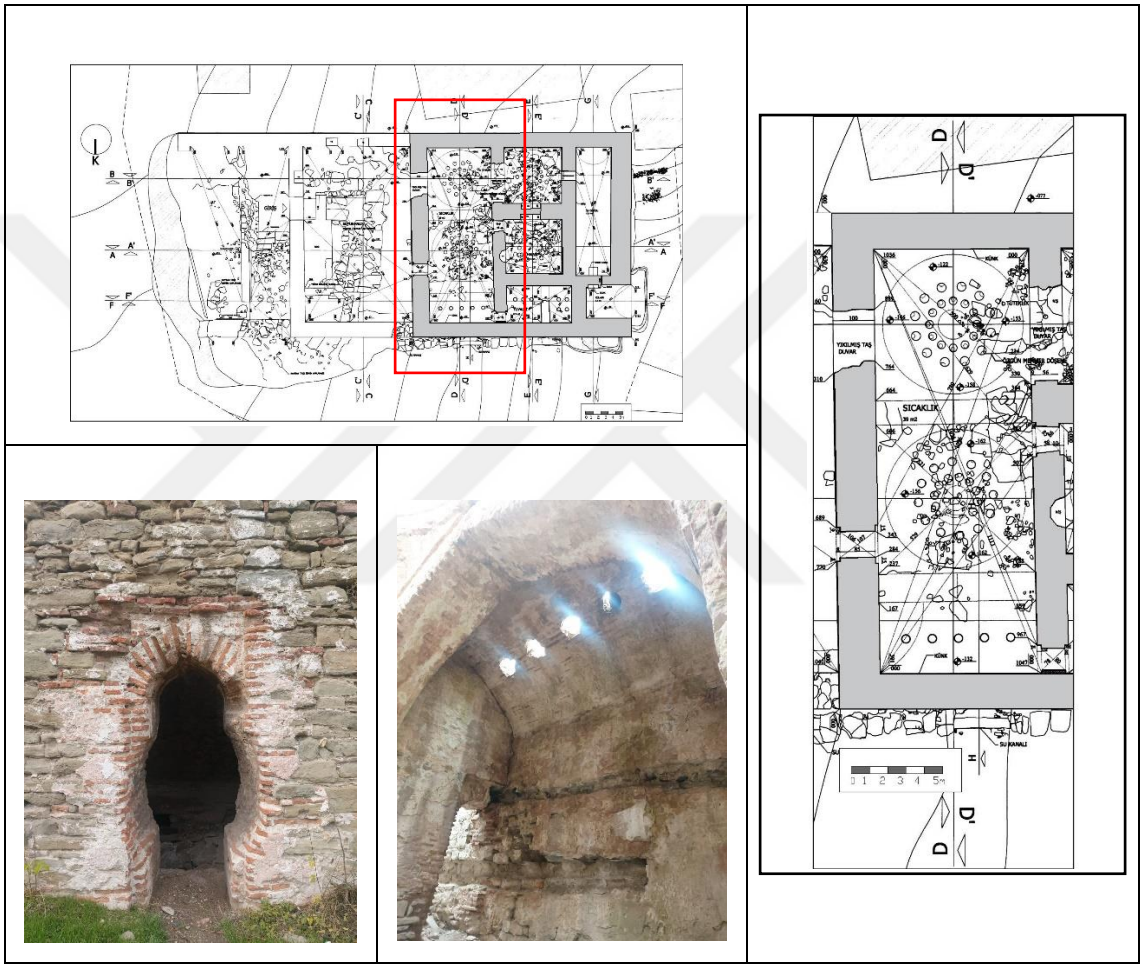
günümüze ulaşmış olan sıcaklık mekanının kubbesinde ve iç duvarlarında yer yer çatlamalar tespit edilmiştir, ayrıca kubbenin bir bölümünde çökmeler görülmektedir. Zeminde oluşmuş olan göçüklere zamanla moloz taş ve toprak ile dolmuştur.

Zeminde oluşan hasarlardan döşemenin altında bulunan cehennemlik ayakları da görülmektedir (EK-3. Resim 1.52). Z02 Sıcaklık mekânı beden duvar genişliği yaklaşık 1m ölçülerindedir (Şekil 4.8).

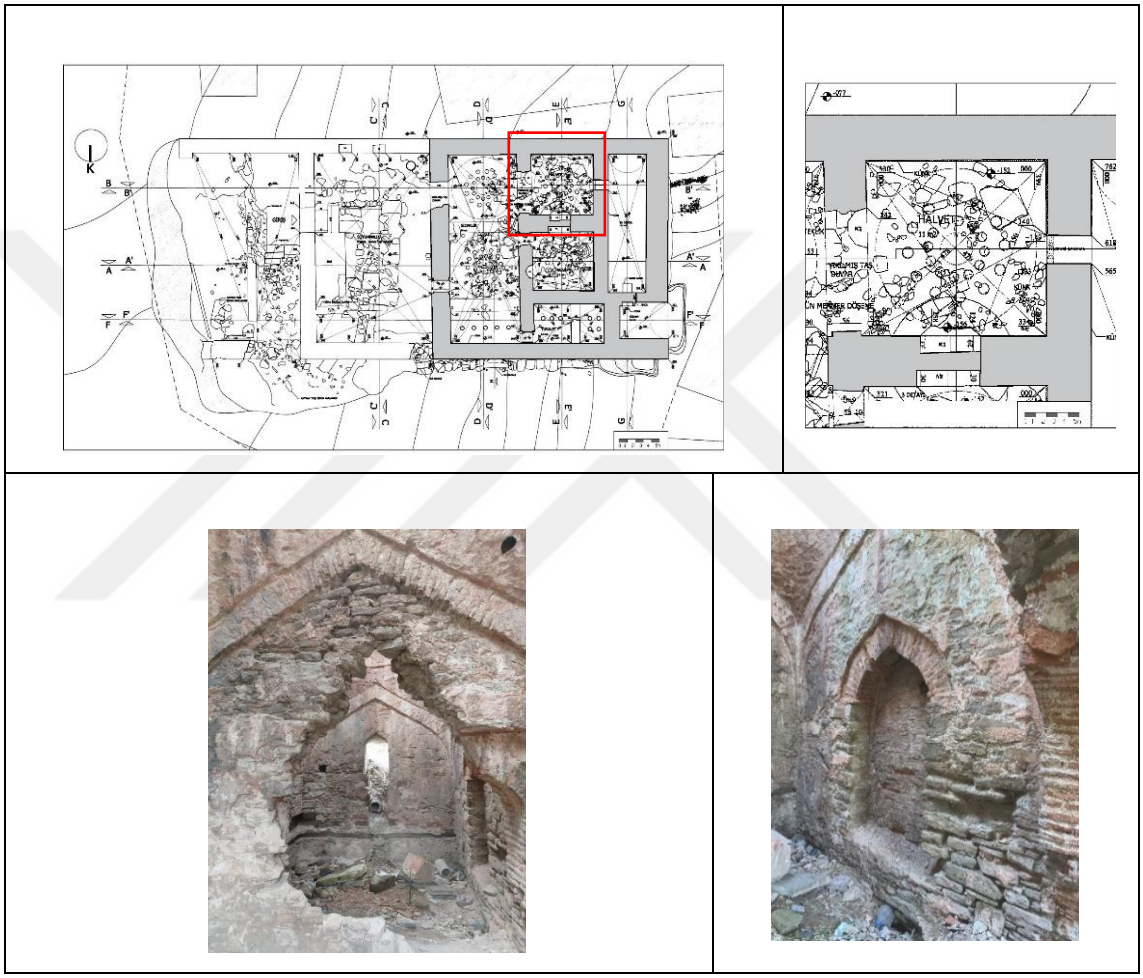
Şekil 4. 9. Z03 Halvet (Aliji, 2021).

Niş derinlikleri 0.30 m ölçülerinde olup çokgen planlı olarak düzenlenmiştir. Z03 Kuzeydeki halvet bölümünün Z06 Su deposu mekânı ile ortak duvarının merkezinde su dengesini kontrol etmek amacıyla 0.50 m genişliğinde bir pencere bulunmaktadır. Z02 Sıcaklık mekanına kıyasla Z03 Halvet mekanının daha çok tahribata uğradığı görülmüştür (EK-3. Resim 1.66).

Halvet bölümünün en çok hasar görmüş kısmı duvarlarıdır. İzlerden görüldüğü üzere sıvalı olan duvarların özellikle künklerin bulunduğu duvarlarda yıkılma ve kırılmaya uğradığı tespit edilmiştir (Şekil 4.10).

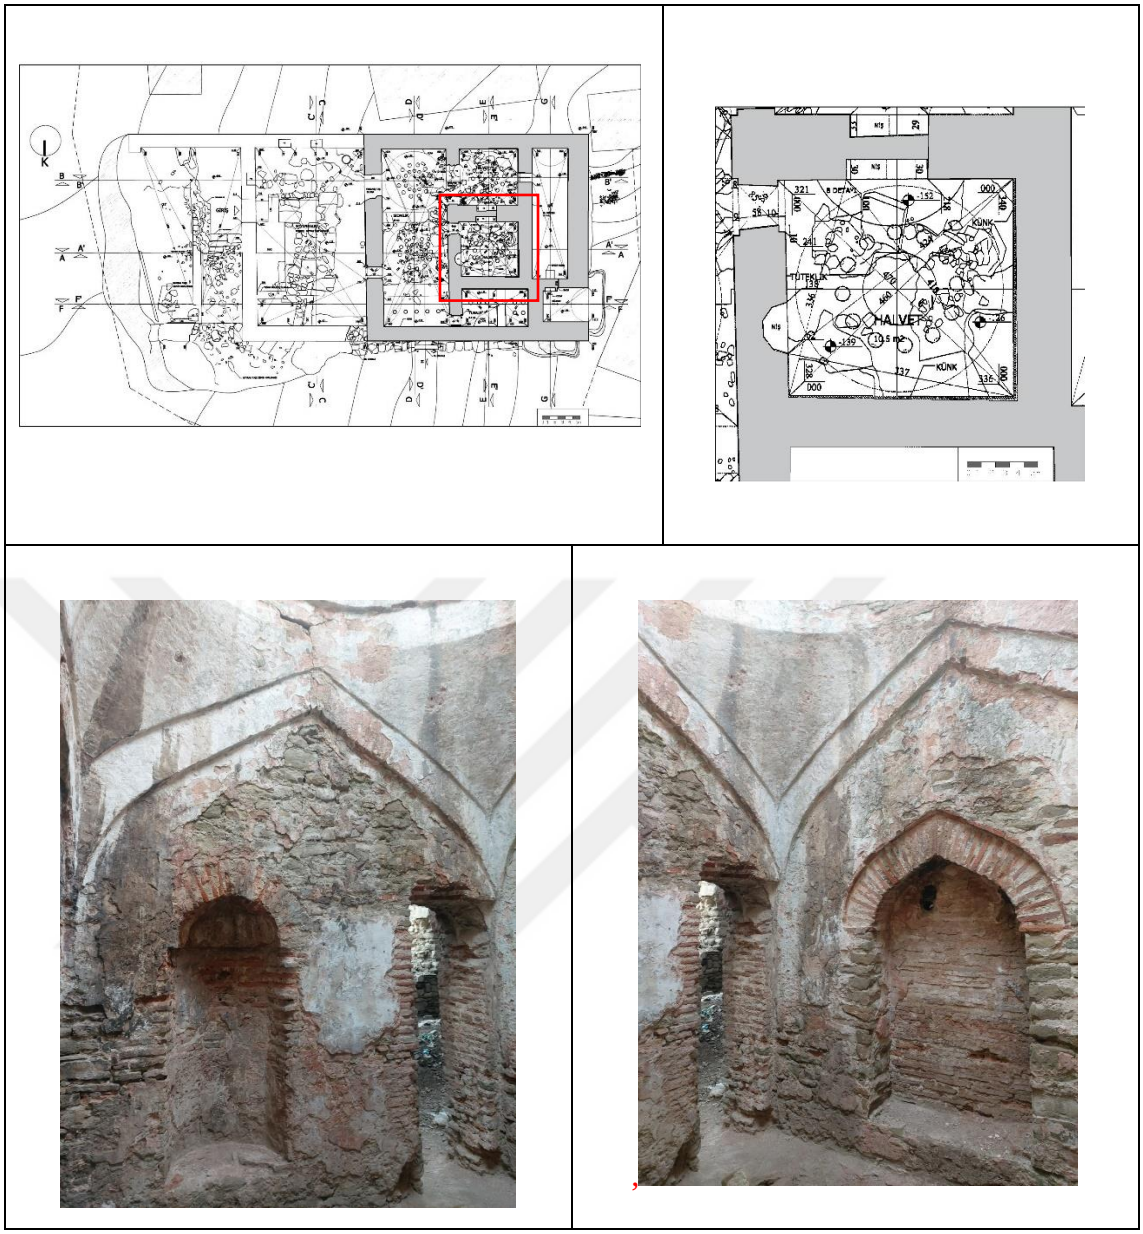
Şekil 4. 11. Z04 Halvet (Aliji, 2021).

Bu bölümün Z03 mekânı ve Z02 mekânı ile ortak duvarında birer adet olmak üzere nişler yer almaktadır. Bu bölümde de zemin çökmeleri görülmektedir. Üst örtüsü kısmen çökmüş olduğundan, zemine moloz taş ve toprak dolmuştur. (Şekil 4.11).

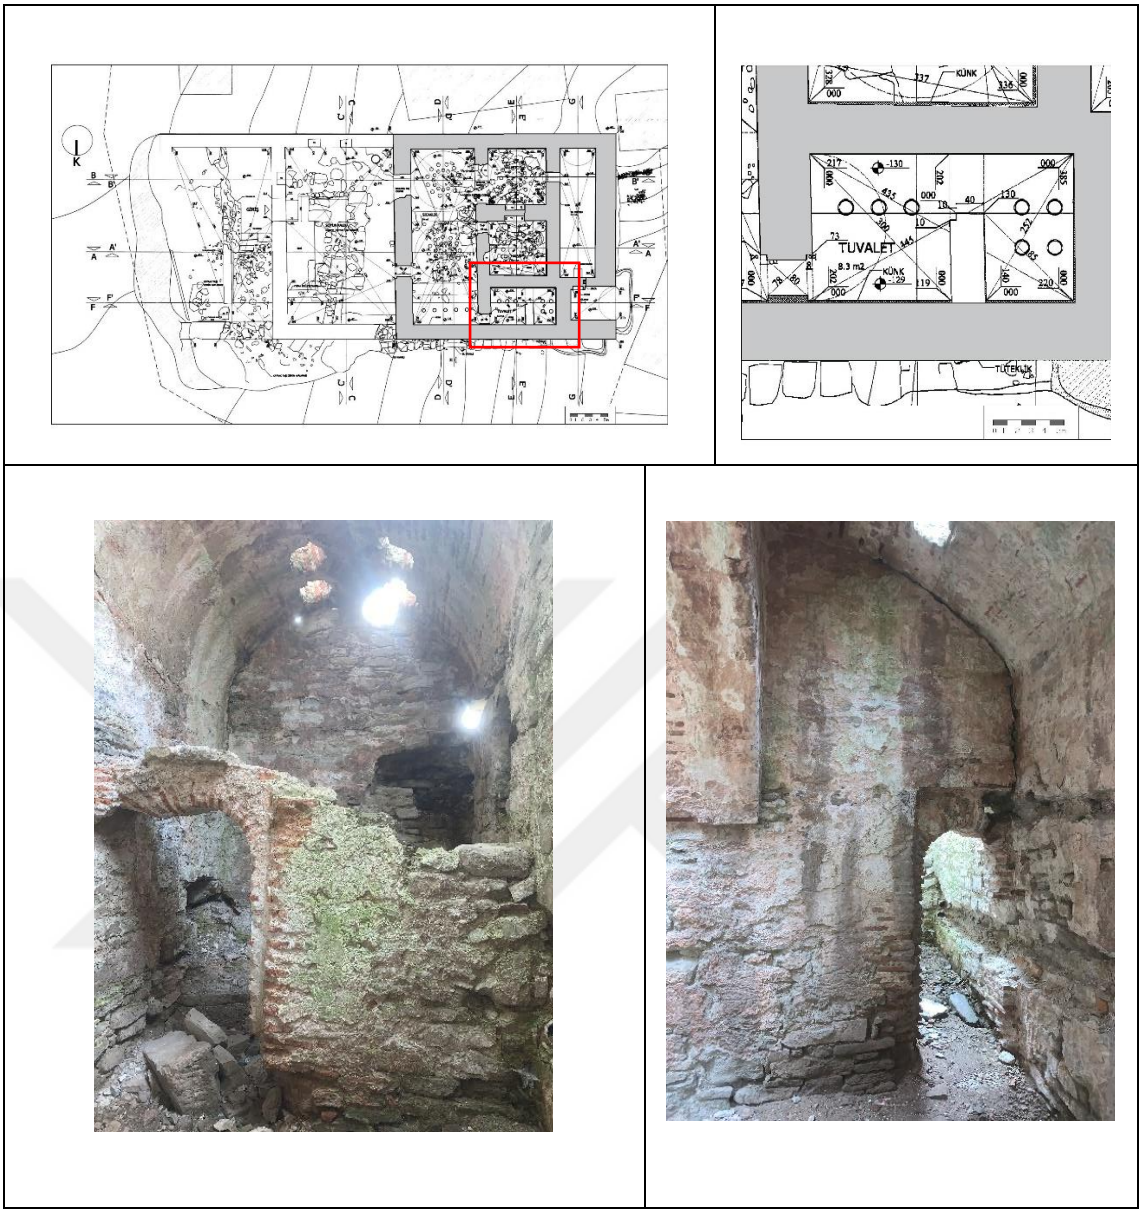
Şekil 4. 12. Z05 Tuvalet (Aliji, 2021).

Z02 Sıcaklık bölümünün kuzeyinde yer alan tonoz örtülü bölümden bir geçiş açıklığı ile Z05 Tuvalet mekânına geçiş yapılabilen bölümüdür (EK-3. Resim 1.67, 1.68). Doğu-batı doğrultusunda uzanan dikdörtgen plan şeması olarak planlanmıştır. Üst örtüsü tonoz olarak düzenlenmiş olan bu bölümde yine doğu-batı doğrultusunda uzanan tek sıra halinde 5 adet fil gözü ışıklık yer almaktadır (EK-3. Resim 1.70). Üst örtüsü kısmen çökmüş olup, zemin moloz taş ve toprakla dolmuştur. Zeminde ise yer yer göçükler tespit edilmiştir (Şekil 4.12).

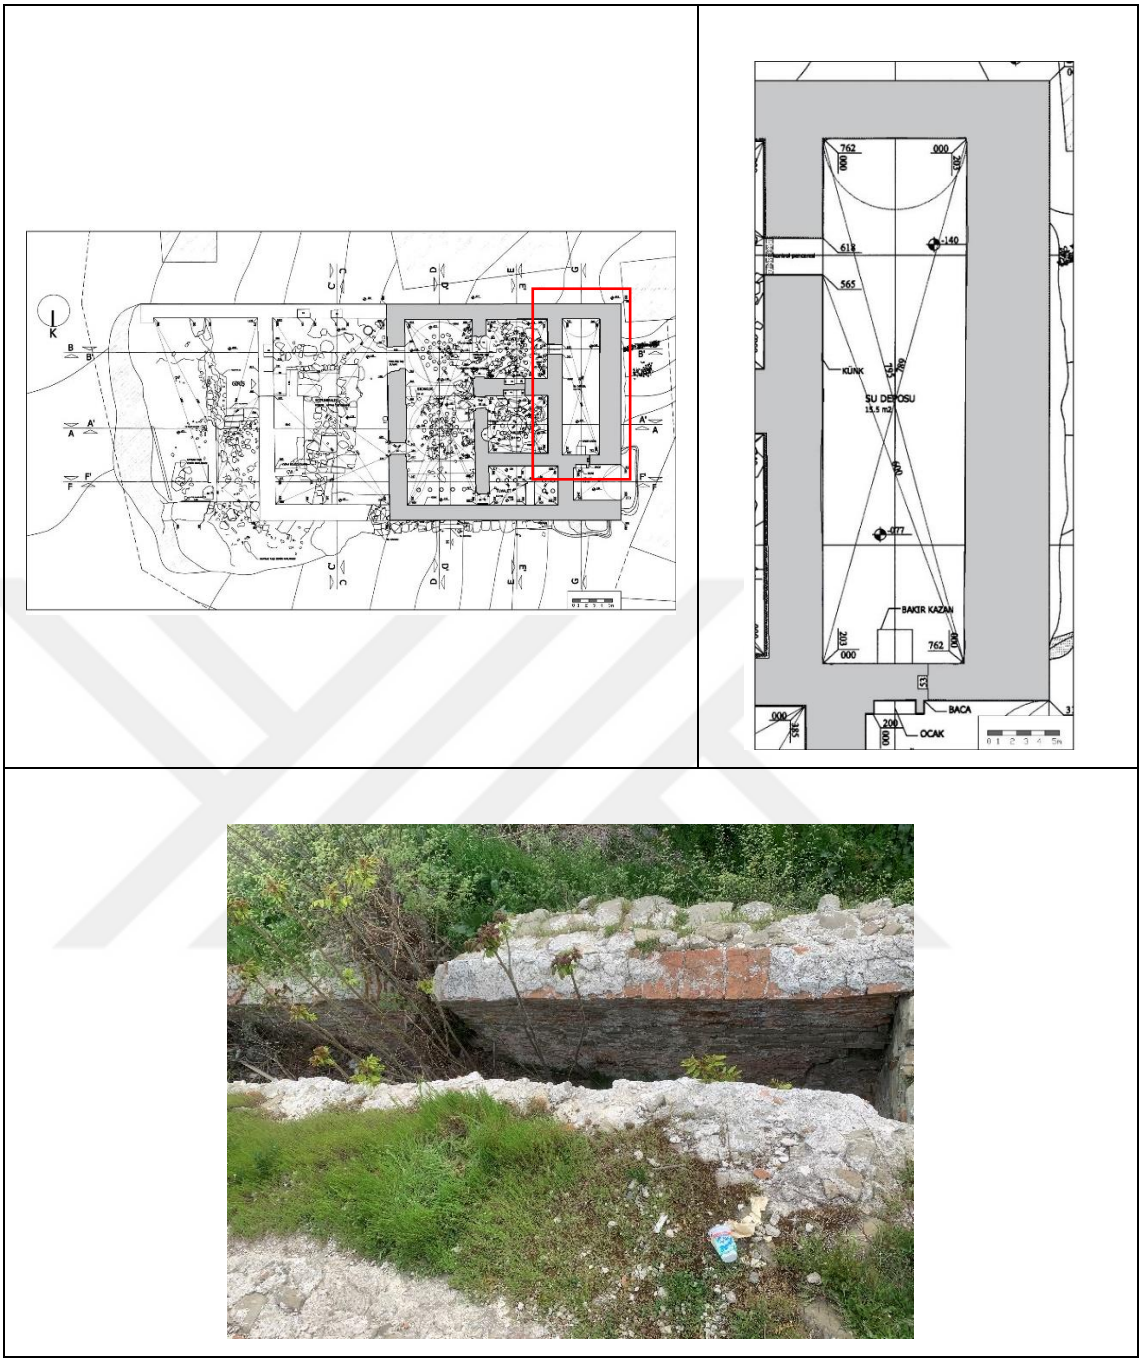
Şekil 4. 13. Z06 Su Deposu (Aliji, 2021).

Z06 Su deposu mekânı dikdörtgen bir plana sahip olup hamam bölümünün doğusunda bulunmaktadır. Bu mekân içten 2.00 x 7.50 m ölçülerinde olup kuzey-güney doğrultusunda yer almaktadır. Mekânın üst örtüsü beşik tonozdur. Hamamın Z01 Soyunmalık bölümünden sonra en fazla zarara uğrayan mekanıdır (EK-3. Resim 1.72). Üst örtü tamamen çökmüş olduğundan zemin moloz taş ve toprakla dolmuştur (Şekil 4.13).

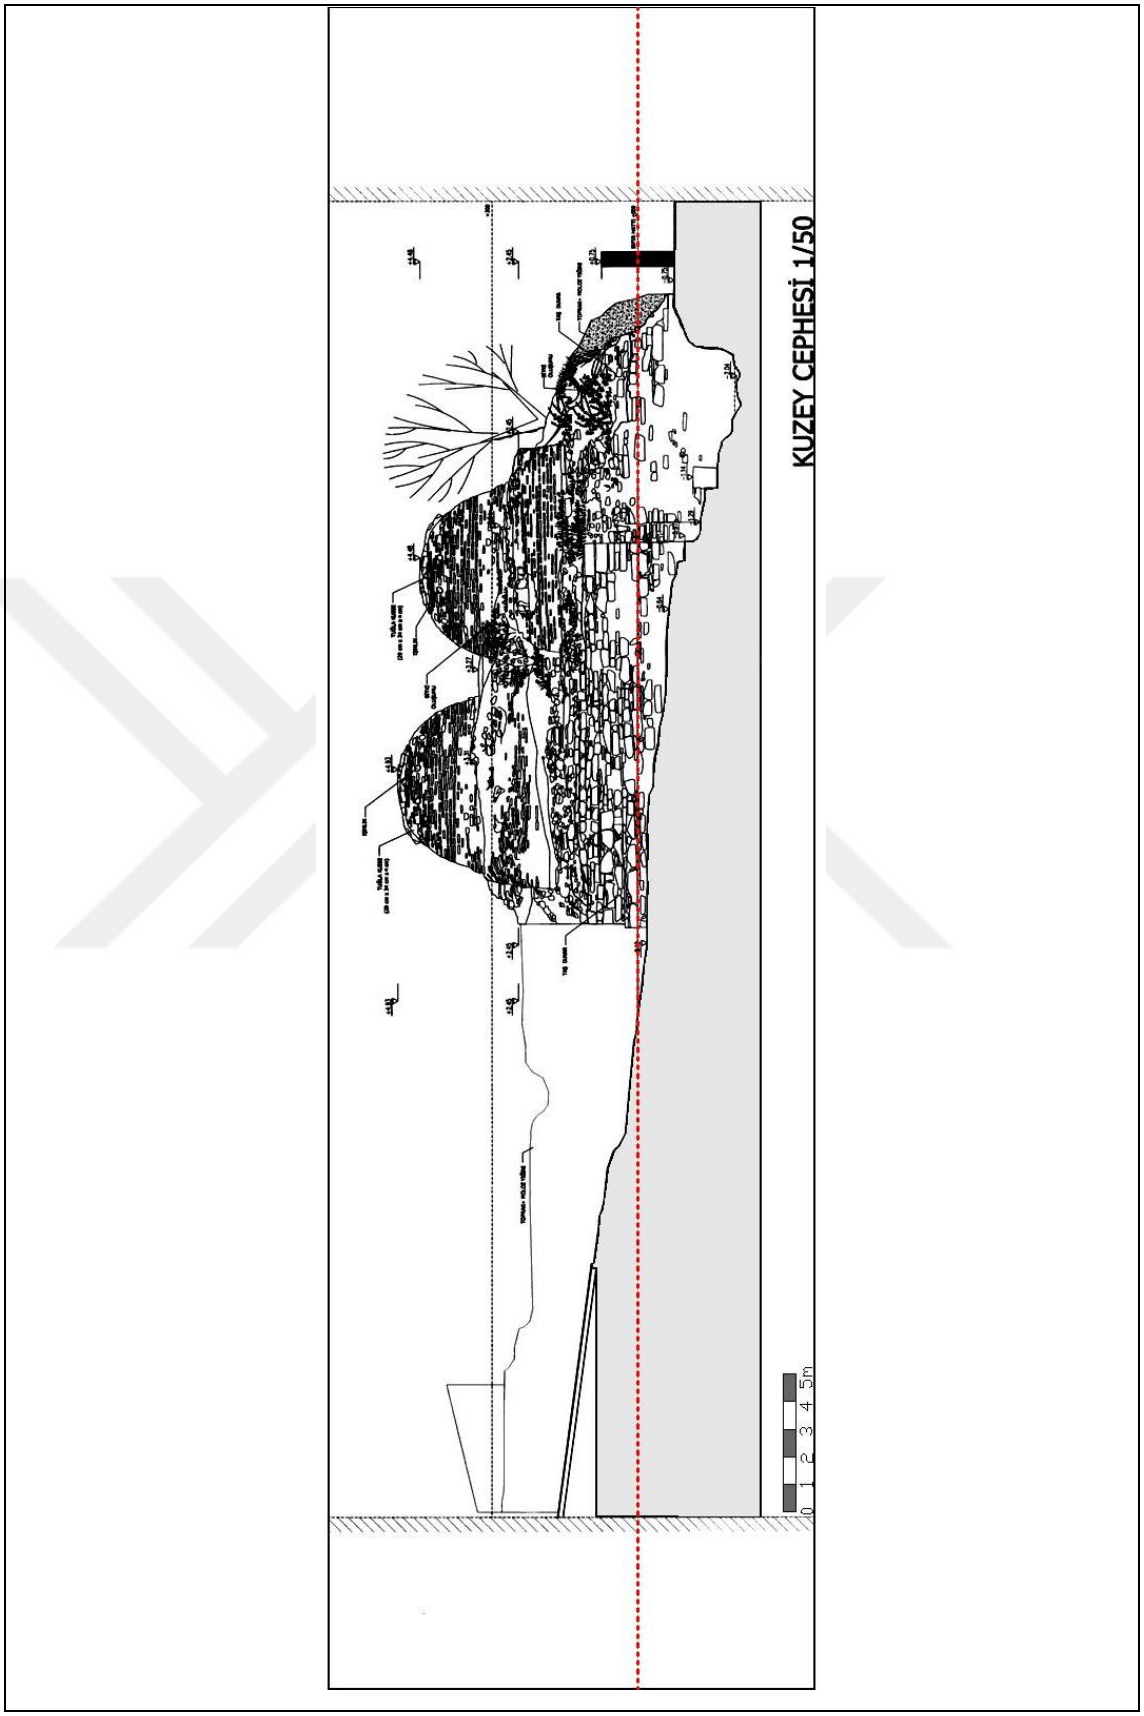
Şekil 4. 16. Kuzey Cephesi (Aiji,2021).

örtüsü tonoz ve oldukça harap durumda bulunan Z05 Tuvalet mekanı yer almaktadır. Bu cephede kuzey-güney yönünde ortalama 3.10 m uzunluğunda bulunan duvar parçası girişe doğru yakın bir noktaya kadar devam etmektedir. Bu aralıkta yapının zemin taşları yer almaktadır (EK-3. Resim 1.79) (Şekil 4.15, 4.16).

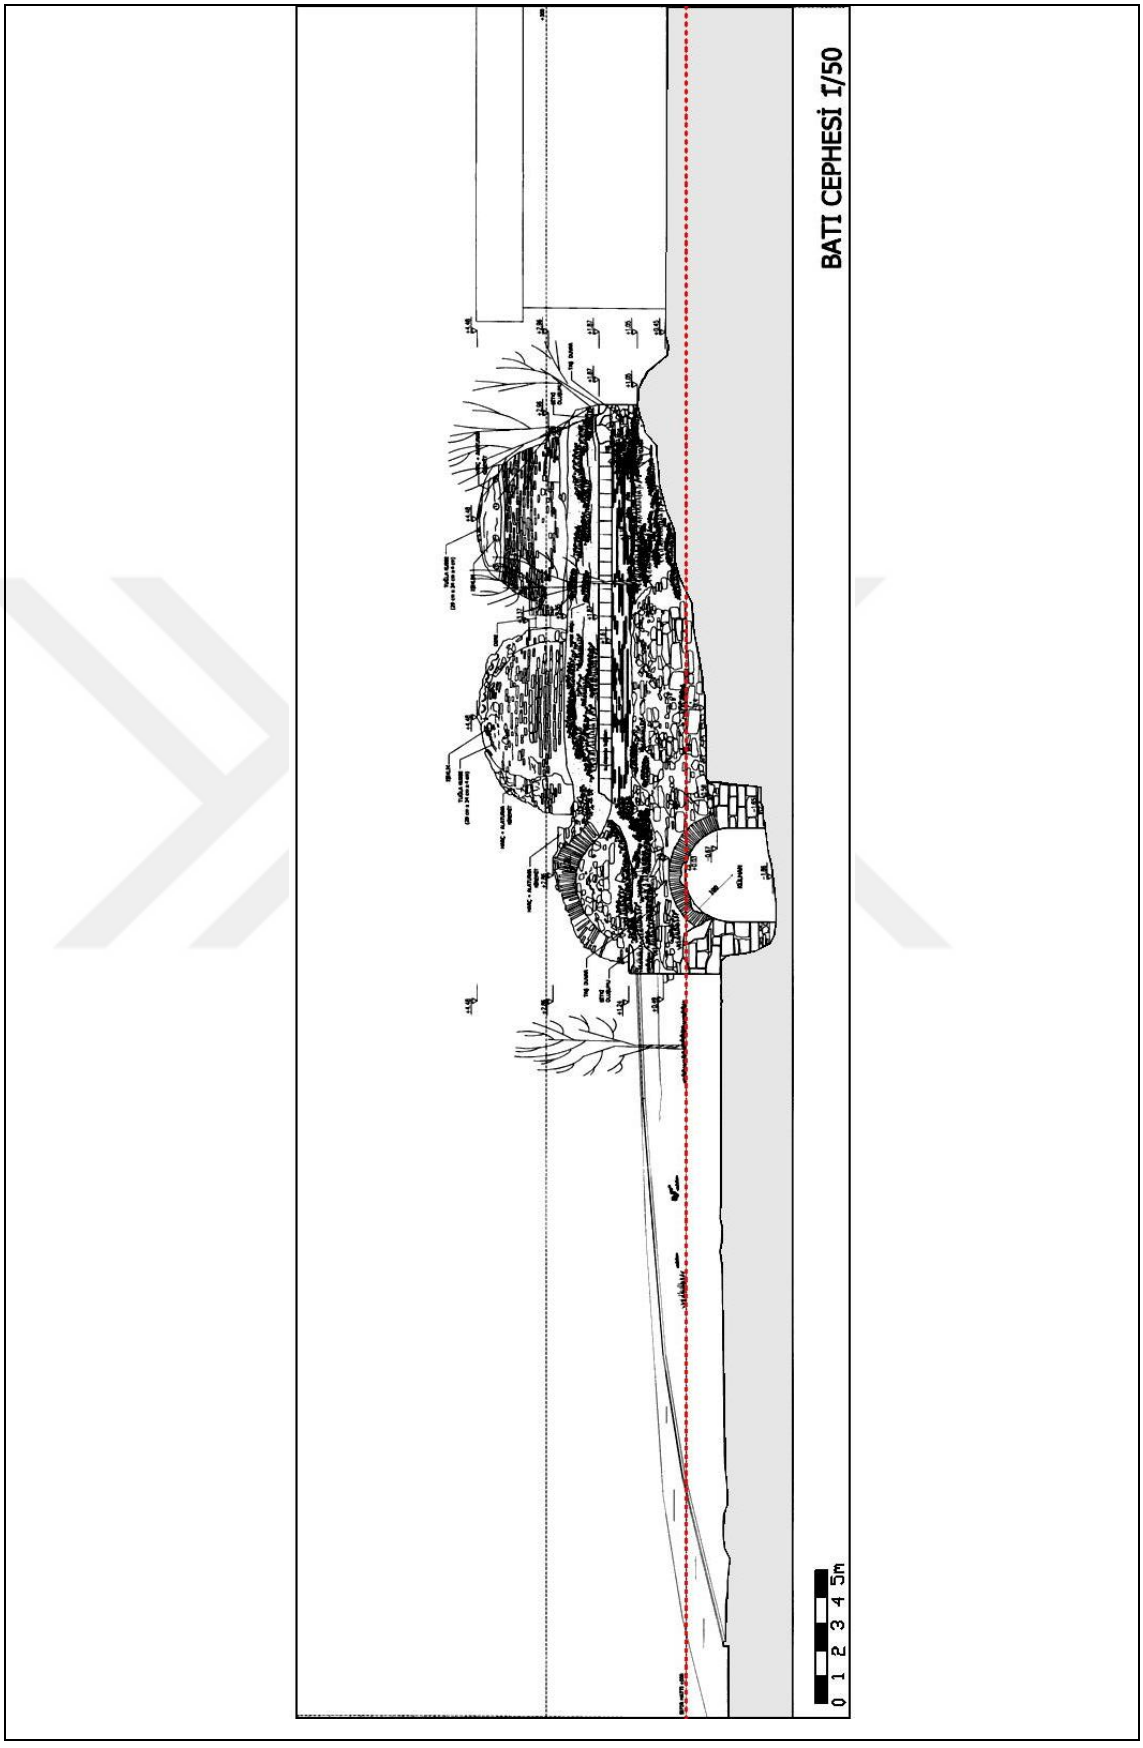
Şekil 4. 20. Batı Cephesi (Aliji, 2021).

Hamamın batı cephesi 12 m genişliğinde moloz taş+tuğla almaşık örgülü olup Z07 Su deposu ile Z08 Külhan bölümleri bu cephede bulunmakatdır. Z07 Su deposu mekanının üst örtüsü beşik tonozdur. Yapının Z01 Soyunmalık mekanından sonra en fazla hasara uğramış olan kısmı Z06 Su deposu mekanıdır (Şekil 4.19). Z07 Su deposu bölümü üst tonoz örtüsü büyük oranda çökmüştür. Hamamın Z08 Külhan bölümü de bu cephede yer almaktadır. Z08 Külhan aynı zamanda Z07 Su deposunun güneyinde yer almaktadır. Her

iki mekanda da örtülerde çökme sonucu zemin moloz taş ve toprak dolgu ile kaplanmıştır (Şekil 4.20).

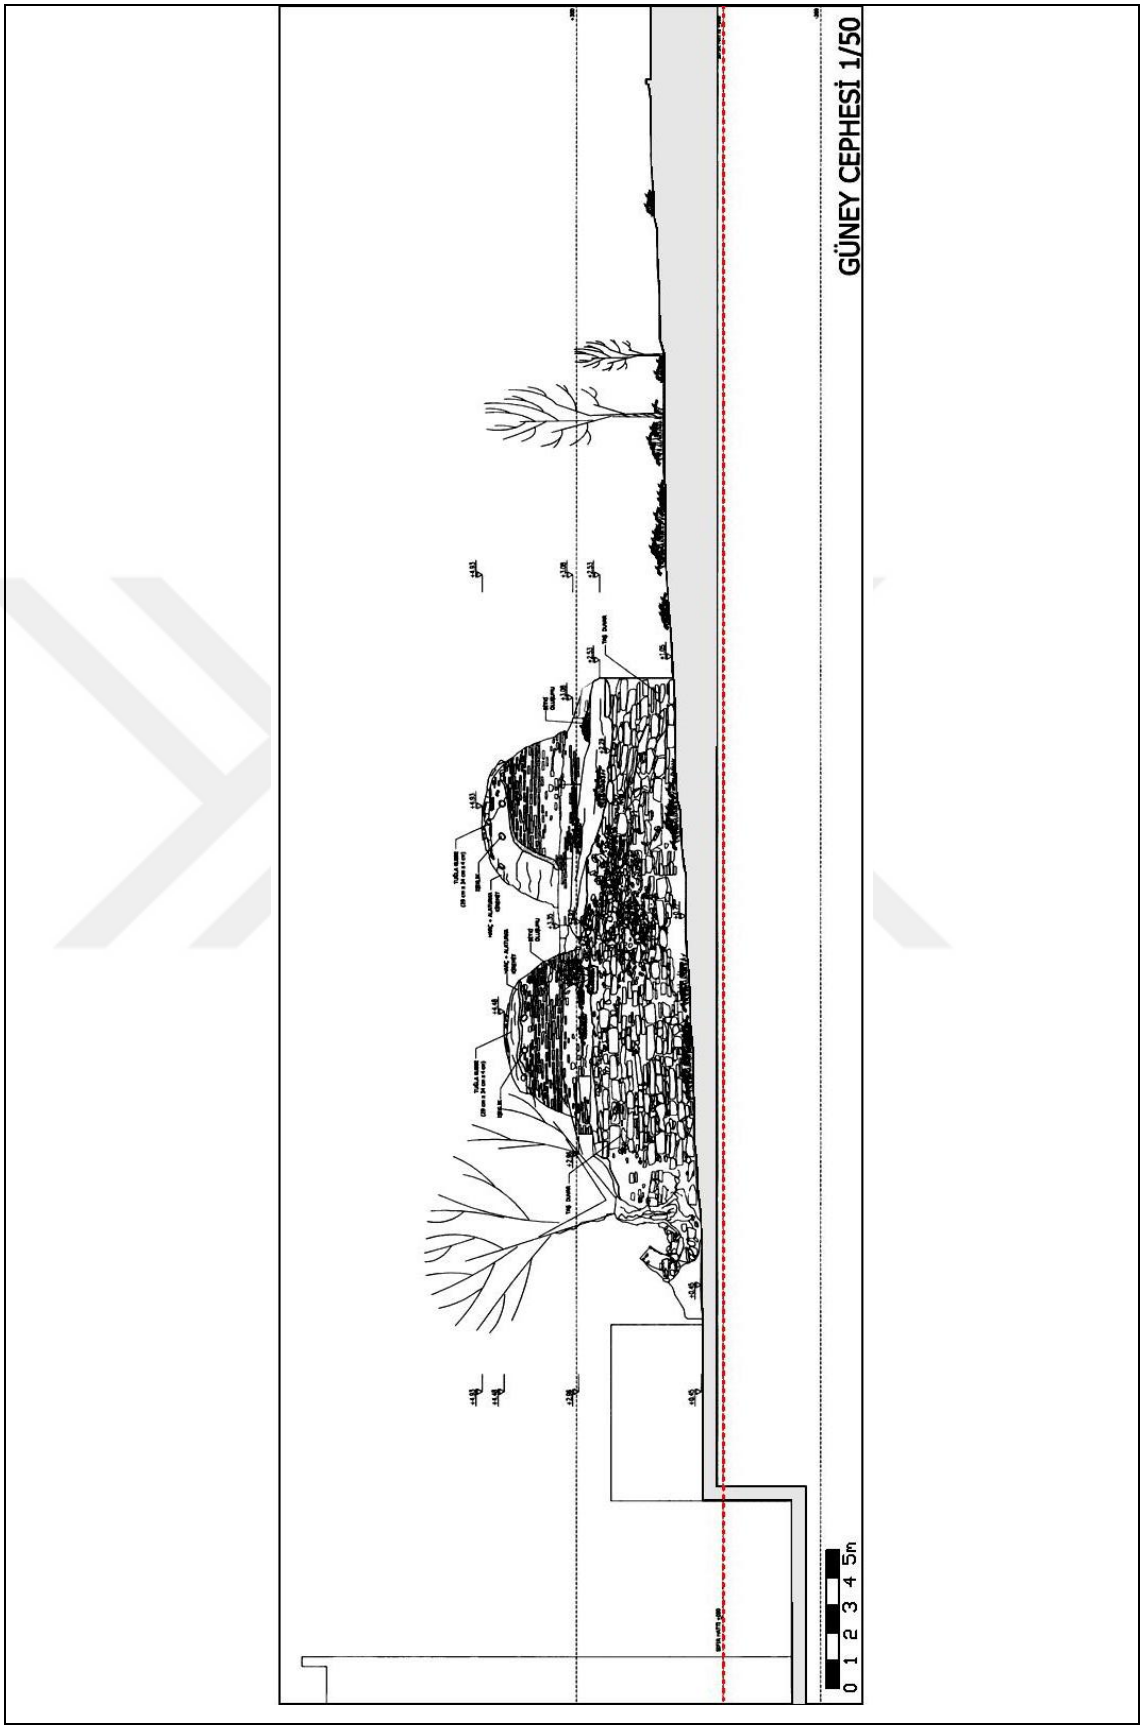
Şekil 4. 22. Güney Cephesi (Aliji, 2021).

Hamamın sağır cephesi diyebileceğimiz güney cephesi 20 m genişlikte olup, cephe moloz taş+tuğla almaşık örgülüdür. Yapının günümüze ulaşan mahallerinden olan Z02 Sıcaklık, Z03 Halvet ve Z07 Su deposu bölümü bu cephededir (Şekil 4.21). Hamam yapısının batısında konumlanan ve yapıdaki en önemli bölümlerinden biri de kuzey cephede bulunan üzeri tonoz örtülü diğer bölümdür. Zaman içerisinde yapı bütünlüğü bozulmuştur ve cephede kullanılan tuğla malzemeler dökülmüştür (EK-3. Resim 1.66, 1.72) (Şekil 4.22).

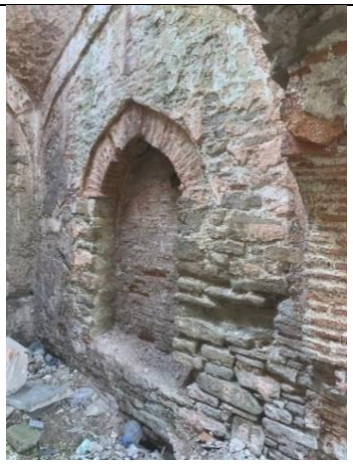
Hamamda günümüze ulaşan hiçbir özgün kurna bulunmamaktadır. Ancak izlerden tespit edildiği üzere Z02 Sıcaklık mekanında 5 adet su borusu izine rastlanmıştır. Z03 Halvet mekanında 2 adet su borusu izi tespit edilirken Z04 Halvet mekanında da 2 adet su borusu izi tespit edilmiştir (Şekil 4.39, 4.40, 4.41).

Şekil 4. 39. Z02 Sıcaklık Mekânı Boru İzleri (Aliji,2021).

Şekil 4. 40. Z04 Halvet Mekânı Boru ve Künk İzleri (Aliji,2021).

Şekil 4. 41. Z03 Halvet Mekânı Boru İzleri (Aliji,2021).

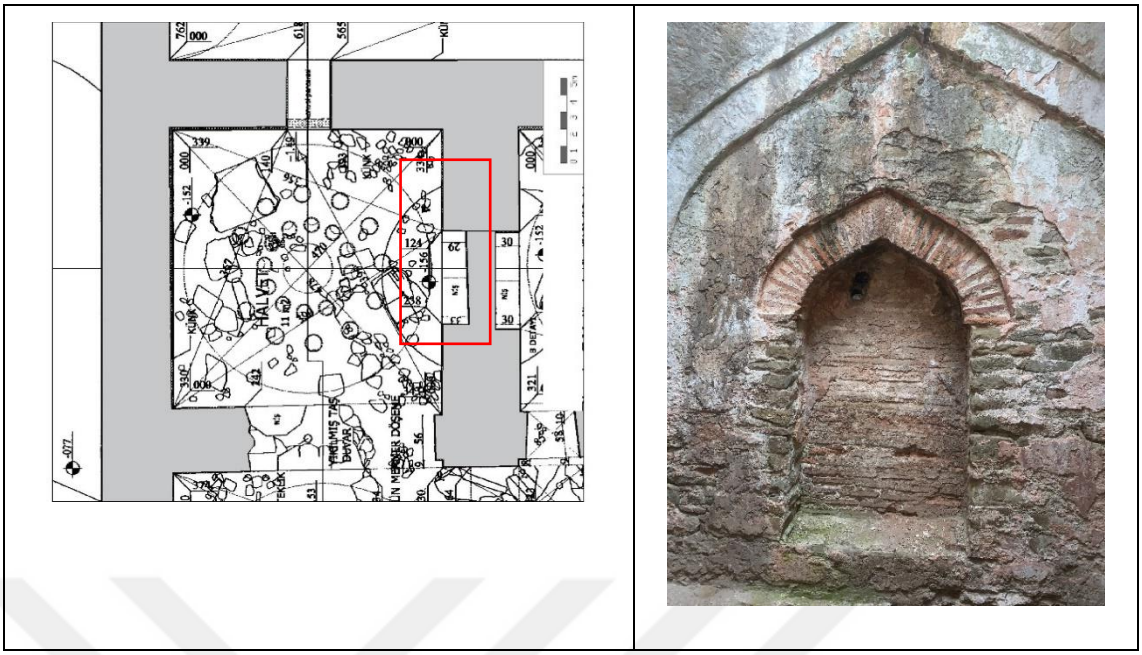
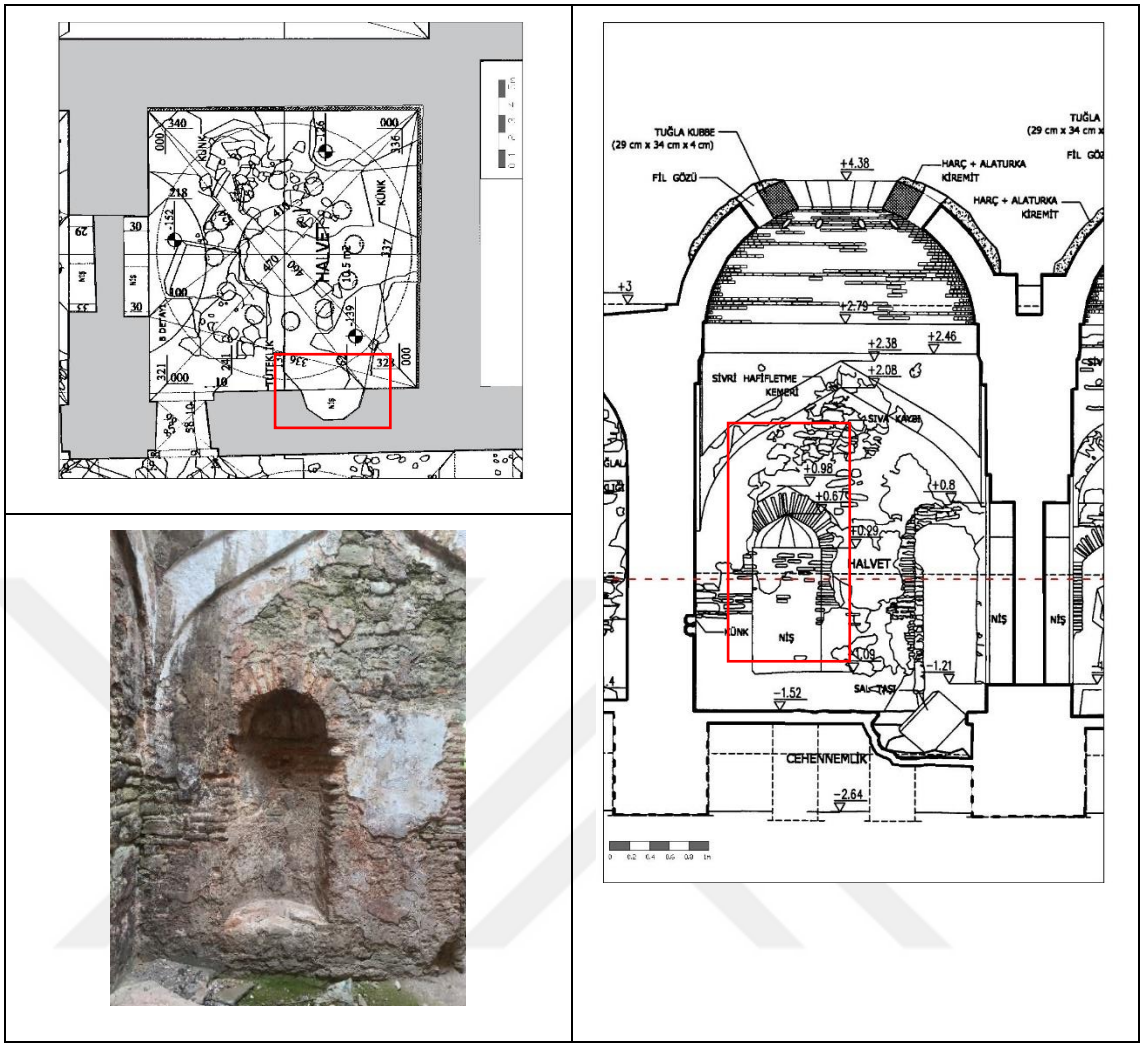
Hamamda altı adet niş bulunmaktadır. Z01 Soyunmalık mekanında izlerden 3 adet niş izi tespit edilmiştir. Z03 Halvet mekanında Z04 Halvet mekanı ile ortak duvarında bir adet niş izine rastlanmıştır. Z04 Halvet mekanında ise Z03 Halvet mekanı ile ortak duvarında bir adet niş izi tespit edilirken, doğu cephesi duvarında da bir niş izine rastlanmıştır (Şekil 4.42, 4.43, 4.44).

Şekil 4. 44. Z04 Halvet Mekânı Nişi (Aliji,2021).

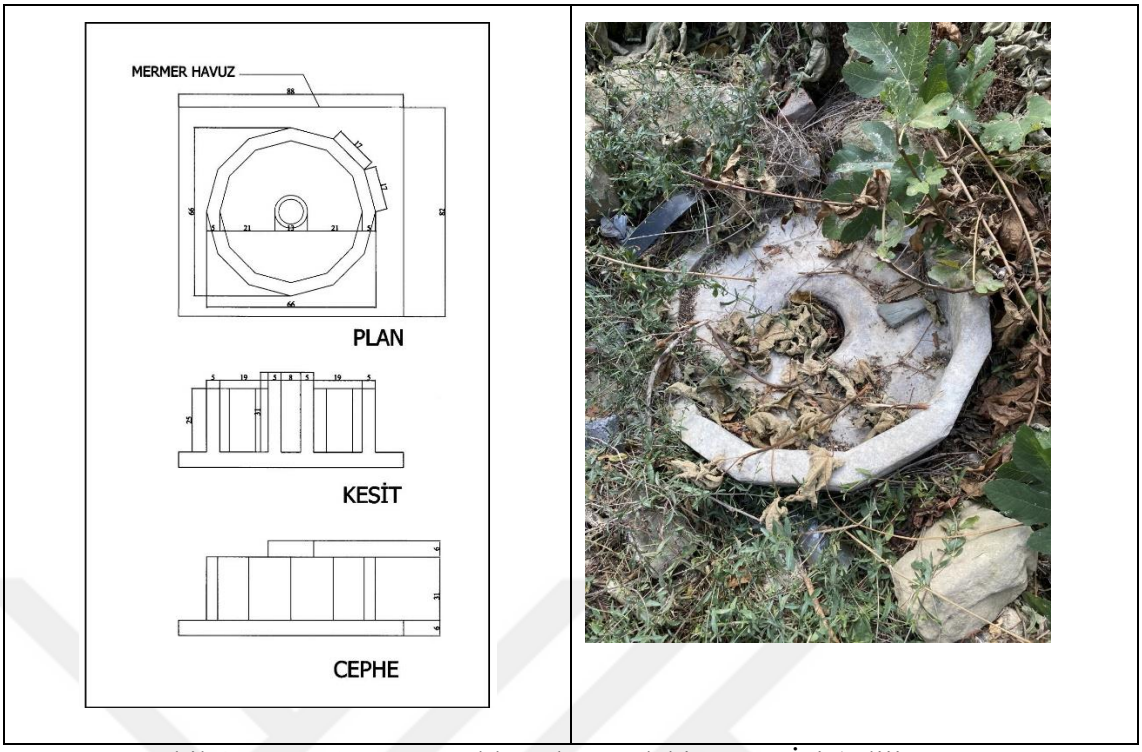
Yapıda kazı sonucu bulunmuş olan mermer havuz izi Z01 Soyunmalık mekânı ortasında 0,95 m çapında bulunan onikigen prizma biçimindeki mermer su haznesidir (Şekil 4.45).

Hamamın soyunmalık bölümü izlerinin olduğu bölümde çokgen bir mermer havuza rastlanmıştır. Günümüze bir parçası ulaşmış olan bu eleman, soyunmalık bölümünün ortasındaki şadırvan olduğu düşünülmektedir.

Şekil 4. 45. Z01 Soyunmalık Bölümündeki Havuz İzi (Aliji, 2021).

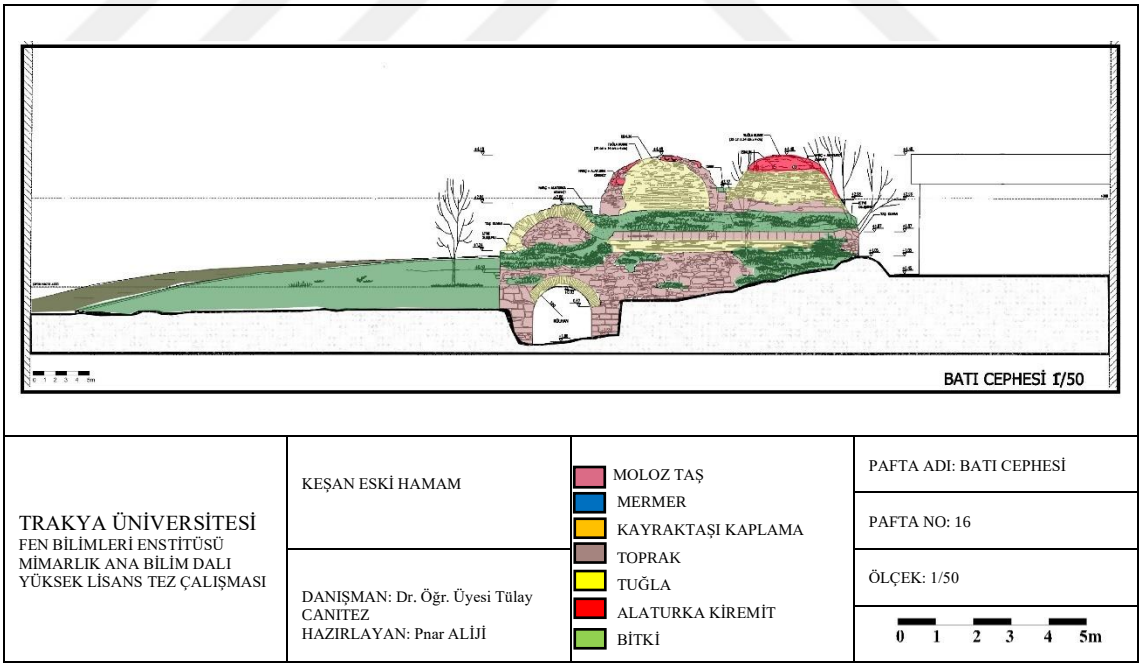
Batı cephesinde bulunan Z06 Su deposu ve Z07 Külhan bölümlerinin büyük bir kısmı bakımsızlık sonucu yıkılmış olduğu çevre halkı tarafından belirtilmektedir. Z02 Sıcaklık mekanının kısmi beden duvarlarında ve kubbelerinde geniş ayrılmalar tespit edilmiştir. Z05 Tuvalet bölümü, Z06 Su deposu ve Z07 Külhan bölümlerinin üst örtüleri tamamiyle günümüze ulaşamamıştır. Günümüze ulaşamayan Z01 Soyunmalık bölümünün üst örtüsü çevre koşullarına dayanamayıp yıkıldığı, kurtarma kazısı çalışmaları sonucunda beden izlerinin varlığından tespit edilebilmiştir (Şekil 4.47) (Ek-2 Resim 1.22).

Şekil 4. 47. Batı Cephesi Malzeme ve Bozulma Analizi (Aliji,2021).

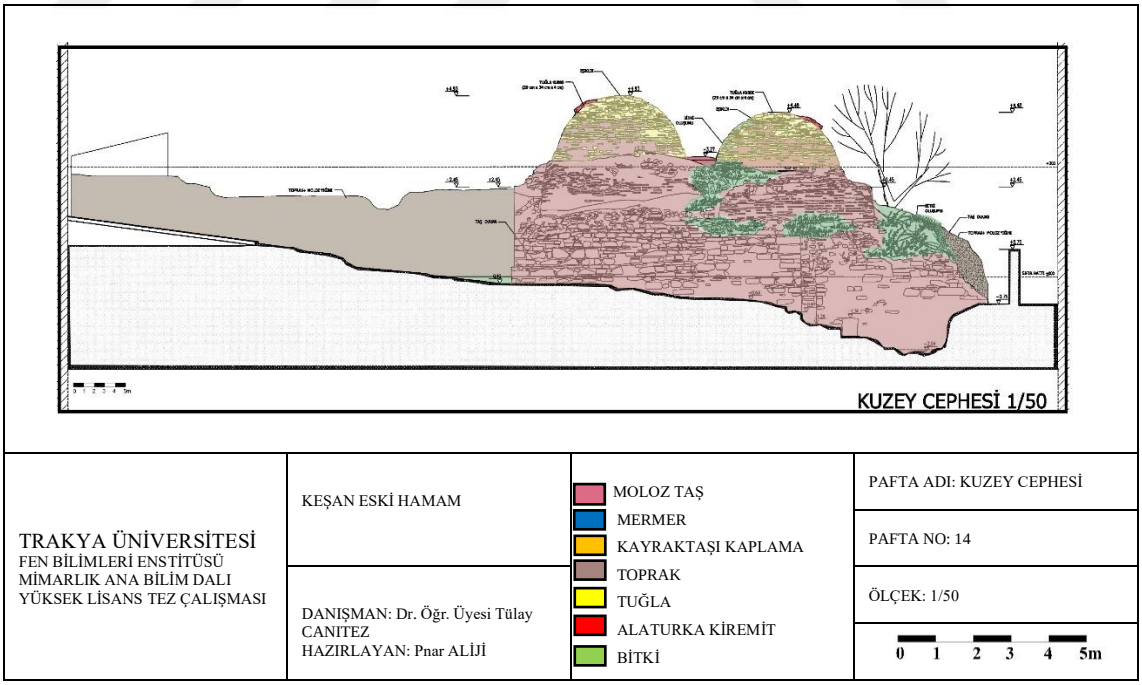
Şekil 4. 48. Kuzey Cephesi Bozulma ve Malzeme Analizi (Aliji, 2021).

Yapı üst örtüsünün yıkılmış olmasından, hava şartlarına ve dış etkenlere karşı uzun süre dayanamamış ve bozulmalar daha hızlı bir şekilde ilerlemiştir. Çatı üst örtüsü ağaç ve odunsu bitki örtüsü ile kaplanmıştır. Taş derzleri arasında boşalmalar oluşmuş, yapısal çatlaklar ilerlemiş yapıda bulunan baca boşlukları ve yıkımlarla oluşan çatlaklar üzerinden odunsu bitki ve ağaç oluşumu tüm yapı içerisinde daha büyük harabiyete sebep olmuştur. Tüm cephelerde moloz ve tuğla malzemelerde kirlenme ve malzeme kaybı görülmektedir. İç mekân sıvalarında yağış ve nemden kaynaklanan sıva kayıpları görülmektedir. Yapının etrafındaki yapılaşma ve dolgular binanın temeline ve duvarlarına zarar vermiştir (Şekil 4.48) (Ek-2 Resim 1.24).

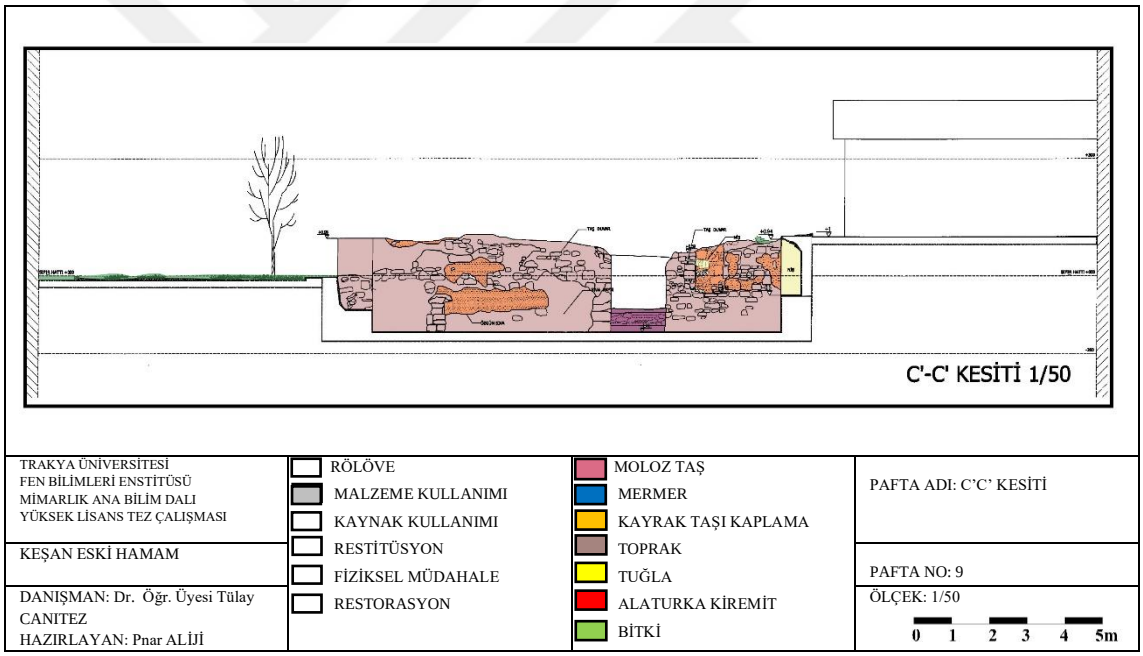
Şekil 4. 49. C'-C' Kesiti Bozulma ve Malzeme Analizi (Aliji, 2021).

Yapının genelinde görülen strüktrel bozulmaların sebebi temel ve zeminden kaynaklanan değişiklikler yüzünden oluşan hasarlardır. Yapının beden duvarlarında tüm cephelerde ayrılma ve yarılmalar görülmektedir. Z06 Su deposu ve Z07 külhana ait tonoz ve kemerler büyük ölçüde yıkılmıştır. Sıcaklık bölümü kubbe yüzeyleri tuğla ayrılmaları ve beden duvarları ve geçiş elmanlarından temele kadar ayrılmalar devam etmiştir. Z03 ile Z04 Halvet mekanlarında kubbe örtülerinde görülen kısmi çatlaklar kemer ve beden duvarlarında devam etmektedir. Beden duvarlarının altında geniş yarıklar ve boşluklar bulunmaktadır. Hela ve yıkanma alanı üst örtü tonozları binadan ayrılmıştır. Temel yapısı kısmi olarak görülmekte olup tuğla ayaklar insan ve doğa etkisiyle tahrip olmuştur. Soyunmalık bölümünde ana binaya ait beden duvarları büyük ölçüde yıkılmış olup, beden duvar izleri bulunmaktadır (Şekil 4.49) (Ek-2 Resim 1.29).

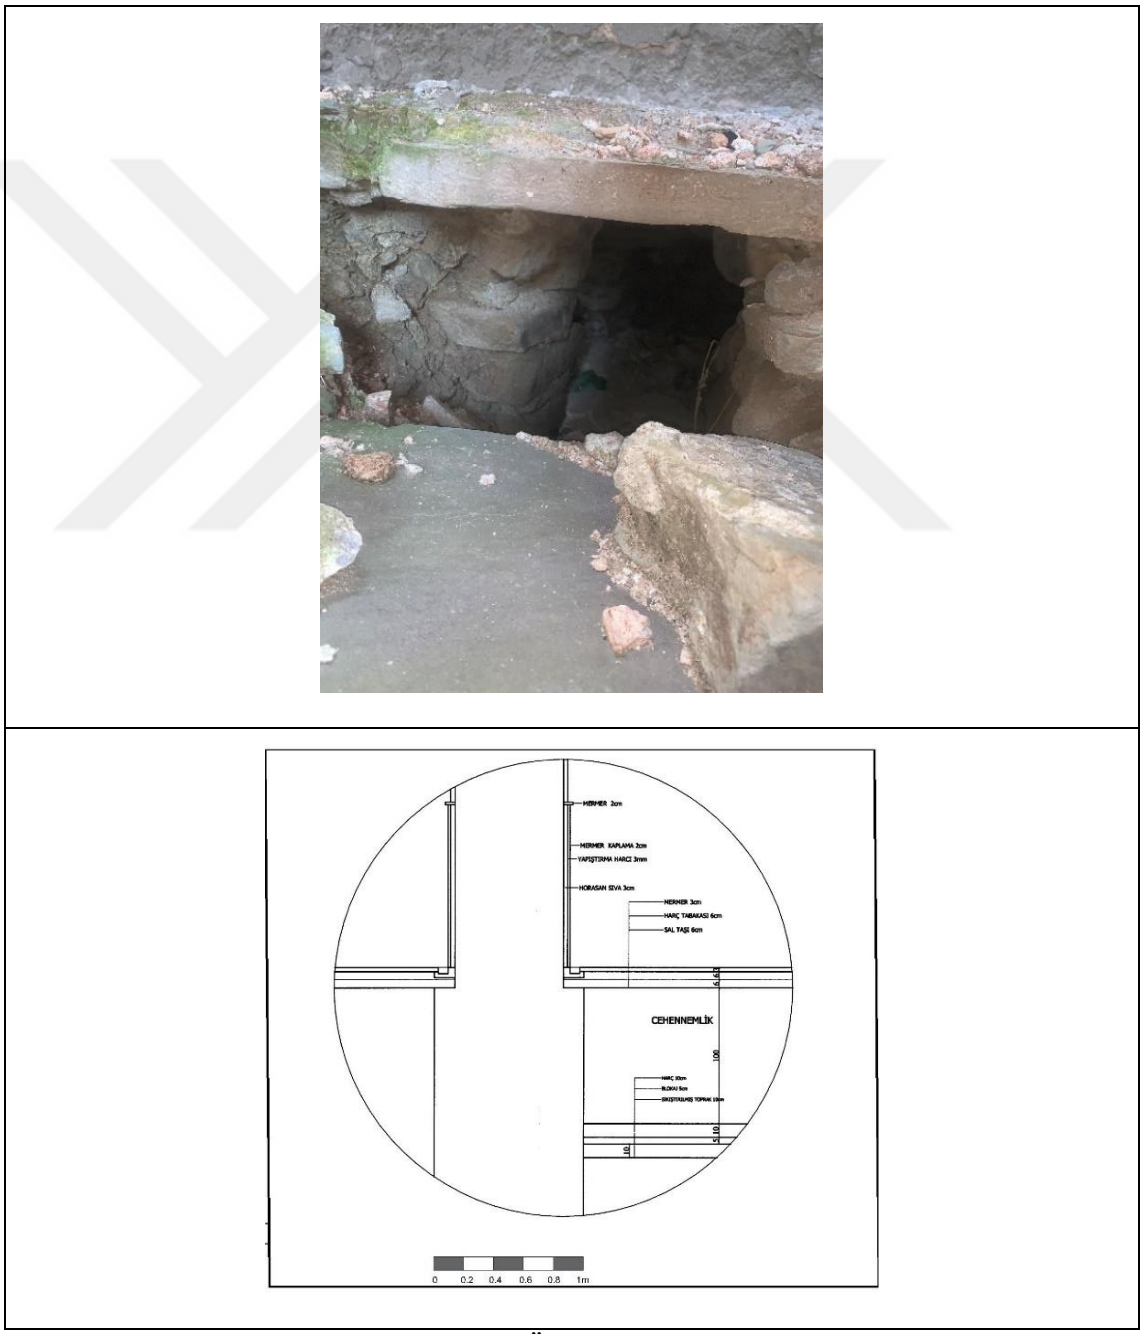
Mekanın iki yerinde orjinal döşeme kaplamasına rastlanmıştır (Şekil 5.20). Hamam geri kalan döşemelerinin devamı da buna göre restitüe edilmiştir. Ayrıca duvarların açığa çıkan tek sıra pişmiş toprak künkleri ve dökülen duvar sıvaları tamamlanmıştır.

Şekil 5. 20. Z02 Sıcaklık Mekânı Özgün Döşemesi ve Detayı (Aliji, 2021).

- Mekan döşemeleri, Z02 Sıcaklık mekanında tespit edilen özgün döşeme ile benzer malzeme kullanılarak Z01 Soyunmalık, Z03 Halvet, Z04 Halvet, Z05 Tuvalet, Z06 Su deposu, Z07 Külhan mekanları döşemeleri yeniden yapılacaktır.

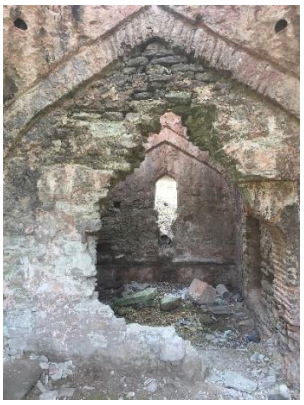
Şekil 1. 57. Keşan Eski Hamam Z03 Halvet Mekanına Geçiş Sivri Kemer Açıklığı (Aliji, 2021).
