EDİRNE - KEŞAN ESKİ HAMAM RESTORASYON PROJESİ

YÜKSEK LİSANS TEZİ

MİMARLIK ANABİLİM DALI

EDİRNE-2022

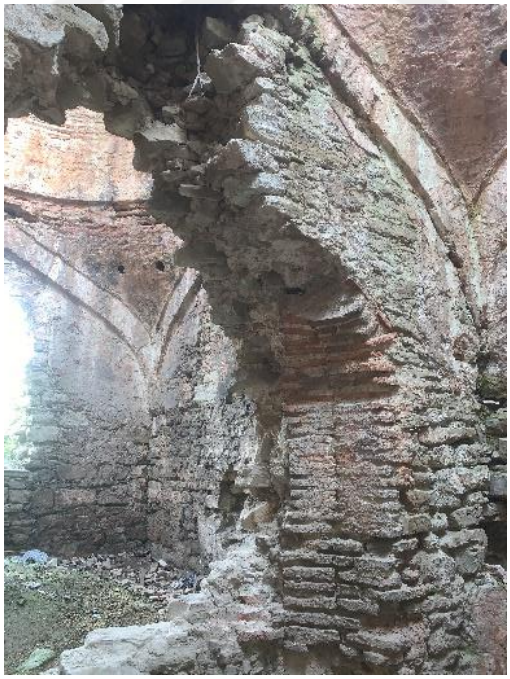
Şekil 1. 61. Keşan Eski Hamam Z03 Halvet Mekânı Z02 Sıcaklık Mekanı ile Ortak Duvarında Bulunan Niş İzi (Aliji, 2021).

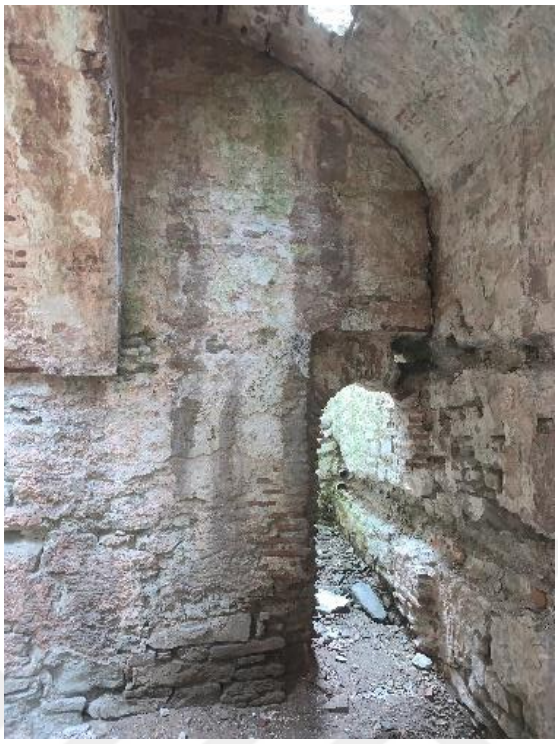
Şekil 1. 68. Keşan Eski Hamam Z02 Sıcaklık Eyvanından Z05 Tuvalet Mekanına Geçiş Açıklığı ile Kuzey Duvarında Bulunan Künk İzleri (Aliji, 2021).
