ŞEYH MURAD BUHARİ TEKKESİ'NİN MİMARİ DEĞERLENDİRMESİ VE KORUMA SORUNLARI

YÜKSEK LİSANS TEZİ
MİMARLIK ANABİLİM DALI
RÖLÖVE VE RESTORASYON PROGRAMI

İSTANBUL, 2019

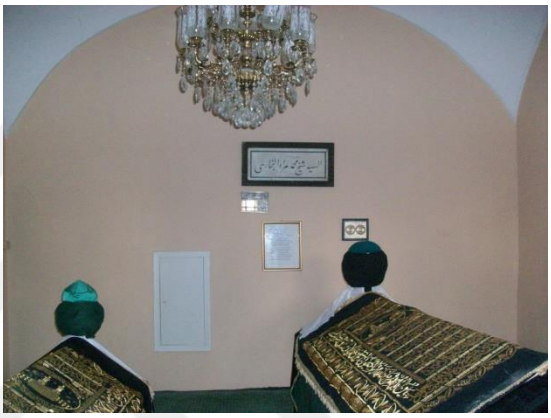
Dershane olarak yapılıp sonradan türbeye (Z-02) dönüştürülen yapı 5,30m x 5,45m büyüklüğünde, kareye yakın bir plana sahiptir. Türbenin güney duvarı derviş hücrelerinden ileri doğru çıkmaktadır. Kuzey duvarındaki iki penceresi Nişancı Mustafa Paşa Caddesi'ne (Şekil 4.42), doğu duvarında üç adet penceresi ise hazireye bakmaktadır. Dikdörtgen açıklıklı pencere boşlukları küfeki söveli ve lokmalı demir parmaklıklıdır. Batı duvarında yer alan iki adet dolap nişinden biri sonradan kapatılmıştır (Şekil 4.43).

Şekil 4. 43 Türbenin batı duvarı, 2012

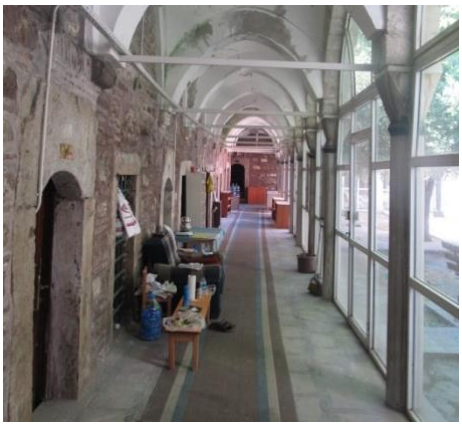
- Revaklar, hücrelerin revağa bakan küfeki taşı ve tuğla sıralı duvarları ile mermer sütunlar arasındaki kemerlere oturan kubbelerden ve bir adet tonozdan oluşmaktadır. Sütunları hücrelerin duvarlarına bağlayan kemerler ile revakların kubbe ve tonozları tuğladan inşa edilmiştir. Sütunları birbirine bağlayan sivri kemerler ve üstlerindeki kemer aralıkları, akça geçmez tekniği ile küfeki taşından imal edilmiştir. Revaklarda kubbeye geçiş pandantiflerle sağlanmıştır. Mermer sütunlar birbirlerine ve hücre duvarlarına dökme demir gergilerle bağlanmıştır (Şekil 4.66-67).

Şekil 4. 66 Revakların içten görünüşü, 2012

Şekil 4. 67 Sütun başlığı ve kemer ilişkisi, 2012

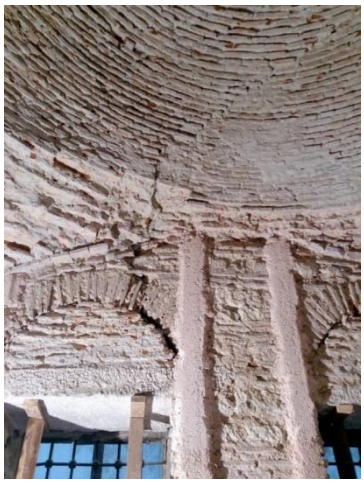
Şekil 4. 97 Türbe pencere kemerlerinde açılma, 2015

Yapının beden duvarlarında da yer yer çatlaklar, derz boşalmaları ve taşlarda çürümeler gözlenmiştir. Hazireye bakan cephede yer alan pencere kemerleri ile söve arasındaki tuğla dolgular, kemerlerin altından kopmuş ve açılmalar meydana gelmiştir (Şekil 4.101).

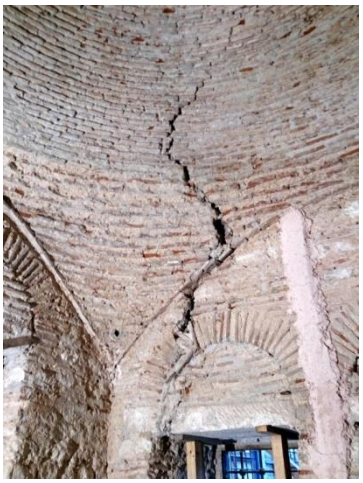
Eğimli bir arazide dolgu toprak üzerine oturan Şeyh Murad Buhari Tekkesi içindeki yapılarda strüktürel çatlaklar gözlenmiştir. Türbenin kubbe ve pandantiflerinde derin çatlaklar vardır. Türbe kubbesindeki çatlak, pandantifin bitiş noktasından kuzey duvarındaki pencere kemerine ulaşıp, kemer ile tuğla dolgu arasında açılmaya neden olmuştur. Kemerde, çatlağın geçtiği kısımda, derzde dökülme meydana gelmiştir (Şekil 4.97). Kubbedeki bir başka çatlak, yapıya büyük ölçüde hasar vermiştir. Kubbe ve özellikle pandantifte çok ciddi ayrılma söz konusudur. Çatlak aşağıya devam etmiş, doğu duvarındaki pencere kemeri ve sövesinde kırılmaya neden olmuştur (Şekil 4.98).

Şekil 4. 98 Pandantifde meydana gelen çatlak, 2015

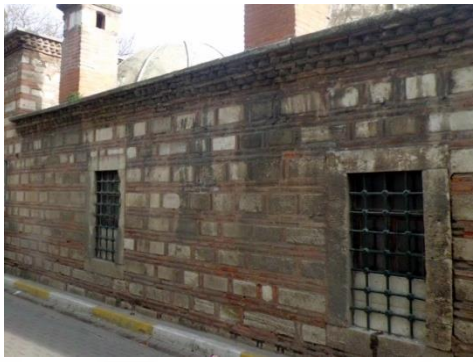
Türbe, hücre ve revakların cephelerinde atmosferik koşullar ve hava kirliliğinin neden olduğu kirlenmeler görülmüştür (Şekil 4.120). Revaklardaki sütun başlıklarının altındaki yuvarlak kesitli bilezikler atmosferik etkiler sonucu oksitlenerek renk değişimine uğramıştır (Şekil 4.121).

Şekil 4. 120 Hücre cephelerindeki yüzey kirliliği, 2012

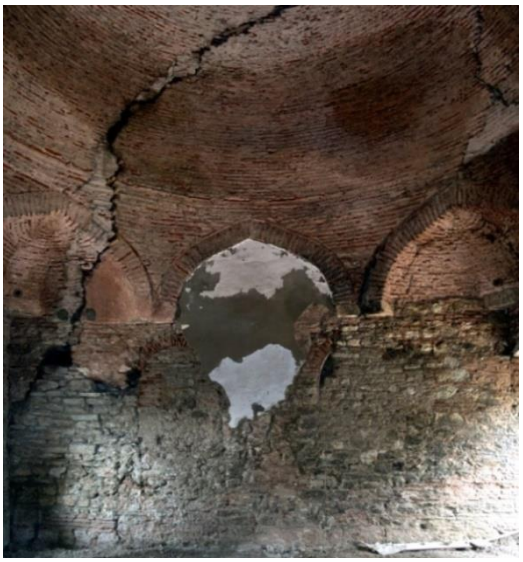
Mescid yapısında, maruz kaldığı atmosferik etkiler ve zaman etkisiyle çatlaklar vardır. Bunlar içinde en önemlisi, yapının kuzey ve batı cephelerindeki beden duvarlarını ve kubbesini kuzey-güney doğrultusunda kesen çatlaktır. Kubbeyi neredeyse ikiye ayıran derin çatlak yapıyı kullanılamaz hale getirmiştir (Şekil 4.122-123). Yapılan ölçümlerde, bu çatlağın genişliğinin giderek arttığı tespit edilmiştir.

Şekil 4. 123 Mescidin batı duvarı ve kubbesindeki derin çatlak, 2016

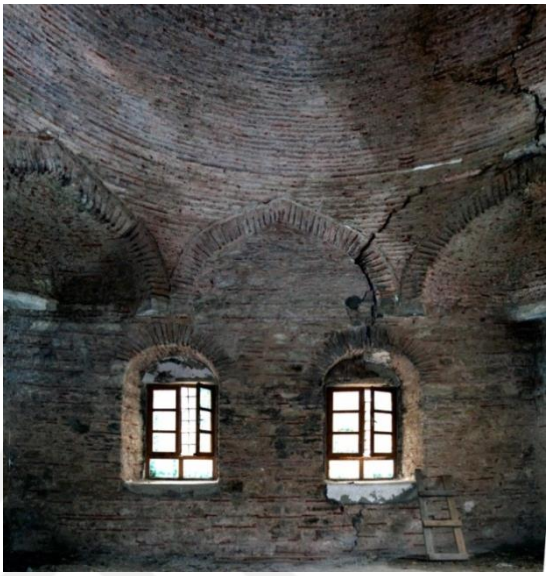
Kubbedeki çatlak kuzey duvarının üzerinde ikiye ayrılmış, biri altındaki sağır kemer ile beden duvarını birbirinden ayırmıştır. Diğer yönde ilerleyen çatlak ise, kapı üzerindeki trompa ulaşarak derin bir açılma meydana getirmiştir (Şekil 4.124). Kubbedeki bir diğer çatlak derz aralarından ilerleyerek doğu duvarındaki sağır kemere ulaşmış, kemer ve duvar arasında açılmaya neden olmuştur (Şekil 4.125).

Şekil 4. 125 Mescidin doğu duvarı ve kubbesindeki derin çatlak, 2016

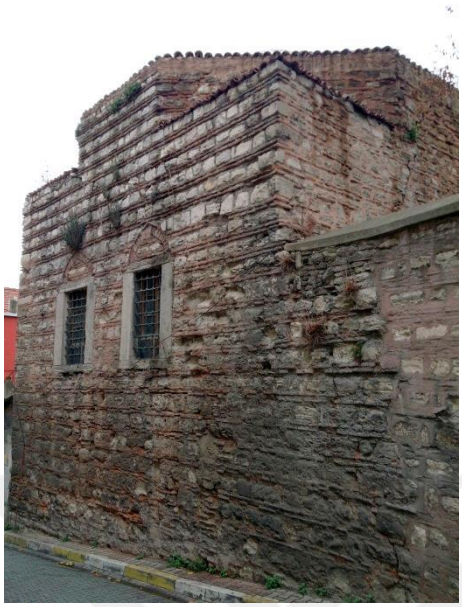
Mescidin cephelerinde atmosferik koşullar ve hava kirliliğinin neden olduğu kirlenmeler ve taş yüzeylerde bozulmalar görülmüştür (Şekil 4.128-129).

Şekil 4. 128 Mescidin güneydoğu cephesinde yüzey kirliliği, 2012

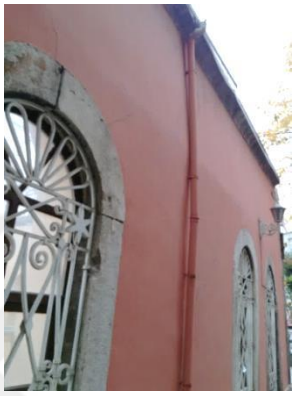
Tevhidhanenin dış cephe yüzeylerinde çatlaklar olduğu tespit edilmiştir (Şekil 4.135). Yapının ahşap asma çatısı tamamen çökmüştür. Çatının itkisiyle yan duvarlarda açılmalar olmuş, gergi demirinin hemen altından dışa doğru baskı oluşmuştur. Bu durum duvarın düşeyden ayrılmasına neden olmuştur (Şekil 4.136).

Şekil 4. 136 Tevhidhane duvarında düşeyden ayrılma, 2013

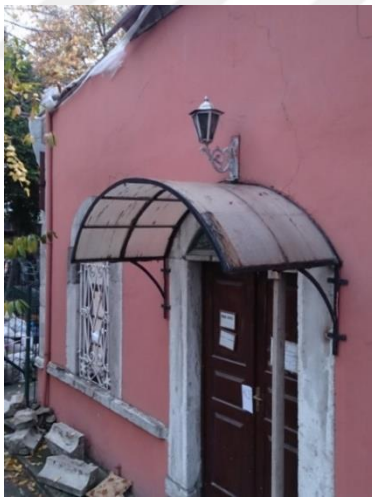
Cumhuriyet döneminde yapılan bir onarımda tevhidhanenin ana giriş kapısı üzerine saçak eklenmiştir (Şekil 4.140). Dış cephelerine ve iç mekânda mihrabın yanlarına monte edilen aydınlatma elemanları duvar yüzeylerine zarar vermiştir (Şekil 4.141).

Şekil 4. 140 Tevhidhane ana giriş saçağı, 2013

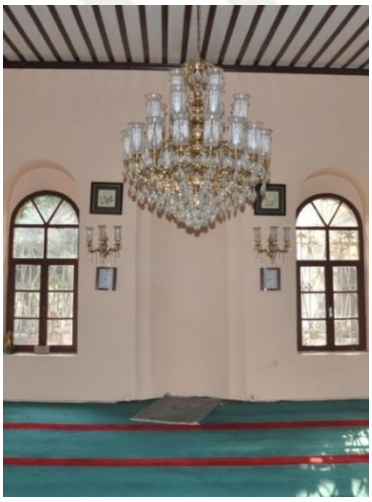
Şekil 4. 141 Tevhidhanenin iç mekân aydınlatma elemanları, 2013

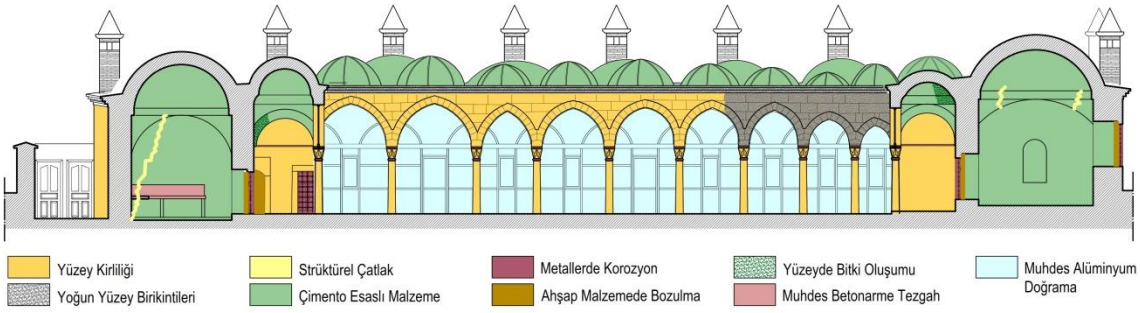
Şekil 4. 149 Şeyh Murad Buhari Tekkesi Bozulma Analizi, 2019 [T.Kılınçarslan]

Şeyh Murat Buhari Tekkesi'nde gerçekleştirilen onarımlar 2013 yılındaki onarıma kadar bütün yapıları kapsayacak şekilde gerçekleştirilmemiştir. Vakıflar Genel Müdürlüğü'nün ve Koruma Kurulu'nun onayı alınmadan, yapının genel etkisini bozan ilaveler

yapılmıştır. Derviş hücrelerinin önündeki revakların alüminyum doğramalarla kapatılması yapının özgün karakterine yapılmış önemli bir müdahaledir (Şekil 4.149).

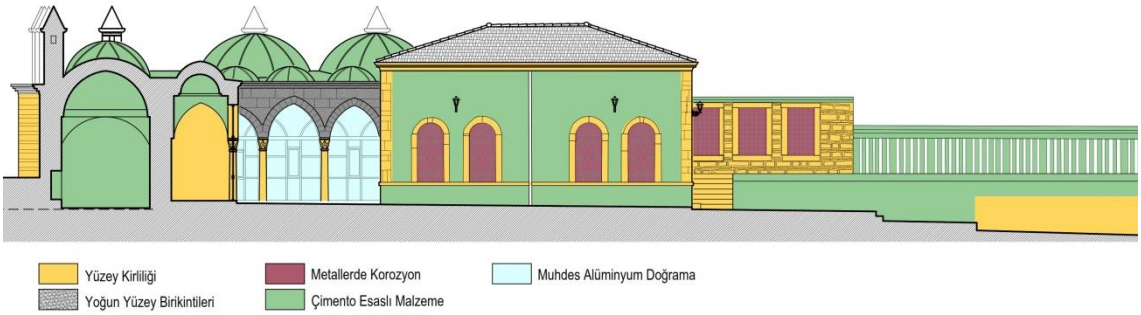
Tekkenin mevcut durumunda, taşıyıcı duvarlarında ve kubbelerinde çatlaklar, yapıyı oluşturan malzemelerde ve elemanlarda ise kısmi bozulmalar olduğu gözlenmiştir (Şekil 4.150). Yapılan araştırmalarda, zaman içerisinde oluşan çatlakların tekkenin geçirdiği restorasyon çalışmalarında çimento esaslı sıva ile kapatıldığı tespit edilmiştir. Özgün malzeme ve detaya uygun olmayan bu müdahalenin, nemi duvar içinde hapsederek yapı elemanlarının bünyesinde tahribata sebep olduğu ve bu nedenle zaman içinde aynı bölgelerde çatlakların tekrar oluştuğu düşünülmektedir.

Şekil 4. 150 Şeyh Murad Buhari Tekkesi Bozulma Analizi, 2019 [T.Kılınçarslan]

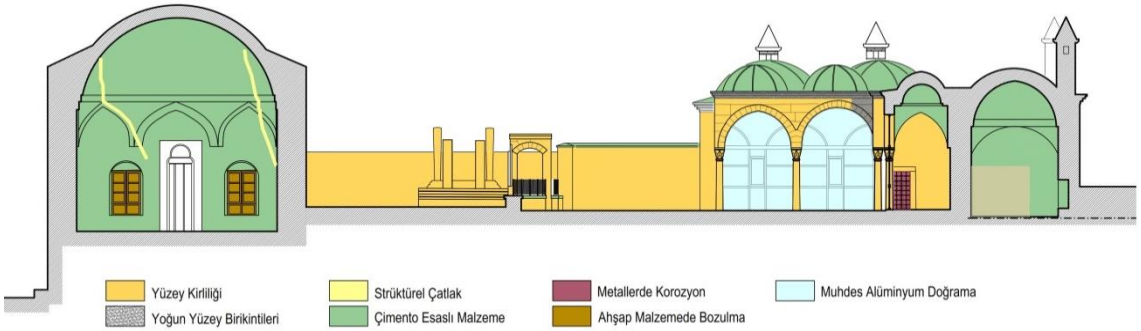
Mescid yapısının taşıyıcı duvarlarını ve kubbesini kesen derin bir çatlak bulunmaktadır (Şekil 4.151). Kuzey-güney doğrultusunda oluşan hasar, yapının çatlağa dik istikamette hareket ettiğini göstermektedir. İstanbul'un deprem bölgesi içinde olması ve yapının yaşı düşünüldüğünde çatlak oluşumu beklenen bir durumdur. Yapı temellerinin geçmiş

dönemlerde yaşanan depremlerden zarar görmüş olabileceği tahmin edilmektedir. Yapının bir kısmının dolgu zemin üzerine oturması ve zemininde yeraltı su seviyesinin değişmesi sonucu tekkenin temellerinde meydana gelen hareketlerin de strüktürel çatlaklara neden olduğu düşünülmektedir [28].

Şekil 4. 151 Şeyh Murad Buhari Tekkesi Bozulma Analizi, 2019 [T.Kılınçarslan]

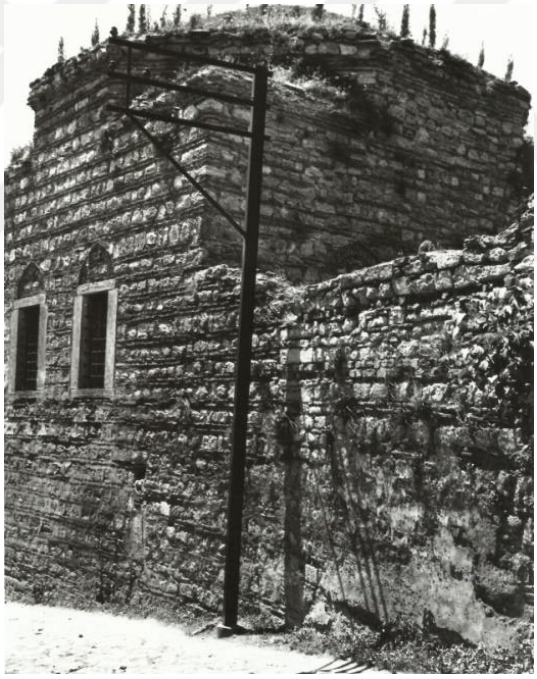
Şekil 5. 77 Şeyh Murad Mescidi ve avlu duvarı birleşimi [53]

Eski bir fotoğraftan, mescit ile birleşen avlu duvarının kotunun, mescidin pencere üst sövesinin alt kotuyla aynı seviyede olduğu (Şekil 5.77); Cumhuriyet dönemi restorasyonlarında duvar yüksekliğinin daha alçak tutulduğu tespit edilmiştir. Restitüsyon önerisinde avlu duvarı orijinal seviyesine getirilmiştir.

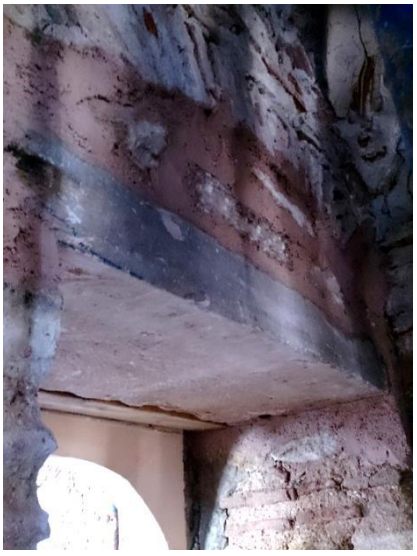
Şekil 6. 31 Hücre giriş kapısı üzerindeki lento taşının değişimi, 2015

Pencere lentolarının duvara oturduğu kısımlarda zayıflamalar meydana gelmiştir. Bu kısımlarda duvarlarda çürütmeler yapılıp, masif küfeki taşından ilavelerle lentolar sağlama alınmıştır (Şekil 6.30). Türbe giriş kapısının hemen üzerinde yer alan çatlak lento taşı yerinden sökülmüş ve yerine yeni lento taşı konulmuştur. Kemer ile lento taşı arasında kalan boşluklar doldurulmuştur (Şekil 6.31).

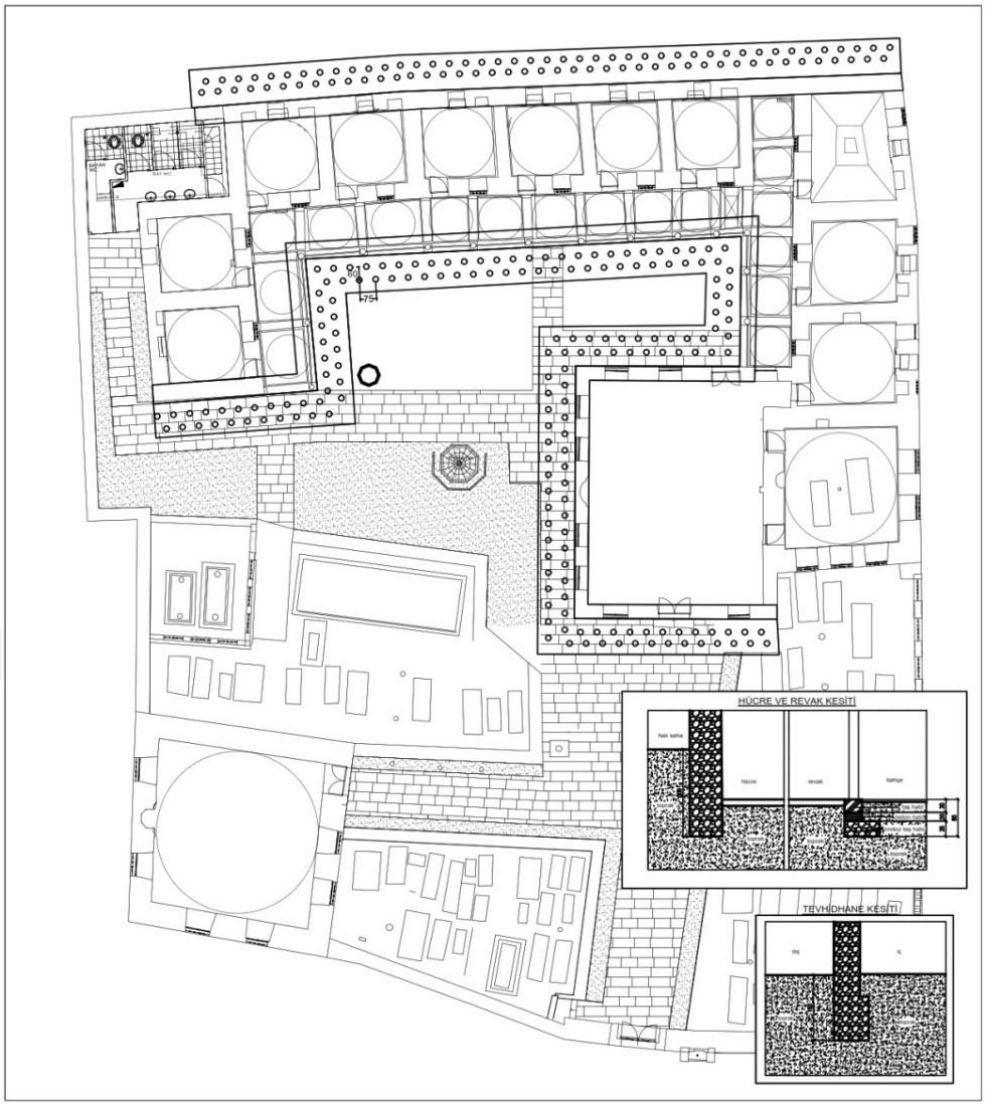
Şekil 6. 34 Mikro kazık yerleşim planı, M.Selim Ökten, 2018 [56]

Zemin kaymalarını önlemek için iç avluda ve derviş hücrelerinin arka cephesinde güçlendirme yapılmasına karar verilmiştir. Arka cephede ve avluda 14 cm çapında toplam 4031 metre mikro kazık uygulaması ön görülmektedir (Şekil 6.34) [56]. Kazıklar; 18 cm çaplı düz taban havalı tabanca ile kuyu açılıp, her bir kuyuya donatı indirilip, içlerine C30 hazır beton basılarak imal edilmektedir (Şekil 6.35). Her bir kazık üzerine, betonarme temel ile kazık bağlantısını oluşturacak olan çelik başlıkların montajı yapılmaktadır. Derviş hücrelerinin arka cephesinde mini kazık uygulamasının ardından betonarme temel uygulamasına geçilmiştir (Şekil 6.36). Demir borulu kazıklara ilaveten zemine takviye amaçlı delgiler yapılarak içerisine donatı yerleştirilip, içlerine çimento enjekte edilecektir. Bu yöntemle zemindeki mevcut boşlukların doldurulması ile zeminin taşlaştırılması amaçlanmaktadır [57]. Güçlendirme uygulamasına halen devam edilmektedir.

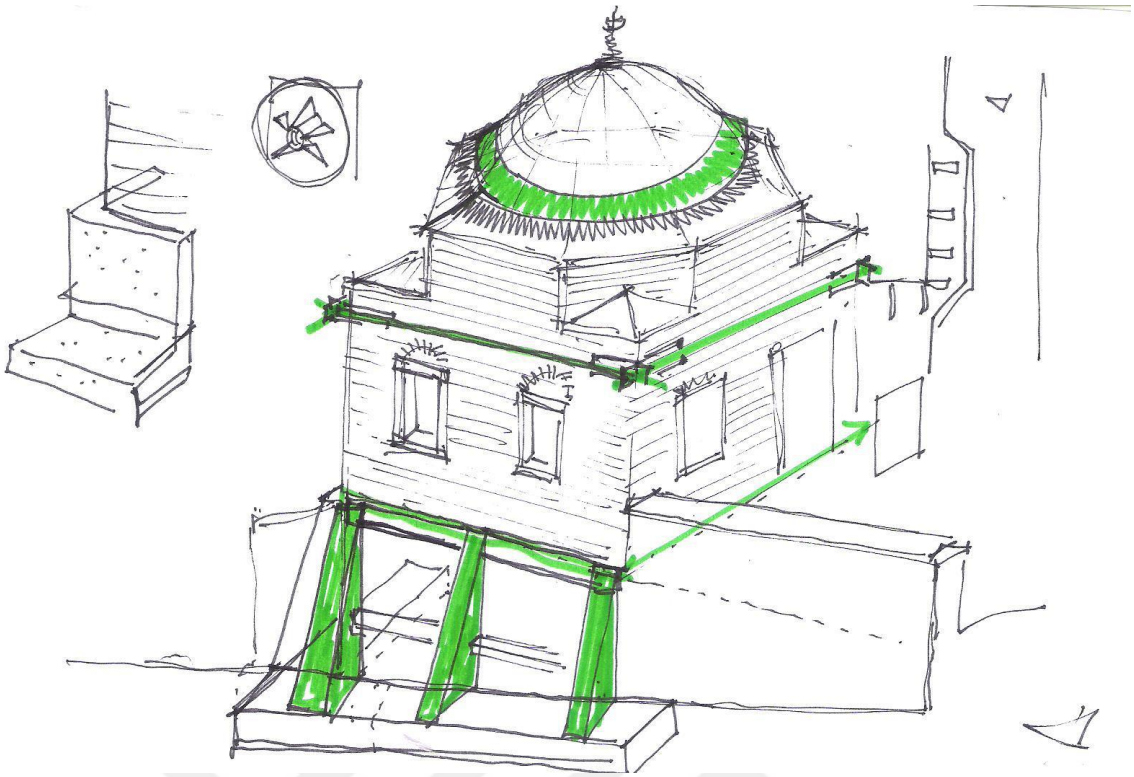
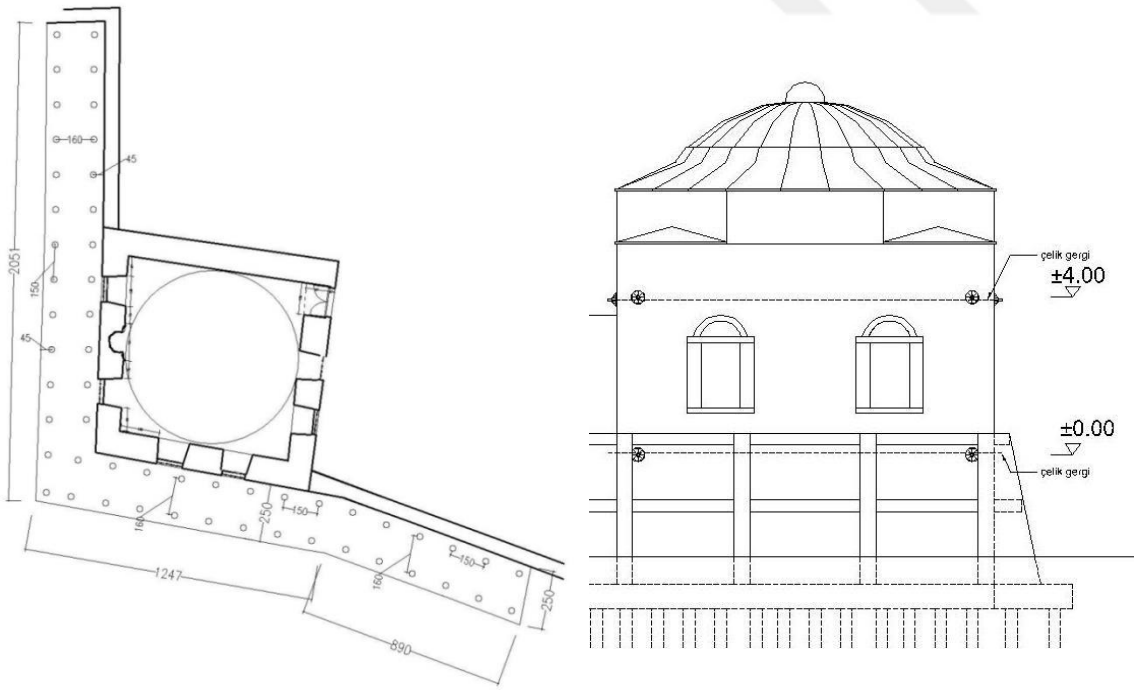
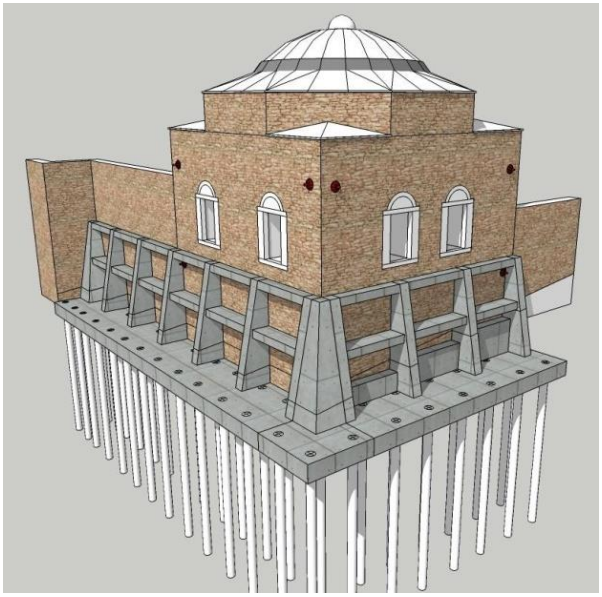
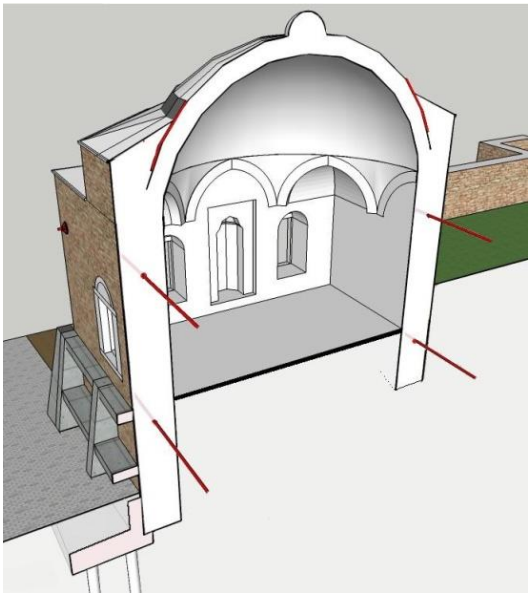
Şekil 6. 72 Güçlendirme projesi eskizi, Savaş Ekinci, 2015 [58]

Sondaj çalışmaları sonucunda, mevcut zeminin yaklaşık 2,5 - 4mt yüksekliğinde dolgu toprak, ilerleyen metrelerinde ise taşıma gücü düşük kumtaşı zemin olduğu tespit edilmiştir. Yapılan çalışmalar sonucunda hazırlanan raporlar, yapının mevcut bozulmaları ve yapılar üzerinde düzenli olarak yapılan reflektörlü ölçümlerden tespit edilen hareketler değerlendirilerek güçlendirme projesi hazırlanmıştır (Şekil 6.72-73-74-75) (Bkz. Ek-A1).

Güçlendirme projesindeki mini kazık uygulamasına başlamadan önce, yapının taşıyıcı sisteminin güvenliğini sağlamak için çelik payandalar yerleştirilmiştir. Bu payandalar, yapının güney ve doğu cephe duvarlarına yaklaşık 280cm aralıklarla dışarıdan destek verecek şekilde uygulanmış; kazık inşasına engel olmaması için sökülebilir olarak yerleştirilmiştir (Şekil 6.76). Ayrıca yapının beden duvarlarını ve kubbesini kesen derin çatlağın daha çok açılmasını önlemek için de çelik kuşaklama yapılmıştır (Şekil 6.77).

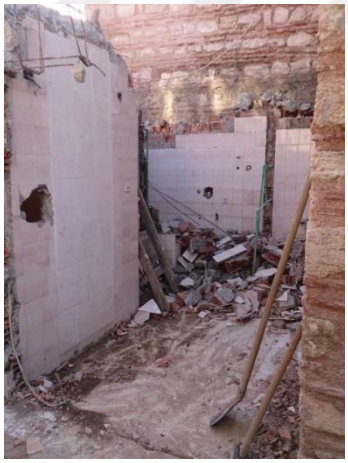
Şekil 6. 115 Tuvaletlerin yıkımı, 2015

Tekkenin güneybatısında bulunan tuvalet grubu yıkılmıştır (Şekil 6.115). Tekkenin duvarlarınaki seramik harçları sökülmüş ve cephe temizlenmiştir. Mescid yapısında yüksek riskli strüktürel çatlaklar bulunduğundan, yapıya bitişik olarak inşa edilmiş olan gecekondular, kullanıcılarının can ve mal güvenliğini tehdit ettiği ve çalışmalara engel olduğu gerekçesi ile Kurul onayı alınarak yıkılmıştır (Şekil 6.116).

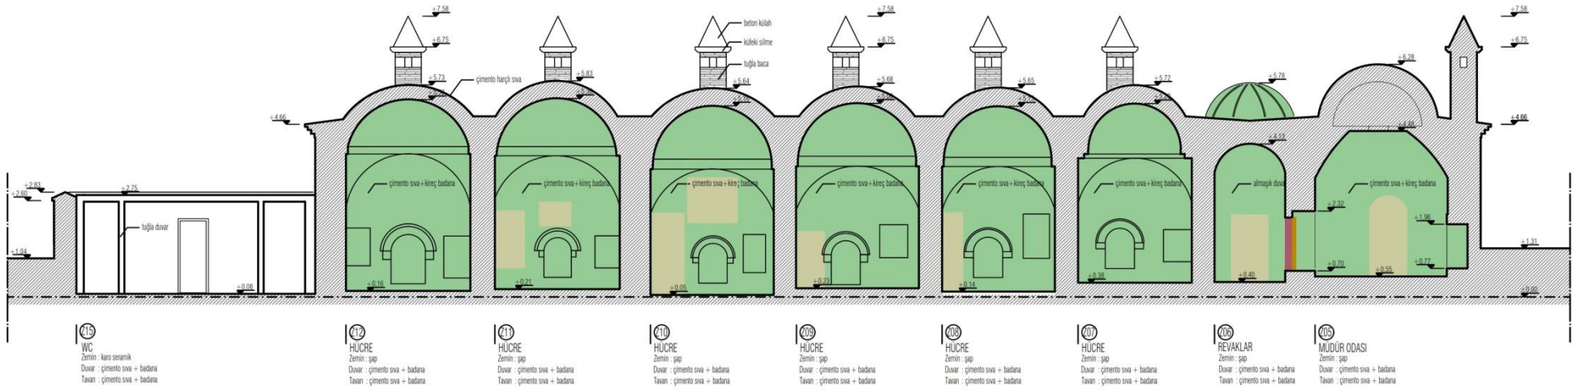
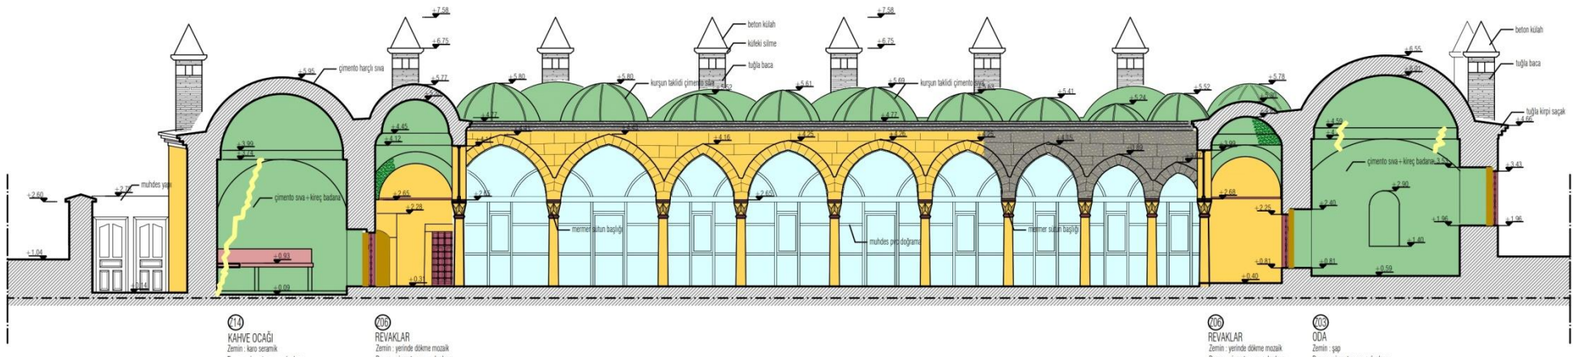
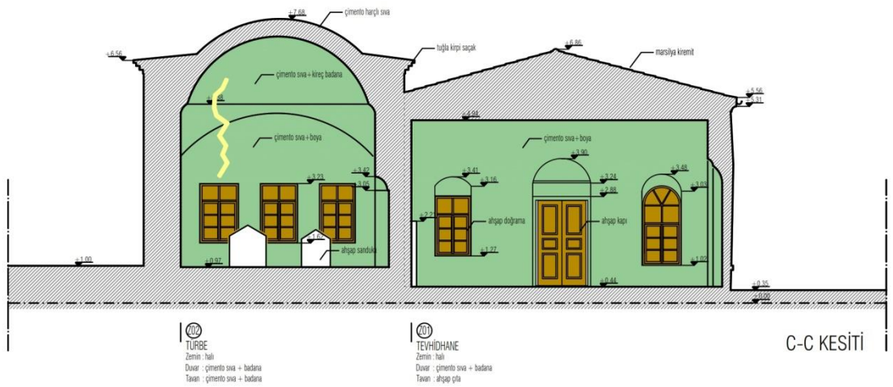
PAFTA NO: 13

- Yüzey Kirliliği
- Çimento Esaslı Malzeme
- Niteliksiz Onarım
- Metallerde Korozyon
- Ahşap Malzemede Bozulma
- Muhdes Betonarme Tezgah

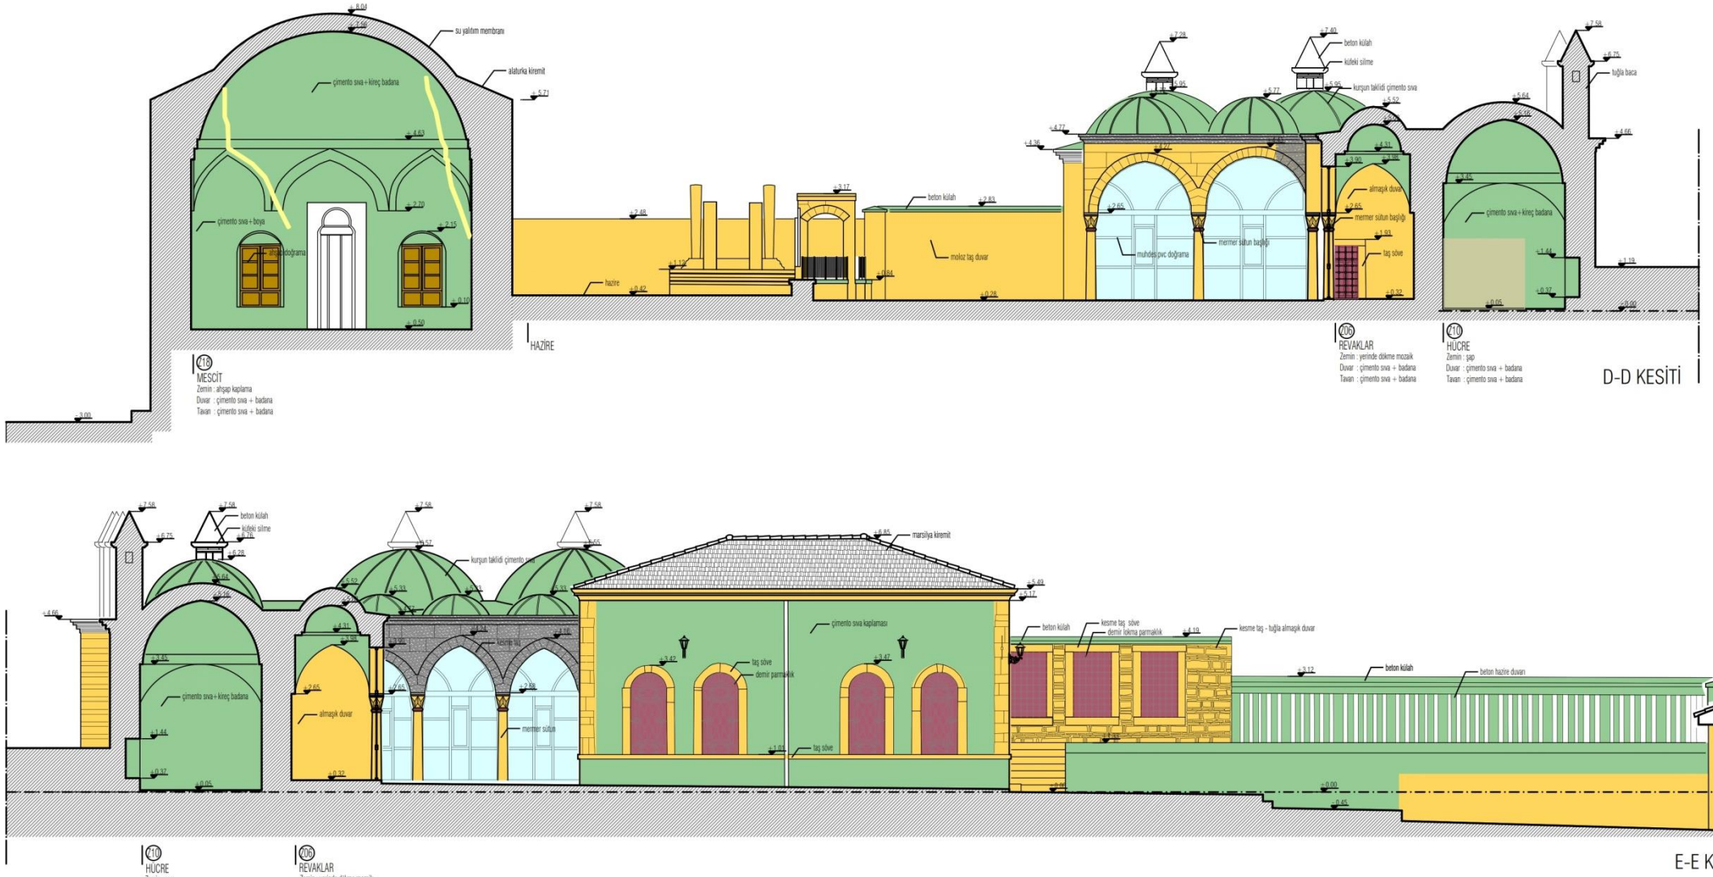
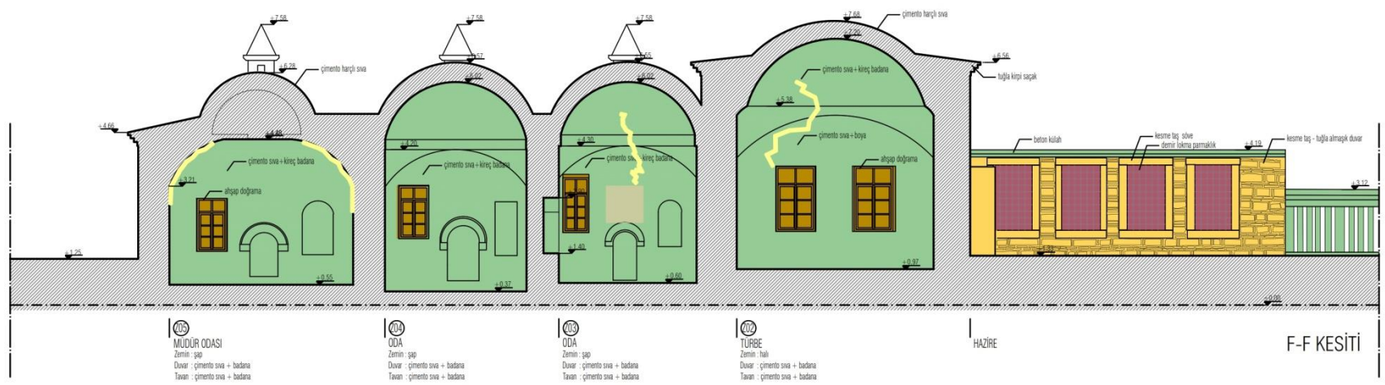
PAFTA NO: 14

- Yüzey Kiriliği
- Yoğun Yüzey Birikintileri
- Yüzeyde Bitki Oluşumu
- Strüktürel Çatlak
- Çimento Esaslı Malzeme
- Niteliksiz Onarım
- Metallerde Korozyon
- Ahşap Malzemede Bozulma
- Muhdes Alüminyum Doğrama
- Muhdes Betonarme Tezgah

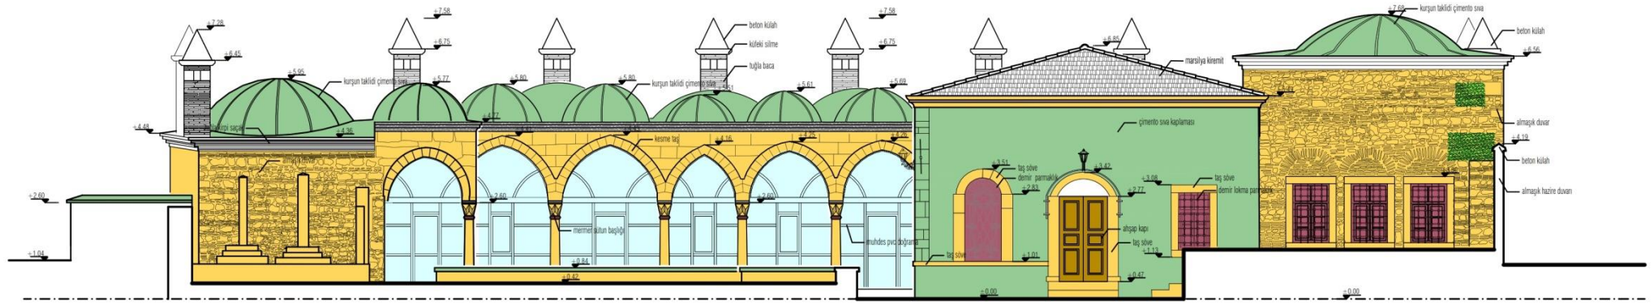
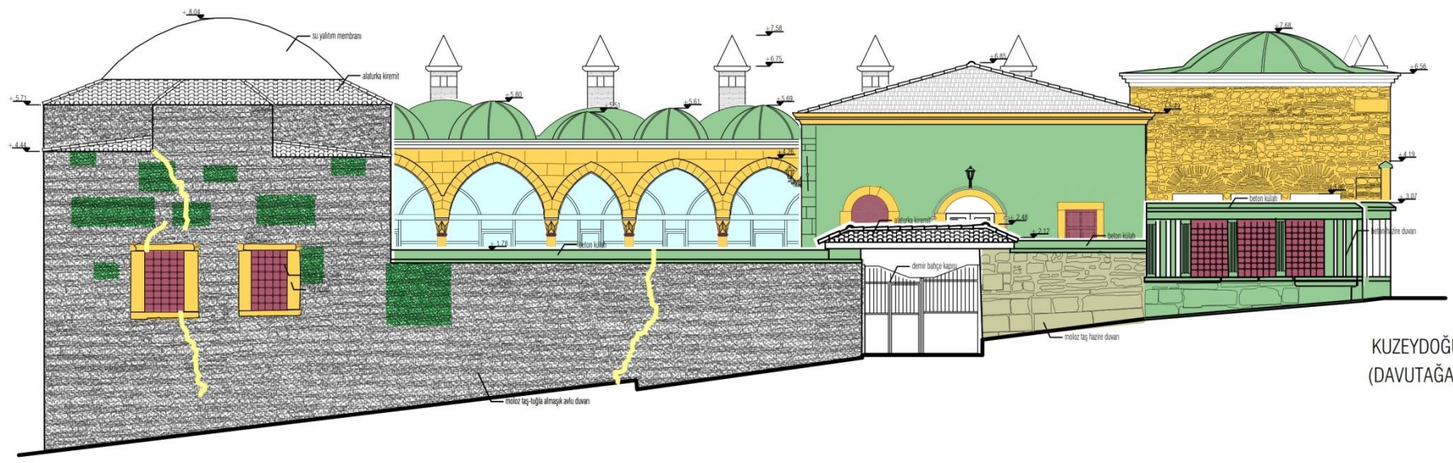
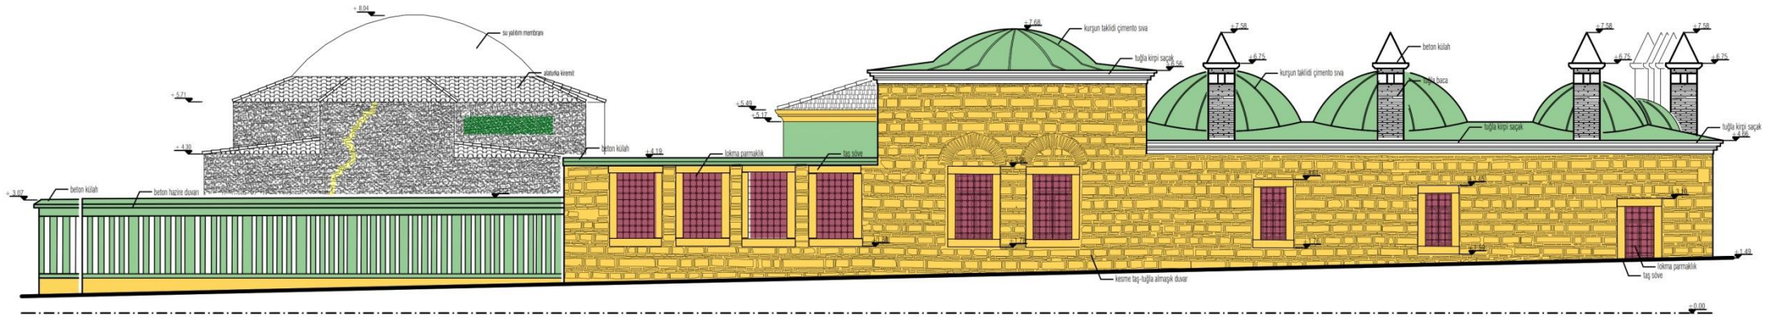
PAFTA NO: 15

- Yüzey Kiriliği
- Yoğun Yüzey Birikintileri
- Yüzeyde Bitki Oluşumu
- Strüktürel Çatlak
- Çimento Esaslı Malzeme
- Niteliksiz Onarım
- Metallerde Korozyon
- Ahşap Malzemede Bozulma
- Muhdes Alüminyum Doğrama

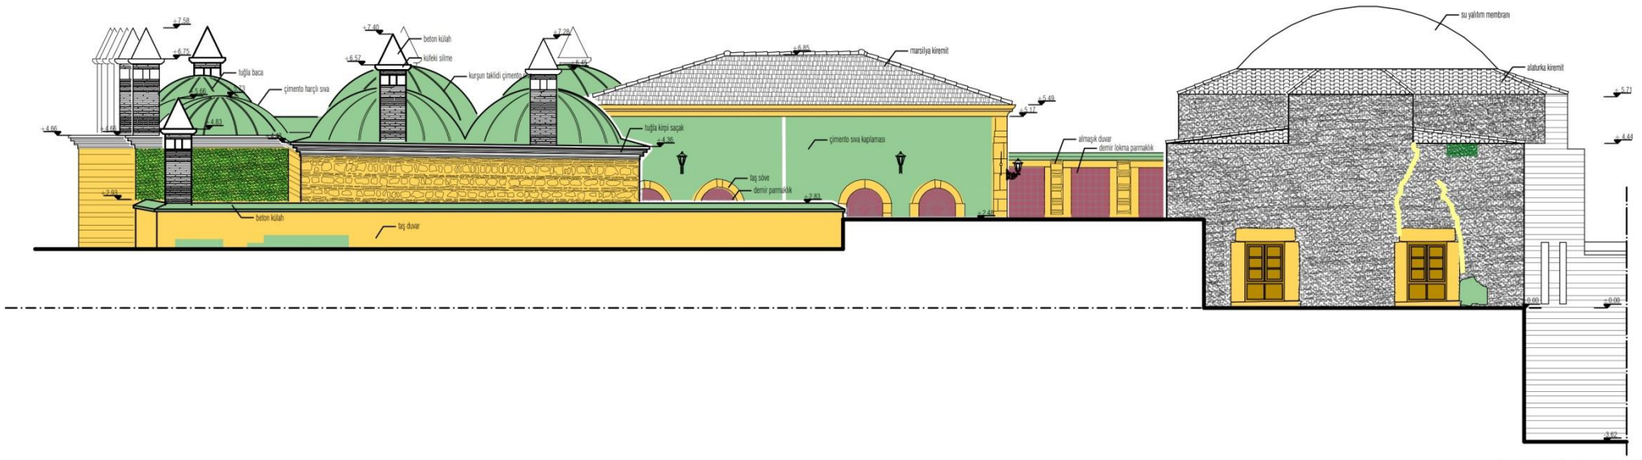
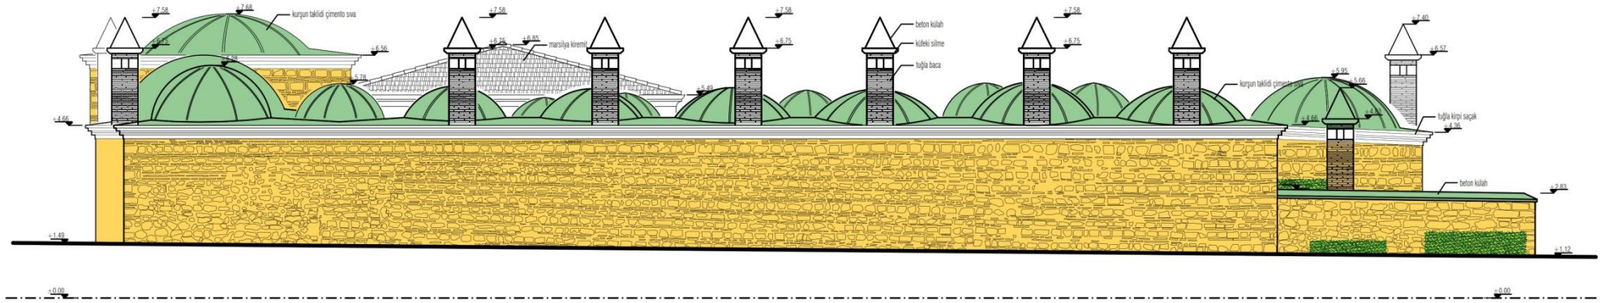
PAFTA NO: 16

- Yüzey Kiriliği
- Yoğun Yüzey Birikintileri
- Yüzeyde Bitki Oluşumu
- Strüktürel Çatlak
- Çimento Esaslı Malzeme
- Niteliksiz Onarım
- Metallerde Korozyon
- Ahşap Malzemede Bozulma
- Muhdes Alüminyum Doğrama
