DİYARBAKIR ALİPINAR SÜRYANİ (MOR KURYAKOS KELDANİ) KİLİSESİ KORUMA VE RESTORASYON ÖNERİSİ

HAZİRAN 2024

DİCLE ÜNİVERSİTESİ LİSANSÜSTÜ EĞİTİM-ÖĞRETİM VE SINAV YÖNETMELİĞİNİN BİR PARÇASI OLARAK
MİMARLIK ANA BİLİM DALINDA
YÜKSEK LİSANS TEZİ
OLARAK HAZIRLANMIŞTIR

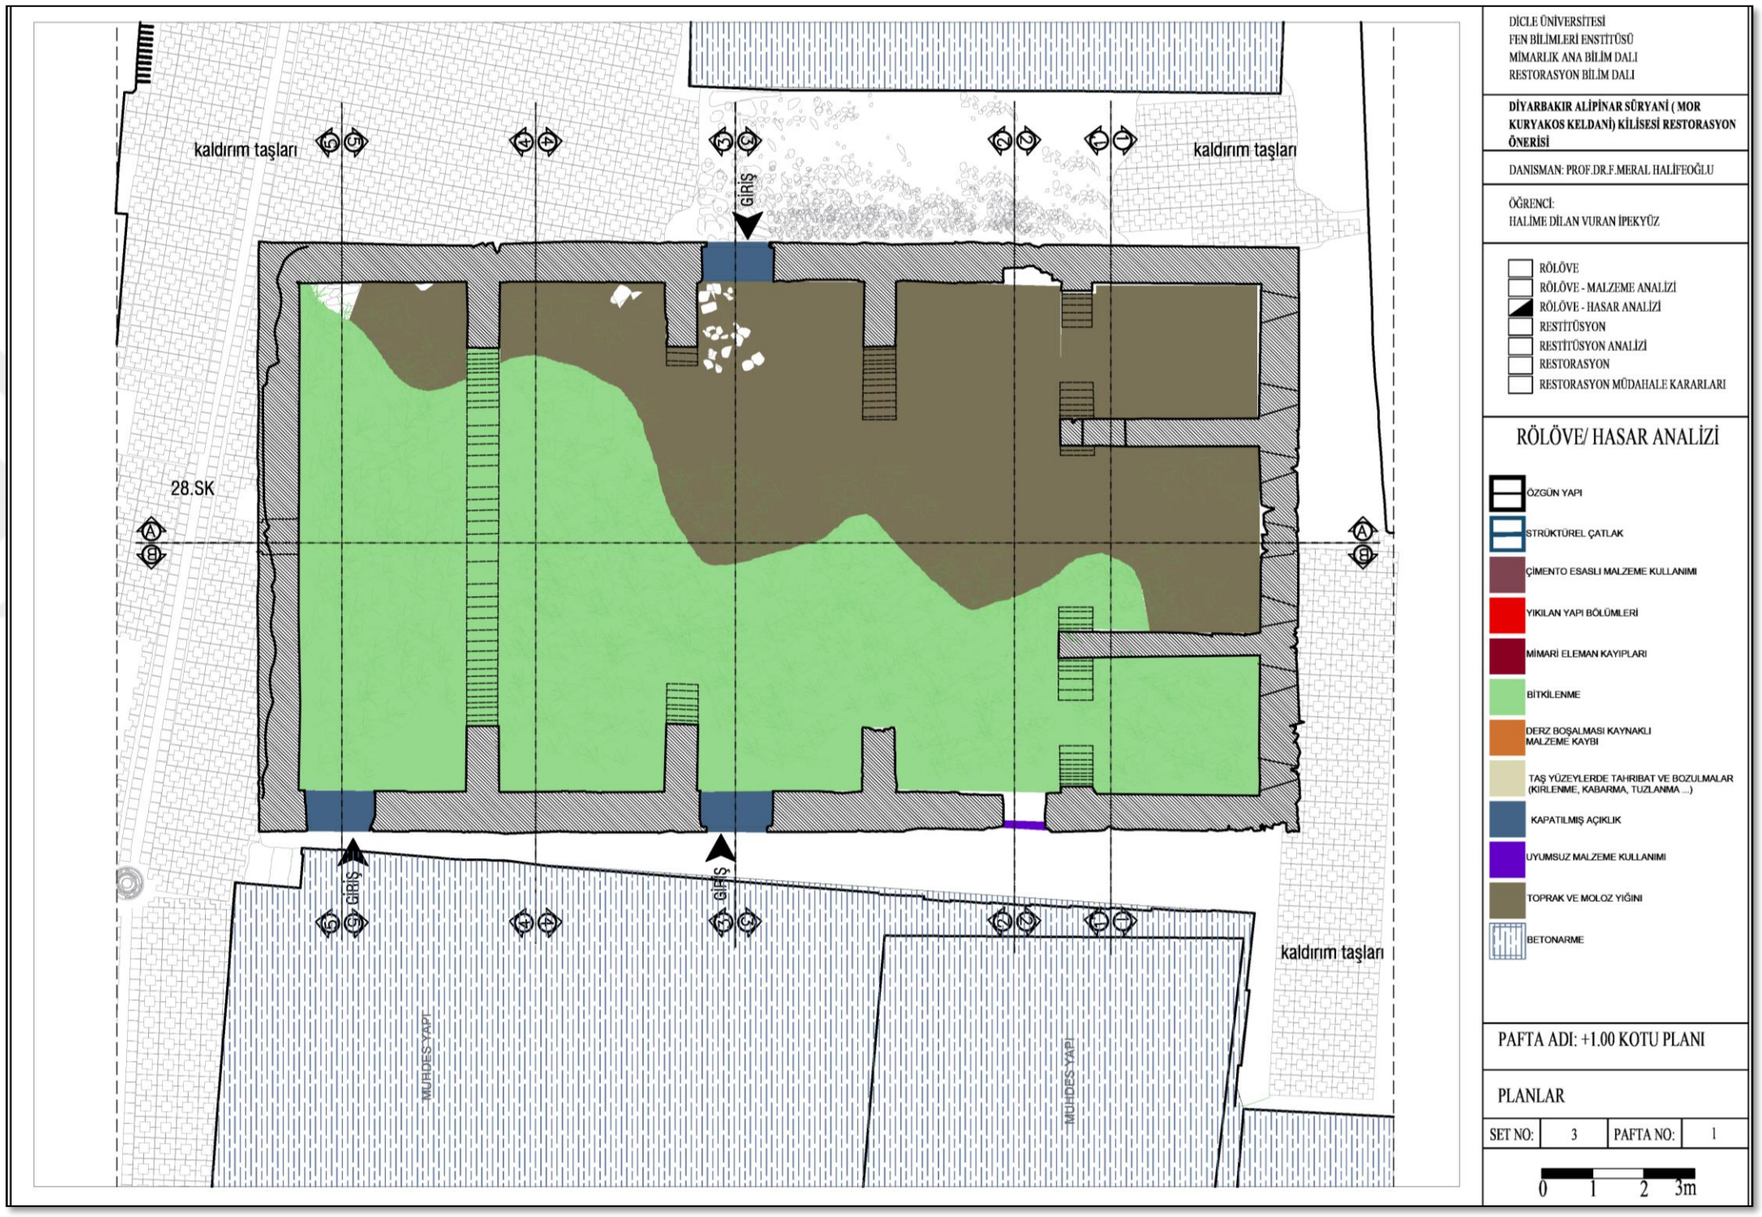
Bakımsızlık

Ali-Poir'un Keldanileri (antik Ain-tannour), şehre çok yakın bir konumda bulunurlar ve onlara sürekli olarak ziyaretlerde bulunan Diyarbakır'dan bir rahip hizmet verir (Tfinkdjı,

1913). Bu sebeple kalıcı bir din adamının bulunmaması, kilisenin sürekli kullanılmadığını düşündürmektedir. Diyarbakır geleneksel yapılarında toprak dam, yağan kar ve yağmur sonrasında bakım ister. Kış mevsimlerinde yağan kar ve bahar dönemlerinde yağan yağmur sonrası damın tokmaklanarak sıkıştırılması gerekmektedir. Bakılamayan toprak dam 1952-1958 yılları arasında yapı içerisine çökmüştür.

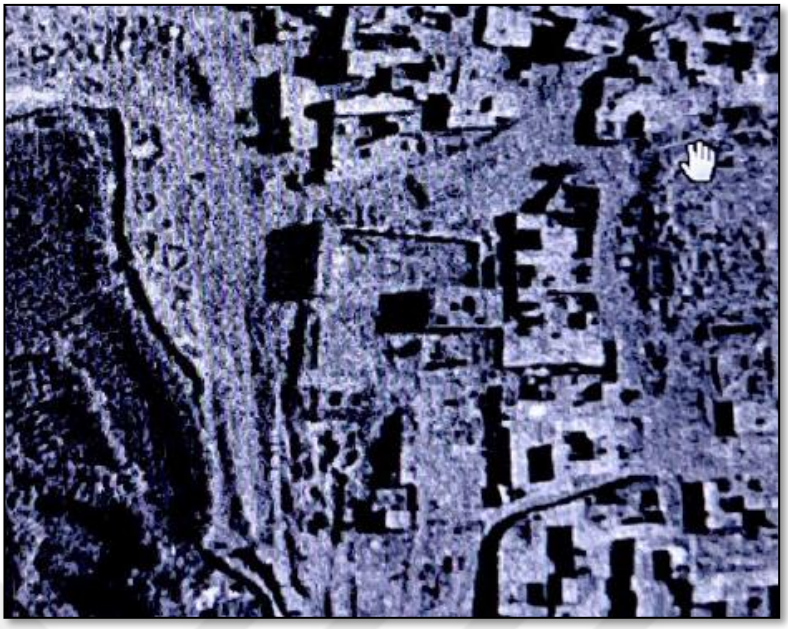
Şekil 5.88 1952 yılına ait hava fotoğrafı

1952 ve 1958 yıllarına ait hava fotoğrafları esas alınarak müştemilatlar ve avlu duvar sınırları tanımlanmıştır. Hava fotoğraflarında avluda herhangi taş döşeme izine rastlanmamaktadır. Kilisenin kent yerleşimin dışında, kırsal alanda bulunması sebebiyle avlu döşemesinin toprak olduğu düşünülmektedir.

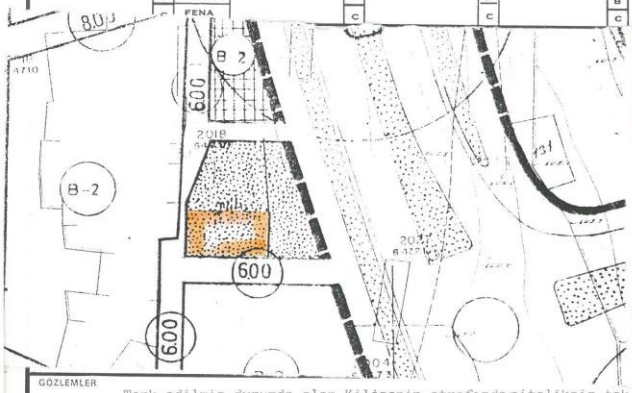
GENEL TANIM : Diyarbakır İli,Merkez,Alipınar Mahallesi,6.Sokak 244 parsel üzerinde bulunan Kilise dikdörtgen planlı moloz bazalt taş malzemeli olup,üst örtüsü tamamen yıkılmıştır.

GÖZLEMLER : Terk edilmiş durumda olan Kilisenin etrafında niteliksiz tek katlı yapılar mevcuttur.

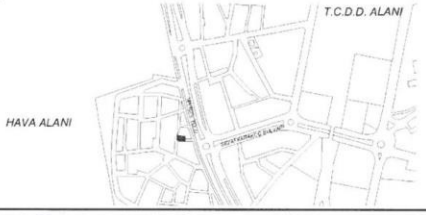
GOZLEMLER:
Yapıda yoğun tahribat olup acil onarılmalıdır.Mekan içleri topakla dolmuştur.
