**SAMSUN ALAÇAM İLÇESİ KİTAPLI KONAĞI  
RESTORASYON ÖNERİSİ**

**YÜKSEK LİSANS TEZİ  
MİMARLIK**

**GAZİ ÜNİVERSİTESİ  
FEN BİLİMLERİ ENSTİTÜSÜ**

**EKİM 2006  
ANKARA**

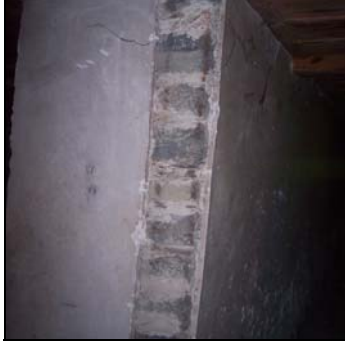
Resim 6.1. Kaldırılan kapının kasa izi  
(B01 nolu mekandan)
