**1998 CEYHAN DEPREMİ, DEPREMDE HASAR GÖREN
YAPILAR VE GÜÇLENDİRİLMESİ**

YÜKSEK LİSANS TEZİ
İNŞAAT MÜHENDİSLİĞİ ANABİLİMDALI

ELAZİĞ, 2006

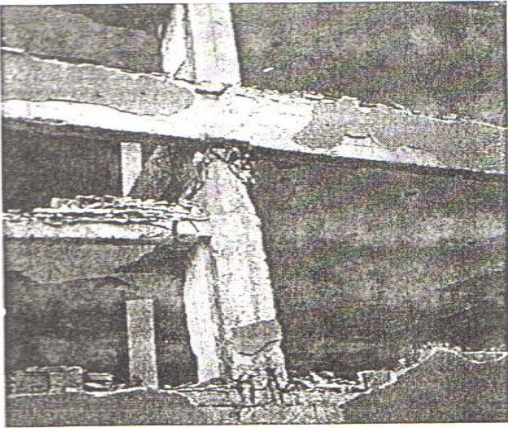
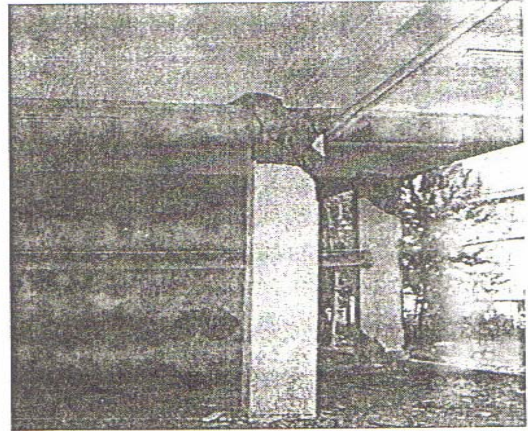
Şekil 5.1. Düğüm Noktalarında Plastik Mafsal Oluşan Binalar

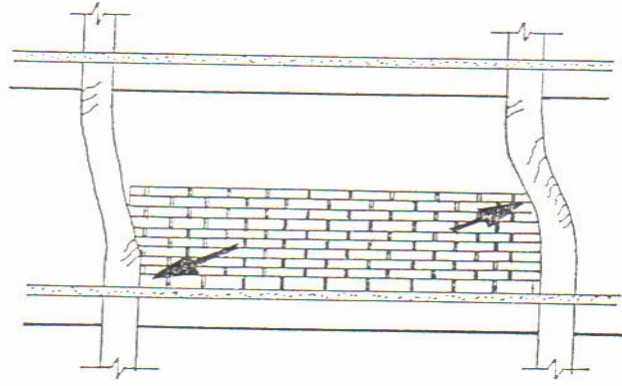
Diğer bir sistem zayıflığı da kısa kolondur. Cephe düzenlemelerinde band pencere uygulaması sık olarak kullanılmaktadır. Bir kolondan diğer bir kolona kadar oluşturulan band pencere düzenlemesi nedeni ile kolon boyları taşıyıcı sistem hesaplarında dikkate alınan boya göre oldukça kısa olmaktadır. Bu nedenle kolonun öngörülen rijitlik değerinden çok daha yüksek rijitlikler ile karşılaşmaktadır. İç kuvvetlerin dağılımında önemli olan bu yüksek rijitlik nedeniyle kolonda aşırı kesme kuvvetleri oluşmakta ve kolonda onarımı mümkün olmayan hasarlar meydana gelmektedir. (Şekil 5. 13.)

Şekil 5.13. Kısa Kolon
