**HADRIANOPOLİS GEÇ ROMA KONUTU DUVAR  
RESİMLERİ KORUMA VE ONARIM  
UYGULAMALARI**

**2024  
YÜKSEK LİSANS TEZİ  
ARKEOLOJİ**

**T.C.  
Karabük Üniversitesi  
Lisansüstü Eğitim Enstitüsü  
Arkeoloji Anabilim Dalında  
Yüksek Lisans Tezi  
Olarak Hazırlanmıştır**

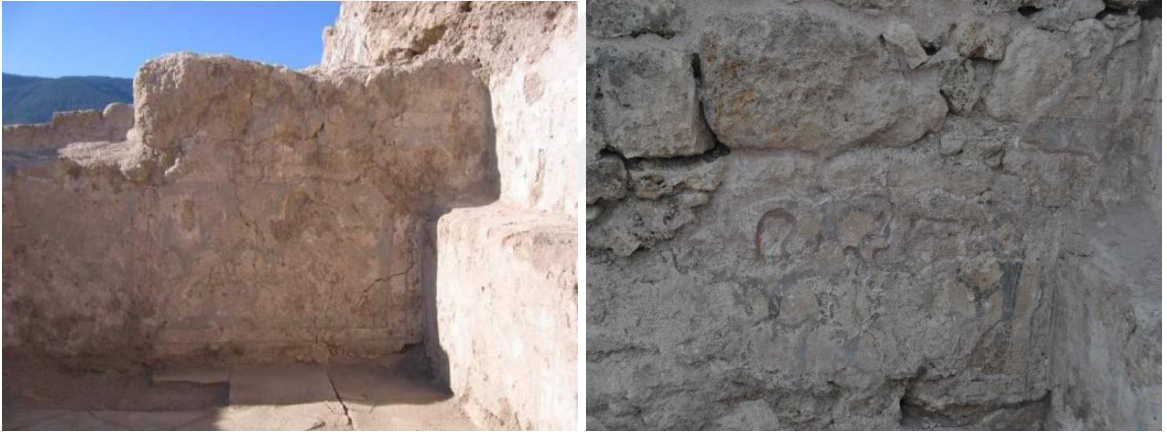
Oda- 3'teki güney duvarında alt bezeme alanına ait yan yana üç adet dikdörtgen pano olduğu geçmiş dönem belgelenmelerinden tespit edilmiştir ancak günümüze kadar korunmadığı ve gelmediği görülmektedir (Resim 18-19). Güney duvarının doğu tarafında bulunan panonun tasarımının diyagonal bant sıralarından oluşmakta olduğu eski belgelenmelerde görülmektedir. Ortada bulunan panonun içerisinde kafes süslemesi yapıldığı ve süslemedeki baklava dilimi desenlerinin ortasına birer tane nokta motifi koyulduğu görülmektedir. Oda- 3'ün güney yönü batı kenarında bulunan panodaysa balık pulu şeklinde tasarım mevcuttur ve yoğun bir şekilde tahrip olsa da yalnızca bu kısım günümüze kadar gelebilmiştir (Resim 20-21). Yapılan bu duvar resmi tasarımları bir zemin üzerinde mavi (grimsi bir mavi) renkte işlenmiştir (Patacı, 2012, s. 194).

**Resim 20-21:** Oda-3 Güney Duvarı Duvar Resimleri (Batı tarafı panosu, 2012 ve 2023)  
(Patacı, 2012, s. 275; Büşra Al'ın Arşivi 2023)

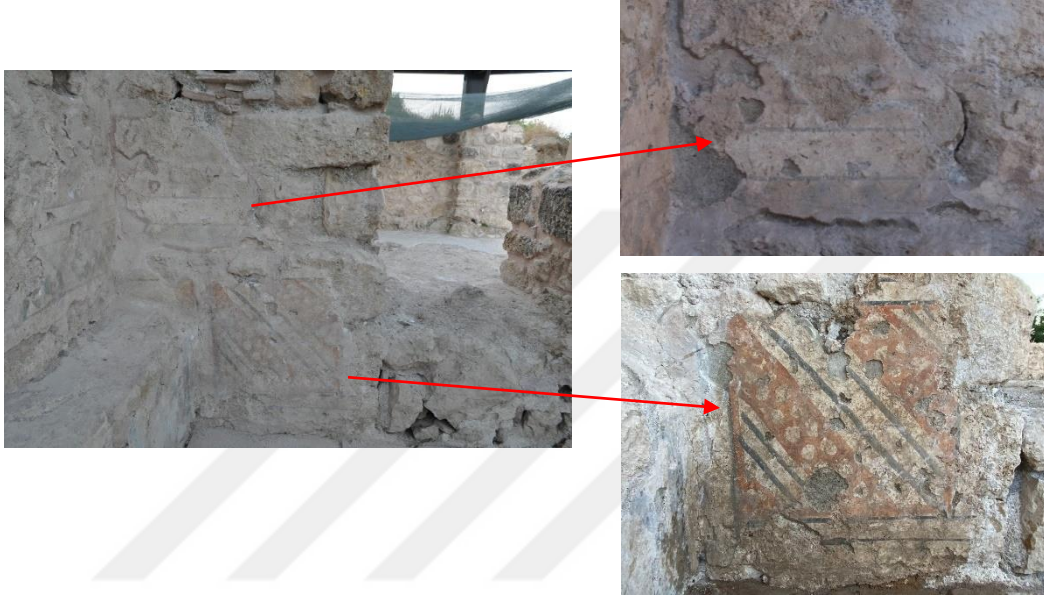
Oda- 3'ün kuzey duvarında bulunan duvar resminin yalnızca batı duvarına yakın olan kenarındaki duvar resimleri günümüze kadar korunarak gelmiştir (Resim 22). Duvarın kuzey kenarında bulunan panonun hemen üzerindeki üst süsleme alanına ait üç adet yatay bant, sıva üzerinde az da olsa görülebilmektedir. Duvar resminin kuzey kenarında bulunan pano ise diyagonal bant sıralarından oluşmaktadır. Yapılan tasarımda iki tane kalın

**Resim 22:** Oda-3 Kuzey Duvarı Duvar Resmi (Büşra Al'ın Arşivi 2023)

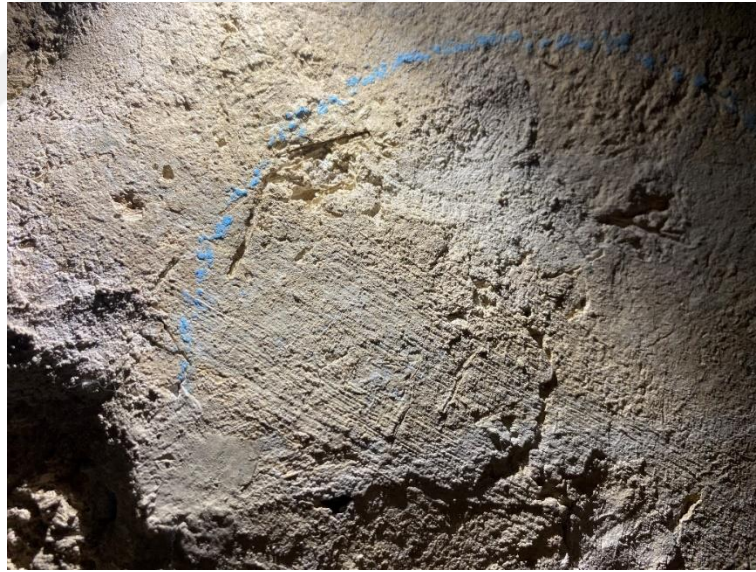
**Resim 27:** Ustanın Mala İzleri (Büşra Al'ın Arşivi 2023)

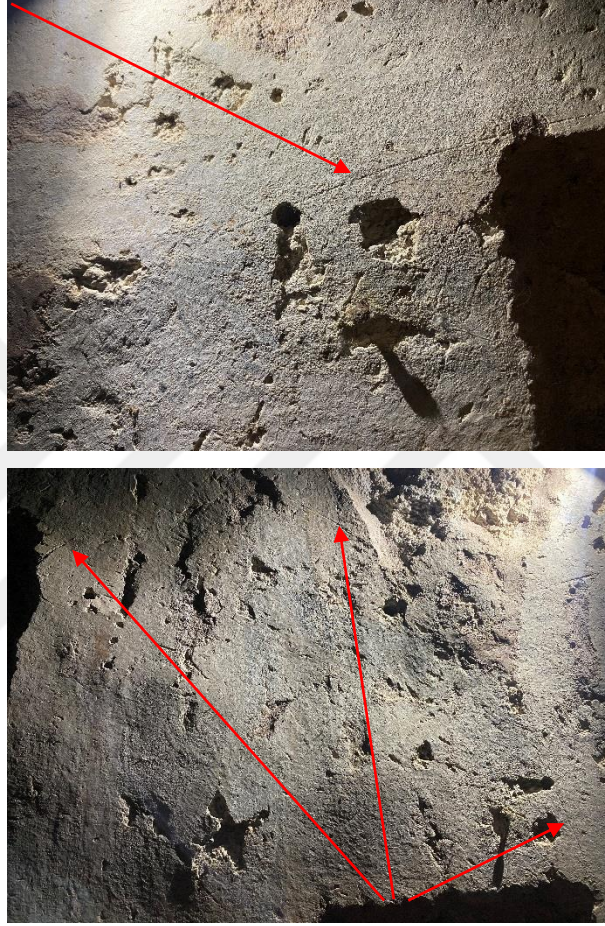
Oda-5'in duvar resimlerinde ise yan ışık aydınlatması ile yapılan incelemede pergel ile yuvarlak bir çizgi çizildiği görülmektedir (Resim 28-29). Yuvarlağın çapının büyük

olduđu gör÷lmektedir ancak yarısından çođu duvar resimlerinin tahrip olduđu kısma geldiđi için bir bütün olarak gör÷lememektedir.

**Resim 28-29: Pergel İzi (Büşra Al'ın Arşivi 2023)**

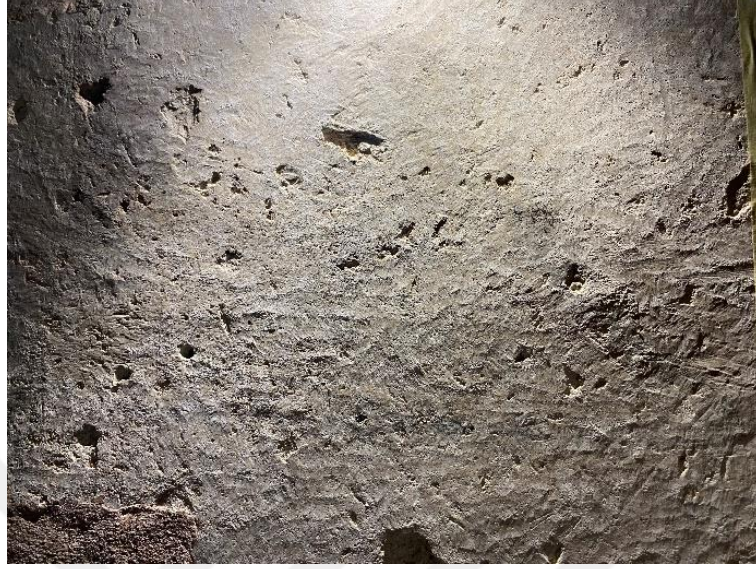
Geçmiş yıllarda restorasyon konservasyon çalışmalarında yapılan mekanik temizlik izlerinin de yan ışıık ile net bir şekilde gör÷lmektedir. Bistüriden kaynaklı yüzeyde oluşan aşınma izleri gör÷lmektedir (Resim 30).

**Resim 30:** Eski Onarımlardan Kalan Mekanik Temizlik-Bistürî İzleri (Büşra Al'ın Arşivi 2023)

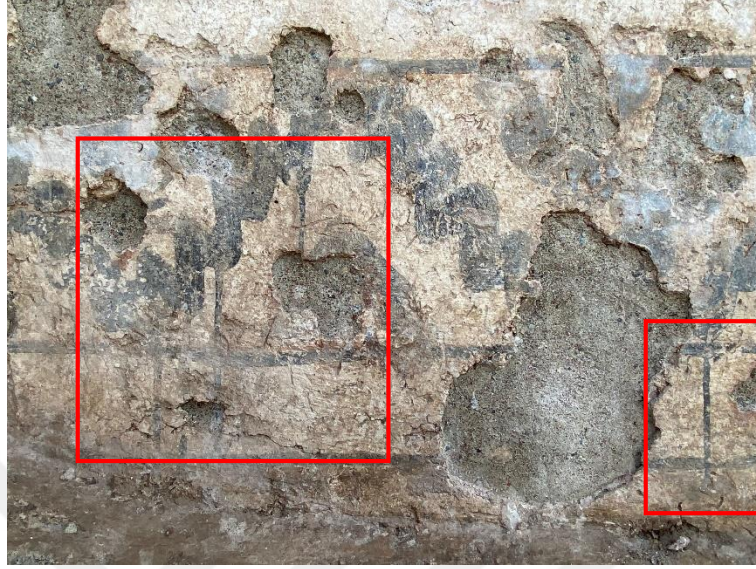
Gün ışığında inceleme yaptığımızda ise ustanın boyama yaparken duvara boyayı bir kaç farklı alanda akıttığı görülmektedir (Resim 31). Bu durumda aslında bizlere duvar resimlerinin iyi bir işçilikle yapılmadığını yansıtır nitelikte olmuştur.

**Resim 31:** Akan Boya İzleri (Büşra Al'ın Arşivi 2023)

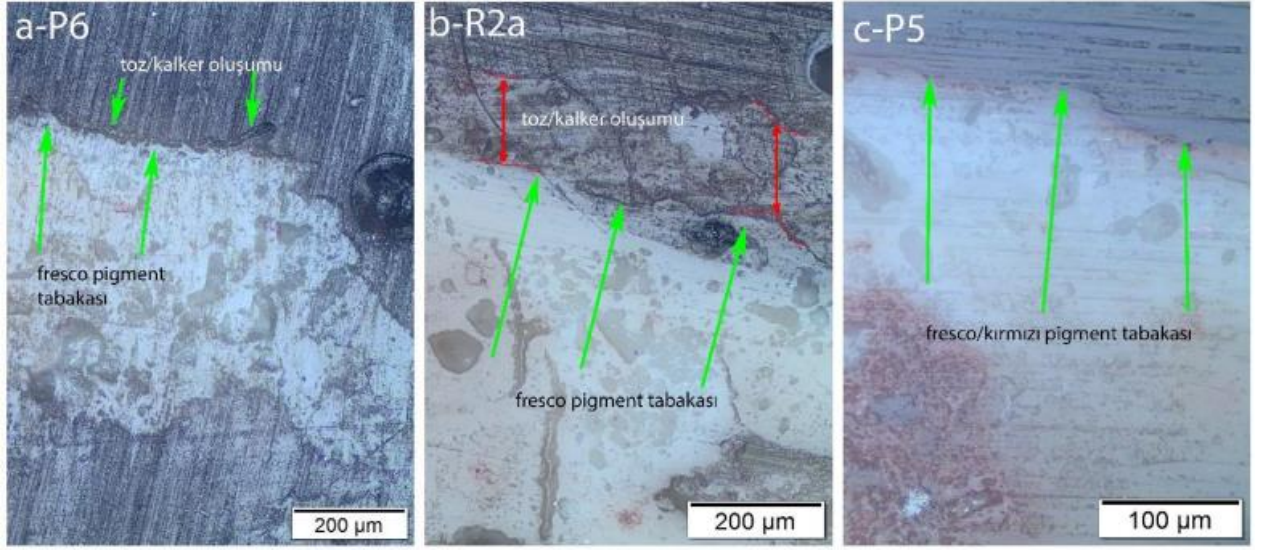
Duvar resimlerinden alınan numuneler, şeffaf reçine içerisine gömülmüş ve enine kesilerek zımpara makinesinde parlatılmıştır. Alttan aydınlatmalı olan optik mikroskopla reçine içindeki numuneler incelenerek resimlerin yapım tekniklerine dair gözlemler yapılmaya çalışılmıştır (Resim 32). İncelenen görüntülerde kalın bir resim tabakasına rastlanmamış ve resim yüzeyini meydana getiren oldukça ince pigment tabakasının oluşumu tespit edilmiştir. Bu inceleme sonucu resimlerin yaş sıva üzerine (fresko) yapılmış olduğunu gösterebilir. Çünkü aksine kuru sıvı üzerine bağlayıcı madde (yumurta, kazein hayvan tutkalı gibi) kullanılarak yapılan teknik ile kireç-boya tekniklerinde resim tabakası daha kalın ve farklı görüntüler vermektedir (Ajò vd., 2004; Piovesan vd., 2012; Yetiş vd, 2021, s. 362). Bu sonuçlarla birlikte görüntülerde resim yüzeyi üzerinde beyaz tabaka ile kir tabakasının oluştuğu görülmekte, hatta bu tabakalar diğer tabakaya kıyasla oldukça kalın olarak görülmektedir (Yetiş vd., 2021, s. 362).

**Resim 32:** En-Kesitlerin Optik Mikroskop Görüntüleri (a- KHPv-P6, b- KHPv-R2a ve KHPv-P5 numuneleri) (Yetiş vd., 2021, s. 363)

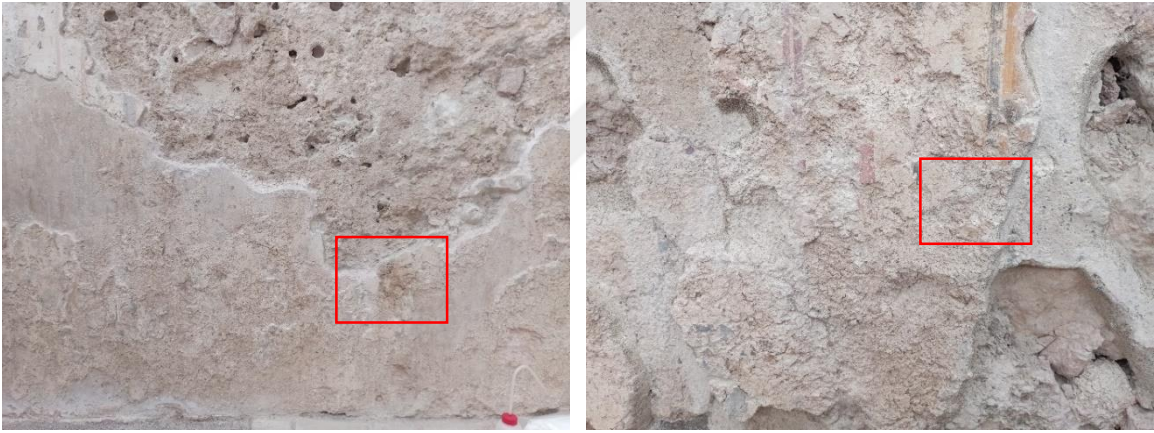
Geç Roma Konutu oda- 5 duvar resmi batı ve kuzey duvarının boyasız olduğu alanlardan alınan parçaların incelemeleri yapılmıştır (Resim 33-34). Yetiş vd. (2021)' de analiz çalışmaları yalnızca oda-3'te yapılmış olduğundan dolayı tez çalışması kapsamında oda-5'te de detaylı inceleme ve analiz çalışmaları yapılmıştır. Oda-5'in duvar resimlerinin koruma onarım çalışmaları yapılırken yüzeyde geçmiş onarımlar esnasında sürülmüş olan Paraloid tabakasına rastlanmıştır. SEM-EDS görüntüleri incelendiğinde de kir tabakasının ve paraloid tabakasının varlığının katman oluşturdıkları net bir şekilde görülmüştür. Duvar resmi yüzeyinde kir tabakası temizlenmeden Paraloid sürülmüş ve geçici kapatması sağlanmış, bir kaç sezon sonra alan tekrar açılmış ve yine kir tabakası temizlenmeden Paraloid uygulanmıştır. Bu durum kir tabakasının duvar resmi yüzeyinde yoğun bir şekilde birikmesine ve yapışmasına neden olmuştur.

**Resim 33-34:** Oda-5 Batı ve Kuzey Duvarı Numunelerin Alındığı Alanlar (Büşra Al'ın Arşivi 2023)

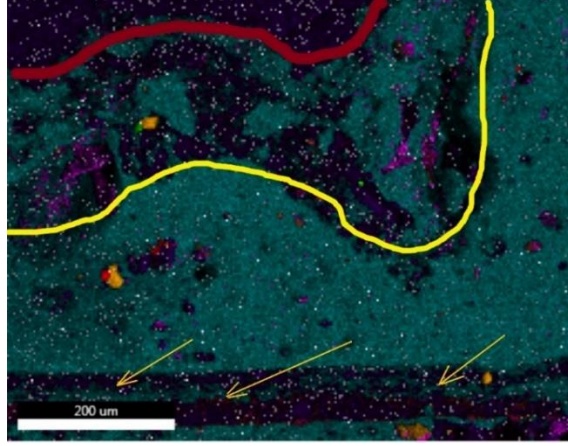
İnceleme çalışmaları kapsamında yapılan cross-section (en-kesit) çalışması için numuneler 1 x 1 cm'lik kalıplarda akrilik reçineye gömülmüş, ardından parçanın en kesitine ulaşana kadar zımparalanmıştır. Parlatma yapılarak düzgün bir yüzeye ulaşılmış ve sonar mikroskopta incelenmiştir. SEM ve SEM-EDS için aynı kesit reçineleri Au-Pd kaplama yaptıktan sonra SEM cihazında incelenmiştir. Üst kısımda bulunan kalın kırmızı renkle ve sarı çizgi ile belirtilen alanın arasında bulunan boşluk kısım resim, kir tabakası ve restorasyon katmanlarını ifade etmektedir. Yaklaşık olarak 300 mikron kalınlığında yani yarım milime yakın (1000 mikron 1 mm) genişliktedir. Freskoda böyle bir tabaka olmayacağından dolayı boyasız yüzeyden aldığımız açıkca anlaşılmaktadır. Sarı oklarla işaret edilen şeritin ise bir kırıntı (saman olabilir) olduğu düşünülmektedir (Resim 35-37).

**Resim 35:** SEM-EDS Görüntüsü (Büşra Al'ın Arşivi 2024)

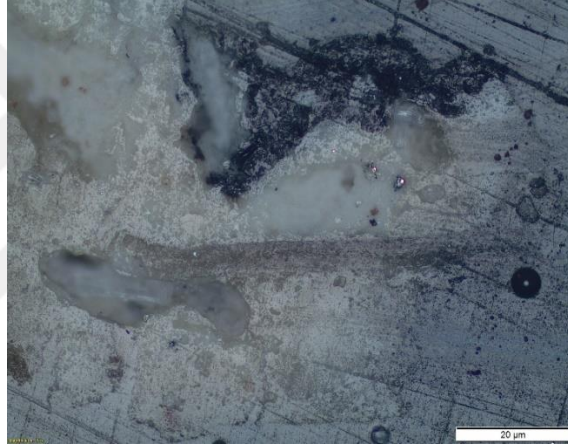
**Resim 36:** Optik Mikroskop Görüntüsü (Büşra Al'ın Arşivi 2024)

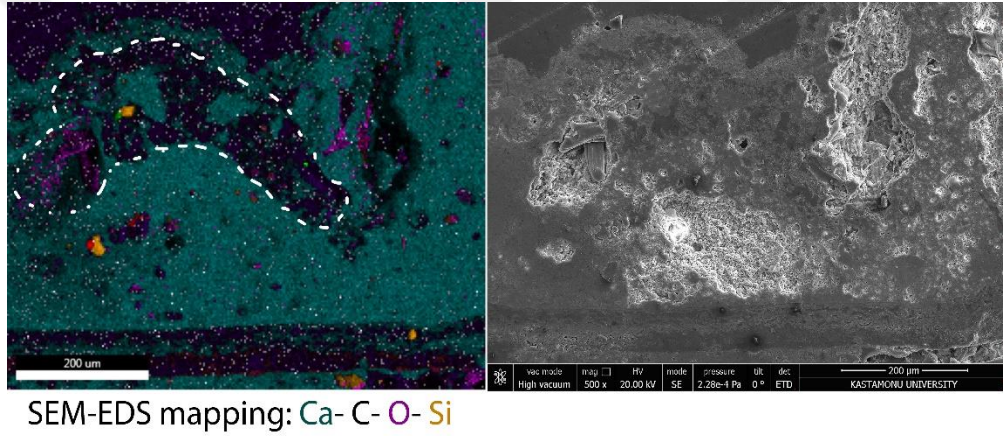
Koyu Mor: C (karbon) varlığını ifade etmektedir. Özellikle sarı ve kırmızı çizginin arasında ve organik maddelerde karbon oluşumu fazla olmasından kaynaklı sarı oklar ile gösterilen kırıkt tahribatının olduğu alanda yoğun olarak görülmektedir. Kırmızı çizginin

üstünde ki kısımda devam eden mor tabaka ise epoksi reçine varlığını göstermektedir. Sarı ve kırmızı çizgili alanın arasında yer alan kısımda hem kireç hem de organik madde yani karbon mevcut olduğu görülmektedir. Bu durumda, sıva tabakasında primal veya paraloid gibi reçinelerin olduğunu işaret etmektedir. Primal ve paraloid varlığı Yetiş vd. (2021) tarafından ön inceleme kapsamında yapılan FTIR testi sonuçlarında ve koruma onarım çalışmaları yapılırken de tespit edilmiştir. Kıtık (saman) katkısında, organik madde ve C (karbon) yoğun olarak yer almakta, Si (silisyum) ve Mg (magnezyum) yüzdeleri ise düşük kalmaktadır.

**Resim 37:** SEM-EDS Görüntüsü (Büşra Al'ın Arşivi 2024)

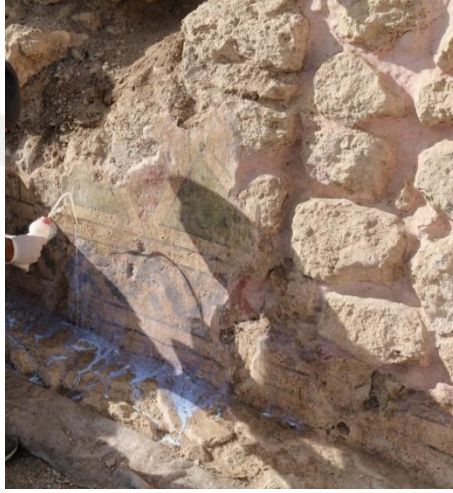
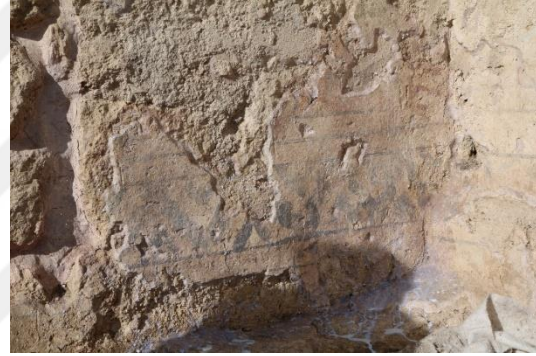
kullanımından kaynaklı duvar resimlerinin üzerinde yapışkan bir tabaka oluştuğu görülmektedir. Uygulama işlemleri bittikten sonra tuğla ile kapatma işlemi tekrardan gerçekleştirilmiştir. Duvar resminin üstüne jeotekstil ve sinek teli serilmiştir. Tuğla örgüsü sırayla örülmüş duvar resmi ve tuğla arasında 5 cm kadar boşluk bırakılarak arasına kum doldurulmuştur. Kapatma işlemi tamamlanmış ve tüm işlemler sonlandırılmıştır.

**Resim 50-51:** Oda-3 Duvar Resmi Yüzeyine Boya Tabakası Sağlamaştırma Amacı İle Yapılan Primal AC-33 Uygulanması (Kazı Arşivi 2016)

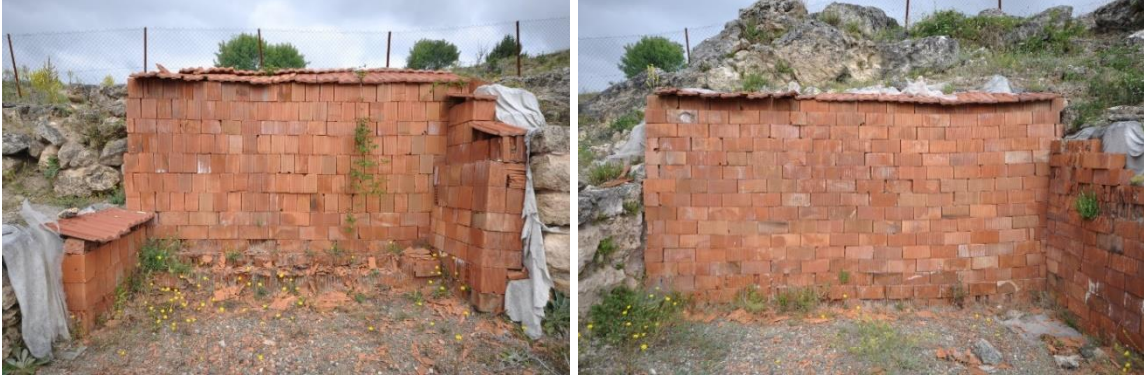
Geç Roma Konutu'nda yer alan 3 ve 5 numaralı odaların duvar resimlerinde 2016 yılı yaz kazı sezonunda yapılan geçici tuğlalı koruma kapatmasının çevresel koşullar sebebiyle tahrip olduğu gözlemlendiği için 2020 yılı yaz kazı sezonunda yeniden açılmasına karar verilmiştir. Tuğla kapatmasının tahrip olmasından dolayı arkalarında bulunan duvar resimleri korunaksız duruma gelmiştir (Resim 52-53).

**Resim 52-53:** Oda-3 ve Oda-5 Duvar Resimlerinin Geçici Tuğla Kapatması (Büşra Al'ın Arşivi 2020)

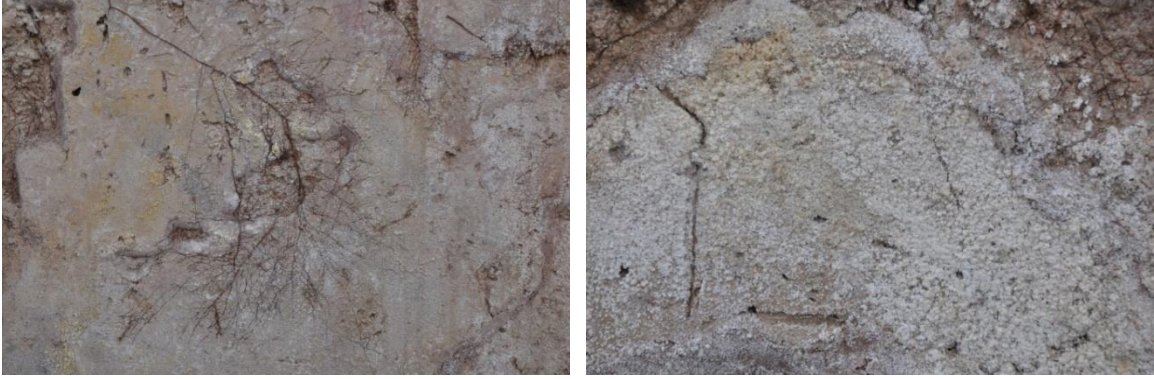
Gözlemler sonucunda ilk olarak kapatmalarda yer alan içi ince kum dolu olan tuğlalar jeotekstil örtüye kadar dikkatlice kaldırılmıştır. Ardından jeotekstil örtü ise kontrollü bir şekilde yüzeyden kaldırılarak duvar resimlerinin durumu kontrol edilmiştir. Resim yüzeyinde bozulmalar gözlemlenmiş ve gerekli koruma onarım müdahaleleri yapılmıştır. Gözlemler sonucunda Oda-3, oda-4 ve oda-5 te yer alan duvar resimleri incelendiğinde zamanın, kapatmanın ve çevresel koşulların etkisiyle resim yüzeylerinde toz-toprak kalıntıları, kalker (tuz kristalizasyonu) oluşumu, kılcal bitki oluşumları, eski onarım harçlarında çatlaklar/kırıklar ve duvar ile sıva bağlantısını sağlayan noktalarda boşluklar gibi bozulmalar tespit edilmiştir (Resim 54-55). Bu bozulmalar kapsamında uygun koruma ve onarım çalışmaları yapılmıştır.

**Resim 54-55:** Duvar Resmi Yüzeyinde Kılcal Bitki Oluşumu ve Tuzlanma (Kalker) (Büşra Al'ın Arşivi 2020)

Duvar resimlerinde genel ve detay tüm belgeleme çalışmaları yapılmıştır. Ardından temizlik uygulamasına geçilmiştir. Oda-3 ve oda-5'te temizlik uygulamasına duvar resimlerinde olan toz-toprak birikintilerinin yumuşak uçlu fırça ile yüzeyden alınmasıyla başlanmıştır. Ardından kalker (tuz kristalizasyonunun) temizliği (tuzlardan arındırma)<sup>12</sup> ile temizliğe devam edilmiştir. Tuzlanmalar için çözücü olarak EDTA<sup>13</sup> kullanılmıştır. İlk olarak EDTA yapılacak alanlar su ile ıslatılarak suya doyurulmuş, ardından %5'lik ve yoğun noktalar için %10'luk oranlarda su içerisinde hazırlanan EDTA çözeltisine şeritler halinde

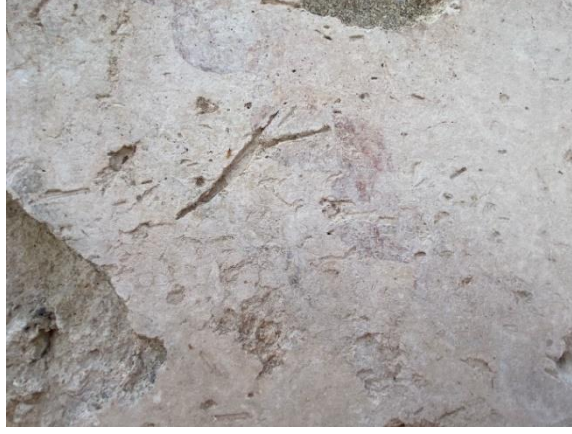
**Resim 62:** Oda-5 Duvar Resminde Kırıktan (Saman) Kaynaklı Oluşan Bozulmalar (Büşra Al'ın Arşivi 2023)

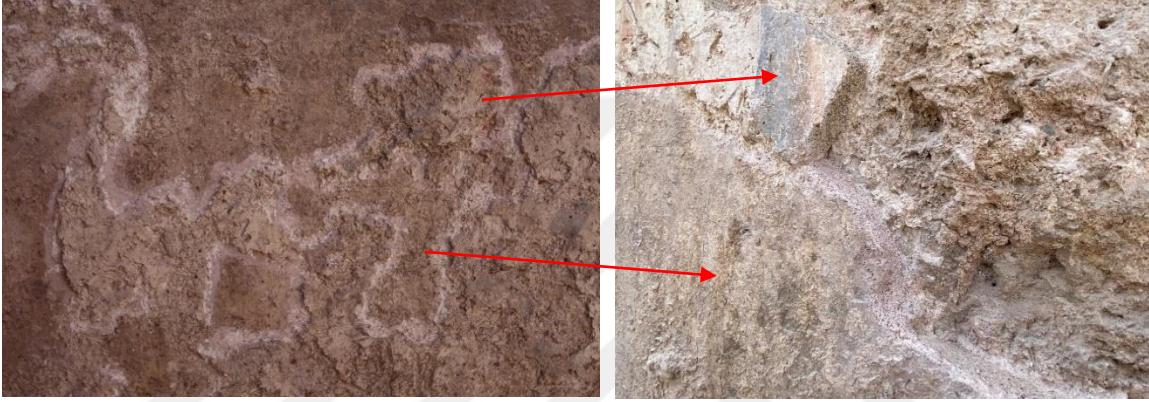
yapılmış ve üzerine fresko tekniği ile resim çizilmiş olduğu görülmektedir. Bu iki tabakanın birbirinden farklı dönemde yapılmış olabileceğini düşündüren durumların tabiki alttaki katmanın oldukça pürüzsüz olmasından ve farklı malzeme kullanımından kaynaklandığını söyleyebiliriz. Günümüzde duvar resimlerinin tahrip olmasından kaynaklı iki tabakayı da net bir şekilde görebilmekteyiz.

**Resim 63-64:** Oda-5 Duvar Resminde Görülen İki Tabaka (Büşra Al'ın Arşivi 2023)

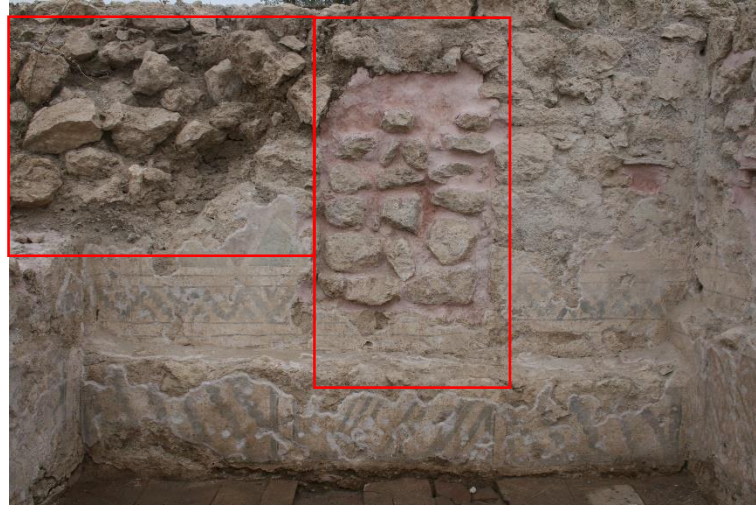
**Resim 65:** Oda-3 Batı Duvarı (Büşra Al'ın Arşivi 2023)

Oda-5'in duvar resimlerinde taşıyıcıdan kaynaklı tahribat gözlemlenmemiştir. Oda-3'ün batı duvarı duvar resimlerinin üst kısımlarında taşıyıcının yüksek oranda yıkılarak tahrip olduğu görülmektedir. Batı duvarı güneybatı yönünde taşıyıcı tabaka olan moloz örgü büyük bir oranda yıkılmış ve toprak tabakasıyla karışmıştır (Resim 65). Yıkılmış moloz taş örgülerin alt sıra kısmında duvar resmi sıva ve boya tabakasının moloz taş üzerinde kaldığı ve bu moloz taşın duvara yan olarak koyularak sabitlendiği görülmüştür (Resim 66-67). Üzeri sıvalı ve boyalı olan bu moloz taş parçasının antik dönem onarımları esnasında yapıldığı düşünülmektedir. Duvar resimlerinin yoğun bir şekilde tahrip olduğu kısımda yer alan sıvalı ve boyalı moloz taş parçasının yapılan derz işlemlerinin içinde kaldığı onarım çalışmaları esnasında fark edilmiştir. Bu durumda yıkıntının, tahribatın belki de kendi döneminde yaşanmış ve onarım görmüş olabileceği ihtimalini düşündürmektedir. Batı duvarının orta kısmında da moloz örgüde yıkıntı mevcuttur. Birkaç moloz taş üzerinde küçük sıva parçaları görülmektedir ancak büyük çoğunluğu tahribattan kaynaklı yok olmuştur.

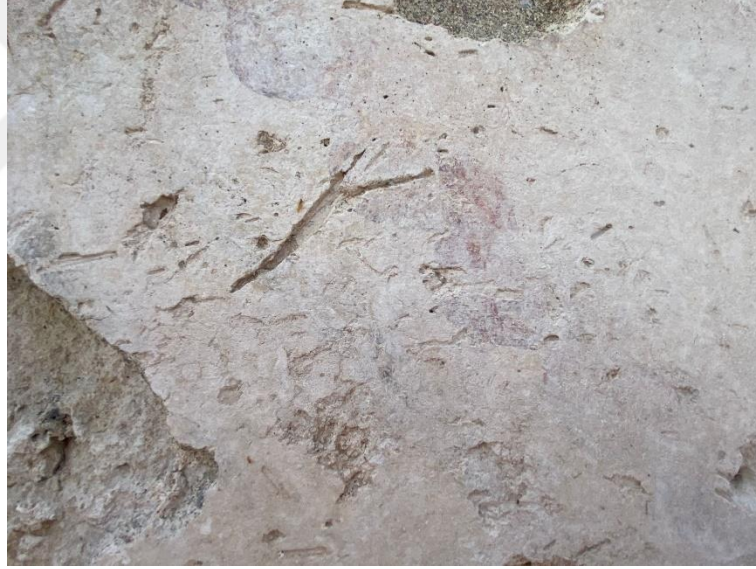
Duvar resimlerinde yapılan analizlerde ince-kesit petrografi sonuçlarına göre moloz dolgularda ve kullanılan derz harçlarında doğal çimento indeks değerlerinde 3/1 (Agrega/Bağlayıcı) oranlarında karışımlar kullanıldığı anlaşılmaktadır. Kaba sıva ve resim sıva katmanı olarak adlandırılabilen numunelerde ise ortalama hidrolik ve hidrolik değerlerinde ise 2/3 (Agrega/Bağlayıcı) oranında kireç bağlayıcı olduğu tespit edilmiştir (Yetiş vd., 2021, s. 373). Sıvalarda ve harçlarda mukavemeti arttırmak için kırıntı kullanıldığı analiz sonuçlarında görülmüştür. Duvar resimlerinin yüzeyinde kırıntı kullanımından kaynaklı tahribatlar oluşmuştur (Resim 68).

**Resim 68:** Kırıntı Kullanımından Kaynaklı Oluşan Tahribatlar (Büşra Al'ın Arşivi 2023)

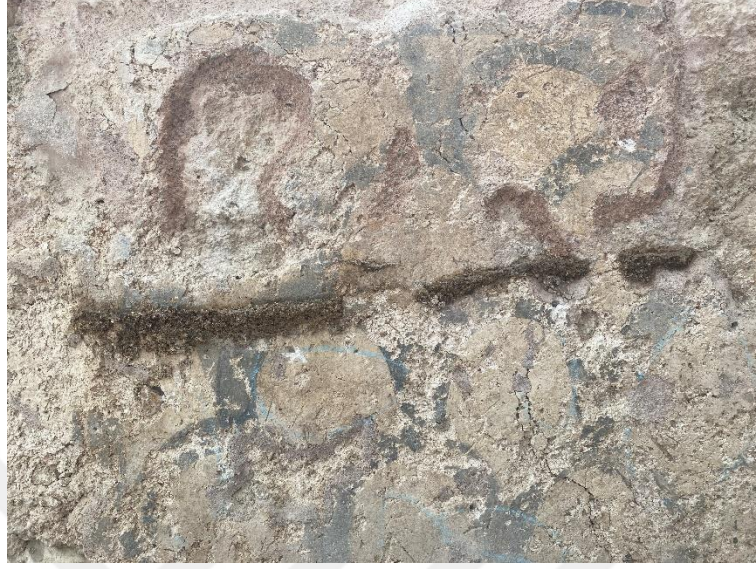
Oda-3, oda-4 ve oda-5'te bulunan duvar resimlerinde boya tabakasında dökülme, tozlanma ya da yapraklanma gibi risklerin olmadığı görülmektedir. Ancak resim tabakalarının yüzeyinde yoğun bir tuz kristalizasyonu (kalker) ve toz oluşumu mevcuttur. Geçmiş yıllarda duvar resimlerinin yüzeyine sağlamlaştırma amacıyla düzenli olarak Primal ve Paraloid uygulandığı; yapılan analizler, incelenen raporlar sonucunda ve temizlik çalışmaları esnasında tespit edilmiştir. Duvar resimlerinin yüzeyindeki kir ve bozulmalar temizlenmeden, arındırılmadan Primal ve Paraloid gibi malzemeler uygulandığı için kalker ve kir tabakasında da kat kat bir birikim gözlemlenmektedir. Oda-3 güney duvarında ise kapatmanın kumunun paraloid veya primal ile birleşmesinden kaynaklı duvar yüzeyinde yapıştığı ve boya tabakasına zarar verdiği görülmüştür (Resim 69).

**Resim 69:** Kapatma Kumunun Duvar Resmine Yapışması (Büşra Al'ın Arşivi 2023)

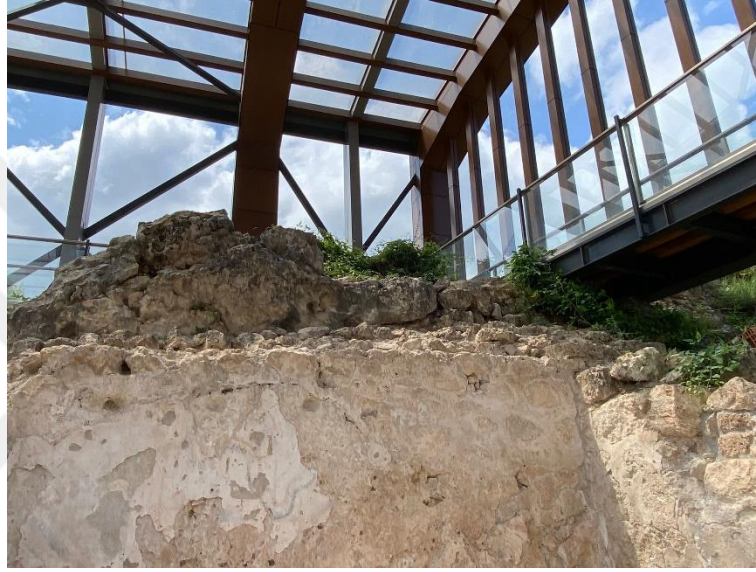
Yapının çatı kapatmasının dört etrafı açık olduğundan dolayı çevrede bitki oluşumu gözlemlenmektedir (Resim 70). Duvar resimlerinin üst kısmında yer alan kayaların

**Resim 70:** Duvar Resimlerinin Çevresindeki Bitki Oluşumları (Büşra Al'ın Arşivi 2023)

aralarında oluşan bitki oluşumları duvar resimlerine zarar verebilecek duruma gelmeden müdahale edilmeli ve sürekli kontrol altına alınmalıdır. Yoğun yağışlı ve rüzgarlı zamanlarda da odalarda yer alan duvar resimleri kontrol edilmeli kontrol altında tutulmalıdır. Oluşabilecek her türlü zarar engellenmelidir.

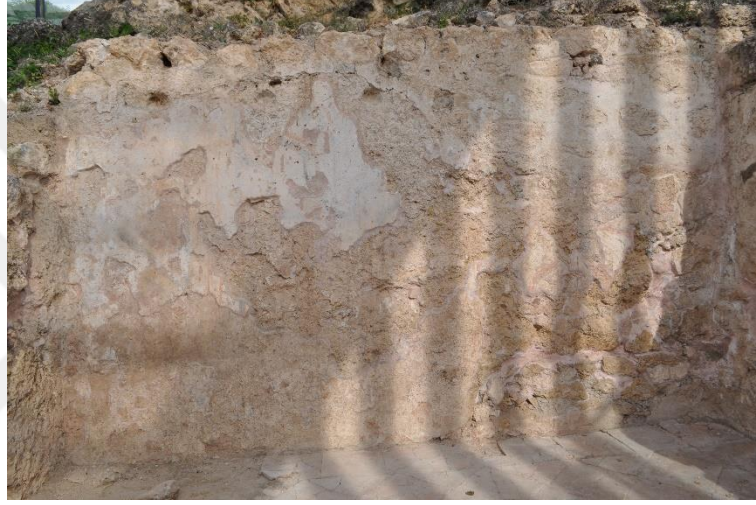
kesilememiştir. Batı duvarında yer alan Oda-3, oda-4 ve oda-5'in duvar resimlerine sabah saatlerinde yaklaşık 2-3 saat güneş ışınları düşmektedir (Resim 71). Yapılan incelemeler sonucunda duvar resmi boya tabakasında ışık etkisinden olduğu düşünülebilecek herhangi bir solma gözlemlenmemiştir. Ancak yinede ışığın boya tabakası üzerinde bozulmalara sebep olabileceği unutulmamalıdır.

**Resim 71:** Çatıdan Kaynaklı Güneş Işınlarının Duvar Resimlerine Vurma Açısı (Büşra Al'ın Arşivi 2023)

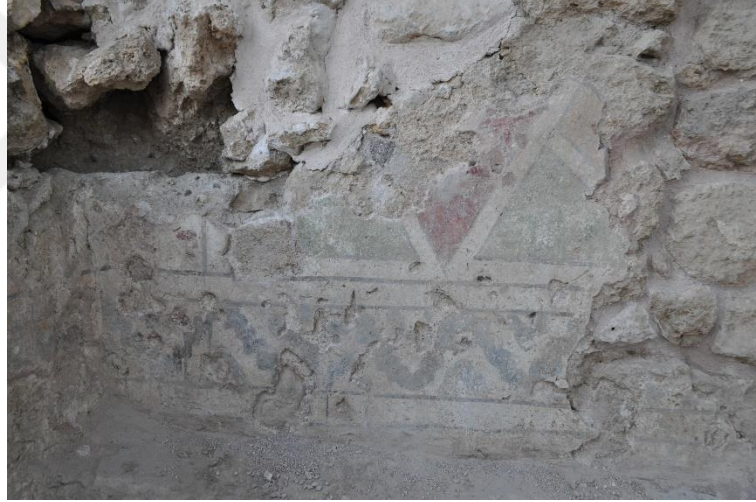
**Resim 73:** Oda-3 Resim Yüzeyinde Beyaz Kalıntı (Büşra Al'ın Arşivi 2023)

Oda-3'ün duvar resimlerinin yüzeyinde tuz oluşumu yoğun bir şekilde gözlemlenmemektedir. Ancak boya katmanlarının üstünde beyazlık olduğu görülmektedir (Resim 73). Bu beyaz tabakanın sebebinin, geçmiş yıllarda yapılan onarımlar esnasında yoğun olarak üst üste paraloid ve primal kullanımından kaynaklı olduğu düşünülmektedir. Yüzeyde zamanla akrilik reçine, toz ve kalker birikerek film tabakası oluşmasına sebep

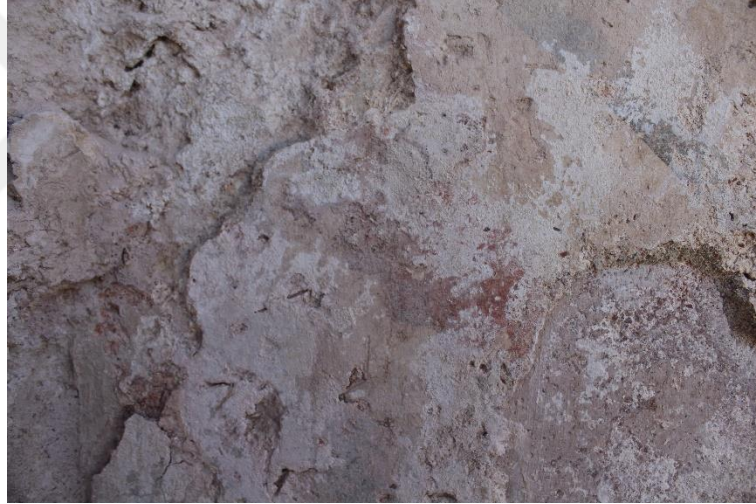
olmuştur. Oda-5'in duvar resimlerinde ise tuz oluşumu kalker tabakası şeklinde yoğun bir şekilde görülmektedir. Tuz (kalker) oluşumu duvar resimlerinin üzerinde tabakalaşmış ve boyaların görünmesini engellemiştir (Resim 74). Boyaların renkleri neredeyse tuz tabakasından kaynaklı ayırt edilemeyecek düzeye gelmiştir. 2020 yılında koruma ve onarım çalışmaları kapsamında oda-3 ve oda-5'te kimyasal ve mekanik temizlik çalışmaları yapılmıştır. Duvar resimlerinin yüzeyi EDTA'ya batırılmış pamuk ile kaplanmış, yüzeydeki tuz tabakasının yumuşaması sağlanmıştır. Ardından mekanik olarak bistüri ile kalkerler yüzeyden temizlenmiştir. Kış sezonunda korunması için tekrar kapatılan alan 2023 yılında açılmış ve oda-5'te yine yoğun bir tuz oluşumu olduğu gözlemlenmiştir.

**Resim 74:** Oda-5'in Batı Duvarı Resminde Yoğun Tuz Oluşumu (Büşra Al'ın Arşivi 2023)

Geç Roma Konutu oda-3, oda-4 ve oda-5'in duvar resimlerinde kimyasal temizlik ve mekanik temizlik birlikte gerçekleştirilmiştir. Oda-5'in duvar resimlerinin yüzeyinde çok yoğun bir şekilde bulunan kalker (tuz oluşumu) tabakasını yalnızca kimyasal veya mekanik olarak temizlemenin mümkün olmadığı çeşitli denemeler sonucu anlaşılmıştır. Bu yüzden kimyasal temizlik yapılarak kalker tabakası için suyun çözücü etkisinden faydalanılmış ve mekanik olarak bistüri yardımıyla temizlik yapılmıştır (Resim 106-109). Mekanik temizlik kapsamında özel süngerler<sup>20</sup> tercih edilmiştir ve olumlu sonuçları gözlemlenmiştir. Mekanik temizlik uzun bir süreç gerektirdiğinden dolayı çalışmalar gelecek sezonlar da devam edecektir.

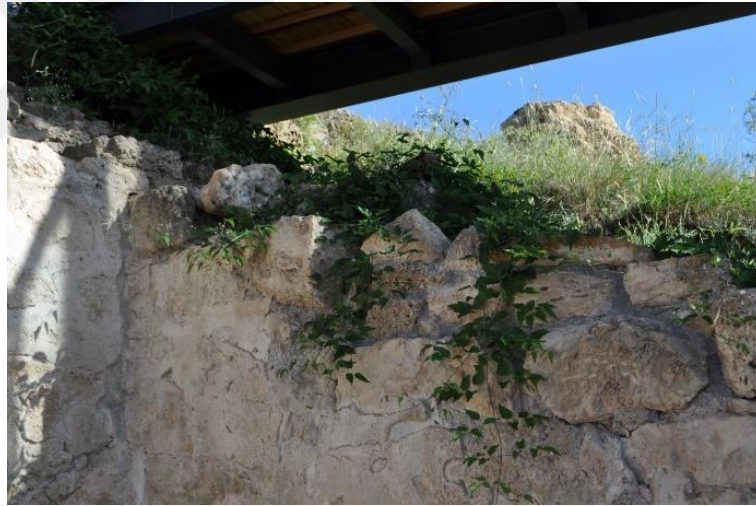
**Resim 75:** Oda-5 Duvarların Üst Kısımlarında Bitki Oluşumu (Büşra Al'ın Arşivi 2024)

Duvar resimlerinin bulunduğu oda-3, oda-4 ve oda-5'in üst duvar kısmında yoğun bir şekilde bitki, sarmaşık oluşumu mevcuttur (Resim 75). Çatı kapatmasının etrafının açık olmasından kaynaklı böcek varlığıda zaman zaman görülmektedir. Duvar resimlerinin yüzeyinde 2020 yılında yapılan incelemelerde sıvaların arkalarında ve yüzeyinde yoğun bir şekilde kılcal bitki oluşumu gözlemlenmiştir (Resim 76). Bu bitki oluşumu temizlenmiş ve

ortadan kaldırılmıştır. 2023 yılında çalışmalar kapsamında yine açılan duvar resimlerinde ise bitki oluşumu gözlemlenmemiştir. Duvar resimlerinde bitkisel ve biyolojik oluşumun sebep olduğu bir tahribata rastlanmamıştır. Ancak bitkilerin ve böceklerin sıklıkla ilaçlanması, temizlenmesi ve kontrol altında tutulması sağlanmaktadır.

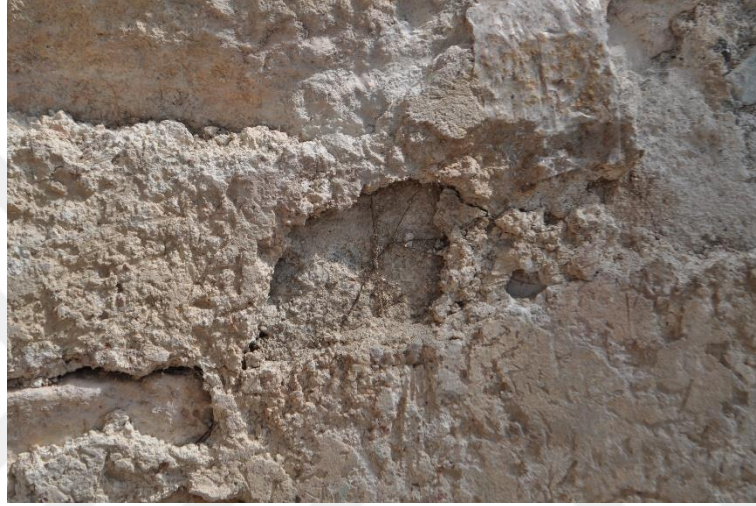
**Resim 76:** Oda-5 Duvar Resminin Arkasında Kılcal Bitki Oluşumu (Büşra Al'ın Arşivi 2023)

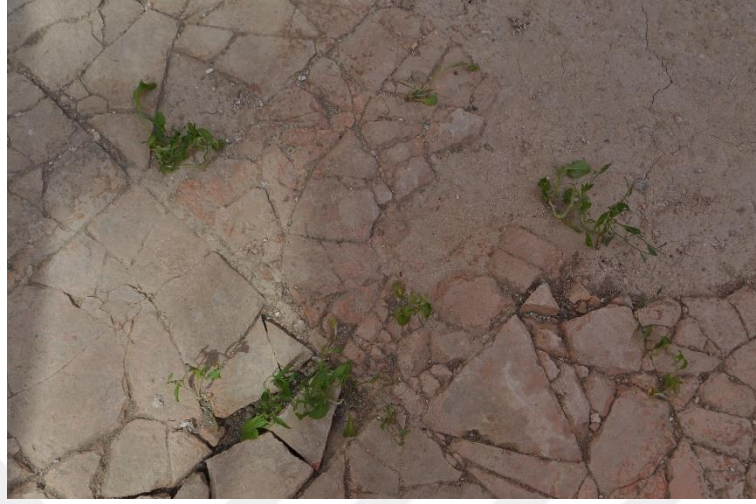
Duvar resimleri dışında odalarda taban döşemesi olarak yer alan terra cotta plakaların derz aralarından bitki çıktığı ve yüzeylerinde de yosun, liken gibi oluşumlar meydana geldiği görülmüştür (Resim 77). Bundan kaynaklı duvar resimleri de düzenli olarak kontrol edilmeli ve temizliği sağlanmalıdır.

**Resim 77:** Terrakotta Plakalarda Bitki Oluşumu (Büşra Al'ın Arşivi 2023)

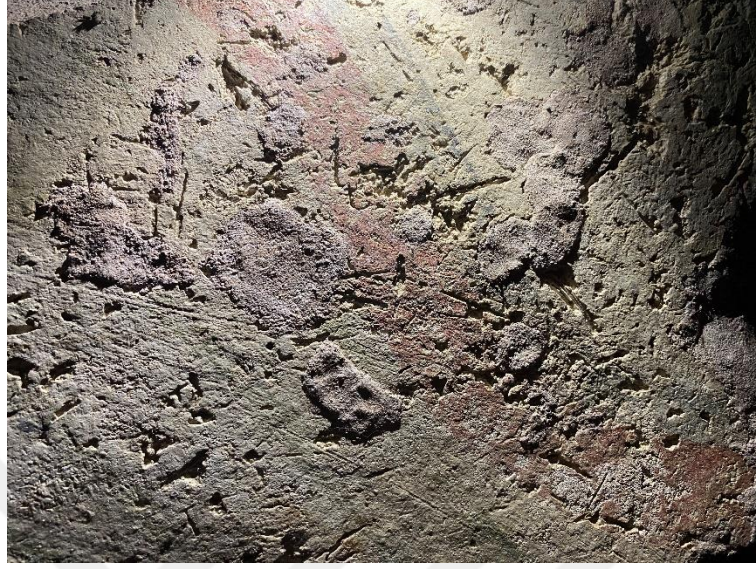
Sağlamlaştırma uygulamaları kapsamında yapılan bordür ve lakuna onarımlarında da hatalar ve bu hatalardan kaynaklı bozulmalar gözlemlenmektedir. Lakuna olan alanlarda harç ile dolgu tamamlama yapılırken onarımlar seviyenin altında yapılmamıştır. Onarım harçları duvar resimleriyle aynı seviyede veya daha üst seviyede yapılmış duvar resimlerinin yüzeylerinin kapanmasına sebep olmuştur (Resim 79). Özellikle bazı lokal bölgelerde duvar resimlerinin yüzeyinin birçoğuna harç sürülerek kapatıldığı görülmüştür (Resim 80).

**Resim 79:** Geçmiş Yıllarda Yüzey Üstüne Taşırılarak Yapılan Yanlış Lakuna Harcı Müdahaleleri (Büşra Al'ın Arşivi 2023)

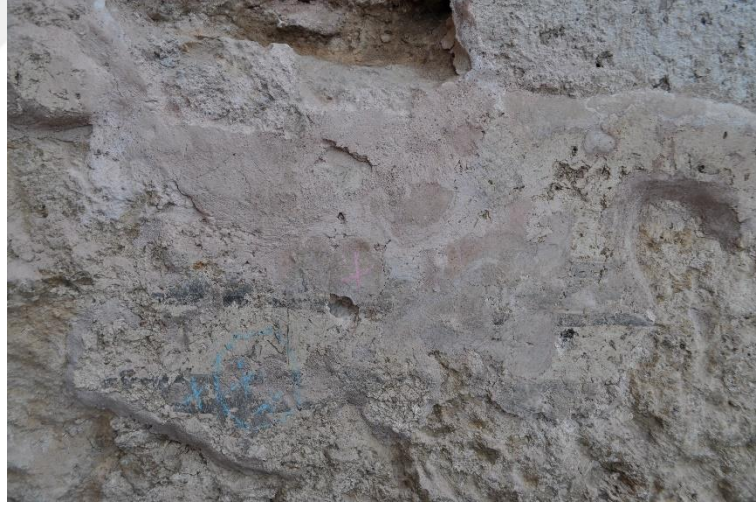
**Resim 80:** Geçmiş Onarım Müdahalelerinde Duvar Resminin Yüzeyine Harç Sürülerek Kapatılması (Büşra Al'ın Arşivi 2023)

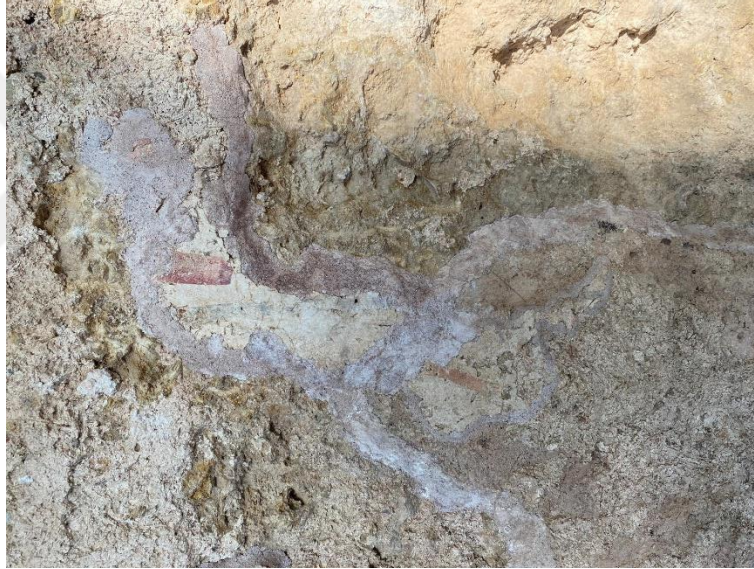
Aynı durum bordür onarımlarında da yapılmıştır. Sıvaların kenar kısımlarında yapılan bordür onarımı duvar resimlerinin üstüne kadar harç tabakası ile kapatılmıştır (Resim 81). Seviye altı bırakılmamıştır. Buda duvar resimlerinin kenarlarının tahribatına sebep olmuştur. Renk ve estetik olarak incelendiğinde ise aynı alanda farklı zamanlarda yapılmış iki farklı harç rengi görülmektedir. Bu harç renklerinden biri pembemsi diğeri ise grimsi bir renge sahiptir (Resim 82). Duvar resimlerinin orijinal tabakalarındaki renk ile uymadığı ve algısal olarak yapılan onarımların ön plana çıkarak orijinal tabakanın daha geride kaldığı barizdir.

**Resim 81:** Bordür Onarımlarının Sıva Yüzeyine Kadar Çıkması (Büşra Al'ın Arşivi 2023)

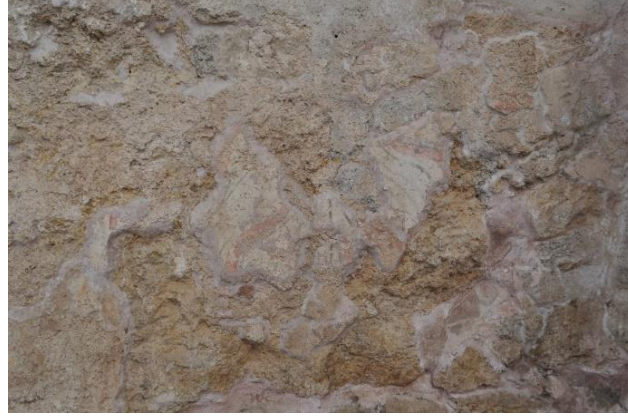
**Resim 82:** Farklı Renklerde Yapılan Harç Onarımları (Büşra Al'ın Arşivi 2023)

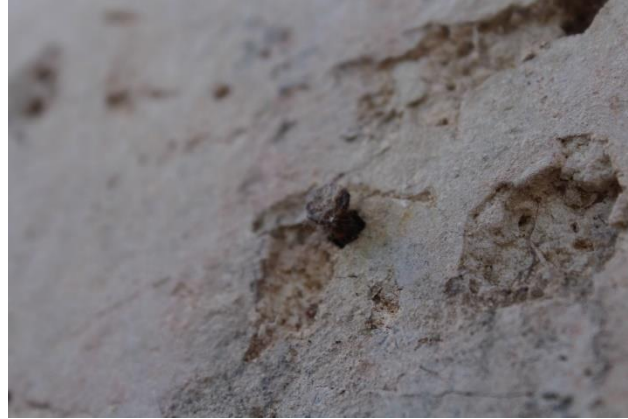
Oda-3'ün batı duvarında yer alan duvar resminin ortasına geçmiş sezonlarda çivi çakıldığı ve bırakıldığı görülmüştür (Resim 83).

**Resim 83:** Oda-5 Batı Duvarına Çakılan Çivi (Büşra Al'ın Arşivi 2023)

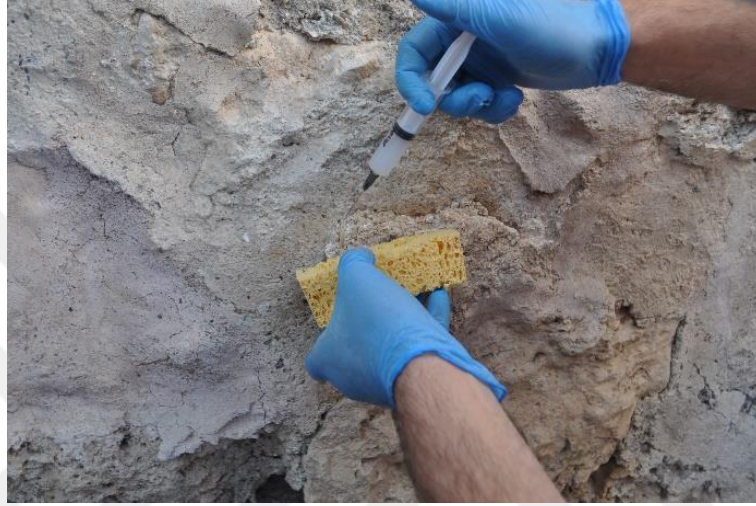
Geç Roma Konutu oda-3, oda-4 ve oda-5'in 2023 yılında koruma ve onarım çalışmaları yapılırken geçmiş yıllarda Primal AC33 sıkılarak sağlamlaştırılmasına rağmen lokal olarak duvar sıvalarında zayıflamalar ve dökülmeler olduğu tespit edilmiştir. Bu kapsamda duvar sıvalarının nano kireç olarak adlandırılan malzemeler ile sağlamlaştırmaları yapılmıştır. Resim yüzeyi haricinde kireç bağlayıcılı sıvaların sağlamlaştırmalarında CaLoSiL E 25 olarak adlandırılan nano kireç kullanılmıştır. CaLoSiL E25, son zamanlarda nanoteknolojilere olan ilginin artması, koruma bilimini etkilemiş ve alkollerde dağılmış kalsiyum hidroksit nanopartiküllerini  $\text{Ca(OH)}_2$  'ye dayalı yeni bir koruma, sağlamlaştırma ürünü olarak görmüştür. Geleneksel olarak harçları ve kireçli taşları birleştirmek için kullanılan kireç suyuna alternatif olarak mikrometre altı boyutlarda kireç parçacıkları içeren süspansiyonlar geliştirilmiştir (Slížková vd., 2023, s. 13). Nano malzemeler, etanol, izopropanol ya da n-propanol gibi bir alkolde kolloidal nano boyutlu kalsiyum hidroksit ( $\text{Ca (OH)}_2$ ) parçalarının bir süspansiyonudur. Hazırlanması, kalsiyum klorür ( $\text{CaCl}_2$ ) ve sodium hidroksitin ( $\text{NaOH}$ ) aşırı doymuş sulu çözeltilerinde çökeltme işlemine dayanır. Çökeltmeyi takiben, pıhtılaşmayı ve çözünmeyi / yeniden çökeltmeyi azaltarak stabiliteyi artırmak için su alkolle değiştirilir. Taş konsolidasyon uygulamalarında tipik olarak 5 ile 50 gr/l arasındaki konsantrasyonlar kullanılmaktadır (Pesce vd., 2013, s. 215).

**Resim 118:** CaLoSiL E 25 ile Sağlamlaştırma (Büşra Al'ın Arşivi 2023)

Geç Roma Konutu duvar resimlerinde CaLoSiL, 1:5 oranında ( 1 oran CaLoSiL, 5 oran ethanol alkol) ethanol ile seyreltilerek kullanılmıştır. Resim tabakasına temas etmeyecek biçimde yalnızca sıva tabakalarının olduğu alanlara enjektör yardımıyla sıkılarak

uygulanmıştır (Resim 118). Uygulama 10 gün boyunca aynı saatte tekrarlanmıştır ve sonuçları gözlemlenmiştir. Düzenli uygulama sonucunda sıva tabakalarının sağlamlaştığı tespit edilmiş ve uygulama sonlandırılmıştır.

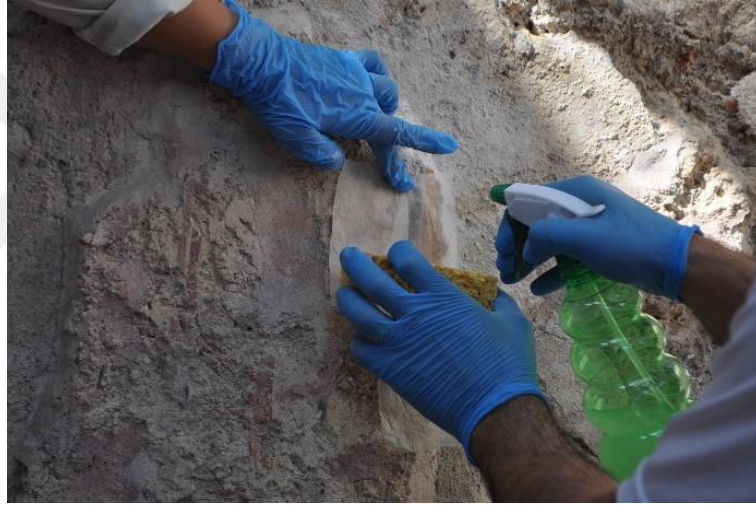
**Resim 119:** Nanorestore ve Japon kağıdı İle Sağlamaştırma (Büşra Al'ın Arşivi 2023)

Geç Roma Konutu oda-3, oda-4 ve oda-5 duvar resimlerinin boya tabakalarının lokal olarak tahrip olduğu tespit edilmiştir. Tespit edilen lokal bölgelerin 2023 yılında yapılan koruma ve onarım çalışmaları kapsamında boyaların bulunduğu alanlar Nanorestore ile sağlamaştırılmıştır. Nanorestore IP 9:1 oranda (1 oran nanorestore, 9 oran izopropil alkol) izopropil alkol ile karıştırılarak hazırlanmaktadır. Nanorestore'nin iki şekilde kullanımı denenmiştir. Bazı alanlarda japon kağıdının üzerinden bir fısfs yardımıyla püskürterek

uygulama yapılmıştır (Resim 119). Ancak duvar resimlerinin geniş bir alana yayılmasından ve ufalanmaların engellenmesinden kaynaklı japon kağıdı kullanılmadan duvardan 10-15 cm uzaklıktan kontrollü, yüzeyde üst üst olmayacak şekilde püskürtülerek uygulanmıştır (Resim 120). Uygulama yapılırken mutlaka gözlük ve maske takılması önerilmektedir. Uygulamaya başlamadan önce duvar resimlerinin kuru ve temiz olmasına dikkat edilmiştir. 10 gün boyunca güneşin ve sıcaklığın yoğun olmadığı akşam saatlerinde uygulama yapılması tercih edilmiştir. 10 günün sonunda duvar resimlerinde sağlamlaşma olduğu gözlemlenmiştir.

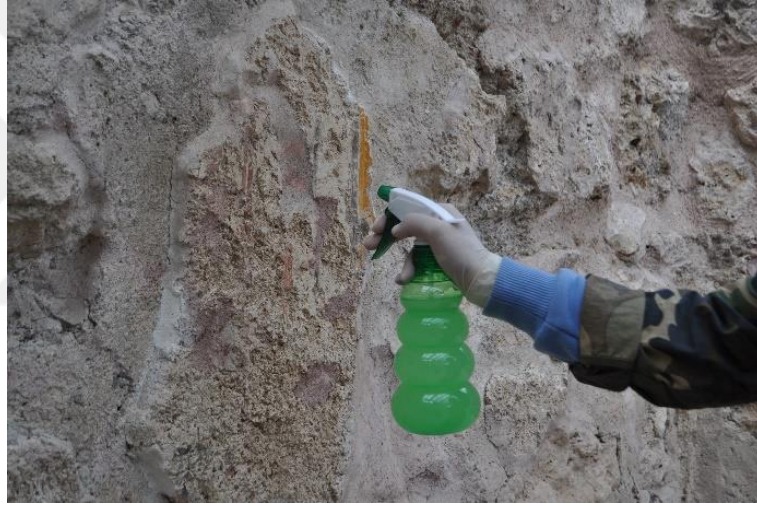
**Resim 120:** Nanorestore İle Sağlamlaştırma (Büşra Al'ın Arşivi 2023)

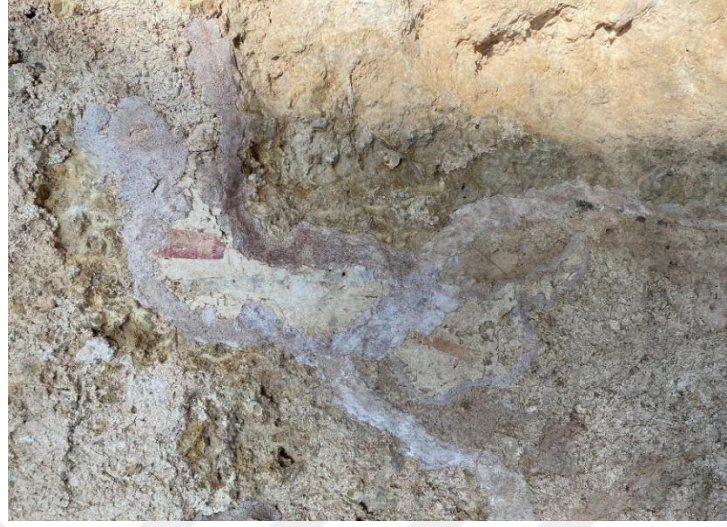
**Resim 121:** Bordür Onarımlarının 45 Derecelik Açılı İle Uygulanması (Büşra Al'ın Arşivi 2023)

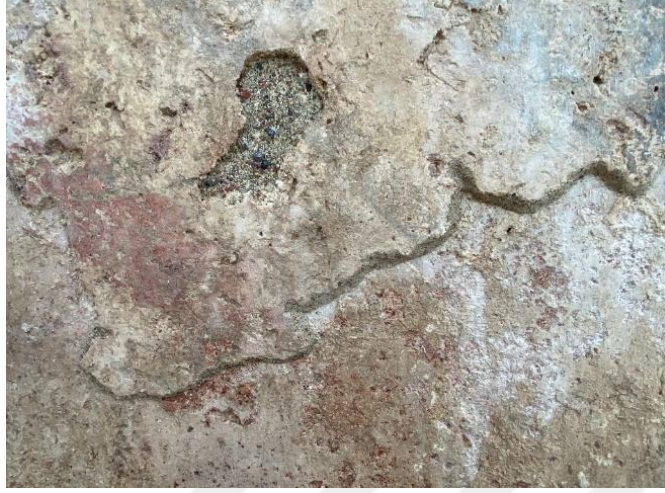
Tahrip olan duvar resimlerinin bordür kenarlarının ve lakunalarının en az müdahale ile korunması gerekmektedir. Duvar resimlerinde eskiden onarım yapılırken genelde çimentolu harçlar, yoğun pigmentli harçlar kullanılmakta, harçların içerisine sağlamlığını arttırmak amacıyla da Primal AC33 koyulmaktaydı. Ayrıca bordür uygulamaları genelde duvar kenarlarına 45°'lik açı ile duvar resimlerinin kenar kısımlarından üst kısma gelecek biçimde yapılmaktaydı. Buda duvar resimlerinin kenarlarının kapanmasına ve zamanla tahrip olmasına sebep olmaktaydı (Resim 121). Günümüzde ise bordür ve lakuna dolgu harçlarının orjinal sıva tabakasıyla hem içerik bakımından hem de estetik olarak daha uyumlu elde edilerek yapıldığı, uygulama açısı olarak ise yalnızca tabakaların korunabileceği düzeyde daha dik bir biçimde uygulandığı karşımıza çıkmaktadır (Resim 122). Bu durumun kişisel fikirler ve estetik algının zamanla değişmesinden kaynaklı olduğu düşünülebilir.

**Resim 122:** Bordür Onarımının Dik Açıyla Yapılması (Büşra Al'ın Arşivi 2023)

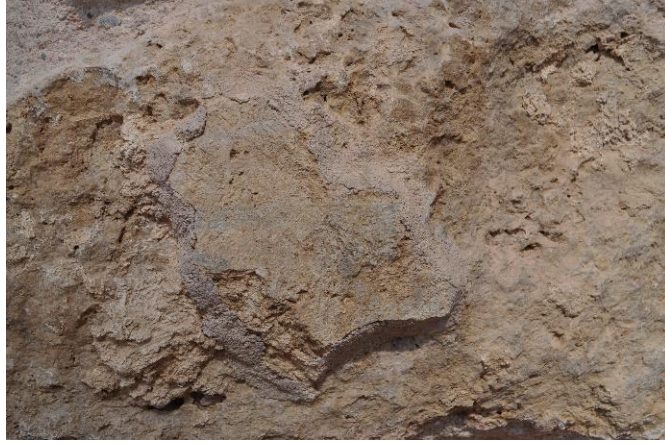
**Resim 123:** Geçmiş Yıllarda Yapılan Bordür Onarımları (Büşra Al'ın Arşivi 2023)

Geç Roma Konutu oda-3, oda-4 ve oda-5'in duvar resimlerinde geçmiş yıllarda koruma onarım çalışmaları kapsamında bordür, lakuna ve derz onarımları gerçekleştirilmiştir. Bu onarımlar farklı yıllarda farklı kişilerce yapıldığından dolayı farklı renk ve malzeme kullanımı ile yapılmışlardır. Bordür onarımlarının 45°'lik açı ile duvar resimlerinin üzerine doğru yapıldığıda görülmektedir (Resim 123). Tamamı sökülen ve temizlenen bordür, lakuna ve derz onarımları orjinal harç tabakalarına uygun olarak yenilenmiştir. Orjinal tabakaların inceleme ve analizleri yapılmış içerisinde bulunan katkı malzemeleri baz alınarak harç oranları hazırlanmıştır (Tablo 5). Harç oranları hazırlığında birçok deneme yapılmış, mevcut harç renginin devamlılığı sağlanarak yeni yapılan harcın kromatik olarak orjinalinin önüne geçmesine engel olacak tona karar verilmiştir (Resim 124).

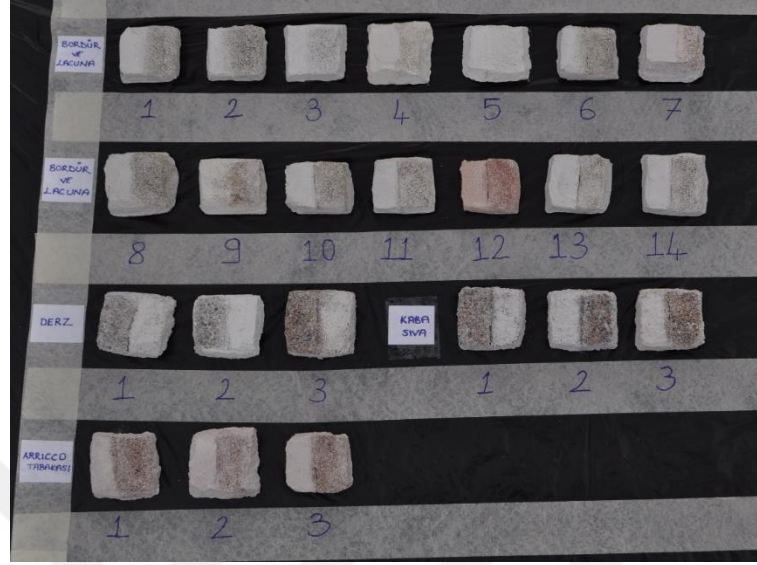
**Resim 124:** Harç Denemeleri (Büşra Al'ın Arşivi 2023)
