**HADRIANOPOLİS GEÇ ROMA KONUTU DUVAR  
RESİMLERİ KORUMA VE ONARIM  
UYGULAMALARI**

**2024  
YÜKSEK LİSANS TEZİ  
ARKEOLOJİ**

**T.C.  
Karabük Üniversitesi  
Lisansüstü Eğitim Enstitüsü  
Arkeoloji Anabilim Dalında  
Yüksek Lisans Tezi  
Olarak Hazırlanmıştır**

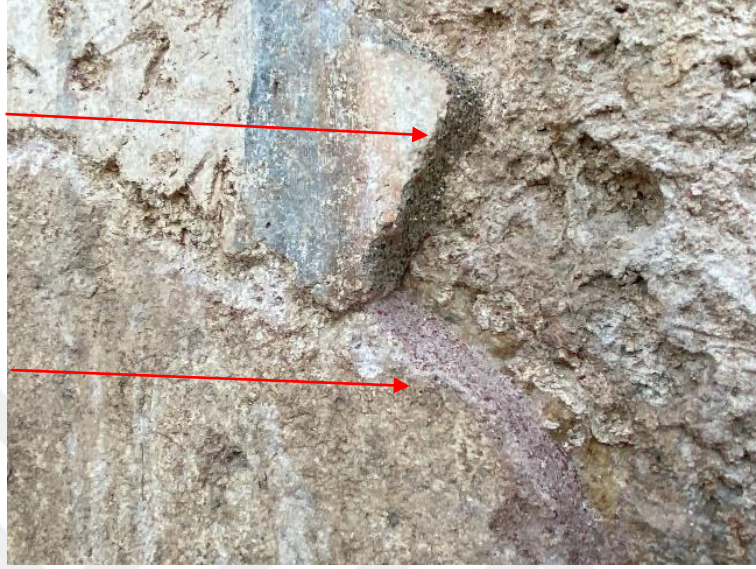
**Resim 125:** Farklı Katmanlarda Uygulanan Farklı Harç Oranları (Büşra Al'ın Arşivi 2023)

Bordür onarımlarında Oda-4 ve oda-5'te iki farklı arricco tabakası olmasından kaynaklı iki farklı harç oranında onarım yapılmıştır (Resim 125). Farklı tabakaların görünürlüğünü meydana çıkartmak ve estetik olarak uyum sağlanması için agrega içerikleri farklı belirlenmiştir. Böylelikle farklı tabakalar net bir şekilde gözükecek ve estetik olarak uyum sağlanmış olacaktır. Belirlenen harç oranları dik bir açıyla, duvar resimlerinin üstüne gelmeyecek, algısal olarak ön plana çıkmayacak ve agrega bakımından uyum sağlayacak şekilde yapılmıştır (Resim 126). Onarım yapılacak alanlar tozdan ve kirden arındırılmış, harcın yapışmasını sağlamak için ise ıslatılmıştır. Spatül yardımıyla kenar kısımlarına belirlenen harç uygulanmıştır. Uygulama yaparken duvar resimlerinin üzerine gelmesi engellenmiş, uzaktan bakıldığında algısal olarak ön plana geçmeyecek, geniş bir yüzey oluşturmayacak, tabakaları sağlamlık açısından destekleyecek nitelikte olmasına dikkat edilmiştir. Yüzeyde kurudukça açığa çıkan fazla kireç suyunu almak ve agrega görünümünü elde etmek için nemli bir sünger ile tampon uygulaması yapılmıştır. Bordür onarımı oda-3, oda-4 ve oda-5'te tüm kenarlara uygulanmıştır.

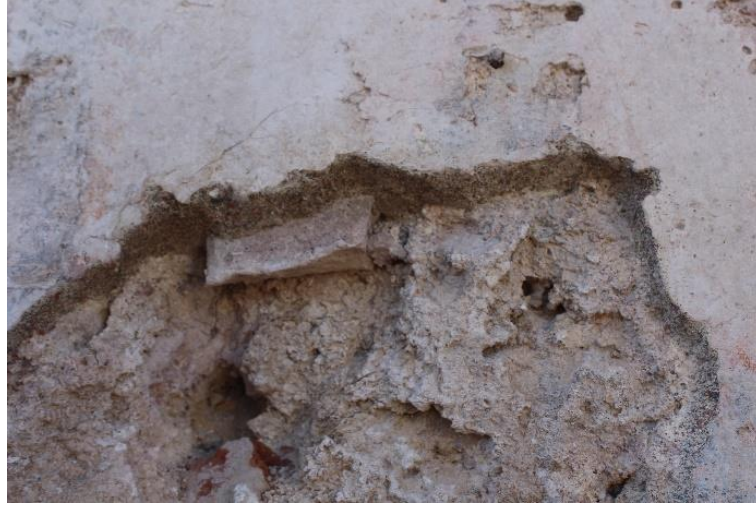
**Resim 126:** Bordür Onarımı (Büşra Al'ın Arşivi 2023)

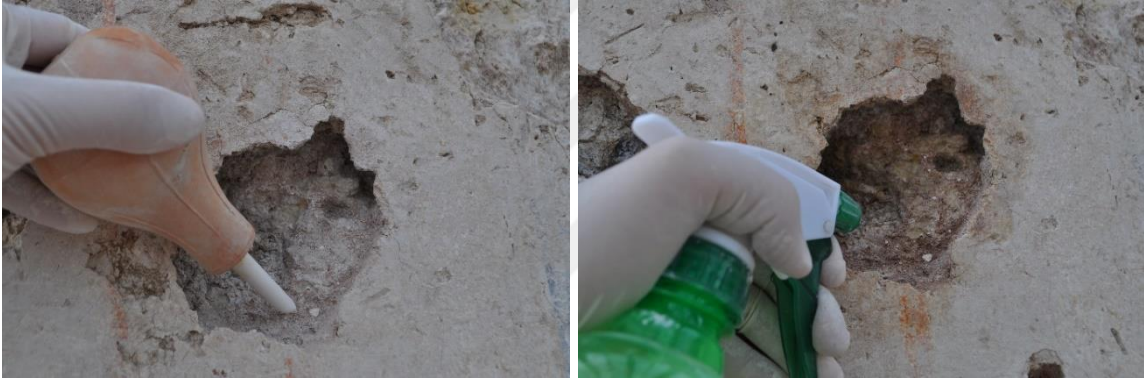
**Resim 127-128:** Harç Yapılacak Lakuna Alanının Temizlenmesi ve Islatılması (Büşra Al'ın Arşivi 2023)

Lakuna onarımları oda-3, oda-4 ve oda-5'in duvar resimlerinin orta kısımlarında bulunan küçük ve orta büyüklükte alanların dolgulanması için yapılmıştır. Bordür harcına benzer ancak daha büyük agregalar barındıran bir harç oranı tercih edilmiştir. Temizlenen ve ıslatılan alanlara spatül yardımıyla uygulanmış, nemli sünger ile tampon yapılarak fazla kireç kalıntısı alınmış ve agregaların açığa çıkarılması sağlanmıştır (Resim 127-130). Lakuna onarımları yaparken duvar resmi tabakasından 5-6 mm alt tabakada uygulama yapılmasına özen gösterilmiştir. İlerleyen çalışma dönemlerinde estetik olarak tamamlama düşünüldüğünden dolayı dolgu tamamlaması alt seviyede bırakılmıştır.

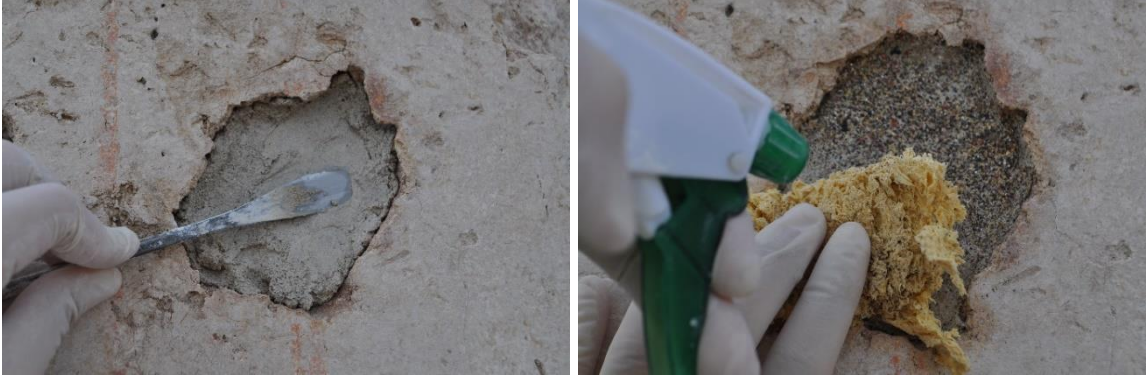
**Resim 129-130:** Spatül ile Harç Uygulaması ve Sünger İle Tampon Yapılması (Büşra Al'ın Arşivi 2023)

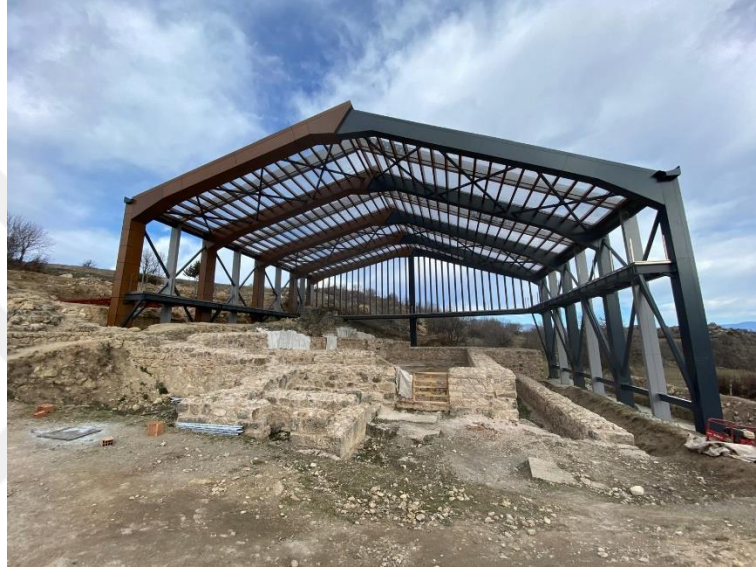
Koruma çatısının üstünün şeffaf renkli cam olması yapının doğal aydınlatma ile aydınlanmasını sağlamakla birlikte güneş ışığının duvar resimlerine ve mozaiklere bazı vakitlerde vurmasının zamanla olumsuz etki yaratıp yaratmayacağı tartışma konusu olmuştur. Üst örtünün, dört kenarının da açık olması çevreden gelebilecek hayvanların, bitki oluşumlarının kontrol altında tutulmasını gerektirmektedir. Tüm bunlarla birlikte

**Resim 138:** Geç Roma Konutu Çatı Örtüsü (Büşra Al'ın Arşivi 2023)

ziyaretçilerin yapının içerisine girmemesi yürüyüş yollarını takip etmesi, çöp, pislik vb. şeyleri yapının içine ve çevresine atmamasına özen göstermesi gerekmektedir. Bu gibi durumların engellenmesi için Geç Roma Konutu kamera sistemi ile 7/24 izlenmekte ve güvenlikler tarafından kontrol edilmektedir. Gelişen teknoloji ve yöntemlerde her zaman takip edilmeli önleyici koruma gerektiğinde zaman zaman güncellenmelidir.

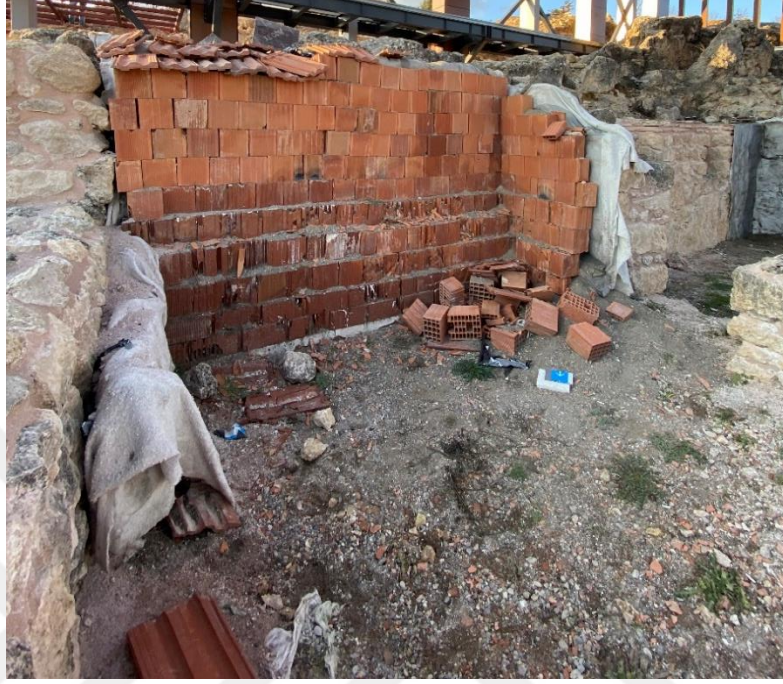
**Resim 140:** Oda-3 Tuğla İle Geçici Kapatma (Büşra Al'ın Arşivi 2023)

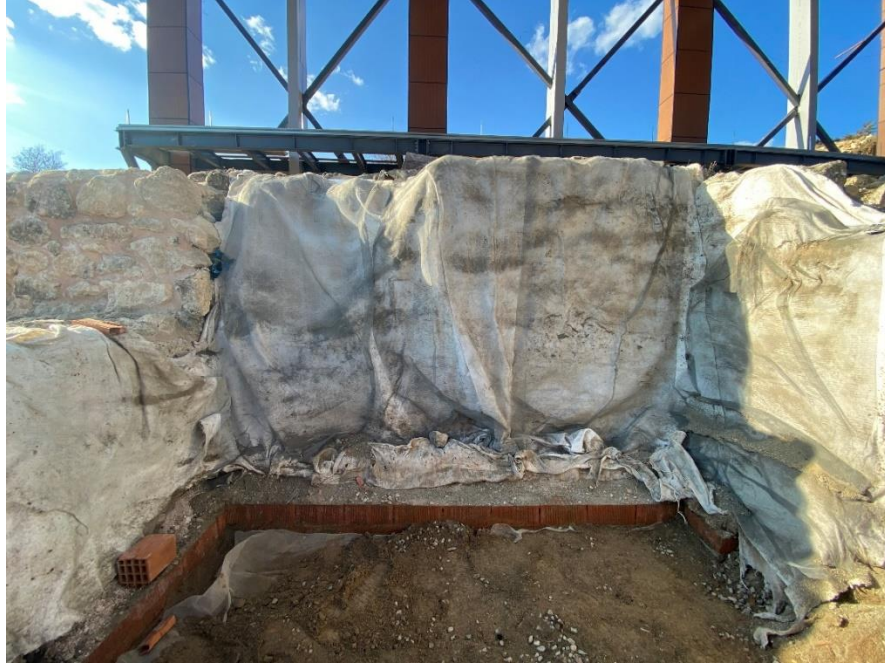
**Resim 141:** Oda-3 Jeotekstil ve Sinek Teli ile Geçici Kapatma (Büşra Al'ın Arşivi 2023)

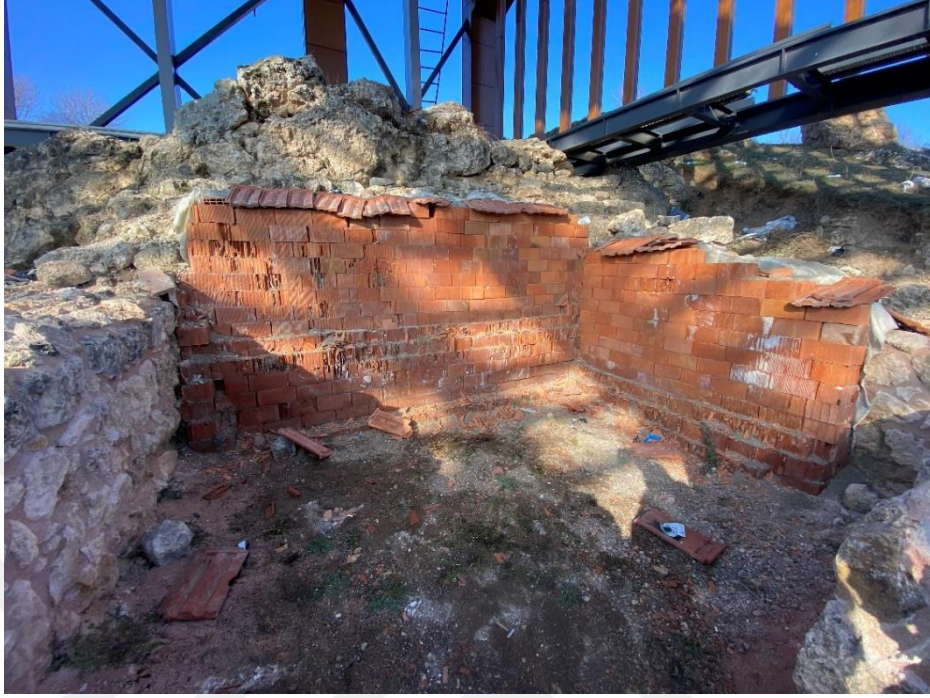
**Resim 142:** Oda-5 Tuğla ile Geçici Kapatma (Büşra Al'ın Arşivi 2023)

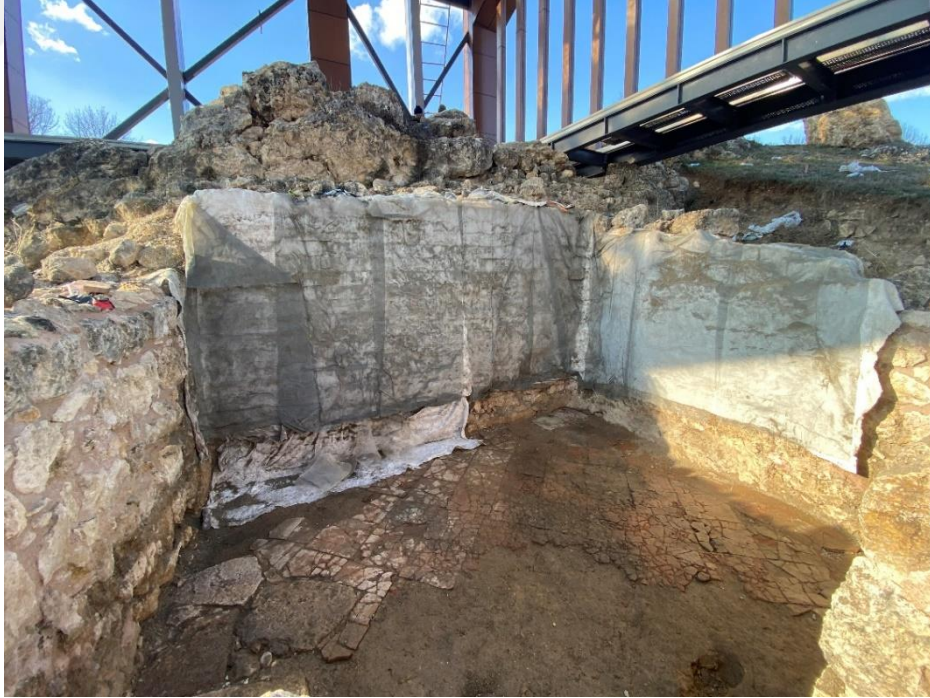
**Resim 143:** Oda-5 Jeotekstil ve Sinek Teli ile Geçici Kapatma (Büşra Al'ın Arşivi 2023)

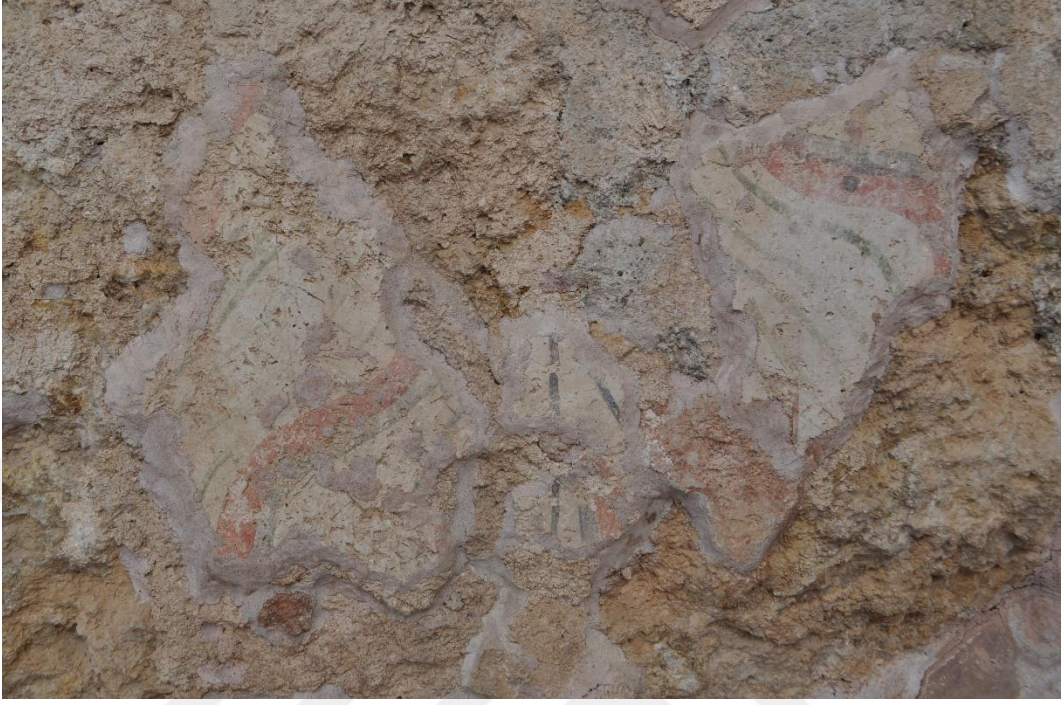
**Resim 146:** Oda-5 Konservasyon Öncesi (Büşra Al'ın Arşivi 2023)

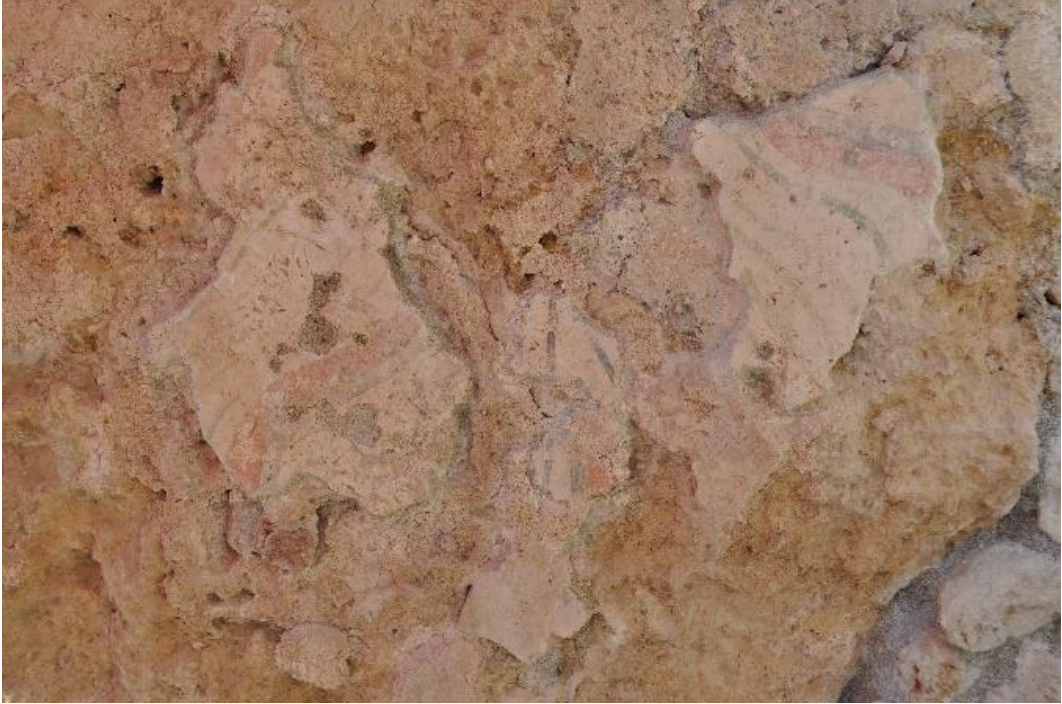
**Resim 147:** Oda-5 Konservasyon Sonrası (Büşra Al'ın Arşivi 2023)

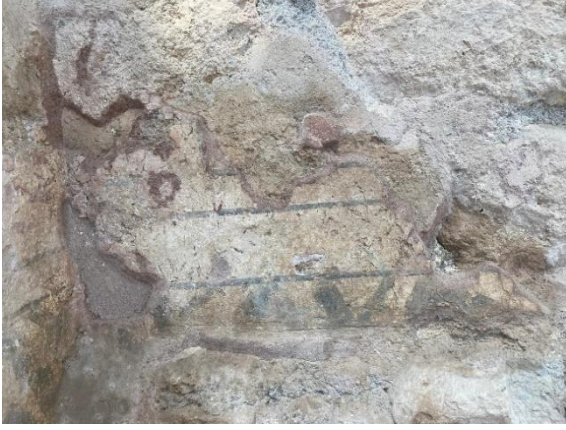
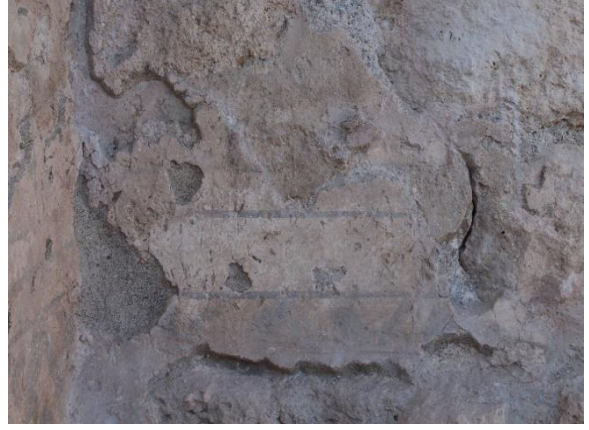
**Resim 153-154:** Oda-3 Konservasyon Öncesi ve Sonrası (Büşra Al'ın Arşivi 2023)

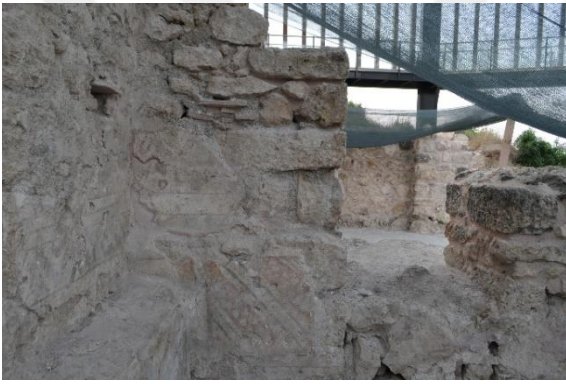
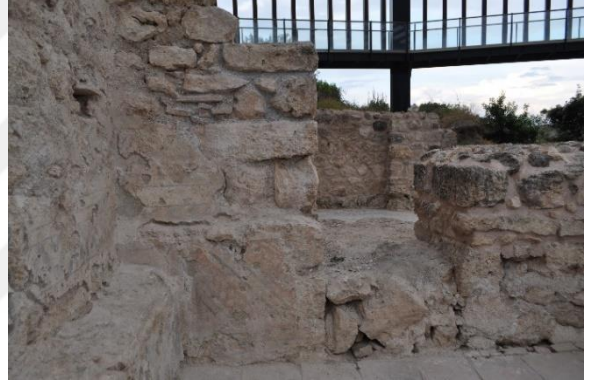
**Resim 155-156:** Oda-3 Konservasyon Öncesi ve Sonrası (Büşra Al'ın Arşivi 2023)

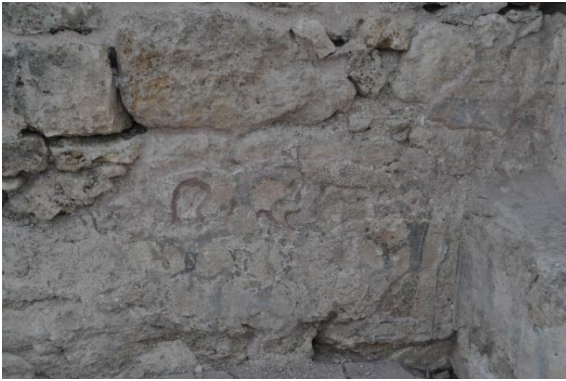
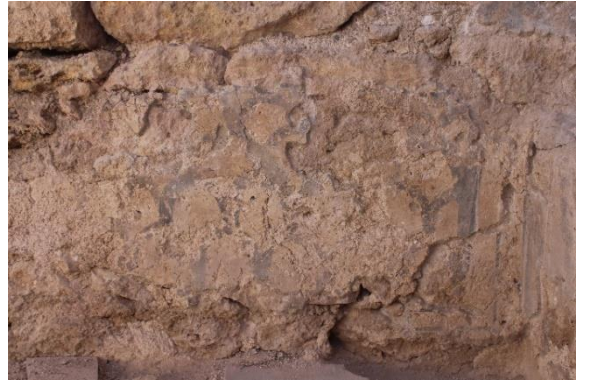
**Resim 157-158:** Oda-3 Konservasyon Öncesi ve Sonrası (Büşra Al'ın Arşivi 2023)

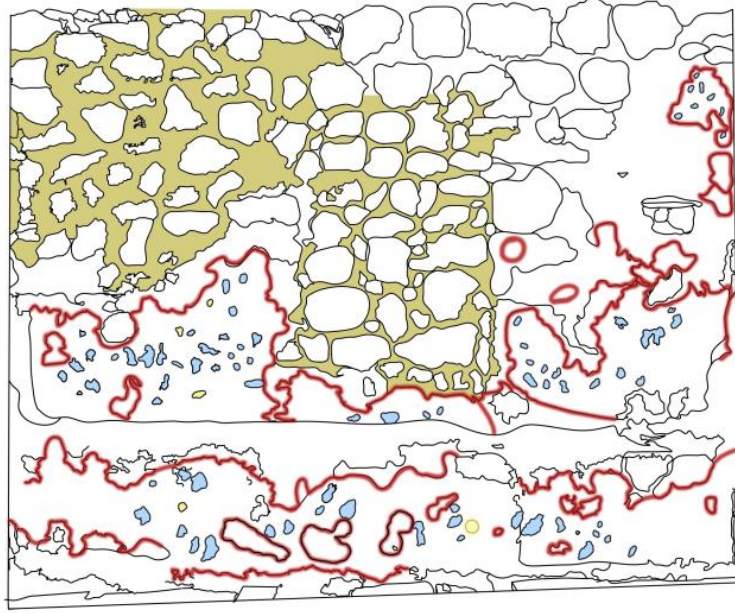
**Çizim 10:** Oda-3 Batı Duvarı Eski Onarım Paftası (Büşra Al'ın Arşivi 2023)

- Bordür Onarımı
- Lacuna Onarımı
- Derz Onarımı
- Enjeksiyon Deliği

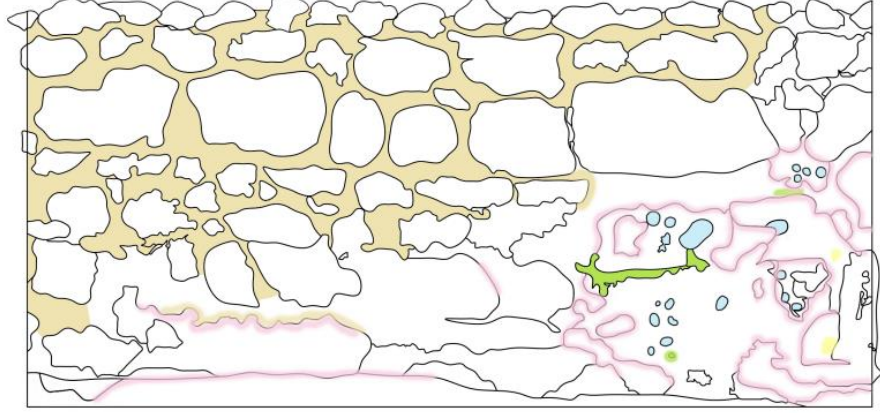
- Bordür Onarımı
- Lacuna Onarımı
- Derz Onarımı
- Enjeksiyon Deliği
- Primal AC33 Kullanımı

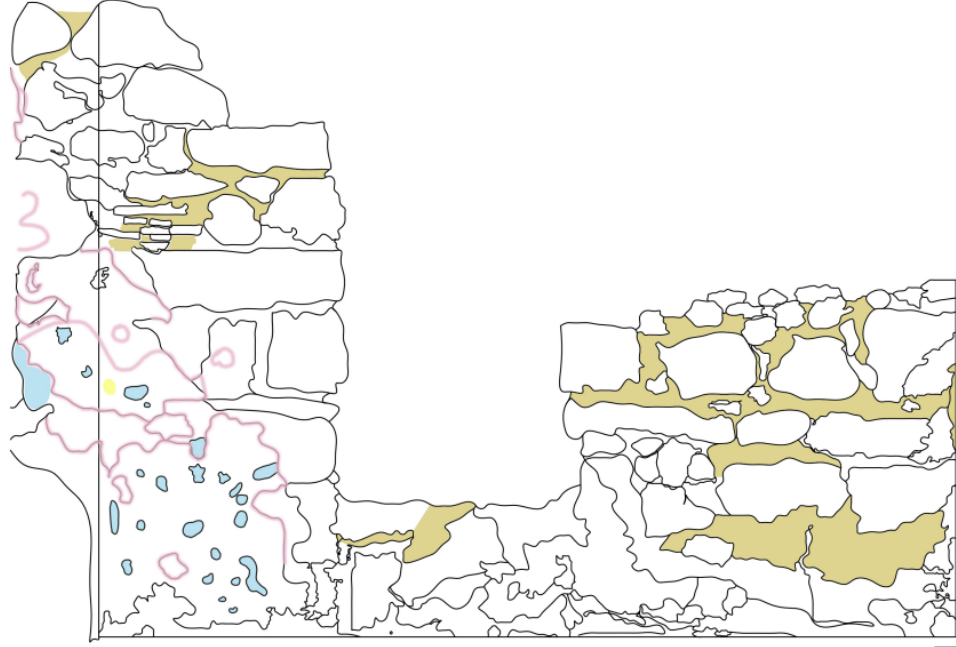
- Bordür Onarımı
- Lacuna Onarımı
- Derz Onarımı
- Enjeksiyon Deligi

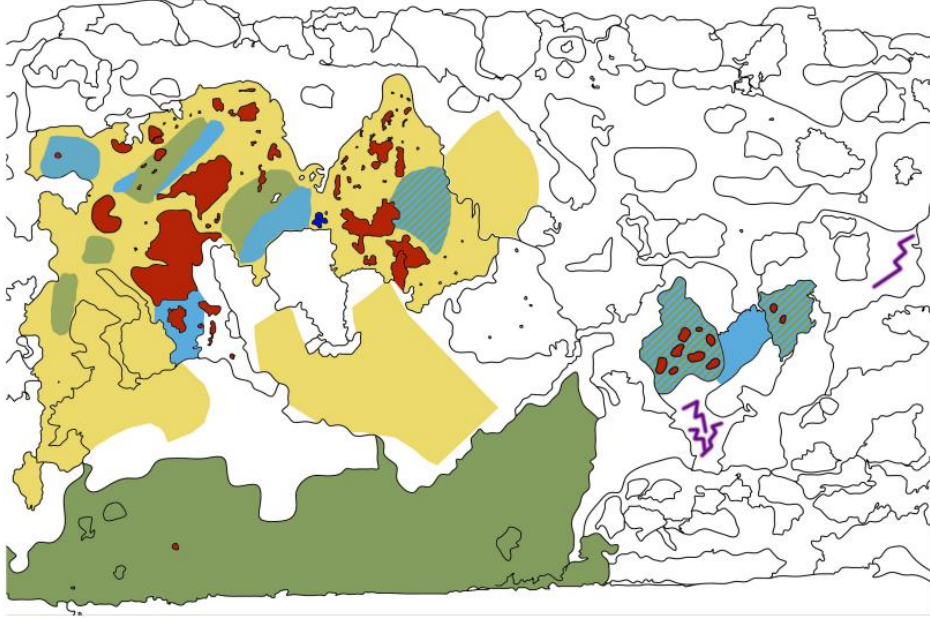
**Çizim 20:** Oda-5 Batı Duvarı Bozulma Paftası (Büşra Al'ın Arşivi 2023)

| <span style="color: red;">■</span> Lacunalar (Tahrip Olmuş Boşluklar) | <span style="color: purple;">■</span> Çatlak Oluşumu |

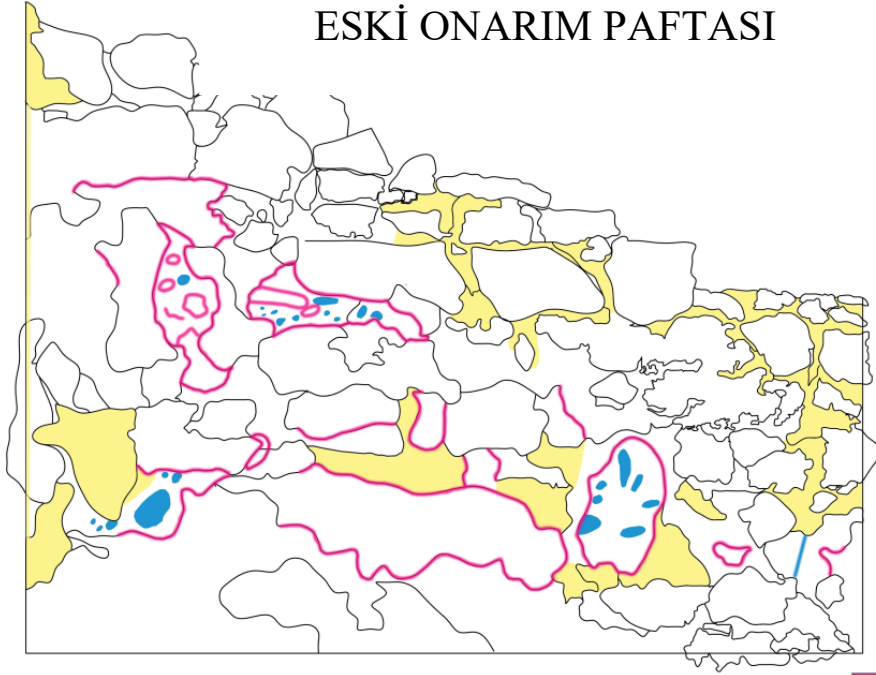
**Çizim 22:** Oda-5 Kuzey Duvarı Eski Onarım Paftası (Büşra Al'ın Arşivi 2023)

■ Bordür Onarımı  
■ Lacuna Onarımı  
■ Derz Onarımı
