**T.C.  
ONDOKUZ MAYIS ÜNİVERSİTESİ  
LİSANSÜSTÜ EĞİTİM ENSTİTÜSÜ  
İNŞAAT MÜHENDİSLİĞİ ANA BİLİM DALI**

**TARİHİ YIĞMA YAPILARIN RESTORASYONUNA  
YÖNELİK PERFORMANS ANALİZİ: AMASYA  
BİMARHANESİ ÖRNEĞİ**

Yüksek Lisans Tezi

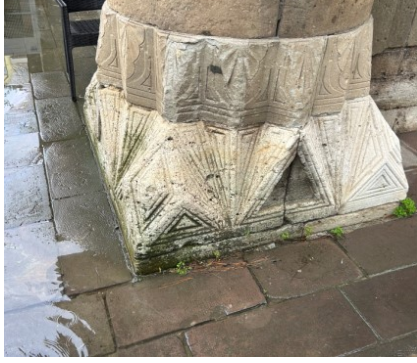
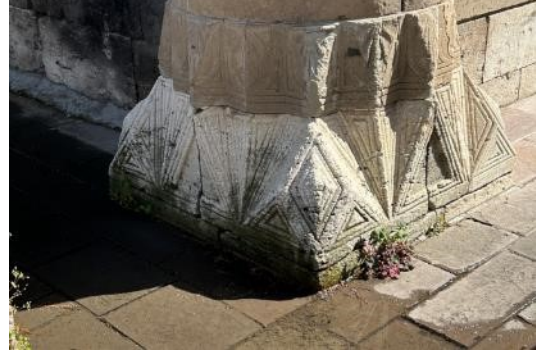
Şekil 2.21. Bimarhane duvar diplerinde zemindeki sudan kaynaklı görülen yosunlaşmalar

Ağaçlar, bitkiler, mantarlar, yosunlar taş yüzeylerine ve derzlerin içine yerleşip yayılarak bozulmalara sebep olurlar. Şekil 2.21. ve Şekil 2.22.de Bimarhane'nin dış cephesinde zemindeki hatalı eğimden kaynaklı biriken suyun duvar altlarında ve sütun kaidelerinin yüzeylerinde yosunlaşmalar oluştuğu ve bitkilerin türediği görülmektedir.

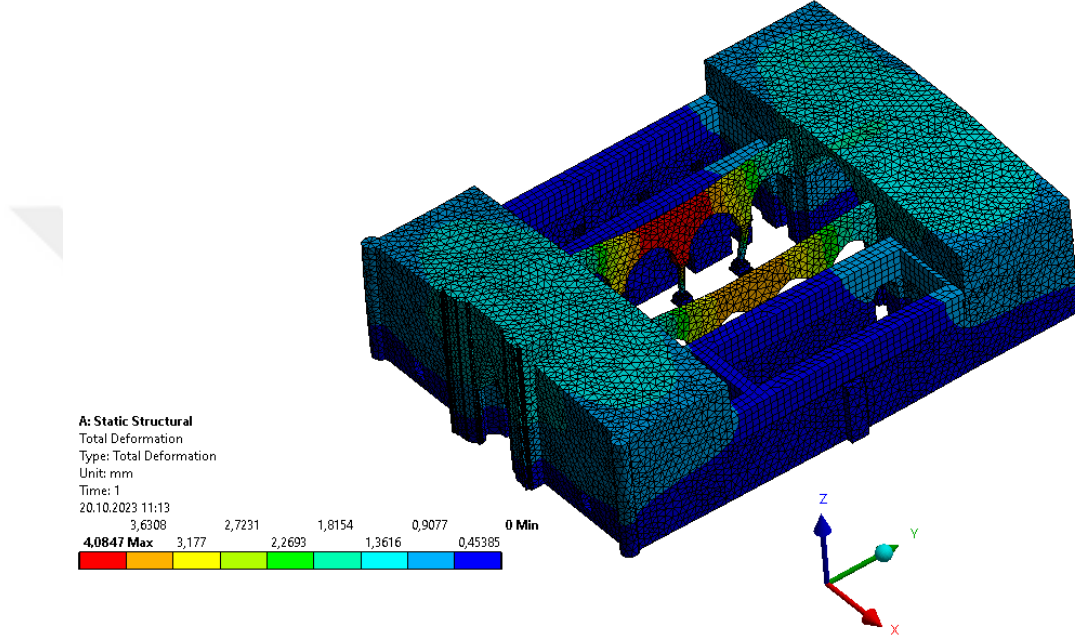
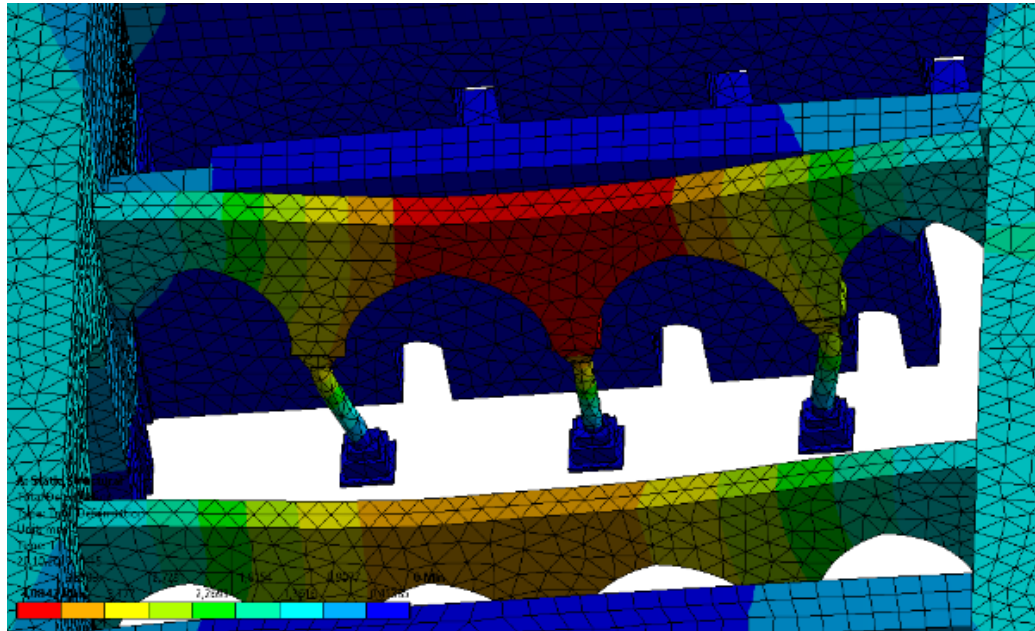
Yapılan statik analizler neticesinde elde edilen yatay yer değiştirmelerin revaklı bölümlerde meydana geldiği ve soldaki revağın orta bölümünde maksimum 4 mm değerine ulaştığı görülmektedir (Şekil 5.2. ve Şekil 5.3.). Maksimum yatay yer değiştirmenin ilgili duvar yüksekliğine oranı  $4/8100 \text{ mm} = \%0,049$  olup, Sınırlı Hasar (SH) sınır durumu olan  $\%0,3$ 'ü aşmadığı için sınırlı hasar düzeyinde kaldığı söylenebilir.

Şekil 5.2. Statik analiz- yer değiştirmeler (mm)

Şekil 5.3. Girişte soldaki revakların orta bölgesindeki büyük yer değiştirmeler

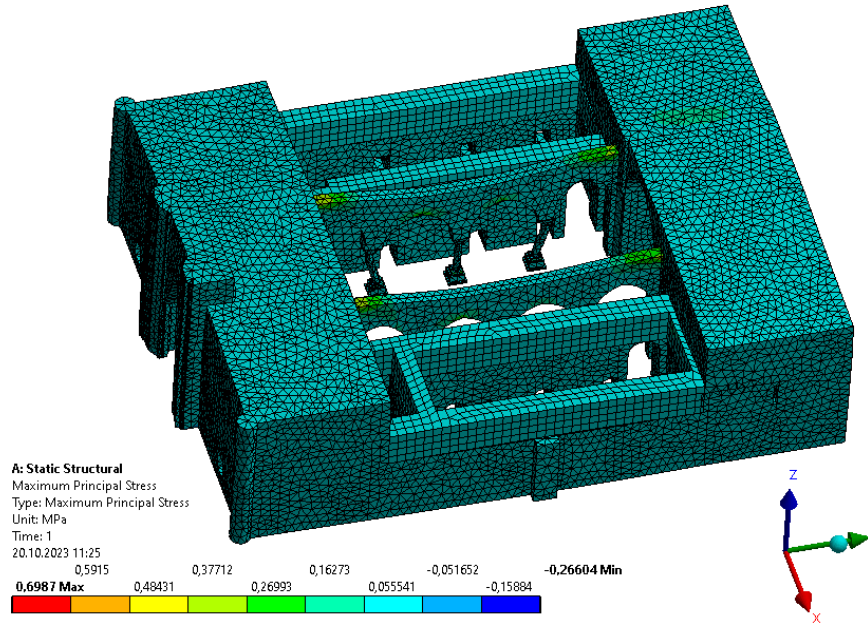
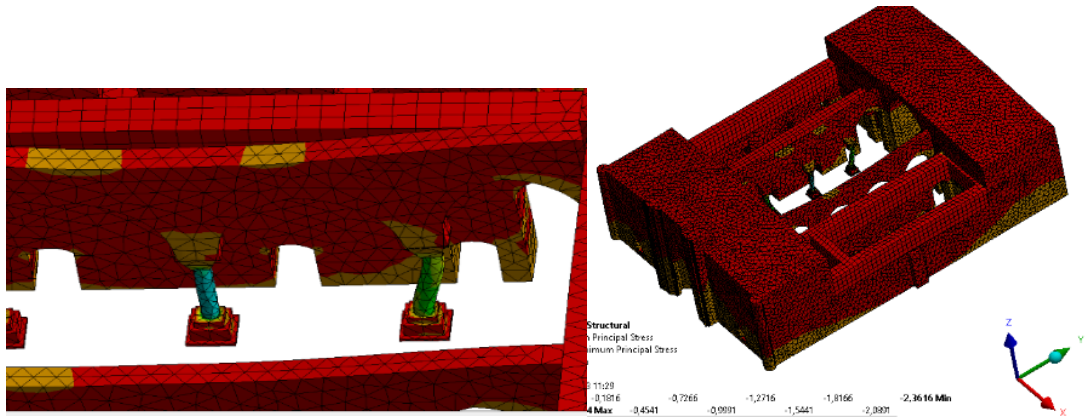
Şekil 5.4. Statik analiz-maksimum asal çekme gerilmeleri

Bimarhane'nin yapısal sistemindeki asal gerilmeler incelendiğinde ise, maksimum asal gerilmelerin revakların duvarlarla birleştiği mesnet noktaları ile revakların kemer açıklıklarında yoğunlaştığı ve 0,69 MPa değerine ulaştığı (Şekil 5.4.), minimum asal gerilmelerin de revakları taşıyan sütunların mesnet bölgelerinde yoğunlaştığı ve -2,36 MPa değerinde olduğu görülmektedir (Şekil 5.5.).

Şekil 5.5. Statik analiz-minimum asal basınç gerilmeleri

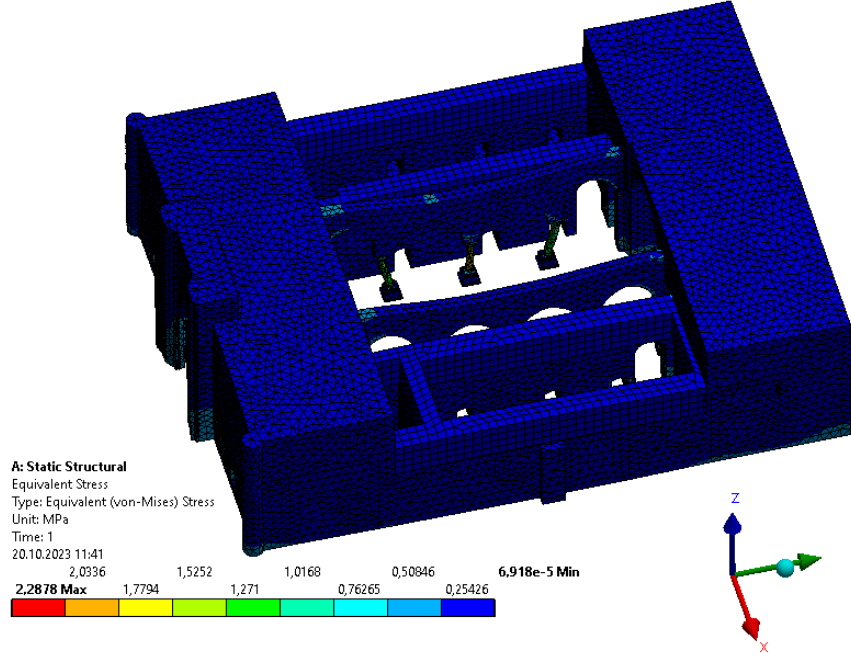
Eş değer (Von-Mises) gerilme dağılımı Şekil 5.6.'da görülmektedir. Maksimum gerilme değeri 2.2878 MPa olarak revak kemerlerinin ön ve arka duvarlarla birleşim noktalarında görülmektedir. Kemerleri taşıyan sütunlarda ve kaidelerin mesnet noktalarında gerilmeler yüksek değerler almaktadırlar.

Şekil 5.6. Statik analiz-eş değer (von-mises) gerilme dağılımı

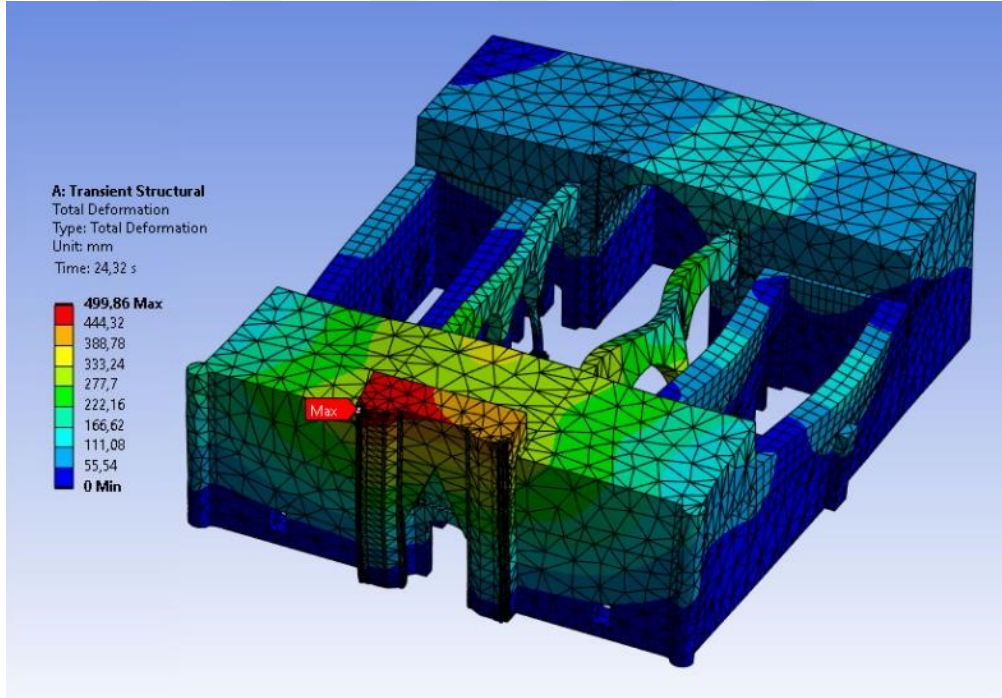
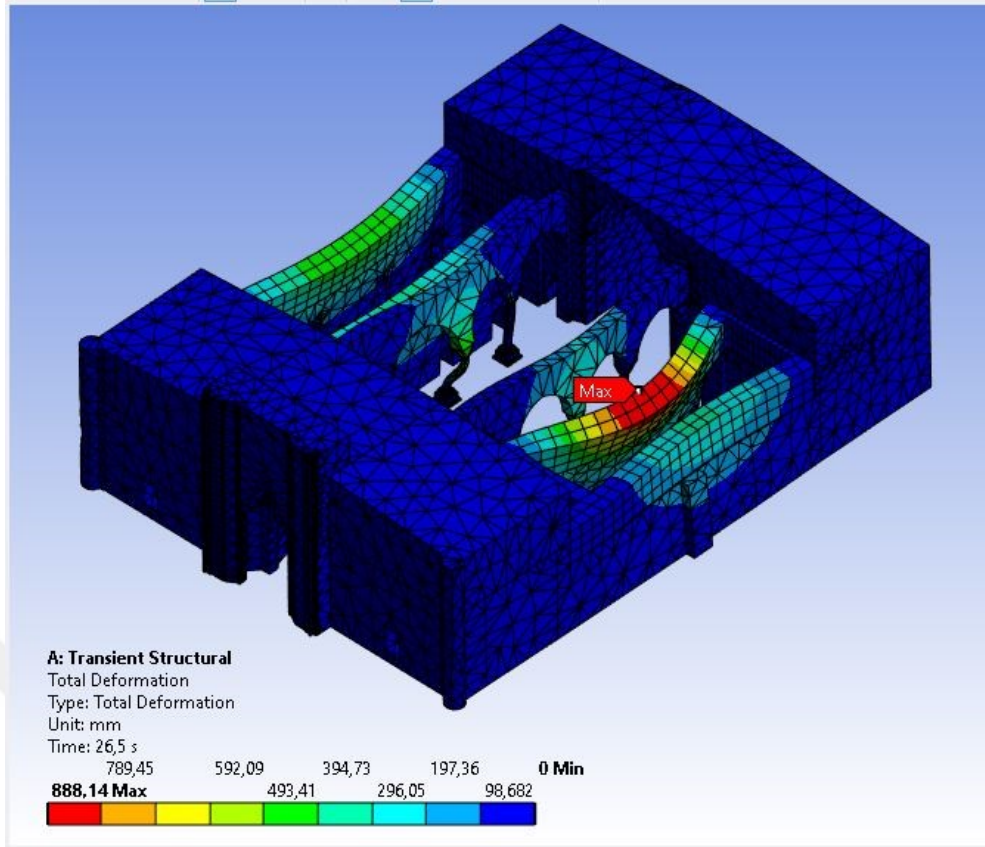
Dinamik analizler sonucuna göre Doğu-Batı doğrultusunda en büyük yatay yer değiştirme taç kapının üst bölümünde ve tonozlarda meydana gelmiş ve yaklaşık 499,86 mm mm değerinde yatay ötelenme belirlenmiştir (Şekil 5.9.). Taç duvarda oluşan maksimum yatay yer değiştirmenin ilgili duvar yüksekliğine oranı  $499,86 \text{ mm} / 11160 \text{ mm} = \% 4,4$  olup, bu öteleme oranı Tarihi Yapıların Deprem Risklerinin Yönetimi Kılavuzunda verilmiş olan yanal ötelenme oranları açısından (Şekil 5.9.), Göçme Öncesi (GÖ) sınır durumu % 1 sınır değerini aşmaktadır. Bu durumda Doğu-Batı doğrultusunda bu şiddette bir deprem olursa, Bimarhane'de taç kapının üst bölümünde kısmen göçmenin gerçekleşebileceği söylenebilir.

Kuzey-Güney doğrultusundaki yatay yer değiştirmeler revaklarda ve revaklara paralel olan hücre duvarlarında meydana gelmiştir. En büyük yatay yer değiştirme ise 888 mm gibi çok büyük bir değerle revaklara paralel olan hücre iç duvarlarının üzerinde meydana gelmiştir (Şekil 5.10). Maksimum yatay yer değiştirmenin ilgili duvar yüksekliğine oranı  $888/8100 = \% 10,9$  olup Göçme Öncesi (GÖ) sınır değerini aşmış ve bu durumda hücre yan duvarlarında ve revaklarda göçme olabileceği öngörülmektedir.

Şekil 5.10. Kahramanmaraş-Pazarcık (E-W) depremi yer değiştirmeler

Şekil 5.11. Kahramanmaraş-Pazarcık (N-S) depremi yer değiştirmeler

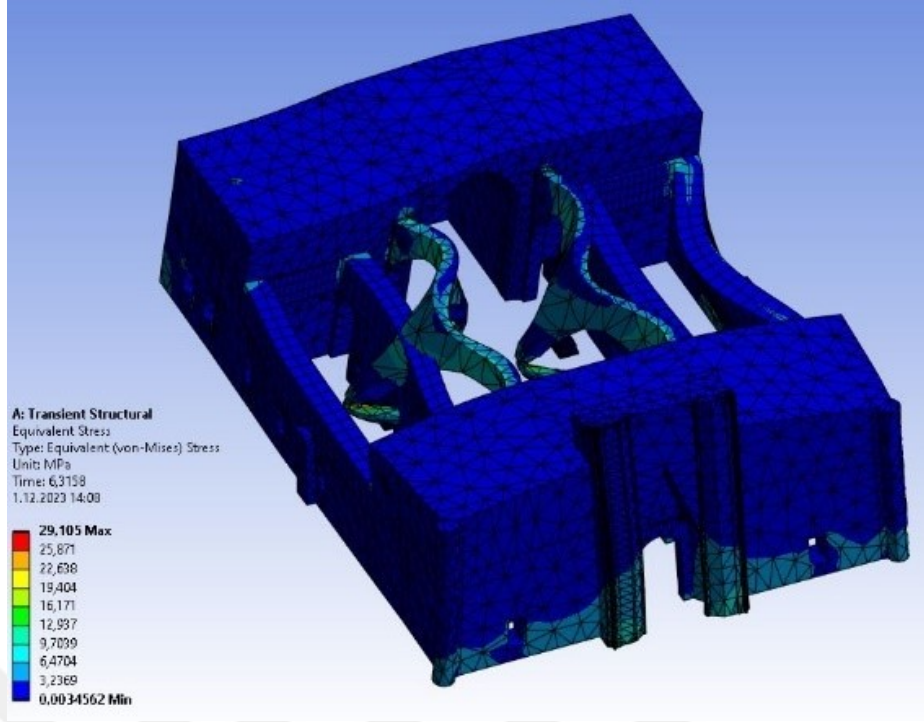
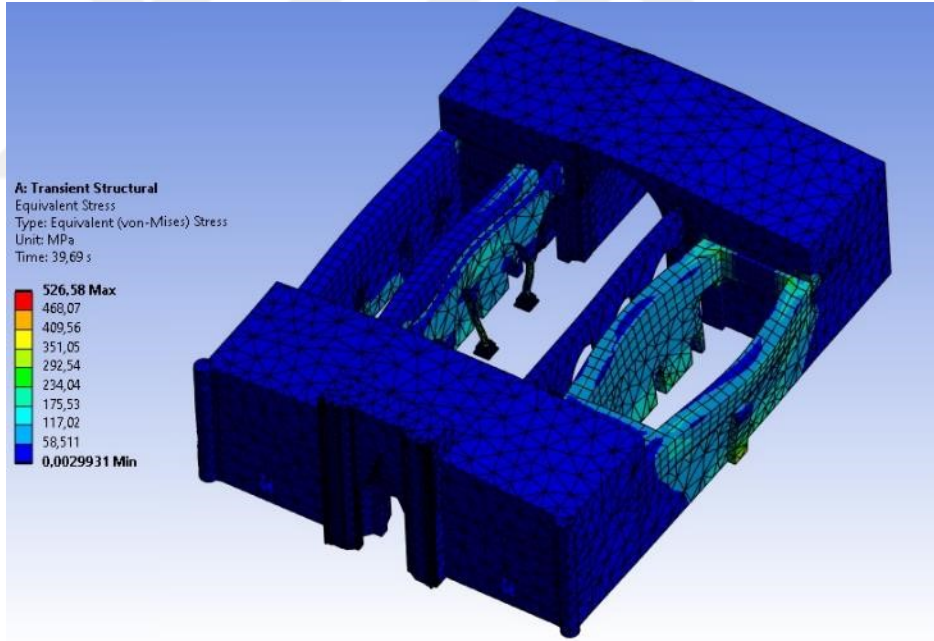
Bimarhane modeli üzerinde oluşan eşdeğer gerilme dağılımı ve değerleri (Şekil 5.12. ve 5.13.) incelendiğinde Doğu-Batı doğrultusunda maksimum gerilmelerin batı cephesi duvar tabanları ile revakların taşıyıcı sütunlarının kaidelerinde olduğu ve maksimum 225 MPa değerini aldığı görülmektedir. Kuzey-Güney doğrultusunda ise gerilmelerin revakların paralelindeki uzun doğrultudaki hücre iç duvarlarının tabanları ile kemer ve tonozların duvarlarla mesnetlendiği bölgelerde olduğu ve maksimum gerilmenin 526,58 MPa değerini aldığı görülmektedir.

Şekil 5.12. Kahramanmaraş-Pazarcık (E-W) depremi eşdeğer gerilme değerleri

Şekil 5.13. Kahramanmaraş-Pazarcık (N-S) depremi eşdeğer gerilme değerleri

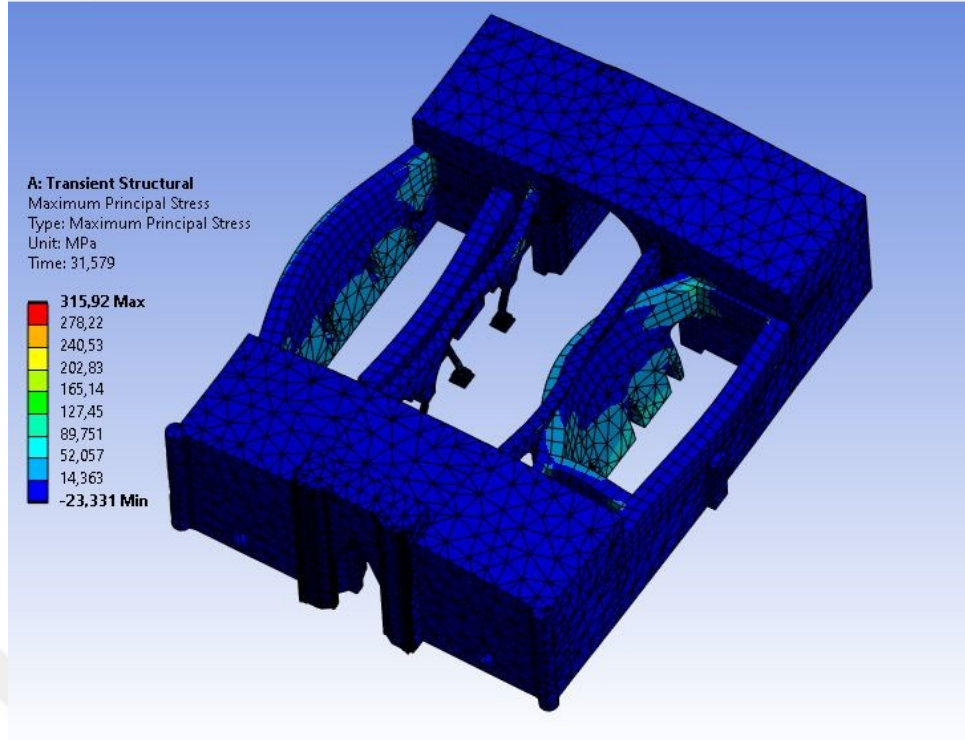
Bimarhane modelinde Kuzey-Güney doğrultusunda oluşan asal çekme gerilmelerine bakıldığı zaman; revakların orta açıklıklarında, revakların ön-arka duvarlarla birleştiği bölgelerde, sağ ve soldaki hücre iç duvarlarda yoğunlaştığı anlaşılmaktadır. Bu gerilmeler 31,58 sn'de, maksimum 315,92 MPa değerine ulaşmaktadır (Şekil 5.14.).

Şekil 5.14. Kahramanmaraş-Pazarcık (N-S) depremi asal çekme gerilmeleri

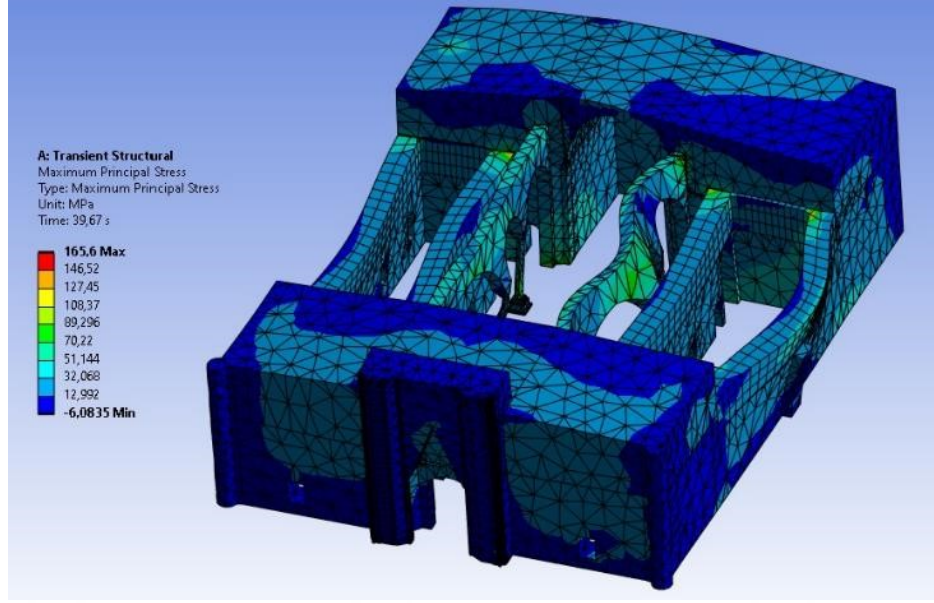
Bimarhane modelinde Doğu-Batı doğrultusunda oluşan asal çekme gerilmelerine bakıldığı zaman; revakların ön-arka duvarlarla birleştiği bölgelerde, sağ ve soldaki hücre iç duvarlarında, giriş cephesinin duvarlarında pencere açıklarının köşe noktalarında, tonozların duvarlarla mesnetlendiği bölgelerde yoğunlaştığı görülmektedir. Bu gerilmeler 39,69. sn'de, maksimum 165,6 MPa değerine ulaşmaktadır (Şekil 5.15.).

Şekil 5.15. Kahramanmaraş-Pazarcık (E-W) depremi asal çekme gerilmeleri

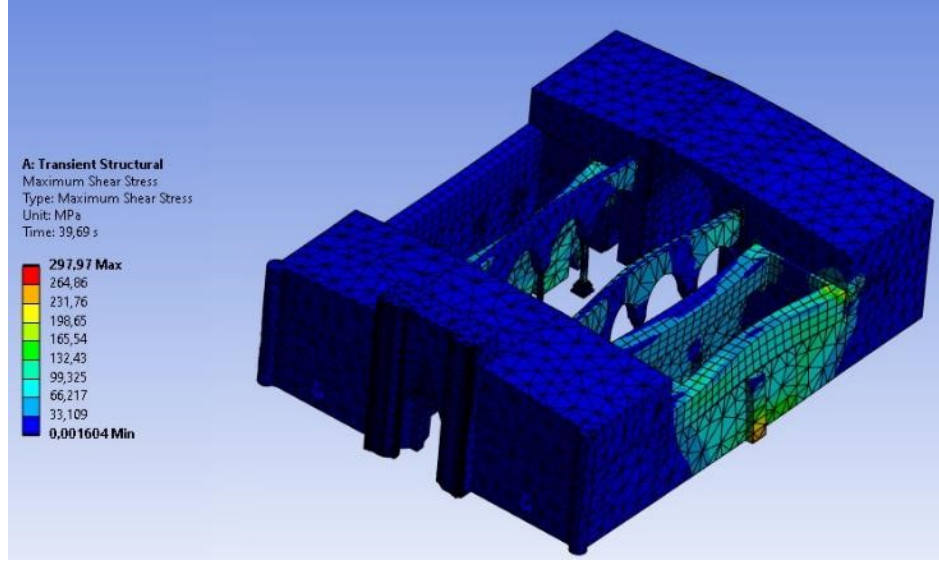
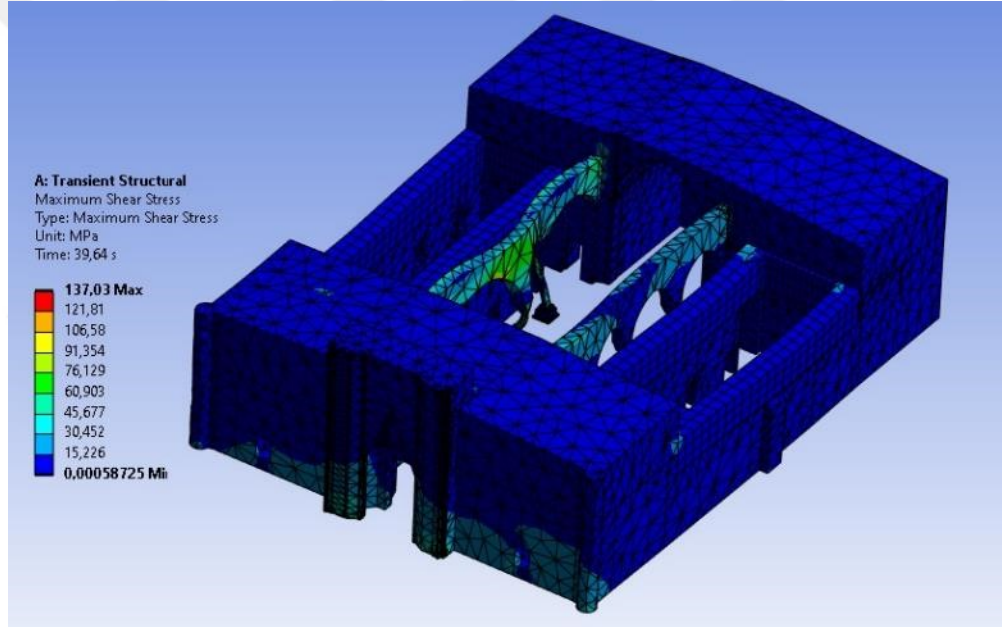
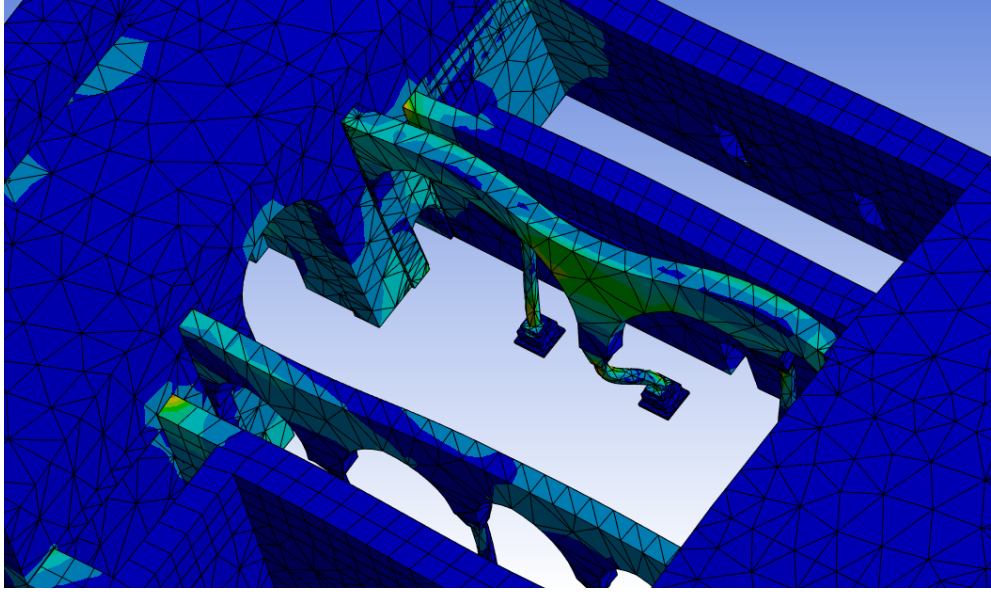
Maksimum Kayma Gerilmelerinin dağılımı Şekil 5.16., 5.17 ve 5.18.'de verilmiştir. Kuzey-Güney doğrultusunda kayma gerilmeleri revak mesnet noktaları ile revaklarla duvarların birleşim bölgelerinde ve hücre yan duvarlarında yoğunlaşmaktadır, 297,97 MPa değeriyle sağdaki revağın ön duvarla mesnetlendiği noktada maksimum değere ulaşmıştır. Doğu-batı doğrultusundaki Kayma Gerilmeleri taç kapının sağ ve sol duvarlarının taban noktalarında, revakların ön ve arka duvarlarla bağlandıkları noktalarda, tonozların duvarlarla mesnet noktalarında revakların taşıyıcı sütunlarının alt ve üst bölümlerinde yoğunlaşmakta ve maksimum 137,03 MPa değerini almaktadır. Yığma duvarlarda her iki doğrultuda da oluşan en büyük (maksimum) kayma gerilmeleri, TDBY 2018'e göre belirlenen 0,10 MPa sınır değerini aşmaktadır.

Şekil 5.16. Kahramanmaraş-Pazarcık (N-S) depremi maksimum kayma gerilmeleri

Şekil 5.17. Kahramanmaraş-Pazarcık (E-W) depremi maksimum kayma gerilmeleri

Şekil 5.18. Kahramanmaraş-Pazarcık (E-W) depremi maksimum kayma gerilmeleri

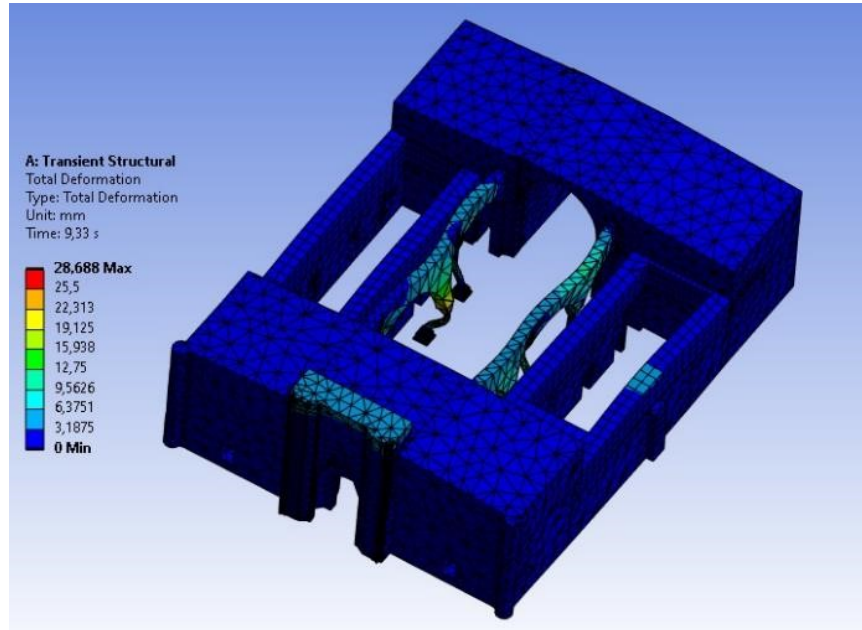
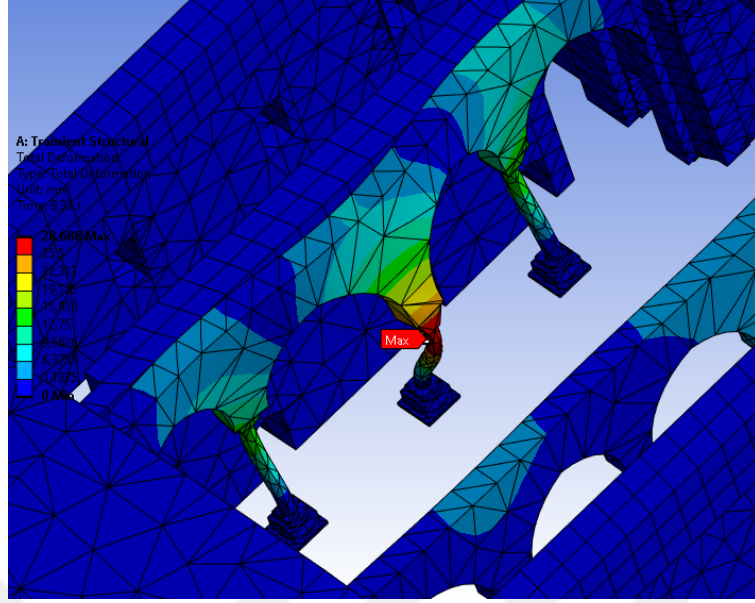
Kahramanmaraş-Elbistan Depreminde Doğu-Batı doğrultusundaki yer değiştirmeler Şekil 5.20. de görüldüğü üzere; giriş taç kapının üst bölümü ile revakların taşıyıcı sütunlarında yoğunlaşmakta ve maksimum yer değiştirmenin ise sol revağın orta sütunun başında 28,688 mm olduğu görülmektedir.(Şekil 5,21.) Maksimum yatay yer değiştirmenin ilgili duvar yüksekliğine oranı  $26,688/8100 = \% 0,33$  olup Sınırlı Hasar (SH) sınır değeri olan  $\% 0,3$ 'ü aşmış ve revakların Kontrollü Hasar (KH) durumunda olduğu söylenebilir.

Şekil 5.20. Kahramanmaraş-Elbistan (E-W) depremi yer değiştirmeler

Şekil 5.21.Kahramanmaraş-Elbistan (E-W) depremi yer değiştirmeler

| Deprem Adı ve Yönü | Öteleme Oranı ve Sınır Durumu | Performans Düzeyi |
|---|---|---|
| Kahramanmaraş-Elbistan (E-W) | $26,68/8100 \text{ mm} = \%0,33$<br>$\% 0,33 > \%0,3$ | Sınırlı Hasar düzeyini aşmış. Kontrollü Hasar (KH) düzeyinde |

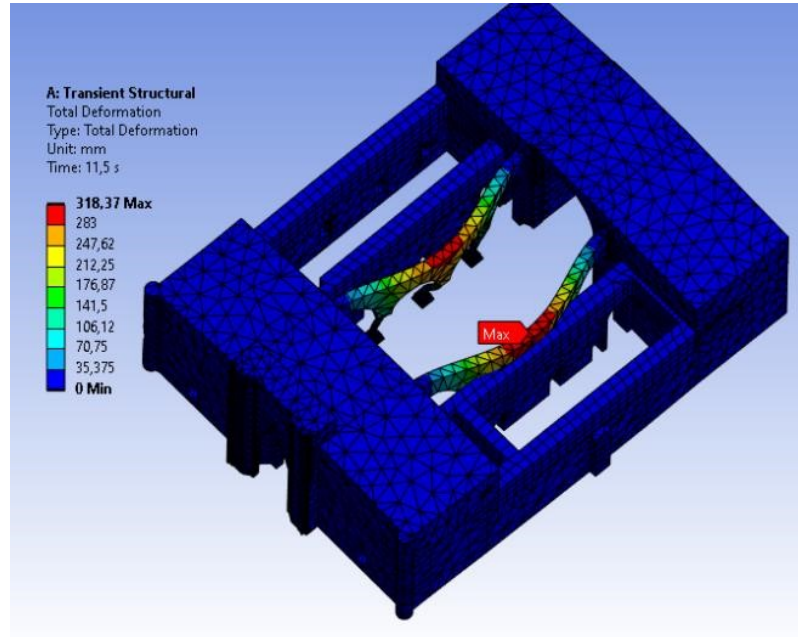
Kahramanmaraş-Elbistan Depreminde Kuzey-Güney doğrultusundaki yer değiştirmeler Şekil 5.22.'de görüldüğü üzere; özellikle revakların orta açıklıklarında büyük yer değiştirmelerin olduğu ve maksimum yer değiştirmenin ise sağdaki revağın orta bölümünde 318,37 mm değerine ulaştığı görülmektedir. Maksimum yatay yer değiştirmenin ilgili elemanın yüksekliğine oranı  $318,37/8100 = \%3,9$  olup Göçme öncesi sınır durumu (GÖ)  $\%1$ 'i aşarak revaklarda göçmenin görülebileceği söylenebilir.

Şekil 5.22. Kahramanmaraş-Elbistan (N-S) depremi yer değiştirmeler

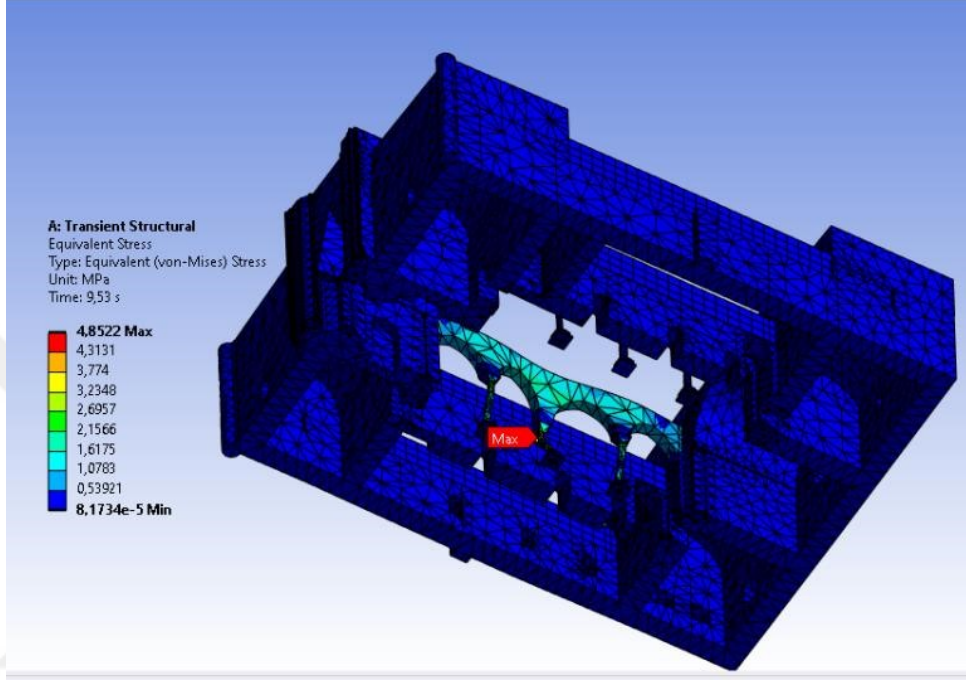
Doğu-Batı doğrultusundaki eşdeğer gerilmelerin dağılımı Şekil 5.23. de verilmiştir. Gerilmelerin revakların ön-arka duvarlarla mesnet bölümleri ile revakları taşıyan sütunların üst ve alt uçlarında yoğunlaştığı görülmektedir. Maksimum değer olan 4,8522 MPa değerine ise sol revağın ortasındaki sütun başında olduğu tespit edilmiştir.

Şekil 5.23. Kahramanmaraş-Elbistan (E-W) depremi eşdeğer gerilmeler

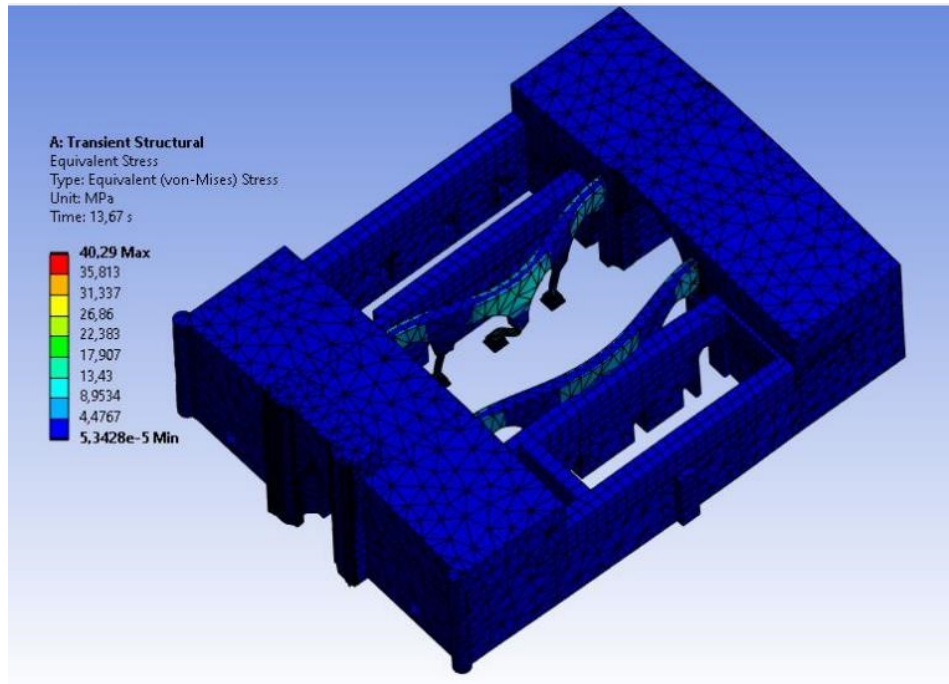
Şekil 5.24. Kahramanmaraş-Elbistan (N-S) depremi eşdeğer gerilmeler

Kuzey-Güney doğrultusundaki eşdeğer gerilmelerin dağılımı Şekil 5.24.'de verilmiştir. Gerilmeler revakların duvarlarla mesnet bölgeleri ile özellikle ortadaki kemerin ayaklarında yoğunlaştığı ve maksimum 40,29 MPa değerine ulaştığı görülmektedir.

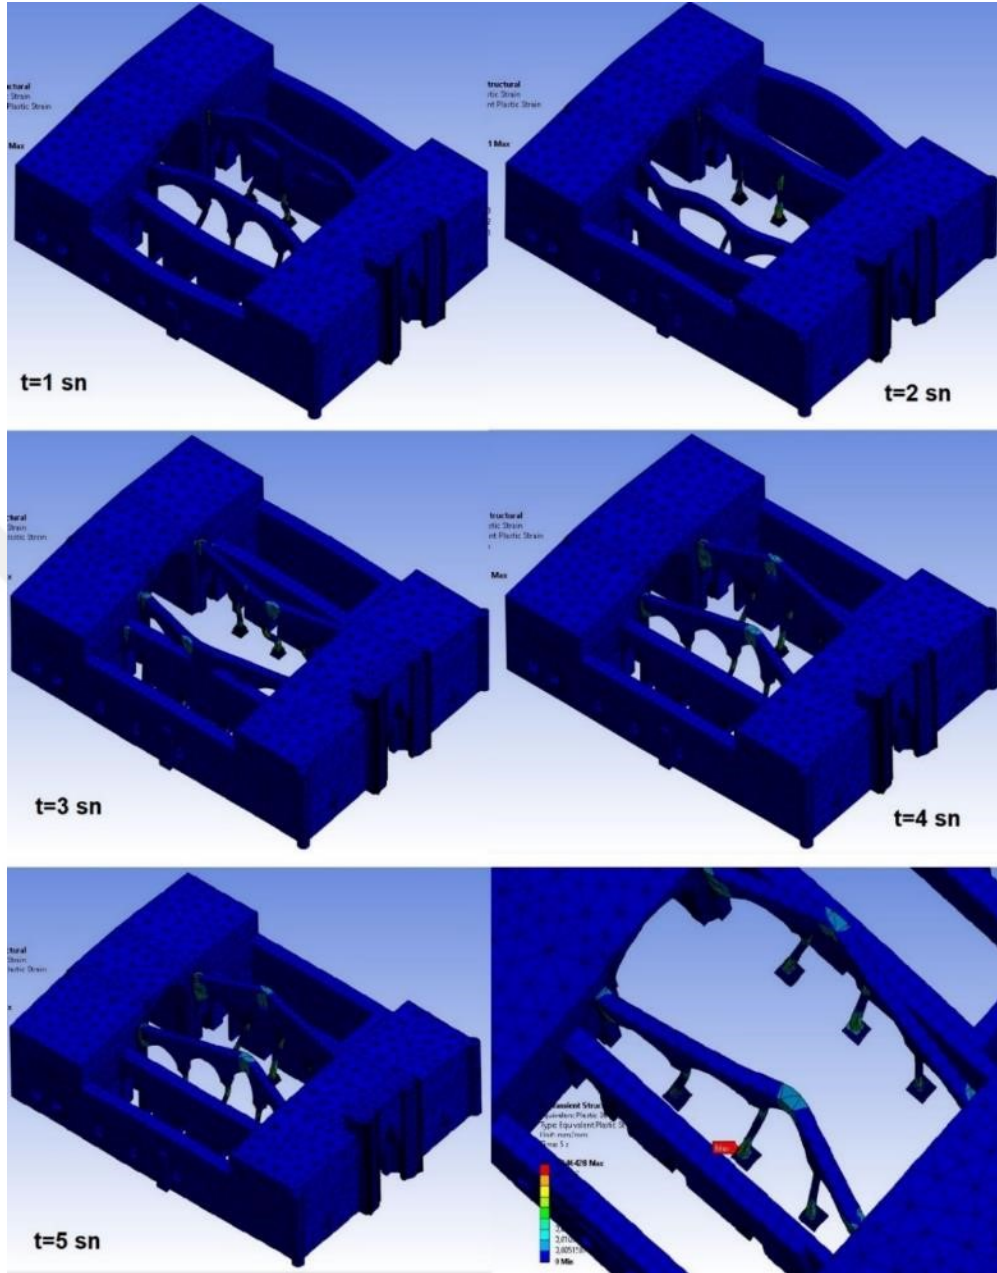
Kuzey-Güney doğrultusundaki plastik deformasyonların farklı zamanlardaki değerleri ve zaman içindeki yayılımı Şekil 5.56.'da verilmiştir. Bu doğrultudaki ilk çatlağın revakları taşıyan sütunların alt ve üst mesnet noktalarında oluştuğu ve 5. saniyede bu çatlakların yayıldığı ve revakların ön-arka duvarlarla mesnetlendiği noktalarda hasarların oluştuğu görülmekte, ilerleyen saniyelerde bu bölgelerdeki plastik deformasyonlar genişlemiş ve 3.saniyeden sonra revak orta kemerlerinde de hasarlar oluşmuş, 4.saniyede revak kemer açıklıklarındaki hasarlar yayılmış ve sütunların alt ve üst ucundaki çatlaklar ilerlemiş ve 5. Saniyede soldaki revağın orta

sütununun alt ucunda plastik deformasyon maksimum 0,046428 mm değerine ulaşmıştır.

Şekil 5.56. Erzincan Depremi (N-S) doğrusal olmayan analiz plastik deformasyonlar

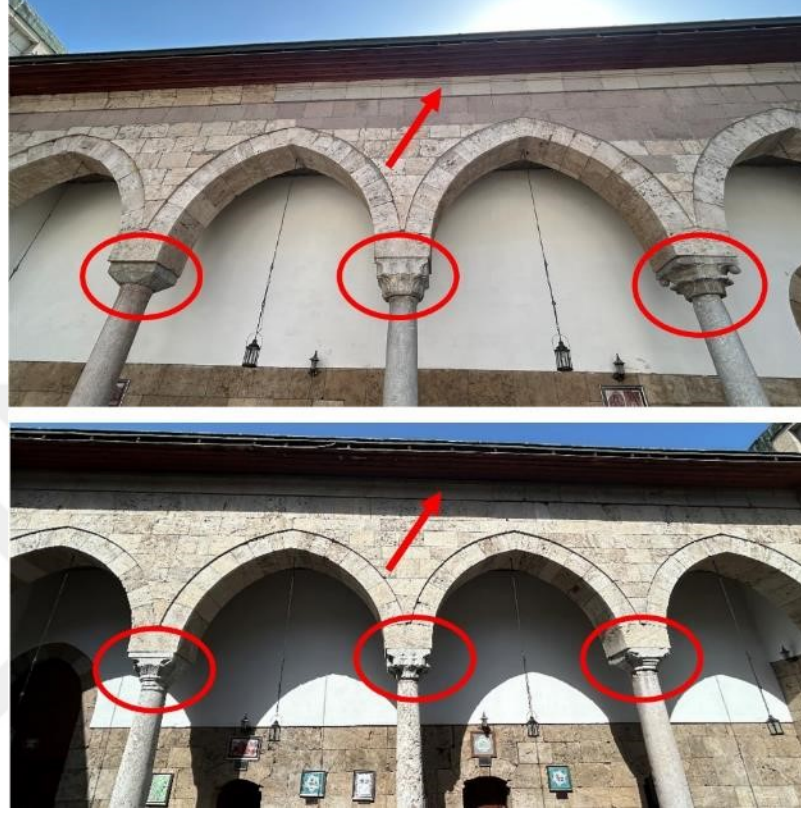
Şekil 5.58.de Revaklarda kullanılan sütunlar, sütun başları ve kaidelerinin hem boyutlarının hem de üsluplarının farklı olduğu görülmektedir. Bu da bazı malzemelerin devşirme olduğu düşüncesini oluşturmaktadır. Yapının simetrik yapısına rağmen bu elemanlardaki kesit değişimleri ve malzeme farklılıkları, mesnet noktalarındaki kuvvetlerin aktarımı açısından farklı gerilimlere sebep olmaktadır. Revak kemerlerinin üzengi noktalarında sütun başlarının geometrilerinin birbirlerinden farklı olmasından dolayı mesnet noktalarında derz boşalmaları ayrışmalar ve taşlarda parça kayıplarının olduğu gözlemlenmiştir. Aynı şekilde revak kemerlerinin üzerindeki duvarlarda kullanılan taşların farklı renklerde olması daha önce de revak duvarlarının bu kısımlarından hasar aldığını ve bu bölümlerdeki farklı taşlarla bütünleme yapıldığı anlaşılmaktadır. Kuzey-Güney doğrultusundaki

Şekil 5.58.Revaktaki sütun, sütun başlarının ve revak duvarındaki taşların farklı olması

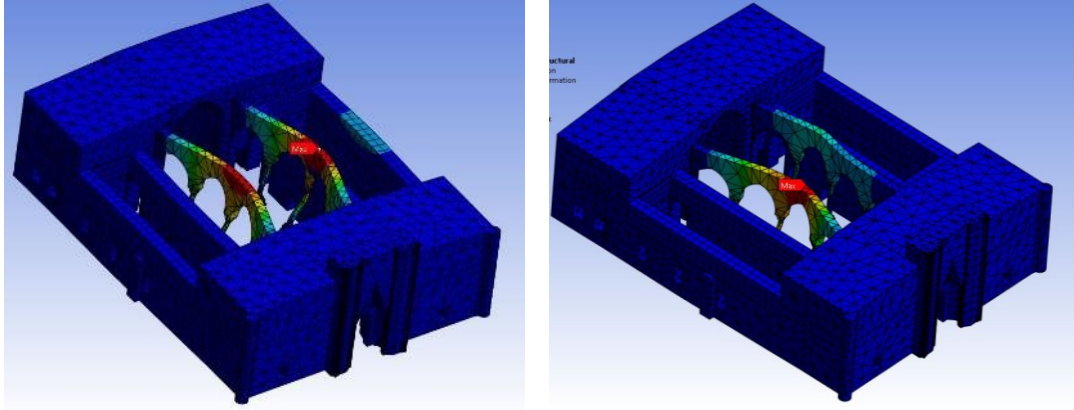
analizlerin çoğunda revak kemerlerinin üstündeki duvarın orta bölümlerinde gerilme ve deformasyonların yoğunlaştığı belirlenmiştir (Şekil 5.59.). Bulunan analiz sonuçlarıyla mevcut durumun (Şekil 5.58.) uyuşması analiz sonuçlarının doğruluğu ve güvenilirliğini artırmaktadır.

Şekil 5.59.Revaktarın orta bölümlerinde görülen deformasyonlar

Kuzey-Güney doğrultusundaki analizlerde sağdaki revağın orta sütunun alt ucunda ve revak kemerlerinin üstündeki duvarın orta bölümlerinde gerilmelerin yoğunlaştığı ve mevcut durumda da orta sütunun devşirme olduğu üzerindeki

yuvalardan anlaşılmaktadır ayrıca sütunun alt ucunda kaideyle mesnetlendiği noktalarda ezilme, kopma sonucu kesitin daraldığı, kaide ve sütun mesnet noktasındaki derzler döküldüğü için kuvvet aktarımının sürekliliğin bozulduğu ve kayma gerilmelerine karşı emniyetsiz olduğu Şekil 5.60.'da görülmektedir. Ayrıca Kuzey-Güney doğrultusundaki analizlerde, sağdaki revağın duvarının üst orta bölümlerinde yatay ötelenmenin fazla olduğu görülürken, mevcut durumda da revak duvarlarındaki farklı renkteki taşlardan bu bölümlerden daha önce de hasar aldığı ve onarıldığı anlaşılmaktadır.

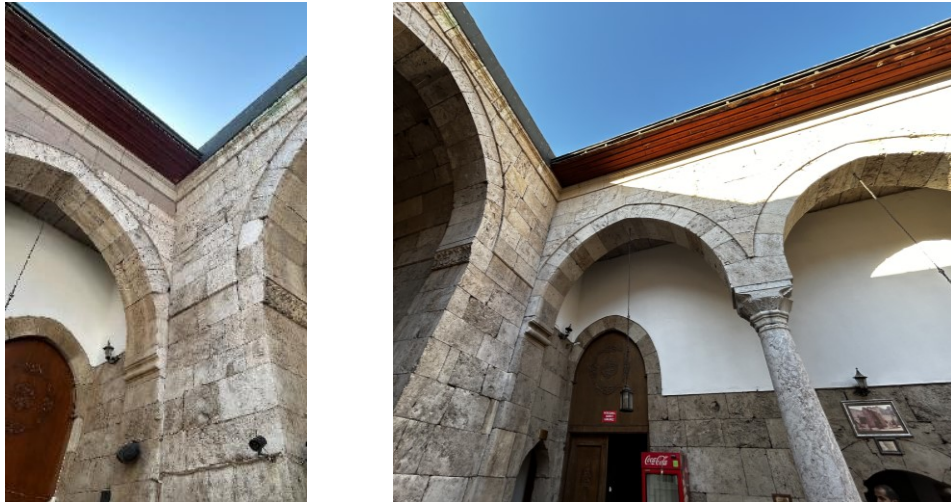
Bu tespitlere ek olarak analizlerde çıkan ve hasar görülen diğer bölgeler; pencere açıklıklarının çevresinde küçük çatlaklar ve derz açılmaları, giriş kapısının kemerinde ve üzerindeki kitabede çatlaklar, revakların mesnetlendiği duvarlarda derz açılmaları ve ayrışmalar görülürken ön cephe ile yan cephe duvarlarının birleşim bölgelerinde derz boşalmaları ve ayrışmalar olduğu görülmektedir (Şekil 5.62., Şekil 5.63. ve Şekil 5.64.)

Şekil 5.64. Revakların duvarlarla birleşim bölgelerindeki ayrışmalar
