**GELENEKSEL ISPARTA HAMAMLARI VE  
TARİHİ EĞİRDİR YEŞİL ADA HAMAMI'NIN  
KORUMA VE RESTORASYON KAPSAMINDA İNCELENMESİ**

**YÜKSEK LİSANS TEZİ  
MİMARLIK ANABİLİM DALI  
ISPARTA - 2014**

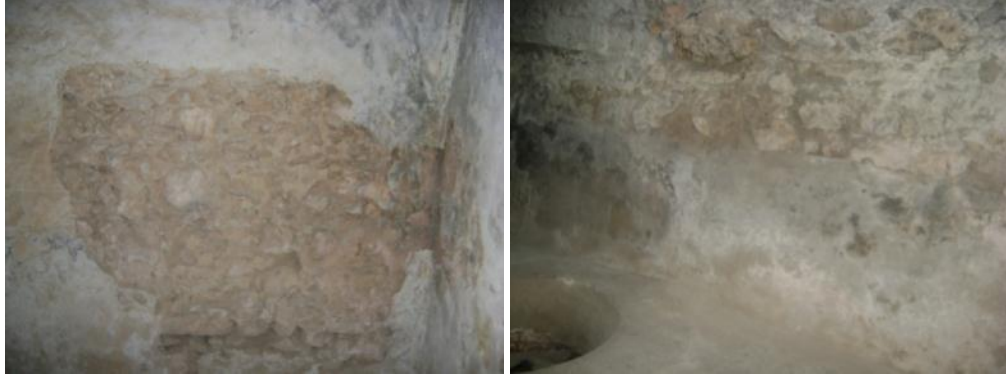
Hamamın duvarlarını oluşturan taşlar ve su deposu

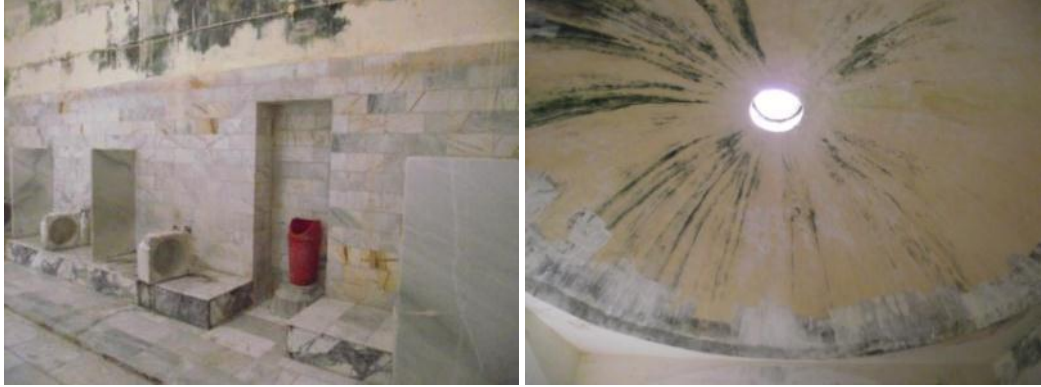
Hamamın sıcaklık bölümündeki özgün bölüme geçiş kapısı (duvar örülü) ve sıcaklık bölümü kubbesi

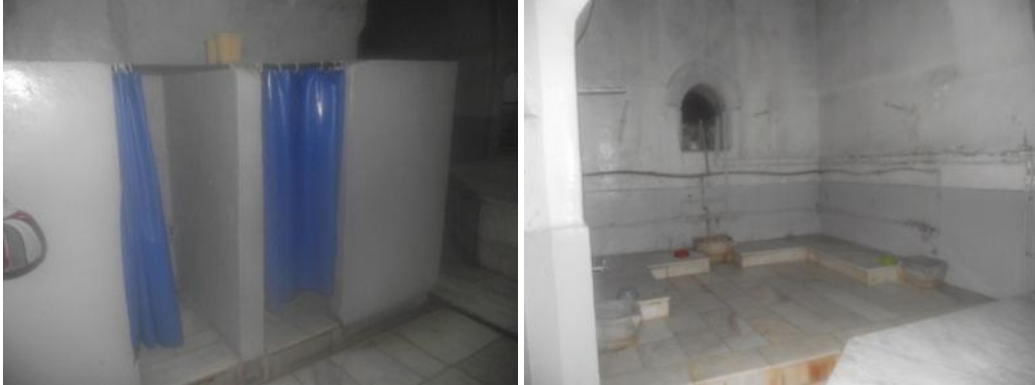
Hamamın sıcaklığındaki muhdes tıraşlıklar ve eyvan (erkekler bölümü)

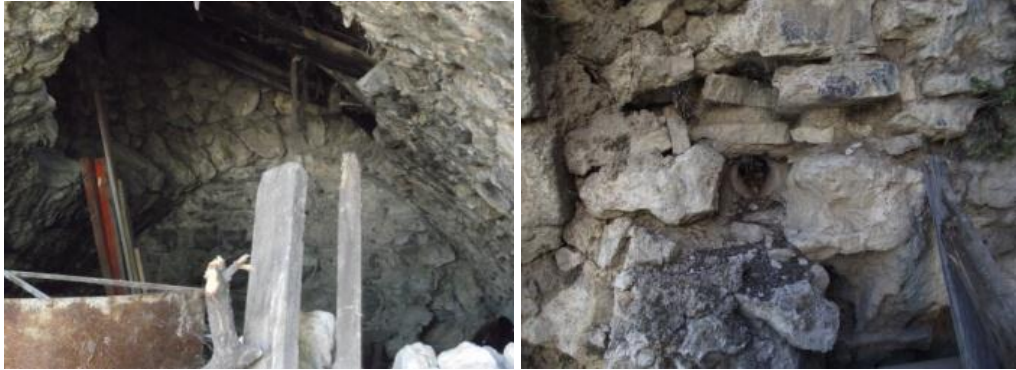
Kaleburnu hamamı kalıntısına ait üst örtü ve tesisat kalıntısı

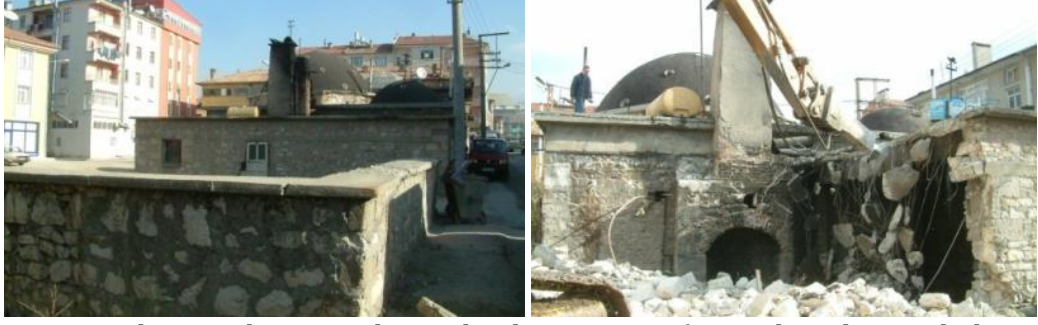
Hamamın batı cephesi ve yıkımından bir görüntü (Kaynak: Yalvaç Belediyesi arşivi)

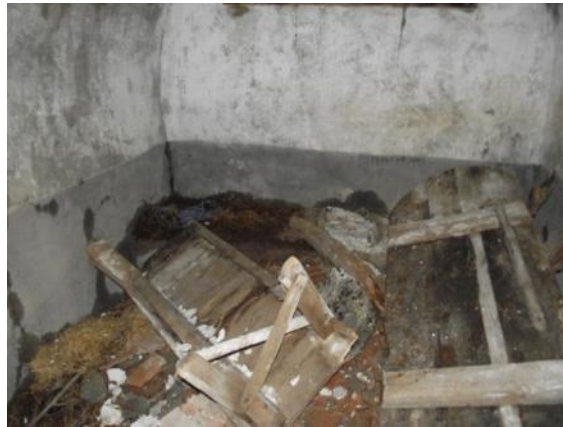
Sıcaklığın kuzey duvarında M3 ve M4 nolu halvet mekânlarına geçişi sağlayan kemerli kapılar vardır. Bu kapılar sıcaklığa girişi sağlayan kapı ile yaklaşık aynı ölçülerindedir. Bu kapılarda içeri doğru yaklaşık 10 cm. lik nişler yapmaktadır. Bu kemerli kapılardan sadece M4 nolu halvet kapısına ait ahşap doğrama özgün haliyle kalmış, ancak bu doğrama da zamanla çürümüştür. M3 nolu mekana ait kapı doğraması sökülümüştür (Şekil 7.17).

Şekil 7.17. Yeşil Ada Hamamı'nın sıcaklık bölümündeki üzeri çöp yığını dolu, batı duvarı sekisi

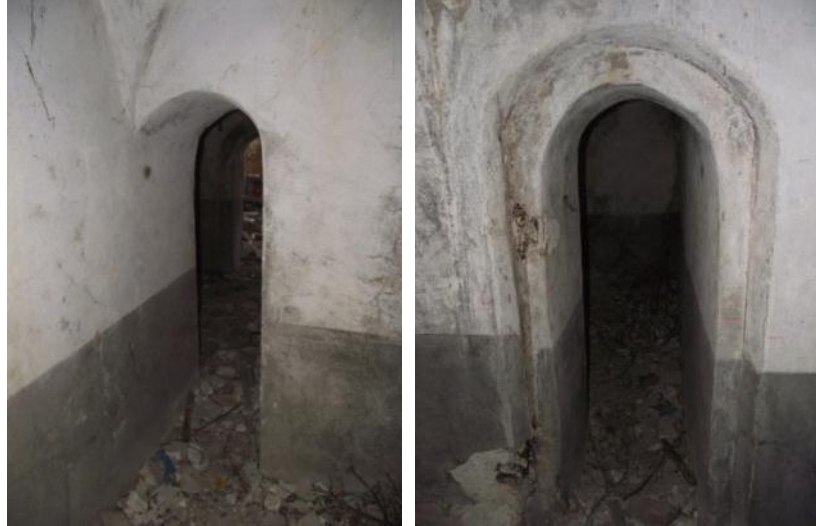
Şekil 7.19. Yeşil Ada Hamamı'nın M3 nolu halvet mekanına ait kapının halvetten ve sıcaklıktan görünümü

M2 sıcaklığına, tuvalete ve tıraşlığa ait özgün kapılar günümüze ulaşamamıştır. M3 nolu halvete ait kapı ise sökülerek, sıcaklık bölümünün sekisi üzerine atılmıştır. M4 mekanına ait özgün kapı çürümüştür. M3 ve M4 nolu halvetlerde yer alan özgün kurnalarda aşınma, kararma ve kirlenme vardır. Ayrıca muslukları sökülüştür. M2 nolu sıcaklık bölümüne ait sekiler zamanla aşınmış, kararmış, rutubete maruz kalmış, hatalı onarımlar ile boyanmış ve çöpler nedeniyle kirlenmiştir. Su kuyusu beton ile kaplanmıştır. M3 nolu halvete giriş kapısının binadan ayrılması ile birlikte birleşim yerinde korozyon gözlemlenmiştir.

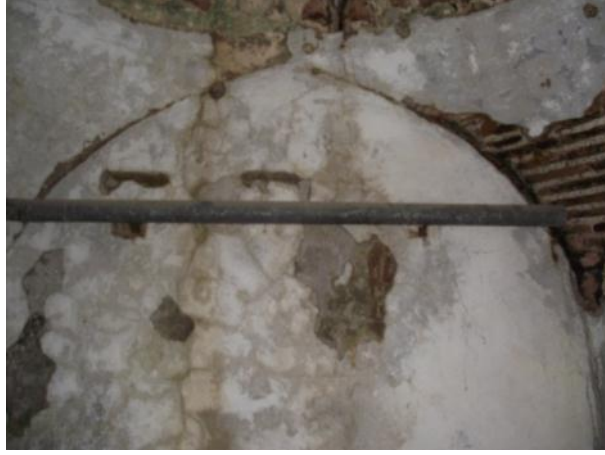
Bu halvetin kuzey duvarında özgün bir mermer kurna vardır. Bu kurnanın üstünde, pandantiflerin görüntüsünü bozan bir su borusu geçmektedir (Şekil 7.20).

Şekil 7.20. Yeşil Ada Hamamı'nın M3 nolu halvet mekanının kuzey duvarında yer alan su borusu

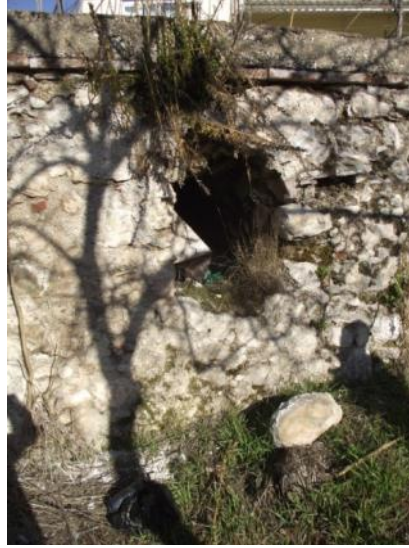
Bu bölüm hamamın kuzeybatı köşesinde yer almaktadır. Bu mekanın dış duvarları ve üst örtüsü oldukça yıpranmıştır. Soğuk su deposu içten yaklaşık olarak 2.40 x 2.00 m. ölçülerindedir. Soğuk su deposu beşik tonoz ile örtülüdür.

Şekil 7.23. Yeşil Ada Hamamı'nın M5 nolu soğuk su deposuna açılan boşluk

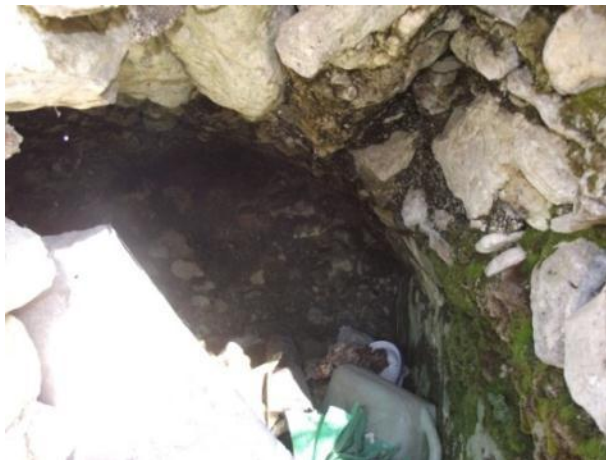
Bu mekana doğrudan giriş yoktur. Sadece hamamın bahçesinde yer alan su kuyusu ile bağlantıyı sağlayan bir açıklık vardır. Bu açıklık deponun batı duvarında yer almaktadır. Ölçüleri yaklaşık olarak 50 x 70 cm. olan bu açıklığın kapağı sökülmüştür. Bu nedenle tahrip olmuştur (Şekil 7.24).

Şekil 7.24. Yeşil Ada Hamamı'nın içi çöp dolu M5 nolu soğuk su deposu

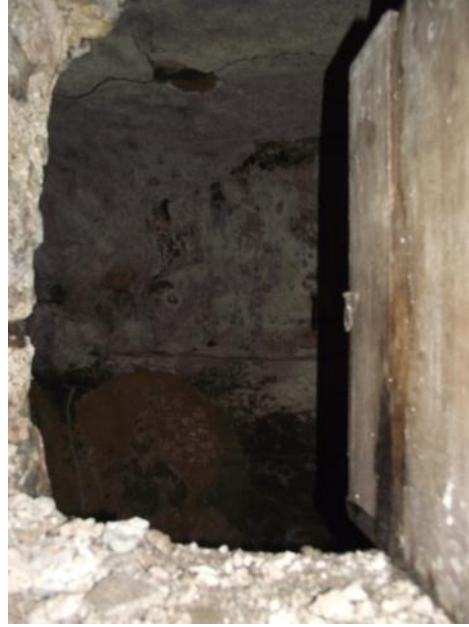
Bu mekana doğrudan giriş yoktur. Soğuk su deposu ile bağlantısı olduğu bilinmekle birlikte, bu bağlantı depoya girilemediği için görülememiştir. Ayrıca deponun M4 nolu halvet bölümünden kemerli bir buhar penceresi ile bağlantısı vardır. Günümüzde çeşitli çöp ve atık malzeme ile dolmuştur (Şekil 7.25).

Şekil 7.25. Yeşil Ada Hamamı'nın M4 nolu halvetindeki buhar penceresinden M6 nolu sıcak su deposunun görünümü

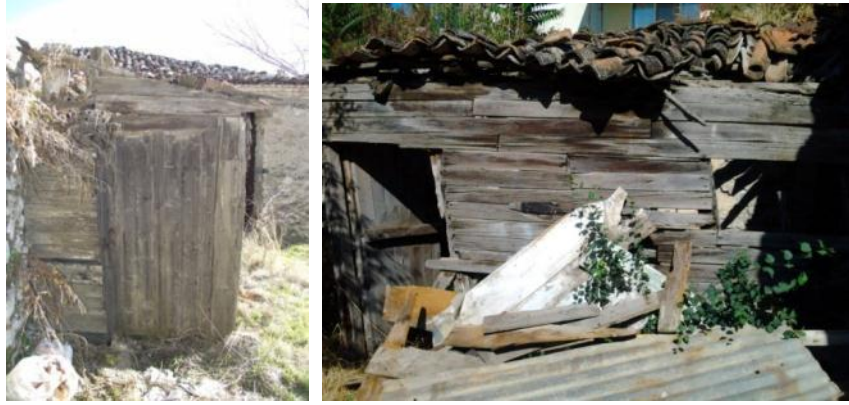
Bu bölüm su kuyusunun tulumbasını koymak amacıyla sonradan yapılmıştır. 1.60 x 3.20 ölçülerindeki dikdörtgen formlu yapılan ahşap depo, çok yıpranmış durumdadır. Hamamın soyunmalık bölümüne girişi sağlayan kapının doğusunda bulunan deponun kuzey ve batısı ahşap malzemeden, güney ve doğu duvarları ise hamamın beden duvarlarından oluşmaktadır. Kuzey duvarında

giriş kapısı mevcutken batı duvarında çok yıpranmış ve zamanla malzeme kaybına uğramış ahşap kayıtlardan oluşmaktadır. Giriş kapısı 80 cm x 170 cm. ölçülerindedir. Bu niteliksiz ekin alaturka kiremit kaplı, üst örtüsü de çökmüştür (Şekil 7.26).

Şekil 7.26. Yeşil Ada Hamamı'nın M7 nolu deposu

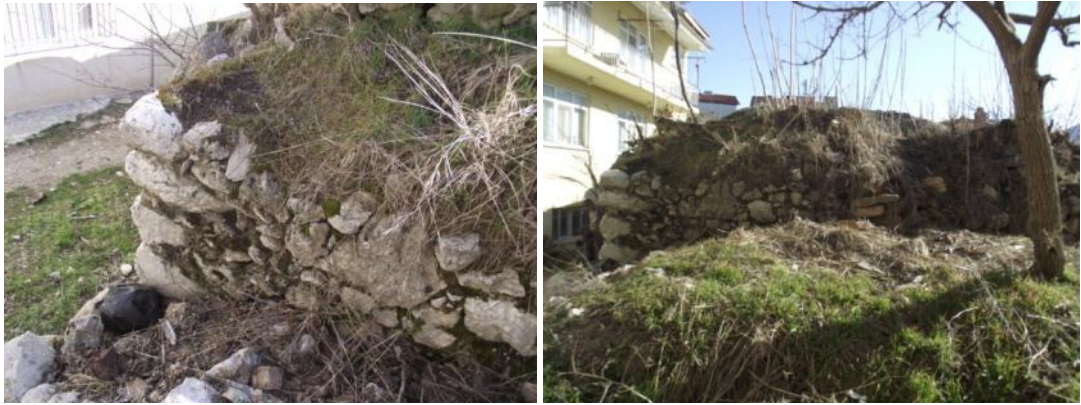
Hamamın kuzey cephesinde Merci Otel’e bitişiktir. Külhana ve muhdes birimlere ait kısımlar olmak üzere iki bölümde incelenebilir. Külhana ait kısım çevreden atılan moloz yığınları nedeniyle, üst örtüsünün bir kısmını kaybetmiş ve yabani bitkiler içinde kalmıştır. Ocak kemeri çalışma sırasında kazılmış bir kısmı ortaya çıkarılmıştır. Yaklaşık 1.70 cm. lik çapı olan ocak kemeri içe doğru bir niş daha yapmıştır. Ancak zamanla iç kısımdaki nişin içi hatalı onarımlar nedeniyle doldurulmuştur. Ocak kemerinin yaklaşık 10 cm. yüksekliđinde ahşap bir hatıl vardır (Şekil 7.33) (Şekil 7.34) (Şekil 7.35).

Şekil 7.34. Yeşil Ada Hamamı'nın küllhan kısmına ait kuzey cephesi (moloz yığını kaldırılmadan önce)

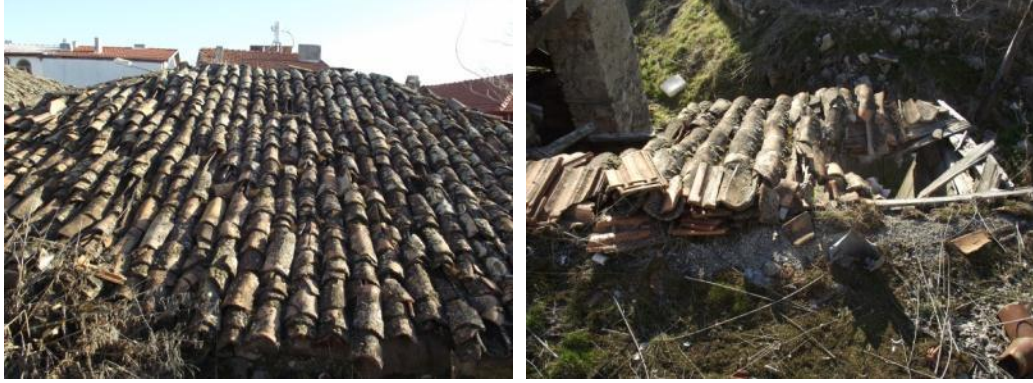
Şekil 7.39. Yeşil Ada Hamamı'nın soyunmalık ve M7 nolu depo bölümlerine ait üst örtü

Su kuyusu pompasını koymak için inşa edilen ahşap depo (M7 mekanı) muhdestir ve ahşap depoya ait kayıtlar oldukça yıpranmıştır.

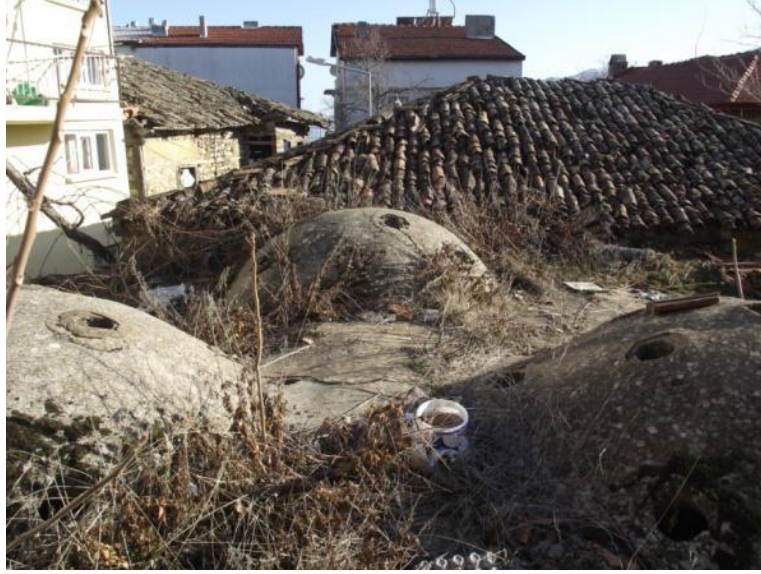
örtüye ait 8 adet 18 cm. çapında tüteklik tespit edilmiştir. Ancak bu tütekliklerin hepsi tıkalıdır (Şekil 7.41) (Şekil 7.42) (Şekil 7.43).

Şekil 7.41. Yeşil Ada Hamamı'nın sıcaklık ve halvet bölümlerine ait kubbelerin üstten görünümü

Şekil 7.42. Yeşil Ada Hamamı'nın sıcaklık ve halvetlerine ait kubbeler

Sıcaklık, halvetler ve su depolarına ait kütleyi örten üst örtüye beton bir tabaka dökülmüştür. Özgün malzeme ile sonradan eklenen beton uyuşmamış arada ayrılmalara neden olmuştur. Soyunmalık bölümünün duvarlarına beton hatıl yapılmıştır. Alaturka kiremitleri yıpranmış olan çatı su sızdırmaktadır. Ayrıca çatı su sızdırmaktadır. Ilıklık ve külhan bölümlerine ait üst örtüler beden duvarları ile birlikte yıkılmıştır.

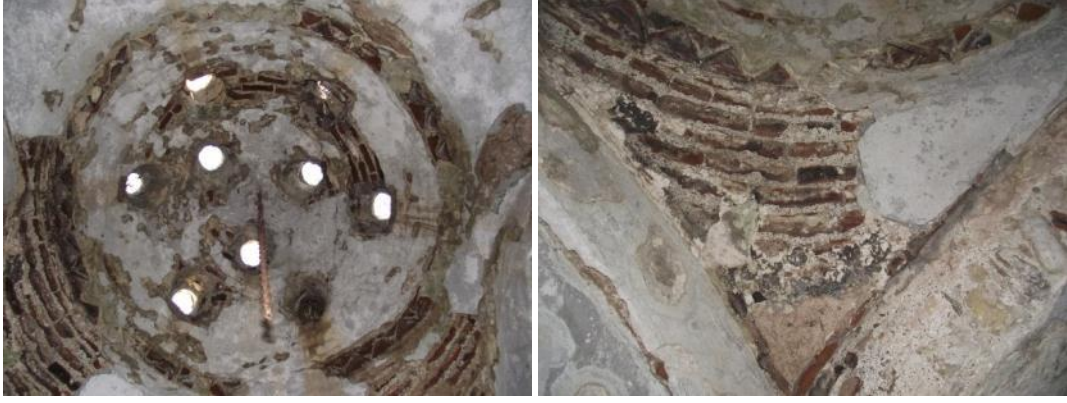
Şekil 7.47. Yeşil Ada Hamamı'nın sıcaklık bölümüne ait kubbe ve kubbeyi taşıyan pendentif

ve malzeme kaybı görülmüştür. M2 nolu sıcaklık bölümüne ait kubbede lamba asmak için demir bir zincir monte edilmiştir. Bu zincir korozyona neden olmuştur.

M2 nolu sıcaklık bölümünde kubbenin bulunduğu orta bölümde ve tonozların bulunduğu yan kısımlara ait duvarlarda ve üst örtüde çatlaklar oluşmuş, yosunlaşma, rutubet, akma, kararma, sıva dökülmesi ve derz boşalması görülmektedir.

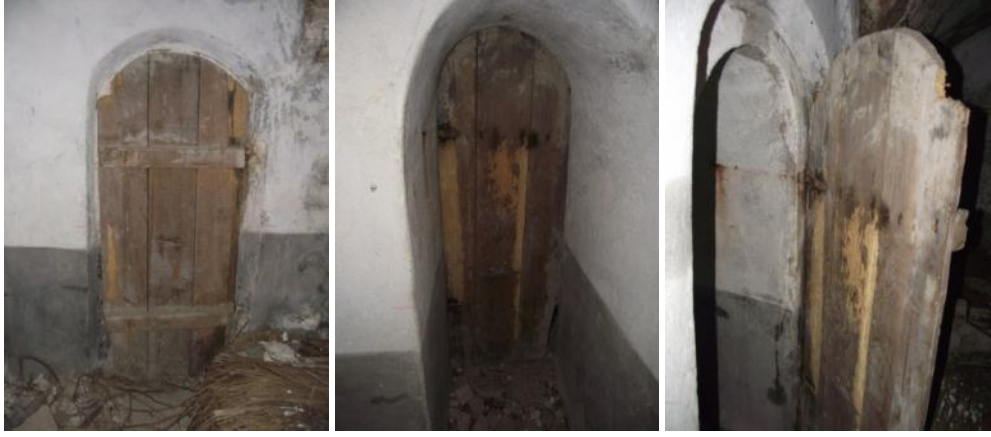
Şekil 7.51. Yeşil Ada Hamamı'nın M4 nolu halvete ait özgün kapının sıcaklıktan ve halvetten görünümü
