**İZMİT AKMEŞE DEĞİRMENİ'NİN MİMARİ ANALİZİ VE**  
**KORUMA ÖNERİLERİ**

**AYNUR AKÇAKAYA VAROL**  
**YÜKSEK LİSANS TEZİ**  
**MİMARLIK ANABİLİM DALI**

**GEBZE**  
**2019**

**ARCHITECTURAL ANALYSIS OF İZMİT**  
**AKMEŞE WATERMILL AND**  
**PRESERVATION PROPOSALS**

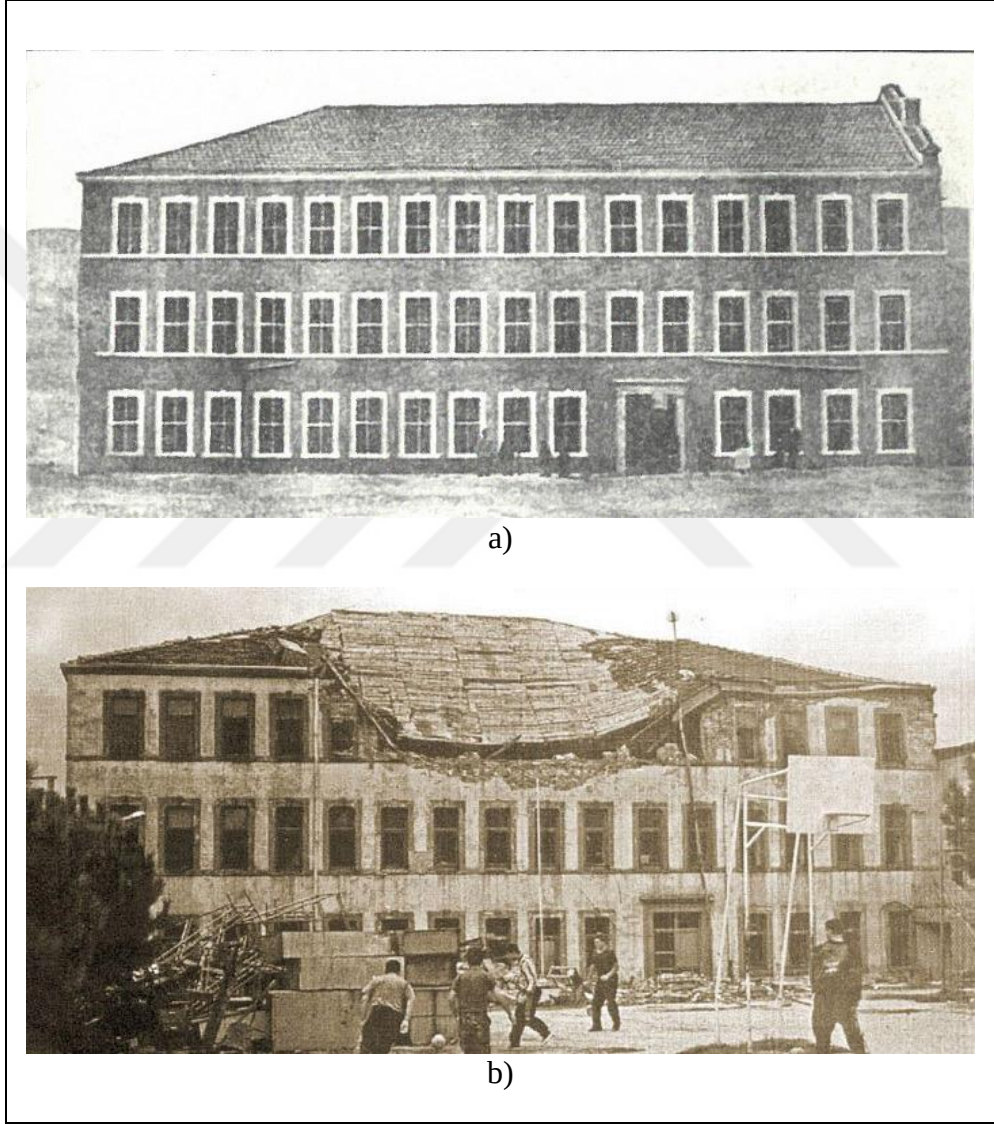
onarımı mümkün olmadığından yıkılmıştır. Kilisenin kalan üç duvarına ise bir duvar daha ilave edilerek yöre halkının cami ihtiyacı karşılanmış ve 1994'te yeni cami yapılarına kadar eski cami işlevini sürdürmüştür [İpek, 2004]. Böcekhanesi ise uzun yıllar okul olarak kullanıldıktan sonra 17 Ağustos 1999'daki depremde zarar görmesinden dolayı yıkılıp, yerine yeni ilkokul binası inşa edilmiştir (Şekil 2.8) [Aygil ve Özkan, 2012].

Şekil 2.8: a) Manastıra ait böcekhanenin ilk hali, b) 17 Ağustos 1999 depremi sonrası böcekhanenin hali.

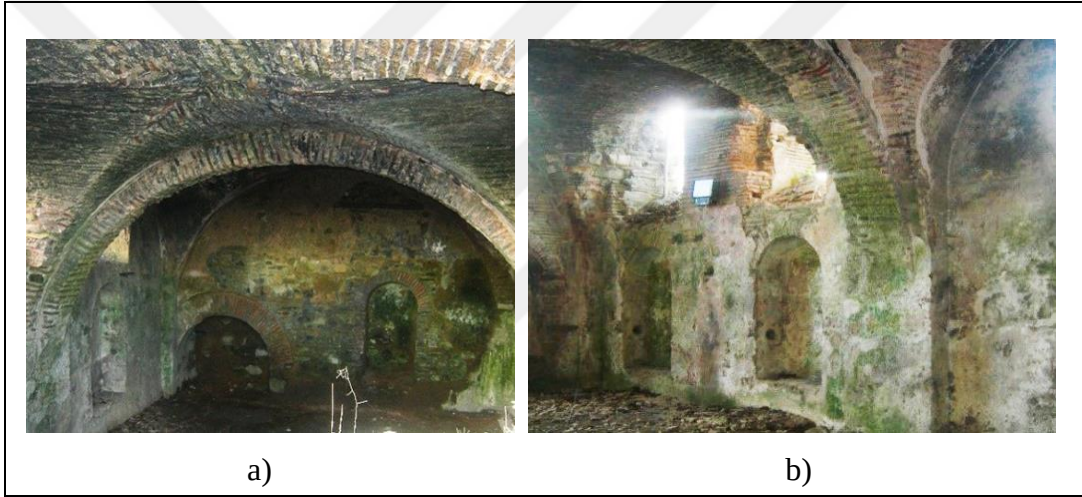
Şekil 2.9: a) Matbaanın tuğla örgülü çapraz tonoz çatısı (2018), b) Matbaanın beden duvarları (2018).

Yapı, yeni yapılan okul binasının istinat duvarı olarak kullanılması nedeniyle toprak kayması ve zemin suları gibi tehditlerle karşı karşıya kalmaktadır. Ayrıca tüm çatı yüzeyi toprakla örtülmüş, çatı yüzeyinde bulunan yoğun bitkilenmeden dolayı zarar görmektedir.

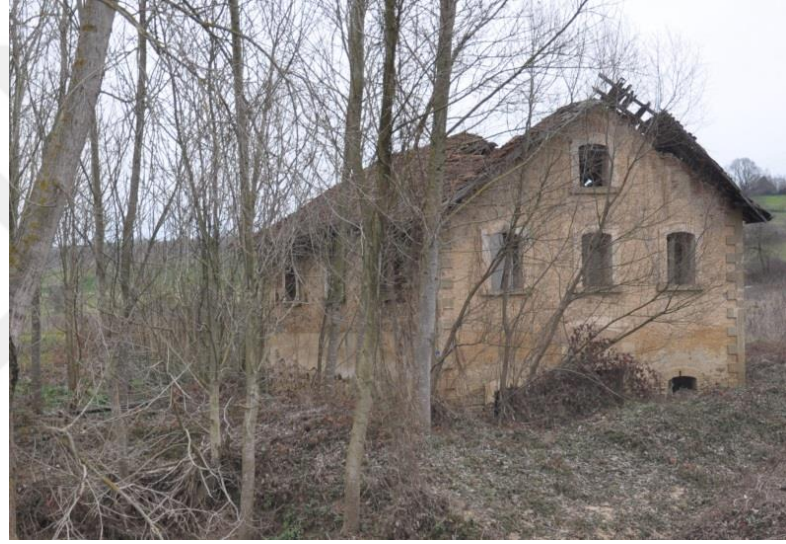
Şekil 2.15: a) Değirmenin 1911 yılı öncesi durumu, b) Değirmenin 2018 yılındaki durumu.

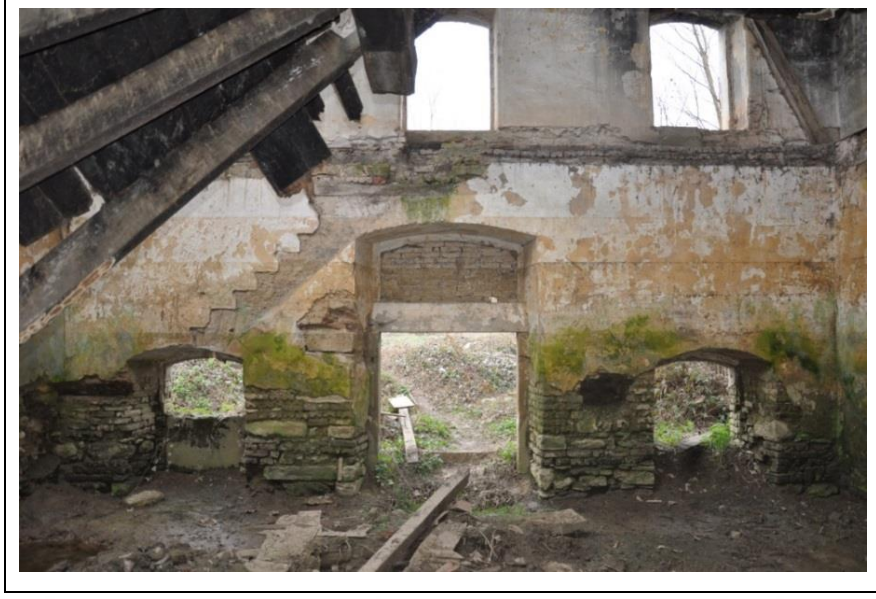
Giriş kapısının her iki tarafına simetrik olarak yerleştirilen iki adet pencere bulunmaktadır. ZP1 nolu pencerenin boyutları 0.93x1.17 m, ZP2 nolu pencere ise 0.95x1.18 m boyutlarındadır. Ahşap doğramaları yerinde mevcut olmayan pencerelerin, yaklaşık 50 cm yüksekliğinde betonla sonradan kapatıldığı görülmüştür. Ayrıca kapı üstünde yer alan pencerenin de harman tuğlasıyla kapatıldığı gözlemlenmiştir. Mekânın güney duvarında yapı içi sirkülasyonu sağlayan fakat günümüze ulaşmamış sadece duvarda bulunan merdiven izlerine rastlanmaktadır (Bkz. A-A Kesiti). Zemin kat tavan döşemesinin ahşap olması ve birleşim detayı nedeniyle merdivenin ahşap olduğu düşünülmektedir (Şekil 4.7).

Şekil 4.7: Z-01 nolu mekânın güney duvarındaki ana giriş kapısı ve merdiven izi (2018).

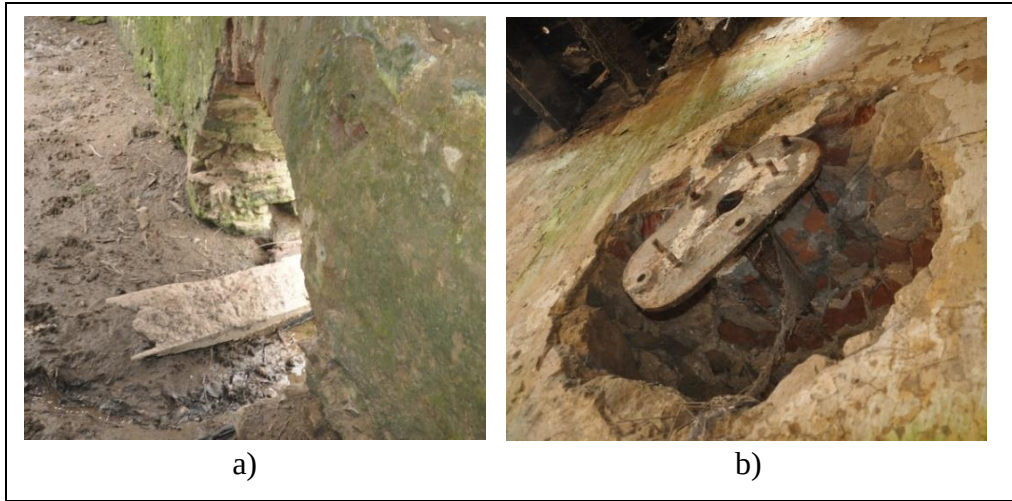
Batı duvarında 1.35x0.81 m boyutlarında kemer tepe noktası yüksekliği 1.06 m olan pencere niteliği taşımayan boşluk bulunmaktadır. Mekân içindeki diğer pencere boyutları bakımından farklı olan boşluğun su çarkına ait yatay milin geçtiği açıklık olduğu düşünülmektedir. Ayrıca bu duvarda yapının mimari özelliğini etkileyen su çarkı sisteminde kullanıldığı düşünülen metal kol yuvası bulunmaktadır (Şekil 4.8).

Şekil 4.8: a) Z-01 batı duvarındaki açıklık, b) Su çarkında kullanılan metal kol yuvası (2018).

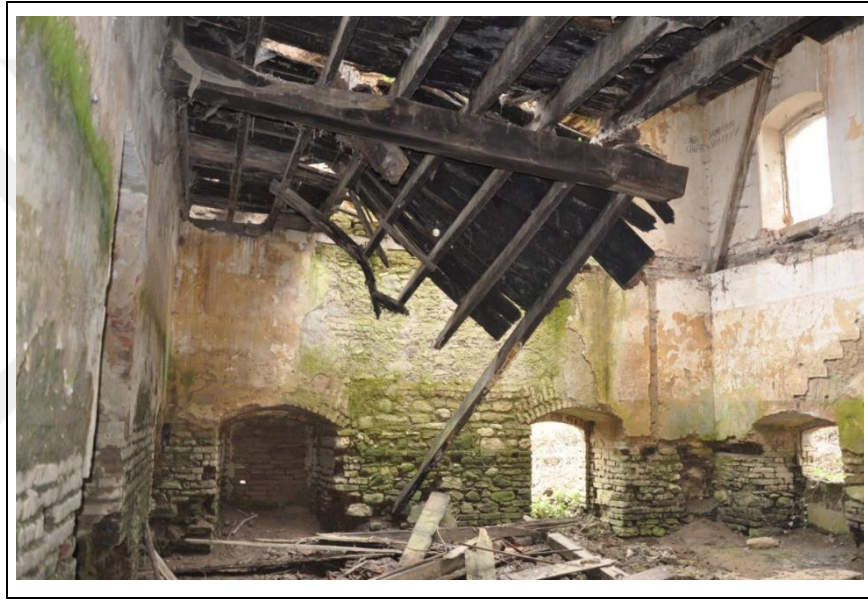
Mekânda en çok zarar gören doğu duvarında, 2 adet basık kemerli benzer niteliklerde pencere boşlukları vardır. ZP3 penceresi 0.95x1.04 m boyutlarında, ZP4 penceresi 0.95x0.99 m ölçülerindedir. Her iki pencerenin çevresi ve pervaz kenarındaki kireç esaslı sıvayla boya dökülmüştür. Bu nedenle pencere boşluklarındaki kemerlere ait tuğlaların dizilimi net şekilde görülmektedir. Z-01 mekanının doğu duvarında bulunan pencerelerde doğramalar yerinde mevcut değildir ve ZP4 penceresi harman tuğlasıyla kapatılmıştır. Yapının zemin katında yer alan diğer pencerelerle birlikte dereden taşınan alüvyon, pencerelerin büyük bir bölümünün ve taş denizliklerin gömülü kalmasına neden olmuştur (Şekil 4.9).

Şekil 4.9: Z-01 nolu mekânının doğu duvarı (2018).

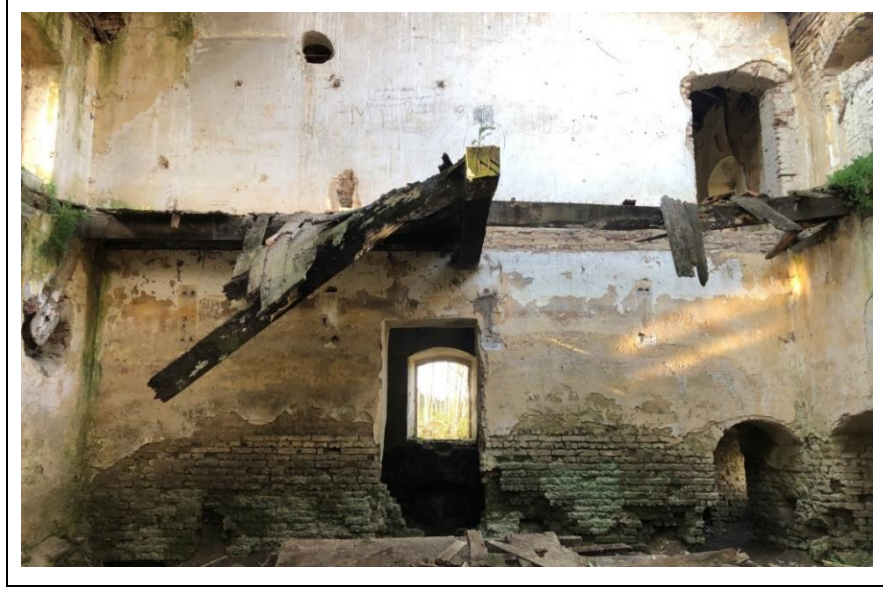
Kare plana yakın olan mekânın tavanı ahşaptır. Birinci katın ahşap döşeme kirişleri ve döşeme kaplaması tavan olarak kullanılmaktadır. Tavan, çöken çatının etkisiyle dış hava koşullarına maruz kalarak yıkılmıştır. Sadece Z-01 mahalinin kuzey duvarında olan kısmı ayakta kalmış, o kısımda tehlike oluşturmaktadır. Kuzey duvarında Z-02 mekânına giriş amacıyla kullanılan 1.10x 1.43 m boyutlarında kapı boşluğu vardır. Sıva dökülmeleri ve tuğla kayıpları bulunan kapıda, kapı kasasına ya da kanadına rastlanmamıştır. Fakat mevcut sıvalar incelendiğinde düzgün işçiliğin hâkim olması özgün halinde geçiş boşluğu olarak kullanıldığı ihtimalini düşündürmektedir. Ayrıca bu duvarda mimari niteliği anlaşılamayan 1.03x1.00 m boyutlarında kemerli duvar boşluğu bulunmaktadır (Şekil 4.10).

Şekil 4.10: Z-01 nolu mekânının kuzey duvarı (2018).

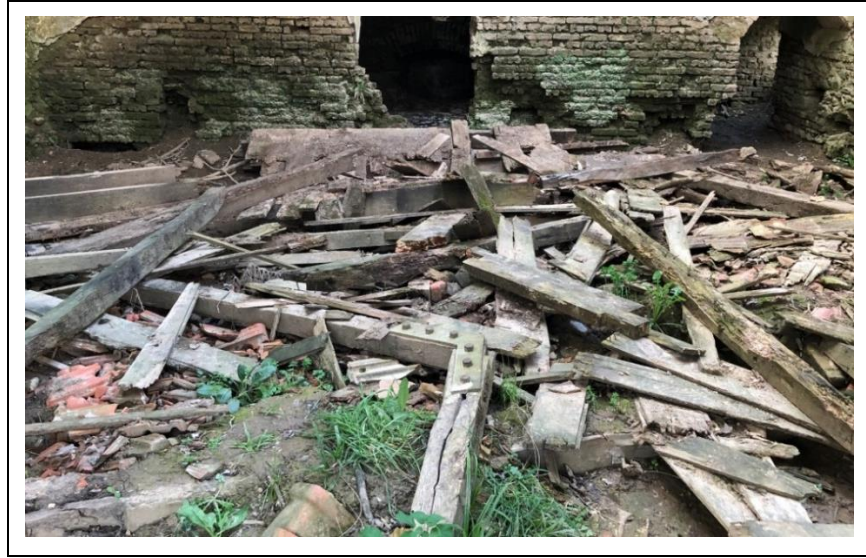
-0.10 m kotundaki mekânın döşeme kaplaması yoktur. Budaklar Deresi'nden taşan suyun değirmene ulaşması, özgün halinde sıkıştırılmış toprak olduğu düşünülen zemini balçık çamur haline getirmiştir. Zemin, çöken çatı ahşap konstrüksiyonu ve kaplama malzemesi marsilya tipi kiremiti yığınları sonucu görünmez durumdadır.

Şekil 4.11: Z-01 nolu mekân zeminindeki çöken ahşap çatı malzemeleri (2018).

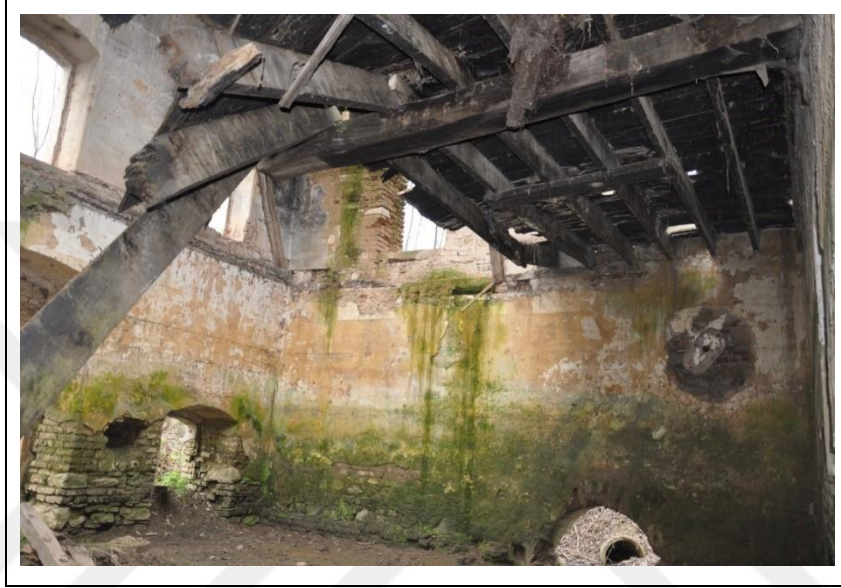
Mekandaki duvarlar incelendiğinde bazı duvarlardaki sıvaların belirli seviyede, bazılarının ise tüm sıvalarının döküldüğü görülmektedir. Çoğu duvarda rutubete bağlı biyolojik bozulma nedeniyle duvar rengi dahi ayırt edilememektedir. Birinci kat döşemesi çökmesi sonucu taşıyıcı kirişlerin ortaya çıktığı ve beden duvarlarındaki derz harçlarının yoğun yağışlar sonrası aşındığı gözlemlenmiştir (Şekil 4.12).

Şekil 4.12: Z-01 nolu mekânında batı duvarı (2018).

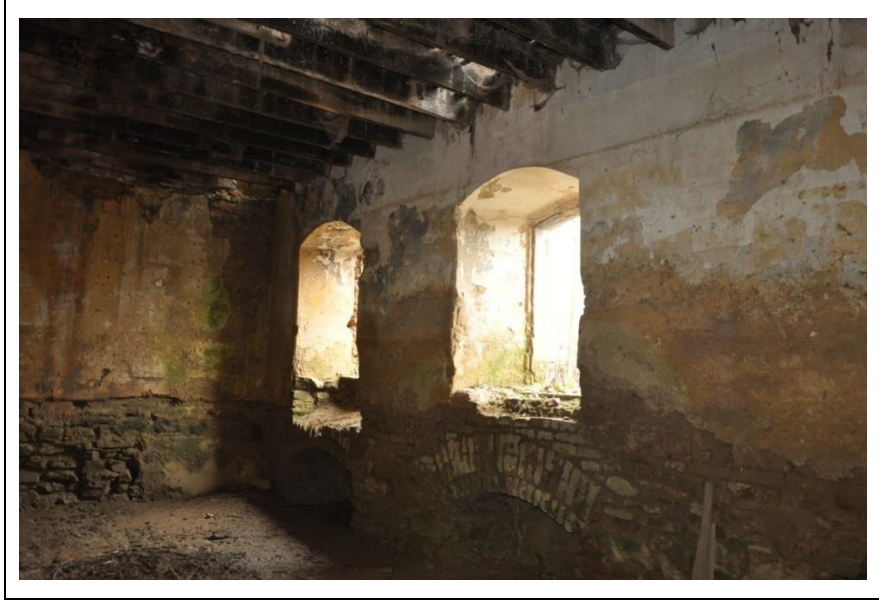
Z-01 mekânının kuzeyinde kalan kapı boşluğuyla Z-02 mekânına ulaşılmaktadır. Yaklaşık 3.85x7.85 m boyutlarında dikdörtgen planlı olan odanın alanı 30.05 m<sup>2</sup> olup, tavan yüksekliği 3.35 m'dir. Mekâna giriş, güney yönünden sağlanmaktadır. Z-02 mekânının kuzeyinde üst üste yerleştirilen dört ve doğu yönünde bir pencere olup, güney yönündeyse geçiş boşluğu olduğu düşünülen kemerli duvar boşluğu bulunmaktadır. Kuzeyinde kalan pencerelerin boyutları üst iki pencerelerde 0.93x1.42 m, alt iki ZP6 pencerelerinde ise 0.95x0.93 m'dir. Alt ZP6 pencere boşlukları taş, kiremit ve beton malzemelerle kapatılıp pencere nişi oluşturulmuştur. Ayrıca pencerelerin kemerlerine ait kireç esaslı sıva tamamıyla dökülmüştür. Bu duvardaki alt pencerelere oranla gömülü kalmayan üst pencerelerden batı tarafındakinin taş denizliği yerinde mevcut değildir. Her iki üst pencere denizliklerinin oturduğu duvar zarar görmüş ve tuğla kayıpları bulunmaktadır (Şekil 4.13).

Şekil 4.13: Z-02 nolu mekânının kuzey duvarı (2018).

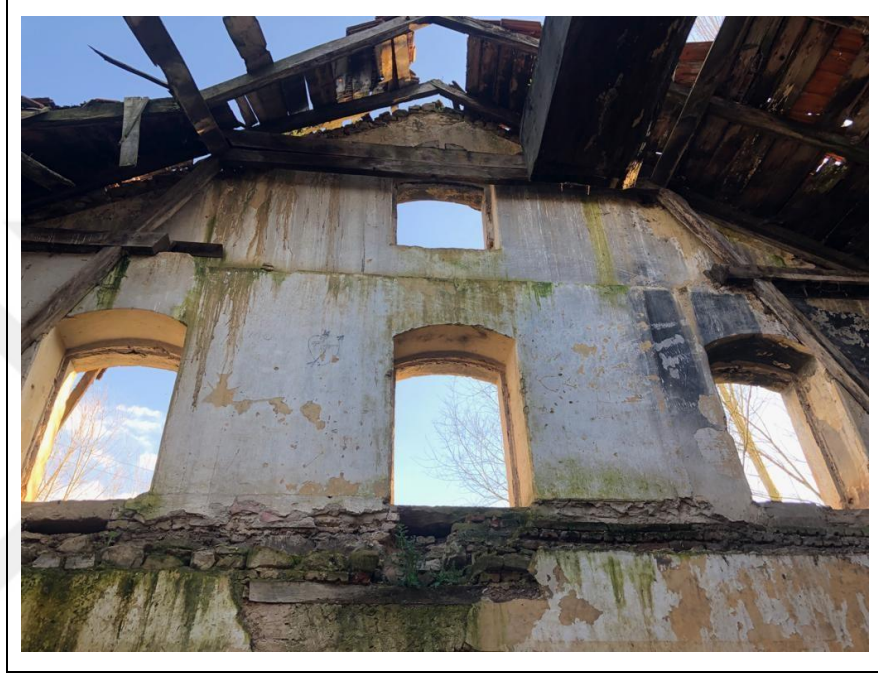
Şekil 4.16: 1-01 nolu mekânın güney duvarı (2018).

Binada en çok ışık alan 1-01 nolu mekandır. Toplamda 8 adet basık kemerli pencere bulunan mekânda; 4 adeti güney duvarında, 2 adeti batı duvarında, diğer 2 adeti ise doğu duvarındadır. Güney duvarında bulunan pencerelerin 3 adeti döşeme kotundan 24 cm yukarıda, 1 adeti ise döşeme kotundan 2.76 m yukarıda yer almaktadır. Aynı özellikleri taşıyan IP1 pencereleri 0.92x1.42 m boyutlarında, 6.32 m kotundaki kalkın duvar penceresi ise 0.92x1.19 m ölçülerindedir. Pencerelerdeki ahşap doğramalar günümüze ulaşmamıştır. Fakat taş denizlikler özgün durumlarını koruyarak günümüze kadar gelmiştir. Mekânın güney duvarındaki IP1 pencerelerinden batı yönünde bulunan pencere denizliğinin iç tarafında parça kayıpları gözlemlenmiştir (Şekil 4.16).

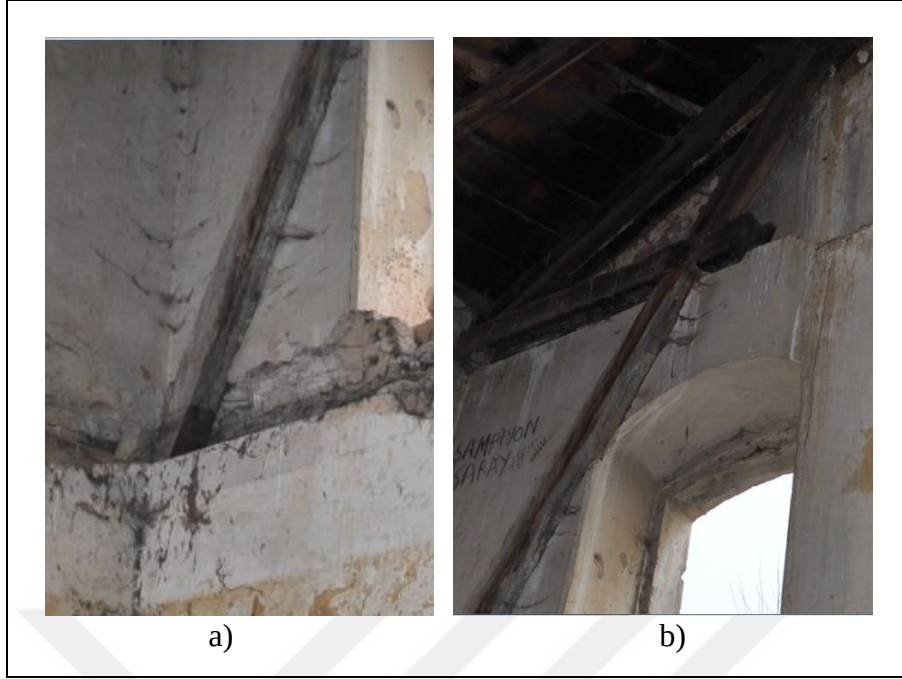
1-01 mekânına zemin kat Z-01 nolu mekânda sadece duvardaki izleri bulunan merdiven yardımıyla ulaşıldığı düşünülmektedir. Merdivenin çıkış noktası mahalin güney duvarında sonlanmaktadır. Kattaki güney duvarı kalınlığı zemin kattaki duvara göre 12 cm geri çekilerek yapılmış ve çatı yanlama destekleri duvara bindirilmiştir (Bkz. B-B Kesiti). Bu kademelenme gergi ahşap kirişi içinde yapılarak 6.03 m kotunda duvar 8 cm daha geri çekilmiştir. Ayrıca çatı karkasına ait kuşaklama ve gergi kirişi gibi yapı elemanları güney duvarına yaslanmaktadır (Şekil 4.17).

Şekil 4.17: a) 1-01 nolu mekânın güney duvarı ilk yanlama destek kademesi, b) 1-01 nolu mekânın güney duvarı ikinci gergi kirişi kademesi (2018).

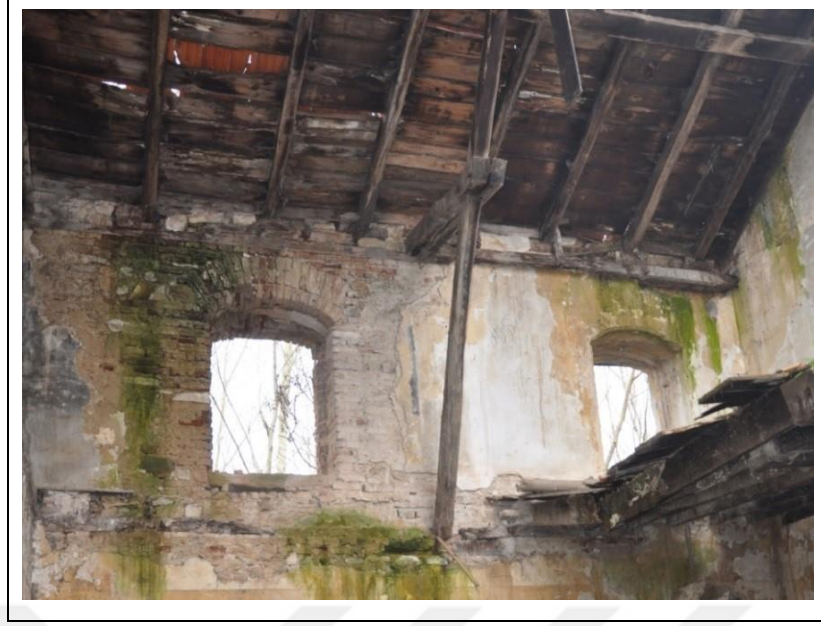
1-01 nolu mekânın batı duvarında göze çarpan çatı strüktüre ait yanlama desteklerdir. Bu duvarda bulunan IP1 pencereleri kattaki diğer pencere boyutlarıyla aynıdır ve taş denizlikleri bulunmaktadır. Duvarın güney yönünde kalan pencerenin çevresinde bulunan kireç esaslı sıva dökülmüş ve duvardaki tuğla dizilimi, çatı kirişleri ile döşeme kirişleri görülmektedir (Şekil 4.18).

Şekil 4.18: 1-01 nolu mekânın batı duvarı (2018).

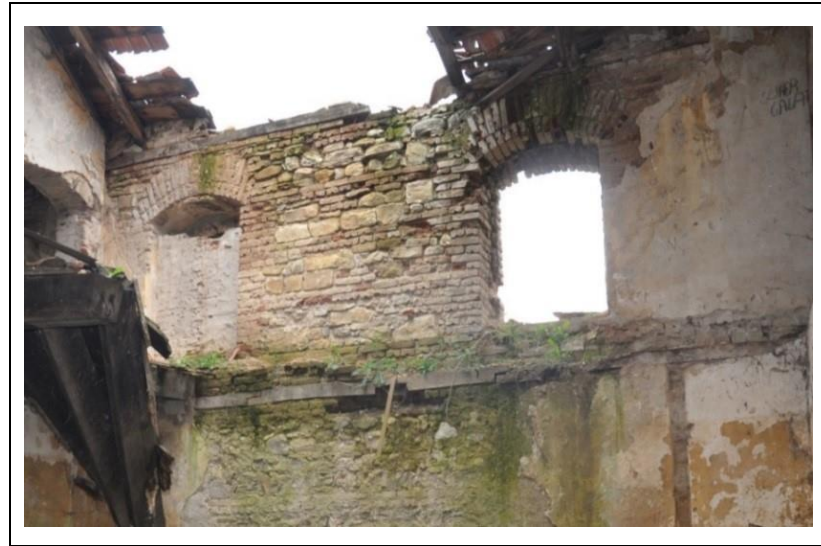
Birinci katta en çok zararı alan 1-01 nolu mekânın doğu duvarıdır. Duvarın 0.92x1.42 m boyutlarındaki IP1 pencereleri arasında kalan tüm sıvalar dökülmüş hatta taş ile tuğla arasındaki derz harçları aşınmıştır. Doğu duvarı üzerindeki çatı örtüsü tamamiyle çökmüş ve sürekli beden duvarları hava koşullarına karşı korumasız kalmıştır. Bu nedenle döşeme kirişi üzerinde neme bağlı biyolojik bozulmalar ve bitkilenme başlamıştır. Duvardaki özgün pencerelerden kuzey tarafından bulunan pencere boşluğunun farklı harç malzemesiyle kapatıldığı gözlemlenmiştir (Şekil 4.19).

Şekil 4.19: 1-01 nolu mekânın doğu duvarı (2018)

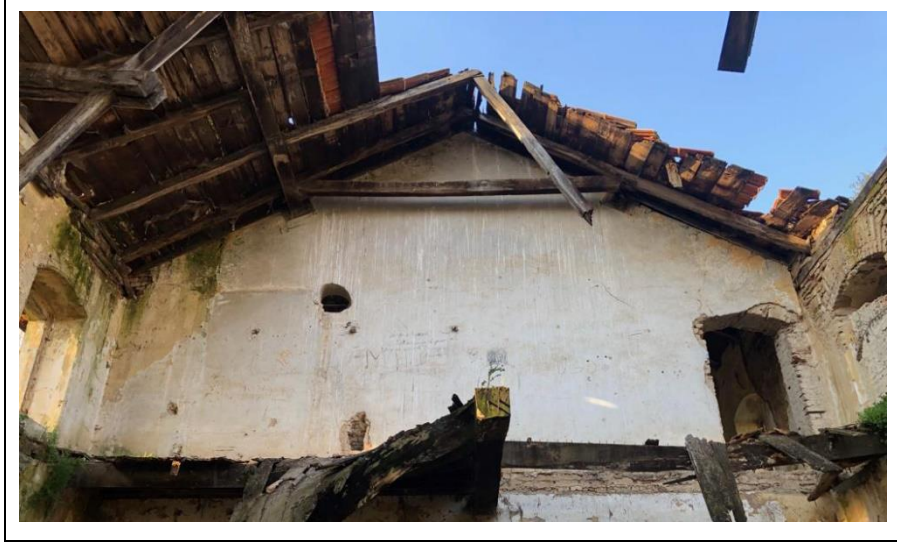
Şekil 4.20: 1-01 nolu mekânın kuzey duvarı.

1-01 nolu mekânın kuzey duvarında 1-02 mekânına açılan 1.00x1.77 m boyutlarında geçiş boşluğu yer almaktadır. Günümüzde doğramaları bulunmayan basık kemerli IK1 nolu boşlukta herhangi doğrama izine rastlanılmamasından dolayı geçiş olarak kullanıldığı düşünülmektedir. Yığma tuğlayla inşa edilen duvarın üzerine kireç esaslı sıva üzeri boya yapıldığı görülmektedir. Zemin kattaki ara duvar kalınlığına göre 1-01 nolu mekânın bölücü duvar kalınlığı 24 cm azaltılarak 35 cm kalınlığında yapılmıştır. Duvarda düzgün olmayan yuvarlak formunda işlevi anlaşılamayan boşluk bulunmaktadır (Şekil 4.20).

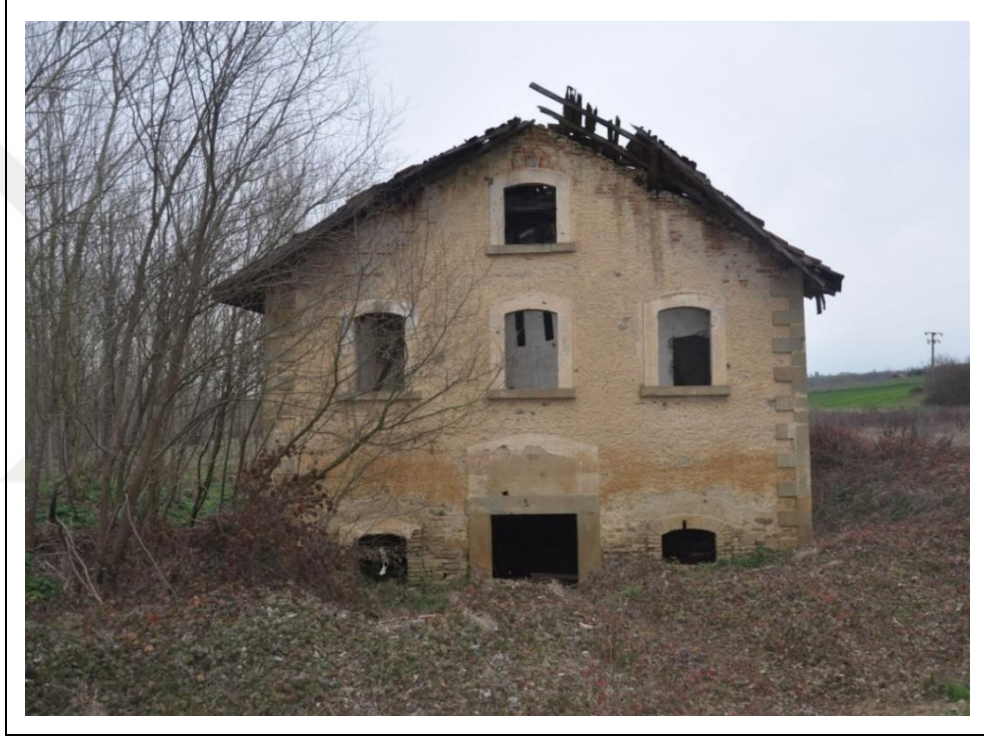
Şekil 4.22: Yapıya güneyden bakış (2018).

Yapı eğimli bir arazide bulunduğundan ana girişi yol kotundan aşağıda kalmıştır ve eğimli bir patıkayla giriş eşiğe verilen  $\pm 0,00$  kotuna ulaşılmaktadır. 9.61 m genişliğindeki cephenin yapı-zemin ilişkisi yoğun bitkilenmeden dolayı ayırt edilememektedir. Cephede çeşitli bölgelerde kireç esaslı sıvada kayıplar olduğu görülmüştür. Özellikle çatıyı taşıyan ahşap kirişlerin taşıyıcılığı kaybetmesi sonucu cephenin dış hava etkenlerine korumasız kalması, çatı kirişlerindeki sıvanın bağlayıcını kaybederek dökülmesine neden olmuştur. Bu durum zemin kat pencereleri çevresindeki sıvalarda da görülmektedir (Şekil 4.22).

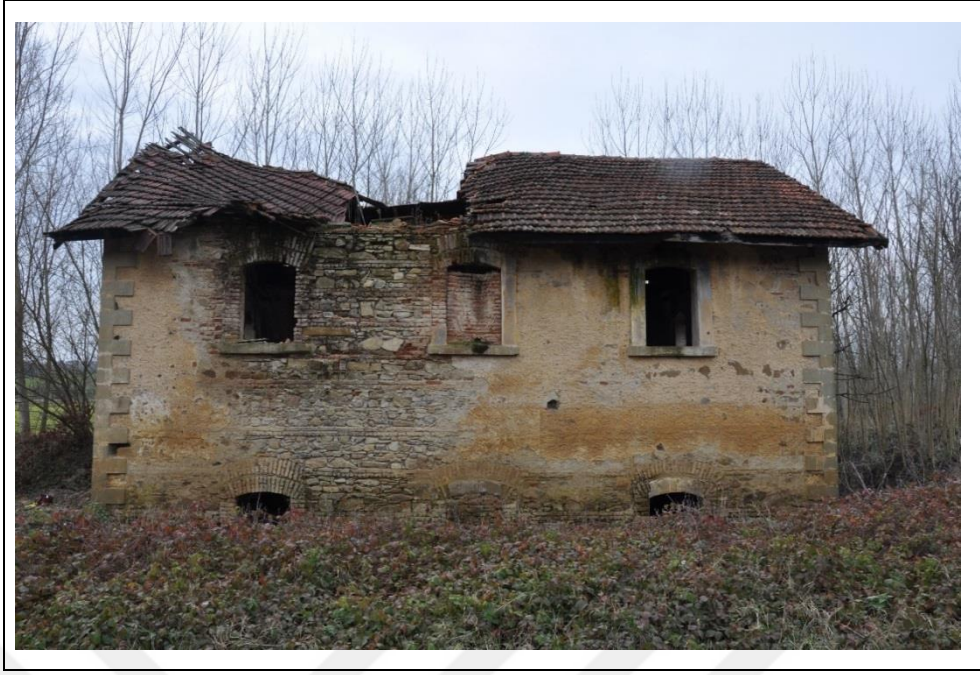
Şekil 4.24: Yapıya doğudan bakış (2018).

Çatının çöken karkası ve yerinde bulunmayan kiremitlerin en net algılandığı cephedir. Yıkılan çatıdan, birinci kata ait çatı kirişinin zarar gördüğü cephenin dışından dahi algılanmaktadır. Çatı eğiminden yağmur inişlerinin doğu ve batı yönüne doğru olduğu düşünülmektedir. Fakat saçak boyunca devam etmesi gereken yağmur oluklarına ya da herhangi yağmur iniş borusuna rastlanmamıştır (Şekil 4.24).

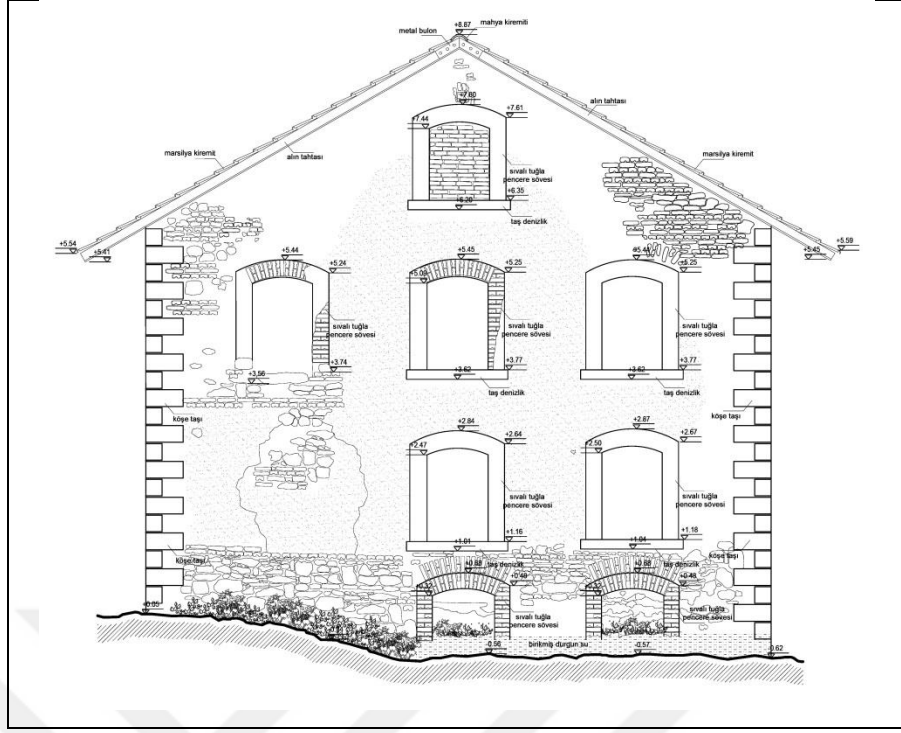
Şekil 4.25: Kuzey görünüşünün rölöve çizimi.

Cephe, kireç esaslı sıva üzeri boyalı olup çatı kirişiyle yapının beden duvarlarının birleştiği seviyelerde sıvalar dökülmüş, harman tuğlaları görülmektedir. Rutubete bağlı bölgesel kararmaların görüldüğü cephede, yağmurda sepken vurmasından kaynaklı olduğu, pencerelerde bulunan taş denizliklerin sepkeni engellemesiyle pencerelerin 10 cm alt kotuna kadar bozulmaların oluşmaması bu düşüncüyü kanıtlamaktadır (Şekil 4.25).

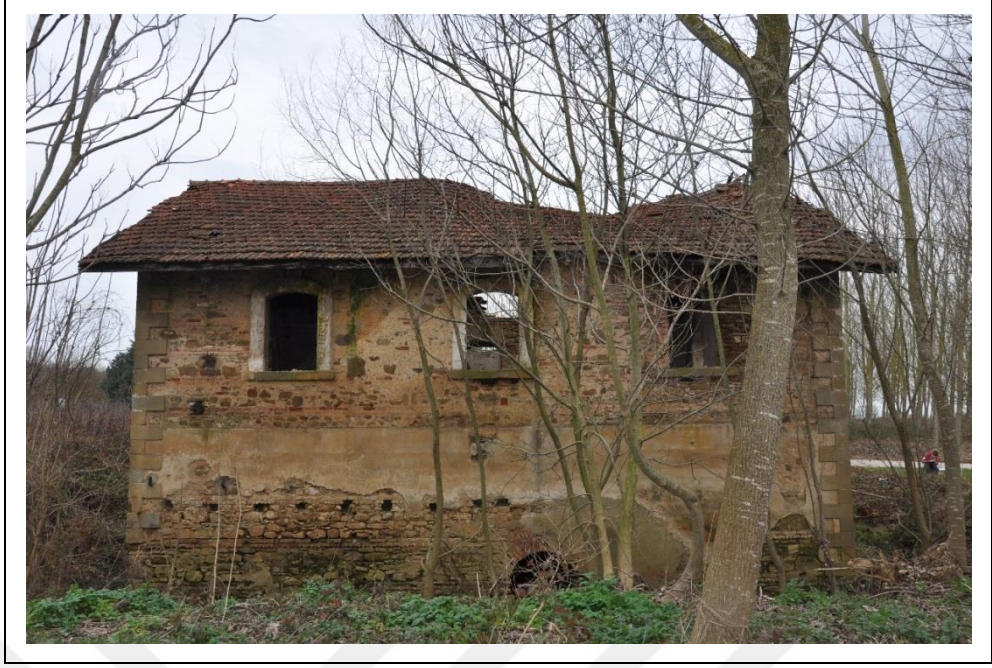
Şekil 4.29: Yapıya batıdan bakış (2018).

12.93 m uzunluğundaki cephenin zemin kotu -0.62 m'dir ve -0.05 kotuna kadar dereden taşan ve biriken yağmur sularından cephenin zemini görünmemektedir. Batı cephesinde özgünü bozulmayan 1-01 mekânında yer alan 2 adet, 1-02 mekânında yer alan 1 adet 0.92x1.42 m ölçülerindeki 1P1 pencerelerinden 3 adet bulunmaktadır. Yapınının zemindeyse yaklaşık 1.35x0.81 m boyutlarında su çarkındaki yatay milin duvardan geçtiği düşünülen kemerli boşluk vardır (Şekil 4.28).

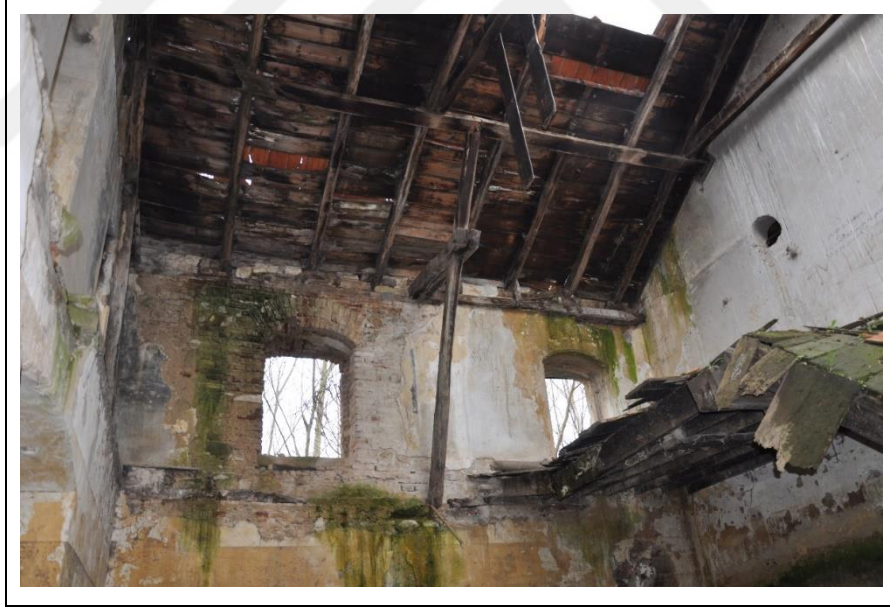
Şekil 4.46: Çatı strüktüne ait gergi kirişi ve yanlama destek ahşapları.

Yapının ahşap çatısında bakımsızlık sonrası ciddi hasarlar meydana gelmiştir. Yanlama destek ve merteklerin özgün olduğu düşünülmekte olup, rölövede belirtilen kesit ve ölçülerinde restitüsyon önerisi geliştirilmiştir.

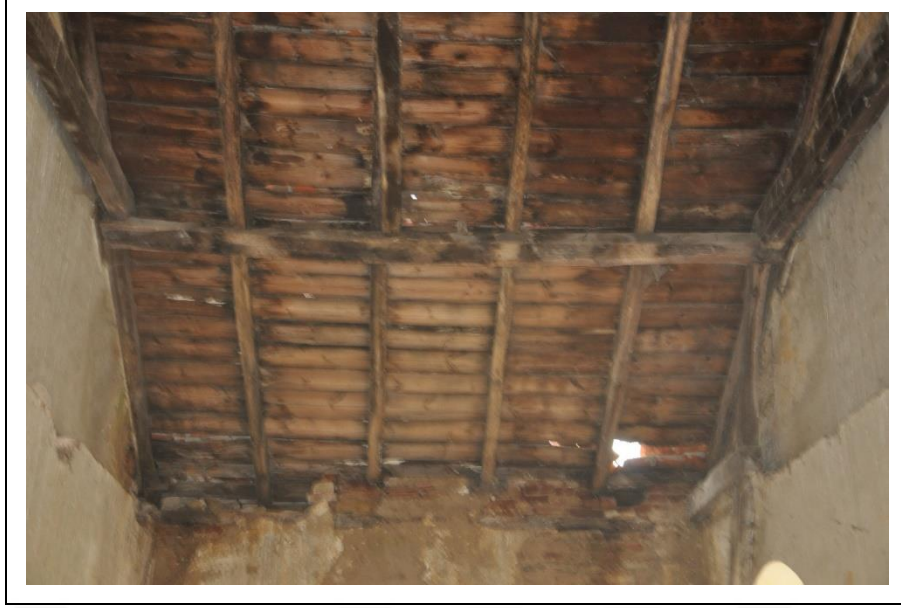
Şekil 4.47: Çatıya ait mertek, ara aşık ve çatı kiremit altı kaplaması.

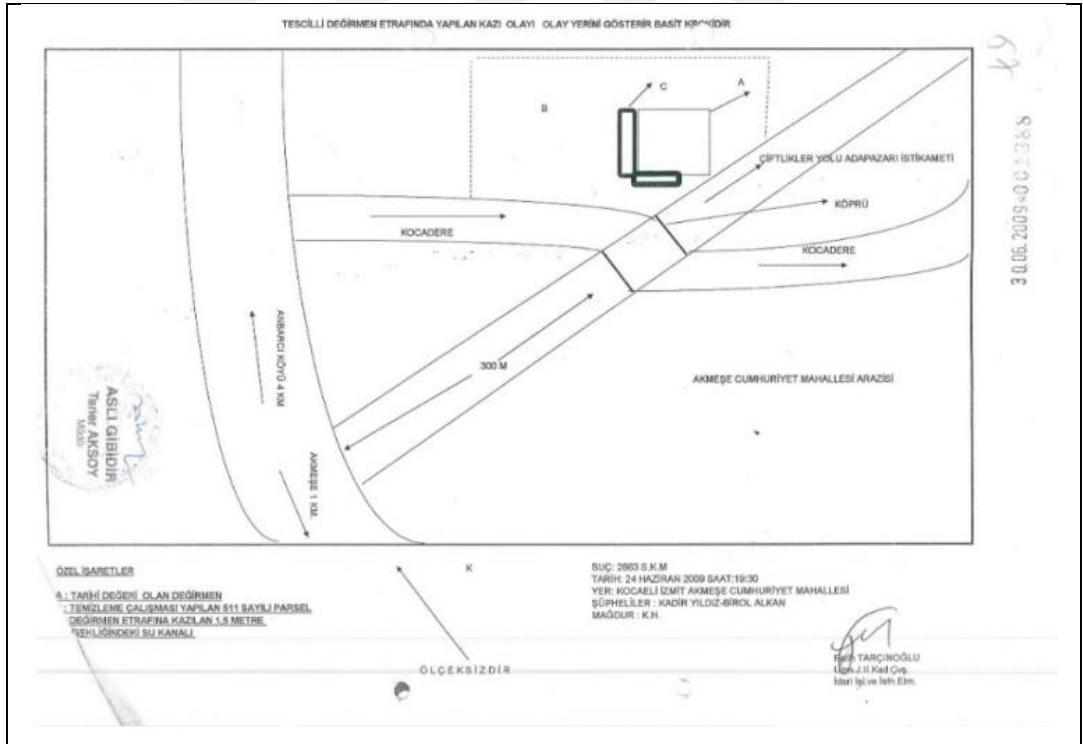
Şekil 4.50: İzinsiz kazı yapılan alanı gösteren kroki.

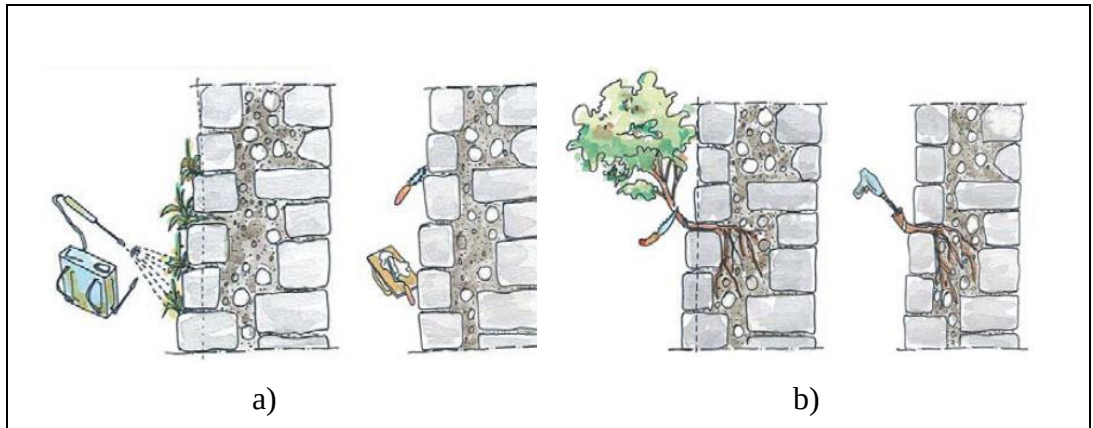
Binanın tüm cephelerindeki kagir yapı sistemi beden duvarlarında, dış çevre ve iklim koşullarının etkisiyle bitkilenme ve ağaç oluşumu görülmektedir. Duvarlar dışında zeminden gelen nemlenme de iç beden duvarlarında yosunlaşmanın oluşmasına neden olmuş, yapısal onarım veya güçlendirme yapılmadan önce duvarların bitki örtüsünden arındırılması gerekmektedir. Özellikle binanın çevresinde bulunan bakımsızlığa bağlı kuzey cephesindeki odunsu bitkilerle, diğer cephelerde görülen farklı ölçeklerde yüzeyi kaplayan otsu bitkilerin temizliği yapılmalıdır. Bitki köklerindeki asit bileşenleriyle, bitkilerin büyümesi sonucunda duvarda oluşan itme kuvveti duvar yapım sisteminin fiziksel ve kimyasal bileşenlerini bozmaktadır. Ayrıca cephede bağlayıcı özelliğini kaybetmiş sıvaların dökülmesiyle oluşan sıvasız yüzeylerdeki boşalmış derz aralıklarından bitkiler içeriye kadar ulaşarak taşıyıcıya zarar vermektedir. Temizliğin ilk aşamasında yüzeylerde bulunan ot, yosun ve benzeri bitkilere özel kimyasal ilaçlama (herbisit) yapılarak yıkanır, sonra soldurulup yüzeyden söküp atılır. Benzer şekildeki uygulama ağaç oluşumundan temizlenmesi için de geçerlidir. Ağaç gövdesinin, kök bölgesi olabilecek en yakın yerinden kesilerek, öz kısmına yerleştirilen kimyasal ilaç ile kök kurutulur ve duvarın içerisinde yerleştiği alandan çıkartılır. Tüm yüzey temizliği sırasında yapı elemanlarının zarar görmemesine dikkat edilerek uygulama yapılmalı ve kimyasal işlemler tamamlandıktan sonra yüzeyler özenli bir şekilde mekanik olarak temizlenmelidir.

Şekil 6.2: a) Yüzeysel bitkilerden temizleme, b) Ağaç oluşumundan temizleme.

Bitkisel temizliğin tamamlanmasıyla ortaya çıkan tuğla yüzeylerdeki kirlenmiş yüzeylerin arındırılmasında suyla yıkama ve fırçayla temizleme teknikleri kullanılabilir. Fakat suyla yapılan temizleme işlemi sırasında dikkat edilmeli, tuğlanın çok fazla su emmesi engellenmelidir. Aksi takdirde çiçeklenme gibi binaya zarar verecek sonuçlar ortaya çıkabilir. Suyla temizlenmesi dışında kullanılacak olan fırçalama mekanik işleminin ince işçilikle yapılması gerekmektedir. Tuğla yüzeyine zarar verecek metal kıl fırçalar yerine doğal kıllardan oluşan yüzeyde çiziklere neden olmayacak gereçler kullanılmalıdır. Bunların dışında yüzeydeki kir oluşumları temizlenmezse, kimyasal temizlik olarak seyreltik hidroflorik asit çözeltileri tercih edilebilir (Şekil 6.2) [Zakar, 2007].
