**TRABZON İLİ YOMRA İLÇESİ ÖZDİL MAHALLESİ AYDIN
(MONÇOLOĞLU) KONUTU KORUMA VE RESTORASYON ÖNERİSİ**

**YÜKSEK LİSANS TEZİ
MİMARLIK ANA BİLİM DALI**

**GAZİ ÜNİVERSİTESİ
FEN BİLİMLERİ ENSTİTÜSÜ**

EYLÜL 2019

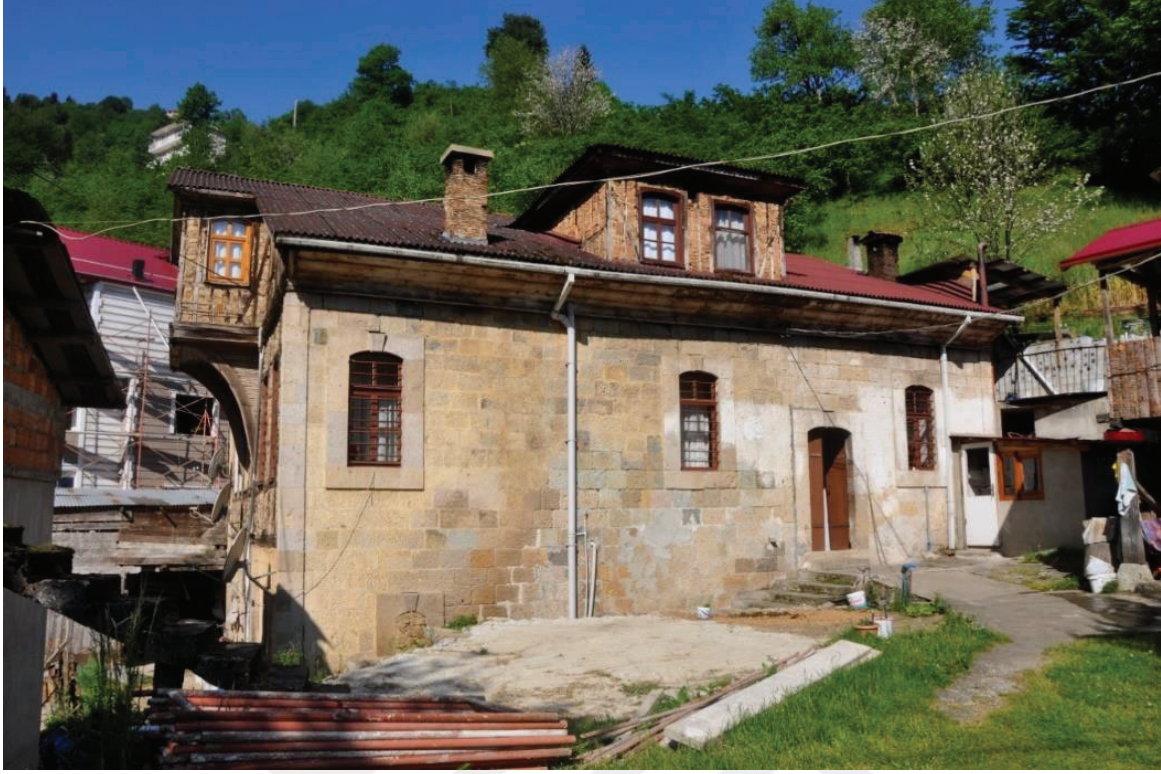
Resim 4.7. Kuzeydoğu cephesi

Cephe ince yonu yığma taş duvardır (DV1). Duvarın köşelerinde yaklaşık 29 cm eninde ve dışarıya yaklaşık 2 cm çıkan köşe taşı vardır. Kuzeydoğu cephesi 1313 cm uzunluğundadır. Cephe, kuzey ucunda 338 cm, doğu ucunda ise 622 cm yüksekliğindedir. Zemin katta yapıya girişi sağlayan bir dış kapı (DK1) ve odalara açılan demir parmaklıklı üç adet pencere vardır (P4, P5, P6). Bodrum katında da bir adet pencere bulunmaktadır (P22).

Genel olarak cephede don kaynaklı bozulmalar, çimento dolgu, kireç badana, dökülmeler, parça kaybı, bitkisel ve mikrobiyolojik oluşumlar bulunmaktadır.

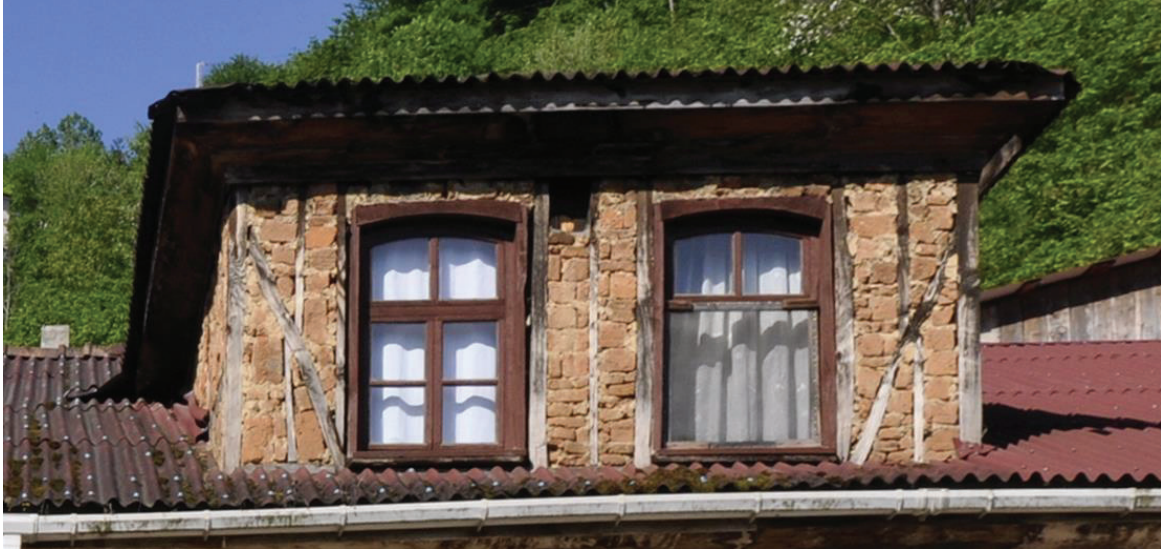
Resim 4.12. DV2

Çatıda 1K02 nolu odanın kırma taş dolgulu göz dolma duvar bulunmaktadır (DV2) (Resim 4.12). Bu duvar üzerinde özgün olmayan 98 / 130 cm boyutlarında iki adet ahşap pencere vardır (P15, P16). Düşey taşıyıcılar arası 15-20 cmdir. Ahşap taşıyıcılarda renk değişimi, çürüme ve deformasyon görülmektedir. Taşıyıcılarda yer yer görülen siyah lekeler yangın

tahribatı sonucu oluşmuştur. İki pencere arası soba deliği mevcuttur. Taş dolgu arası harçlar görülmektedir; parça kayıpları ve dökülmeler vardır.

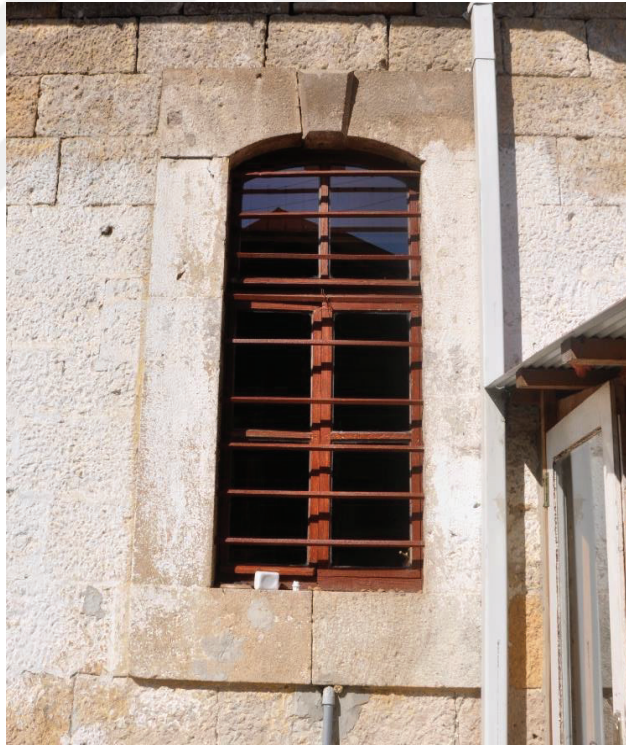
Resim 4.14. P4 penceresi

P4 nolu pencere mutfığa (Z02) açılmaktadır. Mutfaktan çıkan PVC tesisat borusu sövenin alt ortasından çıkıp zemine saplanmaktadır. Sövenin bir kısmı kireçle boyanmıştır ve yer yer çimento harçla dolgu yapılmıştır. P5 nolu pencere yatak odasına (Z03) açılmaktadır. Sövenin bir kısmı kireçle boyanmıştır. Sövedeki taşlar yüzeylerinde dökülmeler ve parça kayıpları vardır. P6 nolu pencere oturma odasına (Z04) açılmaktadır. Sövenin durumu iyidir. P22 nolu pencere depoya açılmaktadır (B01). 40 / 80 cm boyutlarındadır. Sövede taşçı aleti izleri görülebilmektedir. Sövedeki taşlarda dökülmeler ve parça kayıpları vardır. Pencerenin çerçevesi yoktur; boşluk kırma taşlarla doldurulmuştur. DK1, çift kanatlı ahşap kapıdır; kahverengi yağlı boya ile boyanmıştır. Ahşaplar birbirlerine biri altta diğeri üstte olacak şekilde iki adet demir kuşak ile bağlanmıştır. Kapı kolu özgün değildir. Sövenin etrafında çimento dolgu yapılmıştır. 29 cm yüksekliğinde bir eşik vardır; eşiğin önüne 15.5 cm yüksekliğinde beton basamak yapılmıştır.

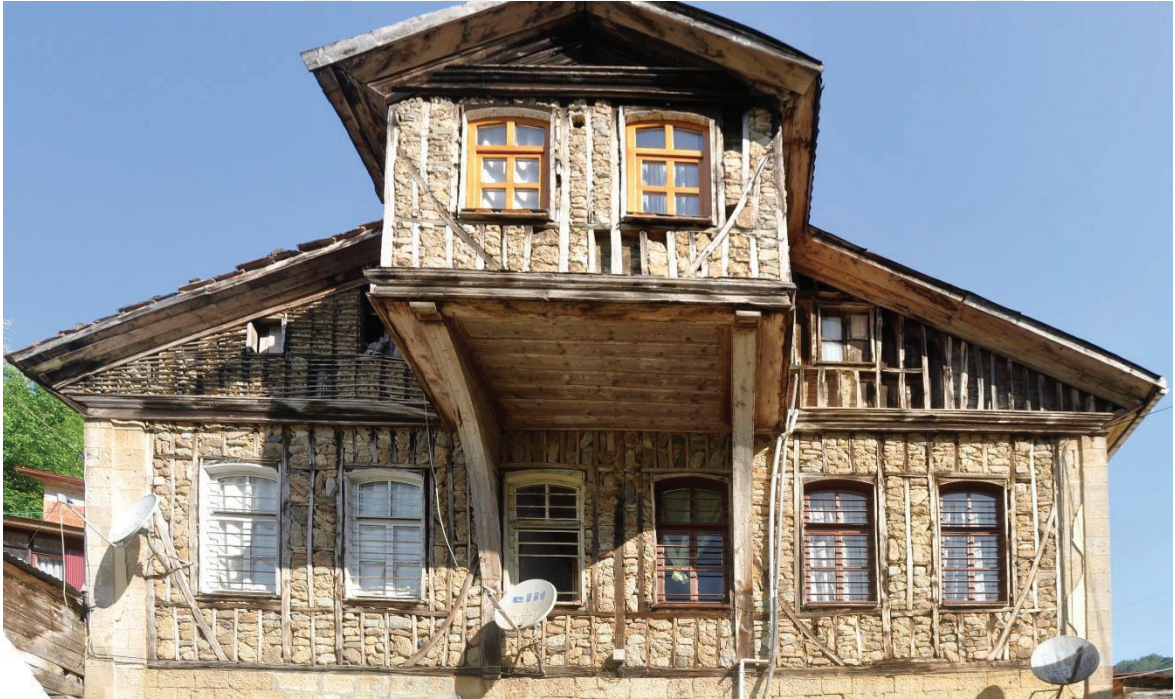
Resim 4.22. DV5 ve DV6 duvarı

DV5 duvarı yaklaşık 20-25 cm aralıkla dizilen ahşap dikmelerden oluşan kırma taş dolgulu göz dolma duvardır. Duvarın sağında ve solunda yaklaşık 29 cm genişliğinde köşe taşı ve 30 cm genişliğinde taş duvar vardır. Doğu kısmındaki taş duvar örgüsü üzerinde sıva kalıntısı bulunmaktadır. Zemin kat kotunda 2+2+2 pencere dizilimine sahiptir (Resim 4. 22). Pencereler sırasıyla Z07 isimli oda, Z06-05 isimli koridor/hayat ve Z04 isimli odada

bulunmaktadır. Çıkma altında bulunan orta dizideki P9 ve P10 pencerelerinin boyutları 100 / 185 cm olup, bu pencerelerin solunda ve sağında yer alan pencerelerin boyutları 105 / 185 cm'dir. Bütün pencereler ahşap olup; altı bölümlü ve çift kanatlıdır. Önlerinde yere paralel demir dokuz adet parmaklık bulunmaktadır. Pencereler özgün olup P10, P11, P12 nolu pencereler beyaz yağlı boya ile; P7, P8, P9 nolu pencereler ise kahverengi yağlı boya ile boyanmıştır. Pencerelerin ahşap kısımların deformasyon ve çürümeler vardır. P9 ve P10 nolu pencerelerin parmaklıklarında eksiklikler vardır. Ahşap taşıyıcıda su kaynaklı çürüme, form ve renk değişimi, mikroorganizma oluşumu bulunmaktadır; taş dolguda ise parça kayıpları görülmüştür.

DV6 duvarı yaklaşık 15-20 cm aralıkla dizilen ahşap dikmelerden oluşan kırma taş dolgulu göz dolma duvardır. Duvar üzerinde 75 / 140 cm ölçülerinde ahşap iki adet pencere (P19, P20) vardır. Pencereler ahşap, çift kanatlı ve dört bölümlüdür; özgün değillerdir. Ahşap taşıyıcıda su kaynaklı çürüme, form ve renk değişimi, mikroorganizma oluşumu ve yangın kaynaklı tahribat bulunmaktadır; taş dolguda ise parça kayıpları görülmüştür. Ahşap üçgen alın duvarlıdır. Bu kısımdaki ahşapta da yangın nedenli tahribat bulunmaktadır. Çatının doğu ucunda bulunan alnının (ÇA1) sadece ahşap taşıyıcıları kalmıştır. Ahşap taşıyıcıda su kaynaklı oluşan çürüme, form ve renk değişimi vardır. Alında 60 / 60 pencere boşluğu vardır. Çatının güney ucunda bulunan çatı alını (ÇA2) ahşap bağdadi tekniği ile yapılmıştır. Ahşap taşıyıcıda su kaynaklı çürüme, form ve renk değişimi, vardır; 40 / 50 ve 75 / 55 cm boyutlarında iki adet pencere boşluğu mevcuttur.

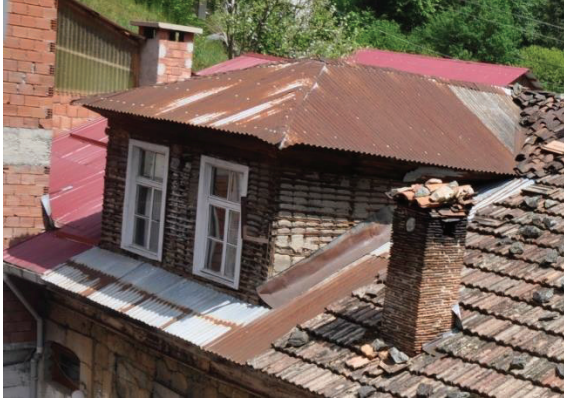
Resim 4.28. DV12

Çatıda 1K04 nolu odanın ahşap bağdadi duvarı bulunmaktadır (DV12) (Resim 4.28). Bu duvar üzerinde 91 / 135 cm boyutlarında iki adet ahşap pencere vardır (P13, P14). Ahşap kısımlarında renk değişimi, çürüme ve deformasyon görülmektedir. Ahşap çiteler arası yer yer harçlar ve kırma taşlar gözlenmektedir; parça kayıpları vardır.

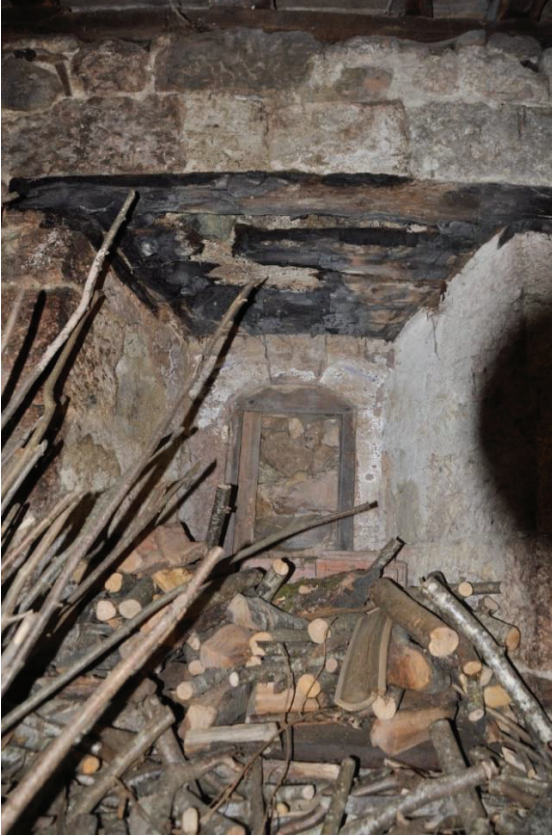
Resim 4.35. P22 nolu pencere

altında taş yastık (Resim 4.34) vardır. Mahalin güney (DV3) ve doğu yönündeki (DV4) duvarları dış duvarlardır. Bu duvarlarda 40 / 80 ve 42 / 80 ölçülerinde toplam iki adet pencere (P22, P23) bulunmaktadır. Kapıların ve pencerelerin üstünde ahşap lento bulunmaktadır (Resim 4. 35, Resim 4. 36). P22 nolu pencerenin ahşap lentosu karbonize olmuştur. Pencerelerde taş denizlik vardır. DV3 ve DV4 duvarlar yer yer sıva ile kaplanmıştır. Tavan ahşap olup kirişler görünmektedir. Zemin sıkıştırılmış topraktır (Resim 4.31-36).

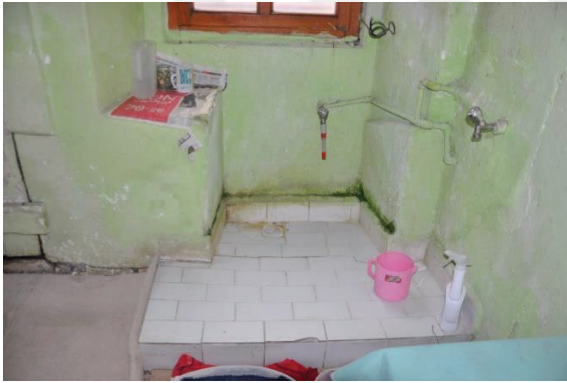
Resim 4.69. Z07, gusülhane

penceresi ile aynı forma sahiptir, ahşaptır fakat özgün değildir. Pencerenin altında gusülhane vardır. 123 x 93 cm boyutlarında 9 cm yüksekliğinde bir platformdur (Resim 4.69). Üzeri seramik ile kaplanmıştır. Platformun üst kısmında seramik süpürgelik dönmektedir; duvara musluk monte edilmiştir, musluk özgün değildir. Duvarın bu kısmında nem kaynaklı mikroorganizma oluşumları ve dökülme, kabarma, vb bozulmalar bulunmaktadır.

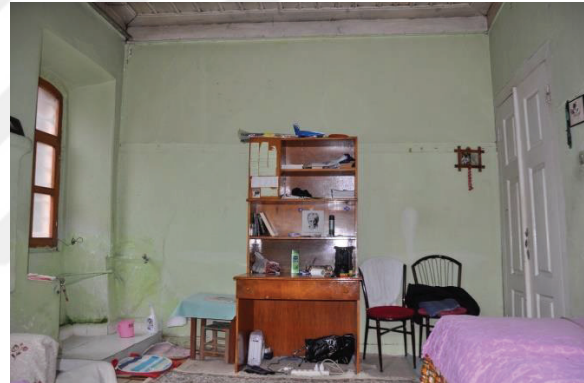
Resim 4.70. Z07 mekanına ait DV4 duvarı

DV4 duvarı, kuzey-batı doğrultusunda uzanmakta ve Z07 ve Z08 mekanı arasındaki bölücü duvardır (Resim 4.70). 366 x325 cm ölçülerindedir; yeşil renkli sentetik boya ile boyanmıştır. Ahşap hatıl duvar boyunca devam etmektedir. Gusülhane için bir adet musluk duvara monte edilmiştir. Duvarda deformasyon ve çatlaklar bulunmaktadır.

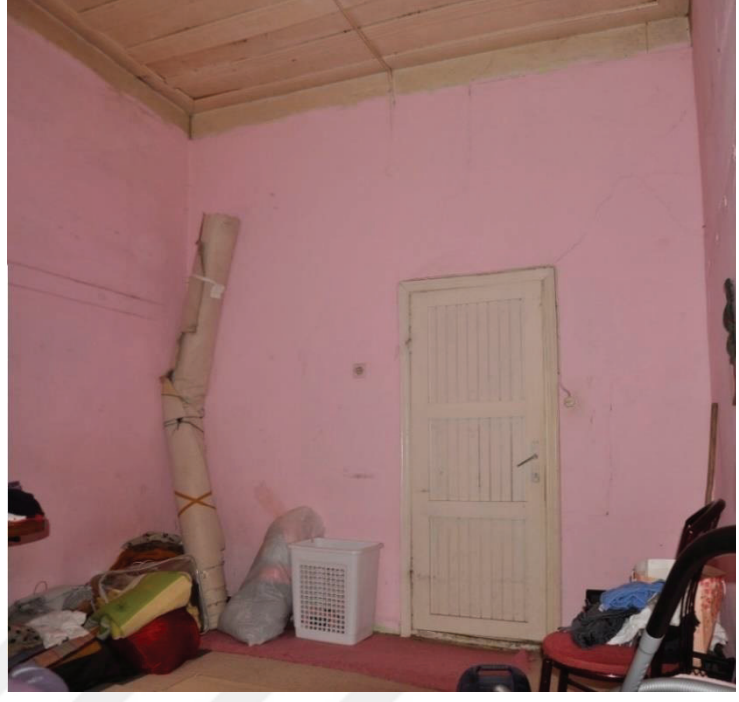
Resim 4.72. Z08, DV1 duvarı

DV1 duvarı 315 x 335 cm boyutlarındadır, pembe renkli sentetik boya ile boyanmıştır ve üzerinde AK06 kapısı bulunmaktadır (Resim 4.72). AK06 kapısı 10 cm genişliğindeki ahşaplarla çerçevelenmiş ve yatayda üçe bölünmüştür ve çerçeveler arasında kalan her bir

bölüm ahşap lambriden yapılmıştır. Kapı beyaz yağlı boya ile boyanmıştır. Duvarda çatlaklar ve deformasyonlar görülmektedir.

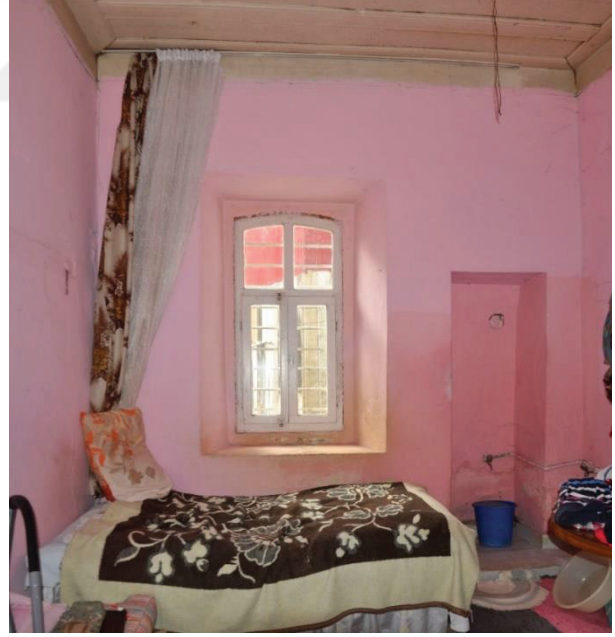
Resim 4.74. Z08, DV3 duvarı

DV3 duvarı güneybatı cephesi üzerindedir, 315 x 325 cm boyutlarındadır. Taş duvar olup duvar kalınlığı 60 cmdir. Duvar pembe renkli sentetik boya ile boyanmıştır. Üzerinde 76 x 150 cm boyutlarında P3 penceresi bulunmaktadır (Resim 4.74). P3 penceresi çift kanatlı, üstü kemerli ve altı bölümlüdür; beyaz yağlı boya ile boyanmıştır; pencerenin dışında yatay demir parmaklıklar bulunmaktadır. Pencere özgün değildir. Duvarda 66x195x45 cm boyutlarında niş içinde gusülhane bulunmaktadır (Resim 4.75). 112 x 75 cm boyutlarında 12 cm yüksekliğinde bir platformdur ve üzeri seramik ile kaplanmıştır. Platformun üst kısmında seramik süpürgelik dönmektedir; musluk duvara monte edilmiştir. Duvarın bu kısmında nem kaynaklı mikroorganizma oluşumları ve dökülme, kabarma, vb bozulmalar bulunmaktadır.

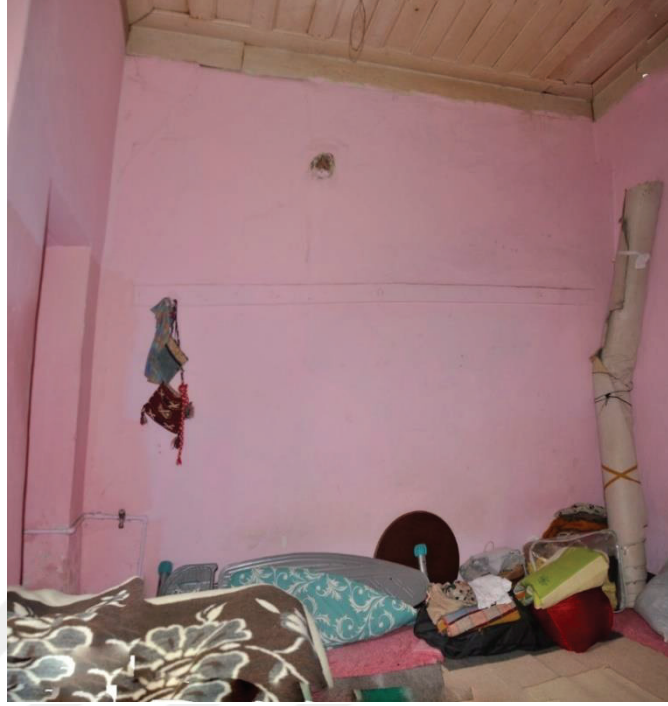
Resim 4.76. Z08, DV4 duvarı

DV4 duvarı ise kuzey-batı ekseninde uzanmaktadır; (Resim 4.76). Karşısında bulunan DV2 duvarındaki gibi askı olarak kullanılan yatay ahşap bir kuşak bulunmaktadır. Duvarda aynı zamanda 15 cm çapında bir baca deliği vardır. Gusülhaneye ait bir musluk ve boru duvara monte edilmiştir. Duvarda deformasyon ve nem kaynaklı bozulmalar vardır.

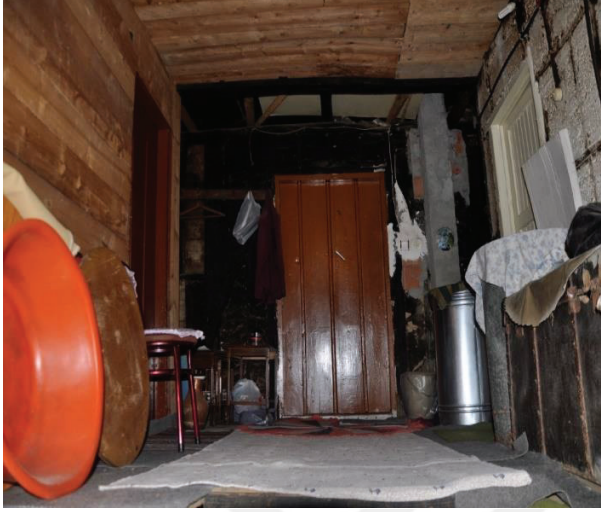
Resim 4.92. 1K01 mahali

Merdivenin tam karşısında yer alan güneydoğu duvarında siyah tabaka görülmektedir. Duvarın bazı kısımları yıkılarak tuğla dolgu yapılmıştır. Duvarda 1K03 mekanına giriş için kullanılan AK15 kapısı vardır. Kapının yanında ise 25x20 cm ölçülerinde beton şaft yapılmıştır (Resim 4.92).

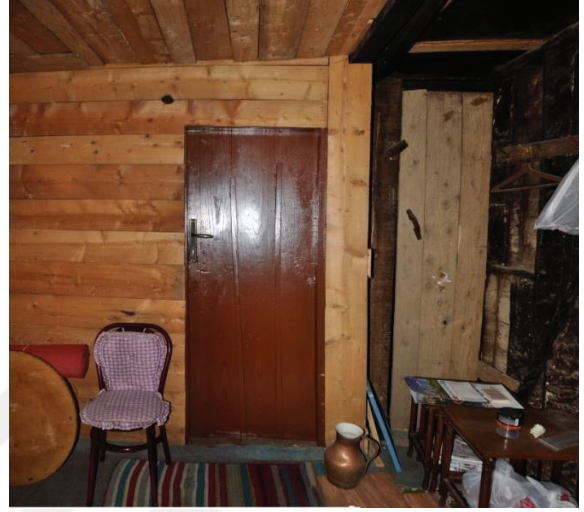
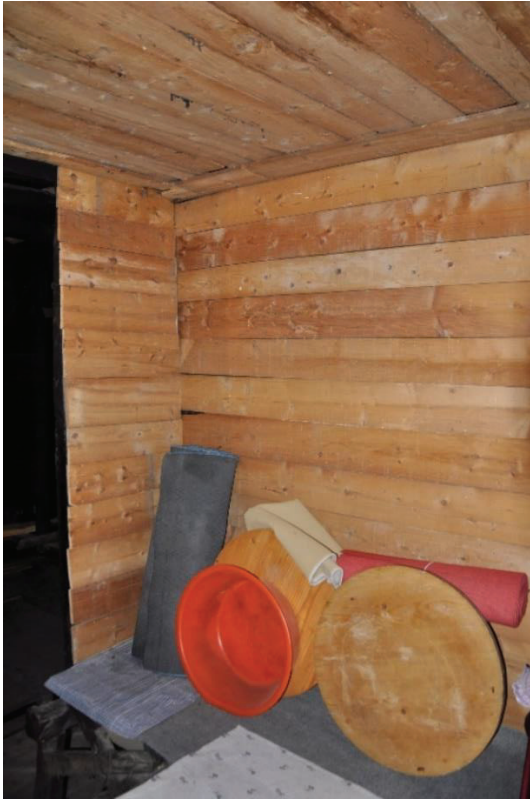
Çatı arasında bulunan odalara geçişi sağlayan orta mekandır. Zemin kattan merdiven ile ulaşılmaktadır. Çatıda çıkan yangından dolayı oluşan tahribatın izleri çatının genelinde görülmektedir (Resim 4.92). Holü çevreleyen kuzeydoğu duvarı rendelenmiş ahşaplarla kaplanmıştır; kaplama yangın sonrası yapılmıştır ve özgün değildir. Bu duvar üzerinde 1K02 mekanına geçişi sağlayan AK17 kapısı ve depo olarak kullanılan mekana girişi sağlayan AK19 kapısı bulunmaktadır (Resim 4.93, 4.94).

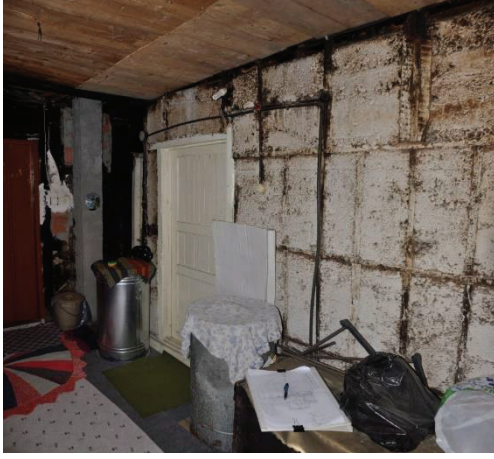
Resim 4.96. Güneybatı duvarı

duvarını oluşturmaktadır ve bu mekana giriş kapısı olan AK13 kapısı bulunmaktadır. Ahşap taşıyıcılarla oluşturulan duvarda yangın sonrası dolgu olarak çimento kullanılmıştır (Resim 4.96).

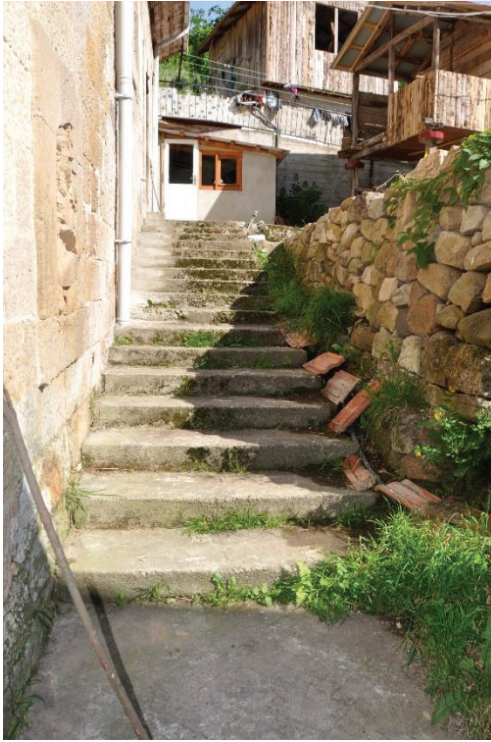
Bölgenin iklim özelliklerinden dolayı nem ve suyun etkisi ile ahşap ve taş malzemede form değişiklikleri, renk değişikliği ve çürüme oluşmuştur. Taş malzemede ise tuz kristallerinin neden olduğu çiçeklenme, parça kayıpları, çatlaklar göze çarpmaktadır. Kesme taşların özellikle zeminle birleştiği yerlerde bitki ve mikrobiyolojik oluşumlar bulunmaktadır. Yapının taş örgüsünde aynı zamanda strüktürel çatlaklar ve kilit taşının yerinden oynaması gibi statik sorunlar da görülmektedir. Ahşap malzemede su kaynaklı çürüme, form ve renk değişimine rastlanmaktadır (Resim 4.142, 4.143, 4.144).

Resim 4.142. Biyolojik oluşumlar

Ahşapları mikroorganizmalar ve böceklere karşı koruyabilmek için ahşaplara emprenye işlemi yapılması gerekmektedir. Kimyasal seçiminde insan sağlığına zarar vermeyen ve ahşapların üzerinde bulunan metallerle kimyasal reaksiyona girerek metallerde korozyona neden olmayacak malzeme olması önemli noktadır. Emprenye sırasında ahşabın yangın dayanımı arttıran ve yanmayı geciktirici tuzlar da kullanılmalıdır. Son olarak ahşapların yüzeylerinin neme ve ışığa dayanıklı vernikle kaplanması gerekmektedir.

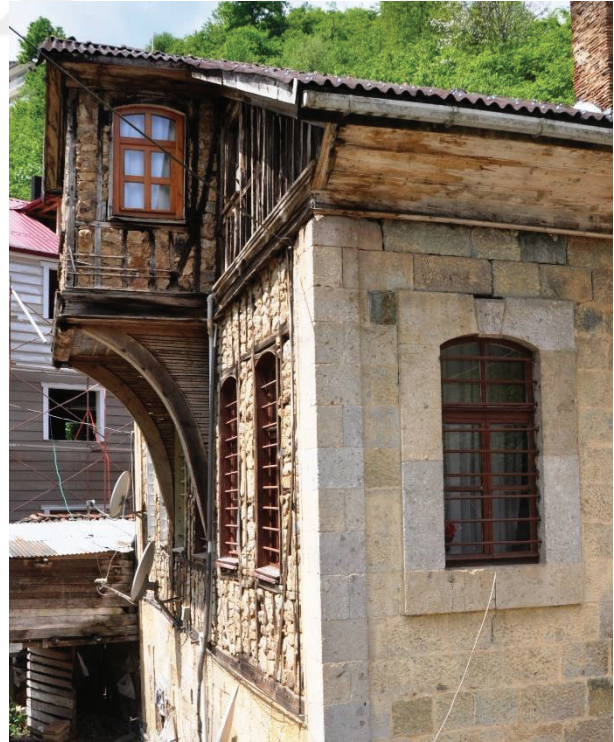
Resim 4.143. Ahşaptaki renk değişimi ve deformasyon

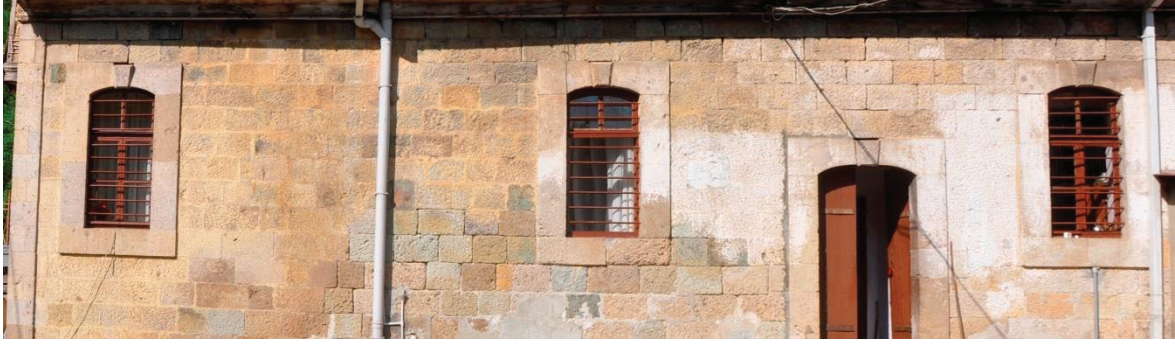
Resim 4.144. Statik problemler
