**İSTANBUL İLİ ÇATALCA İLÇESİ AVŞAR SOKAK – BAHAR SOKAK
KESİŞİMİNDE BULUNAN 59 ADA 23 PARSELDEKİ KONAĞIN
RESTORASYON ÖNERİSİ**

**YÜKSEK LİSANS TEZİ
MİMARLIK ANA BİLİM DALI**

**GAZİ ÜNİVERSİTESİ
FEN BİLİMLERİ ENSTİTÜSÜ**

KASIM 2019

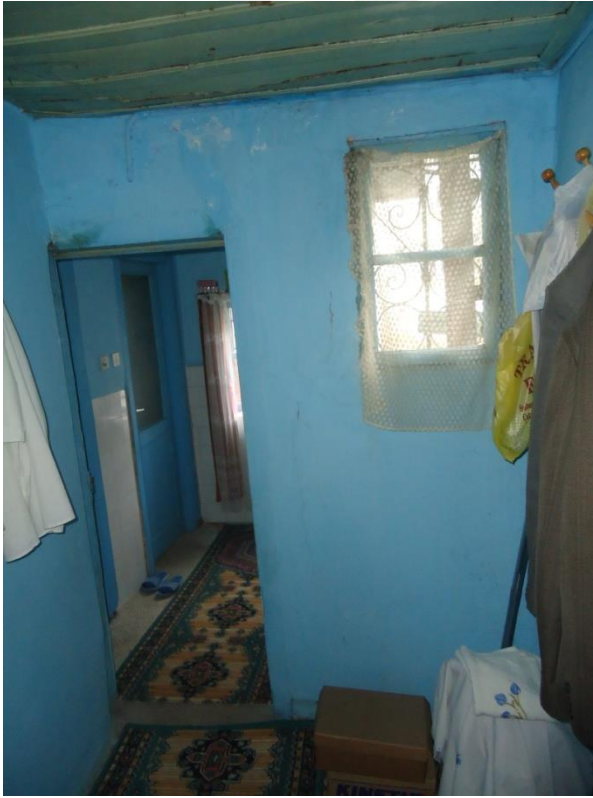
muhtes wc-lavabo ve banyo bulunmaktadır (Resim 4.2). Mevcuttaki ıslak hacimler, bahçedeki Z06 odunluk mahalinin üstüne inşa edilmiştir. Genel anlamda kattaki döşeme ve tavan kaplamaları özgündür ve duvarların taşıyıcılığında herhangi bir sıkıntı mevcut değildir.

Resim 4.2. Muhtes banyo-wc girişi

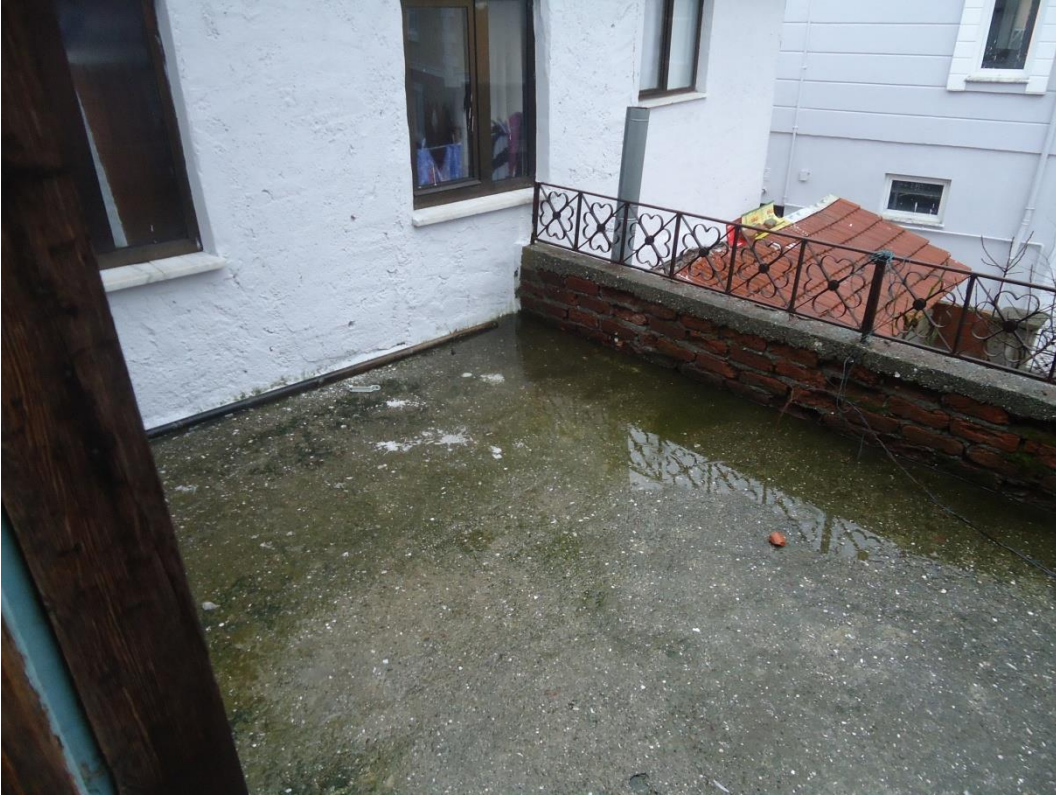
12 basamaklı ahşap merdivenden 2. Kattaki sofa bölümüne çıkılmaktadır (Resim 4.3). Sofanın batısında ahşap kapı ile balkona ulaşılmaktadır. Balkon zemininde sac kaplama bulunmaktadır. Sofanın kuzeyinde özgün çift kanatlı ahşap kapı ile girilen, 4 adet özgün giyotin penceresi bulunan mahal bulunmaktadır. Sofanın güneyinde ise özgün dolapları hala korunmuş olan bir mahal yer almaktadır. Bu mahal içinde, özgün dolap içinden açılan muhtes kapı ile terasa ulaşılmaktadır. Bu teras 1. Kattaki ıslak hacimlerin üstüne konumlandırılmıştır (Resim 4.4).

Resim 4.4. Teras

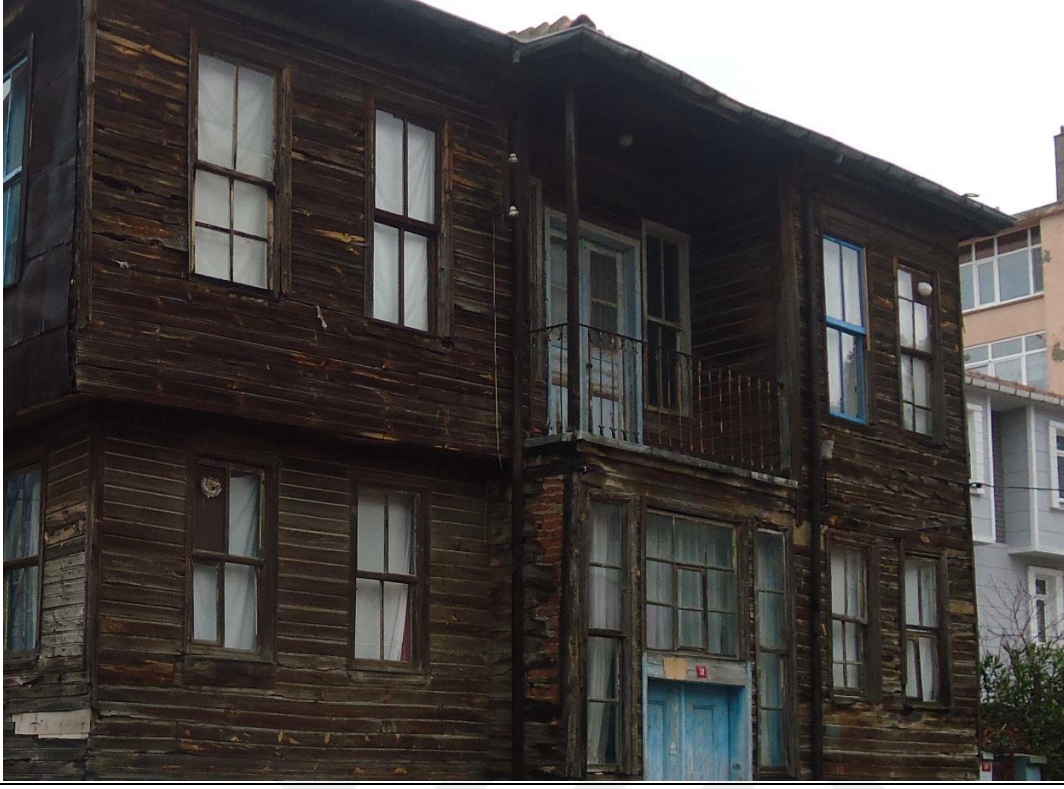
Resim 4.6. Ahşap cephe kaplaması altındaki tuğla dolgu duvar

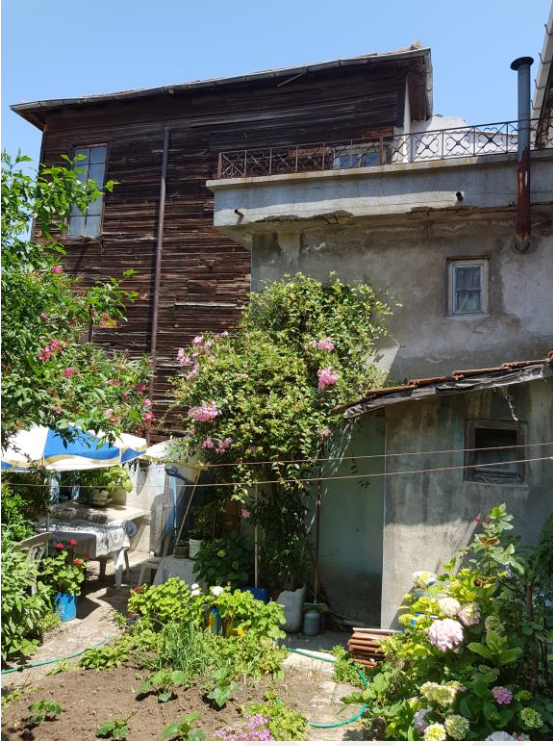
Yapının güney cephesi bahçe içinden görülen cephedir. Dönem için yapılan tüm yanlış müdahaleler sonucu, en çok özgünlüğünü yitiren cephe denilebilir. Bahçe içinde sonradan oluşturulan Z06 odunluk taban alanlı orantsız blok kütle, yapının cephe silüetini belirgin şekilde etkilemiştir (Resim 4.21). Bunun yanında kullanıcılar tarafından, muhdes blok kütleyle daha işlevsel hale getirebilmek adına, yeni açılan kapı boşlukları ve boyutları değiştirilen pencereler nedeniyle yapının özgün halinden fazlası ile uzaklaştığı söylenebilir. Muhdes blok kütle zemin + bir kat olarak yapılmış ve birinci katında ıslak hacimler çözülmüştür. En üst damı ise 207 teras olarak kullanılmaktadır ve terasa geçiş ikinci kat kotundan olmaktadır (Resim 4.22). Bu kütle için güney duvarına bitişik nizam olarak Z07 wc mahali eklenmiştir ve 43-48 cm (tip6, P5) ebatlarında pencere açılmıştır (Resim 4.23). Birinci kat kotunda ıslak hacimlerin ihtiyacına göre 70-87 cm (tip2, P10) ve 41-63 cm (tip6, P11) boyutlarında 2 pencere oluşturulmuştur (Resim 4.24). Yapının özgün güney cephesinde zemin kat yığma taş üzeri sıva + boya, 1. ve 2. katlar ise ahşap çatki arası kerpiç dolgu duvar üzeri ahşap kaplamadır. Zaman içerisinde bilhassa neme bağlı olarak ahşap kaplamalarda çatlak, parça kaybı gibi deformasyonlar mevcut olduğu gibi ahşap mukavemetinde de büyük oranda azalma söz konusudur. Yapının özgün güney cephe sınırlarında, mevcutta, pencere kurgusuna göre 3 farklı tipoloji tespit edilmiştir. Zemin kat kotunda 91-105 cm (tip1, P2) ve 100-92 cm (tip1, P1) ölçülerinde 2 adet çift kanatlı ahşap pencere yer almaktadır (Resim 4.25). Bunlarla beraber 79-154 cm (K1) ebatlarında tek kanatlı ahşap kapı mevcuttur. Birinci kat kotunda 79-148 cm (tip2, P6) ebatlarında 1 adet giyotin pencere ve 40-80 cm (tip6, P9) ebatlarında 1 adet tek kanatlı ahşap pencere yer almaktadır. İkinci kat kotunda ise 84-174 cm (tip2, P15) boyutlarında 1 adet ahşap giyotin pencere ve muhdes olarak yapılmış, 207 terasa çıkmayı sağlayan 92-192 cm (K16) boyutlarında ahşap kapı yer almaktadır. Bununla beraber pencere gönyeleri gözle görülür şekilde bozulmuştur. Cephedeki saçak şakülü bozulmuş durumda olup, yağmur olukları deformasyona uğramıştır.

Resim 4.21. Güney cephesi

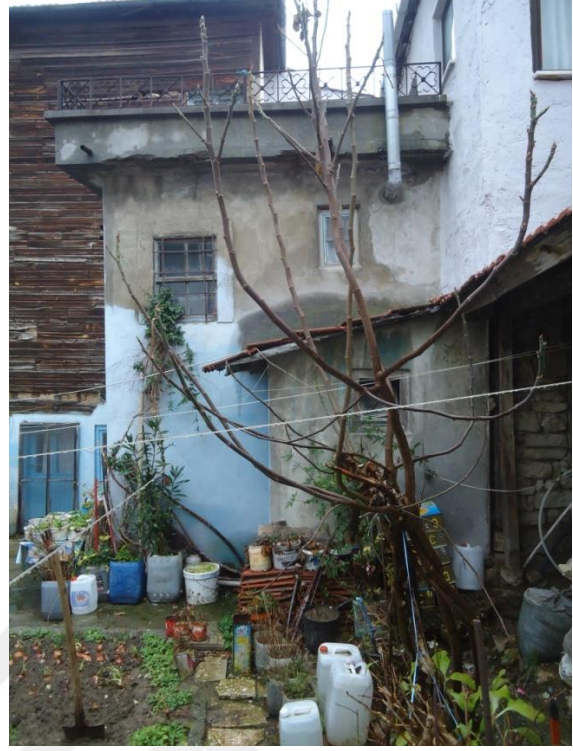
Resim 4.22. Muhdes blok kütle ve teras

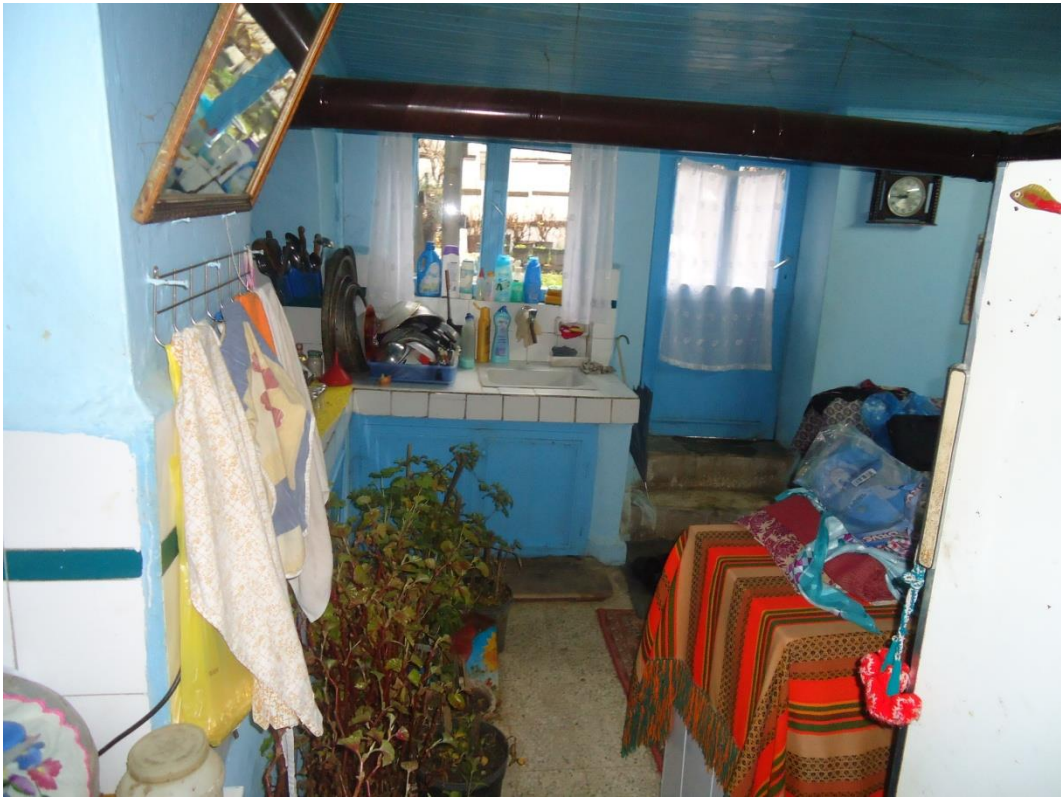
boyutlarında ahşap kapı yer almaktadır. Z01 mahalın güneyinde ise 91-105 cm (P2) ve 100-92 cm (P1) ebatlarında 2 adet çift kanatlı ahşap pencereler bununla birlikte, bahçeye çıkışı sağlamak için, 79-154 cm (K1) ebatlarında 1 adet ahşap kapı yer almaktadır (Resim 4.28). Mahalin doğu duvarında ise L plan şemalı mutfak tezgâhı ve baca yer almaktadır. Doğu duvarındaki tezgâh Z02 holun sonuna kadar uzanmaktadır. Z01 mahal içindeki tezgâhın doğu kanadı, dönem içinde yapılan müdahaleler sonucu, kemer formu içine yerleştirilmiştir (Resim 4.29). Evye ise güney tezgâh kanadında yer almaktadır. Her iki mahalde zemini karomozaik kaplamadır (Resim 4.30) ve duvarları sıva üzeri plastik boyadır. Tavanı ise ahşap kaplama üzeri yağlı boyadır (Resim 4.31). Mekânların duvarlarında kılcal çatlaklar ve boya dökülmeler mevcuttur. Tavandaki ahşap kaplamalarda ise hafif oranda deforme ve boya dökülmesi vardır. Z02 mekânın batısında, merdiven altında bulunan, 78-180 cm (K3) ahşap tek kanatlı kapı ile girilen Z03 depo mekânı bulunmaktadır (Resim 4.32), (Resim 4.33). Mekânın zemini karomozaik kaplama, tavanı ise ahşap merdiven basamaklardan oluşmaktadır. Kuzey duvarı sıva üzeri plastik boyadır. Kılcal çatlaklar ile beraber boyada dökülmeler meydana gelmiştir.

Resim 4.28. Z01 Mutfak bahçe çıkış kapısı (K1)

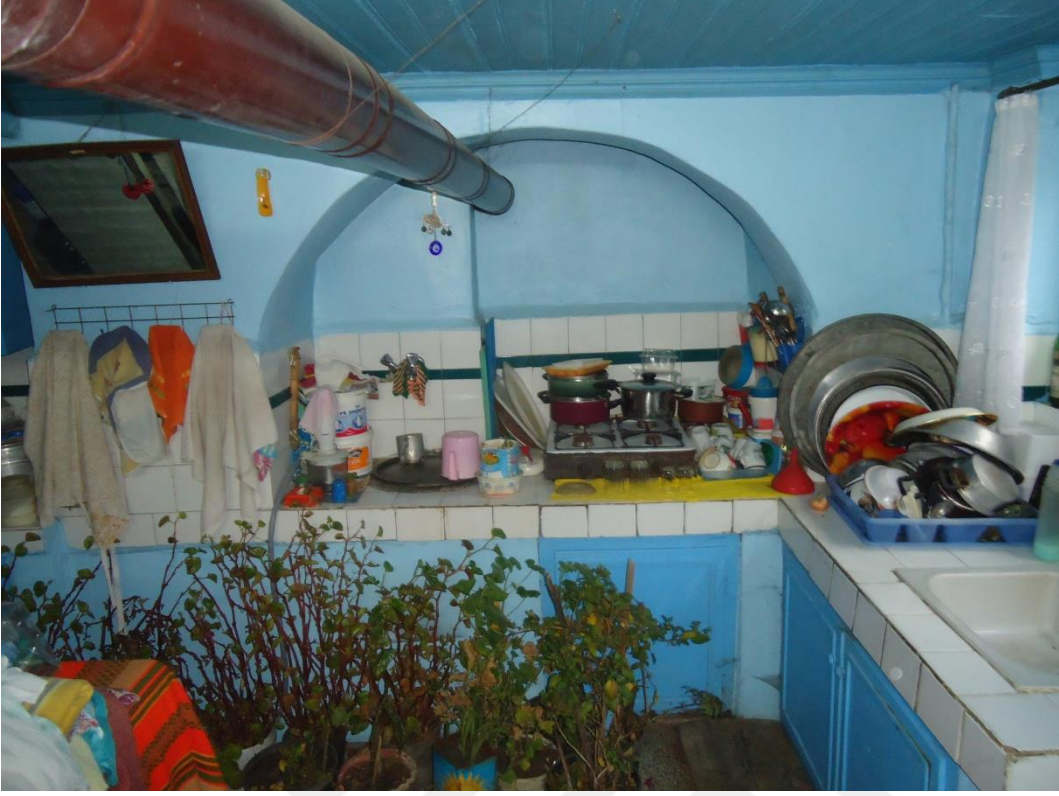
Resim 4.29. Z01 Mutfak dođu duvarında oluşturulan kemer formu

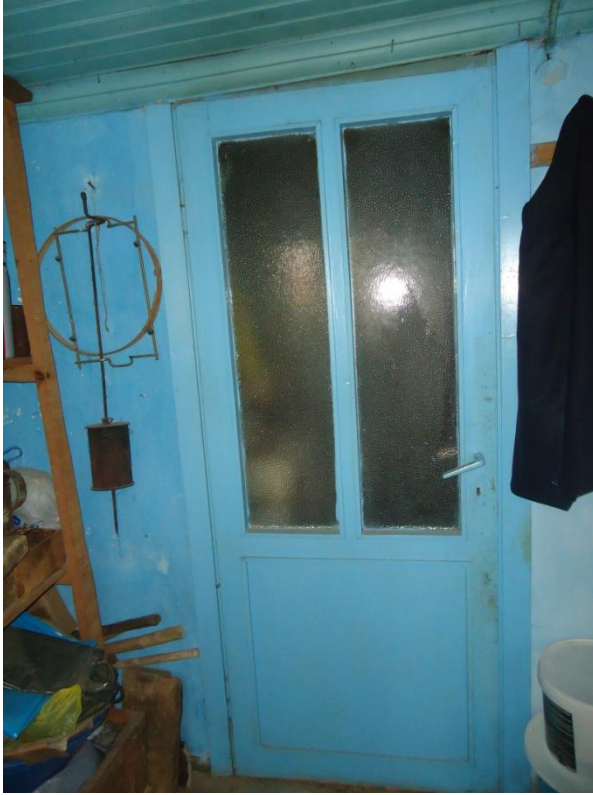
Resim 4.34. Z04 Depo giriş kapısı

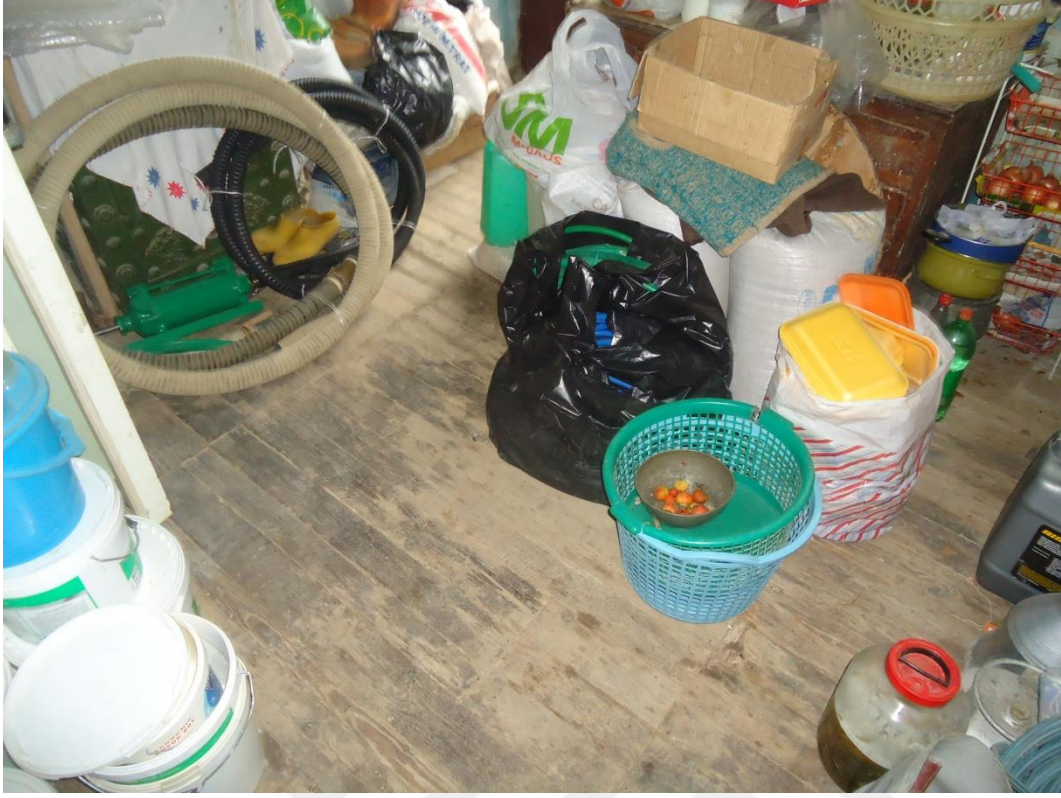
Resim 4.37. Z04 Depo zemin kaplaması

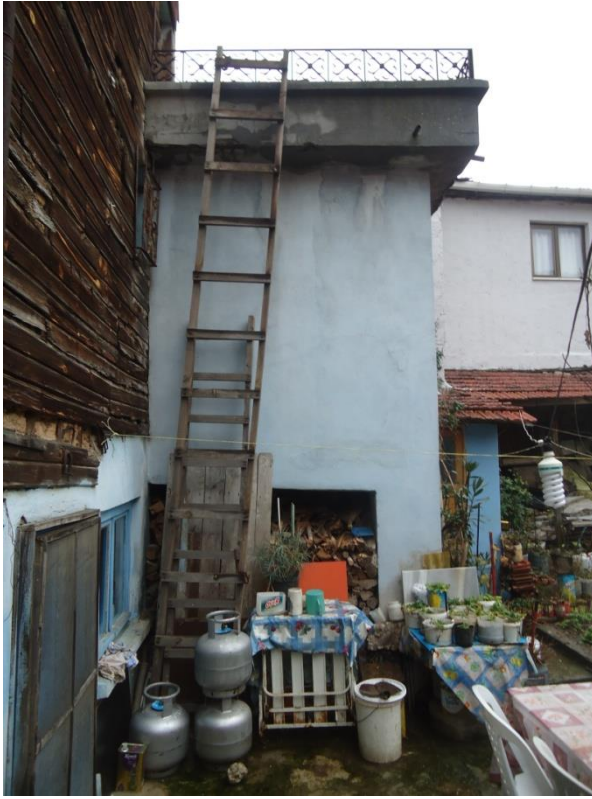
Dönem içinde yapıya eklenen muhdes blok kütleinin zemin katıdır. Mahal üç duvar yüzeyinden oluşmaktadır. Batı cephesinde duvar yüzeyi yoktur ve giriş buradan sağlanmaktadır (Resim 4.48). Mahal bahçenin deposu gibi olup, genel anlamda odunluk olarak kullanılmaktadır. Zemini beton şap, duvarları sıva üzeri plastik boya, tavanı ise sıva üzeri kireç badanadır. Tüm duvar yüzeylerinde ve tavana çatlaklar ve neme bağlı boyalı yüzeylerde deformasyon mevcuttur.

Resim 4.48. Z06 Odunluk genel görünüm

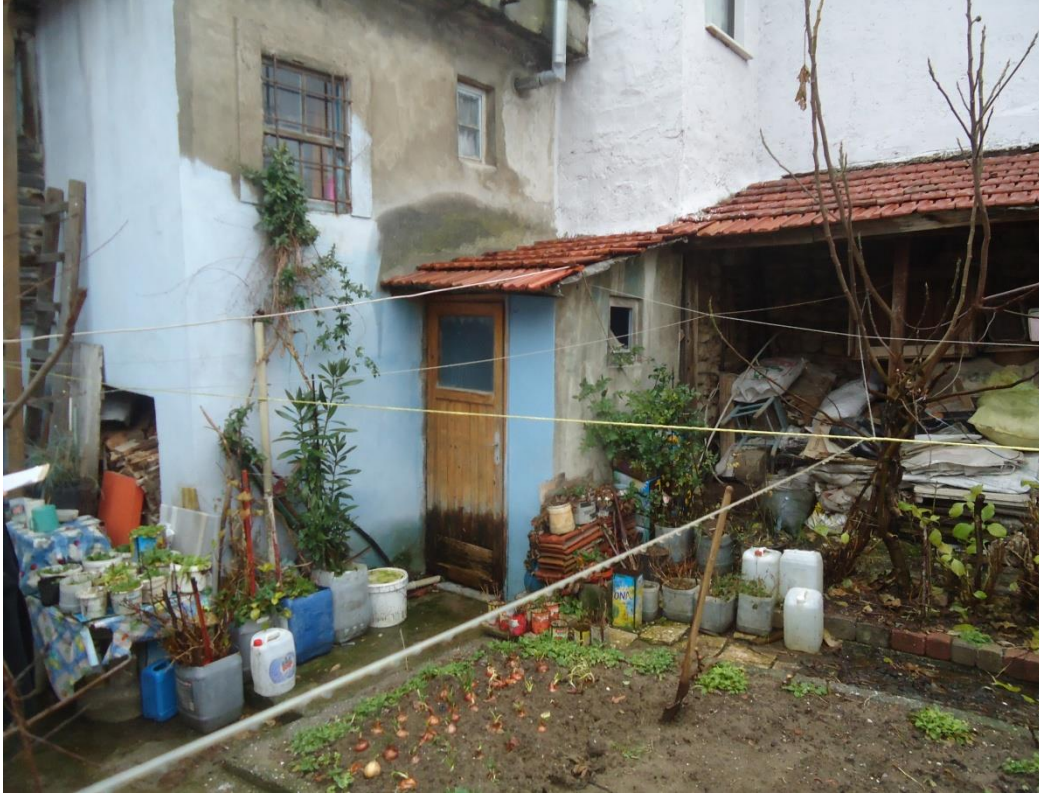
Resim 4.49. Z07 Wc giriş kapısı

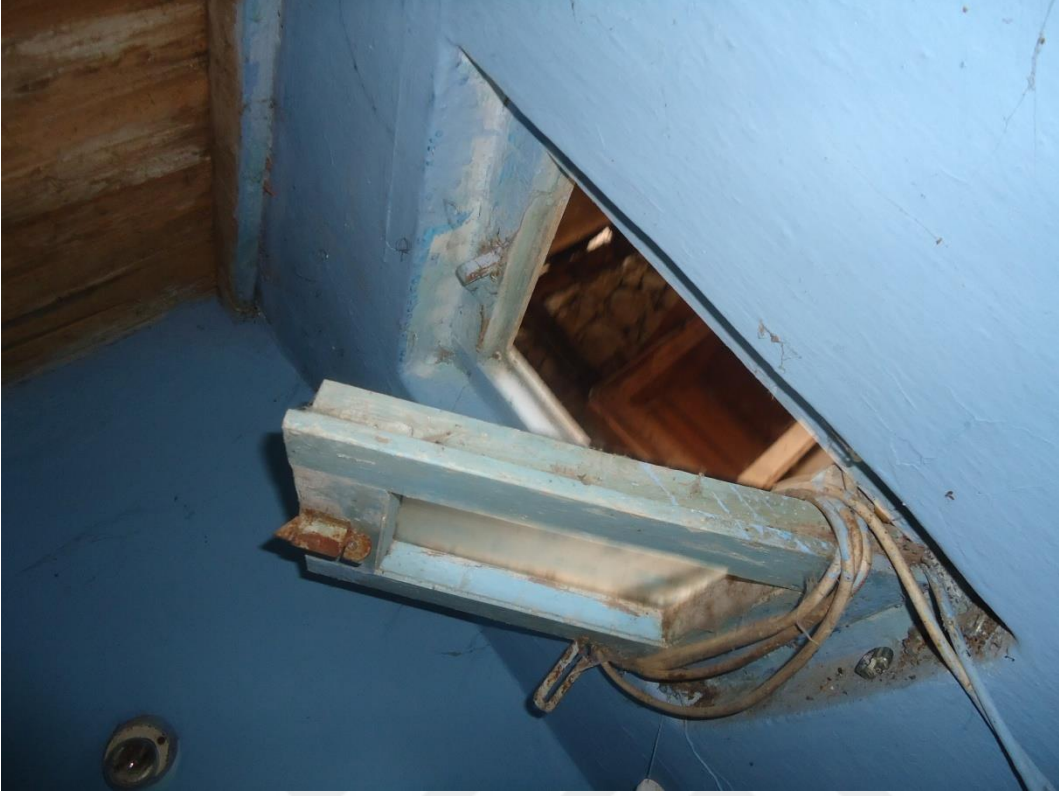
Resim 4.50. Z07 Wc güney duvarındaki havalandırma penceresi

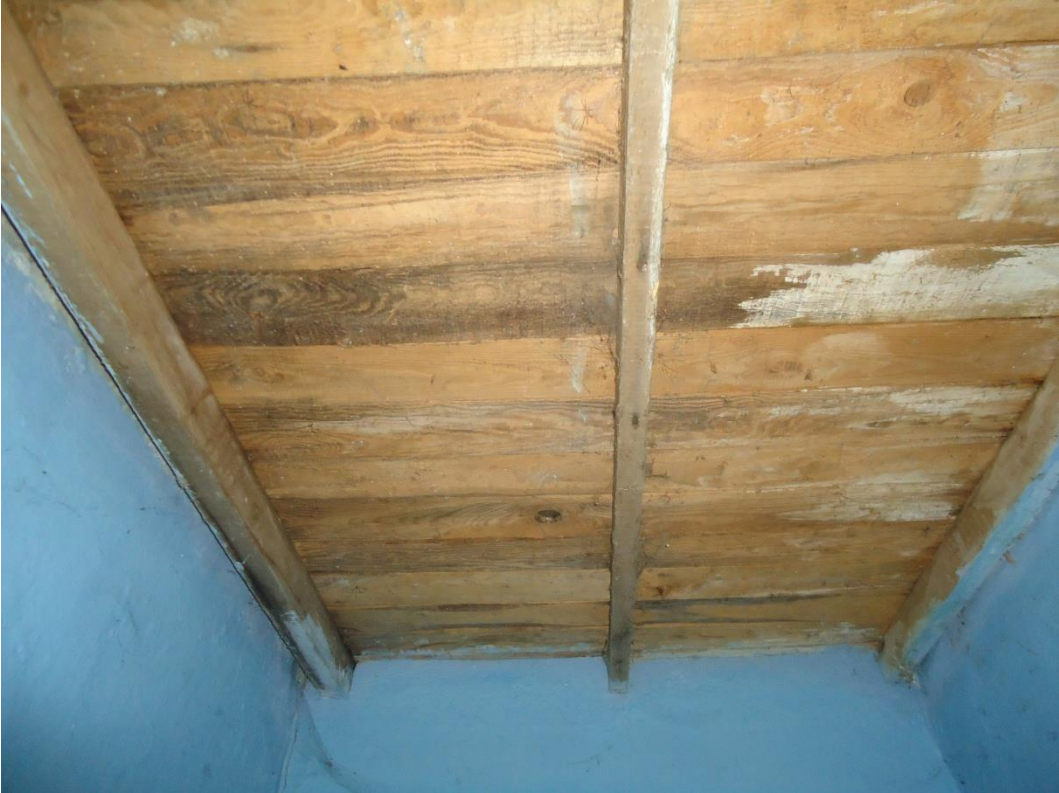
Resim 4.51. Z07 Wc tavan kaplaması

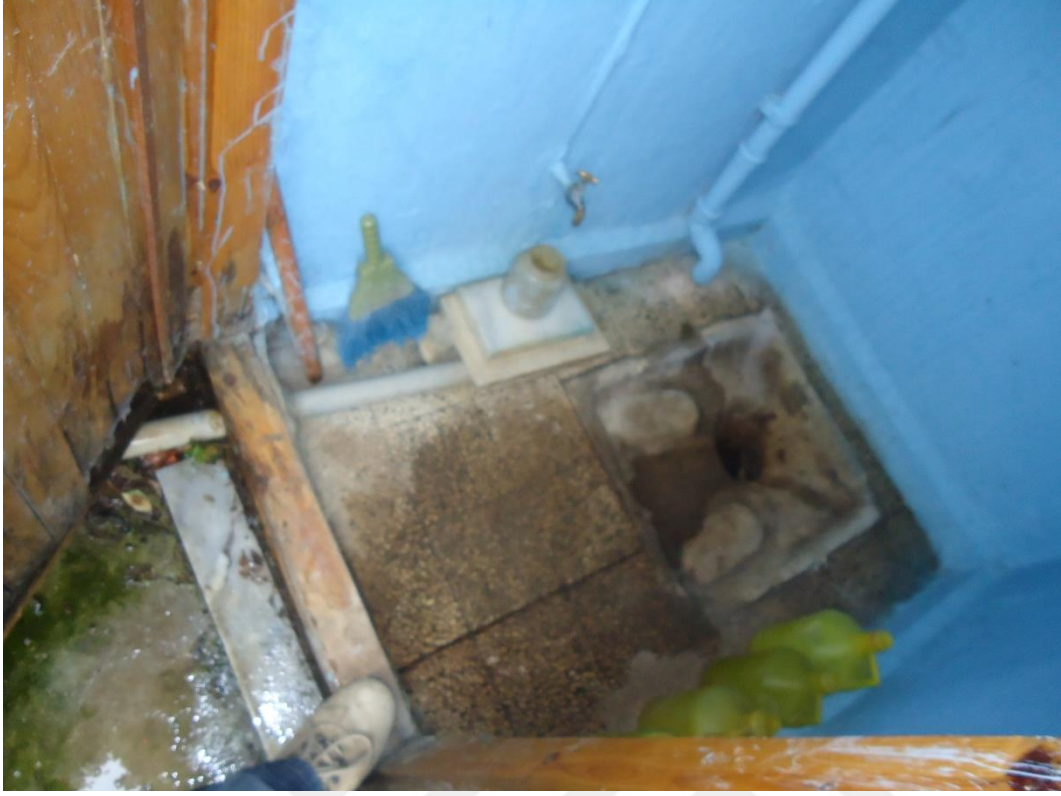
etrafı karomozaik ile kaplıdır (Resim 4.52). Tüm duvar yüzeylerinde kılcal çatlaklar ve neme bağlı boyalı yüzeylerde deformasyon mevcuttur. Çatı kaplaması marsilya tipi kiremittir.

Resim 4.52. Z07 Wc zemin kaplaması

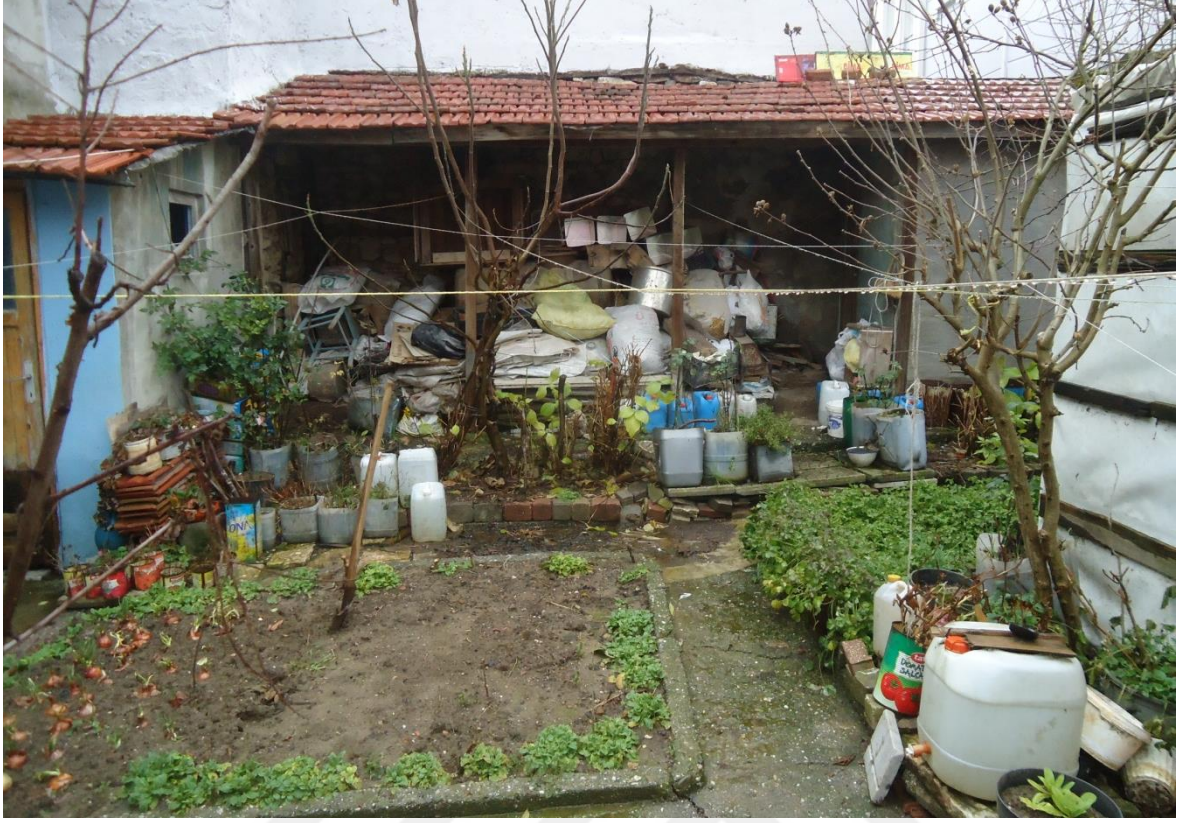
Resim 4.53. Z08 Odunluk genel görünüm

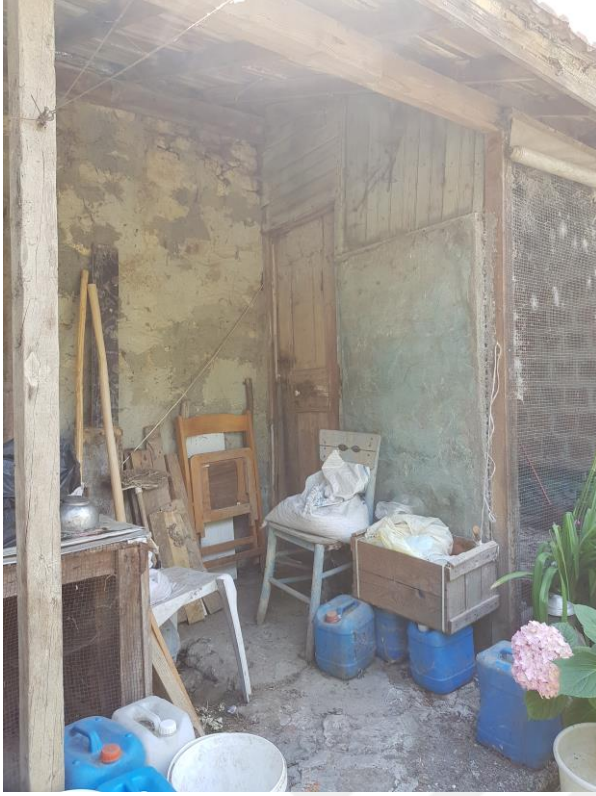
Bahçenin doğusunda yer alan Z08 mahali batı cephesi komple açık, dönem içinde eklenmiş, yarı kapalı bir alandır (Resim 4.53). Mahalin kuzey duvarında taş bahçe duvarı örgüsü net bir şekilde görülmektedir. Doğu duvarı ise kısmen taş duvar, kısmen ise sıva üzeri plastik boyadır (Resim 4.54). Mekânın güney duvarında 74-190 cm (K7) ebatlarında Z09 kümes giriş kapısı yer almaktadır. Duvara sıva üzerine plastik boya sürülmüştür (Resim 4.55). Zeminini beton şap, tavanı ise ahşap kirişlemedir (Resim 4.56). Özgün hali kıymetli olan bahçe duvarı üzerinde fazlasıyla yapılan niteliksiz onarımlar mevcuttur. Mekân çatısı marsilya tipi alaturka kiremit kaplıdır.

Resim 4.55. Z08 Odunluk güney duvarı

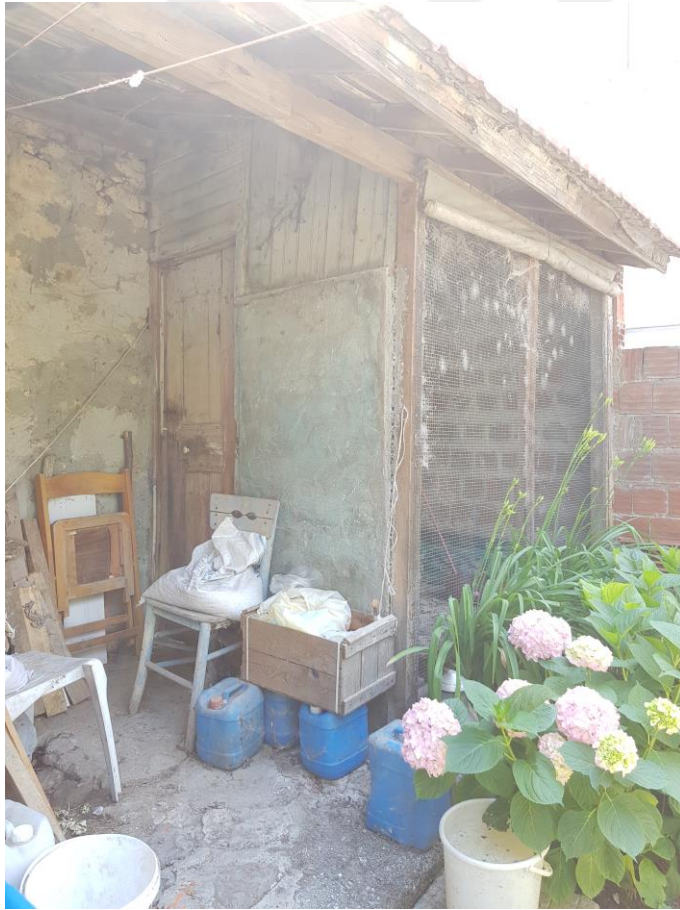
Resim 4.57. Z09 Kümes batı cephesi tel örgü kafes

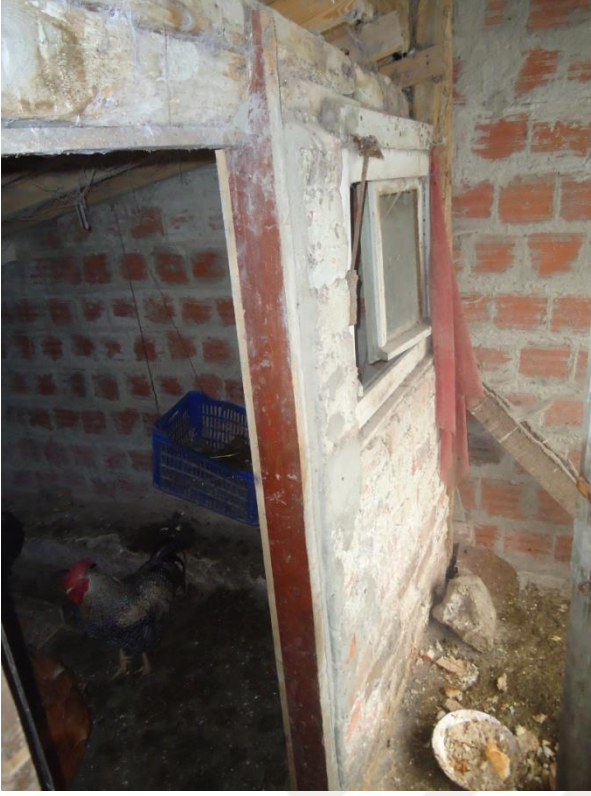
Dönem içinde bahçenin doğusuna muhdes olarak inşa edilen kümeslere Z08 nolu mahalden, 74-190 cm (K7) ebadındaki ahşap kapı ile girilmektedir. Z09 mahalinin batı cephesi tel örgü kafestir (Resim 4.57). Mekânın doğu duvarında 80-160 cm (K8) ebatlarında ahşap kapı ve 89-50 cm ebatlarında çift kanatlı ahşap pencere yer almaktadır. Duvarlar tuğla örgüdür (Resim 4.58). K8 kapısından Z10 mahaline geçiş sağlanmaktadır. Mekânın kuzey, güney ve doğu duvarları tuğla örgüdür. Batısında ise K8 ve çift kanatlı ahşap pencere yer almaktadır. Her iki mekânın da zemin kaplaması beton şap, tavan kaplaması ahşap kirişlemedir (Resim 4.59), (Resim 4.60). Tüm duvar yüzeylerinde niteliksiz onarımlar mevcuttur.

Resim 4.58. Z09 – Z10 Kumes tuğla duvarlar

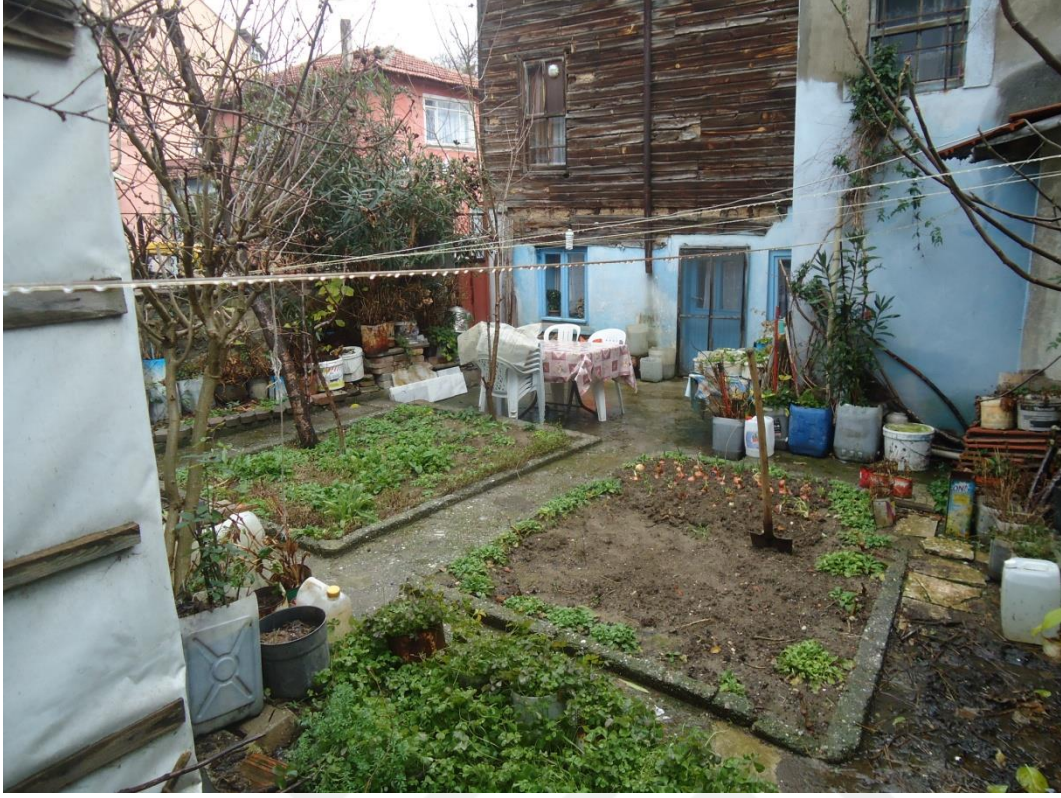
Tescilli yapının güneyinde kalan bahçe, geçen zaman içinde birçok niteliksiz müdahale ve onarımlara maruz kalarak özgün halinden fazlası ile uzaklaşmıştır. Bu bağlamda doğusuna odunluk ve kümes, güneyine ise ahşap konstrüksiyon garaj yapılmıştır. Batısında ise müdahale geçirmiş bahçe duvarı ve 100-200 cm (BK1) ölçülerinde demir bahçe giriş kapısı mevcuttur (Resim 4.63). Bahçe içine yapılan muhdes mekânların dışında kalan alanlarda; yürüme yolları beton şap, geri kalan kısımlar topraktır (Resim 4.64).

Resim 4.64. Z12 Bahçe genel görünüm

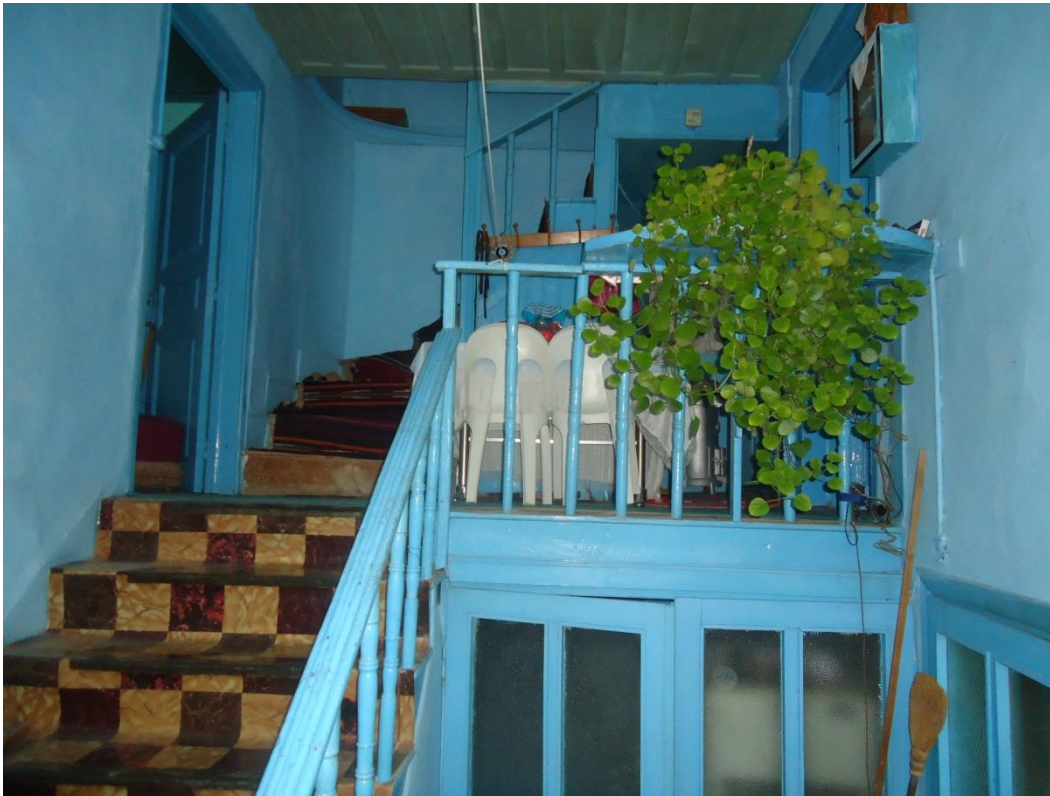
Z05 mahalinden 8 basamak ile, asma kat mantığı ile çalışan, 101 Sofa mekanına ulaşılmaktadır (Resim 4.65). Asma kat gibi çalışması, mekânı Z05 ile beraber daha ferah ve kullanılabilir hale getirmiştir (Resim 4.66). Kuzeyinde 96-215 cm (K9) ebatlarındaki tek kanatlı ahşap kapı ve 43-53 cm (P12) boyutlarında ahşap tek kanatlı aydınlatma penceresi yer almaktadır. Doğu duvarına 12 basamaklı, ikinci kata sirkülasyonu sağlayan ahşap merdiven mevcuttur. Güney duvarında 94-215 cm (K9) ve 81-188 cm (K10) boyutlarında kapılar bulunmaktadır (Resim 4.67), (Resim 4.68). Mekânın batısı özgün merdiven korkuluğu ile sınırlandırılmıştır. Tüm duvar yüzeylerinin bitiş malzemesi sıva üzeri plastik boyadır. Döşeme ahşap kaplama, tavan ise çıtalı ahşaptır. Tavan ve döşeme yüzeylerinde sehim ve yüzeysel aşınmalar mevcuttur.

Resim 4.66. 101 Sofa genel görünüm

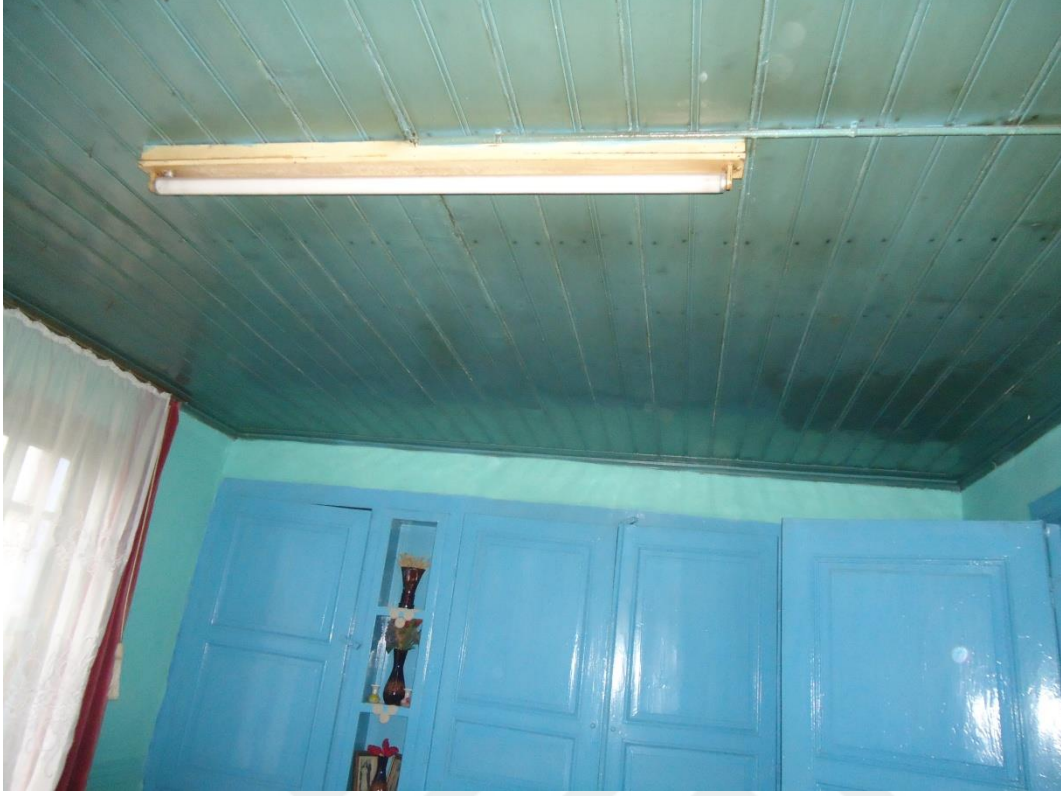
Genel anlamda müdahale görmeyen özgün haline en yakın mekânlardan biridir. Mahale güney duvarındaki 96-215 cm (K9) kapısından girilmektedir. Güney duvarında giriş kapısı ile beraber, Z05 mahaline bakan 45-53 cm (P12) ebatlarında aydınlatma penceresi yer almaktadır (Resim 4.69). Kuzey cephesinde 78-148 cm (P6) ve 76-148 cm (P6) boyutlarında 2 adet ahşap giyotin pencere, batı cephesinde ise 74-148 cm (P6) ve 77-148 cm (P6) ebatlarında 2 adet ahşap giyotin pencere bulunmaktadır (Resim 4.70). Mekânın doğu duvarında özgün ahşap dolap mevcuttur. Özgün dolap bölmeleri korunurken, kapaklarında yağlı vardır (Resim 4.71). Bununla beraber mahal giriş kapısının da üzerinde yağlı boya mevcuttur (Resim 4.72). Zemini ahşap kaplama, tavanı ise ahşap kaplama üzeri yağlı boyadır (Resim 4.73), (Resim 4.74). Zamana bağlı olarak yüzeysel aşınmalar vardır.

Resim 4.74. 102 Oda tavan kaplama

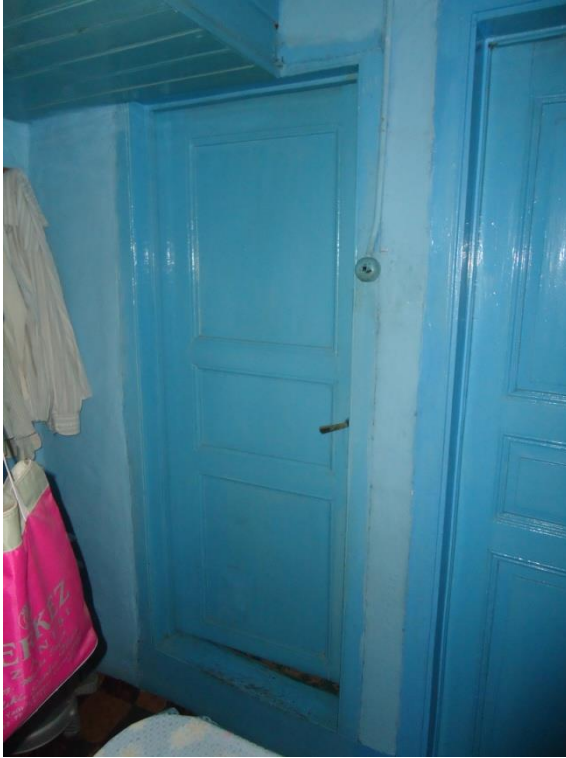
Resim 4.81. 104 Hol giriş kapısı

Muhdes blok kütleye ulaşabilmek adına, 103 mahalının özgün sınırları içinde, sonradan oluşturulan muhdes bir mekândır. Mekâna kuzeyindeki 81-188 cm (K10) ebatlarındaki ahşap kapı ile girilmektedir (Resim 4.81). Güneyinde muhdes 1 adet 40-80 cm (P9) boyutlarında ahşap pencere ve 72-182 cm ebatlarında kapı boşluğu mevcuttur (Resim 4.82). Batı duvarı dönem içinde eklenmiş olup, doğu duvarı ile beraber sağırır. Doğu duvarı üzerinde mutfaktan gelen baca mevcuttur (Resim 4.83). Tüm duvarların bitiş malzemesi sıva üzeri plastik boyadır. Yüzeylerde çatlak dökülme ve aşınma vardır. Zemini ahşap kaplama ve betonarme şap, tavanı ise ahşap kaplamadır (Resim 4.84), (Resim 4.85). Döşeme ve tavanda çatlaklar ve aşınmalar mevcuttur.

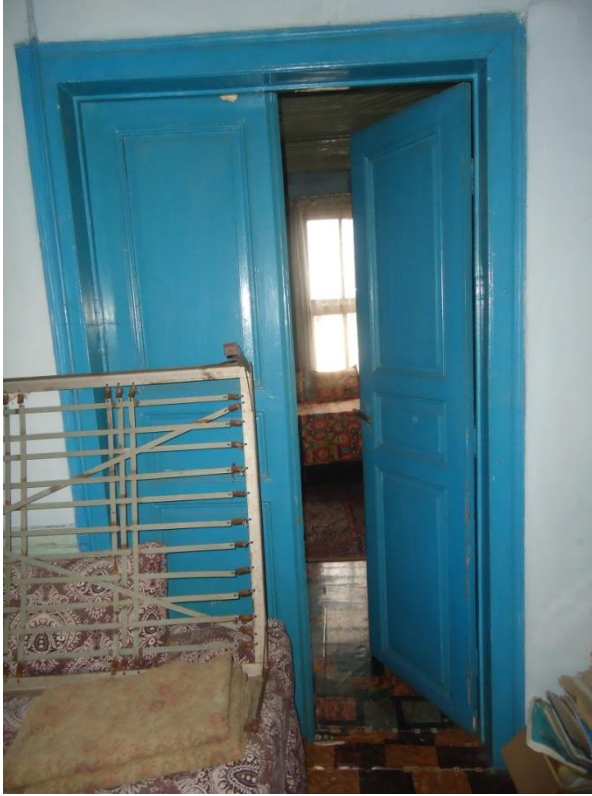
Resim 4.107. 203 Oda giriş kapısı

Yapının kuzeyinde yer mekâna, güney duvarında yer alan, 130-225 cm (K13) ebatlarındaki çift kanatlı ahşap kapıdan giriş sağlanmaktadır (Resim 4.107). Batı duvarında 86-180 cm (P13) boyutlarında 2 adet ahşap giyotin pencere bulunmaktadır. Kuzey duvarında ise 84-180 cm (P13) ve 82-180 cm (P13) ebatlarında 2 adet ahşap giyotin pencere mevcuttur (Resim 4.108). Doğu duvarı ise sağırdır. Duvarın bitiş malzemesi sıva üzeri plastik boyadır. Duvar yüzeylerinde çatlaklar, aşınma ve dökülmeler mevcuttur (Resim 4.109). Yapının en nitelikli tavan kaplaması bu mahalde mevcuttur. Tavanı, işlemeli çıtalı ahşap tavan kaplaması yapılmıştır. Tavanın ortasında elips şeklinde işlemeli ahşap vardır (Resim 4.110). Geneli sade olan yapıda, süslemenin olduğu tek mekân denilebilir. Zemin ise ahşap kaplamadır. Tavan ve döşemede aşınmalar mevcuttur.

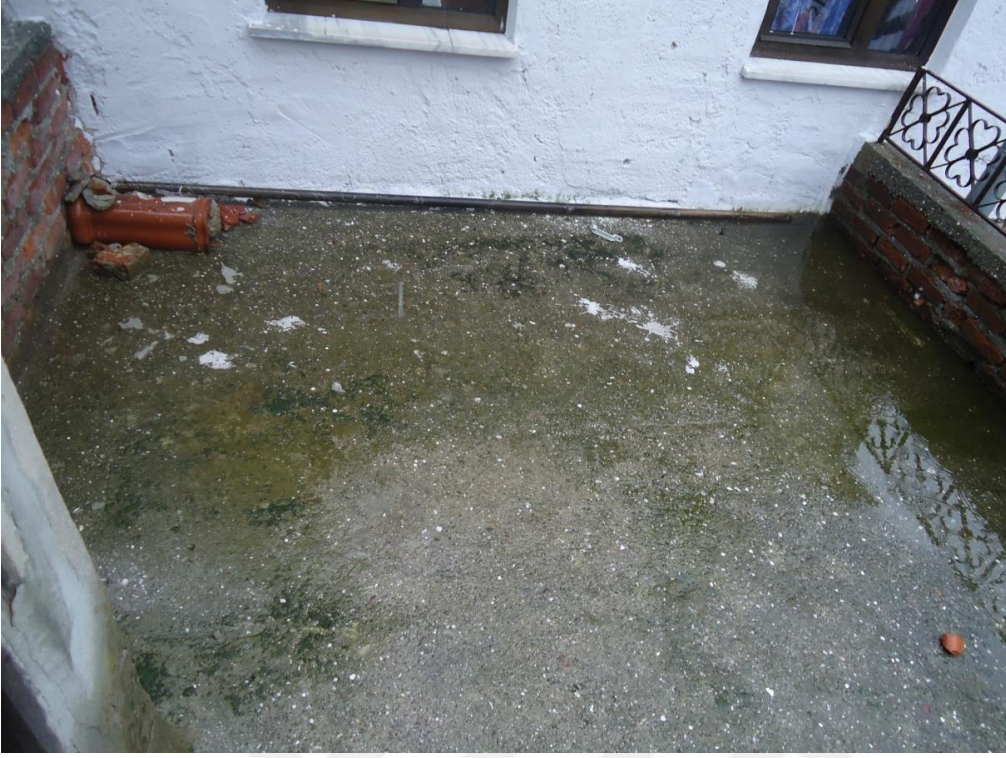
Sonradan oluşturulan 206 hol mekânın güney duvarına açılan muhdes 92-192 cm (K16) boyutlarındaki ahşap kapı ile 207 teras mahaline girilmektedir. Zaman içinde yapıya eklenen mahal muhdes blok kütleinin damıdır (Resim 4.118). Mekânın güney ve batı sınırlarında parapet üzeri ferforje korkuluk vardır. Zeminini ise beton şaptır (Resim 4.119).

Resim 4.118. 207 Teras genel görünüm

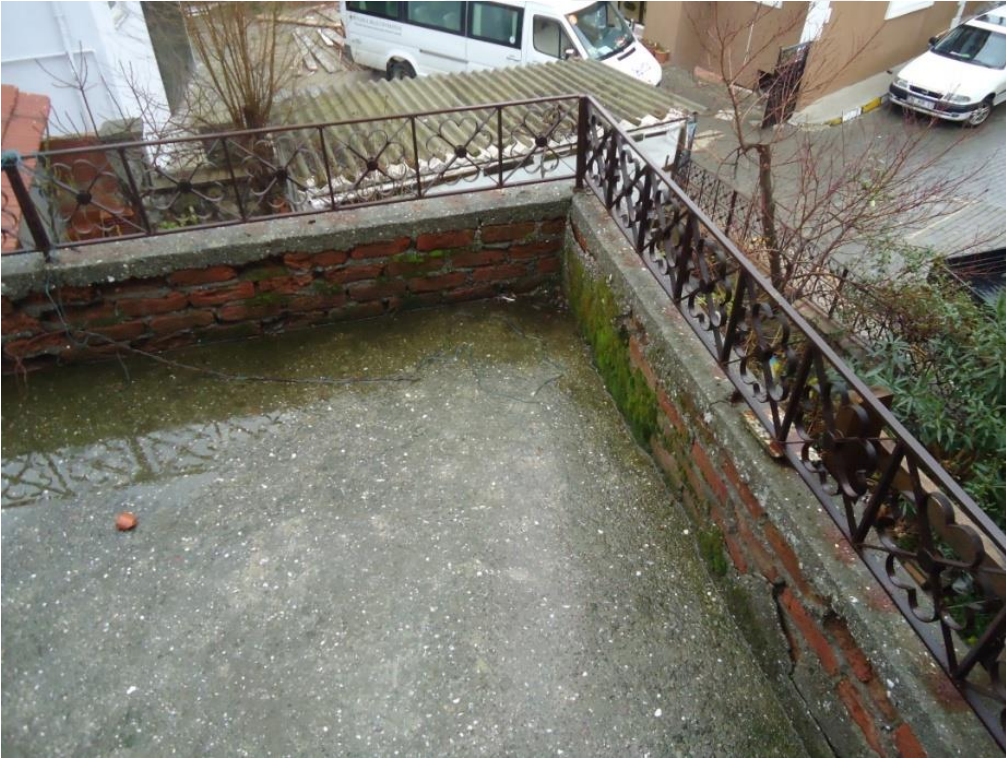
Resim 4.119. 207 Teras parapet üzeri ferforje korkuluk

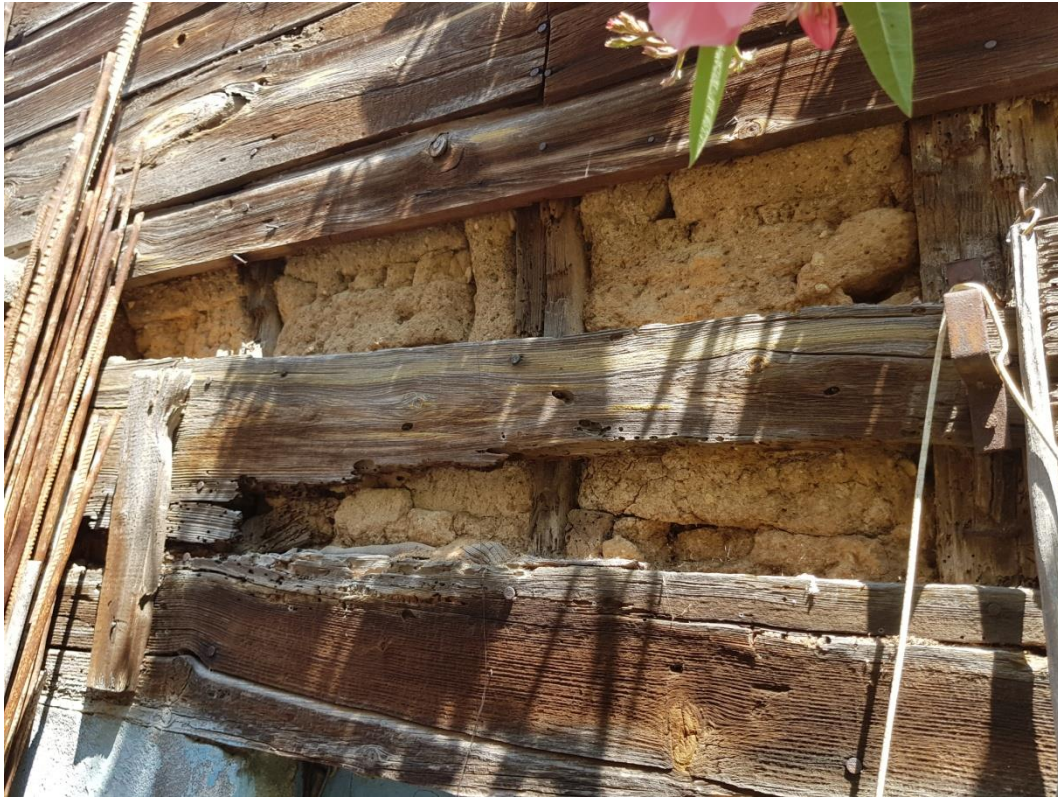
Ana yapı birinci ve ikinci kattaki duvar kalınları, 16-21 cm aralığında değişiklik göstermektedir. Her iki katta da duvarlar, dönem özelliğini yansıtan ahşap çatki arası kerpiçtir (Resim 4.121). Duvarların iç yüzeylerinin bitiş malzemesi sıva üzeri plastik boya, dış yüzeyde ise ahşap kaplamadır. İç yüzey sıvalarında bilhassa neme bağlı olan doğal etkenler kaynaklanan bozulmaların yanında, sıva da dökülme, çatlaklar yer almaktadır. Dış cephede ise, geçen zaman içinde ahşap cephe kaplamalarında çürüme, parça kaybı ve mukavemetlerinde büyük oranda azalma mevcuttur (Resim 4.122).

Resim 4.121. Ahşap çatkı arası kerpiç duvar

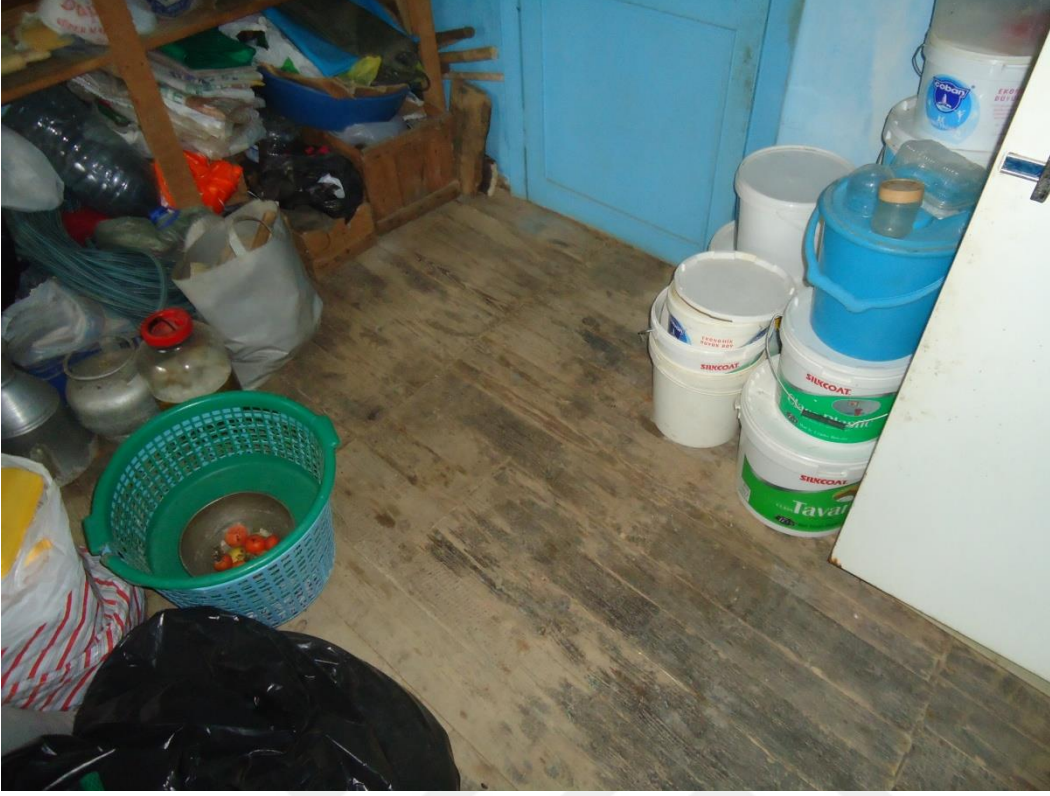
Ana yapının zemin katında Z01, Z02 ve Z05 mahallerinin döşemeleri zaman için niteliksiz onarımlar ile karomozaik kaplanarak özgün halinden fazlası ile uzaklaşmıştır. Z04 Depo mahalinde ahşap kaplama mevcuttur. Ahşap zemin yüzeyinde aşınma bulunmaktadır (Resim 4.123). Birinci ve ikinci kat döşemlerinde ise ahşap kirişleme üzeri ahşap kaplamadır. Tavan ve döşeme kaplamalarında bir parça kaybı olmamasından ötürü ahşap kirişler net olarak görülememiştir. Fakat yapılan detaylı belgeleme sonucunda, birinci kat döşemesinde 20 cm civarı, ikinci kat döşemesinde ise 10 cm civarı ahşap kiriş kullanıldığı net bir şekilde söylenebilir (Şekil 4.1).

Resim 4.123. Ahşap zemin yüzeyinde oluşan aşınma
