**İSTANBUL İLİ ÇATALCA İLÇESİ AVŞAR SOKAK – BAHAR SOKAK
KESİŞİMİNDE BULUNAN 59 ADA 23 PARSELDEKİ KONAĞIN
RESTORASYON ÖNERİSİ**

**YÜKSEK LİSANS TEZİ
MİMARLIK ANA BİLİM DALI**

**GAZİ ÜNİVERSİTESİ
FEN BİLİMLERİ ENSTİTÜSÜ**

KASIM 2019

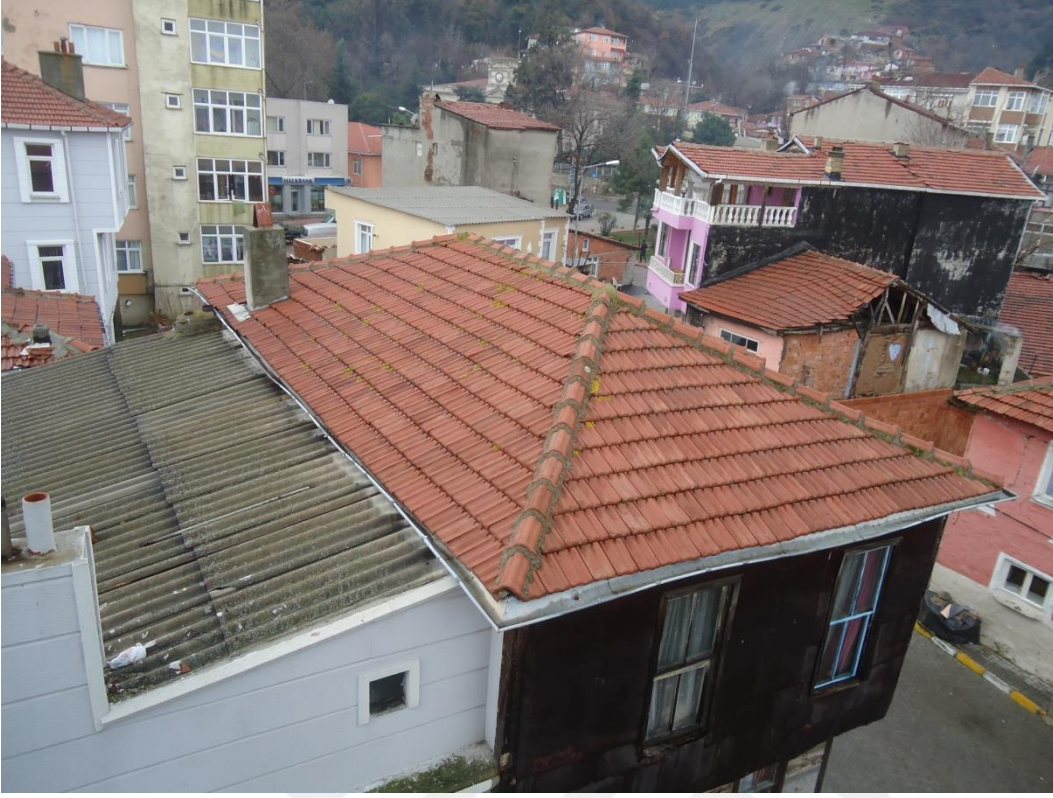
Yapı kırma çatı konstrüksiyonuna sahip olup, üstü marsilya tipi kiremit ile kaplıdır. Dönem içinde marsilya tipi kiremit kaplanması, çatının müdahaleye maruz kaldığının en önemli göstergesidir (Resim 4.124). Ahşap alın tahtalarında yer yer deformasyonlar ve parça kayıpları mevcuttur. Güneşin etkisine maruz kaldığından ötürü ahşap malzemelerde renk değişimi bulunmaktadır. Özellikle batı cephesinde belirgin şekilde şakul bozukluğu vardır. Alın tahtası üzerinde yer alan yağmur oluklarında tahribat söz konusudur (Resim 4.125).

Resim 4.124. Kırma çatı görünümü ve marsilya tipi kiremit kaplama

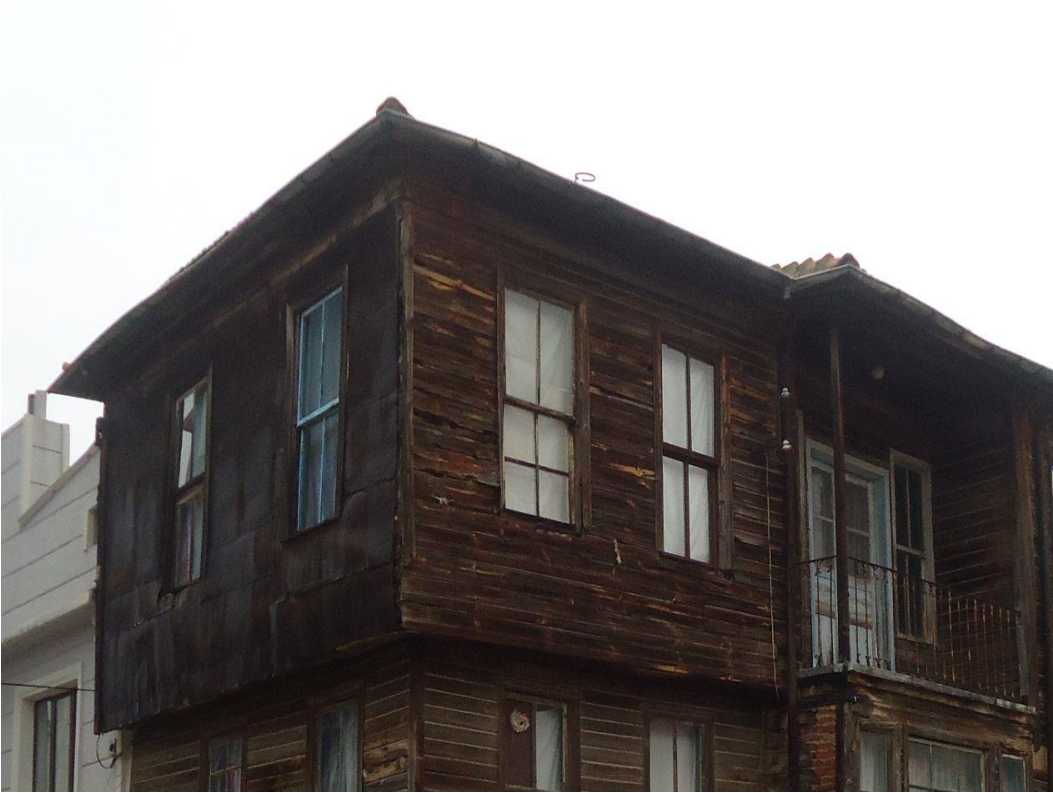
Resim 4.125. Alın tahtası ve yağmur oluklarında oluşan deformasyonlar

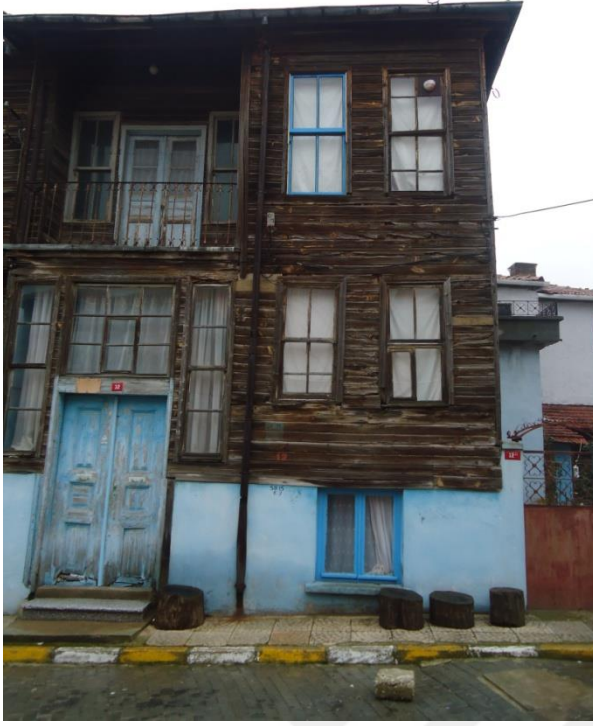
Batı cephesindeki pencerelerde; zemin kat Z01 Oda+Mutfak mahaline bakan ahşap çift kanatlı pencere, yapılan niteliksiz onarımlar sırasında sonradan açılmıştır. Buna ek olarak 204 Oda mahalinde, batı duvarındaki kuzey yönde bulunan giyotin pencere, özgün pencere kurgusuna göre yeniden yapılmıştır (Resim 4.126). Bunlar dışındaki tüm pencereler özgündür. Özgün pencerelerden, 102 Oda mahalinin batı duvarındaki kuzey yönde bulunan giyotin pencerenin dörtte biri metal eleman ile kaplanmıştır (Resim 4.127).

Resim 4.126. Yeni açılan pencere ve yeniden yapılan pencere

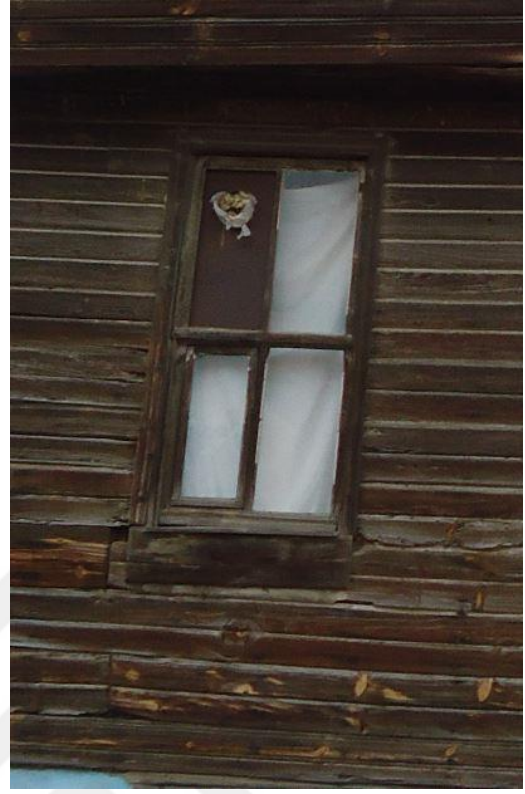
Resim 4.127. Metal eleman ile kaplanan giyotin pencere

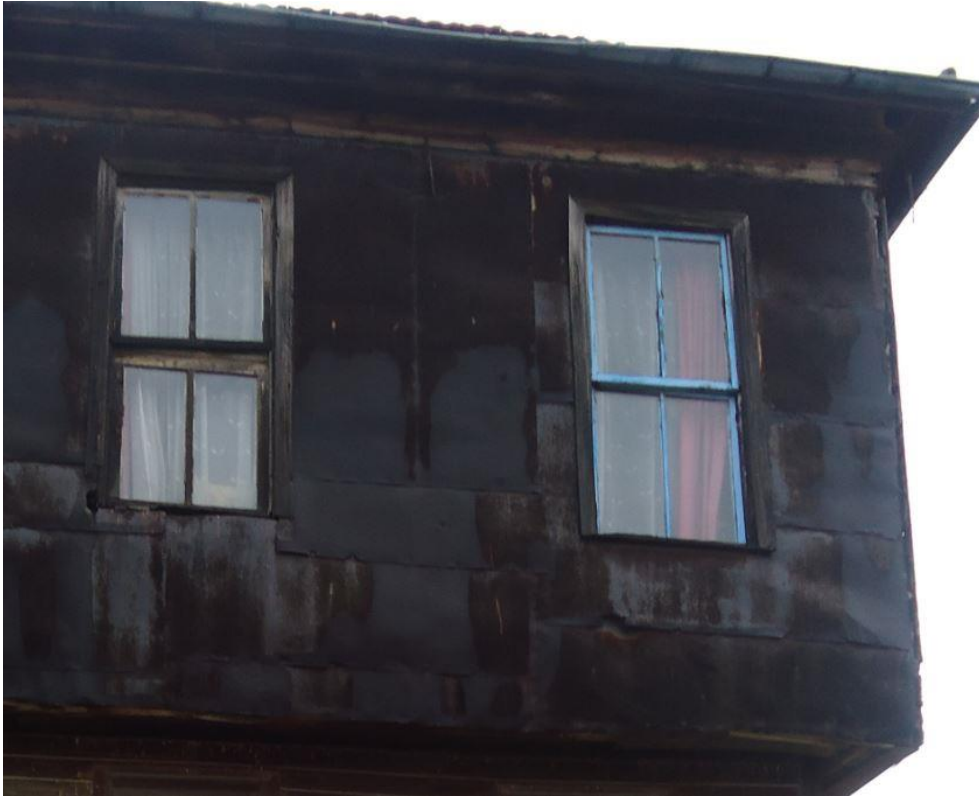
Kuzey cephesindeki pencerelerde; ikinci kat 203 Oda mahalinin batı yönündeki pencere, özgün pencere kurgusuna göre yeniden yapılmıştır (Resim 4.128). Zemin katta Z04 Depo mahaline dönem içinde yapılan niteliksiz müdahaleler ile kapı ve pencere boşlukları açılmıştır (Resim 4.129). Bu pencere dışındaki pencereler özgündür.

Resim 4.128. Kuzey cephe, yeniden yapılan pencere

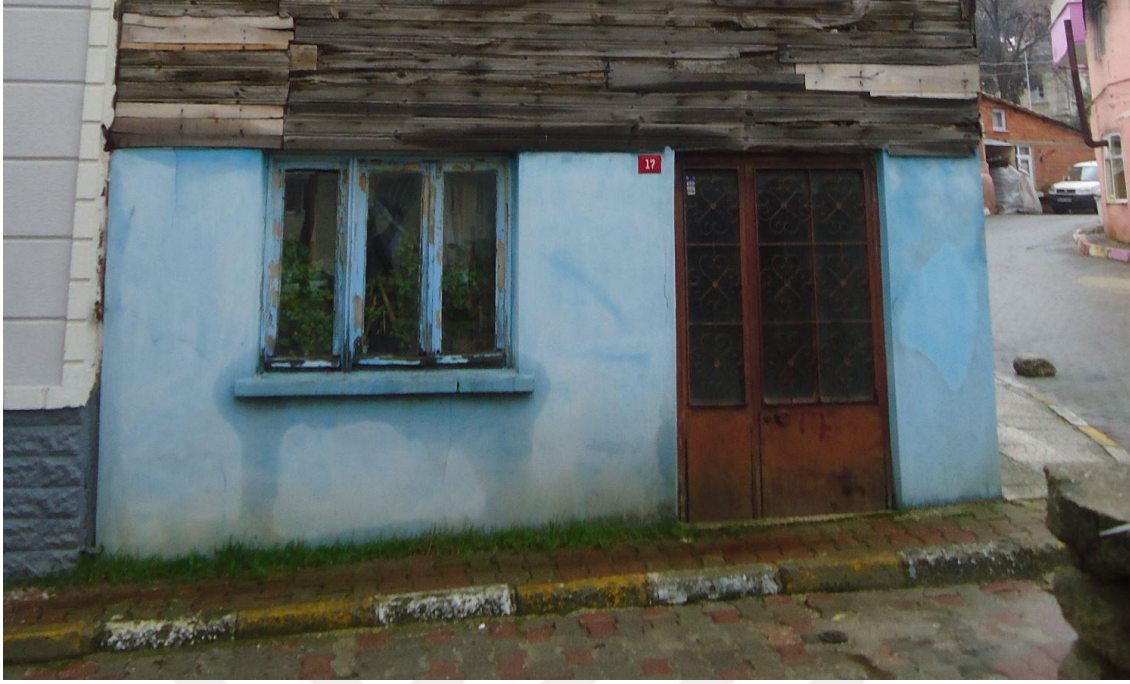
Resim 4.129. Kuzey cephe, niteliksiz onarım ile deęişen pencere

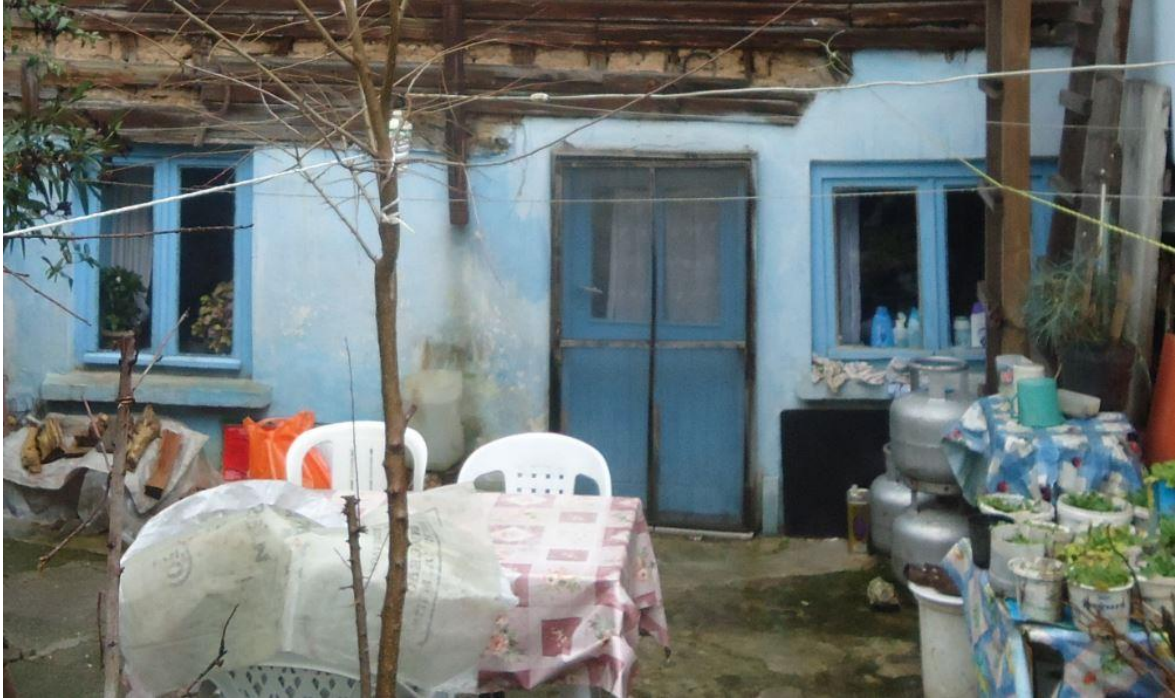
Güney cephesindeki pencerelerde; zemin kat Z01 Oda+Mutfak mahaline bakan ahşap çift kanatlı pencereler dönem içinde değiştirilmiştir (Resim 4.130). 105 Lavabo mahalinin havalandırma penceresi, tadilatlar sırasında sonradan yapılmıştır. Bu pencere dışındaki pencereler özgündür.

Resim 4.130. Gney cephe, niteliksiz onarım ile deęişen pencereler

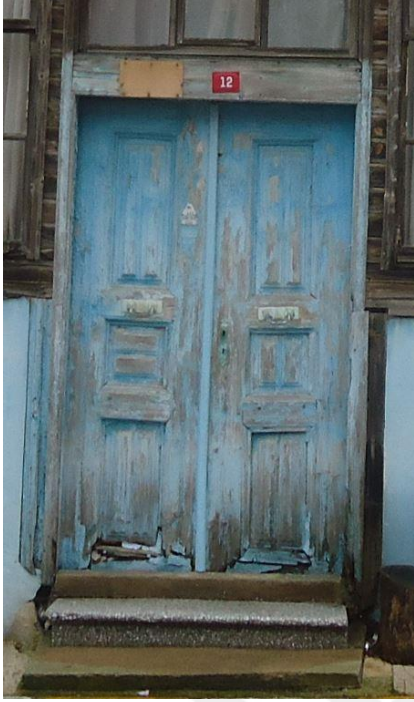
Yapının geneli itibari ile süsleme ve bezemesi olmayan sade kapıları olduğunu söyleyebiliriz. Konağın en nitelikli kapısı batı cephesindeki giriş kapısıdır. Sade ahşap işlemesi olan kapı çift kanatlıdır. Dönem içinde niteliksiz birçok müdahaleye maruz kalan kapının üzeri yağlı boya ile boyanmıştır ve kapı kanatlarında deformasyonlar mevcuttur (Resim 4.131). Kuzey cephesinde, Z04 Depo mekânına sonradan demir kapı yapılarak sokağa bağlanmıştır. Aynı şekilde, güney cephede Z01 Oda+Mutfak mahalindeki ahşap kapı ile bahçeye çıkış sağlanmıştır.

Resim 4.131. Ana giriş kapısı

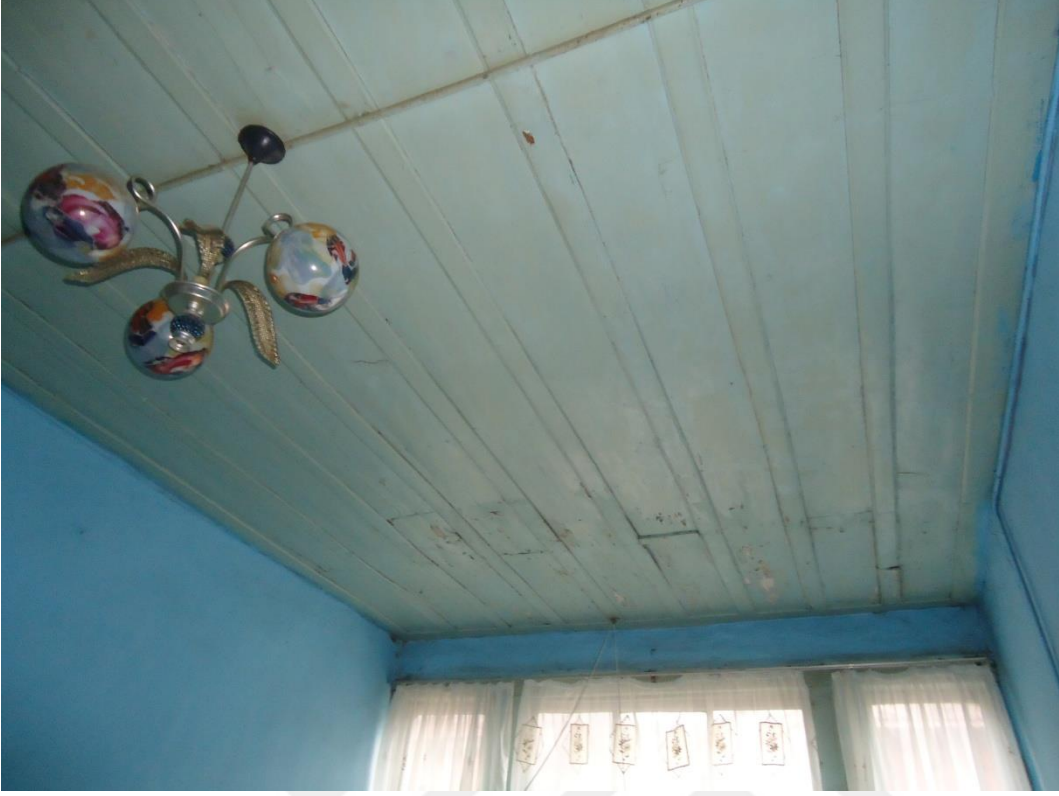
Konağın tüm mahallerinde tavan kaplaması mevcuttur. Zemin kat genelinde, Z05 Giriş mahali hariç, diğer mahallere sonradan ahşap kaplama eklenmiştir. Z05 Giriş mahalindeki tavan kaplaması ise, yağlı boya ile boyanmış ve yüzeysel deformasyonları barındırmaktadır (Resim 4.140). Birinci katta 104 Hol ve muhdes blok kütle tavanları sonradan yapılmıştır. Bunun dışında kalan mahallerde sade ahşap tavan kaplaması mevcuttur. İkinci katta, 204 Oda mahalinin plan düzleminde yapılan değişikliklerden ötürü tavan kaplamasında müdahaleler vardır. Konağın en nitelikli mekânı olan 203 Oda mahalinin tavanı da en özellikli tavadır. Tavan kaplamasında ikinci bir dikdörtgen oluşturulup, köşeleri üçgen ile dönülmüştür (Resim 4.141). Tavanın ortasında ahşap işlemeli göbek bulunmaktadır (Resim 4.142).

Resim 4.140. Z05 Giriş mahali tavan kaplaması görünümü
