**YOZGAT BOZOK ÜNİVERSİTESİ  
LİSANSÜSTÜ EĞİTİM ENSTİTÜSÜ  
MİMARLIK ANABİLİM DALI**

**YOZGAT BAŞÇAVUŞ HAMAMI RESTORASYONUNUN  
YAPISAL SORUNLARI MALZEME BİLGİSİ VE  
TİPOLOJİK AÇIDAN İNCELENMESİ**

**YÜKSEK LİSANS TEZİ**

**NİSAN – 2025**

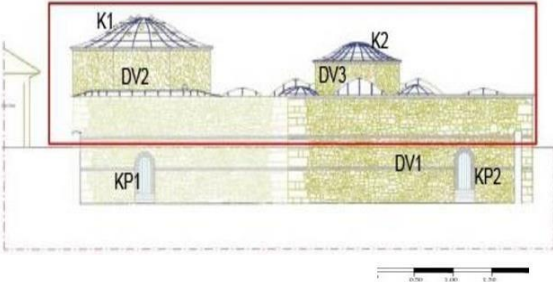
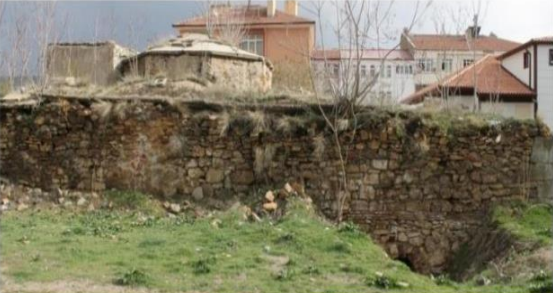
**Tablo 3.6.** Başçavuş Hamamı Dış Tanımlama, Hasar Tespiti–Kuzey Cephesi

| Kuzey Cephesi- Rölöve | Anahtar Plan (-1.50 Ve +0.50 Kotu-Rölöve) |
|---|---|
| <p>Hamamın giriş cephesidir. Cephede kadınlar ve erkekler için iki ayrı giriş kapısı bulunmaktadır. Bu kapılardan sağ taraftaki erkekler bölümünün ve sol taraftaki kadınlar bölümünün giriş kapısıdır. Her iki kapı -1.50 kotunda bulunmaktadır. Fotoğrafın çekildiği kot, +0.50'dir. Bu cephenin toplam uzunluğu 31.12 m ortalama yüksekliği 2.85 m'dir. Duvarlar moloz taş + tuğla karışımı, almasıık yığma tekniğindedir. Erkek giriş kapısının büyük bölümü molozla dolu olup toprak altındadır. Kadın bölümünün yer aldığı duvarda büyük bir bölüm yıkılmıştır. Duvarın üst kotundan itibaren yoğun bitki örtüsüyle kaplıdır. Bitki ve ağaçların kökleri taş ve tuğla malzemelerini yerinden oynatmış, derin çatlaklar oluşturmuştur. Harç malzemesinde bozulma ve dökülmeler mevcuttur.</p> | |

| Eleman | Fotoğraf | Rölöve | Malzeme | | | | | | Hasar Durumu | | | |
|---|---|---|---|---|---|---|---|---|---|---|---|---|
| DV1-Erkek Giriş | | | | | ● | ● | | | Cephede tuğla ve moloz taşların büyük bir kısmı bozulmuş, çatlamış, yerinden oynamış ve dökülmüş, ağaç ve bitki kökleri derin çatlaklar oluşturmuştur. Harç malzemesinde bozulmalar ve dökülmeler mevcuttur. | | | ● |
| KP2-Erkek Giriş Kapı | | | ● | | ● | | ● | | Giriş kapısı moloz toprakla dolmuş, kemer tuğlaların bir kısmı çatlamış ve dökülmüş, harç bozulmuştur. | | ● | |

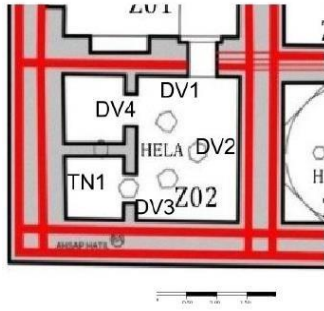
Hela zemini ve duvarlarında sonradan seramik kullanılmış olup özgün değildir. Duvarların çoğunluğu tahrip olmuştur. Moloz taşlarında kırılma, dökülme, derz aralarında açılma, harçlarda bozulma ve dökülmeye çatlaklar vardır. Bitki ve ağaç kökleri duvarlardan içeri girmiş durumdadır.

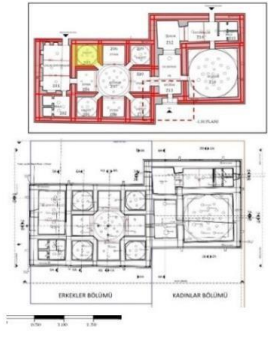
Eyvan mekânı oldukça bakımsız, kullanılmayacak durumdadır. Giriş kemerinde çatlaklıklar ve malzeme dökülmeleri, derz açıklıkları mevcuttur. Zemin toprakla doludur. Duvarlardaki seramik kaplama sonradan eklenmiş, özgün değildir. Malzeme kayıpları ve deformasyonlar vardır. Ahşap hatıllar çürümüştür. Kubbedeki demir gergiler sağlamdır. Üst örtüden sızan yağmur ve kar suları, mevsimsel donma ve çözümler tuğlaların erimesine ve tuzlanmaya sebep olmuştur. Duvar diplerinde rutubet ve taş çürümeleri mevcuttur. Tuğla tonozda bulunan tuğlalar, atmosferik koşullara bağlı olarak ileri derecede kesit kaybına uğramıştır.

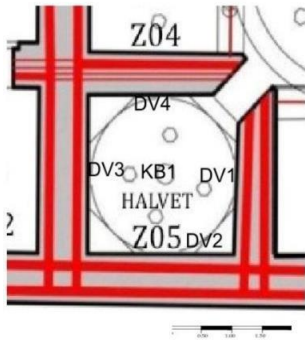
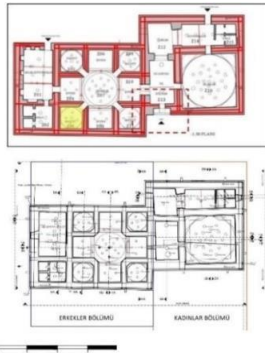
Halvet hücresi oldukça bakımsız, kullanılmayacak durumdadır. Giriş kemerde çatlaklar ve malzeme dökülmeleri, derz açıklıkları mevcuttur. Zemin toprakla doludur. Duvarlardaki seramik kaplama sonradan eklenmiş, özgün değildir. Malzeme kayıpları ve deformasyonlar vardır. Ağaçların kök ve dalları içeri kadar girmiş duvar çatlaklarına neden olmuştur. Ahşap hatıllar çürümüştür. Kubbedeki demir gergiler sağlamdır. Üst örtüden sızan yağmur ve kar suları, mevsimsel donma ve çözümler tuğlaların erimesine ve tuzlanmaya sebep olmuştur. Duvar diplerinde rutubet ve taş çürümeleri mevcuttur.

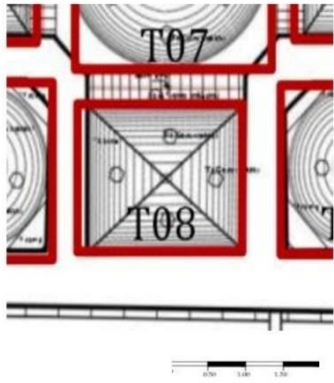
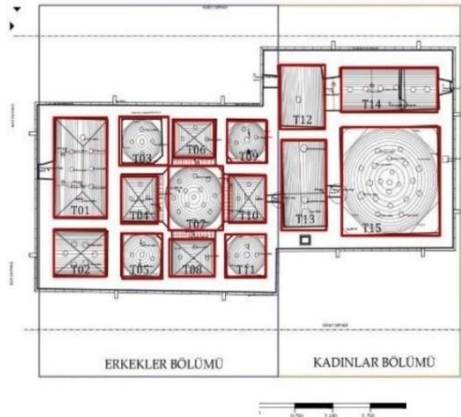
| Eleman | Fotoğraf | Rölöve | Malzeme | | | | | | Hasar Durum | Açıklama | A | B | C |
|---|---|---|---|---|---|---|---|---|---|---|---|---|---|
| TN-T08 Üst Örtü | | | | ● | | ● | | | | Havalandırma boşlukları beton çerçevelerle kaplanmış, çatlaklıklar vardır. Derz araları harç kaybı ve malzeme çürümeleri vardır. Bitki ve ağaç kökleri malzemeyi parçalamıştır. | | | ● |

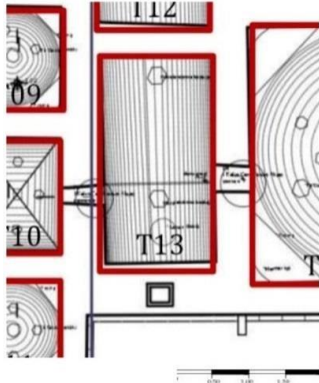
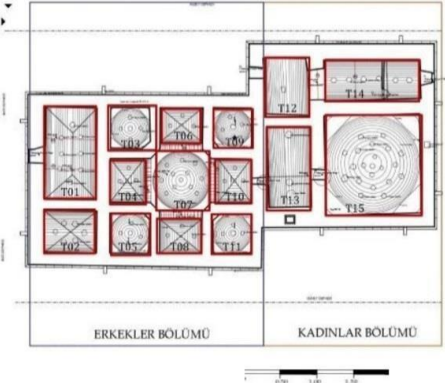
**Tablo 3.40.** Başçavuş Hamamı Üst Örtü Tanımlama ve Hasar Tespiti-T13 Mekanı (Su Deposu ve Külhan)

| Eleman | Fotoğraf | Rölöve | Malzeme | | | | | | Hasar Durumu | | | |
|---|---|---|---|---|---|---|---|---|---|---|---|---|
| TN-T13 Üst Örtü | | | | ● | | ● | | | Havalandırma boşlukları beton çerçevelerle kaplanmış, çatlaklıklar vardır. Derz araları harç kaybı ve malzeme çürümeleri bulunmaktadır. | | | ● |

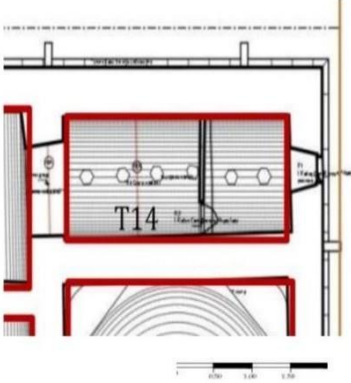
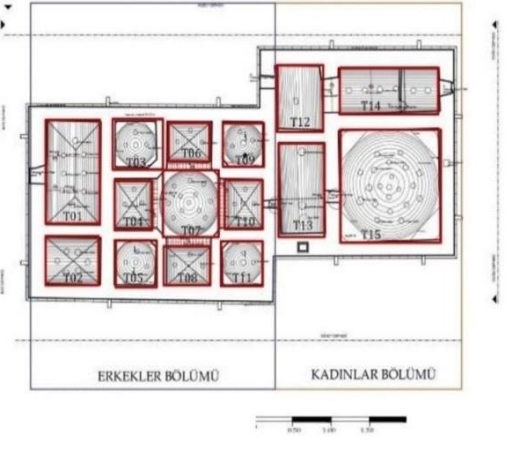
**Tablo 3.41.** Başcavuş Hamamı Üst Örtü Tanımlama ve Hasar Tespiti-T14 Mekanı (Soyunmalık ve Hela)

| Eleman | Fotoğraf | Rölöve | Malzeme | | | | | | Hasar Durumu | | | |
|---|---|---|---|---|---|---|---|---|---|---|---|---|
| TN-T14 Üst Örtü | | | | ● | | ● | | | Bitki ve ağaç kökleri derz ve harç malzemeye zarar vermiştir. Havalandırma boşlukları beton çerçevelerle kaplanmış, çatlaklıkları vardır. Taşlarda çürüme, küflenme, kırılma ve çatlaklar bulunmaktadır. | | | ● |

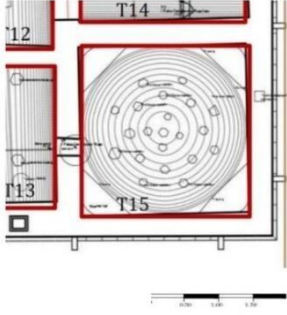
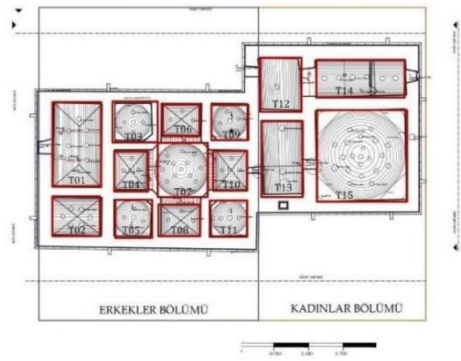
**Tablo 3.42.** Başçavuş Hamamı Üst Örtü Tanımlama ve Hasar Tespiti -T15 Mekanı (Sıcaklık)

| Eleman | Fotoğraf | Rölöve | Malzeme | | | | | | Hasar Durumu | Açıklama | A | B | C |
|---|---|---|---|---|---|---|---|---|---|---|---|---|---|
| KB-T15 Üst Örtü | | | | ● | | ● | | | | Harçlar bozulmuş ve derzlerden dökülmüştür. Tuğla ve moloz taşlarda kırılma, çatlaklık ve parçalanmalar vardır. Bitki ve ağaç kökleri malzemeleri parçalamıştır. Aydınlatma ve havalandırma bacalarının bir kısmı kapanmıştır. | | | ● |

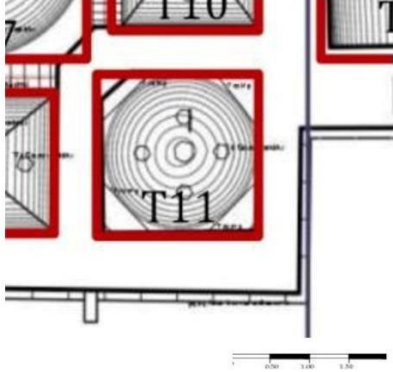
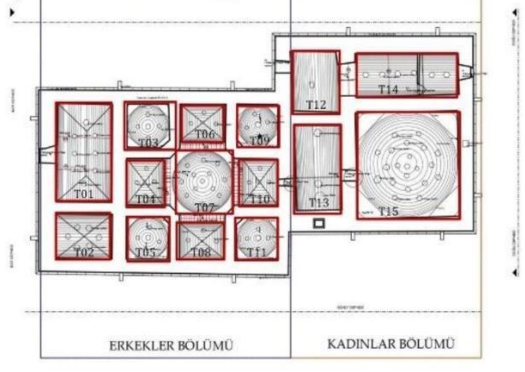
| Erkekler Bölümü | |
|---|---|
| Halvet - Rölöve | Anahtar Plan – Rölöve |

| Yapı Ögesi Kodu | Sorun Ve Sebebi | Sorun Türü | Restorasyon Tekniği | Müdahale Biçimi |
|---|---|---|---|---|
| K-T11<br>Üst Örtü | Malzemede bozulma, harç ve derzlerde çatlama, toprak birikmesi, ıdıklık üstü kapanması, Bitkilenme | Malzeme bozulması ve kaybı, niteliksiz müdahale | Temizleme, sağlamlaştırma, bütünleme | Malzeme kaybı özgün malzemeye tamamlanacak, bitkiler kimyasallarla temizlenecek, demir gergilerle kubbe güçlendirilecektir. |
| K-T11<br>İç Tavan | Malzemede bozulma, harç ve derzlerde çatlama, demir gergide paslanma | Malzeme bozulması | Temizleme, sağlamlaştırma, bütünleme | Boşalan harç ve sıvalar özgün malzemeye tamamlanacak, kesit kayıpları doldurulacak, strüktürel çatlaklar kimyasal bağlayıcı takviyeli harçla enjeksiyon yapılarak sağlamlaştırılacaktır. Demir gergi paslardan temizlenecektir. |

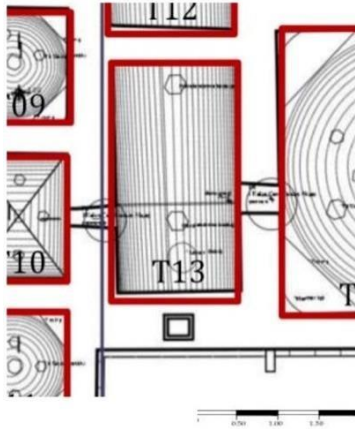
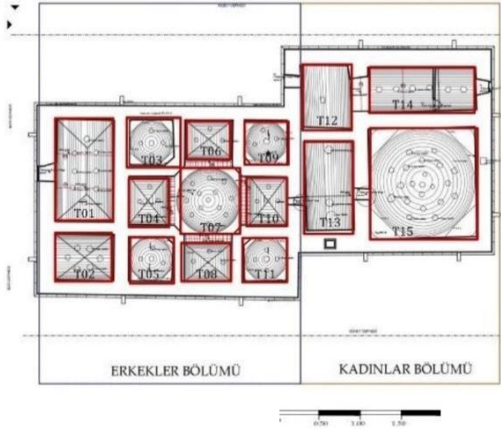
| <b>Kadınlar Bölümü</b> | |
|---|---|
| <b>Su Deposu Ve Külhan - Rölöve</b> | <b>Anahtar Plan – Rölöve</b> |

| <b>Yapı Ögesi Kodu</b> | <b>Sorun ve Sebebi</b> | <b>Sorun Türü</b> | <b>Restorasyon Tekniği</b> | <b>Müdahale Biçimi</b> |
|---|---|---|---|---|
| <b>TN-T13<br/>Üst Örtü</b> | Malzemede bozulma, harç ve derzlerde çatlama, toprak birikmesi, ıdıkklık üstü kapanması, bitkilenme | Malzeme bozulması ve kaybı, niteliksiz müdahale | Temizleme, sağlamlaştırma, bütünleme, yenileme | Tüm bozulmuş sıva ve harçlardan tonoz temizlenecek, çatlaklar doldurulacak, özgün olmayan beton kaplama kaldırılacak, bitkiler kimyasallarla kurutulacak, ıdıkklıklar tamir edilecek, demir gergilerle tonoz güçlendirilecektir. |
| <b>TN-T13<br/>İç Tavan</b> | Malzemede bozulma, harç ve derzlerde çatlama, demir gergide paslanma | Malzeme bozulması ve kaybı | Temizleme, sağlamlaştırma, yenileme | Strüktürel çatlaklar kimyasal bağlayıcı harçla enjeksiyon yapılarak sağlamlaştırılacak, malzeme kaybı özgün malzemeyle tamamlanacak, demir gergilerle kubbe güçlendirilecektir. |

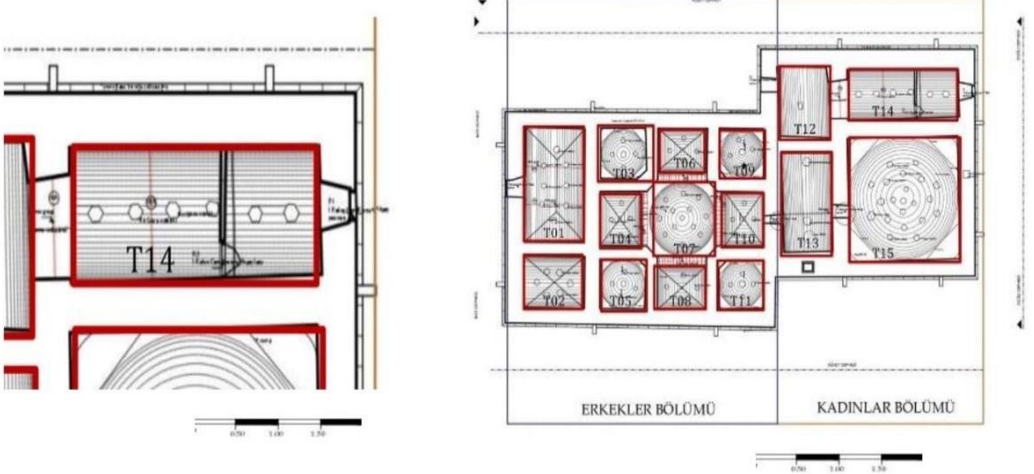
| <b>Kadınlar Bölümü</b> | |
|---|---|
| <b>Soyunmalık ve Hela - Rölöve</b> | <b>Anahtar Plan – Rölöve</b> |

| <b>Yapı Ögesi Kodu</b> | <b>Sorun ve Sebebi</b> | <b>Sorun Türü</b> | <b>Restorasyon Tekniği</b> | <b>Müdahale Biçimi</b> |
|---|---|---|---|---|
| <b>TN-T14<br/>Üst örtü</b> | Malzemede bozulma, harç ve derzlerde çatlama, toprak birikmesi, ıdıklık üstü kapanması, bitkilenme | Malzeme bozulması ve kaybı, niteliksiz müdahale | Temizleme, sağlamlaştırma, bütünleme, yenileme | Tonozun yıkılan kısımları özgün tamamlanıp güçlendirilecek, bozulan sıvalar temizlenecek, bitkiler kimyasallarla kurutulacak, özgün olmayan betonlar temizlenerek kubbe sağlamlaştırılacak, ıdıklıklar yenilenecektir. |
| <b>TN-T14<br/>İç tavan</b> | Malzemede bozulma, harç ve derzlerde çatlama, demir gergide paslanma | Malzeme bozulması | Temizleme, sağlamlaştırma, yenileme | Bozulan malzeme yenilenecek, dökülen malzeme tamamlanacak, demir gergiler temizlenecek, derzler doldurulacak, yenileme yapılacaktır. |

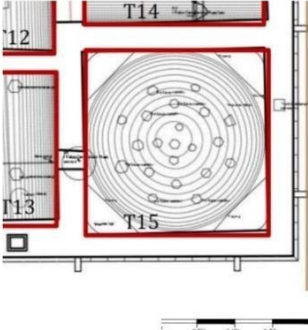
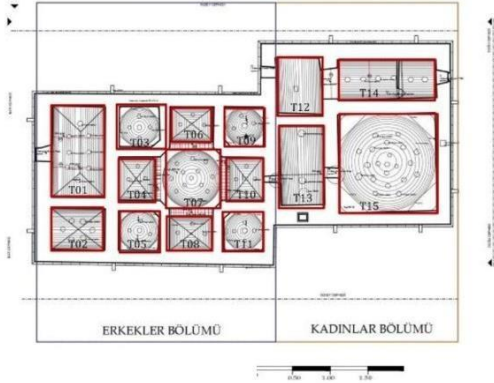
| Kadınlar Bölümü | |
|---|---|
| Sıcaklık - Rölöve | Anahtar Plan – Rölöve |

| Yapı Ögesi Kodu | Sorun ve Sebebi | Sorun Türü | Restorasyon Tekniği | Müdahale Biçimi |
|---|---|---|---|---|
| <b>K-T15<br/>Üst Örtü</b> | Malzemede bozulma, harç ve derzlerde çatlama, toprak birikmesi, ıstıklık üstü kapanması, bitkilenme | Malzeme bozulması ve kaybı, nitelsiz müdahale | Temizleme, sağlamlaştırma, bütünleme, yenileme | Strüktürel çatlaklar kimyasal bağlayıcı harçla enjeksiyon yapılarak sağlamlaştırılacak, malzeme kaybı özgün malzemeyle tamamlanacak, bitkiler kimyasallarla temizlenecek, demir gergilerle kubbe güçlendirilecektir. |
| <b>K-T15<br/>İç Tavan</b> | Malzemede bozulma, dökülme, harç ve derzlerde çatlama, demir gergide paslanma | Malzeme bozulması | Temizleme, sağlamlaştırma, yenileme | Yıkılan duvar kısmı özgün malzemeyle tamamlanıp güçlendirilecek, bitkiler kimyasallarla temizlenecek, malzeme kaybı özgün malzemeyle tamamlanacak, kesit kayıpları doldurulacak, strüktürel çatlaklar kimyasal bağlayıcı takviyeli harçla enjeksiyon yapılarak sağlamlaştırılacaktır. |
