**T.C.**  
**İZMİR DEMOKRASİ ÜNİVERSİTESİ**  
**LİSANSÜSTÜ EĞİTİM ENSTİTÜSÜ**

**YÜKSEK LİSANS TEZİ**  
**MAKİNE MÜHENDİSLİĞİ ANABİLİM DALI**

**RÜZGAR TÜRBİNİ KANATLARI İÇİN HASAR TESPİT YÖNTEMLERİ VE**  
**ONARIM SÜREÇLERİ**

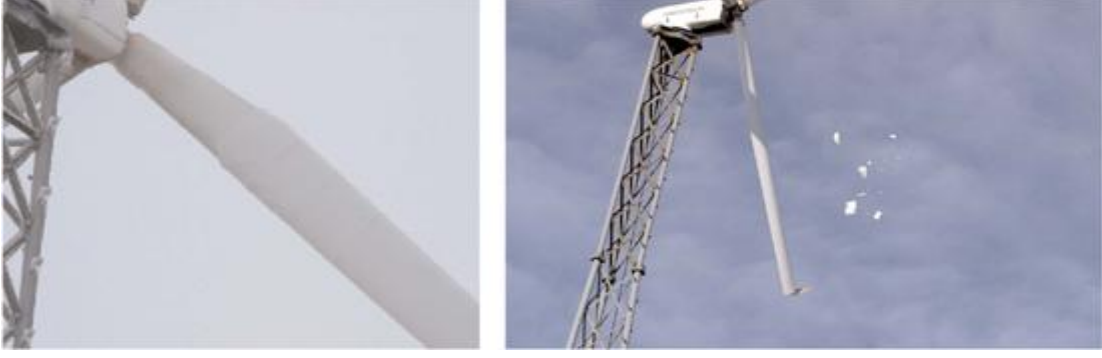
Rüzgar türbini kanatlarının yüzeyinde buz birikmesi, özellikle uç noktalarındaki yüksek dönüş hızları (180 mil/saat üzerinde) nedeniyle önemli güvenlik ve operasyonel riskler oluşturur. Kanatların dönmesiyle oluşan büyük santrifüj kuvvetleri, biriken buzları yüksek hızlarda fırlatacak kadar güçlü olabilir. Örneğin, bir vakada kanat yüzeyinde yaklaşık iki inç kalınlığında buz birikimi gözlenmiş ve bu birikim kanat boyunca çıkıntı oluşturmuştur [9]. Ayrıca buz, kanatlar arasında eşit dağılmayabilir, bu da rotorun dengesiz dönmesine yol açar. Dengesizlik rotor göbeğine fazladan stres bindirir ve bazı koşullar altında, mod lokalizasyonu adı verilen bir durum meydana gelebilir. Bu durumda, kanatlardan biri çok daha büyük genlikte titreşerek ciddi yapısal arızalara neden olabilir.

**Şekil 2.4.1.** Wachusett Rüzgar Enerjisi'ndeki bir rüzgar türbininde buz birikmesi ve düşmesi [9].

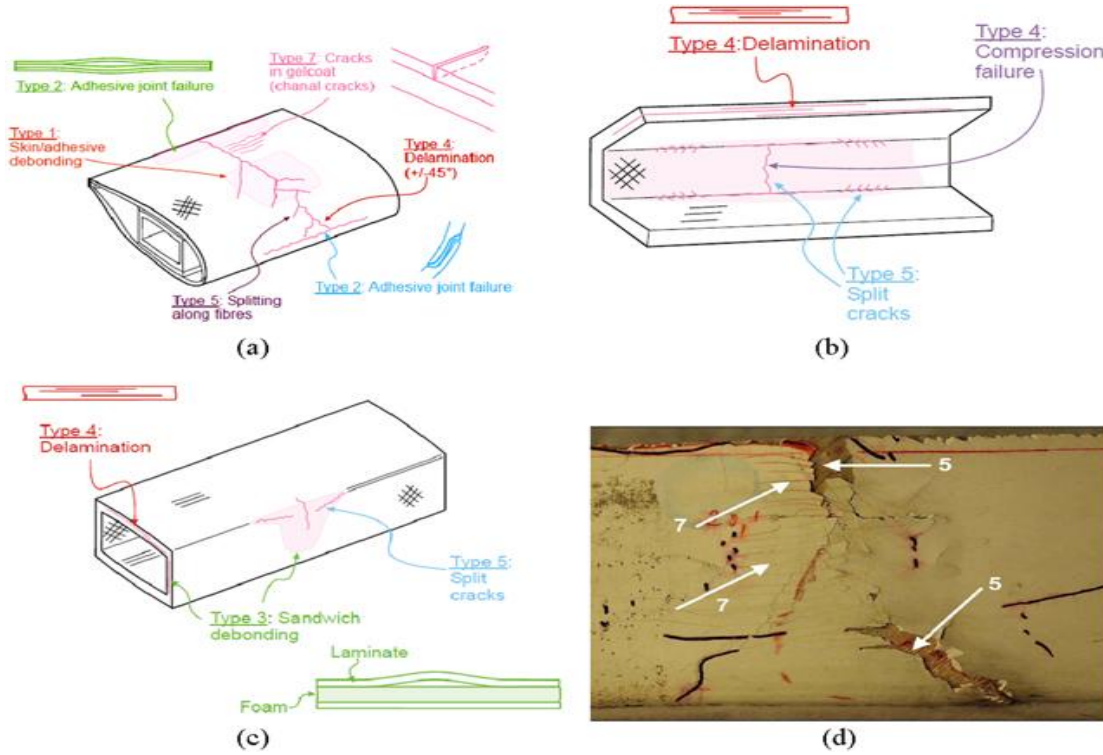
meydana gelebilecek yedi farklı hasar türü sistematik biçimde kategorilere ayrılmıştır [20]. Bu yedi tip kanat hasarı, 2.6.1 (a)–(d)'de (1) deri/yapıştırıcı ayrılması, (2) yapıştırıcı bağlantı arızası, (3) sandviç ayrılması, (4) delaminasyon, (5) lifler boyunca ayrılma, (6) burkulumaya bağlı deri/yapıştırıcı ayrılması (tip 1'in özel durumu) ve (7) jelkotta çatlaklar olarak gösterilmiştir. Birkaç tipik hasar türü Şekil 2.6.1 (b)'de gösterilmiştir.

**Şekil 2.6.1.** Bir rüzgar türbini kanadının maruz kalabileceği hasar türleri: rüzgar altı yüzeyi (a), ana kirişin içi (b) ve dış (c) yüzeyleri; (d) bir rüzgar türbini kanat yüzeyinde gözlemlenen belirli hasar türlerinin örnek görüntüleri (not: 7 numara jelkottaki çatlakları, 5 numara ise lifler boyunca oluşan ayrılmaları temsil etmektedir) [20].

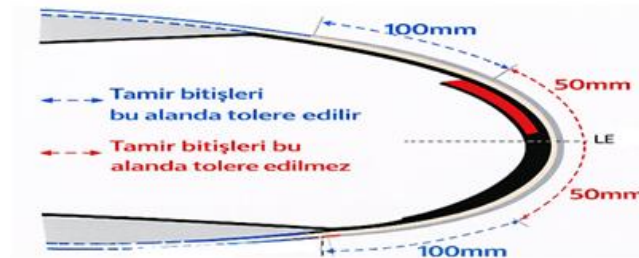
Şekil 4.2.7.1 Onarım alanı toleransları

Orijinal olarak LEP kaplamayla donatılmış kanatlardaki nokta onarımları tolere edilir. Bununla birlikte, aerodinamik sorunların yanı sıra kenar erozyonu nedeniyle erken arızayı önlemek amacıyla, ön kenardan her birine 60 mm mesafedeki onarım uçları (kenarlar) tolere edilmez (ayrıca bkz. Şekil 4.2.7.1)
