**DÖKÜMHANELERDE KULLANILAN KALIP VE
MAÇA KUMLARI KAYNAKLI DÖKÜM HATALARI
VE ÖNLENMESİ**

YÜKSEK LİSANS TEZİ

Fatih BARAN

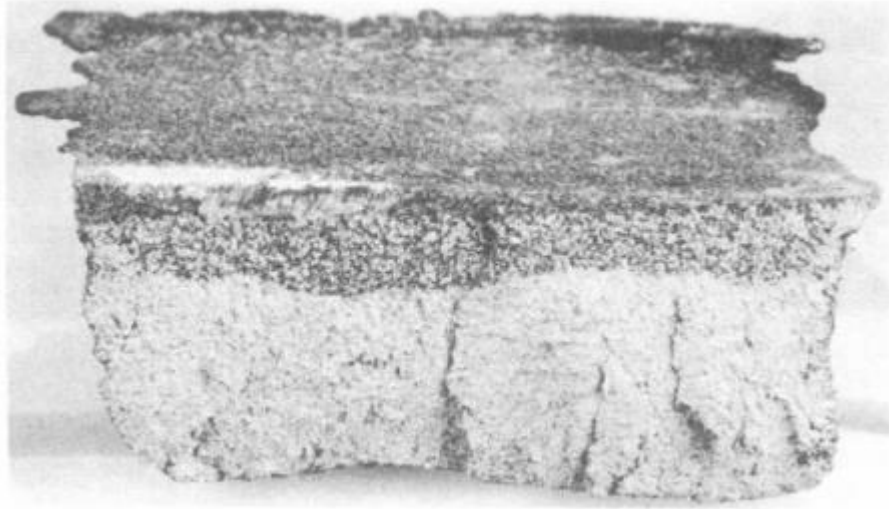
Şekil 2.1. Sfero dökümde karbon yüzmesi(G263) (döküm hataları atlası, 2014)

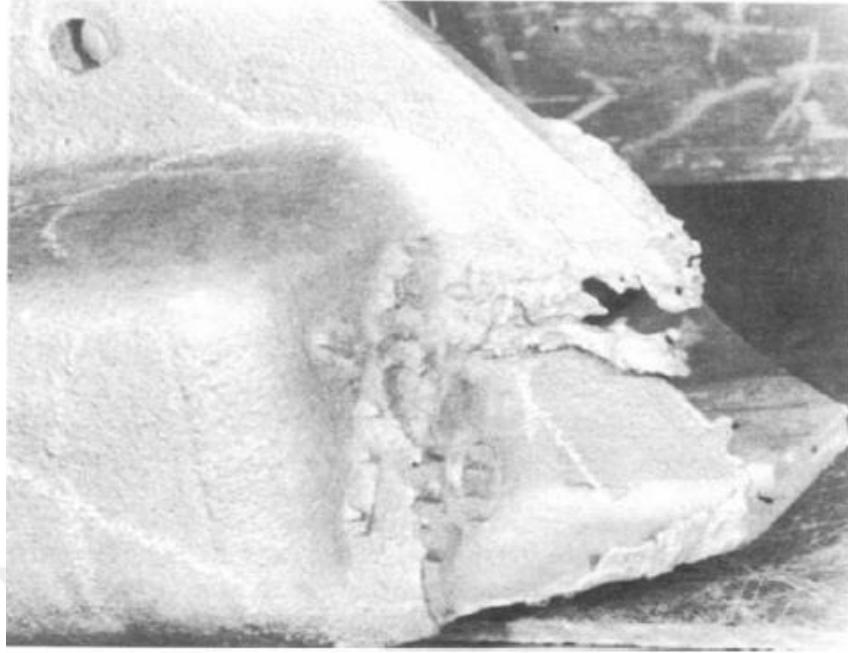
Kum ezmelerinde bu sorun hatanın ana nedenlerindedir. Örnek olarak aşınmış bir model ile kalıplama yapılması durumunda maça başlarının normal ölçüden büyük çıkması sonucunda uygun olan maçamız kalıba küçük gelecektir. Aynı durumu maça sandığında düşündüğümüzde maçanın normal boyutundan büyük olması durumunda uygun olan kalıbımızdaki maça başına maçamız büyük geleceği için her iki durum kum ezmeye neden olacaktır. Model yada maça sandığında aşınan bölgeler fark edilip hemen tamir edilmelidir.

Şekil 2.2. Derece pim burçların aşınma sonucu oluşan ezme sakatı (Döküm hataları atlası, 2014)

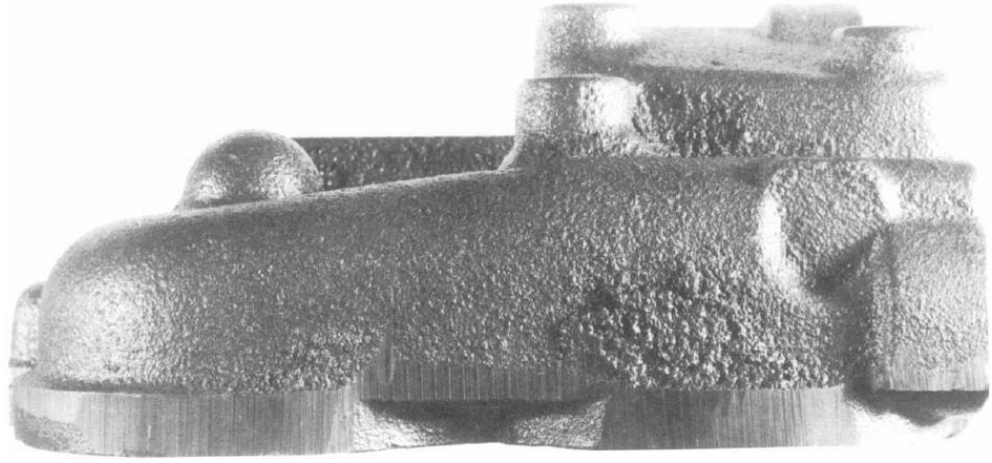
Kum kalıp model yardımı ile kalıplanıp döküme hazır olmasının ardından kalıba erimiş metalin dökülecek akan metalin kalıp yada maça yüzeyini erozyona uğratması sonucu oluşan parça üzerinde kaba metal noktalarıdır. Kum yalaması hatası genellikle kum dartı dediğimiz hata ile karıştırılmaktadır ancak her ikisinin de çözüm yolları farklıdır. Kum yalaması kumun genellikle yumuşak olmasından kaynaklı oluşurken kum dartı kalıbın çok sıkılığı ile oluşan genişleme hatasıdır.

Şekil 2.3. Kum yalaması hatası (döküm hataları atlası, 2014)

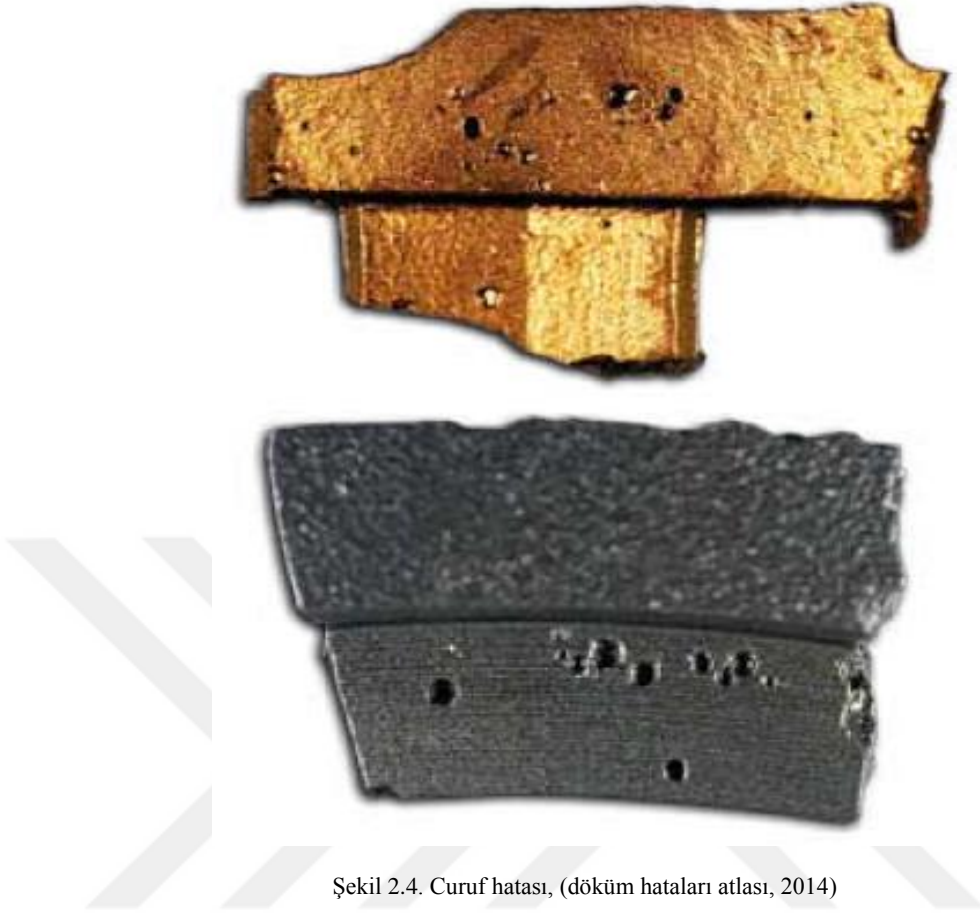
Kalıntılar, metale döküm esnasında karışarak parçada görülmektedir. Parça üzerinde oluşan bu kalıntılar yüzeyde ise temizleme işlemleri sonrasında parçada küçük küçük görmek mümkündür.

Şekil 2.4. Curuf hatası, (döküm hataları atlası, 2014)

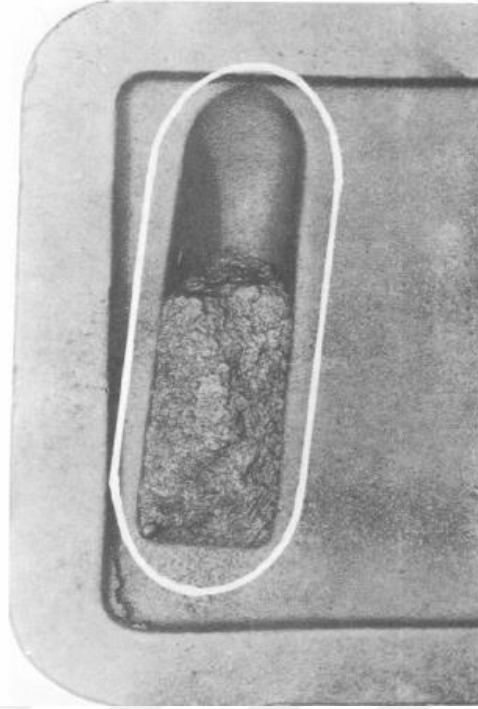
Kalıp düşmesi hatasında en çok dikkat edilmesi gereken kumun özellikleridir. Kumun özellikleri laboratuvar ortamında incelenmesinin yanında kumun mukavemetinde önemli oranda kalıp düşmesi hatasını etkilemektedir. Kumun kalıplanması esnasında sıkıştırma basınçları da incelenmelidir. Mukavemeti yüksek bir kumu düşük basınç ile sıkıştırılmasında kum zayıf kalacağından kum kopması görülebilir.

Şekil 2.5. Kalıp düşmesi hatası, (döküm hataları atlası 2014)

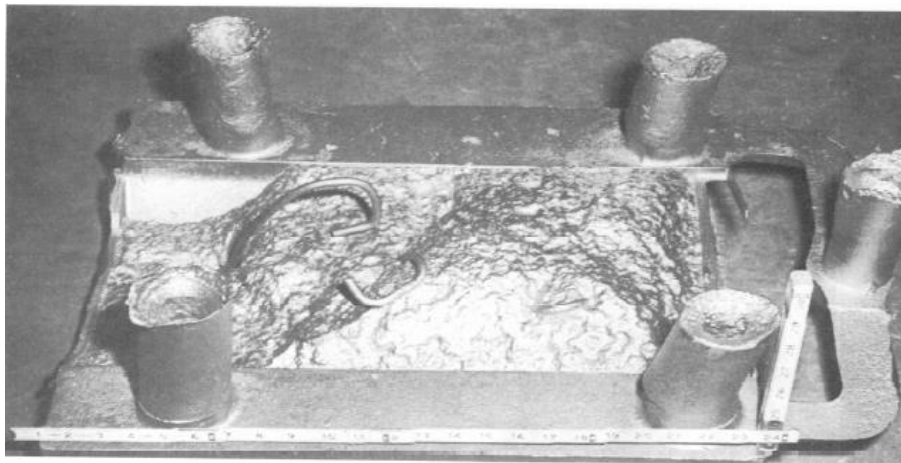
Kumun mikser içerisinde uygun karıştırılmaması ile ilgilidir. Kumun iyi karıştırılmaması sonucunda darbe mukavemeti, çekme mukavemeti, kesme mukavemeti ve deformasyon özellikleri etkilenmektedir.

Şekil 2.6. Kalıp kumunun homojen karıştırılmaması sonucu oluşan kalıp düşmesi hatası, (döküm hataları atlası, 2014)

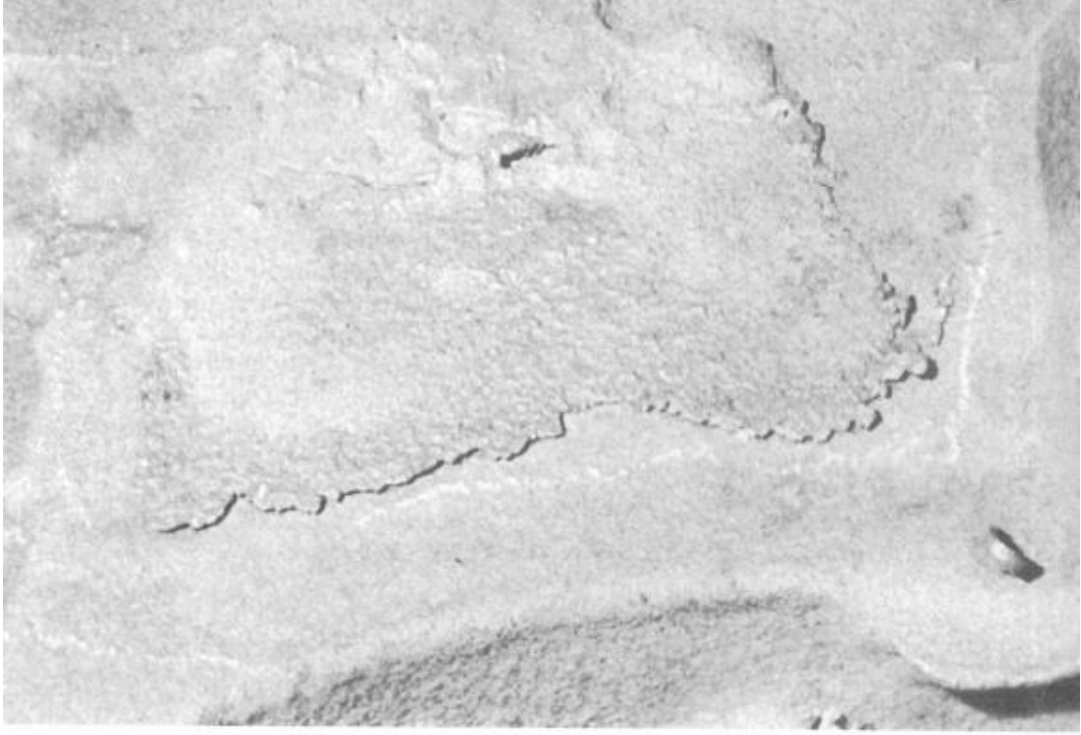
Eritilen maden kalıp içerisinde girdiğinde havayı ısıtarak genişletmektedir. Isınan hava ile birlikte kalıp içerisinde ki uçucu maddeler birlikte kalıp içerisindeki basıncı arttırmaktadır. Artan basınç kalıp içerisindeki sıvı metali çalkalamaya neden olacaktır. Metalin çalkalanmasıyla birlikte kalıp içerisinde kum kalıptan ve maçadan parçalar koparak yer değiştirecektir. Sonrasında ise metal soğumaya başladıktan sonra kopar parça ve kalıp arasında metal katılacaktır. Parçanın kumlanma sonrasında yüzeyinde

kabuk yapıya benzer bir görüntü olacaktır. Dart genellikle geniş yüzeyli ve kalın kesitli parçalarda ince kesitli parçalara göre daha sık karşılaşılmadır (D232) (Analysis of casting defects. American Foundry Society (1974), Metalürji teknolojisi: Döküm hataları. 521MMI267. Milli Eğitim Bakanlığı (2011))

Şekil 2.8. Tipik üst kalıpta oluşan dart hatası (D231) (döküm hataları atlası, 2014)

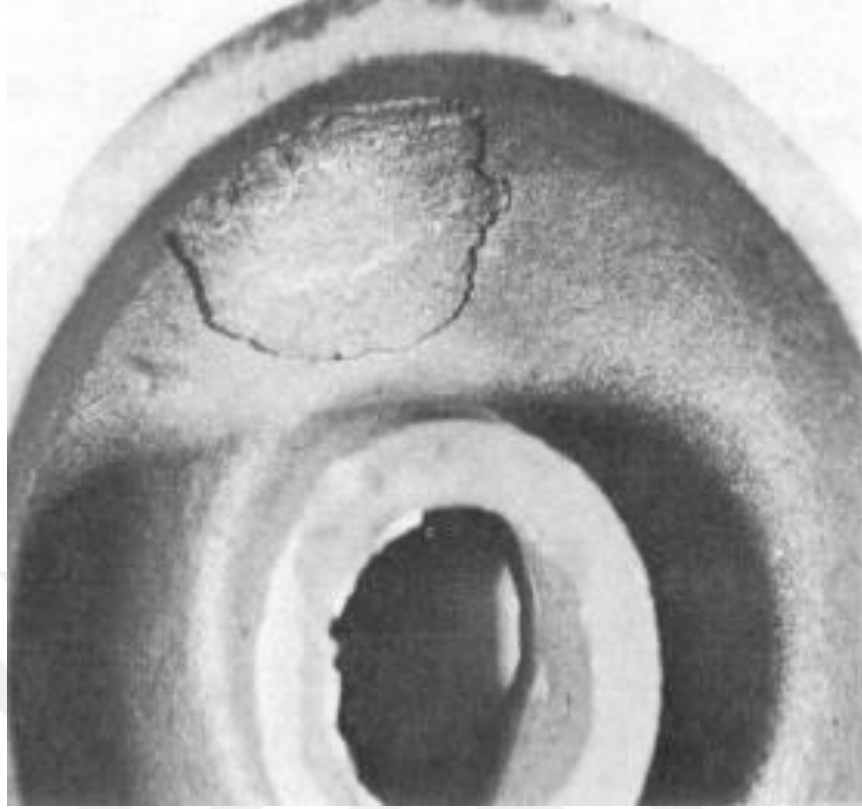
Maça üretiminde kullanılan bağlayıcı reçinelerin oranlarının önemli etkene sahiptir. Bağlayıcı miktarı fazla olması durumunda döküm esnasında gaza dönüşen bu bağlayıcı basıncın yüksek olması durumunda maçadan parça kopartarak gazın çıkıcına neden olacaktır. Bu etken ise parçada dart görmemize neden olacaktır. Bağlayıcı miktarının az olması durumunda ise maça kumunun yetersiz yapışmasından dolayı maça zayıf olacaktır. Döküm esnasında metal maça yüzeylerinde kumu kopartıp erozyon dartına neden olacaktır.

Şekil 2.9. Kalıp kumunun düzensiz ısınmasından kaynaklı dart hatası(D224) (döküm hataları atlası, 2014)

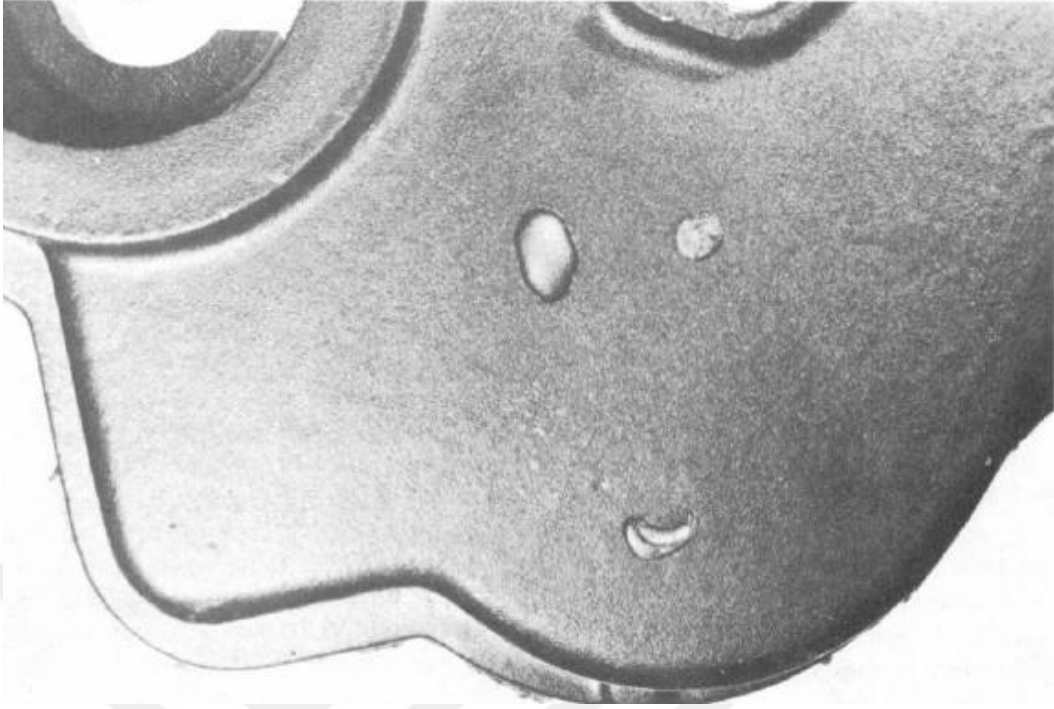
Döküm esnasında kalıpta oluşan gazları dışarı atamayıp kalıp içerisinde sıkışması sonrası oluşmaktadır. Gaz hatası parça üzerinde yassı ve küresel olarak görülmektedir. Genellikle kalıp içerisinde oluşan bu gaz parça üzerinde üst derece kadar gider orada metal ile birleştikten sonra gazın basınç metal basıncını yenmesi sonucunda parçada gaz görülür. Bu hata çekinti hatasına da benzetilmektedir.

Şekil 2.11. Üst derecede oluşan gaz sakatı (B121) (döküm hataları atlası, 2014)

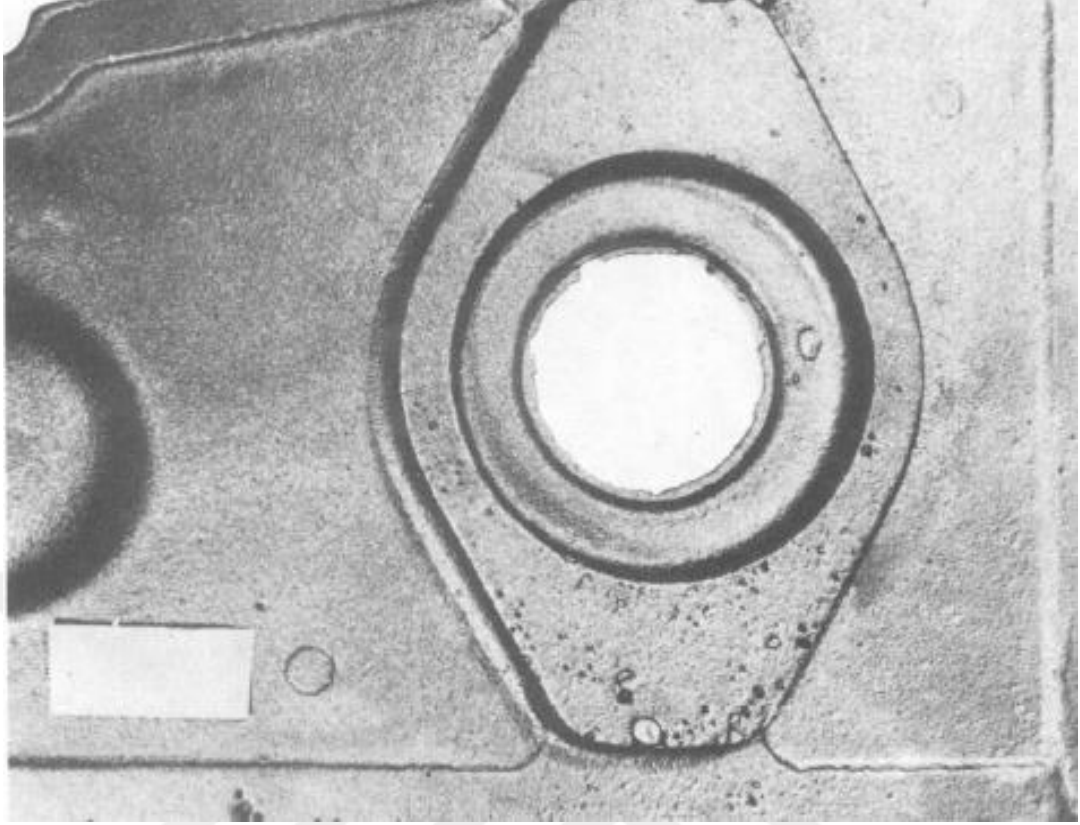
Kalıplama kumunu hazırlama aşamasında kullanılan suyun fazla olması sonrasında kalıp kumunda nem fazla miktarda olacaktır. Kalıp kumunda fazla miktarda nem bulunması gaz sakatların oluşmasında en önde gelmektedir. Nem, kalıplama kumu için gereklidir. Ancak kalıp kumunun nem oranını dikkatli bir şekilde kontrol edilmelidir.

Şekil 2.12. Nemli kumun sebep olduğu gaz sakatı. (Döküm hataları atlası, 2014)
