**YEREBATAN SARNICI RESTORASYON  
AŞAMALARI VE KORUMA SÜRECİ**

**YÜKSEK LİSANS TEZİ**

**FARUK YILDIRIM**

**İSTANBUL, 2021**

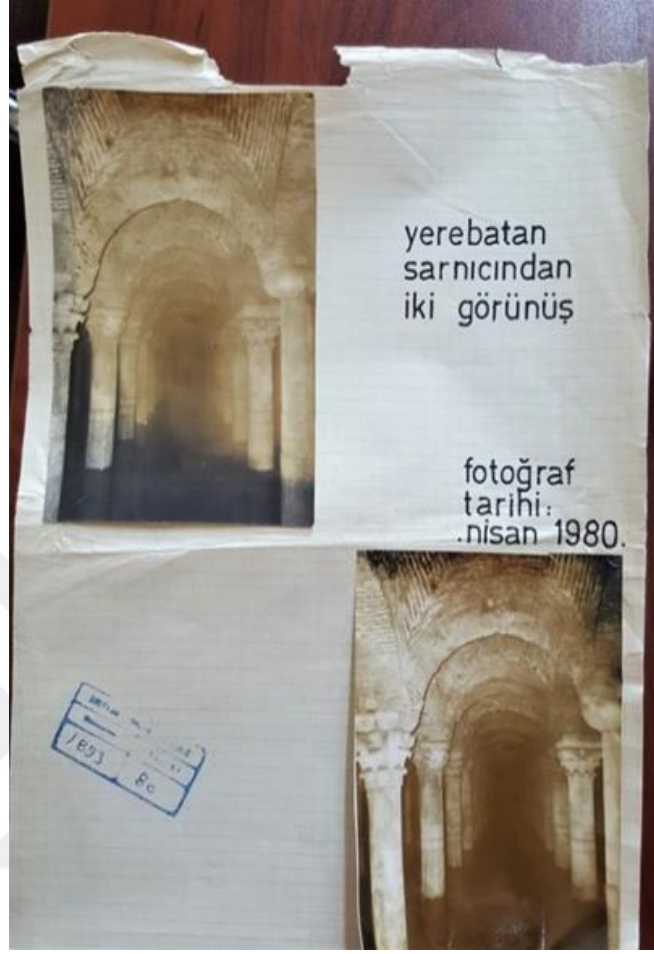
**Şekil 4. 43.** 1980 Tarihli Sarnıç içerisinde çekilmiş 2 adet fotoğraf ( Hera Rest. Arşivi)

02.12.1980 tarihli İstanbul Rölöve ve Anıtlar Teknik Müdürlüğü'ne ithafen yazılan yazıda, Arkeoloji Müzesi Müdürlüğü denetiminde yapılan 38 ada, 37 parseldeki hafriyatın komşu parsellerin emniyeti alınmadan başlatılıp devam ettirildiği, dispanser duvarının sarnıcın üzerine yıkıldığı, taşıyıcı elemanların yeterince takviye edilemediği gibi Yerabatan Sarnıcı'nı doğrudan ilgilendiren ve tespit edilen birçok sorun beş madde halinde statik raporda belirtilmiştir (Şekil 4.42).

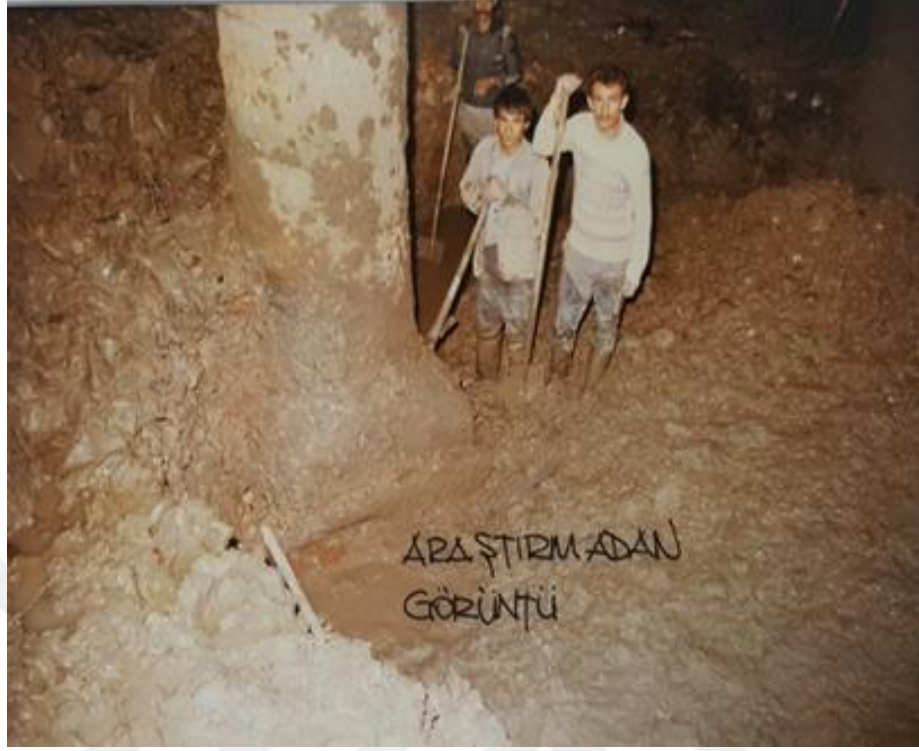
Şekil 4. 44. Balçık temizliği

12649 karar numaralı 14.3.1981 tarihinde İstanbul Belediye Başkanlığı Planlama Müdürlüğü'nce gönderilen 29.09.1980 tarih ve 2191 / MTS-3281 sayılı incelenen yazı neticesinde, Kültür Bakanlığı Gayrimenkul Eski Eserler Ve Anıtlar Yüksek Kurulu Başkanlığı, yapılan iki farklı etütten beton duba sisteminin uygun olduğunu ve projenin bu sisteme göre yapılmasına karar verilmiştir. Sarnıcın içine yapılacak yürüyüş platformu ve çıkış yapısı projesi ise yine bu tarihte onaylanmıştır. Projeye göre sarnıcın kuzeydoğu köşesi ise kafeterya olacak şekilde tasarlanmıştır. İstanbul Belediyesi tarafından 1985-1988 yıllarında sarnıçta yürüme yolları yapılmış, sarnıç içindeki su boşaltılmış, çamur, balçık kontrolsüz olarak kaldırılmış ve temizlenmiş, tonozlarda ise derz onarımları yapılmıştır (Şekil 4.44-4.46).

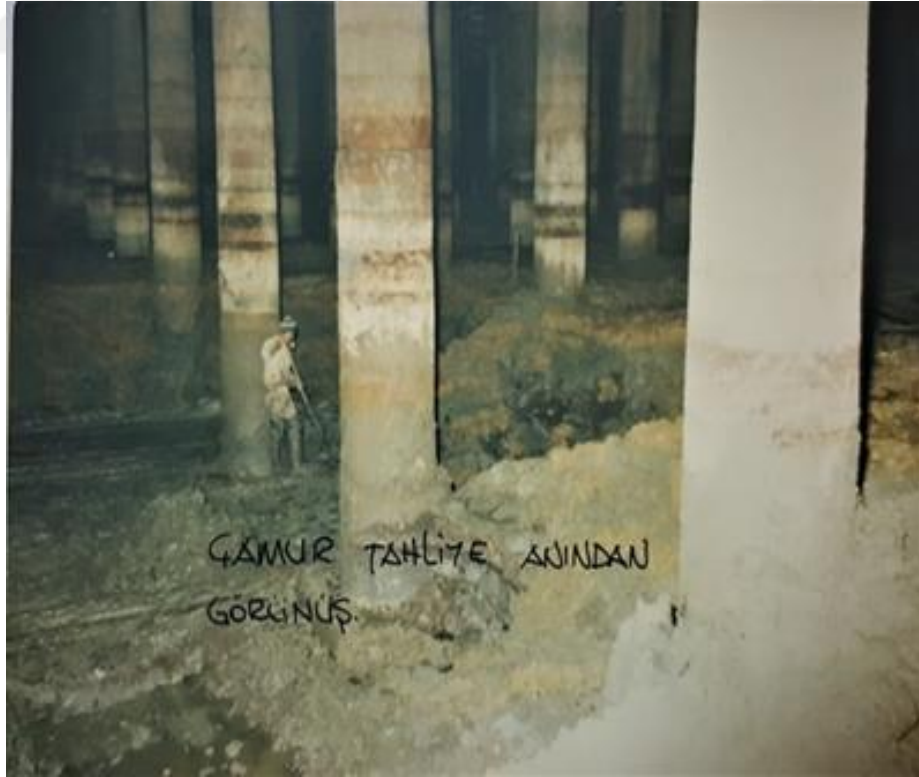
Şekil 4. 45. Çamur tahliye anında çekilmiş fotoğraf

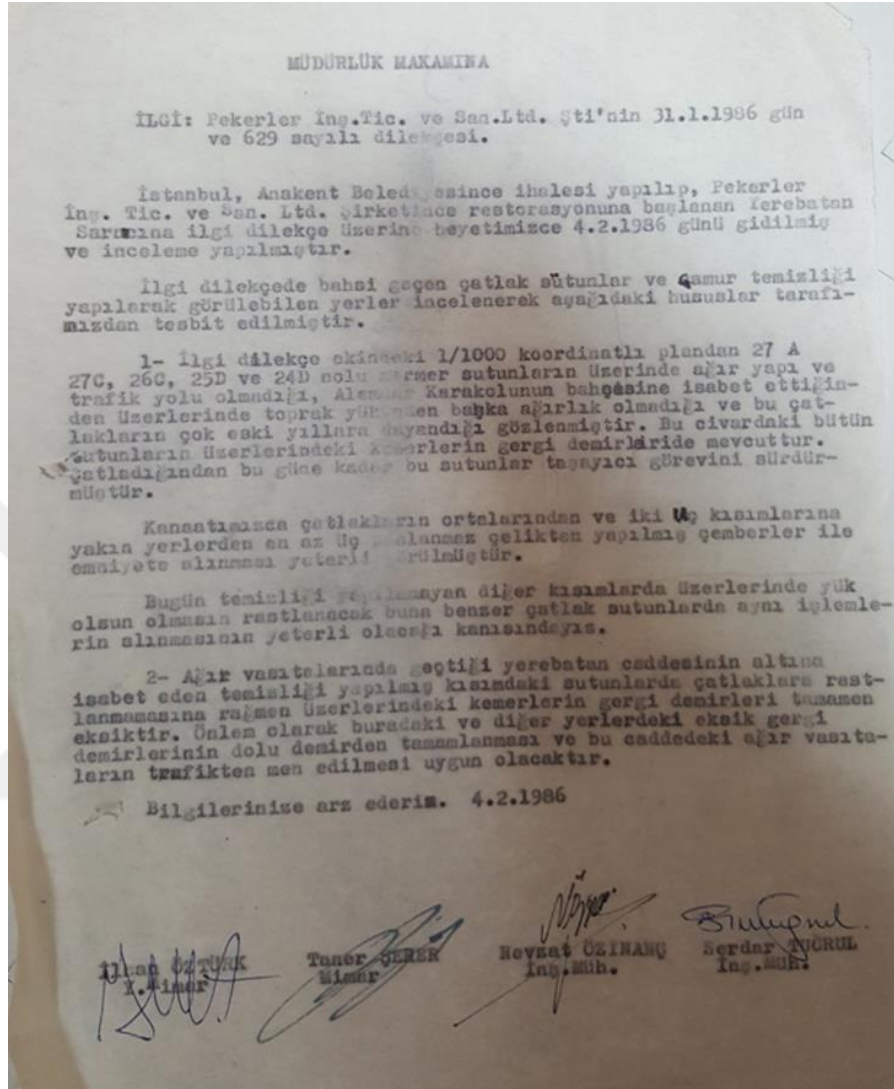
Yerebatan Sarnıcı'nın o dönem restorasyonunu üstlenen Pekerler İnşaat Tic. San. Ltd. Şti.'nin 31 Ocak 1986 tarihli dilekçesine istinaden 4 Şubat 1986 tarihinde bir heyet ile Yerebatan Sarnıcı'na gidilip incelemelerde bulunulmuştur. İncelemeler neticesinde dilekçe ekinde bahsi geçen kolonlar üzerinde ağır yapı veya vasıta yükü olmadığı, kolonlardaki çatlakların önceki yıllara ait olduğu belirtilmiştir. Yapı yükü altında kalan çatlak olan sütunların üzerindeki kemerlerde ise gergi demirlerinin yetersiz ve eksik oluşundan bahsedilmiş, dolu demir ile tamamlanmasının uygun olacağı şeklinde bilgi verilmiştir (Şekil 4.59).

Şekil 4. 59. 1986 tarihli Yerebatan Sarnıcı ile ilgili yapılan incelemeler neticesinde tespit edilen hususlar

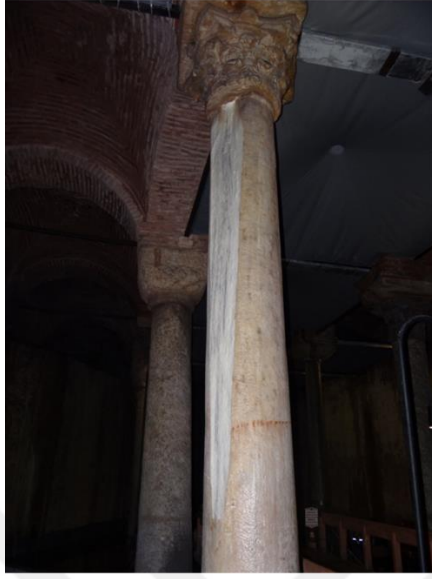
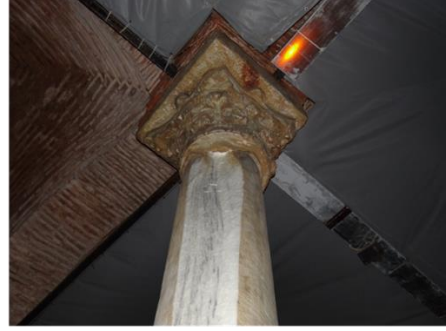
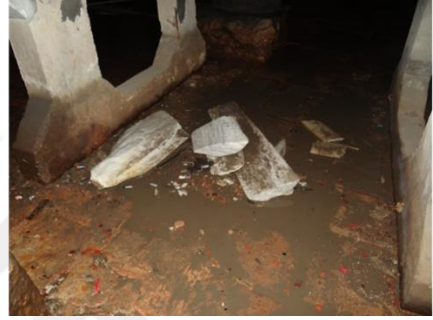
Şekil 4. 79. Sütunlarda gözlemlenen malzeme kayıplarından örnekler (Hera Rest. Arşivi).

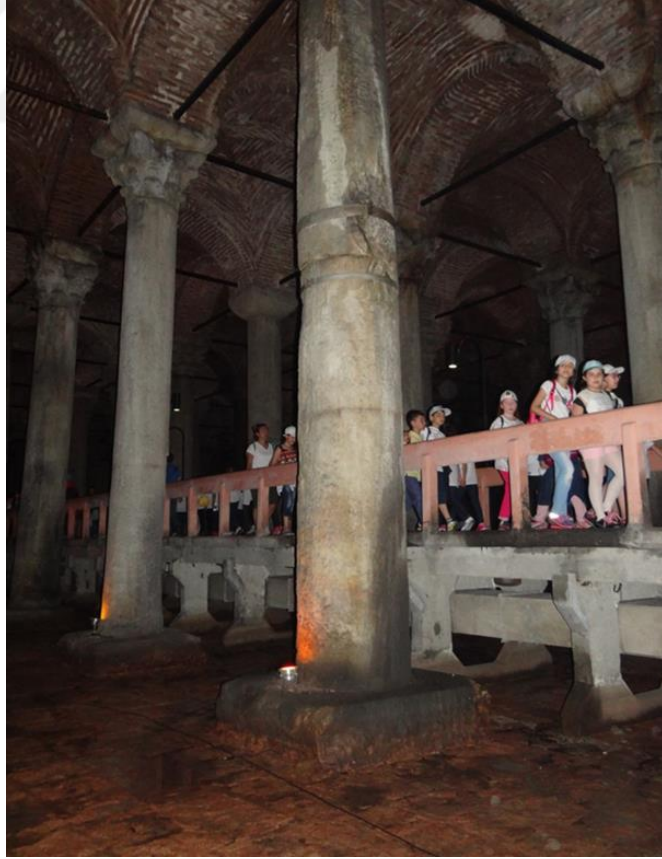
Şekil 4. 80. Şakül kayması olan sütun örneği

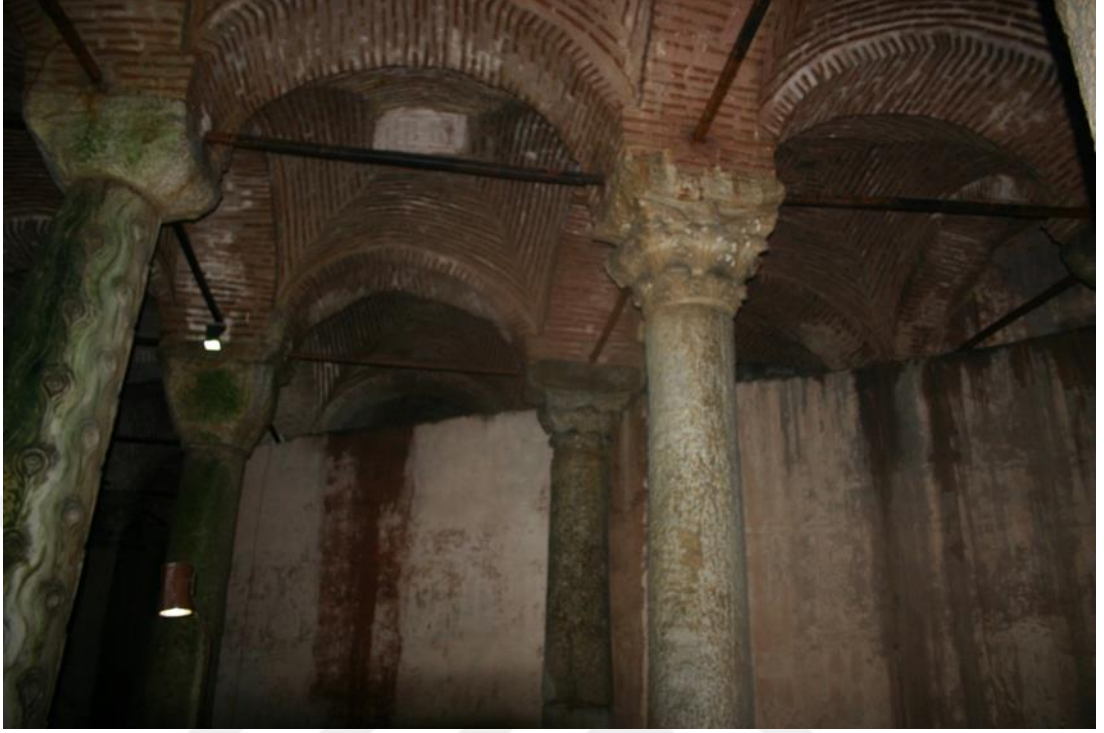
Şekil 4. 85. 2. Abdülhamit döneminde kapatılan duvar (Hera Rest.Arşiv).

Kapatılmış olan duvarın içerisine bir kamera sistemi ile bakıldığında, kamerayı kendinize doğru çektiğinizde molozun içeriden aşağıya düştüğü, boşluk gözükmeyeceği için içerisinin moloz ile dolu olduğu tespit edilmiştir. Görünen duvarın üstüne çıkıldığında ise bir aks sonrasında bir duvar daha olduğu, bu iki duvar arasının neredeyse ön duvar kotunda moloz dolu olduğu ve arkadaki duvarın tonoz içlerine kadar örülü olduğu görülmüştür. İki duvar arasında bulunan moloz dolgunun iç kısımda yer alan sütunların ve duvar örgüsünün tespiti için de araştırma kazıları yapılmıştır (Şekil 4.86).

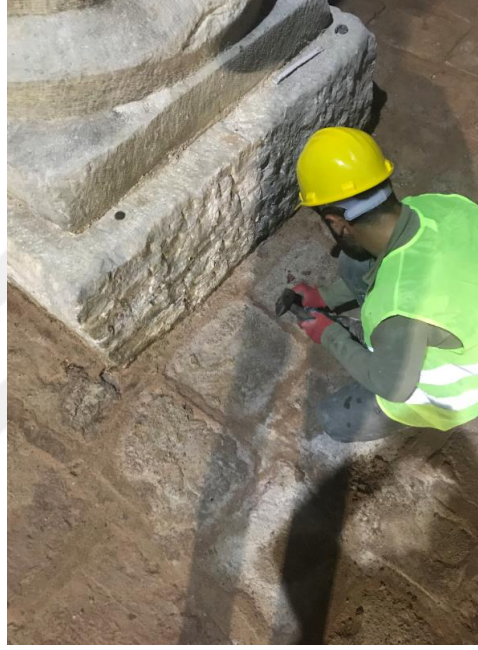
Şekil 4. 90. Tuğla zemin döşeme derz temizliği öncesi

duvarlarında itinalı raspa ve derz açma çalışmaları yapılmıştır. Numune alınan noktalar plan üzerinde gösterilmiştir. Zemin döşemesinde bulunan çimento bağlayıcılı muhdes tuğla ve derzlerin itinalı sökümü yapılmıştır. Sökümü gerçekleşen özgün olmayan malzemeler Bilim Kurulunu oluşturan alanlarında uzman danışman hocalar tarafından belirlenen malzeme ile tümlenmiştir.(Şekil 4.90-4.94). Özgün olan tuğla yüzeylerinin ise mekanik temizliği yapılmıştır.

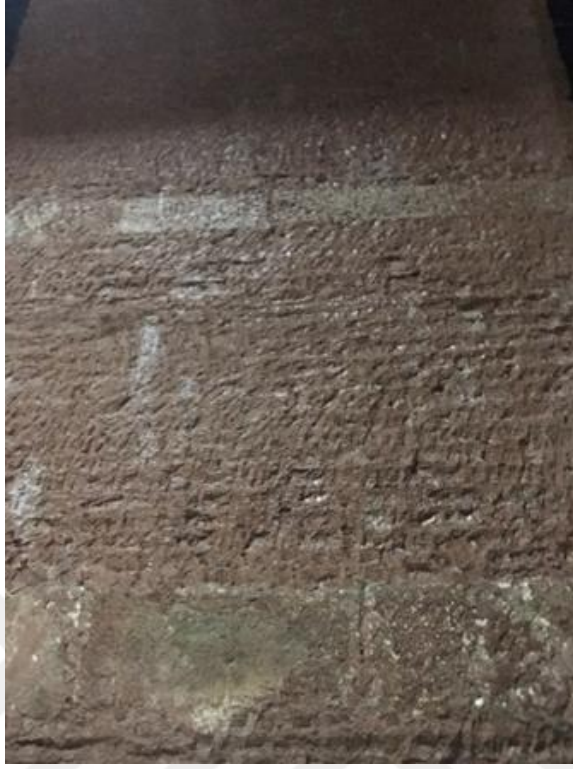
Sarnıcın kuzeydoğu tarafında kalan J8, J9, J10, K8, K9, K10, L8, L9 kod ile belirtilen taşıyıcı elemanların, yapılan malzeme analizleri sonuçlarına göre üst sıvalarının çimento katkılı harç oldukları tespit edilmiştir. Taş-tuğla almalı örgü ile mantolanarak güçlendirilmiş 8 adet sütunda itinalı raspa ve derz çalışmaları yapılmıştır (Şekil 4.95-4.96). Bir yandan raspa çalışmaları devam ederken bir yandan da yüklenici firma tarafından Bilim kurulunu oluşturan danışman hocalara sorulmak üzere farklı ölçekte ve karışımında derz, sıva numuneleri hazırlanmıştır. Alanlarında uzman Bilim Kurulunu oluşturan danışman hocalar tarafından hangi derz ve sıva numunesinin uygulanacağına, yenilenecek olan derz ve sıvalar numuneler incelendikten sonra karar verilmiştir. Bilim Kurulu tarafından belirlenecek oranda kaba ve ince sıva imalatları yapılmıştır (Şekil 4.97-4.99).

**Şekil 4. 96.** Osmanlı dönemi tuğla ile kapatılan kolonlarda raspa çalışmaları

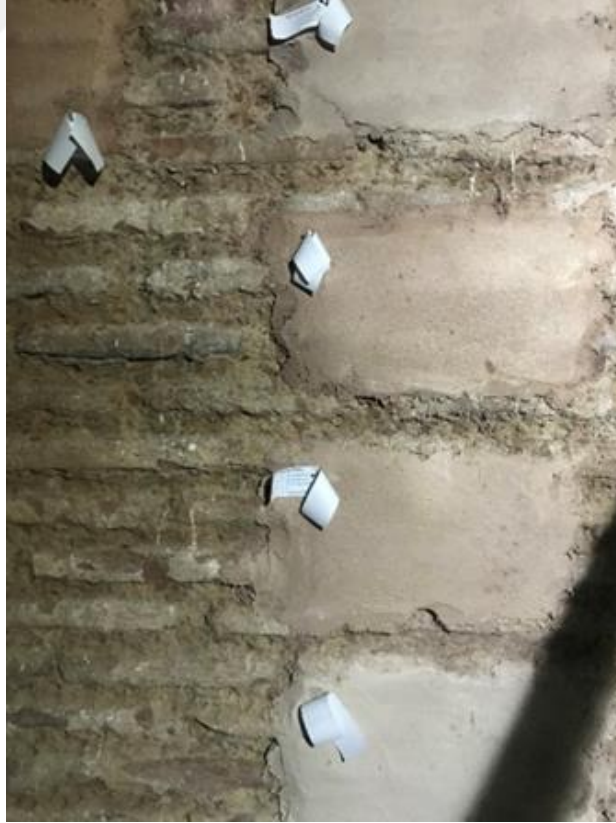
**Şekil 4. 97.** Yapılan derz ve sıva numuneleri

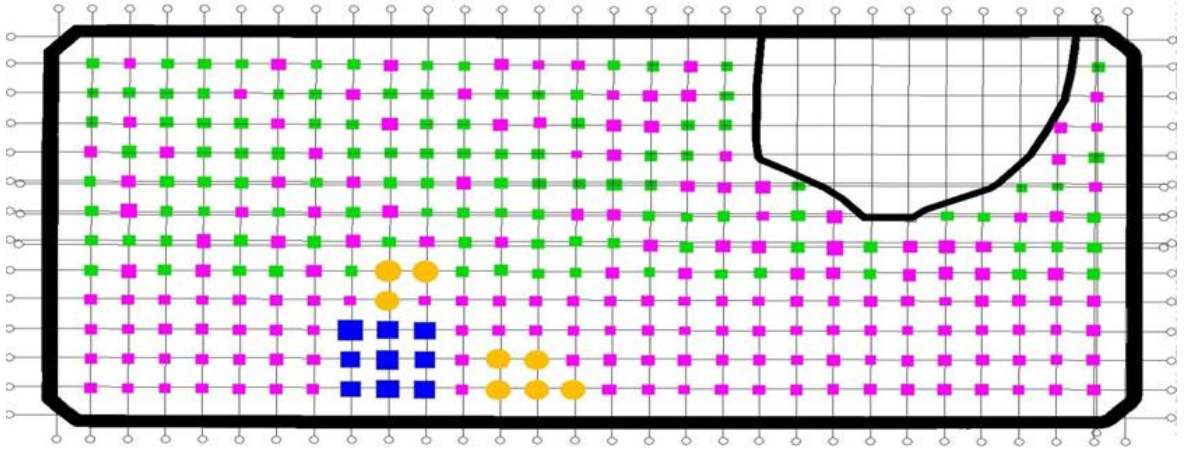
Yapılan esaslı onarımlarda çatlak olarak tespit edilen sütunlarda güçlendirme için çemberleme yapılmıştır. Çemberlenmiş olan impost ve korint başlıklı sütunlar, betonarme ile güçlendirilmiş ve taş örgü içerisine alınmış 8 adet sütun bir tablo ile renklendirilerek gösterilmiştir (Şekil 4.100-4.101).

Şekil 4.101. Sarnıç geneli sütun dağılımları

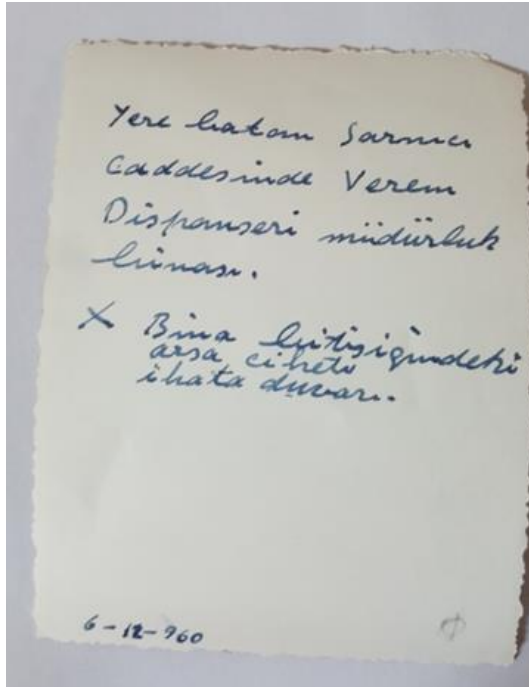
İnşaat hafriyatı sırasında, 77 parselde olan dispansere ait duvarın çökmesi sonucu kuzeybatıda olan tonoz aksının üzerine çökerek yıkıldığı yerinde tespit edilerek gözlemlenmiştir. Ekler kısmında yer alan görseller Hera Restorasyon İnşaat Taah. Ve Tic. Ltd. Şti Firması arşivinden temin edilmiştir.

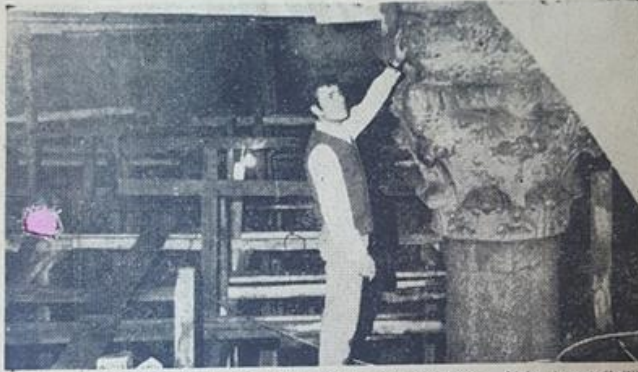
Yerebatan Sarayı'nın delinerek sarnıcı içine atılan temellerden birini inşaat işçilerinden birisi gösteriyor.

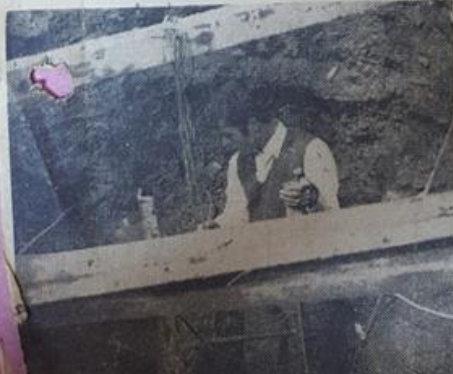
Yerebatan Sarayı'nın sarnıcındaki temel çalışmaları görülüyor.

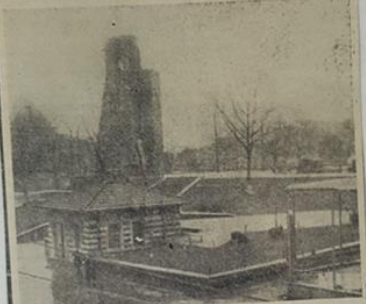
Tehlike içinde olduğu söylenen Yerebatan ve çevresi. (Foto: Dünya - O. Örcan)

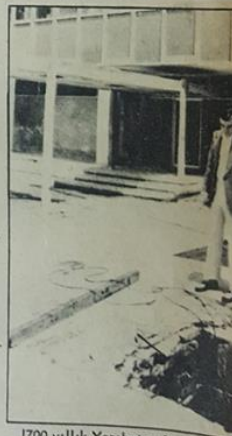
Sultanahmet'te yeni inşa edilen İl Genel Meclisi binasının altında kalan tarihi "Yerebatan Sarayı" çökme tehlikesi ile karşı karşıya kalmıştır. Bizans devrinden kalma su sarnıçlarının üstüne kurulan yeni bina Yerebatan Sarayı'nın tavanının delinmesine yol açmıştır.

1700 yıllık olan ve eski devirlerde şehrin su ihtiyacını karşılamak için yapılmış bulunan Yerebatan Sarayı'nın çökmekten korunması için muhtelif yerlerde tavan delinmiş, İl Genel Meclisinin temel direklerinin isabet ettiği yerlere beton takviye dikümü yapılmaya başlanmıştır.
