**SELÇUKLU VEZİRİ SAHİP ATA FAHRETTİN ALİ’NİN  
VAKIF ESERLERİNDEKİ ÇİNİLERİN GEÇİRDİĞİ  
ONARIMLAR VE MEVCUT KORUNMA  
DURUMLARININ DEĞERLENDİRİLMESİ**

**DOKTORA TEZİ**

**KÜLTÜR VARLIKLARINI KORUMA  
ANABİLİM DALI**

**MART 2021**

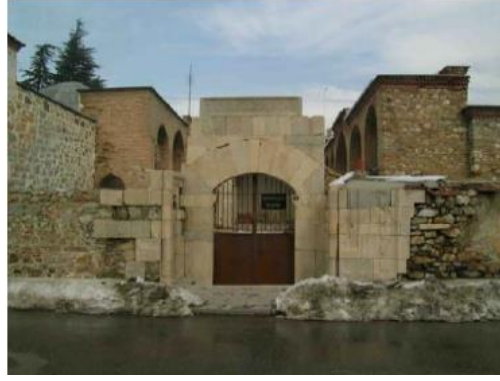
Bir sonraki onarım 1997-2001 tarihlerinde gerçekleştirilmiştir. Onarımda; taş kapının orijinaline uygun olarak tamamlanması, mescit kubbesi üzerindeki muhdes eklentiler temizlendikten sonra kurşunla kaplanması, mescit duvarlarındaki çimento harçlı sıvaların raspa edilerek, horasan harcıyla yenilenmesi işlemlerinin yapıldığı aktarılmaktadır (V.G. M. Taş Medrese Restorasyon Kayıtlarından aktaran Yavaş, 2015: 31) .Yavaş yayınında; “Vakıflardaki dosyada belirtilen bu bilgilerin dışında, binada, avlunun her iki yanındaki oda duvarlarının yenilenmesi gibi dosyada yer almayan işlemlerin, bu onarımlar sırasında gerçekleştirildiği” bilgisini aktarmaktadır (Yavaş, 2015: 31) (Resim 5.9).

Resim 5. 9. Medrese, giriş (batı) cephe, taş kapı, 2007 yılındaki durumu (Yavaş, 2007: 63).

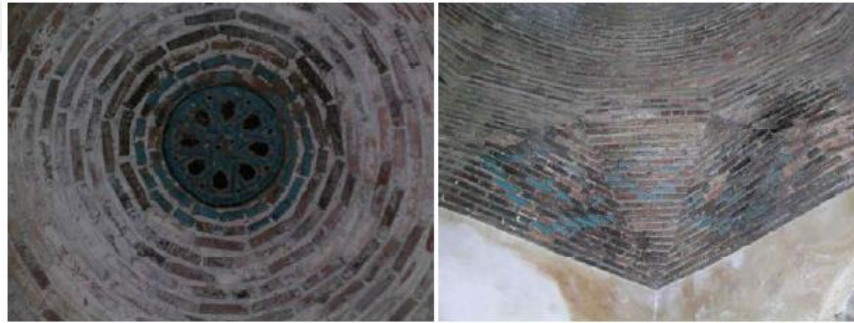
Çinilerdeki restorasyon müdahaleleri ile ilgili Osmanlı ve cumhuriyet dönemine ait onarım bilgileri yetersizdir. Onarımlarda süsleme unsurlarından çok yapısal unsurların dikkate alındığı söylenebilir. Çini süslemenin bulunduğu türbe ve türbe eyvan çinileriyle ilgili ulaşılan ilk kayıt 1977 tarihli'dir. Akok yayınında türbe yapısının iç mekânında kubbe kasnak, Türk üçgenleri ve kubbe göbeğinde çinili süslemelerin olduğunu ve güney köşesinde üç sandukanın bulunduğundan bahsederek bu sandukaların özgününde çinili olduğunu aktararak ve o zamanki durumu itibariyle adi sıvalı olduğunu bildirmektedir (Akok, 1977: 7) (Yetkin, 1986: 59). Kaynaklarda türbe duvarlarının da firuze ve mor çinilerle kaplı olduğu aktarılmakta, ancak bahsi geçen duvar ve sanduka çinilerine ne olduğu bilgisi verilememektedir (Yetkin, 1986: 59) (Öney, 1976: 34). Yavaş yayınında 1997 tarihli onarımlar sırasında “türbe’nin kubbe eteğinde ve merkezinde yer alan çinili süslemelerin yenilenmesi gibi dosyada yer almayan işlemlerin, bu onarım sırasında gerçekleştirildiği” bilgisini verir; ancak yenilemenin niteliğinden bahsetmez (Yavaş, 2015: 31) (Resim 5.10).

Resim 5. 10. Medrese, türbe Türk üçgenleri ve kubbe göbek çinileri, 2007 yılındaki durumu (Yavaş, 2007: 63).

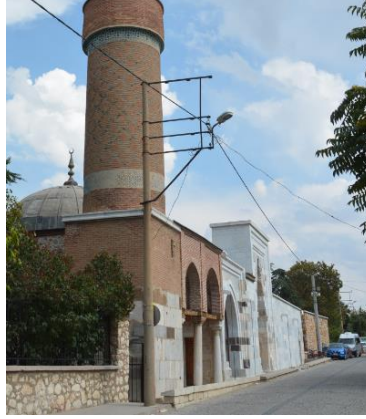
Resim 5. 11. Medrese, giriş (batı) cephe, günümüzdeki durumu

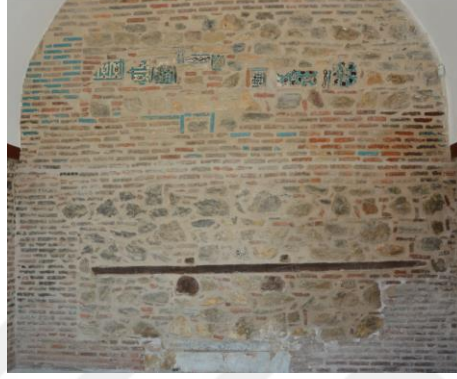
**Taşıyıcı sorunu:** Eyvan duvarları onarım izlerinden ve eski resimlerden de anlaşıldığı üzere tamamına yakını tahrip olmuş ve sonraki onarımlarda tamamlanmıştır. Çinilerin de bozulan örgüde kalan parçalar olduğu ve bozulan örgüde korunmaya çalışıldıkları söylenebilir.(Resim 5.31).

Resim 5. 31. Tübe eyvan, doğu duvar, taşıyıcı sorunu.

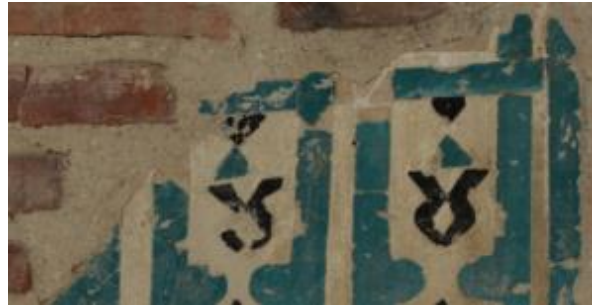
1 ve 2 no. lu parçalarda gerek turkuaz çiniden oluşan kufi yazı karakterlerinde gerekse aralarda kullanılan patlıcan moru çinilerde parça kaybindan oluşan birim malzeme kaybı görülmektedir (Resim 5.32).

Resim 5. 32. Tübe eyvan, doğu duvar, 1 no. lu çini, birim malzeme kaybı.

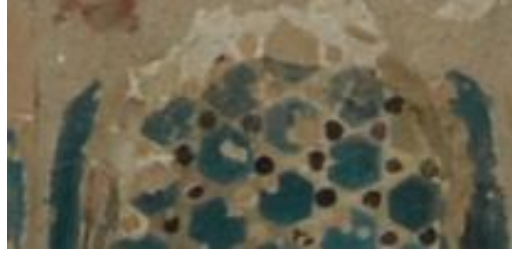
3 ve 6 no.lu parçalarda çinileri çevreleyen turkuaz ince şeritlerde ve kompozisyonu oluşturan turkuaz ve patlıcan moru çinilerde birim malzeme kaybı mevcuttur (Resim 5.33, 5.34).

Resim 5. 33. Trbe eyvan, doęu duvar, 3 no. lu iniler, birim malzeme kaybı.

Resim 5. 34. Trbe eyvan, doęu duvar, 6 no. lu iniler, birim malzeme kaybı.

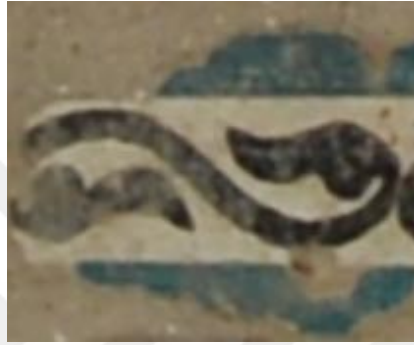
5 ve 9 no.lu paralarda inileri evreleyen turkuaz ince řeritler ile s formu inilerde para kaybı ve birim malzeme kaybı grlmektedir (Resim 5.35, 5.36).

Resim 5. 35. Trbe eyvan, doęu duvar, 5 ve 9 no. lu iniler, birim malzeme kaybı.

Resim 5. 36. Trbe eyvan, doęu duvar, 5 ve 9 no. lu iniler, birim malzeme kaybı.

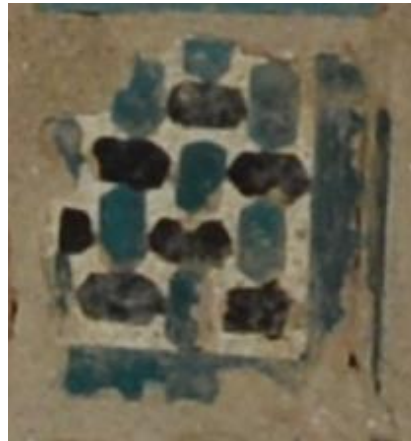
7 no.lu parada inileri evreleyen turkuaz ince řeritlerde ve kompozisyonu oluřturan turkuaz ve patlıcan moru altıgen inilerde malzeme kayıpları grlmektedir (Resim 5.37).

Resim 5. 37. Trbe eyvan, doęu duvar, 7 no. lu iniler, birim malzeme kaybı.

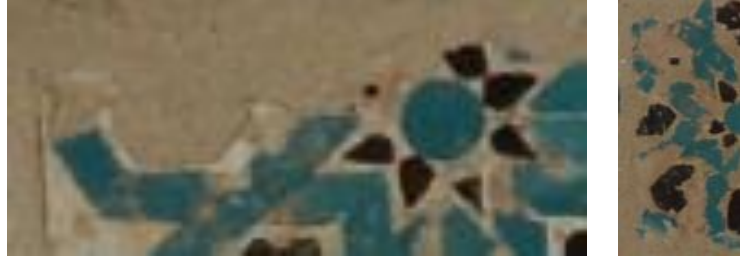
8 ve 10 no.lu paralarda yıldıř kompozisyonu oluřturan turkuaz ve patlıcan moru inilerde birim malzeme kaybı mevcuttur (Resim 5.38, 5.39).

Resim 5. 38. Türbe eyvan, doğu duvar, 8 no. lu çiniler, birim malzeme kaybı.

Resim 5. 39. Türbe eyvan, doğu duvar, 10 no. lu çiniler, birim malzeme kaybı.

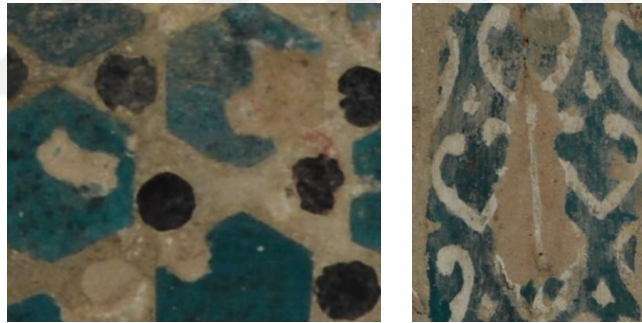
3 ve 4 no.lu parçaların turkuaz ve patlıcan moru çinilerinin kenar ve köşelerinde sır yüzeyini etkileyen parça kaybı görülmektedir (Resim 5.46, 5.47).

Resim 5. 46. Türbe eyvan, doğu duvar, 3 no. lu çiniler, parça kaybı.

Resim 5. 47. Türbe eyvan, doğu duvar, 4 no. lu çiniler, parça kaybı.

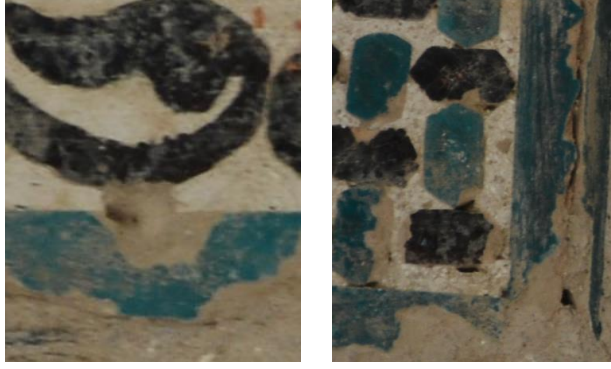
5 ve 7 no.lu parçaların turkuaz ve patlıcan moru çinilerinin kenar ve köşelerinde sır ile birlikte hamurda da parça kaybı görülmektedir (Resim 5.48, 5.49).

Resim 5. 48 Türbe eyvan, doğu duvar, 5 no. lu çiniler, parça kaybı.

Resim 5. 49. Türbe eyvan, doğu duvar, 7 no. lu çiniler, parça kaybı.

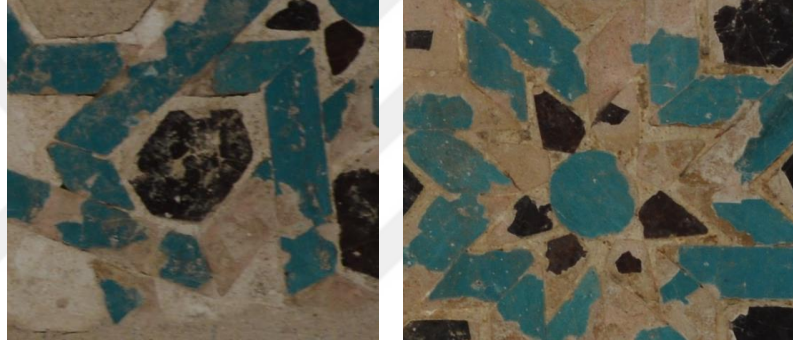
8 ve 10 no.lu parçaların turkuaz ve patlıcan moru çinilerinin kenar ve köşelerinde sır ile birlikte hamurda da parça kaybı görülmektedir (Resim 5.50, 5.51).

Resim 5. 50. Türbe eyvan, doğu duvar, 8 no. lu çiniler, parça kaybı.

Resim 5. 51. Türbe eyvan, doğu duvar, 10 no. lu çiniler, parça kaybı.

Parça kayıpları uzaktan açık bir şekilde anlaşılmakta ve herhangi bir tamamlama izine rastlanmamaktadır.

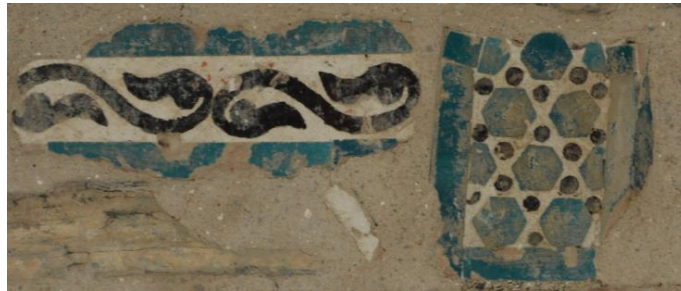
**Yüzey kirliliği:** 5 ve 6 no.lu parçaların çini ve zemin yüzeylerinde ve doğu duvar çini parçaları altında yer alan turkuaz sırlı tuğlaların bazılarının yüzeylerinde harç kalıntısı olarak görülen yüzeysel kirlilik mevcuttur (Resim 5.52, 5.53).

Resim 5. 52. Türbe eyvan, doğu duvar, 5 ve 16 no. lu çiniler, yüzeysel kirlilik.

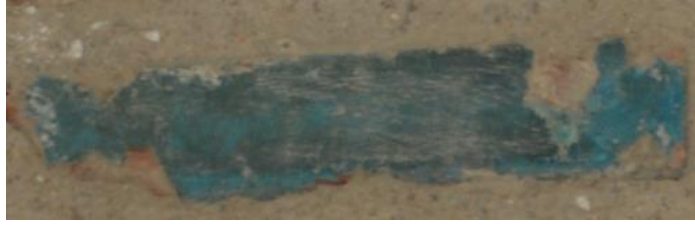
Resim 5. 53. Türbe eyvan, doğu duvar, sırlı tuğla, yüzeysel kirlilik.

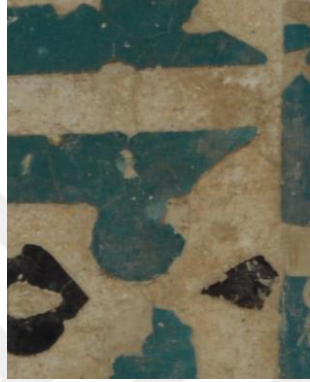
1 ve 3 no.lu parçaların beyaz zeminlerinde daha net görülen yüzeysel kirlilik mevcuttur (Resim 5.54, 5.55).

Resim 5. 54. Türbe eyvan, doğu duvar, 1 no. lu çiniler, yüzeysel kirlilik.

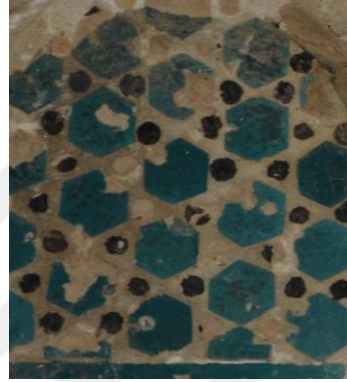
Resim 5. 55. Türbe eyvan, doğu duvar, 3 no. lu çiniler, yüzeysel kirlilik.

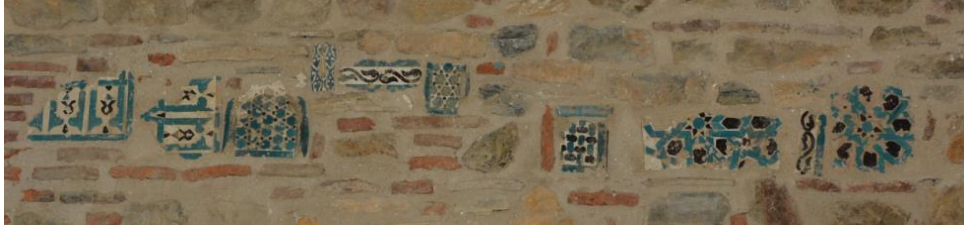
Tamamlama uygulaması, çini parçaların paça biçimi ve dekor özelliklerinin bütünlemesi değil, çini ve sırlı tuğların, moloz ve tuğla örgü ile birleştikleri bölümlerdeki boşlukların dolgulanmasını gözetken, duvarla hem yüzey seviyede, özensiz bir işçilikle yapılmıştır. Duvar örgüsünde örgü tamamlaması yapılırken çinilerin (beklide bulundukları biçimde, bekli de eski fotoğraflarda görülen biçimleriyle olsa gerek) yönleri, desen bütünlükleri, formları gözetilmeden gelişi

güzel yerleştirilmiş; çini birim bütünlüğüne ait farklı bir harçlı uygulama veya farklı renklendirmeye gidilmemiştir (Resim 5.56).

Resim 5. 56. Türbe eyvan, doğu duvar, çiniler, tamamlama.

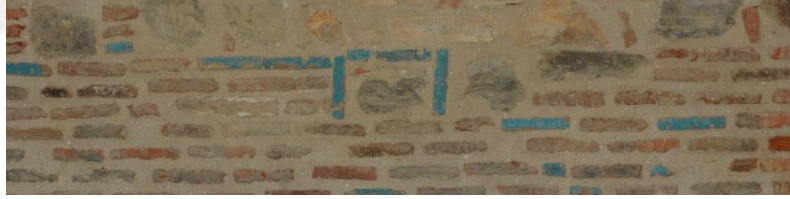
Sırlı tuğlaların bulunduğu bölümde, çinilerden ayrı olarak çini parçaların altında ve sol üst yanında yatay ve dikey olarak geliş güzel bir şekilde yerleştirilmiş, kenar köşe eksikliklerine ve formlarına özen gösterilmeden (derz dolgu için kullanılan) harç malzemeyle tamamlanmıştır. Benzer uygulama sol üst köşede baklava dilimi motifli düzenleme korunmuş, ancak burada da sırlı tuğla birimlerindeki eksik parçaların tamamlanması yapılmamış, derz harcı ile dolgulanmıştır (Resim 5.57, 5.58).

Resim 5. 57. Türbe eyvan, doğu duvar, sırlı tuğla, tamamlama.

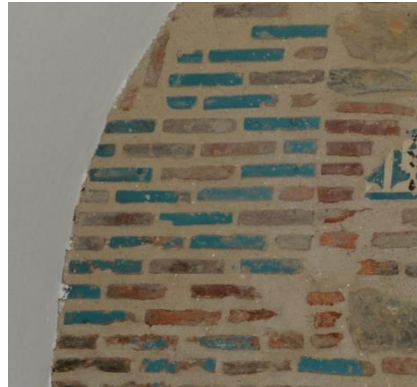
Resim 5. 58. Türbe eyvan, doğu duvar, sol-üst köşe sırlı tuğla, tamamlama.

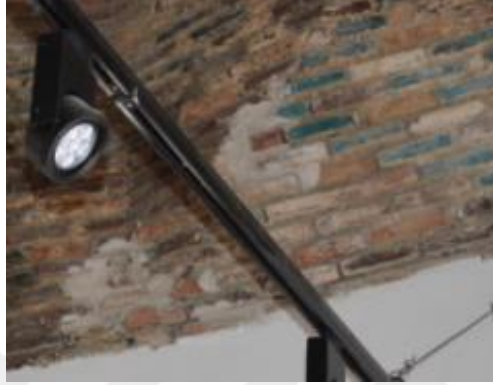
**Birim malzeme kaybı:** Doğu cephe Türk üçgenlerinin sol alt kısmında görülen ve harç malzemeyle dolgu türü tamamlanan, alt alta iki alandaki özgün tuğlalarda birim malzeme kaybı görülmektedir (Resim 5.59).

Resim 5. 59. Türbe, Türk üçgenleri, doğu cephe, birim malzeme kaybı.

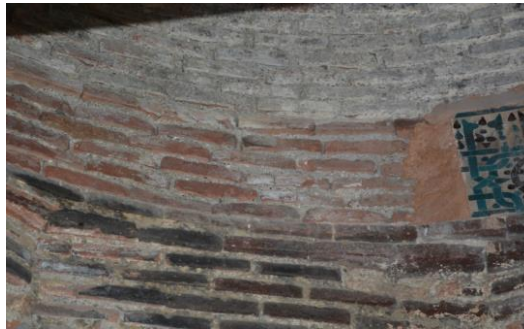
**Pano bağlantı sorunu-taşıyıcıdan ayrılma:** Kubbe kasnağının güney-batı bölümünde on adet pano özgün olarak günümüze ulaşmış olup özgün halinde kasnağın tamamının bu kufi örgü düzenlemeli çinili panolarla kuşatıldığı anlaşılmaktadır. Kasnağın neredeyse 3/2 lik alandaki çini panolar pano bağlantı sorunu yaşayarak bulundukları taşıyıcıdan ayrılmış ve üzerinde bulunan panolar da birim malzeme kaybına uğramıştır (Resim 5.60).

Resim 5. 60. Medrese, kubbe kasnağı, birim malzeme kaybı.

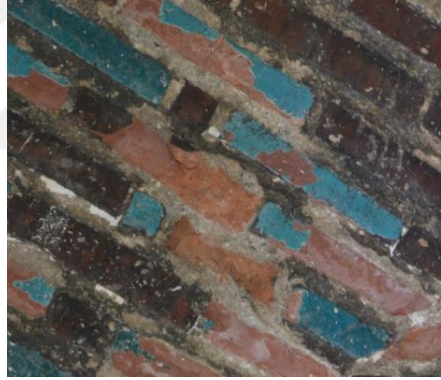
Resim 5. 63. Medrese, Türk üçgenleri, güney-batı cephe, aşınma-ufalanma.

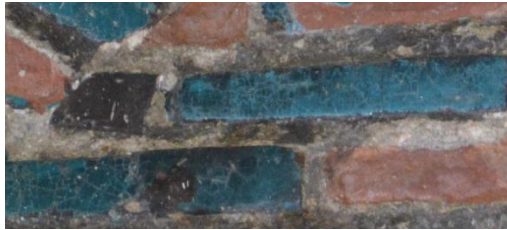
**Çatlak:** Türk üçgenlerinde ve kubbe göbeğinde yer alan sırlı tuğla ve çinilerde genele yaygın olarak sır yüzeylerini etkileyen kılcal çatlaklar görülür (Resim 5.64, 5.65, 5.66).

Resim 5. 64. Türbe, Türk üçgeni, güney-batı cephe, çatlak.

Resim 5. 65. Türbe, Türk üçgeni, doğu cephe, çatlak.

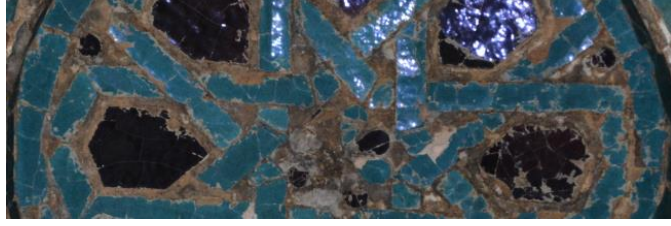
Resim 5. 66. T rbe, kubbe g beđi,  atlak.

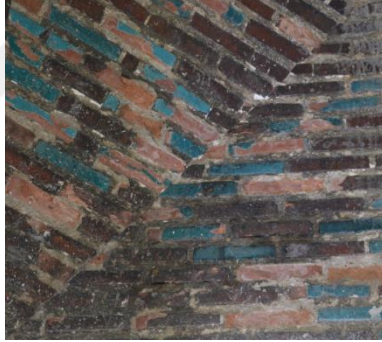
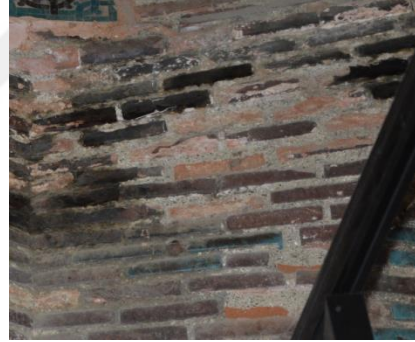
G ney, kuzey ve batı cephelerdeki ge iř y zeylerinde eřit oranda birkaç adet sırlı tuđladan oluřan par a kaybı g r lmektedir. Kayıplar hem kahverengi hem de turkuaz sırlı tuđlalarda kısmen veya tamamen olmak  zere sır tabakası kaybı ve bozulmanın ilerlemiř  rneklerinde sır altında kalan kısmi hamur kayıpları olarak g r lmektedir. (Resim 5.67, 5.68).

Resim 5. 67. T rbe, T rk   genleri, g ney-batı cephe, par a kaybı.

Resim 5. 68. T rbe, T rk   genleri, kuzey cephe, par a kaybı.

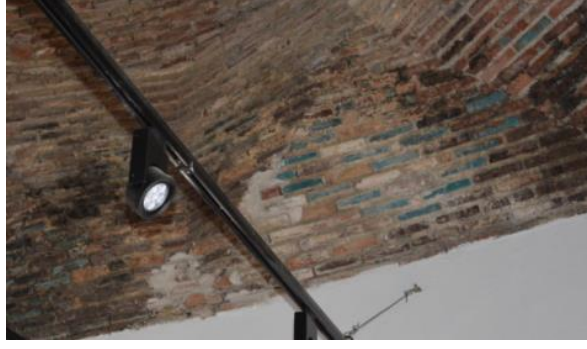
Kubbe ge iřindeki par a kaybının en yođun g r ld đ  alan dođu cephedeki kahverengi sırlı tuđlalardır. Bu cephede turkuaz sırlı tuđlalarda da sır tabakaları ile sır ile birlikte kısmen de hamur tabakalarına derinleřen par a kayıpları mevcuttur. Bozulmaların diđer bozulma  rneklerine g re sırda bařlayan  atlaklarla sırlın d k lmesi ve bozulmanın  ini hamuruna ulařarak ařınma–ufalanma ile etkisi artan bir bozulma olduđu anlařılmaktadır (Resim 5.69).

Resim 5. 69. T rbe, T rk   genleri, do u cephe, par a kaybı.

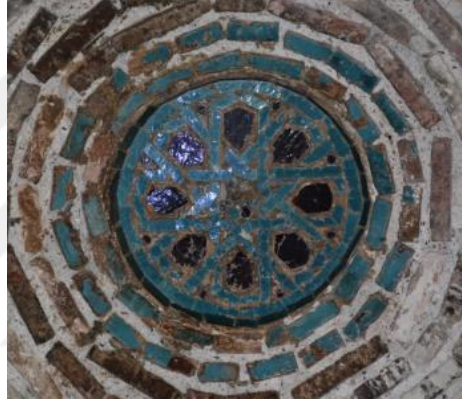
Sır y zeyinin tamamen kayboldu u aynı t r bozulma kubbe g be ini  evreleyen iki sıra turkuaz sırlı tu lalardan iki tanesinde de g r lmektedir (Resim 5.70).

Resim 5. 70. Medrese, kubbe g be i, par a kaybı.

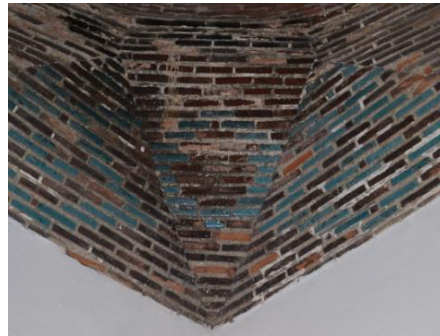
Par a kayıplarına herhangi bir m dahalede bulunulmadan oldu u gibi bırakıldı ı, (d k len y zeyde bir dolgu ve boyamaya dayanan bir tamamlama  eklinde m dahale edilmedi i) g r lmektedir (Resim 5.71). Mevcut durum uzaktan bakıldı ında, sırla birlikte hamurdaki d k lmelerle birlikte a ılan renkten dolayı, sanki  rg ye yeni bir tu la yerle tirilmi  etkisi vermektedir.

Resim 5. 71. T rbe, T rk   genleri, kuzey-batı cephe, par a kaybı.

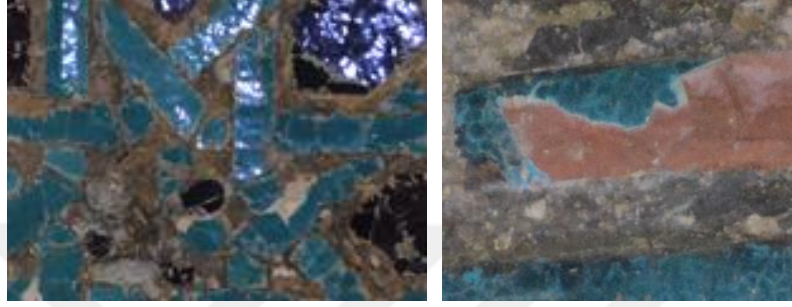
Türk üçgenlerinde ve kubbe göbeğinde yer alan turkuaz ve kahverengi sırlı tuğla ve turkuaz patlıcan moru çinilerde genele yaygın olarak kenar ve köşe kayıpları biçiminde parça kayıpları da görülür. Kayıplar bazı alanlarda yalnızca sırlı bölümlerde bazı bölümlerin hamur yüzeyinden kısmen ayrılması, bazı bölümlerde ise hamurda da içe doğru ilerleyen ve derinleşen ölçülerde karşımıza çıkar (Resim 5.72, 5.73, 5.74).

Resim 5. 72. Türbe, kubbe göbeği, parça kaybı.  
Resim 5. 73. Türbe, Türk üçgeni, doğu cephe, parça kaybı.

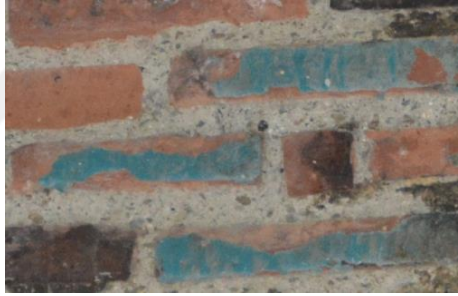
Resim 5. 74. Türbe, Türk üçgeni, güney cephe, parça kaybı.

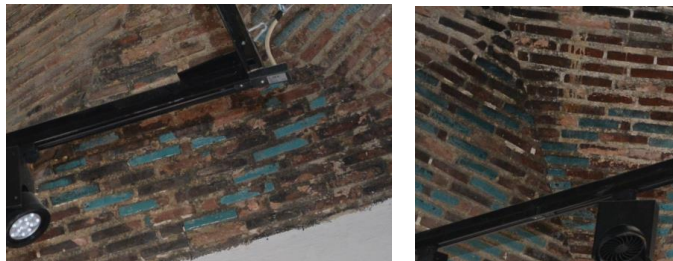
**Yüzeysel birikim-kirlilik/ is tabakası oluşumu:** Bozulma çini ve sırlı tuğla bulunan örgü yüzeylerinde birikim, kalıntı ve tabaka oluşumlarını tanımlamaktadır. Türk üçgenlerin güney-batı, kuzey-batı ve kuzey-doğu köşelerindeki sırlı tuğla yüzeylerde daha yoğun görülmektedir (Resim 5.75, 5.76, 5.77, 5.78).

Resim 5. 75. Türbe, Türk üçgenleri, kuzey-doğu cephe, yüzey kirlilik/ is tabakası oluşumu.  
Resim 5. 76. Türbe, Türk üçgenleri, kuzey-batı cephe, yüzey kirlilik/ is tabakası oluşumu.

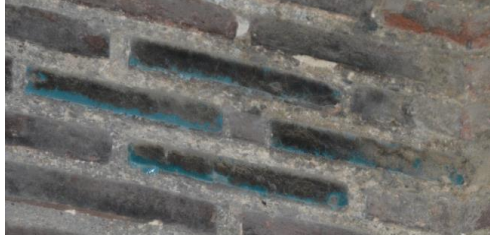
Resim 5. 77. Türbe, Türk üçgenleri, güney-batı cephe, yüzey kirlilik/ is tabakası oluşumu.

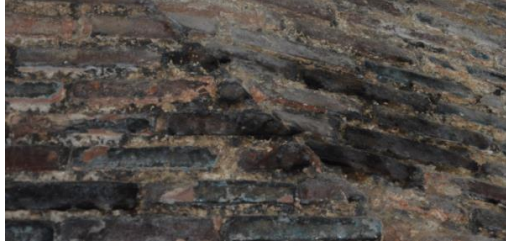
Resim 5. 78. Türbe, Türk üçgenleri, doğu cephe, yüzey kirlilik/ is tabakası oluşumu.

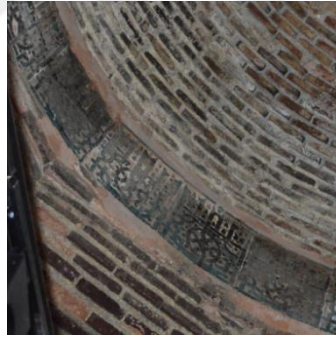
Kubbe kasnağında görülen ve sadece güney-batı cephede özgünü kalan çini panoların batıdan doğuya doğru üç ve altıncı parça yüzeylerinde, bölgesel olarak yoğun ve az yoğun biçimde yüzeyi örten, isten kaynaklanan kirlilikle oluşan tabakalaşma görülmektedir (Resim 5.79, 5.80).

Resim 5. 79. Türbe, kubbe kasnağı, güney-batı cephe, is tabakası oluşumu.

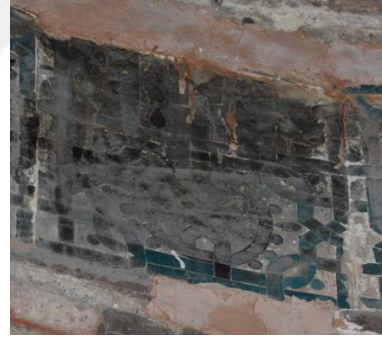
Resim 5. 80. kubbe kasnağı 3 no.lu çini, güney-batı cephe, is tabakası oluşumu.

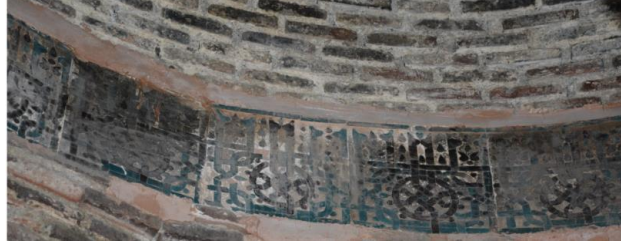
Kasnakta yer alan çini parçaların yüzeylerinde onarımlardaki harç kalıntıları ve tuzlanmaya bağlı birikimlerden kaynaklanan badana uygulaması benzeri yüzeysel kirlilik görülmektedir (Resim 5.81). Kirlilik bazı bölümlerde kısmen bazı bölümlerde ise çini renklerini ve dekoru örtecek ölçüde yoğun bir tabaka oluşumuyla malzemeyi örtmektedir.

Resim 5. 81. T rbe, kubbe kasnađı, g ney-batı cephe, y zeysel kirlilik.

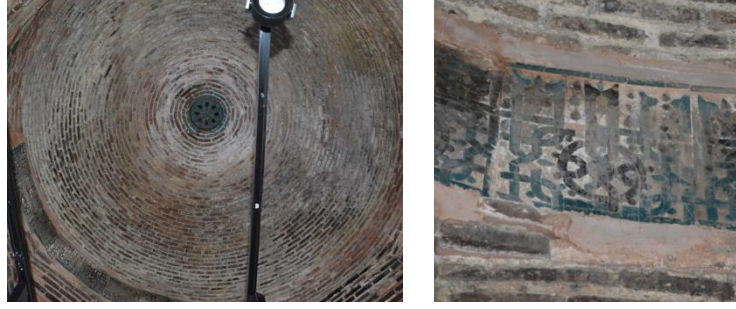
**Y zeye badana-sıva uygulaması:** Yapının  zellikle kubbesinde daha net olarak g rd đ m z uygulama kubbe kasnak  ini y zeylerinde ve T rk   genlerindeki sırlı tuđla y zeylerde de izleri takip edilmektedir. Bozulma t r  y zeysel kirliliđe de sebep olan beyaz badana-sıva uygulaması olarak tespit edilmektedir (Resim 5.83, 5.84, 5.85, 5.86).

Resim 5. 83. Türbe, kubbe, malzeme kullanımı.

Resim 5. 84. Türbe, kubbe kasnağı, güney-batı cephe, malzeme kullanımı.

Uygulamalar muhtemelen daha önceki müdahaleler sırasında (olasılıkla is, kirlenme ve su emilimine bağlı tuzlanma gibi nedenlerle) kirlenen yüzeyin kapatılması amacıyla sıva veya badana uygulamasından kaynaklanmaktadır. Bu tür uygulamalar, onarımlar sırasında tamimiyle temizlenememiş, kalıntıları ile günümüze ulaşmıştır. Nitekim derz arasında sıva kalıntıları, tuğla ve sırlı tuğla yüzeyleri üzerinde görülen kireçli kalınlıklar ve ince bir tabaka halinde yüzeyi kaplayan tabakalanma ve birikintiler bu tür bir müdahaleyi ve akıntılar ise bunun temizlenmesinden kalan artıkları göstermektedir.

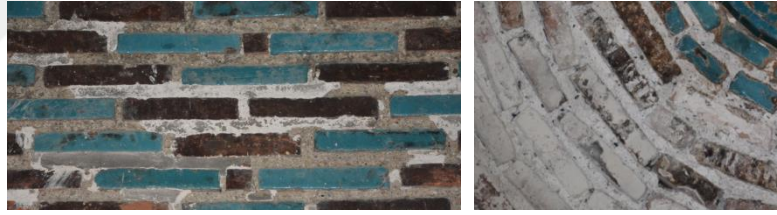
Resim 5. 85. Türbe, Türk üçgeni, güney-batı cephe, malzeme kullanımı.

Resim 5. 86. Türbe, kubbe göbek, malzeme kullanımı.

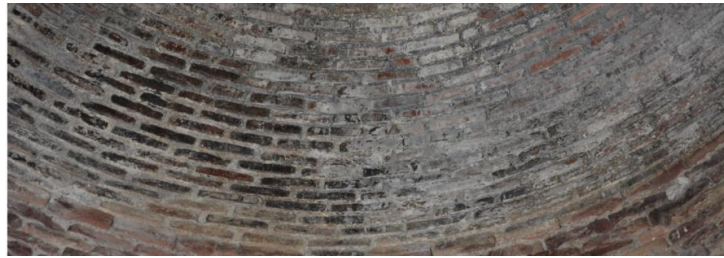
Müdahalelerde hatalı bir uygulama olan beyaz badanada da dökülmeler görülmektedir. Bu dökülmeler bazı yerlerde sadece beyaz badana yüzeyinde bazı yerlerde de (beklide temizlik uygulaması gibi bir müdahale nedeniyle) sırlı yüzeyi etkileyecek şekilde geliştiği anlaşılmaktadır (Resim 5.87, 5.88).

Resim 5. 87. Türbe, kubbe, beyaz badana yüzeyinde dökülmeler.

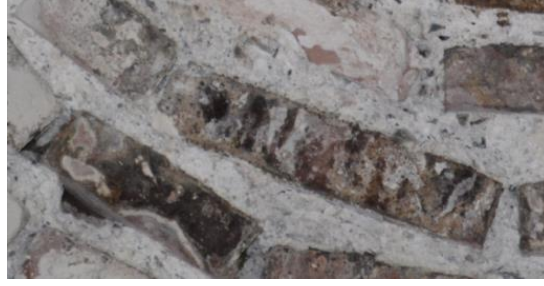
Resim 5. 88. Türbe, kubbe- detay, beyaz badana altında kalan sır yüzey dökülmeleri.

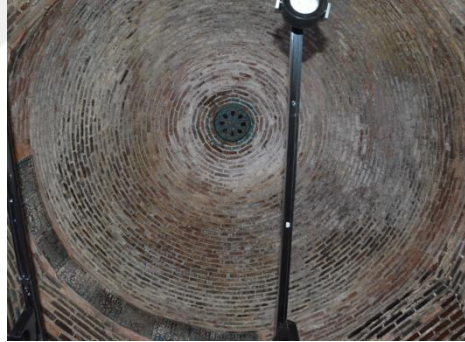
**Leke:** Kubbede yukarıda belirtilen kalıntılar dışında yoğun, ancak homojen dağılmayan bir tabakalanma mevcuttur. Bu oluşum yoğun olarak nem sorununa maruz kaldığına işaret etmektedir. Kubbedeki tuğla yüzeylerinde nem sorununu ve genel de buna bağlı gelişen tuzlanmayı gösteren lekelenmeler görülmektedir. Bozulma türü, beyaz badana, sıva kalıntılarıyla ve yüzeysel kirlilikle birbirinden ayırtılamayacak kadar kaynaşmış durumdadır (Resim 5.89).

Resim 5. 89. Türbe, kubbe, nem.

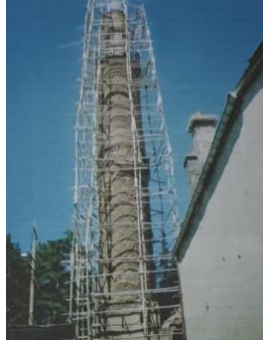
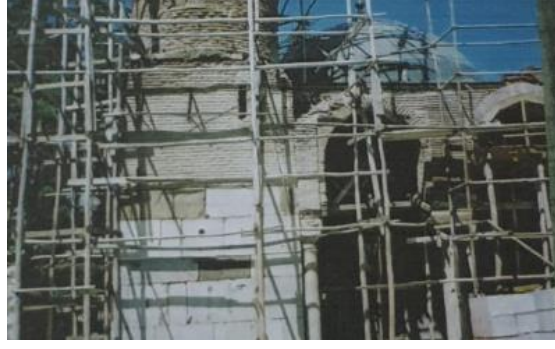
Bir sonraki onarım 1997 tarihinde Kültür ve Tabiat Varlıklarını Koruma Kurulu kararıyla gerçekleştirilmiştir. Onarımda giriş cephesi revakı güney kısımdaki sütun yıkıldığı için bu kısım tuğla ile onarıldığı fakat kemer kavisinin tutturulmadığı aktarılmıştır. Ayrıca su yalıtımını sağlamak için kubbe kurşunla kaplanmış, beden duvarlarının özgününden farklı olarak yükseltildiği, kubbenin pek çok kat çamur sıva ile kaplandığı tespit edilmiştir. Bahsi geçen bulgularla rölövesi hazırlanan yapının onarım planı çıkarılmıştır. Harim mekânının iç duvarlarına uygulanan çimento harçlı sıvaların raspa edilmesi, horasan harcı ile yeniden sıva yapılması, harim mekânı ve son cemaat yerinin zemin seviyesinin özgün seviyeye indirilmesi, iç mekânı zeminin ahşap, son cemaat alanının ise taş kaplanması, minarenin taş, tuğla ve çinilerinin tamamlanarak derz dolgularının yapılması, birinci şerefe üzerine demir korkuluk yapılması, paratoner teşkilatı kurulması kararı alınmış ve Vakıflar Genel Müdürlüğü denetiminde onarımlara başlandığı aktarılmaktadır (V.G.M. Restorasyon raporundan aktaran Alptekin, 2015: 31, Arslan, 2005: 4) (Resim 5.98, 5.99, 5.100).

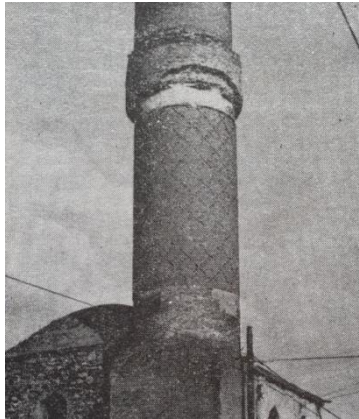
**Taşıyıcı sorunu:** Minarenin birinci şerefe altı çinili ve sırlı tuğlalı bir, iki ve dördüncü kuşağının, kuzey ve kuzey-batı cephelerini kapsayan bir bozulma geçirdiği eski tarihli resimlerden tespit edilmektedir (Akok, 1977: 24). Bu bozulmalarda sırlı tuğla ve çinilerin bağlı bulunduğu taşıyıcının yıkıldığı anlaşılmaktadır (Resim 5.114).

Resim 5. 114. Mescit, minare bir, iki ve dördüncü kuşak, kuzey, kuzey-batı cephe, Taşıyıcı sorunu.

Minarede taşıyıcı sorunu yaşayan kısımlar sonraki onarımlarda tuğla örgü ile tamamlanmış, çinili kısımlar sıvanmış ve özgün süsleme düzenine göre renklendirilerek bugünkü mevcut halini almıştır (Resim 5.115).

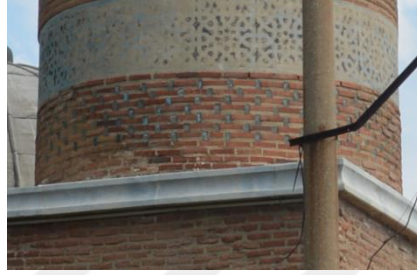
**Birim malzeme kaybı:** Minare gövdesi kuzey ve kuzey-batı cephelerinde, birinci şerefe altı birinci kuşakta bulunan sırlı-sırsız tuğlalarda birim malzeme kaybı görülmektedir (Resim 5.116) .

Resim 5. 116. Mescit, minare birinci kuşak, kuzey, kuzey-batı cephe, birim malzeme kaybı.

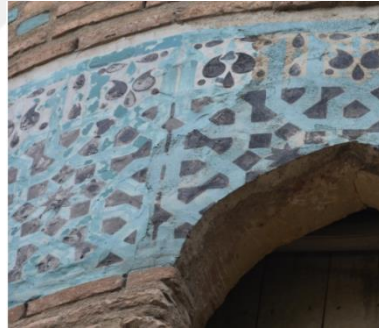
Minare gövdesi birinci şerefe altı ikinci ve dördüncü kuşakta bulunan çinilerde çoklu birim malzeme kaybı görülmektedir. Birinci şerefe altındaki ikinci kuşakta ise sadece güney cephede birkaç parça özgün çini bulunur (Resim 5.117).

Resim 5. 117. Mescit, minare ikinci kuşak, güney cephe, birim malzeme kaybı.

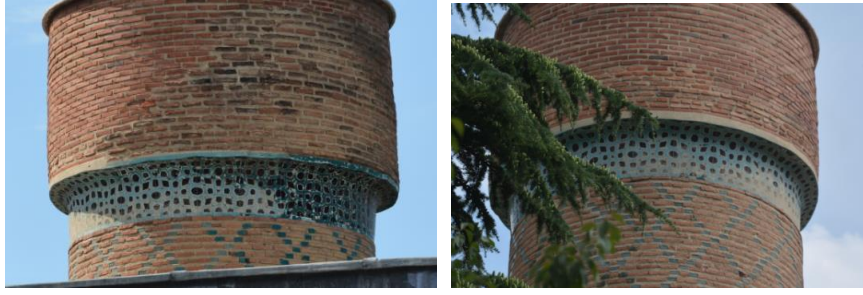
Dördüncü kuşakta ise doğu ve güney-doğu cephelerde özgün çiniler mevcutken iki ve dördüncü kuşakların diğer cephelerindeki tüm çinilerde birim malzeme kaybı görülmektedir (Resim 5.118).

Resim 5. 118. Mescit, minare gövde kısmı, güney-doğu ve doğu cephe, birim malzeme kaybı.

Resim 5. 119.: Medrese, minare, batı ve kuzey-batı cephe, mevcut durum.

Onarımlar sırasında kuşaklardaki özgün tuğla ve çiniler korunmuş, tuğla ve çinili yüzeylerdeki taşıyıcı duvar eksikliği tuğla malzemeyle tamamlanmış, çinili bölümlerin üzeri sıvanarak özgün düzenlemeye uygun olarak desenlendirilip renklendirilmiştir (Resim 5.119).

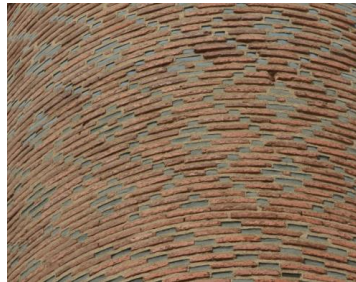
Resim 5. 122. Mescit, minare gövde kısmı, batı cephe, parça kaybı.

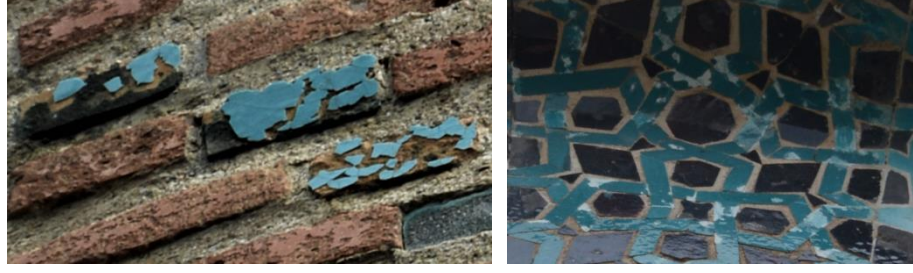
Resim 5. 123. Mescit, minare gövde kısmı, doğu cephe, parça kaybı.

Resim 5. 124 Mescit, minare gövde kısmı, güney cephe, parça kaybı.

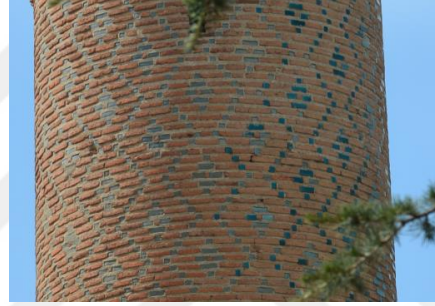
Parça kayıpları sırlı yüzeylerin parlaklıkları, sonraki onarımlarda uygulanan boyaların ton farkı ve onarımlarda kullanılan boyaların kaybı sonucu tuğlaların aldığı renk farklılıkları sayesinde açıkça anlaşılmaktadır (Resim 5.125).

Resim 5. 125. Medrese, minare gövde kısmı, doğu ve batı cephe, parça kaybı.

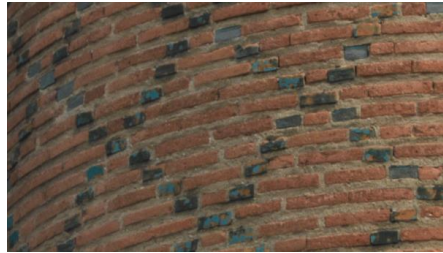
**Yüzeysel birikim-kirlilik/ is tabakası oluşumu:** Bozulma minare gövdesindeki sırlı tuğla yüzeylerde kısmi olarak görülür. Çini ve sırlı tuğla bulunan örgü yüzeylerinde birikim, kalıntı ve tabaka oluşumlarını tanımlamaktadır. Gövde kuzey cephesine denk gelen sırlı tuğla yüzeylerde daha yoğun görülmektedir (Resim 5.126).

Resim 5. 126. Mescit, minare gövde, kuzey cephe, yüzey kirlilik/ is tabakası oluşumu.

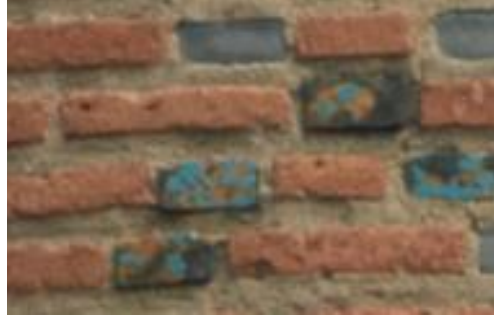
Kirlilik bazı bölümlerde kısmen bazı bölümlerde ise sırlı yüzeyi tamamen örtecek ölçüde yoğun bir tabaka oluşumu göstermektedir. Ayrıca bu tabakanın sır yüzeyinde kayıplara da sebep olduğu görülmektedir (Resim 5.127).

Resim 5. 127. Mescit, minare gövde, kuzey cephe, yüzey kirlilik/ is tabakası.

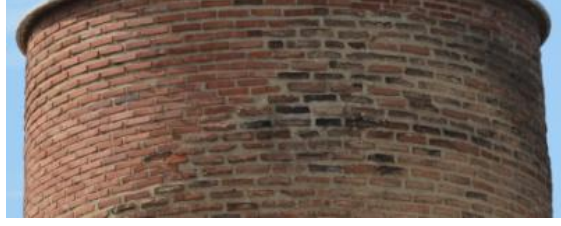
Resim 5. 128. Mescit, minare birinci şerefe, güney cephe, birim malzemedeki yenileme.

Birinci tip tamamlama birinci şerefede, birinci şerefe altı bir ve ikinci kuşaklardaki eksikliklerde uygulanmıştır. Eksiklikler özgün taşıyıcı malzemeye uygun olarak yeniden üretim tuğla ile tamamlanmıştır. Birinci şerefede tamamlanan alanın yüzeyine herhangi bir sıvama ya da renklendirme yapılmadan bırakılmıştır (Resim 5.128, 5.129).

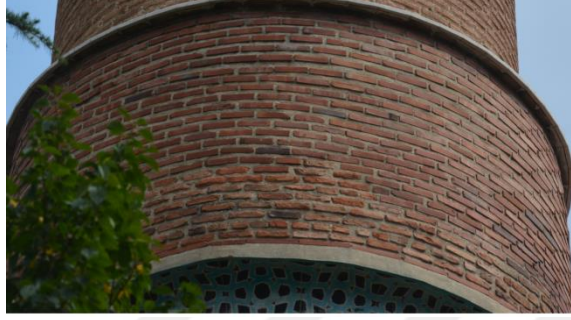
Resim 5. 129. Mescit, minare birinci şerefe, güney-doğu ve doğu cephe, tamamlama.

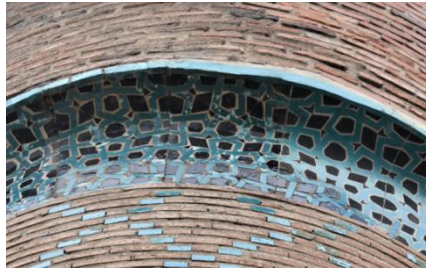
İkinci uygulama birinci şerefe altı iki ve dördüncü kuşaklarda uygulanmıştır. Uygulamada çinili kuşaklardaki eksiklikler birim malzemedeki yenileme tipinde özgününe uygun olarak tuğlayla tamamlanmıştır (Akok'un yayınında yer alan görselden öğrendiğimiz üzere (Akok, 1977: 24). Tamamlanan yüzeyler özgün seviyede sıvanarak üzeri özgün geometrik düzene ve renklere göre desenlenerek yakın renklerde boyanmıştır (Resim 5.130, 5.131).

Resim 5.130. Mescit, minare birinci şerefe altı dördüncü kuşak, güney cephe, tamamlama.

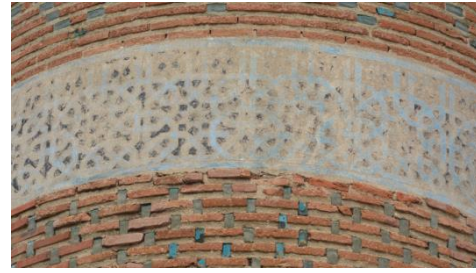
Resim 5.131. Mescit, minare birinci şerefe altı ikinci kuşak, güney cephe, tamamlama.

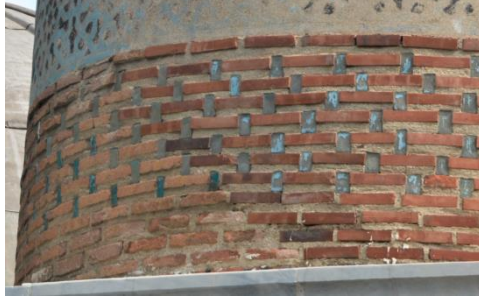
Üçüncü uygulama ise birinci kuşakta uygulanmıştır. Uygulamada kuşaktaki diğer tamamlamalarda olduğu gibi sırlı ve sırsız tuğla eksiklikleri özgününe uygun form, renk vb. açılardan yeni birim malzeme tuğla ile tamamlanmış ve sırlı tuğlanın bulunduğu alanlar herhangi bir sıva işleme yapılmadan özgününe yakın renklerde boyanmıştır (Resim 5.132, 5.133).

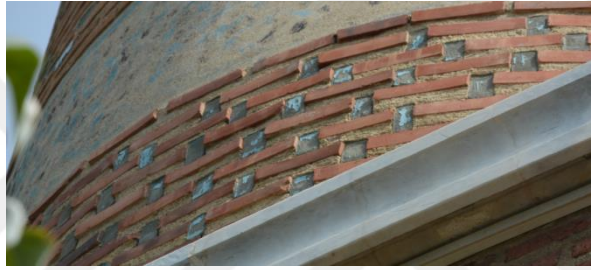
Ayrıca minare gövdesindeki baklava dilimi düzenlemeli sırlı tuğla yüzeylerde gelişen eksikliklerde de yine yakın renklerde boyanarak tamamlama yapıldığı tespit edilmiştir (Resim 5.134).

Resim 5. 134. Mescit, minare birinci şerefe altı birinci kuşak, kuzey cephe, tamamlama.

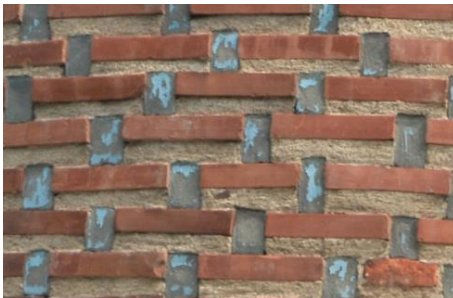
**Yüzey-boya ayrılmaları ve kayıpları:** Minare birinci şerefe altı birinci kuşak, güney cephede yapılan tamamlamalar üzerine sırlı tuğlalı alanlarda renklendirme uygulanmıştır. Renklendirilen alanlardaki boyalarda yüzeyden ayrılarak dökülmeler mevcuttur (Resim 5.135).

Resim 5. 135. Mescit, minare birinci şerefe altı birinci kuşak, güney cephe, yüzey boya ayrılmaları ve kayıpları.

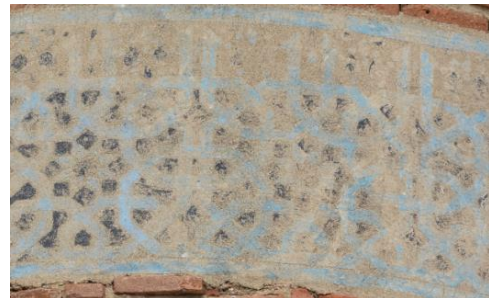
Resim 5. 136. Mescit, minare birinci şerefe altı ikinci kuşak, güney cephe, yüzey boya ayrılmaları ve kayıpları.

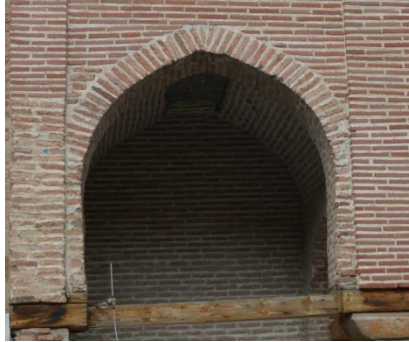
Resim 5. 137.Mescit, kuzey sivri kemer.

**Taşıyıcı sorunları:** Kuzey sivri kemerdeki özgün tuğlalar kemerin oturduğu sütun başlığından sivri kemer kavisinin başladığı seviyeye kadar karşılıklı aynı seviyede mevcuttur. Özgün tuğlalar üzerinde sadece kuzey cephe sivri kemer karnında ve sivri kemer yanındaki tuğlalı silmede toplam beş parça turkuaz sırlı tuğla bulunur (Resim 5.137, 5.138).

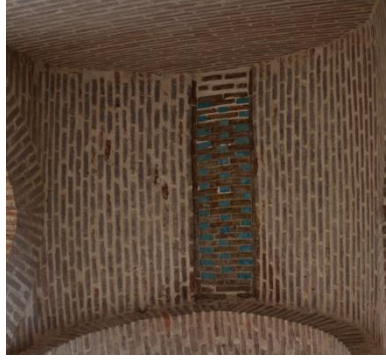
Resim 5. 139. Mescit, kuzey tonoz tepe kuşak.

Kuzey tonoz örtü ve minare kaidesine bitişik bulunan kör nişi çevreleyen iç kemerin ise tamamı kahverengi sırlı tuğladan olup tamamına yakını mevcuttur (Resim 5.139, 5.140).

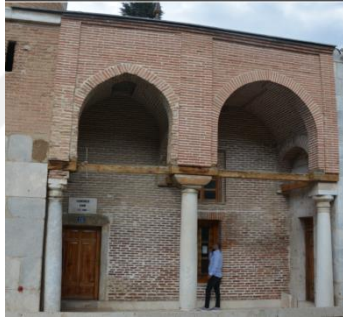
Tonoz örtünün tepesinde bulunan kuşaktaki turkuaz ve kahverengi sırlı tuğlaların az bir kısmı günümüze ulaşmıştır. Özgün malzemenin dışında kalan alanlarda taşıyıcı sorununa bağlı bozulmalar yaşanmış kemer, kemer köşelikleri, duvarlar ve güney tonoz sonraki onarımlarda tuğla malzemeye yenilenmiştir. Özgün sırlı tuğlalı tonoz tepe kuşak ise özgününe göre renklendirilerek bugünkü mevcut halini almıştır (Resim 5.141, 5.142).

Resim 5. 141. Mescit, kuzey sivri kemer, taşıyıcı sorunu.

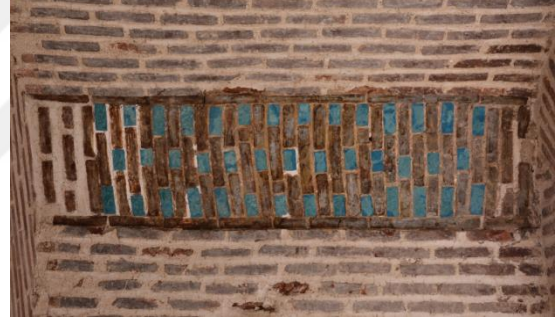
Resim 5. 142. Mescit, kuzey cephe, tonoz örtü, taşıyıcı sorunu.

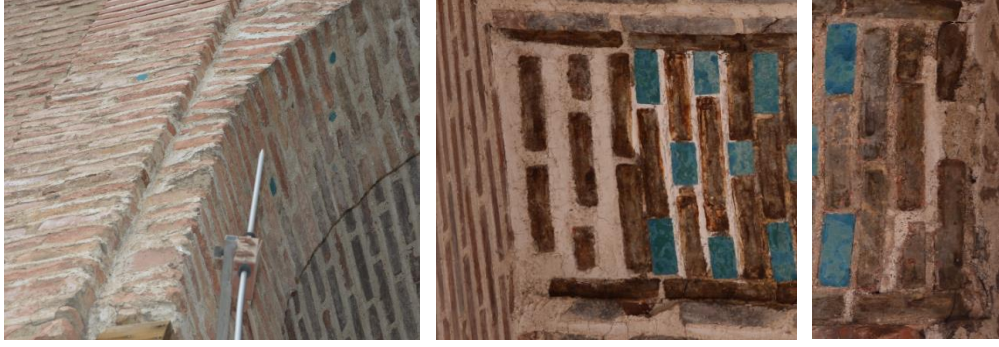
**Birim malzeme kaybı:** Kuzey sivri kemerde bulunan ve özgün beş parça olarak günümüze ulaşan turkuaz sırlı tuğlalardan, sivri kemerin ve dış kenar silmelerin minare birinci kuşakta olduğu gibi sırlı tuğlalı olduğu anlaşılmaktadır. Bahsi geçen beş parça haricinde ki tüm sırlı-sırsız tuğlalarda birim malzeme kaybı görülmektedir (Resim 5.143). Kuzey tonozda yoğun badana izlerinden dolayı özgün malzemenin değerlendirilmesi güçtür. Ancak yüzeyde izlenen örgü sıralarının eş yükseklikte olmasına bakılarak birim malzeme kaybı olmadığı, ancak tepe kuşaktaki sağ-sol baş kısmındaki turkuaz sırlı tuğlalarda birim malzeme kaybı olduğu görülmektedir (Resim 5.144, 5.145).

Resim 5. 143.Mescit, kuzey sivri kemer ve silme, birim malzeme kaybı.

Resim 5. 144.Mescit, kuzey tonoz tepe kuşak, birim malzeme kaybı.

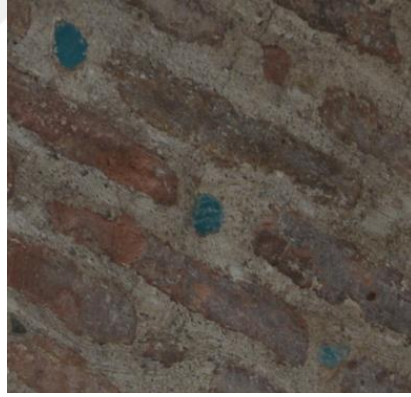
**Parça kaybı:** Sivri kemer sırlı tuğlalarının hepsinde özgün formunu kaybedecek ölçüde parça kaybı görülmektedir. Özgün formun fark edilmemesine derz dolgularının sırlı tuğla üstüne gelecek şekilde taşkın uygulaması da etki etmektedir (Resim 5.146, 5.147).

Resim 5. 146. Mescit, kuzey sivri kemer, parça kaybı.

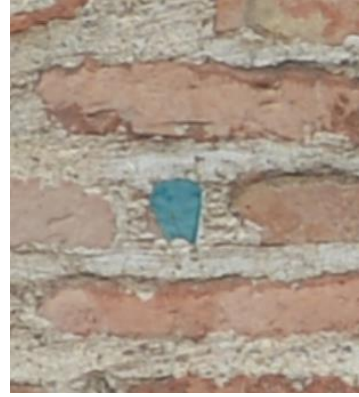
Resim 5. 147. Mescit, kuzey sivri kemer, parça kaybı.

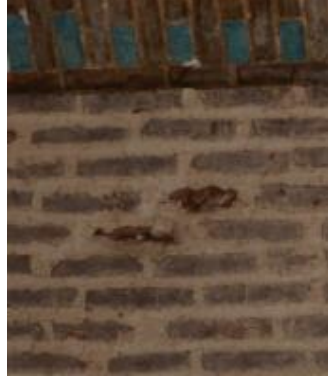
Tonoz örgüde tepe kuşağına yakın birkaç tuğlada parça kaybı görülmektedir. Kayıplar kahverengi sırlı tuğlalarda kısmen veya tamamen olmak üzere sır tabakası kaybı ve bozulmanın ilerlemiş örneklerinde sır altında kalan kısmi hamur kayıpları

olarak görülmektedir. Aynı tür bozulma minare kaidesine bitişik sivri kemerde de mevcuttur (Resim 5.148, 5.149).

Resim 5. 148. Mescit, kuzey tonoz örtü, parça kaybı.

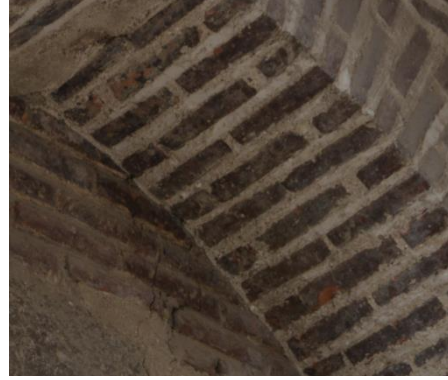
Resim 5. 149. Mescit, kuzey cephe, minare kaidesine bitişik sivri kemer, parça kaybı.

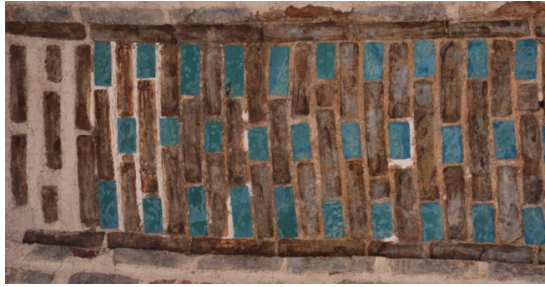
Tonozda parça kaybının en yoğun görüldüğü alan tonoz tepe kuşağındaki turkuaz ve kahverengi sırlı tuğlalardır. Sırlı tuğlalar sır tabakaları ile birlikte kısmen de hamur tabakalarına derinleşen parça kayıpları mevcuttur. Bozulmaların sırda başlayan çatlaklarla sırnın dökülmesi ve bozulmanın çini hamuruna ulaşarak aşınma–ufalanma ile etkisi artan bir bozulma olduğu anlaşılmakta ve bu kuşağındaki tüm birim malzemelerde görülmektedir (Resim 5.150).

Resim 5. 150. Mescit, kuzey tonoz tepe kuşak, parça kaybı.

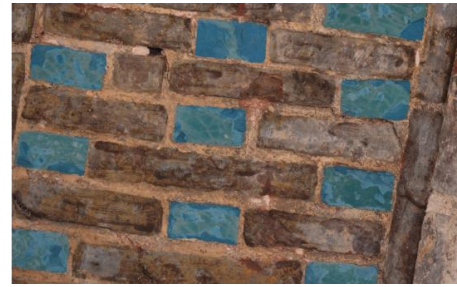
Parça kayıplarında görsel bütünlüğü sağlayacak şekilde özgüne uygun renklerde boyandığı görülmektedir (Resim 5.151).

Resim 5. 151. Mescit, kuzey tonoz tepe kuşak, parça kaybı.

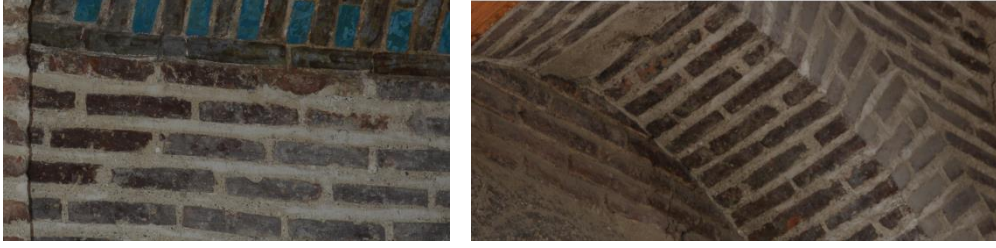
**Yüzeysel birikim-kirlilik:** Bozulma sırlı tuğla bulunan örgü yüzeylerinde birikim, kalıntı ve tabaka oluşumlarını tanımlamaktadır. Mescit kuzey sivri kemer karın, tonoz örgü ve minare kaidesine bitişik kör nişi çevreleyen sivri kemerdeki kahverengi sırlı tuğla yüzeylerde daha yoğun görülmektedir.

Yüzey kirliliği ileri derecede olup ancak tonozda yüzeyi kaplanmayan birkaç parça sırlı tuğla renk ve malzeme hakkında fikir vermektedir (Resim 5.152, 5.153).

Resim 5. 152.Mescit, kuzey tonoz, yüzey kirlilik.

Resim 5. 153.Mescit, minare kaidesine bitişik sivri kemer, kuzey cephe, yüzey kirlilik.

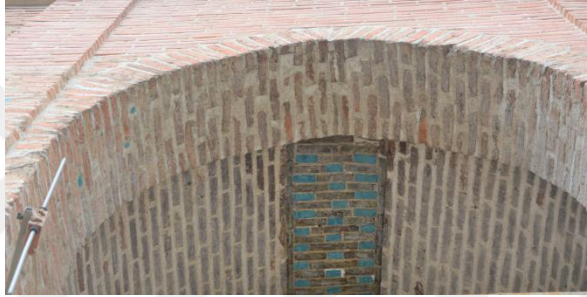
Sırlı tuğlaların yüzeylerinde zamana bağlı kirler ve onarımlardaki harç kalıntıları ile badana uygulaması benzeri yüzeysel kirlilik görülmektedir. Kirlilik tonoz üst kısımlarda yoğun, altlarda ve sivri kemerde kısmen sırlı yüzeyi örtecek ölçüde bir tabaka oluşumuyla malzemeyi örtmektedir (Resim 5.154).

Resim 5. 154. Mescit, kuzey sivri kemer karnı, tonoz örgü, yüzey kirlilik.

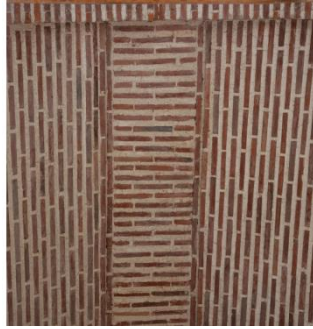
Resim 5. 155.Mescit, güney tonoz, tamamlama.

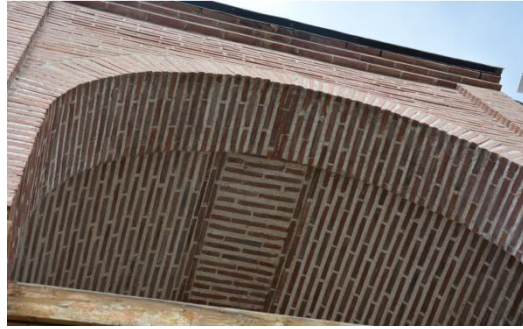
Resim 5. 156. Mescit, güney tonoz, sivri kemer ve kemer köşelikleri, birim malzemedede yenileme.

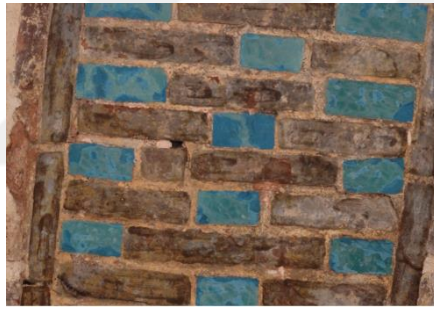
Tamamlama yüzey seviyesini eşitleyecek herhangi bir sıva uygulanmadan direk tuğla çamuru üzerine yapıldığından, kullanılan renklerin özgüne çok yakın olmasından ve derzlerin üzeri de boyandığından derz boşlukları ve özgün parçalar algılanmamakta ve çok estetik bir görüntü sunmamaktadır (Resim 5.157, 5.158).

Resim 5. 157. Mescit, kuzey tonoz tepe kuşak, tamamlama.

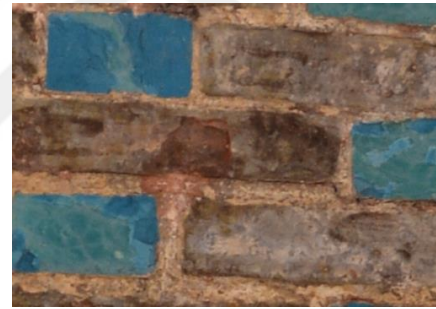
Resim 5. 158. Mescit, kuzey tonoz tepe kuşak, tamamlama.

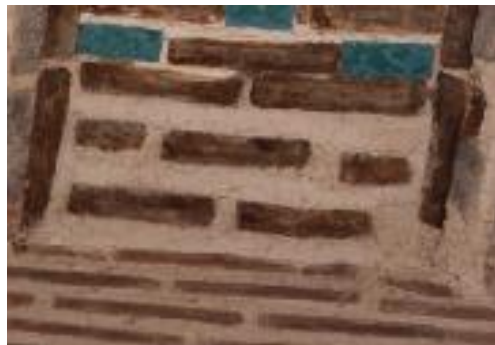
Tamamlamada son uygulama ise yine kuzey tonoz tepe kuşağın iki uç kısmında görülen ve turkuaz sırlı tuğlaların gelmesi gereken yerlere uygulanan sırsız tuğla kullanımıdır. Bu alanlarda derz boşlukları boyanmadan bırakılmış, tuğlalar ise düzensiz olarak yerleştirilmiştir (Resim 5.159).

Resim 5. 159.Mescit, kuzey tonoz tepe kuşak, tamamlama.

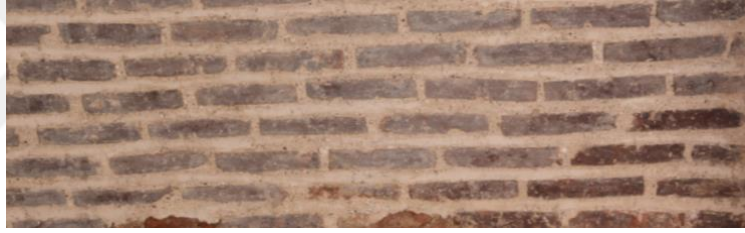
**Yüzeye badana-sıva uygulaması:** Yapının özellikle kuzey tonozunda net olarak gördüğümüz uygulamanın sırlı tuğla yüzeylerinde izleri takip edilmektedir. Bozulma türü yüzeysel kirliliğe de sebep olan beyaz badana-sıva uygulaması olarak tespit edilmektedir

Uygulamalar muhtemelen daha önceki müdahaleler sırasında (olasılıkla is, kirlenme ve su emilimine bağlı tuzlanma gibi nedenlerle) kirlenen yüzeyin kapatılması amacıyla sıva veya badana uygulamasından kaynaklanmaktadır. Bu tür uygulamalar, onarımlar sırasında tamimiyle temizlenememiş, kalıntıları ile günümüze ulaşmıştır. Nitekim derz arasında sıva kalıntıları, tuğla ve sırlı tuğla yüzeyleri üzerinde görülen kireçli kalınlıklar ve ince bir tabaka halinde yüzeyi kaplayan tabakalanma ve birikintiler bu tür bir müdahaleyi göstermektedir. Müdahalelerde hatalı bir uygulama olan beyaz badanada da dökülmeler görülmektedir (Resim 5.160).

Resim 5. 160. Mescit, kuzey tonoz, yüzey badana-sıva uygulaması.

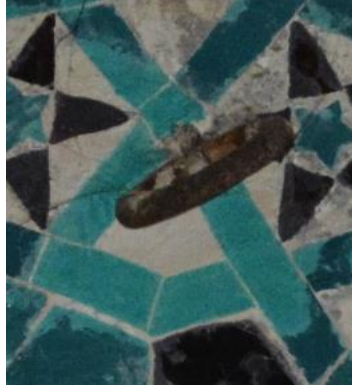
Kubbe göbeğindeki turkuaz çinili ikinci on kollu yıldızın güney cepheye bakan kolundaki dört parçada birim malzeme kaybı mevcuttur (Resim 5.161).

Resim 5. 161. Mescit, kubbe göbek, birim malzeme kaybı.

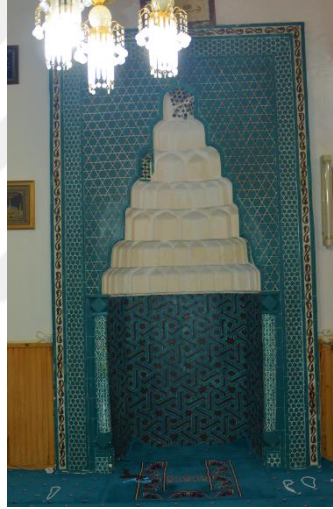
Mihrap ve kubbe göbeğinin mevcut bezemesi, özgün dekorasyona benzetilerek kireç harcı malzeme ile tamamlanarak yenilenmiş; harçlı tamamlama üzerine boyama yöntemiyle renklendirilmiştir (Resim 5.162).

Resim 5. 162. Mescit, mihrap, birim malzeme kaybı.

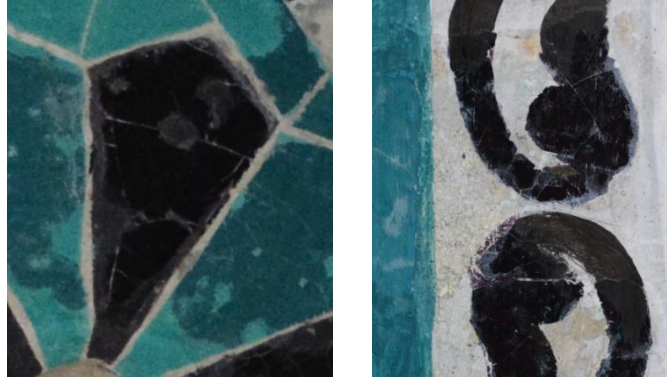
**Çatlak:** Mihrap ve kubbe mevcut çinilerinde genele yaygın olarak sır yüzeylerinde çataklar görülmektedir. Çatlaklar turkuaz sırlı çinilerde de bulunmakla birlikte özellikle patlıcan moru çinilerde çok bariz fark edilmektedir (Resim 5.163).

Mihrabı kuşatan kazıma teknikli kuşağın patlıcan moru cini parçalarının yüzeylerinde sır çatlakları görülür (Resim 5.164).

Resim 5. 163. Mescit, kubbe göbek, çatlak.

Resim 5. 164. Mescit, mihrap, birinci kuşak, çatlak.

Sır çatlakları mevcut haliyle yüzeyden ayrılacak kadar çini hamurla bağlantısını azaltmış değildir. Kılcal çatlaklar olarak değerlendirilmektedir.

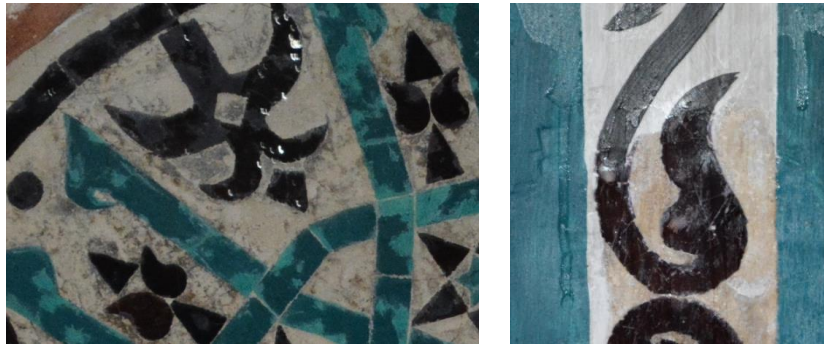
**Parça kaybı:** Mihrap ve kubbe göbek mevcut çinilerinde sır çatlaklarının ileri derecede bozulmaya sebep olduğu alanlarda bozulma çini çamuruna kadar ulaşmış aşınma ve ufalanma eşliğinde parça kayıplarına sebep olmuştur.

Bozulma kubbe kasnağında yer alan patlıcan moru ve turkuaz mozaik çini parçalarda izlenmekte, turkuaz çinilerdeki parça kayıpları daha açık şekilde anlaşılmaktadır. Mihrap mevcut çinilerinde de benzer bozulmalar bulunmakta ve özgün çinilerin tamamına yakınında de parça kaybı görülmektedir (Resim 5.165, 5.166).

Resim 5. 165. Mescit, kubbe göbeği, parça kaybı.

Resim 5. 166. Mescit, mihrap birinci kuşak, parça kaybı.

Parça kayıpları onarımlarda alçı-harç malzeme ile tamamlanmıştır. Yapılan tamamlama uygulamalarında bazı yerlerde boyanarak renklendirilmediği için kolaylıkla anlaşılırken bazı yerlerde özgün renklerine çok yakın renklendirildiği için kolaylıkla ayırt edilememektedir. Ancak renk ve sırlı yüzeydeki parlaklık farklılıkları parça kayıplarının anlaşılmasını sağlar (Resim 5.167, 5.168)

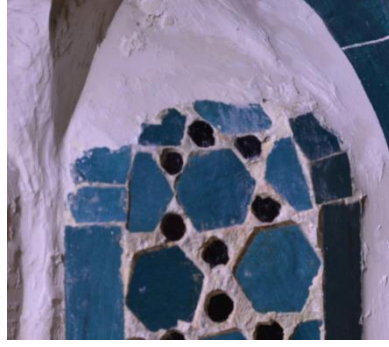
Resim 5. 167.Mescit, mihrap, kavsara niş, parça kaybı.
