**SELÇUKLU VEZİRİ SAHİP ATA FAHRETTİN ALİ’NİN  
VAKIF ESERLERİNDEKİ ÇİNİLERİN GEÇİRDİĞİ  
ONARIMLAR VE MEVCUT KORUNMA  
DURUMLARININ DEĞERLENDİRİLMESİ**

**DOKTORA TEZİ**

**KÜLTÜR VARLIKLARINI KORUMA  
ANABİLİM DALI**

**MART 2021**

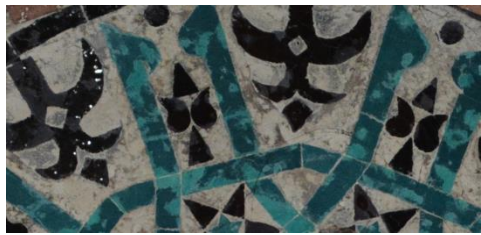
Birinci uygulama kubbe göbeğinin ve tuğla malzemeli olarak günümüze ulaşan ve 2007 onarımlarında üzerindeki özgün çiniler hariç tüm yüzeylerin kireç-haç ile sıvanarak tamamlaması şeklindedir. Bu tamamlama özgün çinilerin eş seviyesinde ve özgün çinilerdeki parça kayıplarını da tamamlar nitelikte uygulanmıştır. Tamamlama işleminde çini birim parçaların formlarına uygunluk bakımında özen gösterilmiş ve parçaların tamamlansa bile sınırları belirtilmiştir (Resim 5.169).

Resim 5. 169. Mescit, kubbe göbeği, tamamlama.

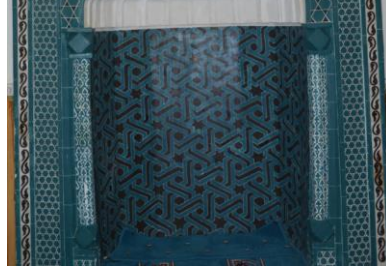
Bu uygulamada mihrap çinileri için sadece mihrap üzerinde var olan özgün parçalar değil zeminden çıkan ve mihraba ait oldukları düşünülen parçalar da uygun olan yerlere yerleştirilmiş ve mihrabın genel düzeni hakkında bir fikir edinilmiştir. Devamında kireç-harç ile tamamlanmış eksikliklerin yüzeylerinde genel mihrap kompozisyonu tamamlanmış ve renklendirilmiştir (Resim 5.170).

Resim 5. 170. Mescit, mihrap, kavsara altı orta alan, tamamlama.

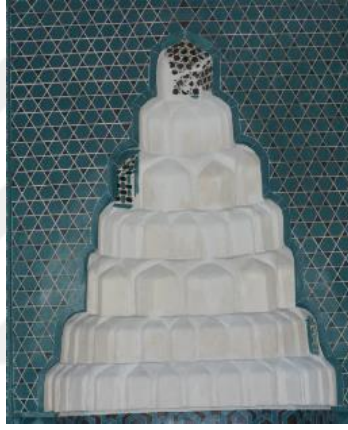
Tamamlamada ikinci uygulama kavsara nişinde görülmektedir. Bu bölümde özgün parçaların dışındaki tüm alan özgün parçalar seviyesinde sadece kavsara nişlerinin formlarını temel hatlarıyla gösterecek şekilde düz sıvanmış ve herhangi bir boyama işlemi yapılmadan bırakılmıştır (Resim 5.171).

Resim 5. 171. Mescit, mihrap, kavsara alanı, tamamlama.

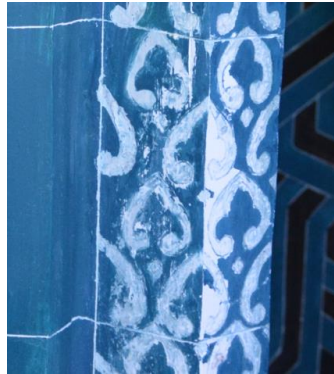
Resim 5. 172. Mescit, mihrap, sol sütunce, tamamlama.

Diğer bir tamamlama ise mihrabın sol sütuncesinin alt kısmında çok küçük bir alanda uygulanmıştır. Sağ ve solda bulunan sütuncelerin tamamı kireç-harç ile tamamlanmış ve üzeri desenlenerek boyanmışken bu küçük alanda beyaz sıvalı alan üzerine özgün kompozisyona ait motifler kontür halinde belirtilmiş ancak boyanmadan bırakılmıştır (Resim 5.172).

Yapılan uygulamalar, tamamlama belirtilmesini benimsemekten çok görünümde bütünlüğün ön plana alındığı gösteren, aşırı uygulamalar olarak değerlendirmeyi doğrulamaktadır.

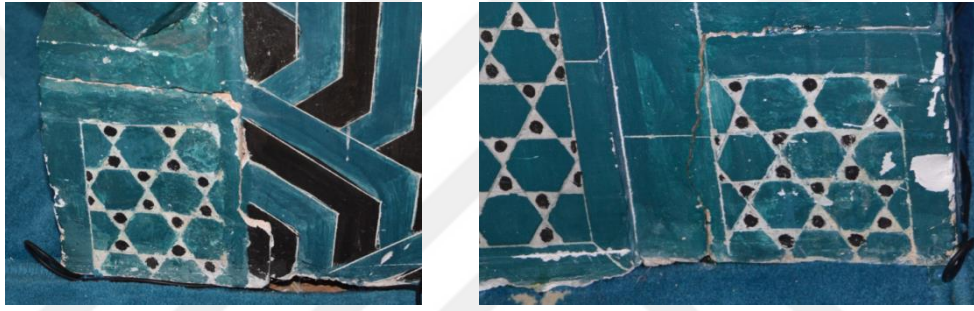
**Yüzey-boya ayrılmaları ve solmaları:** Mihrabı çevreleyen kuşakların zemine yakın alt kısımlarda hem harç hem de üzerinde yapılan boyamalarda dökülmeler görülmekte ve tamamlama yapılan alanlardan sol taraftaki sütunce altına denk gelen kaide de ilerlemiş bir çatlak görülmektedir (Resim 5.173, 5.174).

Resim 5. 173. Mescit, mihrap, sol sütunce alt kısım, tamamlama.

Resim 5. 174. Mescit, mihrap, sağ sütunce alt kısım, tamamlama.

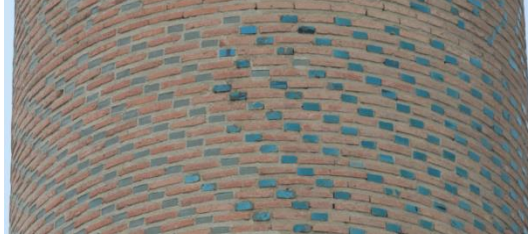
Resim 5. 175. Mescit, minare, doğu ve batı cepheler.

Minare gövdesinin doğu ve kuzey cephe sırlı tuğla yüzeylerindeki sır kayıpları ile diğer gövde cephelerindeki parça kayıpları farklılık göstermektedir (Resim 5.175).

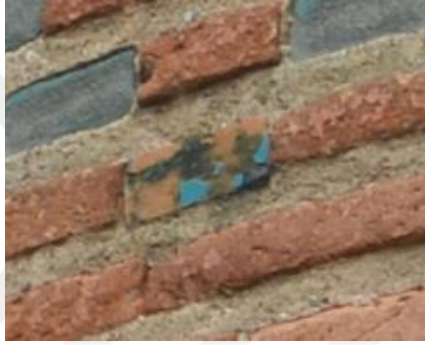
Bunlardan ilki yoğun olarak kuzey cephedeki sırlı tuğlalarda görülen yüzey kararmaları ya da is tabakası kaynaklı olmalıdır. Sır yüzeyi dökülen tuğla çamuru yüzeylerinde görülen kararmalar atmosferik etki ile oluşabilecek etkenler sonucu oluştuğunu düşündürmektedir. Ancak bu parçalar az ya da çok sır yüzeyini koruyan parçalar olduğu görülür (Resim 5.176, 5.177).

Resim 5. 176. Mescit, minare, sırlı tuğla yüzeyinde is tabakası oluşumu.

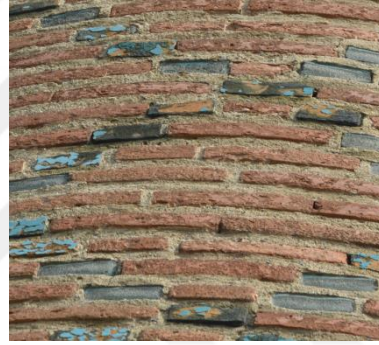
Resim 5. 177. Mescit, minare, sırlı tuğla yüzeyinde is tabakası oluşumu, parça kaybı.

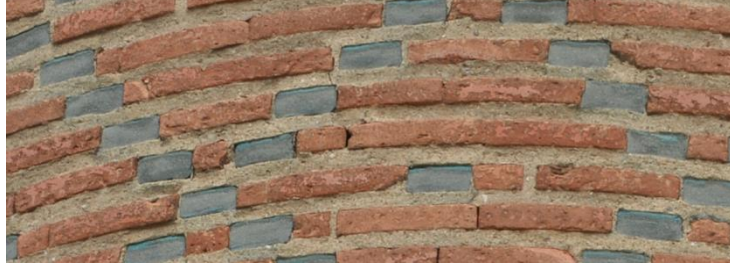
Resim 5. 178. Mescit, minare, üçüncü kuşak, batı cephe.

İkinci tür parça kayıpları ise hemen beraberinde yer alan ancak batı cepheye daha çok denk gelen sırlı tuğlalar üzerindeki bütüncül sır kayıplarıdır. Bu tuğla parçaların yüzey seviyesi sır kaybından dolayı daha aşağıda, tuğla çamurları gri renkli ve pürüzsüz bir yüzeye sahiptir. Sır yüzeyini tamamen kaybeden tuğlaların üst kenarlarında mavi renk boya kalıntıları mevcuttur. Ancak sır yüzeyi kısmen de olsa duran is kaplı tuğlaların kenar köşe kayıplarından anlaşıldığı üzere kırmızı çamurdan üretilmiştir.

Bu durum bize tuğlaların gri ve kırmızı renkli iki ayrı çamurdan üretilmiş olabileceğini ve bozulma etkenlerine karşı farklı bozulmalara sebep olduğunu akla getirmektedir. İkinci olarak da sırlı tuğlaların batı cephedeki parçalarının onarımlar (bizim ulaştığımız onarım kayıtlarında yer almayan) esnasında diğer sırlı tuğlalarda görülen is tabakası gibi yüzeyi kaplayan kirlenme sonrasında yüzey temizliği gibi bir müdahale görmüş olabileceği ve boya kalıntılarından da sonradan yüzeylerinin boyandığını düşüncesidir. Ancak mevcut hali değerlendirildiğinde yüzeylerde var

olan boya kalıntılarının sistematik denilecek kadar aynı yerlerde kalıntı bırakmış olmaları boyalı yüzeylerin daha sonra temizlenmeye çalışılmış olduğunu akla getirmektedir. Ancak ulaşılan kaynaklarda minare çinilerine ilişkin böyle bir onarım kaybına rastlanılmamıştır (Resim 5.178).

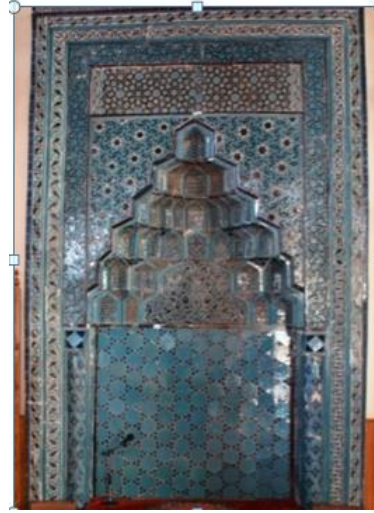
“çinilerde görölen devşirme parçaların yerinden alınmış, mihrap, minarede görölen çinilerdeki eksik kısımların yıkılmış olan minare kovanından çıkan iyi durumdaki çini parçalarla tamamlanmış, gerekli görölen yerlerde restorasyon alçısıyla tamamlamaya gidilmiştir. Bu işlemler ardından çinilerin korunması amaçlı solüsyon uygulaması yapılmıştır. Çinilerde görölen eksik desenler su bazlı, asitsiz ve dış etkenlere dayanıklı boyalar kullanılarak orijinal görünüme uygun olarak renklendirilmiştir” (V.B.M. Sahip Ata Cami, Restorasyon Raporları) (Resim 5.184) .

Resim 5. 184. Mihrap mevcut durumu.

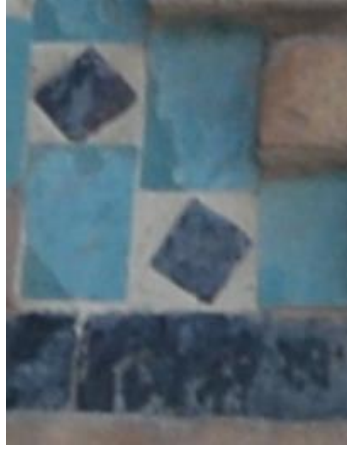
**Birim malzeme kaybı:** “Ebubekir” ve “Ali” yazılı panolarda kullanılan turkuaz ve patlıcan moru çini mozaiklerde çoklu birim malzeme kaybı mevcuttur.

Özgün parçalar batı panonun orta ve sağ üst köşesinde, doğu panonun orta ve alt sıra patlıcan moru şeritlerinde bulunur. Özgün çinilerin eksiklikleri yapılan onarımlarda tamamlanmış ve özgüne yakın renklerde boyanmıştır. Çinileri tamamlamalardan ayırmak oldukça güç olsa da ton farklılıklarıyla bu mümkündür (Resim 5.189).

Resim 5. 189. Taç kapı, doğu kenar, düğümlü pano, birim malzeme kaybı.

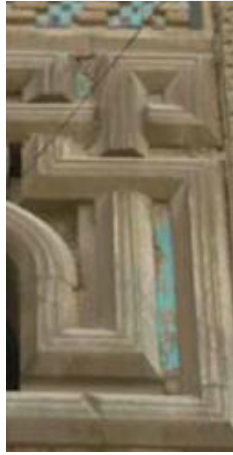
Düğümlü panolarda ise mermer malzemenin düşük zemininde kullanılan patlıcan moru çinilerin tamamı, turkuaz çinilerin ise büyük bir kısmı birim malzeme kaybına uğramıştır.

Özgün yapımdan ulaşan çiniler düğümlü doğu panonun sağ kenarında ve batı panonun da sağ ve sol kenarlarında az sayıda bulunmaktadır. Birim malzeme kaybı bulunan alanlar günümüzde alçı malzeme ile tümlenmiş ve sıva üzerine özgün renklerinde boyama yöntemiyle renklendirilmiştir (Resim 5.190, 5.191).

Resim 5. 190. Taç kapı, doğu kenar, düğümlü pano, birim malzeme kaybı (R.S.)

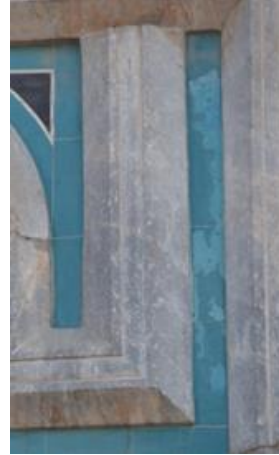
Resim 5. 191. Taç kapı, doğu kenar, düğümlü pano, birim malzeme kaybı (Yavaş, 2007: 107) (R.Ö.).

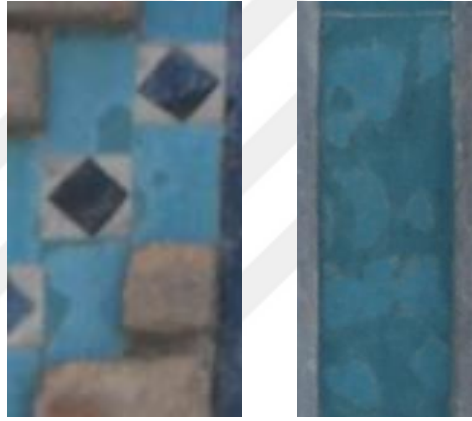
Düğümlü doğu panonun sağ kenarında ve batı panonun da sağ ve sol kenarlarındaki az sayıdaki mevcut çinide, muhtemelen aşınma-ufalanma türü bozulmaların devamı olarak parça kayıpları görülmektedir. “Ali” ve “Ebubekir” yazılı panolarda ise çok az parça çini bulunmaktadır. Özgün parçalar batı panonun orta ve sağ üst köşesinde, doğu panonun orta ve alt sıra şeritlerinde bulunur.

Bu panolarda parça kayıpları uzaktan açık bir şekilde anlaşılamasa da, yapılan tamamlamaları işaret eden renk ve sırlı yüzeydeki parlaklık farklılıklarıyla anlaşılmaktadır. Tamamlama yapılan alanlar dikkatle incelendiğinde bazı çinilerde neredeyse çok az kısmı günümüze ulaşmış, bazılarında ise sadece kısmi kayıplar olduğu anlaşılmaktadır (Resim 5.192, 5.193).

Resim 5. 192. Taç kapı, doğu kenar, “Ali” yazılı pano, parça kaybı.

Resim 5. 193. Taç kapı, doğu kenar, düğümlü pano, parça kaybı.

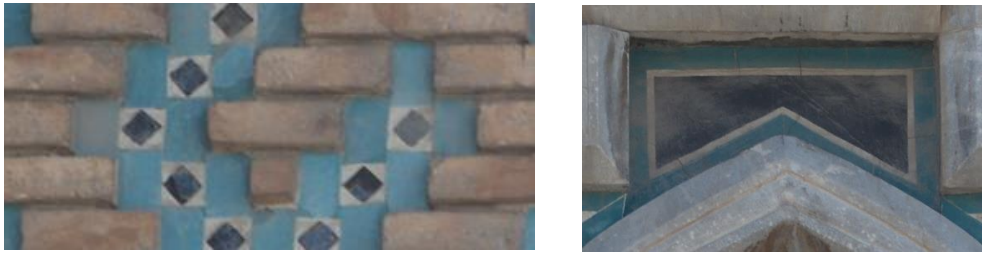
**Yüzeysel kirlilik:** Taç kapı “Ali” ve “Ebubekir” yazılı pano ve altındaki düğümlü doğu-batı panolarda görülmektedir. Yazılı pano yer alan az sayıdaki turkuaz ve patlıcan moru renk mozaik mevcut çinilerin ve geri kalan tamamlama yapılmış yüzeylerin tümünde çevresel faktörlere bağlı yüzeysel kirlilik mevcuttur (Resim 5.197).

Aynı zamanda düğümlü panoların özgün çini ve tamamlamalı yüzeylerinin de tümünde kirlilik mevcuttur. Düğümlü panolardaki patlıcan moru tamamlama yapılan alanlarda kirlilik daha açık şekilde izlenmektedir (Resim 5.198).

Resim 5. 197. Taç kapı, batı kenar, yazılı pano, yüzeysel kirlilik.

Resim 5. 198. Taç kapı, doğu kenar, düğümlü pano, yüzeysel kirlilik.

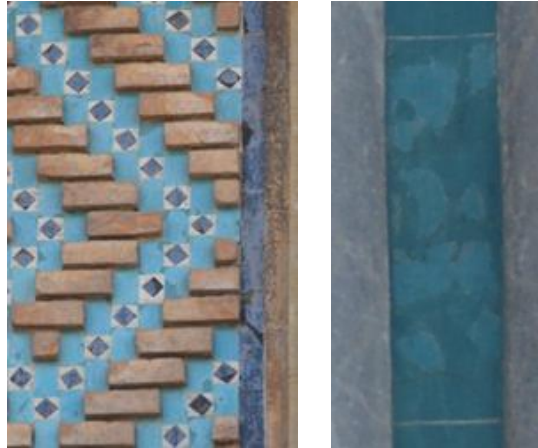
Yapılan tamamlama uygulamaları oldukça özenli, özgün çiniler ile aynı seviyede alçı-harç ile yapılmış ve birim malzeme formları ile sınırları belirtilmiştir. Renklendirmede özgüne oldukça yakın renklerde boyanmış olmasından dolayı mevcut çiniler kolaylıkla ayırt edilememektedir. Ancak sır yüzeylerindeki parlaklık ve yakından gözlendiğinde anlaşılan çok az ton farkı ile ayırt edilebilmektedir.

Yapılan uygulama birim malzeme kayıpları, aşınma-ufalanma, kenar köşe kayıplarından doğan eksikliklerin giderilmesi şeklindedir (Resim 5.199, 5.200).

Resim 5. 199. Taç Kapı, doğu kenar, “Ali” yazılı pano, tamamlama.

Resim 5. 200. Taç Kapı, doğu kenar, düğümlü pano, tamamlama.

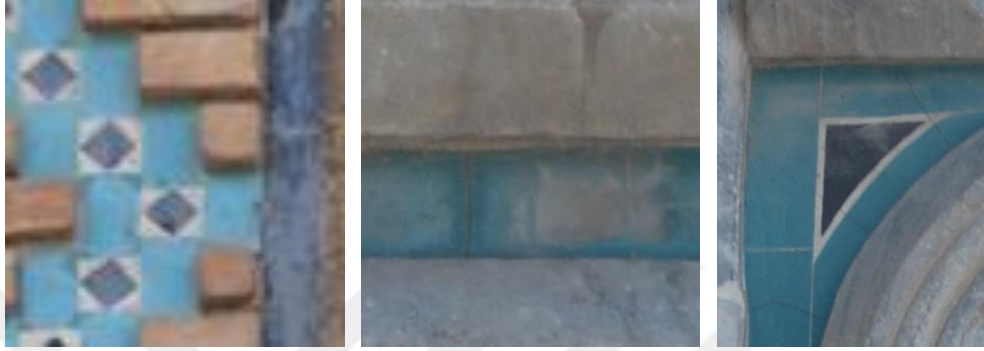
Bozulma yüzey boya ayrılmaları ve solmaları türündedir. Taç Kapı panolarındaki özgün çini eksikliklerinde alçı-harçla tamamlanan kısımlarda çatlaklar, üzerine uygulanan renklerde ise solma ve renk kaybı görülmektedir (Tablo 5.3) (Resim 5.201, 5.202, 5.203).

Resim 5. 201. Taç kapı, doğu kenar, “Ali” yazılı pano, renk bozulmaları.

Resim 5. 202. Taç kapı, batı kenar, düğümlü pano, yüzey boya ayrılmaları ve kayıpları.

Resim 5. 203. Taç kapı, doğu kenar, düğümlü pano, tamamlanan yüzeylerde sıva çatlağı.

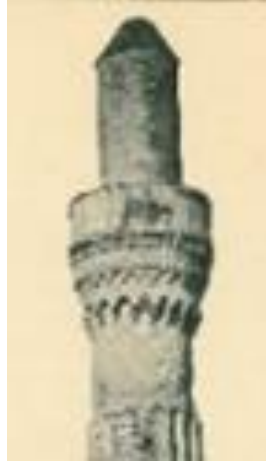
**Taşıyıcı sorunları:** Minarenin şerefe üst kısmına isabet eden yıldırım sonrasında on altı dilimli silindirik gövdeli minarenin şerefe ve petek kısmı zarar gördüğü ve sonraki onarımlarda müdahale gördüğü bilinmektedir (Akok, 1972: 10). Bu bozulma esnasında çinili olduğunu bilinen şerefe altı kısımdaki zikzak formlu, farklı kalınlık ve süsleme özelliğine sahip çinili kuşak panolarının büyük oranda taşıyıcı sorunu yaşadığı ve bulunduğu yerden ayrıldığı eski resimlerden de anlaşılmaktadır (Resim 5.204). Sonraki onarımlarda var olan eksiklikler tamamlanmıştır (Resim 5.183).

Resim 5. 204. Minare çinileri (Serre'den).

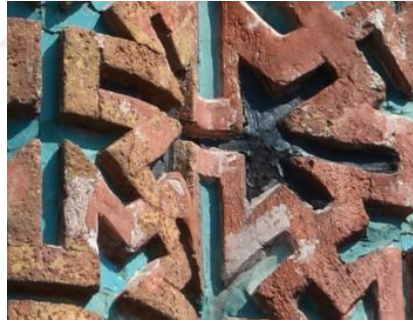
**Birim malzeme kaybı:** On altı dilimli silindirik gövde tuğla ve çinilerinin kuzey cephede yer alanlarını büyük bir kısmı ile şerefe altı zikzak formu kuşak çinilerinin tamamında birim malzeme kaybı mevcuttur.

Dilimli gövdedeki özgün çiniler sırsız tuğlaların düşük zemininde bulunmaktadır. Birim malzeme kaybı bulunan alanlar günümüzde alçı malzeme ile tümlenmiş ve sıva üzerine boyama yöntemiyle renklendirilmiştir (Resim 25.05).

Resim 5. 205. Minare, dilimli gövde, batı taraf, birim malzeme kaybı.

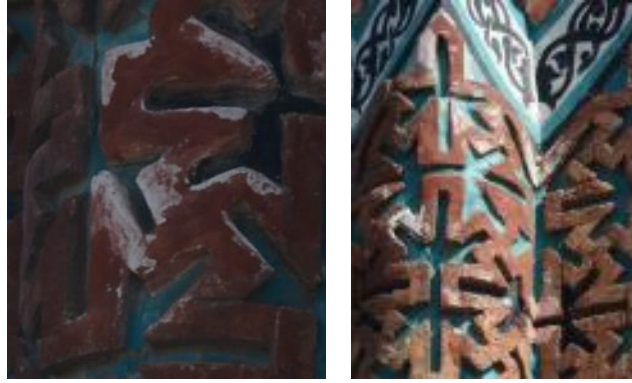
**Yüzeysel tabaka oluşumu/çiçeklenme-tuzlanma:** minare dilimli gövdedeki sırsız tuğlalar üzerinde tuzlanma mevcuttur (Resim 5.208). Bozulmayı

dilimli gövdenin şerefe altı zikzak kuşağa yakın üst kısımlarda, doğu ve batı cephedeki sırsız tuğla yüzeylerde daha net görmektedir (Resim 5.209).

Resim 5. 208. Minare, dilimli gövde, doğu taraf, tuzlanma.

Resim 5. 209. Minare, dilimli gövde, batı taraf, tuzlanma.

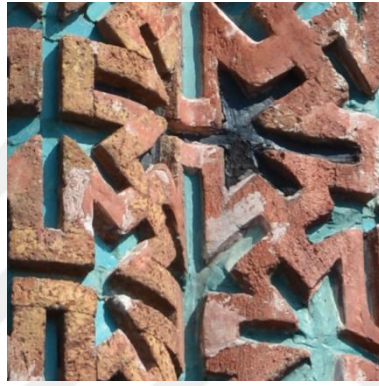
Yapılan tamamlamanın uygulaması birim malzeme kayıpları, aşınma-ufalanma, kenar köşe kayıplarından doğan eksikliklerin giderilmesi şeklindedir. Tamamlamalar dilimli gövdedeki mevcut özgün çinilerin sır renkleri ve yüzeylerindeki parlaklık ile ayırt edilebilmektedir (Resim 5.210).

Yapılan uygulamalar incelendiğinde, uzaktan pek anlaşılamasa da yakından bakıldığında; birim çinisi kaybedilmiş sırsız tuğla aralarındaki dar alanlarda pek de düzgün olmayan harçlı dolgular yapıldığı, harç yüzeyleri düzlenmeden boyamanın gelişi güzel yapılarak yüzeyin renklendirildiği anlaşılmaktadır. Benzer durum, aynı renk (örneğin turkuaz) çinilerin bulunduğu alanlarda birleşme yerleri ve derz kenarları belirtilmeden eksik kısımların tamamlandığı ve derz olması gereken alanlarında boyandığı kısımlarda da izlenmektedir. Minare çinilerindeki bu özensiz tamamlama, çinilerin sırsız tuğlaların düşük zemininde oluşlarından dolayı yeterince ulaşılamadığını düşündürmektedir.

Resim 5. 210. Minare, dilimli gövde, batı taraf, tamamlama.

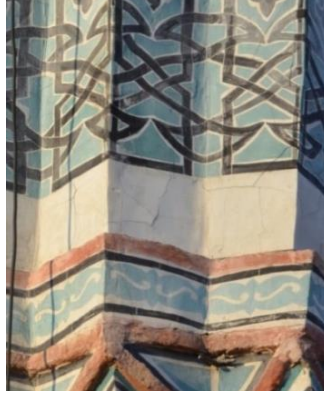
**Yüzey boya ayrılmaları ve solmaları:** Minarede yer alan zikzak kuşaklardaki patlıcan moru ve turkuaz renkli özgün çinilerin tamamlanmasında kullanılan alçı

harç yüzeylerinde ve üzerinde kullanılan renklerde solmalar görülür ve alçı harçla sıvanan kısımlarda çatlaklar mevcuttur (Resim 5.211).

Resim 5. 211. Minare, zikzak kuşak, doğu taraf, yüzey boya ayrılmaları ve solmaları.

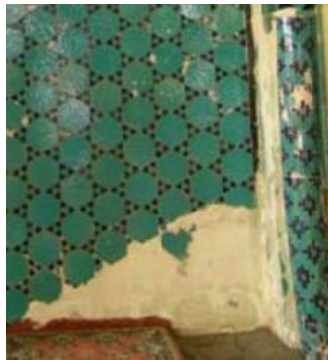
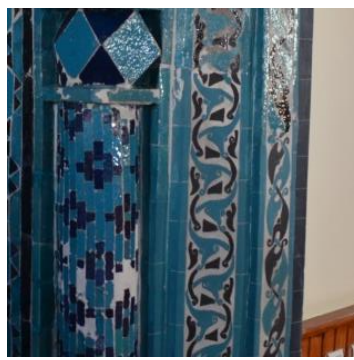
**Birim malzeme kaybı:** mihrap nişinin sağ alt köşesindeki altıgen çinilerden yirmiye yakın altıgen çini ile aralarındaki üçgenleri oluşturan çini parçalarıyla birlikte döküldüğü öncesi fotoğraflarından izlenebilmektedir. Aynı fotoğrafta ayrıca mihrap nişinin sağ sütuncesinde, mihrabı çevreleyen kuşakların sağ ota seviyeden alt seviyeye kadar olan kısmında ve üste yakın kısımlarda birim malzeme kaybı görülmektedir.

Resim 5. 212. Mihrap, birim malzeme kaybı (Yavaş, 2007: 120).

Resim 5. 213. Mihrap, sağ sütünce ve kuşaklar, birim malzeme kaybı.

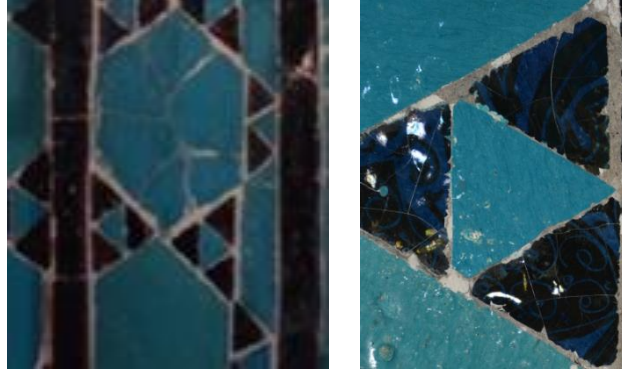
Ayrıca mihrabın sağ taraf sütuncesinin orta seviyesine yakın sol kısmındaki tek karo altıgen çinide hamuru da etkileyen çok parçalı bir kırık bulunmaktadır. Turkuaz renkli altıgen kırık karo onarımlarda alçı-harç ile birleştirilmiş durumdadır. Sır çatlakları mevcut haliyle yüzeyden ayrılacak kadar çini hamurla bağlantısını azaltmış değildir. Kılcal çatlaklar olarak değerlendirilmektedir (Resim 5.214, 5.215).

Resim 5. 215. Mihrap, kavsara, sağ üst köşe, çini hamur çatlak-kırık.

Resim 5. 216. Mihrap, kavsara sağ alt köşe, sır-çatlak-kırık.

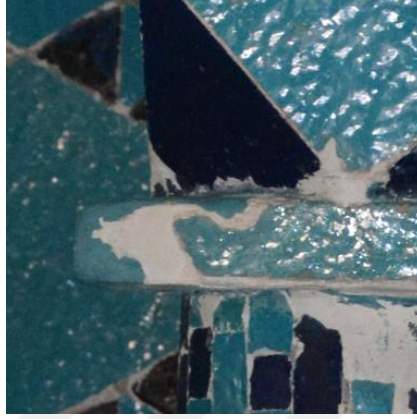
Parça kayıpları onarımlarda alçı-harç malzeme ile tamamlanmıştır. Yapılan tamamlama uygulamalarında bazı yerlerde boyanarak renklendirilmediği için

kolaylıkla anlaşılırken bazı yerlerde özgün renklerine çok yakın renklendirildiği için kolaylıkla ayırt edilememektedir. Ancak renk ve sırlı yüzeydeki parlaklık farklılıkları parça kayıplarını net bir şekilde ortaya koyarak kayıpların da daha kolay anlaşılmasına kılavuzluk etmiş ve imkân sağlamıştır (Resim 5.217)

Resim 5. 217. Mihrap, sağ sütünce üstü, parça kaybı.

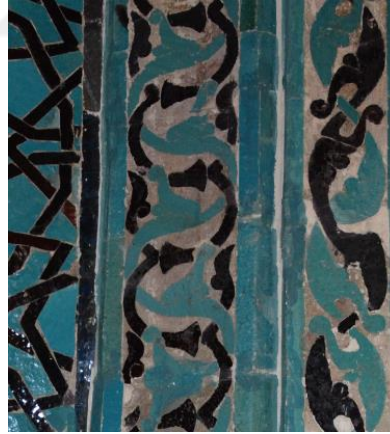
**Yüzey kirliliği:** : Mihrabın turkuaz ve patlıcan moru renk mozaik mevcut çinilerin ve geri kalan tamamlama yapılmış yüzeylerin tümünde renk veya ton değişikliği şeklinde izlenebilen yüzeysel kirlilik görülmektedir (Resim 5.218).

Resim 5. 218. Mihrap, sağ üst taraf kuşak, yüzey kirliliği.

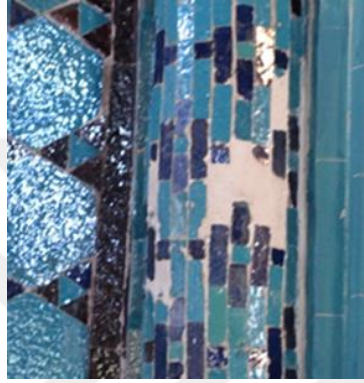
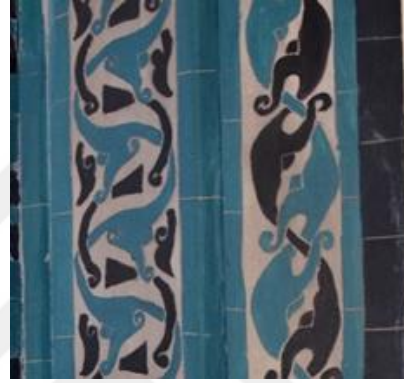
Tamamlamalarda kavsara sağ alt köşedeki altıgen çiniler ve mihrabı çevreleyen kuşamların sağ ve sol alt ve üst köşelerindeki eksikliklerin dışında kalan sır yüzeylerindeki parlaklık ile ayırt edilebilmektedir (Resim 5.219, 5.202).

Resim 5. 219. Mihrap, sağ sütünce, tamamlama.

Resim 5. 220. Mihrap, sağ kuşak alt taraf, tamamlama

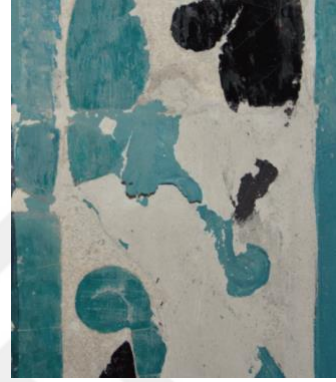
Alçı harçla tamamlanan kısımlarda çatlaklar ile bu alanların üzerine uygulanan renklerde ise kabuklanarak dökülme görülmektedir (Resim 5.221, 5.222).

Resim 5. 222. Mihrap, sol taraf kuşak, yüzey boya ayrılmaları ve kayıpları.

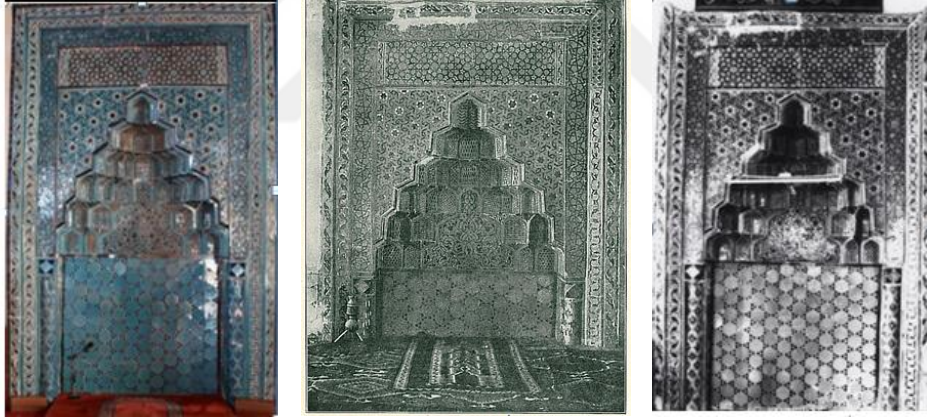
Resim 5. 223.Mihrap  
Resim 5. 224.Mihrap (Sarre).  
Resim 5. 225. Mihrap (V.G.M).

Mihraptaki taşıyıcı sorunlarına ilişkin bozulmaları farklı dönemlere ait eski fotoğraflardan tespit edebiliyoruz. Bu resimlerde mihrap nişinin cami taban seviyesi altında kalması, sonra bu seviyenin eski haline getirilmesi gibi süreçlerden geçtiği izlenebilmektedir.

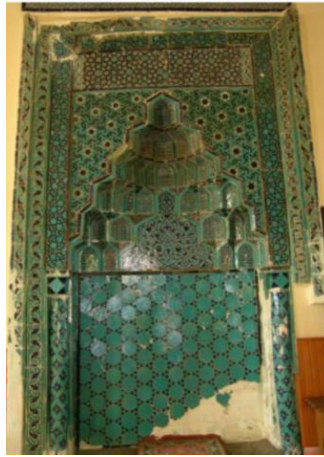
Diğer bir mihrap fotoğrafında ise mihrap nişinin sağ alt köşesi çinileri ve sütunceler hizasından zemine kadar olan dış mihrabı kuşatan bordürlerinin, sağ alt tarafındaki üç kuşak çini bordür tamamen tahrip olmuş ve alçı harçla tamamlandığı görölmektedir (Resim 5.226).

Resim 5. 226. Mihrap çinileri 2007 restorasyonundan önce (Yavaş, 2007: 120).

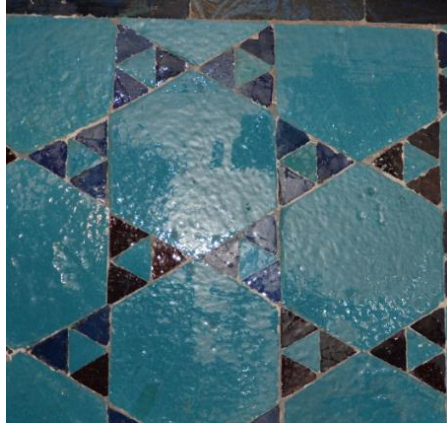
Onarımlarda diğer bir uygulama, özgün çinili kısımlarda yapılan tamamlamaların yüzeylerindeki koruma uygulamalarıdır. Bu uygulama, mihrap kavsarasında altıgen çinilerin yüzeyinde ve taç kapının yazılı panolarındaki patlıcan moru çiniler üzerinde buğulu opak görüntülerin varlığı ilişkilendirilmektedir. Opak (buğulu) bir görüntünün nedeni tespit edilememesine rağmen, minaredeki tuğla yüzeylerin oldukça temiz olması dolayısıyla, ya tuğlalar için yapılmış olabilecek “kumlama yöntemiyle temizlik” çalışmasının neden olduğu ya da onarımların son aşamasında kullanılan yüzey korumu uygulamalarında kullanılan (paraloid vb. gibi) malzemelerin miktarına ve zamana bağlı olarak geliştiği düşünülmektedir (Resim 5.227). Kumlama türü mekanik temizlik uygulamalarının cam veya sırlı yüzeylerde benzer bir etki yaptığı bilinmektedir.

Resim 5. 227. Mihrap, kavsara altıgen çinileri.

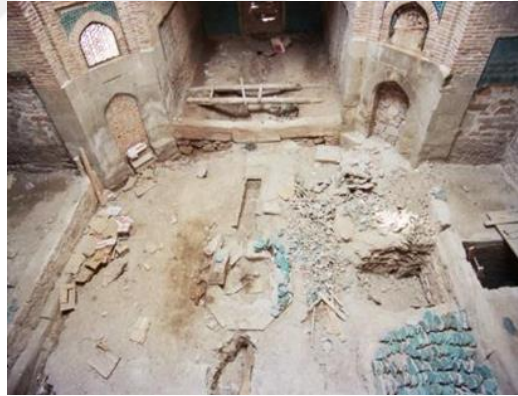
Resim 5. 242. Hankah çinileri (V.B.M.)

2005 yılında yapının restorasyonu için Konya Vakıflar Bölge Müdürlüğü tarafından bir ihale yapılmış ve yapı çinilerinin zaman içinde karşılaştıkları en kötü ve talihsiz uygulama gerçekleşmiştir. İhaleyi alan şirket tarafından, türbe ve hankah çinileri çürümüş olduğu gerekçe gösterilerek kırılmıştır. Bu esnada hankahın güney eyvanının batı duvarındaki çiniler tamamen kırılmış, doğu duvarında ise alttaki birkaç sıra sökülüştür. Kuzey eyvanının ise batı ve doğu duvarlarındaki çiniler daha çok tahribata uğratılmıştır. Batı eyvanının güney ve kuzey duvarlarında çinilerin yaklaşık yarısı nemden ve müdahalelerden dökülmüştür. Sökülen çiniler ortada bulunan havuzun gider kanalına ve çukurlara doldurmuş, dolgu malzemesi olarak kullanmıştır. Durum fark edilince Konya Vakıflar Bölge Müdürlüğü tarafından ihale durdurulup müteahhitte suç duyurusunda bulunulmuş, konu yargıya ulaşmıştır (Küçük, 2009: 143) (Resim 5.242).

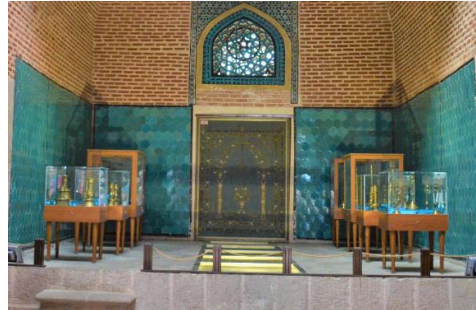
**Birim malzeme kaybı:** Batı yönde kalan ana eyvan yan duvarlarındaki çini panolar çoklu birim malzeme kaybına uğramıştır. Eyvanın arka duvar çinileri özgündür (Resim 5.250).

Resim 5. 250. Hankah, batı eyvan, arka duvar, özgün çiniler.

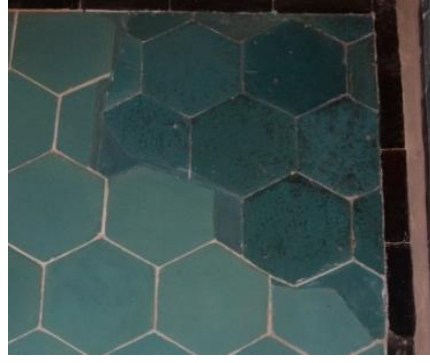
Sol duvar pano çinilerinin sol ve sağ üst kısmında yaklaşık onar adet altıgen karo özgündür (Resim 5.251). Sağ duvar panolarında çoklu birim malzeme kaybı olup özgün çini bulunmamaktadır (Resim 5.252).

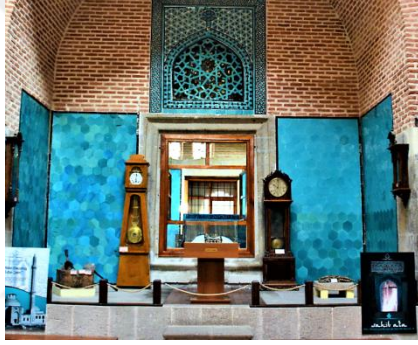
Kuzey ve güney eyvanlarındaki altıgen çinilerde yoğun parça kaybı yaşanmış olmasına rağmen birim malzeme kaybı görülmemektedir (Resim 5.253, 5.254).

Mevcut haliyle bu panolardaki özgün çiniler korunmuş, eksiklikler alçı-harç ile geri kalan panodaki birim karo eksiklikleri de yeni üretim çinilerle tamamlanmıştır.

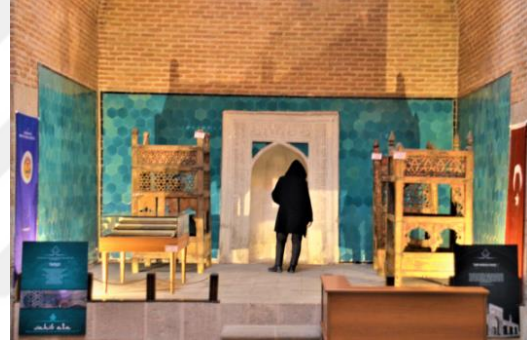
Özgün çiniler yüzey doku, sır rengindeki ton değişimleri gibi farklılıklarla ayırt edilebilmektedir (Resim 5.254).

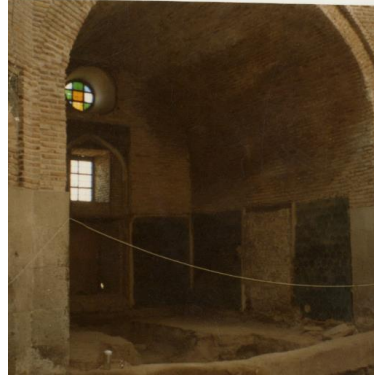
**Pano bağlantı sorunu-taşıyıcıdan ayrılma:** Günümüzde olmasa bile, restorasyon öncesindeki eski fotoğraflarına göre çinili panolarda bozulmaların görülmesi, muhtemelen nem ve tuzlanmaya bağlı olarak çini panolarda öncelikle pano bağlantı sorununun geliştiğini ve ardından taşıyıcıdan ayrılmanın yaşadıklarını göstermektedir (Resim 5.255).

Resim 5. 255. Hankah, batı eyvan, sağ duvar, pano bağlantı sorunu-taşıyıcıdan ayrılma.

Ayrıca batı eyvan sol (güney) duvar pano çinilerinin sol ve sağ (batı ve doğu) panoları üst kısmında yaklaşık onar adet özgün çini dışında özgün çini bulunmayışı bu tespitemizi doğrulamaktadır.

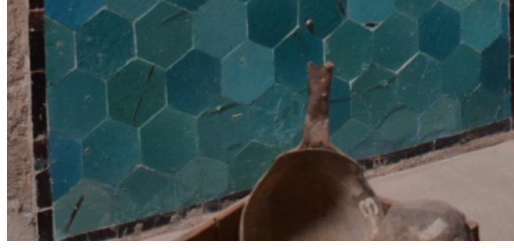
Kuzey eyvan, sol (batı) duvarda ise parça kayıpları zeminden başlayan alt sıradaki iki karo dizisinde toplam on dört çini karoyu etkileyecek şekilde görülmektedir (Resim 5.257).

Resim 5. 257. Hankah, kuzey eyvan, sol (batı) duvar pano çinileri, parça kaybı.

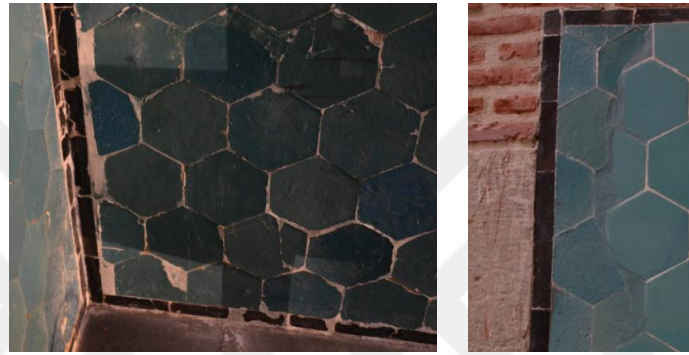
Güney eyvan çinilerinde parça kayıpları az olmakla birlikte, sağ(batı) duvarın arka duvarla birleşim köşesindeki zemine yakın alt ve köşe kısımlarda yaklaşık beş sıra özgün çini malzemede görülür (Resim 5.258).

Resim 5. 258. Hankah, güney eyvan, sağ(batı) duvar sol alt köşe, parça kaybı.

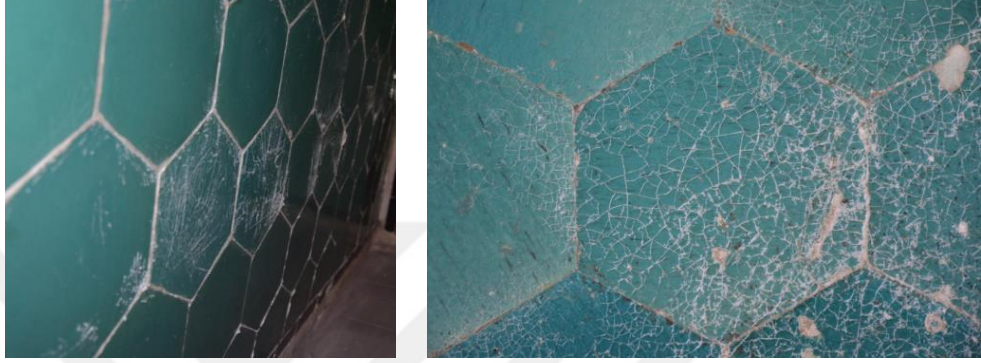
Batı eyvanın yan duvarlarında yeniden üretim yapılarak yerleştirilen çinilerde ise alt zeminden başlayan ve duvar orta seviyeye çıkacak kadar yaygın alanda tuzlanma görülmektedir (Resim 5.265).

Özgün ve yeniden üretim çini karolar üzerinde görülen tuzlanma türü bozulma, emilen suyla ve oluşan nemle harekete geçen çözünebilir tuzların panoda çini hamurunda başlayıp yüzeye ulaşarak görülebilen tuz birikimi yanında, tuz kristalizasyonunun oluşturduğu baskı sonucu sırda gelişen çatlaklara da yol açmıştır. Bozulma nedeniyle sırlı yüzeylerde belirgin ince kılcal çatlaklar mevcuttur.

Resim 5. 265. Hankah, güney eyvan, sağ duvar sol köşe, tuzlanma detay.

Resim 5. 266. Hankah, batı eyvan, sol duvar geneli, tuz-çiçeklenme.

Benzer sorun güney eyvan arka duvar ve sol yan duvarda, zemine yakın alt kısımlarındaki çinilerinde yüzeyde oluşan kılcal sır çatlakları ve tuz çıkışları ile belirgindir (Resim 5.266).

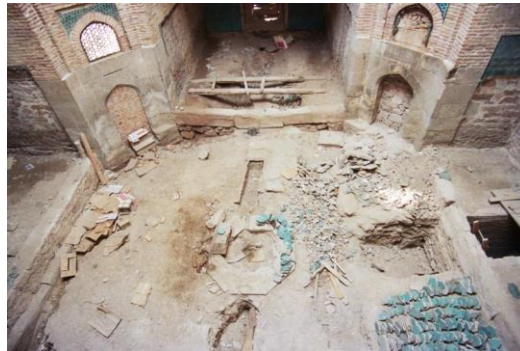
**Tamamlama:** V.B.M. ne ait olan ve son onarım öncesini gösteren fotoğrafa göre uygulamalar genele yaygın olarak tüm eyvanların neredeyse tüm çini karoları üzerinde gerçekleştirilmiştir (Resim 5.267). Uygulamalarda iki tür tamamlama görülmektedir.

Resim 5. 267. Hankah, batı, kuzey ve güney eyvanların onarımdan önceki görüntüleri (V.B.M).

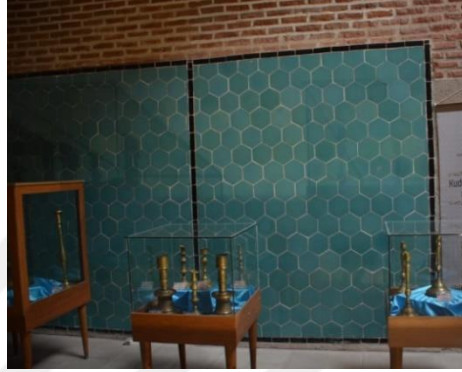
Birinci uygulama yeniden üretim çiniler ile yapılan uygulamadır ki sadece batı eyvanda görülür. Tamamlamada kullanılan çini karolar özgün çinilerle aynı ölçü ve formda üretilmiş aynı zamanda çok yakın tonlarda renklendirilmiştir. Tamamlamada kullanılan yeni üretim çiniler homojen tek renk olmalarıyla özgünlerinden ayıt edilebilir durumda olup aynı zamanda renk yakınlığıyla görsel bütünlüğü sağlamaktadır (Resim 5.268, 5.269).

Resim 5. 268.Hankah, batı eyvan, sol duvar sol üst köşe, taşıyıcıda-birim malzemede yenileme.

Resim 5. 269. Hankah, batı eyvan, sağ duvar panoları, taşıyıcıda-birim malzemede yenileme.

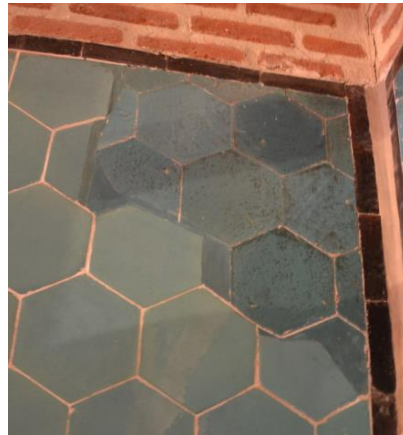
Form, renk ve ölçü olarak özgün çinilere uygun olarak üretilen çinilerin panolara yerleştirilmesinde aynı uygunluk görülmez. Nitekim yeni çiniler, batı eyvan sol duvar, sağ ve sol üst köşelerinde bulunan özgün çiniler takip edilerek yerleştirilmemiştir. Bu nedenle özgün çinilerle yeni çinilerin birleştiği kısımlardaki tamamlamalar yüzünden çini formlarının bozulması ve dolayısıyla kompozisyonu bozan bir kaynaştırmaya gidilmiştir (Resim 270). Bu durum, yenilemenin özgün çinilerin in-situ konumlarını dikkate almadan tasarlandığını ve yerleştirildiklerini göstermektedir.

Resim 5. 270.Hankah, batı eyvan, sol duvar, sağ üst köşe, taşıyıcıda-birim malzemede yenileme ve özgün çini birleşimi.

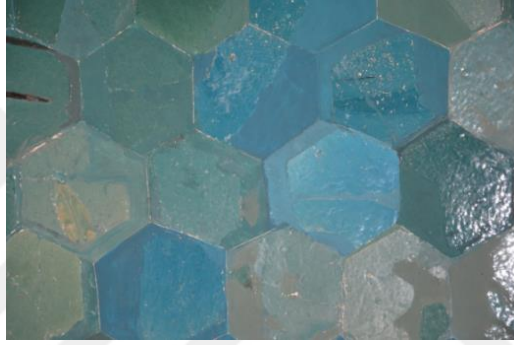
İkinci uygulama ise alçı-harç kullanılarak kuzey eyvanda sol yan duvarındaki özgün çinilerin tamamına yakınında bulunan çok parçalı kırık ve çatlaklarda, güney ve batı eyvan panolarındaki eksik parça kayıplarında kullanılmıştır.

Yapılan tamamlama özgün çini seviyesi formu ve boyutlarında gerçekleştirilmiştir. Yapılan uygulamalar özgün çinilerde görülen renk tonu farklılıkları dikkate alınmadan yakın tonlarda renklendirilmiştir (Resim 5.271). Bu uygulama sayesinde panolarda veya birim çinilerde özgün kısımlar ile tamamlama alanları ayırt edilebilmektedir. Uygulama restorasyonun belirtme ilkesiyle de uyumluluk göstermektedir.

Resim 5. 271. Hankah, kuzey eyvan, ana eyvana bakan sol duvar pano, *tamamlama*.

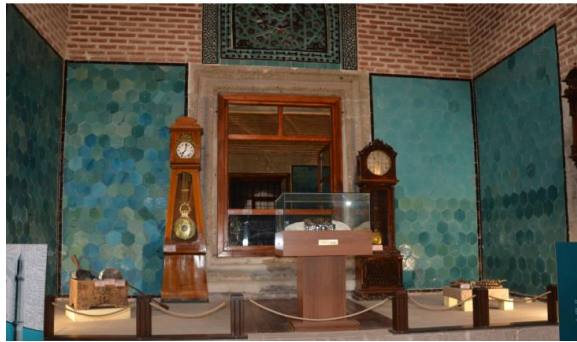
Kuzey, güney ve batı eyvanlarında çinilere uygulanan tamamlama işlemleri sonucu panolardaki özgün çiniler sırt yüzeyindeki parlaklık farkı ve renklendirmede kullanılan az miktar ton farkı sayesinde yakından incelendiğinde fark edilebilmektedir. Ancak uzaktan bakıldığında yakın tonlarda yapılan tamamlama uygulaması ve özgün çinilerin çok tonlu renkleri ile uyum göstererek genel görünüşte bütünlüğünü sağlamıştır (Resim 5.272).

Resim 5. 272. hankah, kuzey eyvan panoları, *tamamlama*.

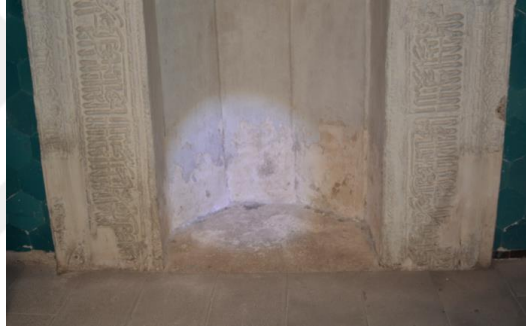
**Nem:** Güney eyvanda yer alan alçı mihrabın zemine yakın alt kısımlarında neme bağlı renk değişiklikleri, ufalanma ve yüzeyden içe doğru genişleyen lokal dökülmeler görülmektedir (Resim 5.273).

Resim 5. 273. Hankah, güney eyvan mihrabı, Nem.

Hem mihrapta hem de kuzey-batı köşede görülen bozulma, V.B.M. kayıtlarında yer alan eski tarihli resimlerde de görüldüğü üzere, üst örtü sorununa bağlı su emilimine ve önceki onarımlar sırasında çimentolu harç kullanımının etkileri olarak değerlendirilebilir (Resim 5.247).

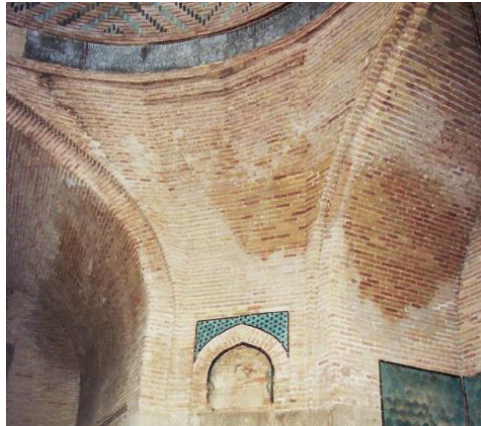
Benzer sorun avlunun kuzey-batı köşesinde hücre kapısı üzerinde kalan kemerler ile kubbe geçişlerindeki tuğla örgüde de görülmektedir. Bu bölümde örtüdeki sorundan kaynaklı su emilimi şebeke penceresi üst ve yanlarında yaygındır.

Resim 5. 274. Hankah, kuzey-batı cephe tuğlaları, nem (V.B.M.).

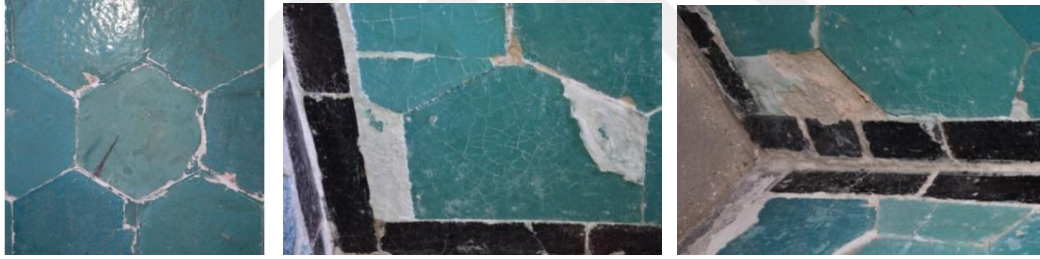
**Yüzeyde boya ayrılmaları ve solmaları:** Eyvan duvarlarındaki özgün çini tamamlaması yapılan bölümlerde boya yüzeylerin nem ve çiçeklenme-tuzlanmaya bağlı olarak gelişen bozulma sonucu döküldüğü tespit edilmiştir.

Bozulma güney eyvanın sol yan duvarı alt köşesinde izlenebilmektedir. Burada, bir kısım hamur tabakası ve sır kaybının görüldüğü ancak form olarak bütünlüğünü koruduğu anlaşılan çinilerde sonradan alçıyla yapılan tamamlamanın yüzeyindeki renkli sır kısmının dolgu ve boyaması yüzeyden ayrılmış durumdadır (Resim 5.275). Benzer sorun derzlerde ve çinilerdeki alçı tamamlamalar ve renklendirmede kullanılan boyaların dökülmesi şeklinde de görülür (Resim 5.276, 5.277).

Resim 5. 275. Hankah, güney eyvan, sol duvar, yüzey boya ayrılmaları ve solmaları.  
Resim 5. 276. Hankah, güney eyvan, sol duvar, sağ alt köşe, yüzey boya ayrılmaları ve solmaları.  
Resim 5. 277. Hankah, güney eyvan, sol duvar, sol alt köşe, yüzey boya ayrılmaları ve solmaları

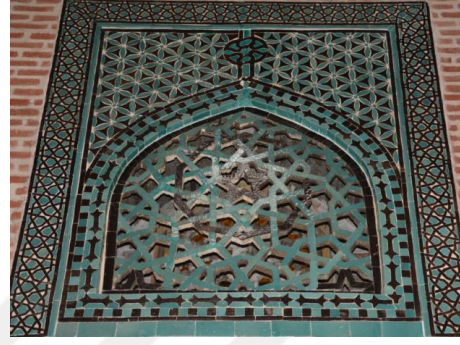
Resim 5. 279. Hankah, kuzey eyvan, pencere şebekesi, (R. S.).

Yapılan müdahale sırlı yüzeylerdeki parlaklık farkları sayesinde özgün çini ve boyalı tamamlama uygulamaları ayrt edilmektedir. Ancak eski resimlerde (Resim 5.278) görülen kırık alanlarda sonradan kullanılmış olan çiniler, özgün çinilerden kesinlikle ayrt edilememektedir. Tamamlama renkleri özgün renklerle birebir aynı tonlarda yapıldıklarından ayrt edilmelerini güçleştirmektedir.

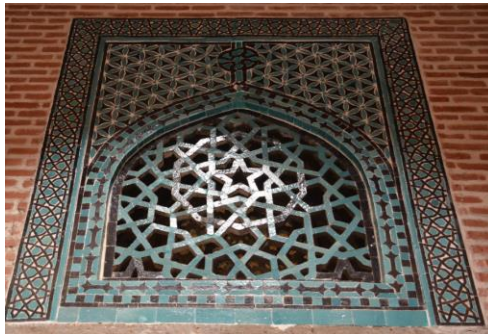
Resim 5. 280. Hankah, kuzey eyvan, pencere şebekesi, birim malzeme kaybı.

Kuzey eyvan pencere şebekesinde, ortaya yakın sol kenarında turkuaz ve patlıcan moru çinilerde kayıp mevcuttur. Ayrıca aynı bölgede sivri kemer kuşağındaki turkuaz çinilerde de birim malzeme kaybı görülmektedir (Resim 5.280, 5.281).

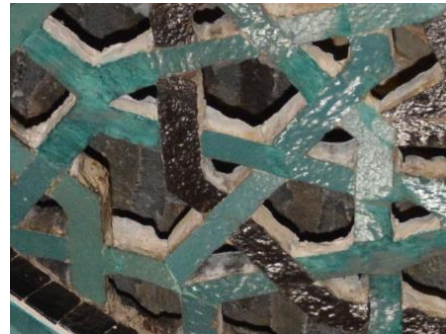
Resim 5. 281. Hankah, kuzey eyvan, pencere şebekesi, birim malzeme kaybı, detay.

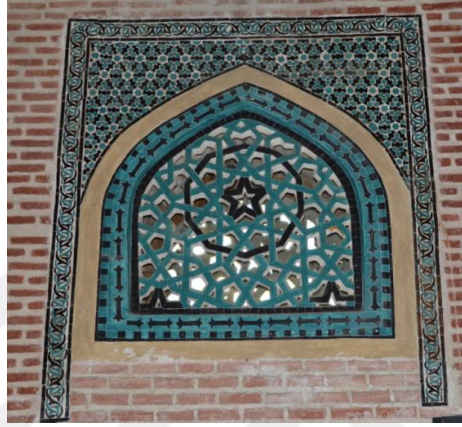
Batı eyvan pencere şebekesinde, kemer formunu oluşturan kuşaklarda ve geçme geometrik şebekede turkuaz ve patlıcan moru özgün çinilerin tamamında birim malzeme kaybı görülmektedir (Resim 5.282).

Resim 5. 282. Hankah, batı eyvan, pencere şebekesi, birim malzeme kaybı.

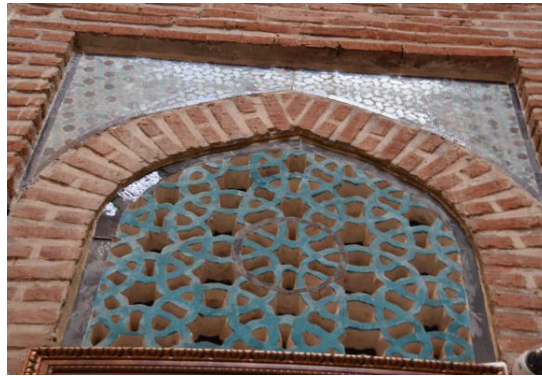
Güneydoğu hücreye açılan pencere şebekesinde sivri kemer içerisinde kalan turkuaz ve patlıcan moru özgün çinilerin tamamında birim çini kaybı bulunmaktadır. Burada sivri kemeri dıştan kuşatan tek sıra halindeki patlıcan moru şeritin sol üst köşesinde iki parça özgün çini bulunmaktadır (Resim 5.283).

Resim 5. 283. Hankah, güney-doğu cephe, pencere şebekesi, birim malzeme kaybı.

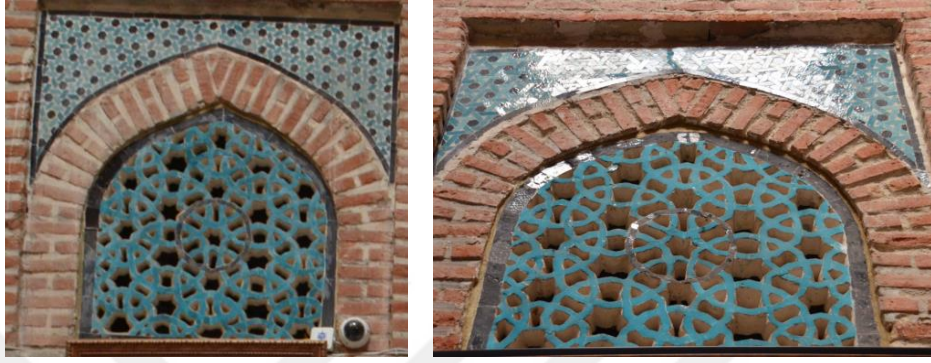
Kuzey-doğu hücreye açılan pencere şebekesinde turkuaz ve patlıcan moru özgün çinilerin tamamı birim malzeme kaybına uğramış durmadır. Sadece sivri kemerli formu dıştan kuşatan tek sıra halindeki patlıcan moru şeritin sol üst köşesinde ve alt şeritte ikişer parça özgün çini bulunmaktadır (Resim 5.284).

Kuzey-batı hücreye açılan pencere şebekesinde patlıcan moru çinilerin sadece tam orta noktadaki çokgen üzerinde üç parça özgün çinisi, sivri kemerli kuşatan patlıcan moru özgün çinilerin de üst tepe ve sol kenarda üç parça özgün çinisi mevcuttur. Diğer tüm çiniler birim malzeme kaybına uğramış durmadır (Resim 5.285).

Resim 5. 284. Hankah, kuzey-doğu, pencere şebekesi, birim malzeme kaybı.

Resim 5. 285. Hankah, kuzey-batı, pencere şebekesi, birim malzeme kaybı.

Mevcut haliyle sıralanan pencerelerdeki özgün çini parçalardaki tüm eksiklikler alçı-harç ile tamamlanmıştır. Yapılan tamamlamalarda üzeri boyanan yüzeylerdeki renklerin özgün çini renkleriyle yakın tonda olmaları ayırt edilmelerini zorlaştırmaktadır. Özgün yeni ayrımı sır yüzeyindeki parlaklık farkı ile mümkün olmaktadır (Resim 5.285).

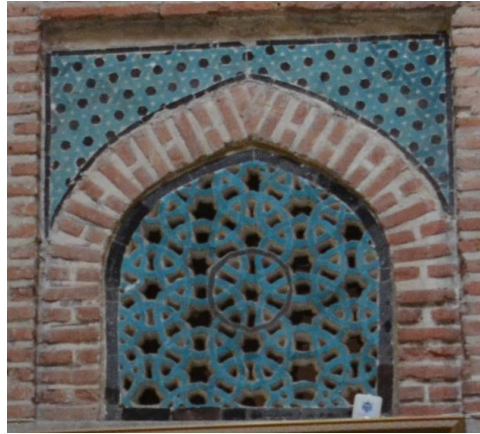
Güney-batı hücreye açılan pencere şebekesinde sivri kemerle iç kısımdaki turkuaz ve patlıcan moru özgün çinilerin tamamı birim malzeme kaybına uğramış durmadır. Sadece sivri kemer dıştan kuşatan tek sıra halindeki patlıcan moru şeritin sağ, sol ve alt köşesinde sekiz-dokuz parça özgün çini bulunmaktadır (Resim 5.286).

Resim 5. 286. Hankah, güney-batı, pencere şebekesi, birim malzeme kaybı.

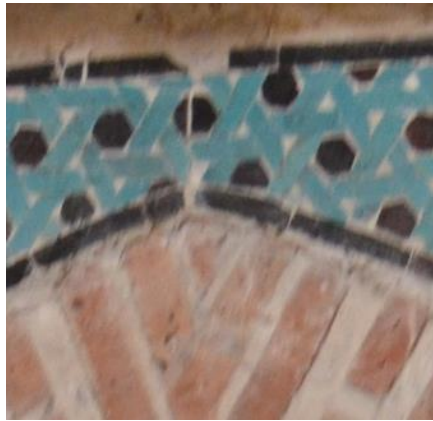
Güney-batı hücreye açılan pencerede kemer köşeliklerinde, sivri kemerin tam tepe noktasındaki patlıcan moru birim malzemede parça kaybı mevcuttur (Resim 5.288).

Resim 5. 288. Hankah, güney-batı cephe, pencere şebekesi, parça kaybı.

Çinilerindeki parça kayıpları son dönem restorasyonları sırasında alçı-harç malzeme ile tamamlanarak üzeri boyanmış ve özgün çinilerle pano bütünlüğü sağlanmıştır.

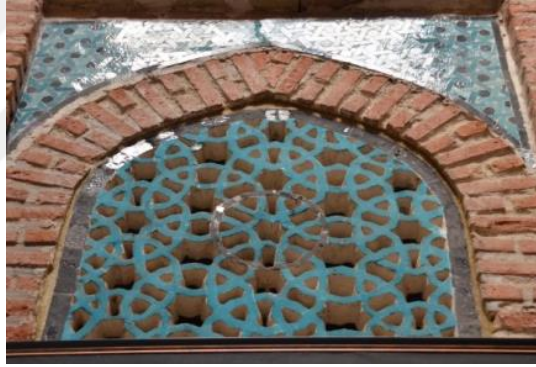
İkinci tamamlama uygulaması ise tüm sivri kemerli pencere şebekelerinin kemer kuşaklarında ve çokgen formlu düzenlemede kullanılan turkuaz ve patlıcan moru renkli çinilerin neredeyse tamamında, parça kaybı gibi eksikliklerde uygulanmıştır. Eksikliklerde alçı-harç ile tamamlama işlemi uygulanmış, bu alanların üzeri renklendirilmiştir (Resim 5.291).

Resim 5. 291. Hankah, kuzey-batı cephe, pencere şebekesi, tamamlama.

Tamamlamalarda kullanılan renkler genelde özgün çiniler ile birebir aynı tondadır. Bu durumda özgün parçalar, sır yüzey parlaklık farkıyla ancak ayırt edilmektedir. Özellikle orta alanlarda tamamına yakın birim malzeme kaybı sonucu boyanması ile onarımların ayırt edilmesinde yanlış olmaktadır.

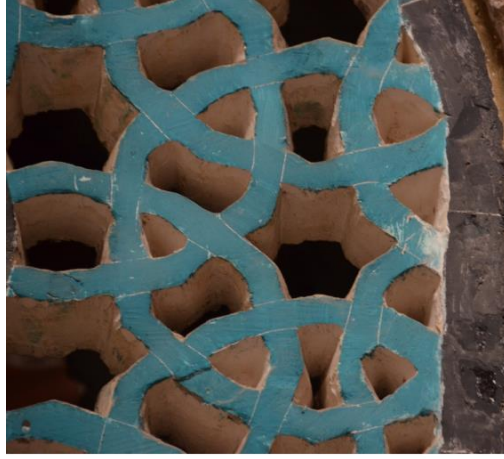
Özgün çini yüzeylerin düzgünlüğüne rağmen, yenilenen kısımlarda yüzeyler gelişigüzel düzeltilerek boyanmış ve birim çinilerin yerleri çizgiler çizilerek belirtilmiş ancak özgün çinilerin düzgün kenarlarına rağmen tamamlamaların kenar düzgünlüklerine dikkat edilmeden yapıldığını söyleyebiliriz. (Resim 5.292).

Resim 5. 292. Hankah, kuzey-batı cephe, pencere şebekesi, tamamlama, detay.

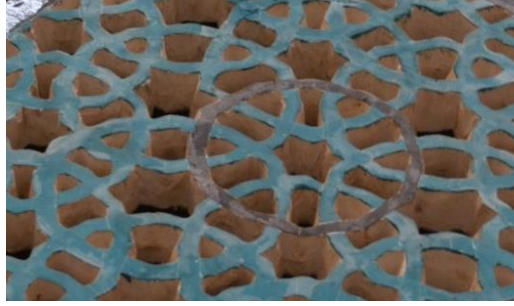
**Yüzey-boya ayrılmaları ve solmaları:** Pencere şebekelerinin tümünde özgün çini bulunmayan bölgelerde uygulanan tamamlamaya ait renklendirmelerde/boyamalarda renk solmaları görülmektedir (Resim 5.293).

Resim 5. 293. Hankah, güney-batı cephe, pencere şebekesi, yüzey-boya ayrılmaları ve solmaları.

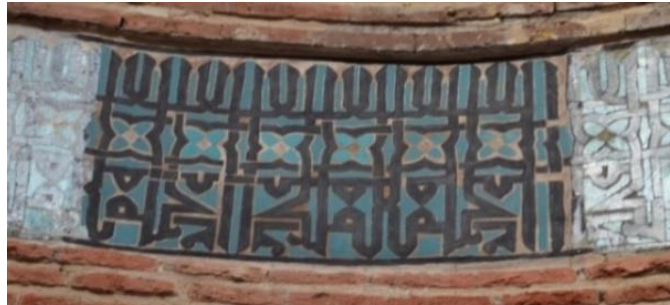
**Birim malzeme kaybı:** Kubbe kasnağını oluşturan yazı kuşağı, çini mozaik tekniğinde birleştirilen çini panoların sıralamasıyla oluşturtulmuştur. Yazı kuşağının batı eyvan üzerine denk gelen kısmında kayıp bir bölüm yer almaktadır. Bu bölüm tüm kasnağı kuşatan birim panolarından biridir (Resim 5.294).

Resim 5. 294. Hankah, kubbe kasnak, batı eyvan üstü pano, birim malzeme kaybı.

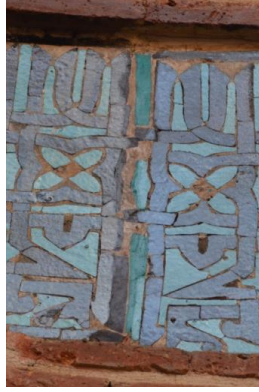
Benzer sorun kubbe kasnağı çinili birim panoların birleşim yerlerinde de görülmektedir (Resim 5.295).

Resim 5. 295. Hankah, kubbe kasnak, batı eyvan sol yan üstü, birim malzeme kaybı.

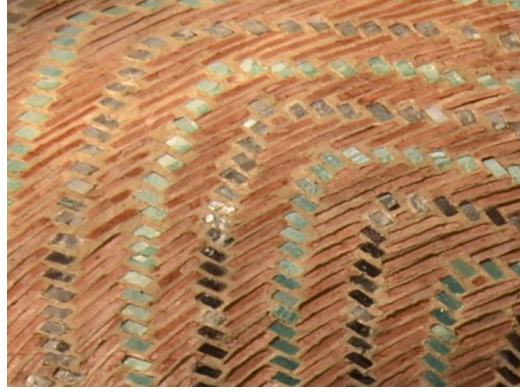
Kubbede yer alan sırlı tuğlalarda, mevcut halde az sayıda birim malzeme kaybı görülmekte olup eksiklikler onarımlarda tamamlanmıştır. Tamamlamalar sır yüzey farklılıklarıyla anlaşılmaktadır (Resim 5.296).

Resim 5. 296. Hankah, kubbe, birim malzeme kaybı.

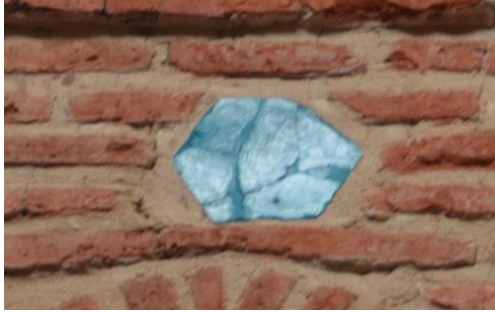
**Parça kaybı:** Kubbe kasnağının batı eyvan üzerinde kalan kayıp bölümün tam altında bulunan tek renk altıgen turkuaz çinide (Resim 5.297), kasnağın pano birleşim yerlerinde (Resim 5.298) ve Kubbede ise genele yaygın olarak turkuaz ve patlıcan moru özgün sırlı tuğlalarda parça kayıpları mevcuttur (Resim 5.299) parça kayıpları görülmektedir.

Resim 5. 297. Hankah, kubbe kasnak altı, batı eyvan üstü çini karo, parça kaybı.

**Çatlak-kırık:** Kasnağın güneybatı bölümünde ve batı eyvanı kasnak altında kalan tek renk altıgen çinide düşey ve yatay çatlaklar ve kırıklar mevcuttur (Resim 5.297,5.300).

Kubbe ve kubbe kasnağındaki çiniler ile sırlı tuğlalardaki parça kayıpları onarımlar sırasında alçı malzeme ile tamamlanarak üzeri boyanmış, özgün çini ve sırlı tuğlalarla bütünlük sağlanmıştır.

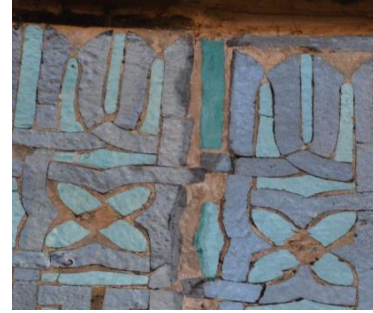
Resim 5. 298. Hankah, kubbe kasnak, batı eyvan üstü, sol taraf çini pano, parça kaybı.

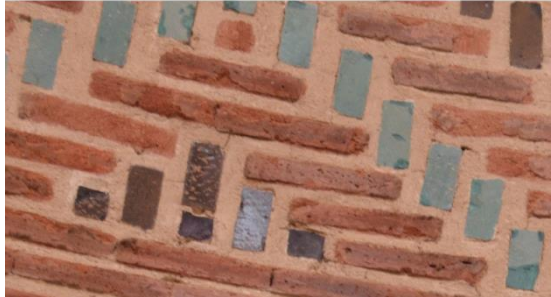
Resim 5. 299. Hankah, kubbe, sırlı tuğla, parça kaybı.

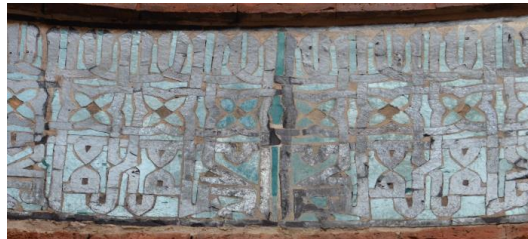
**Yüzeysel Kirlilik:** kubbe kasnağında yer alan çiniler ile ve kubbedeki sırlı tuğlalarda, tamamlanan alanlar da dahil yüzeysel kirlilik görülmektedir Kirlilik oluşumu panoların birleşim yerlerinde daha yoğun şekilde izlenebilmektedir (Resim 5.301).

Resim 5. 301. Hankah, batı eyvan üstü, çini pano, yüzeysel kirlilik.

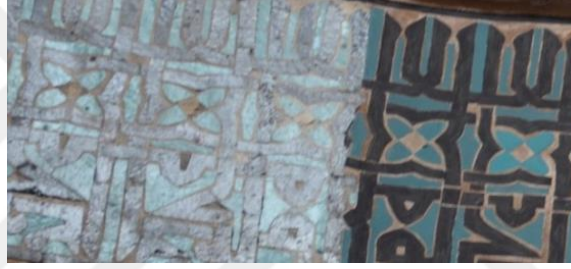
Tamamlamada özgün çiniler ve sırlı tuğla malzemeler ile benzer ölçü ve birebir aynı boya ile renklendirme yapılmıştır. Tamamlamalar uzaktan bakılınca çok anlaşılmayan ve bütünlük sunan bir görsel sağlamakta; ancak sırlı yüzeylerin parlaması ile fark edilebilmektedir (Resim 5.302).

Resim 5. 302. Hankah, kubbe kasnak çinileri, tamamlama.

**Tamamlama:** Kubbe kasnağında gerek pano kaybı gerekse parça kabına uğrayan tüm bölümler alçı-harç ile çini seviyesinde, yazı ve dekoru devam ettirecek şekilde yapılmıştır. Kubbede de benzer şekilde genele yaygın birim ve parça kaybı olan parçalar özgün sırlı tuğla biçim ve renginde alçı-harç malzemeyle tamamlama yapılmıştır.

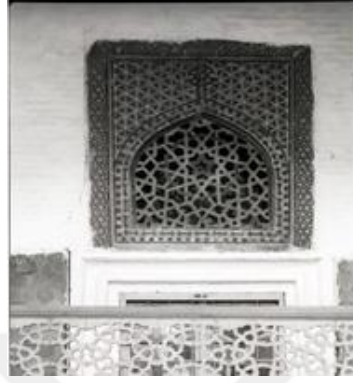
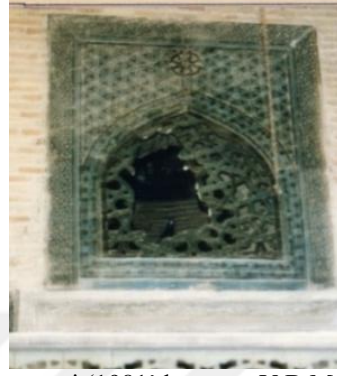
Çinilere ilişkin diğer bir bilgi, 14 Mayıs 1981 tarihinde yaşanan hırsızlık olayı esnasında camiden hankaha geçmek isteyen hırsızın türbenin güney duvardaki pencere şebekesini kırılmasıdır (Önge, 1984, s.284-285).

Resim 5. 313. Hankah, kuzey eyvan penceresi (1981'den önce V.B.M.).

Resim 5. 314. Hankah, kuzey eyvan penceresi (1981'den sonra V.B.M.).

Son olarak yapılan 2007 onarımlarında ise bu muhdes ahşap şebeke aslına uygun olarak alçıdan yapılarak yenilenmiş, üzeri bazı alanlarda özgün çinilere benzer çinilerle ve bazı alanlarda da alçı-harç ile doldurulmuş, yüzeyi boyanarak tamamlanmıştır (Resim 5.313, 5.314).

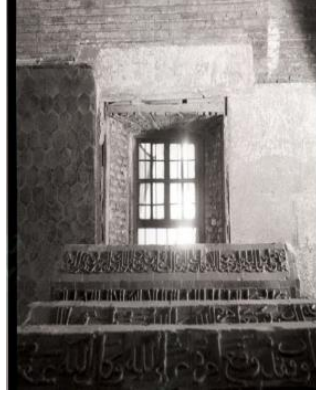
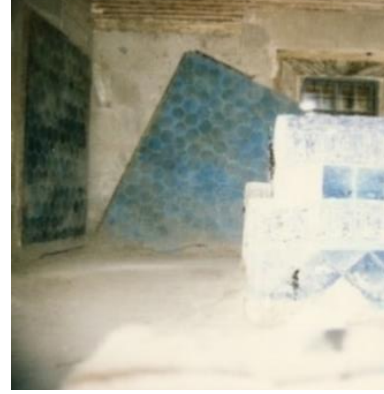
2003 ten 2005 tarihine kadar yapı çinilerinin daha fazla tahrip olmaması ve mevcut durumunu koruması için V.B.M. uzmanlarınca geçici önlemler alınmıştır (Küçük, 2009:146-147). Kaynaklarda yer alan 2003 analiz ve onarım uygulamalarından önce, çinilerin bu kadar ağır hasar görmesine neden olan çimento katkılı harç malzemenin kullanıldığı bir onarımın daha gerçekleştiği anlaşılmaktadır (Resim 5.315, 5.316).

Resim 5. 315. Türbe, doğu duvar çinileri (V.B.M.).

Resim 5. 316. Türbe, batı duvar çinileri (V.B.M.).
