**SELÇUKLU VEZİRİ SAHİP ATA FAHRETTİN ALİ’NİN  
VAKIF ESERLERİNDEKİ ÇİNİLERİN GEÇİRDİĞİ  
ONARIMLAR VE MEVCUT KORUNMA  
DURUMLARININ DEĞERLENDİRİLMESİ**

**DOKTORA TEZİ**

**KÜLTÜR VARLIKLARINI KORUMA  
ANABİLİM DALI**

**MART 2021**

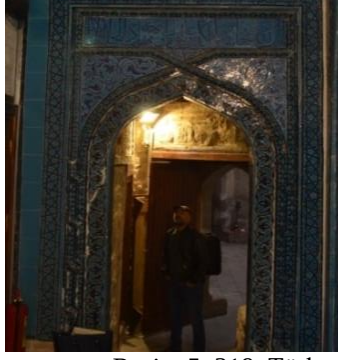
Türbe girişinde sivri kapı kemerinin koridora bakan yüzünde çok ince turkuaz çini bir şeritten başka bir uygulama bulunmamaktadır. Ancak bu kapı kemerinin karın kısmında patlıcan moru, turkuaz ve ortalarda mavi çinilerden oluşan ve baklava dilimi formunda bir düzenleme bulunur. Burada özgünden günümüze ulaşan çok az sayıda çini parça mevcuttur. Diğer kısımları aslına uygun olarak alçı harç üzerine boyanarak tamamlanmıştır (Resim 5.319).

Resim 5. 319. Türbe, giriş koridor, türbe tarafı sivri kemer.

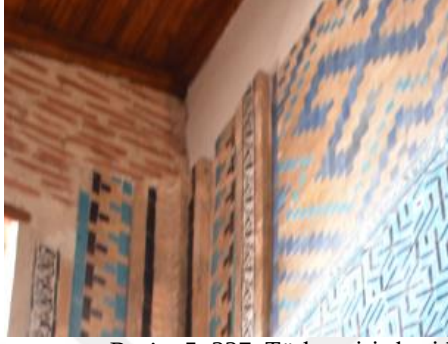
**Taşıyıcı sorunları:** Bozulma türbe giriş koridorunun tüm cephe duvarlarının örtüye bitişik üst kısmında görülmüştür.

Taşıyıcıda kayıp bulunan pano üzerindeki üst kısımlar son onarımlarda kullanılan yeni tuğla malzeme ile tamamlanmıştır (Resim 5.337, 5.338). Tamamlamalarda, batı duvarda örgü üzeri harç sıvalı ve üzeri beyaz badana uygulaması şekilde olup diğer üç cephe duvarda sırsız tuğla örgü ve derz malzeme yüzeyi kapatılmamıştır (Resim 5.339).

Resim 5. 337. Türbe, giriş koridor, güney-batı köşe, taşıyıcı sorunu.

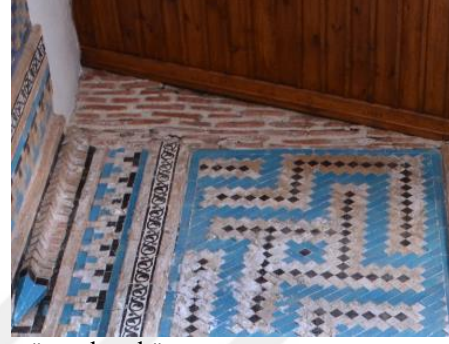
Resim 5. 338. Türbe, giriş koridor, kuzey duvar, taşıyıcı sorunu.

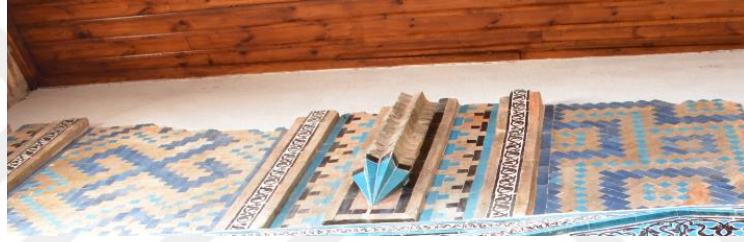
Resim 5. 339. Türbe, giriş koridor, batı duvar, taşıyıcı sorunu.

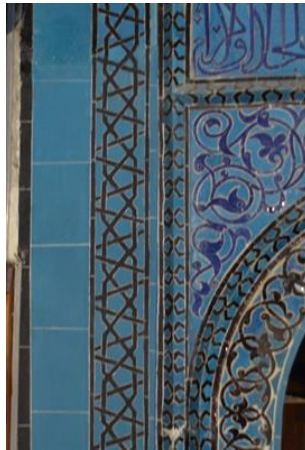
**Birim malzeme kaybı:** Giriş koridorunun tüm duvarları üst seviyede, çini ve sırlı tuğlalardan oluşan panolarda çoklu birim malzeme kaybı görülür. Duvarlardaki mevcut çini ve sırlı-sırsız tuğlalar özgündür. Kaplaması eksik alanda aşağıdaki yazı düzeninin devam ettiği anlaşılmaktadır. Bu alanlarda, panoları dıştan ve kesintisiz olarak kuşatan patlıcan moru ve rumi motifli kıvrık dallı kuşağın da eksik oluşu bu bölümlerde çini ve sırlı sırsız tuğlaların varlığını desteklemektedir.

Resim 5. 340. Türbe, geçiş kapı, doğu (sağ) taraf kuşaklar üst kısım, birim malzeme kaybı.

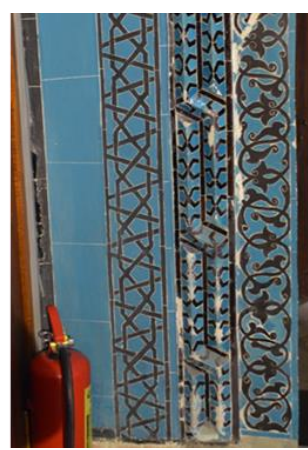
Resim 5. 341. Türbe, geçiş kapı, doğu (sağ)taraf kuşaklar alt kısım, birim malzeme kaybı.

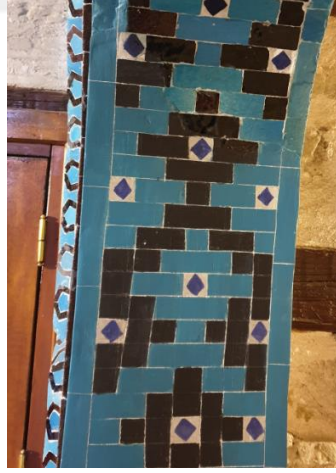
Bu bölümde en çok birim malzeme kaybı görülen yer kapı açıklığı üzerinde kalan sivri kemer karın kısmıdır. Özellikle açıklığın doğu tarafında zeminden kemer dönüşüne kadar olan alanda özgün çini bulunmayıp, tepe noktada da az miktarda özgün çini günümüze ulaşabilmiştir. Batı tarafta ise yine zeminden açıklığın orta seviyesine kadar olan alanda özgün çinilerde yoğun kayıplar mevcut olup, buradan tepe noktaya kadar olan alanda özgün çini parçalar bulunmaktadır. Çinilerin yarıya yakınının birim malzeme kaybına uğramış olduğu söylenebilir (Resim 5.342).

Resim 5. 342. Türbe, sivri kemerli geçiş kapı, doğu taraf, birim malzeme kaybı.

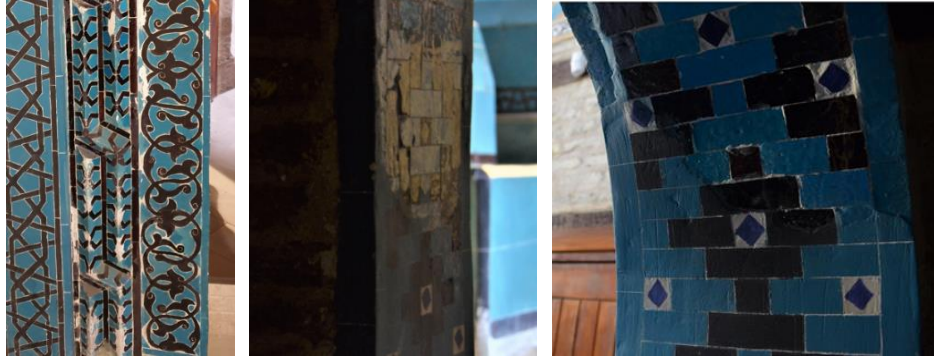
**Parça kaybı:** Kapı açıklığındaki mevcut kaplamayı oluşturan çinilerde parça kaybı görülmektedir. Özellikle kemer karnı, doğu ve batı tarafında yer alan ve açıklığın orta seviyesine kadar uzanan özgün çiniler ile alçı ile yapılan

tamamlamalar arasında kalan sınırdaki çinilerde parça kayıpları görülmektedir (Resim 5.343, 5.344).

Resim 5. 343. Türbe, sivri kemerli geçiş kapı, doğu taraf, parça kaybı.

Resim 5. 344. Türbe, sivri kemerli geçiş kapı, batı taraf, parça kaybı.

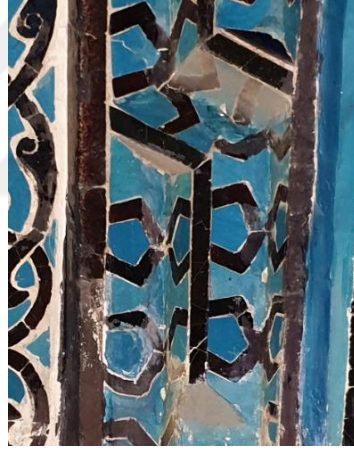
**Yüzeysel kirlilik:** Kapı açıklığı üzerindeki sivri kemerde düğüm düzenlemeli ve dışa taşkın ikinci kuşağında net olarak anlaşıldığı üzere mevcut çinilerin ve geri kalan tamamlama yapılmış yüzeylerde yüzeysel kirlilik mevcuttur (Resim 5.349).

Resim 5. 349. Türbe, geçiş kapı, batı alt taraf, yüzey kirliliği.

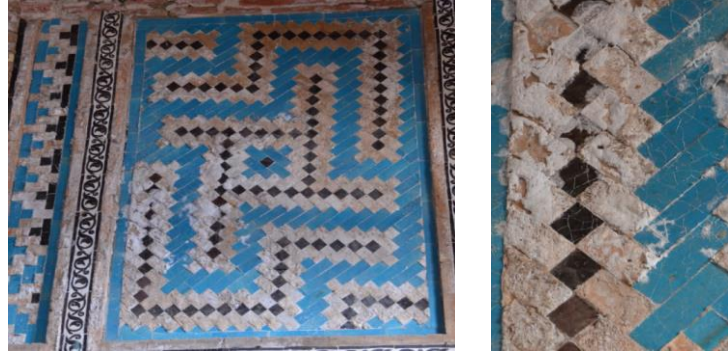
**Yüzeysel tabaka oluşumu/ çiçeklenme tuzlanma:** Koridor kuzey cephe üst panosunda sırsız tuğla yüzeylerin tamamını kaplayacak şekilde yüzeysel tabaka (tuzlanma/kristalleşme/çiçeklenme) oluşumu mevcuttur. Ayrıca sırlı tuğla derzleri ve genele yaygın yüzeylerinde de, kılcal çatlaklardan çıkan tuzlanmalar görülmektedir (Resim 5.350, 5.351).

Resim 5. 350. Türbe, giriş koridor, kuzey üst pano, yüzeysel tabaka oluşumu/ çiçeklenme tuzlanma.  
Resim 5. 351. Yüzeysel tabaka oluşumu/ çiçeklenme tuzlanma- detay.

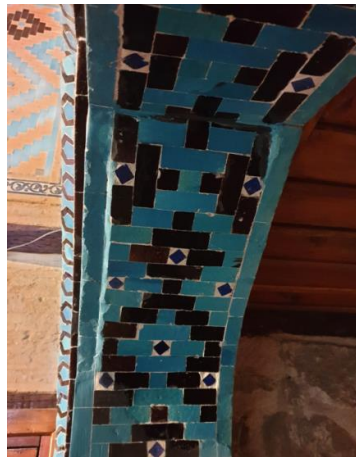
İkinci uygulama çini eksikliklerinde görülür. Çinilerdeki tamamlamalar sivri kemer karnı üst kısmında ve batı tarafta bulunan ve üstten orta seviyeye kadar uzanan alanda uygulanmış, özgün çinilerin dışında kalan yüzeyde yapılmıştır (Resim 5.352).

Resim 5. 352. Türbe, geçiş kapı kemeri karnı üst kısmı, tamamlama.

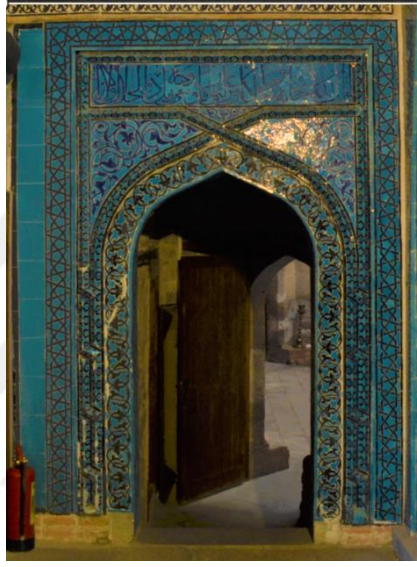
Sivri kemerli kapı açıklığının türbeye bakan yüzünde en doğudaki kare tek renk turkuaz çini karoların zeminden yukarıya kadar yaklaşık on bir karolu alanda ve hemen bitişiğindeki geometrik düzenli ilk kuşakta da aynı seviyede alçı ile tamamlama yapılmıştır. Rumi düzenlemeli iç kuşakta ise zeminden kapı açıklığı ortasına kadar olan seviyede alçı malzeme ile tamamlama yapılmıştır. Aynı seviyede ikinci kuşakta da dışa çıkıntılı köşelerde görülen parça kayıpları ve kapı kuşaklarının batı tarafında ise zemine yakın bir karolu mesafede görülen parça kayıplarında da harçlı tamamlanmıştır (Resim 5.353).

Resim 5. 353. Türbe, geçiş kapı, tamamlama.

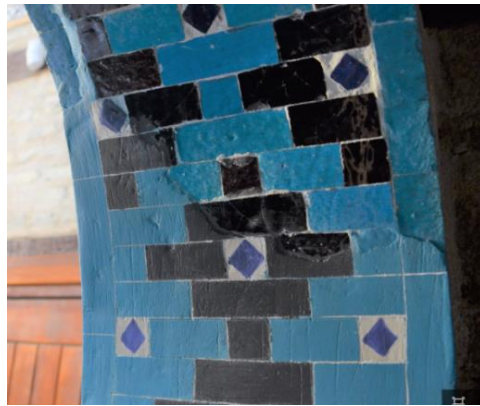
Resim 5. 354. Türbe, geçiş kapı kemerinin doğu tarafı, tamamlama.

Ayrıca birim malzeme formlarına bire bir uyan, sınırları ve derz izlerine dikkat edilen özenli bir tamamlama olduğu anlaşılmaktadır. Ancak renkler özgünüyle bire bir aynı tonlarda olup yanıltıcıdır (Resim 5.354).

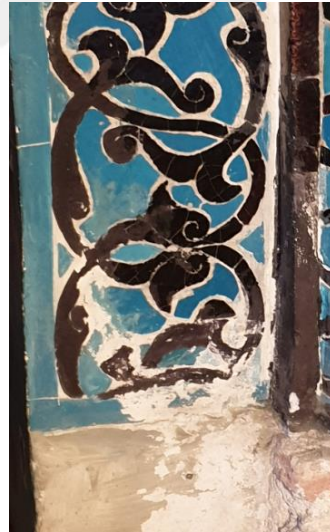
**Yüzey boya ayrılmaları ve solmaları:** Kemerde batı taraf zemin seviyesinde ve doğu tarafta ise rumi düzenlemeli içteki ilk kuşağın açıklık orta seviyesinden başlayarak zemine kadar devam eden ve tamamlama yapılan hattı devam edecek şekilde boyanan yüzeylerde boya kabarma ve ayrılmaları görülmektedir (Resim 5.355, 5.356).

Resim 5. 355. Türbe, geçiş kapı, doğu taraf, yüzey boya ayrılmaları ve solmaları.

Resim 5. 356. Türbe, geçiş kapı, batı taraf alt seviye, yüzey boya ayrılmaları ve solmaları.

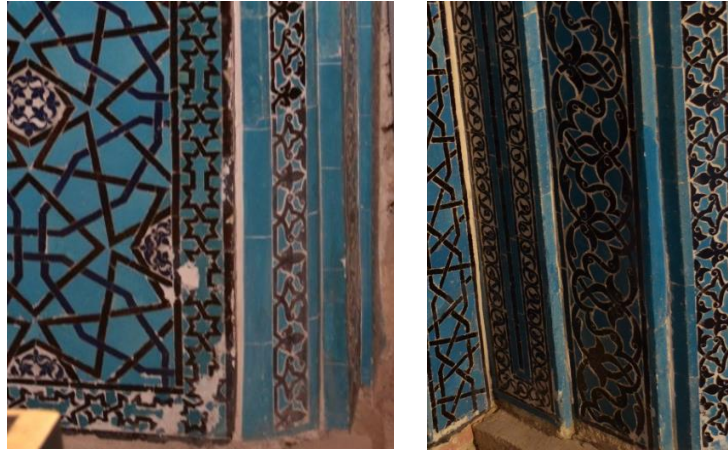
Resim 5. 357. Türbe, sivri kemer, kuzey taraf, birim malzeme kaybı.

Resim 5. 358. Türbe, sivri kemer, güney taraf, birim malzeme kaybı.

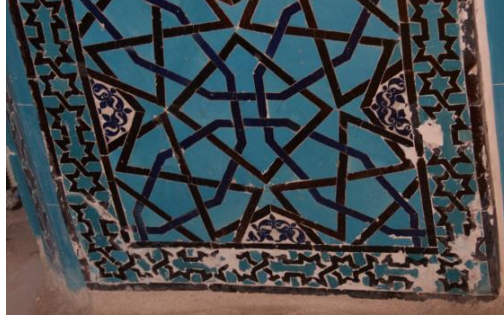
**Parça kaybı:** Kemerin mevcut çinilerinde parça kaybı kuzey ve güney tarafında zemine yakın alt köşelerinde turkuaz çini şeritlerde kuzeyde yıldız

düzenlemeli patlıcan moru kuşağın zemine bitişik en alt kenarında parça kayıpları bulunmaktadır (Resim 5.359).

Resim 5. 359. Tübe, sivri kemer, kuzey taraf, parça kaybı.

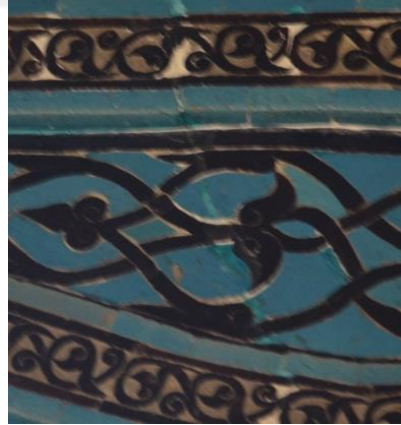
Kemerdeki parça kayıpları, tamamlama boyasının dökülmesinden dolayı uzaktan açık bir şekilde anlaşılmaktadır. Batı yüz kabara köşeliklerinde ve güney kemer ayağında turkuaz çinilerde yapılan tamamlamalar, yakından incelendiğinde renk ve sır parlaklık farkı ile ayırt edilmektedir (Resim 5.360).

Resim 5. 360. Tübe, sivri kemerli geçiş kapı, doğu yüz, birim malzeme kaybı.

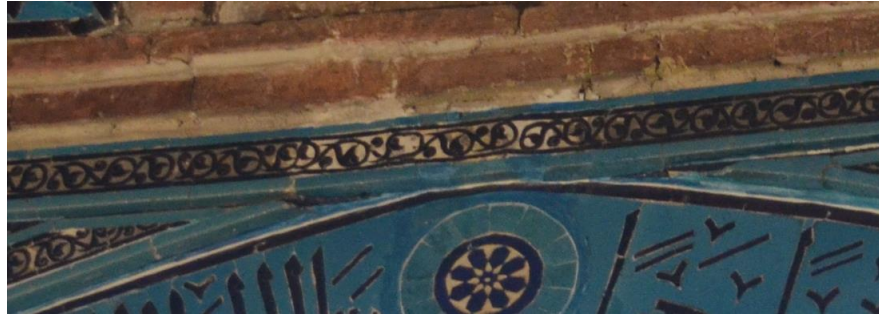
**Yüzeysel kirlilik:** Kemerin özellikle kazıma çini (sahte mozaik) teknikteki kuşaklarının beyaz zeminlerindeki renk değişiminden özgün çiniler ile tamamlama yapılmış yüzeylerin tümünde yüzeysel kirlilik oluşumu anlaşılmaktadır (Resim 5.362).

Resim 5. 362. Tübe, sivri kemer, doğu yüzey, yüzey kirliliği.

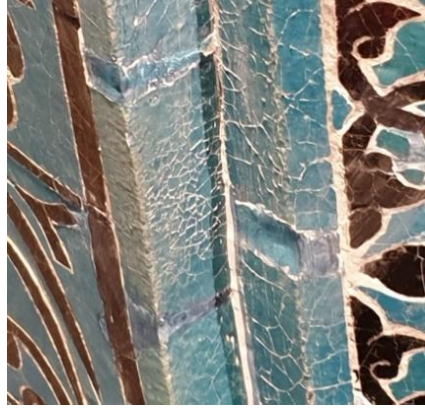
**Yüzeysel tabaka oluşumu/ çiçeklenme tuzlanma:** Kemerin, doğu yüzü kuzey tarafındaki çinilerin sanduka seviyesinden başlayıp kitabe yazısının köşeliklerinde yer alan kabara seviyesine kadar uzanan turkuaz çini şeritlerde ve aynı bölgedeki tepelik motifli düzenlenmiş ikinci kuşak çinilerinde yüzeye yaygın olarak tuz çıkışları görülmektedir Tuz çıkışı oluşumları özgün çinilerde hamur ve sır çatlaklarına, tamamlanan alanlarda ise dolgu harçlarının özgün parçalardan ayrılmasına ve boya kabarmalarına yol açmıştır (Resim 5.363).

Resim 5. 363. Türbe, Sivri Kemer, Doğu yüz, Kuzey taraf, Tuz çıkışı detay.

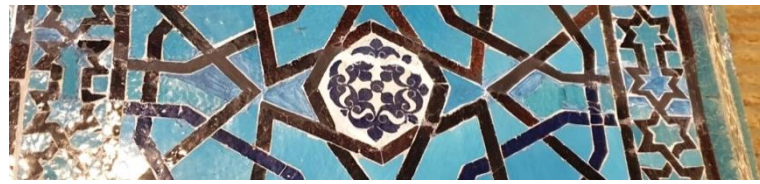
**Tamamlama:** Türbe kemeri kuzeyi-güneyinde zemine yakın kısımlarından başlayarak yukarıya doğru özellikle kuzey dış köşe kuşaklarında sanduka seviyesine kadar olan parça kaybı, birim malzeme kaybı gibi eksiklikler onarımlarda alçı-harç ile tamamlanmıştır. Tamamlamalar özgün çinilerle eş yüksekliktedir. Tamamlanan yüzeyler özgün çinilere yakın renklerde boyanmıştır. Tamamlamalarda çini form, sınır ve derz boşluklarına dikkat edilmiştir.

Tamamlama işlemleri, sır yüzeyindeki parlaklık farkı ve renklendirmede kullanılan ton farkı sayesinde fark edilebilmektedir (Resim 5.364).

Resim 5. 364. Sivri kemer, tamamlama.

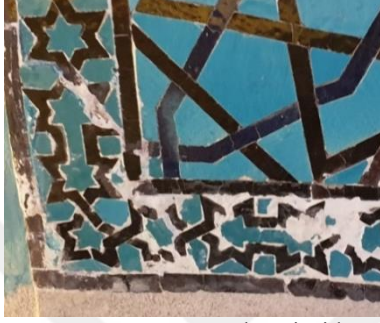
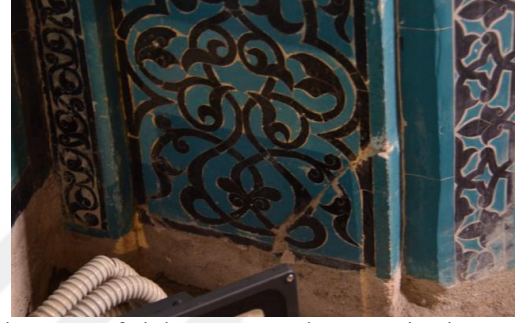
**Yüzeyde boya ayrılmaları ve solmaları:** Kemer, güney ve özellikle kuzey tarafının zemine yakın alt kısımlarındaki yıldız düzenlemeli patlıcan moru ve turkuaz renkli kuşak çinilerinde yapılan tamamlamalarda boyanın yüzeyden kabarması, ayrılması ve dökülmesi şeklinde bozulmalar görülmektedir (Resim 5.365, 5.366). Bu bozulmaların, eriyebilir tuzların kristalize olurken malzeme içerisindeki yarattığı baskıyla en zayıf olan yüzey tabakasını zorlamasıyla meydana geldiği anlaşılmaktadır.

Resim 5. 365. Türbe, sivri kemer, kuzey taraf alt kısım, yüzey boya ayrılmaları.  
Resim 5. 366. Türbe, sivri kemer, doğu yüzey, güney taraf alt kısım, yüzey boya ayrılmaları.

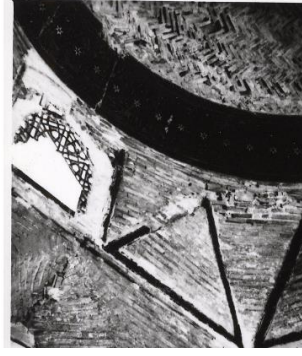
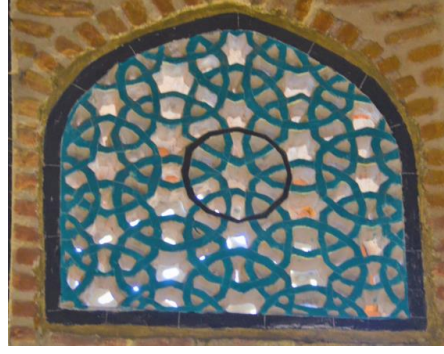
Resim 5. 367. Trbe, batı pencere Őebekesi, (R.Ö.) (V.B.M.).

Resim 5. 368. Trbe, batı pencere Őebekesi.

Eski tarihli resimlerden batı pencere Őebekesinin zerindeki ĉiniler ile birlikte ađır tahrip olduđu anlařılmaktadır. Bu kayıplar sonraki onarımlarda tmlenerek zeri boyanmıř ve zgn ĉinilerle pano btnlđ sađlanmıřtır (Resim 5.367, 5.368).

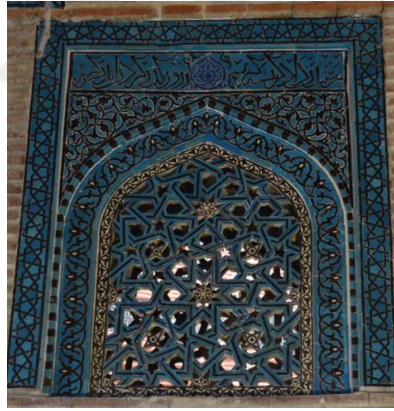
Pencere Őebekeleri sonraki onarımlarla zgn form, lĉ ve renklerine bire bir uygun řekilde, bazı yerlerde zgn ĉini, bazı yerlerde ise boyanarak tamamlanmıř ve bugnk mevcut halini almıřtır (Resim 5.369).

Resim 5. 369. Trbe, gney pencere Őebekesi.

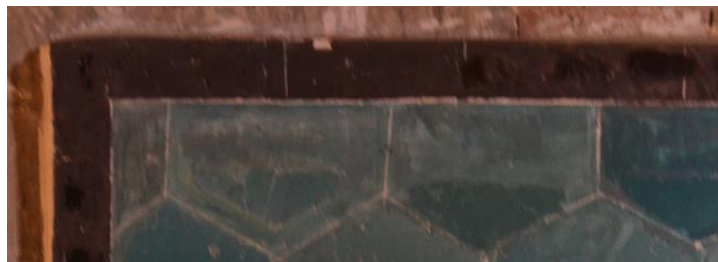
Resim 5. 370. Trbe, kuzey duvar, sađ pano, birim malzeme kaybı.

Kuzey duvarda sađ panoyu üstten çevreleyen patlıcan moru çini şeridin sol üst köşesinde birim malzeme kaybı bulunmaktadır (Resim 5.370). Güney duvarda pencere üstündeki çinilerde alt ve üst sırada bulunan yaklaşık yirmi yarım karo birim malzeme kaybına uğramıştır. Aynı hizadaki panoyu üstten ve alttan sınırlayan patlıcan moru şerit çinilerde de kayıp görölmektedir (Resim 5.371).

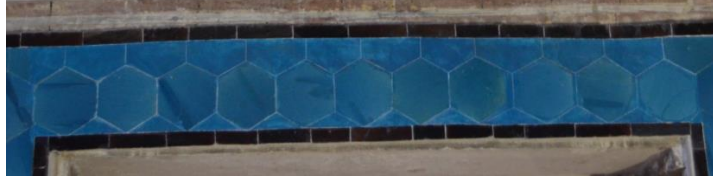
Resim 5. 371. Törbe, güney duvar, pencere üstü, birim malzeme kaybı.

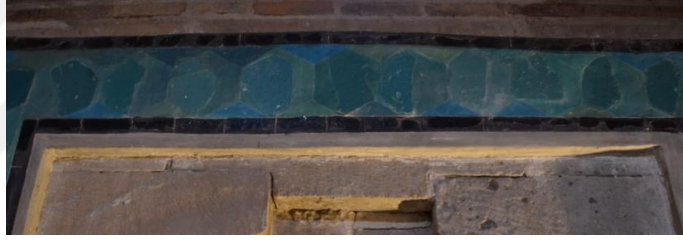
Batı duvar ortasında kapı açıklığı üstündeki çinilerde, sađ ve sol köşedeki karolarda ve sınırlayan şerit çinilerde, kapı sol taraftaki patlıcan moru çinilerin kapı açıklığı üstünden ortasına kadar olan çinilerde kayıplar mevcuttur (Resim 5.372, 5.373).

Resim 5. 372. Törbe, Batı duvar, kapı üstü, Birim malzeme kaybı.

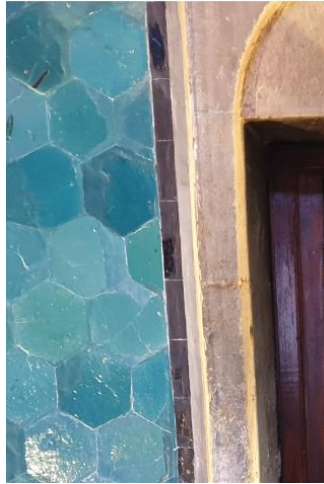
Resim 5. 373. Törbe, batı duvar, kapı sol taraf, Birim malzeme kaybı

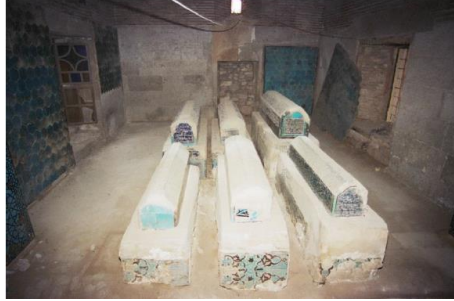
**Pano bağlantı/taşıyıcıdan ayrılma:** Günümüzde olmasa bile, restorasyon öncesi eski fotoğraflara göre, muhtemelen nem ve tuzlanmaya bağlı olarak çini panolarda kayıpların bulunması, bu dönemde çini panolarda bağlantı sorunlarına bağlı taşıyıcıdan ayrılmaların yaşandığını göstermektedir. Bozulma batı duvar sol panoda, güney duvar sağ panonun zeminden yukarı yarısında ve kuzey duvarda sağ ve sol panolarda görülmüştür (Resim 5.374)

Resim 5. 374. Türbe, kuzey-güney-batı duvarlar, pano bağlantı/taşıyıcı sorunları.

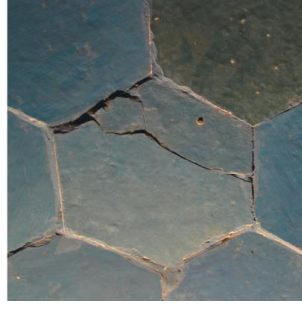
**Çatlak-kırık:** Kuzey duvarda sol pano üstten üç sıra karoda genele yaygın yüzey sır çatlakları, alttan dördüncü sıradaki soldan üçüncü karoda çinide kırık (Resim 5.375), üstten beşinci sırada ve sağdan dördüncü karoda yine çinide hamura ulaşan bir kırık ve devamında çatlaklar bulunur (Resim 5.376).

Resim 5. 375. Türbe, kuzey duvar, sol pano, kırık.

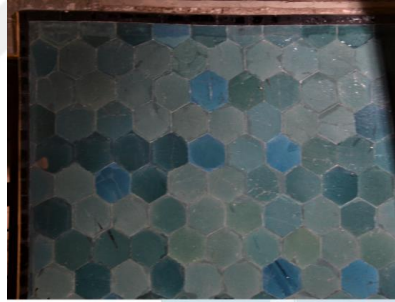
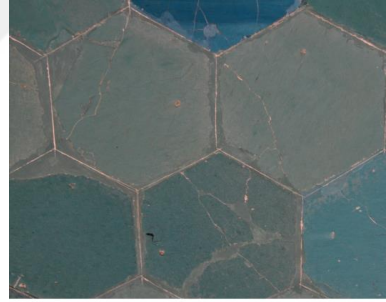
Kuzey duvar sağ pano üst kısmı ve kapı kenarı kısımda çok yoğun görülmek üzere tüm yüzeyde genele yaygın kılcal sır çatlakları görülmektedir (Resim 5.377, 5.378). Batı duvar sol pano, sağ alt köşe kapı hizasındaki tüm çinilerde yoğun çatlaklar görülmektedir. Çatlak ve kırıkların, onarım öncesinde panoların taşııcıdan ayrılmasına yol açan sorunlarla meydana geldiği, onarımlar sırasındaki dolgu ve tamamlamalarla bunların büyük oranda giderilmeyse çalışıldığı ancak kırıkların veya yerinden ayrılan kırık parçaların yerlerine yerleştirilmeleri sonrasında bunlara müdahale edilmeden bırakılmalarından kaynaklandığı söylenebilir.

Resim 5. 377. Türbe, kuzey duvar, sağ pano, yüzey çatlak.

Resim 5. 378. Türbe, kuzey duvar, sağ pano, çatlak detay.

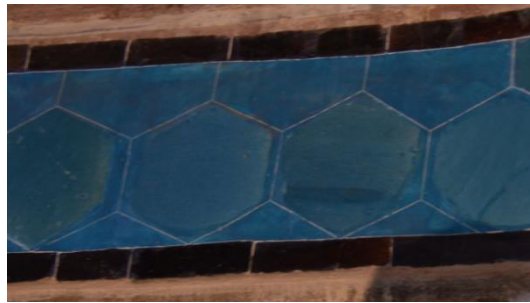
**Parça kaybı:** Güney duvarda sağ panonun alttan altı sıra çini karonun nerdeyse tamamında ve pencere üstünde kalan (ortadaki) karoların tamamının kenarlarında parça kayıpları bulunur (Resim 5.379).

Resim 5. 379. Türbe güney duvar, pencere üstü, parça kaybı.

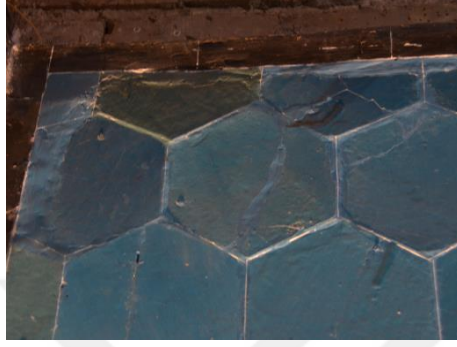
Kuzey duvarda sol panonun sağ ve sol üst köşesindeki karolarda (Resim 5.380), alttan besinci ve yedinci sıranın soldan üçüncü (Resim 5.381) ve dördüncü karolarında, sağ panonun ise en üst sıra karoların tamamında büyük parça kayıpları bulunmaktadır. Bunlar dışında pano çinilerinin genelinde kenarlarda küçük parça kayıpları da mevcuttur.

Resim 5. 380. Tübe, kuzey duvar, sol pano sol köşe, parça kaybı.

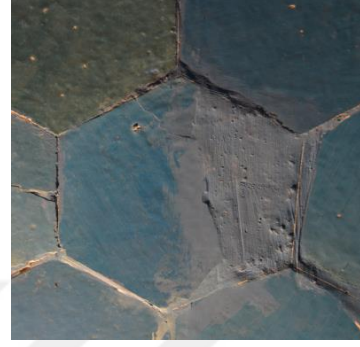
Resim 5. 381. Tübe, kuzey duvar, sol pano, parça kaybı.

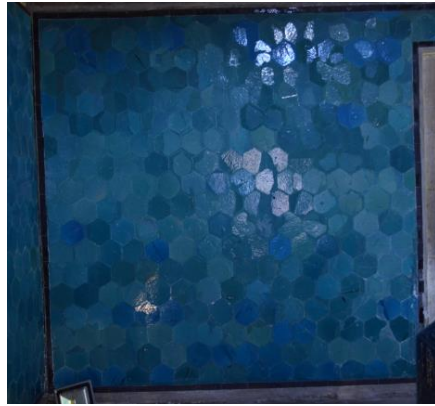
Batı duvar sol pano üst kısımda, kapı kenarında ve kapı üstü çinilerde daha büyük boyutlu olmak üzere pano çinilerinin genele yakınında parça kayıpları görülür (Resim 5.382, 5.383). Sağ panoda ise kapı üstü çinilerin hizasındaki karolarda parça kayıpları bulunmaktadır (Resim 5.384, 5.385).

Resim 5. 382. Tübe, batı duvar, sol pano, parça kaybı.

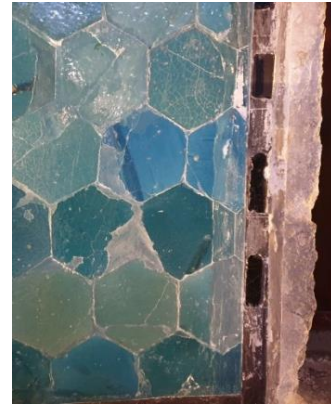
Resim 5. 383. Tübe, batı duvar, sol pano, parça kaybı.

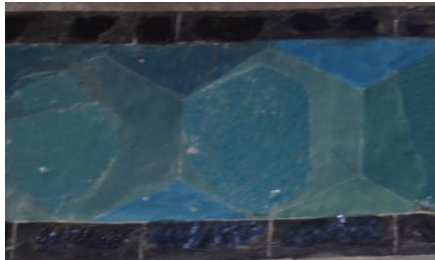
Resim 5. 384. Tübe, batı duvar, kapı üstü, parça kaybı.

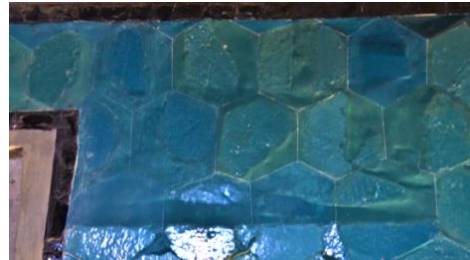
Resim 5. 385. Tübe, batı duvar, sağ pano, parça kaybı.

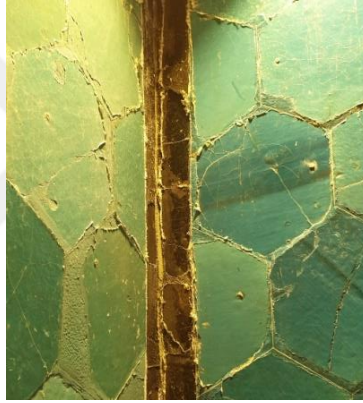
**Yüzeysel tabaka oluşumu/çiçeklenme-tuzlanma:** Türbe güney duvar sağ pano sağ alt köşe ve batı duvar sol duvar sol alt köşe birleşiminde bulunan ve alttan yaklaşık üç-dört özgün çini sırasını kapsayacak şekilde hem derzlerde hem de çinilerde oluşan kılcal çatlaklardan tuz çıkışları görülmektedir (Resim 5.386, 5.387).

Resim 5. 386. Türbe, güney-batı duvar birleşimi, çiçeklenme-tuzlanma.

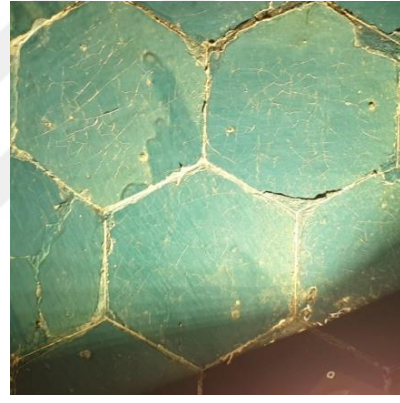
Resim 5. 387. Türbe, güney duvar sağ pano ağ alt köşe, çiçeklenme-tuzlanma.

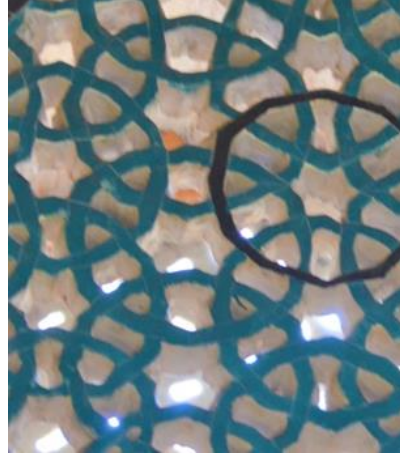
Birim malzemede yenileme ile tamamlama uygulaması pencere şebekelerinde güney ve batı cephelerde görülmektedir. Güney cephe şebekenin sol tarafa yakın orta alanı 1981 yılında gerçekleşen hırsızlık olayı esnasında kırılmıştır (Resim 5.388).

Resim 5. 388. Türbe, batı pencere şebekesi, tamamlama.

Batı şebekede görülen bozulmanın bakımsızlığa ve üst örtüden gelen neme bağlı geliştiği anlaşılmaktadır. Yenilemeler güney ve batı cephelerde taşıyıcı sorunlarını kapsayacak ölçüde yapılmış, güney cephede yenilenen taşıyıcı yüzeyi özgün çinilere çok yakın özellikte ki birim parçalarla yenilenmiştir.

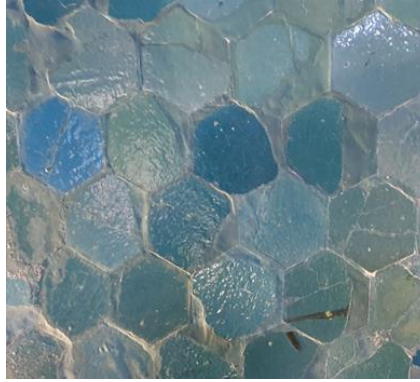
İkinci uygulama, kuzey duvar sağ panoyu üstten çevreleyen patlıcan moru çini şerit sol üst köşede (Resim 5.66), kuzey duvar sol panonun sağ ve sol üst köşesindeki karolarda (Resim 5.76), alttan besinci ve yedinci sırada soldan üçüncü (Resim 5.77) ve dördüncü çini karolarda, sağ panonun ise en üst sıra karolarda görülür. Duvarlarda büyük ölçülü tamamlamalar mevcuttur ancak panoda genele yaygın olarak çinilerinin kenarlarında tamamlamalar görülmektedir (Resim 5.389).

Resim 5. 389. Türbe, kuzey duvar, sol pano, tamamlama

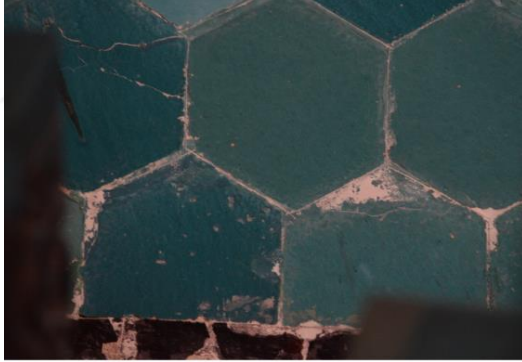
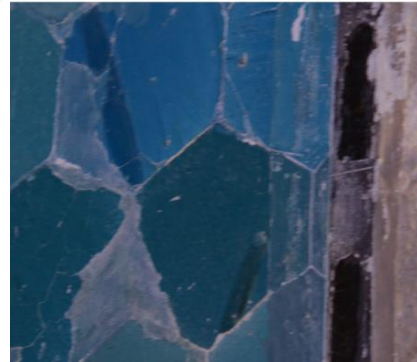
**Yüzeyde boya ayrılmaları ve solmaları:** Türbenin batı duvarında sol pano, kapı yanı hizasında ve kuzey duvar sağ ve sol panoda zemine yakın alt sıra karolarının eksikliklerinde uygulanan tamamlama ve sonrasında yüzeylerde kullanılan renklerde yüzey boya ayrılmaları ve dökülmeleri görülmektedir (Resim 5.390, 5.391).

Resim 5. 390. Türbe kuzey duvar, sağ pano alt sıra, yüzeyde boya ayrılmaları ve kayıpları.  
Resim 5. 391. Türbe, batı duvar, sol pano kapı yanı, yüzeyde boya ayrılmaları ve kayıpları.

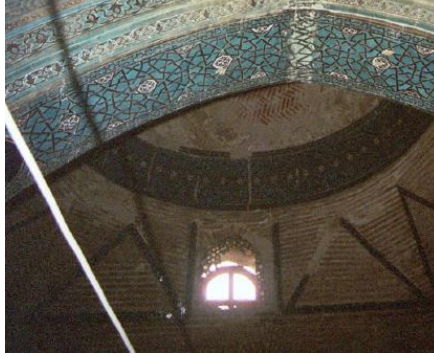
**Birim malzeme kaybı:** Türk üçgenlerinin batı duvar orta hizasında kalan pencere şebekesi etrafını çevreleyen kare kuşak çinilerinin üst kısmında ve sağ

yanındaki üçgen formlu kuşağın ise sol üst yarısında bulunan özgün çinilerde birim malzeme kaybı mevcuttur (Resim 5.392).

Resim 5. 392. Türbe, Türk üçgeni, birim malzeme kaybı, (V.B.M.).

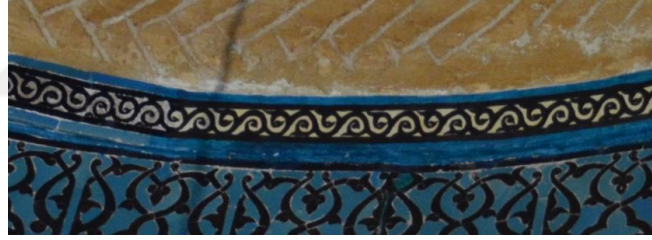
Üç kuşak düzenlemeli kubbe kasnağında dıştaki ince kuşağın batı pencere üstüne ve sol yanına denk gelen kısımda birim malzeme kaybı yaşanmıştır. Ayrıca kasnağı içten ve dıştan kuşatan turkuaz ince şeritlerde ve patlıcan moru kıvrık dal düzenlemeli kuşakta genele yaygın birim malzeme kayıpları mevcuttur (Resim 5.393).

Resim 5. 393. Türbe, kubbe kasnağı, turkuaz şeritler, birim malzeme kaybı.

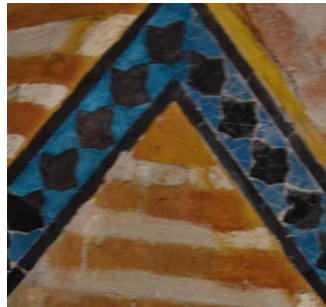
Resim 5. 394. Türbe, Türk üçgenleri, batı pencere üstü kısım, birim malzeme kaybı detay.

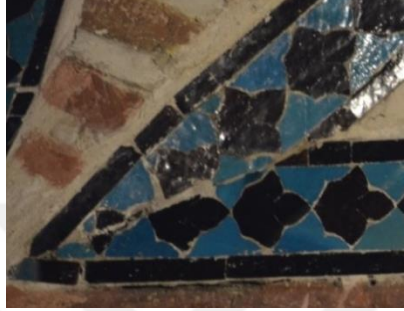
**Parça kaybı:** Türk üçgeni, kubbe kasnağı ve kubbenin mevcut çinilerinde parça kaybı görülmektedir. Parça kayıpları genellikle çinili pano ve kuşakların birleşim yerlerinde görülmektedir (Resim 5.396, 5.397).

Resim 5. 396. Tübe, Türk üçgeni, güney cephe köşe birleşimi, parça kaybı.

**Çatlak-kırık:** Güney ve batı cephe Türk üçgenlerinde, kubbe kasnağındaki panoların birleşim yerlerinde görülen parça kayıplarının bulunduğu alanlardaki turkuaz çini yüzeylerde çini hamuruna kadar inen hamur ile sır çatlak ve kırıkları görülmektedir (Resim 5.396, 5.397, 5.398).

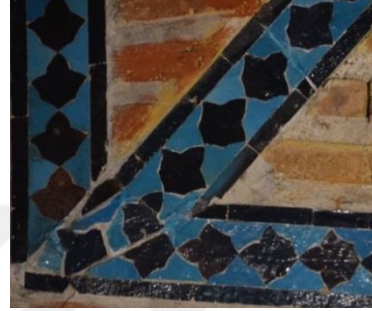
Resim 5. 397. Tübe, Türk üçgeni, batı cephe, parça kaybı.

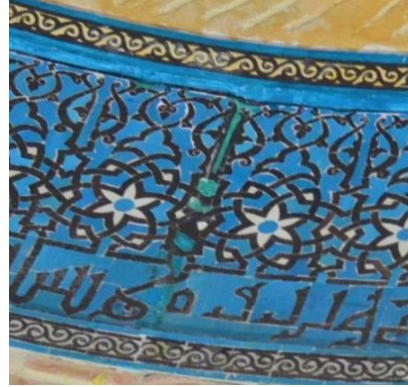
Kubbe kasnağını oluşturan yazı düzenlemeli panoların birleşim kenarlarında görülen bozulma kubbe göbeğinde de zemindeki turkuaz çinilerin köşelerinde mevcuttur (Resim 5.398, 5.399).

Resim 5. 398 Tübe, kubbe kasnak, pano birleşim kenarları, parça kaybı.

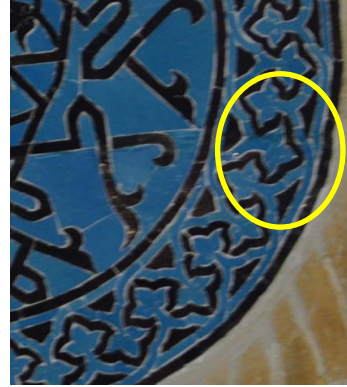
Resim 5. 399. Tübe, kubbe göbek, parça kaybı.

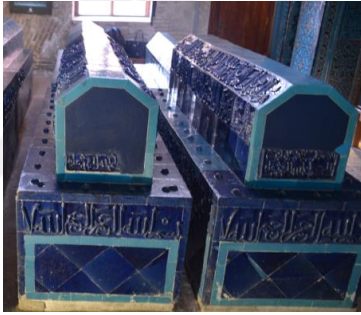
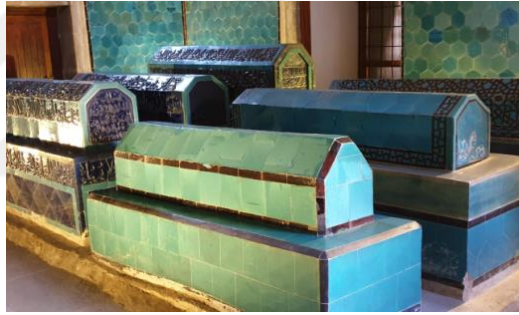
**Birim malzeme kaybı:** Türbede ikinci ve üçüncü sandukaların başucu kitabelerinin üst yarısı, dört, beş ve altıncı sanduka başucu kitabelerinin tamamı birim malzeme kaybına uğramıştır (Resim 5.400). İkinci sandukanın ayakucu kitabelerinin tamamı, beşinci sandukanın da büyük çoğunluğu birim malzeme kaybına uğramıştır (Resim 5.401).

Resim 5. 400 Türbe, ikinci ve üçüncü sanduka, başucu kitabeleri, birim malzeme kaybı.  
Resim 5. 401. Türbe, ikinci ve beşinci sandukalar, ayakucu kitabeleri, birim malzeme kaybı

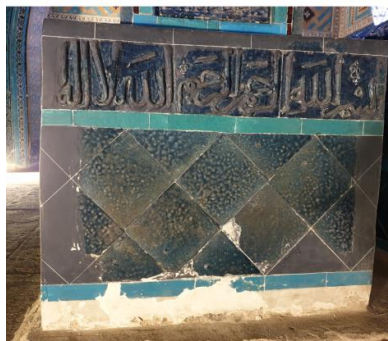
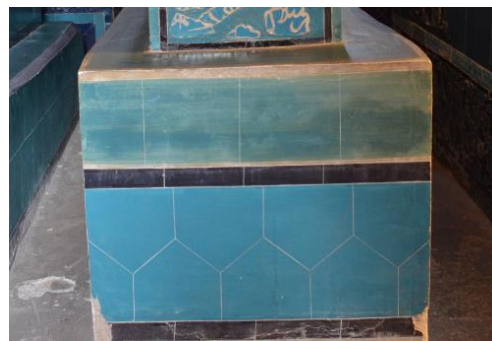
Sandukaların gövde kısımlarında bulunan özgün çiniler kısmen korunarak günümüze ulaşmış, eksik kısımlar ise son onarımlarda tamamlanmıştır. Sandukalardan birinci, ikinci ve üçüncü sanduka kaidelerinde zemine yakın turkuaz çini şeritlerde ve köşelerde birim malzeme kaybı görülür (Resim 5.402).

Resim 5. 402. Türbe, birinci sanduka baş taraf, birim malzeme kaybı.  
Resim 5. 403. Türbe, beşinci sanduka alt taraf, birim malzeme kaybı.

Dört, beş ve altıncısında kaide kısmında, çinilerin tamamına yakınında kayıplar olmuştur (Resim 5.403). Mevcut haliyle sandukalardaki özgün çinilerin yarıya yakını korunduğu söylenebilir; eksiklikler, son onarımlarda alçı ile tamamlanmış ve yüzeyler renklendirilerek özgünle birebir tamamlama yapılmıştır. Özgün çiniler yüzey doku, sır rengindeki ton değişimleri ve onarımlarda meydana gelen bozulmalarla ayırt edilebilmektedir (Resim 5.400, 5.402).

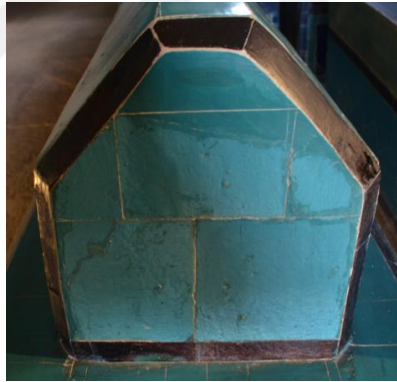
**Çatlak-kırık:** Sanduka çinilerinde hem hamur hem de sır yüzeylerde kırık ve çatlaklar görülmektedir. Altıncı sandukanın ayakucu aynası çinilerinde sol alt köşede kalan karoda çini hamuruna kadar ulaşan bir kırık, ikinci sandukanın gövde (kapak yan ayna) kısmının baş tarafındaki ilk çini karosunda çini hamuruna kadar ulaşan derin çatlak ve altıncı sanduka gövde üstü turkuaz çini karolarda genele yaygın kılcal sır çatlakları mevcuttur (Resim 5.404, 5.405, 5.406).

Resim 5. 404. Tübe, altıncı sanduka, ayakucu kitabelik kısmı, kırık.

Çinilerde görülen kırık ve çatlakların tümü onarımlarda dolgu ve tamamlama uygulamasına tabi tutulmuş, dolgu ve tamamlama sonrasında renklendirilerek hem birim çinilerde hem de panolarda bütünlük sağlanmıştır.

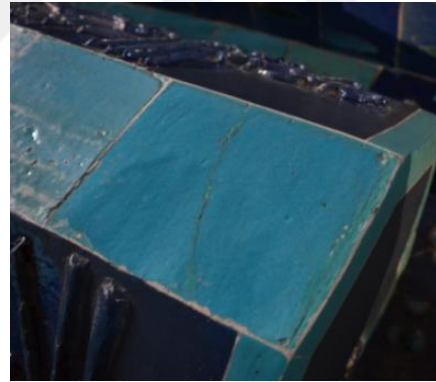
Resim 5. 405. Tübe, ikinci sanduka, gövde üst kısım, çatlak.

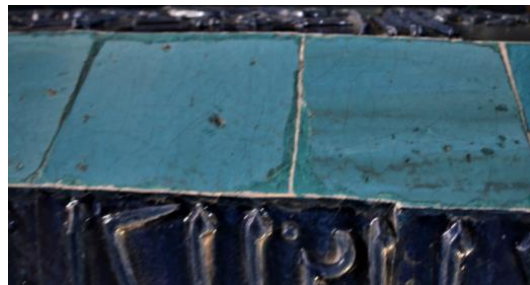
Resim 5. 406. Tübe, ikinci sanduka, gövde üst kısım, sır çatlağı.

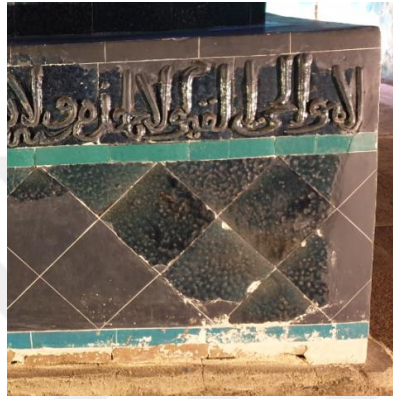
**Parça kaybı:** Parça kayıplarının boyutları bakımından büyük ölçülü olanları, birinci sanduka kaide çinilerinin tüm kenar ve köşelerinde (Resim 5.407), ikinci sandukanın gövde kısmı başucu kitabelik ve devamındaki özgün çinilerin kenar-köşelerinde mevcuttur (Resim 5.408).

Resim 5. 407. Türbe, birinci sanduka, kaide kısmı, parça kaybı.

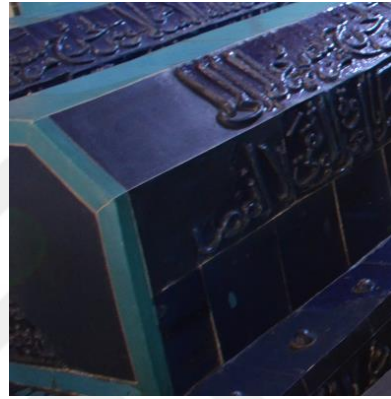
Resim 5. 408 Türbe, ikinci sanduka, gövde baş taraf, parça kaybı.

Sanduka çinilerinde parça kaybı görülen, ikinci sandukanın gövde kısmı başucu kitabelik ve devamındaki özgün çinilerin kenar-köşelerinde (Resim 5.408), üçüncü sanduka ayakucu kitabelik üst kısım son karoda (Resim 5.409), dördüncü sandukanın kuzey taraf kaide kısmındaki özgün çinilerinde (Resim 5.411), altıncı sandukanın ayakucu kitabelik üst karosunda ve gövde kısmındaki üst sıra çinilerin kenar-köşelerinde oluşan parça kayıplarında tamamlama uygulaması yapılmıştır (Resim 5.410).

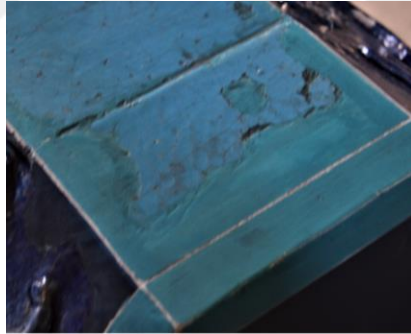
Resim 5. 409. Türbe, üçüncü sanduka, gövde alt taraf, parça kaybı.

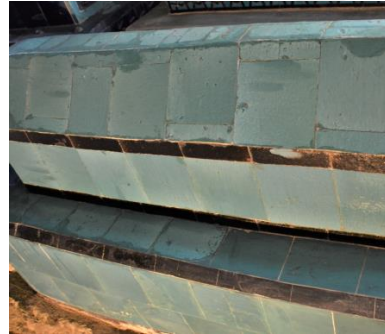
Resim 5. 410. Türbe, altıncı sanduka, parça kaybı.

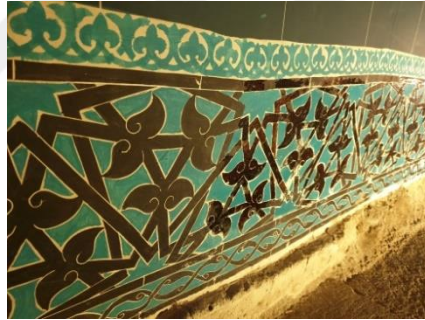
Resim 5. 411. Türbe, dördüncü sanduka, kaide kısmı kuzey taraf, tamamlama.

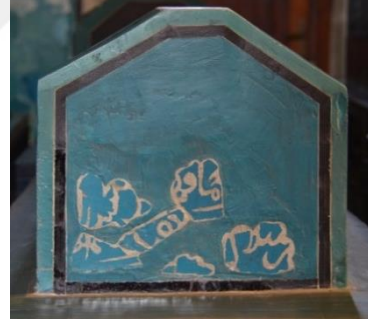
Resim 5. 412. Türbe, beşinci sanduka, ayakucu kitabelik, tamamlama.

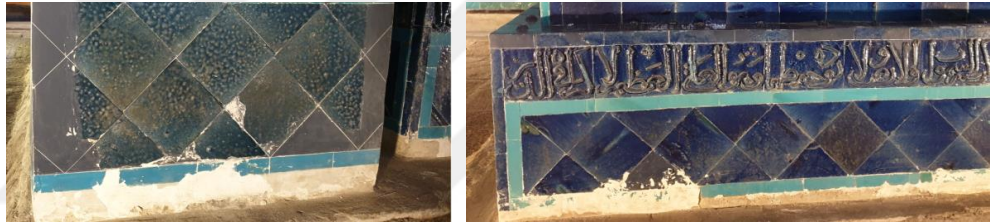
**Yüzey boya ayrılmaları ve solmaları:** Birinci ve ikinci sanduka baş taraf kaide alt kısmında (Resim 5.413) ve üçüncü sanduka güney taraf kaide alt kısmında (Resim 5.414) yapılan tamamlamalarda bozulmalar görülmektedir.

Resim 5. 413. Türbe, bir ve ikinci sandukalar, yüzey boya ayrılmaları ve kayıpları.

Resim 5. 414. Türbe, üçüncü sandukalar, yüzey boya ayrılmaları ve kayıpları.

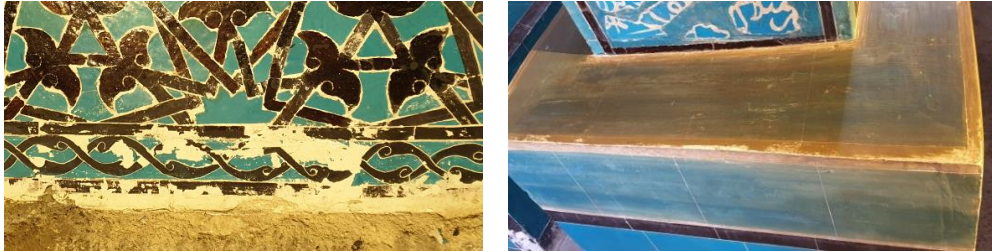
Dördüncü sanduka kuzey taraf kaide alt kısmında (Resim 5.415), beşinci sanduka kaide kısmının tamamında ve altıncı sanduka güney taraf kaide alt kısmında onarımlarda yapılan tamamlamalar ve renklendirilen yüzeylerde renk kayıpları ve yüzey ayrılmaları mevcuttur (Resim 5.416).

Resim 5. 415. Türbe, dördüncü sanduka, kuzey taraf, yüzey boya ayrılmaları ve kayıpları.

Resim 5. 416. Türbe, beşinci sanduka ayak taraf, yüzey boya ayrılmaları ve kayıpları.

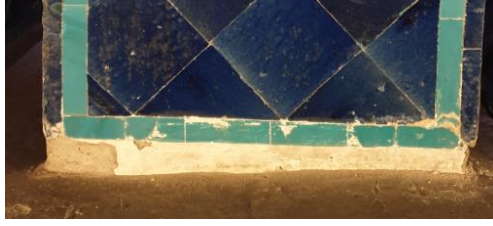
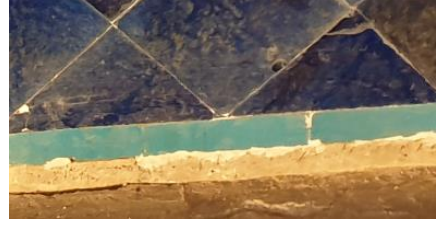
**Parça kaybı:** İkinci sanduka baş taraf alt kısım sağ ve sol köşelerde, üçüncü sanduka güney taraf alt kısımlarda ve beşinci sandukaların alt kısımlardaki ki tamamlamalarda parça kayıpları görülmektedir (Resim 5.417, 5.418, 5.419).

Resim 5. 417 Trbe, ikinci sanduka bař taraf, para kaybı.  
Resim 5. 418 Trbe, nc sanduka gney taraf, para kaybı.

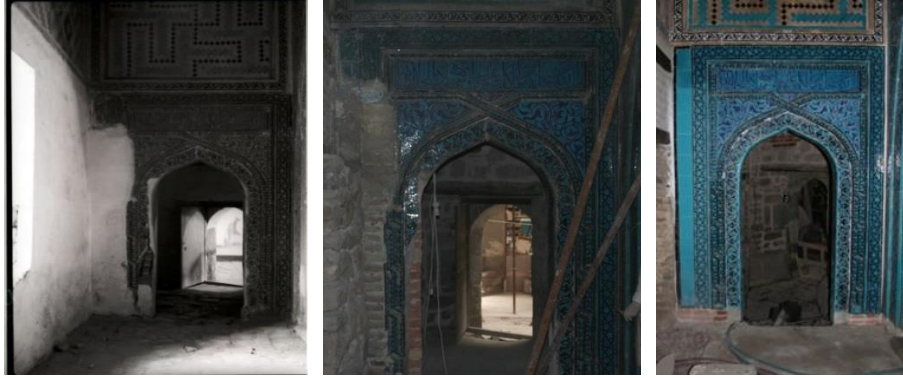
Birim malzeme kayıpları, bozulmanın yoėunluėuna gre sırasıyla trbe kapı aıklık kemerinin karın kısmında ve sol doėu taraf kuřak inilerinde (Resim 5.42, 5.421, 5.422), koridor duvarlarının st kısımlarının tamamında, pencere řebekelerinden zellikle batı řebekenin sivri kemerli i blmnn tamamında, sandukaların zellikle kitabelik ve kaide kısımlarında grlmektedir. Trbe

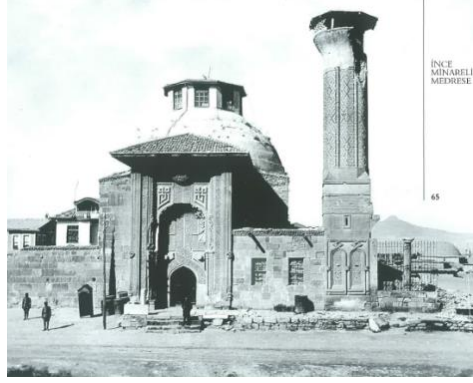
Resim 5. 430. Minare ve mescit yıkıldıktan sonraki hali (Erdemir, 2009: 65.)

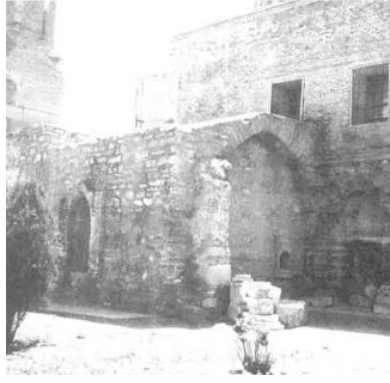
Resim 5. 431. Medrese, kuzey öğrenci hücrelerinin yıkık hali (Erdemir, 2009: 68).

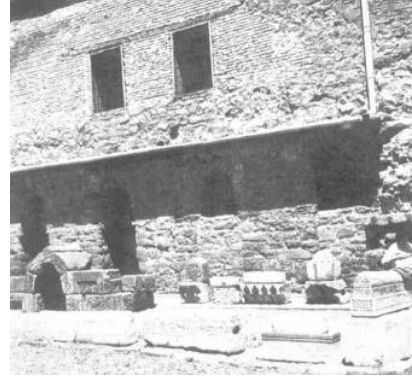
Resim 5. 432. Medrese, güney öğrenci hücrelerinin yıkık hali (Erdemir, 2009: 68).

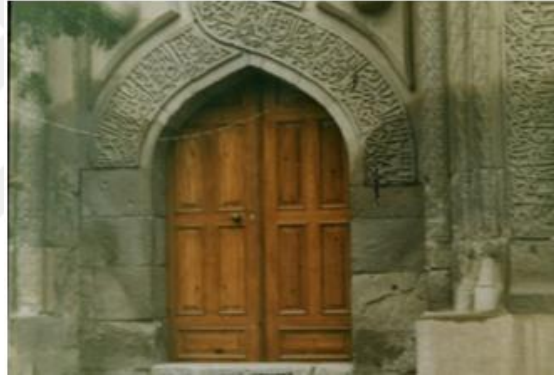
Resim 5. 433 Medrese, 1989 yılı, Nem Problemi (V.B.M.)

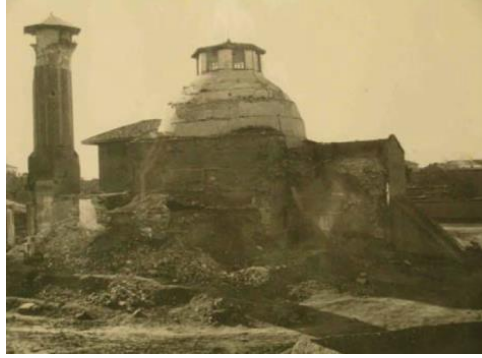
1929 senesine gelindiğinde onarımlarla kurtulabilecek ancak bakımsızlıktan oldukça harap durumda olan mescidin yarıya kadar çini kaplı olduğu bildirilen duvarları tamamıyla yıkılmıştır. Bu yıkım esnasında kible duvarında sülüs yazı ile

yazılmış çini levhaların kalan izleri ve tüm çinileri tahrip olmuştur (Konyalı, 1997: 811) (Resim 5.437).

Resim 5. 437. Mescidin 20. yüzyıl başındaki yıkık durumu (V.B.M.).

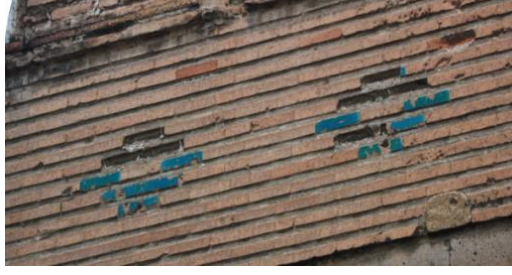
Resim 5. 454. Medrese, minare kaide kısmı, güney cephe, birim malzeme kaybı.

Minarede tuğla örgülü kaide güney cephesinde yer alan baklava dilimli düzenlemeli turkuaz sırlı tuğlalarda birim malzeme kaybı görülmektedir (Resim 5.454).

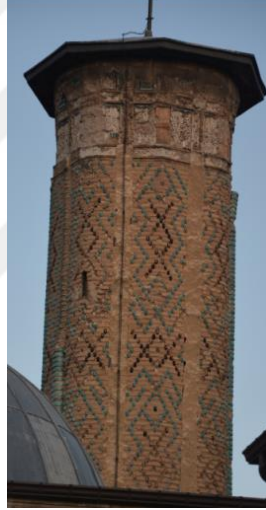
Resim 5. 455. Medrese, minare gövde kısmı, batı cephe, birim malzeme kaybı.

Minarenin sekizgen gövdesinde, yüzeyleri birbirinden ayıran, yarım daire turkuaz sırlı tuğlaların oluşturduğu dikey silmelerde ve sırsız tuğlaların üzerinde kullanılan turkuaz ve patlıcan moru konik sırlı tuğlalarda da birim malzeme kaybı mevcuttur. Kayıplar en az doğu cephede, en çok batı cephede görülmekle birlikte tüm yüzeylerde mevcuttur (Resim 5.455).

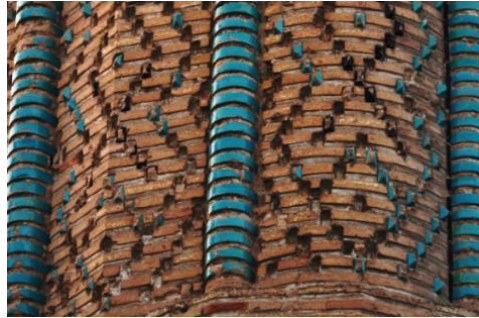
Resim 5. 456. Medrese, minare, güney cephe, birim malzeme kaybı.

Gövdede özellikle güney cephedeki dilimlerde genele yaygın olarak konik turkuaz ve patlıcan moru renkli sırlı tuğlalarda da birim malzeme kaybı görülmektedir (Resim 5.456).

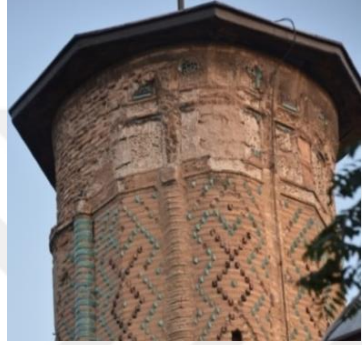
Resim 5. 457. Medrese, minare kuzey-batı cephe, birim malzeme kaybı.

Minare şerefe altı kuşakta ise ileri bozulmalar mevcuttur. Yıldırım düşmesi esnasında kuzey-doğu cephedeki tüm taşıyıcı pano zarar görmüş olup çoklu birim malzeme kaybı yaşanmıştır. Batı cephede, birim malzeme kaybı çok fazladır; çinilerin yerleştirildiği harçlı zemin izleri üzerinde birkaç parça özgün çini günümüze gelmiştir. Güney cephede, harçlı zemin dâhil üzerindeki tüm çiniler de düşmüştür. Bu bölümde çinili panoların oturduğu taşıyıcı duvar görülmektedir. Doğu cephe özgün çini parçaların en çok görüldüğü kısımdır. Ancak burada da birim malzeme kaybı yoğun düzeydedir (Resim 5.457, 5.458).

Onarımlar sırasında panolardaki özgün çiniler ve sırlı tuğlalar korunmuş, kuzey-doğu cephedeki taşıyıcı duvar eksikliği tuğla malzemeyle tamamlanmış ve üzerine herhangi bir müdahalede bulunmadan bırakılmıştır.

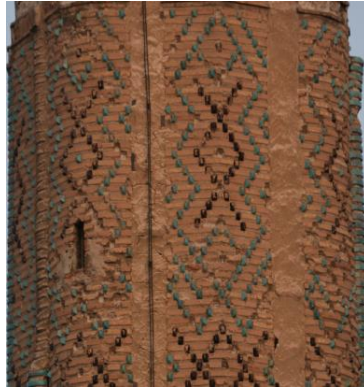
Resim 5. 459. Medrese, minare, batı ve kuzey-batı cephe, birim malzeme kaybı.

Dilimli gövdede bölümleri birbirinden ayıran dikine silmelerdeki kayıplarda ve dilimler üzerindeki konik sırlı tuğlalarda (ki batı ve kuzey-batı cephelerde yan yana iki tam bir yarım silmede görülmektedir) tamamen eksik olan birim malzeme kayıpları, özgün tuğla rengine çok yakın tonlarda hazırlanan ve niteliği anlaşılmayan harç malzemeyle ile tamamlanmıştır (Resim 5.459).

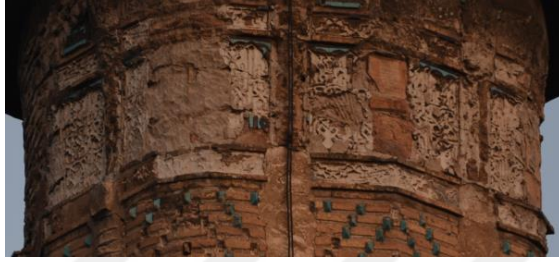
Resim 5. 460. Medrese, minare kuzey ve batı cephe, pano bağlantı/derz malzeme sorunları

**Pano bağlantı/derz malzeme sorunları- taşıyıcıdan ayrılma:** Günümüzde çok az özgün çini parçası bulunan şerefe altı kuşaklardaki çinilerde muhtemelen yıldırım düşmesi esnasında ve sonrasında oluşan sarsıntı-yer hareketleri, nem ve tuzlanmaya bağlı olarak zaten zayıflayan tutunma güçlerinin iyice azalması sonucu taşıyıcıdan ayrılarak kayıplar yaşanmıştır. Günümüzde özellikle kuzey ve batı cephelerde var olan harç malzeme izleri bu alanlarda derz sorunu yaşandığını ve devamında taşıyıcıdan ayrılmanın olduğunu göstermektedir (Resim 5.460).

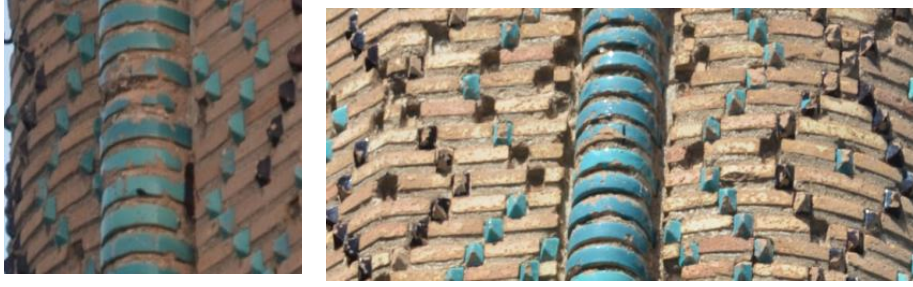
Minare gövdesinde güney, doğu ve kuzey cephelerde yer alan özgün turkuaz silmelerde genele yaygın parça kayıpları mevcuttur. Ayrıca yine bu silmeler arasında yer alan konik turkuaz ve patlıcan moru sırlı tuğlalarda da genele yaygın parça kaybı görülmektedir. Parça kayıpları sır yüzeyinde gelişen ve sır tabakasının kayıpları ile çini hamuruna kadar inen, sır tabakası ve altındaki çini çamuru kayıpları olarak iki farklı tipte görülmektedir (Resim 5.462, 5.463).

Resim 5. 462. Medrese, minare dilimli gövde, güney cephe silme, parça kaybı.

Resim 5. 463. Medrese, minare dilimli gövde, doğu cephe silme ve konik sırlı tuğlalar, parça kaybı.

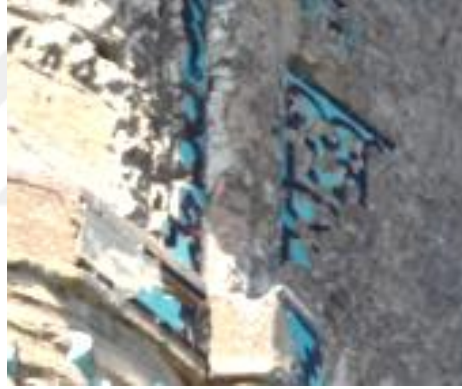
Resim 5. 464. Medrese, minare şerefe altı pano, kuzey cephe, parça kaybı.

Şerefe altında kalan kısmın kuzey-doğu cephesi hariç (daha çok kuzey ve batı yönlerdeki) tüm cephelerindeki çinili panoların özgününden çok az parça çini mevcut olmasına karşın var olan çini parçaların tamamında parça kayıpları görülmektedir. Parça kayıpları sır veya sır ile birlikte hamur kayıpları olarak iki tipte görülür (Resim 5.464, 5.465). Parça kayıpları uzaktan açık bir şekilde anlaşılmakta ve herhangi bir tamamlama izine rastlanmamaktadır.

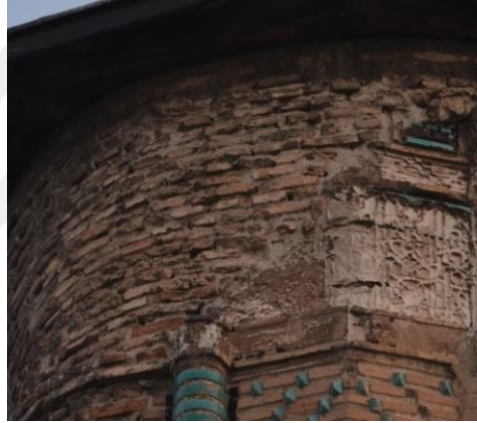
Resim 5. 466. Minare, şerefe altı kuşak, kuzey-doğu cephe, tamamlama

Birinci tip tamamlama gibi kuzey-doğu yönündeki şerefe altı kuşak eksikliklerinde yeni birim malzeme uygulamasıdır. Eksiklikler özgün taşıyıcı malzemeye uygun olarak tuğla ile tamamlanmıştır. Tamamlanan alanın yüzeyine herhangi bir yeni üretim çini ya da sıvama ve renklendirme yapılmadan bırakılmıştır (Resim 5.466).

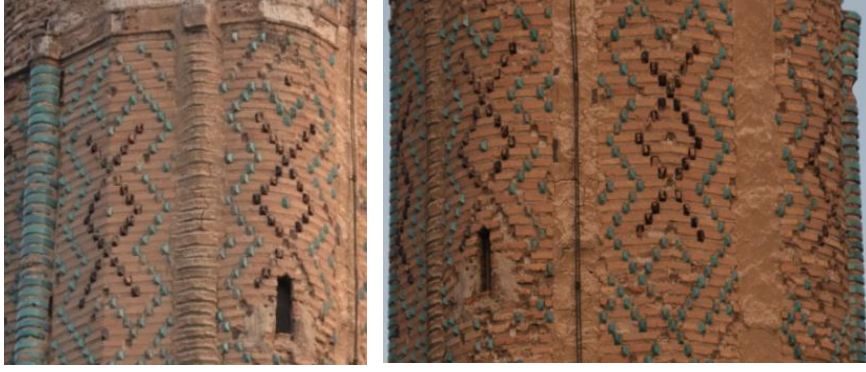
İkinci tip tamamlama gövde silmelerinde uygulanmıştır. Batı cephe silmelerinde yer alan eksikliklerde özgün tuğlaların rengine uygun olarak hazırlanan harçlar ile tamamlama yapılmıştır. İki silme alanında yapılan tamamlamalar özgün sırlı tuğla formları ve derz boşlukları gözetilmeden ve oldukça özensiz bir sıvama şeklinde uygulanmıştır.

Üçüncü tip tamamlama kuzey batı yöndeki yarım silmede uygulanmıştır. Eksiklik görülen yarım silmede özgün sırlı tuğlaların yarım daire formu özensiz bir şekilde taklit edilmiş ve derz boşlukları da aynı özensiz işçilik ile uygulanmaya çalışılmıştır (Resim 5.467, 5.468).

Resim 5. 467. Minare, dilimli gövde, kuzey-batı cephe, tamamlama.

Resim 5. 468. Minare, dilimli gövde, batı cephe, tamamlama.

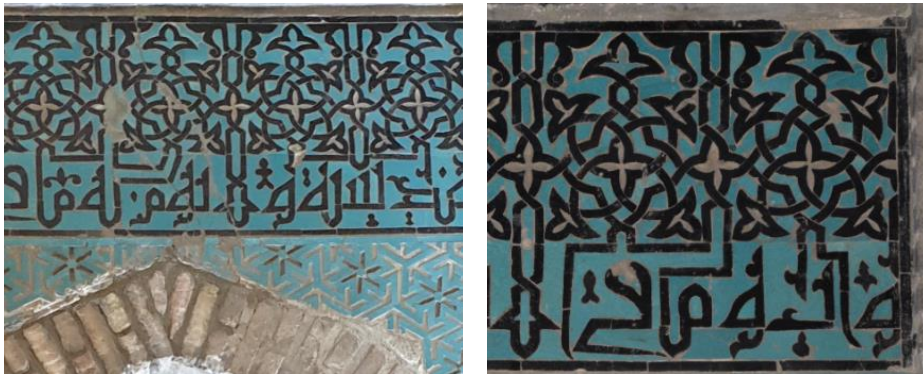
3 no.lu pencerede sivri kemer üstü tepe noktası ile sağ-orta ve alt köşedeki turkuaz çinilerde ve alınlık orta alanındaki koyu patlıcan moru çinilerde, 4 no.lu pencere alınlık dış sınırını kuşatan koyu patlıcan moru çinilerin sağ-üst köşelerinde birim malzeme kaybı görülmektedir (Resim 5.469, 5.470).

Resim 5. 469. Medrese, 3 no.lu pencere alınlığı, birim malzeme kaybı.

Resim 5. 470. Medrese, 4 no.lu pencere alınlığı, birim malzeme kaybı.

Onarımlar sırasında panolardaki özgün çiniler korunmuş 3, 4, 6, 7, 8, ve 9 no.lu pencere alınlık çinilerinin sadece orta eksene denk gelen derin çatlak-kırıklarında ve birim malzememe kayıplarında kısmi tamamlama yapılmış ve üzerine herhangi bir müdahalede bulunmadan bırakılmıştır.
